VALLISAARI JA KUNINKAANSAARI

52. KAUPUNGINOSA SUOMENLINNA

ASEMAKAAVAN SELOSTUS

ASEMAKAAVAN SELOSTUS
ASEMAKAAVAKARTTA NRO 12560
PÄIVÄTTY 27.11.2018

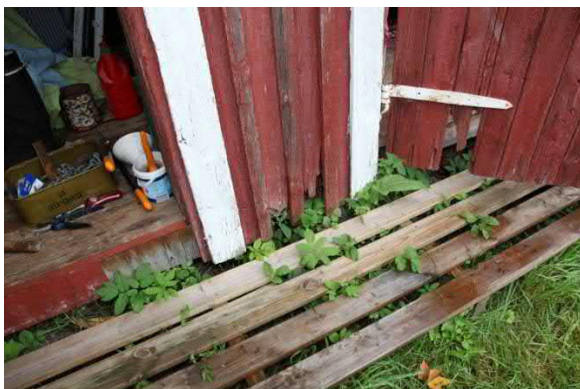
Kuva 133. Julkisivun laudoitus on lahonnut alaosista

Rakennus kylmä puurakenteinen pihavaja/varasto, joka on perustettu betonianturoiden ja harkkojen varaan. Rakennus on hieman painunut molemmista päädyistä, mikä ilmenee vesikatteen kaarevuutena. Vajan pysty-laudoitukset on alaosista pehmeää ja lahonnut. Laudoituksen maalipinta on haalistunut.

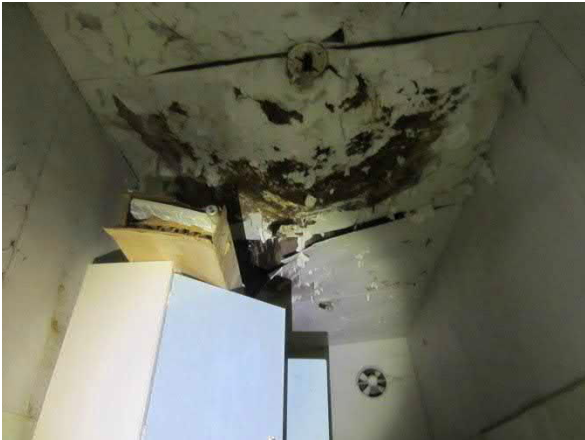
Kuva 138. Vesikatteessa on vuotokohta, joka on aiheuttanut sisäkaton ja väliseinän lahoamisen sekä keittiökaappien romahtamisen

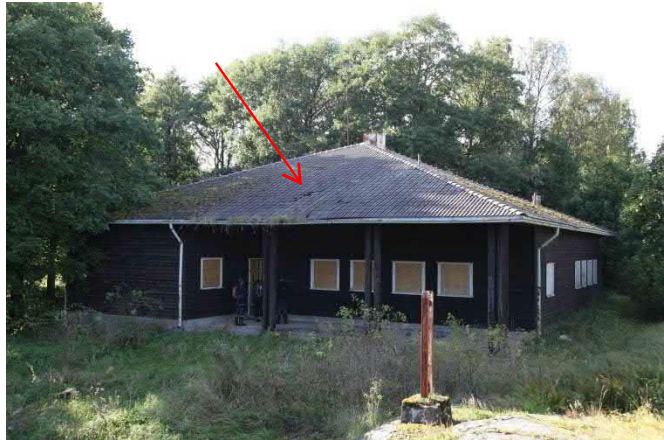
Kuva 139. Vesikatteella kasvaa sammalta ja katolla on useita vuotokohtia! Lisäksi räystäät ovat lahonneet puhki.

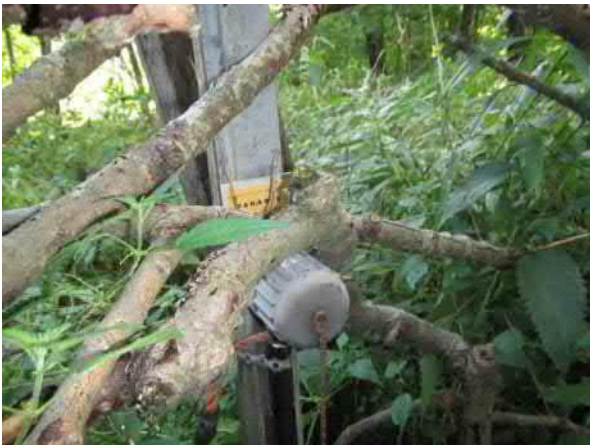
Kuva 140. Rakennus KK. Öljysäiliön ylitäytön estin löydettiin kasvillisuuden seasta, läheltä viereistä tietä. Tämä viittaa siihen, että säiliö on ainakin ollut maassa.

Rakennusta on lämmitetty öljyllä. Öljypolttimet ja varusteet on purettu lämmönjakohuoneesta. Arviointikäynnillä entisen öljysäiliön paikka ei selvinnyt. Aluskasvillisuuden keskeltä löytyi öljysäiliön ylivuotoputki, mutta säiliötä ei löytynyt. Mikäli öljysäiliö on edelleen haudattuna maahan, on maaperän saastumisen riski olemassa. Tämän takia säiliön olemassaolo kannattaa selvittää tarkemmin.

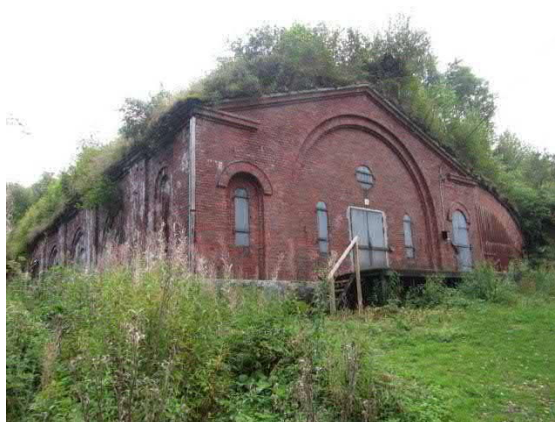
Kuva 147. Tiiliverhouksen kalkkihärme ja peitekasvillisuus, räystäslinjalla lieviä rapautumisvaurioita.

Rakennuksessa on luonnonkiviperustus. Rakennuksen runkona on massiivinen tiilimuuraus (poltettu savitiili). Tiiliverhouksen ulkopinnassa on vihertävää kasvustoa ja valkoista kalkkihärmettä. Rakennus on maavallin sivustalla ja rakennuksen peitteenä on kasvillisuutta maakerrosten päällä. Vesikatteen tarkkaa rakennetta ei voitu tämän tutkimuksen yhteydessä selvittää. Sisäpuolen tiiliverhouksen pinnassa on paikallisia kalkkihärme-kerroksia ja teräsrakenteiset huonetilojen ovirakenteet ovat ruostuneet.

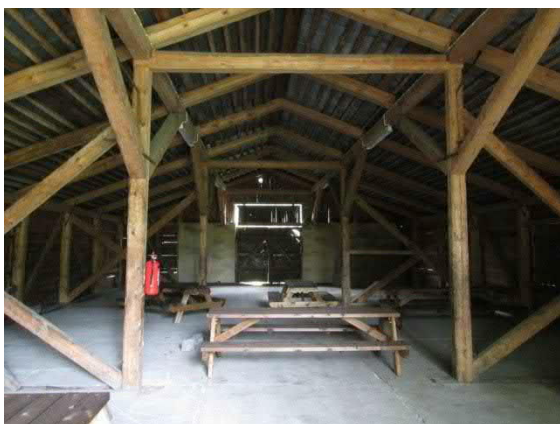
Kuva 153. Rakennuksen runkorakenne.

Rakennusosa	Materiaali / tyyppi	Kuntoluokka
Perustukset	Luonnonkiviladonta	2
Alapohjarakenteet	Maanvarainen betonilaatta	3
Kantavat pystyrakenteet	Puurunko 6"x6" tai 7"x7", ulkopinnassa vaakaverhouslauta	3
Yläpohjarakenteet	Puuristikkorakenteet	3
Julkisivut	Puuverhous vaakasuunnassa, verhouksen alaosassa lahovaurioita 1-2 lautakerroksen alueella	2
Ikkunat / ulko-ovet	1-kerrosikkunat, osa ikkunoista puuttuu ja osa rikkiäisiä	1
Ulkotasot, portaat	Maanvarainen betonilaatta	
Vesikatto ja kattoturva- tuotteet	Saumattu kate, palapelti, ruosteessa n. 20%	2
Tilapinnat	Sisäkatot: puu	3
	Sisäseinät: puu	3
	Lattiapinnat: puu	3

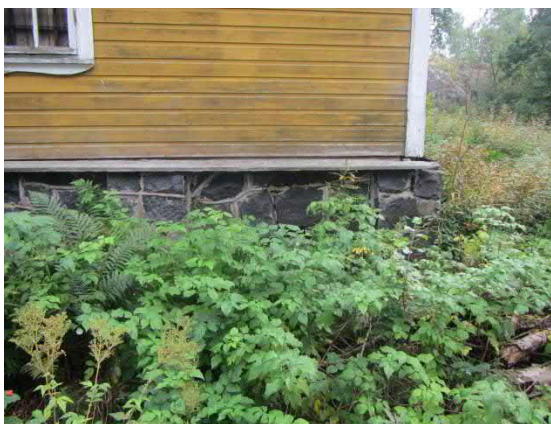
Kuva 154. Perusmuurialueella siirtymiä ja niistä aiheutuneita vaurioita.

Rakennus on perustettu luonnonkiviladelmuksen varaan. Perusmuurissa on lieviä siirtymävaurioita. Rakennuksen julkisivuverhouksessa on maalipintavaurioita ja osittaisia lahovaurioita ja saumattu katepellitys on osin ruostunut. Osa ikkunoista puuttuu tai ikkunarakenteita on rikkoutunut. Rakennuksen seinustan alueella on runsaasti rakenteiden pitkäaikaiskestoa heikentävää aluskasvillisuutta.

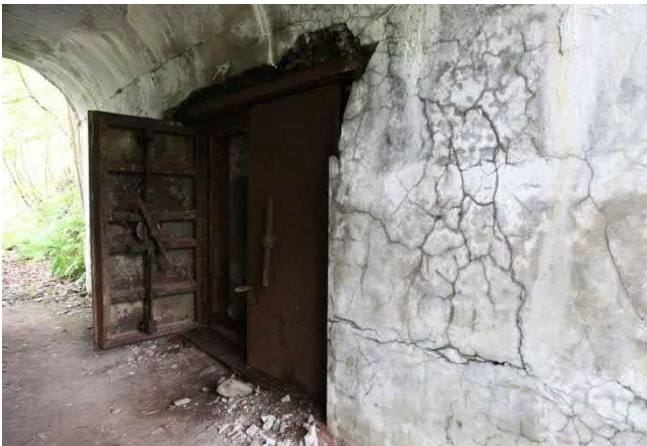
Kuva 165. Sisääntulosuojakaaren betoni on pahasti rapautunut ja halkeillut

Rakennus on sisääntuloa lukuun ottamatta maan alla. Sisääntulon edessä on betoninen suojakaari, jonka on heikossa kunnossa. Betoni on halkeillut ja nurkista on rapautunut paljon pois betonia. Vaatii lisätutkimuksia. Sisällä oli aistinvaraisesti kostea ilma, mikä ilmeni myös seinä- ja kattopinnoilla helmeilevinä vesipisaroina.

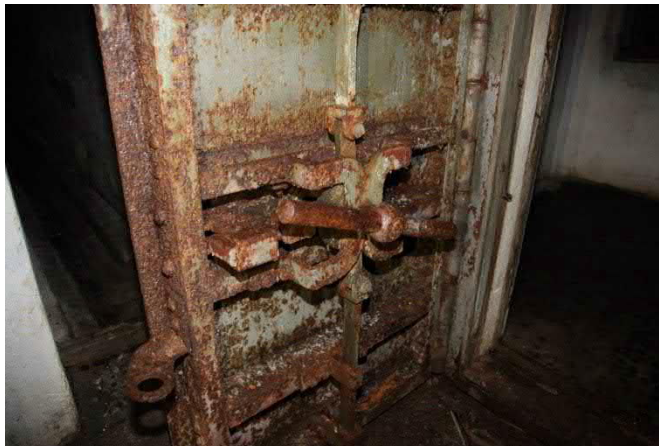
Kuva 166. Sisällä olevat metalliovet ovat ruostuneet

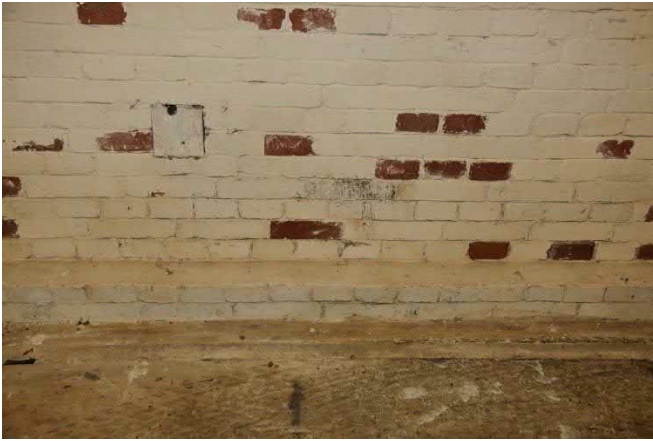
Kuva 171. Sisäpinnan tiiliverhouksessa kalkkikerros tiilien päällä

Rakennus on luonnonkiviperusteinen. Rakennuksen runkona toimii 6x tiilimuuraus. Tiiliverhouksen ulkopinnassa on vihertävää kasvustoa ja valkoista kalkkia. Rakennus on maavallien välissä. Vesikatteena on varttikatelevyt, joiden asbestipitoisuus tulee selvittää, mikäli kattoa kunnostetaan. Sisäpuolen tiilien pinnassa on kalkkikerros. Sisällä olevat metalliset ovet ovat ruostuneet.

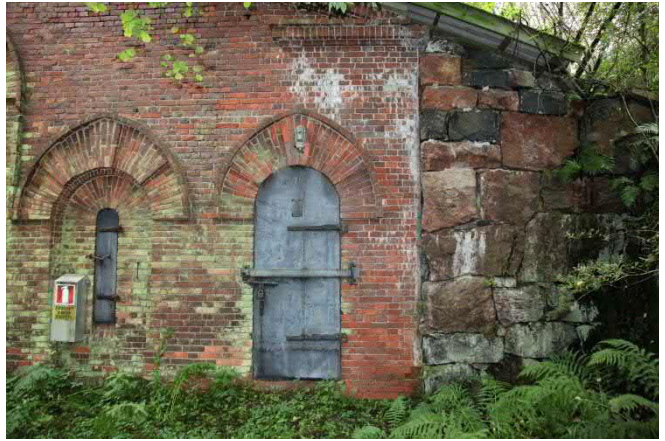
Kuva 172. Julkisivun tiiliverhouksessa vihreää ja valkoista kasvustoa, muuten hyvässä kunnossa

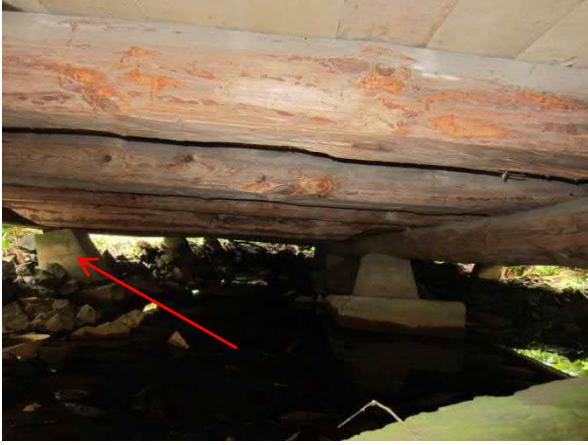
Kuva 177. Betoniantura on painunut/kääntynyt

Rakennusosa	Materiaali / tyyppi	Kuntoluokka
Perustukset	Nurkissa betonianturat - Yksi anturoista on painunut/kääntynyt	2-3
Alapohjarakenteet	Hirsirakenteinen, tuulettuva	-
Kantavat pystyrakenteet	Pystyhirsi	3
Yläpohjarakenteet	Hirsirakenteiset - katto on painunut keskeltä	3
Julkisivut	Pystylomalaudoitus - alaosissa lahoa	2
Ikkunat / ulko-ovet	Yksilasiset yksipuitteiset puuikkunat - kittaukset huonossa kunnossa ja maalipinnat hilseilevät	1-2
Ulkotasot, portaat	-	
Vesikatto ja kattoturva- tuotteet	Huopakate → vuotoja - katolla pressut suojana! - aluslaudoitus märän näköinen	1
Tilapinnat	Sisäkatot: - Sisäseinät: - Lattiapinnat: Puulaudoitus	2-3

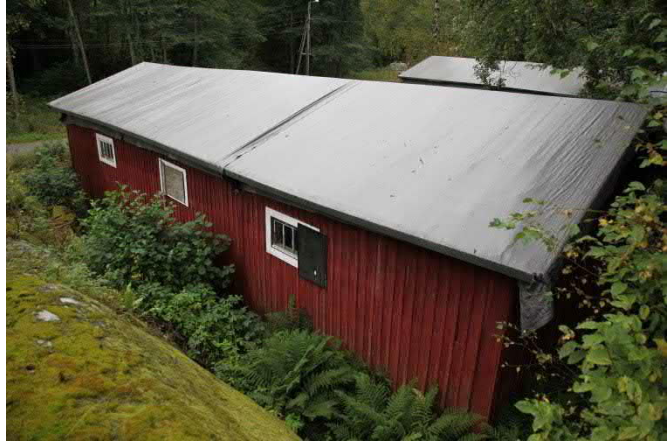
Kuva 178. Vesikaton päällä on pressu, mikä viittaa vesikatteen vuotoihin.

Rakennus on betonisten anturoiden varaan perustettu hirsirakenteinen kylmä varistorakennus. Yläpohjan kantavana rakenteena toimivat hirsirakenteiset kattotuolit. Rakennuksen katto on painunut keskeltä. Huopakatteeseen päällä on pressu mikä viittaa vesivuotoihin. Katon aluslaudoitus näytti tarkasteluhetkellä märältä. Julkisivut on toteutettu pystylomalaudoituksella, joiden alaosissa on paikoin lahoa. Ikkunat ovat yksilasisia ja yksipuitteisia puuikkunoita, jotka ovat heikossa kunnossa. Rakennuksen ympärillä on paljon kasvillisuutta.

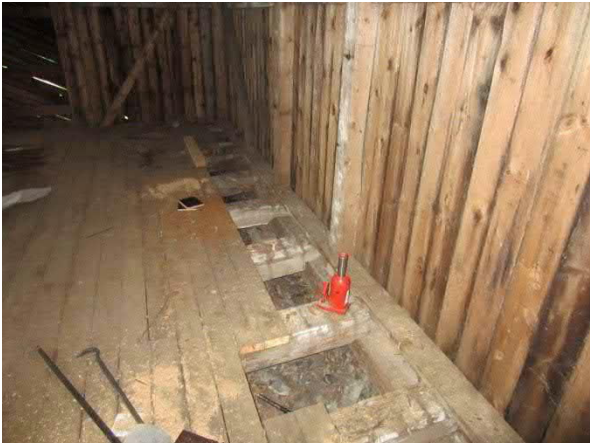
Kuva 183. Lattiarakenne on aukaistu ja tunkkaustyöt aloitettu

Rakennusosa	Materiaali / tyyppi	Kuntoluokka
Perustukset	Nurkissa betonianturat - Rakennus on vähän painunut. Lattiarakenne on osittain aukaistu ja tunkkaustyöt aloitettu	2-3
Alapohjarakenteet	Hirsirakenteinen, tuulettuva	3
Kantavat pystyrakenteet	Pystyhirsi	4
Yläpohjarakenteet	Hirsirakenteiset	3
Julkisivut	Pystylomalaudoitus - alaosissa on lahoa ja mikrobikasvustoa	2
Ikkunat / ulko-ovet	Yksilasiset yksipuitteiset puuikkunat	2
Ulkotasot, portaat	-	
Vesikatto ja kattoturvatuotteet	Huopakate → vesivuotoja - katolla tilapäiset suojapeitteet! - aluslaudoitus märän näköinen	1
Tilapinnat	Sisäkatot: - Sisäseinät: - Lattiapinnat: Puulaudoitus	3

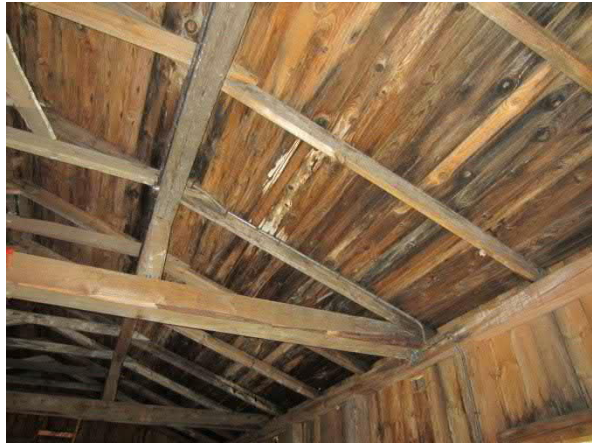
Kuva 184. Katolla on suojapeite suojana. Aluslaudoitus on tummunut, mikä viittaa vesivuotoihin

Rakennus on betonisten anturoiden varaan perustettu. Rakennus on hieman painunut ja tunkkaustyöt on aloitettu. Yläpohjan kantavana rakenteena toimivat hirsirakenteiset kattotuolit. Huopakatteeseen päällä on suojapeite, mikä viittaa vesivuotoihin. Katon aluslaudoitus näytti tarkasteluhetkellä märältä. Julkisivut on toteutettu pystylomalaudoituksella, joiden alaosissa on paikoin lahoa ja mustaa pistettä. Ikkunat ovat yksilasisia ja yksipuitteisia puuikkunoita, jotka ovat heikossa kunnossa. Rakennuksen ympärillä on paljon kasvillisuutta.

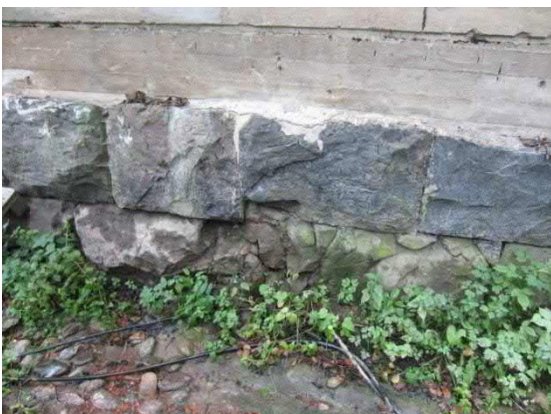
Kuva 190. Rakennuksen perustukset ovat osittain luonnonkiviperusteisia ja osittain vahvistettu/korotettu betonilla

Rakennus on luonnonkiviperusteinen ja tiilirakenteinen työvaja, jonka perustuksia on ajansaatossa vahvistettu ja korotettu betonilla. Maanvastainen betoninen alapohja on joissain kohti painunut. Yläpohjan kantavana rakenteena toimii betonilaatta, jossa havaittiin paikoin vesivuodon jälkiä. Julkisivun tiiliverhouksen päällä on aikaisemmin ollut todennäköisesti rappaus, joka on purettu pois. Vain rakennuksen takaosassa on rappaus jäljellä. Tiiliverhouksen saumat ovat paikoin rapautuneet. Ikkunoiden maalipinta on hilseillyt pois ja kitit ovat halkeilleet irti. Ulko-ovet ovat vanhoja puisia ovia. Vesikatteenä toimii profiilipeltikate, jonka kunto tulee tarkistaa myöhemmissä tutkimuksissa. Sisäpinnat ovat pääosin rapattuja betoni/tiilirakenteita.

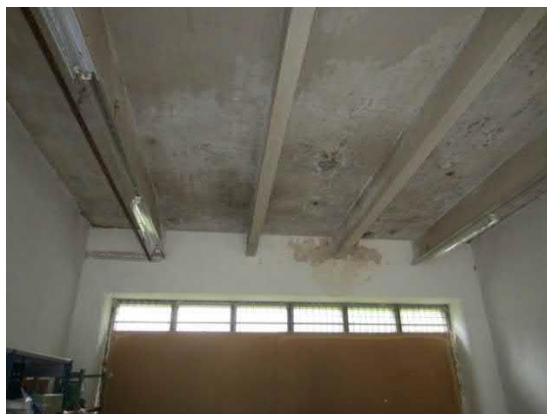
Kuva 191. Betonisessa yläpohjalla havaittavissa vesivuodon jälkiä

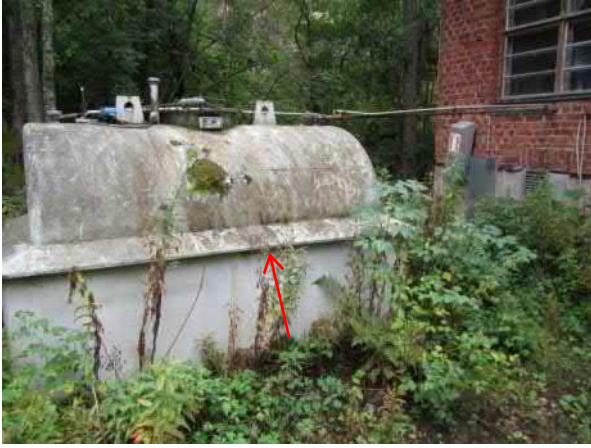
Kuva 192. Rakennus 27. Öljysäiliö on rakennuksen kulmalla.

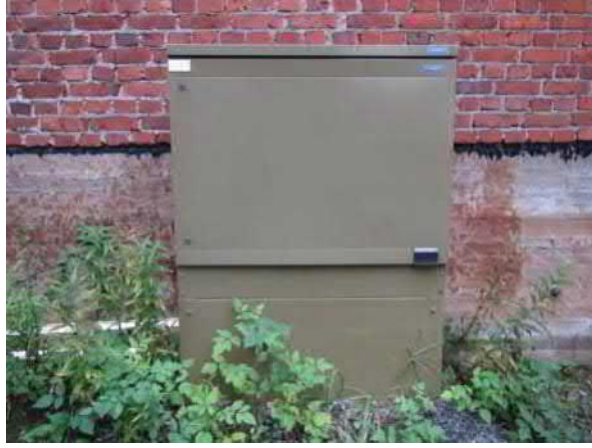
Kuva 193. Rakennus 27. Öljysäiliön vieressä on vuonna 2016 uusittu sähkökeskus.

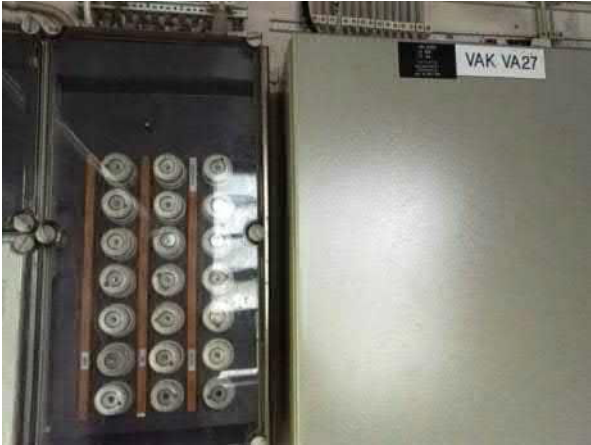
Kuva 194. Rakennus 27. Lämmityksen toimintaa ohjaa valvonta-alakeskus VA27.

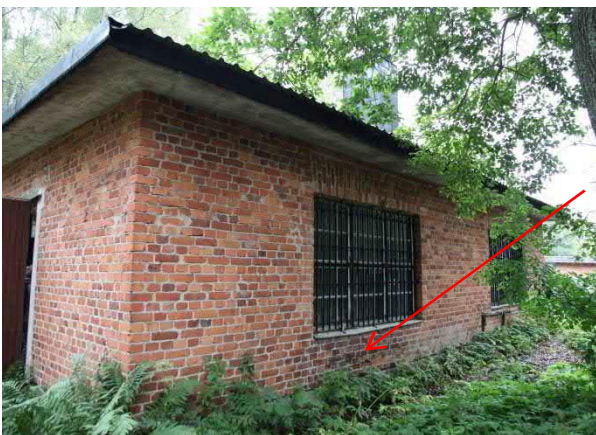
Kuva 201. Ikkunan alapuoliset osat ovat tiiliverhouksen osalta huonossa kunnossa

Rakennus on betonirakenteiden varaan perustettu tiilirakenteinen pajarakenus. Alapohjan rakenteena toimii maanvastainen betonilaatta. Yläpohjarakenteet ovat betonisia ja vesikatteena toimii peltikatto. Julkisivun tiiliverhouksessa havaittiin paikoitellen halkeamia ja ikkunoiden alapuoliset osat olivat heikossa kunnossa. Muurauslaastit olivat rapautuneet ja tiilet olivat tummuneet, mikä viittaa liialliseen kosteusrasitukseen. Rakennuksen ovet ovat puu-, metalli- ja palo-ovia. Ikkunat ovat sisään-ulos aukeavia kaksilasisia kaksipuitteisia ikkunoita joiden molemmin puolin on metalliset kalterit. Ulkopuolella ovien edessä on betoniluiska ja betoniaskelmia, joiden betonipinta on kulunut. Sisäkattoihin on asennettu jälkikäteen äänen/lämmöneristeeksi villalevyjä. Levyistä irtoaa sisäilmaan villakuituja, jotka saattavat aiheuttaa käyttäjille oireilua. Sisätilojen pinnat ovat pääosin rapattuja ja maalattuja betonipintoja, jotka ovat huoltokorjauksen tarpeessa. Sisällä oli hieman tunkkainen haju. Suositellaan alapohjan/maaperän jatkotutkimuksia

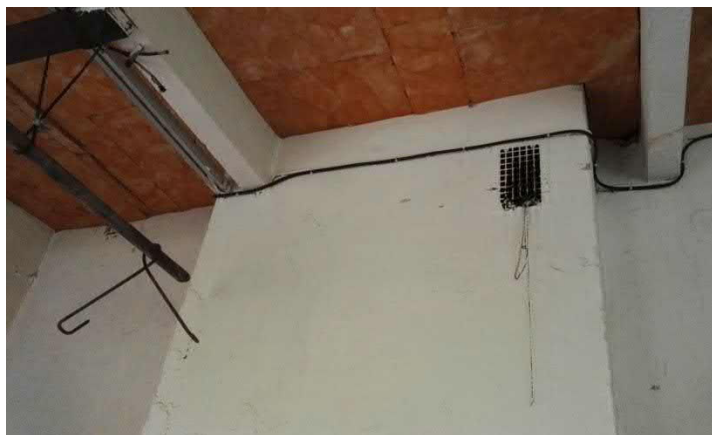
Kuva 202. Sisäpuolella katossa villalevyjä, joista voi lähteä villakuituja sisäilmaan

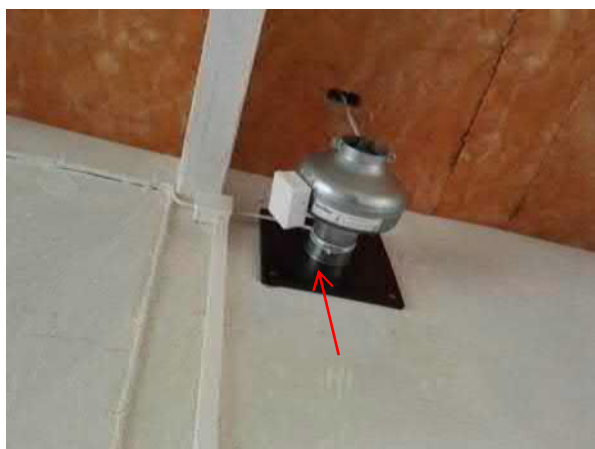
Kuva 203. Rakennus 29. Toimistohuoneessa on koneellinen tuloilmapuhallin. Poisto on painovoimainen hormi.

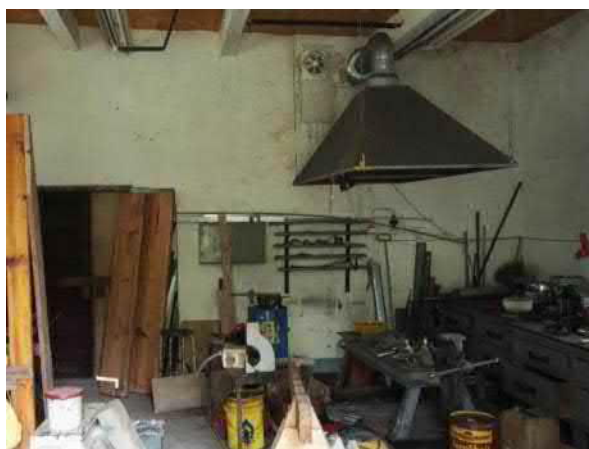
Kuva 204. Rakennus 29. Päädyssä on metallipaja, missä on koneellinen yleispoisto ja koneellinen erillispoisto huuvasa. Korvausilma tulee avattavien ovien ja ikkunoiden kautta.

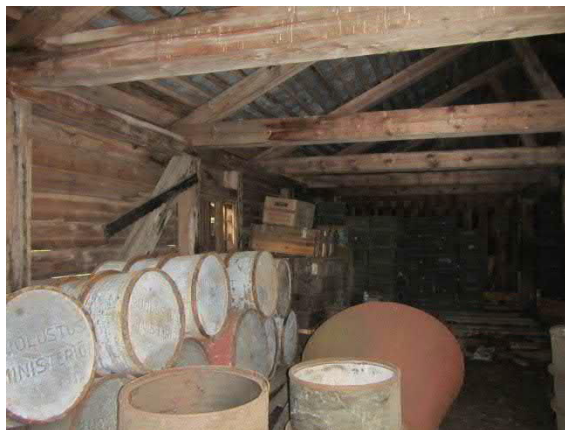
Kuva 211 Seinärunko ja kattorakenteet

Rakennus on perustettu maanvaraisesti lohkokiviperustuksen päälle. Rakennuksen alapohjana on luonnonkivistä rakennettu permanto. Rakennus on puurunkoinen ja katon tukirakenteet ovat puuristikkorakenteisia. Julkisivujen verhouslaudoituksessa on maalausvaurioita sekä lahovaurioita alimpien laudoituskertojen alueella ja osin myös nurkkien alueella. Rakennusta ympäröivän maan korkeusasema on paikoitellen samalla korkeustasolla alimpien ulkoverhouslautojen kanssa. Rakennuksen ikkunat ovat puurakenteisia 1-kerrosikkunoita, joissa on maalaus-, lasitus- ja lasikittausvaurioita. Osa ovista puuttuu. Rakennuksen katteena on saumattu peltikate, joka on laajoilta alueilta ruosteessa. Räystäskourut ja syöksytorvet puuttuvat.

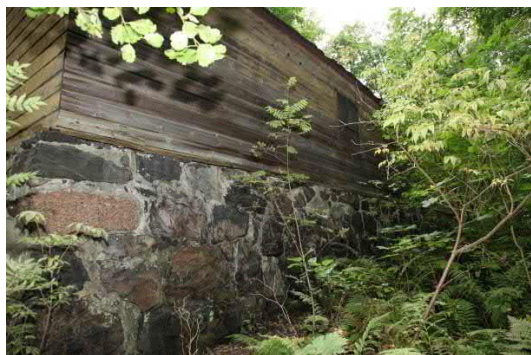
Kuva 217. Rakennuksen perusmuurin nurkan vaurio.

Rakennusosa	Materiaali / tyyppi	Kuntoluokka
Perustukset	Luonnonkiviladonta	2/ J
Alapohjarakenteet	Mv- betonilaatta, halkeamia	3
Kantavat pystyrakenteet	Puurunko 6"x6" tai 7"x7", ulkopinnassa vaakaverhouslauta, itäreunalla vaurio n. 2m2 alueella	3/ J
Yläpohjarakenteet	Puuristikkorakenteet, katteessa vaurio n. 1m2 alueella (vuotojälkiä)	3/ J
Julkisivut	Puuverhous, vaaka, alaosassa lahovaurioita 1-2 lautakerroksen alueella	2
Ikkunat / ulko-ovet	Osa ikkunoista puuttuu ja osa rikkiäisiä	1
Ulkotasot, portaat	Maanvarainen	
Vesikatto ja kattoturvatuotteet	Saumattu teräsohutelvykate, laajalti ruostetta. Ei kattoturvatuotteita.	1/ J
Tilapinnat	Sisäkaton: Puu Sisäseinät: Puu Lattiapinnat: Puu	3 3 3

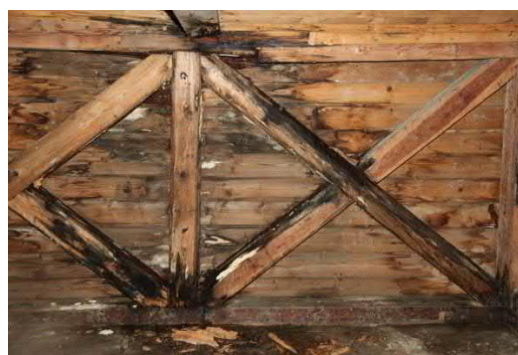
Kuva 218. Rakennuksen rungon paikallinen vaurio.

Rakennus on perustettu maanvaraisesti lohkokiviperustuksen varaan. Rakennuksen alapohjana on maanvarainen betonilaatta. Rakennus on puurunkoinen ja katon tukirakenteet ovat puuristikkorakenteisia. Kate on vaurioitunut ja vesivuoto on vaurioittanut rakennuksen puurunkorakenteita paikallisesti. Julkisivujen verhoukslaudoituksessa on maalausvaurioita sekä lahovaurioita alimpien laudoituskertojen ja osin myös nurkkien alueella. Rakennuksen perusmuurialueella on pullistuma länsireunassa sekä siirtymävaurio rakennuksen luoteisnurkassa. Rakennuksen ikkunat ovat puurakenteisia 1-kerrosikkunoita, joissa on maalaus-, lasitus- ja lasikitäusvaurioita. Ovet ovat puurakenteisia. Rakennuksen katteena on saumattu peltikate, joka on laajoilta alueilta ruosteessa. Vesikourut ja syöksytorvet puuttuvat.

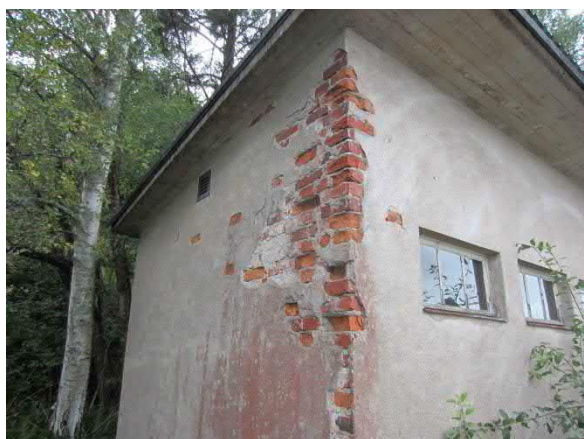
Kuva 225. Rakennuksen kaakkoisnurkan julkisivun rappaus on rapautunut

Rakennus on perustettu betonisen paikalla valetun sokkelin varaan. Maanpinnat perusmuurin vierustoilla ovat nousseet. Varaston alapohja on maanvastainen betonilaatta. Rakennuksen sisällä haistaa öljy/polttoaine, mikä viittaa siihen, että maaperään ja alapohjan betonilaattaan on imeytynyt polttoaineita ajansaatossa. Suositellaan maaperän tutkimuksia. Julkisivun rappaus on paikoitellen rapautunut. Vesikatteenä toimii peltikate, jonka päällä on paljon lehtiroskaa ja sammalkasvustoa.

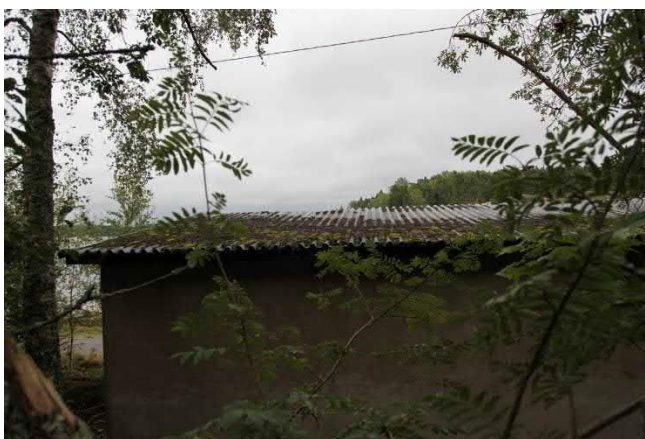
Kuva 226. Vesikatolla on paljon lehtiroskaa ja sammalkasvustoa

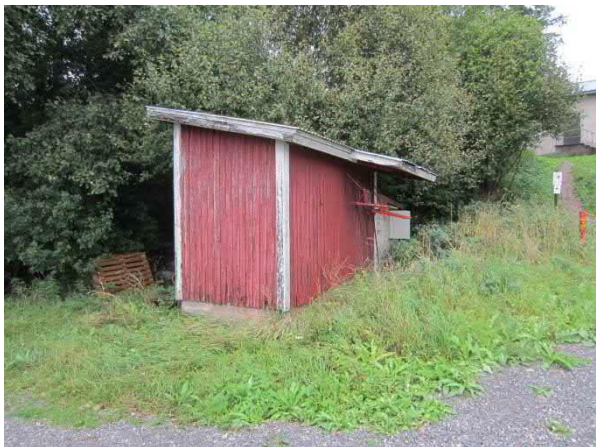
Kuva 228. Julkisivun laudoitus on heikossa kunnossa

Betoniperusteinen ja puurakenteinen vaja. Rakennukseen ei ole sisälle pääsyä. Betoniperustukset näyttävät silmämääräisesti hyväkuntoisilta. Perustuksissa ei havaittu painumia. Ulkopinnat ovat kuluneet. Julkisivun laudoitukset ovat lahonneet alaosista ja maalipinta hilseilee. Vesikatteena profiilipeltikate, jota on korjailtu useaan otteeseen.

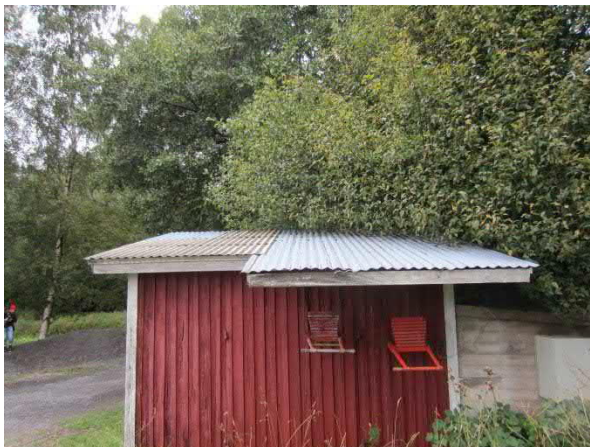
Kuva 229. Peltikatetta on korjailtu useaan otteeseen, mikä viittaa vesivuotoihin

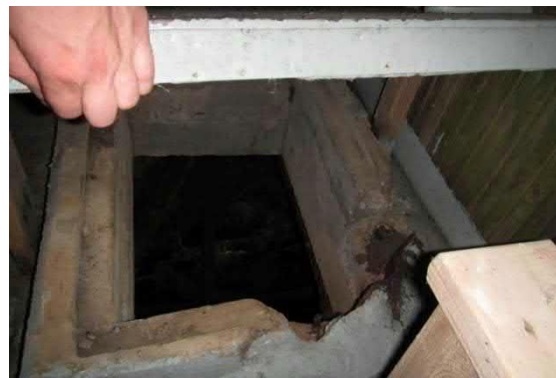
Kuva 233. Löylyhuoneen lattian luukku, alla kaivo

Rakennusosa	Materiaali / tyyppi	Kuntoluokka
Perustukset	Luonnonkivi, betoni, vaurioitunut - painumia	1
Alapohjarakenteet	Mv- betonilaatta, vaurioita, löylyhuoneessa syvä kaivo - halkeilua ja painumia	1
Kantavat pystyrakenteet	Puurunko, lahovaurioita alaosassa	1
Yläpohjarakenteet	Katossa mahdollinen sädesieni löylyhuoneessa	1
Julkisivut	Puuverhous, lahovaurioita	1
Ikkunat / ulko-ovet	Maali- ja kittausvikoja	2
Ulkotasot, portaat	Lahonneet, vaaralliset!	1
Vesikatto ja kattoturvatuotteet	Saumattu peltikate, joka on uusittu lähivuosina	4
Tilapinnat	Sisäkatot: puuverhous Sisäseinät: puuverhous Lattiapinnat: puuverhous	2...3 2...3 2...3

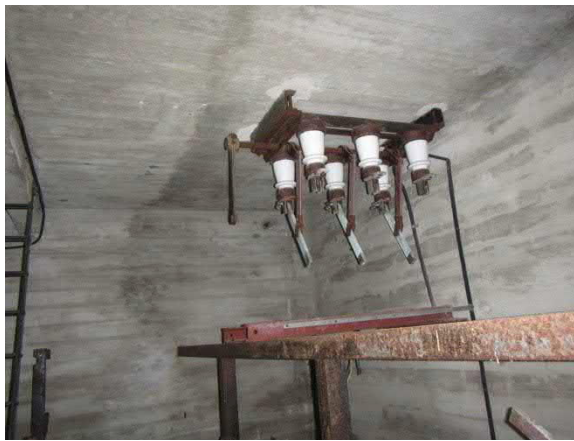
Kuva 239. Muuntamon sisäosa (Kuvattu rikkoutuneen ikkunan kautta)

Muut huomiot: Rakennuksen sisäosan tarkempi tutkiminen.

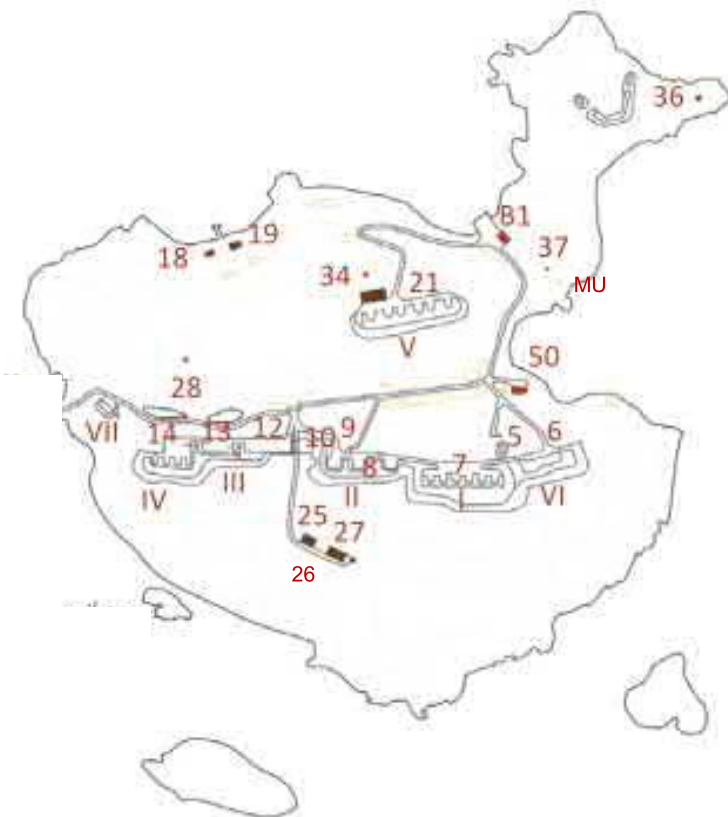
Kuninkaansaaren säilynyt rakennuskanta

- B1. kesäasunto, alun perin upseerirakennus, 1800-luvun lop-pupuoli.
- 5. luola, 1900
- 6, 7, 8, 9. varasto
- 10. varasto, 1900
- 12, 13 varasto
- 14. varasto, 1900
- 18. varasto, mahd. 1920-1930
- 19. vapaa-aikatalo, alun perin merivartiostorakennus
- 21. varasto
- 25. tuotantorakennus, 1938-1939
- 27. työrakennus 1938-1939
- 28. pumppuhuone 1892-
- 34. varasto, 1945
- 36. mökki
- 37. koppi
- 50. suojarakenne, alun perin kerosiinikoneen kasematti, 1937

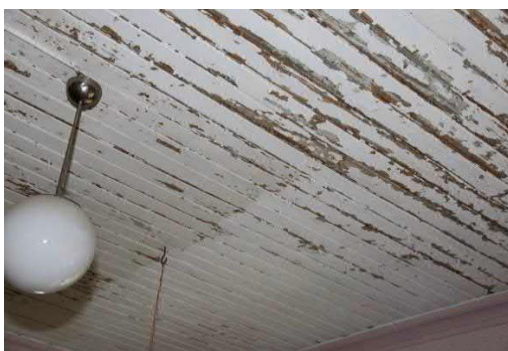
Kuva 247. Pintavaurioita välipohjan alapinnassa.

Rakennusosa	Materiaali / tyyppi	Kuntoluokka
Perustukset	Kiviladonta, itäreunalla siirtymävaurio	3
Alapohjarakenteet	Puurakenteinen, pintarakenteet (kovalevy) paikoitellen irti alustasta, osassa huoneissa näkyvillä ponttilauta/ lattialauta	2
Kantavat pystyrakenteet	Hirsirunko, itäreunalla lähellä kalliopainannetta, jossa syntyy sade-/ valumavesien rasitusta seinärakenteelle	3/ J
Yläpohjarakenteet	Puurakenteinen yläpohja, jossa puupaneeliverhous alapinnassa	3/ J
Julkisivut	Ulkoverhouslauta ilman tuuletusrakoa hirren päällä	2
Ikkunat / ulko-ovet	Puurakenteiset, sisään-ulos-aukeavat, maalauks- ja lasikittausvaurioita	2...3
Ulkotasot, portaat	Betonia/ luonnonkiveä	3
Vesikatto ja kattoturvatuotteet	Bitumikermikate poikkisuuntaisesti lappeella. Räystäskouru- ja syöksyturvijärjestelmä puuttuu pääosin.	2
Tilapinnat	Sisäkatot: Puupaneeli- levy, maalauksvaurioita	2
	Sisäseinät: Puu-/ levyverhous, maalauksvaurioita	2

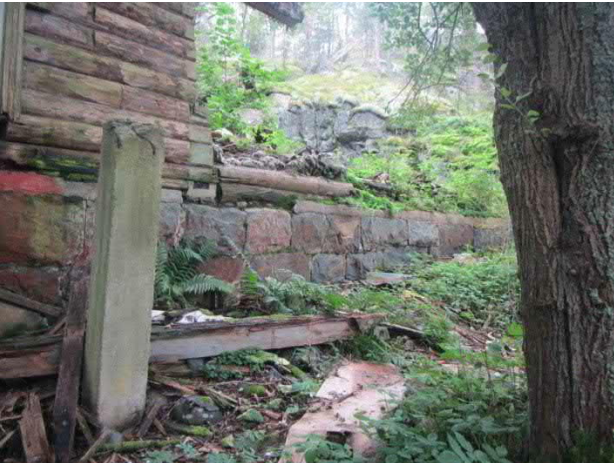
Kuva 250. Mahdollisesti säilytettävä lohkokiviperusmuuri.

Purkukuntoinen rakennus (raunio), mahdollisesti säilytettävänä lohkokiviperusmuuri. Rakennuksen lähiympäristössä on runsaasti liikkumisen kannalta ongelmallista rakennusjätettä. Rakennus tai rakennusosat ovat mahdollisesti romahdusvaarassa.

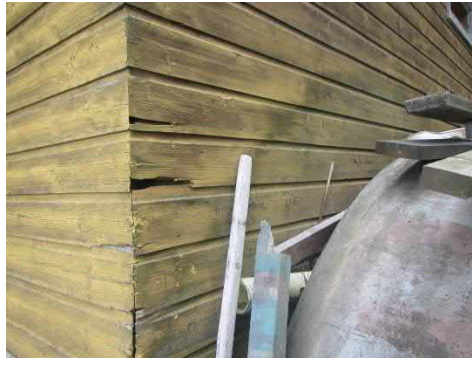
Kuva 256. Julkisivun verhouslaudoissa vaurioita.

Rakennus on kylmä varastotila. Rakennus on perustettu lohkokiviladelmuksen varaan. Perusmuurissa on lieviä siirtymävaurioita. Rakennuksen julkisivuverhouksessa on maalipintavaurioita ja osittaisia lahovaurioita. Saumattu aumakaton katteellisuus on osin ruostunut ja eteläsivustalla on katteessa painumavaurio, joka on vaurioittanut veden läpikäymisen myötä katon tukirakenteita. Ikkunat ovat 1-kerrosikkunoita, joissa on maalauksessa sekä lasituksessa kittausvaurioita.

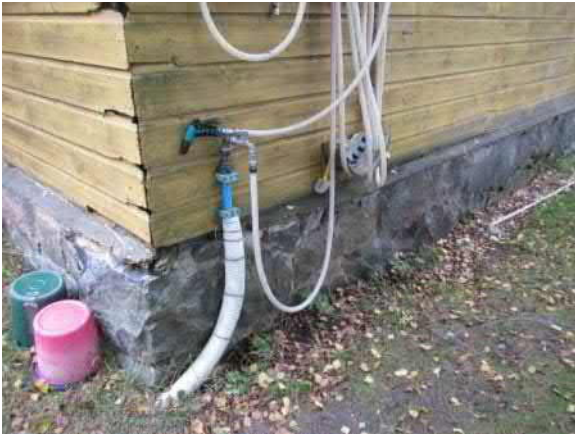
Kuva 263. Varasto 18. Pihapiirin (18 ja 19) vesijohto kulkee maassa. Pääsulku on varastorakennuksen (19) kulmalla maassa.

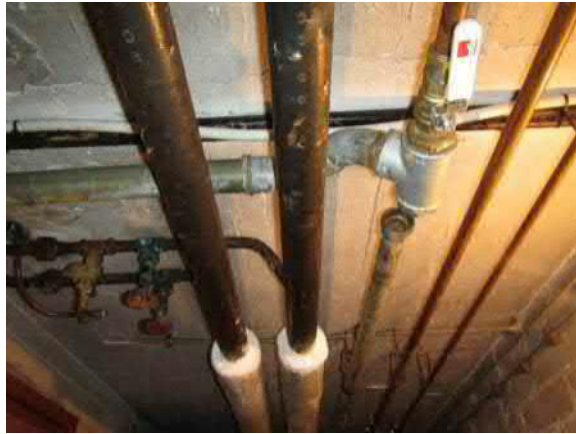
Kuva 264. Talossa 19 lämmitysmuotona on öljylämmitys. Vesijohtot ovat sinkittyä terästä ja kuparia. Vesijohtoihin on tehty muutoksia ja osa alkuperäisistä vesijohtoista on poistettu käytöstä.

Rakennuksessa on öljykattila kellarissa ja vesikiertoiset levyradiaattorit kerroksissa. Lämmönjakohuoneeseen ei ollut tutkimushetkellä pääsyä ja lämmitysjärjestelmän toimintakunto ei selvinnyt. Huoltohenkilökunnan mukaan lämmitys ei ole käytössä. Lämmitysjärjestelmän nykykunnan ja korjaustarpeiden selvittäminen vaatisi kuntotutkimuksen.

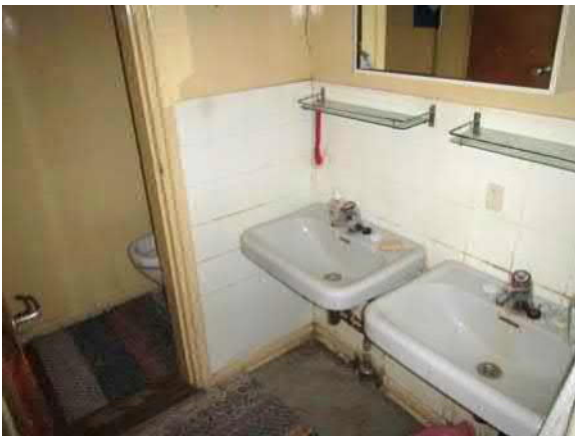
Kuva 265. Rakennus 19. Vesi- ja viemärikalusteet ovat osin alkuperäisiä.

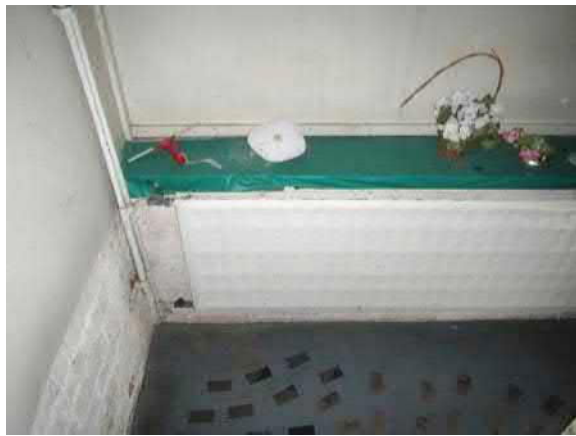
Kuva 266. Rakennus 19. Talossa on vesikiertoisia levyradiaattoreita. Patteriventtiilit ovat vanhoja.

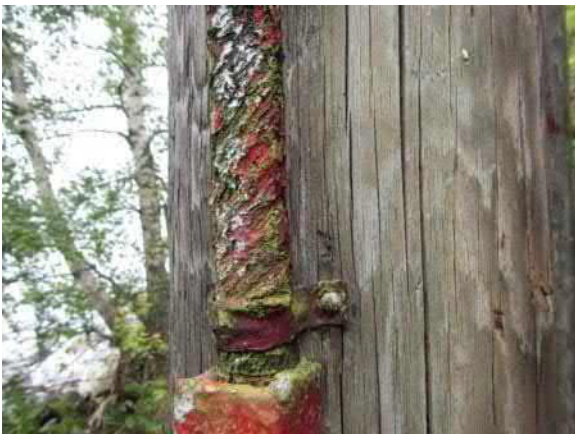
Kuva 267. Talon 19 takana on nähtävissä huonokuntoinen pihapiirin liittymäjohto.

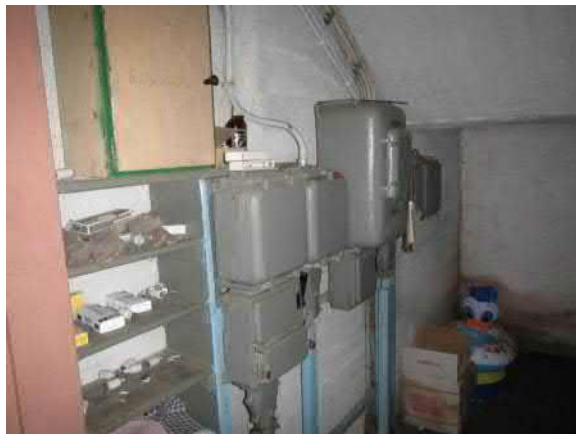
Kuva 268. Pihapiirin (18,19) Sähköpäakeskus on talon 19 Kellarissa. Laitteet ovat alkuperäisiä (arviolta 50-luvulta) ja vanhentuneita.

Kiinteistön pääkeskus sijaitsee kellarissa ja on arviolta 1950 tai 1960 -luvulta ja on uusimisen tarpeessa. Sisäänkäynnin viereinen ryhmäkeskus on arviolta 1980 luvulta ja paremmassa kunnossa.

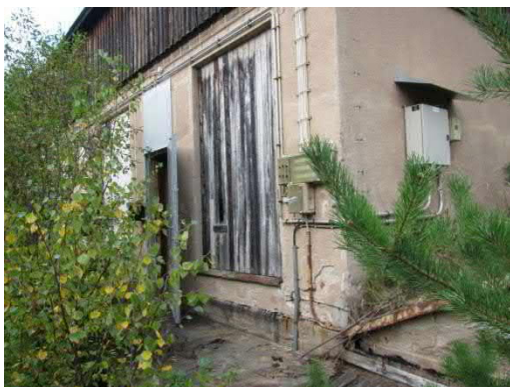
Kuva 274. Rakennuksen eteläjulkisivu

Rakennuksessa on maanvarainen tai osittain maanvarainen betonirakenteinen alapohjarakenne. Alapohja on osittain painunut. Rakennuksessa on betoninen perusmuurirakenne sekä sisäänkäynnin kohdalla teräsbetoninen uloke (lastauslaituri). Ulkoseinät ovat tiilimuurattuja ja rapattuja. Sisätilojen seinäpinnoilla on nähtävillä kosteusvaurioituneita alueita, samoin välipohjien alapinnoilla ja lattioissa.

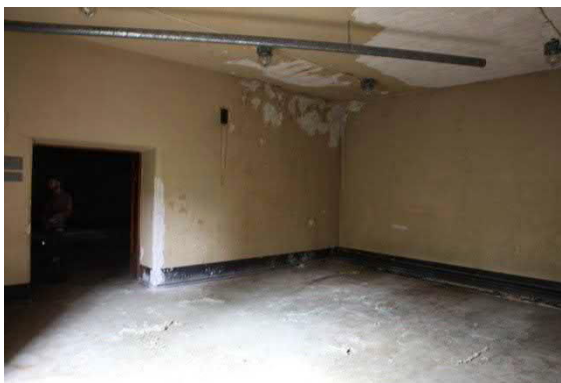
Kuva 275. Sisätiloissa merkittäviä kosteusvaurioita.

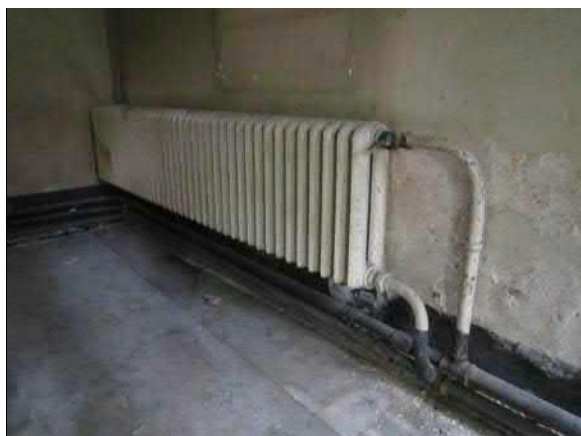
Kuva 276. Rakennus 25. Käytöstä poistettu vesikiertoinen jaeradiaattori. Lämmityksen rakennuksesta 26 tulevat runkoputket on katkaistu.

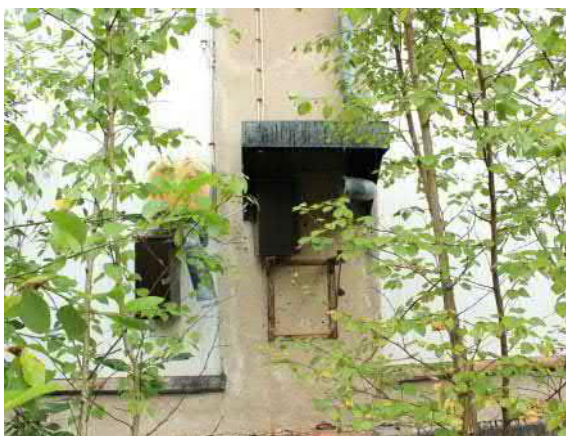
Kuva 277. Rakennus 25 ja 27. Rakennuksissa on ollut koneellinen poistoilmanvaihto. Poistopuhallin on sijainnut ulkona, seinällä olevan pienen katoksen alla. Puhaltimet on poistettu.

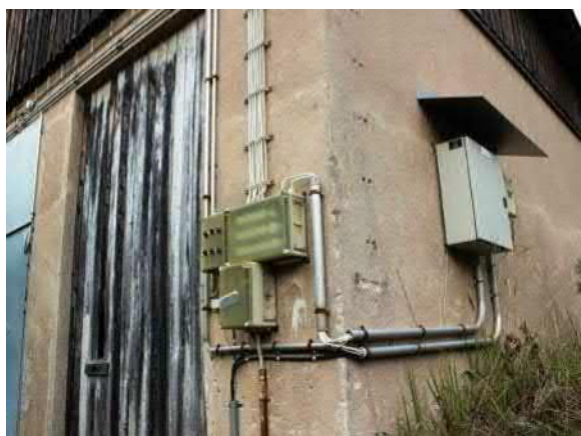
Kuva 278. Rakennus 25. Sähkökeskukset ja asennukset on uusittu 80-90 luvun taitteessa.

Sähköjärjestelmät ovat uusittu 80-90 luvun taitteessa ja ne ovat tyydyttävässä/hyvässä kunnossa.

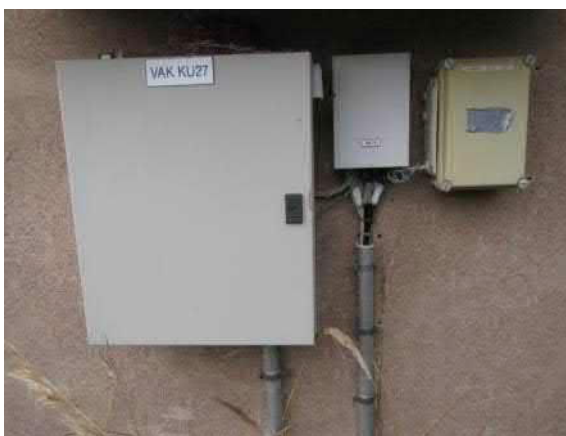
Kuva 279. Rakennus 25. Seinällä oli VAK KU27. Laitteisto on arviolta 10 vuotta vanha. Toiminnoista ja toimintakunnosta ei tietoa.

Rakennukseen on asennettu 2000 –luvulla rakennusautomaation valvonta-alakeskus VAK KU27. Valvonta-alakeskuksen toiminnoista ei ole tietoa. Mahdollisesti sen toiminta on liittynyt rakennuksen käyttöön ja esim. varastointiolosuhteiden ylläpitoon: Esim. lämmön ja suhteellisen kosteuden kontrollointi. Koska ilmanvaihto ja lämmitysjärjestelmät on poistettu käytöstä, uudehko valvonta-alakeskus ei ole käytössä.

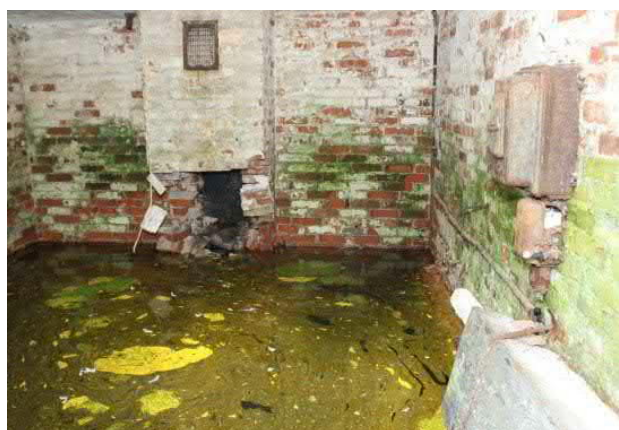
Kuva 282. Veden valtaama sisätila

Rakennuksessa on maanvarainen tai osittain maanvarainen alapohjarakenne. Ulkoseinät ovat tiilimuurattuja ja rapattuja ja niissä on nähtävissä rappausvaurioita. Alapohjassa ja tiilimuuratuissa seinissä sekä tiilimuuratussa savupiipussa on vaurioita laajoilla alueilla. Sisätiloissa on lattioiden alueella vettä arviolta n. 200 mm korkeudelta. Alapohjan yläpinta sijaitsee ympäröivän maanpinnan tason alapuolella.

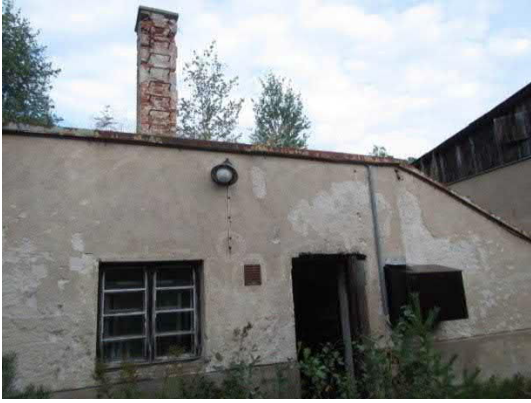
Kuva 284. Rakennuksen eteläjulkisivu, rappausvauriot.

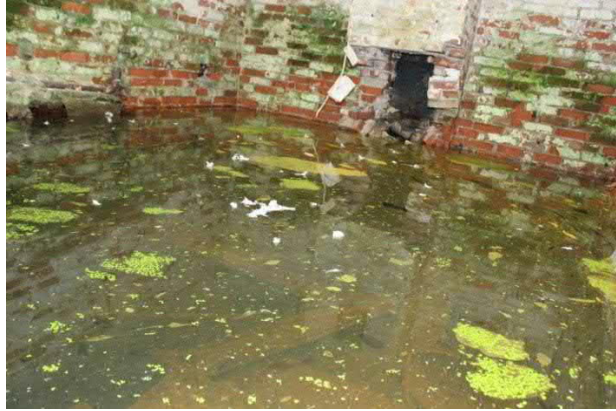
Kuva 285. Sisätiloissa merkittäviä vaurioita, lattiat veden peitossa.

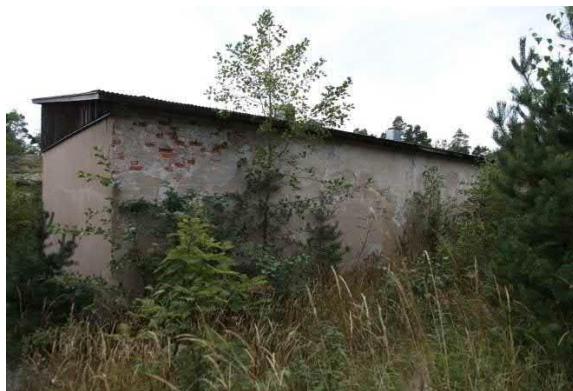
Kuva 292. Pohjoisjulkisivun rappausvaurioita.

Muut huomiot: Pohjoispuolen seinän ulkopinnassa on rappauksessa laajoilla alueilla rapautumisvaurioita.

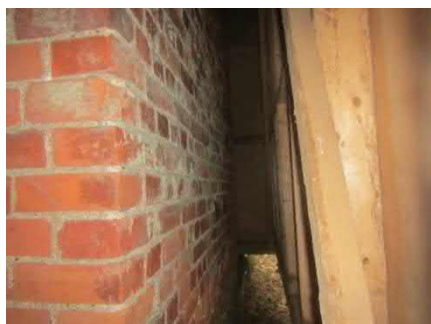
Kuva 294. Rakennuksen tiilijulkisivua suojarakenteen alla

Rakennus on vanha tiilirakenteinen pumppuhuone (Manninen, s.59), josta on pumpattu läheisen lähteen lammen vettä saaren asukkaiden ja varuskunnan käyttöön.

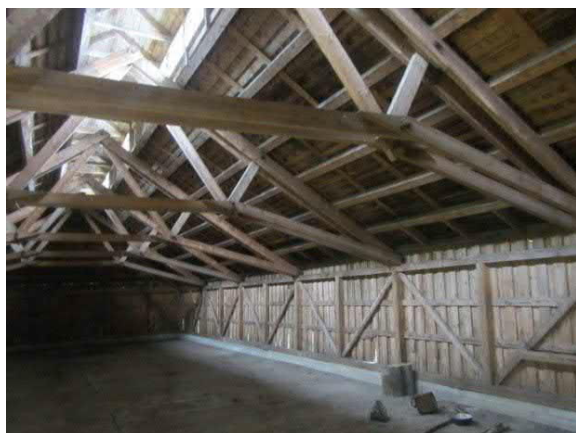
Kuva 300. Runkorakenteet.

Rakennusosa	Materiaali / tyyppi	Kuntoluokka
Perustukset	Betonirakenteiset perustukset	3
Alapohjarakenteet	Maanvarainen betonilaatta	3
Kantavat pystyrakenteet	Puurunko 5"x5" (ja 4"x4"), ulkoverhouksena pystylauditus	2
Yläpohjarakenteet	Puurakenteiset yläpohjaristikot ja ruoteet, ristikoissa murtumavaurioita	2...3/ J
Julkisivut	Pystyverhouslauta	2
Ikkunat / ulko-ovet	Puurakenteiset 1-kerrosikkunat, ikkunoita katon harjakorkeudella - kittausvaurioita ja maalipinnat hilseilleet	1
Vesikatto ja kattoturva- tuotteet	Profiilipelti, aaltopeltikate	2
Tilapinnat	Sisäkaton: Puuristikkorakenteet näkyvillä Sisäseinät: Puurunko näkyvillä Lattiapinnat: Betoni	3 3 2

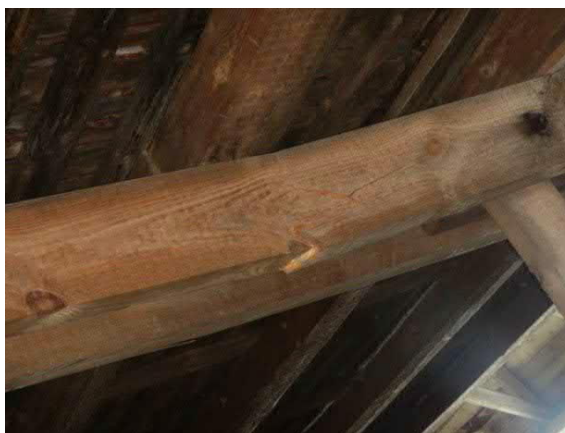
Kuva 301. Vaurio/ murtuma kattoristikossa.

Rakennus on perustettu betonirakenteisen perusmuurin varaan ja alapohjarakenteena on maanvarainen betonilaatta. Rakennuksen kattoristikkorakenteissa on murtumavaurioita ja katon lappeissa on mahdollisesti näistä johtuvia painuma-alueita. Ikkunat ovat 1-kerrosikkunoita säterikatto-osuudella ja niissä on havaittavissa lasi- ja kittausvaurioita. Rakennuksen sisäänkäyntiovi on puurakenteinen liukuovi.

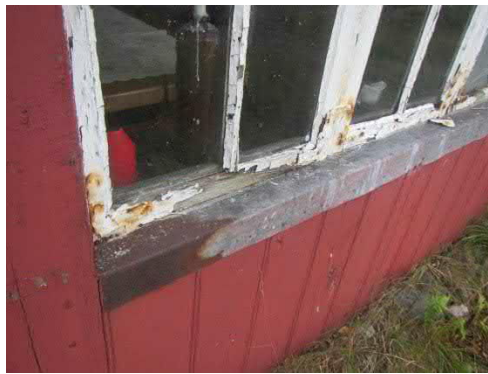
Kuva 308. Vaurioita ikkunarakenteissa.

Rakennus on perustettu paikoittain näkyvän kallion varaan matalan kiviladelmuksen päälle. Rakennuksessa on mahdollisesti hirsirunko, joka on ulkopinnaltaan pystylautaverhoiltu ja sisäpinnassa on pystyverhouspaneeli. Rakennuksen bitumikermikatteen kiinnitys on paikoittain irti ja katon alueella on paikoin runsasta sammalkasvustoa. Rakennuksen ikkunat ovat puurunkoisia 1-lasisia ikkunoita, joissa on maalipinta- ja lasituksen kitkausvauriota. Vesipellitykset ovat huonokuntoisia ja julkisivun maalipinta on huonokuntoinen.

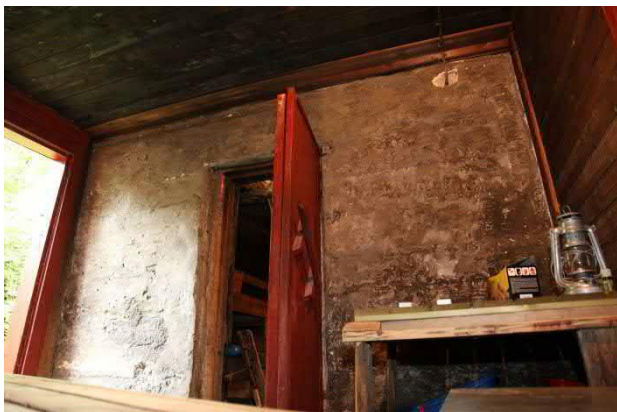
Kuva 311. Puurakenteisen pukuhuoneen sisätila

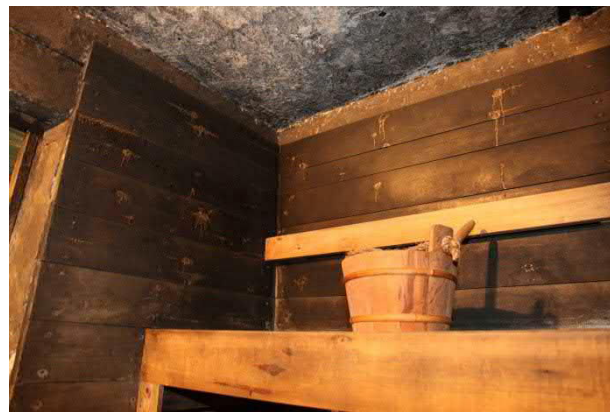
Kuva 312. Löylyhuoneen lauteita ja alakattoa

Rakennus on perustettu kallion varaan matalan kiviladelmuksen päälle. Rakennuksessa on betonirakenteinen runko-osa itäpäädyssä ja puurunkorakenne pystyulkoverhouslaudoituksella länsipäädyssä. Rakennusta käytetään saunarakennuksena. Löylyhuoneessa on betoniseinät ja betonivälipohja sekä maanvarainen betonilattia, joka on haljennut. Rakennuksessa on bitumikermikate. Rakennuksen ikkuna on puurunkoinen 1-lasinen ikkuna, sisäänkäyntiovi on puurakenteinen.

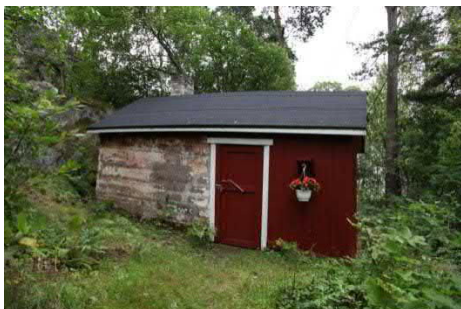
Kuva 313. Rakennuksen julkisivu pohjoiseen.

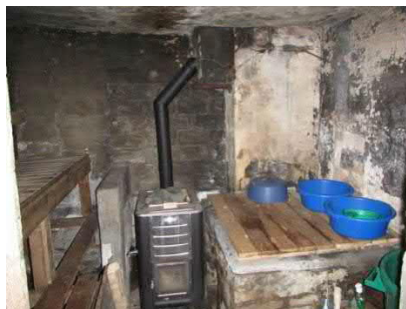
Kuva 314. Löylyhuoneen rakenteita.

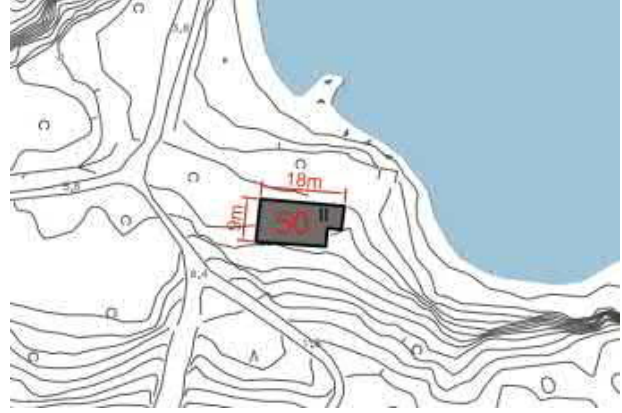
Kuva 316. Sijaintikartta ja päämitat

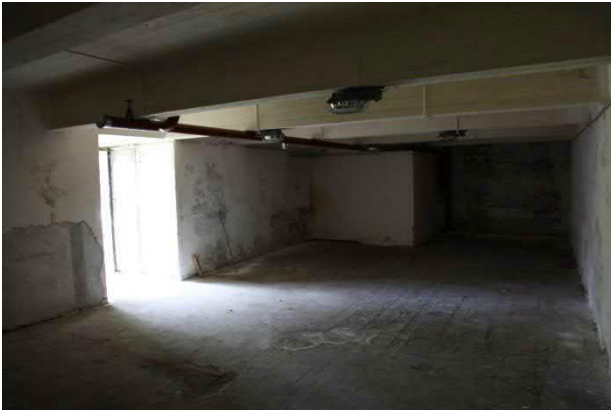
Kuva 317. 1.krs varastotila

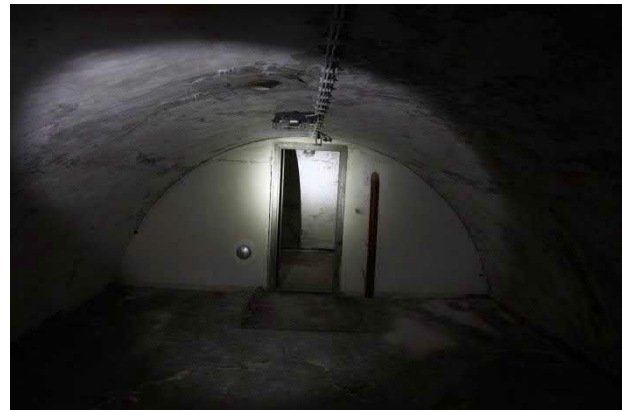
Kuva 318. 2.krs matala holvimainen tila

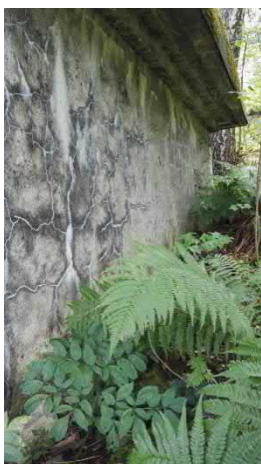
Kuva 320. Rakennuksen länsijulkisivussa olevia halkeamia.

Rakennusosa	Materiaali / tyyppi	Kuntoluokka
Perustukset	Kiviladonta-Betoniperustus	2
Alapohjarakenteet	Betonilaatta, maanvarainen	2/ J
Kantavat pystyrakenteet	Massiivibetoniseinä	3/ J
Yläpohjarakenteet	Betoni	3
Julkisivut	Rapattu betonirakenne, rappauksessa halkeamia	2
Ikkunat / ulko-ovet	Teräsovet, ikkuna-aukoissa kahitiilimuurausta	3
Ulkotasot, portaat	Betonia	2
Vesikatto ja kattoturva- tuotteet	Bitumikermikate, kaareva katto	3
Tilapinnat	Sisäkatot: Betoni	2
	Sisäseinät: Rapattu, betoni, mahd. kalkkimaalaus, pintakerrosvaurioita	2
	Lattiapinnat: Betonipinta, halkeamia	2
