VALLISAARI JA KUNINKAANSAARI

52. KAUPUNGINOSA SUOMENLINNA

ASEMAKAAVAN SELOSTUS

ASEMAKAAVAN SELOSTUS
ASEMAKAAVAKARTTA NRO 12560
PÄIVÄTTY 27.11.2018

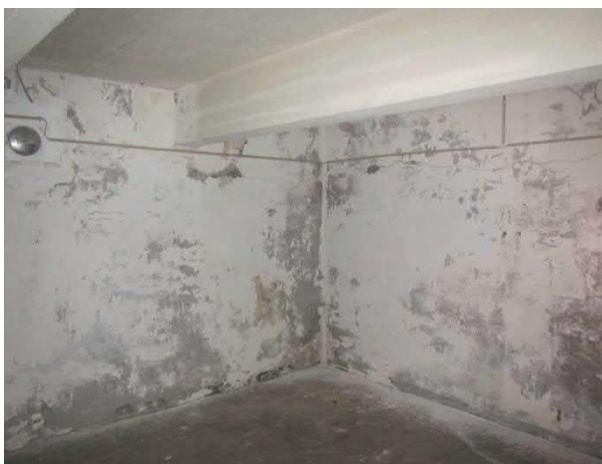
Kuva 321. Vaurioita sisäseinien pinnassa.

Rakennusosa	Materiaali / tyyppi	Kuntoluokka
Perustukset	Kiviladonta-Betoniperustus	2
Alapohjarakenteet	Betonilaatta, maanvarainen	2/ J
Kantavat pystyrakenteet	Massiivibetoniseinä	3/ J
Yläpohjarakenteet	Betoni	3
Julkisivut	Rapattu betonirakenne, rappauksessa halkeamia	2
Ikkunat / ulko-ovet	Teräsovet, ikkuna-aukoissa kahitiilimuurausta	3
Ulkotasot, portaat	Betonia	2
Vesikatto ja kattoturva- tuotteet	Bitumikermikate, kaareva katto	3
Tilapinnat	Sisäkatot: Betoni	2
	Sisäseinät: Rapattu, betoni, mahd. kalkkimaalaus, pintakerrosvaurioita	2
	Lattiapinnat: Betonipinta, halkeamia	2

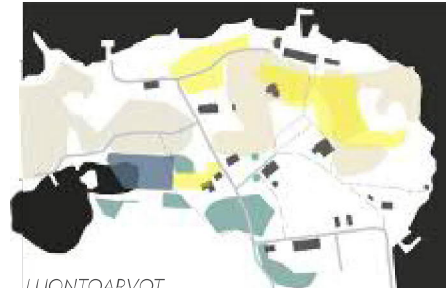
LUONTOARVOT

Koillisosan tärkeitä luontoarvoja ovat lehdot (vihreällä). Myös pohjoisosan silikaattikallioilla (beige) ja niityillä (keltainen) on tärkeitä luontoarvoja. Alueelle sijoittuu kaksi suojeltua tammaa (vihreät ympyrät).

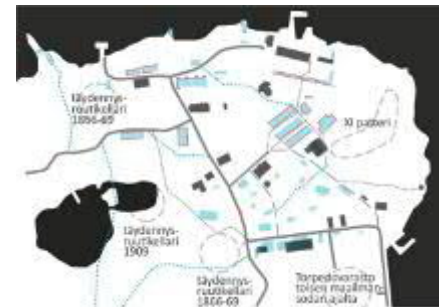
ALUEEN RAKENTAMISEN HISTORIAA

Mustalla näkyvät nykyinen ja sinisellä vuoden 1918 jälkeen hävinnyt rakennuskanta, reitit ja laiturit. Linnoutuksen toimintaan liittyneet ruutikellarit, luolat ja patteri on esitetty harmaalla katkoviivalla. Punaisella on osoitettu säilyneet kivijalat. Maastossa näkyy runsaasti erilaisia kivikasvoja ja muita jäänteitä, joita ei ole ollut lähtötietokartoilla. Alueella tuleekin laatia jatkoselvityksiä kaikkien rakenteiden tunnistamiseksi.

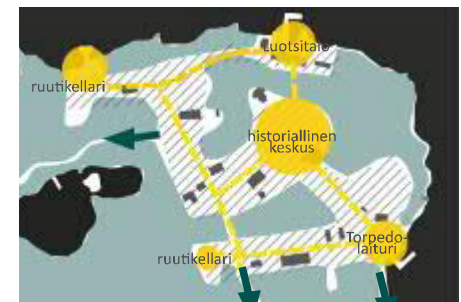
KEHITETTÄVÄT OSA-ALUEET

Vinoviivointuksella on osoitettu kylän rakennetut ja täydennysrakentamiseen parhaiten soveltuvat osa-alueet. Rakentaminen sijoittuu reittien varrelle nykyistä rakennetta täydentämään. Reitien päissä on alueen rakenteen kannalta erityisiä, vetovoimaisia paikkoja, joihin on luonteva ohjata uusia toimintoja. Vihreät nuolet osoittavat tärkeitä yhteyssuunnat saaren nähtävyyksireille.

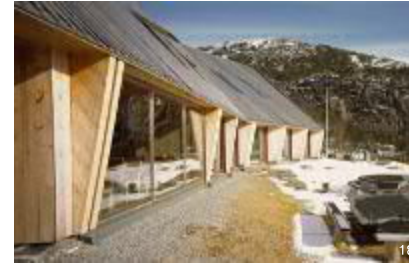
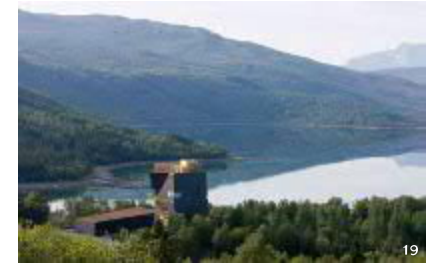
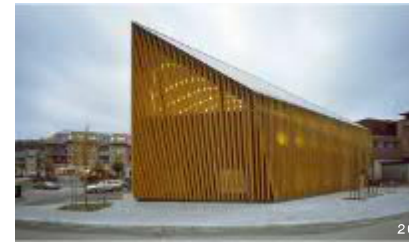
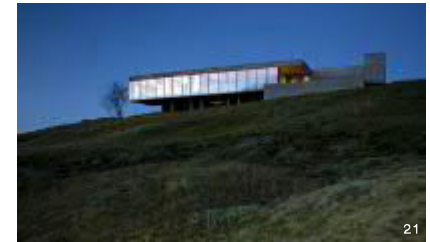
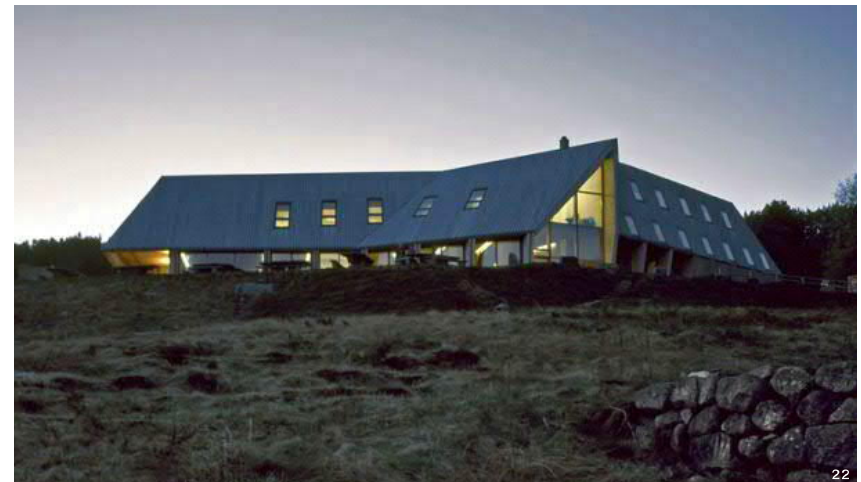
Rakennuksille ominaisia julkisivumateriaaleja ovat esimerkiksi puu ja luonnonkivi.

Ideota keskusrakennusten arkkitehtuuriin. Rakennukset voivat olla samaan aikaan näyttävä ja maamerkinäinen, mutta toisaalta maastosta luontevasti "kasvavia".

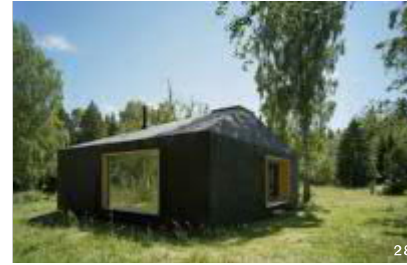
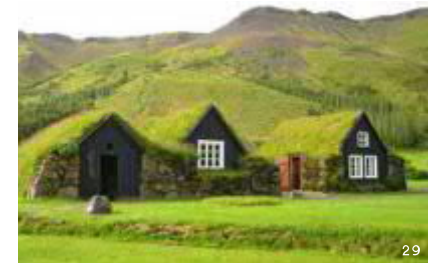
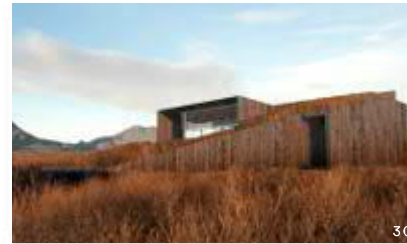
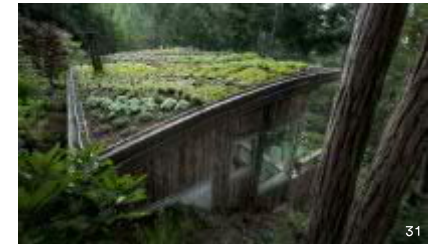
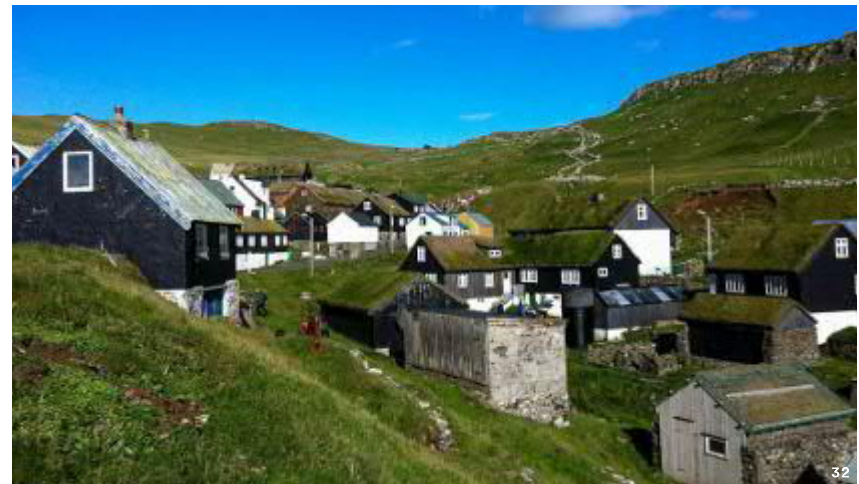
Viherkatto maastouttaa rakennuksen osaksi maisemaa. Rakennusten tulee kuitenkin olla hahmoltaan moderneja, etteivät ne sekoitu osaksi vanhaa rakennuskantaa.

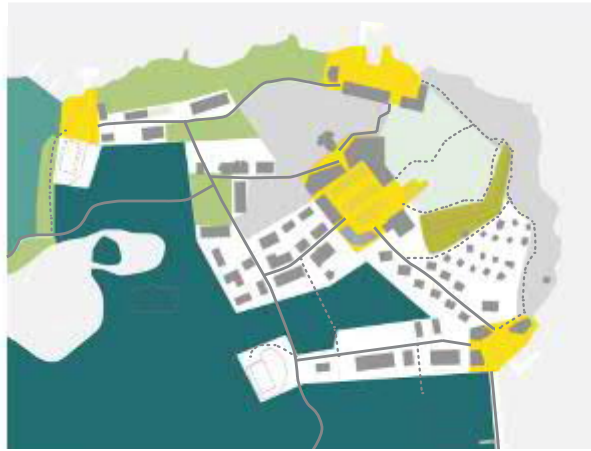
VIHERALUEET JA AUKIOT

- aukiomainen alue
- puisto/puistomaisena hoidettu alue
- patteri
- niitty
- kyläalueen kalliot
- lammaslaidunalue
- luonnontilainen / luonnontilaisen kaltainen alue

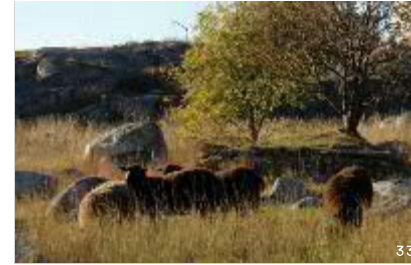
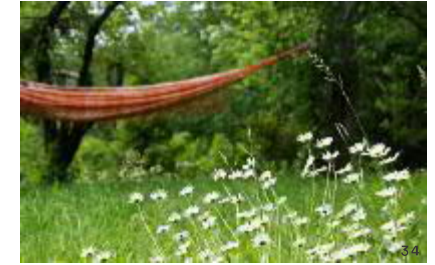
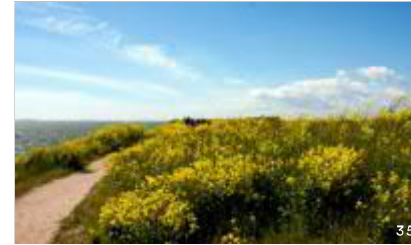
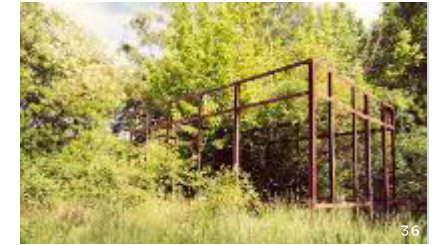
Vanhoja rakenteita voidaan hyödyntää oleskelupaikkoina. Vanhojen kivijalkojen yhteyteen voidaan rakentaa kevyillä rakenteilla esimerkiksi katoksia ja luoda näin hahmoa vanhasta, hävinneestä rakennuksesta. Vallisaaren kylän alueelle sijoittuu avokallioita ja niittyjä, mutta toisaalta taas hoidetumpaa ja vehreämpää ympäristöä. Rakennettuun ympäristöön muodostuu vaihtelevaa puistomaisista ja puutarhamaisista ympäristöistä. Kaikkien alueiden eivät tarvitse olla täysin huoliteltuja, vaan nykyistä rosoista ja rehevää tunnelmaa voidaan osittain vaalia.

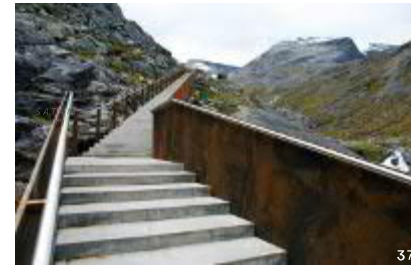
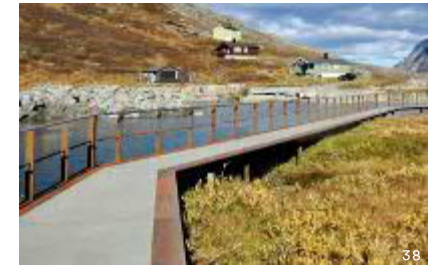
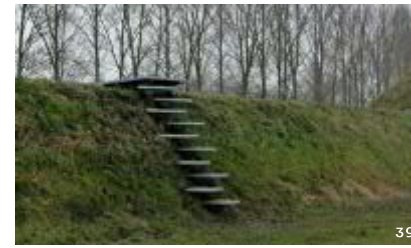
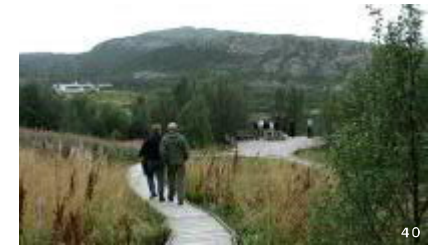
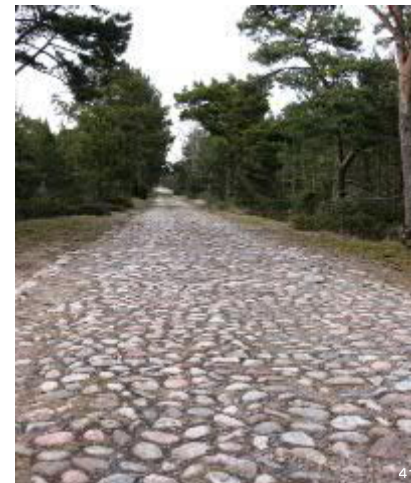
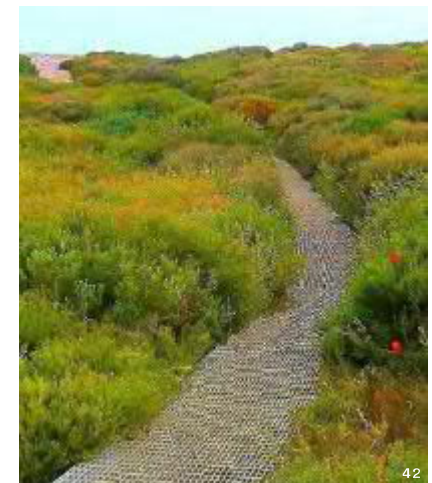
Reitit

Olemassa olevat reitit toimivat suunnitelmassa pääreitistön pohjina. Lisäksi suunnitelmassa on osoitettu joitakin uusia reittejä, joista osa mukaillee vanhoja hävinneitä reittilinjauksia. Reittien on tärkeää nivoa sujuvasti yhteen tärkeimmät toiminnot, alueet ja nähtävyydet.

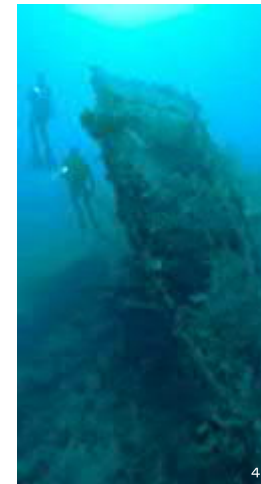
Kukinsalmi soveltuu hyvin monipuoliseksi satama-alueeksi. Suojaiseen lahteen voidaan sijoittaa vierasvenesatama palveluineen. Sataman alueelle on luontevaa ohjata myös erilaisia oleskelupaikkoja. Kukinsalmen läheisyydestä on löytynyt muutama historiallinen hylky, joiden käyttöönottoa sukelluskohteeksi selvitetään.

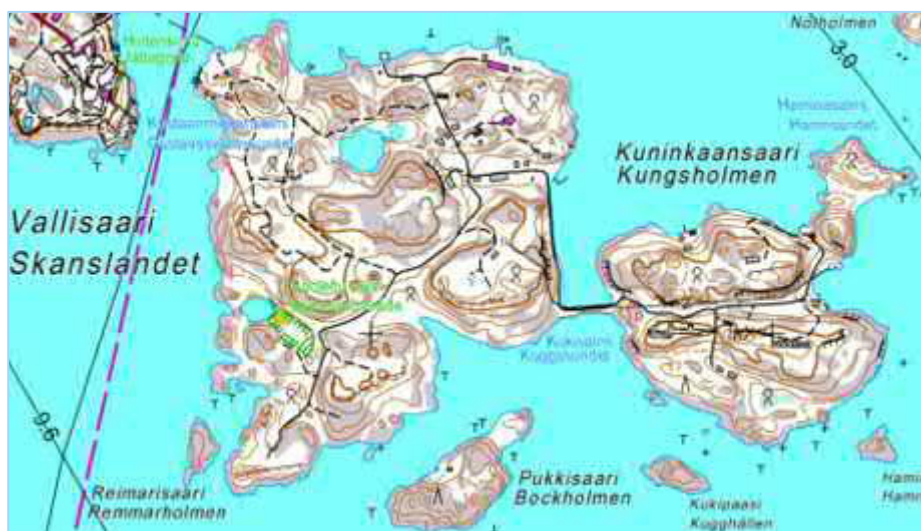
Kuva 1. Vallisaari ja Kuninkaansaari (kartta: maanmittauslaitos).

Saarten korkeuserot ovat verrattain suuret. Korkein kohta Vallisaareissa on noin 30 metriä merenpinnasta. Saarissa on suurelta osin ohut maakerros kallion päällä. Maaperä on pääasiassa moreenia. Vallisaaren keskellä on lampi, jonka pinta on arviolta 5...7 m merenpinnan yläpuolella.

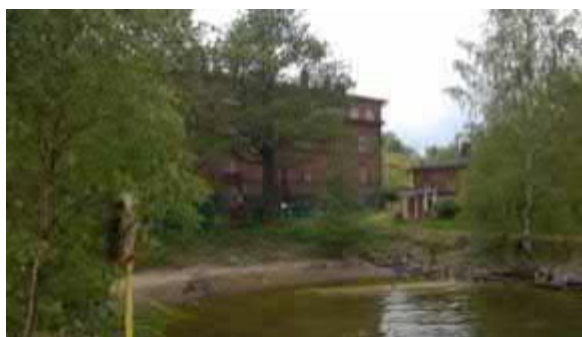
Kuva 2. Luotsitalo.

Vallisaaren pohjoisrannassa sijaitsee Luotsitalo, johon liittyvät saunarakennus ja päälaituri. Tällä alueella ovat myös mm. Esikuntatalo ja Kansakoulu. Hieman lännempänä saaren pohjoisrannassa sijaitsee Ruutikellari. Muita Vallisaaren rakennuksia ovat mm. Lipparakennus, Torpedolaituri, Paloasema ja Erämiesten maja. Aleksanterinpatteri ja muita linnoitusrakenteita on Vallisaaren ja Kuninkaansaaren keski- ja eteläosassa.

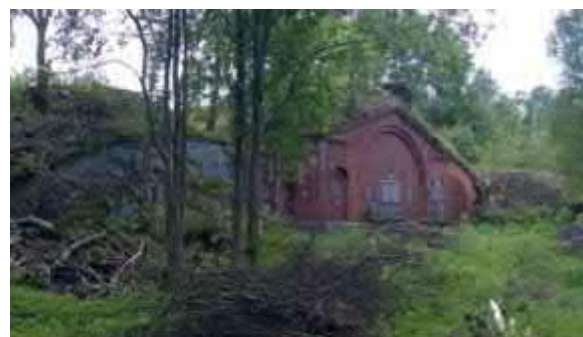
Kuva 3. Ruutikellari.

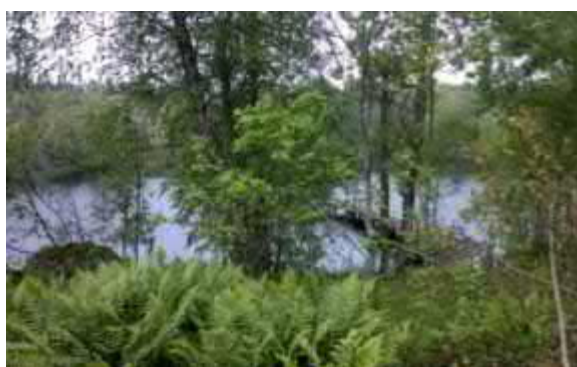
Kuva 4. Vallisaarenlampi.

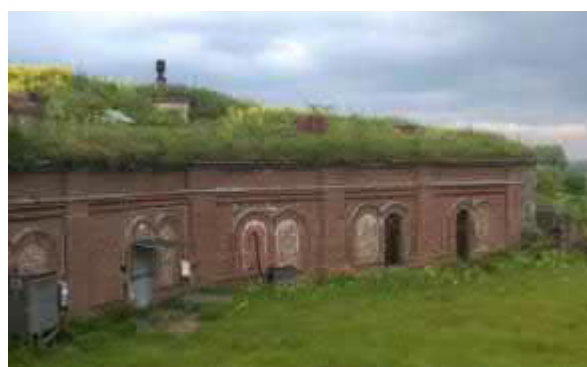
Kuva 5. Aleksanterinpatteri.

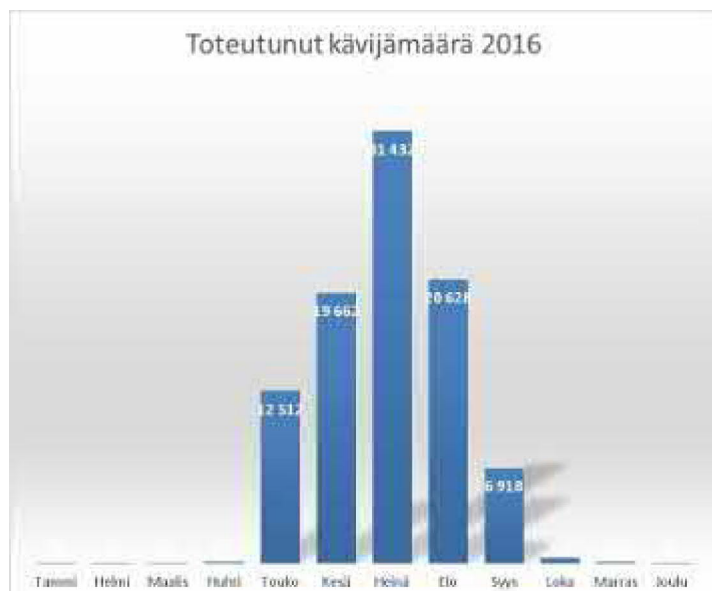
Kuva 6. Toteutuneet kävijämäärät 2016.

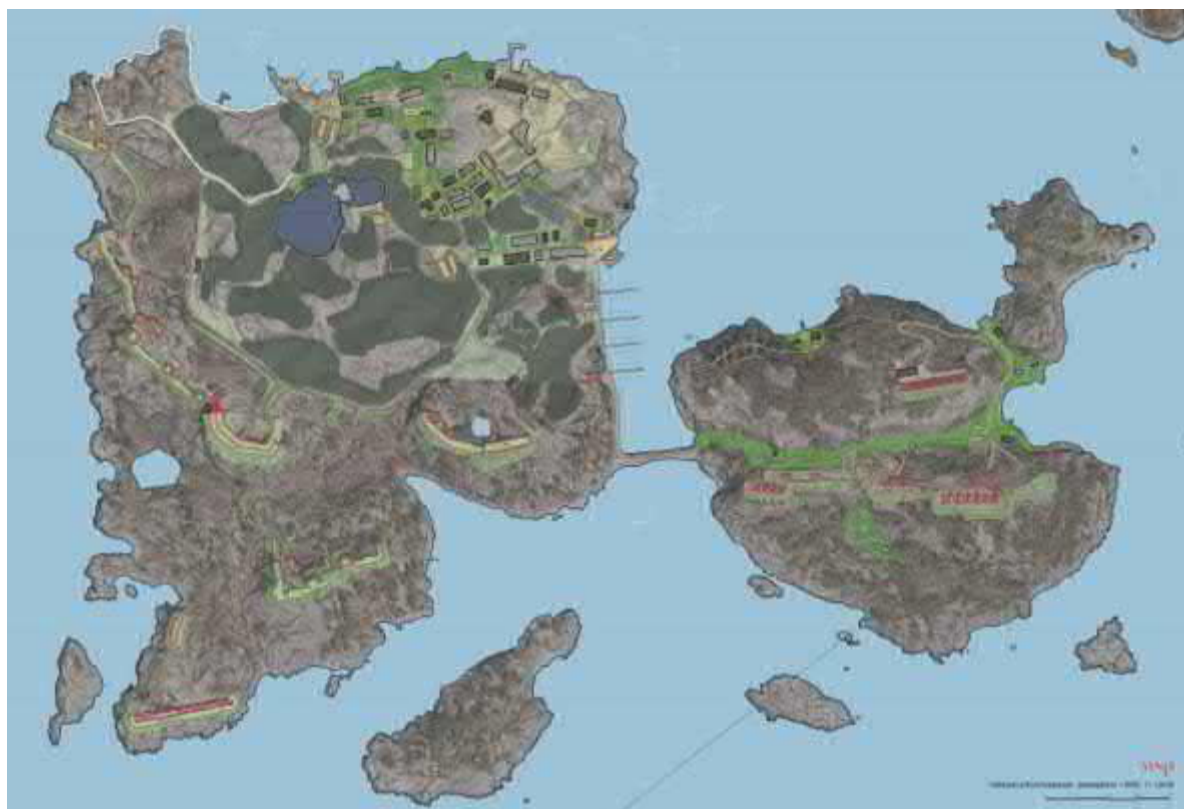
Kuva 7. Vallisaaren ja Kuninkaansaaren asemapiirros (lähde WSP).

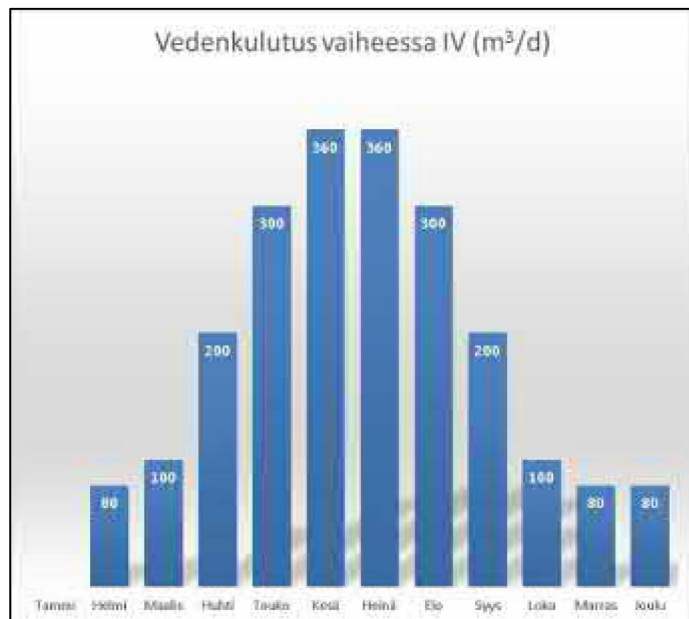
Kuva 9. Valli- ja Kuninkaansaaren vedenkulutuksen arvioitu vuosijakauma ennustejakson lopputilanteessa.

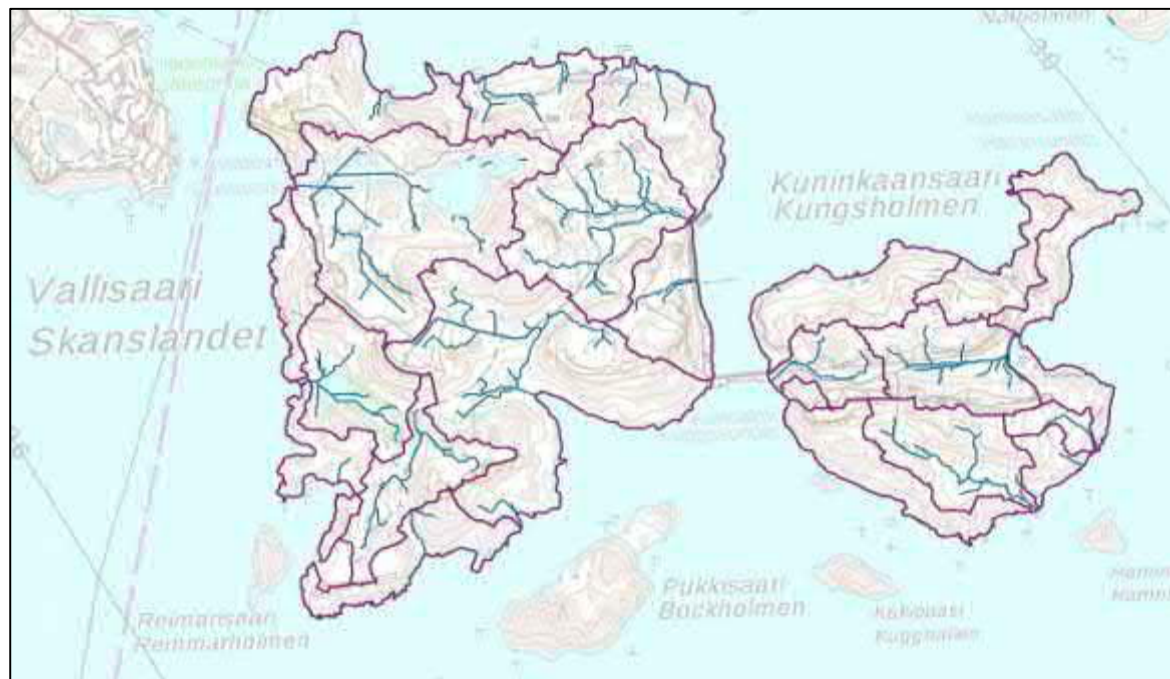
Kuva 10. Valuma-alueet ja vesien purkureitit nykytilassa.

Kuvassa (Kuva 10) on esitetty saarten valuma-alueet sekä vesien luontaiset purkureitit, kuten ne esiintyvät nykytilassa.

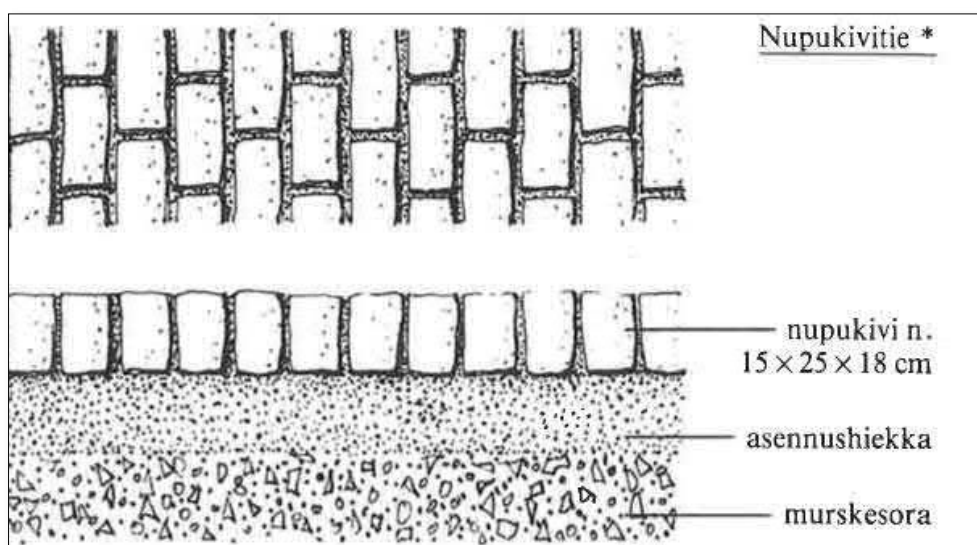
Kuva 13. Nupukiveykset ovat kenttäkivipäällysteitä esteettömämpiä. (Kuva: Helander & al.,1987)

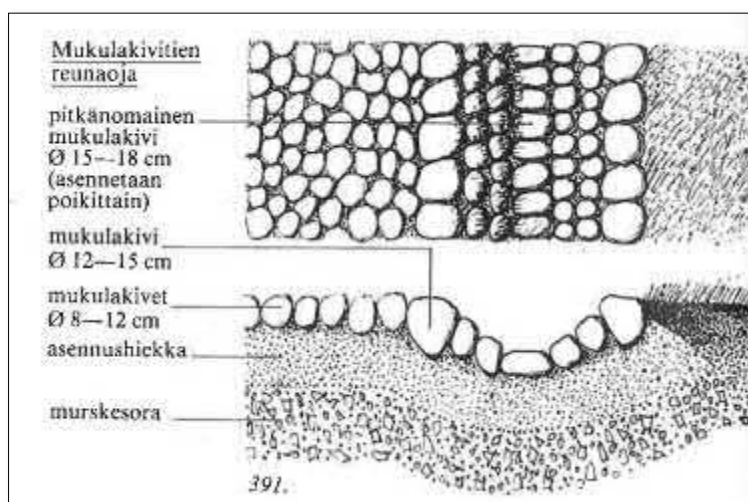
Kuva 15. Kenttäkivi- eli mukulakivitielle sopiva koururakenne. Kourun voi tehdä myös nupukivistä (Kuva: Helander & al.,1987)

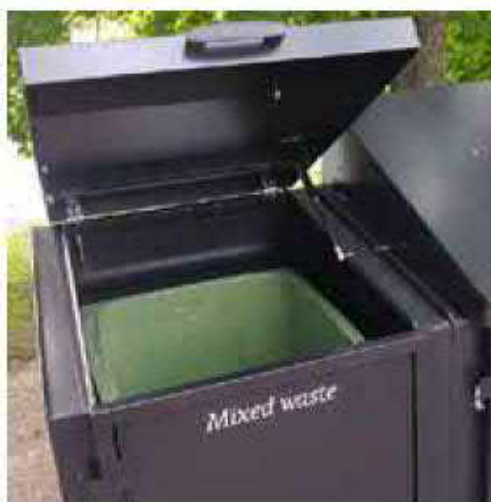
Kuva 22. Lajittelusuojia on myös pienemmille jäteasteille.

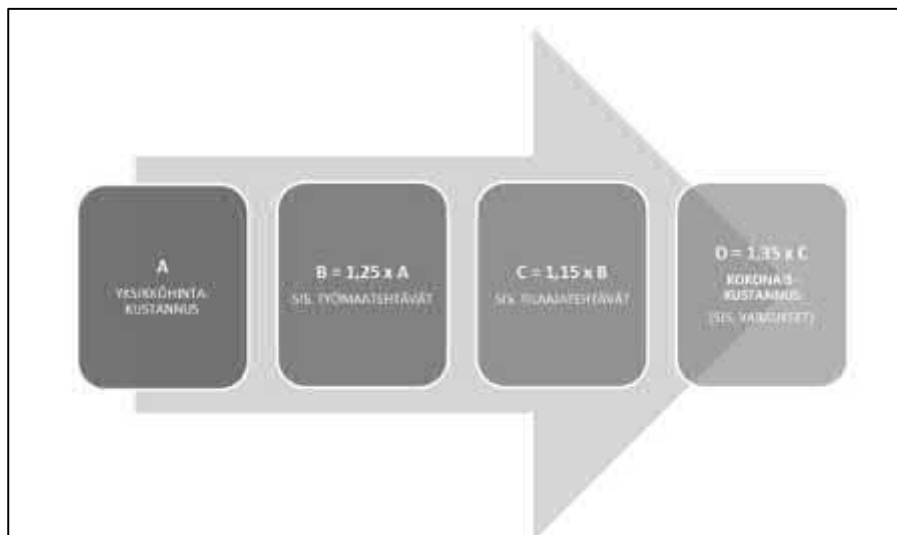
Kuva 25. Teknistaloudellisen toimiston ohjeen mukainen kustannusten laskenta.

Kustannusten laskennassa on käytetty Helsingin kaupungin soveltamia kaavan kokonaiskustannusten laskennan prosenttiosuuksia Kuva 25, jolloin yksikkökustannuksilla saatuihin rakennuskustannuksiin on lisätty työmaatehtävät (25 %), tilaajatehtävät (15 %) sekä varaukset (35 %).
