Helsingin kaupunkisuunnitteluvirasto

## **HERNESAAREN OSAYLEISKAAVA-ALUE**

**Täyttö- ja pohjarakennetarkastelu**

**P14962**

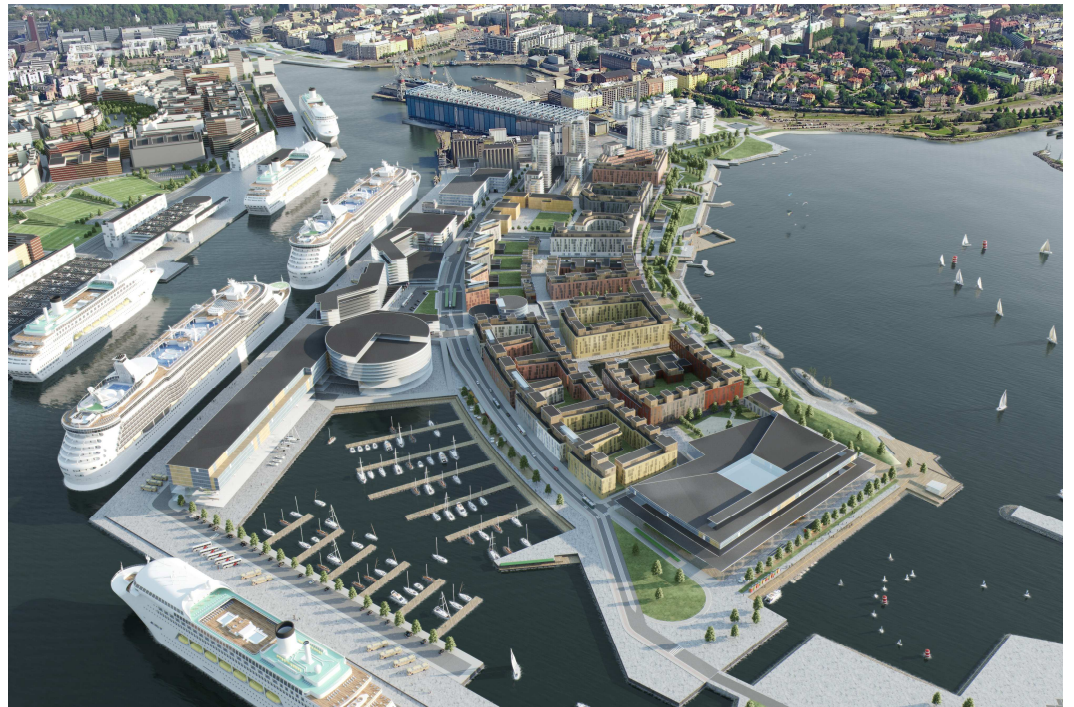
Kuva 2. Havainnekuva etelästä katsottuna Hernesaaren maankäyttösuunnitelmasta

risteilijälaivojen satamakäyttöön. Hernesaaren maankäyttösuunnitelma on esitetty kuvissa 2 ja 3.

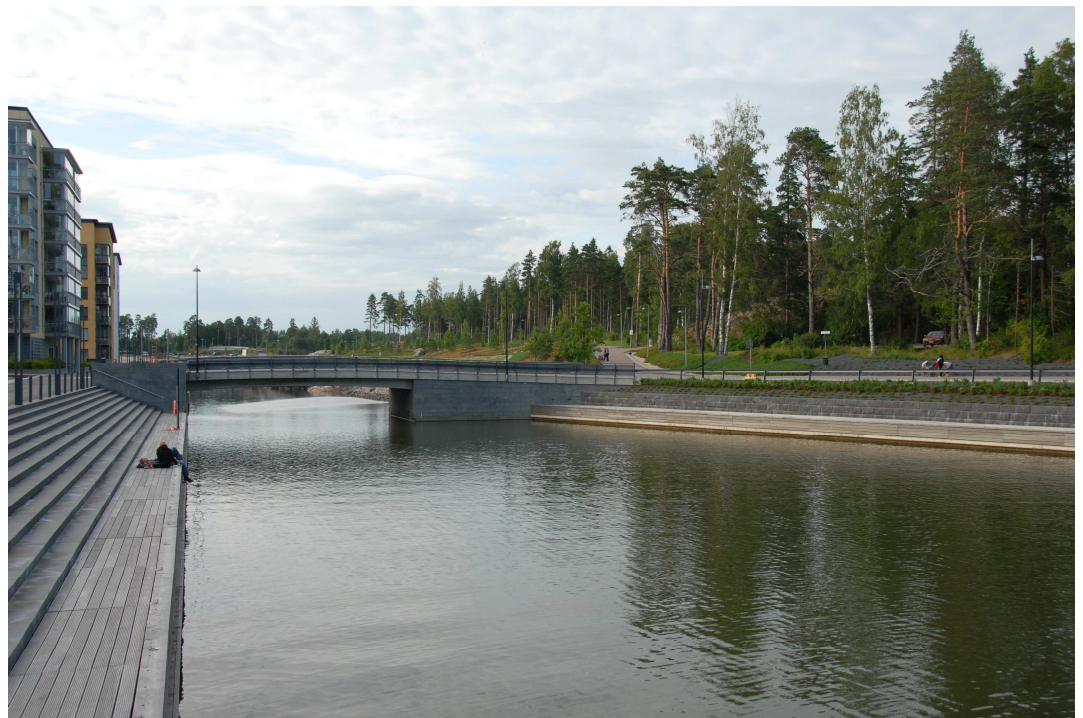
*Kuva 8. Esimerkki kanavan ylittävästä ajoneuvoliikenteelle suunnitellusta sillasta (Uutelan kanava)*

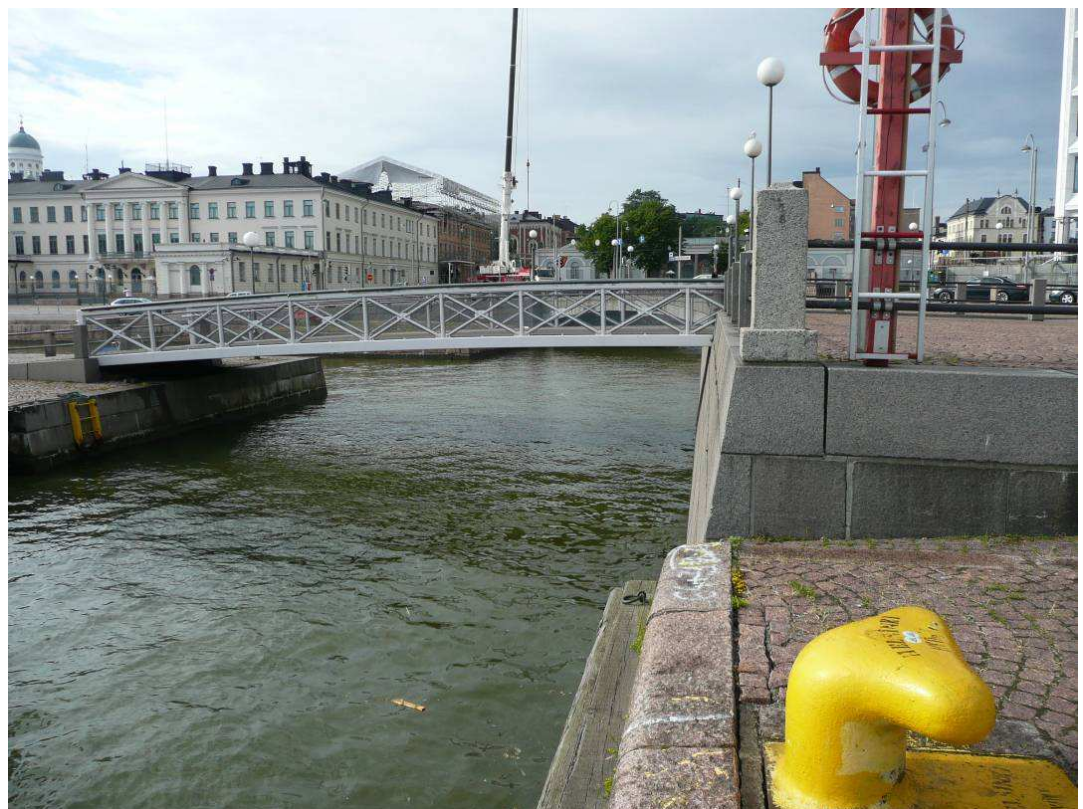
*Kuva 9. Esimerkki kanavan ylittävästä kevyen liikenteen sillasta. (Kauppatori)*

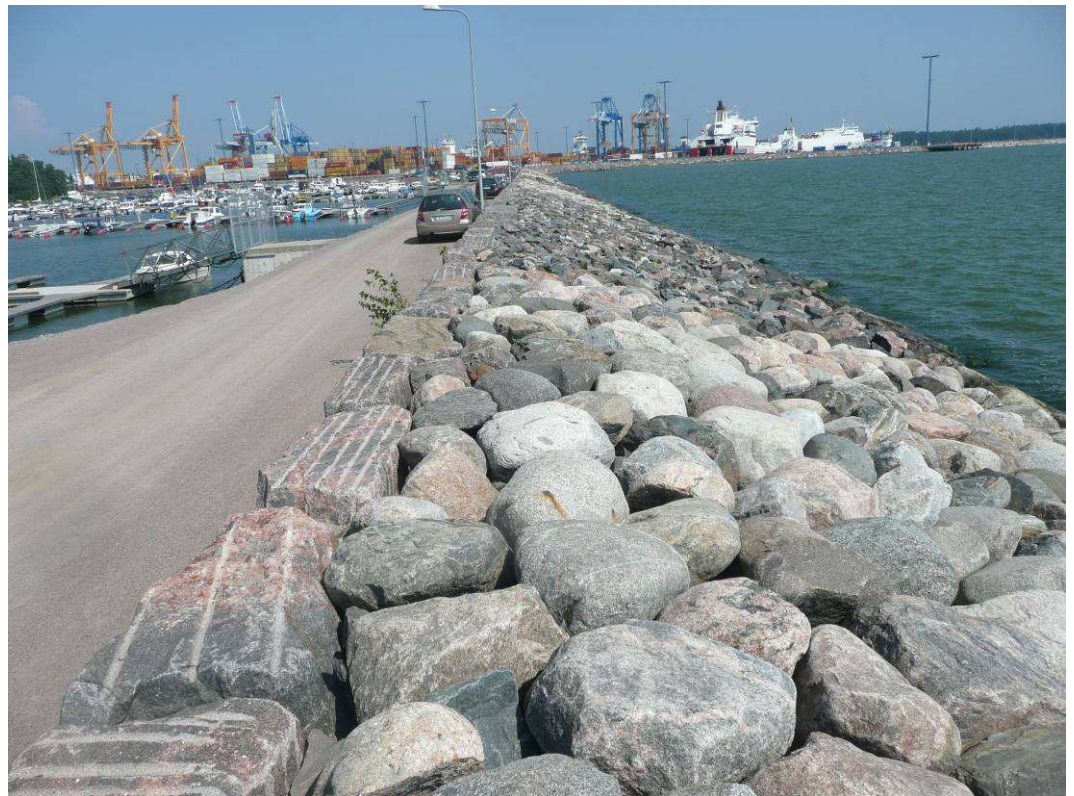
*Kuva 11. Luiskan louheverhous. Etualalla maakiviverhous ja taustalla louheverhous. Tien reunassa on raakakivistä tehty muuri. (Vuosaaren satama)*

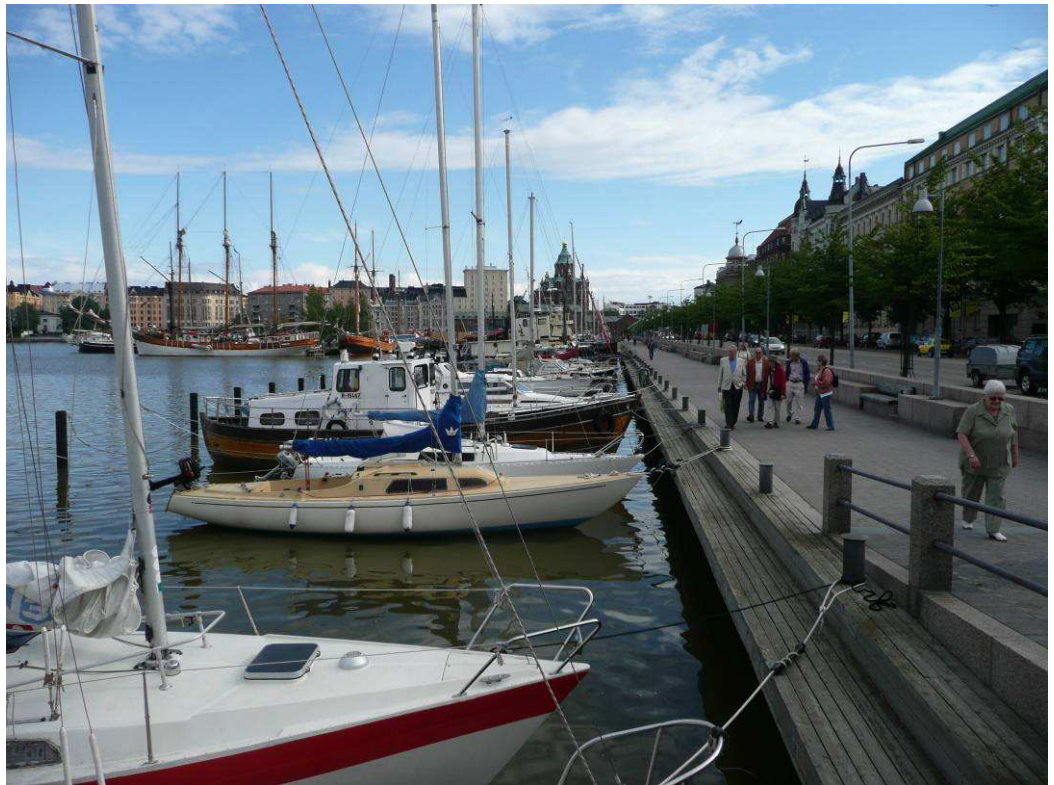
Kuva 13. Vesialtaan reunoilla kiertää puinen "boardwalk". (Pohjoisranta) Tällä kävelytasolla helpotetaan veneisiin pääsyä laiturin yleistason ollessa korkealla.

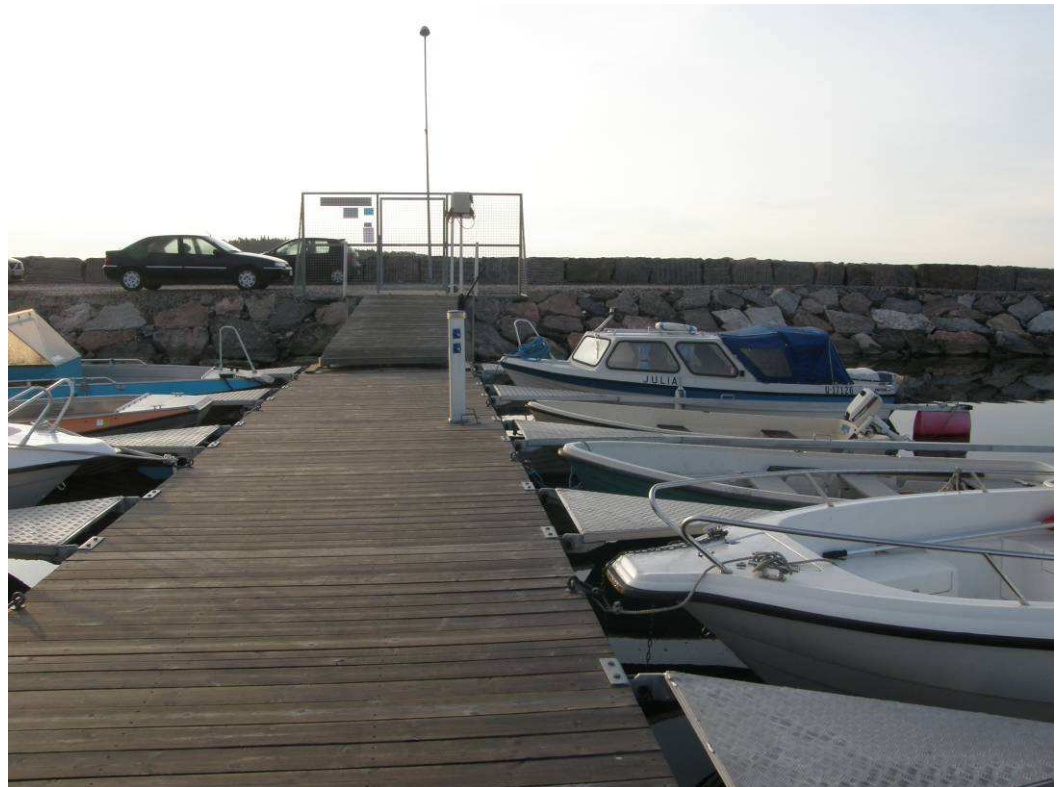
*Kuva 14. Venelaituriratkaisut tavanomaiseen tapaan*

Betoniset reunamuurit varustetaan tarvittavilla törmäys- ja kiinnitysvarusteilla. Venelaiturit toteutetaan tavanomaisina kelluvina betoniponttoneina, jotka kiinnitetään rantarakenteisiin kulkusilloin ja vesialueella pohja-ankkurein.

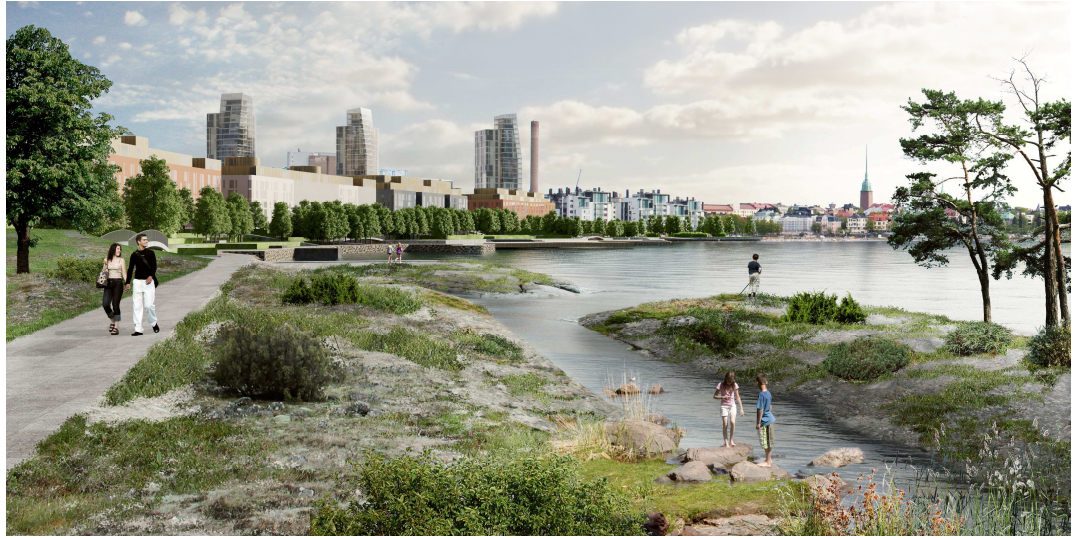
*Kuva 15. Rantapuisto. Etualalla Tyrskysaaret ja taaempänä porrastettu ranta.*

Tyrsksaarilta pohjoiseen ranta reunustetaan luonnonkivipintaisilla kulmatukimuureilla. Ranta nousee porrastetusti länteen. Porrastukset tehdään 1x1 m raakakivistä tasolle +3 asti. Loput porrastukset kuuluvat puistosuunnitelmaan, ja niiden laatuksiteerit määritellään myöhemmässä suunnittelussa. Vesialueille johtavia kanaaleja reunustavat porrastukset tehdään betonianturalle massiiviluonnonkivistä.

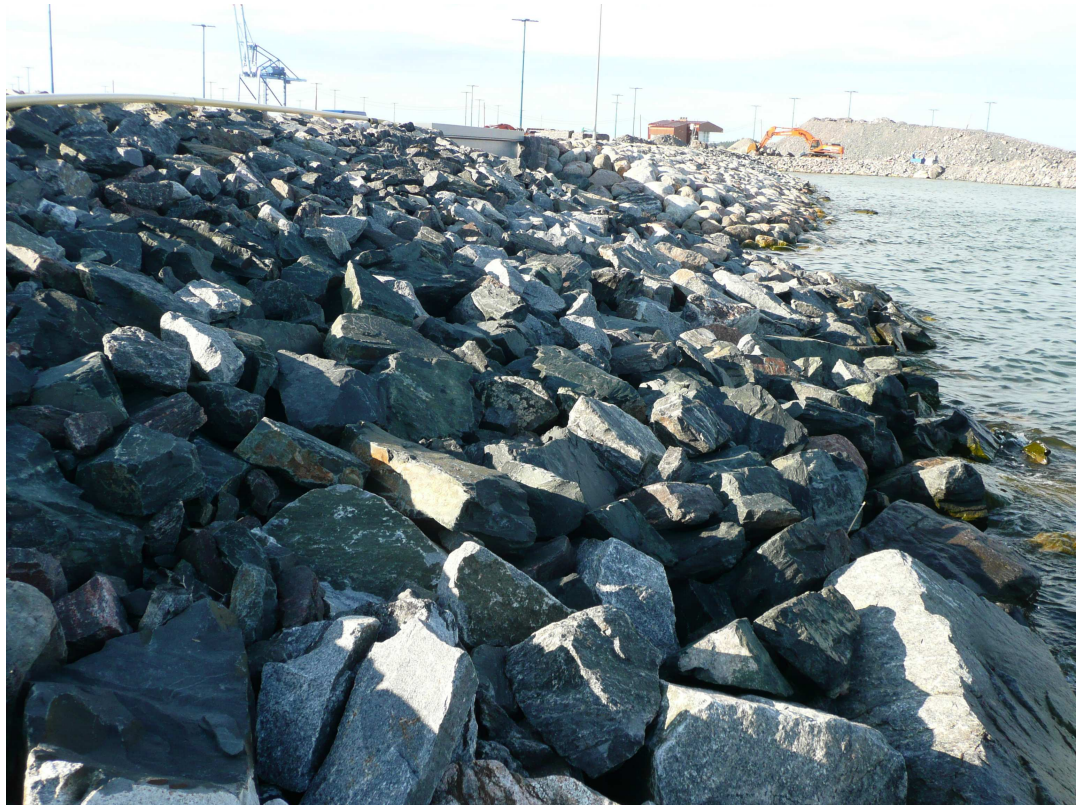
*Kuva 16. Tyrskysaaret vaativat raskaan eroosiosuojauksen, joka voidaan toteuttaa esimerkiksi karkeilla louhektivillä. (Vuosaaren satama)*
