# ETELÄ-HERMANNI

KORTTELI 21013 TONTIT 3 JA 4

ASEMAKAAVAN MUUTOKSEN NRO 12283 SELOSTUS

ASEMAKAAVAN MUUTOKSEN SELOSTUS  
ASEMAKAAVAN MUUTOSKARTTA NRO 12283  
PÄIVÄTTY 12.5.2015

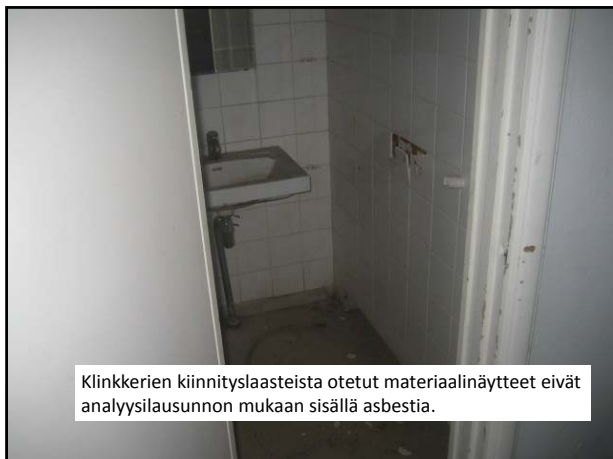
Klinkkerien kiinnityslaasteista otetut materiaalinäytteet eivät analyysilausunnon mukaan sisällä asbestia.

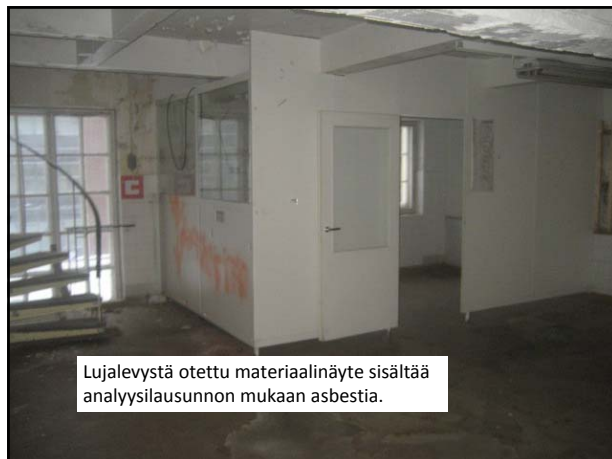
Lujalevystä otettu materiaalinäyte sisältää analyysilausunnon mukaan asbestia.

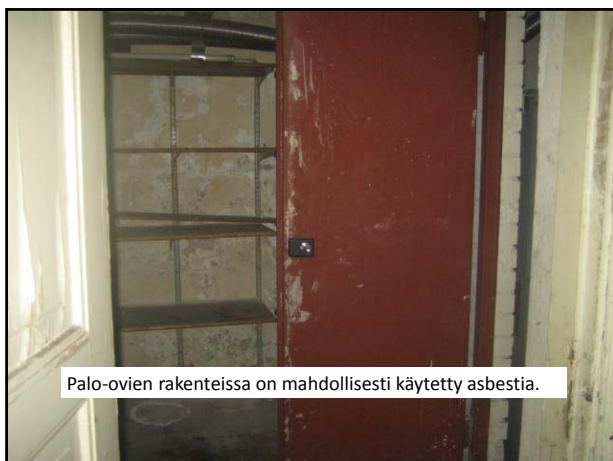
Palo-ovien rakenteissa on mahdollisesti käytetty asbestia.

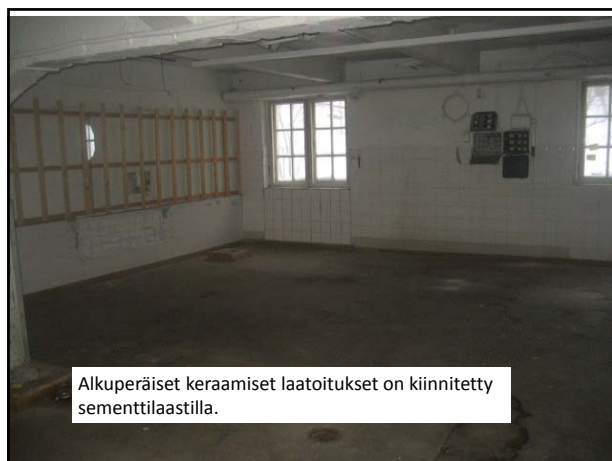
Alkuperäiset keraamiset laatoitukset on kiinnitetty sementtilaastilla.

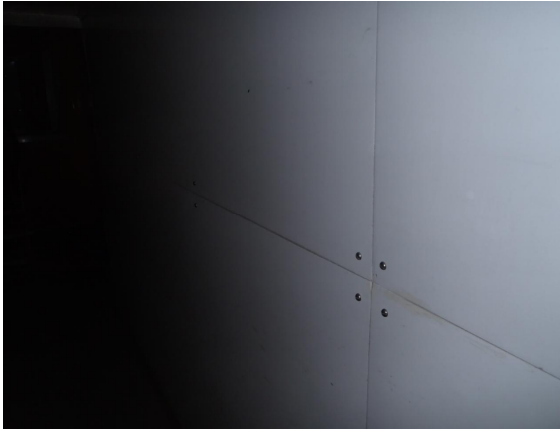
Kuva 2. Näyte M3. 1. kerroksen käytävän seinässä on kuitusementtilevviä, jotka sisältävät **asbestia**.

Näyte	Näytemateriaali	Analyysit
M1.	Valkoinen keraaminen seinälaatta kiinnitys- ja saumalaasteineen	Ei asbestia
M3.	Kuitusementtilevy	Krysotiili
M4.	Sininen keraaminen seinälaatta kiinnitys- ja saumalaasteineen	Ei asbestia
M8	Putkieristeen päällyskangas	Antofylliitti
M9	Piimaamassa, putkieristeen mutka	Amosiitti
M10	Kuitusementtilevy	Krysotiili
M11	Oranssi keraaminen seinälaatta kiinnitys- ja saumalaasteineen	Antofylliitti

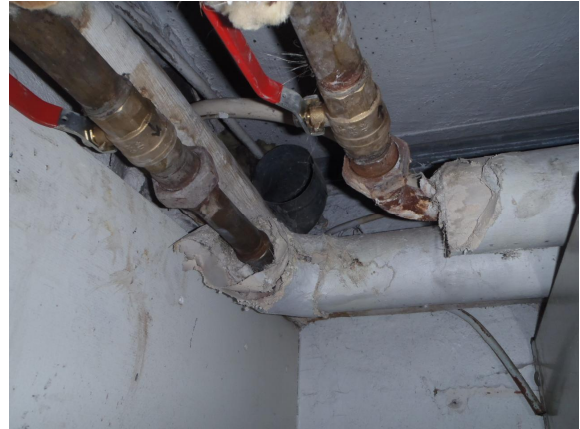
Kuva 3. Kiinteistön vanhat putkieristeet sisältävät **asbestia**. Asbestia on sekä eristyksen ulkopinnassa olevassa valkoisessa silotemassassa että mutka- ja liitoskohdissa olevassa piimaa-massassa.

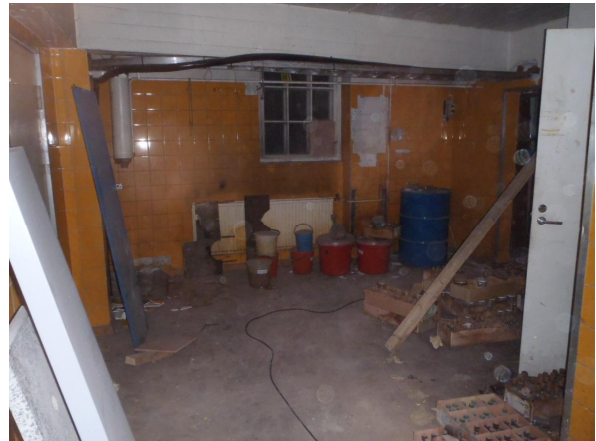
Kuva 5. Oranssin keraamisen laatan saumalaasti sisältää **asbestia**.

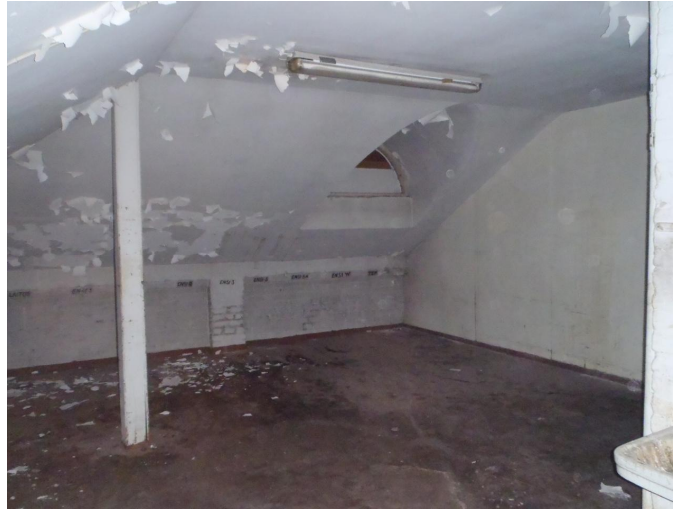
Kuva 5. Valkoinen maali, jolla tehtaan lähes kaikki betoni- ja tiilipinnat on maalattu, sisältää mm. sinkkiä, kobolttia ja lyijyä.

Näyte	As [mg/kg]	Cd [mg/kg]	Co [mg/kg]	Cr [mg/kg]	Cu [mg/kg]	Ni [mg/kg]	Pb [mg/kg]	Sb [mg/kg]	V [mg/kg]	Zn [mg/kg]	Hg [mg/kg]
M5		2	75	29	48	16	910			16100

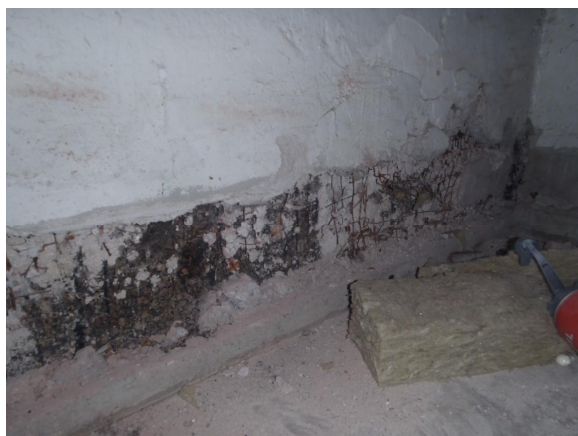
Kuva 7. Seinien alaosissa oleva korkieristys on kiinnitetty PAH-yhdistepitoisella bitumisivelyllä.

Näyte	Materiaali	PAH(16) summa [mg/kg]
M2	Bitumisively seinien alaosissa	22000
M7	Putkieristeen tervapahvi	<30

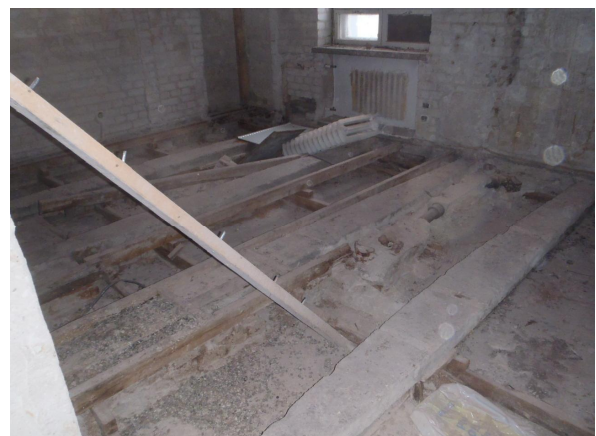
Kuva 8. Osassa toisen kerroksen tiloista välipohjan palkit ovat näkyvissä. Palkkeissa oleva eriste on kiinnitetty PAH-yhdistepitoisella bitumisivelyllä.

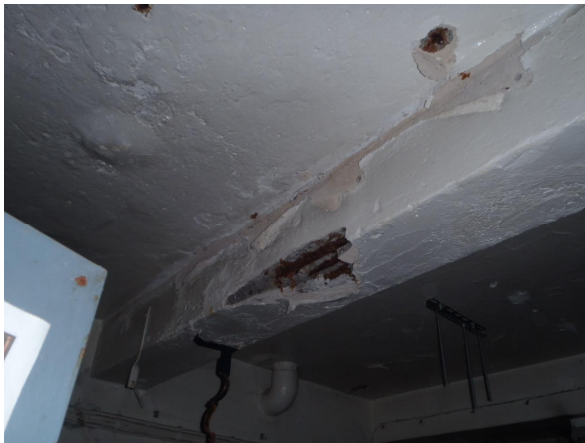
Kuva 9. Kattopalkin pääteräkset ovat pahoin ruostuneet.

Lämmönjakuhuoneen kattopalkissa on vakava korroosioaurio. Ruostuvat pääteräkset ovat lohkaisseet betonikappaleen irti palkin alapinnasta (kuva 9). Kattopalkkien kantavuus on syytä selvittää ennen korjaustöiden aloittamista.
