VALTION VILJAVARASTO
HELSINGIN SATAMAVARASTO
Rakennushistoriaselvitys

arkkitehtuuri- ja muotoilutoimisto talli
18.4.2011

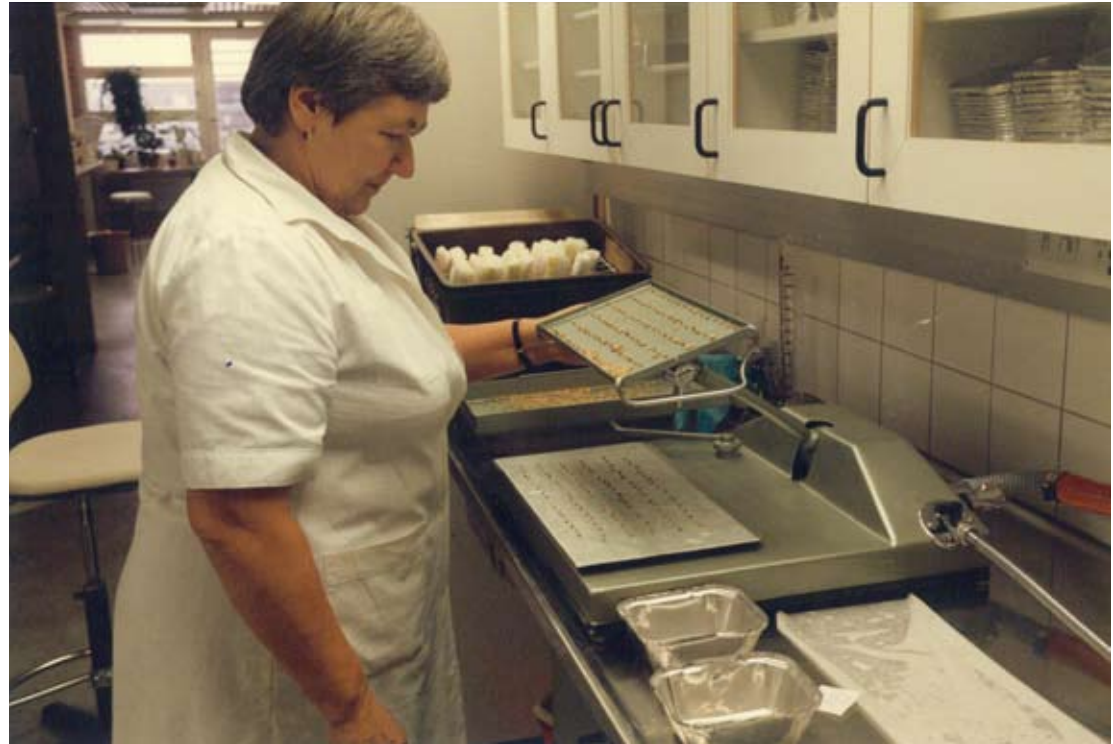
Kuva 5.2
Työskentelyä Valtion viljavaraston tutkimuslaboratorion tiloissa Munkkisaarella. Päivämätön valokuva SVA

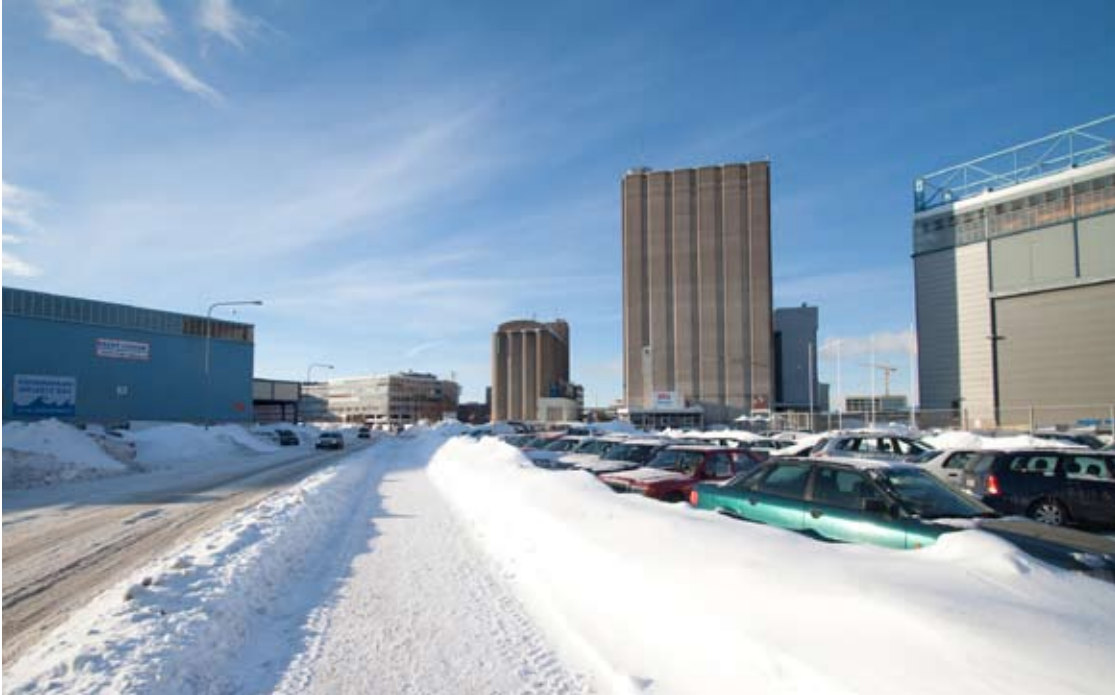
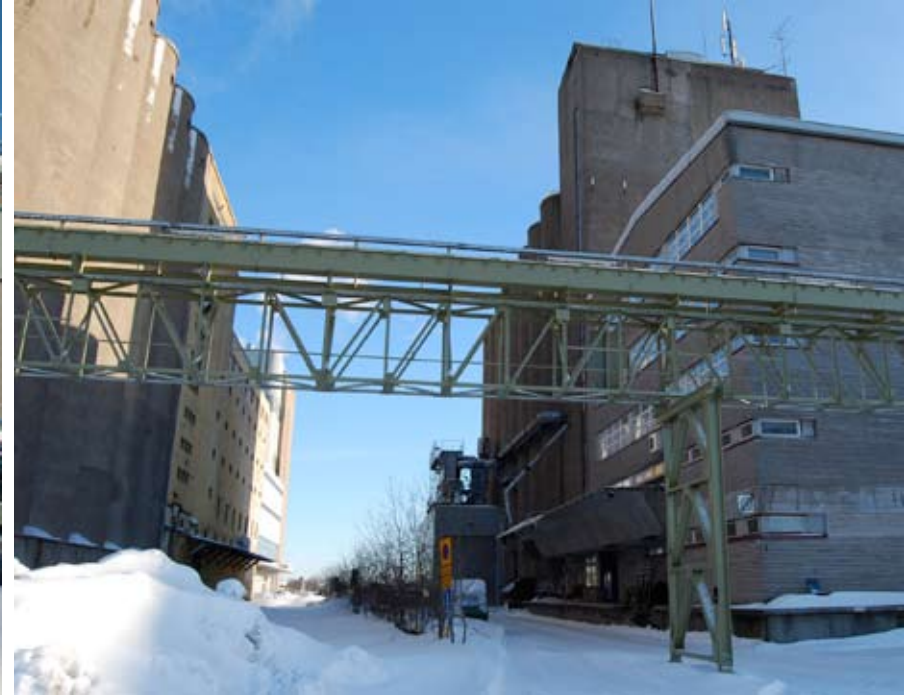
Kuva 6.1
Munkkisaaren satamavaraston siiloston pääty Laivakadulta nähtynä v. 2011

Kuva 6.2
Näkymä entisen Vaasan Höyrymylly Oy:n siilojen ja Munkkisaaren satamavaraston väliin jäävälle kadulle rannasta.

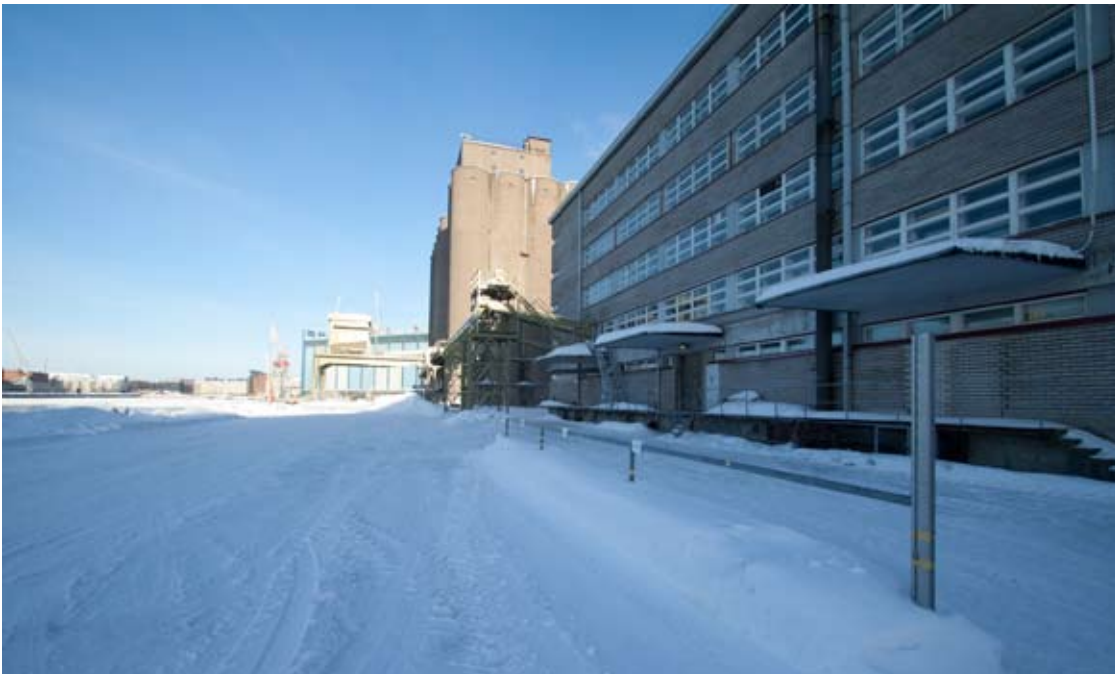
Kuva 6.3
Tasovaraston betonirakenteisia katoksia Munkkisaaren laituriilla.

koko julkisivun mitalle sommitelluista kapeista nauhaikkunoista, jotka korostivat rakennuksen rakenteellista perusratkaisua. Varastorakennuksen ikkunaratkaisut; sirot teräsikkunat, lasitiilirakenteet ja osittain lasituksena käytetty rautalankalasi ovat vaihtuneet toimistorakennukseen soveltuviin perusdetaljeihin. Sinällään ikkunamuutokset kertovat havainnollisesti rakennuksen käyttötarkoituksen perustavanlaatuisesta muutoksesta. Tasovaraston julkisivujen nykyinen arkkitehtoninen ilme on kuitenkin alkuperäistä toteutusta huomattavasti tavanomaisempi. Omalta osaltaan kokonaisuutta ovat hämärtäneet tasovaraston meren puoleisella julkisivulla kellarista katolle johdetut ilmanvaihtokanavat. Tasovaraston toimintaan liittyneet lastauslaitureiden painovoimaa uhmaavat, komeat betonirakenteiset katokset ovat säilyneet ränsistymisestä huolimatta kohtuullisen alkuperäisessä asussa.

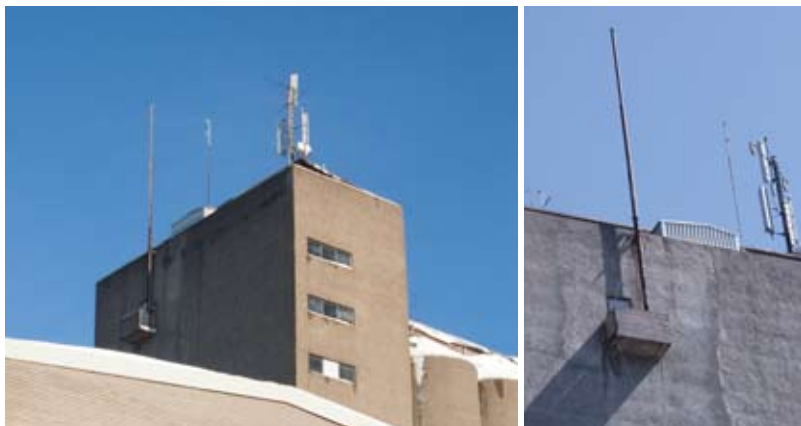
Kuvat 6.7 - 6.8

Yllä vasemmalla lipputankoparveke vuonna 2011. Oikealla lähikuva parvekkeesta vuodelta 2007, kuva KSV.

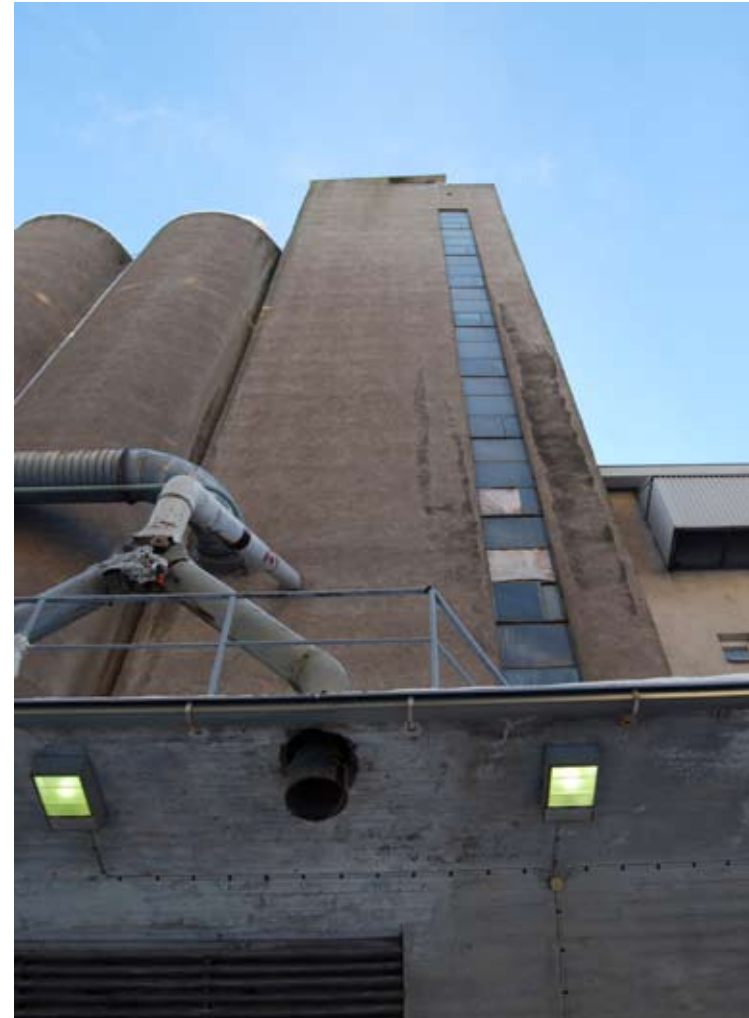
Kuva 6.9

Konetornin porrashuoneen teräs rakenteinen ikkunanauha vuonna 2011.

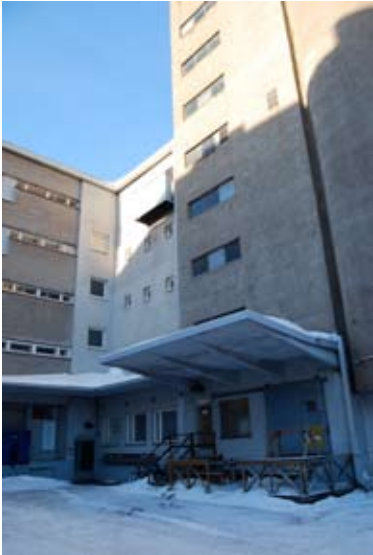
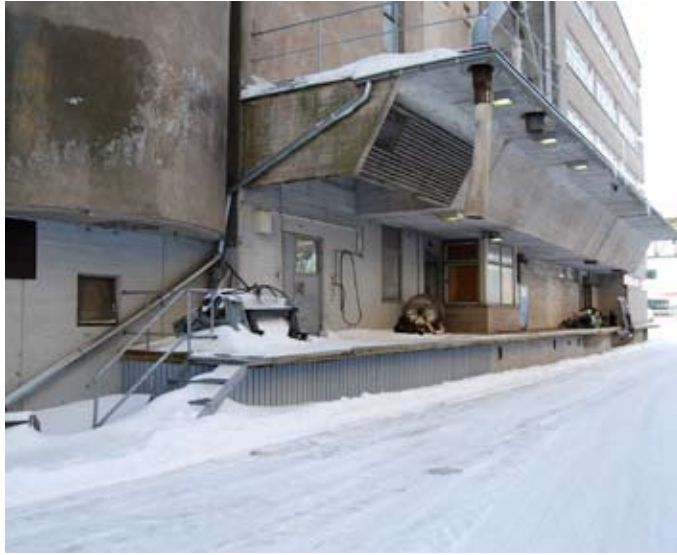
Kuva 6.10 (äärimmäisenä vasemmalla)

Tasovaraston ja konetornin välinen kaulaosa, pihan puolen julkisivu vuonna 2011.

Munkkisaaren rakennusryhmän rakennusten volyymit ja keskinäinen hierarkia vastaavat edelleen pääpiirteittäin alkuperäistä toteutusta. Kaulaosan korotus istuu alkuperäiseen ratkaisuun melko huomattomasti, tosin sen julkisivujen ulkopuolista lisälämmöneristystä ei voida pitää julkisivujen kannalta erityisen onnistuneena ratkaisuna. Rakennuksen pohjoispuolen purkauslaajennus on sekä volyymitaan että materiaaleiltaan ristiriidassa alkuperäisen toteutuksen arkkitehtuurin kanssa. Asuinrakennuksessa ja tasovarastossa on alkuperäinen kahi-tiilimuuraus. Siilorakennuksen ja konetornin aiemmin maalatut betonijulkisivut on korjattu ruiskubetonoinnilla. Valokuvista päätellen siilojen, konetornin ja kaulaosan entisten betonijulkisivujen värit on ollut ilmeeltään nykyistä huomattavasti vaaleampi.

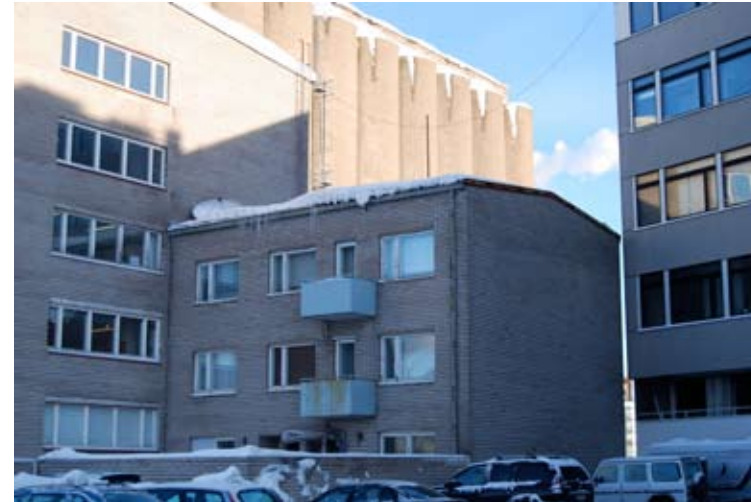
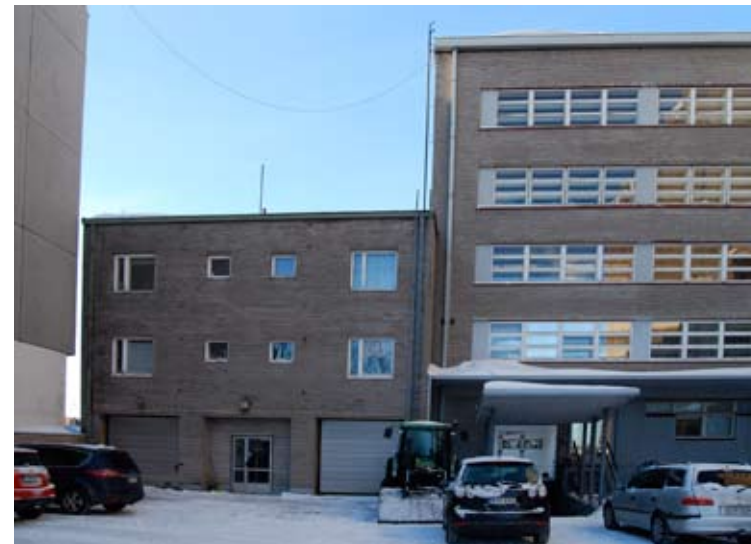
Kuvat 6.14 - 6.15

Asuinrakennus vuonna 2011, yllä julkisivu merelle, alla pihalle.

Asuinrakennuksen julkisivuissa tapahtuneet muutokset ovat lähinnä ovimuutoksia. Autotallien ovet on uusittu ajan kuluessa umpinaisiksi, metallirakenteisiksi nosto-oviksi. Myös pääoven alkujaan puinen ulkoovi on vaihdettu metallirakenteiseksi. Asuinrakennuksessa ja siilorakennuksen konttoriosassa on edelleen alkuperäiset 1950-luvulla rakennetut peittomaalatut puuikkunat.

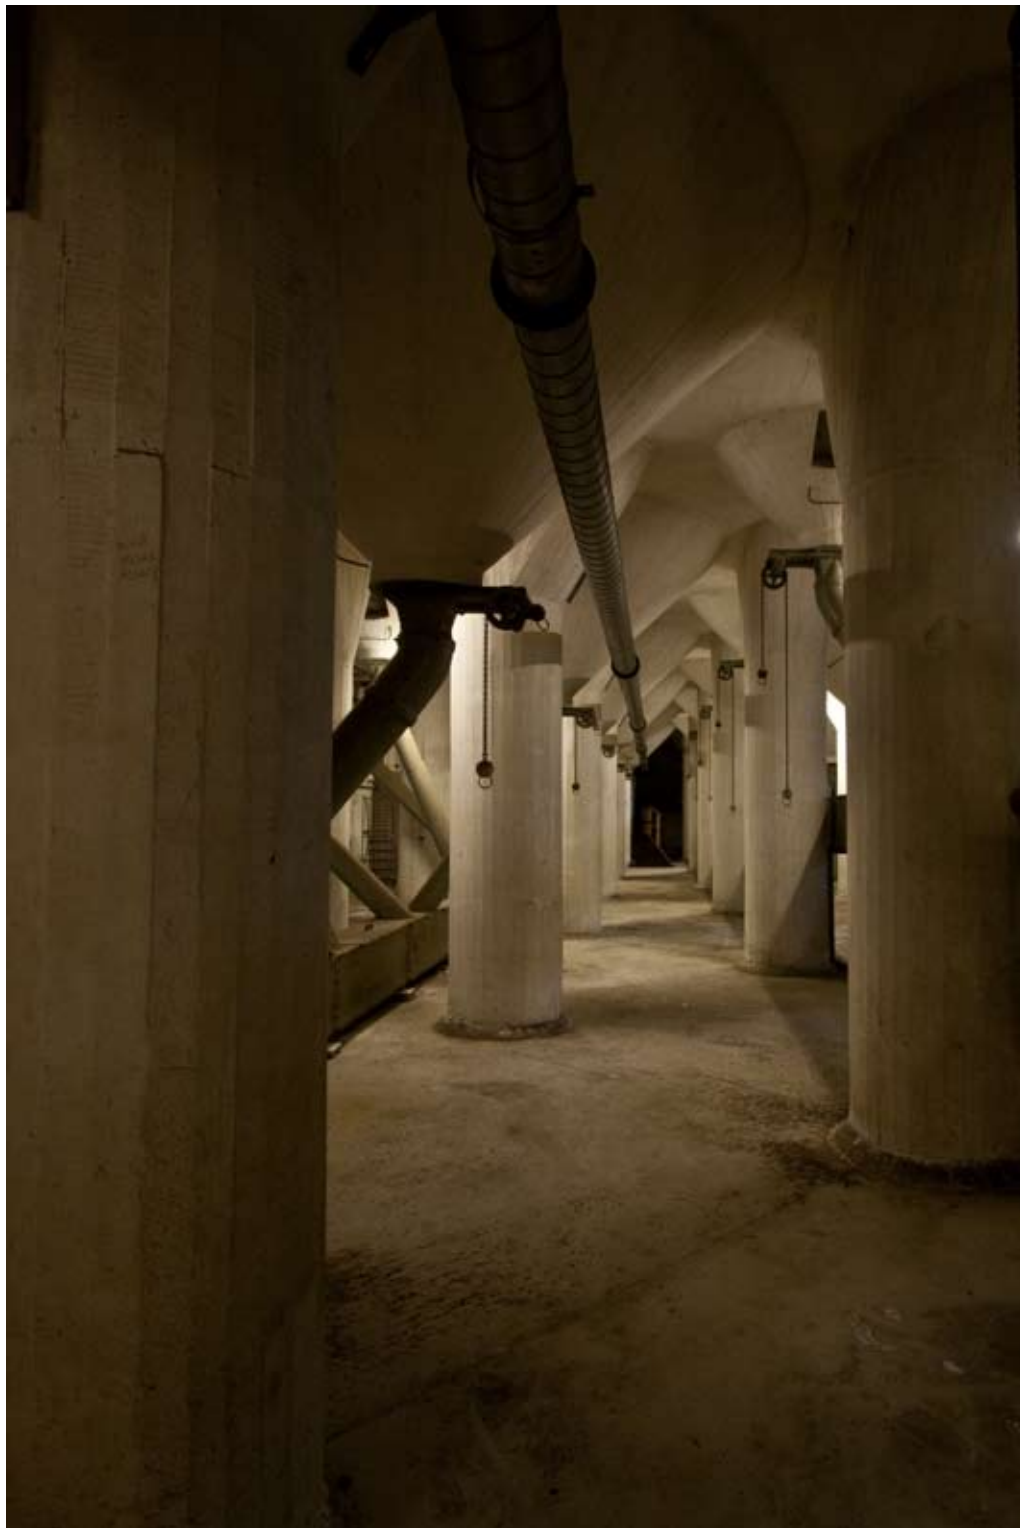
Kuvat 6.16- 6.17
Siilokellarin sienipilareita ja kuljettimia. Kuvat MN / Talli

Siilo-osan ja tasovaraston kantavat rakenteet ovat teräsbetonia. Siilorakennuksen jalustan muodostaa anturan päälle rakennettu perusmuuri, jonka yli siilojen pohjat ulottuvat. Siilojen seinät valettiin pääosin käyttäen nestepaineella nousevia liukuvalumuotteja. Siilojen ulottaminen perusmuurien ulkopuolelle poikkeaa tavanomaisesta siilorakentamisesta. Tästä johtuen työmaa-aikana päätettiin siilojen alaosien valutyöt tehdä paikalla valettuina rakenteina. Siilojen ulkopinta hierrettiin huovalla betonimuotin jäljiltä. Sisäpuoli teräshierrettiin. Siilokellarissa siilostoa kannattelevat jykevät, lautamuottiin valetut teräsbetoniset sienipilarit.⁴⁹

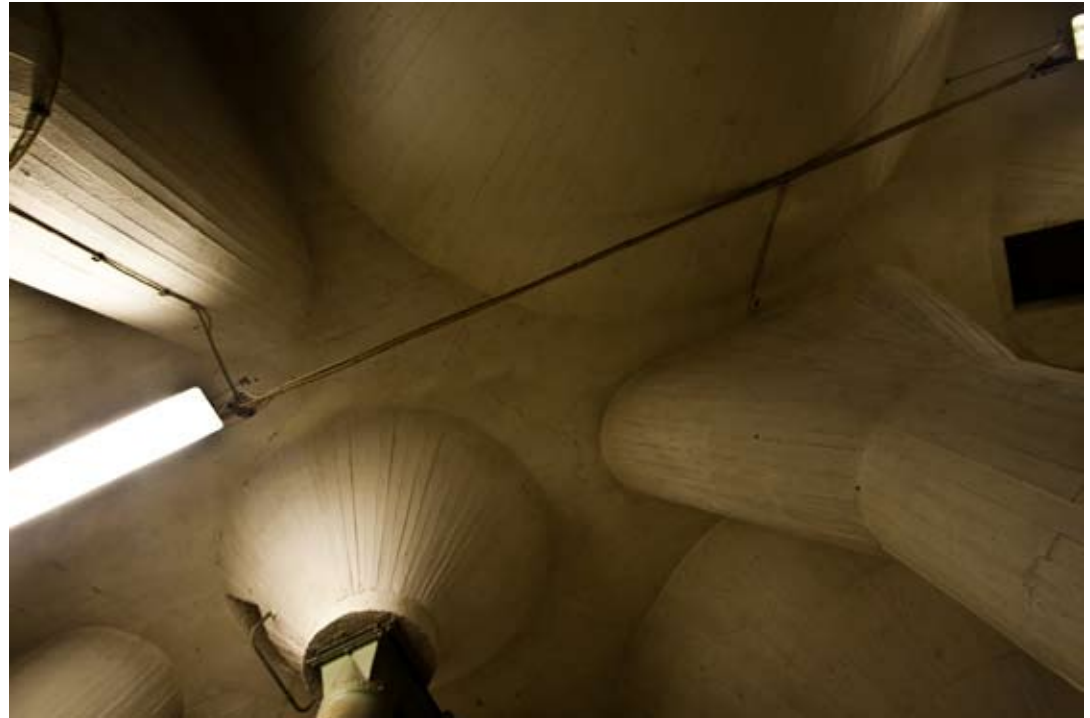
Kuva 6.18
Siilokellarin kattoa. Kuva MN / Talli

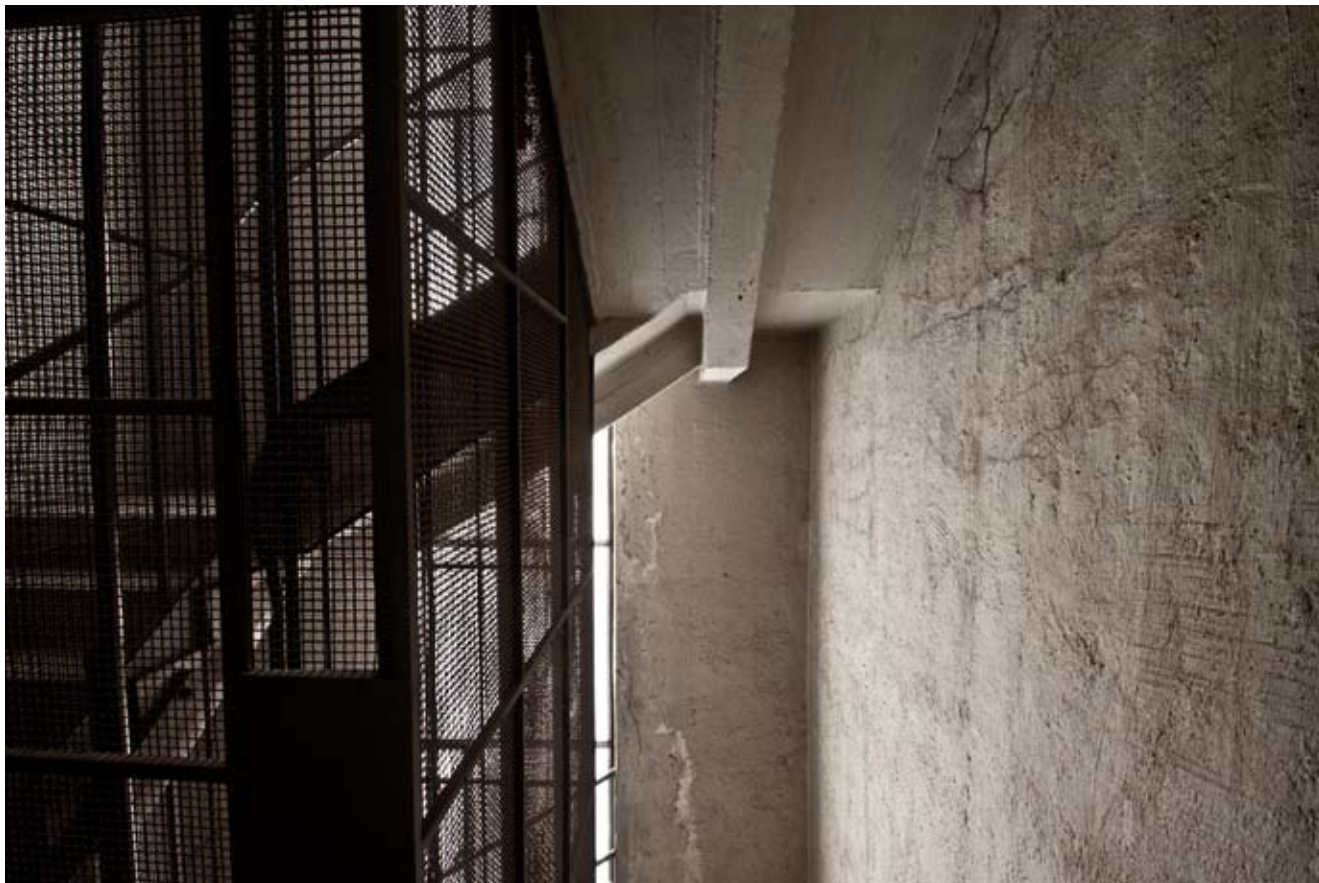
Kuva 6.19 (yllä). Konetornin porrashuone, valokuva Talli / MN.

Porrashuone on tilajärjestelyiden osalta alkuperäisessä asussaan. Porras on U-muotoinen ja sen keskellä on alkuperäinen 1950-luvun henkilöhissi.

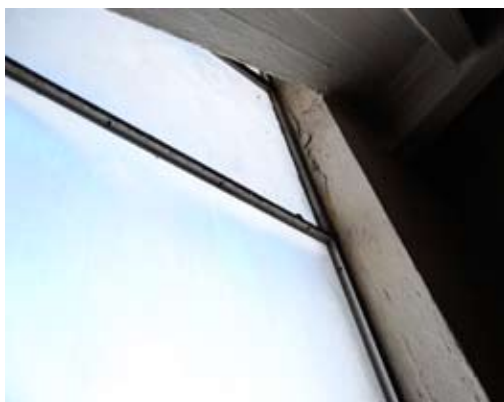
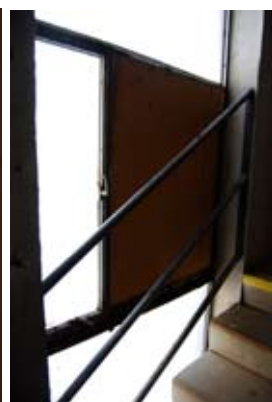
Kuvat 6.21-6.23
(vasemmalla)
Porrashuoneen teräsra-
kenteinen ikkunaseinä ja
sen yksityiskohtia.

Kuva 6.24
(oikealla)
Porrassyöksen betonira-
kenteita, keskipalkki.

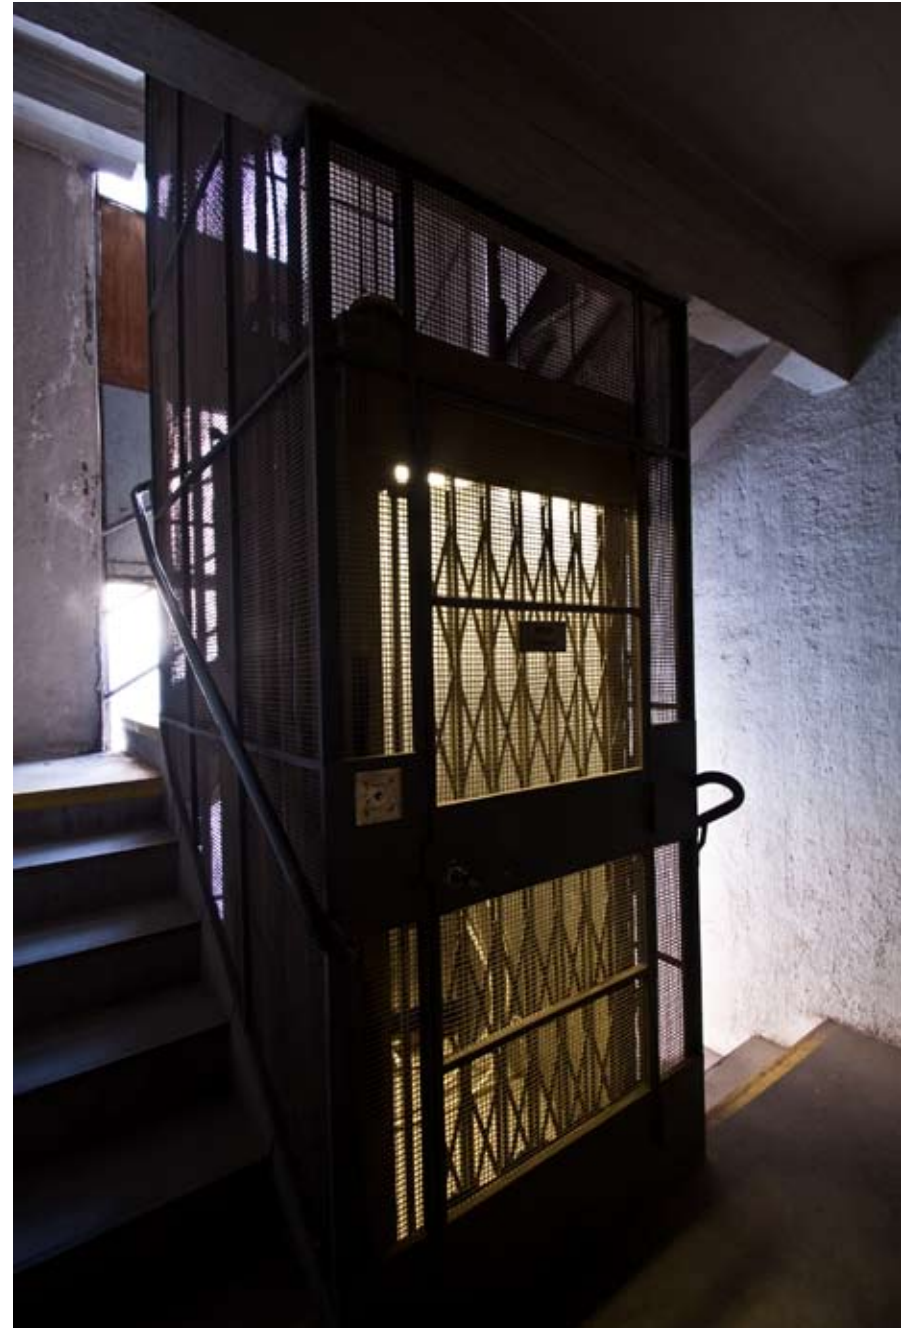
Kuva 6.25 (oikealla). Konetornin porrashuone ja hissi. Valokuva Talli / MN.

- Henkilöhissi 1950-l, saksiveräjäovi, maalatut verkkoseinät
 - Porrastasanteilla seinään maalatut kerrostunnisteet

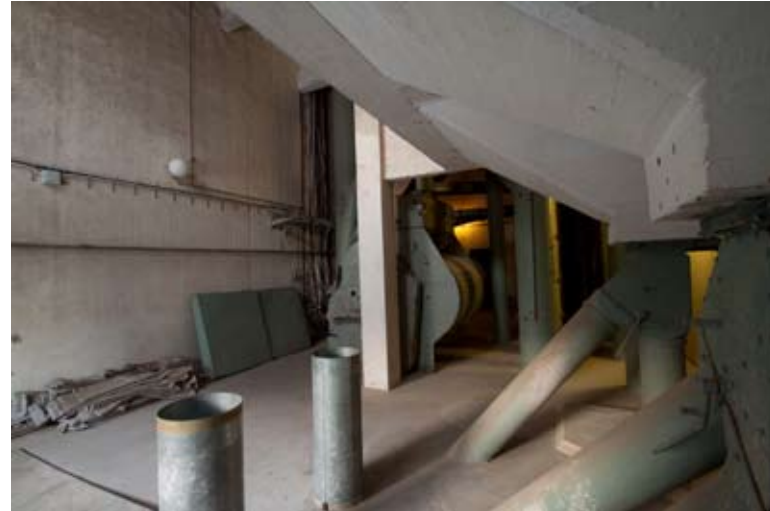
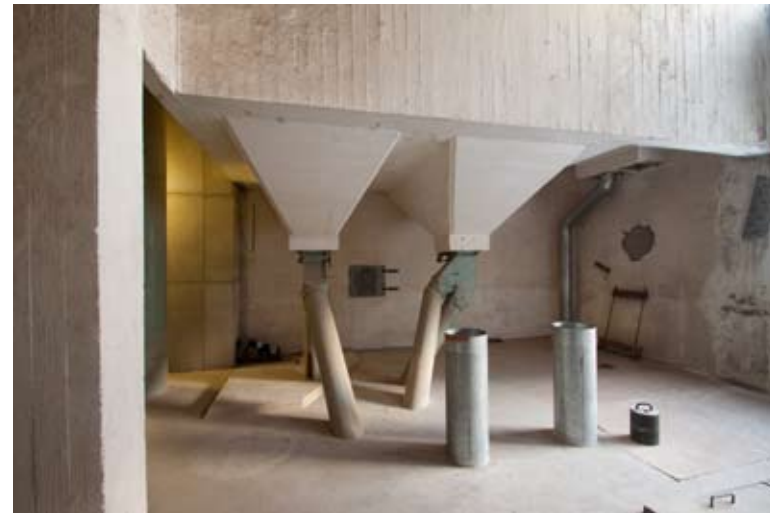
Kuvat 6.39-6.40
Konetornin 2. ja 3. kerroksen kuljettimia ja suppiloita. Valokuva Talli / MN.

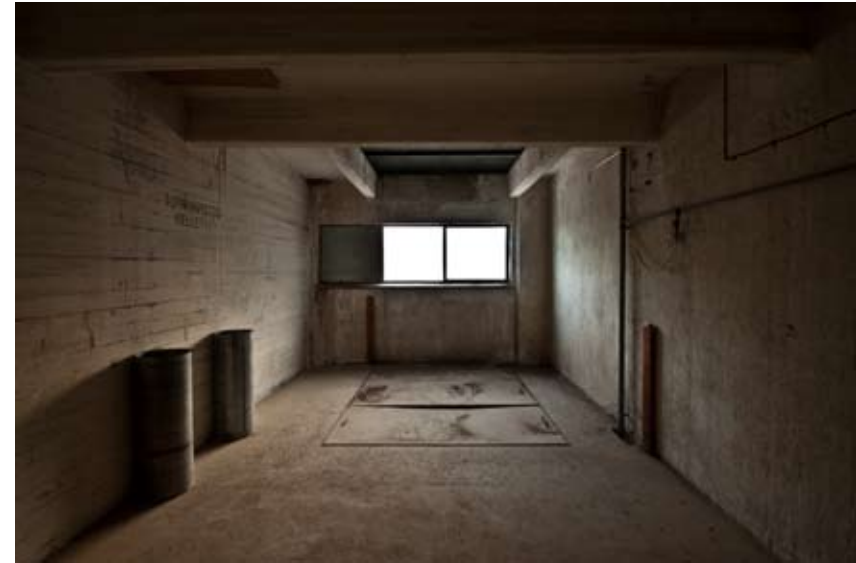
Kuva 6.41

Konetornin 4. kerros, ikkuna ja koneiston asennusluukku. Valokuva Talli / MN.

- *Betoni, käsittelemätön. Ei jalkalistoja*
- *Konetornin tiloissa on lattiassa 3-osainen teräskantinen luukku koneiden asennusta varten.*

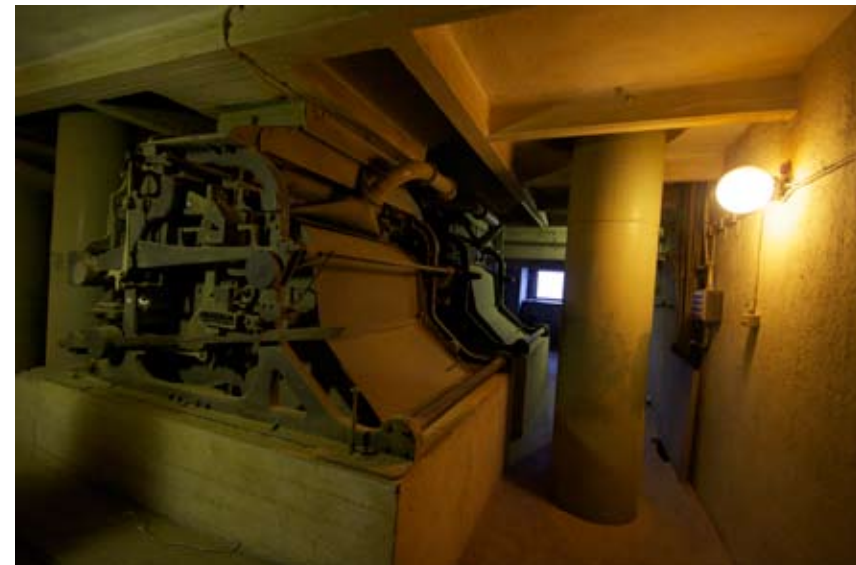
Kuva 6.42

5. kerroksen viljavaa'at. Valokuva Talli / MN.

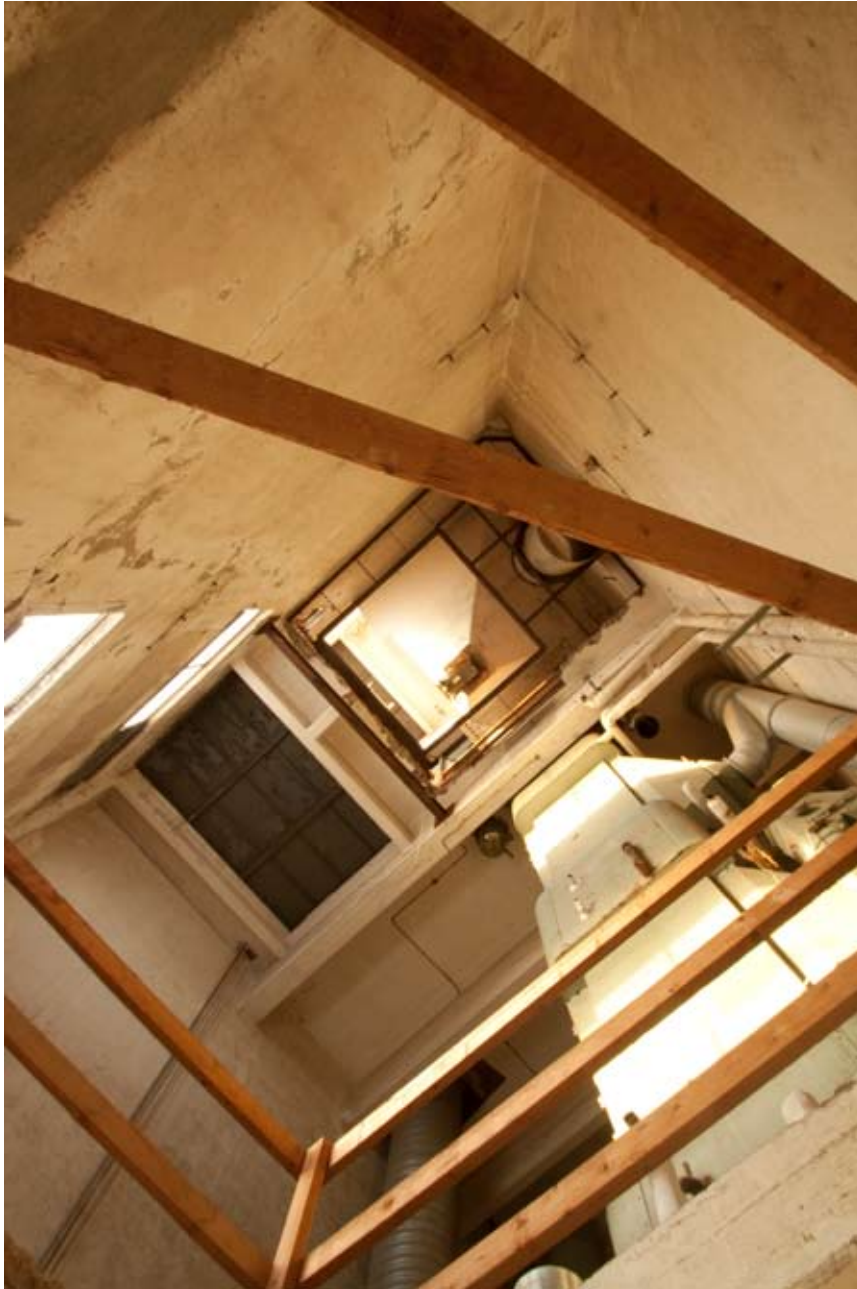
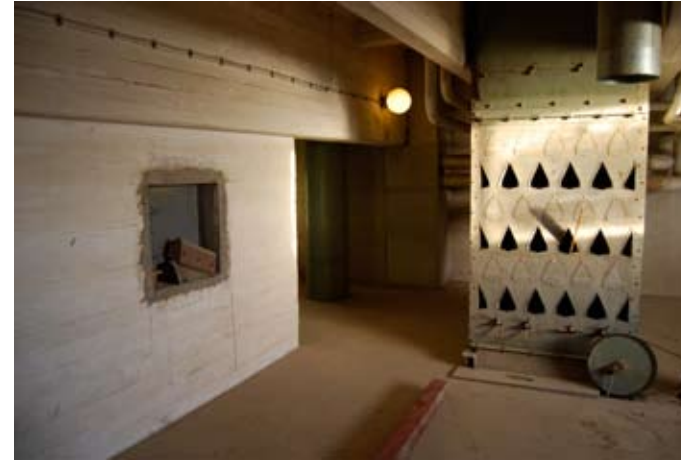
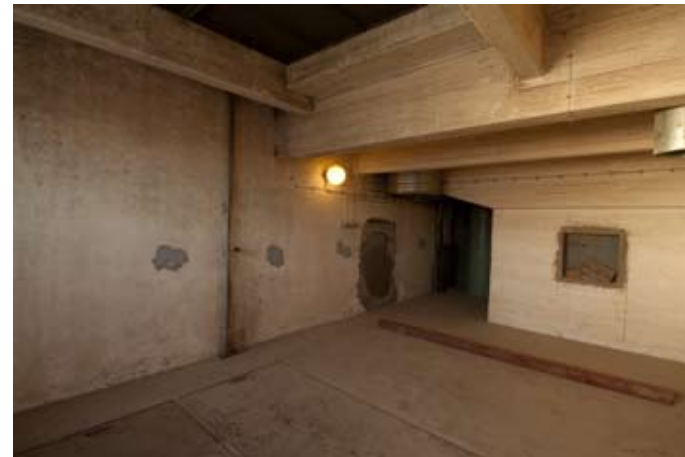
Kuvat 6.43 (vasemmalla), 6-44-6.45 (yllä)
Konetomin 6. kerroksesta on purettu osa välipohjaa, tila on avoin
kahteen ylempään kerrokseen. Kuudenteen kerrokseen sijoittuu
käytöstä poistettu kuivuri. Valokuvat Talli / MN.

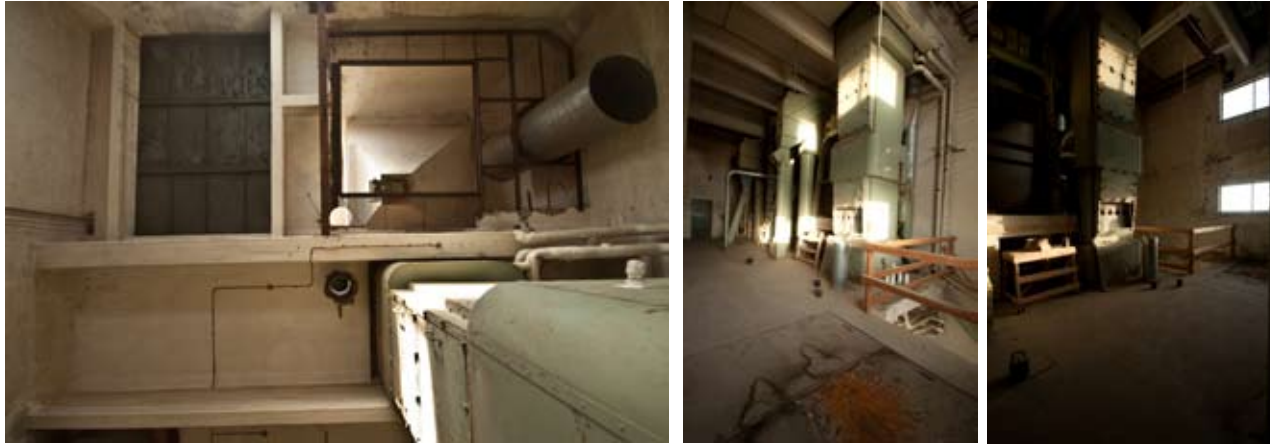
Kuvat 6.46-6.48 (vasemmalla)
Konetornin 7.-8. kerrokseen sijoittuu toinen rakennuksen
viljan kuivauslaitteista. Valokuvat Talli / MN.

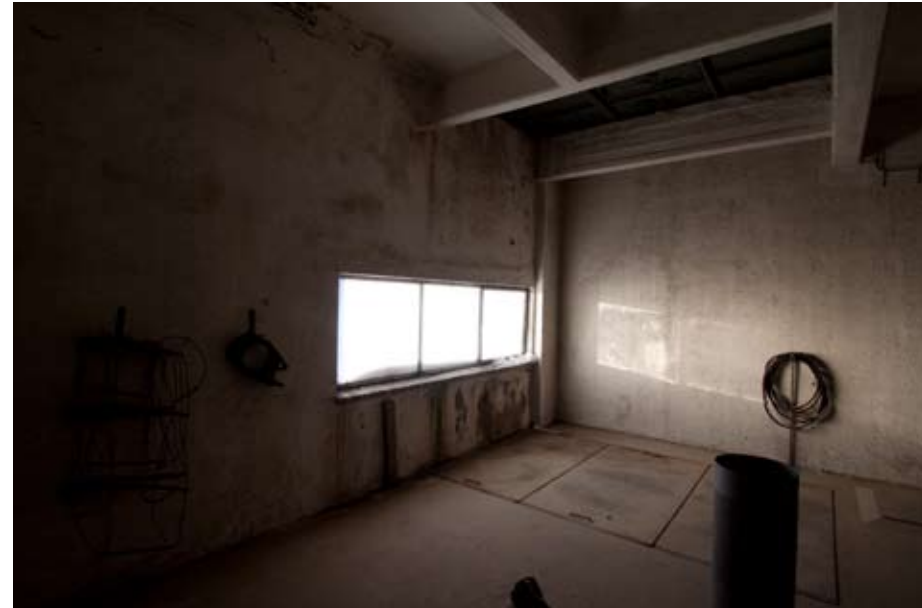
Kuva 6.56 (oikealla)

Ylähoitotason ikkuna ja koneiden asennusaukko. Valokuva Talli / MN.

Siilojen päälle sijoittuu siiloston ylähoitotaso, jonka vesikatto on kaareva. Ylähoitotasolta on jokaiseen siiloon huoltoluukku.

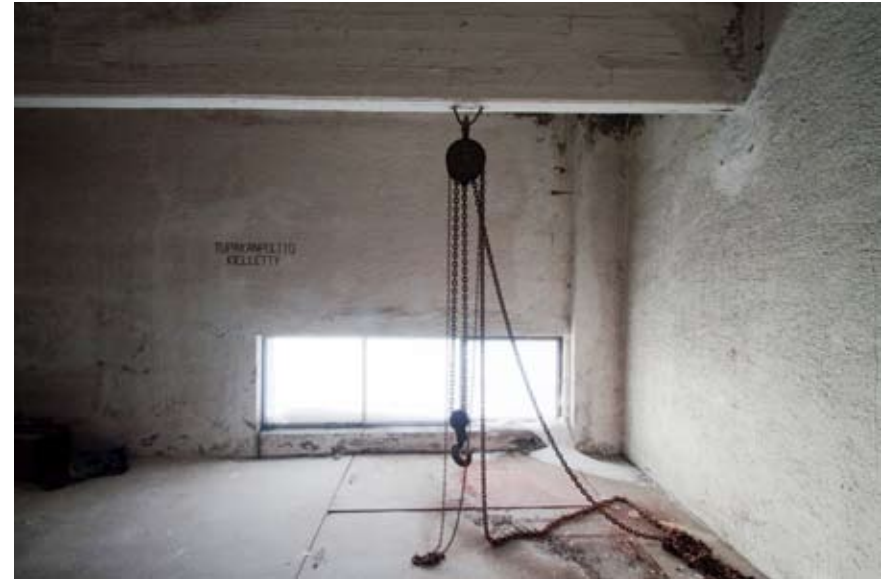
Kuva 6.57 (yllä)
Konetornin 12. kerroksen ikkuna ja sen edessä koneiden asennusaukko. Valokuva Talli / MN.

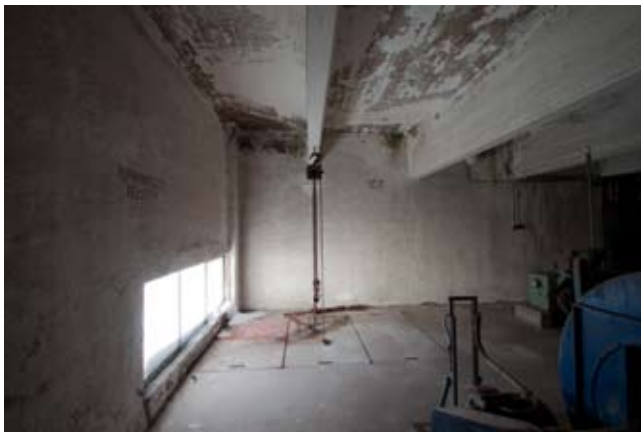
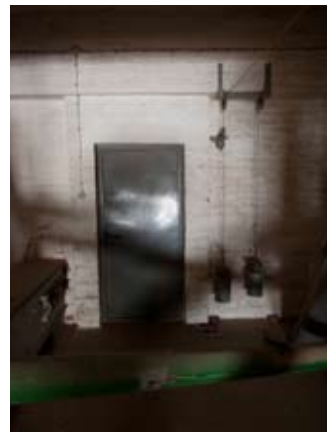
Kuvat 6.58-6.60 (alla)
Ikkuna ja koneiden asennusaukko.
Tilan ovi on rakennukselle tyypillinen maalattu teräsovi (1950-I tyyppi)
Viljanjakaja tilan takaosassa. Valokuvat Talli / MN.

- Viljan kuljetukseen ja käsittelyyn tarkoitettua laitteistoa, viljanjakaja (1950-I)

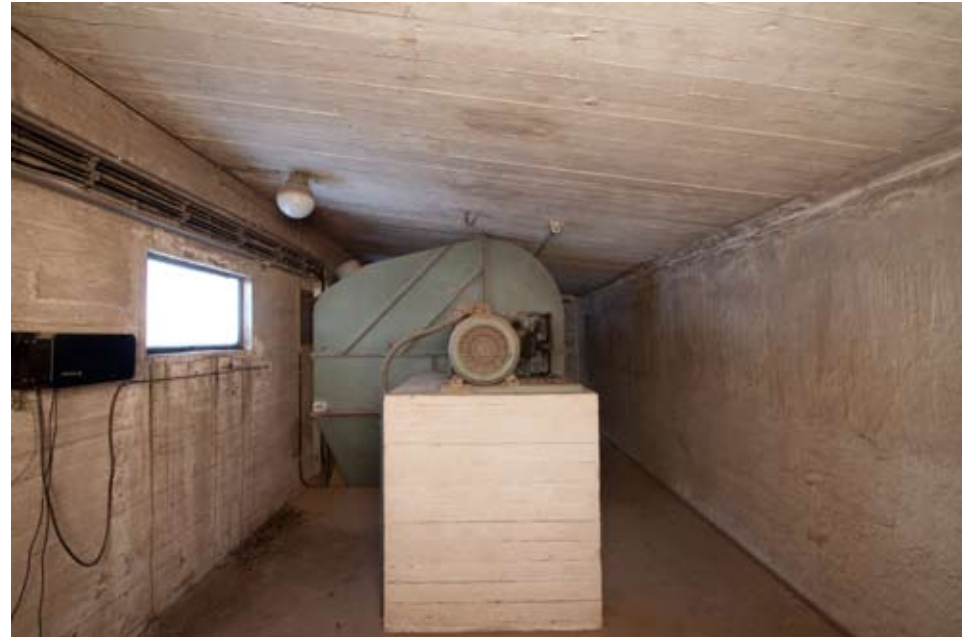
Kuva 6.61 (yllä oikealla)

Konetornin ylimmässä kerroksessa on vino yläpohja. Valokuva Talli / MN.

Konetornin 13. kerros on kooltaan pienempi kuin peruskerrokset. Sitä kattaa vino yläpohja.

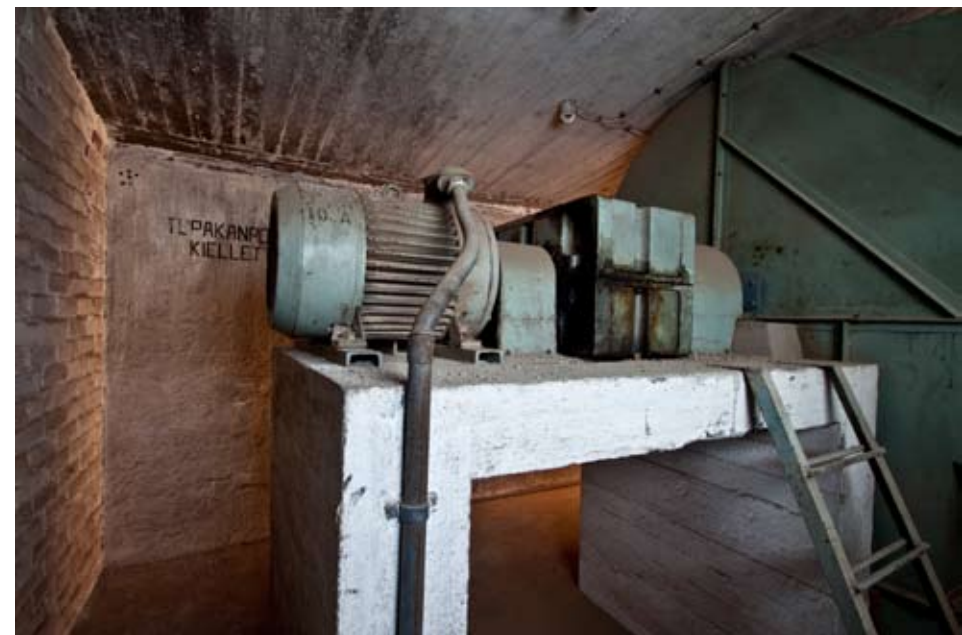
Kuvat 6.62 (vieressä oikealla)

Elevaattorin yläpää on sijoitettu betonijalustoille. Valokuva Talli / MN.

- Viljaleivaattori (yläosa), betonipedit lautamuottiin valettu betoni, maalattu valkoinen pinta

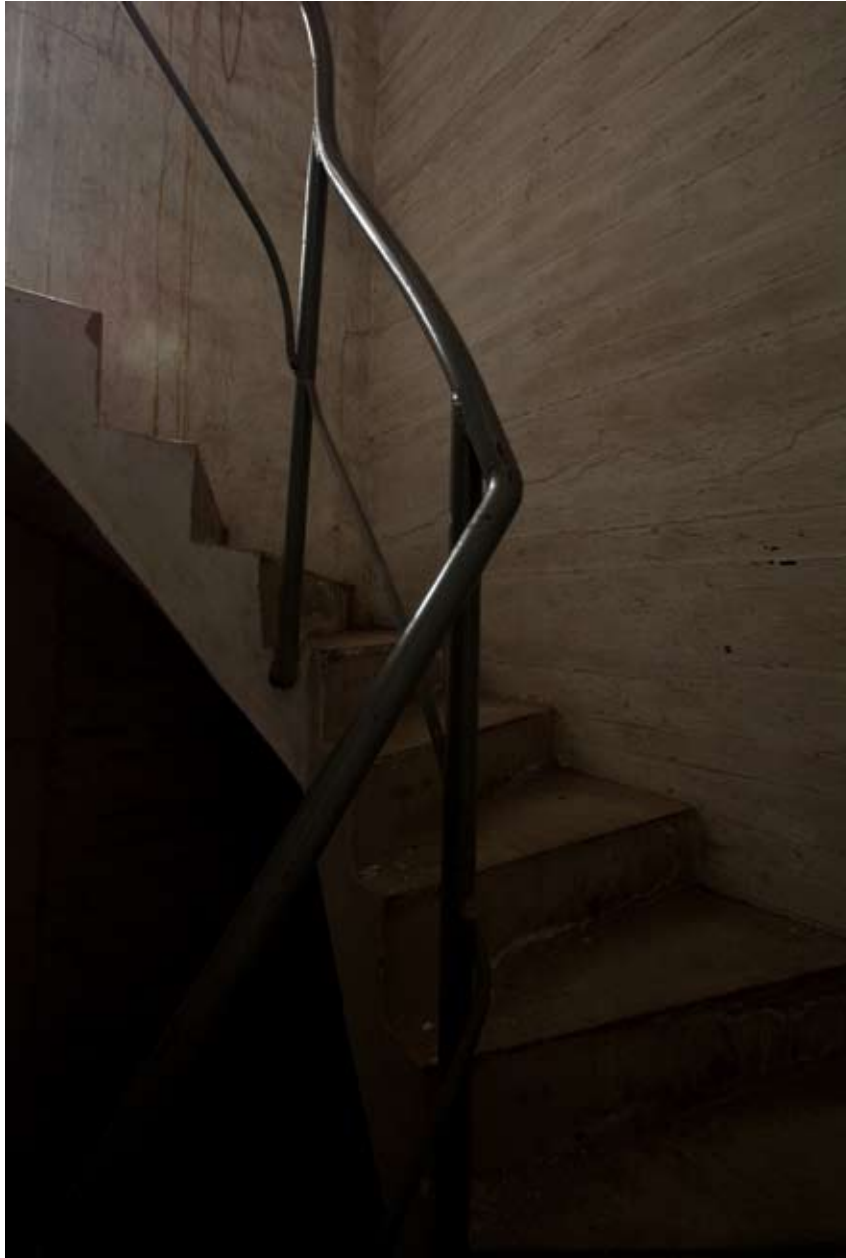
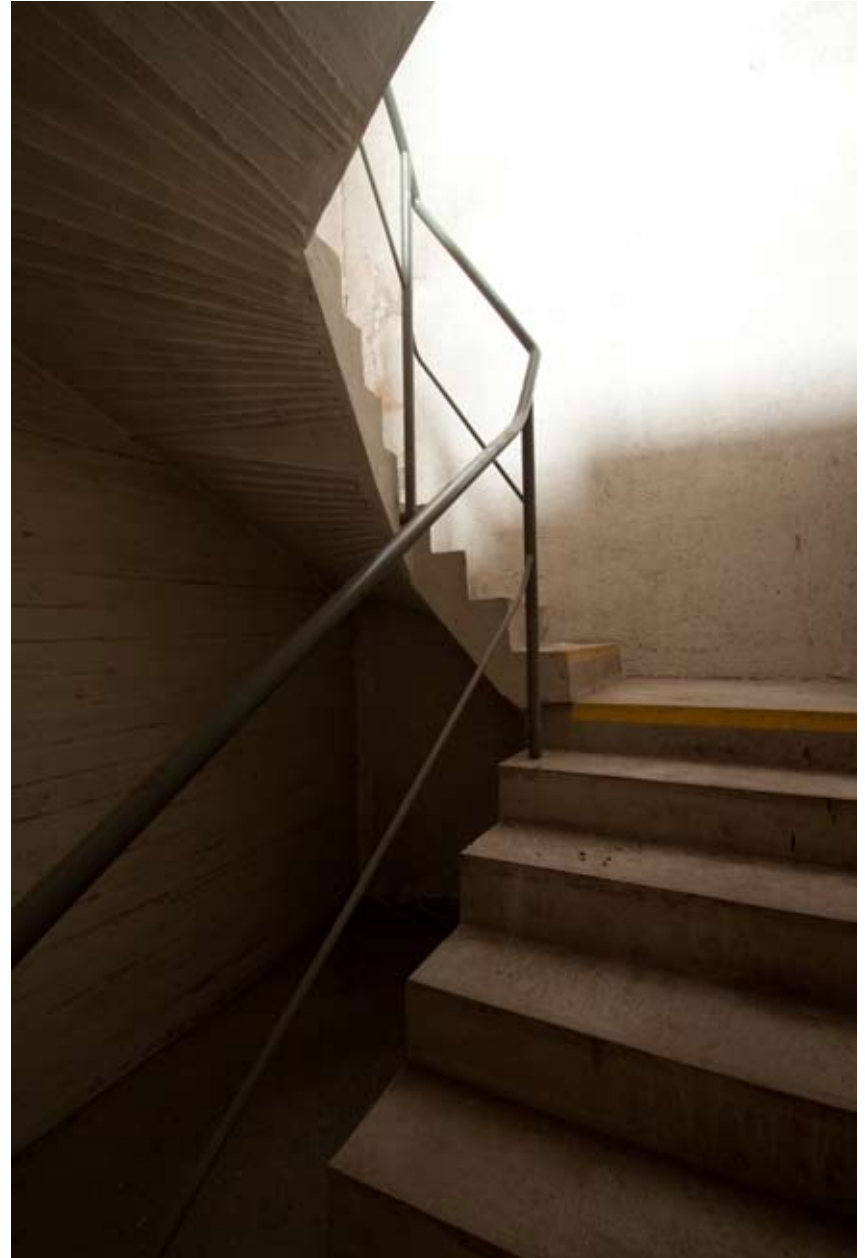
Kuvat 6.63 - 6.64 (vasemmalla)

Konetornin 13. kerrokseen johtaa porrashuoneesta betonista paikalla valettu kierreporras. Ylätasanteelta on pääsy 13. kerroksen konetornin tilaan ja kattoterassille

Betoniporras 13. kerrokseen. Valokuvat Talli / MN.

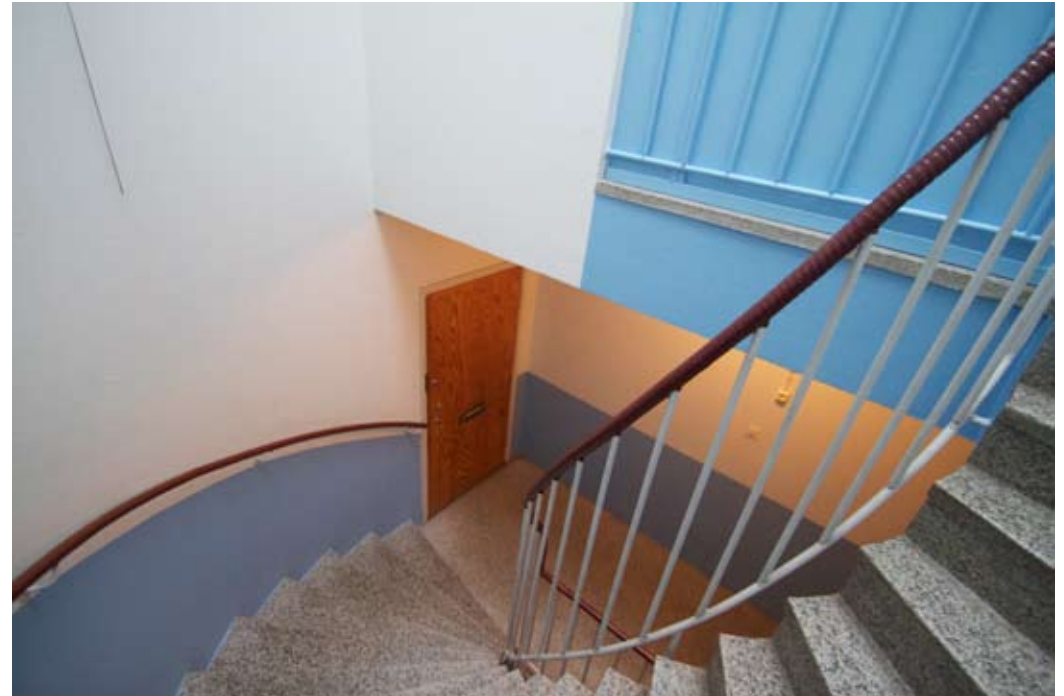
Kuva 6.70 (yllä)

Kierreporras ja kaide. Kuvan yläreunassa näkyy kaiteen taakse rakennettua kevyttä väliseinää.

Porrashuone on pääpiirteissään alkuperäisessä asussaan. Pintojen väritys ei ole alkuperäinen, ja ylimpään kerrokseen on rakennettu porrastasanteelle kevyt väliseinä.

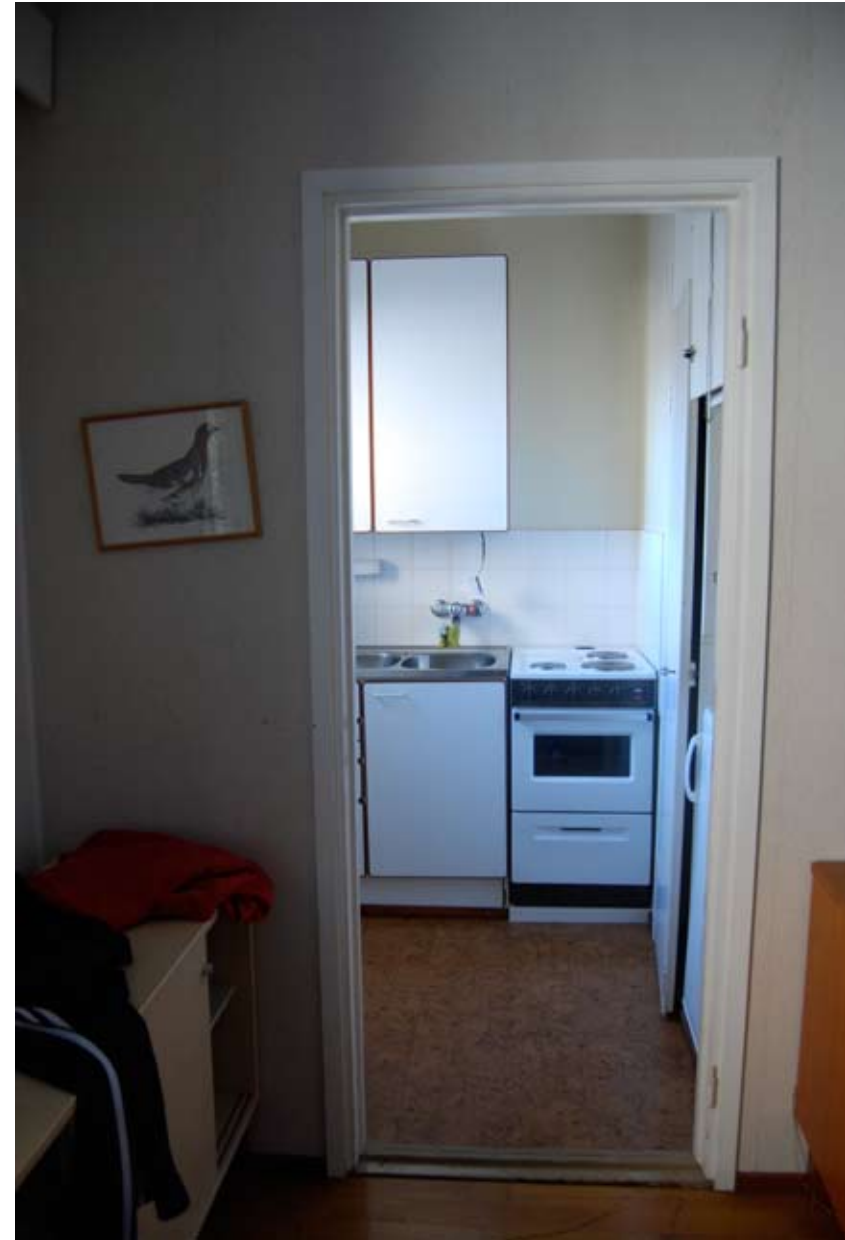
Kuva 6.82

Näkymä yksiön asuinhuoneesta keittokomeroon.
