VALTION VILJAVARASTO
HELSINGIN SATAMAVARASTO
Rakennushistoriaselvitys

arkkitehtuuri- ja muotoilutoimisto talli
18.4.2011

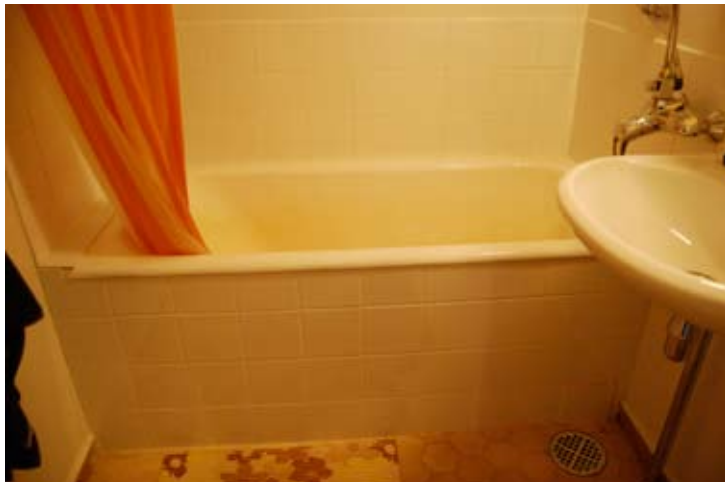
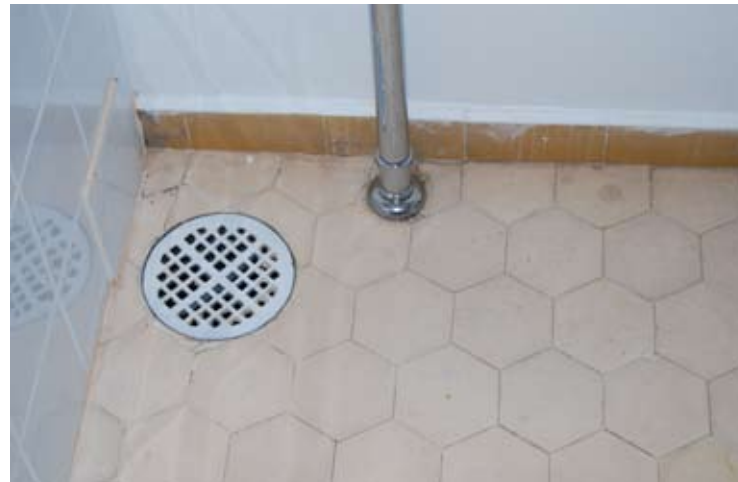
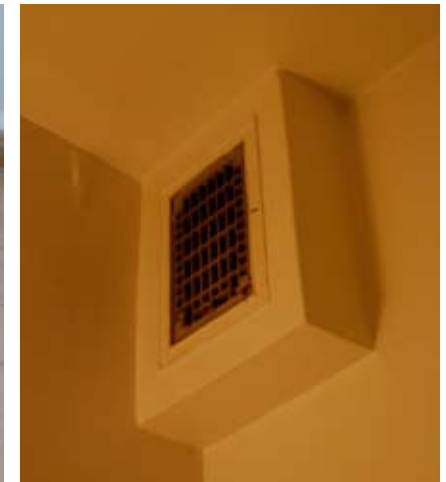
Kuvat 6.86-6.88 (alla)

Yksiön kylpyhuoneen alkuperäinen ammejärjestely, lattiapintaa ja ilmanvaihtosäleikkö.

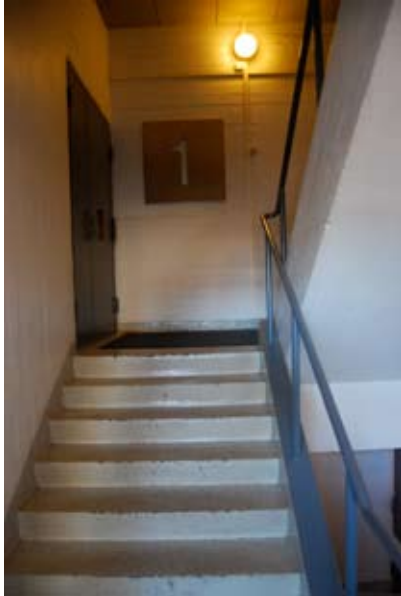
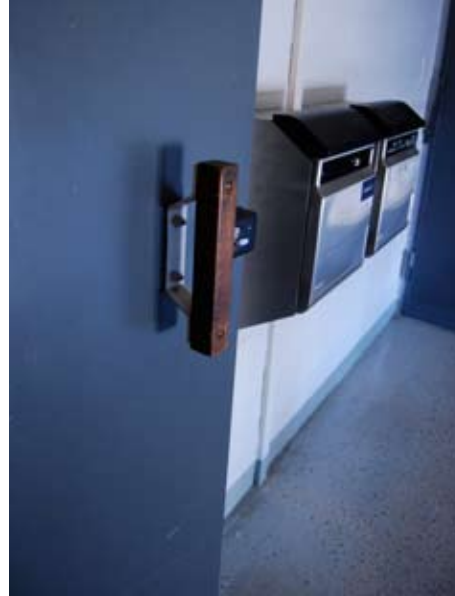
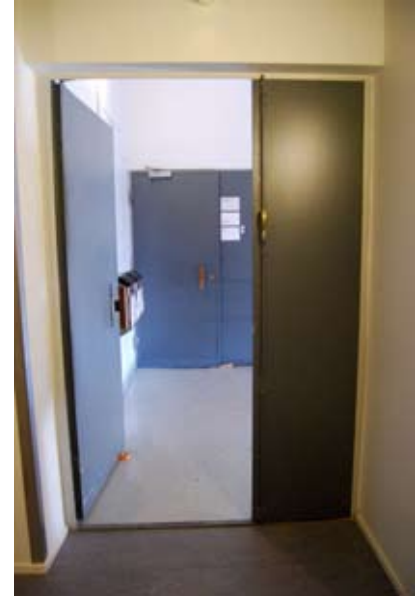
Kuvat 6.89-6.92 (ylärivi)

Tasovaraston porrashuone on kunnostettu, mutta porras ja sen kaide ovat alkuperäisiä. Porrashuoneessa on osittain käytössä myös alkuperäisiä teräsovia, joiden malli ja vetimet vastaavat konetornissa käytössä olevia tyyppjä. Ovet valokuvatto tasovaraston 5. kerroksen porrastasanteella.

Tasovaraston tiloissa ei tämän rakennushistoriaselvityksen puitteissa tehty yksityiskohtaista inventointia. Rakennuksen kellarikerroksessa ja ensimmäisessä kerroksessa on alkuperäisiä pintoja ja rakennusosia. Tasovaraston porrashuone on kunnostettu muutostöiden yhteydessä, mutta porrassyökset ja teräsputkikaiteet ovat alkuperäisiä. Porrashuoneen ylimmällä tasolla on alkuperäiset teräsovet, joiden yksityiskohdat ja vetimet vastaavat konetornissa käytettyä tyyppiä.

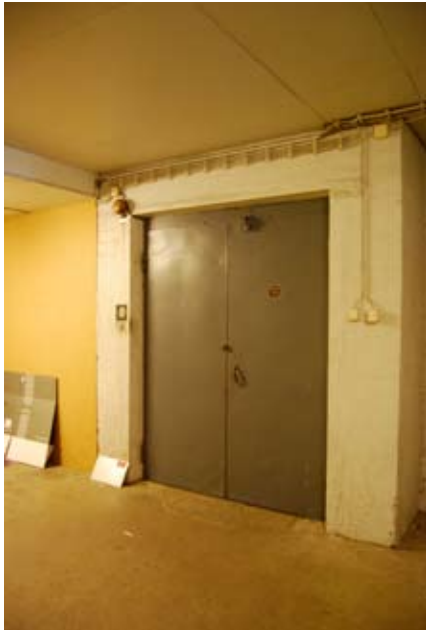
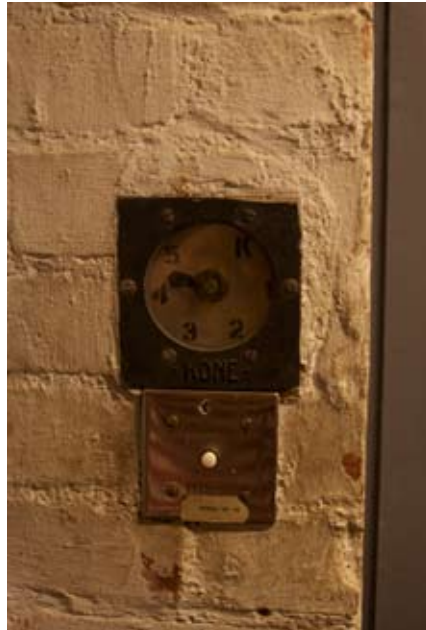
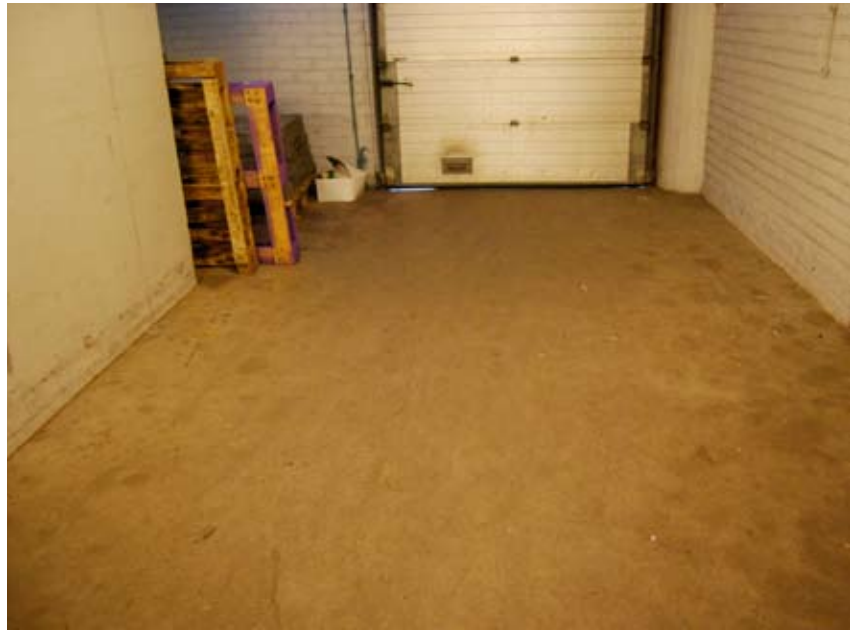
Kuvat 6.93-95 (alarivi)

Vanha tavarahissi ja todennäköisesti alkuperäistä lattiapinnoitetta tasovaraston maantasokerroksessa.

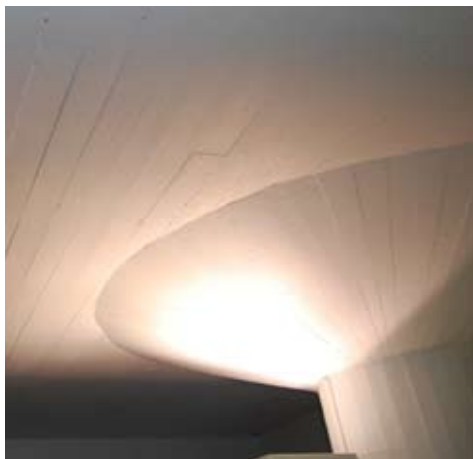
Kuva 6.96 (vasemmalla)
Tasovaraston sienipilari ja lauta-muottiin valettua välipohjaa 4. kerroksen toimistotilassa (MTG Meltron).

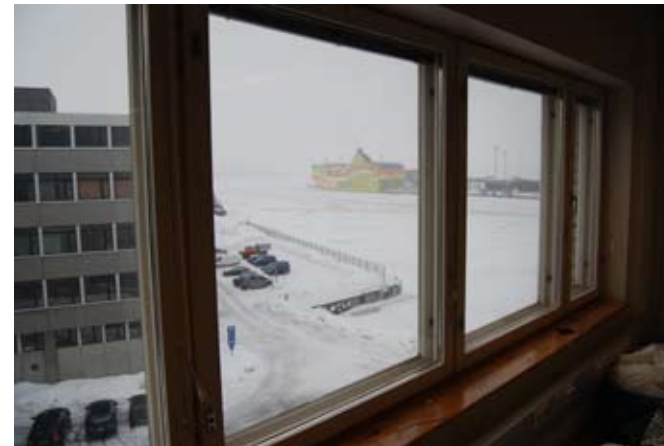
Kuva 6.98
Tasovaraston etelän puoleisessa päädyssä ikkunoissa on erilainen puitejako kuin pitkällä sivulla.

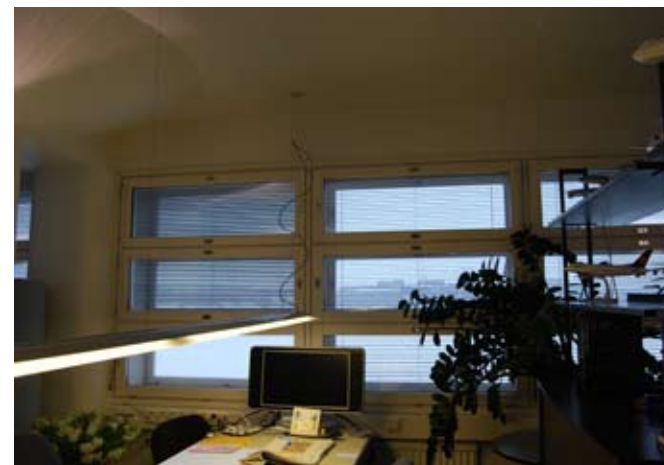
Kuva 6.99
Tasovaraston meren puoleisia ikkunoita.

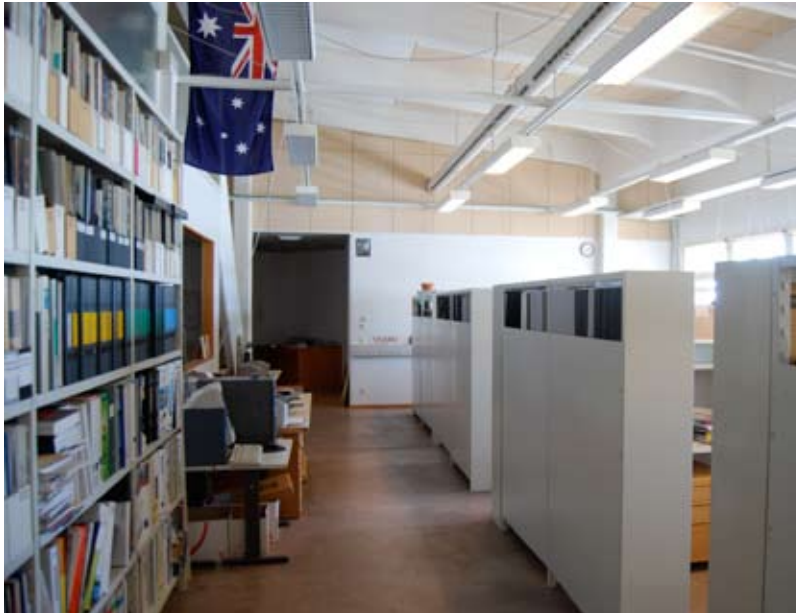
Kuva 6.100-6.101 (yllä ja alla)
Tasovaraston ylimmän kerroksen tiloissa on näkyvät vinot kattopalkit. Valokuvat arkkitehtitoimisto Huttunen-Hirvonen tiloista.

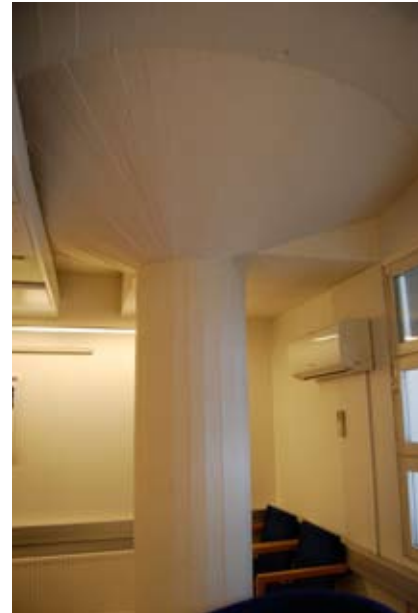
Kuva 6.102-6.103 (yllä)
Neljäs kerros, kantava sienipilari Meltronin toimistotilojen 1990-2000-luvuilla toteutettuja sisustusratkaisuja

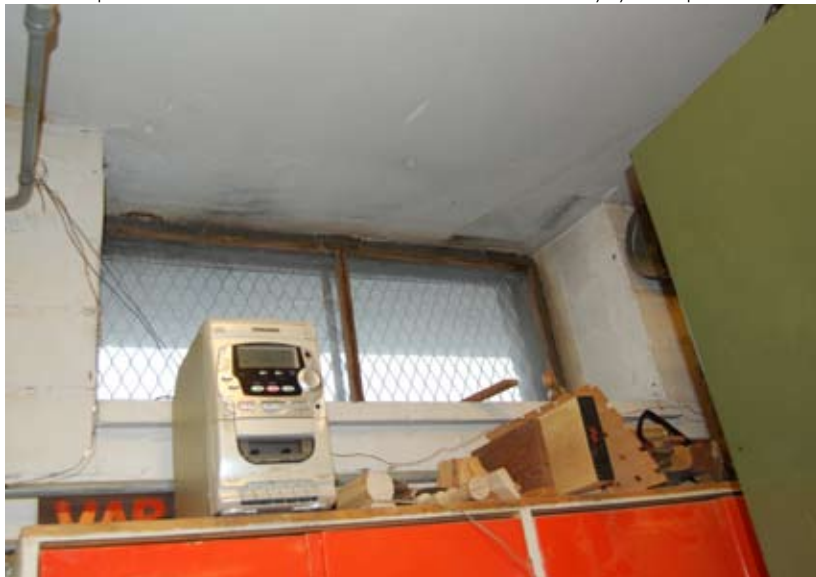
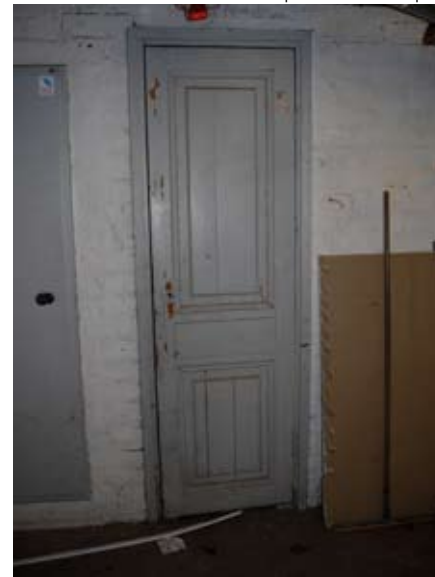
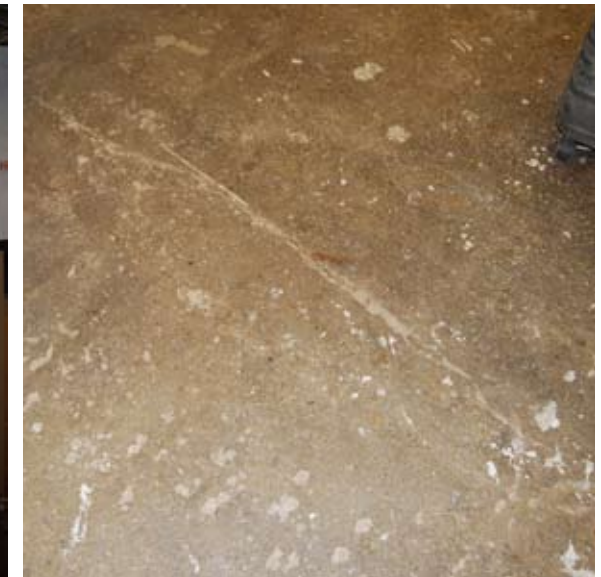
Kuvat 6.107-6.109 (alariivi)

Entisissä perunavaraston tiloissa kellarikerroksessa on säilynyt alkuperäisiä rakennusosia: teräsikkuna, kellari peiliovi, lattiapintaa.

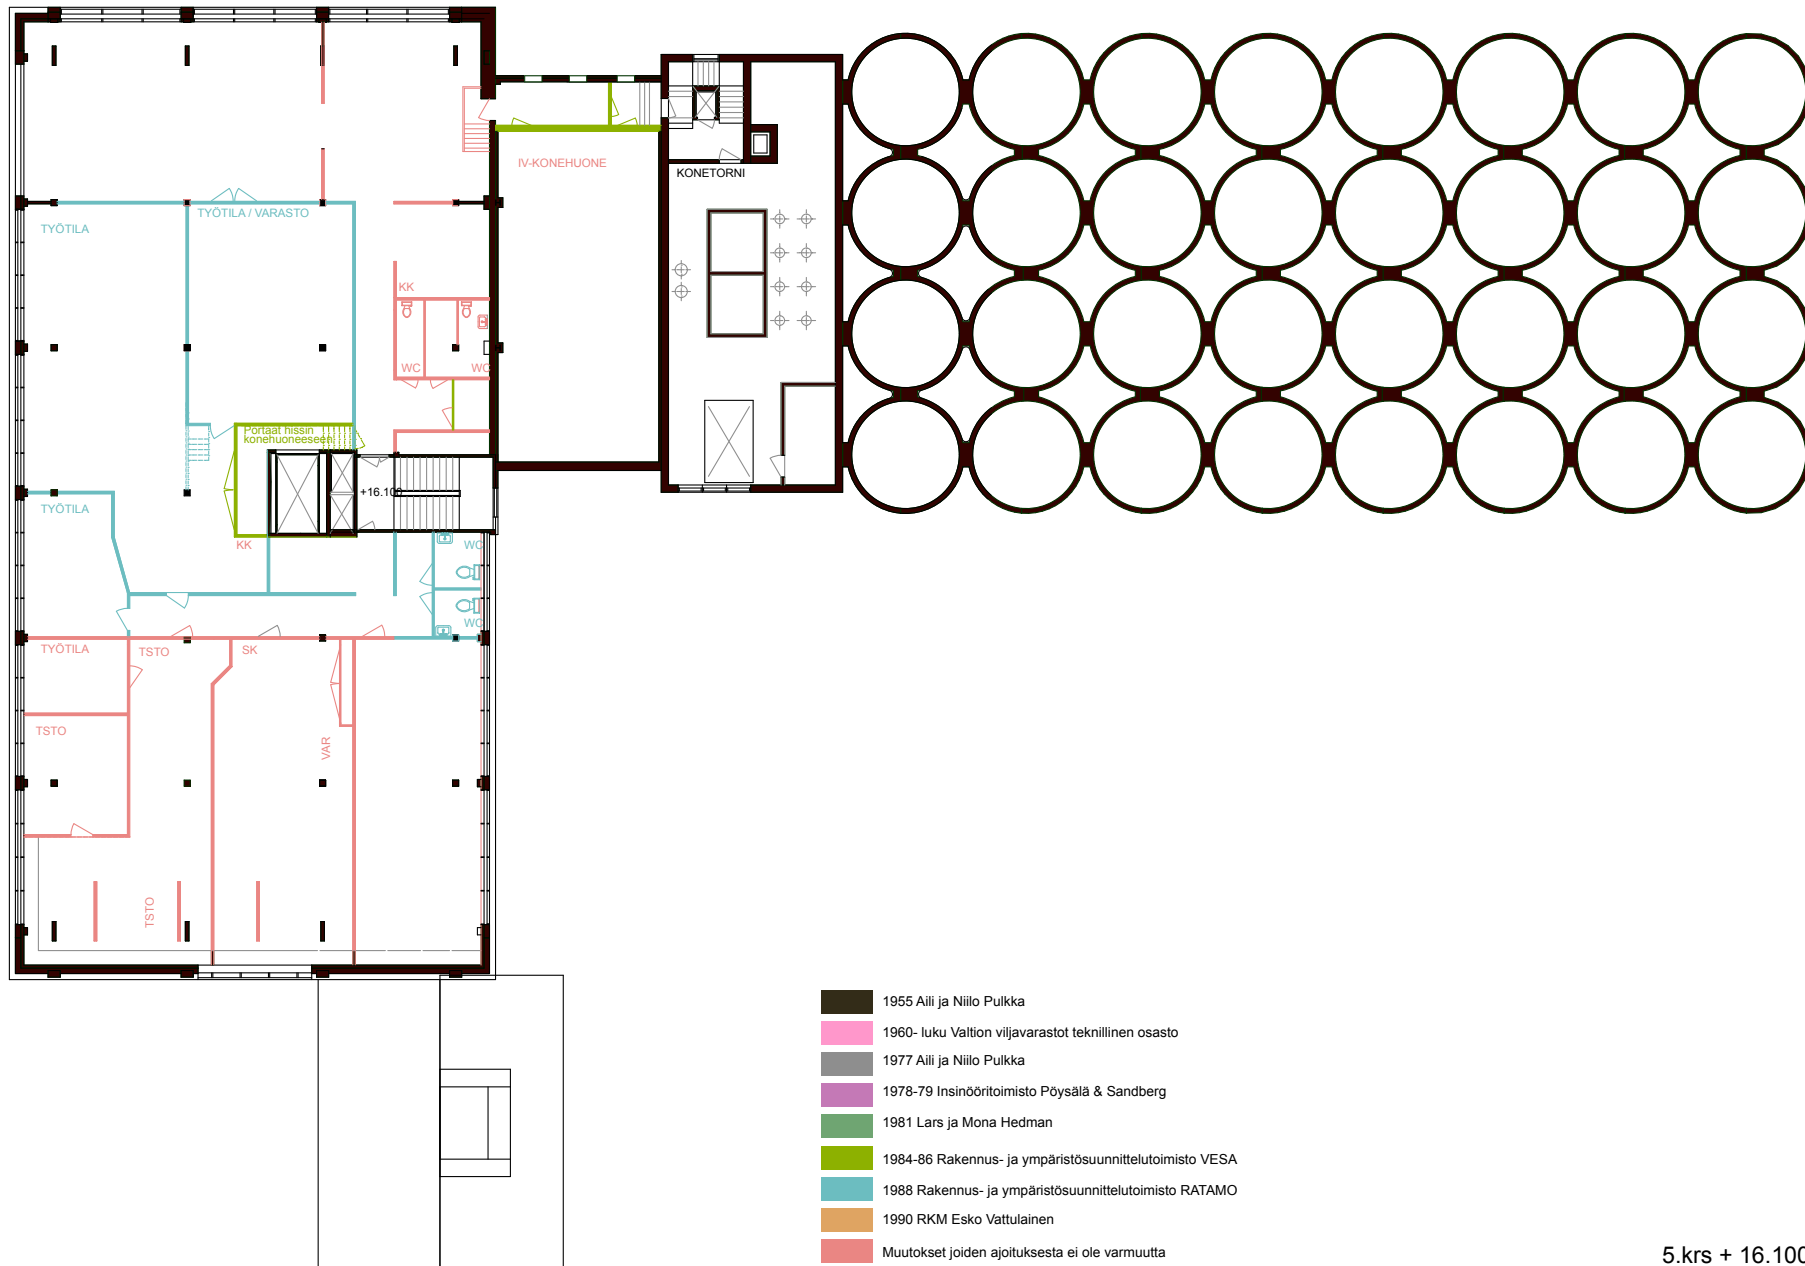
POHJAPIIRUSTUS 5. krs (pien. 80%)

5.krs + 16.100
1:250
