Helsingin kaupunki
Kaupunkisuunnitteluvirasto

JÄLLEENRAKENNUSKAUDEN PIENTALON KORJAUSTAPAHOHJE

JULKISIVUN KORJAUSTA KOSKEVA KORJAUSKORTTI

JÄLLEENRAKENNUSKAUDEN PIENTALOJEN KORJAUSTAPAOHJE - JULKISIVUT

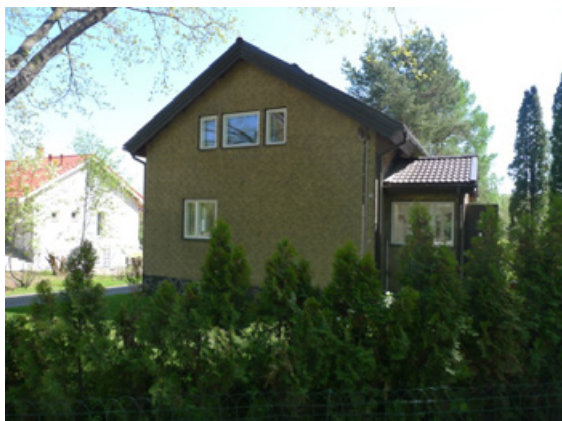
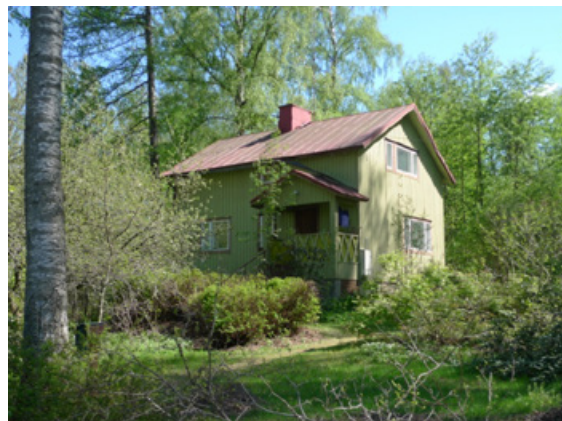
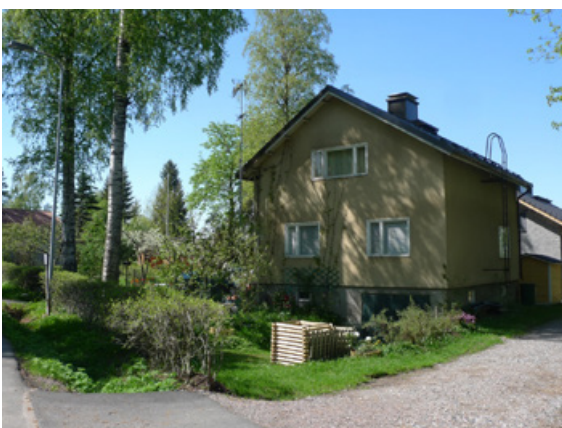
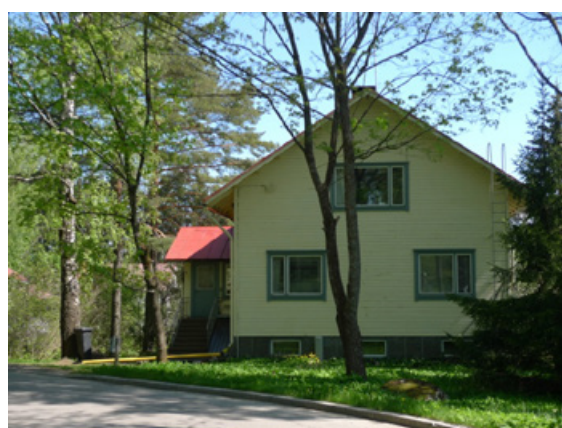
JULKISIVUT

Julkisivuverhouksena jälleenrakennuskauden taloissa on lähes poikkeuksetta peittomaalattu lauta, tavallisimmin joko sahapintaisena, peiterimoilla varustettuna pystylaudoituksena tai höylättyinä vaakapaneelina. Vaakalaudoitettu julkisivulaudoitus on asennettu usein taidokkaasti ilman nurkka- listoja rakennuksen kulmissa jiiiriin. Monet sodanjälkeisen ajan omakotitalot saivat rapatun verhouksen - näin on myös esimerkkialueella. Lautaseinän päälle rappaukset tehtiin kalkkisementtilaastista yleensä karkeapintaisina roiskerappauksina, jotka maalattiin päälle kalkkisementti- tai kalkkimaalilla. Talojen seinässä oli useimmiten 2X4 tuuman lankuista tehty runko. Sen sisäpuolella olivat pahvi tai paperi, vaakalauta sekä pinkopahvi tai vastaava, joka oli tapetoitu. Rungon ulkopuolelle tulivat paperi, vinolauta, usein myös Toja-levy (kuitusementtilevy), kanaverkko ja rappaus. Rungon välitilassa oli puru tms. eriste, ja rappaus oli paksu, usein 3-kerroksinen. Rakenne ei täytä 2000-luvun energia- taloudellisia tavoitteita, mutta se oli edullinen, toimiva ja varsin pitkäikäiseksi osoittautunut ratkaisu. Talojen seinät vuotivat lämpöä siinä määrin, että rappaus ei päässyt kastumaan, eikä pakkaus- vaurioita näin ollen päässyt syntymään. Rappaus voi pintakäsittelyltään olla sileää, siinä voi esiintyä kuviointia, esimerkiksi viivoja, tai se voi olla roiskerapattu. Yhtenä 1950-luvun omakotitalon vuoraus- materiaalina esiintyy puuverhouksen ja rappauksen lisäksi Minerit-levytys. Levytetyn julkisivun alta saattaa löytyä alkuperäinen puuverhous, joka on tällöin mahdollista ottaa esiin. Esimerkkialueella Torpparinmäessä on joitakin taloja, jotka jo alun perinkin ovat olleet levyllä päällystettyjä ja joiden julkisivut ovat edelleen hyväkuntoisia.

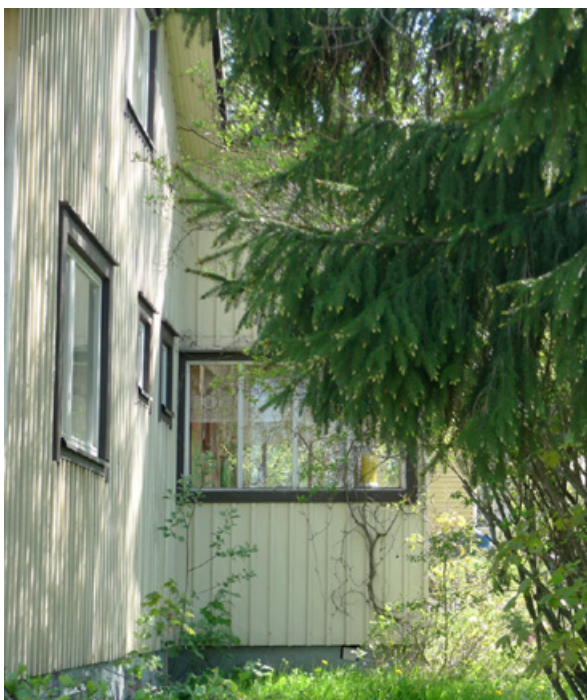
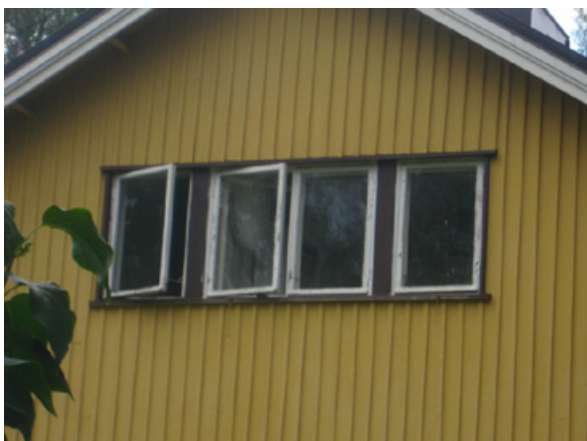
Puuverhous on peittomaalattua lautaa, sahapintaisena ja pystypeiterimoin.

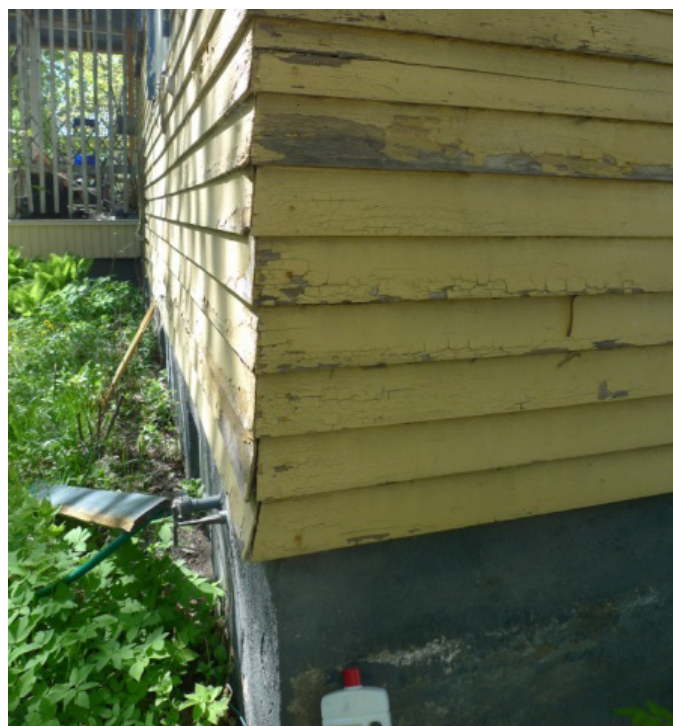
Jiiriin asetettu nurkka ilman nurkkalistoja on yksi jälleenrakennuskauden talon huoliteltuja yksityiskohtia, joka tulee korjauksessa säilyttää. Julkisivun pintaa on tärkeää hoitaa ja huoltaa säännöllisesti riippumatta ulkovuorauksen tyyppistä.

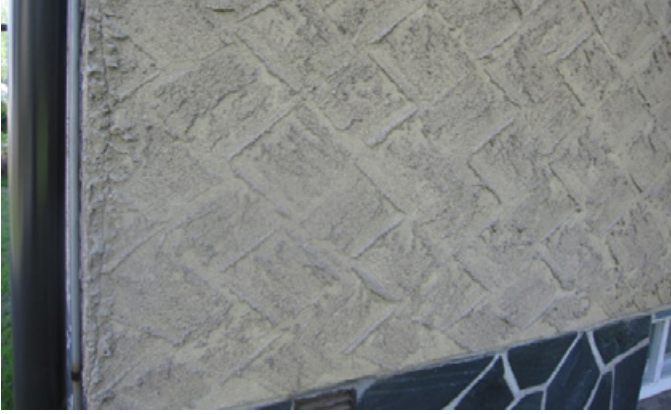
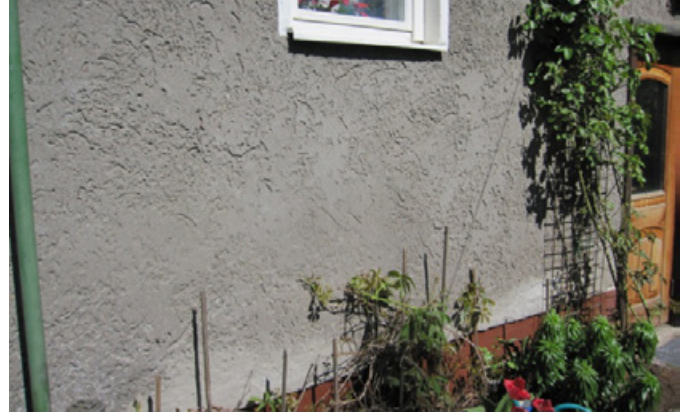
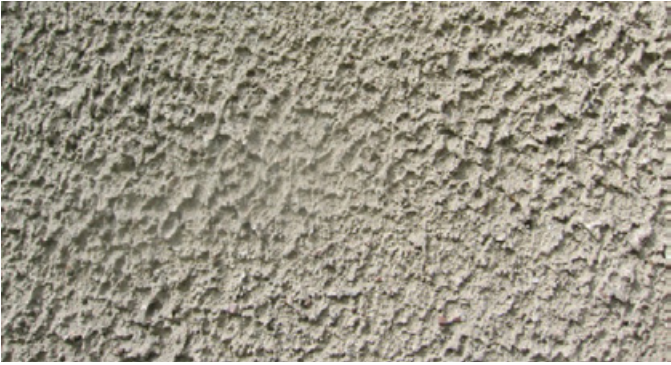
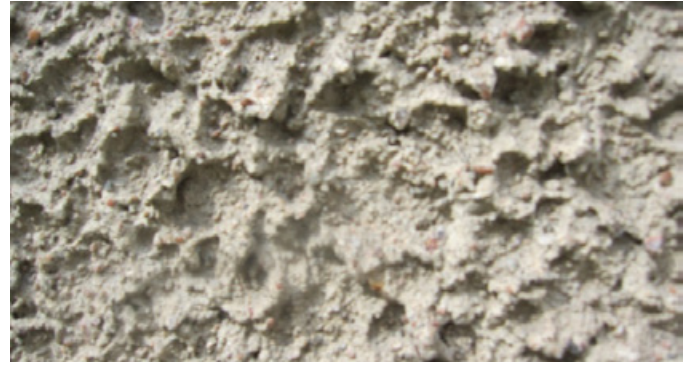
Neljä erilaista rappauspintaa: vinoneliö-kuviointi, sileä, jossa viivoja; hyvin karkea ja pieni raekoko. Alkuperäinen raekoko ja kuviointi tulee säilyttää.

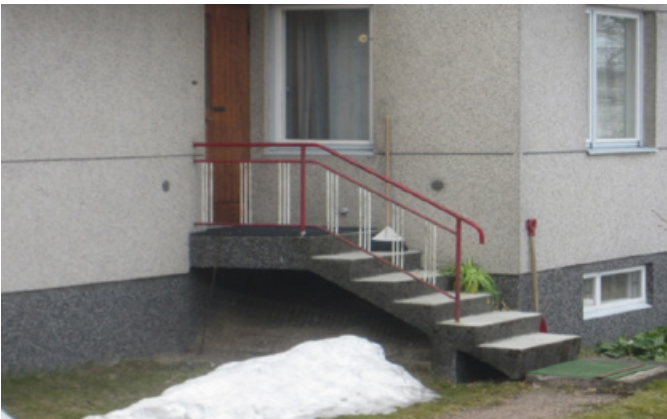
Terastirapattu puurunkoinen rakennus on säilynyt alkuperäisassaan.

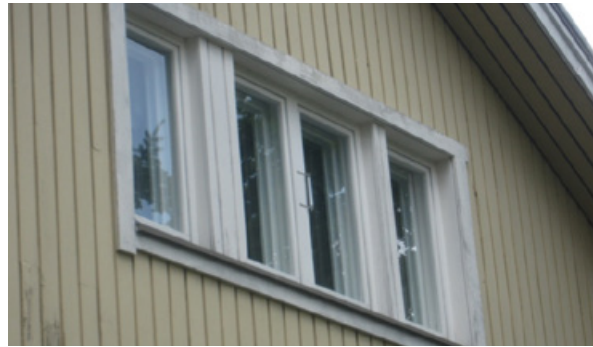
Ulkopuolelle lisätyn lämmöneristykseen seurauksena ikkunat ovat joutuneet upoksiin. Rakennus on menettänyt korjauksessa merkittävästi ominaispiirteitään. Julkisivulaudoituksen maalauskäsittely hilseilee jo.

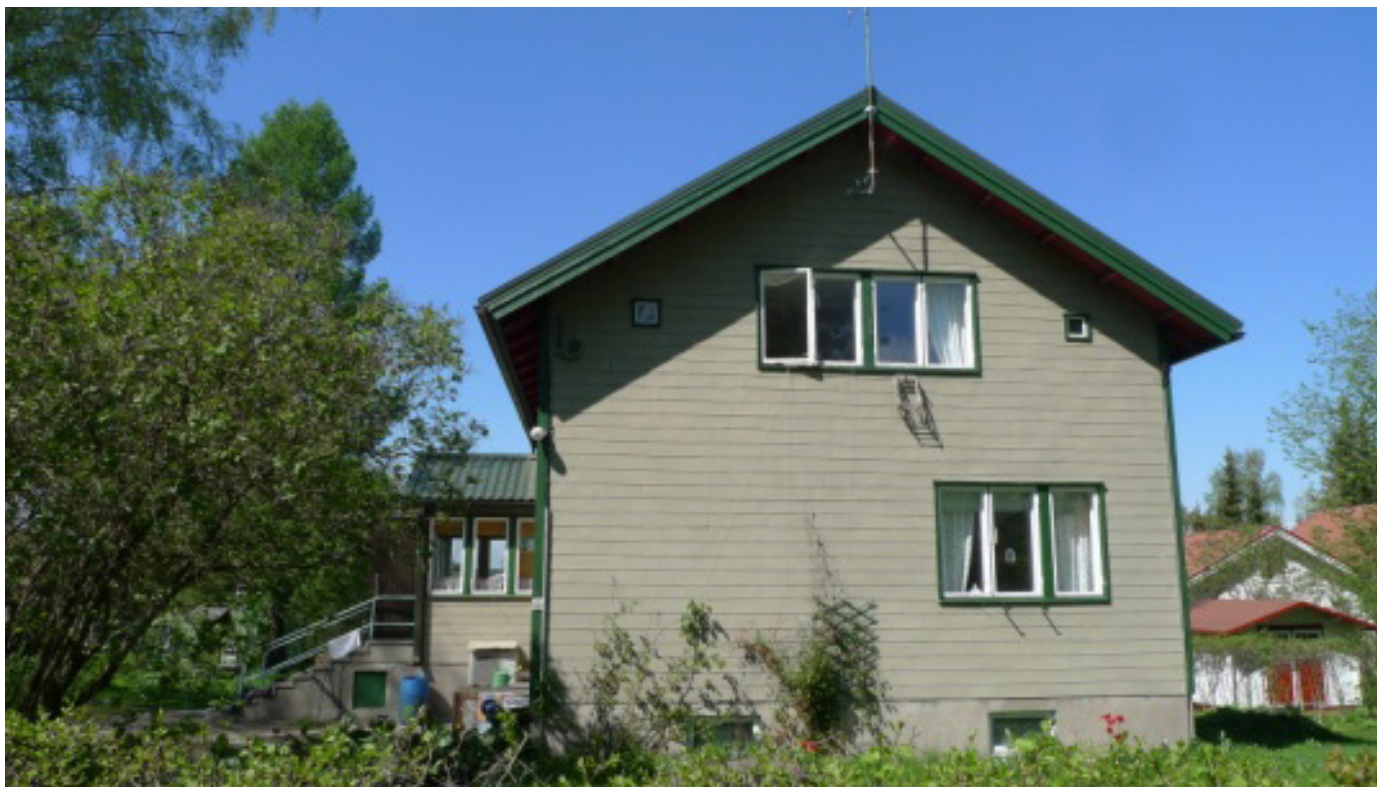
Alkuperäinen Minerit-verhous on hyvin säilynyt. Ikkunat ovat alkuperäiset 1950-luvun puuikkunat. Katon tiilikuvioitu peltikate tulee kuitenkin vaihtaa normaaliin peltikatteeseen seuraavan korjauksen yhteydessä.
