JÄLLEENRAKENNUSKAUDEN PIENTALON KORJAUSTAPAHOHJE

SOKKELIEN JA KELLARINSEINIEN KORJAUSTA KOSKEVA KORJAUSKORTTI

JÄLLEENRAKENNUSKAUDEN PIENTALOJEN KORJAUSTAPAOHJE - SOKKELIT JA KELLARINSEINÄT

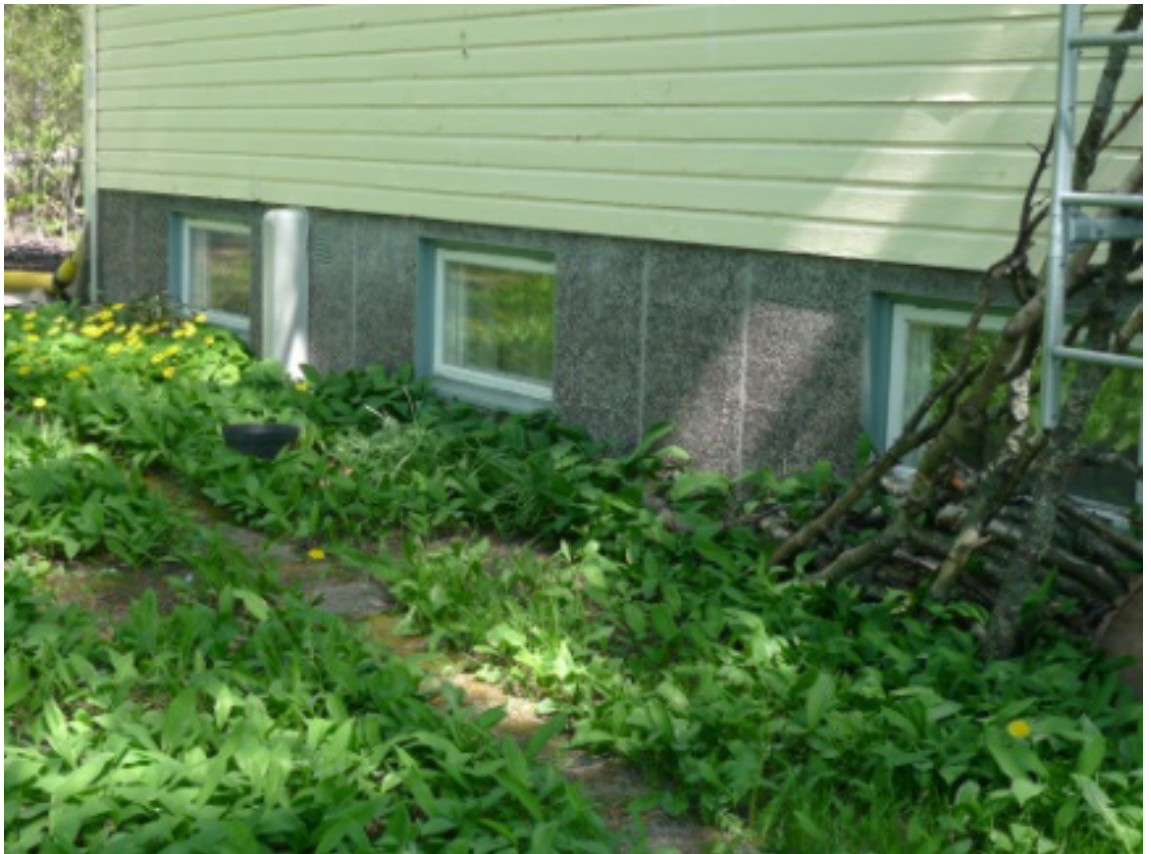
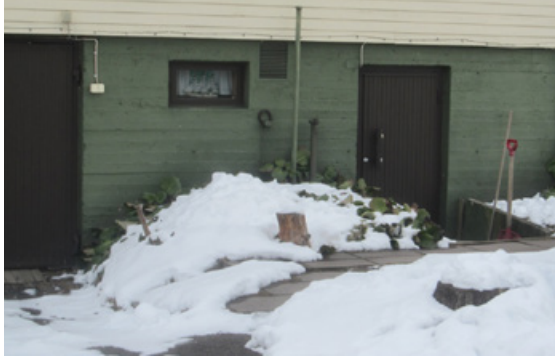
Raitisilmaventtiilit ovat pieni, mutta tärkeä jälleenrakennuskauden talon yksityiskohta. Tyypillinen muoto on suorakaide. Raitisilmaventtiileitä tarvittiin kellarissa ja keittiössä. Kellariseinään ne asennettiin valuun ja keittiössä kylmäruokakomeron seinään.
