Pohjois-Haaga

Aluekarttoitus ja korjaustapaohjeet

1950-luvun kaava-alueet II ja III

Päivi Hellman, Pia-Liisa Orrenmaa

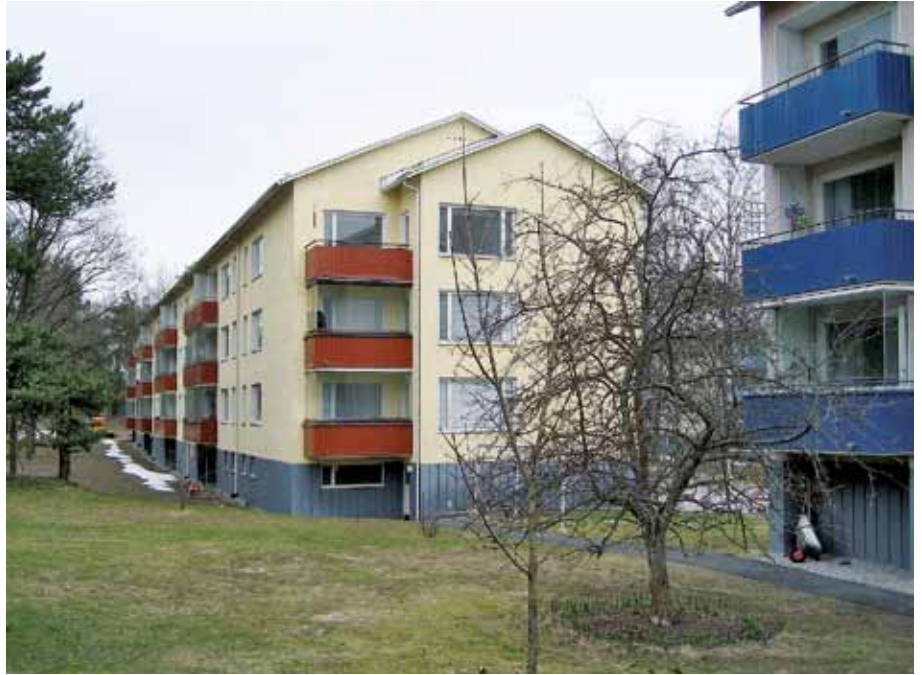
11. As Oy Näyttelijäntie 20. As Oy:t Ida Aalbergintie 5 (8) sekä Näyttelijäntie 16, 18 ja 20 (9–11) muodostavat upean kokonaisuuden. Eri taloyhtiöiden samanlaiset pitkät lamellitalot erovat toisistaan julkisivujen väriyksellä. Talojen välisillä piha-alueilla ei ole rajaavia aitoja.

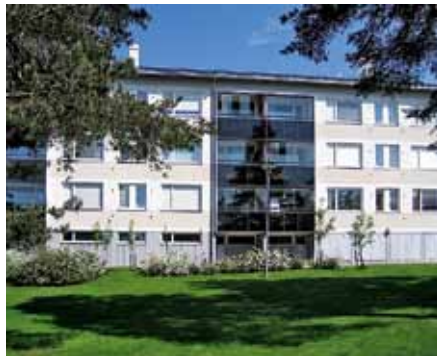
12. As Oy Näyttelijäntie 24:n parvekekaiteet on uusittu. Kohteiden 12 ja 13 julkisivuissa on käytetty eri värisiä ja struktuuriltaan erilaisia nauhamaisia rappauspintoja.

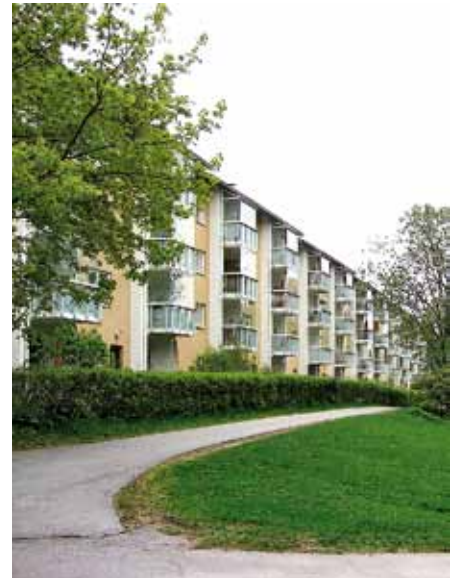
34. Pohjois-Haagan Kiinteistöt Oy / Ohjaajantie 11.
Parvekkeet on uusittu 2003, kaidemateriaali on vaihdettu vaakalautoituksesta lasiksi.

Pohjois-Haagan Kiinteistöt Oy:n Ohjaajantien rakennuksissa (34) on laajennettu parvekkeita, uusittu parvekkaiteet lasikaiteiksi sekä rakennettu uudet ranskalaiset parvekkeet. Rakennusten Ohjaajantien puoleisten julkisivujen ilmeeseen muutos on vaikuttanut voimakkaasti.

Pohjois-Haagan Kiinteistöt Oy:n Ohjaajantie 11:n parvekelaattoja on laajennettu, uusittu parvekekaiteet sekä rakennettu uudet teräspinnakaitein varustetut ranskalaiset parvekkeet. Alkuperäiset vaakalaidoitettuja parvekekaiteet on muutettu teräsrankaisiksi lasikaiteiksi, joissa on hiekkapuhallusräidöityä. Parvekkeet on lasitettu ja ylimpien kerrosten parvekkeille on rakennettu katokset. Muutos alkuperäiseen arkkitehtuuriin on huomattava lasitettujen parveketornien katkoessa pitkän rakennuksen alun perin linjakasta julkisivua.

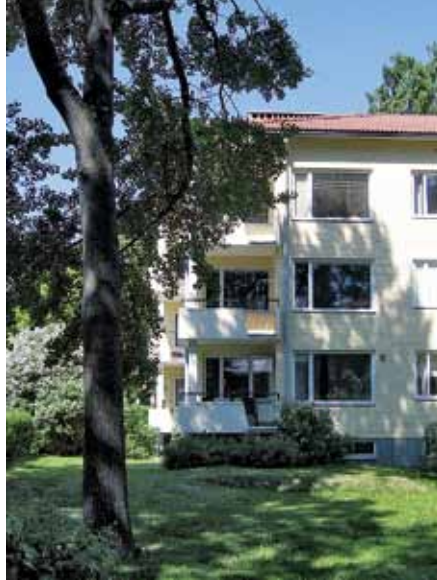
39. As Oy Jussinkulma. Julkisivut on Pohjois-Haagassa epätyypillisesti slammattu.
/ Pastori Jussilaisen tie 4.

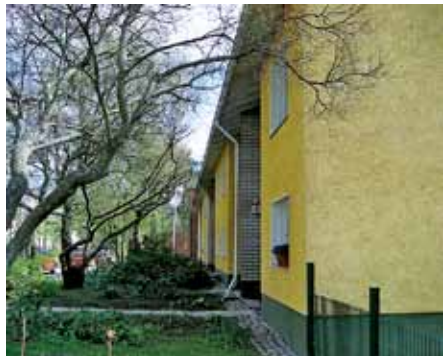
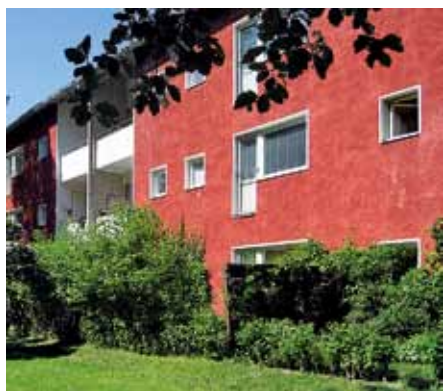
Rapatut julkisivut

Rappauspinnoista yleisin Pohjois-Haagassa on roiskerappaus, joka usein on yhdistetty sileisiin rappauspintoihin. Alkuperäisten kalkkimaaleilla maalattujen pintojen värit perustuu maaväripigmenttien sävyihin; vaalean keltaisiin, kellanruskeisiin ja vihertäviin sävyihin, joiden joukossa on piristeenä myös kauniin punaisia pintoja. Värejä korostaa entisestään usein ikkuna-aukkoja reunustava, sileä valkoinen rappaus.

Muutamia rakennuksia on jälkeensä lisälämmöneristetty ja lämpörappattu. Ruiskutetun eristerappauksen pinta ei ole alkuperäisen roiskerappauspinnan kaltainen, vaan huomattavasti sileämpi ja elotomampi.

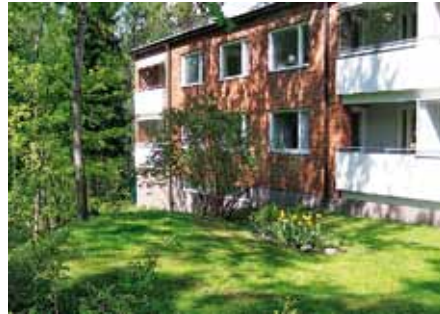
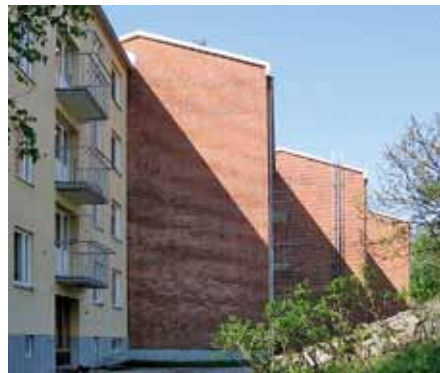
Puhtaaksimuuratut julkisivut

Puhtaaksimuurattuja punatiilipäätyjä on useassa taloyhtiössä, joissakin on käytetty kahi-tiiliä.

As Oy Adolf Lindforsin tie 2:n ja rivitaloista As Oy Ohjaajantie 36:n kaikki julkisivut ovat puhtaaksi muurattua punatiiltä.

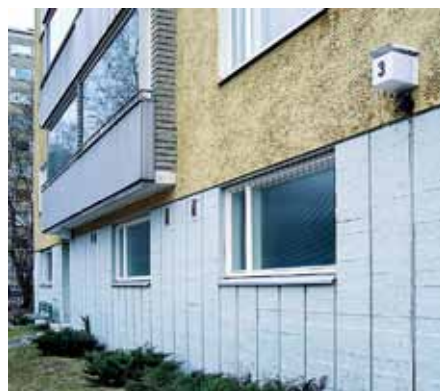
Sokkelit

Pohjois-Haagassa tyypillisimmät sokkelit ovat pystyuritettua, useimmiten maalattua betonia tai pystyuritettua mosaiikki-betonia. Rakennuksissa on usein osittain maanalainen kellarikerros, jonka ikkunat sijaitsevat sokkelin yläreunassa. Joissakin rakennuksissa sokkelit tai niiden osia on päällystetty liuske kivillä.

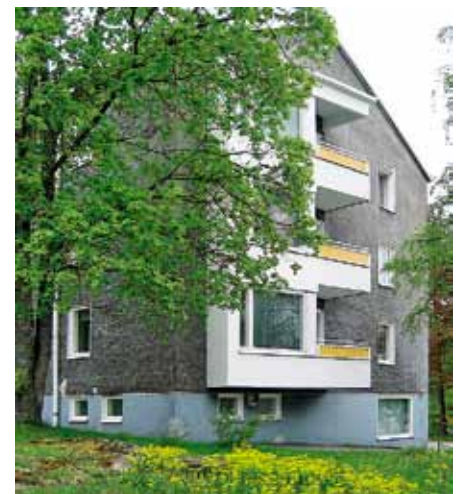
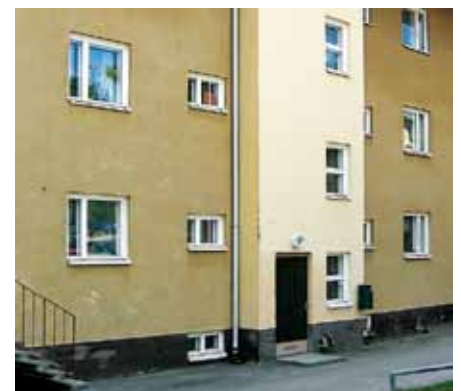
Puuikkunat ja -ikkunaovet

1950-luvun kerrostalojen ikkunat Pohjois-Haagassa ovat yleisimmin kaksipuitteisia, huullettuja, sisään-sisään aukeavia ikkunoita. Ulkopuoliset lasit on kiinnitetty yleensä kittaamalla ja sisäpuoliset lasituslistoilla. Ikkunat ja ikkunaovet on useimmiten maalattu taitetun valkoisella öljymaalilla. Joissakin rakennuksissa karmit ja puitteet on maalattu eri värillä, esimerkiksi As Oy Aition päädyissä ja liiketilojen ikkunoissa karmit ovat ruskeat ja puitteet valkoiset. Tyypilliset ikkunat ovat maltillisen kokoisia ja tuuletusikkunalla varustettuja. Parvekkeiden ikkunaovet ovat yleensä sisään-ulos aukeavia kaksoisovia, joista ulomman oven alaosa on paneeloitu. Myös ikkunaovet on tyypillisimmin maalattu valkoisiksi, mutta myös kirkkaita värejä on käytetty.

Noin puolet Pohjois-Haagan puuikkunoista ja ikkunaovista on vaihdettu puu-alumiini-ikkunoiksi ja -ikkunaoviksi.

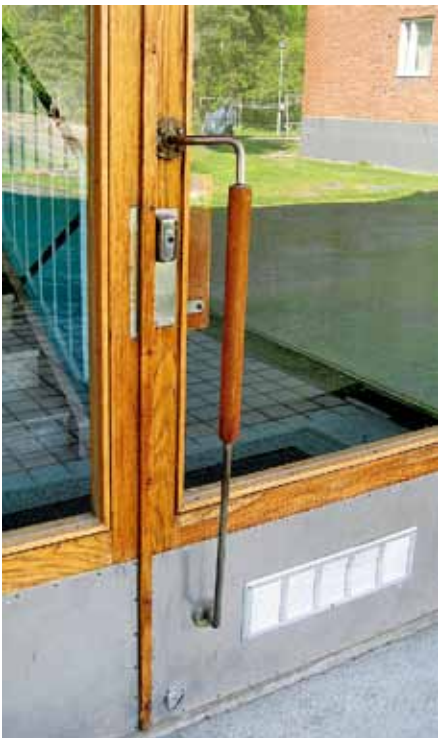
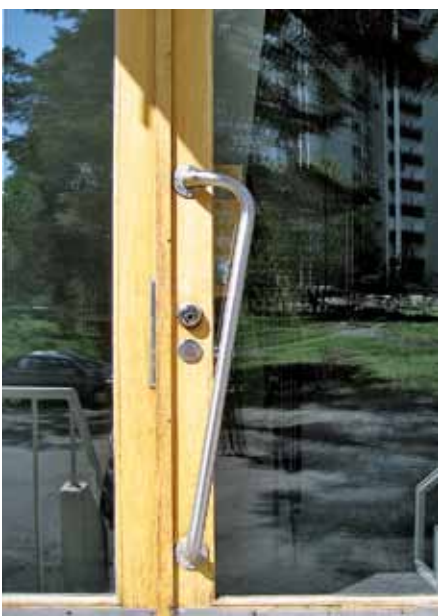
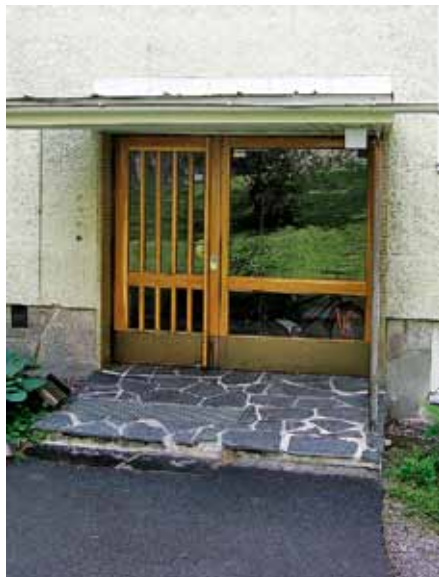
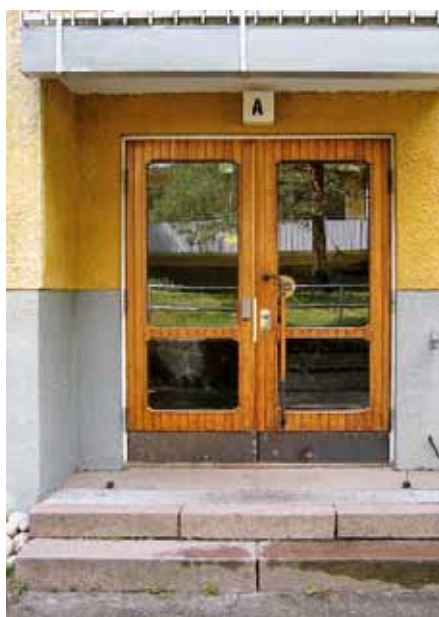
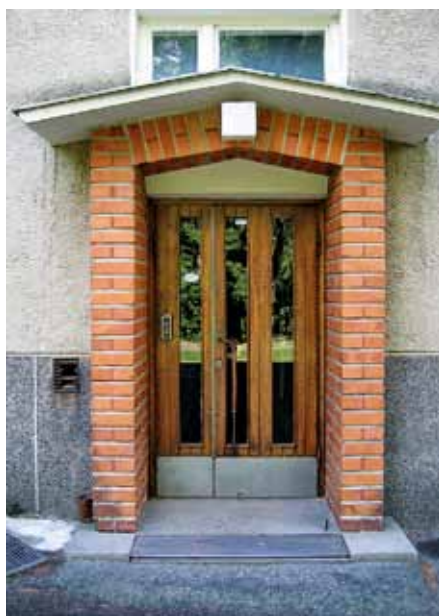
Ulko-ovet

Ennen 1960-lukua rakennettujen kerrostalojen ulko-ovet ovat tyypillisesti lakattuja tai peittomaalattuja puisia ulko-ovia. Pohjois-Haagassa lakattuja ja peittomaalattuja lasiaukollisia ulko-ovia on suurimmas-
sa osassa asuinrakennuksia. Rivitalojen ulko-ovet ovat lakattuja, pystypaneloituja umpiovia. Kerrostaloissa umpiovi liittyy usein puurunkoiseen lasiseinään.

Ulko-ovet ovat usein yksilöllisesti hoidettuja ja muotoiluneen rakennukseen suunniteltuja ja tärkeä osa alueen arkkitehtuuria.

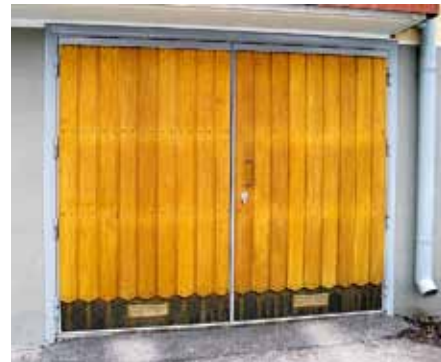
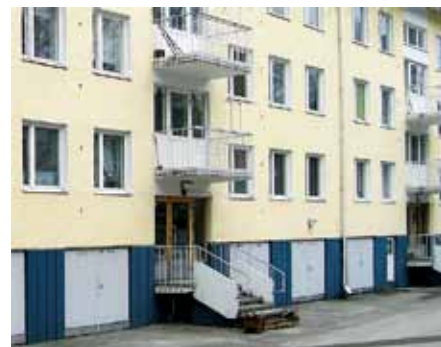
Autotallien ja kellarien ovet

Autotallien ja kellarien ovet ovat tyypillisesti pystypaneloituja, peittomaalattuja ovia, mutta joukossa on myös lakattuja hienoja tammiovia.

Yleisimmät peittomaalattujen ovien värit ovat tumman ruskea ja vaalean harmaa. Yleensä ovet ovat umpiovia, mutta joissakin kellaritilojen ovissa on pieniä lasiaukkoja.

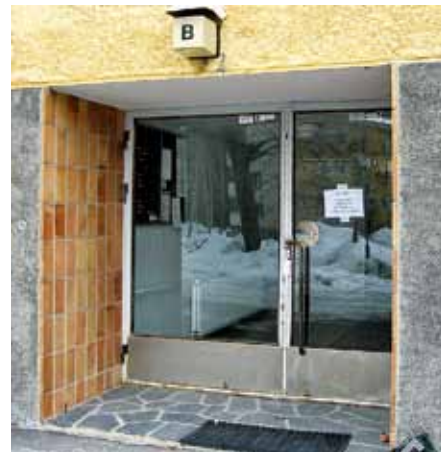
Teräsprofiiliovat ja -ikkunat

1950-luvun alkuperäisiä teräsprofiiliovien on Pohjois-Haagassa tornitaloissa ja Näyttelijäntien varren pistetaloissa sekä As Oy Aino Acktén tie 5:ssä ja 7:ssä. Ovien vierellä on teräsprofiilirakenteinen lasiseinä. Teräsprofiilit ovat huomattavasti nykyisiä profiilirakenteita sirompia.

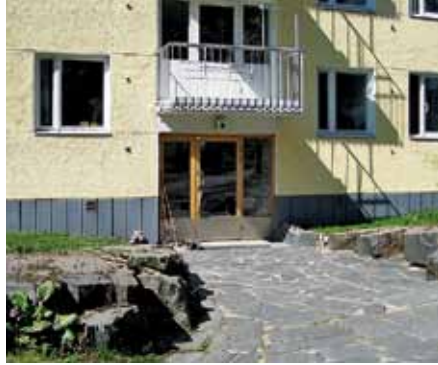
Teräspinnakaiteet

Tuuletusparvekkeet ovat 1950-luvun rakennuksille tyypillisiä ja niitä onkin suurimmassa osassa rakennuksia huoneistoparvekkeiden lisäksi. Tuuletusparvekkeiden kaiteet ovat yleensä harmaaksi maalattuja teräspinnakaiteita.

Taiivutettuja teräspinnakaiteita on Pohjois-Haagassa myös yhdistetty profiilipelti- ja betoniakaiteisiin mm. Näyttelijäntien pistetaloissa.

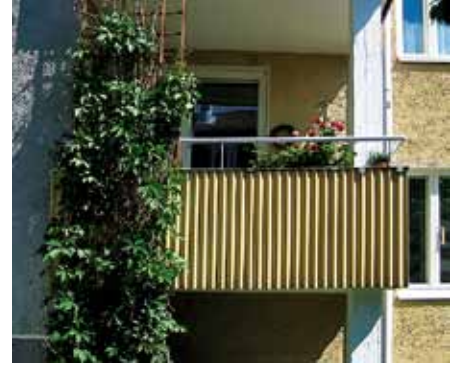
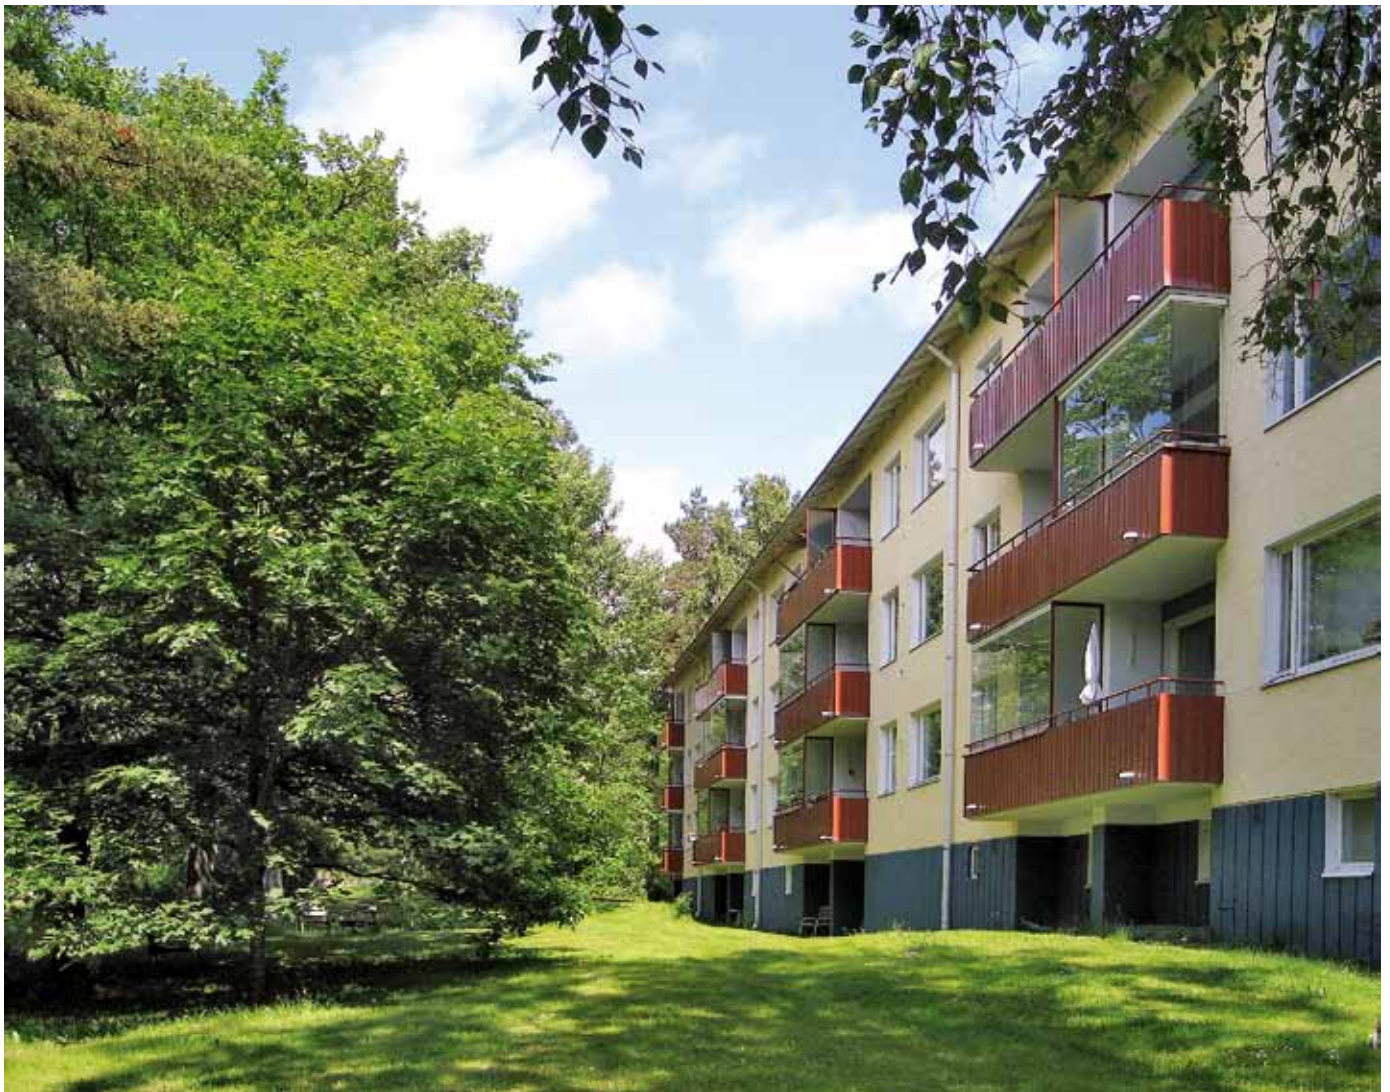
Profiilipeltikaiteet

Ylivoimaisesti yleisin kaidemateriaali Pohjois-Haagan parvekkeissa on teräsrangan kiinnitetty pystysuuntainen profiilipelti. Vedenpoisto on yleensä hoidettu parvekelaatan ja kaiteen välisestä raosta.

Kaiteiden väri on useimmiten harmaa tai tumman ruskea, mutta myös keltaisia, punaisia, sinisiä ja vihreitä kaiteita on käytetty julkisivuaiheina.

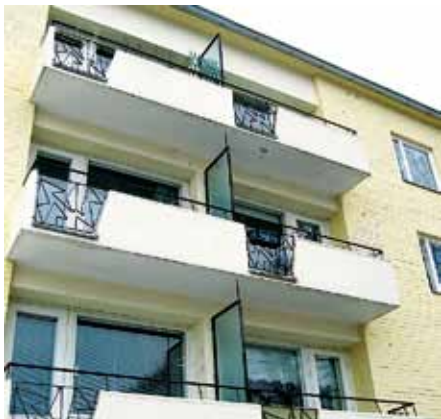
Betonikaiteet

Kokonaan betoniset kaiteet korjaustapaohjeiden piiriin kuuluvalla alueella on ainastaan Ida Aalbergintien opiskelija-asunnoissa.

As Oy Ohjaajantie 8:n parvekkeet ovat osittain valkoiseksi maalattua betonia ja osittain keltaista profiilipeltiä. As Oy Jussinkulmassa ja Pietari Hannikaisentiellä Pohjois-Haagan Kiinteistöjen rakennuksilla on betonikaiteet, joita on kevennetty koristeellisin teräsosin. Alla kuvassa As Oy Jussinkulman lamellitalo osoitteessa Näyttelijäntie 3.

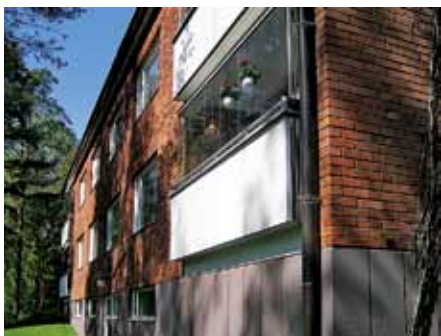
Levy- ja lasikaiteet

Teräsprofiilirankaan kiinnitettyjä levykaiteita on Pohjois-Haagassa alun perin vähän. Joihinkin rakennuksiin on uusittu levykaiteita tai rakennettu kokonaan uudet levykaiteiset parvekkeet. Levykaiteisiin on myös yhdistetty teräspinna- tai lasiosia. Levyjen väri on kaikissa kaiteissa valkoinen.

Lasikaiteita on uusituissa parvekkeissa As Oy Näyttelijäntie 22:ssa sekä Pohjois-Haagan Kiinteistöjen rakennuksissa Ohjaajantiellä. Varsinkin viimeksi mainittu uusitut parvekkeet muuttavat rakennusten arkkitehtuuria näkyvästi.

Uudemmassa taloyhtiössä vuodelta 1985, As Oy Näyttelijäntie 14:ssä, on alkuperäiset lasikaiteet.

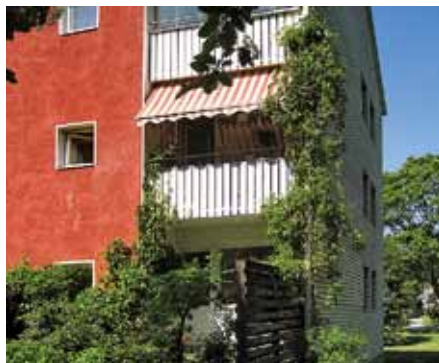
Puukaiteet

Puukaiteita on vain kahdessa taloyhtiössä, toisessa valkoista ja toisessa tummanruskeaa puuta. Kuvassa As Oy Aitio.

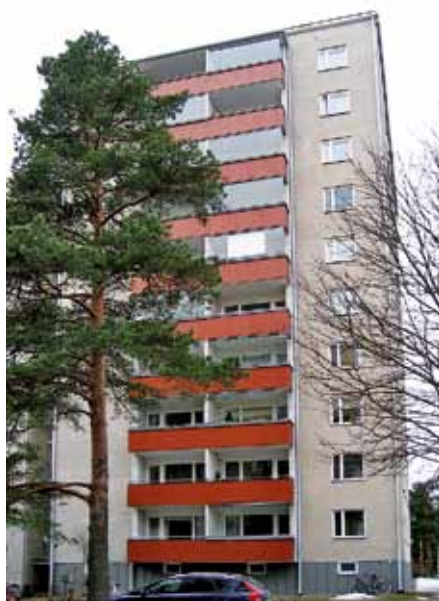
Parvekkeiden lasitus

Varsin monissa taloyhtiöissä parvekkeet tai osa parvekkeista on lasitettu.

Pohjois-Haagassa tyypillisillä ulokeparvekkeilla lasitus on hankala toteuttaa esteettisesti tyydyttävällä tavalla. Lasitus tekee yksittäisiä parvekkeista putkimaisen kotelon, joka häiritsee alkuperäistä arkkitehtonista sommittelua. Lisäksi ylimpien parvekkeiden lasittaminen on ongelmallista. Joissakin ulokeparvekelinjoissa ylimmät parvekkeet on jätetty lasittamatta, joissakin ylimmille parvekkeille on rakennettu uudet katokset. Sisäänvedetyissä parvekkeissa lasituksen toteuttaminen on ollut helpompaa ja lasitus on muuttanut rakennuksen ulkoista asua vähemmän, mutta satunnaisten parvekkeiden lasittaminen osakkaiden halukkuuden mukaisesti tekee niissäkin toteutuksesta häiritsevän näköisen.

Ulokeparvekkeiden lasittaminen arkkitehtonisesti tyydyttävällä tavalla on vaikeaa. Muutosta korostaa lisäksi usein osakkaiden yhdenvertaisuuperiaatteen vuoksi ylimpiin kerroksiin rakennetut katokset.

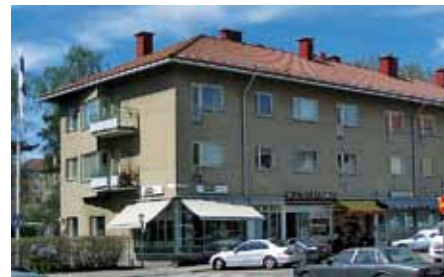
Pohjois-Haagassa on sekä punaisia tiilikattoja että harmaaksi maalattuja, galvanoidulla pellillä päällystettyjä kattoja. Molemmat katemateriaalit ovat 1950-luvulle luonteenomaisia. Kattomuoto on joko harja- tai aumakatto. Harjakaton muotoa on varioitu kattokulman muutoksin, taittein ja pulpettiosin. Useissa rakennuksissa on käyttöullakko, jossa on varasto- ja pyykinkuivatustilaa.

1950-luvun puoliväliin asti yleisin katemateriaali oli savi- tai betonikattotiili pellin rajoitetun saatavuuden vuoksi.

Pohjois-Haagassa punaisia tiilikattoja on runsaasti osa-alueella 2 eli Ohjaajantien, Tolarintien ja Pastori Jussilaisen tien varsilla sekä Näyttelijäntien eteläosassa. Tiilikattoihin liittyvät Pohjois-Haagassa usein myös näyttävät räystäät.

Tiilikaton sammaloituminen on tärkeää pitää kurissa säännöllisesti puhdistamalla. Pakkasrapautumisen vaurioittamat tiilet on välittömästi vaihdettava uusiin tiiliin. Myös tiilten alla olevaa ruodelaudoitusta, aluskatetta ja aluslaudoitusta sekä kattotuoleja tulee huoltaa ja korjata tarpeen vaatiessa. Tiilikattoon liittyvien pellytysten, vesikourujen ja muiden vesikaton varusteiden kuten kattosiltojen ja tikkaiden kunnosta on pidettävä huolta.

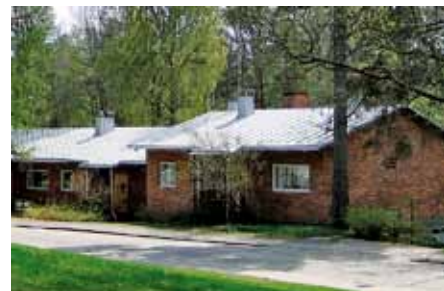
Peltikatot

Sodan jälkeisen pulakauden hellitettyä pelti palasi 1950-luvun lopulla yleisimmäksi katemateriaaliksi. 1950-luvun alkuperäinen pelti on galvanoitua levypeltiä; konesaumattu pelti otettiin käyttöön vasta 1960-luvulla.

Pohjois-Haagassa väriltään yleensä vaalean harmaita peltikattoja on runsaasti osa-alueella 1 eli Adolf Lindforsin tien ja Ida Aalbergintien varsilla sekä Näyttelijäntien pohjoisosan varrella. Myös osa-alueella 3 sijaitsevan As Oy Aitio rakennusten vesikatot ovat harmaita peltikattoja.

Ohjaajantien rivitaloissa on sekä tiilietä peltikattoja.

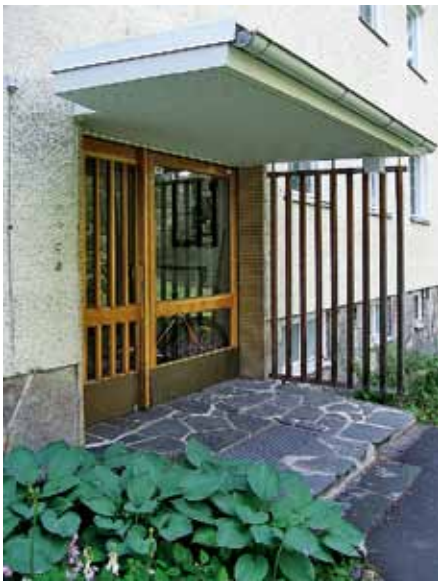
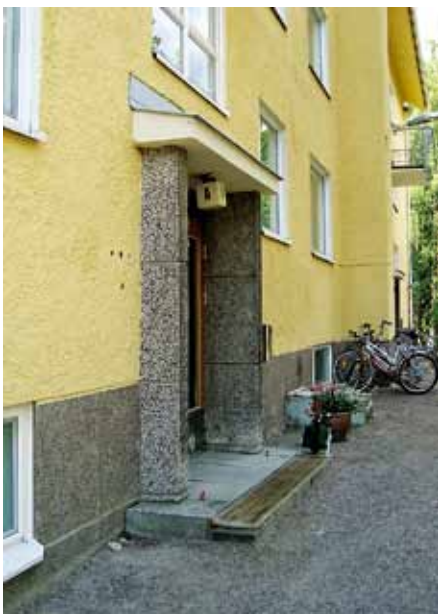
4.5 Sisäänkäyntikatokset ja syvennykset

Sisäänkäynnit 1950-luvun Pohjois-Haagan rakennuksissa ovat joko syvennyksessä, parvekelinjan alapuolella tai harvemmin katoksen suojissa. Sisäänkäyntejä on usein korostettu maantason liuskekivin tai graniittiaskelmin ja syvennyksissä pieliseinien laatoituksin tai muuten poikkeavin materiaalein.

Sisäänkäynti on tyypillisesti huoliteltu ja selvästi julkisivusta havaittavissa. Alkuperäiset valaisimet ovat yksinkertaisia, mutta siroja opaalilasipalloja, lieriöitä tai kuutioita.

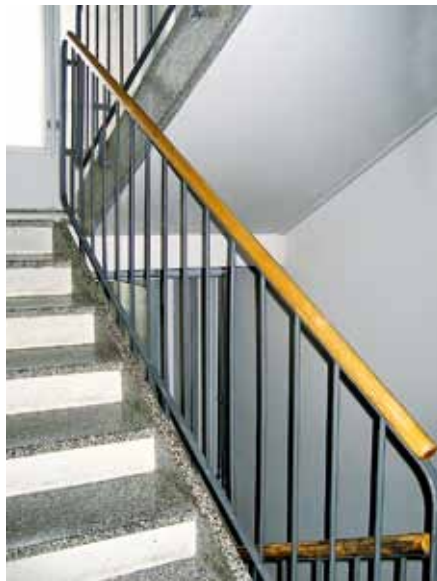
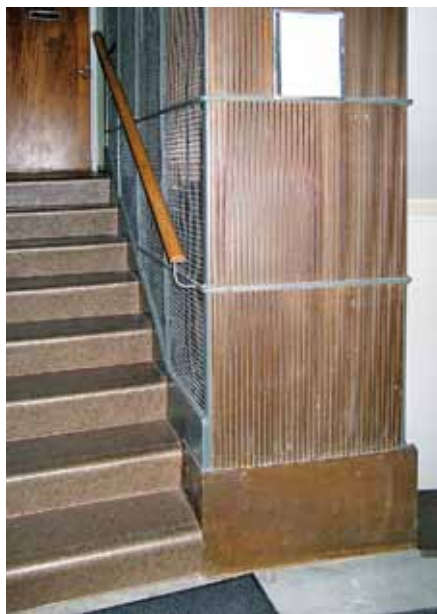
4.6 Porrashuoneet ja hissit

Pohjois-Haagan 1950-luvun rakennusten porrashuoneet on yleensä sijoitettu ulkoseinän yhteyteen, kuten vuoteen 1959 ulottuvat määräykset edellyttivät. Porrashuoneisiin on näin voitu sijoittaa ikkunat luonnonvaloa tuomaan. Porrashuoneen yhteydessä on usein myös tuuletusparveke ikkunaovineen sekä korkeampien pistetalojen porrashuoneissa myös rikkaakuilu.

Yleisin porrastyyppi on suora kaksivartinen porras, jonka askelmat on päällystetty mosaiikkibetonilla. Lattioiden materiaalina yleinen on mosaiikkibetoni, 1950-luvun lopulla myös muovilaatat yleistyivät.

Hissejä koskevia määräyksiä ei 1950-luvulla ollut ja niitä asennettiin vain kor-

keimpiin rakennuksiin. Adolf Lindforsin tien kaksoistorneissa on kaksi osastoitua porrashuonetta hisseineen, Ida Aalbergintiellä on kaksi hissiä ulkoseinällä ja osastoitu porrashuone keskellä runkoa. Näyttelijäntien pistetaloissa hissi on porrassyöksyjen välissä. Esteettömään kulkuun hissille ei ole kiinnitetty huomiota.

Kuvassa alhaalla keskellä Näyttelijäntien pistetalon hissikuilu; hissien ovelle täytyy nousta portaita puoli kerrosta.

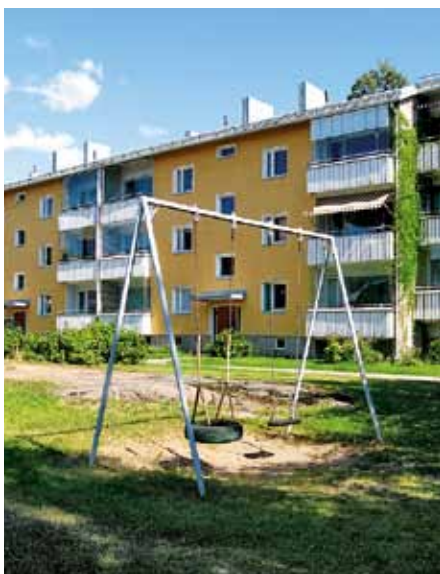
Rakenteet

Piharakenteet, kuten portaat ja tukimuurit on alun perin yleensä valettu paikalla betonista ja päällystetty pihapoluissa käytetyllä mustalla liuskekivellä. Myös luonnonkivilohkareista ladottuja tukimuureja löytyy. Käsiohteet ja kaiteet ovat yksinkertaisia putkirakenteita. Aitoja ei alkuperäisissä asemapiirroksissa ollut. Rakennusvalvonnan arkistossa vanhimmat aluetta koskevat harvat aitasuunnitelmat on päivätty 1960-luvulle, jolloin käytössä oli ajalle tyypillinen yksinkertainen tai putkikehyksinen panssariverkkoaita. Rivitalojen asukaspihojen rajauksina ovat yleensä rakennuksen arkkitehtuuriin liittyvät maalatut korkeahkot lauta-aidat.

Kalusteet ja leikkivälineet

Rakennusvaiheessa pihalle sijoitettiin tyypillisesti keinuja ja hiekkalaatikoita, mutta myös kiipeilytelineitä ja keinu-lautoja käytettiin. Alkuperäiset leikkivälineet ovat olleet yksinkertaisia ja metallirakenteisia. Säilyneet vanhat hiekkalaatikat ovat betonirakenteisia ja niissä on puinen kehys. Leikkivälineiden alla ei alun perin ole tarvittu nykymääräysten mukaisia putoamisalustoja, vaan välineet on sijoitettu vähäeleisesti sora- tai nurmipinnalle. Alkuperäiset penkit ovat todennäköisesti olleet Lehtovuori Oy:n putkikehyksistä mallia, kuten 50–60-lukujen helsinkiläispihoilla yleensä. Tomutustelineet ja pyykin-kuivatustelineet niin ikään ovat alun perin metallisia putkirakenteita ja niiden alla on käytetty liuskekiveystä. Kaikki pihojen metallirakenteet ovat yleensä olleet maalattuja.

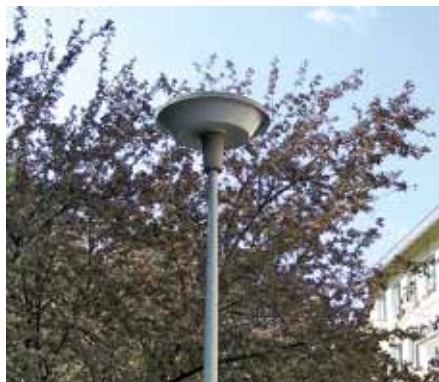
Valaisimet

Pihojen alkuperäisiä valaisinmalleja on vaikea määrittellä, mutta 50-luvulla käytettyjä ovat olleet malliltaan yksinkertaiset lasikuvulliset pylväsvalaisimet. Samaa aikakautta edustavan Tapiolan puutarhakaupungin rakentamisen myötä helsinkiläispihoilla yleistyivät myös samannimiset valaisimet. Tapiolan tyyppisiä valaisimia löytyy muutaman taloyhtiön pihalta. Vielä useammalla pihalla valaisinmalli on Karluxin Tapiota vastaava yksinkertainen lieriömäinen malli.

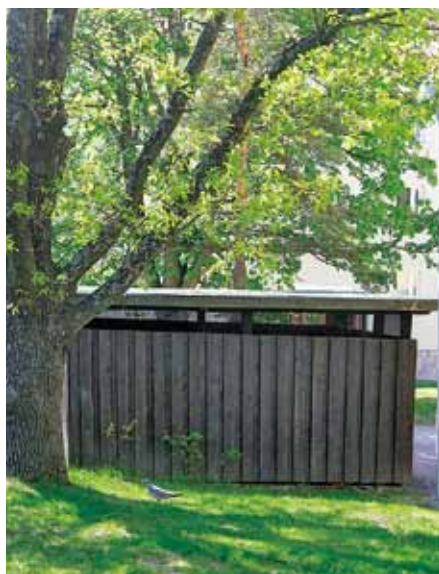
Jättesuojat

Vanhimmat jättesuojia koskevat suunnitelmat ovat peräisin 1980- ja -90-luvuilta, jolloin rakennelmat suunniteltiin suhteellisen pieniksi ja yksinkertaisiksi. Katokset maalattiin poikkeuksetta maastoutuvien väreihin. Uudemmat vuosikymmenen vaihteen jälkeen rakennetut jättesuojat ovat kooltaan moninkertaisia, eikä niitä useinkaan ole pystytty tai haluttu sijoittaa pihan taka-alalle. Muutamissa taloyhtiöissä käytössä olevat syväjäteastiat ovat niin ikään viime vuosikymmenen ilmiö.

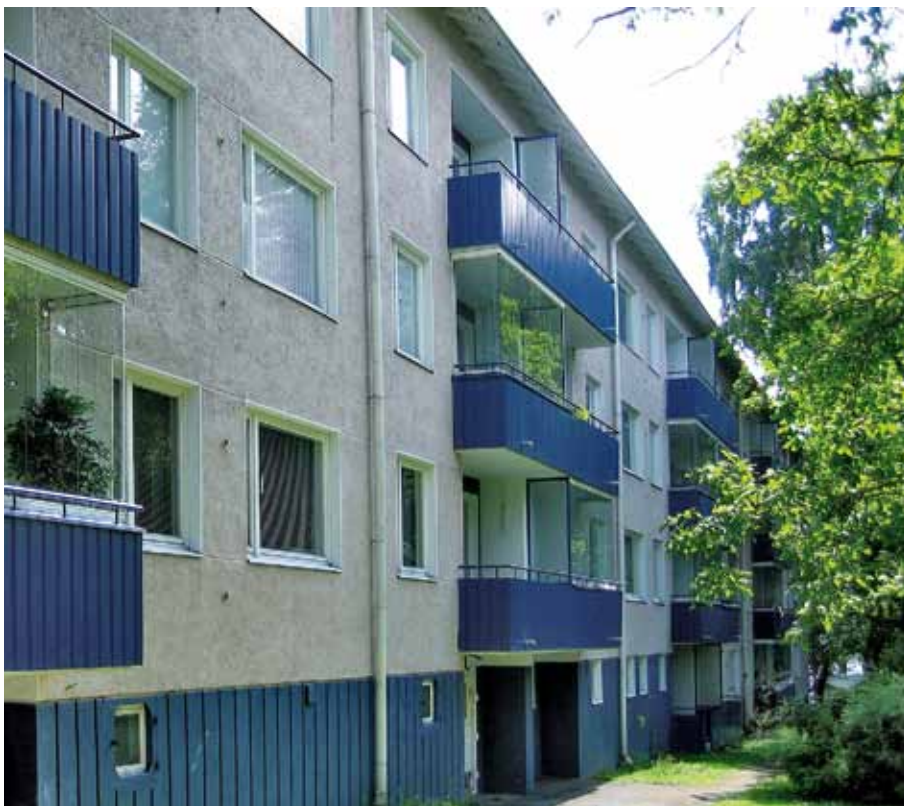
As Oy Näyttelijäntie 16. Maalattut, pystyuritetut sokkelit, rapatut massiivitiilijulkisivut, valkoiset parvekeovet ja puukunat tuuletusikkunoihin sekä ulokeparvekkeet profiilipeltikaiteineen ovat Pohjois-Haagalle tyypillisiä.

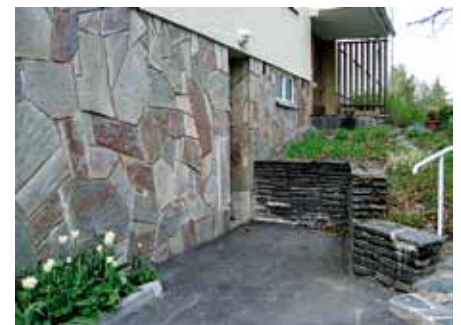
Akateeminen As Oy Ohjaajantie 22–24. Sokkelit on päällystetty liuskekivillä, joiden väri on Pohjois-Haagalle epätyypillinen.

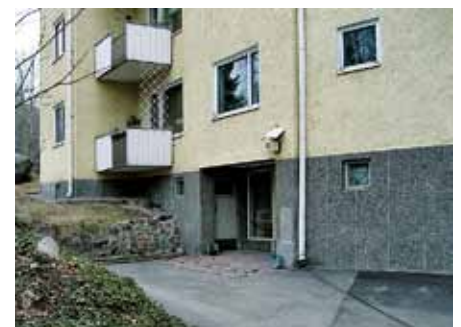
As Oy Pohjois-Haagan Pistetalot I:ssä on sokkeleissa käytetty uritettua mosaiikkibetonia / Näyttelijäntie 8–12.

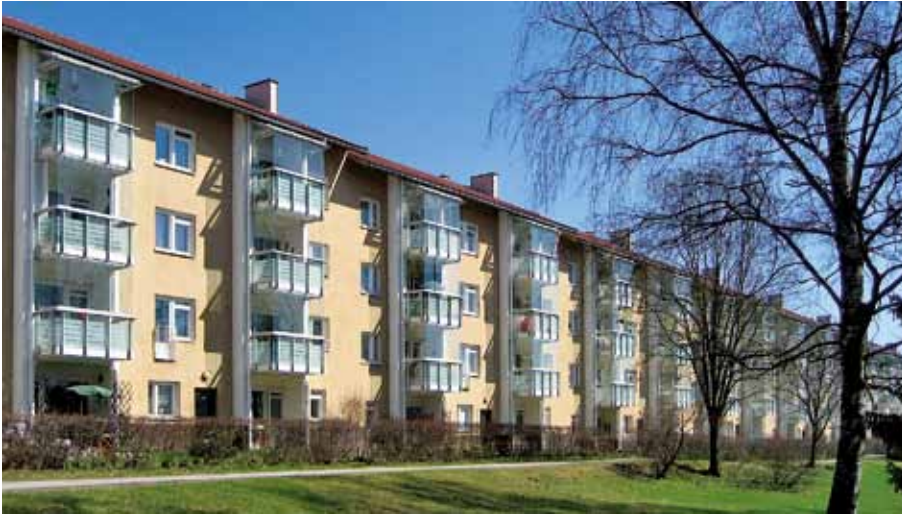
Pohjois-Haagan Kiinteistöt Oy / Ohjaajantie 11, uusitut parvekkeet.

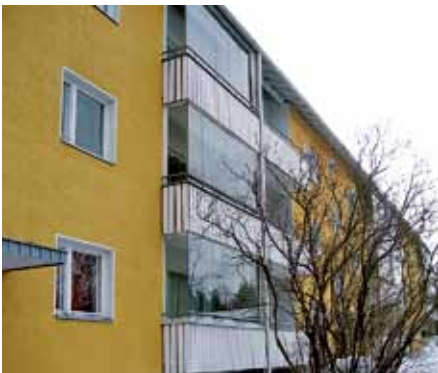
As Oy Aition osittain sisäänvedetyt parvekkeet. Kaikki osakkaat eivät ole halunneet parvekelasitusta.

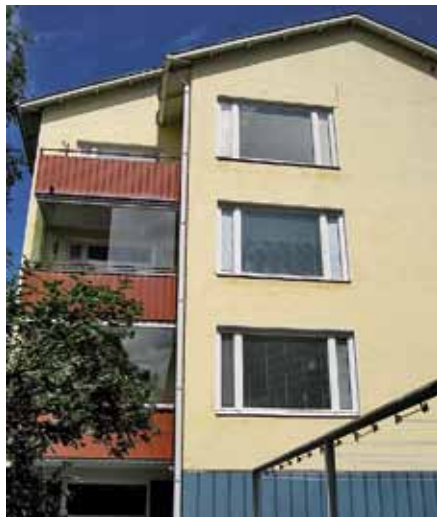
Näyttelijäntien lamellitaloissa ylimmän kerroksen parvekkeita ei ole lasitettu eikä katettu. Katoksen rakentaminen olisi vaikuttanut rakennusten arkkitehtoniiseen ilmeeseen voimakkaasti.

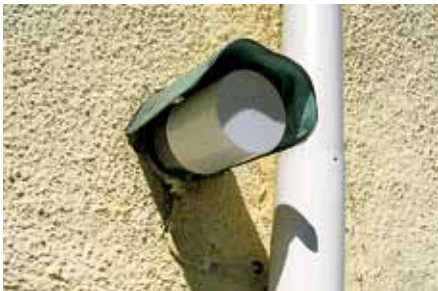
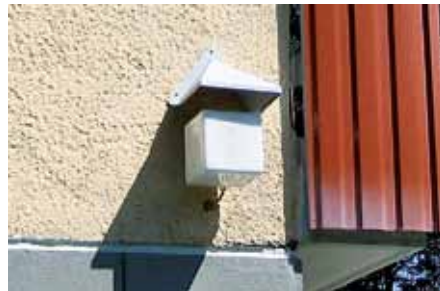
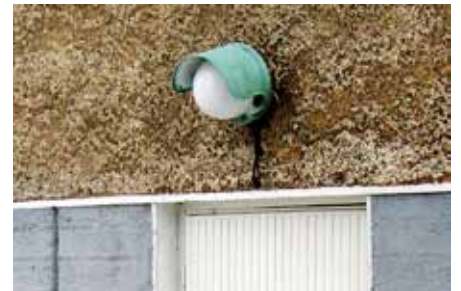
Alla tyypillisiä 1950-luvun seinäkiinnitteisiä ulkovalaisimia.

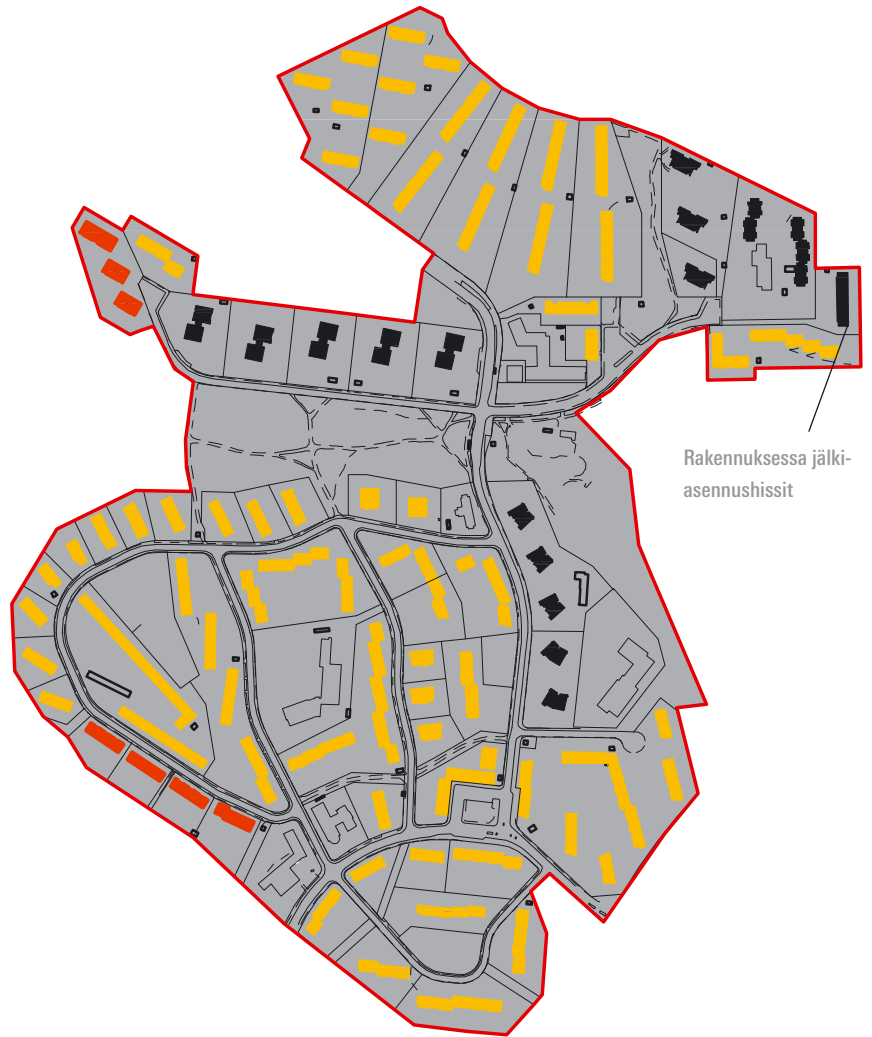
Hissit, kartta nykytilanteesta

Rakennuksessa jälkiasennushissit

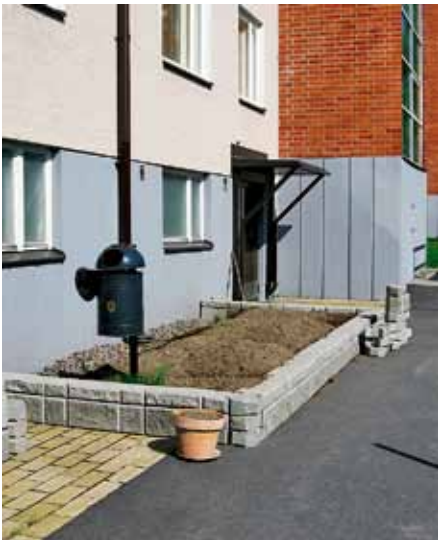
Perusteellinen pihakorjaus moderneilla materiaaleilla toteutettuna ei tue alueen arvojen ja ominaispiirteiden säilymistä. Kuvassa myös uudet, puhtaaksi muuratulla punatiilellä verhoillut ja teräsprofiili-ikkunoilla varustetut hissitornit.

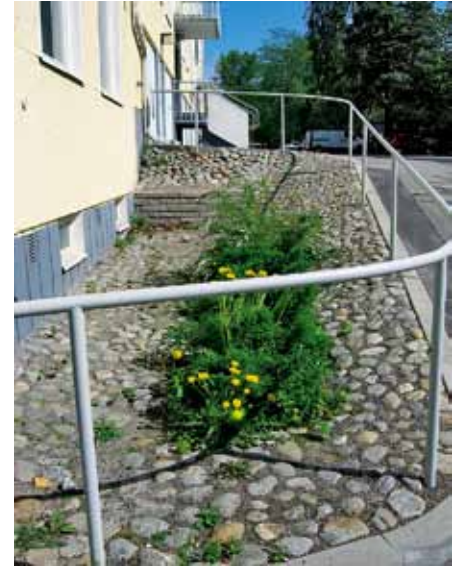
Salaojituksen kunnostaminen heijastuu usein näkyvästi pihan ilmeeseen. Seinustoja ei tulisi käsitellä kuvan kaltaisesti kovin raskaalla ja uudella tavalla. Myös hienovaraisempi tapa on mahdollinen. Tärkeintä ovat oikein tehdyt pintakallistukset.

Monessa taloyhtiössä salaojat rakennusten ympäriltä on jouduttu kokonaan uusimaan ja seinän vierustat on korjauksessa käsitelty varsin voimakkaasti kiveyksin tai sorastuksin ja niitä rajaavien reunalaudoin. Toimiva salaojitus on rakennuksen kunnossa pysymisen vuoksi välttämätön. Maan pinta seinustoilla tulisi kuitenkin käsitellä maltillisesti ja ilman rajauksia. Mukulakiveysten sijaan tulisi käyttää vain tarpeellisen levyisiä sorakaistoja. Myös soran pinta on mahdollista käsitellä uudenaikaisilla kiinniteaineilla liikkumattomaksi mutta yhä läpäiseväksi siten, ettei reunoja tarvita. Tärkeintä on muotoilla maasto kallistumaan selvästi rakennuksesta pois päin, sillä sora- tai kiveyskaistoista ei ole hyötyä kallistusten suuntautuessa väärään suuntaan. Niille tonteille, joille ei tähän mennessä ole rakennettu verkostoon liitettyä hulevesien kuivatus-

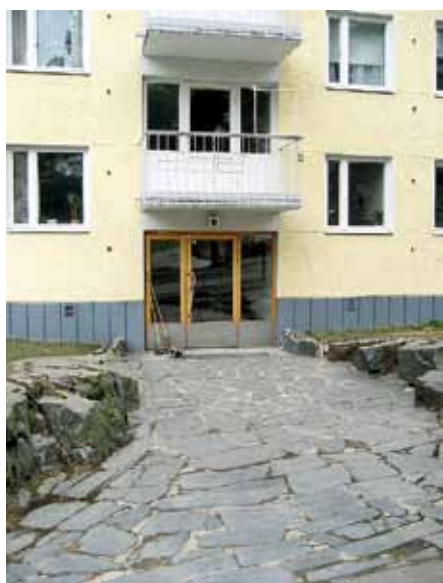
Näyttelijäntien lamellitalon sisäänkäynnin edusta, jossa alkuperäiset pintamateriaalit ovat säilyneet.

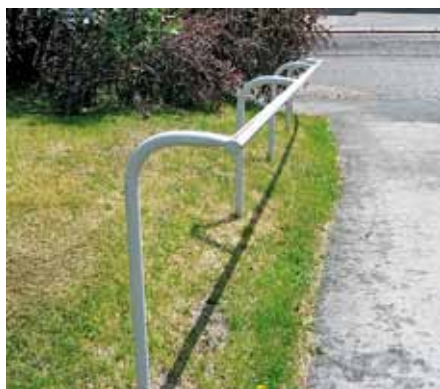
Alkuperäinen maalattu teräsputkikaide.

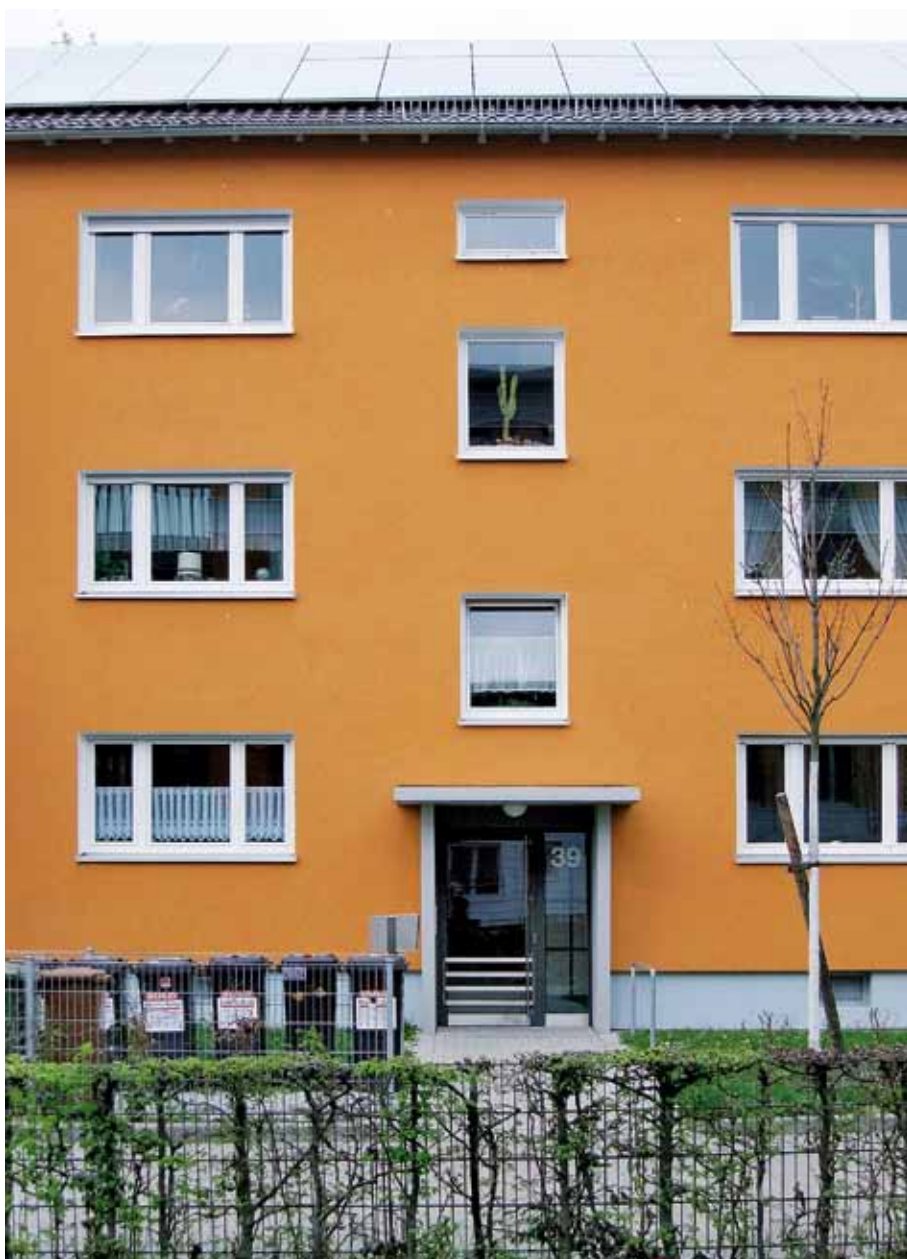
Kuva Saksan Freiburgin energiakorjaushankkeesta – asuintalon eteläinen kattolape on katettu aurinkopaneeleilla. Saksassa on käytössä syöttötariffi myös pientuottajille, joten aurinkosähkön tuottaminen verkkoon on asuinkiinteistöille hyvä tulolähde. / Kuva Pirjo Pekkarinen-Kanerva
