Helsingin kaupunkisuunnitteluviraston julkaisu 2012:7

# Maunulan 1950-luvun arkitaide

Korjaustapaohje

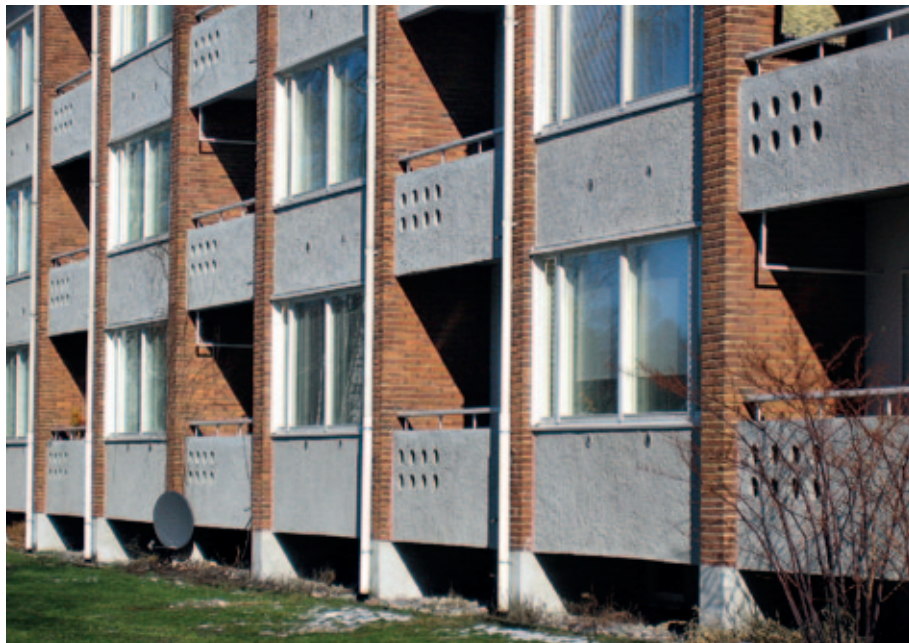
Puhtaaksimuuratut kantavat väliseinät näkyvät julkisivussa pystyinä, seinäpinnasta ulostulevina pilasteriaiheina korostaen rationaalisuutta ja järjestelmällisyyttä. Parvekkeiden rei'itetty betonielementtikaide on osa julkisivurakennetta. Maunulan Kansanasunnot Oy.

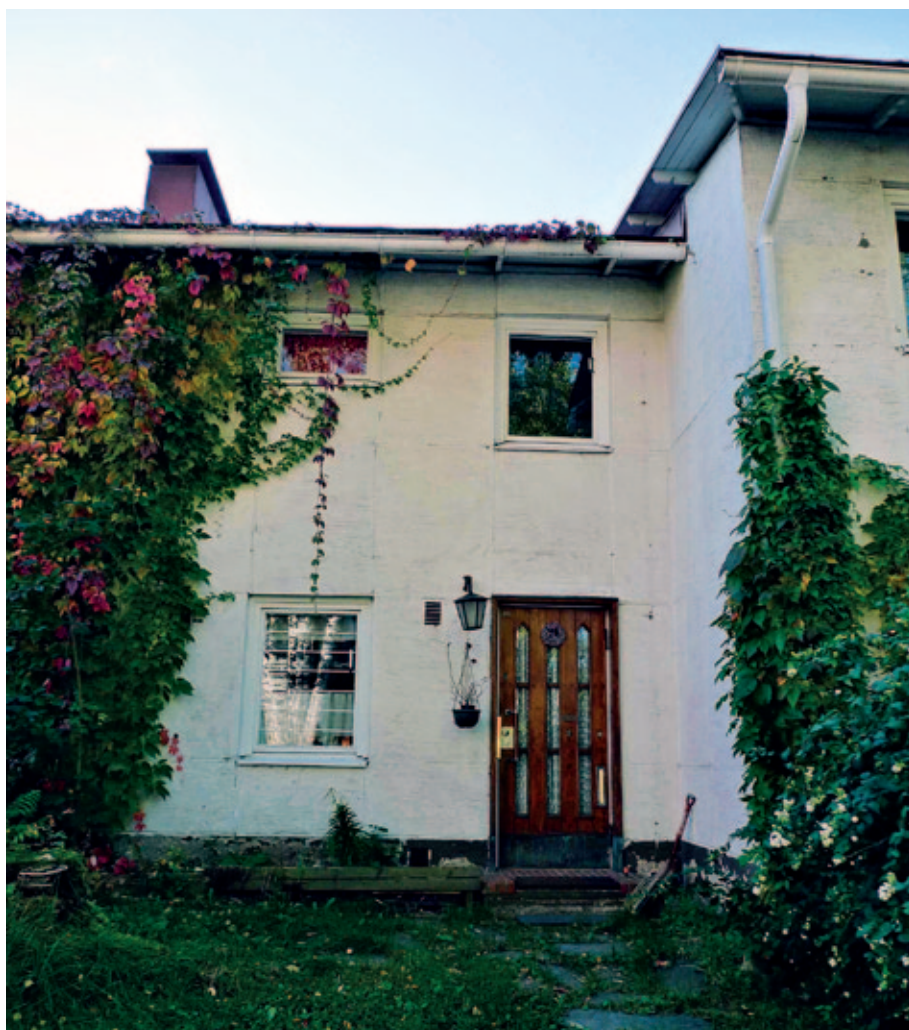
Julkisivujäsentely perustuu julkisivuelementin moduulijakoon, jonka mitoitusta ikkuna-aukotus noudattaa. Koivikkotie 12.

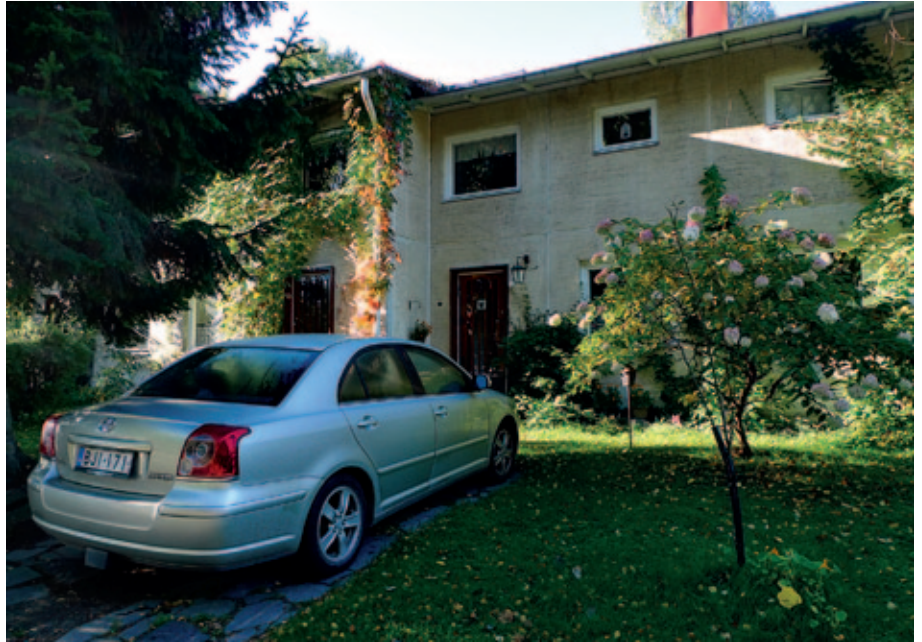
Koivikkotie 14:n julkisivun ikkuna-aukotos perustuu reikäelementtiin. Seinärakenteena on betonielementteihin perustuva kuorirakenne. Koivikkotie14.

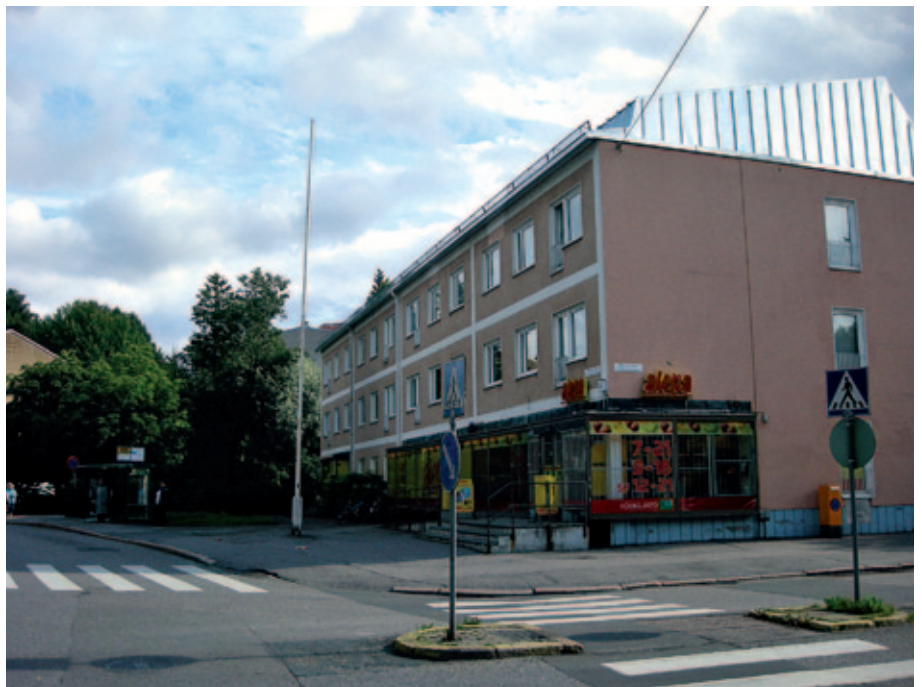
Metsäpurontie 23 toteutettiin betonipilarirunkoisena. Välipohja- ja huoneistojako heijastuu julkisivun suuruusdukkokuviossa.

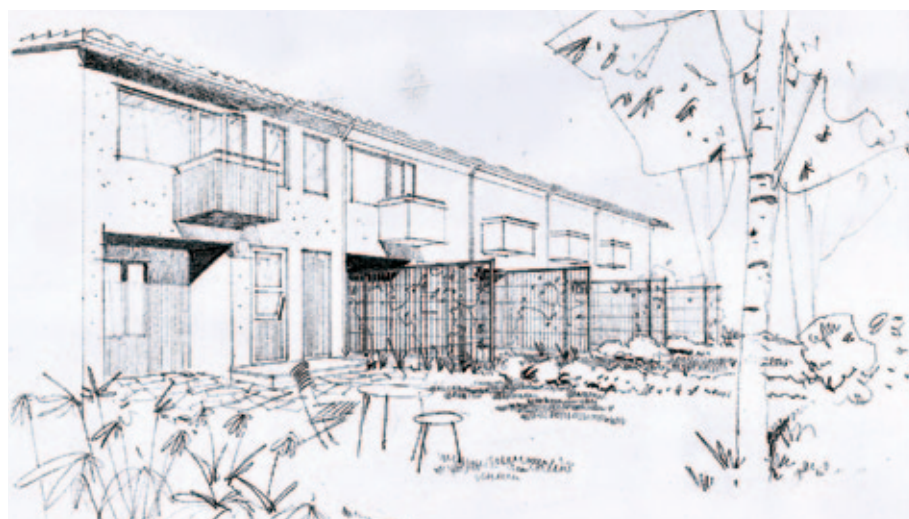
Perspektiivikuva Sahanmäen rivitaloista pihan puolelta. Piha-alueen oleskeluun tarkoitettu osa on laatoitettu liuskekein. Arkkitehti Hilding Ekelund.

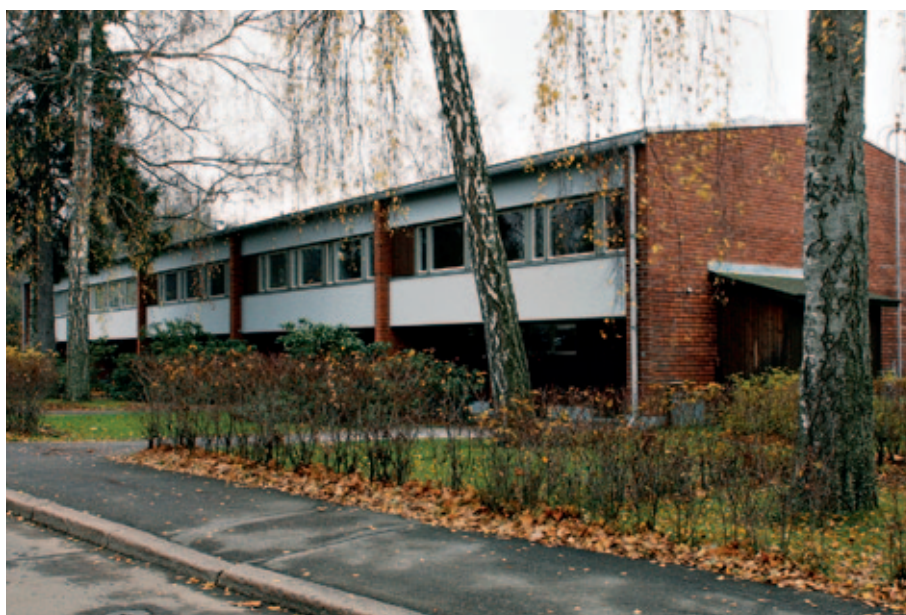
Rakennuksen ensimmäinen kerros on kadun puolella vedetty koko julkisivun pituudelta sisään. Sisäänkäyntiä ulokkeena kattavan toisen kerroksen vaakasuuntaisuutta korostaa nauhaikkuna.

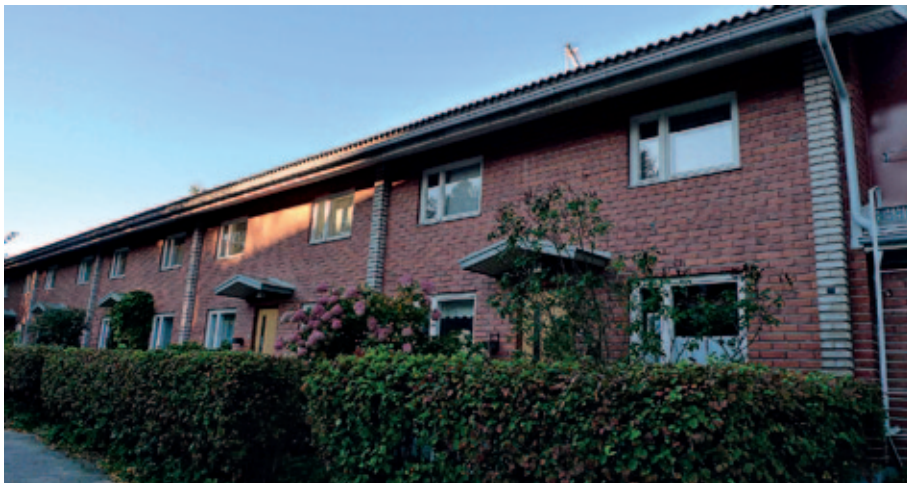
Koivikkotie 30, arkkitehti Matti Haapala. Jakavien huoneistoseinien päädyt näkyvät julkisivussa pystyjakona. Sisäänkäyntien yhteydessä on kolmion malliset betoniset katoslipat.

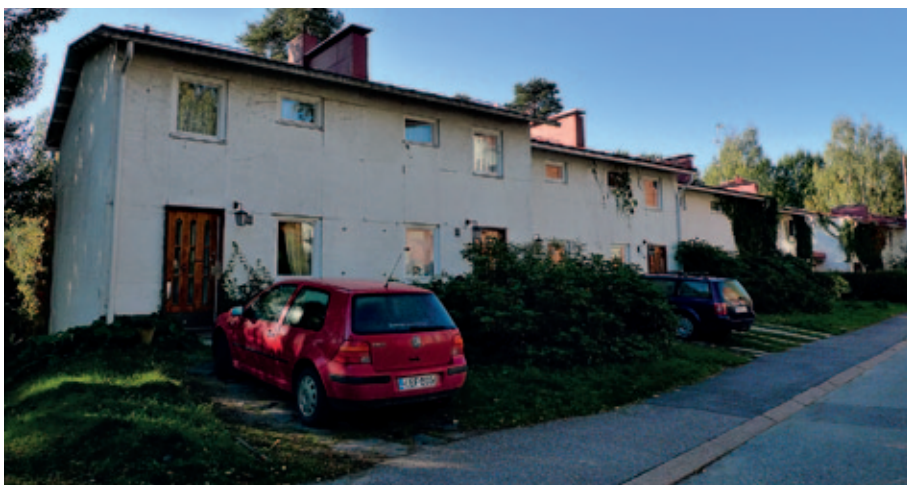
Elementtilevyihin perustuvien julkisivujen pintaa elävöittää viivarappaus. Rakennuksen ikkunasommittelu ja aukotus perustuu tatamin mittoja noudattavaan elementti-jakoon. Koivikkotie 12, arkkitehti R. Lanste 1955.

- Vuotta myöhemmin 1956 rakennettu, arkkitehti Rudolf Lansteen suunnittelema **Koivikkotie 14** on toteutettu kokonaan elementtirakenteisena. Julkisivut perustuvat reikä-elementtiin siten, että ikkunauukko sijaitsee aina elementtiruudun keskellä. Julkisivu ei tältä osin sommitelultaan yllä aivan Koivikkotie 12:n hienostuneen ratkaisun tasolle.

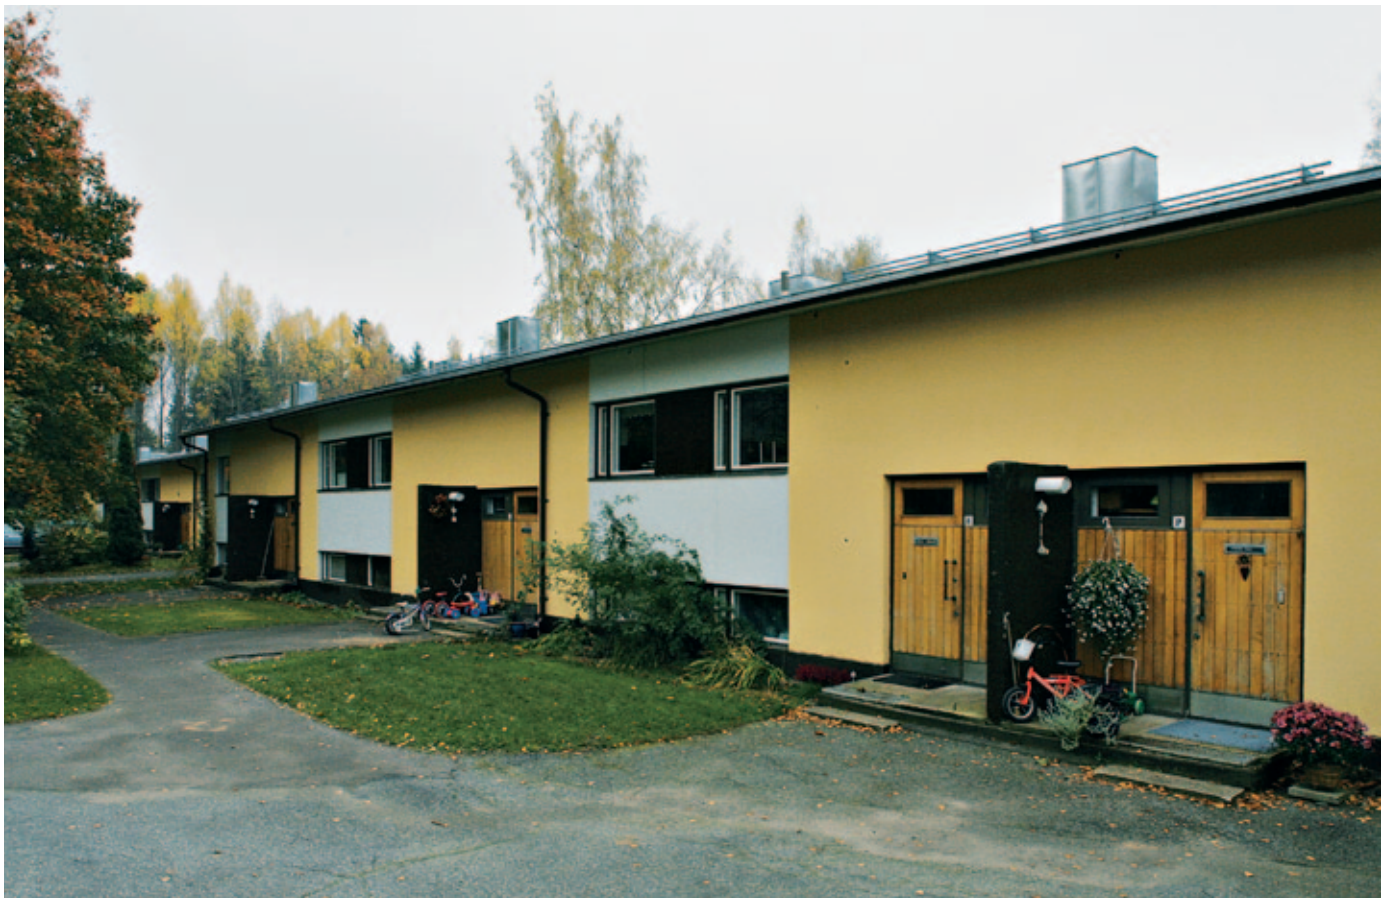
Julkisivut perustuvat valkoisten ja keltaisten pintojen vaihtelulle. Tummaski käsitelty puupaneeli korostaa vaakasuuntaista ikkunanauhaa. Koivikkotie 20-22 arkitehti Toivo Korhonen 1956.

- Arkkitehti Toivo Korhosen 1956 suunnittelema **Koivikkotie 20-22** on arkkitehtonisesti poikkeuksellisen hieno. Kohde sai valmistuttuaan Arava-palkinnon edistyksestä ja rationaalista asuntosuunnittelustaan. Varsinkin rakennuksista eteläisemmän asuntopohjat on tilallisesti taitavasti suunniteltu.

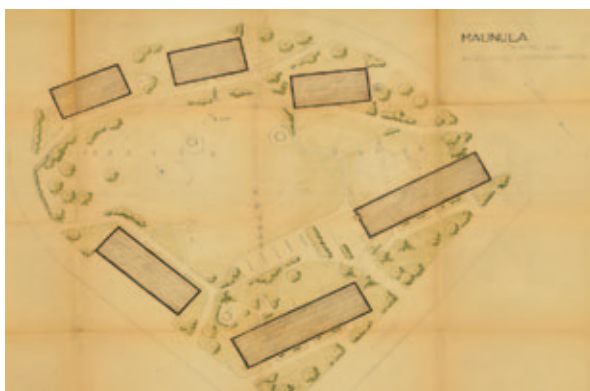
Elisabeth Kochin laatima alkuperäinen suunnitelma Haavikkotie 12–18 pihalle. Pihan keskiosan kallio on jätetty luonnonmukaiseksi alueeksi ja istutukset keskittyvät korttelin laiduille. Pihalle istutettiin jo alkuvaiheessa uusia koivuja ja pihlajia korvaamaan rakennustöiden yhteydessä menetettyä luonnonpuustoa.

Kaikille pihakortteleille on todennäköisesti aikoinaan laadittu pihasuunnitelmat. Arkistoista löytyi kuitenkin vain puutarha-arkkitehti Elisabeth Kochin suunnitelma Haavikkotie 12–18:n pihalle vuodelta 1954 sekä puutarha-arkkitehti Bengt Schalinin suunnitelma vuodelta 1950 Helsingin kaupungin 400-vuotiskotisäätiön pihalle. 1980-luvulla lähes kaikilla pihakorttelien pihoilla on toteutettu peruskorjaus arkkitehtitoimisto Esko Hyvärisen toimiston laatimien suunnitelmien pohjalta.

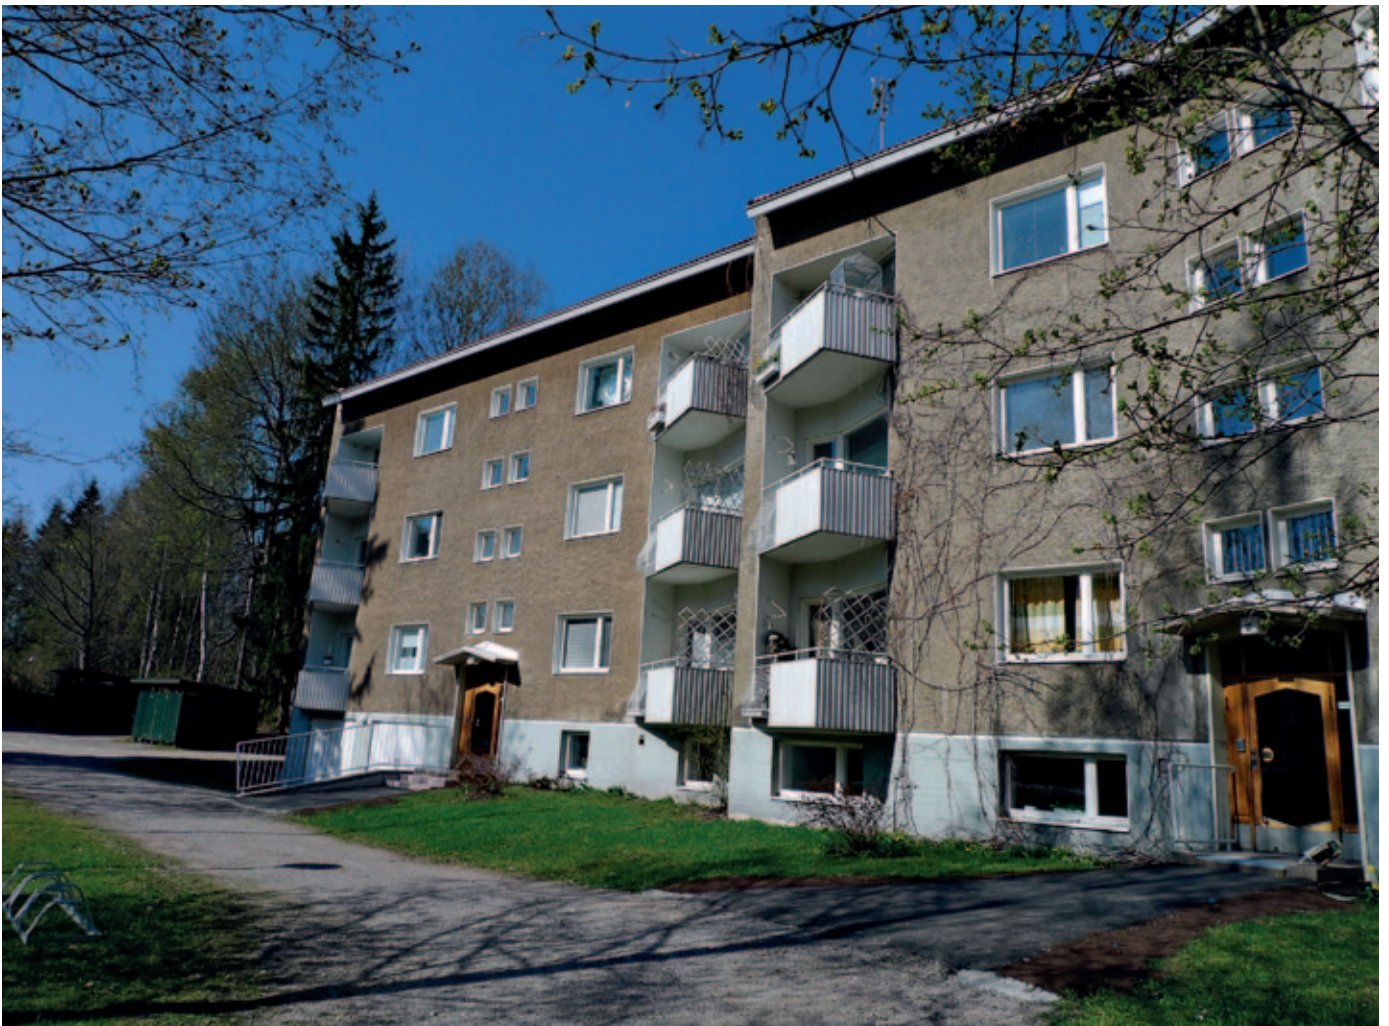
Kolmionmalliset parvekkeet tuovat julkisivuun mielenkiintoisen aiheen. Metsäpurontie 18-20.

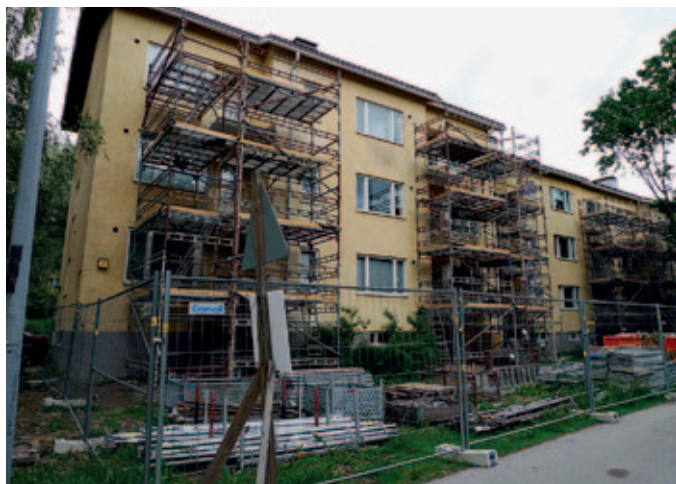
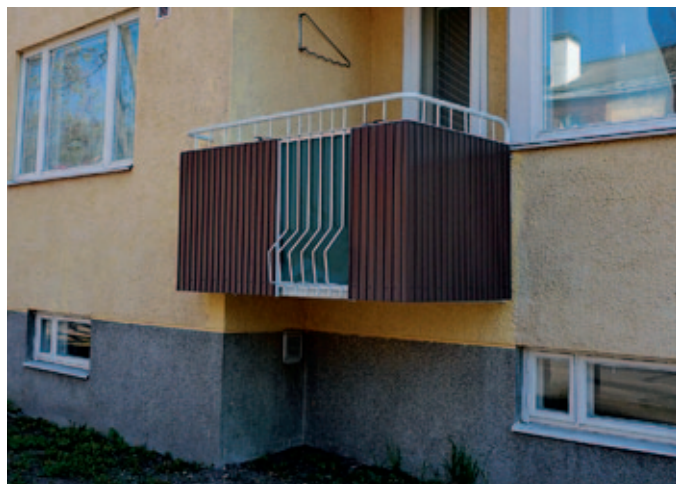
Maunulan vaikuttavuus perustuu vahvaan 1950-luvun perintöön, joka on hyvin säilynyt. Parveke- ja julkisivukorjaus meneillään kesällä 2010 Männikkötie 7-9:ssä ja parveke kauniisti korjattuna.

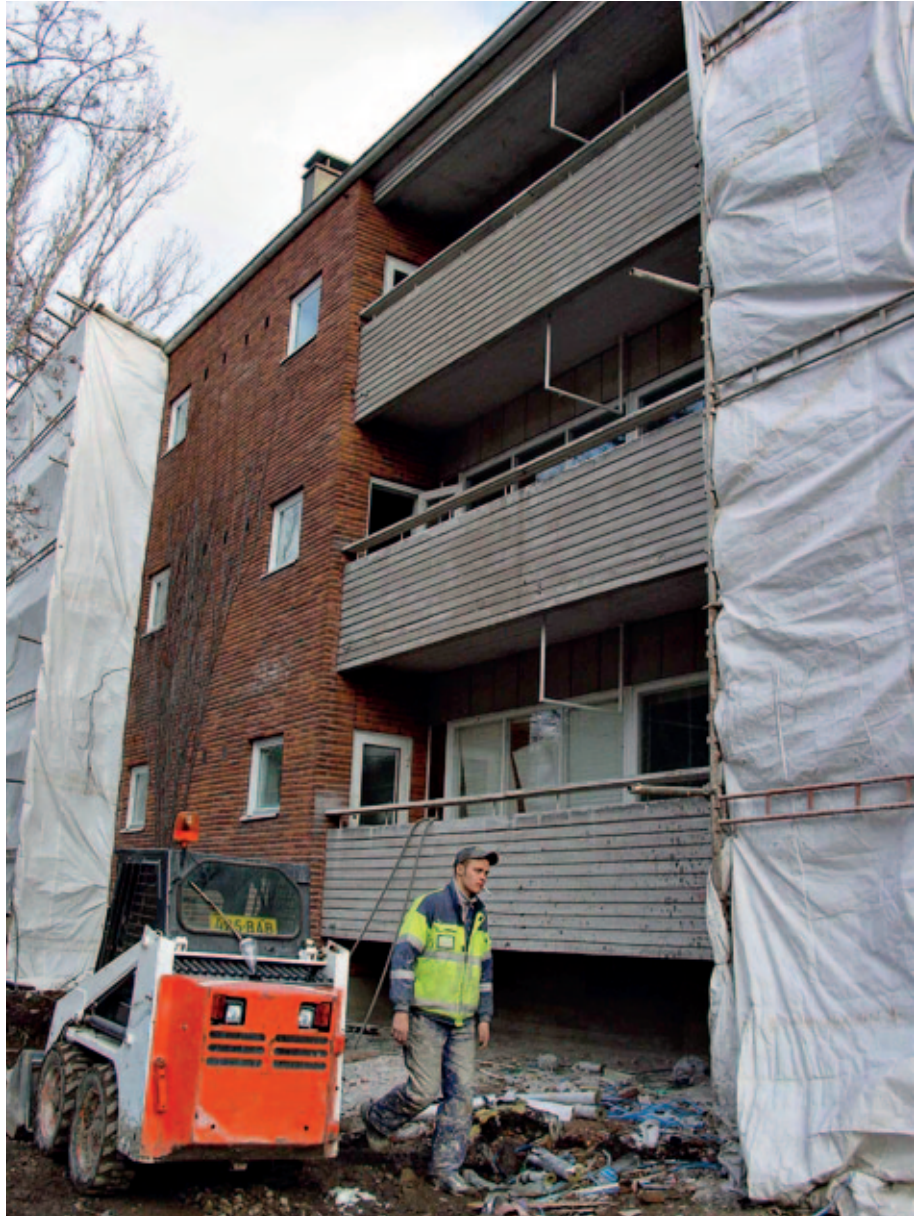
Jokainen rakennus ympäristöineen on kokonaisuus, jonka ominaispiirteet tulee tunnistaa ennen korjaustöihin ryhtymistä. Karhea muottilaudoituksen jälki parvekelevyn betonielementin pinnassa on osa modernin estetiikkaa eikä sitä tule hävittää ylimaalaamalla tai slammaamalla.

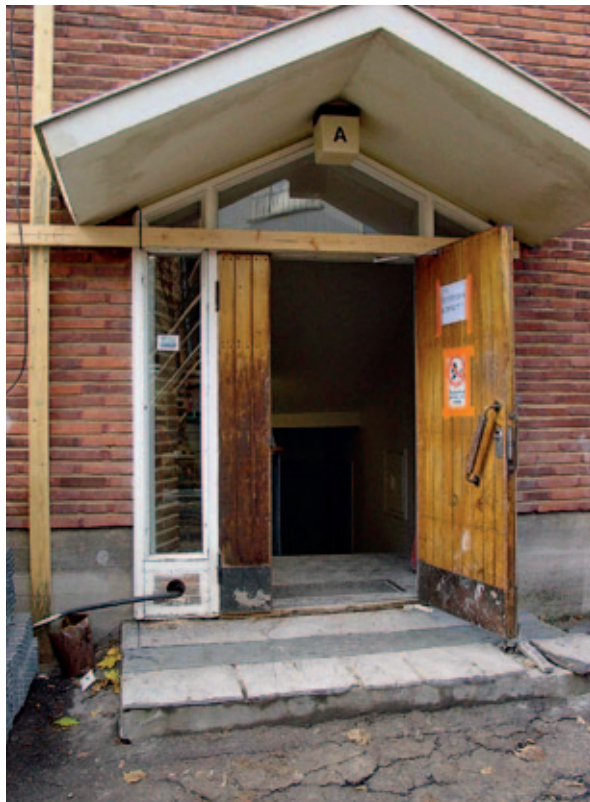
Vesakkotiellä osa ulko-ovista korjattiin, osa uusittiin. Lopputulos on kaunis ja kestävä. Esimerkki asemakaavan tavoitteiden mukaisista hyvistä käytännöistä. Maunulan Kansanasunnot Oy.

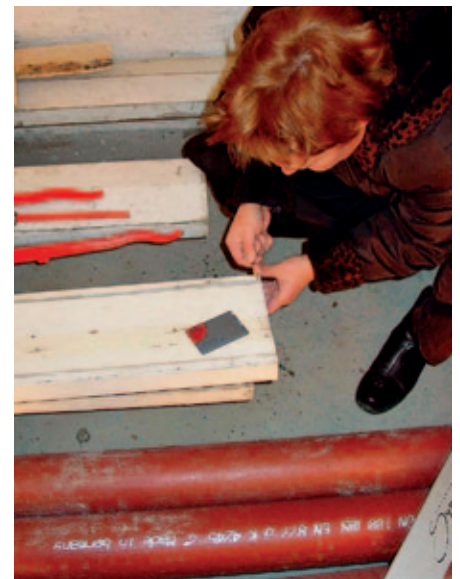
Rakennuskonservaattori työssään tutkimassa porashuoneen pintakerroksen pigmenttejä. Maunulan Kansanasunnot Oy.

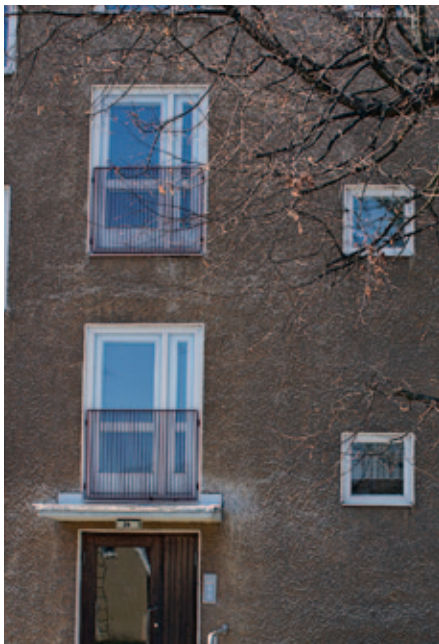
Rapatun julkisivun jäsentelyä Maunulassa. Erityispiirteenä tuuletusparvekkeen punainen ohut pinnakaidelevy sekä valkoiset ikkunanpuitteet.

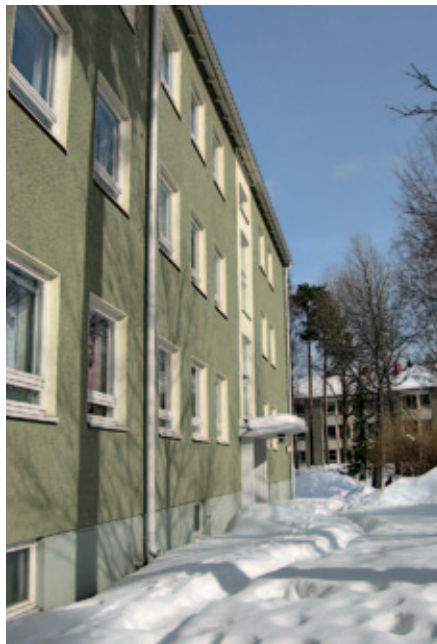
Muurimaista seinäpintaa jäsentää tasarytmisen ikkuna-aukutus. Julkisivun väritys ajalle tyypillinen heleän lehmuksen vihreä.

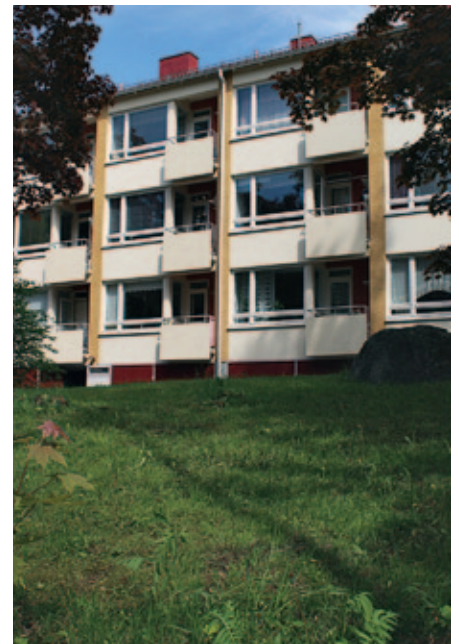
Julkisivusta ulostyöntyvät parvekkekaidelevyt ja voimakkailla väreillä maalatut parvekkeiden takaseinät muodostavat julkisivuihin kolmiulotteisen aiheen.

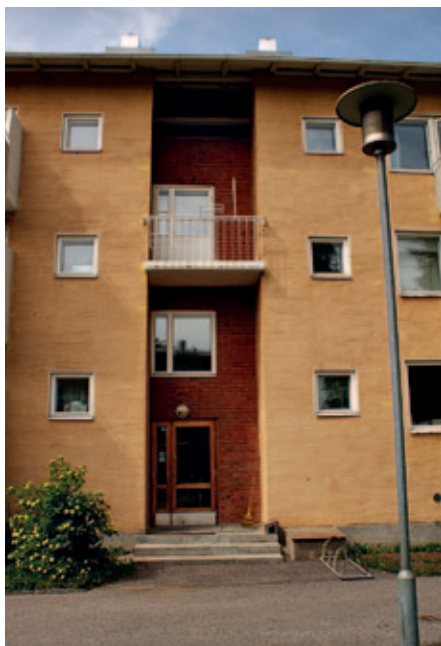
Rakennusten sisääntulo erottuu koko julkisivun kor-kuisella tiilimuuratulla syvennyksellä.

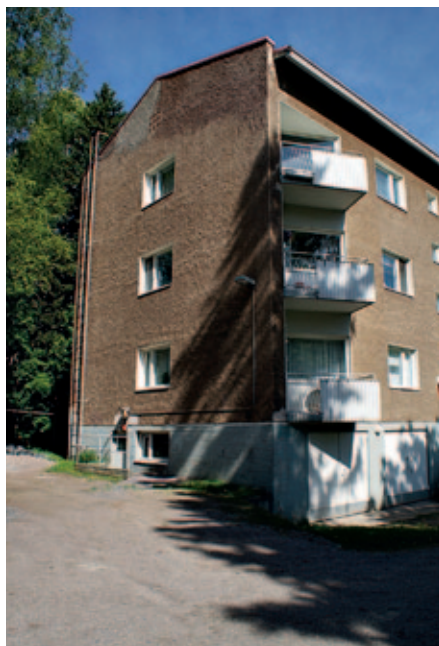
Sisäänvedetty olohuoneen ikkuna yhdessä ulokepar-vekkeen kanssa avaa asunnosta näkymän kahteen suuntaan.

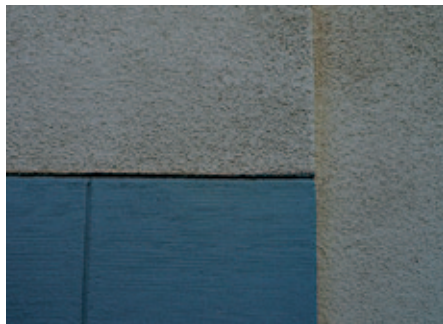
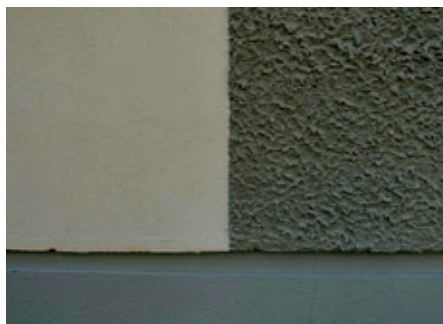
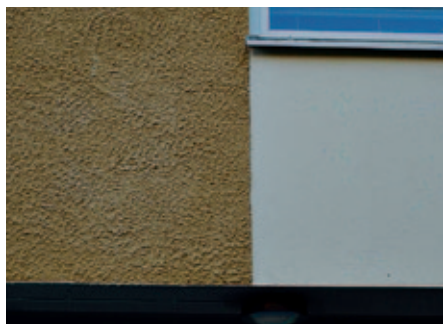
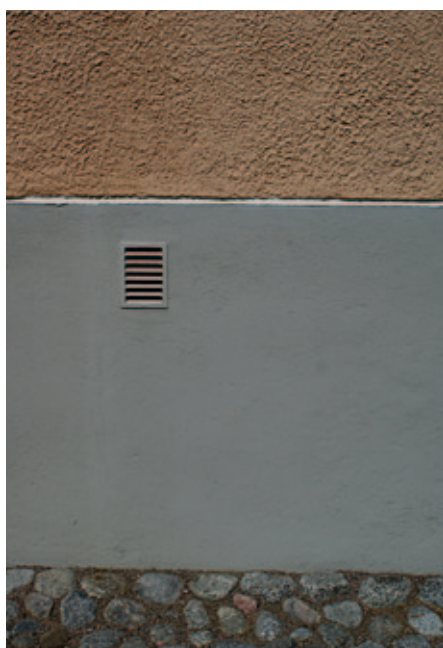
Erilaisia rappauksella aikaansaatuja pintakäsittelyjä ja struktuureja Maunulassa.

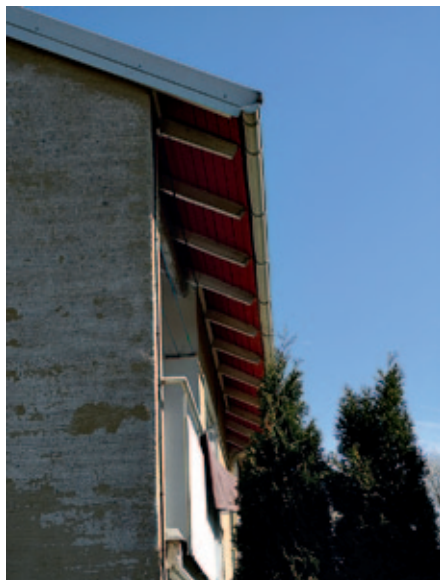
Sahanmäen punaisella tehosteväriä maalattu rivitalon räystään alalaudoitus.

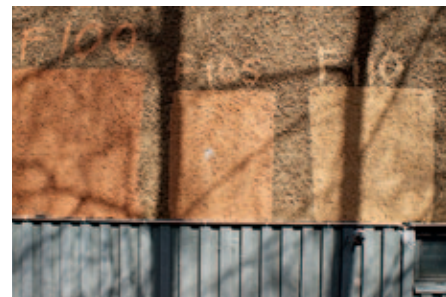
Oikean värisävyn testausta rappauspinnassa. Testattavan pinnan tulee olla riittävän laaja.

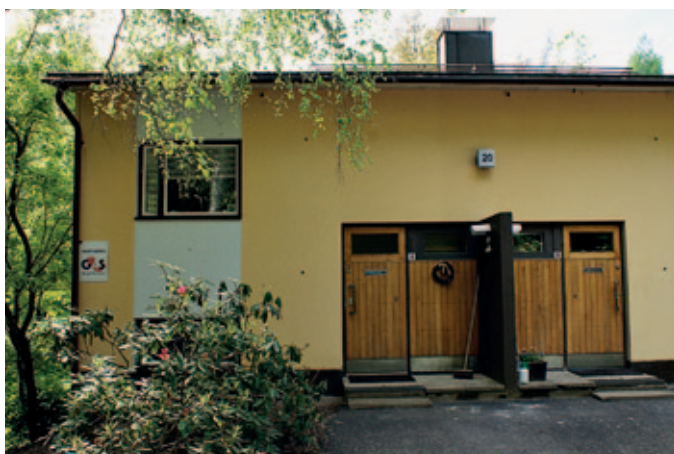
Sisäänkäynnit on järjestetty julkisivuun aina pareittain. Ulko-ovina ovat lakatut puupaneeliovet, joissa on kapeat vaakasuuntaiset tumman ruskeaksi maalatut yläikkunat.

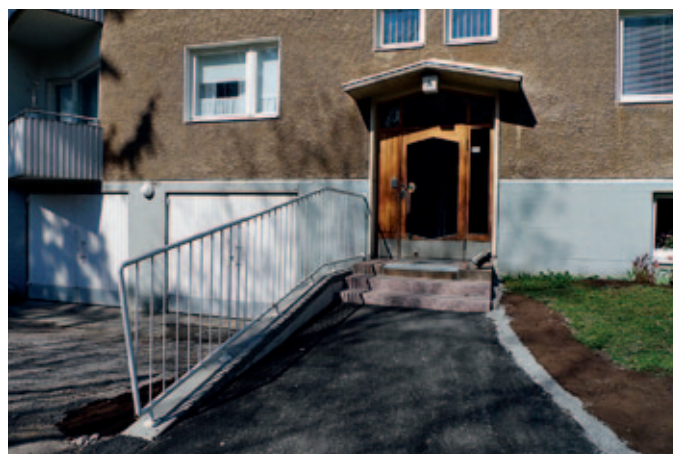
Sisäänkäyntiä kattaa usein ulokkeellinen tai sisäänvedetty betonilippa, joka voi olla malliltaan suora tai perinteisen harjakaton muotoinen. Ulko-oven ikkuna myötäilee betonilipan muotoa. Kaiteena metalliputkikaide.

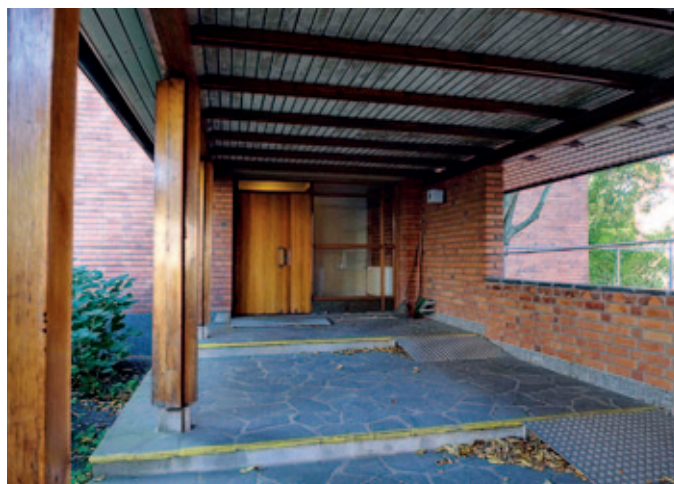
Katoksen alle sijoitettu rakennuksen sisäänkäynti on kokonaan liuskeketetty. Porrashuoneeseen jatkuva punatiilinen julkisivupinta korostaa yhteyttä ulko- ja sisätilan välillä.

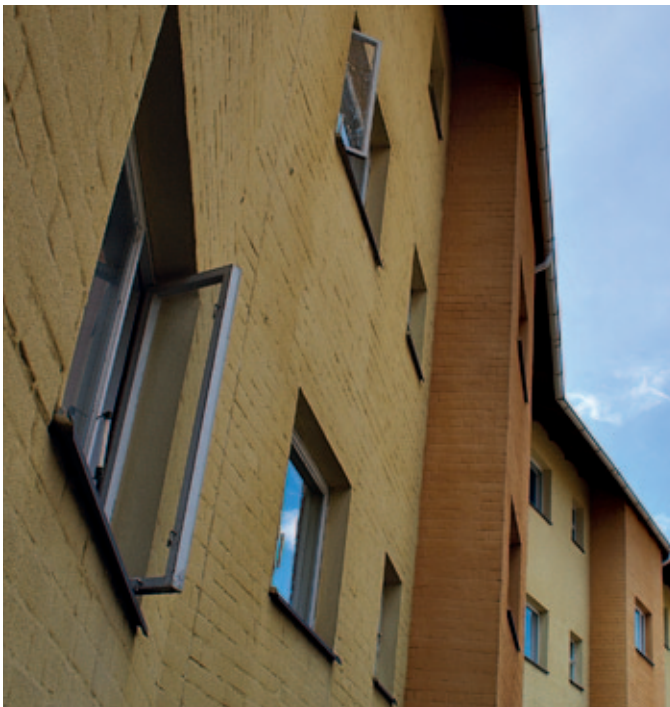
Alkuperäinen ulosaukeava puuikkuna.

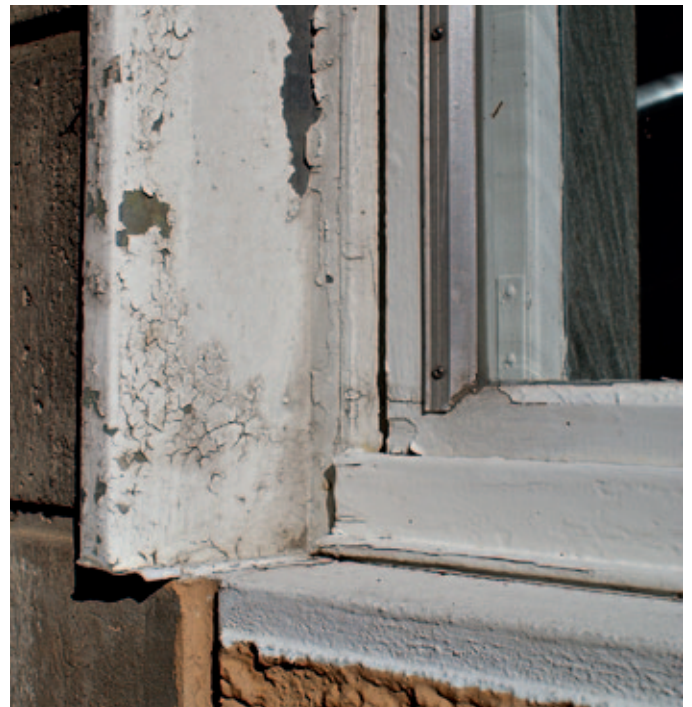
Ikkunan ja seinäpinnan liittymäkohta.

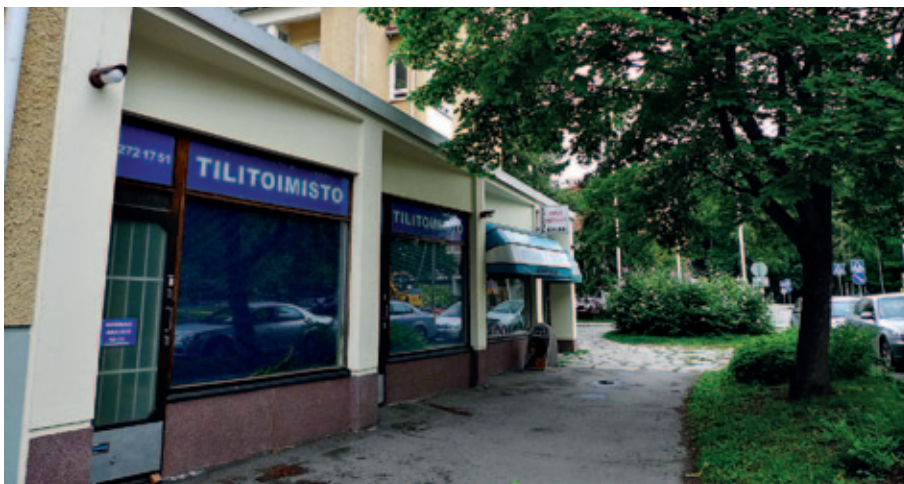
Liiketiloihin liittyvillä ulokkeilla ja suurilla näyteikkunoilla on luotu katutilaan harkittu arkkitehtoninen aihe. Lasi on kiinnitetty suoraan karmiin, jolla on saavutettu ikkunaan sirot ja ohuet dimensiot.

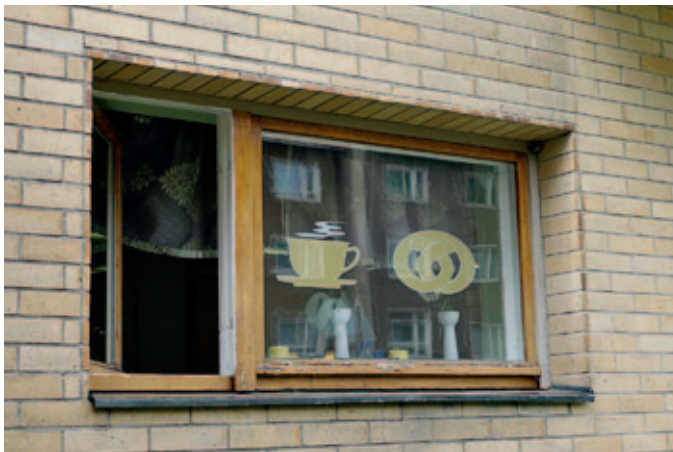
Lakatut puunväriset puitteet ja harmaaksi maalatut karmit. Julkisivun tiilimuuraus jatkuu ikkunasyvennyksessä.

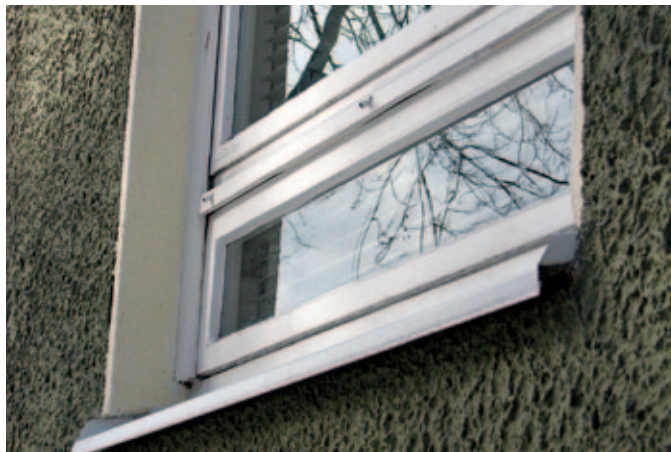
**Ikkunan smyygi ja sileän rappauksen liittyminen ympäröivän seinäpinnan karkeampaan roiskerappaukseen.**

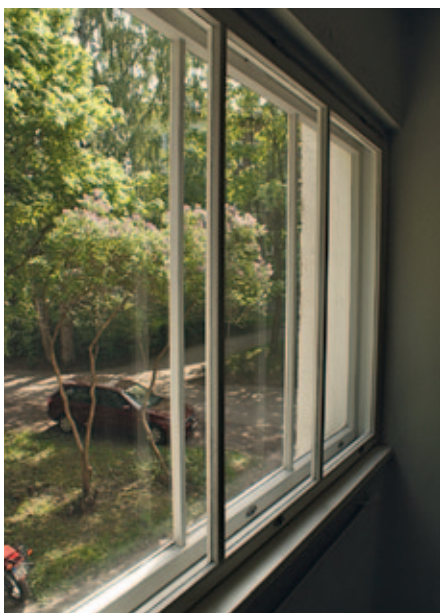
Siro 1950-luvun puuikkuna. Ikkunan yläosaa peittää otsaseinä.

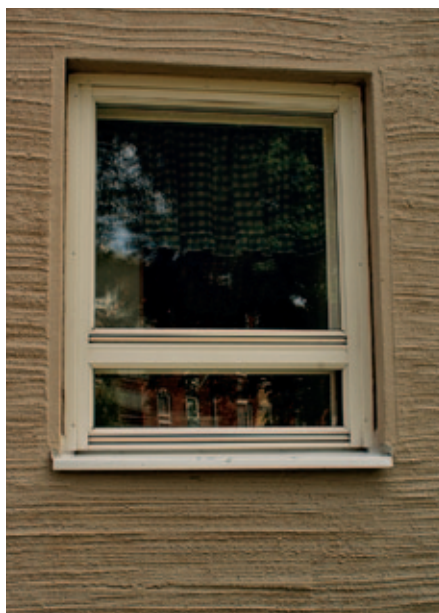
**Uusi alumiinipuuikkuna on yksityiskohdiltaan kömpelö.**

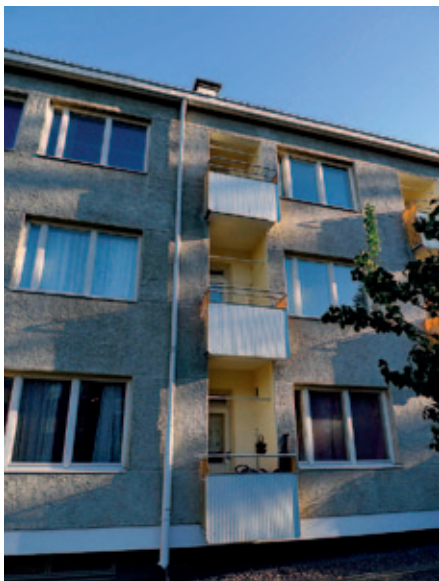
Nurkistaan pyöristetty pystyuritettu ohut parvekekaide, parvekkeen sivuilla markiisi.

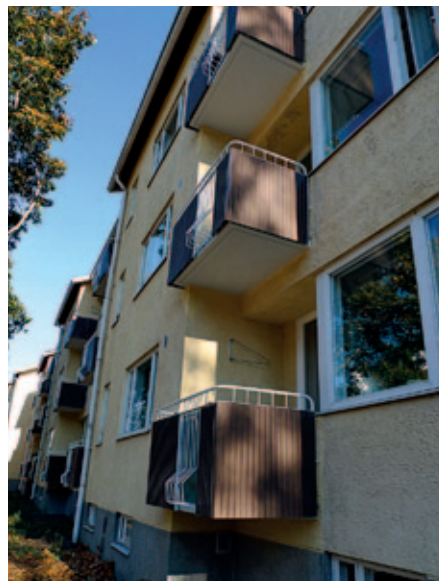
Parvekkeen yksityiskohta. Umpinaista kaidelevyä jäsentää valkoinen pystypinnakaiteen osa, joka on alaosastaan taitettu.

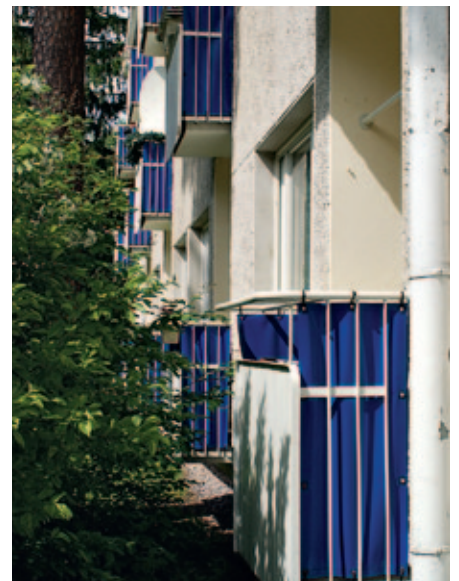
Parvekekaiteen suojana oleva sininen markiisikangas on tärkeä parvekejulkisivun yksityiskohta, joka korostaa kolmiulotteisuutta julkisivussa.

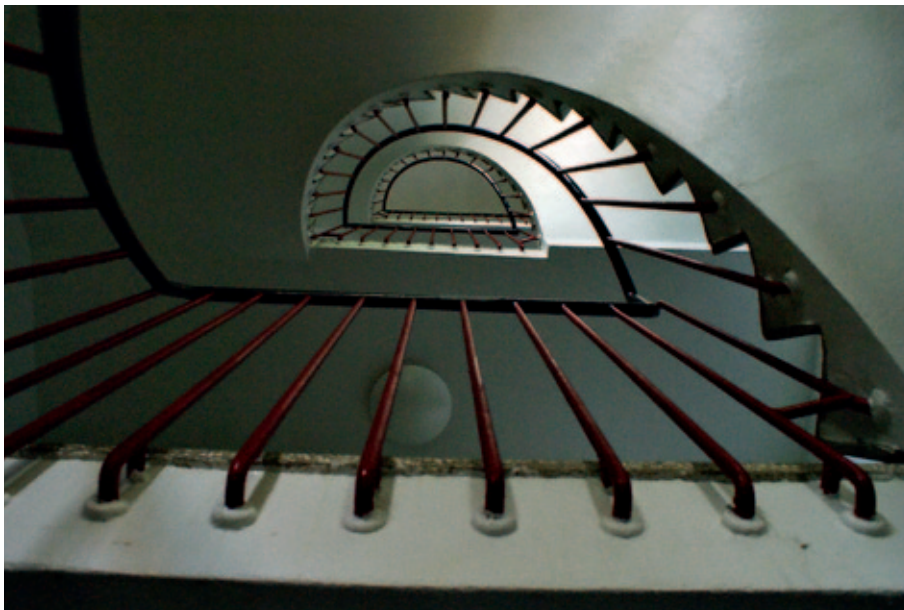
Sahanmäen pistetalojen keskeisportaiton porras kiertyy valoaukon ympärille kohti kattovaloa ja terasseja. Rakennustaiteellisesti arvokas porrashuone on suojeltu tulevassa asemakaavassa.

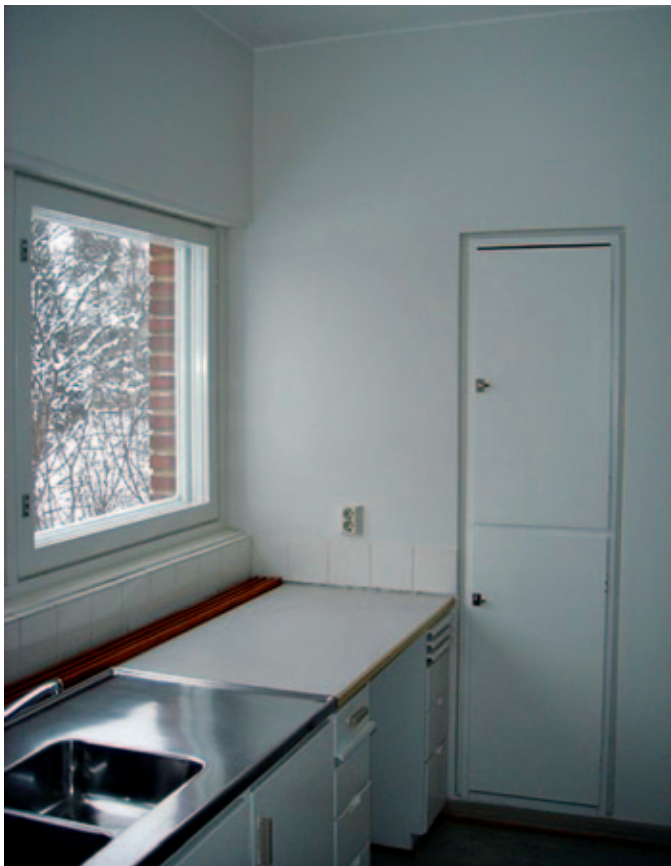
1950-luvun asuunsa korjattu keittiö Vesakkotiellä. Keittiön työskentelytilan edessä on iso maisemaan avautuva ikkuna. Alkuperäiset komerot ja kaapistot on säilytetty peruskorjauksessa osana asuntojen tunnelmaa. Maunulan Kansanasunnot Oy. Arkkitehtitoimisto B.Erat /S.Lönnqvist.

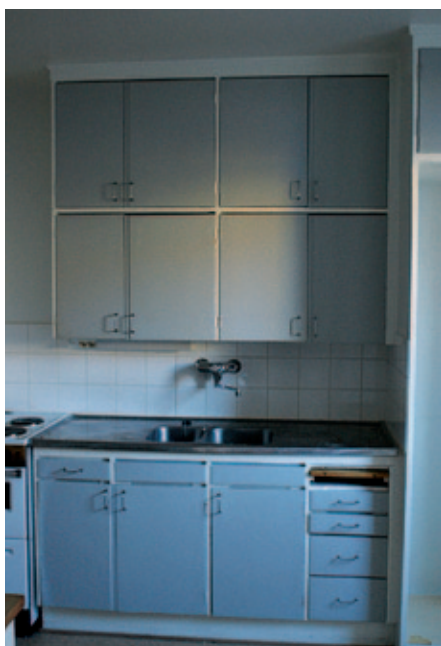
Kaunis ja hyväkuntoinen keittiönkaapisto odottamassa poissiirtämistä taloyhtiön linjasaneerauksen ja keittiön linjasaneerauksen yhteydessä – sisätilojen nopeasti katoavaa kulttuuriperintöä.

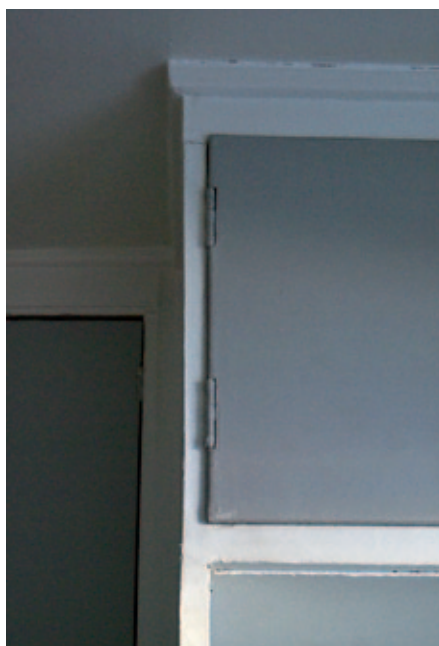
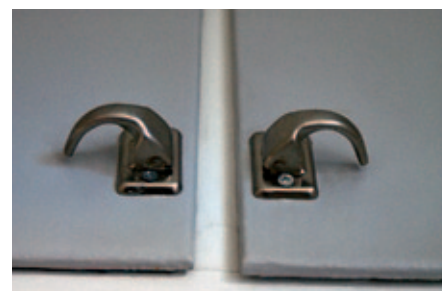
Alkuperäisiä umpipuisia keittiön kaapiston sisäovia alkuperäisine detaljeineen.

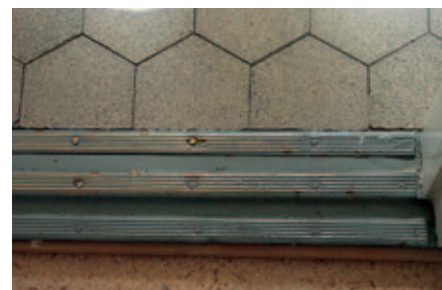
Alkuperäinen kylpyhuoneen klinkkerilattia ja kylpyhuoneen kynnyksen messinkilistoinen luovat ajalle ominaista tunnelmaa.

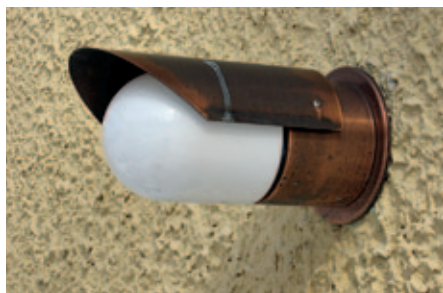
Ovien alkuperäiset vetimet ja muut 1950-luvun yksityiskohdat ovat rakennusten arvokkaita säilytettäviä yksityiskohtia, joiden malli vaihtelee kohteittain. 1950-luvulla vedin oli usein erilainen oven sisä- ja ulkopuolella. Kuvasarja Maunulan talojen tyypillisistä yksityiskohdista.

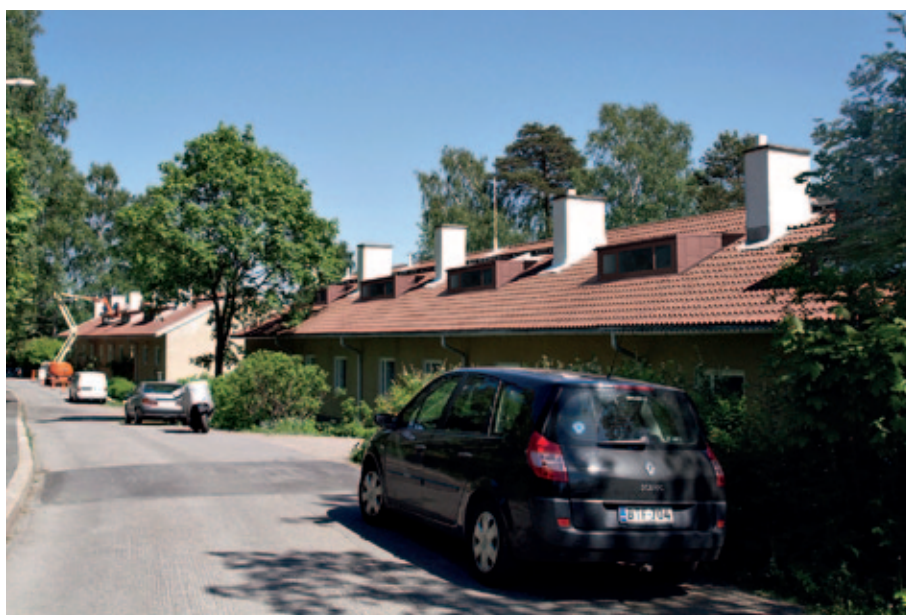
Suunnitelma Sahanmäen rivitalojen yhtenäistä kattolyhty -mallia varten. Arkkitehtitoimisto A-konsultit/ Hasse Hägerström 2013.
