**Kannelmäki**  
1950–60-luvun alue  
Asuinrakennusten ja pihojen  
korjaustapaohjeet

Kannelmäki  
1950-60-luvun alue  
Asuinrakennusten ja pihojen korjaustapaohjeet

Kannelmäen korjaustapaohjeiden tavoitteena on ohjata kerrostaloalueen 1950-1960-luvuilla rakennettujen asuinrakennusten ja pihojen korjauksia sekä alueen kehittämistä alkuperäisiä suunnitteluperiaatteita kunnioittaen.

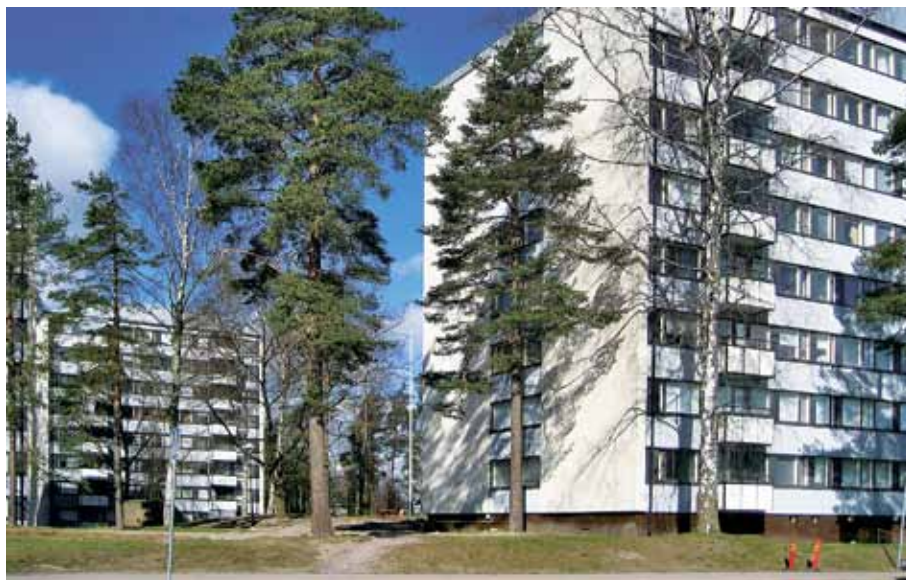
Vuonna 1960 valmistuneet As Oy Säästövanhan tornitalot sijaitsevat rakentamisajankohdalle tyypillisesti korkeimmalla ja näkyvimmällä paikalla. Rakennuksissa on 1960-luvulle ominaiset nauhajulkisivut, joiden väliset julkisivupinnat oli alun perin verhoiltu aaltoasbestisementtilevyin.

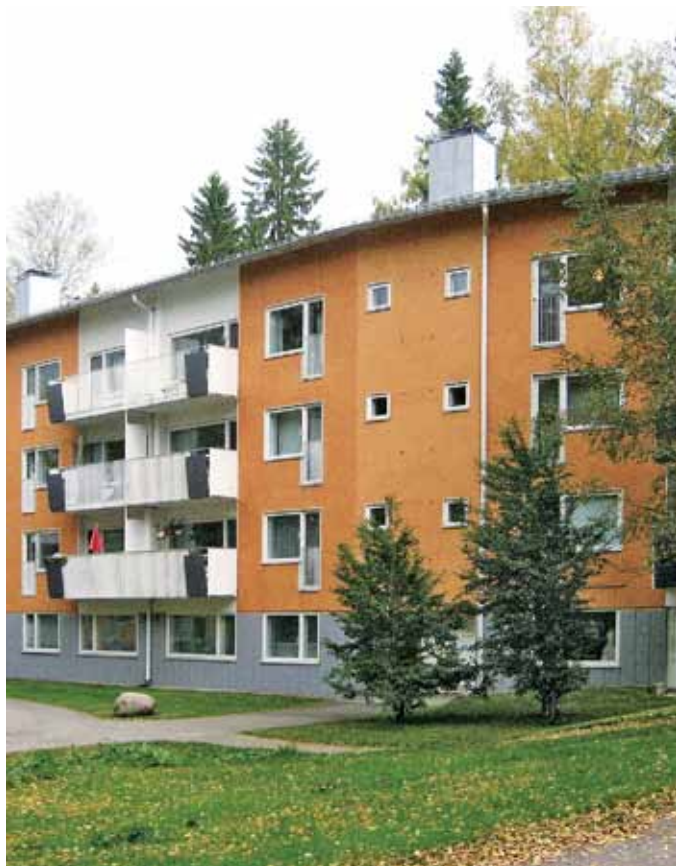
Bostads Ab Bölegårdin julkisivut on maalattu alkuperäiseen sävyyn ja parvekkeet korjattu rakennusten alkuperäinen ilme säilyttää.

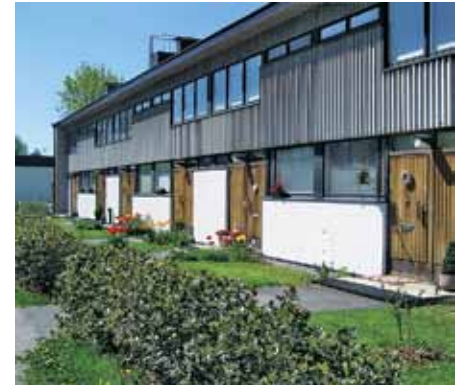
As Oy Säästöörivin julkisivuissa on käytetty ajalle tyypillistä asbestisementti- eli mineriittipoimulevyä.

Asuinrakennusten levyjulkisivuja uusittaessa tulee käyttää malliltaan ja värisävyiltään mahdollisimman lähellä alkuperäistä vastaavia levyjä. Alkuperäiset levyt ovat tyypillisesti sileitä tai poimutettuja asbestia sisältäviä mineriittilevyjä, joten levyjen purku tulee suorittaa asbestipurkutyönä määräyksiä noudattaen.

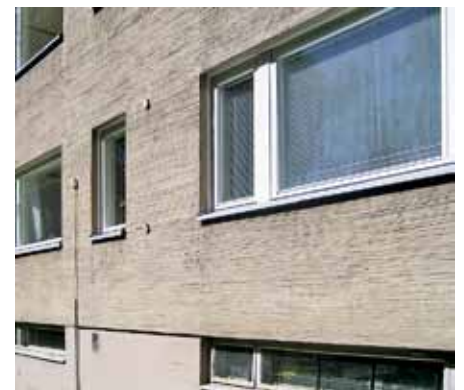
As Oy Kantelettarentie 8:n karkeaa roiskerappauspintaa harvinaisempaa, vaakaharjattua rappauspintaa.

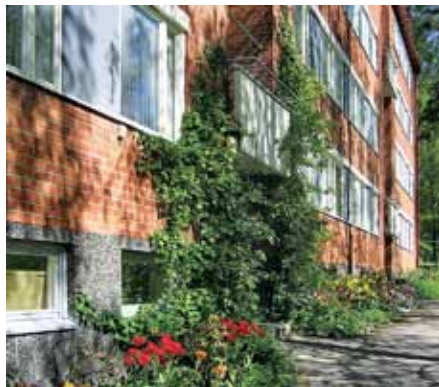
As Oy Kanneltie 5:n pesubetonisokkeli ja puhtaaksi muurattu punatiilijulkisivu.

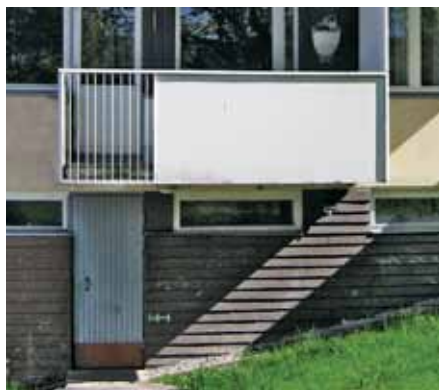
As Oy Rm-talo 59:n sokkeleissa on hieno paikallavalettu vaakasuuntainen kohokuvio.

Kannelmäessä tyypillisimmät alkuperäiset sokkelit ovat pystyuritettua, useimmiten harmaaksi maalattua betonia tai pesubetonia. Joissakin paikallavaletuissa sokkeleissa on yhä nähtävillä vaaka- tai pystyaukkoitetun muottipinnan kuvio, mutta usein se on peittynyt lukuisten pinnoitekerrosten alle. Rakennuksissa on yleensä osittain maanalainen kellarikerros, jonka ikkunat sijaitsevat sokkelin yläreunassa.

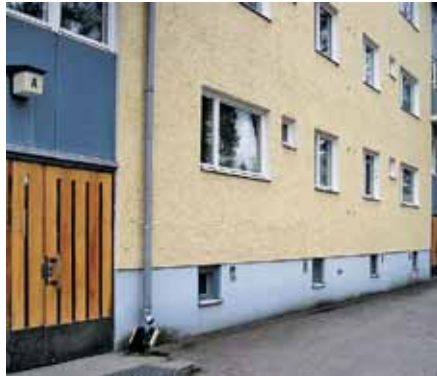
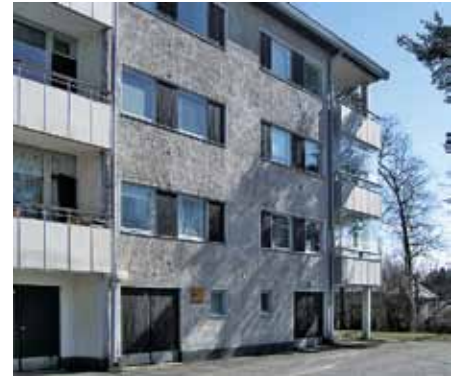
Vasemmallä As Oy Pajupillintie 24:n ja oikealla As Oy Paimenhuilunpolku 3:n alkuperäisiä puuikkunoita. Paimenhuilunpolulla ikkunoiden väleissä on alueelle poikkeuksellisesti puupanelointi.

Kerrostalojen alkuperäiset 1950–60-luvun ikkunat Kannelmässä ovat yleisimmin kaksipuitteisia, huullettuja, sisään-sisään aukeavia puukkunoita. Ulkopuoliset lasit on kiinnitetty yleensä kittaamalla ja sisäpuoliset lasituslistoilla. Ikkunat ja parvekeovet on useimmiten maalattu taitetun valkoisella öljymaalilla. Tyypilliset ikkunat ovat maltillisen kokoisia ja tuuletusikkunalla varustettuja. Kannelmässä on myös nauhaikkunoita, joissa ikkunoiden välit on levytetty yleensä silein levyin. Parvekkeiden alkuperäiset ovet ovat pääsääntöisesti sisään-ulos aukeavia lasiaukollisia kaksoisovia, joista ulomman oven alaosa on paneloitu.

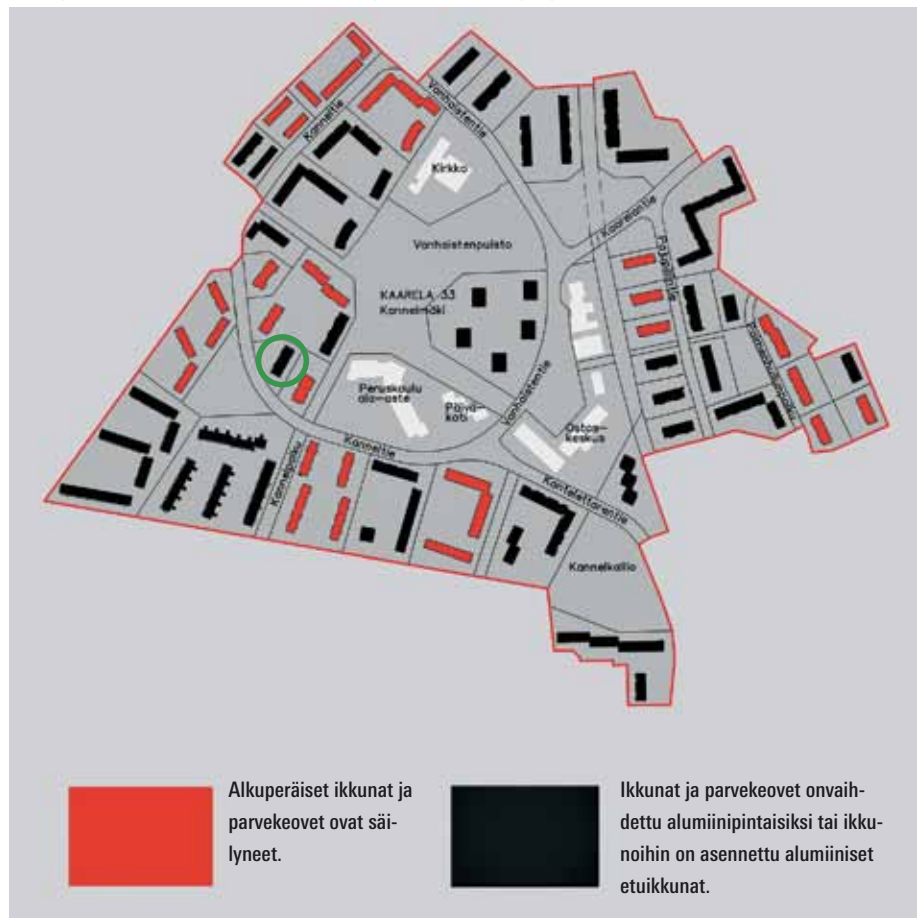
Noin puolet Kannelmäen puuikkunoista ja ikkunaovista on vaihdettu puu-alumiini-ikkunoiksi ja -parvekeoviksi. Ympyrällä merkityn As Oy Kannentie 5:n ikkunat ja parvekeovet on uusittu puurakenteisina.

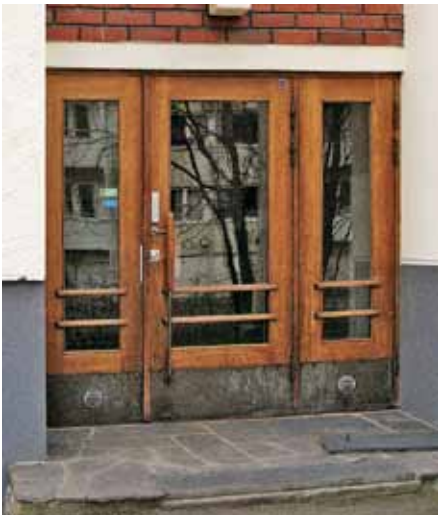
As Oy Pajupillintie 26:n alkuperäiset lakatut tammiovet.

Ennen 1960-lukua rakennettujen kerrostalojen porrashuoneiden ulko-ovet ovat tyyppillisesti lakattuja tammiovia tai peittomaalattuja puisia ulko-ovia. Kannelmäessä alkuperäiset lakatut tai peittomaalattut lasiaukolliset ulko-ovet ovat suurimmassa osassa asuinrakennuksia säilyneet. Myös kau-  
niit vetimet ovissa ovat säilyneet. Ovien korjauksissa onkin tärkeää vaalia yksityiskohtia, joihin kuuluvat myös helat. Osassa rakennuksia ulko-ovet ovat lakattuja, pystypaneloituja umpiovia. Ulko-ovi liittyy usein puurunkoiseen tai harvemmin teräsprofiilrakenteiseen lasiseinään.

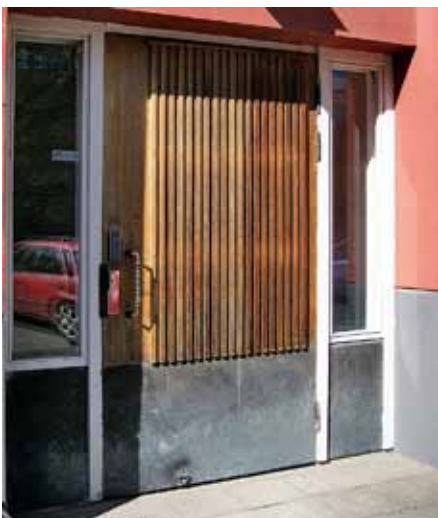
As Oy Kannelmäen rimoitetuissa tammioissa on hienot alkuperäiset messinkivetimet.

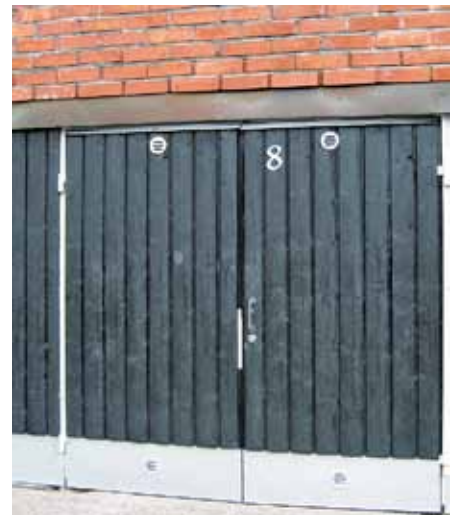
As Oy Pajupillintie 17:n tyyppiset autotallinovat.

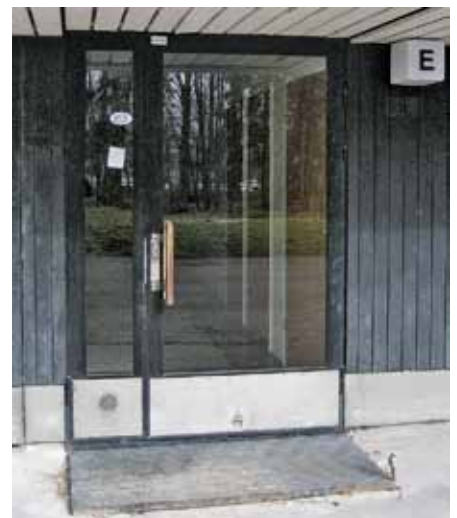
As Oy Pajupillintie 18–22:n alkuperäiset teräsprofiiliovet.

**Aikakauden teräsprofiilit ovat mitasuhteiltaan huomattavasti nykyisiä vakioprofiileja sirompia ja ne tulee säilyttää. Myös alkuperäisen heloituk-  
sen säilyttäminen on alkuperäisen ilmeen säilyttämisen kannalta tärkeää.**

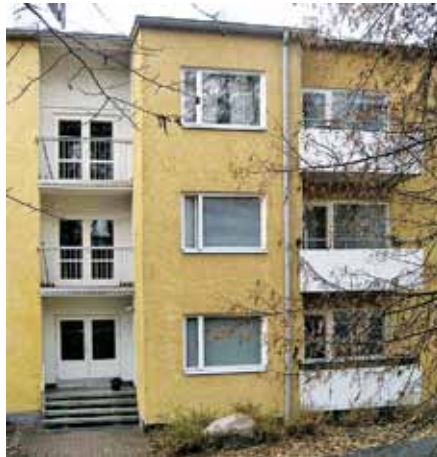
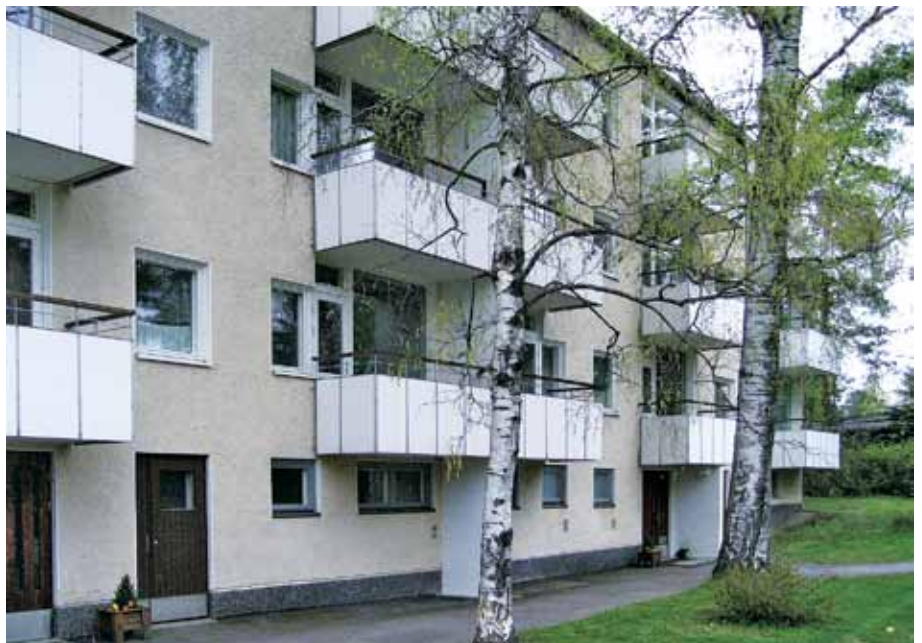
Alla As Oy Kanneltie 9:n tyypilliset tuuletusparvekkeet  
teräspinnakaiteineen ja huoneistoparvekkeet, joissa  
Beto-levykaiteet.

Tuuletusparvekkeet ovat 1950-luvun raken-  
nuksille tyypillisiä ja niitä on useissa Kan-  
nelmäen asuinrakennuksissa huoneisto-  
parvekkeiden lisäksi. Tuuletusparvekkei-  
den kaiteet ovat yleensä joko kokonaan  
tai osittain teräspinnakaiteita tai samaa  
materiaalia kuin huoneistoparvekkeissa.  
Tuuletusparvekkeiden kaiteet ovat useim-  
miten säilyneet alkuperäisinä, vaikka hu-  
oneistoparvekkeiden kaidemateriaali olisi  
vaihdettu.

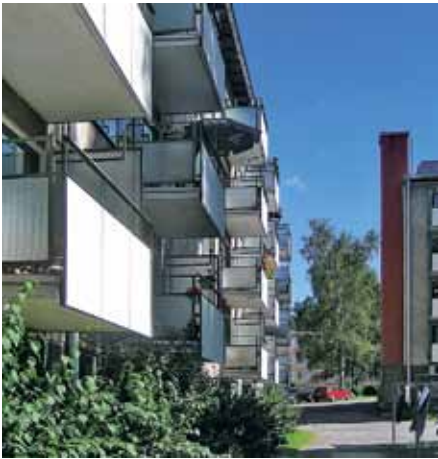
Alla As Oy Kanneltie 4:n parvekkeet, joiden etukaiteet ovat mineriittilevyrakenteiset ja sivukaiteet sekä suojaseinät lankalasia.

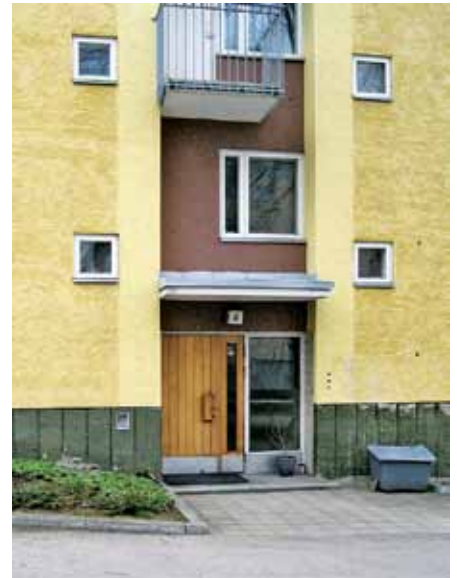
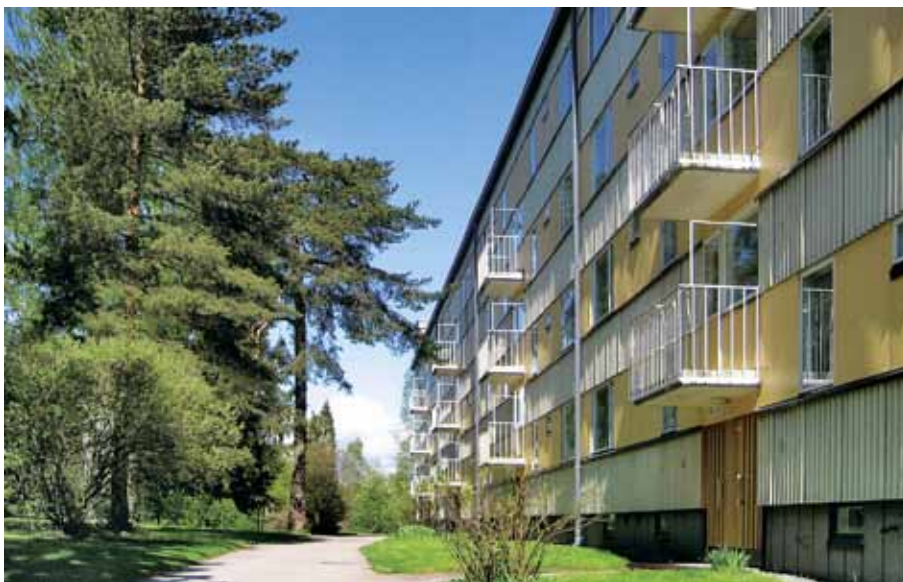
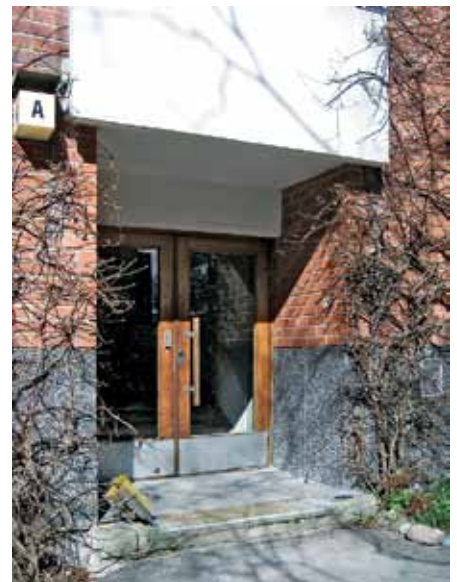
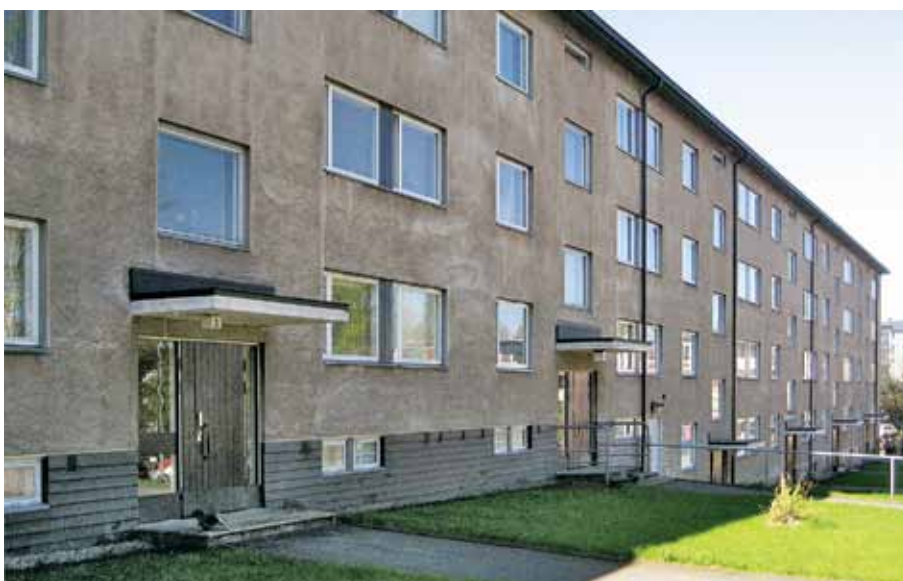
Oikealla Bostads Ab Sparbölens julkisivusta selvästi erottuva sisäänkäynti. Keskellä vasemmalla As Oy Vanhaistentie 5:n ja oikealla As Oy Kanneltie 5:n sisäänkäynnit tuuletusparvekkeiden alta. Alinna As Oy Rm-talo 59:n sirot lipat.

Sisäänkäyntisyvennyksiin ei ole tehty muutoksia ja myös yksinkertaiset sisäänkäyntikatokset ovat säilyneet monissa rakennuksissa. Sisäänkäyntien alkupe-  
räiset valaisimet ovat yksinkertaisia, mutta siroja opaailasipalloja, lieriöitä tai kuutioita ja myös uusien valaisinten tulisi olla 1950–60-luvuille tyypillisiä malleiltaan ja materiaaleiltaan.
