## MUNKKINIEMEN SEURAKUNTATALO

ASEMAKAAVAN MUUTOKSEN SELOSTUS

Kaavan nimi: Munkkiniemen seurakuntatalo

## Tärinä- ja runkomeluselvitys

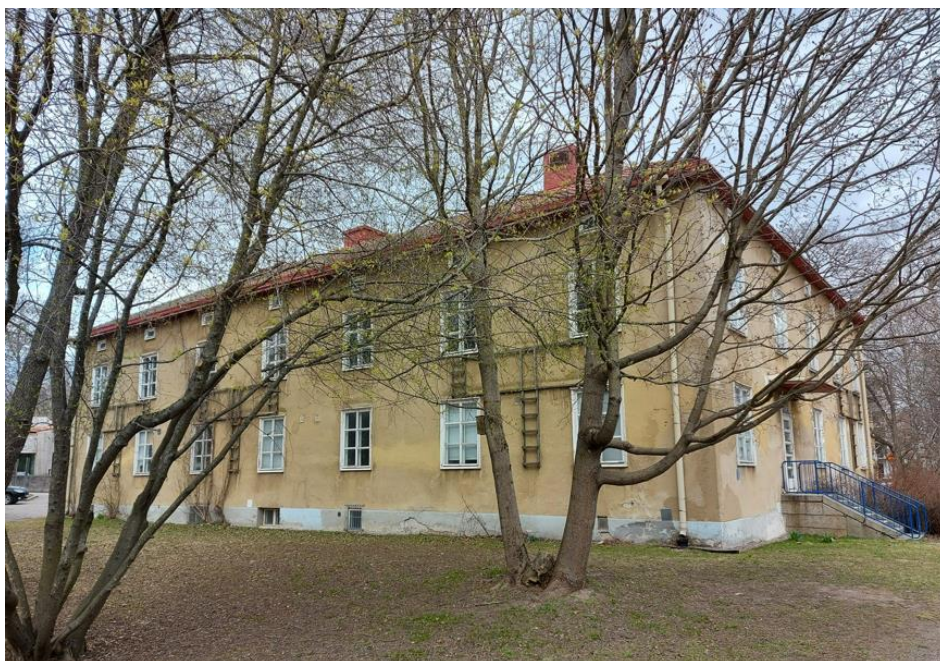
Kuva: Rakennuksen kaupunkitilallisesti merkittävimmät julkisivut puiston suuntaan (vasemmalla) sekä Laajalahdentien suuntaan (oikealla). Helsingin kaupunki, 2022.

Rakennushistoriaselvityksestä käy ilmi, että rakennuksen merkittävimmät säilyneet osat (joskin nykyiselle paikalle siirrettäessä muuttuneet) ovat rakennuksen julkisivut, katto sekä päätyjen porrashuoneet. Porrashuoneissa säilyneisyys on kärsinyt ajan muutoksista, mutta kyseisten porrashuoneiden tilallisuus ja valoisuus on edelleen aistittavissa ja käsijohteet sekä ikkunat ovat vanhat.

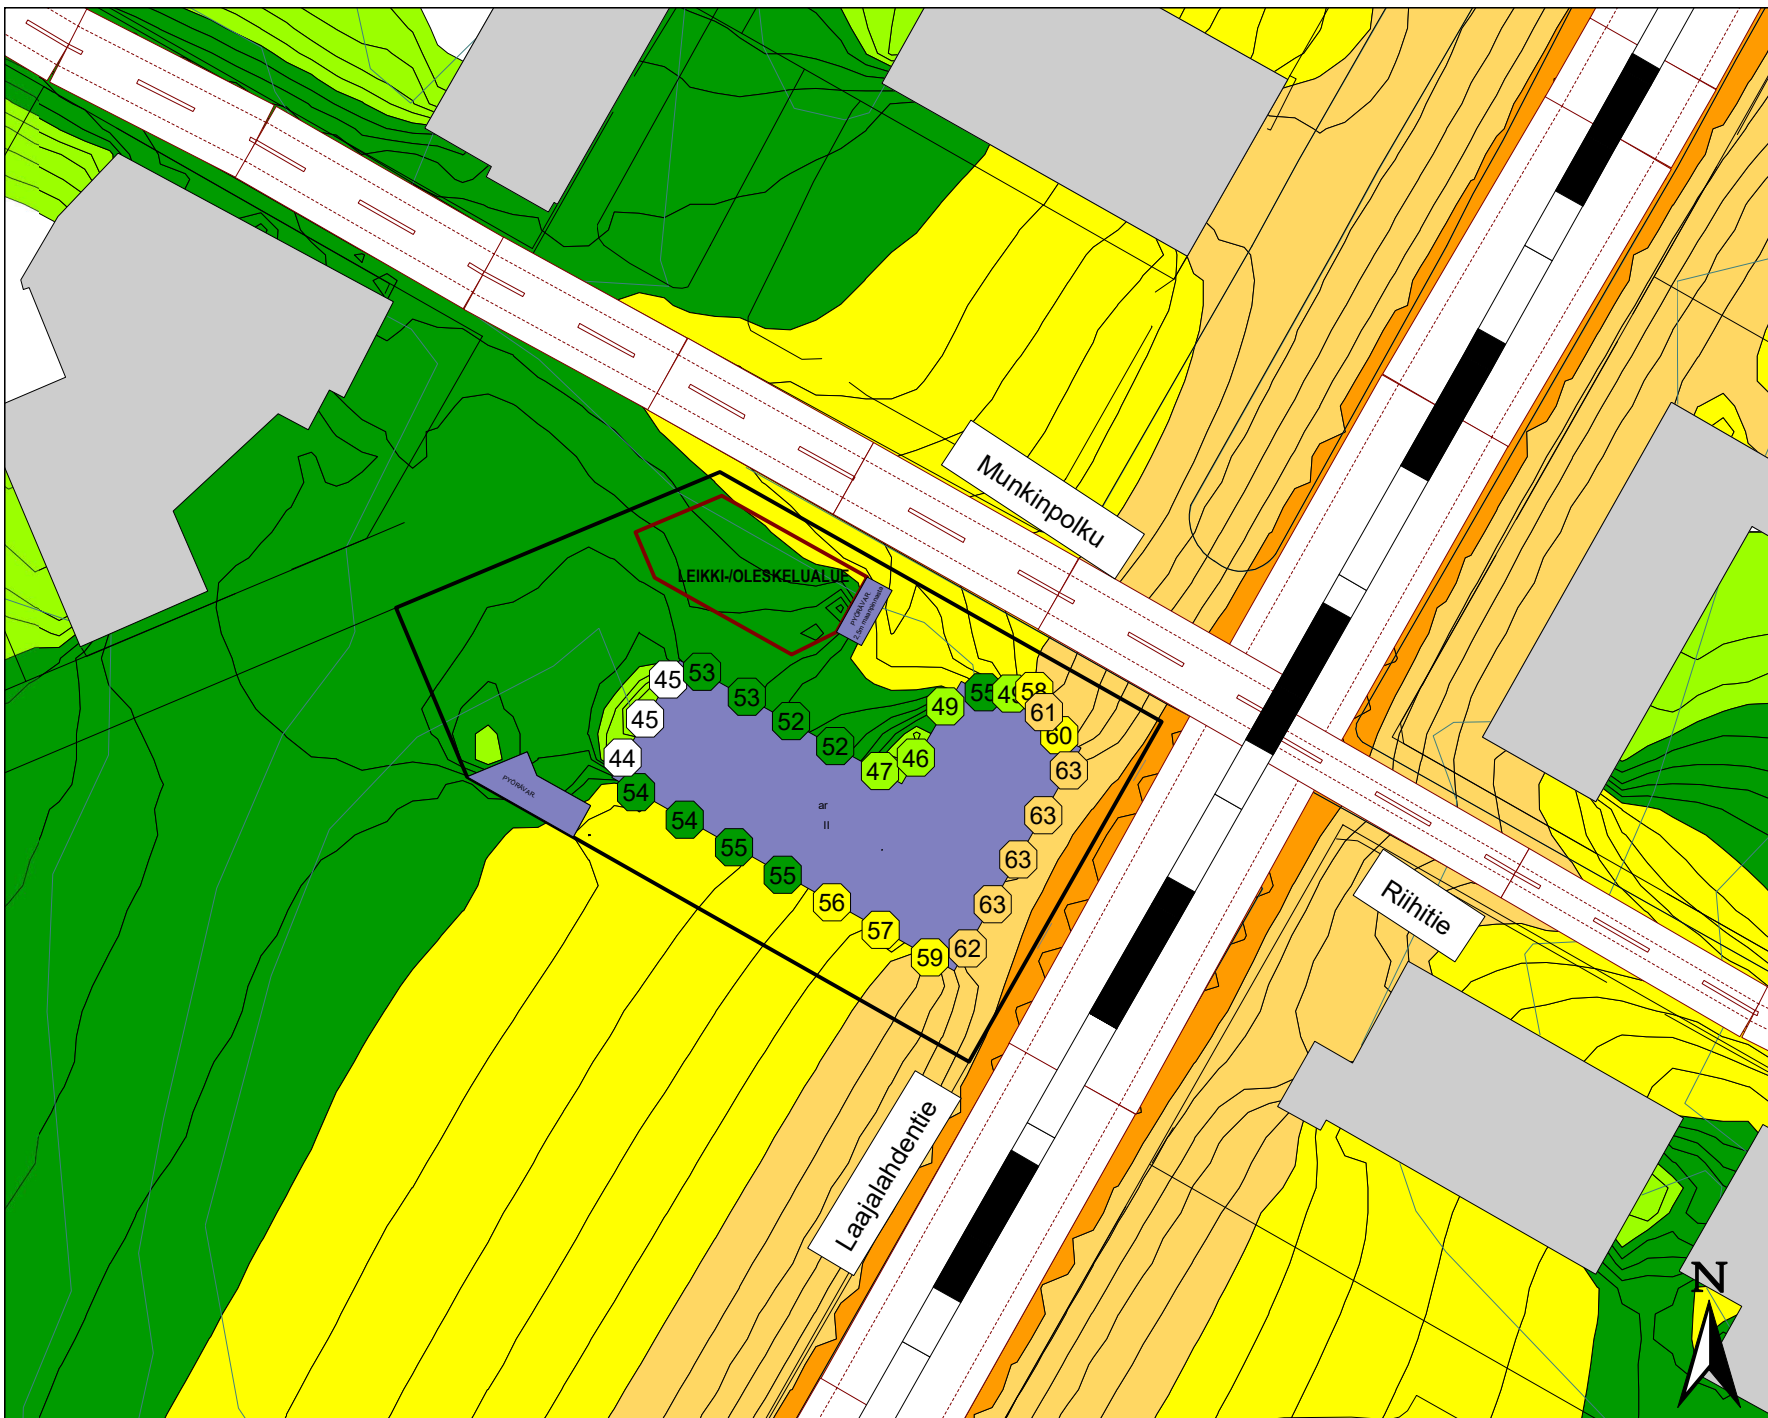
### Päiväajan keskiäänitaso

$L_{Aeq, 7-22}$

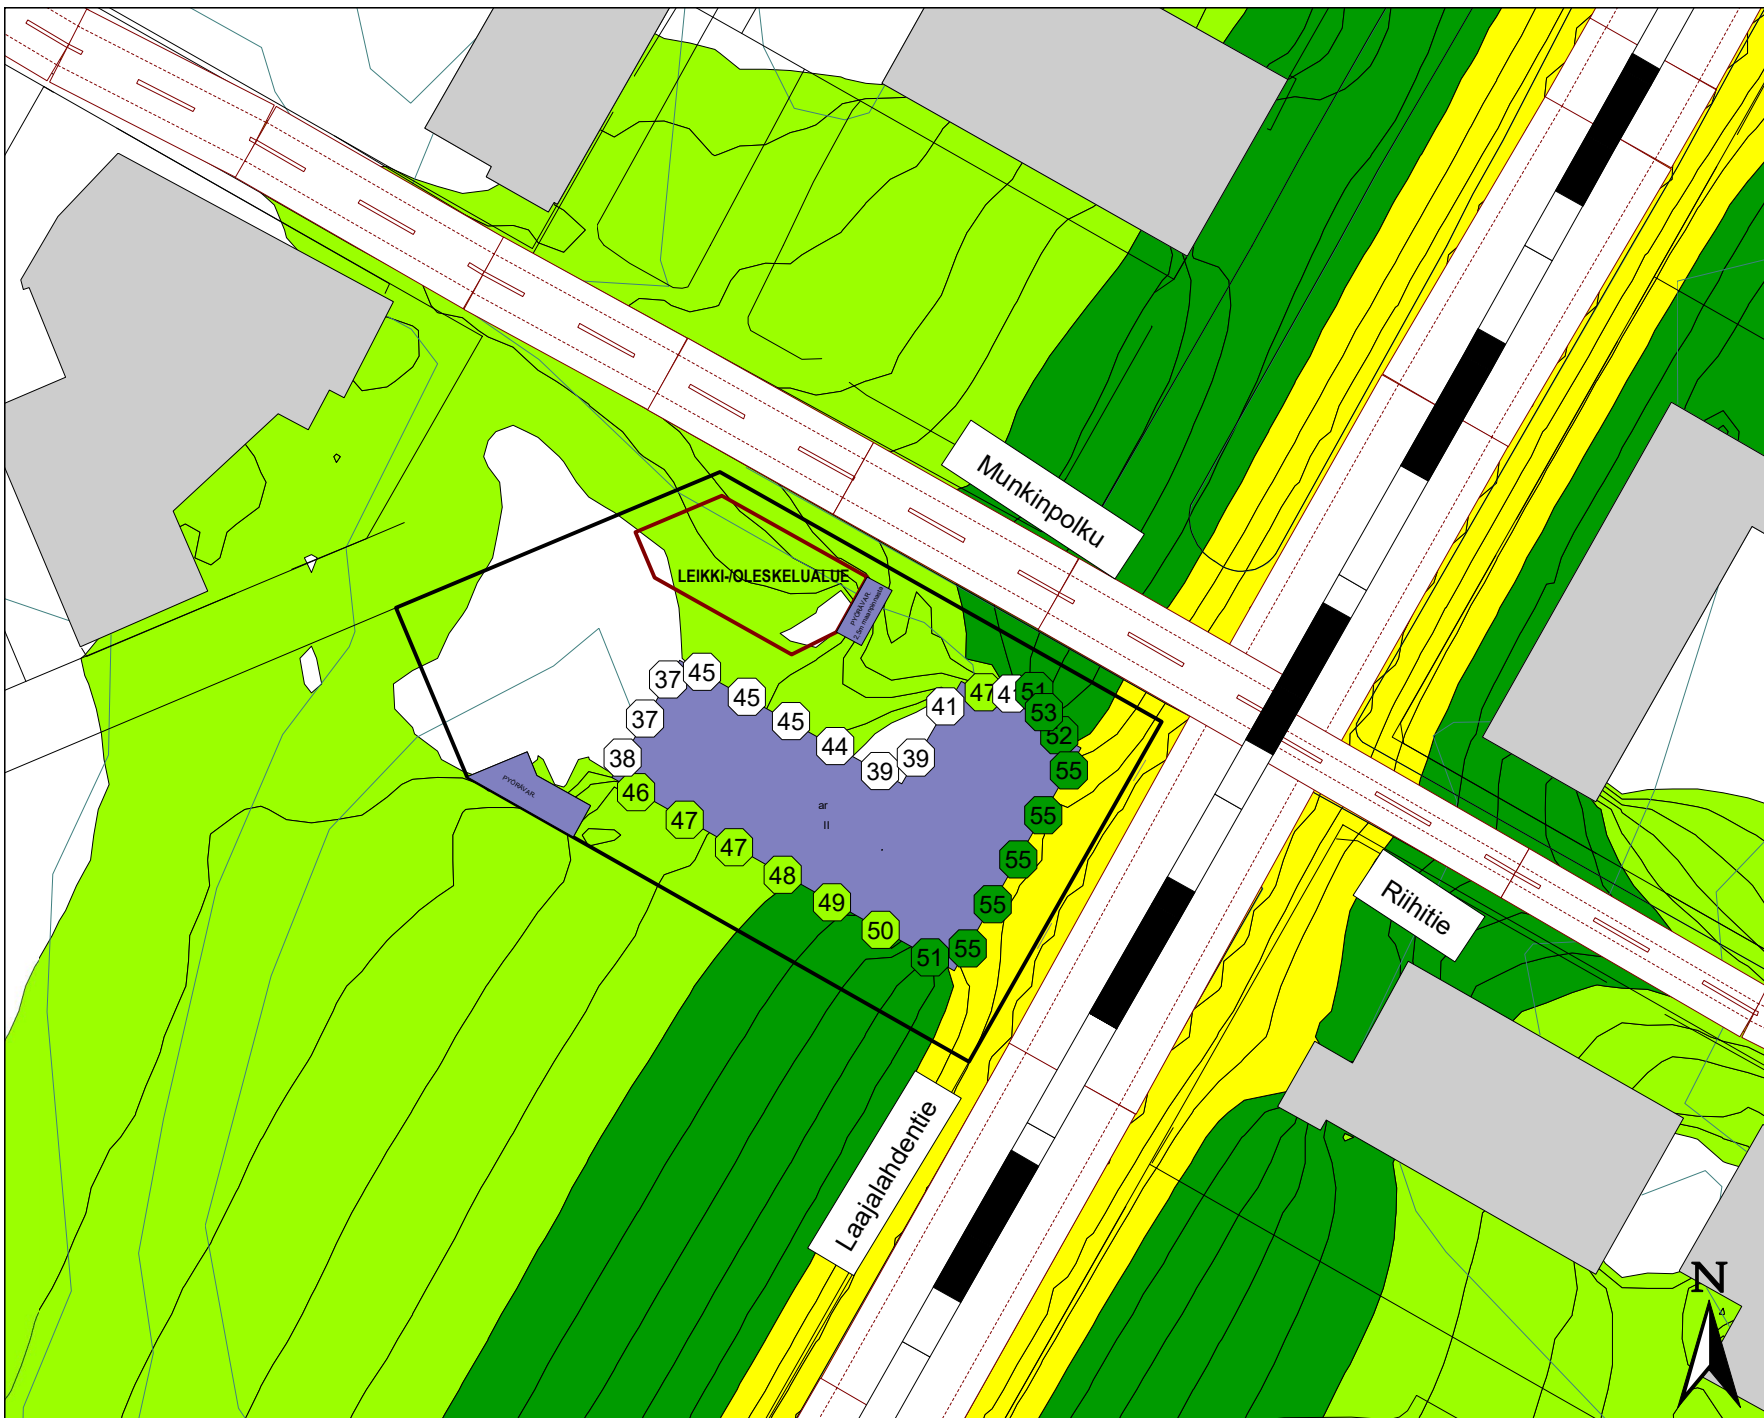
### Yöajan keskiäänitaso

$L_{Aeq, 22-7}$

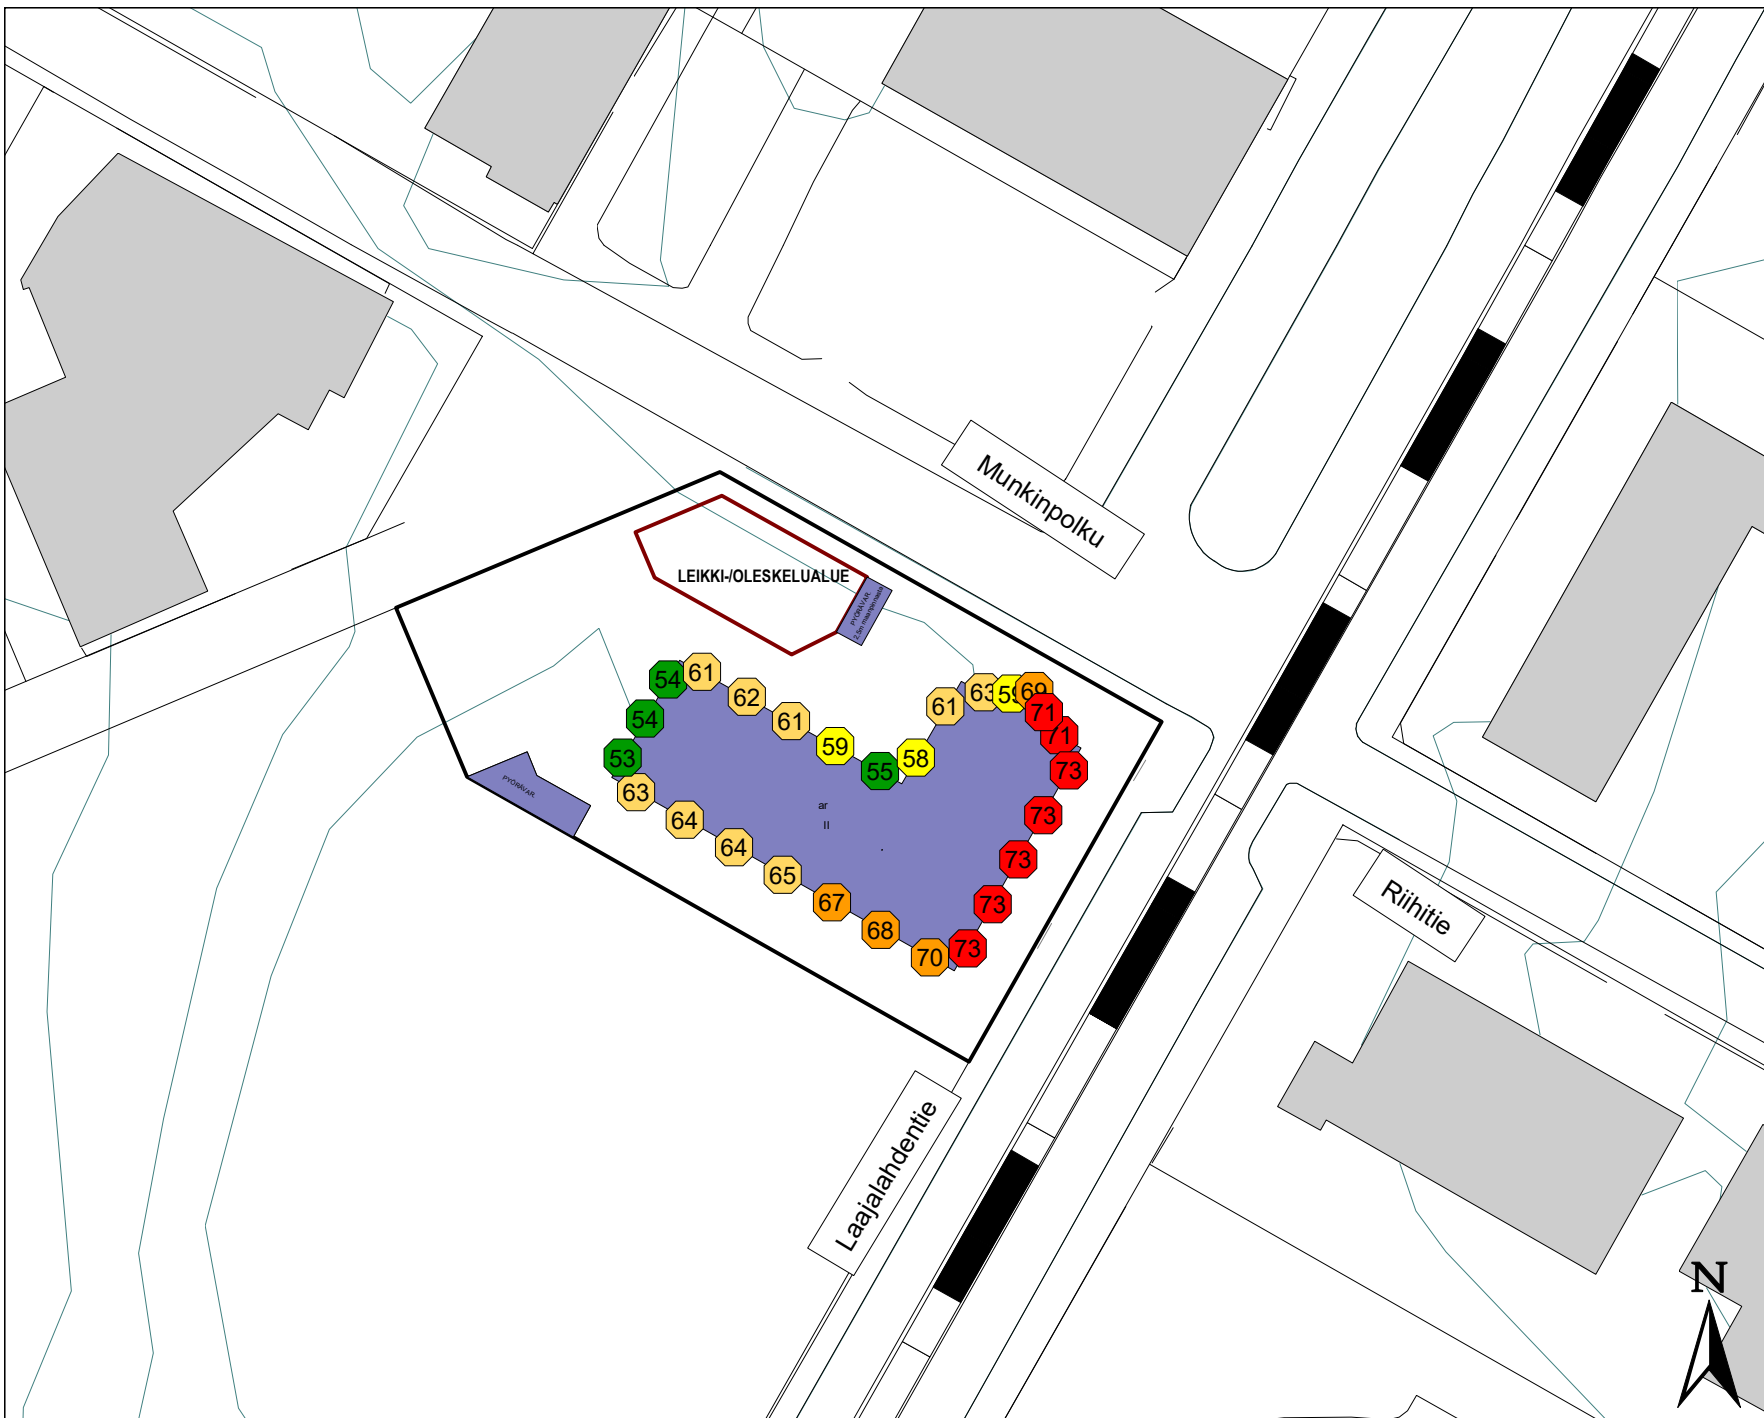
Raitioliikenteen hetkellinen  
enimmäisäänitaso yöaikaan  
 $L_{Amax}$

Liitteen 2 melukartasta nähdään, että suurimmat raitioliikenteestä aiheutuvat hetkelliset enimmäisäänitasot yöaikaan ovat korkeimmillaan 73 dB. Näin ollen enimmäisäänitasoista suurin muodostuvat suositus äänitasoerosta on  $\Delta L_{A,vaad} = 28$  dB.

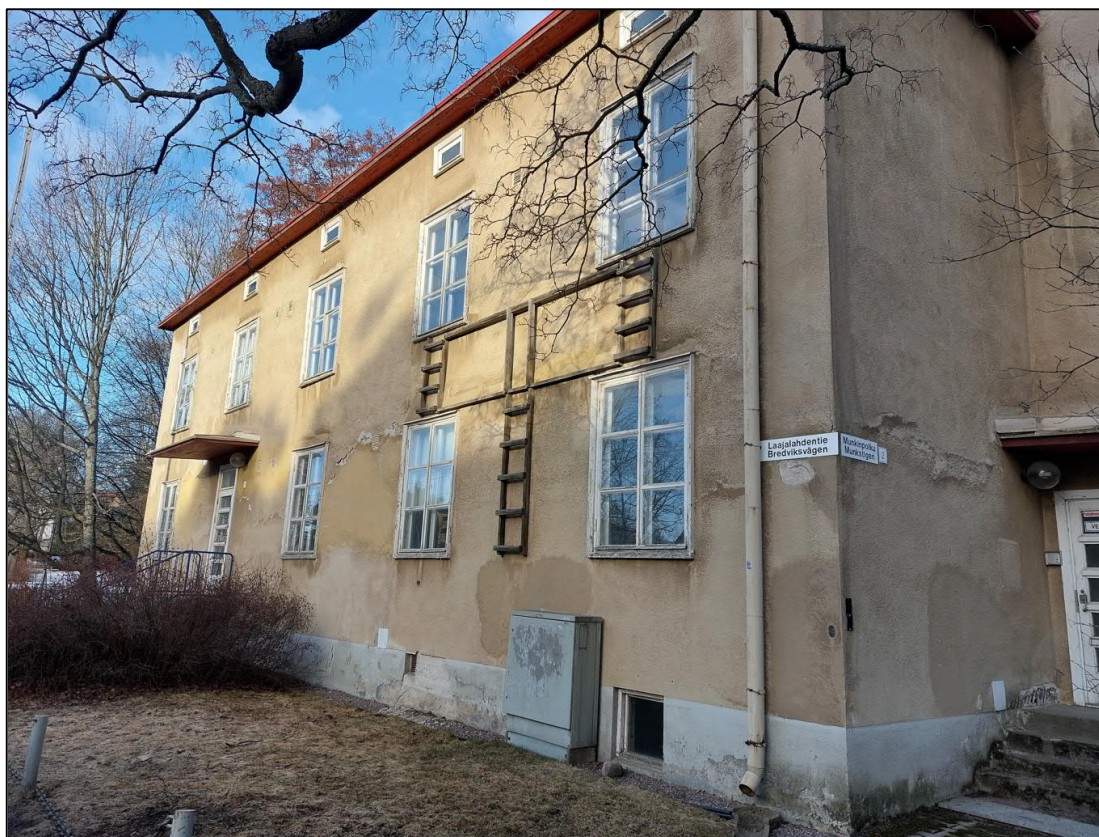
**Kuva 1.2.** Rakennuksen julkisivua Laajalahdentien puolelta.

Rakennus on hirsirunkoinen ja 2-kerroksinen. Lisäksi rakennuksessa on betonirakenteinen kellarikerros sekä ullakkokerros. Rakennuksella ei ole tämän tarkastelun hetkellä vakituista käyttöä. Rakennukseen on suunnitteilla uusia asuntoja. Rakennuksen sijainti ilmakuvasa on esitetty kuvassa 1.1. Rakennuksen Laajalahdentien puoleista julkisivua on esitetty kuvassa 1.2.

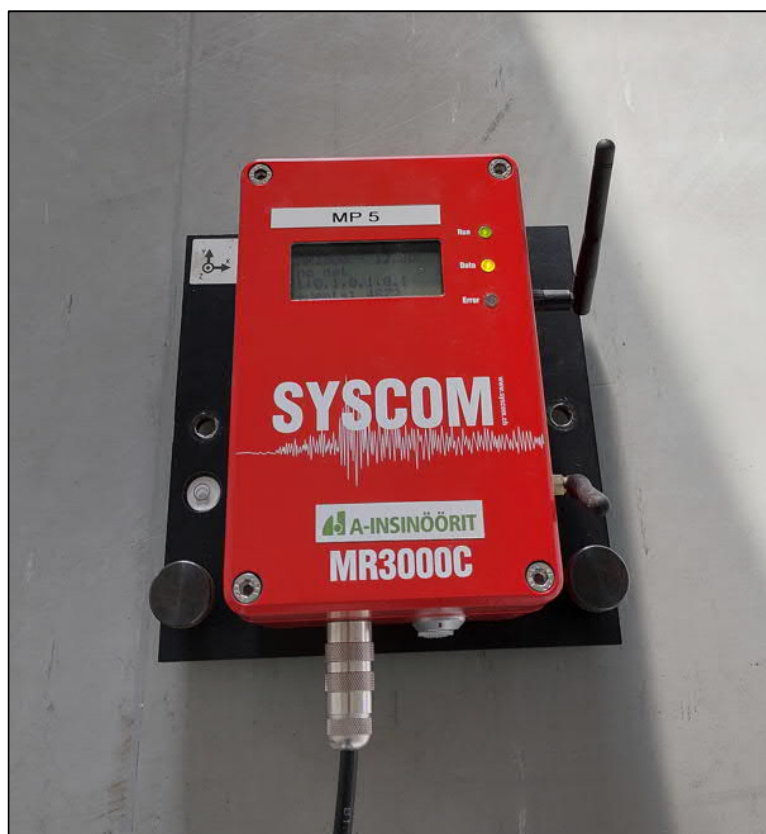
**Kuva 5.3.** Värähtelymittarin asennus lattialle.

Mittaukset suoritettiin Syscom:in itsenäisillä mittausyksiköillä MR3000. Värähtelyä mitattiin pystysuuntaan sekä molempiin vaakasuuntiin, joista toinen sijoitettiin raitiotien suuntaisesti ja toinen raitiotietä vasten kohtisuoraan. Mittarit asennettiin päistään pyöristettyjen kierretankojen varaisesti lattian päälle huoneiden keskelle. Mittaukset suoritettiin miehitettynä 12.4.2022 klo 9–12. Mittauspisteiden sijainnit rakennuksessa on esitetty kuvissa 5.1 ja 5.2. Kuvassa 5.3 on esitetty värähtelymittarin asennusperiaate lattialle.

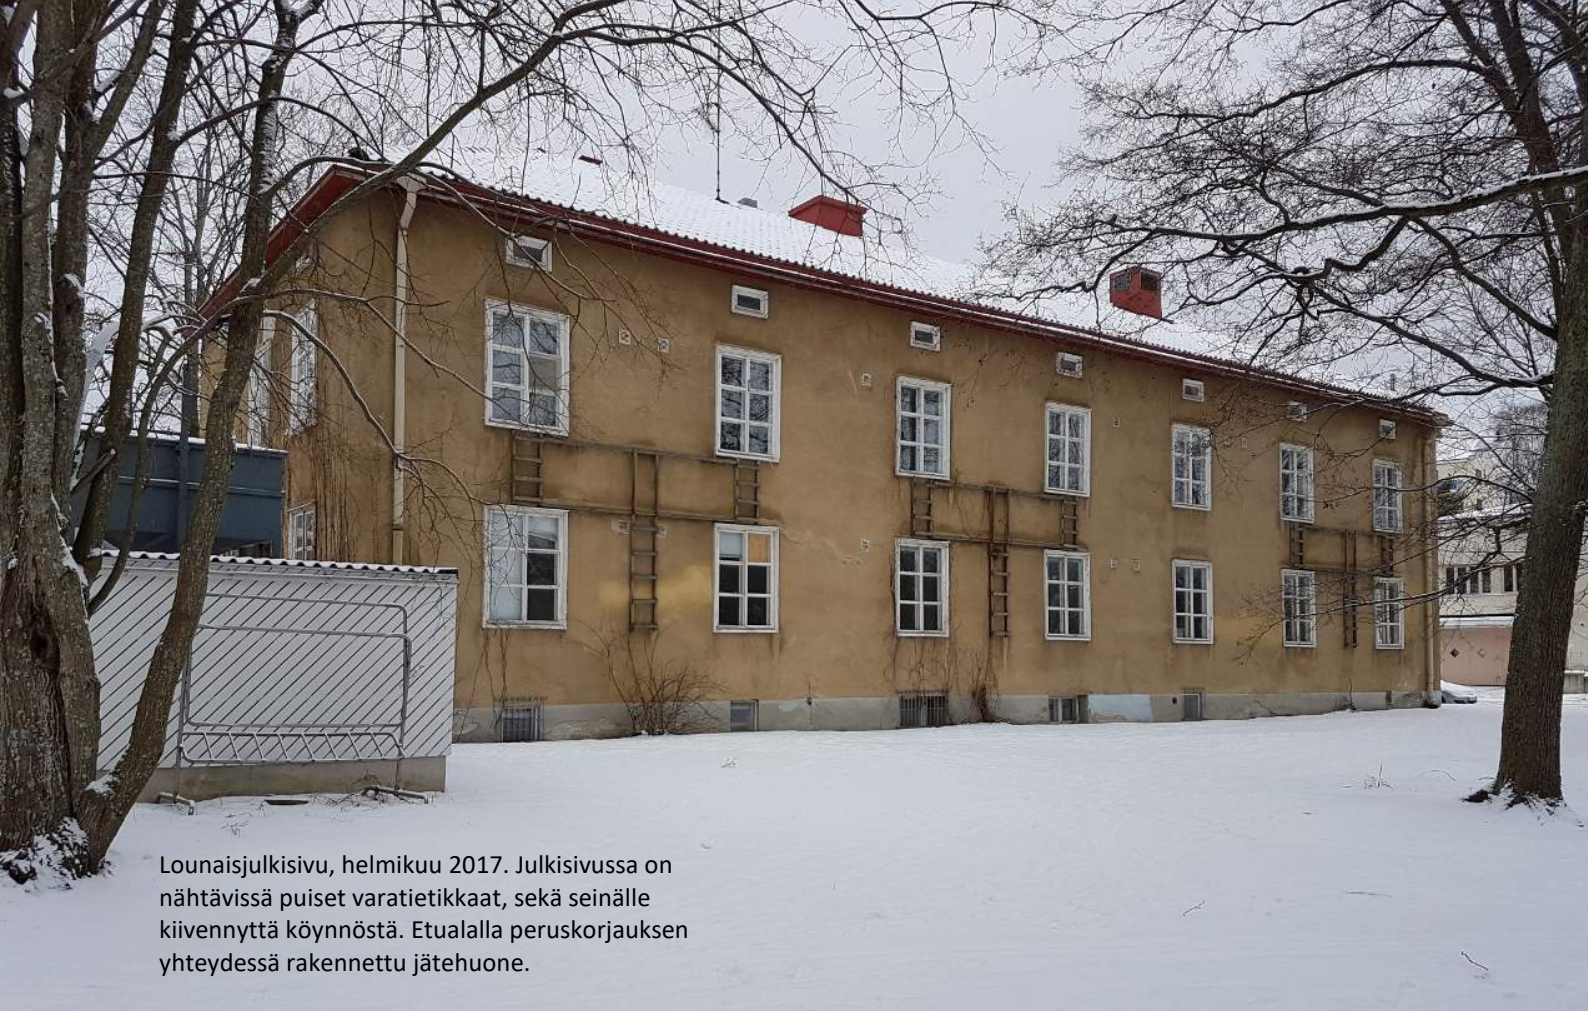
Lounaisjulkisivu, helmikuu 2017. Julkisivussa on nähtävissä puiset varatietikkaat, sekä seinälle kiivennyttä köynnöstä. Etualalla peruskorjauksen yhteydessä rakennettu jätehuone.

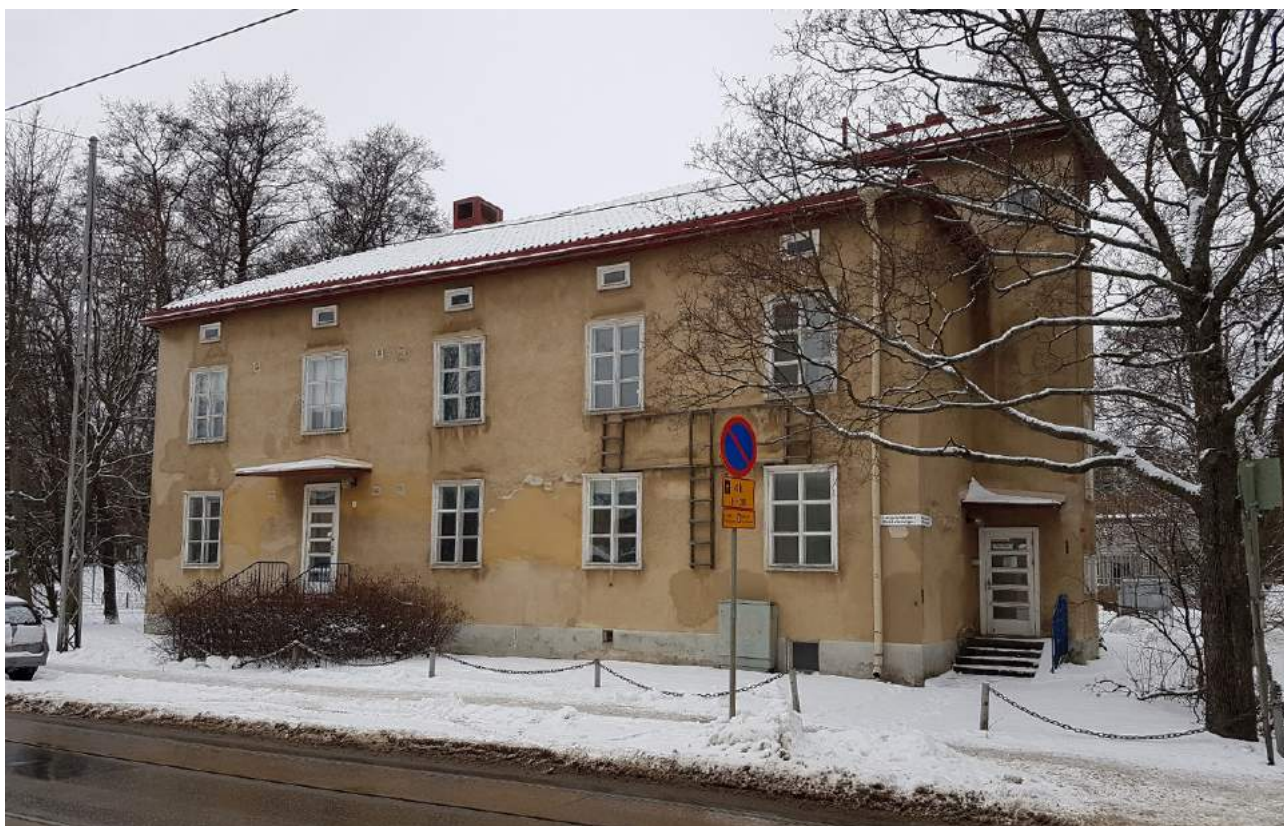
Julkisivu Laajalahdentielle, helmikuu 2017. Julkisivurappaus on kulunut ja rapautunut.

Helsingin seurakuntayhtymän Raksystems Anticimex Oy:llä vuonna 2013 teettämässä kuntoarviossa todetaan, että julkisivuissa esiintyy yleisesti rapautumista ja kulumista. Useiden syöksytorvien kohdilla on rappauspinnossa havaittavissa kosteusjälkiä, ja paikoin rappaus on lähes kokonaan pudonnut. Rappaus on todennäköisesti tehty hirsirunkoon kiinnitettyyn puiseen sidosristikkoon, ja koko seinärakenne on saattanut vaurioitua rappauspinnan irtoilun takia.

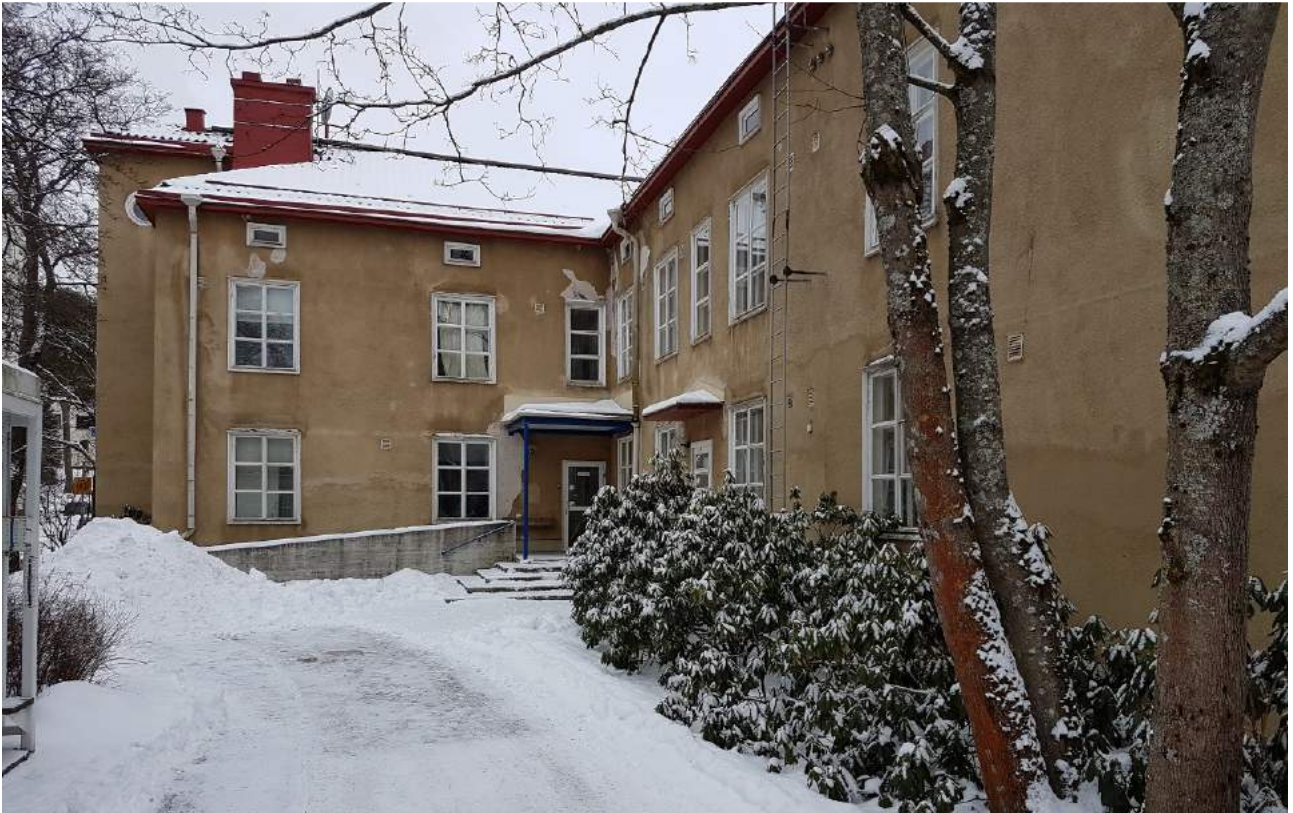
Julkisivut koilliseen ja luoteeseen, helmikuu 2017. Sisänurkan katoksen tienoilla rappaus on kaikkein huonoimmassa kunnossa.

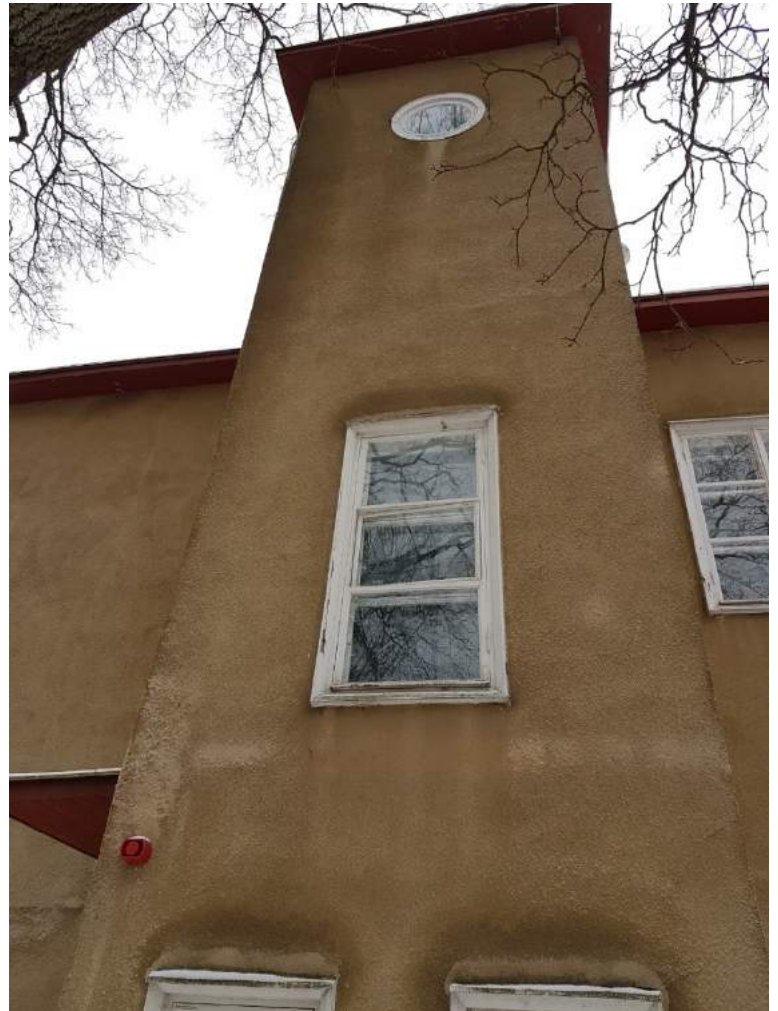
Koillispäädyn porrashuone, helmikuu 2017. Kulunutta rappautta, tornimaisen porrashuoneen yläosassa on nähtävissä 1920- ja -30 -lukujen taitteelle tunnuksenomainen pyöreä ikkuna.

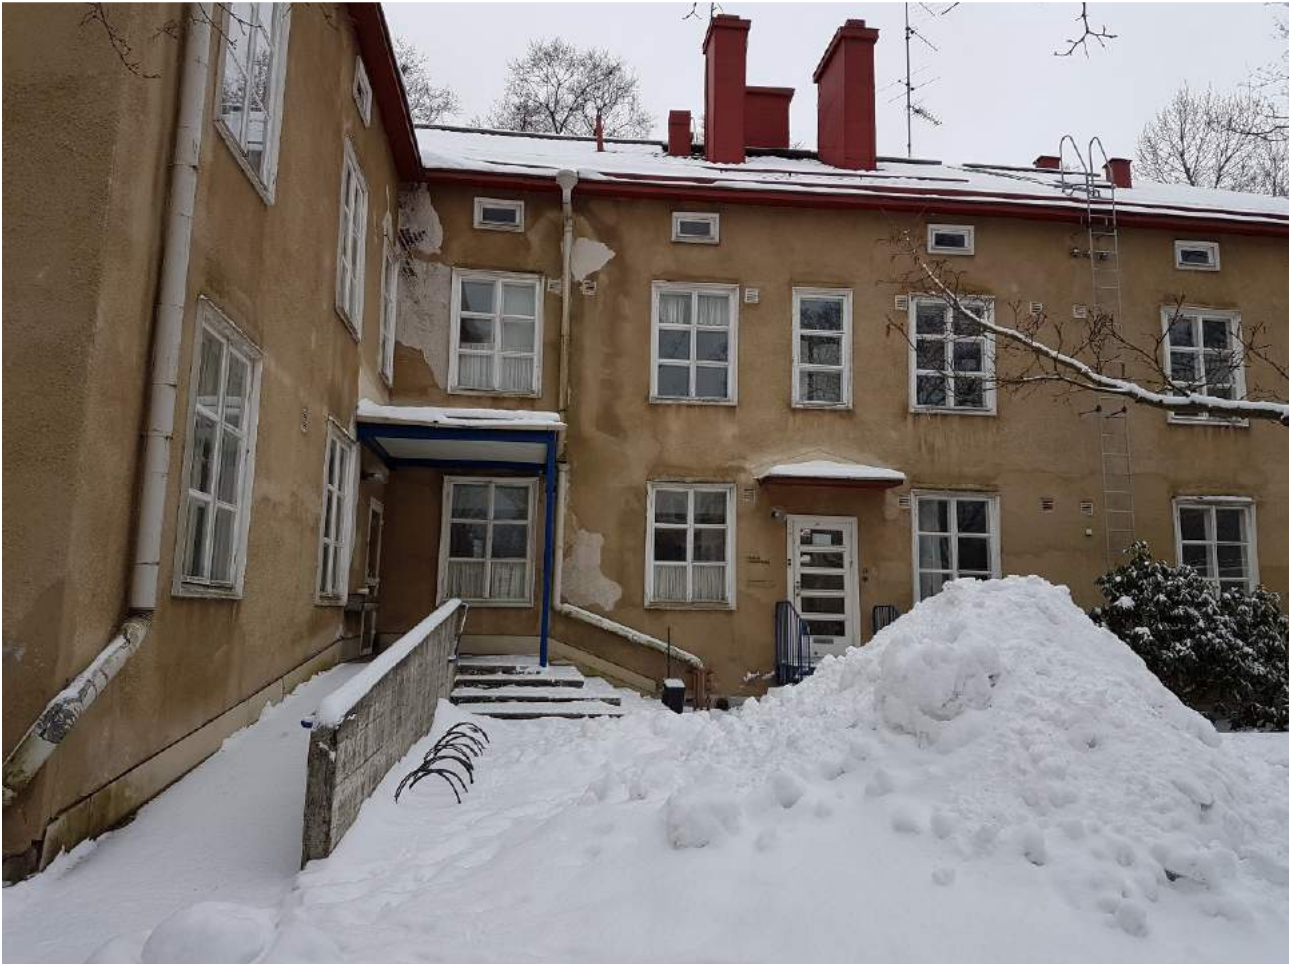
Rakennuksen sisänurkka, helmikuu 2017. Katoksen yläpuolelta rappaus on monin paikoin pudonnut. Luiskan betonikaide on huonossa kunnossa, ja portaiden saumoissa on rapautumista.

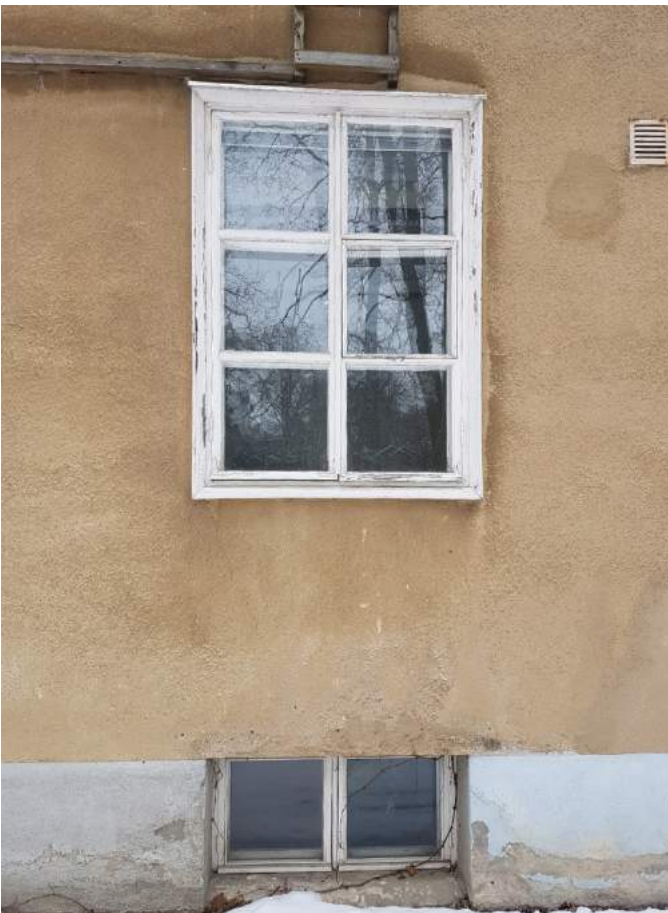
Ensimmäisen kerroksen ja kellarin ikkunat, helmikuu 2017. Ikkunoissa esiintyy vetoisuutta sekä käynti- ja lukitusongelmia. Kuntoarvion mukaan merkittäviä lahovaurioita ei ole.

lukitusongelmia. Merkittäviä lahovaurioita ei ikkunarakenteissa ole havaittu.

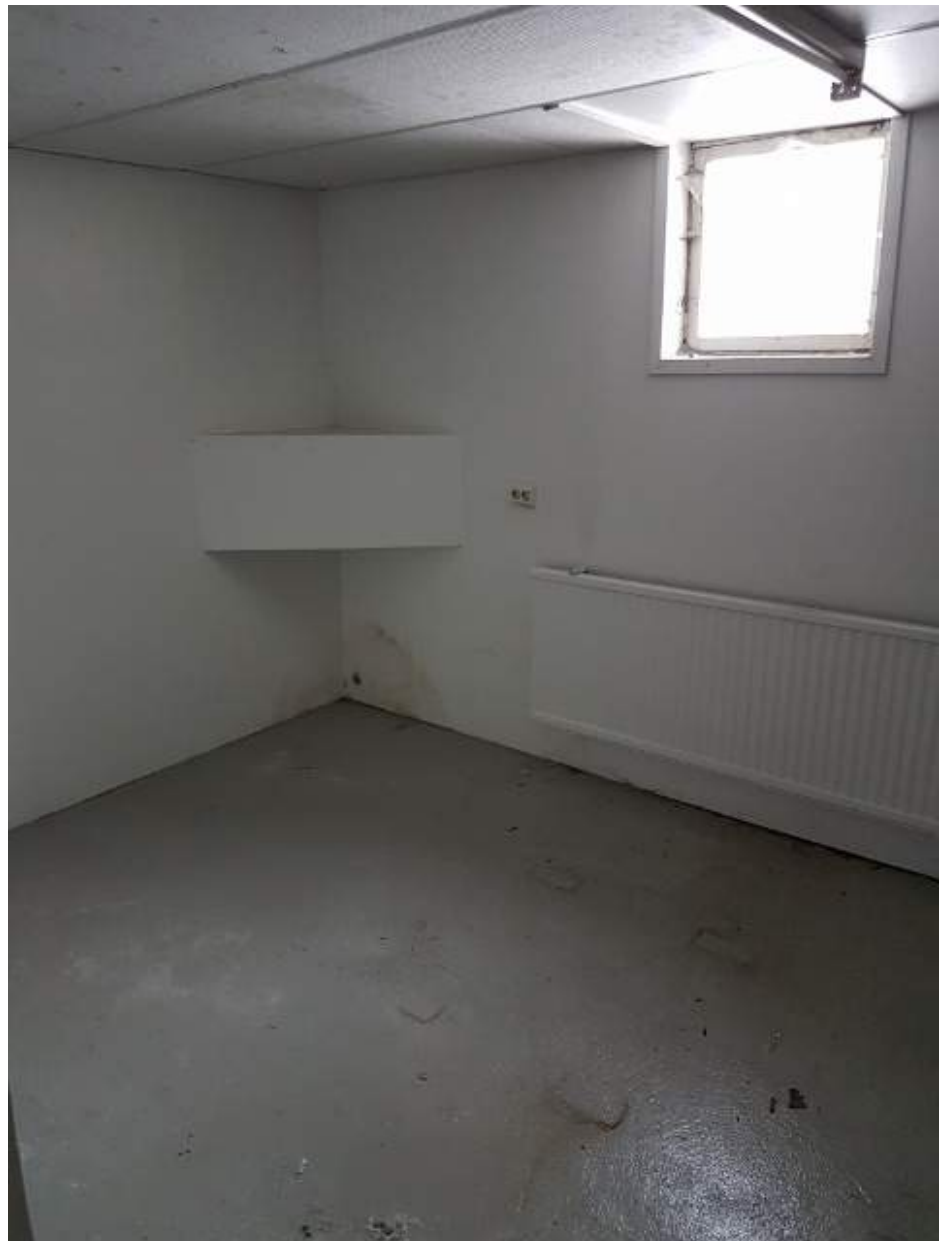
Kellarin katto on matalalla, seinissä näkyy kosteusvaurioita, helmikuu 2017.

Kellarin lattia on maanvarainen betonilaatta, jonka pinnassa on maali tai massapinnoite. Lämpimien kellaritilojen seinät ovat tasoitettuja ja maalattuja tiiliseiniä, jotka ulkoseinillä on muurattu betonisen perusmuurin sisäpintaan. Perusmuurissa on todennäköisesti pikisively, joka saattaa sisältää kreosoottia. Kellarikäytävien huonekorkeudet eivät täytä nykymääräyksiä, eikä käyttötiloista ole varatietä. Kuntoarvion mukaan kellarin suihkutilojen pinnat ovat siistissä kunnossa, eikä hajuhaittoja esiintynyt. Kellaritilojen lattiaista on mitattu kohonneita kosteuspitoisuuksia ja ulkoseinien alaosissa on paikoin nähtävissä kosteusvaurioita. Lämmönjakohuoneen katossa on epämääräisiä rakenteita, ja tilan lattialle tulvii punaista nestettä, kun kaivon pumppu pettää. Asiaan suositellaan jatkotutkimusta. Kellariin on ilmeisesti päässyt myös tuhoeläimiä, joiden reitti tulisi selvittää. Alustatiloissa on rakennusjätettä ja muuta poistettavaa tavaraa.

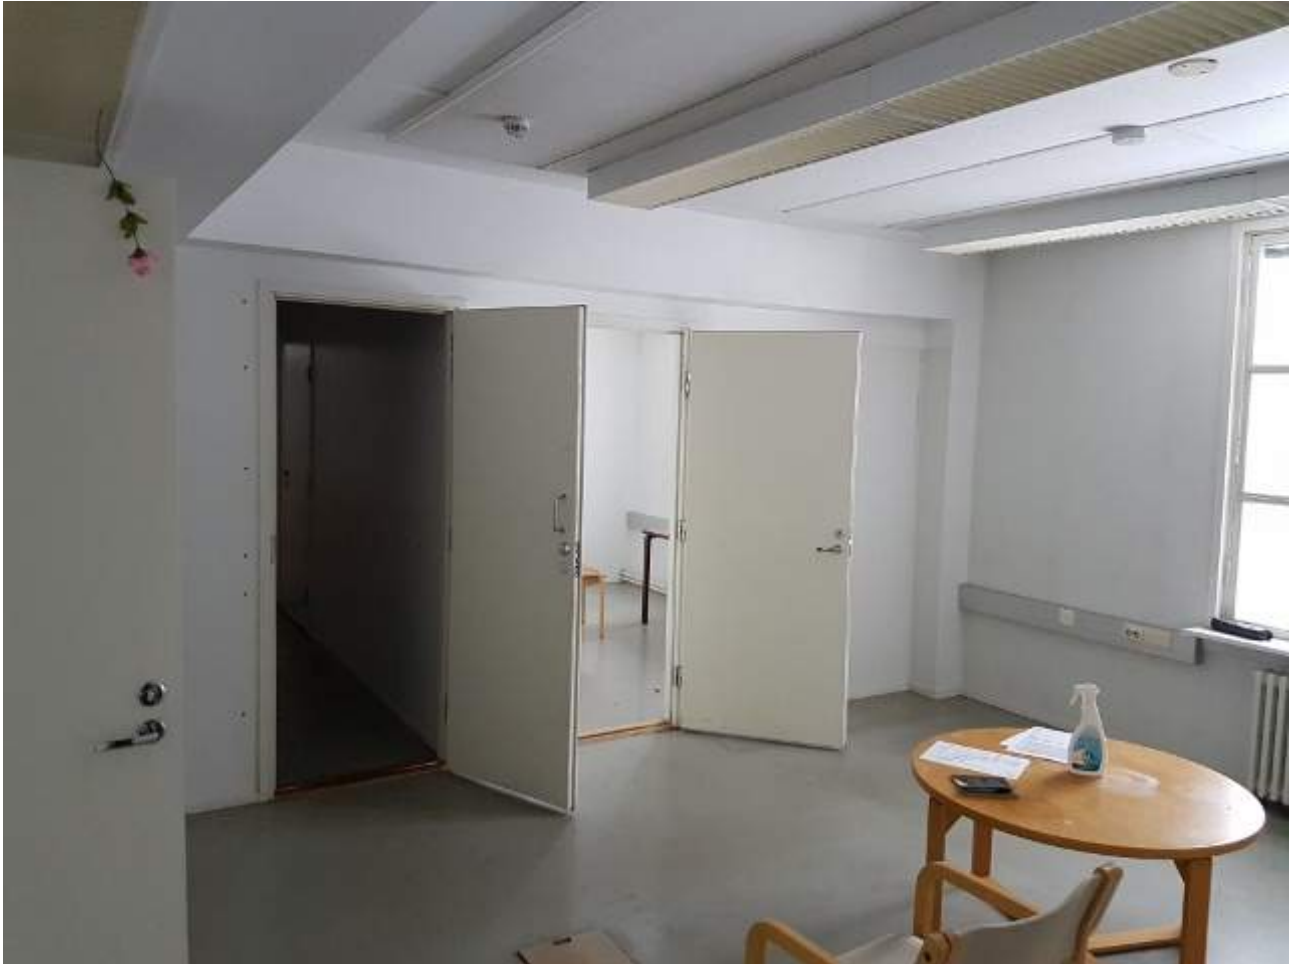
Ensimmäisen kerroksen vanhan kirkkoherranviraston toimistotiloja. Sisäovet ovat pääosin maalattuja laakaovia peruskorjauksen ajalta. Lattiapinnat ovat kuluneita. Helmikuu 2017.

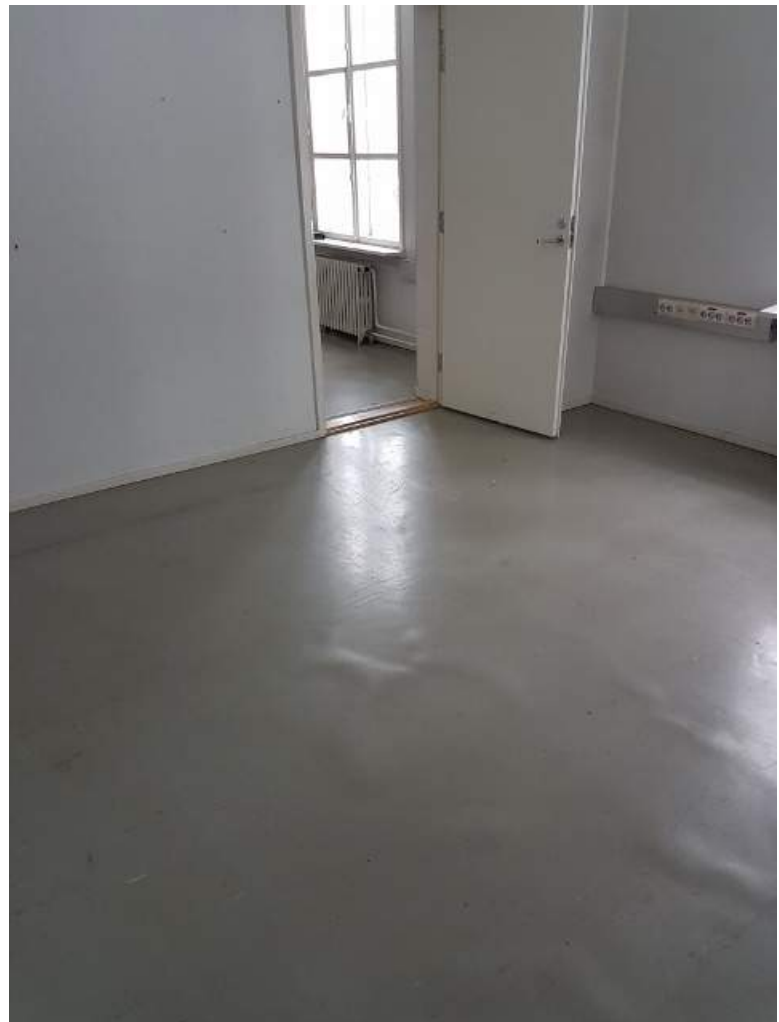
Lattianpinnoite on osittain irronnut alustastaan, ja siitä on löydetty mikrobivaurioita. Helmikuu 2017.

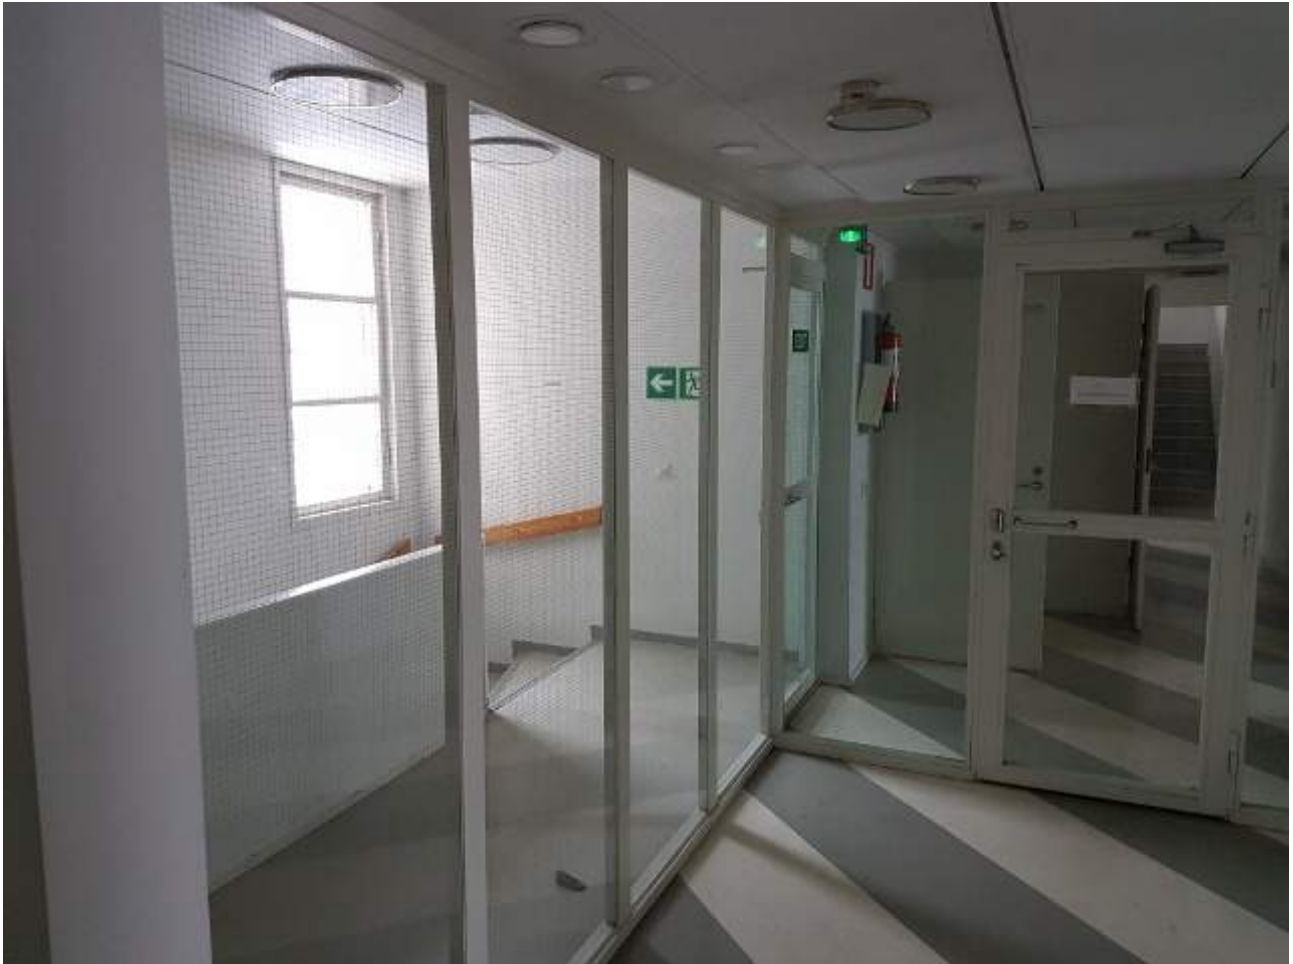
Toisen kerroksen käytävä ja sisänurkan porrashuone, lattiassa muovimatosta tehty raidoitus. Väliovet ovat raskaita käyttää. Helmikuu 2017.

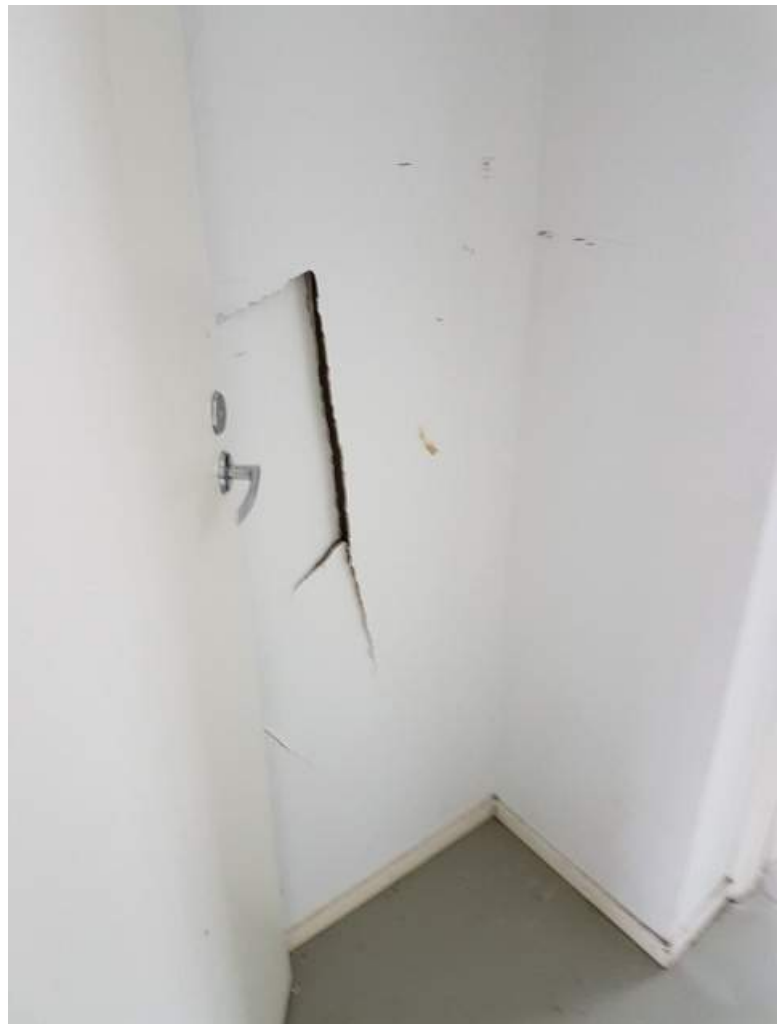
Vaurioitunut  
sisäverhouslevy. Helmikuu  
2017.
