## MUNKKINIEMEN SEURAKUNTATALO

ASEMAKAAVAN MUUTOKSEN SELOSTUS

Kaavan nimi: Munkkiniemen seurakuntatalo

## Tärinä- ja runkomeluselvitys

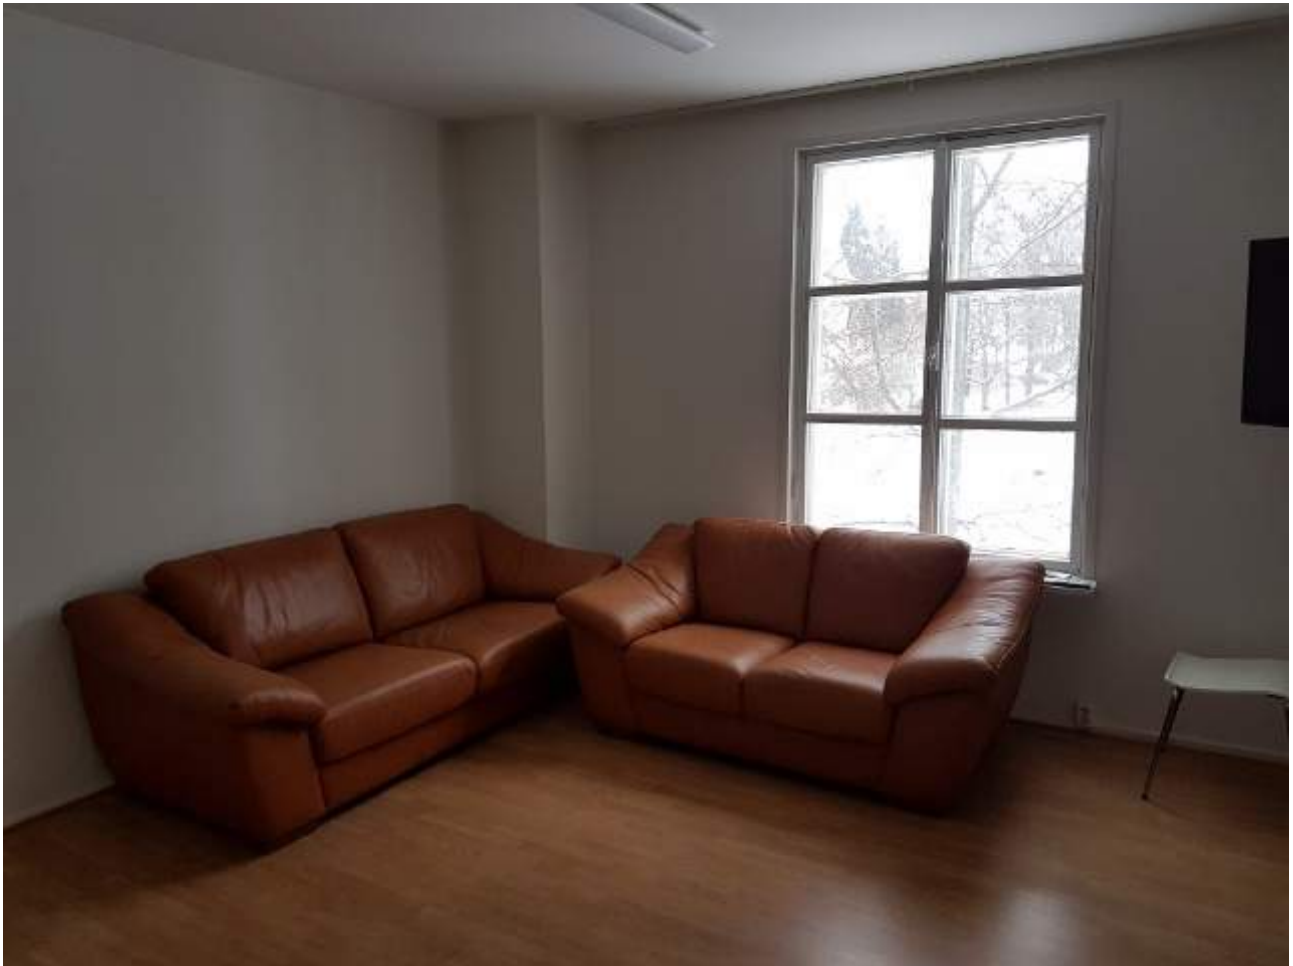
Myöhemmin ilmeisesti  
vanhan muovimaton päälle  
asennettu laminaatti  
toisessa kerroksessa.  
Helmikuu 2017.

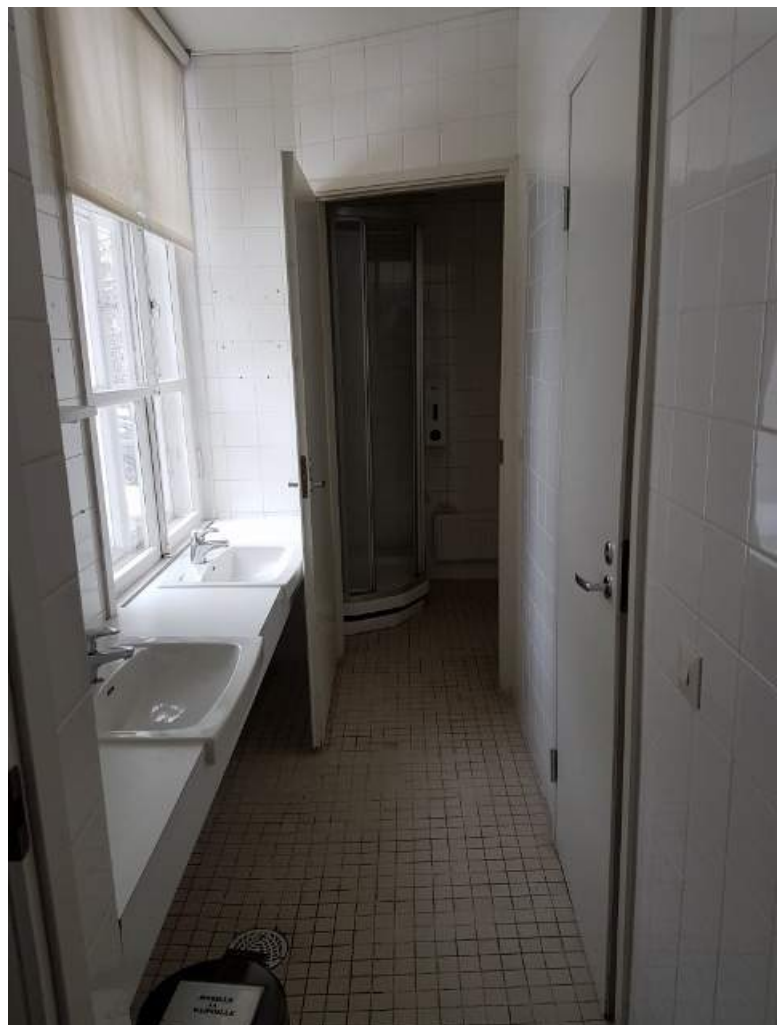
Wc-tilat eivät täytä nykyisiä  
esteettömyysmääräyksiä.  
Helmikuu 2017.

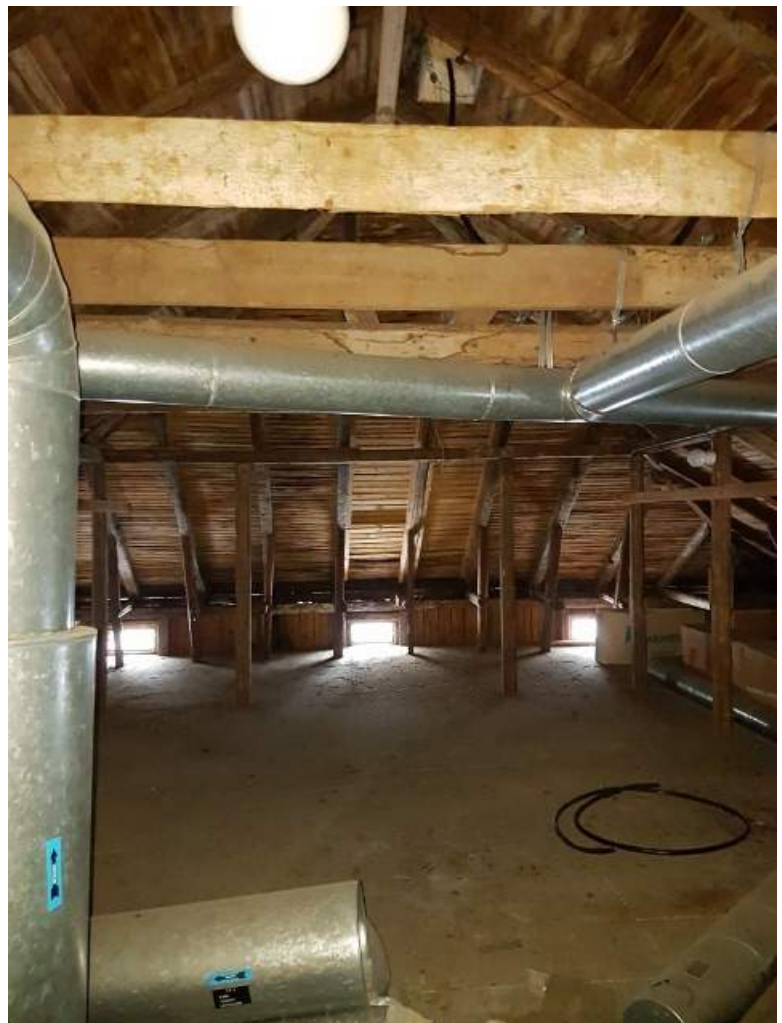
Korkean ullakkotilan lattialevytys saattaa sisältää asbestia. Helmikuu 2017.

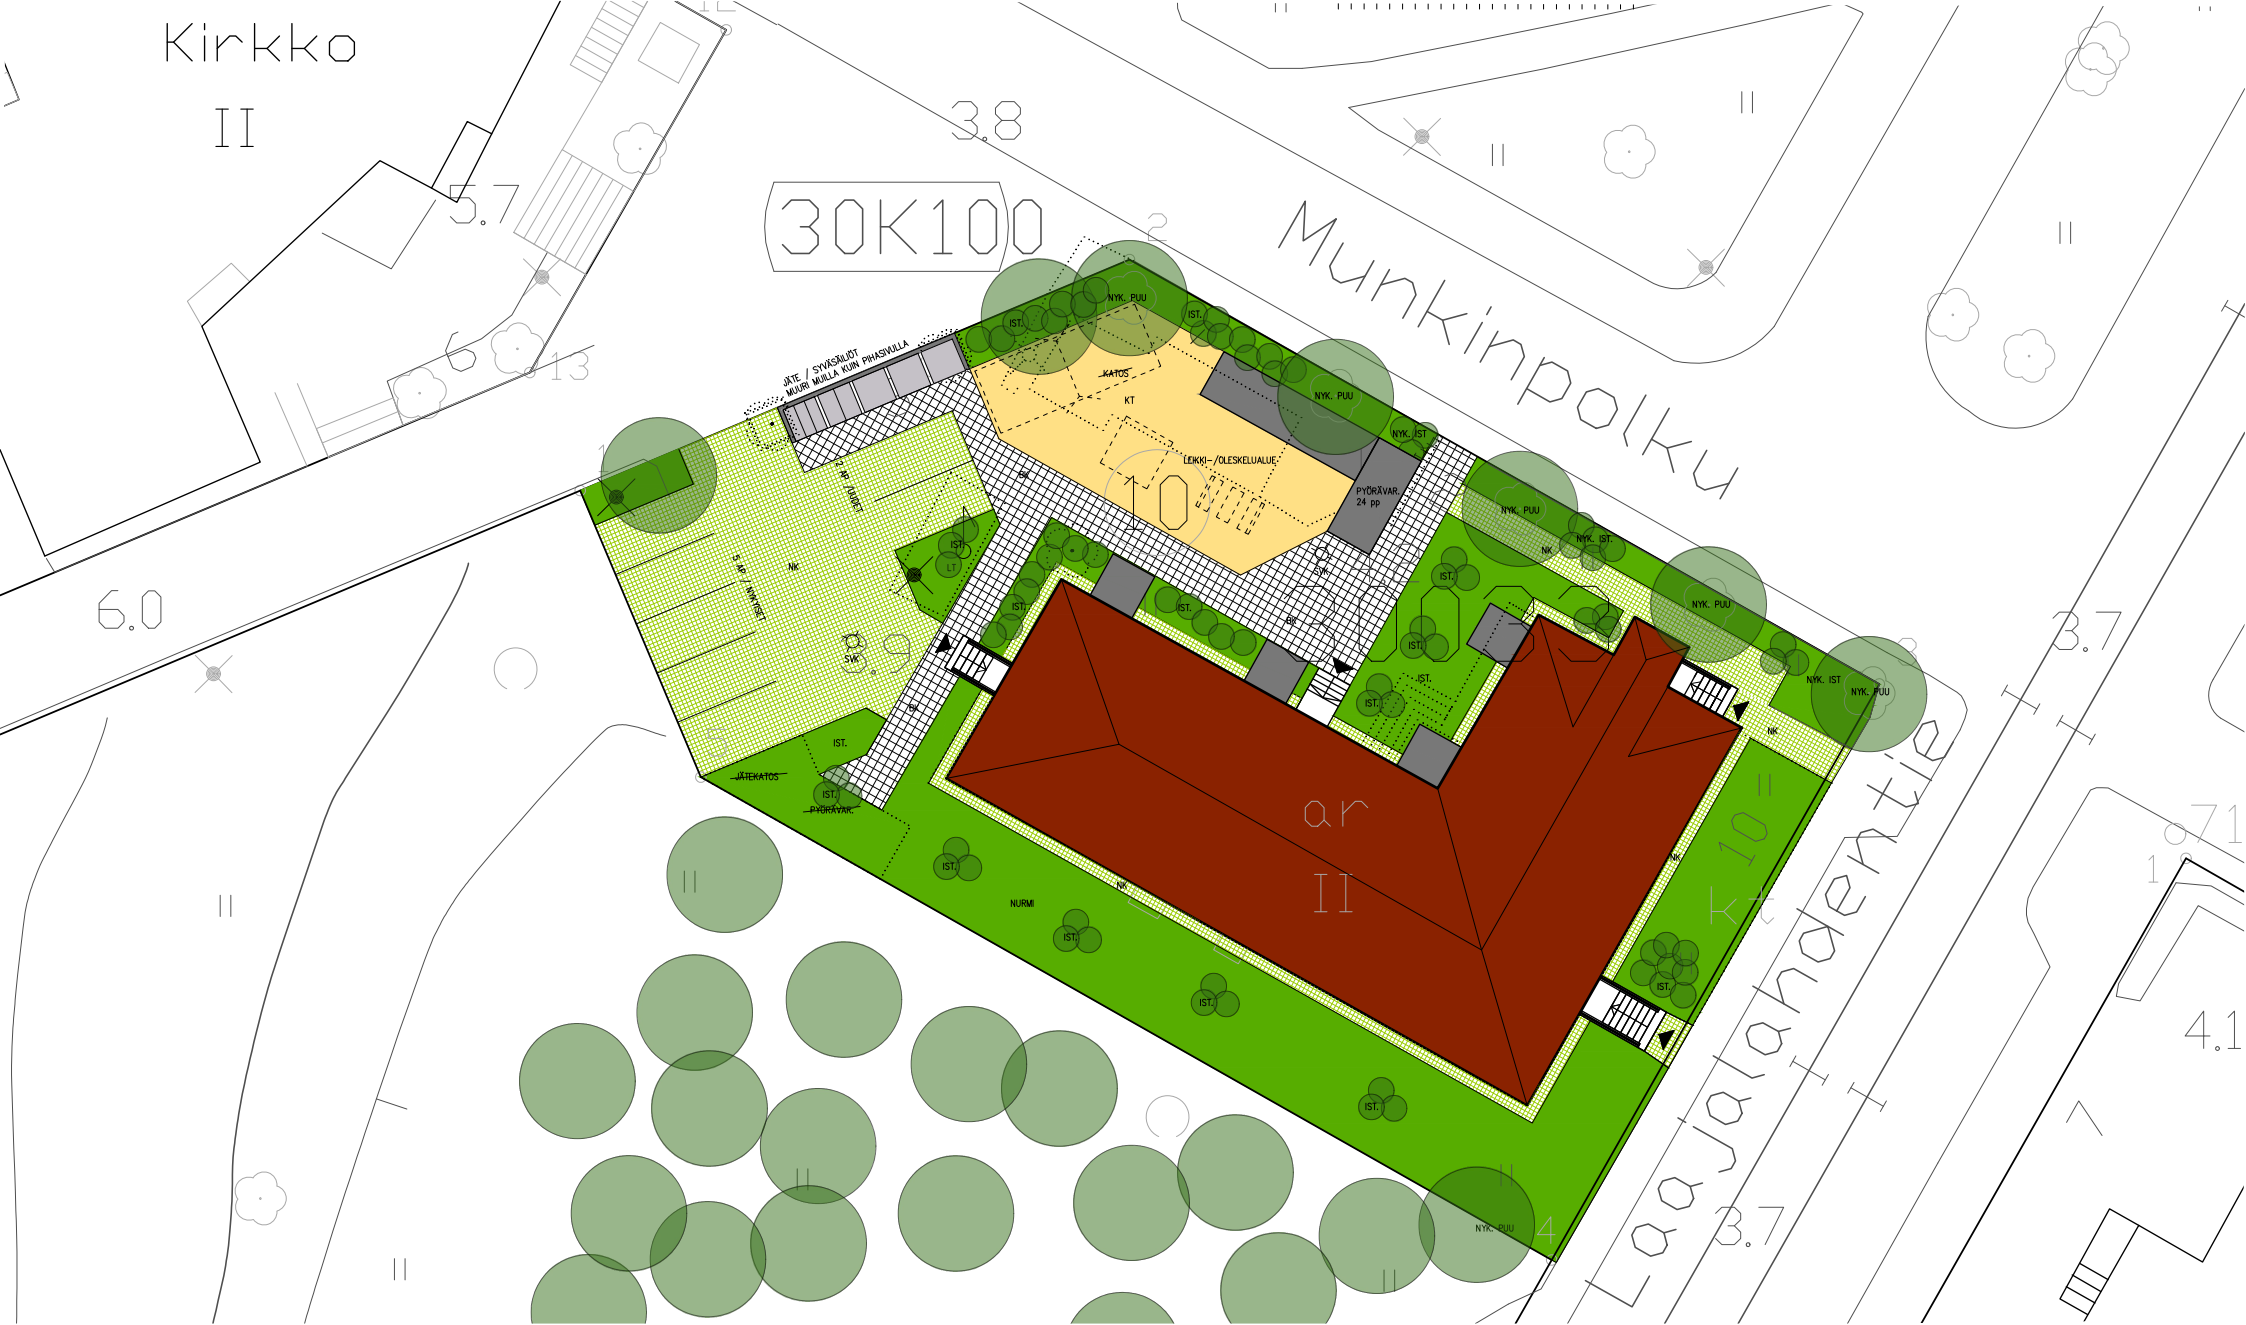
PIHAPIIRUSTUS, LUONNOS  
 11.4.2022, 1:250 (A3)  
 ARKKITEHTUURITOIMISTO  
 KARI RISTOLA OY  
 KUORTANEENKATU 5 A  
 00520 HELSINKI  
 PUH. 010 235 1040

HULEVESIEN KÄSITTELYN PERIAATTEET:  
 - IMEYTYS TONTIN ISTUTUSALUEILLA,  
 - KIVEYSLAUEILLA SADEVEDET JOHDETAAN SADEVESIKAIVOIHIN (NYKYISIIN JA UUSIIN).

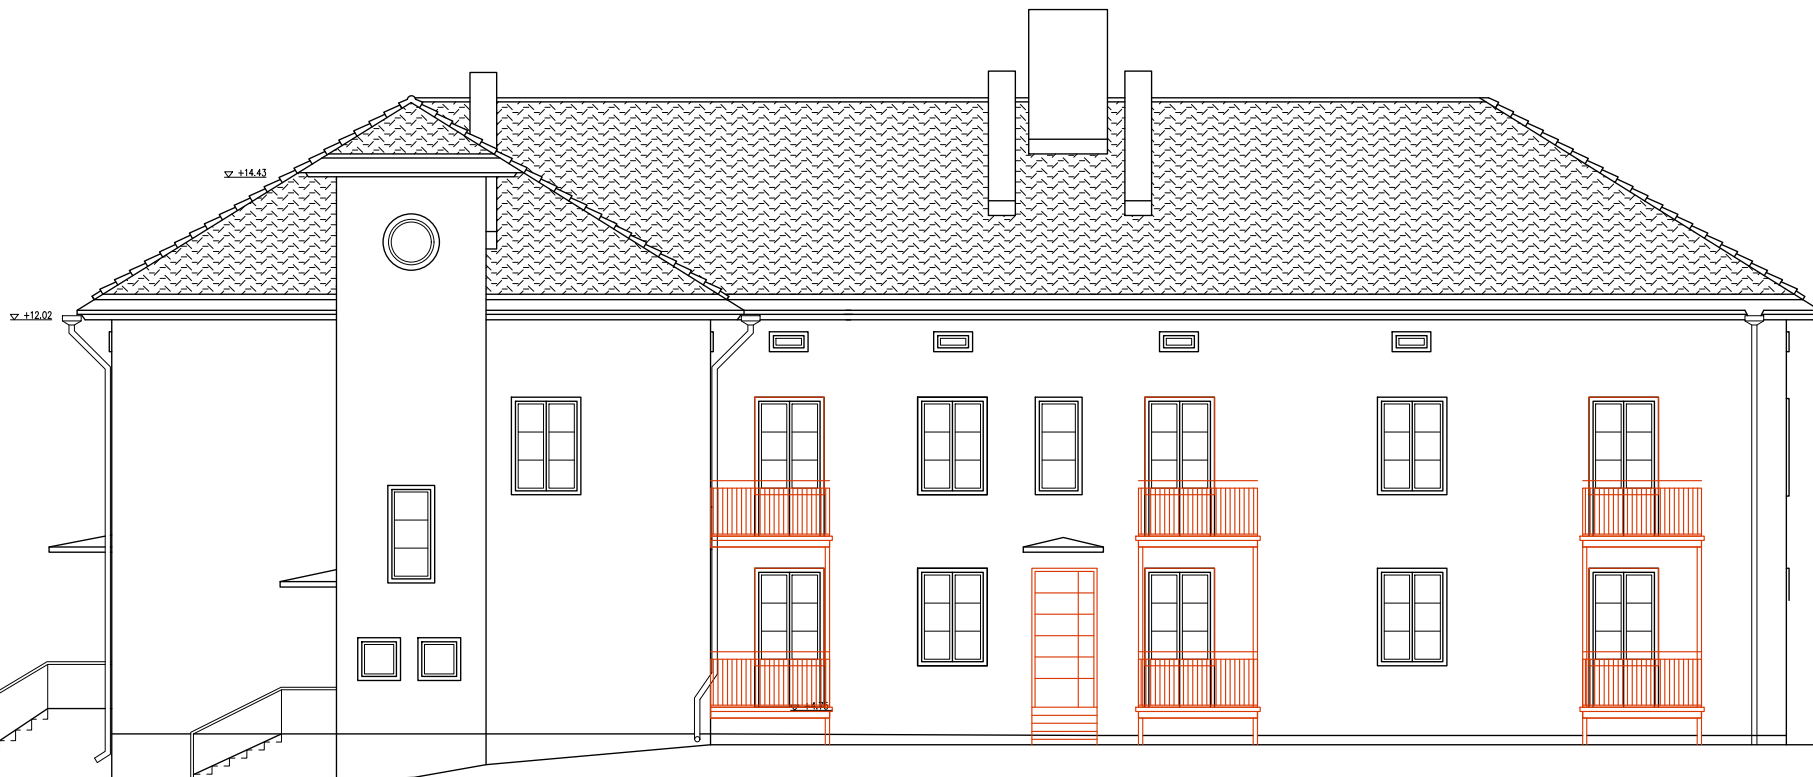
JULKISIVUKAAVIO KOILLISEEN  
11.4.2022, 1:100 (A3)  
ARKKITEHTUURITOIMISTO  
KARI RISTOLA OY  
KUORTANEENKATU 5 A  
00520 HELSINKI  
PUH. 010 235 1040

JULKISIVUMUUTOKSET: UUDET PARVEKKEET JA PARVEKEOVET, SISÄÄNKÄYNTIEN MUUTOKSET

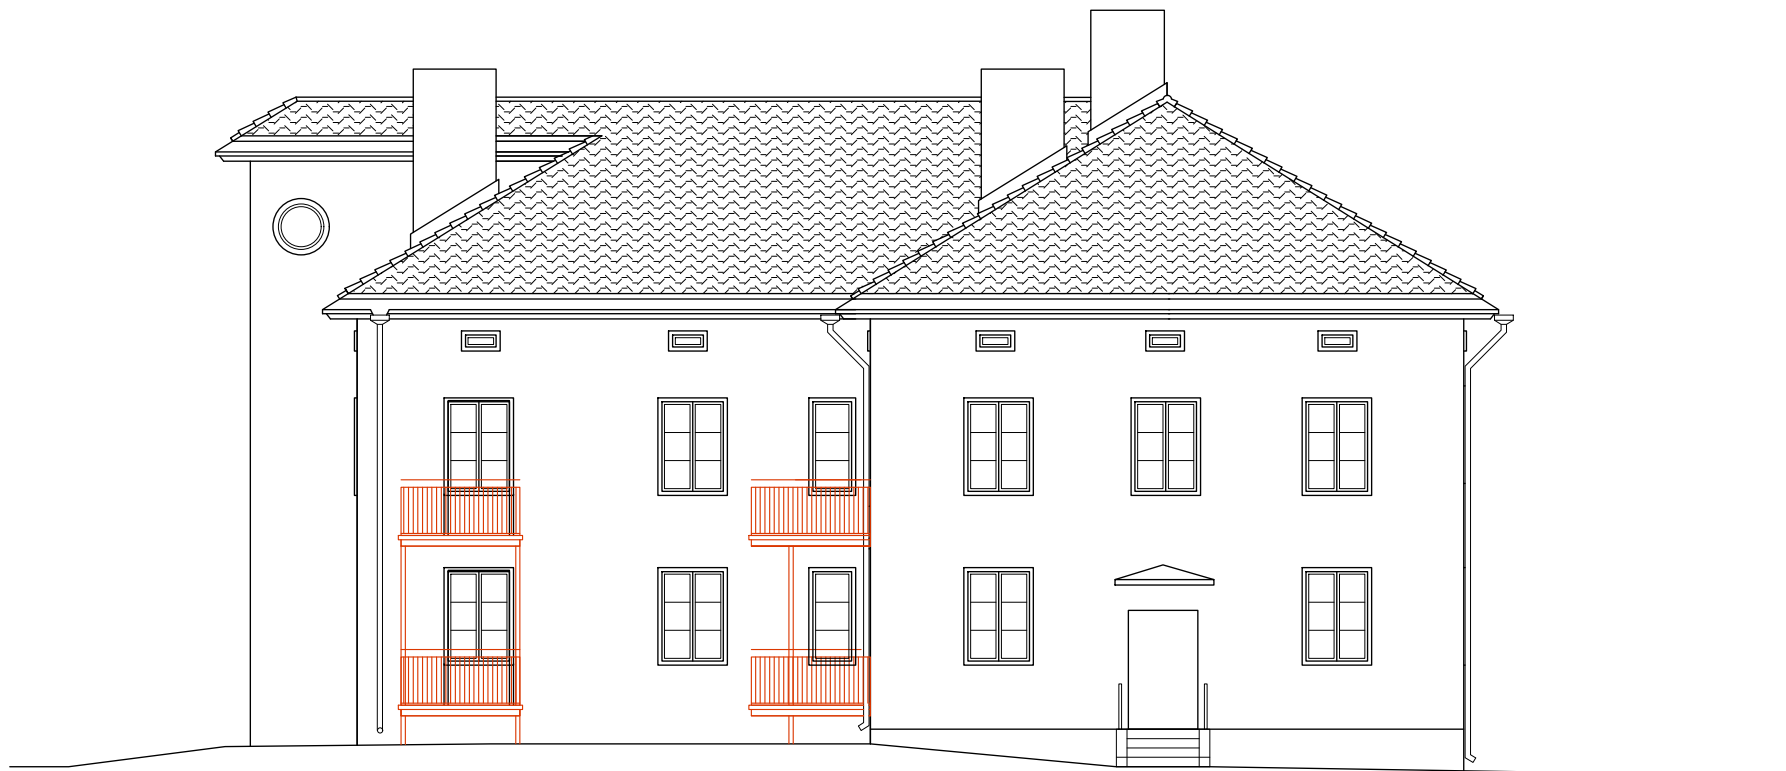
JULKISIVU LUOTEESEEN

JULKISIVUMUUTOKSET: UUDET PARVEKKEET JA  
PARVEKEOVET, SISÄÄNKÄYNTIEN MUUTOKSET
