# NORDSJÖN KARTANON YMPÄRISTÖ

54. VUOSAARI, NORDSJÖN KARTANO

ASEMAKAAVAN MUUTOKSEN SELOSTUS

Kaavan nimi:  
Nordsjön kartanon ympäristö

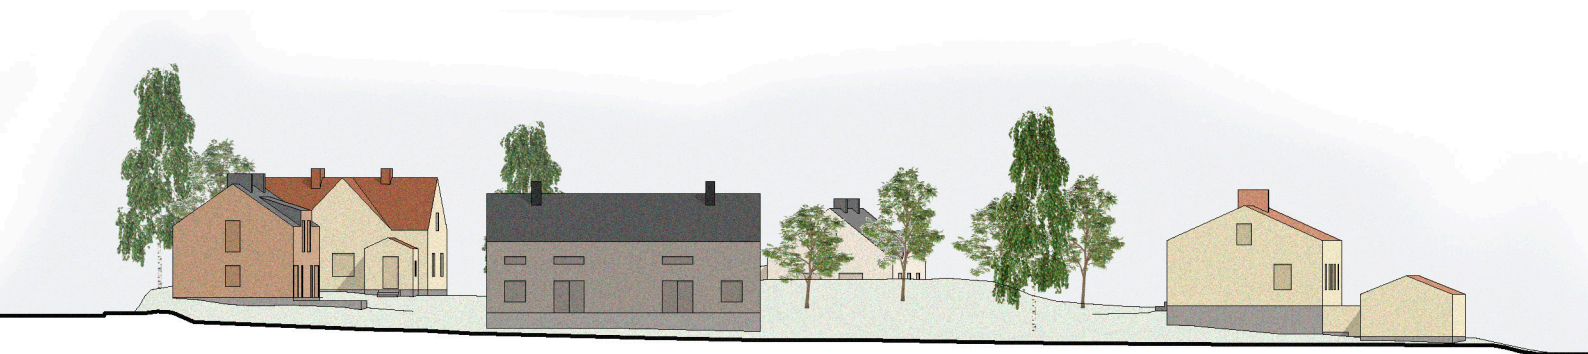
Alueleikkaus A

Nordsjön kartanon ympäristö  
Alueleikkaukset 1:500  
Helsingin kaupunki, asemakaavoitus

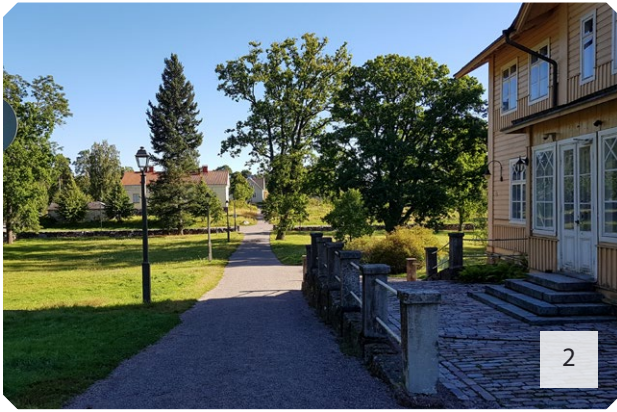
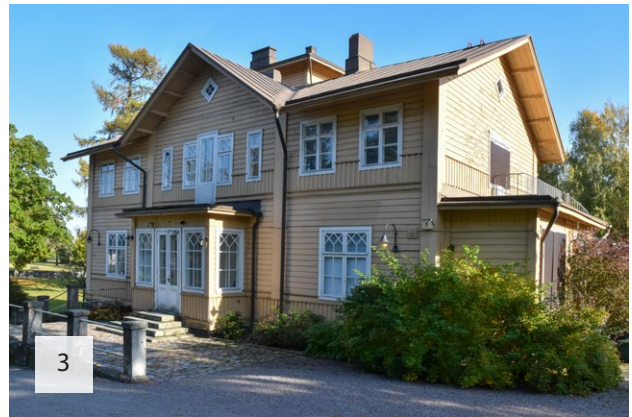
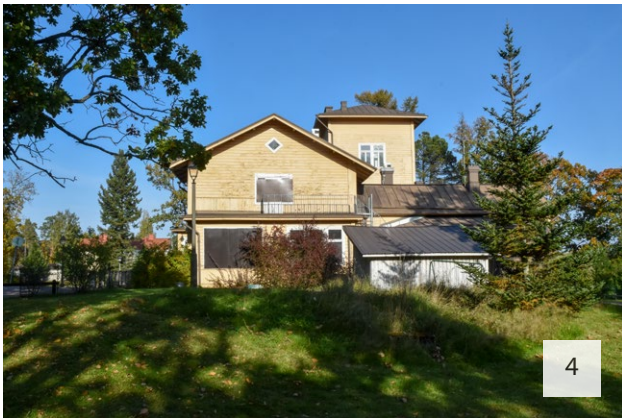
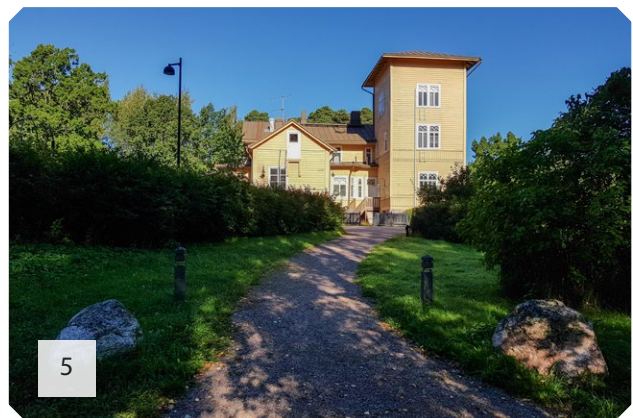
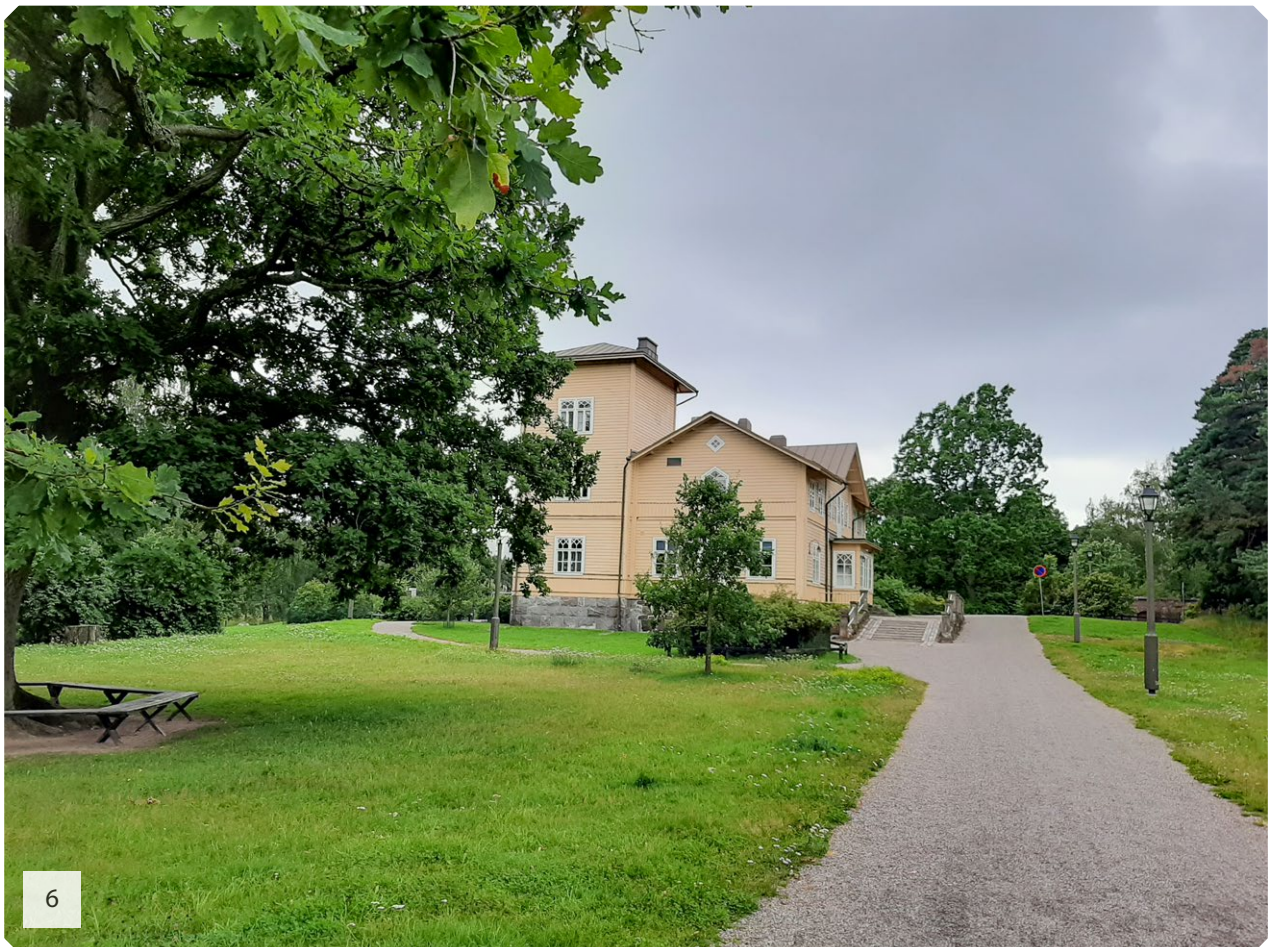
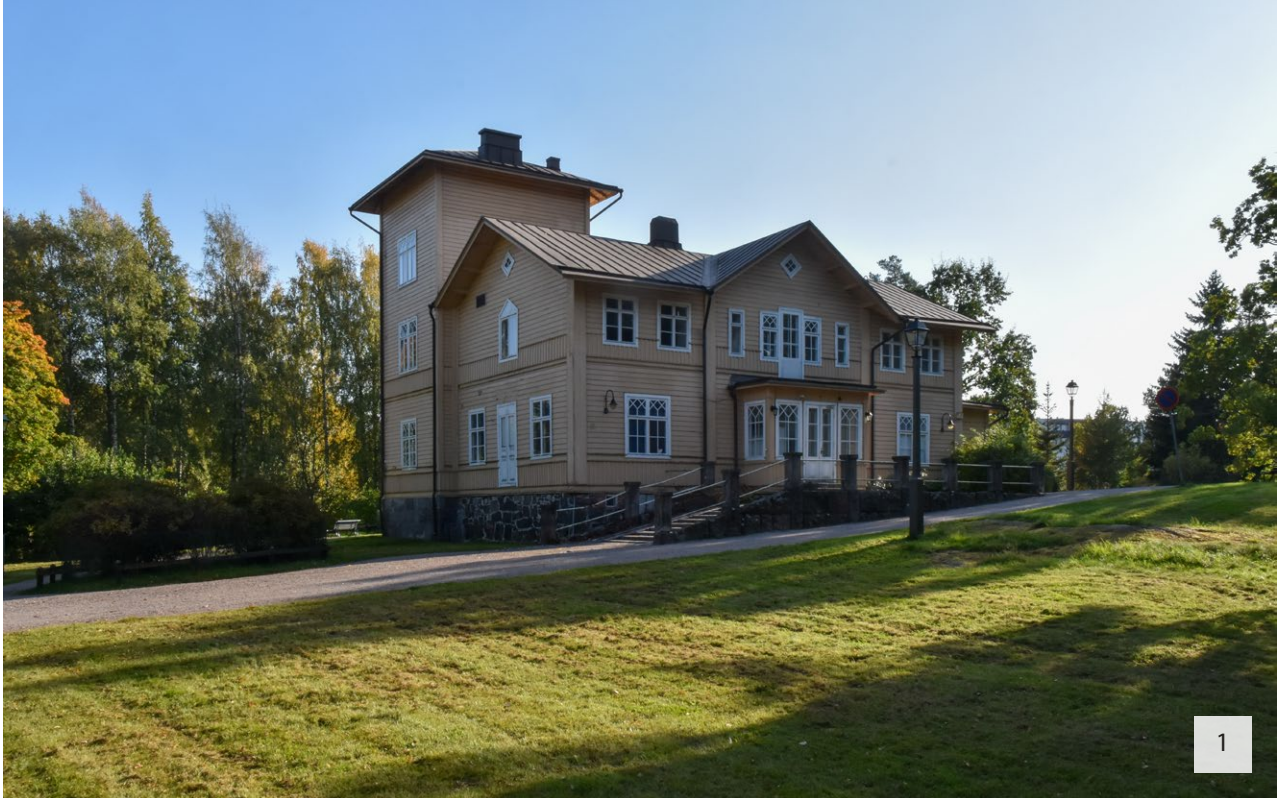
# Päärakennus

Päärakennus eri suunnista kuvattuna. Kuvasarja alkaa pohjoisesta ja etenee vastapäivään. Kuvat 1,3, 4: SL. Kuvat 2,5,6: OR.

Kartanon päärakennuksen rakennetekniikka on pääosin tyydyttävässä kunnossa. Rakenteiden kunnon, vaurioiden ja rakennuksen iän perusteella kiinteistön rakenneosat edellyttävät säännöllistä korjaamista. Korjaustyöt edellyttävät huolellista suunnittelua sekä lisätutkimuksia. Rakennuksessa ei kuitenkaan havaittu mitään, mikä estäisi sen korjaamisen terveelliseksi ja turvallisesti palvelutoiminnan vaatimalla tavalla. Korjauskustannusten arvioidaan alitavan uudisrakentamisen kustannukset.

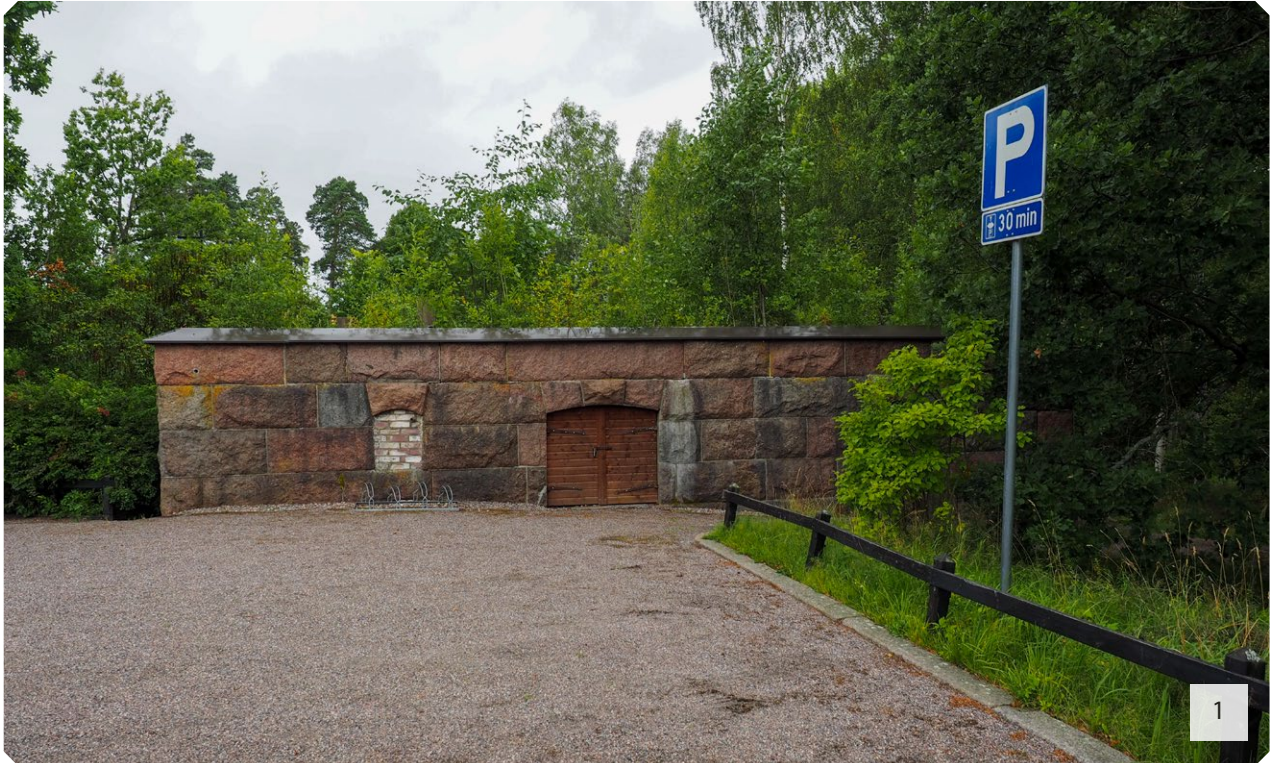
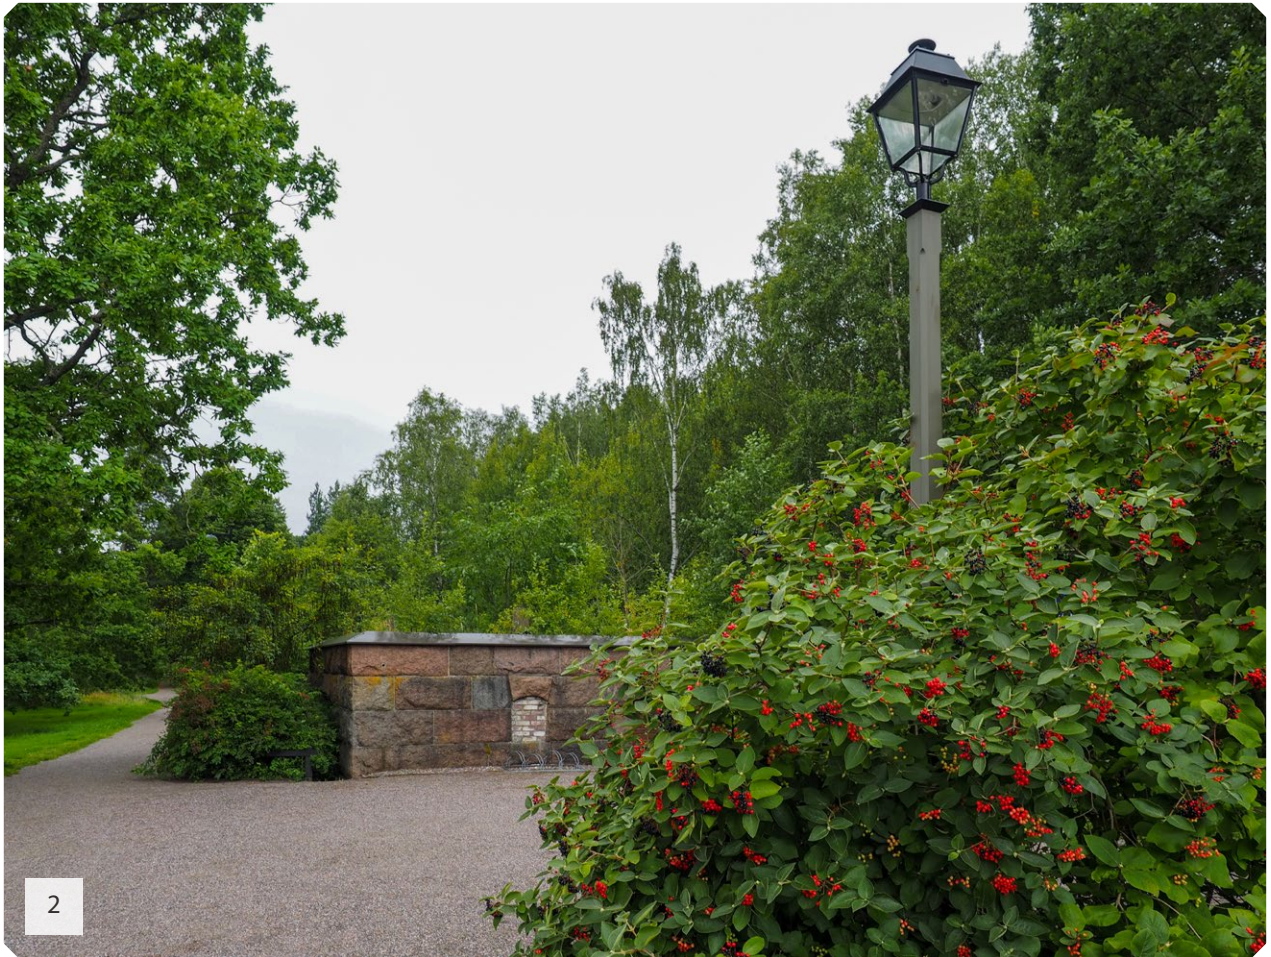
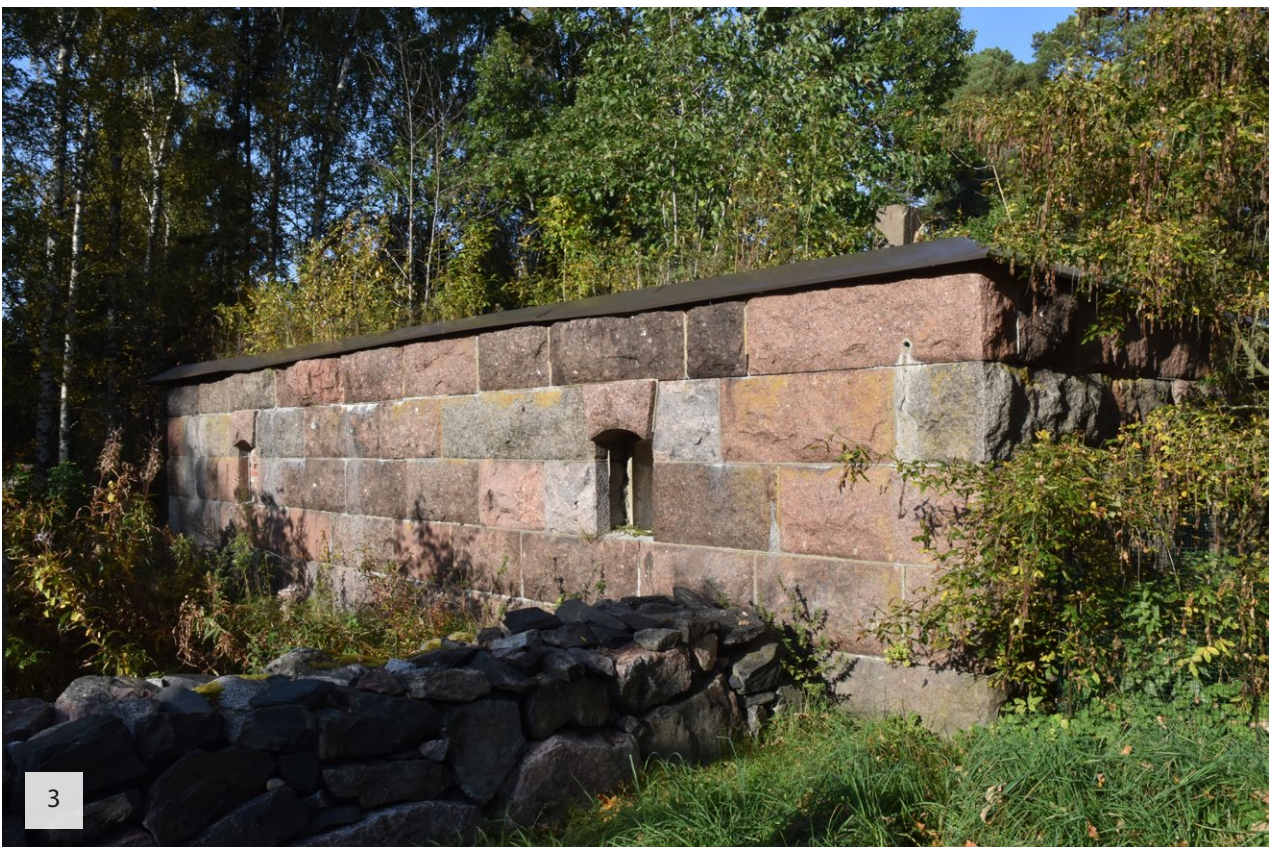
# Jääkellari

Jääkellari eri suunnista kuvattuna. Kuvat 3: SL. Kuvat 1-2: OR.

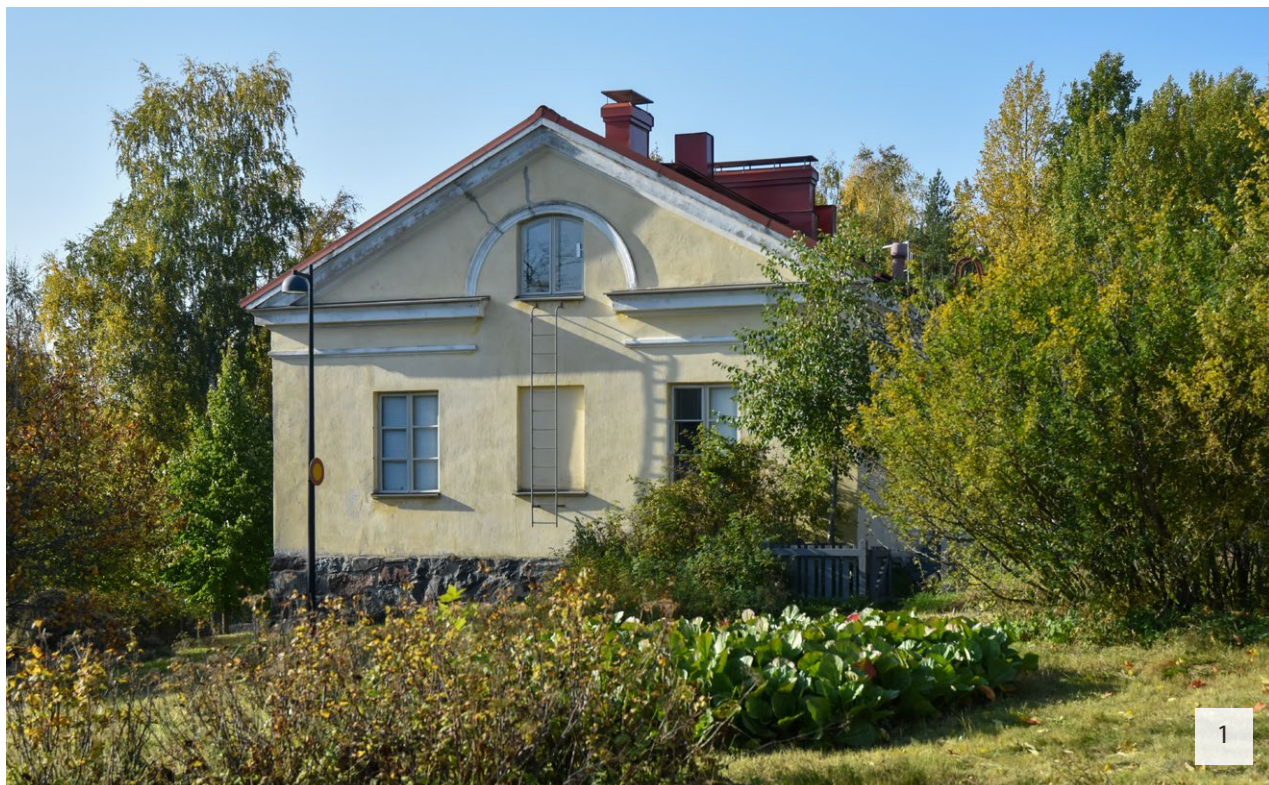
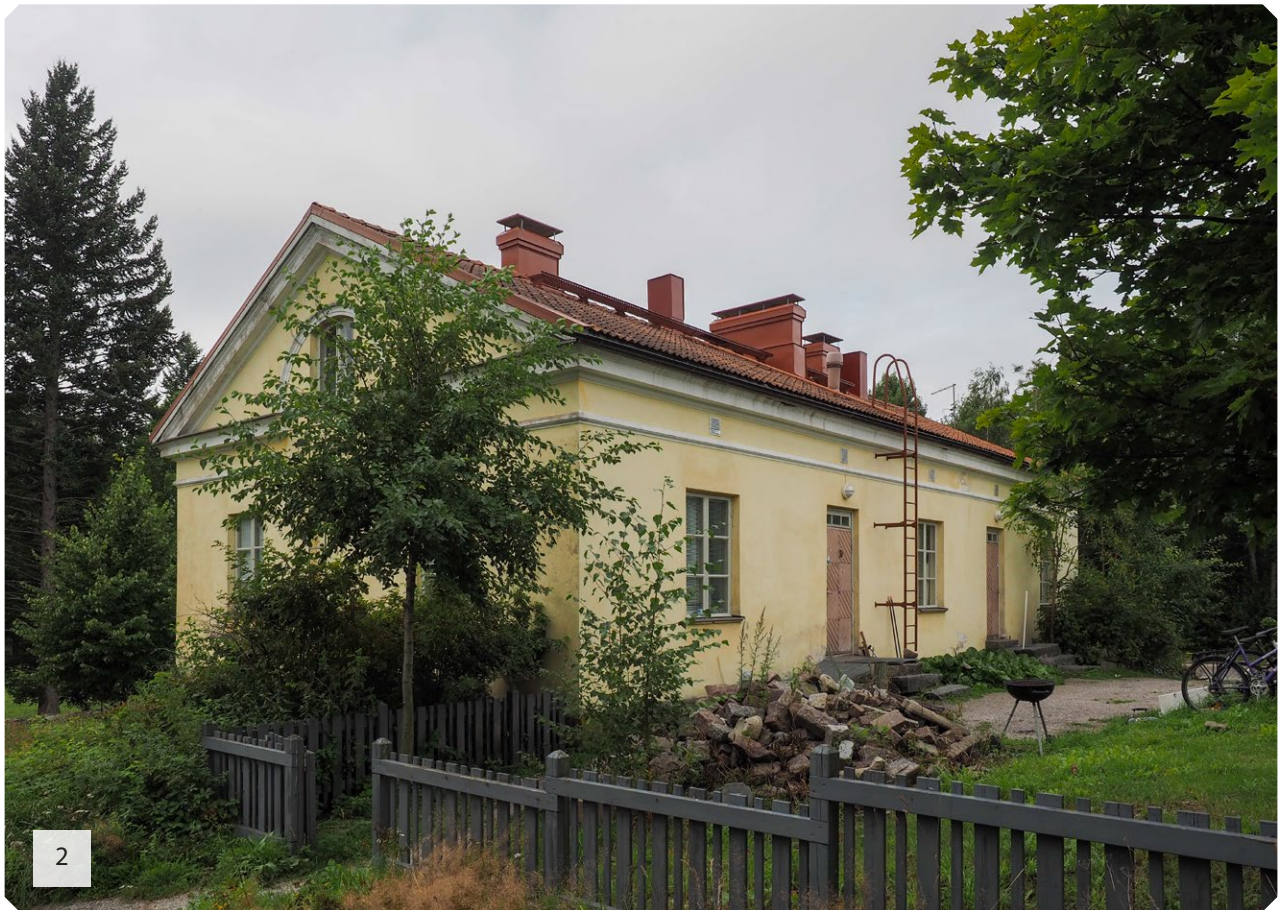
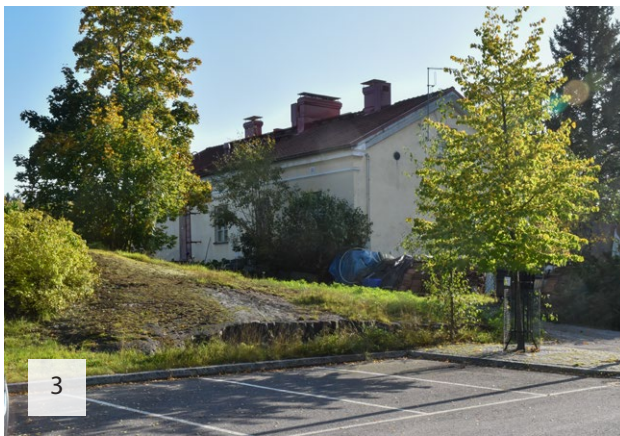
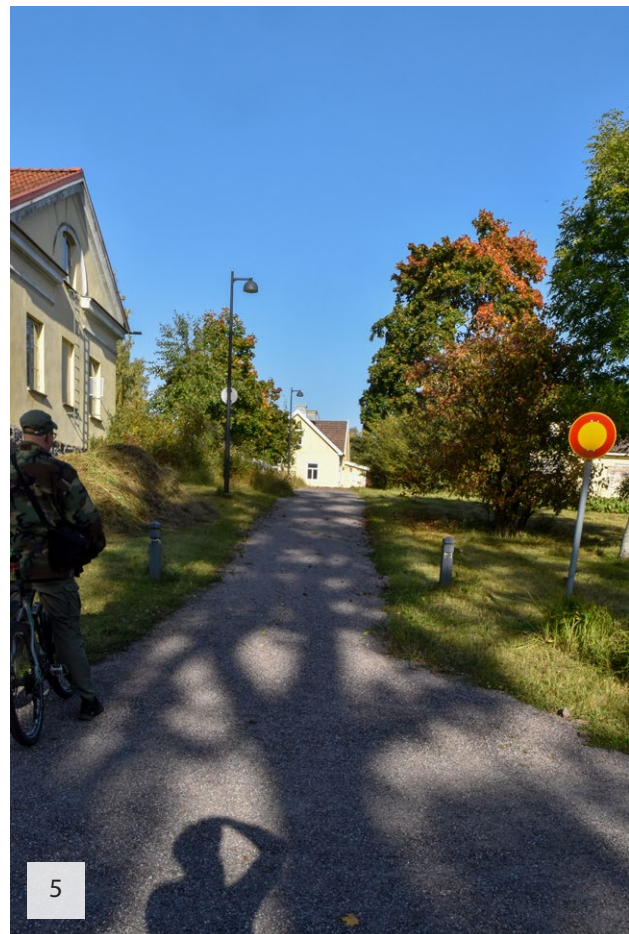
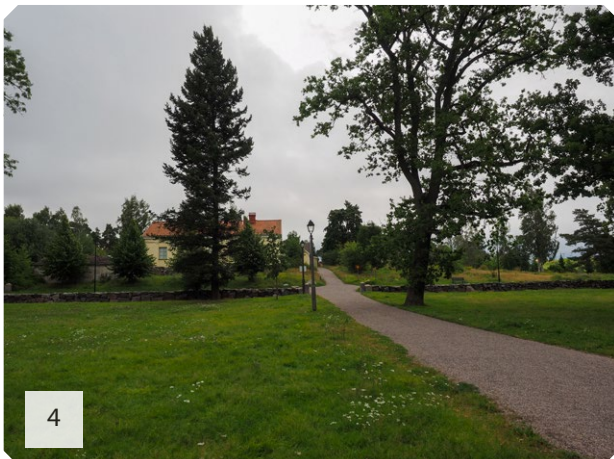
# Pehtoorin talo

Pehtoorin talo eri suunnista kuvattuna. Kuvat 1, 3 ja 5: SL. Kuvat 2 ja 4: OR.

Kiinteistön rakennetekniikka on pääosin välttävässä kunnossa. Rakenteiden kunnon, vaurioiden ja rakennuksen iän perusteella kiinteistön rakenneosat edellyttävät tarkastelujaksolla laajoja korjaustoimenpiteitä ja peruskorjauksia. Korjaustarpeisiin vaikuttaa osittain rakenteiden normaali ikääntyminen ja sitä kautta teknisen kunnon heikkeneminen mutta myös mahdolliset kosteus- ja mikrobivauriot sekä säännöllisen ylläpidon puute. Ennen kohteen ottamista käyttöön tulee selvittää laajoin rakenneavauksin rakenteiden, kuten alapohjan, yläpohjan sekä seinärunkorakenteiden, kunto ja toteuttaa perusteelliset korjaukset huomioiden rakennusterveys ja suojelumääräykset.

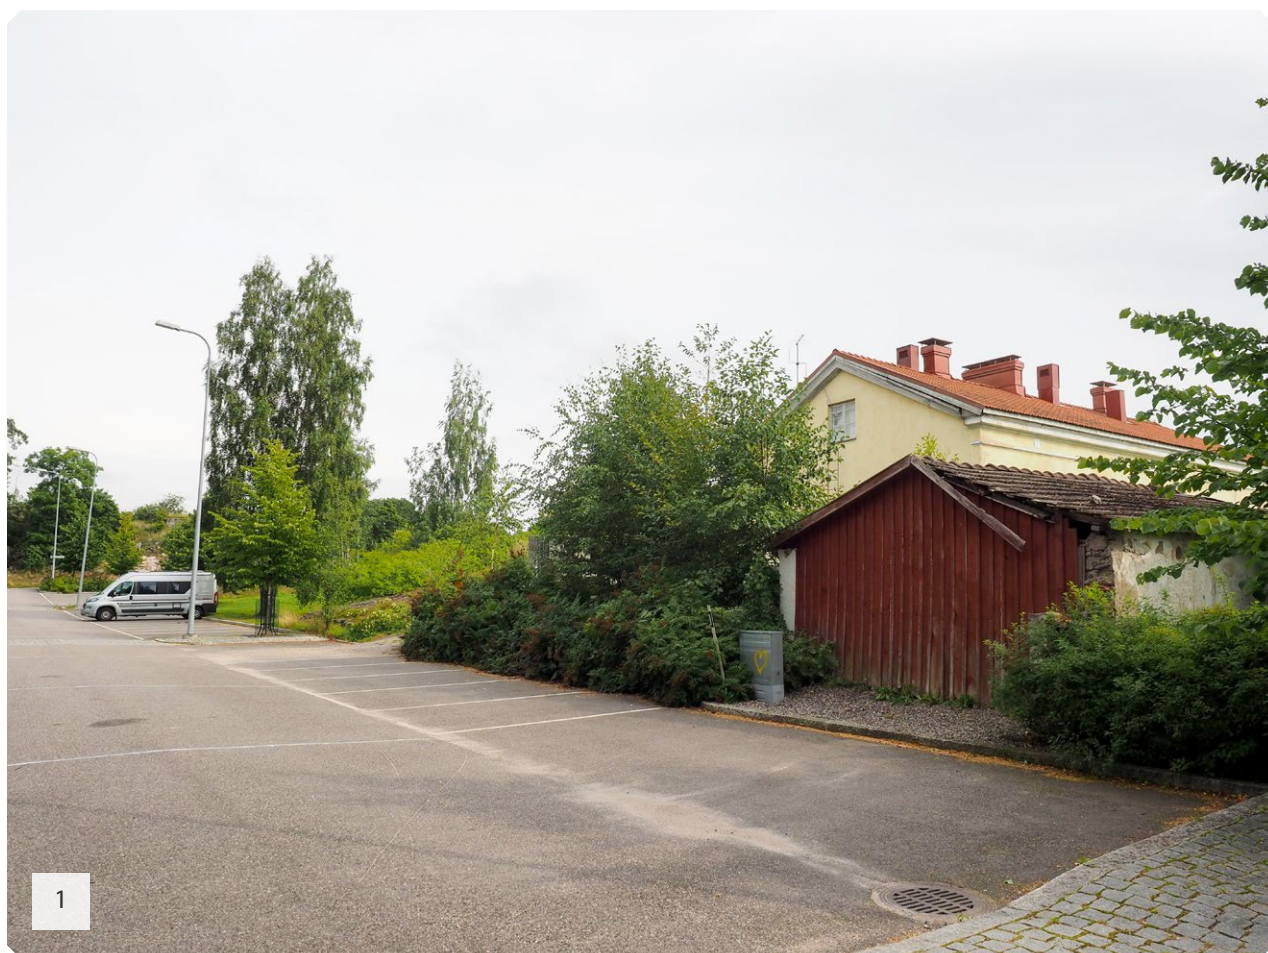
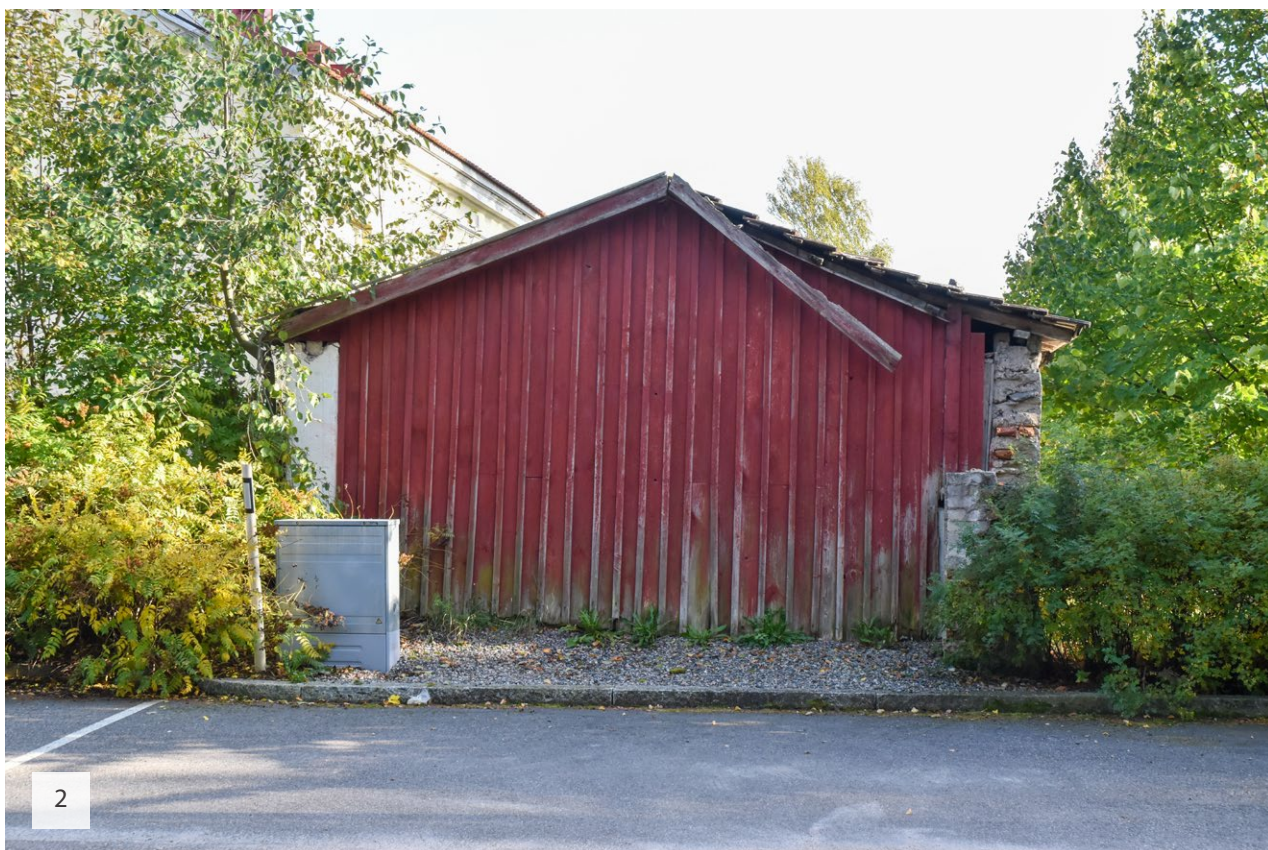
Vaja pysäköintipaikalta kuvattuna. Kuvissa näkyy, että kaakonpuoleinen seinä on muurirakenteinen - vaja oli osa sittemmin purettua tallirakennusta. Kuva 1: OR. Kuva 2: SL.

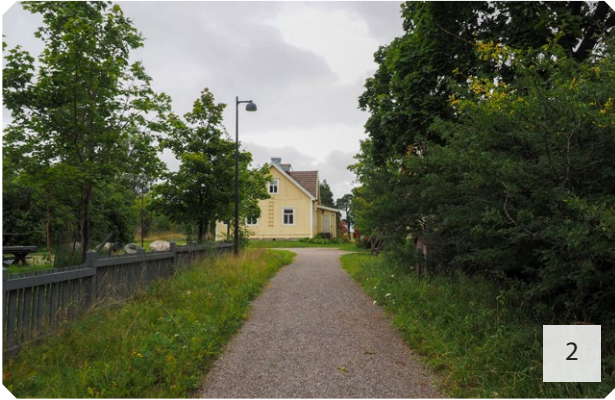
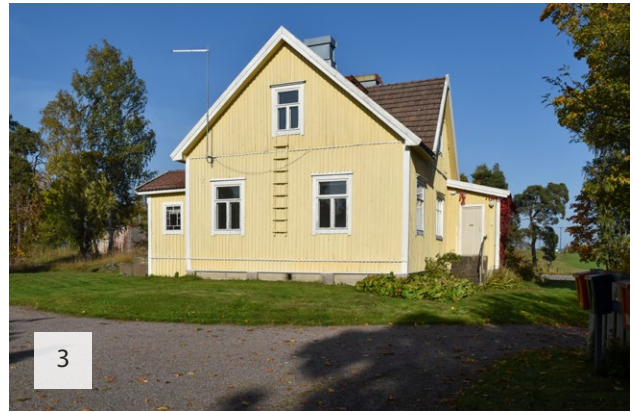
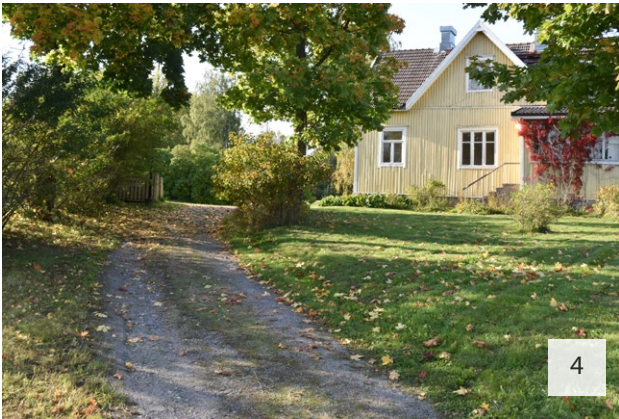
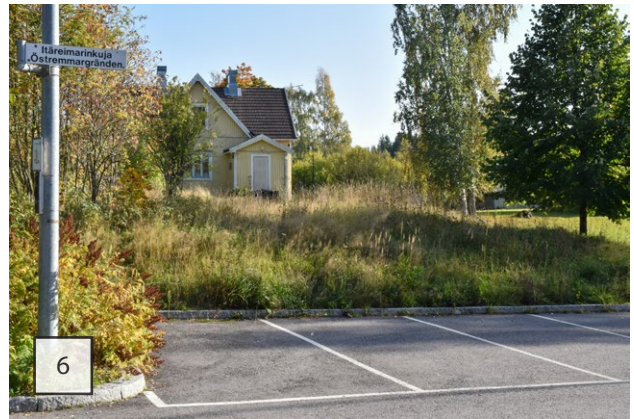
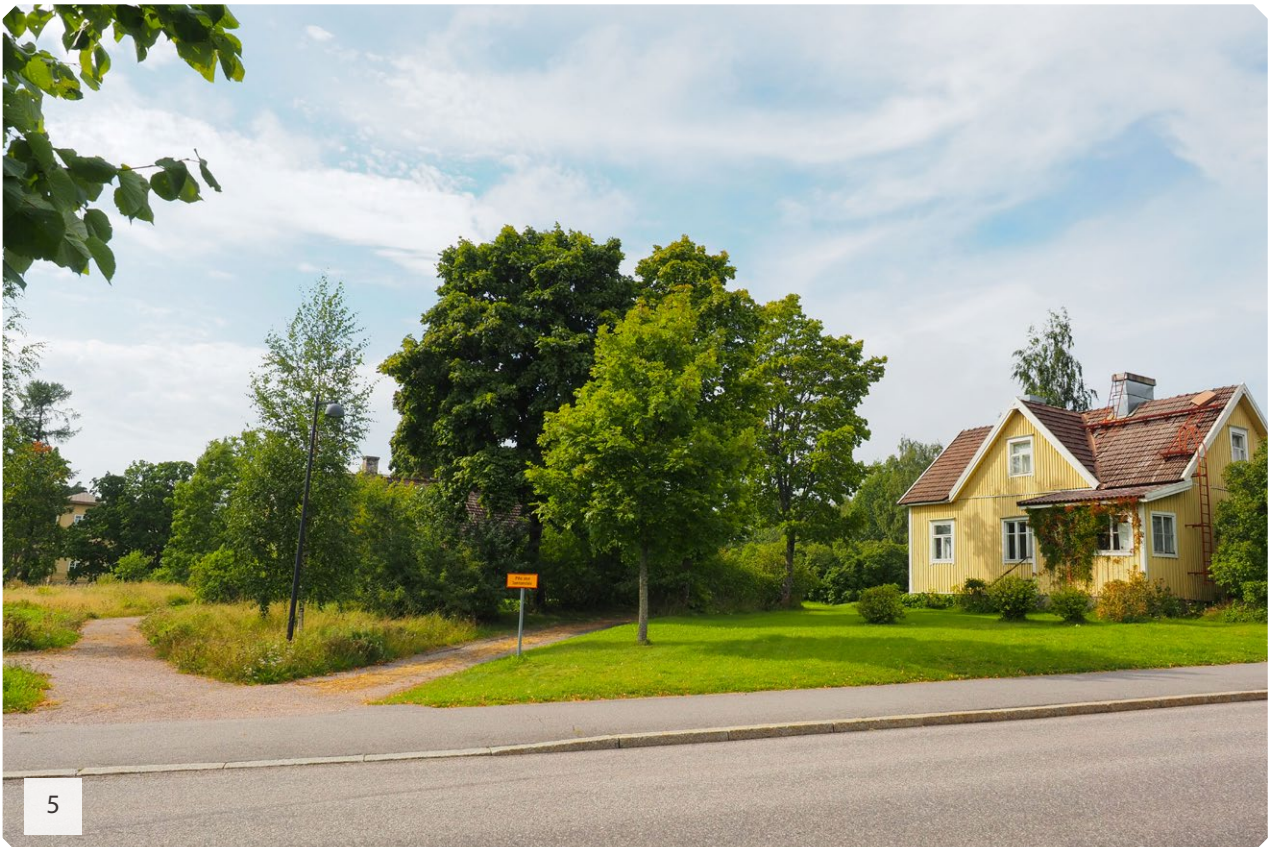
Asuinrakennus eri suunnista kuvattuna. Kuvat 3,4 ja 6: SL. Kuvat 1, 2 ja 5: OR.

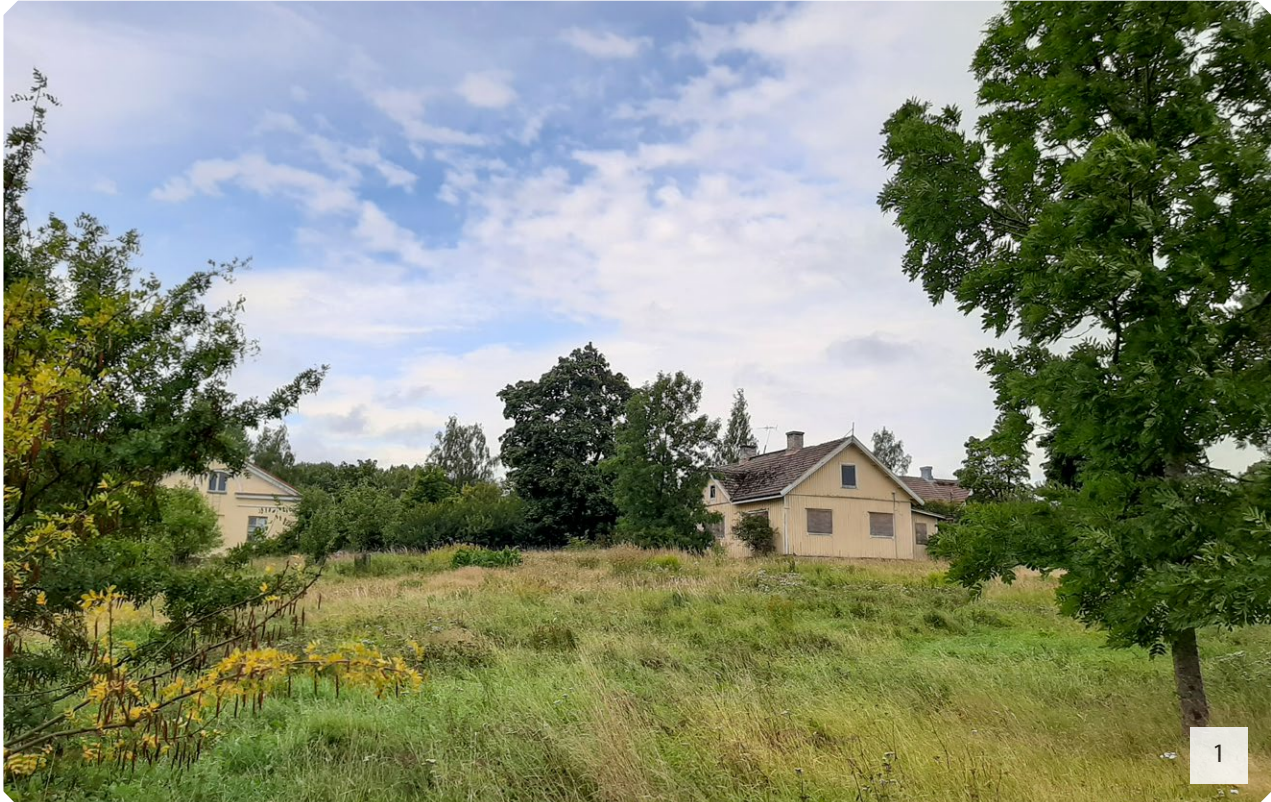
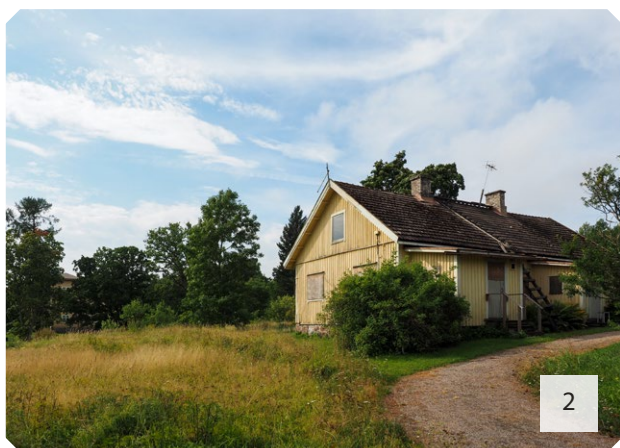
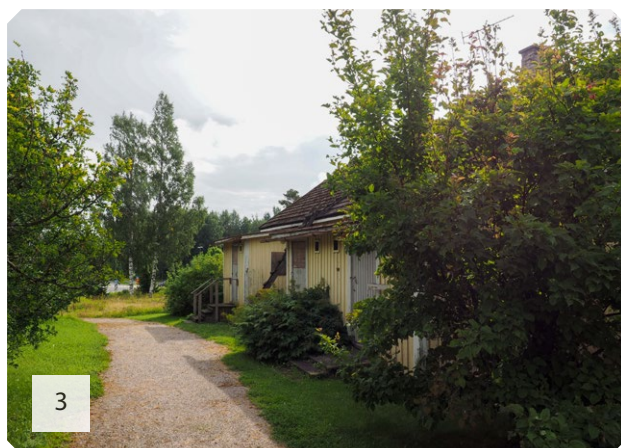
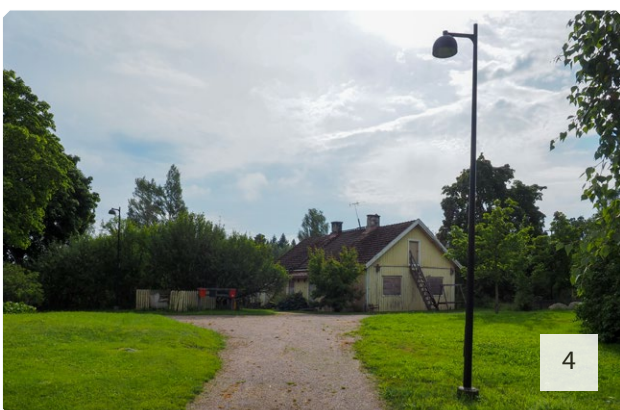
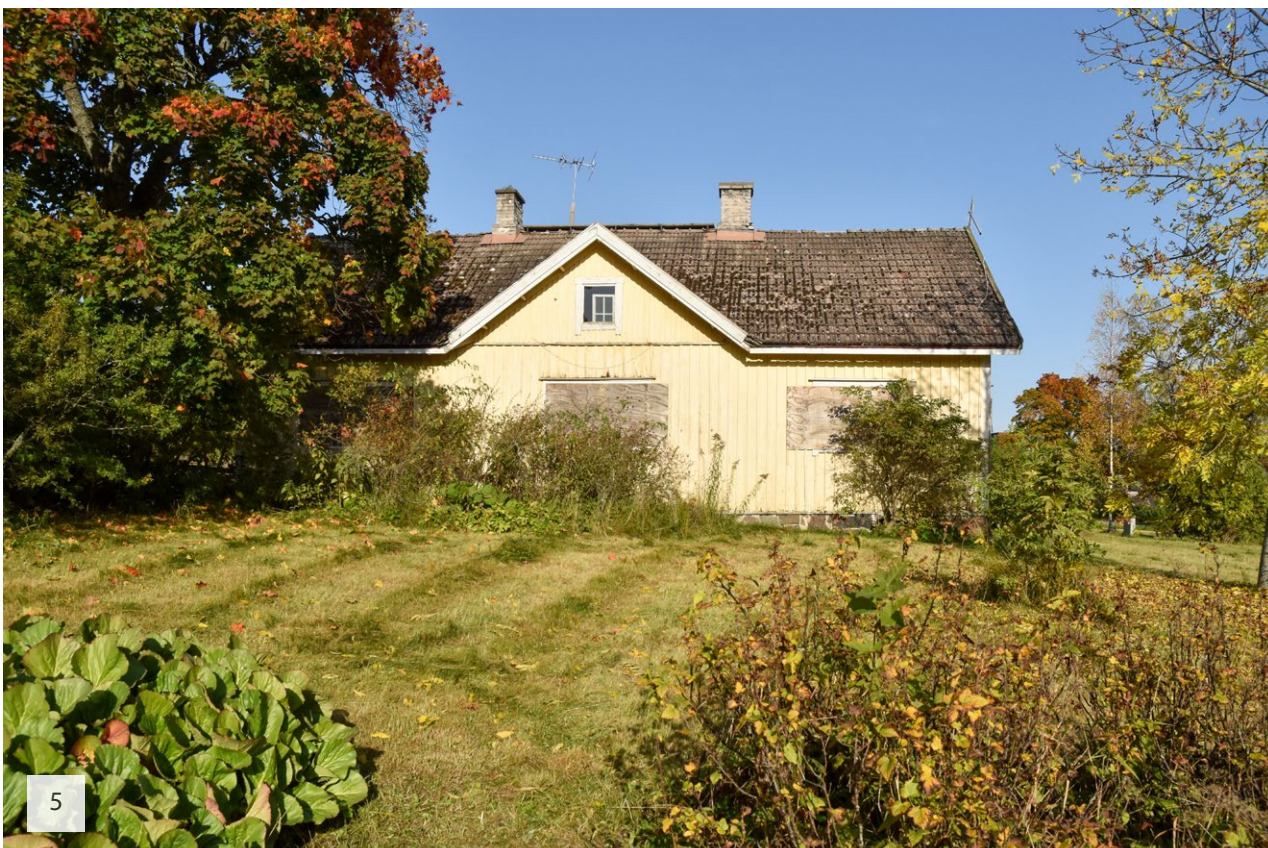
Asuinrakennus eri suunnista kuvattuna. Kuva 5: SL. Kuvat 1-4: OR.

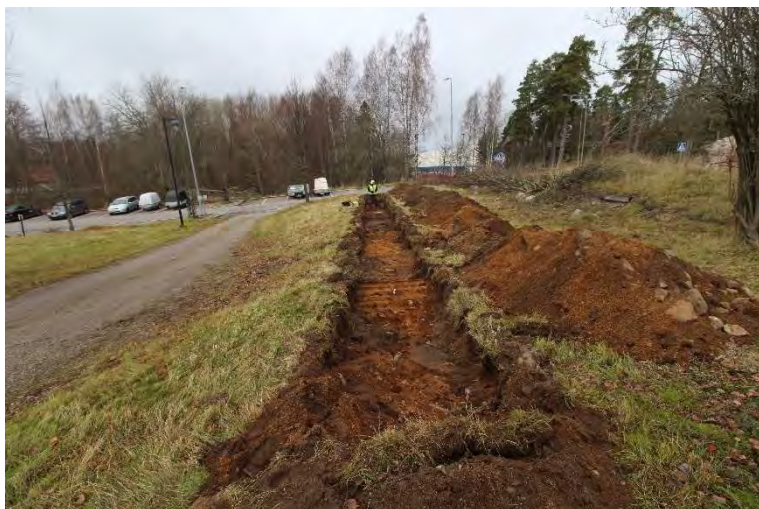
Koeoja 1 kaivettiin kaivinkoneella alueen pohjoisimpaan osaan, lähelle vanhoilla kartoilla näkyvää rakennuksen paikkaa. Ojaa kaivettaessa havaittiin kiviä aivan ojan luoteispäädystä, kookkain kivi profiilissa vaikutti kalliosta lohjenneelle tai lohkaistulle. Kivet lienevät peräisin rakennuksesta, joka näkyy peruskartalla vielä

1979. Y1201 ja Y1202 peittivät kiveä ja se näytti olevan yksikössä Y103. Ojan keskivaiheilla erottui noin 90 x 25 cm kuoppa L104, jota täytti harmaa hiekka Y105. Kakkoisosassa erottui pienialainen multainen kulttuuri-kerros Y106, jonka löytöaineisto viittasi 1900-luvulle tai aivan 1800-luvun loppuun. Aivan kaakkoispäässä oli pienet purkukerroksella Y107 täyttyneet kuopat L108 ja L109. Koeojassa ei havaittu mitään 1800-luvun loppupuolta varhaisempia jälkiä.

AKDG7090:12. Helsinki Nordsjön kartano. Koeoja 1. Kuvattu kaakosta. Kuvaaja Tuija Väisänen.

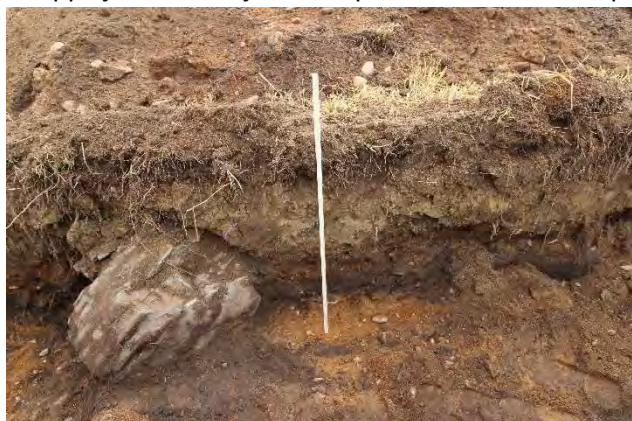
AKDG7090:15. Helsinki Nordsjön kartano. Koeojan 1 koillisprofiili luoteispäässä. Kuvattu lounaasta. Kuvaaja Tuija Väisänen.

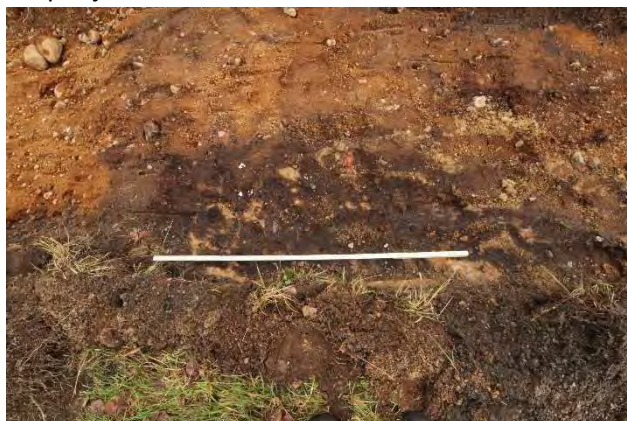
AKDG7090:13. Helsinki Nordsjön kartano. Koeoja 1, Y106. Kuvattu lounaasta. Kuvaaja Tuija Väisänen.

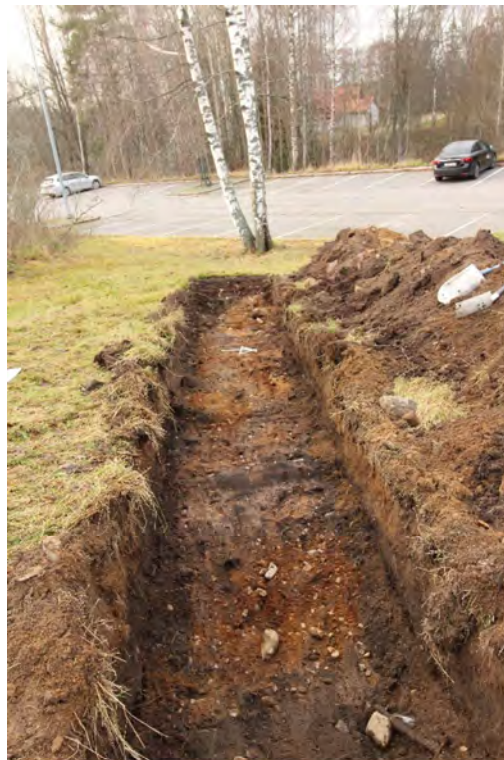
Yllä AKDG7090:16. Helsinki Nordsjön kartano. Koeoja 2. Kuvattu idästä. Kuvaaja Tuija Väisänen.

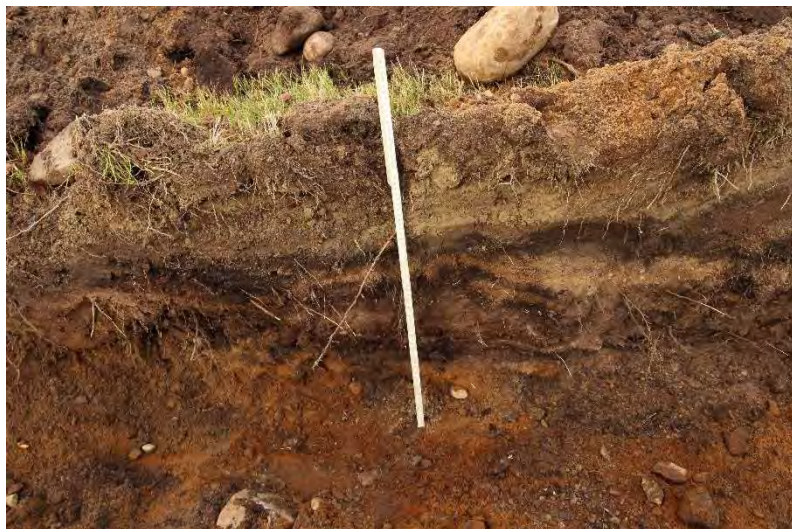
AKDG7090:17. Helsinki Nordsjön kartano. Koeojan 2 pohjoisprofiili. Kuvattu etelästä. Kuvaaja Tuija Väisänen.

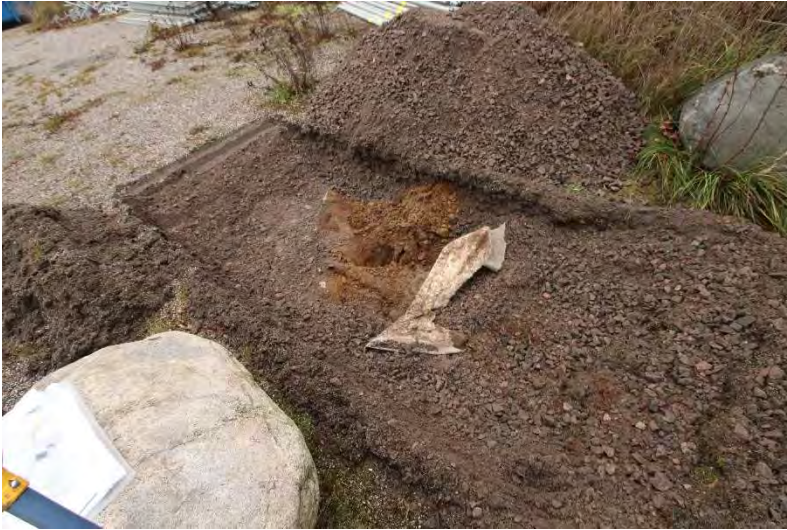
Koeoja 4 tehtiin tasatulle sorapintaiselle alueelle lähelle koekuoppaa 1, jossa tuli näkyviin kulttuurikerrosta. Tällä alueella ei kuitenkaan ollut ollenkaan vanhempia kulttuurikerroksia, vaan tasaushiekan ja murskeen alla oli suoraan puhdas pohjamaa.

AKDG7090:21. Helsinki Nordsjön kartano. Koeja 4. Kuvattu idästä. Kuvaaja Tuija Väisänen.

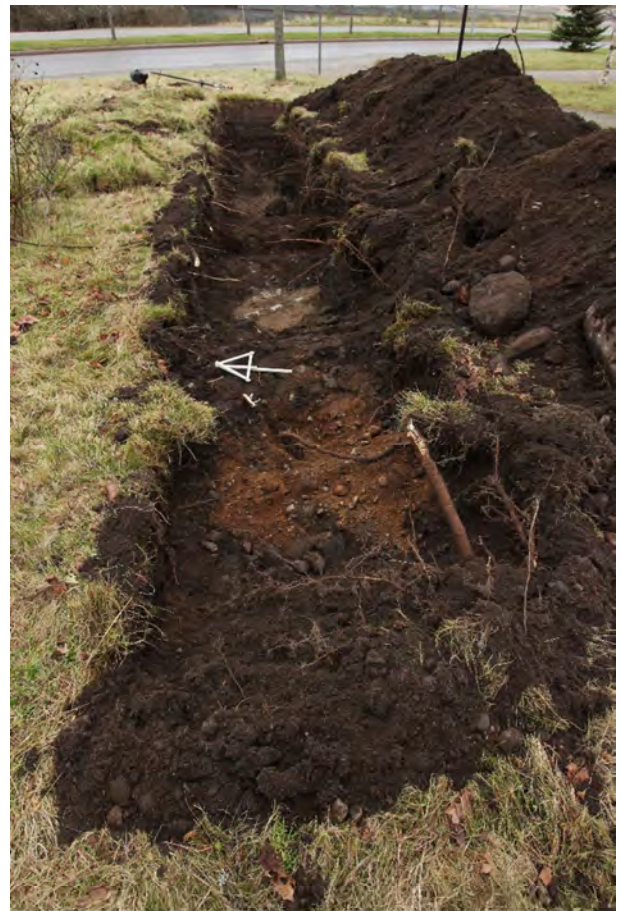
Koeja 5 kaivettiin alueen itäosaan, toisen työvä-  
enasuinarakennuksen kaakkoispuolelle. Koejan kerrok-  
set olivat sekoittuneet. Luoteisosassa ei havaittu kuin  
pintamultaa. Luoteisosassa ojan poikki kulki myös kaa-  
peliputki ja sen vieressä erottui hiekka Y504, hiekka vai-  
kutti putkikaivannon täytölle, mutta on mahdollista,  
että kyse oli myös puhtaasta pohjamaasta. Kohtaa ei lä-  
hettyvillä olleen karttoihin merkitsemättömän putken  
vuoksi uskallettu kaivaa syvälle. Koejan kaakkoispää-  
dyssä kerrokset olivat sekoittuneita ja luoteisosaa pak-  
sumpia, noin 1,5 metrin syvyydeltä havaittiin vielä kivi-  
kerros, joka voi olla täyttökerros, rakenteen purkua tai  
jonkin rakenteen osa. Kivien ympärillä havaittiin moder-  
nin juomalasin paloja ja tehdasvalmisteista rautaa. Kiviä  
ei lähdetty poistamaan, eikä kohdassa päästy kaiva-  
maan syvemmälle myöskään turvallisuusnäkökohdat  
huomioiden. Lähellä koejan paikkaa näkyy rakennus

Oikealla AKDG7090:22. Helsinki Nordsjön kartano. Koeja 5. Kuvattu lännestä. Kuvaaja Tuija Väisänen.

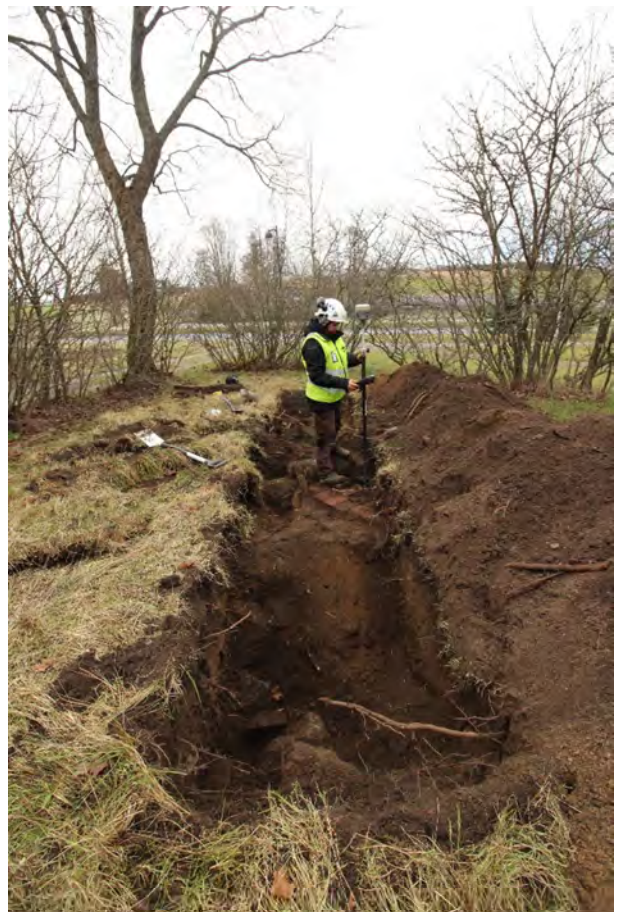
Koeoja 6 kaivettiin tutkimusalueen itäosaan eteläisemmän työväenasuinrakennuksen koillispuolelle, lähelle kohtaa, johon vanhoissa kartoissa oli merkitty rakennus. Koeojassa 6 tehtiin vastaavan kaltainen havainto kuin koeojassa 5, jossa modernit kerrokset jatkuivat varsin syvälle. Koeojan koillispäässä puhdas pohjamaa Y1000 tuli esiin sekoittuneenpurkukerroksen Y601 alta noin 50 cm syvyydeltä, mutta ojan keskivaiheilla havaittiin kivi- ja tiilirakenne R602 noin 25 cm syvyydeltä. Rakennetta ei rikottu, mutta se vaikutti melko nuorelta, aikaisintaan 1800-luvun loppupuolella rakennetulta. Rakenteen sijainti vastaa jotakuinkin vuoden 1937 karttaan merkityn rakennuksen sijaintia (ks. kartta 24). Sen länsipuolella oli runsaasti 1900-luvun jälkipuoliskon roskaa, kuten muovikannu ja tölkkejä. Sekoittuneet modernit kerrokset Y601, Y603 ja Y604 jatkuivat syvemmälle kuin koillispäässä ja niiden sekä sekoittuneen kulttuurikerroksen alta esiin tuli kiviä R605, joista osassa oli myös laastia. Kiviä ei poistettu. Myös näiden kivien välissä oli moderneja löytöjä.

AKDG7090:27. Helsinki Nordsjön kartano. Koeoja 6, lounaasta. Stefanie Kramp mittaa. Kuvaaja Tuija Väisänen.

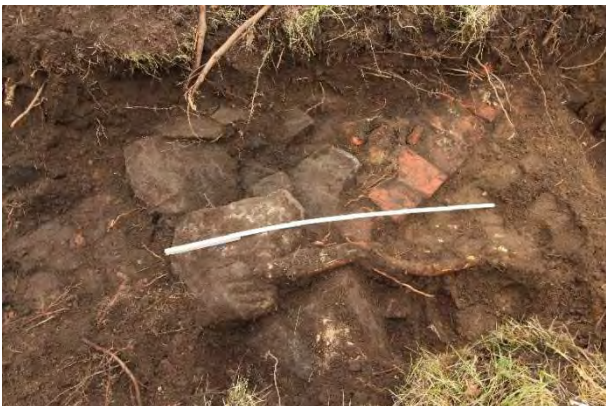
Vasen kuva AKDG7090:29. Helsinki Nordsjön kartano. Koeoja 6, rakenne R602. Kuvattu pohjoisesta. Kuvaaja Tuija Väisänen.

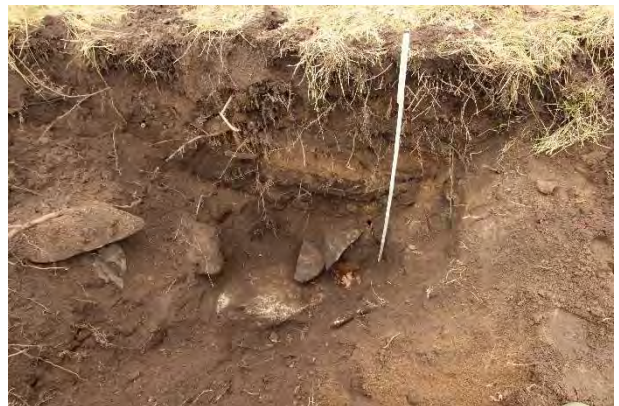
**R605:** Sekä lohkottuja että luonnonkiviä. Yhdessä kookkaassa kivessä kiinni laastia, joka ei vaikuta erityisen vanhalta. Kivien välissä myös tiilen paloja. Rakenne on ainakin osittain hajotettu, eikä välttämättä enää ollenkaan ehjä. Rakennetta ei poistettu, joten puhdasta pohjamaata ei tavoitettu.

Oikea kuva AKDG7090:30. Helsinki Nordsjön kartano. Koeoja 6, rakenne R605 ojan lounaispäässä. Kuvattu etelästä. Kuvaaja Tuija Väisänen.
