# NORDSJÖN KARTANON YMPÄRISTÖ

54. VUOSAARI, NORDSJÖN KARTANO

ASEMAKAAVAN MUUTOKSEN SELOSTUS

Kaavan nimi:  
Nordsjön kartanon ympäristö

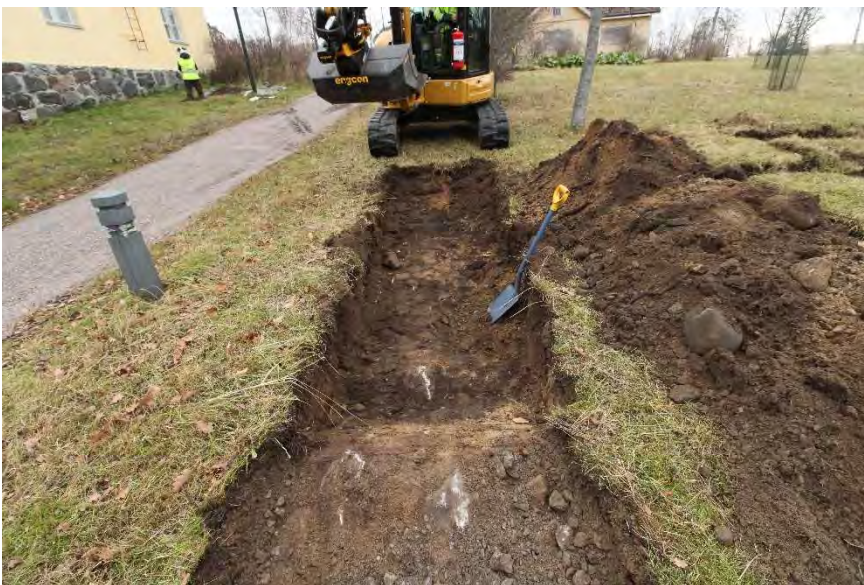
Koeoja kaivettiin entiseltä Nordsjön kartanon talouspihalta kohti kartanoa kulkevan polun viereen. Koeojassa havaittiin multaa ja sepeli/soran sekaista hiekkatäyttöä lounaispäässä ja sen alla puhdas pohjamaa. Muuten koeojassa havaittiin ylempi multakerros Y801 ja alempi multakerros Y803 ja näiden välissä hiekka Y802. Alempia kerroksia leikkasi L804, joka oli täytynyt kerroksella Y801. Alempi multakerros vaikutti kulttuurikerrokselle, mutta mitään löytöjä ei tehty, joten kerroksen liittyminen vanhempaan alueen käyttöön on hyvin epävarmaa. Koeojan lounaispäädyssä oli myös kookkaita kiviä, jotka vaiuttivat menevän puhtaaseen pohjamaahan.

AKDG7090:35. Helsinki Nordsjön kartano. Koeoja 8. Kuvattu lounaasta. Kuvaaja Tuija Väisänen.

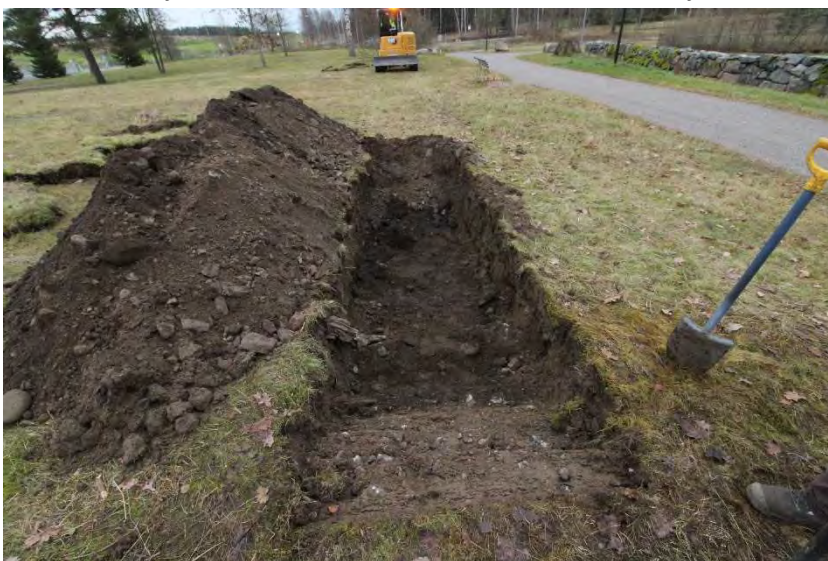
AKDG7090:38. Helsinki Nordsjön kartano. Koeoja 10. Kuvattu luoteesta. Kuvaaja Tuija Väisänen.

Koeoja kaivettiin kohti Golfaajanraittia kulkevan polun varteen sen koillispuolelle. Koeojan luoteispäädyssä havaittiin moderni sorakerros, joka saattoi olla putkikaivannon täyttöä. Kerrosta ei kaivettu pohjaan. Ojassa havaittiin keojan 9 kaltaiset ilmiöt Y1001 sorainen hiekka ja Y1002 sekoittunut tiivis multa.

**Y1001:** Hiekkainen ja sorainen, murskeensekainen tasauserros, paksuus noin 30 cm. Alla Y1002

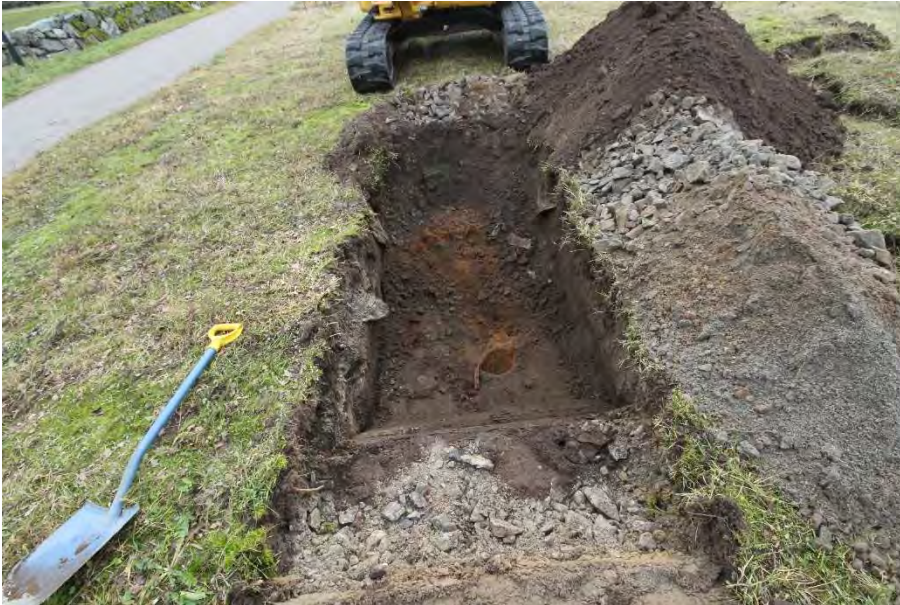
AKDG7090:39. Helsinki Nordsjön kartano. Koeoja 11. Kuvattu kaakosta. Kuvaaja Tuija Väisänen.

Koeoja kaivettiin kohti Golfaajanraittia kulkevan polun varteen sen koillispuolelle. Ojassa havaittiin Koeojan 9 ja 10 kaltaiset ilmiöt Y1101 sorainen hiekka ja Y1102 sekoittunut tiivis multa. Multakerros oli kuitenkin pehmeämpi ja vaikutti enemmän peltokerrokselta. Kerroksesta löydettiin hiukan luuta.

**Y1101:** Hiekkainen murskekerros, paksuus noin 25 cm. Alla Y1102.

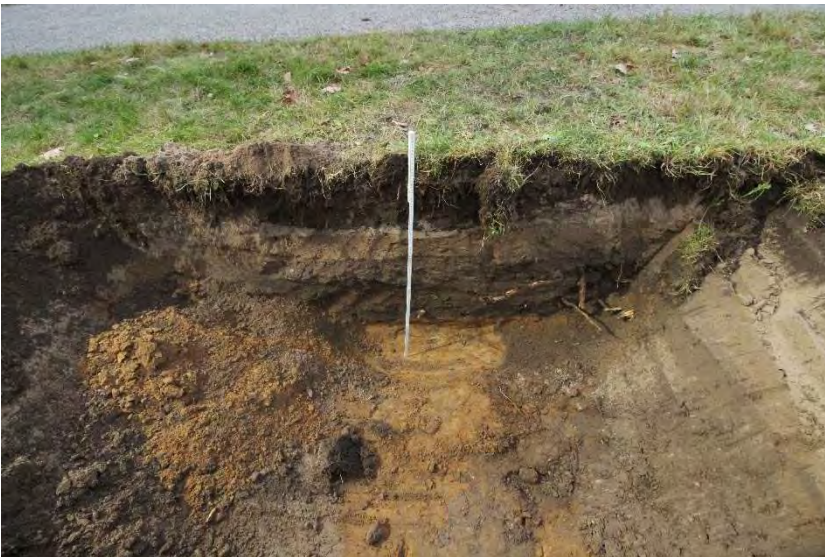
AKDG7090:41. Helsinki Nordsjön kartano. Koeojan 12 luoteisprofiili kaakosta. Kuvaaja Tuija Väisänen.

Koeoja 12 kaivettiin lähimmän Nordsjön kartanoa puistopolun kaakkoispuolelle. Ojassa erottuivat ohuehkot hiekkakerrokset Y1201, savisempi hiekka Y1202 sekä peltokerroksen omainen kerros Y1203.

**Y1201:** Hienot hiekkakerrokset saivat vain yhden numeron. Yläpuolinen 5 cm paksu harmaa hiekka ja alapuolinen noin 10 cm paksuinen kellanruskea hiekka. Alla Y1202.

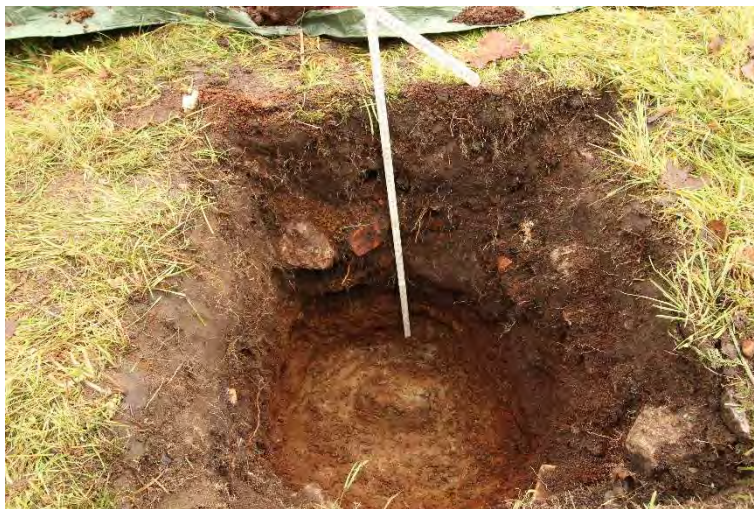
AKDG7090:42. Helsinki Nordsjön kartano. Koekuoppa 1. Kuvattu luoteesta. Kuvaaja Tuija Väisänen.

Koekuoppa 1 kaivettiin mäelle soratun alueen koillispuolelle. Kuopassa oli paksu pintamulta ja tiiltä sekainen multakerros Y11, jossa oli selkeä tiilikeskittymä. Tiilet olivat kuitenkin murusina, eivätkä muodostaneet mitään rakennetta. Mullan alla punertava ruskea savisiltti ja sen alla luonnollinen, kellertävä pohjasavi. Koekuoppa kaivettiin 65 cm syvyyteen.

**Y11:** Tiilenpalojen ja muutaman kiven sekainen multakerros. Kerroksessa modernia lasia. Paksuus 15 cm. Alla Y12.

**Y12:** Multainen, punertava savisiltti, paksuus noin 10 cm. Alla Y1000= puhdas pohjamaa.

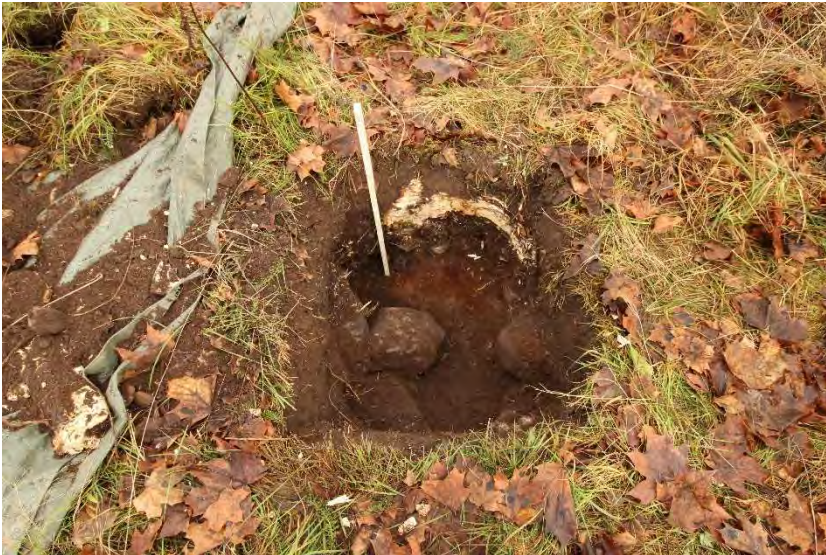
AKDG7090:43. Helsinki Nordsjön kartano. Koekuoppa 2, rakenne R22. Kuvattu lounaasta. Kuvaaja Tuija Väisänen.

Koekuoppa kaivettiin kallion eteläpuolelle. Koekuopassa havaittiin multakerroksen Y21 alla mahdollinen kivirakenne R22. Kivien välistä pilkottaa puhdas pohjamaa noin 40 cm syvyydellä. Kivet vaikuttavat olevan Y21 alaosassa, mutta on myös mahdollista, että laajemmin kaivettaessa kivien alla havaittaisiin erillinen kerros.

**Y21:** Pintamultaa tummempi multakerros, jossa hieman hiekkaa ja tiilimurua, paksuus 34 cm, alla R22 ja Y1000=puhdas pohjamaa

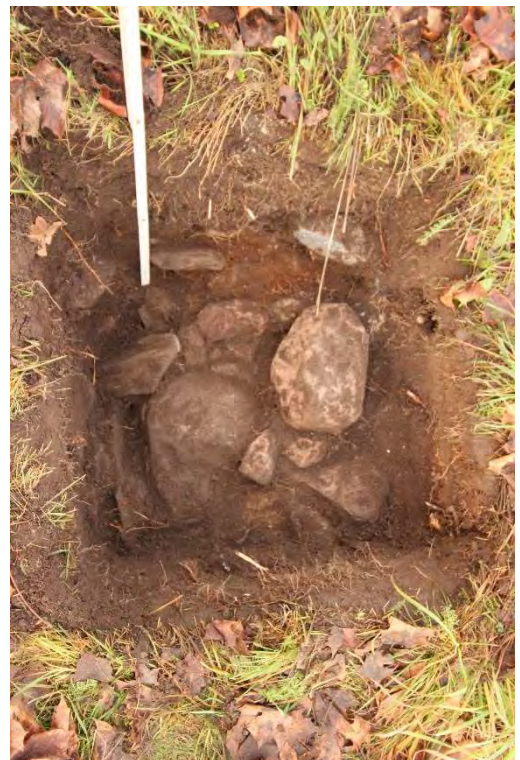
AKDG7090:44. Helsinki Nordsjön kartano. Koekuoppa 3, rakenne R32. Kuvattu kaakosta. Kuvaaja Tuija Väisänen.

**R32:** Epäselvä luonnonkivistä koostuva kivirakenne. Kivien koko 5 x 5 -25 x 30 cm. Alla Y1000=puhdas pohjamaa.

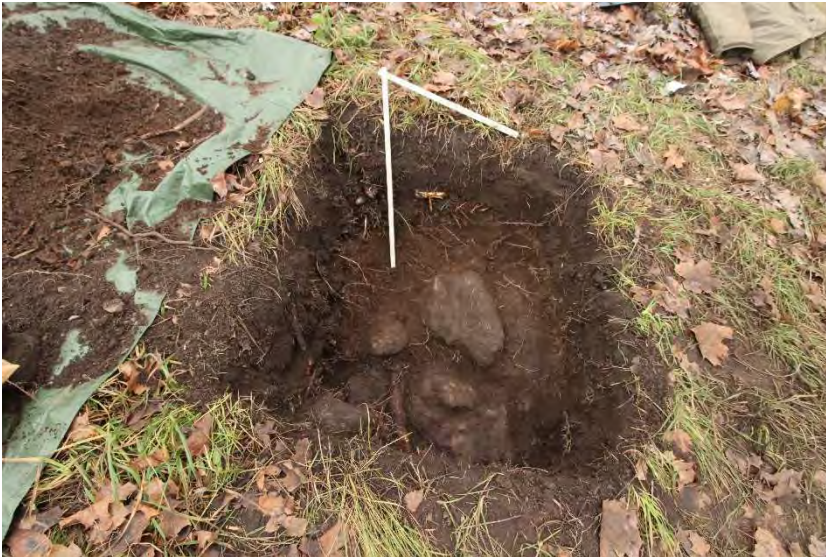
Koekuoppa 4. Kuvattu lännestä. Kuvaaja Tuija Väisänen.

Koekuoppa 4 kaivettiin lähelle Itäreimarinkujaa kallion lounaispuolelle. Koekuopassa havaittiin kulttuurikerroksia Y41-Y42, joiden ajoitus jäi epäselväksi. Kuopassa tuli esiin myös kallio ja joitakin kiviä (R43) kallion päällä. Kivet saattavat olla peräisin rakenteesta, mutta tämä on epävarmaa. Kuoppa kaivettiin 35-50 cm syvyyteen. Pintamulta oli 20-25 cm paksuinen.

**Y41:** Kellanruskea hiekkakerros pintamullan alla, paksuus noin 5 cm. Alla Y42.

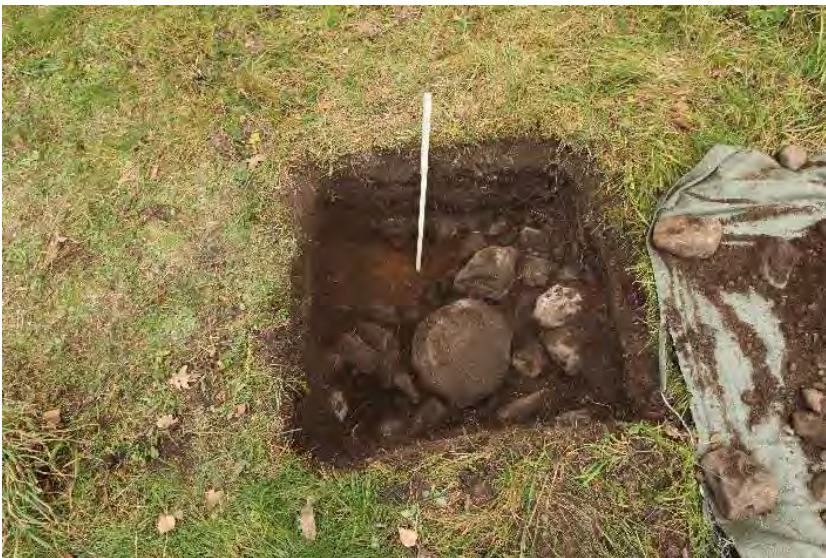
AKDG7090:46. Helsinki Nordsjön kartano. Koekuoppa 5. Kuvattu idästä. Kuvaaja Tuija Väisänen.

Koekuoppa kaivettiin mäelle asuinrakennuksen ja kartanon päärakennukselle menevän polun väliin. Koekuopassa havaittiin multaiset sekoittuneet kulttuurikerrokset (Y51, Y53) ja mahdollinen rakenne R52, jonka alla vaikutti olevan vielä oma kulttuurikerroksensa Y54.

**Y51:** Pintamullasta tummemman ruskeana erottuva multakerros, paksuus 10 cm. Alla R52 ja Y53.

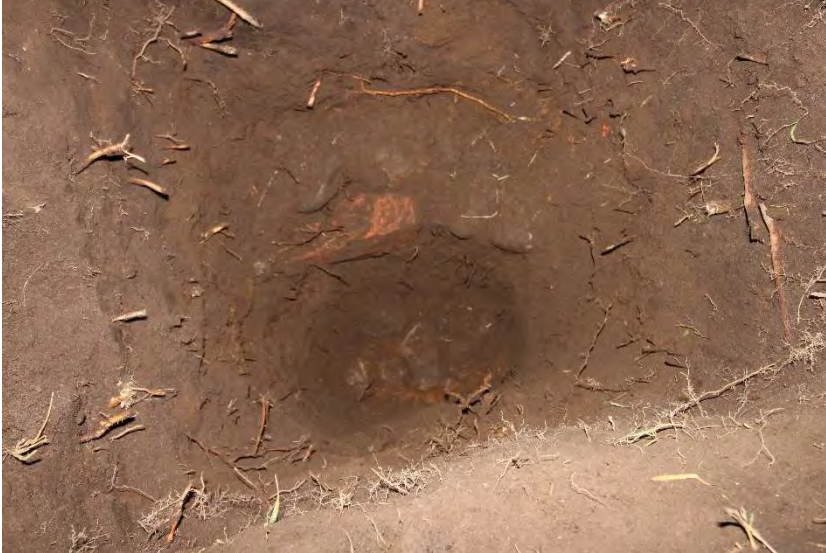
AKDG7090:47. Helsinki Nordsjön kartano. Koekuoppa 6, rakenne R62. Kuvattu koillisesta. Kuvaaja Tuija Väisänen.

Koekuoppa kaivettiin mäen päälle kartanon päärakennukselle vievän polun kaakkoispuolelle, rakennuksen viereen. Koekuopassa havaittiin paksut sekoittuneet kerrokset, joitakin kiviä ja tiiliä, jotka dokumentoitiin rakenteena, vaikka rakenteellisuus onkin epävarmaa. Kerroksissa oli melko paljon 1900-luvun roskaa. Paikalla näyttää olleen rakennus vuoden 1937 kartassa (ks. kartta 24.) Kuoppa kaivettiin noin 80 cm syvyyteen.

**Y61:** Modernin roskan ja tiilimurujen sekainen multakerros, paksuus 35-40 cm. Alla R62 ja Y63.

**Y63:** Saven ja hiekan sekainen multakerros, paksuus noin 25 cm. Kerroksen pohjalla todennäköisesti luontaisia pieniä kiviä ja puhdas pohjahiekka Y1000.

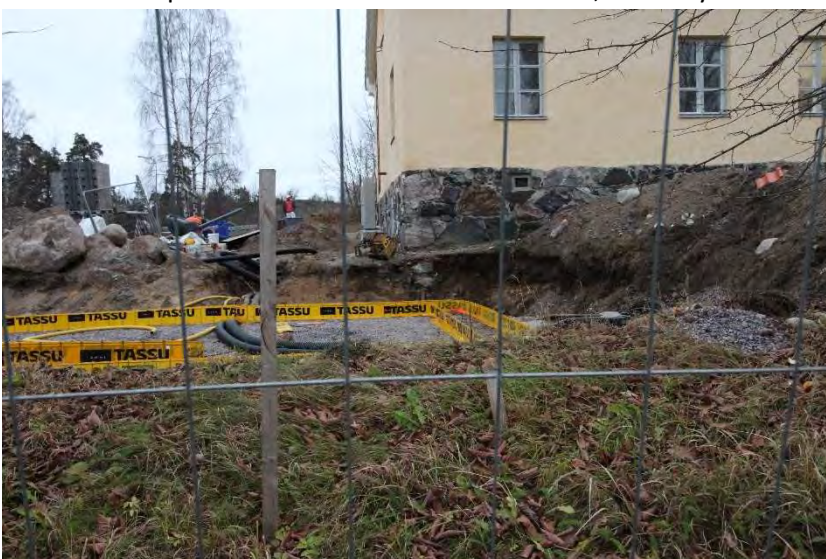
AKDG7090:53. Helsinki Nordsjön kartano. Puretun rakennuksen paikalla profiileissa erottuvia kulttuurikerroksia ja rakennetta. Kuvattu lounaasta. Kuvaaja Tuija Väisänen.

Remontissa olleen kivitalon, pehtoorintalon, lounaispuolelta oli purettu piharakennus ja samalle paikalle oli tulossa uudisrakennus. Tämän rakennuksen perustuskuopan profiileissa erottui myös kulttuurikerrosta ja mahdollisesti perustuskiviä. Nämä on valokuvattu, mutta työmaa-alueen sisäpuolelle ei menty.

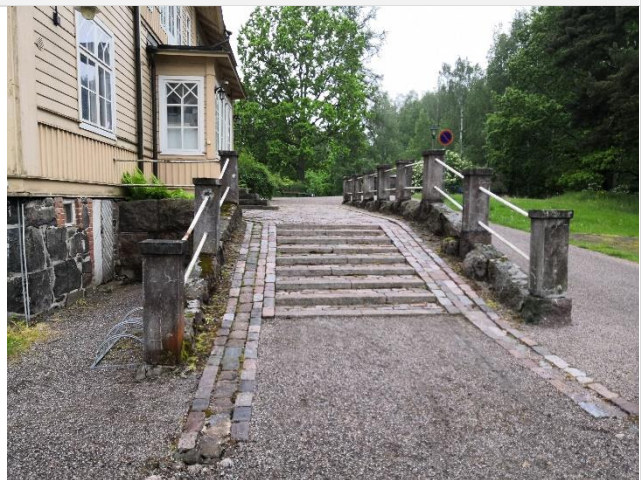
Pääsisäänkäynnin luonnonkivisiä rakenteita.

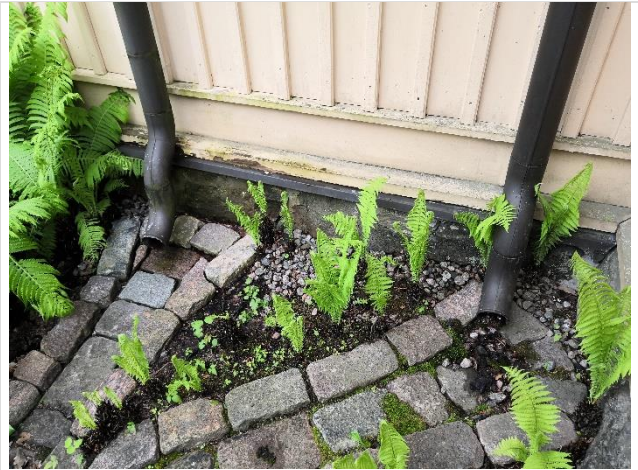
Kattovesien poisohjaus loiskekupein rakennuksen vieressä.

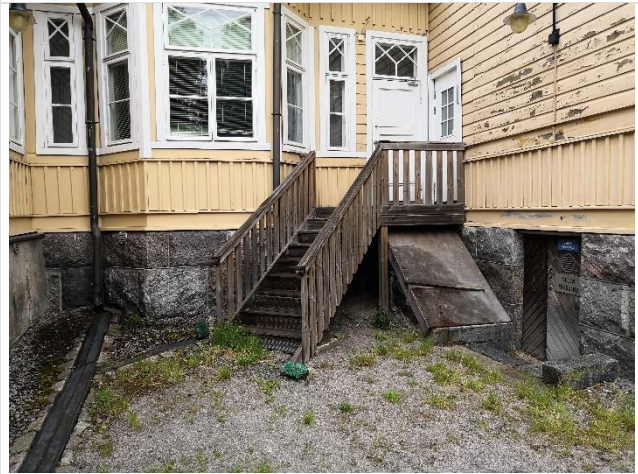
Kaakkoissivun sisäänkäynnin puuportaikko.

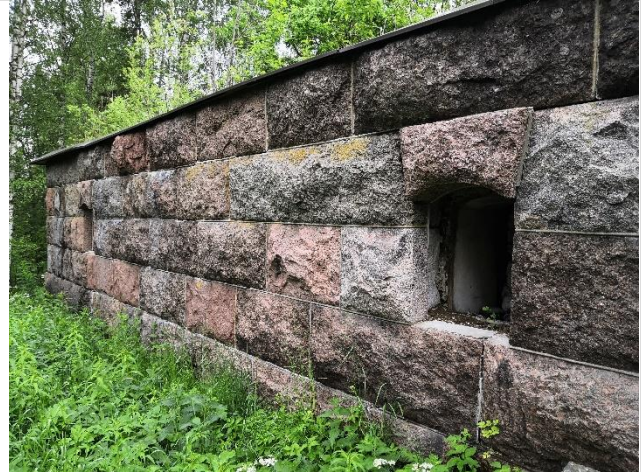
Jääkellarin julkisivupintaa.

Jääkellarin graniittikivijulkisivuissa ei havaittu siirtyneitä tai irronneita kiviä. Laastisaumat ovat tyydyttävässä kunnossa ja osin irti. Vesikatolla kasvaa ruohoa ja puun taimia ja bitumikermi on huonokuntoinen. Sisätilat tarkastettiin osittain. Sisätiloissa on paljon tavaraa ja rakennusjätettä. Sisätilojen kosteutta lisää vesikatolta sisälle valuvat vedet. Vettä valuu sisälle ainakin yläpohjalaatan läpi kulkevan ilmeisesti ilmanvaihtoon tarkoitetun reiän kautta. Sisäpinnoilla on runsaasti kosteutta ja kosteusvaurioita ja yläpohjaa tukevissa teräspalkeissa on pitkälle edenneitä ruostevaurioita.

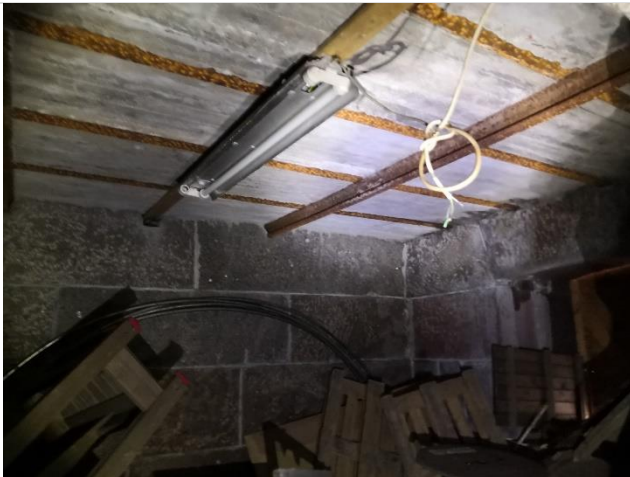
Jääkellarin sisäpintoja.

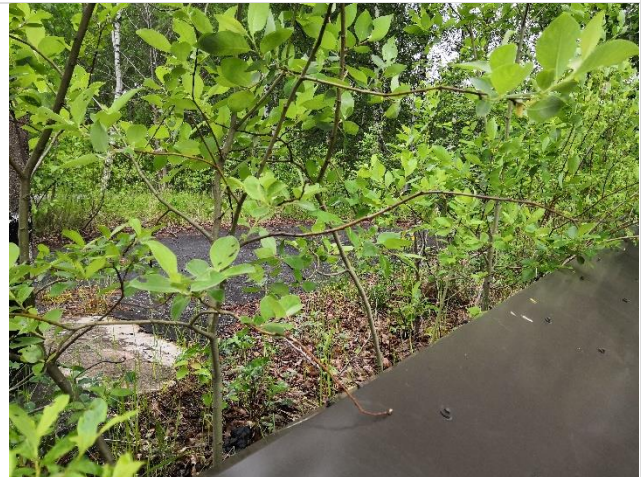
Jääkellarin vesikatto on täynnä kasvillisuutta.

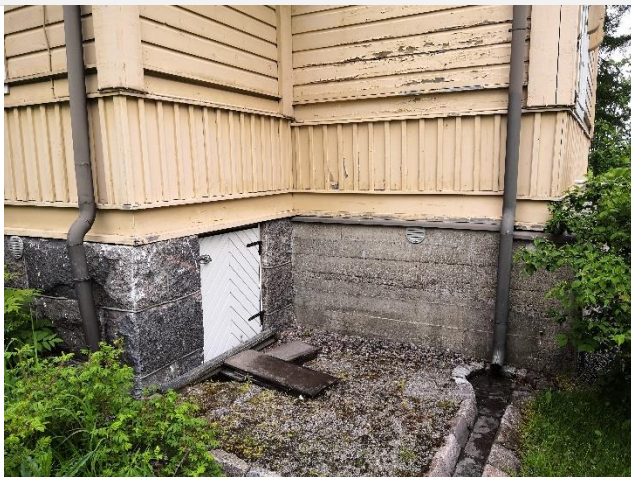
Kivijalka on osittain paikallavalettua teräsbetonia.

Kivijalan kivien ei havaittu siirtyneen tai painuneen, eikä rakennuksessa havaittu perustusten painumiin viittaavia vaurioita. Kivijalan laastisaumat ovat kuluneet. Ryömintätilaa tarkasteltiin pistokoeluentoisesti tuuletusluukkujen kautta. Näillä osin ei havaittu vaurioita tai kosteutta alustilassa tai alapohjarakenteen alapinnoilla. Kiinteistötarkastuksen yhteydessä alapohjan tarkastusluukkuja ja esimerkiksi sähköpääkeskuksen ovea ei saatu auki. Suosittelemme tarkastamaan alapohjatilan kauttaaltaan. Pääsisääkäynnin viereisen kellaritilan tiilimuurattujen perusmuurirakenteiden pinnoilla oli merkkejä kosteudesta ja tiilet olivat paikoin rapautuneet.

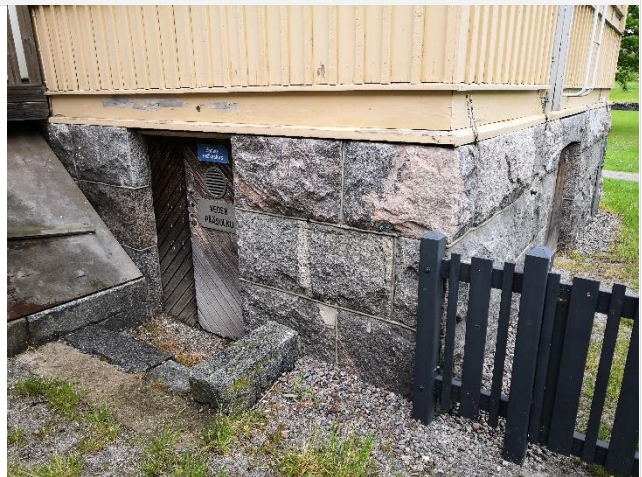
Tornilaajennuksen harkkomaisista lohkotuista luonnonkivistä tehty kivijalka.

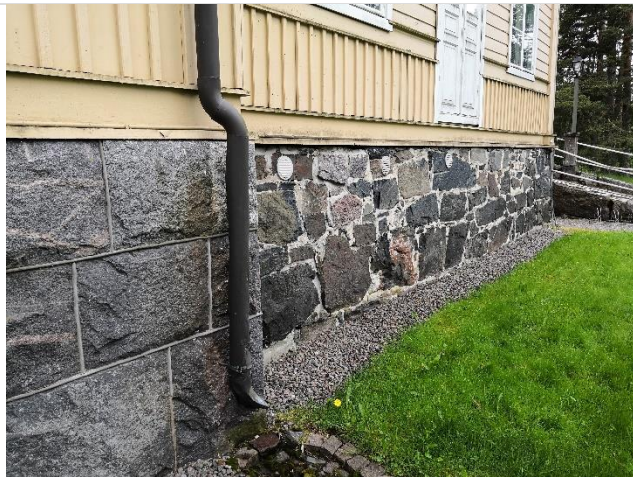
Alkuperäisen osan ja tornilaajennuksen kivijalkaa.

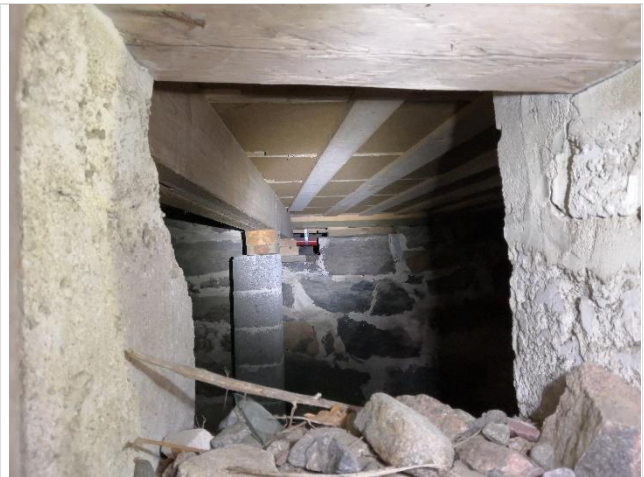
Harkkomuurattuja perustuksia alapohjatilassa.

1990-luvulla suoritettujen peruskorjauksen osana rakennuksen kivijalkaa on kunnostettu ja osittain rakennuksen alla perustuksia on uusittu harkkorakenteisiksi. Puurunkoisen alapohjarakenteen puupalkit, lämmöneristeet sekä alus- ja lattiaaudat on uusittu ainakin osittain. Alapohjan alustatila on puhdistettu rakennusjätteestä, maa-alusta on kallistettu rakennuksen keskeltä ulkoseiniin päin ja alustatilaan on lisätty salaojasoraa. Korjauksen tarkoituksena on ollut korjata kivijalan, perustusten sekä alapohjan vauriot ja parantaa rakenteiden kosteus- ja lämpötekniistä toimivuutta.

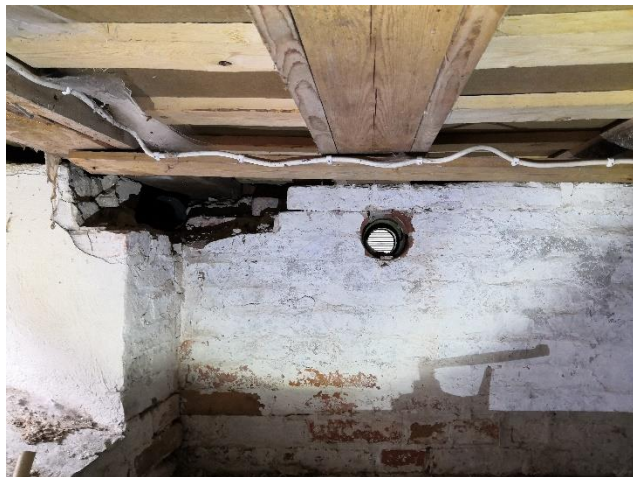
Tiilimuurattuja perustusrakenteita pääsisäänkäynnin viereisellä kellaritasolla.

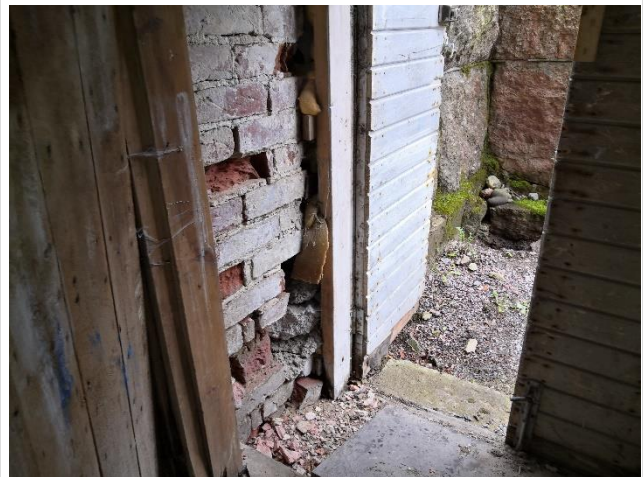
Tiilimuuratun perusmuurin vaurioita pääsisäänkäynnin viereisellä kellaritasolla.

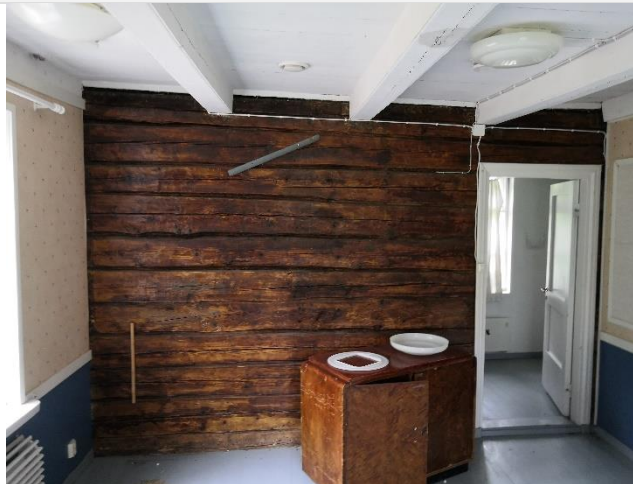
Väliseinien hirsirunkoa ja välipohjan puukannattajia ensimmäisessä kerroksessa.

Rakennuksessa on hirsirunko. Hirsirunkoa tarkasteltiin pistokoeluontoisesti ulkopuolelta julkisivuverhouksen alaliittymän vesilaudan alta. Lahovaurioita ei havaittu. Tulevan julkisivujen kunnostuksen yhteydessä suosittelemme tarkastamaan hirsirungon kuntoa pistokoeluontoisin rakenneavauksin ja varautumaan alustavasti mahdollisten vaurioituneiden hirsien uusimiseen kokonaan tai osittain. Myös väli- ja alapohjarakenteen kunto tulee tarkastaa rakenneavauksin ainakin vesipisteiden ja märkätilojen läheisyydestä.

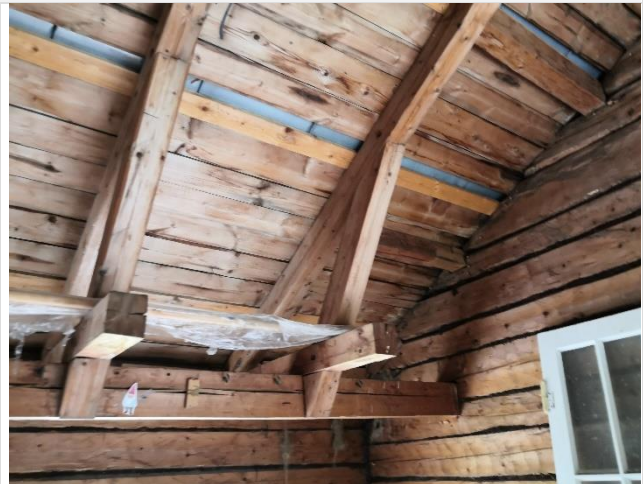
Hirsirunkoa ja kattoristikoida ullakkotilassa.

Harjamallisen peltikatteisen vesikaton kantavat massiiviset puuristikot on tuettu hirsirakenteisiin ulkoseiniin sekä väliseiniin. Vesikatteena on sinkitty ja maalattu rivipeltikate. Peltikatteen pinta on kulunut ja etenkin jalkarännien liitoksissa on ruostevaurioita. Suosittelemme varautumaan rivipeltikatteen huoltomaalaukseen, kaakon puoleisen kattolapteen massaamalla korjatun rivipeltikatteen uusimiseen sekä yläpohjan mahdollisten puurakenteiden paikallisiin vauriokorjauksiin. Samalla tulee siivota yläpohja- ja ullakotilat rakennusjätteestä ja vanhasta huonokuntoisesta lämmöneristeestä sekä lisätä lämmöneristystä huomioiden rakenteen riittävä tuuletuskyky. Lounaissivun bitumikermikatteisen kattotason uusiminen on arvion perusteella ajankohtaista tarkastelujakson lopulla.

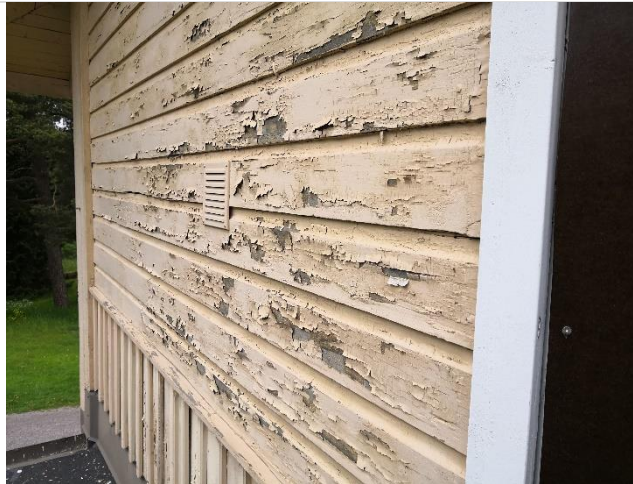
Julkisivujen maalipinnan vaurioita.

Julkisivuverhous on maalattu rimalaudoitettu pystyvuoraus. Maalipinnoite on kulunut ja irtoilee monin paikoin paikoin. Pystylauditus on asennettu hirsirunkoa vasten ja mahdollinen tiivis maalipinnoite lisää riskiä ulkoseinärakenteen kosteusvaurioille, kun maalipinta heikentää seinärakenteen kuivumiskykyä. Lisäksi etenkin julkisivun alaosissa ja vesilaudassa on pitkälle edenneitä kosteus- ja lahovaurioita ja lahonnut vuoraus on paikoin irronnut. Vuorausta on paikattu epämääräisin vanerilapuvin. Suosittelemme uusimaan vaurioituneet julkisivuverhoukset vanhan mallisina, poistamaan julkisivujen nykyiset maalikerrokset ja maalaamaan julkisivut vesihöyryä läpäisevällä tuotteella.

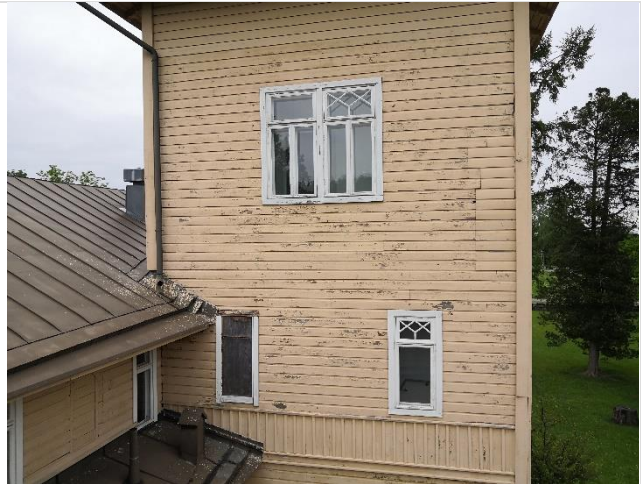
Torniosan julkisivupintaa.

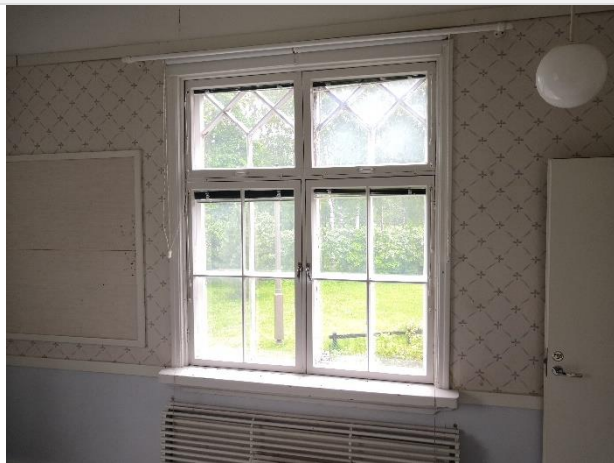
MSU-ikkunoita sisäpuolelta kuvattuna.

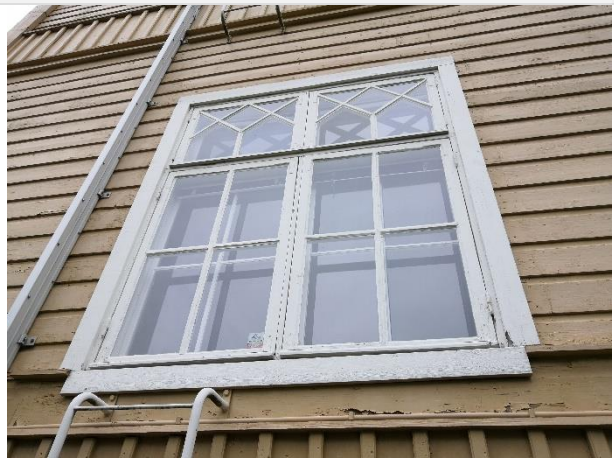
MSU-ikkuna ulkopuolelta.

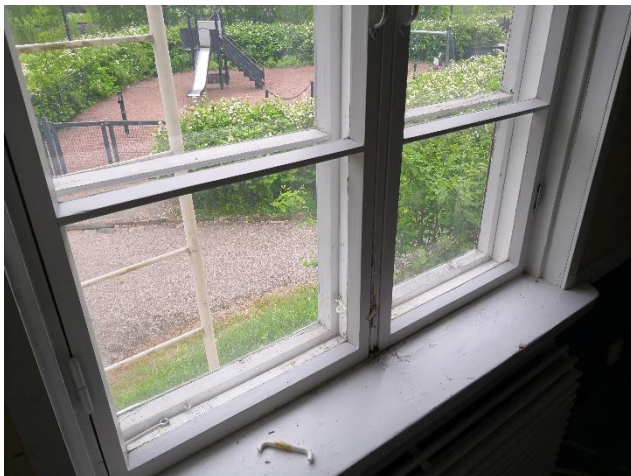
MSU-ikkuna sisäpuolelta.

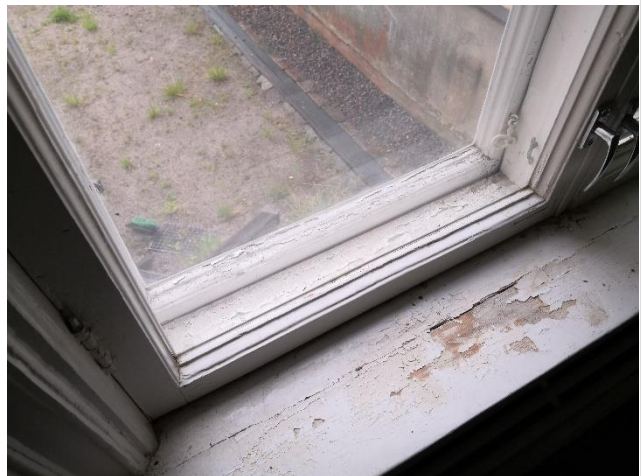
Vanhempi MSU-ikkuna.

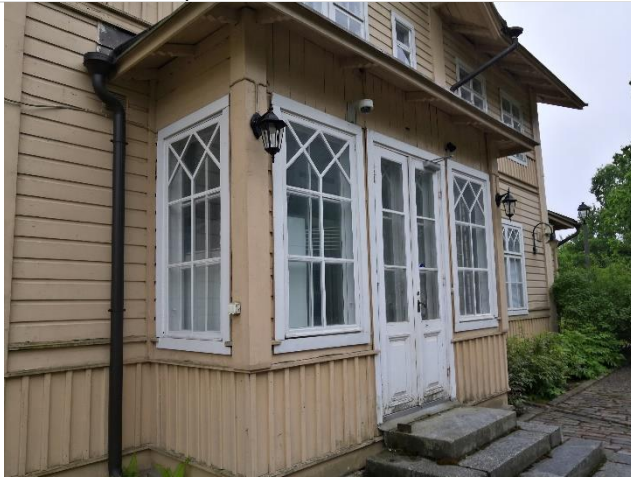
Pääsisäänkäynnin ulko-ovi.

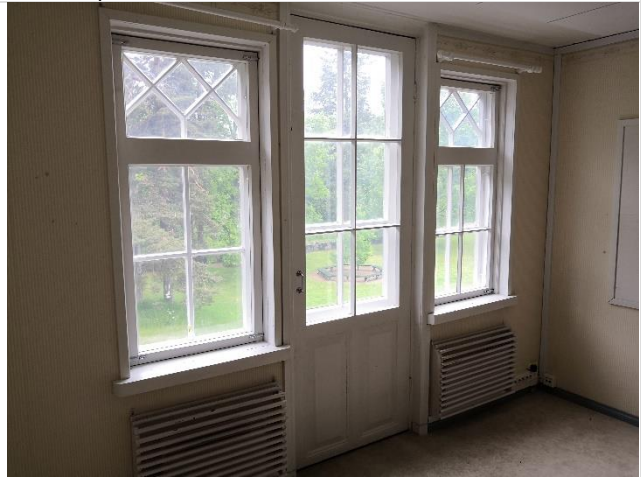
Terassin ulko-ovi.

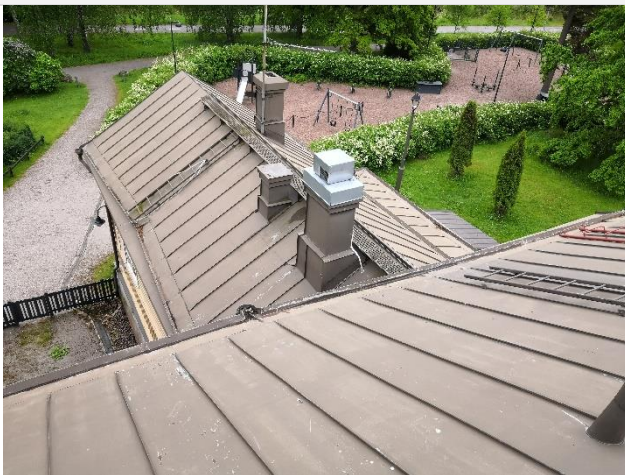
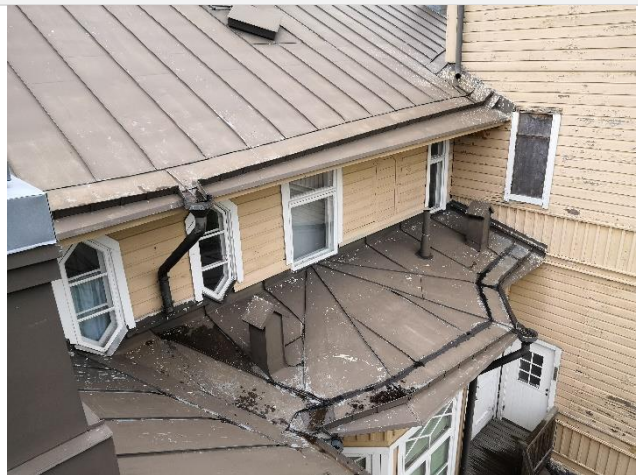
Yleiskuva vesikatolta.

Rivipeltikatteen maalipinta on kulunut mutta pääosin peittävä. Katteen pinnalla paikallisesti ja esimerkiksi jalkarännien liitoksissa on ruostevaurioita. Kaakkoissivulla sisäänkäynnin yläpuoleisen kattolapteen rivipeltikatteen saumoja on tiivistetty massamallilla ilmeisesti vesivuodoista johtuen. Saumojen tiivistäminen massamallilla on lähtökohtaisesti väliaikainen korjausratkaisu. Ullakkotiloja tarkastettiin pistokoeluoontoisesti, koska kattoluukkuja ei saatu auki kiinteistökierröksellä. Ullakkotiloissa ei havaittu merkkejä tuulettuvuuden puutteellisuudesta, aktiivisista vesivuodoista tai puurakenteiden

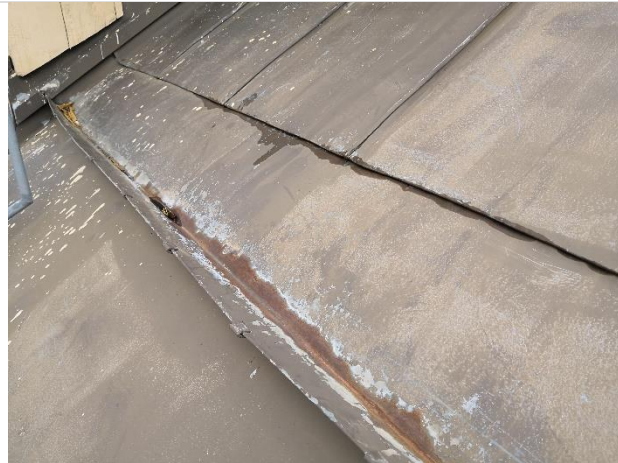
Ruostevaurioita katteessa jalkarännin liittymässä.

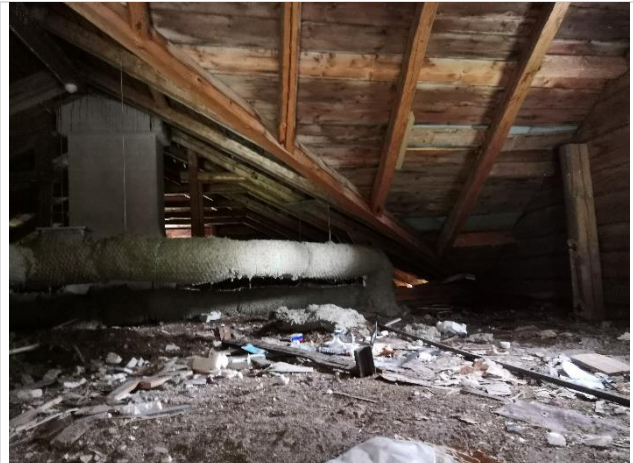
Yleiskuva ullakkotilasta.

kosteusvaurioita. Ullakkotiloissa on rakennusjätettä ja osa vanhoista eristemateriaaleista on kokoon painunutta ja huonokuntoista. Jyrkän rivipeltikatteen keskimääräinen tekninen käyttöikä on 40-70 vuotta.

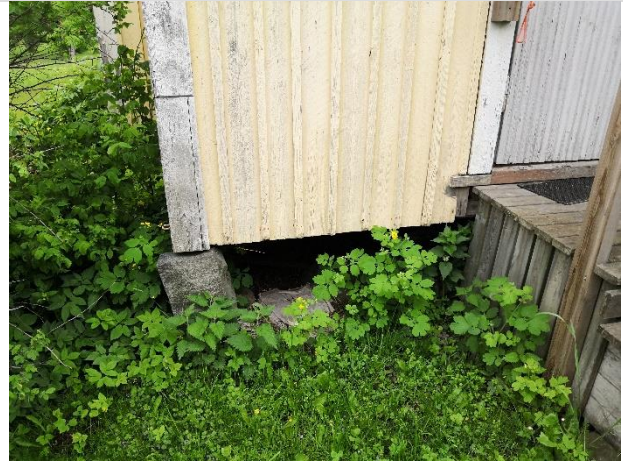
Rakennuksen vierusta ja kuistin kivijalka.

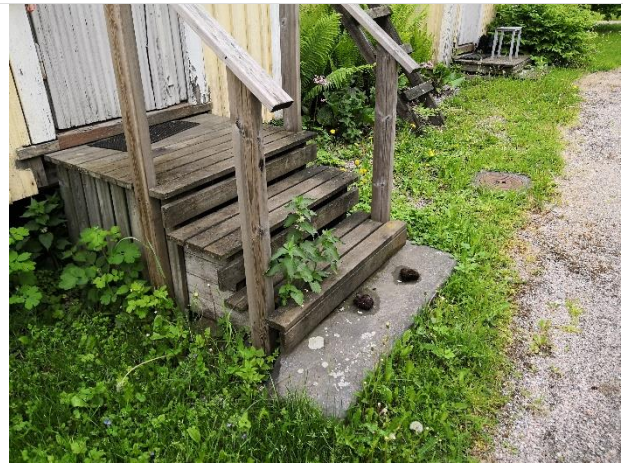
Sisäänkäyntiporras.

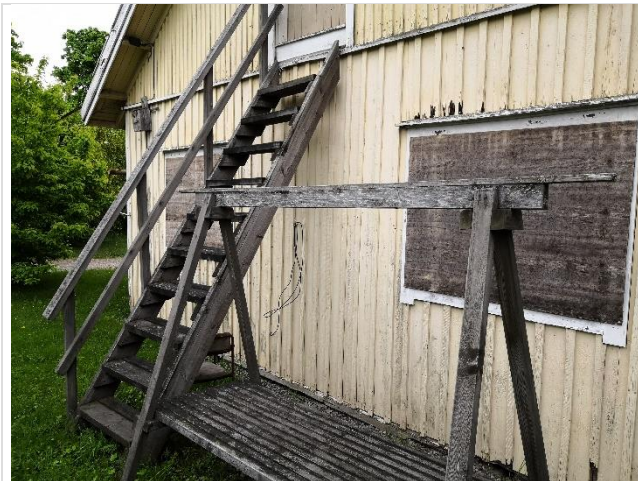
Puiset portaat toiseen kerrokseen.

Sisäänkäyntien portaikkojen sekä toiseen kerrokseen johtavan portaan kunnostus.

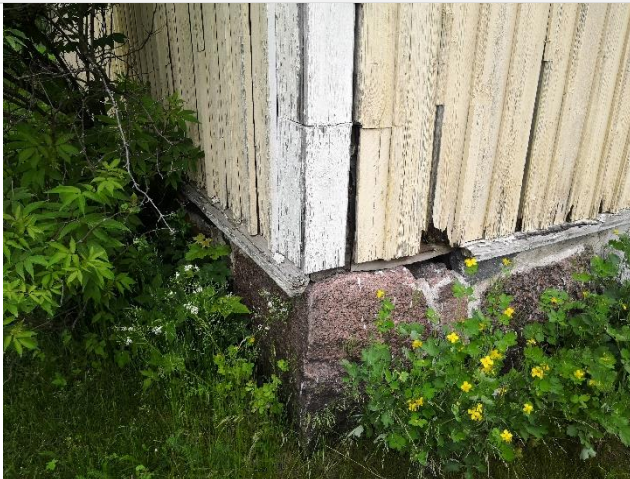
Yleiskuva kivijalasta rakennuksen nurkasta.

Rakennuksen kivijalan laastisaumat ovat kuluneet ja osin irti. Ryömintätilaa tarkasteltiin tuuletusluukkujen kautta. Alapohjarakenteen ryömintätila on matala, jolloin tuulettuvuus voi olla osin heikko ja alapohjan puurakenteiden havaittiin olevan paikoin hyvin lähellä alustäyttöä. Riskinä on puu- ja orgaanisten täyttömateriaalien kosteus- ja mikrobivauriot. Osassa ryömintätilaa havaittiin alapohjan aluslaudoituksen irronneen ja eristetäytön valuneen pois paikoiltaan. Suosittelemme varautumaan kivijalan laastisaumojen uusimiseen. Alapohjarakenteen rakenneavaukset määrittävät tarkemmat korjaustarpeet, mutta alustavasti on suositeltavaa varautua laaja-alaiseen alapohjan vaurioituneiden puu- ja täyttömateriaalien korjauksiin ja uusimiseen, ryömintätilan riittävän tuulettuvuuden varmistamiseen ja täyttötilan siivoamiseen ylimääräisestä tavarasta ja huolehtimaan, että alapohjan puuosat eivät ole kosketuksissa alustäytön kanssa. Jatkossa on myös syytä huolehtia, että ryömintätila on tarkastettavissa esimerkiksi luukkujen kautta.

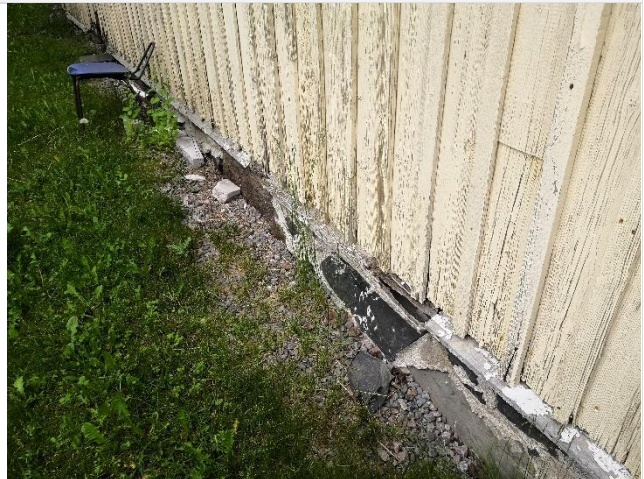
Yleiskuva kivijalasta.

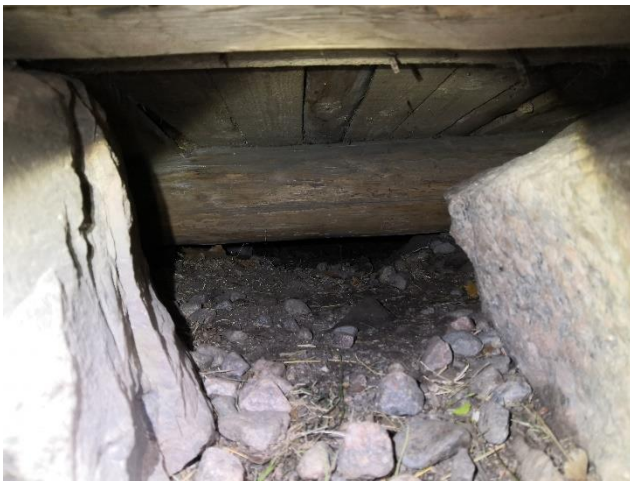
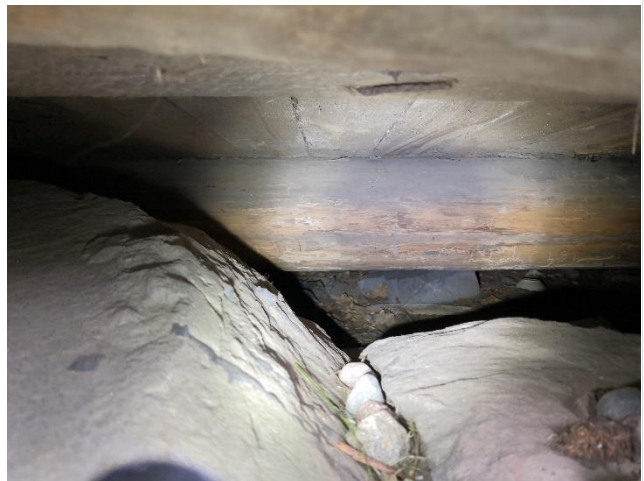
Yleiskuva ryömintätilasta.

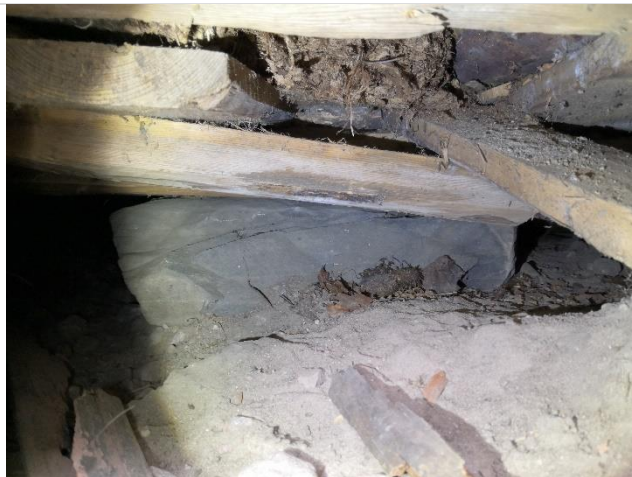
Ryömintätalassa alapohjarakenteen aluslaudoitus on osittain irronnut.

Alapohjarakenteiden laaja-alainen kunnostus sisältäen laho- ja kosteusvaurioituneiden puurakenteiden ja eristetäyttöjen uusiminen. Orgaanisen aineksen ja rakennusjätteen poisto ryömintätilasta sekä alapohjan riittävän tuulettuvuuden varmistaminen. Samalla huolehditaan, että puurakenteet eivät ole kosketuksissa alustäytön kanssa. Korjauslaajuus ja -kustannukset tarkentuvat tutkimusten perusteella.

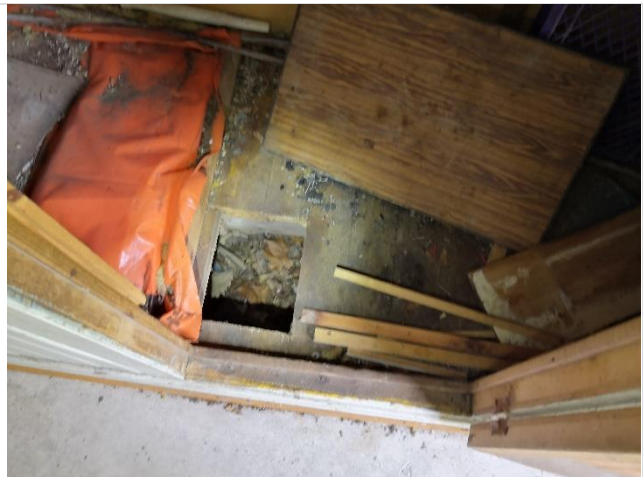
Alapohjarakenteen vanha avauskohta huoneiston eteisessä.

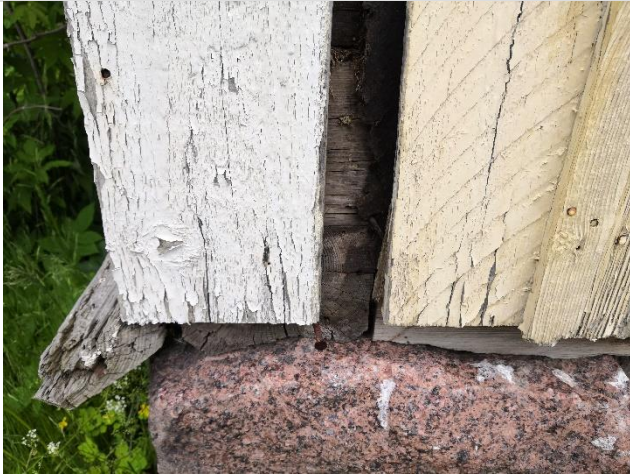
Hirsirungon nurkkaliitos näkyvissä kivijalan päällä nurkkalaudan ja julkisivuverhouksen liittymässä.

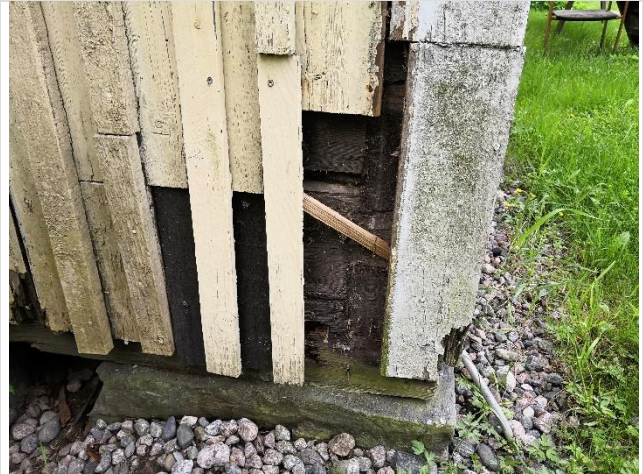
Hirsirunkoa näkyvissä julkisivuverhouksen vaurioiden takaa.

Rakennuksessa on hirsirunko. Alimmissa hirsissä havaittiin paikoin lahovaurioita paikoiltaan irronneen julkisivuverouksen takana. Hirsirungon kunto tulee selvittää riittävän julkisivuverhousten sekä sisäverhousten rakenneavauksin. On suositeltavaa varautua vaurioituneiden hirsien uusimiseen kokonaan tai osittain. Myös alapohjan ja yläpohjan kunto tulee selvittää riittävän rakenneavauksin..

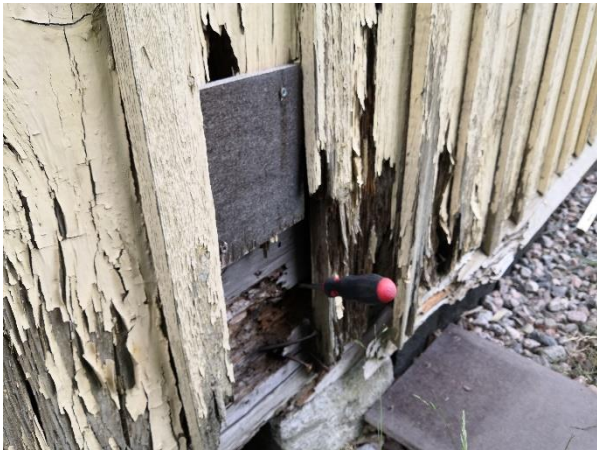
Paikallinen lahovaurio alimmaisessa hirsikerrassa.

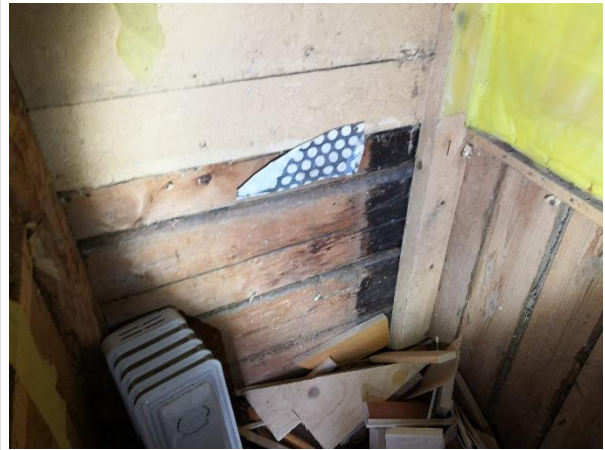
Hirsirungon sisäpintaa asunnon eteisessä.

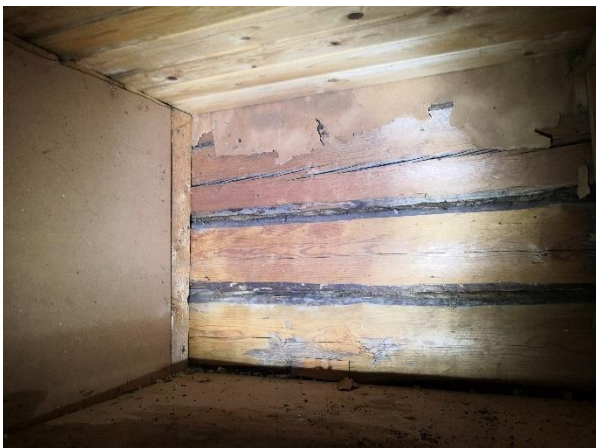
Hirsirunkoa näkyvissä huoneiston eteisen ulkoseinässä.

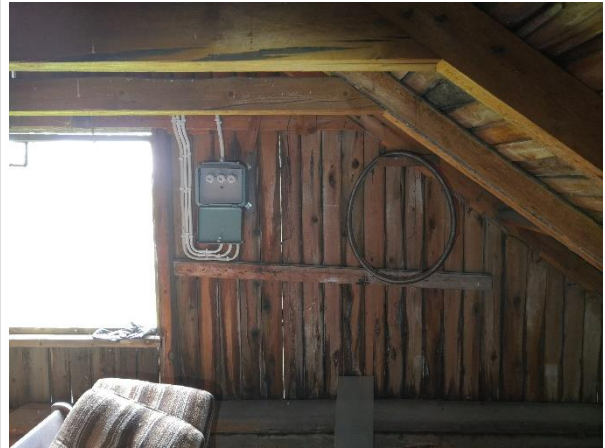
Toisen kerroksen päädyn ulkoseinärunko on rankarakenteinen.

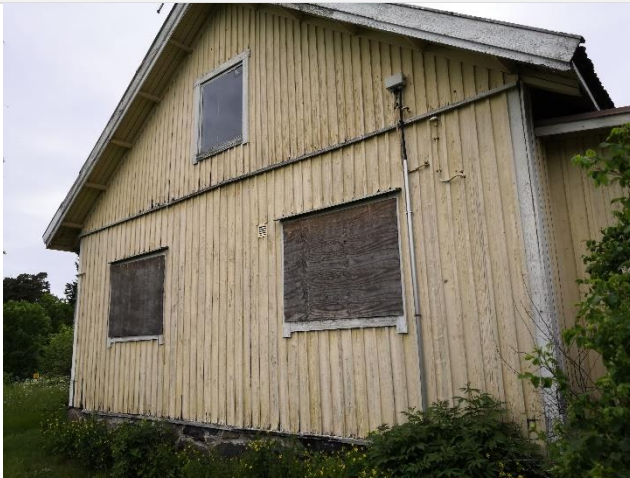
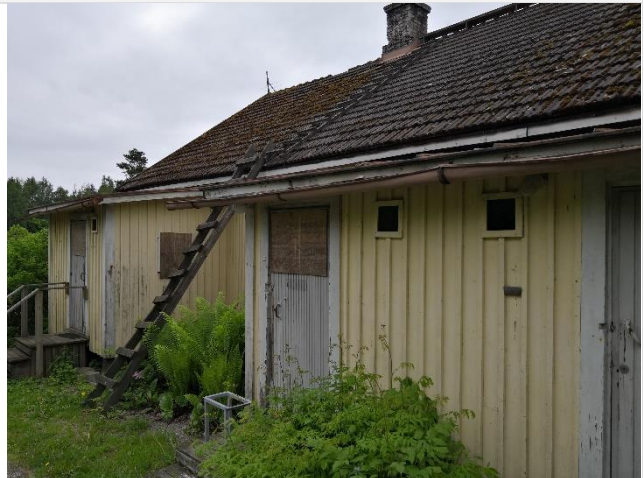
Yleiskuva julkisivupinnoista, kuvattuna lännestä.

Yleiskuva julkisivupinnoista, kuvattuna etelästä.

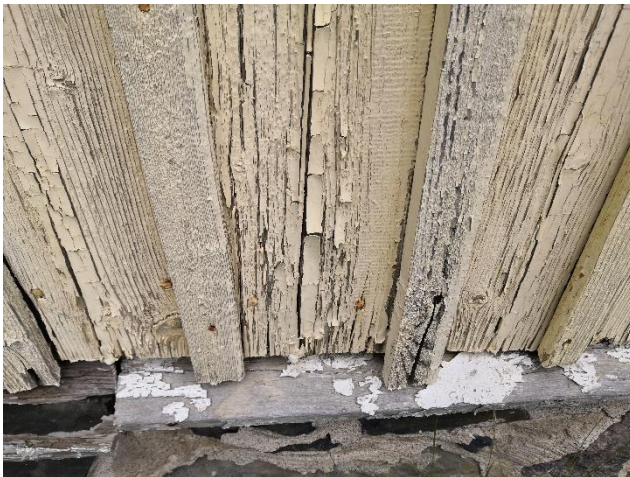
Julkisivun laudoituksia on osittain vaihdettu.

Vaurioituneiden rimalaudoituksen ja pystyverhouksen sekä vesilautojen uusiminen vanhan mallisina. Vanhan maalipinnan poistaminen ja julkisivujen maalaus vesihöyryä läpäisevällä tuotteella.

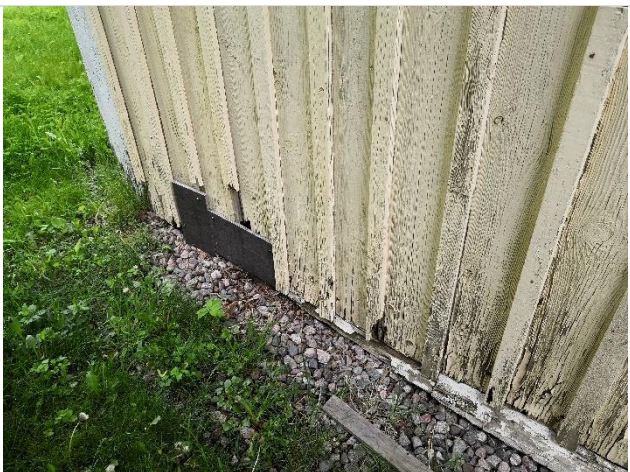
Julkisivuverhousta on paikattu vanerilevyn palasilla ja maanpinta on kiinni verhouksen alareunassa.

Julkisivuverhouksena on rimalaudoitettu pystyvuoraus. Pystylauditus on asennettu suoraan hirsirunkoa vasten. Verhouksen alaliittymässä on vesilauta. Julkisivuverhous on pääosin melko yhtenäinen. Verhouksen alaliittymissä verhouksen vaurioituneita kohtia on paikkakorjattu epämääräisesti vanerisin paloin. Maalipinta on kauttaaltaan kulunut ja lohkeilee. Riskinä on, että maalaus on tehty tiiviillä maalipinnoitteella, mikä heikentää ulkoseinärakenteen kuivumiskykyä ja lisää mahdollisuutta seinärakenteen kosteus- ja lahovaurioille. Julkisivuverhouksen alaosissa on monin paikoin halkeamia ja lahovaurioita. Lisäksi verhous on osin irronnut paljastaen hirsirunkoa. Julkisivupinnassa kiinni olevat pensaat lisäävät julkisivuun kohdistuvaa kosteusrasitusta ja lyhentää julkisivun huoltoväliä.
