# NORDSJÖN KARTANON YMPÄRISTÖ

54. VUOSAARI, NORDSJÖN KARTANO

ASEMAKAAVAN MUUTOKSEN SELOSTUS

Kaavan nimi:  
Nordsjön kartanon ympäristö

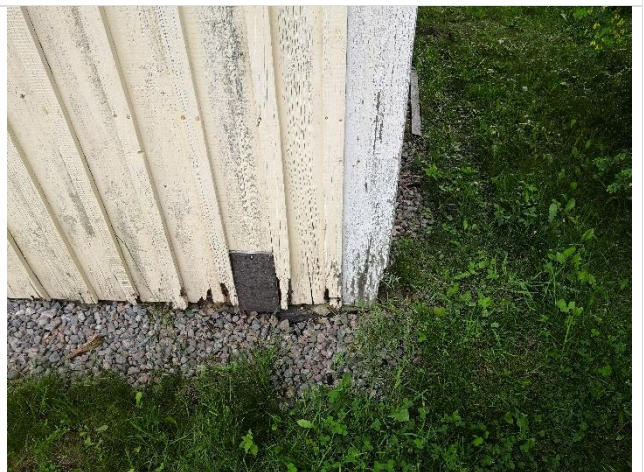
Julkisivuverhouksen vaneripaikkauksia ja maanpinta lähellä verhouksen alareunaa.

Julkisivuverhouksena on rimalaudoitettu pystyvuoraus. Pystylauditus on asennettu suoraan hirsirunkoa vasten. Verhouksen alaliittymässä on vesilauta. Julkisivuverhous on pääosin melko yhtenäinen. Verhouksen alaliittymissä verhouksen vaurioituneita kohtia on paikkakorjattu epämääräisesti vanerisin paloin. Maalipinta on kauttaaltaan kulunut ja lohkeilee. Riskinä on, että maalaus on tehty tiiviillä maalipinnoitteella, mikä heikentää ulkoseinärakenteen kuivumiskykyä ja lisää mahdollisuutta seinärakenteen kosteus- ja lahovaurioille. Julkisivuverhouksen alaosissa on monin paikoin halkeamia ja lahovaurioita. Lisäksi verhous on osin irronnut paljastaen hirsirunkoa. Julkisivupinnassa kiinni olevat pensaat lisäävät julkisivuun kohdistuvaa kosteusrasitusta ja lyhentää julkisivun huoltoväliä.

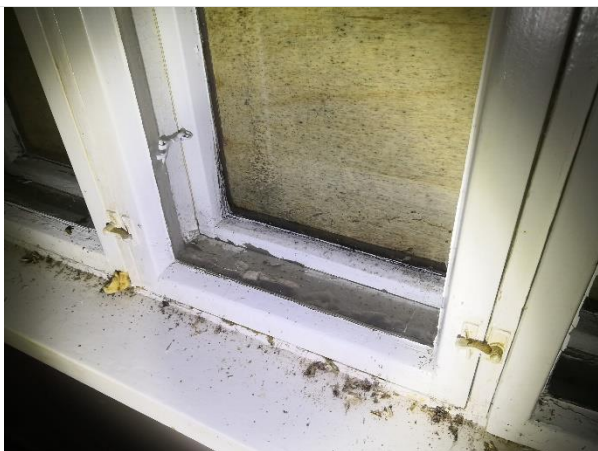
Karmin välitilan maalipinta irtoilee paikoin.

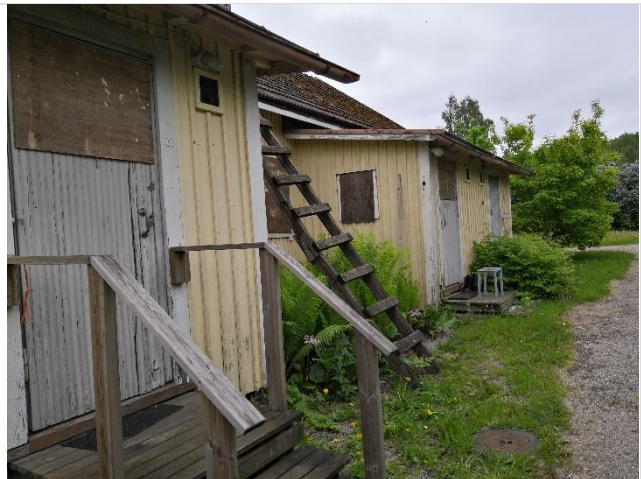
Maalipinta on kulunut ja osittain hilseillyt.

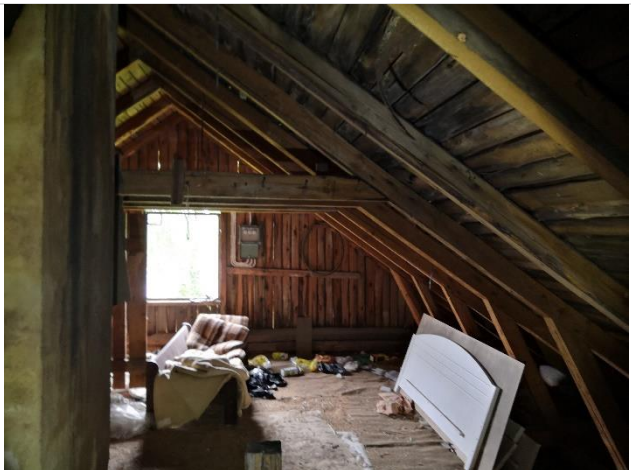
Vesikaton kantavat ristikot ullakkotilassa.

Rakennus on hirsirunkoinen. Vesikaton kantavana rakenteena on puiset kattoristikot. Hirsirungossa ei havaittu pullistumia tai siirtymiä. Hirsien kuntoa ei pystytty tarkastelemaan laajasti julkisivu- ja sisäpuolisen verhouksen takia. Julkisivuverhous on huonokuntoinen ja lahonnut tai irronnut etenkin alaosistaan. Näillä osin myös hirsirungon alimmissa hirsissä havaittiin lahovaurioita. Julkisivuverhouksen vauriot, räystäältä valuva vesi sekä paikallisesti puurunkoon kosketuksissa oleva maanpinta lisäävät hirsirungon kosteusrasitusta ja lahovaurioita. Asunnoissa havaittiin mikrobiperäinen haju, mikä voi viitata myös hirsirungon ja asuinkerroksen ja ullakkokerroksen välisen yläpohjan mikrobi- ja kosteusvaurioihin.

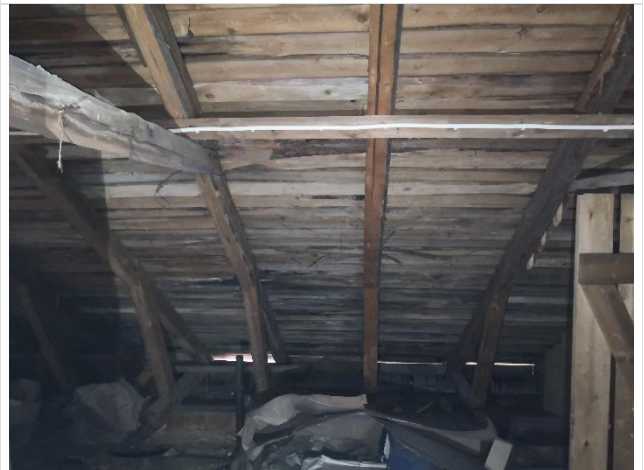
Kattoristikkorakenteita ja aluskatteen aluslaudoitusta.

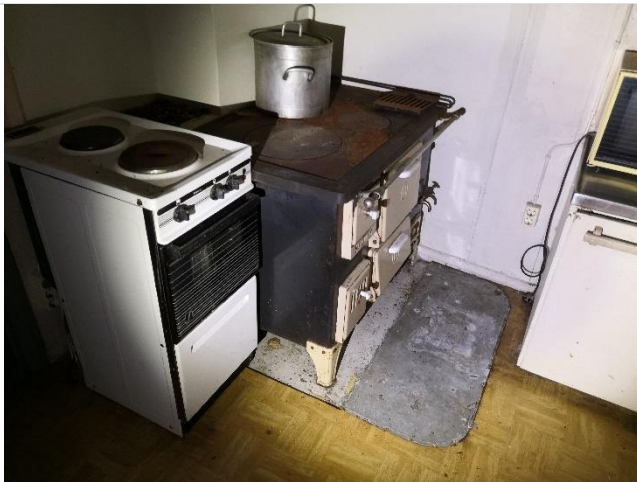
Asunnon puuhella.

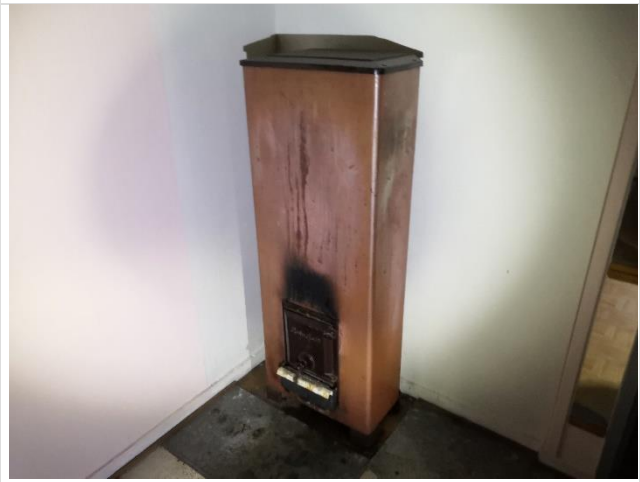
Asunnon lämmitysuuni.

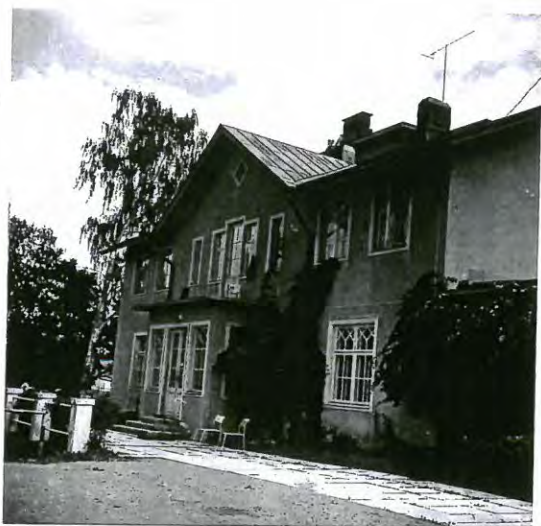
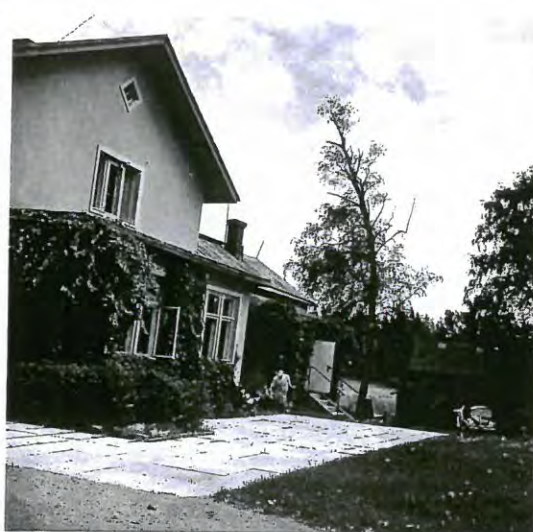
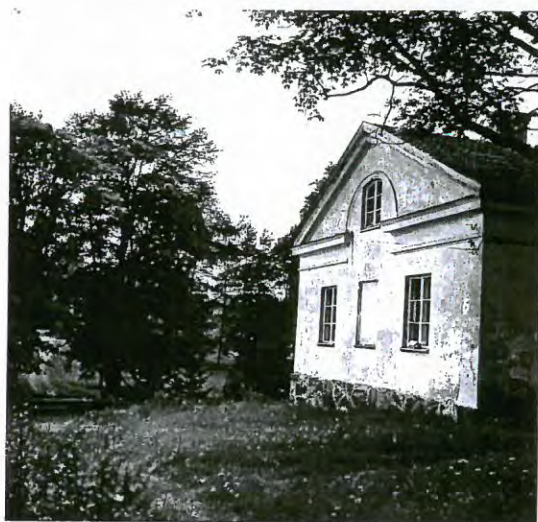
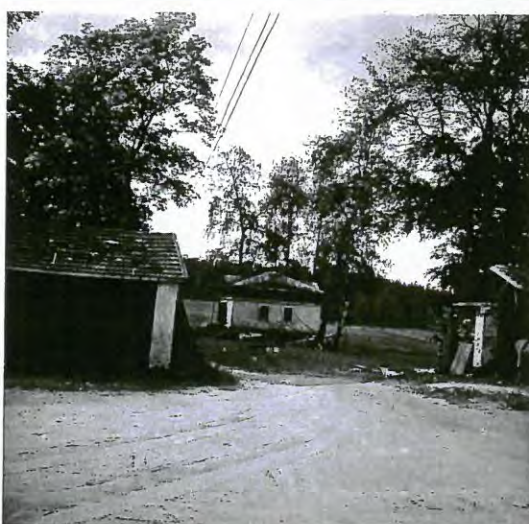
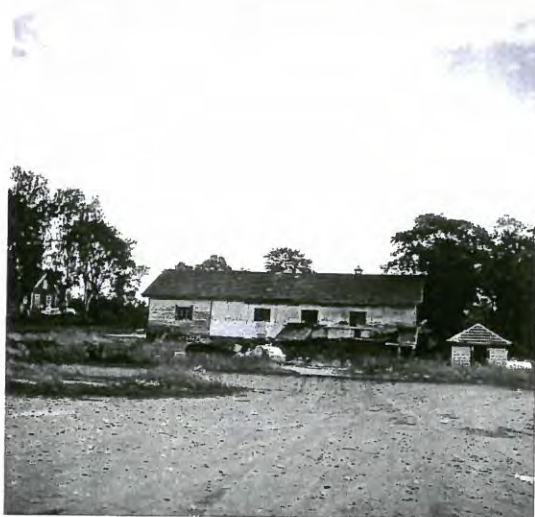
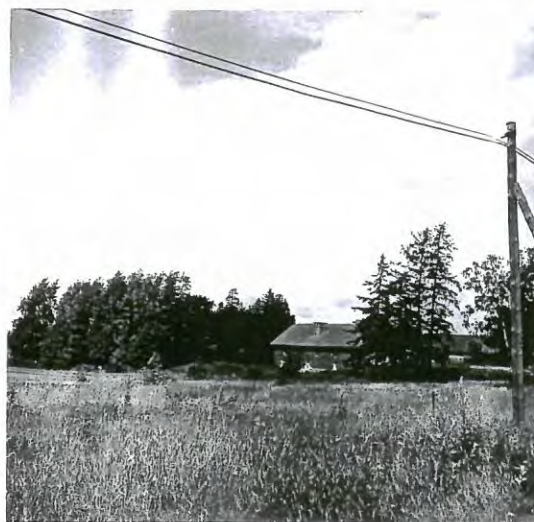
Kuvasarja kartanon ympäristöstä heinäkuulta 1970. Yläkuissa päärakennuksen edustan laatoitettua terassia, seinustalla kasvaa ainakin piippuköynnös, laikkuköynnös ja villiviini. Keskellä vasemmalla näkymä pehtoorin asunnolta päärakennuksen suuntaan. Kuvan pienet douglaskuuset ovat nykyään jo noin 20 metrisiä. Keskellä oikealla näkymä puretun porttimuurin läpi viljamakasiinille. Alhaalla vasemmalla talli kuvattuna navetan suunnalta. Alhaalla oikealla pellon laidassa näkyy kartanon navetta. Helsingin kaupunginmuseo.

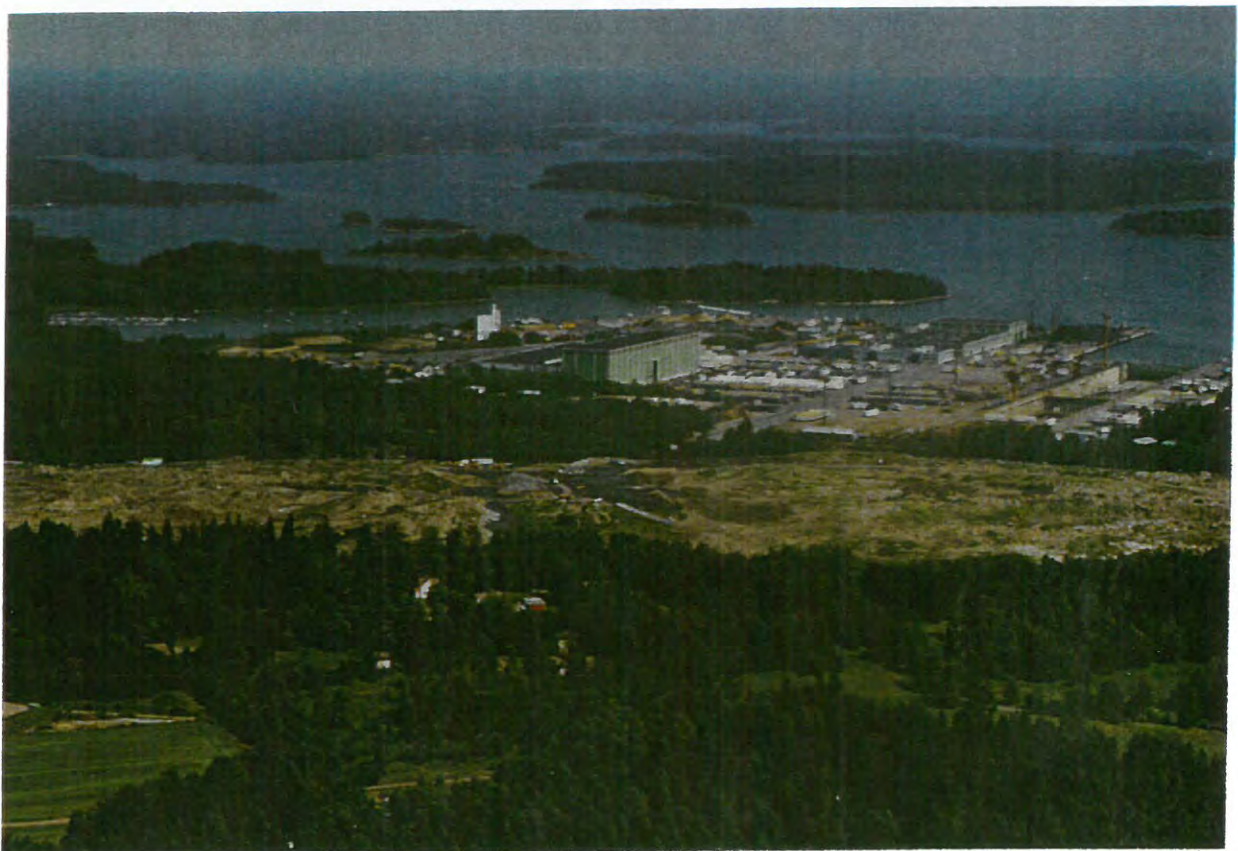
Yllä viistokuva kartanon alueelta 1960-luvulta. Vantaan kaupunginmuseo. Alla viistokuva vuodelta 1998. Kartanoalueen takana näkyy Porsslahden täyttömäki ja sen takana telakka-alue. HKI KMO.

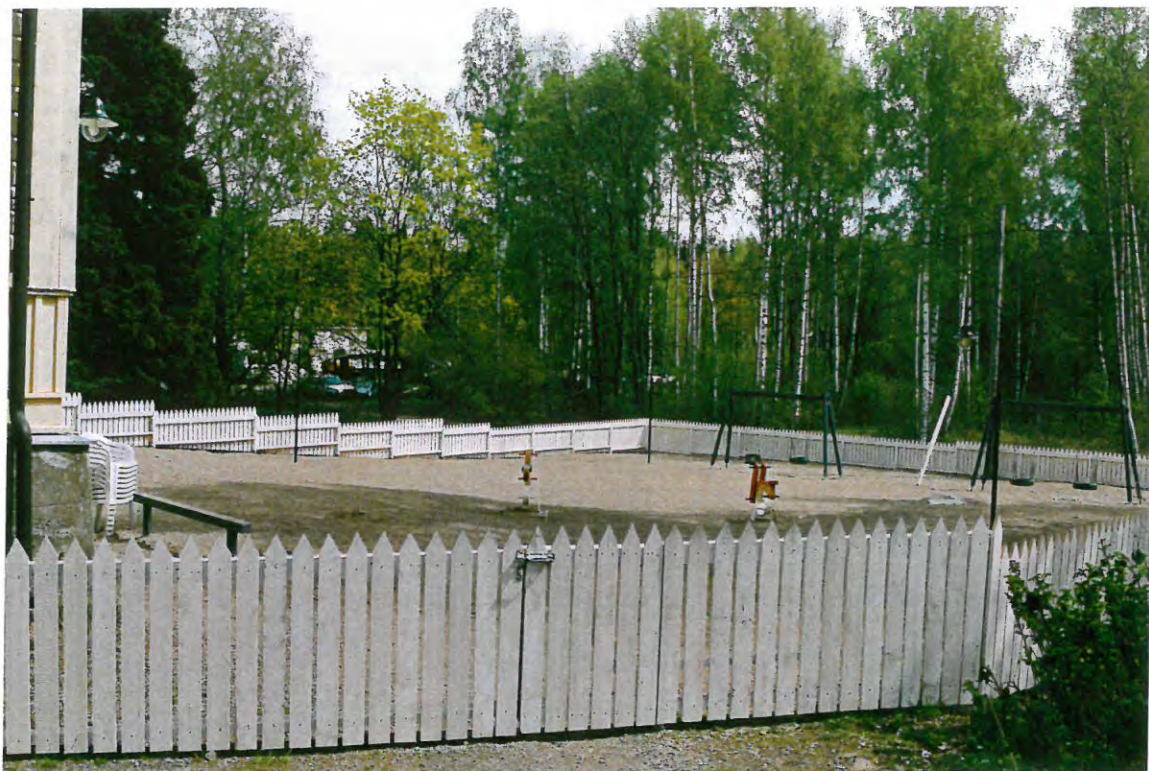
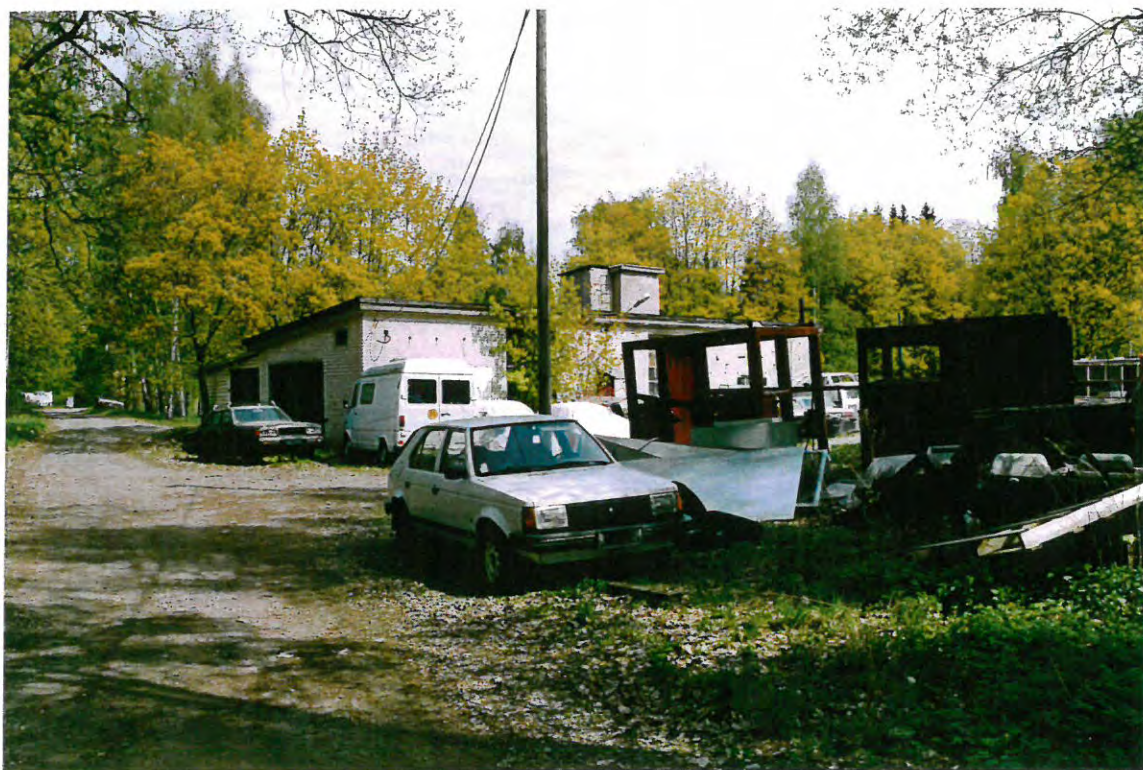
Yllä päärakennuksen kaakkoissivulle puistoon raivattu monikulttuurisen päiväkodin lasten leikki-  
paikka. Kaikki historiallisen puiston elementit on täydellisesti tuhottu. Kuva on toukokuulta 1998,  
minkä jälkeen kentälle on pystytetty vielä lisää leikkivälineitä. Vasemmassa laidassa näkyvä jalo-  
kuusi on kaadettu talvella 1998/99. Taustalla näkyy entinen pelto umpeenkasvaneena. Alla entisen  
kasvihuoneen lämpökeskus, joka tulee jäämään Vuotien liikennealueen alle. Matti Liski 1998.

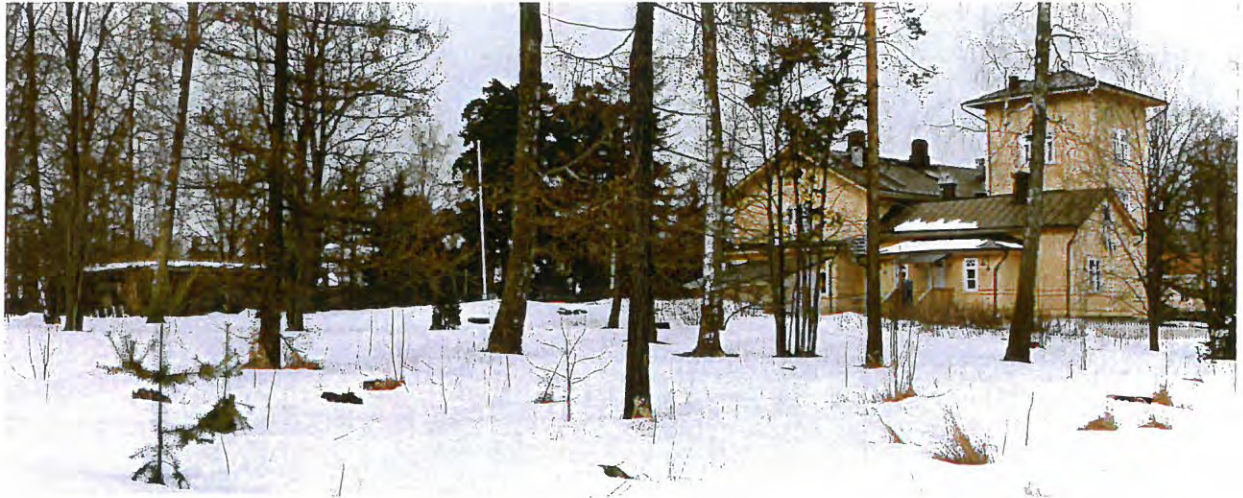
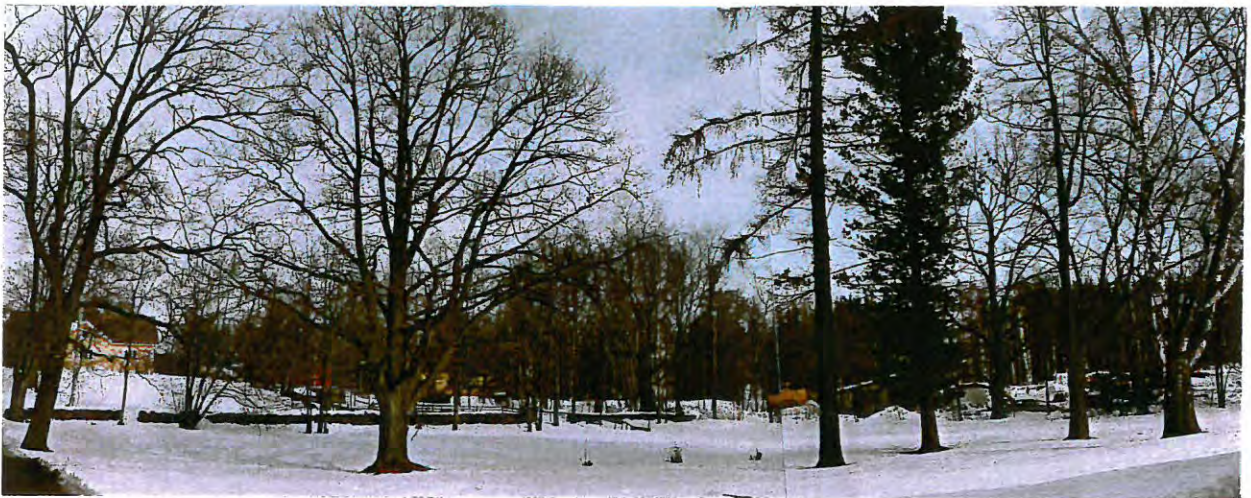
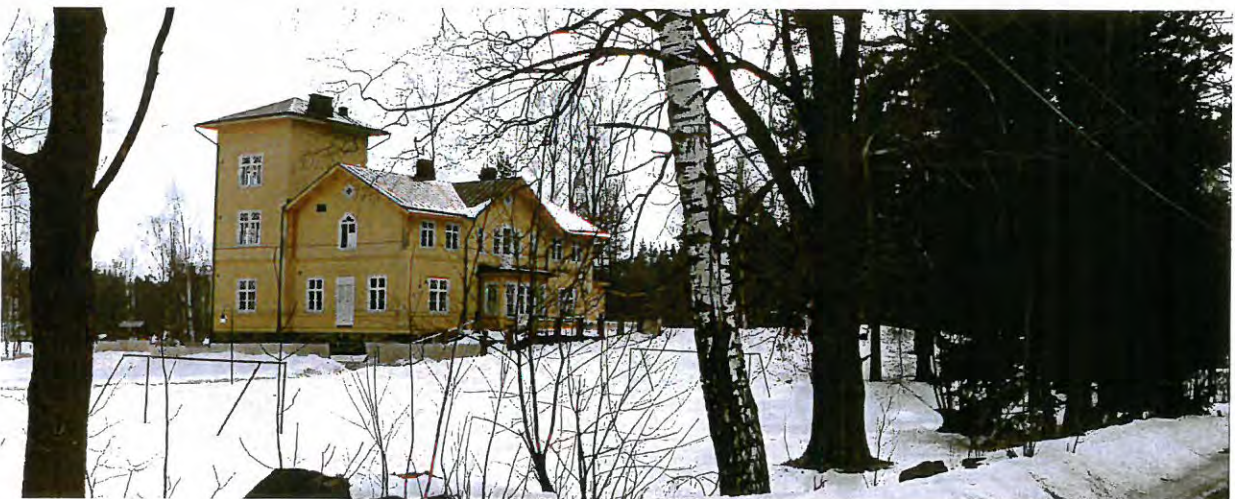
Näkymäkuvia kartanoalueelta kevättalvella 1999. Ylinnä näkymä etelästä päärakennukselle. Etualalla alue, josta on tarkoitus kehittää maisematyylinen niittyalue. Keskellä kartanopuiston keskusnurmi. Taustalla näkyy vanha kivimuuri ja oikealla puuryhmä, jossa kasvaa neljä eri puulajia. Alinna näkymä kartanolle pohjoisesta viljamakasiinin lähettäviltä. Matti Liski.

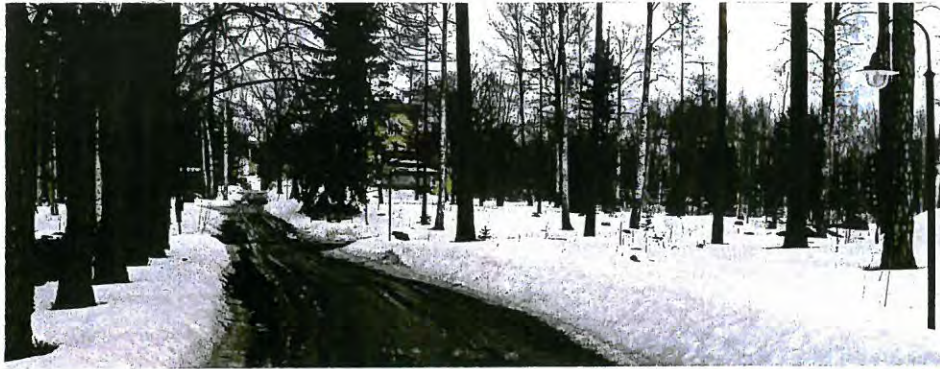
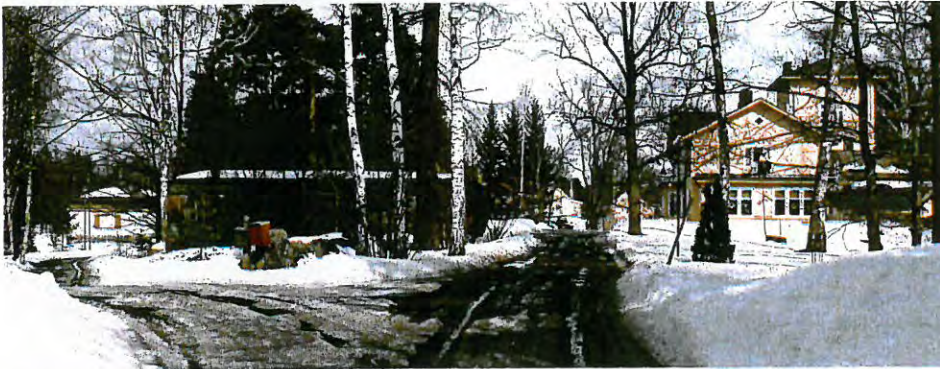
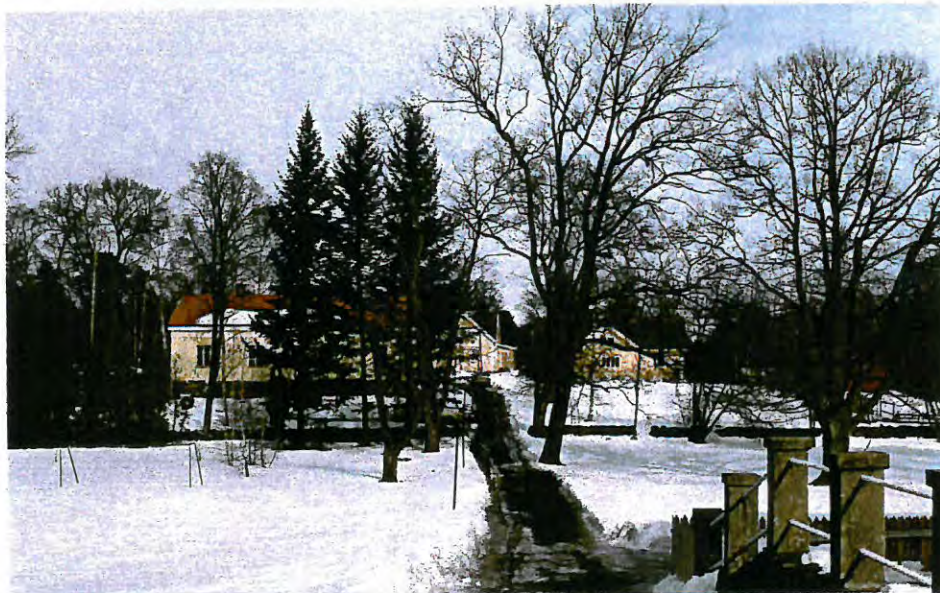
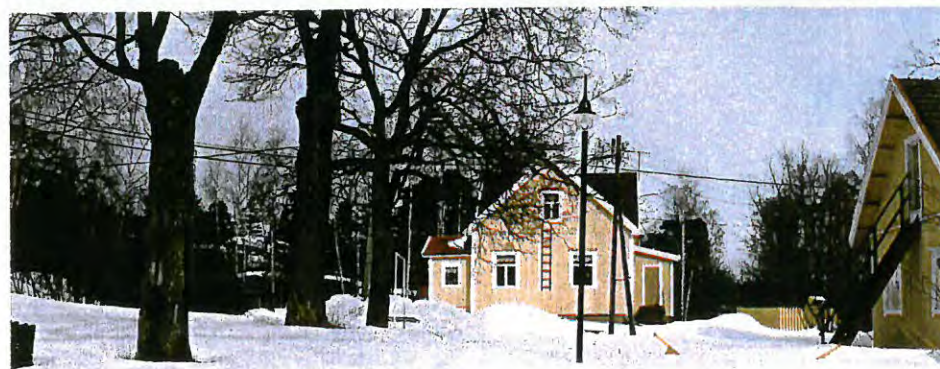
Kuvasarja kuljettaessa tilustietä kartanoalueen läpi. Tie toimii koko sommitelman kokoavana keskusakselina. Kuljettaessa tieltä avautuu kuvien mukainen tilasarja, joka alkaa lehmusrivin reunustamasta saapumisesta ja päättyy palkollisten asuntojen muodostamaan pihapiiriin. Keskellä suuressa kuvassa näkymä kartanonmäeltä pehtoorin asunnon suuntaan. Matti Liski 1999.

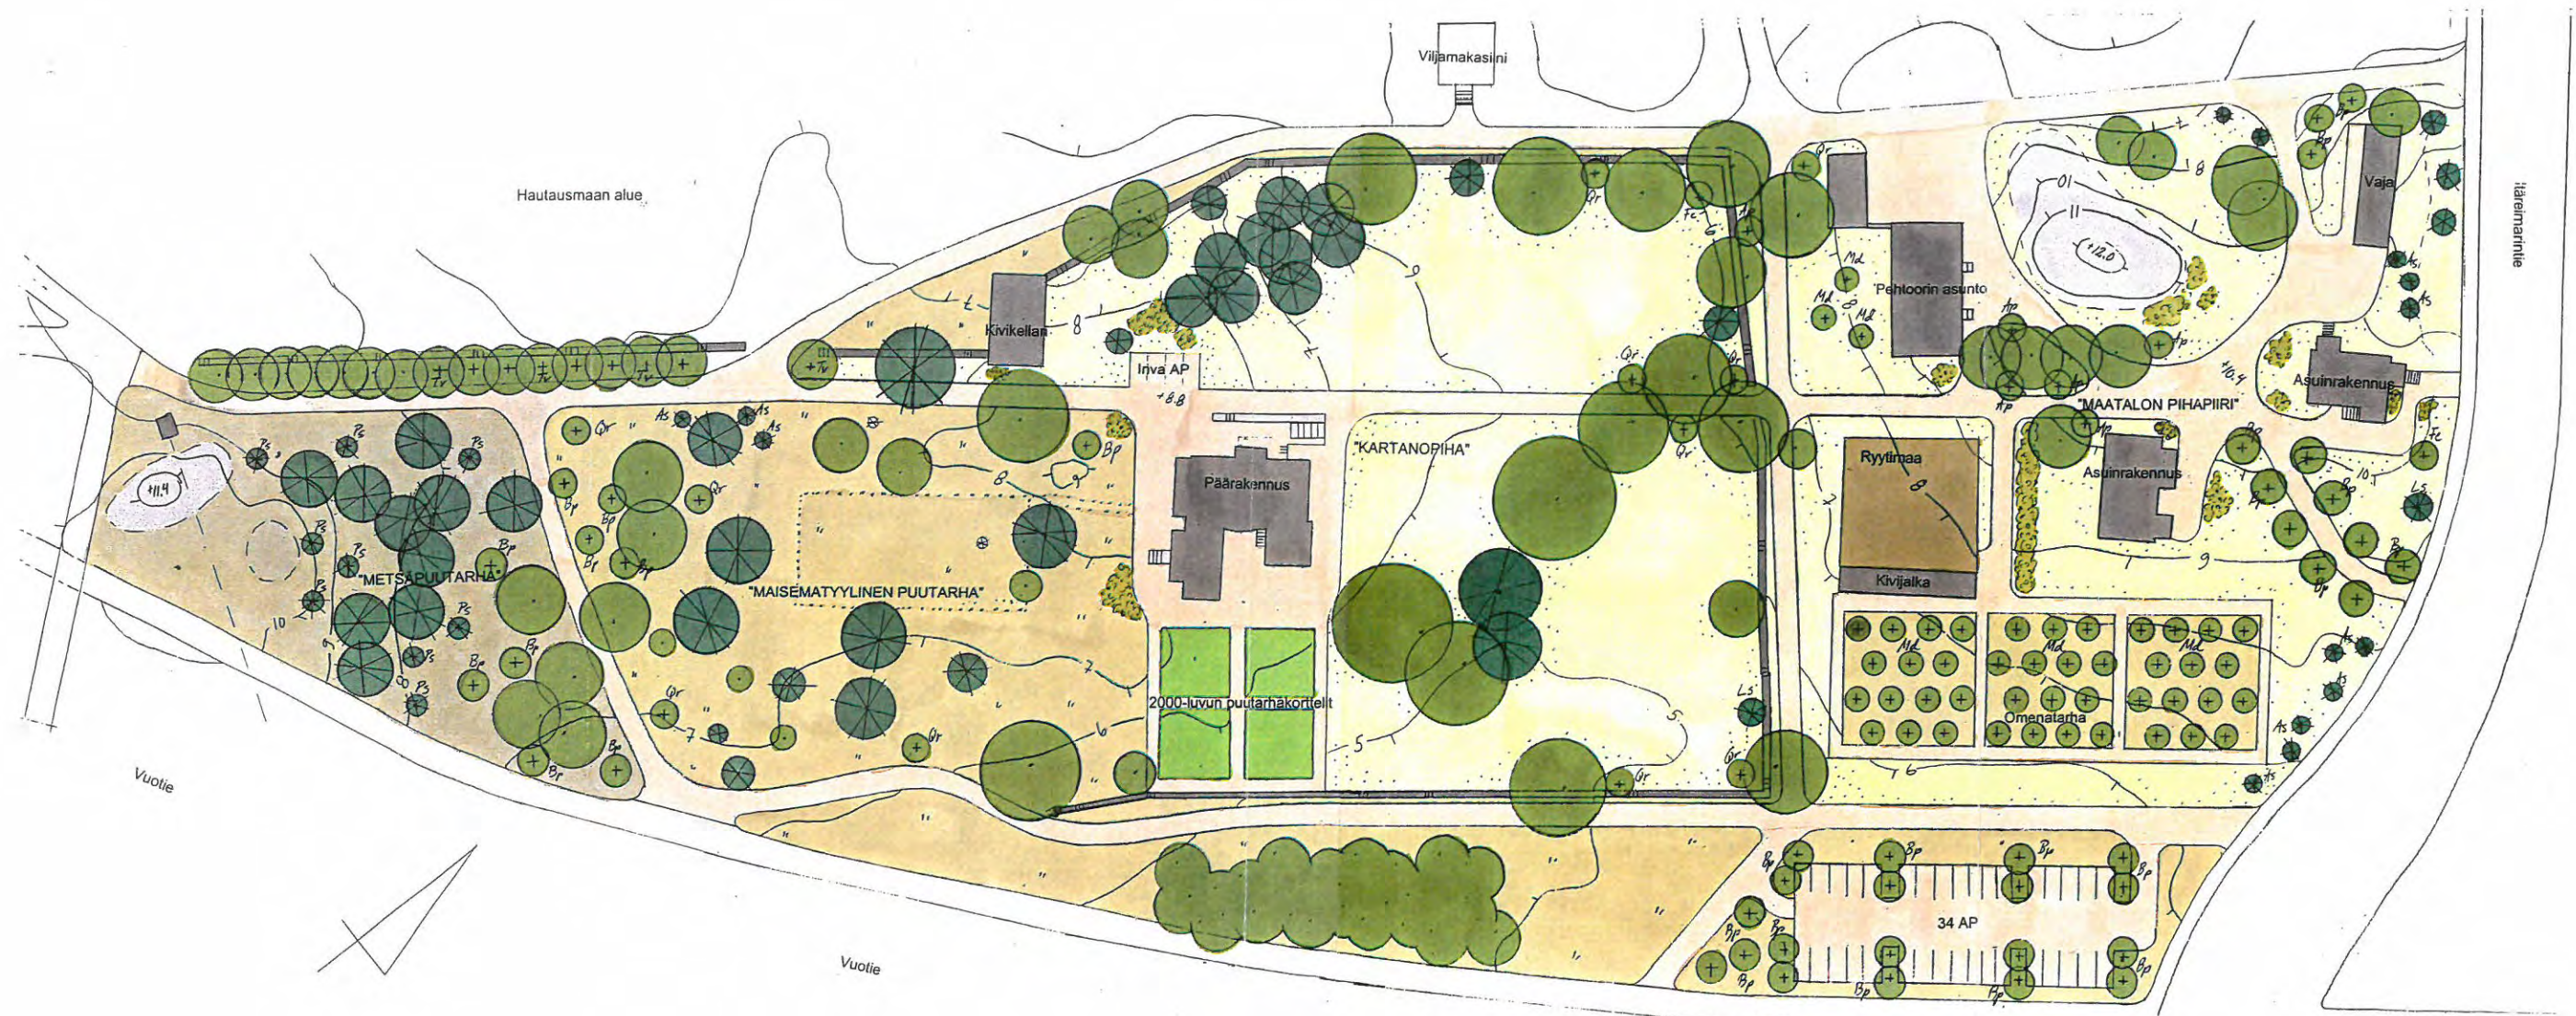
Karttaliite 1

## Yleissuunnitelman havainnekuva 1:1000

- Yleissuunnitelman havainnekuva 1:1000
- Puuston uusimisen periaatteet 1:1000
