Pasilan aluesuunnitelma 2013–2022

## Pasilan aluesuunnitelma 2013–2022

# PASILAN ALUESUUNNITELMA 2013–2022

# TIIVISTELMÄ

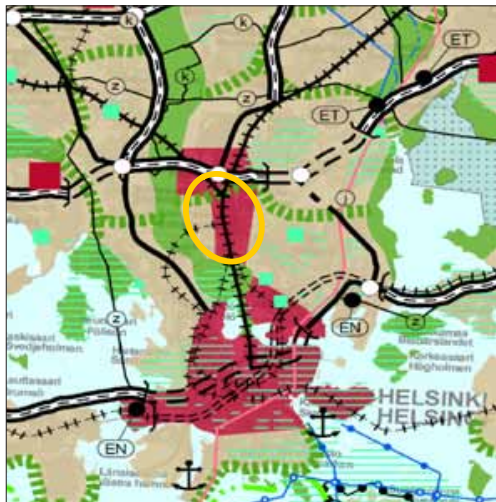
Ote Uudenmaan maakuntakaavasta. Taajamatoimintojen alueet on merkitty ruskealla, keskustatoimintojen alueet punaisella ja virkistysalueet sekä viheryhteydet vihreällä. Kulttuuriympäristön tai maiseman kannalta tärkeät alueet ja kohteet on osoitettu vaaleanvihreällä vaakaviivituksella tai neliöillä.

Voimassa olevissa maakuntakaavassa ja Helsingin yleiskaavassa 2002 Helsingin keskustatoimintojen laajentumisalueiksi on merkitty Keski-Pasila sekä suunnittelualueen pohjoispuolella sijaitseva Pohjois-Pasila. Yleiskaavassa Keski-Pasila ja Pohjois-Pasila on osoitettu kaupallisten ja julkisten palvelujen ohella tiiviiseen toimistotalorakentamiseen. Pohjois-Pasilan alueella pyritään siihen, että pääosa Postin toiminnoista ja maaliikennekeskus siirtyvät toisaalle, ja maankäyttö muuttuu keskustatoimintojen ohella asumispainotteiseksi. Suunnittelualueen itäpuolella sijaitseva VR:n Pasilan konepaja-alue muuttuu Alppilaan tukeutuvaksi asuntokorttelialueeksi, jossa kulttuurihistoriallisesti ja rakennustaiteellisesti arvokkaat hallit säilytetään. Hallinnon ja julkisten palvelujen alueita suunnittelualueella ovat mm. messukeskus, Pasilan yleisradiokeskus ja Auroran sairaala-alue. Pasila sijoittuu hyvien joukkoliikennedyhteyksien varteen, mutta yhteyksiä Pasilasta keskustaan on tavoitteena parantaa edelleen. Yhtenä liikennetähtäimenä tutkitaan mm. metrolinjaa. Tieverkkoa pyritään kehittämään Veturitien ja Teollisuuskadun muodostaman pääkatuyhteyden avulla. Pohjois-Pasila ja Pasilan konepaja sijoittuvat suunnittelualueen ulkopuolelle.

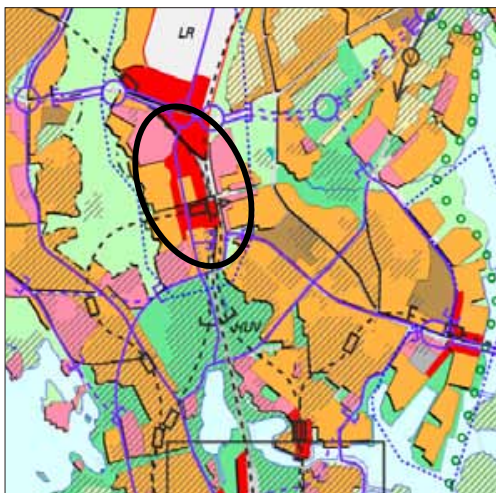
Ote Helsingin yleiskaavasta 2002. Keskustatoimintojen alueet on merkitty punaisella, hallinnon ja julkisten palveluiden alueet vaaleanpunaisella, kerrostalovaltainen asuminen tummankeltaisella, viheralueet vaaleanvihreällä ja kaupunkipuistoon liittyvät alueet kirkkaanvihreällä. Kulttuurihistoriallisesti, rakennustaiteellisesti ja maisemakulttuurin kannalta merkittävät alueet on osoitettu vinoviivituksella.

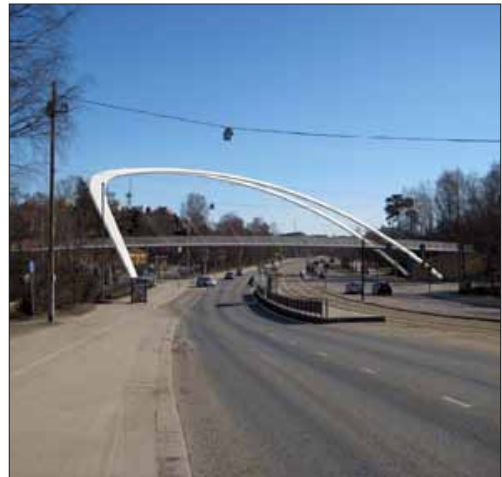
Havainnekuva Auroran sillasta. Kuvalähde: WSP Finland Oy. Helsingin rakennusvirasto 2012.

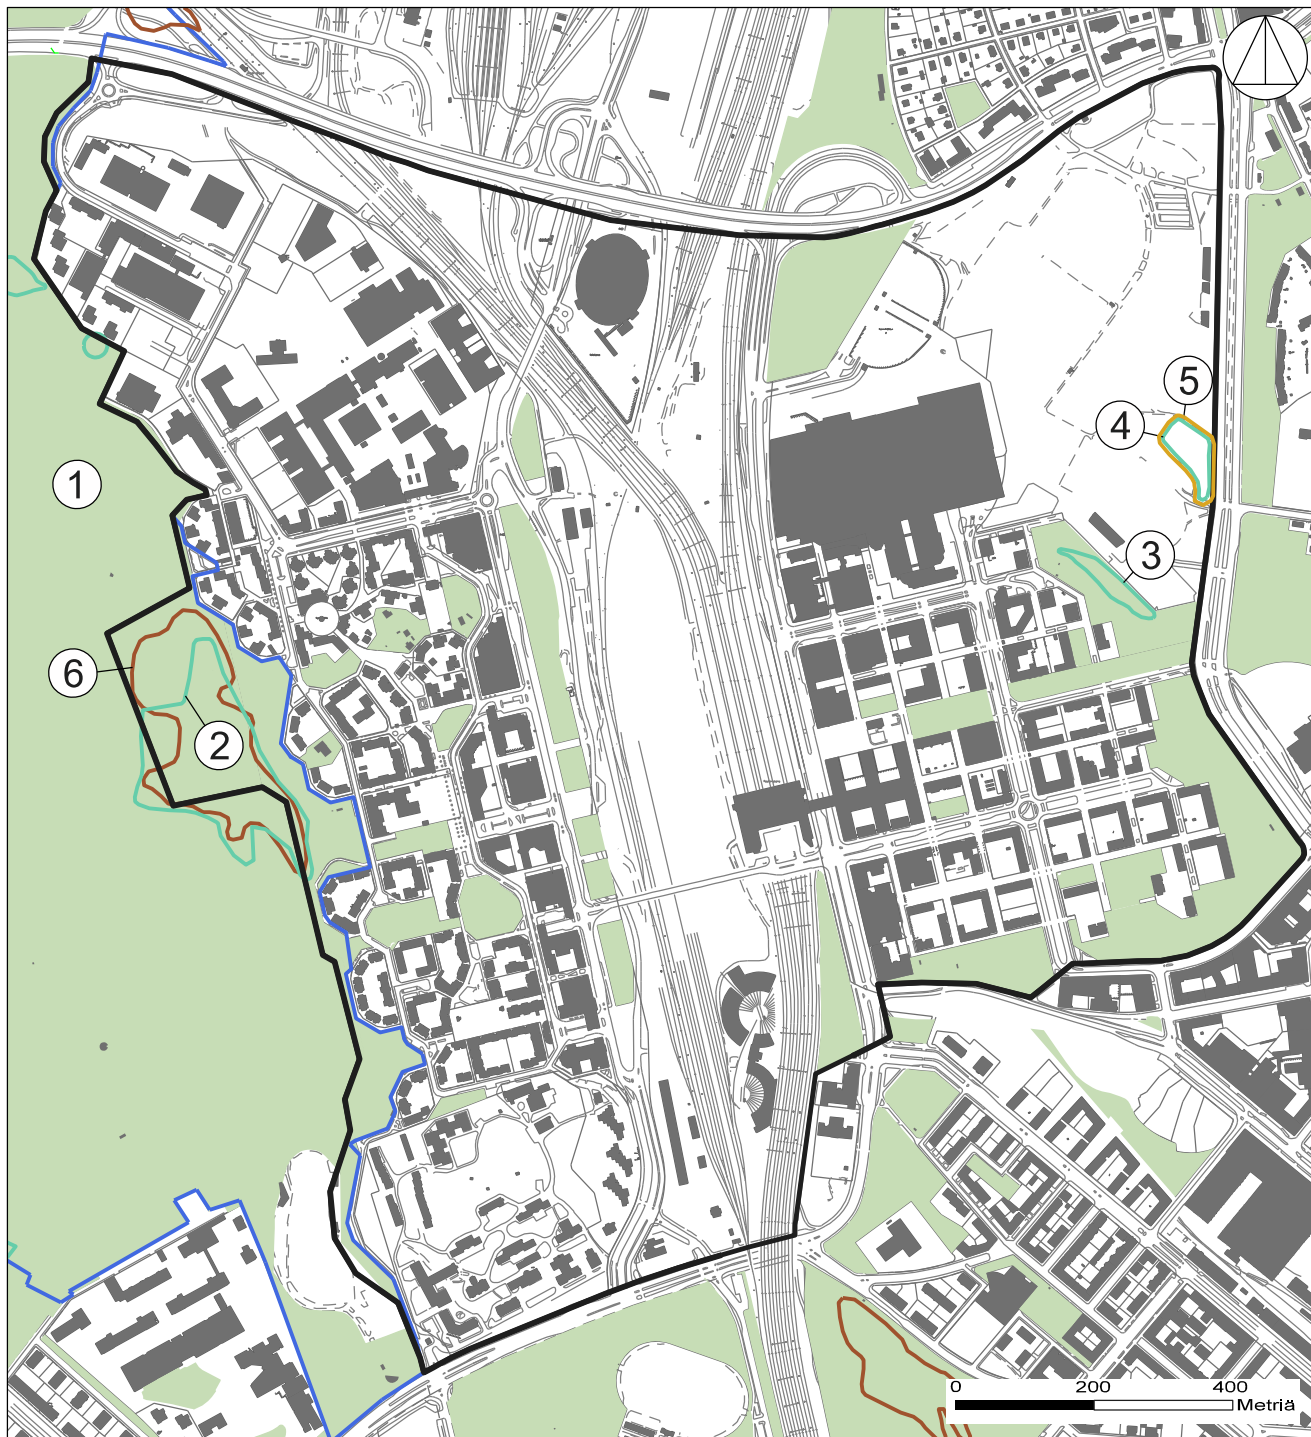
## Arvokkaat luontokohteet ja luonnonsuojelukohteet

6. Länsi-Pasilan turvekerrostuma arvoluokka III. Kohde on Länsi-Pasilan kerrostaloalueen länsipuolella sijaitseva saraturvekerrostuma.

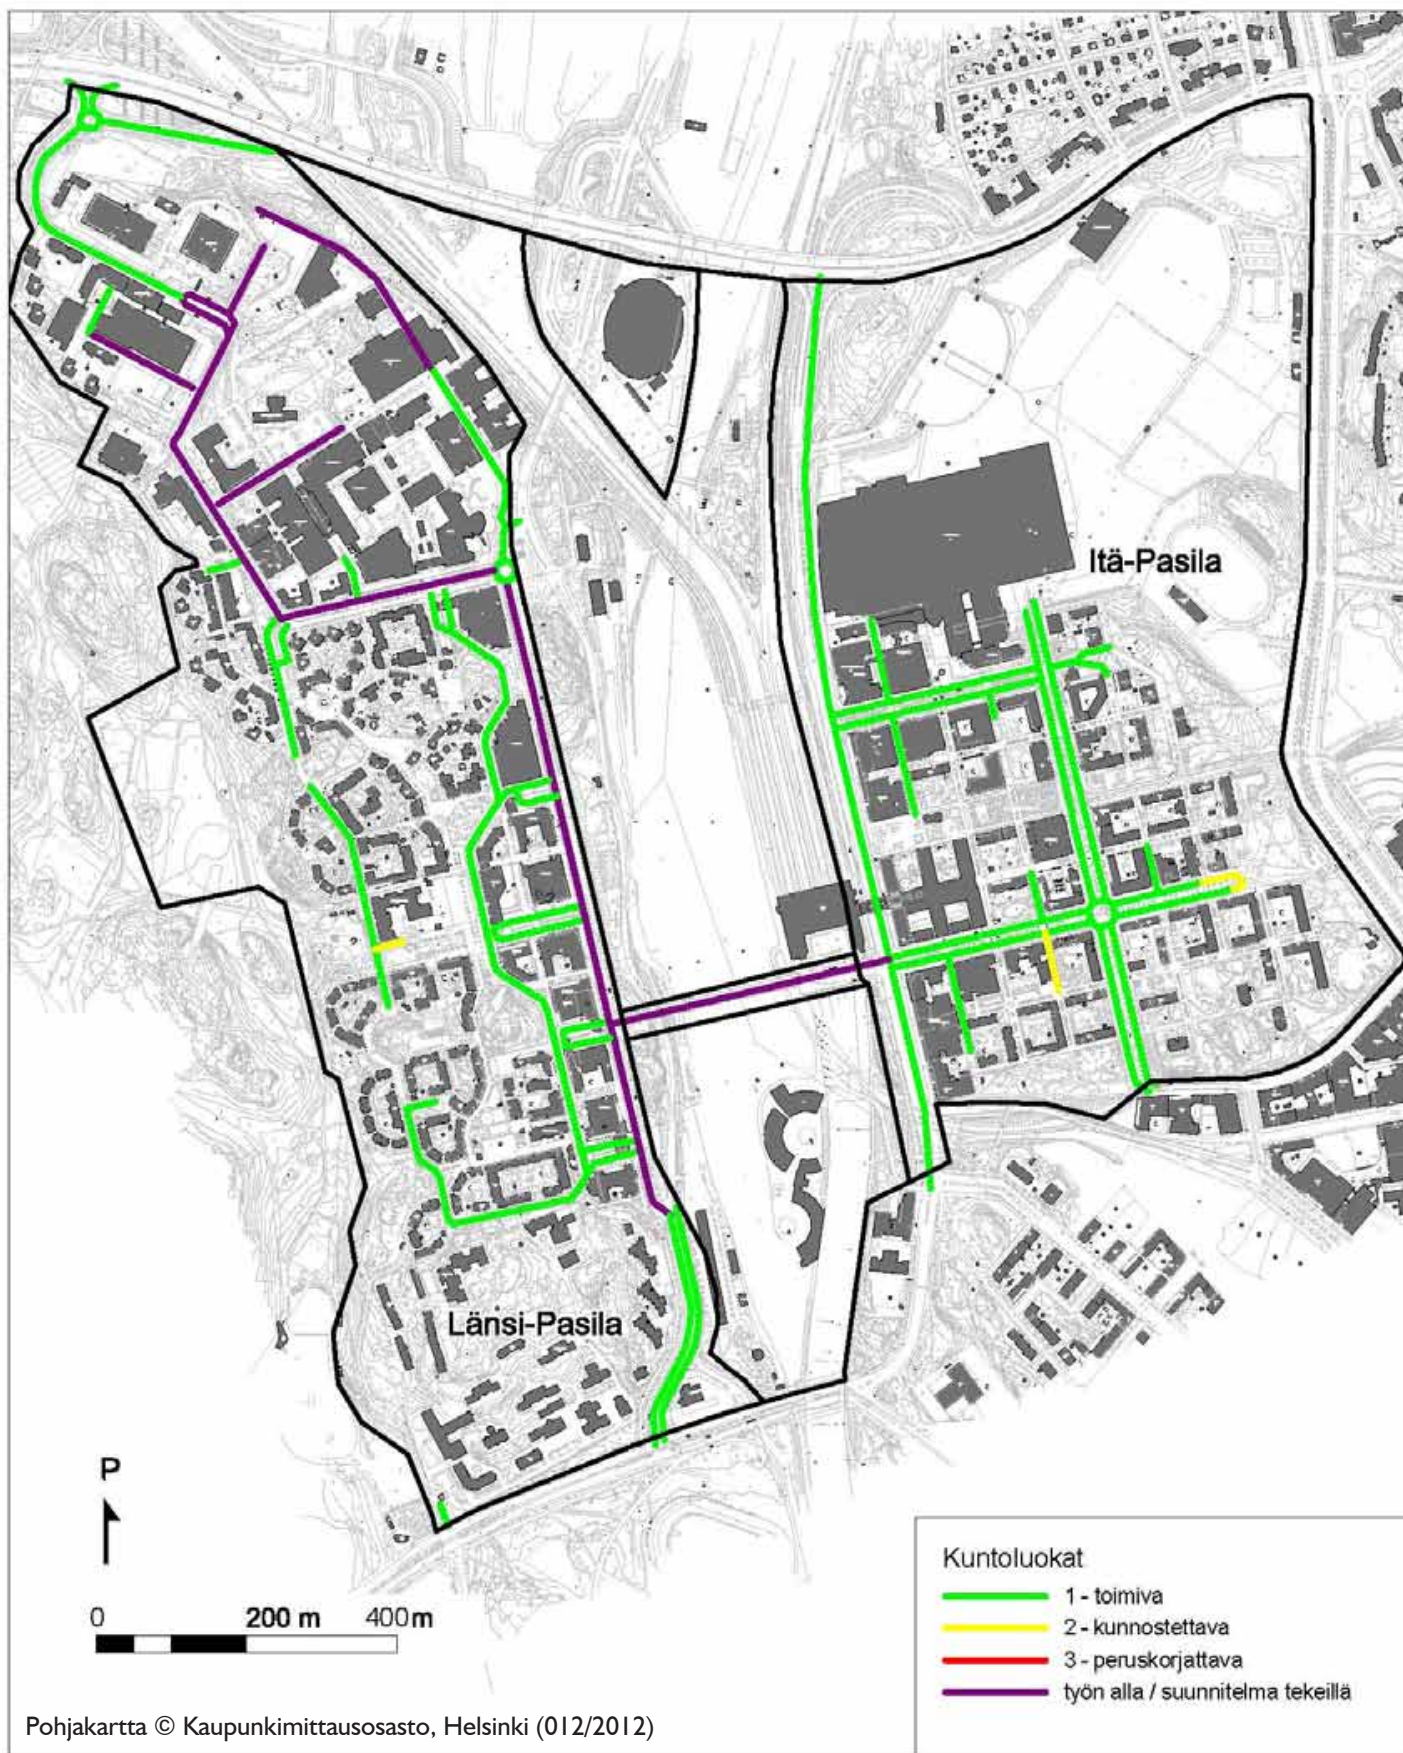
## Katujen kuntoluokitus

Länsi-Pasilassa kokoojakaduilla on ajoratojen päällysteenä käytetty pääasiassa asfalttia ja reunakivenä harmaata graniittia. Kuivatus on hoidettu viemäröinnillä. Kokoojakaduilla jalankulku- ja pyörätiet on pääosin sijoitettu molemmin puolin ajoratoja ja lisäksi katujen varsille on osoitettu kadunsuuntaista pysäköintiä.

Suurin osa alueen kaduista ja jalankulkuväylistä on silmämääräisesti tarkasteltuna rakenteellisesti hyvässä kunnossa, pintavaurioita esiintyy vain paikallisesti. Vauriot on korjattavissa osana katujen normaalia kunnossapitoa. Lisäksi painumia esiintyy pysäköinnin ja kansien rajakohdissa. Suojateiden maalaukset ovat monin paikoin kuluneet ja uusimisen tarpeessa. Radiokadulta puuttuu selkeästi suojatie Rahakamarinportin liittymän läheisyydestä.

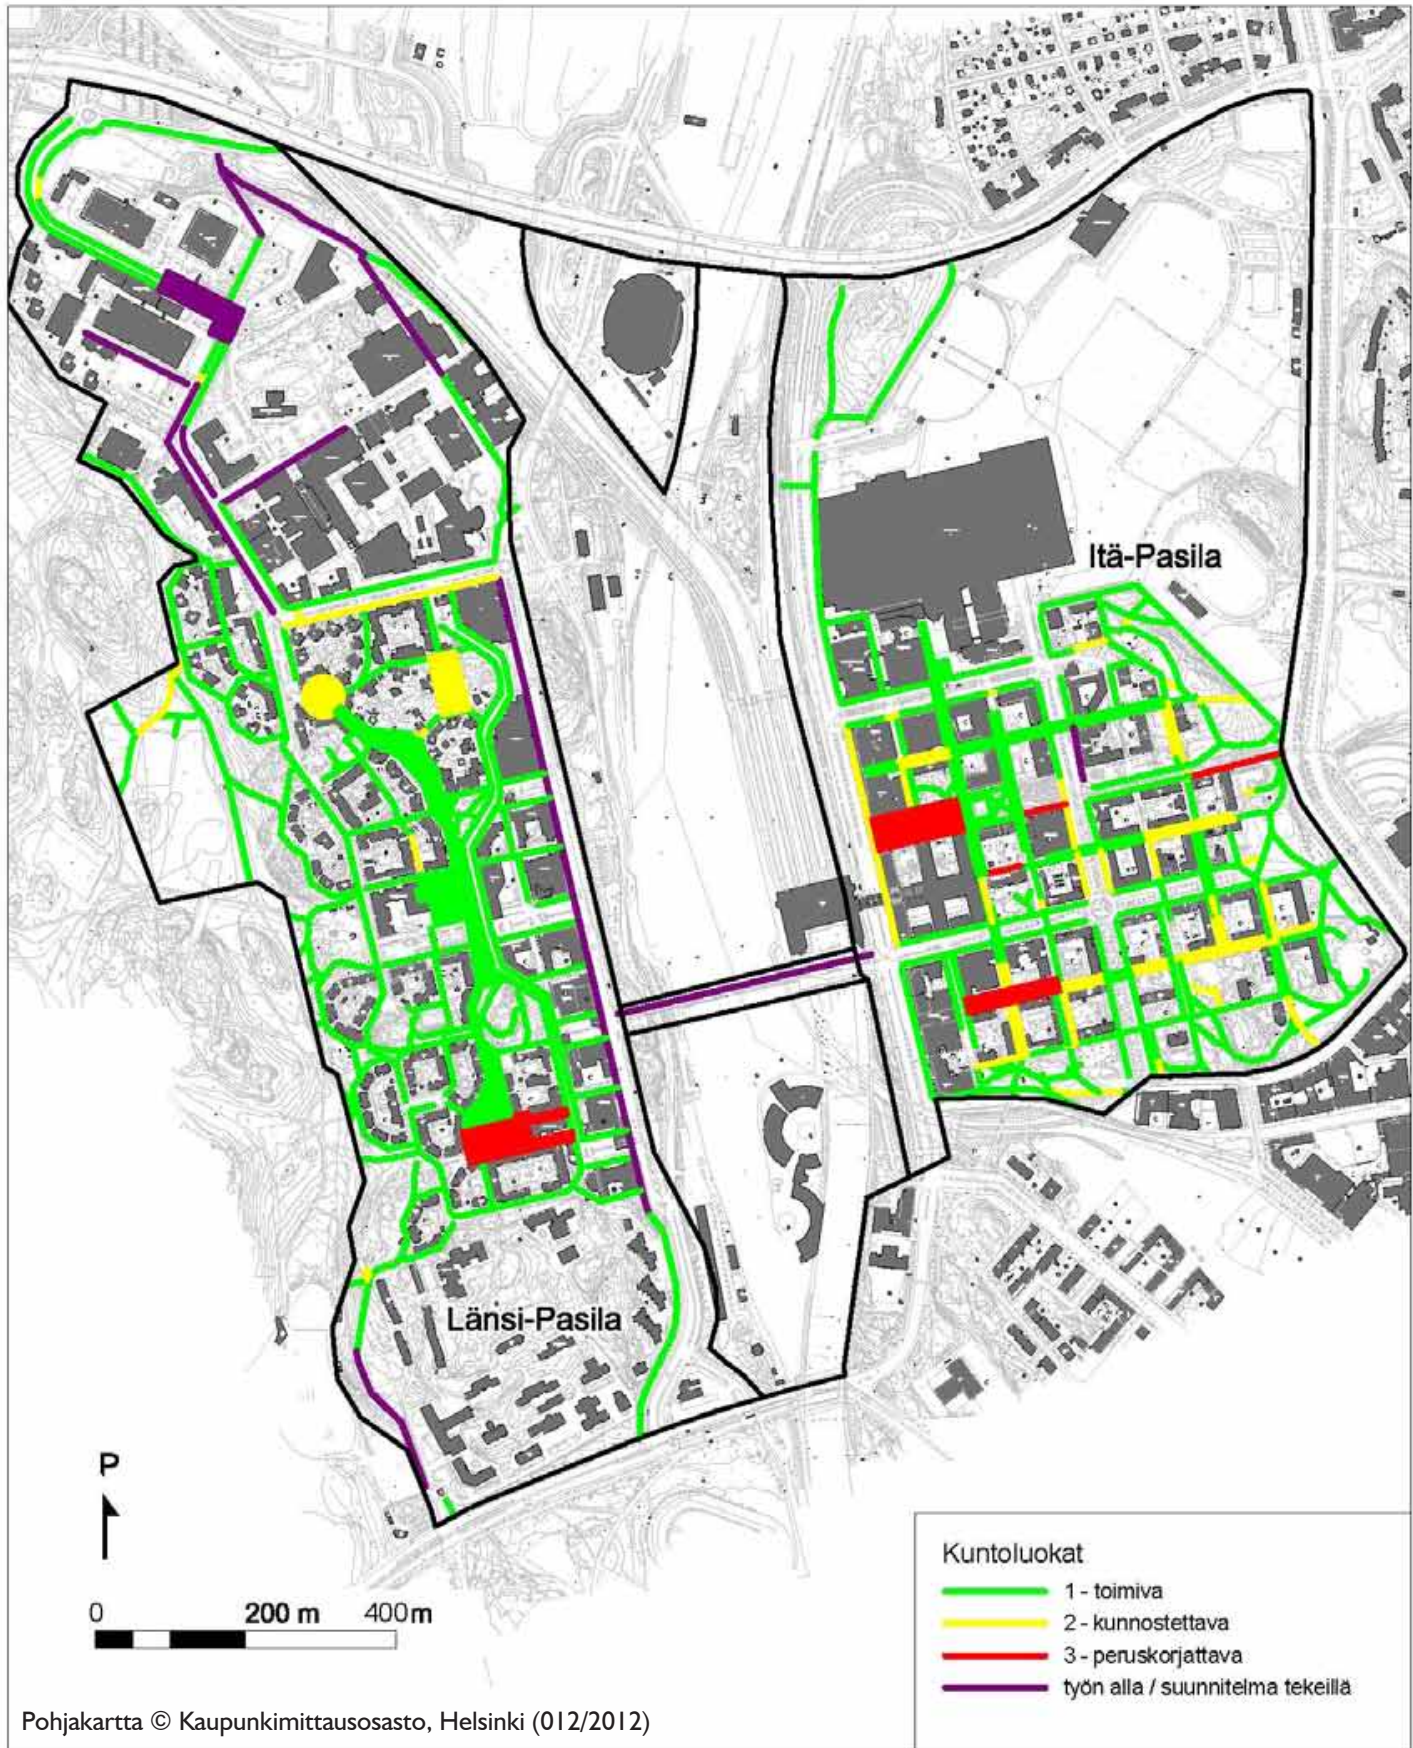
## Aukioiden, jalankulku- ja ulkoilureittien kuntoluokitus

että kasvillisuudessa. Muita puutteita alueilla ovat penkkien vähäisyys. Kadun kalusteiden ja varusteiden mallien määrä on Itä-Pasilassa melko kirjava, kun taas Länsi-Pasilassa ilme on yhtenäinen ja rauhallinen. Useat sekä Länsi- että Itä-Pasilan aukioista ovat peruskorjauksen tarpeessa, mm. rakenteet ja toiminnot kaipaavat uudistusta. Lisäksi aukoiden materiaalit ovat yksitoikkoisia, ja normaali kuluminen sekä huonokuntoiset istutukset luovat kuluneen yleisilmeen.

Ulkoilureittiverkosto on pääosin kattava ja hyvässä kunnossa, mutta ratapiha hankaloittaa alueiden välistä liikkumista. Yleinen ongelma on pyöräilyreittien sujuva jatkuvuus Länsi- ja Itä-Pasilan välillä sekä alueiden läpi; mm. Kumpulan ja Keskuspuiston välinen selkeä yhteys puuttuu. Korjauksen tarpeessa ovat mm. Itä-Pasilan Velodrominrinteen jyrkät reitit, joiden kivituhkapinnoite valuu alas.

Länsi-Pasilassa jalankulkureitit ovat hyväkuntoisia ja täyttävät pääosin esteettömyyden tasaisuusvaatimuksen. Itä-Pasilassa jalankulkualueiden kiveykset ovat usealla väyläosuudella vaurioituneet ja epätasaisia. Molemmilla alueilla on pituuskaltevuudeltaan jyrkkiä jalankulkuosuuksia. Sekä Länsi- että Itä-Pasilan alueiden suojateiden reunatuet ovat pääosin viistettyjä, nykyisten tyyppiinrustusten mukaisia. Joitakin suojateita on toteutettu ilman reunatukia. Sekä Itä- että Länsi-Pasilassa penkkien määrä on huomattavan vähäinen.

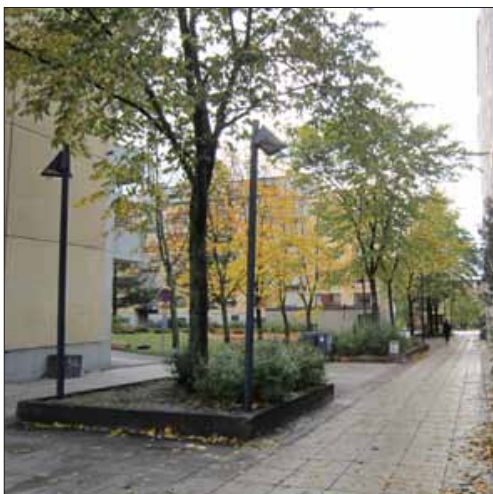
*Yksi käytetyistä valaisinmalleista Itä-Pasilassa.*

*Itä-Pasilassa* valaistuksen ikärakenne ulottuu vanhimmilta osin 1970-luvulle. Ulkovalaistus on pääsääntöisesti toteutettu elohopea- ja suurpainenatriumlampuilla. Alueella on runsaasti vanhoja heikkotehoisia valaisimia. Kaduilla ja kansien jalankulkualueilla on käytetty useita eri valaisinmalleja ja kokonaisuus on sekava. Valaistuksessa on käytetty mm. jalankulkualueilla pientievalaisimia ja erivärisinä kolmionmallista Began pylväisvalaisinta, sekä katualueilla (Asemapäällikönkatu ja Rauta-

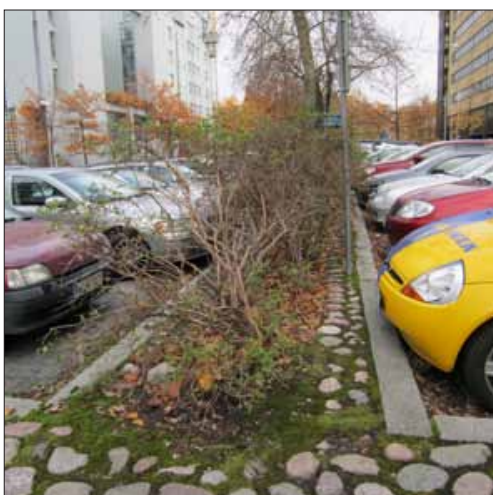
*Kapea istutuskäista paikoitusalueella.*

*Länsi-Pasilassa* katuviheralueiden ongelma on sekä ylläpidon että kasvillisuuden hyvinvoinnin kannalta liian kapeat istutuskäistat. Kapeiden pensaskäistojen kasvustot ulottuvat paikoin ajoradoille, paikoin ne ovat kuolleet ja istutusalue on mulloksella. Puurivit ovat usein huonokuntoisia ja epäyhtenäisiä riittämättömän kasvualustan vuoksi. Kivetyillä alueilla puiden juurisuojauksessa ei ole käytetty yhtenäistä linjaa; alustat saattavat olla samalla katuosuudella paikoin suojaamattomia, kivettyjä tai suojattu maaritilällä.

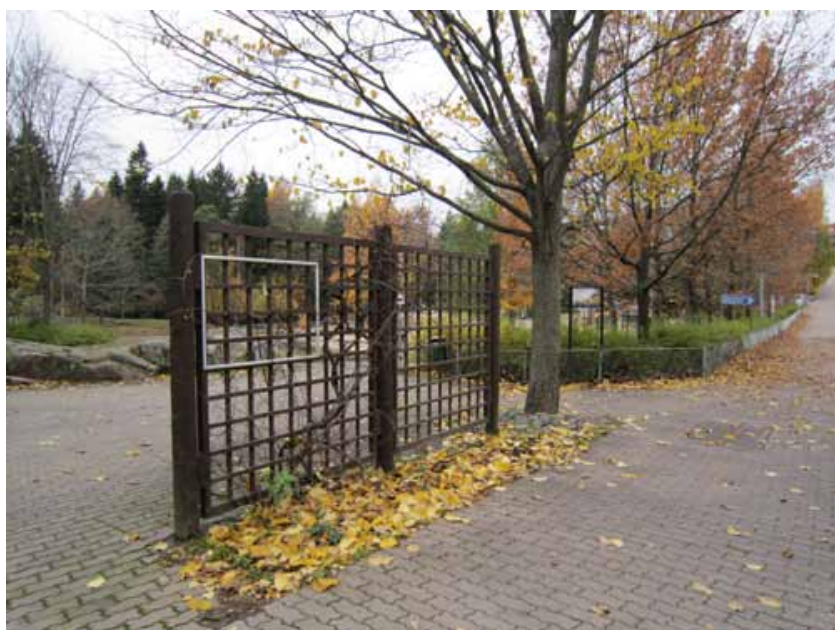
*Uusittava säleikkö Susannanpuistossa.*

Tyypillistä alueelle ovat puiset rakenteet puistoissa, aukioilla ja muilla jalankulkualueilla. Osa pergoloista ja säleiköistä säästetään ja kunnostetaan tai uusitaan.

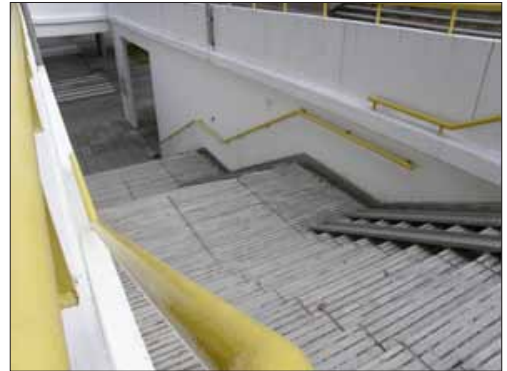
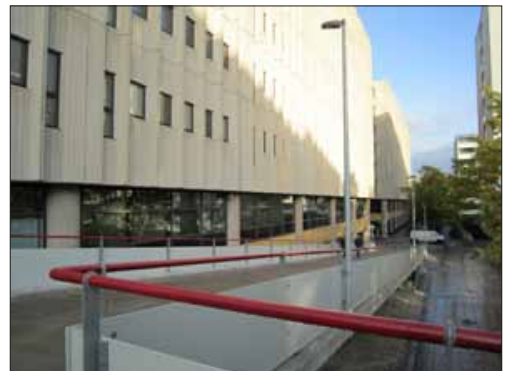
*Resiinakujan kaiteissa on käytetty punaista tehosteväriä; Opastinsillan tehosteväri on keltainen (kuva yllä).*

Itä-Pasilassa tyypillinen piirre on kaiteiden voimakas korostusväritys pääreittien ja asuinalueiden reittien varsilla: Opastinsillalla keltainen, Junailijankujalla sininen, Kellosillalla vaalea ja Resiinakujalla punertava sävy. Väriaiheet säilytetään ja tarvittavin osin kunnostetaan.

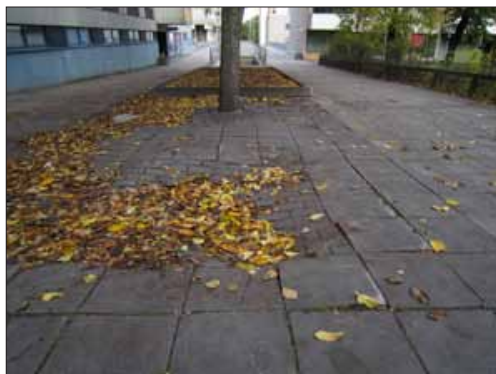
*Painuneet kiveykset hankaloittavat puhtaanapitotöitä erityisesti Itä-Pasilassa.*

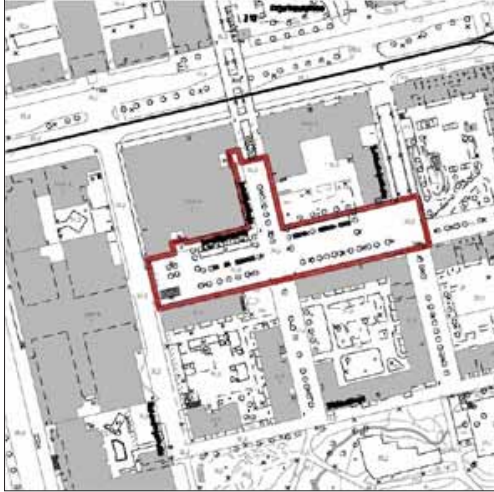
## Junailijanaukio

Pergola, istutusaltaat ja portaat uusitaan tai kunnostetaan ja istutuksia uusitaan. Betonilaatoitus uusitaan ja penkkejä tuodaan alueelle.

Junailijanaukiota on toivottu kehitettävän viihtyisämmäksi korjaamalla vaurioituneet betonilaatat ja uudistamalla kasvillisuutta. Lisäksi on toivottu penkkejä alueella esiintyvän häiriökäyttäytymisestä huolimatta.

Aukiolle laaditaan suunnitelma, jossa otetaan huomioon alueen ominaispiirteet ja arvot. Rakenteille on syytä tehdä perusteellinen kuntokartoitus ennen lopullisten ratkaisujen suunnittelua. Suunnittelussa haetaan esteettömyyttä ja viihtyisyyttä edistäviä ratkaisuja.

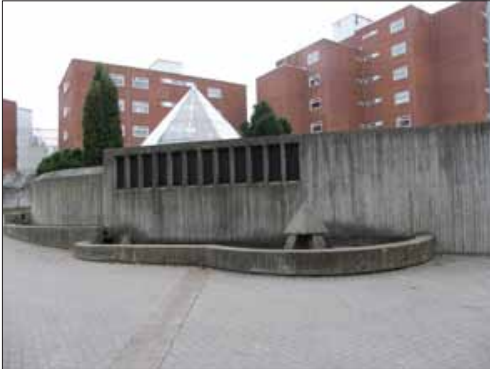
Rahakamarintori

*Rahakamarintorin* ilme kaipaa kunnostusta. Mm. betonipinnat ovat kuluneet, kasvillisuus kaipaa uudistusta ja vesiaihe on osittain rikki, eikä se ole toiminnassa.

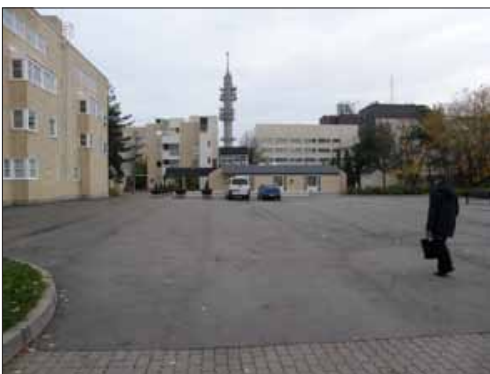
Leanportti

*Leanporttin* ilme on yksitoikkoinen. Alue on kauttaaltaan päällystetty asfaltilla, mutta pääpiirteissään kohde on siisti.

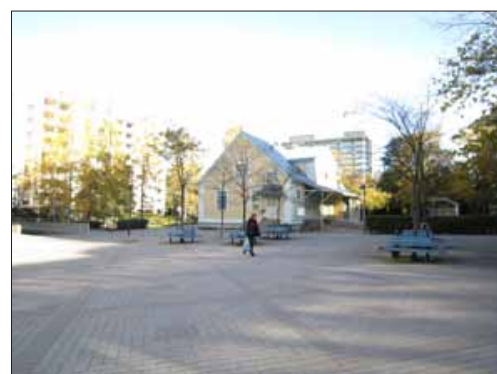
Veturitori ja Rauhanasema

Myös Rauhanaseman ympäristössä ja Veturitorilla on huonokuntoisia puita sekä pintarakenteet, kalusteet (puiden ympärille rakennetut penkit rikki) ja kasvillisuus ovat huonokuntoisia. Aukioilla on tehty jonkin verran ympäristölle ilkeävaltaa, mm. Rauhanaseman viereinen esiintymislava on hajotettu. Lisäksi vaurioita on syntynyt kunnossapitotöiden yhteydessä.

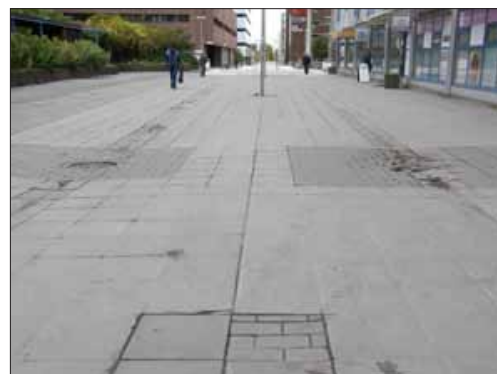
Kunnostettava osuus

Opastinsillan peruskorjaus toteutetaan yhteistyössä Senaatti-kiinteistöjen kanssa tähtäimenä esteettömyyttä palvelevat perusratkaisut. Vaurioitunut ja epätasainen betonilaatoitus uusitaan ja valaistusta parannetaan. Viihtyisyyttä parannetaan mm. uusilla kalusteilla.

Opastinsilta on keskeisin Itä-Pasilan jalankulkuraitti, joka johtaa Pasilan asemalta ja virastotalolta Mäkelänselälle. Suunnittelun kohteena on Pasilan virastotalon edustalla sijaitseva raitin aukiomainen länsiosa. Peruskorjattavalla alueella betonilaatoitus on vaurioitunut ja siinä on painaumuksia, jotka aiheuttavat hulevesien lätäköitymistä. Lisäksi pinnoitteiden kirjavuus, puutteellinen valaistus ja huonosti toteutettu tontin reunaluiska tekevät keskeisestä raitista epäviihtyisän. Kohde on myös määritelty Pasilan esteettömyyssuunnitelmassa 2009 kunnostettavaksi.

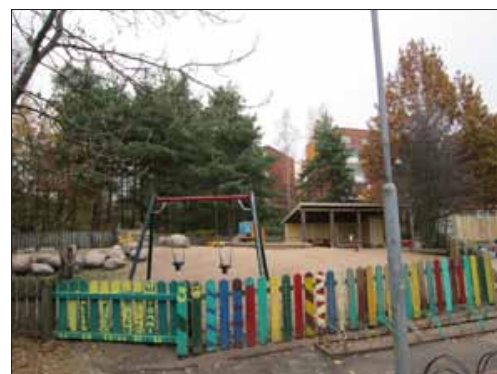
Puiston sisäänkäynnin edustalla sijaitsee pieni aukio, joka tulisi kunnostaa puiston kanssa yhtenäisenä kokonaisuutena. Aukiolla sijaitsee mm. huonokuntoinen pienikokoinen puusäleikkö.

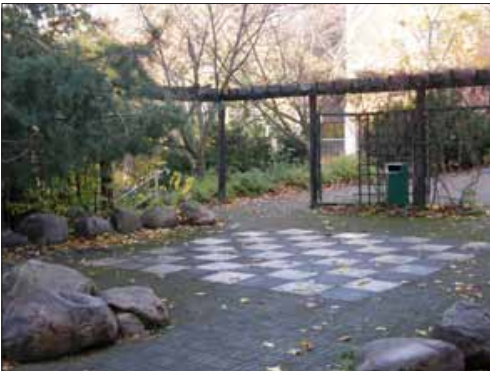
Taloustirehtöörinpuistossa näkyy hyvin Länsi-Pasilan alueen puistojen suunnittelun lähtökohdat kuten luonnon kalliomäet ja yhteys Keskuspuistoon. Puistoon on alkujaan sijoitettu runsaasti toimintoja ja erilaisia rakenteita kuten 1980-luvulle tyypillisiä pergoloita. Puistossa sijainnut leikkipaikka on poistettu, mutta siitä on jäänyt joitain nykypäivänä merkityksettömiä rakenteita jäljelle. Puistossa sijaitsee alkuperäisiä, nyt huonokuntoisia pergolarakenteita, kiinteitä penkkejä ja oleskeluterasseja. Erilaisia pintamateriaaleja on runsaasti. Koripallokenttä ja siihen liittyvä puurakenteinen katsomo ovat huonossa kunnossa.

Istutusalueille tehdään kokonaisvaltainen kunnostus ja puuston harvennus. Pelikenttä puretaan ja rakentaminen puistoksi. Osa rakenteista mm. pergolarakenteet ja säleiköt) uusitaan ja pinnoitteet kunnostetaan (yhtenäistäminen). Kalusteita lisätään ja kaiteet sekä käsijohteet uusitaan.
