## **VUOSAAREN KESKUSTA**

### **MOSAIKKITORIN PYSÄKÖINTILAITOS**

# **TEKNINEN SELVITYS**

Projekti **Vuosaaren keskusta**  
Projekti nro **1510064064**  
Vastaanottaja **Karri Kylläinen**  
Asiakirjatyyppi **Tekninen selvitys**  
Versio **1.0**  
Päivämäärä **28.1.2022**  
Laatija **Heidi Merikukka, RAK**  
**Martin Makovy, LVI**  
**Marko Hämäläinen, PALO**  
**Tapani Hakopuro, SÄH**

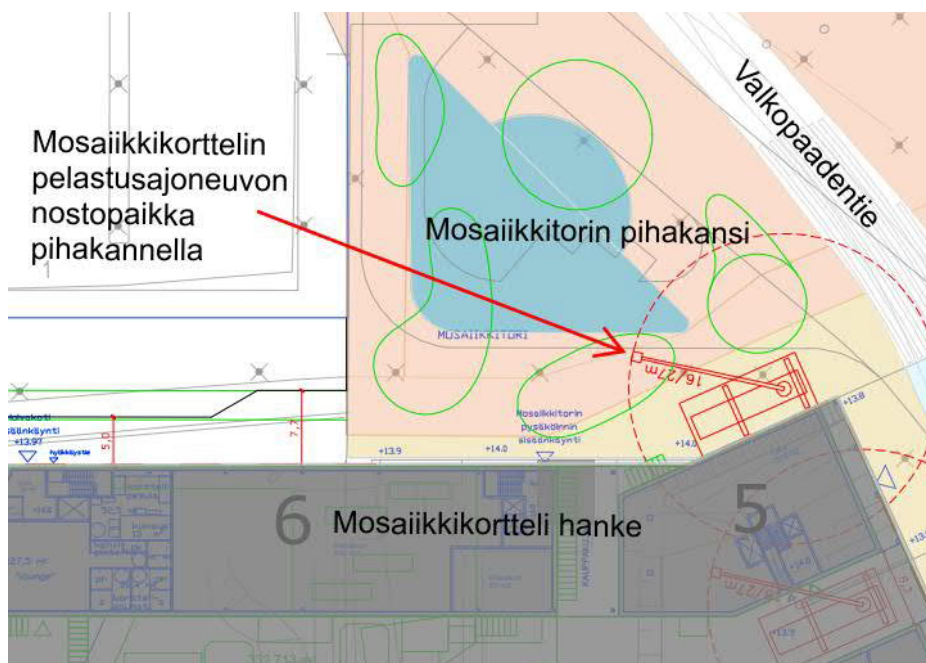
Kuva 13. Mosaiikkikorttelin pelastusajoneuvon nostopaikka Mosaiikkitorin pihakannella.

Mosaiikkikorttelin hankkeella on tarvetta käyttää Mosaiikkitorin pysäköintilaitoksen pihakantaa, joka sijoittuu Mosaiikkitorin alle (osa 1), pelastusajoneuvon reittinä tai pelastusajoneuvon nostopaikkana (kuva 13).

Tässä teknisessä selvityksessä tutkittiin, että kestäkö Mosaiikkitorin pihakannen kantavuus pelastusajoneuvon nostopaikasta aiheutuvan pistekuorman. Helsingin kaupungin ”Yleisten alueiden alle tehtävien rakenteiden suunnitteluohjeet” asiakirjan mukaan pelastusajoneuvon jalkatuen aiheuttama pistekuorma on 275 kN. Mosaiikkikorttelin pihakannen rakenteiden kapasiteetin selvityksen perusteella pelastusajoneuvon jalkatuki vaikuttaa pihakannen betonipalkin keskelle ja palkki kestää kuormituksen nykyisillä rauditusmäärillä. Pelastusajoneuvon kuormituksen yhteydessä ko. alueella ei ole muita hyötykuormia samaan aikaan.

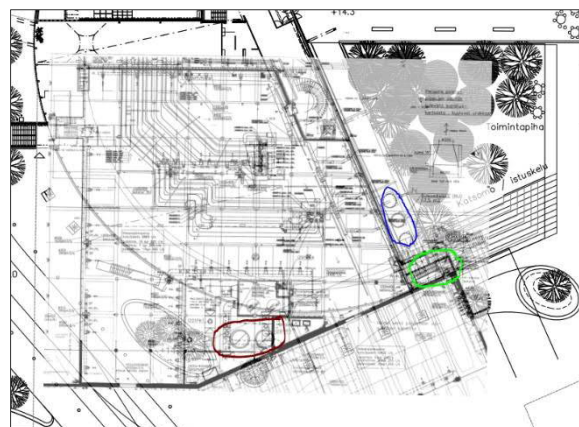
Kuva IV-1: Keskusta-1 + Kulttuurikortteli ja pysäköintilaitoksen laitteet.

- **raitisilman otto**
- **jäteilman puhallus**
- **koneellisen savunpoiston korvausilma**

- 7) Kulttuurikorttelin rakentaminen
  - Yleisilmanvaihdon raitisilmanoton, ulospuhalluksen, sekä koneellisen savunpoiston korvausilmanoton suojaus rakentamisen aikana ja integrointiperiaate (kuva IV-1).
