MALMIN RAITTI 3 | RAKENNUSHISTORIAN TAUSTOITUS  
SAATSI ARKKITEHDIT 2023

*Malmin raitti 3 – rakennushistorian taustoitus*

Tilaaja: Helsingin kaupunki, Kaupunkiympäristön toimiala, Asemakaavoituspalvelu  
Kaisa Jama, tiimipäällikkö, 09 310 22980, [kaisa.jama@hel.fi](mailto:kaisa.jama@hel.fi)

Tekijä: Saatsi Arkkitehdit Oy  
Emilia Saatsi, Pekka Saatsi, Anna-Elisabet Määttä, Maiju Lehtimäki  
[pekka@saatsi.fi](mailto:pekka@saatsi.fi) | 040 5955933 | [www.saatsi.fi](http://www.saatsi.fi)

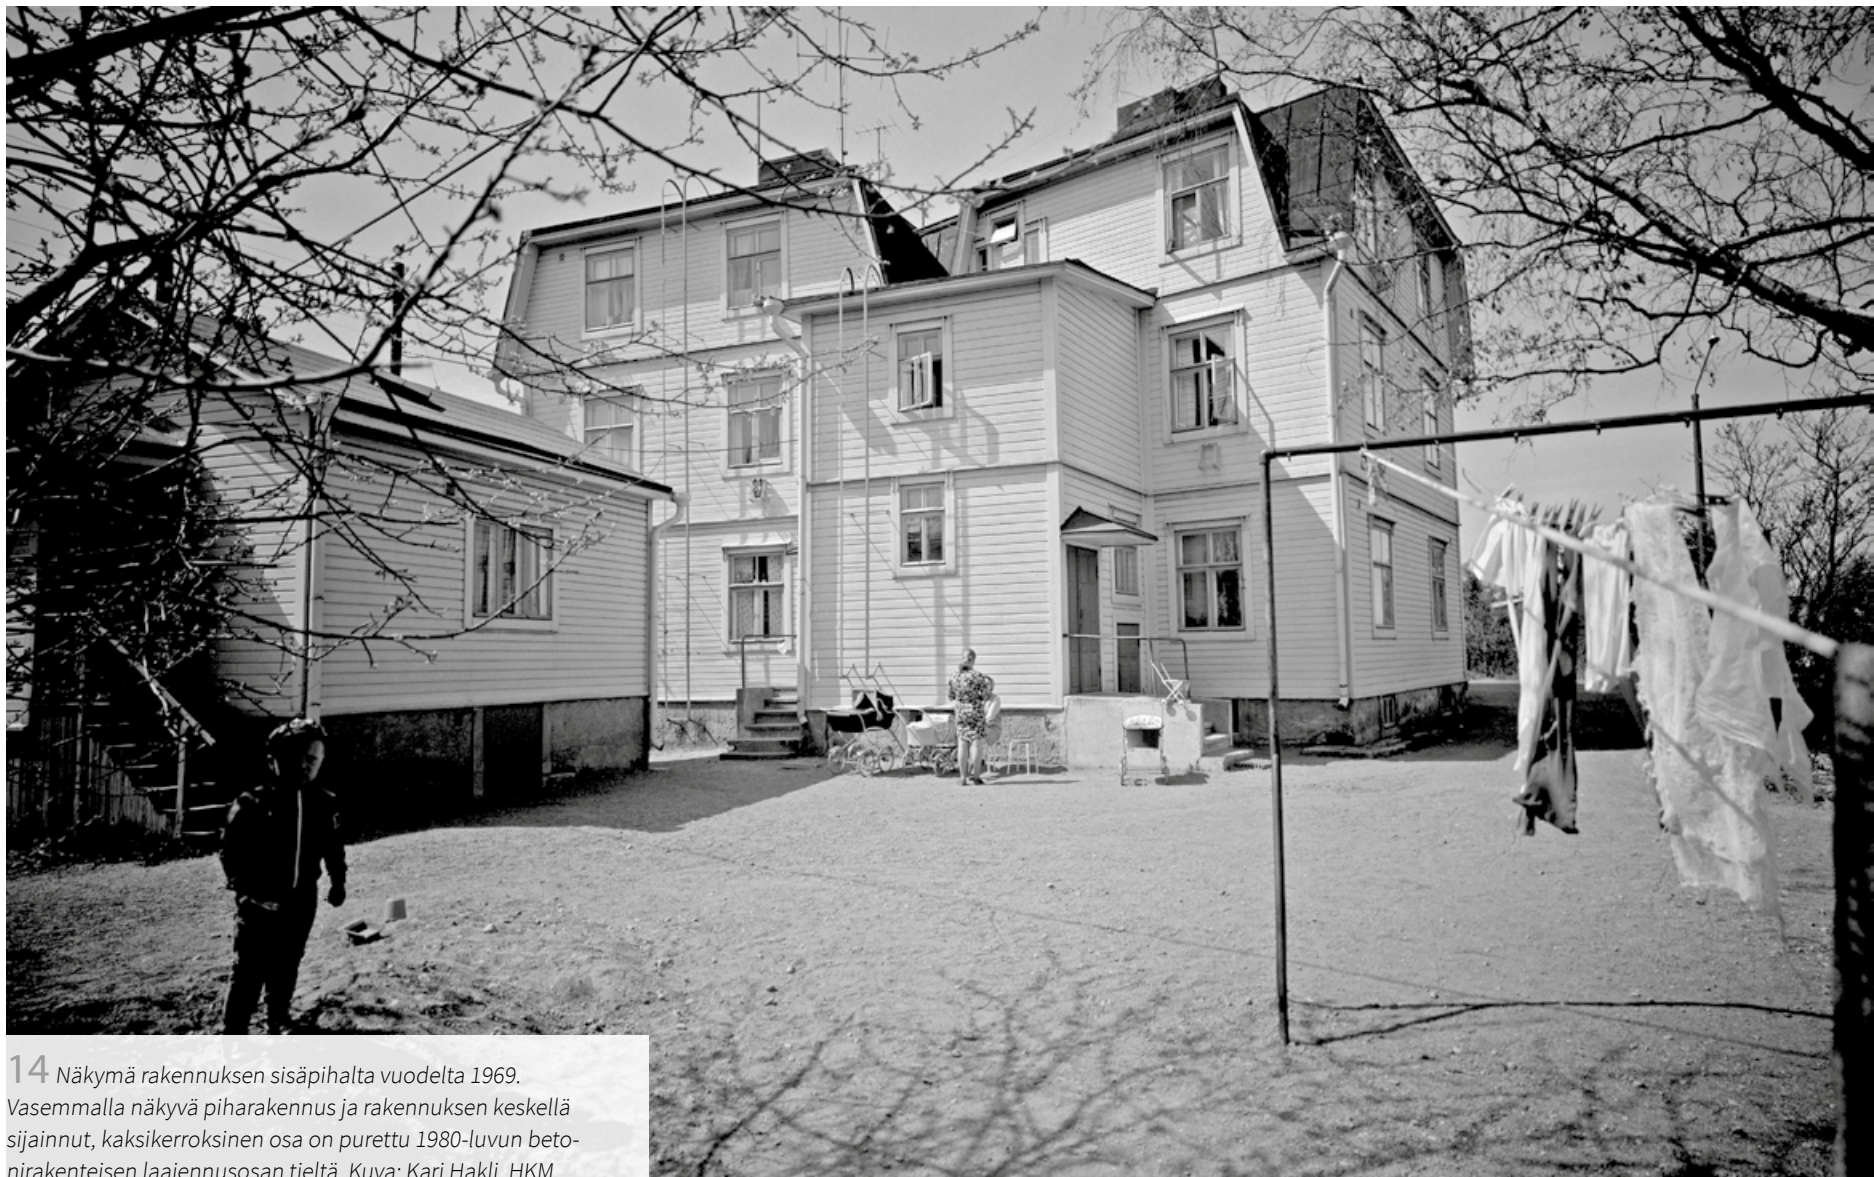
14 Näkymä rakennuksen sisäpihalta vuodelta 1969.  
Vasemmalla näkyvä piharakennus ja rakennuksen keskellä  
sijainnut, kaksikerroksinen osa on purettu 1980-luvun beto-  
nirakenteisen laajennusosan tieltä. Kuva: Kari Hakli, HKM.

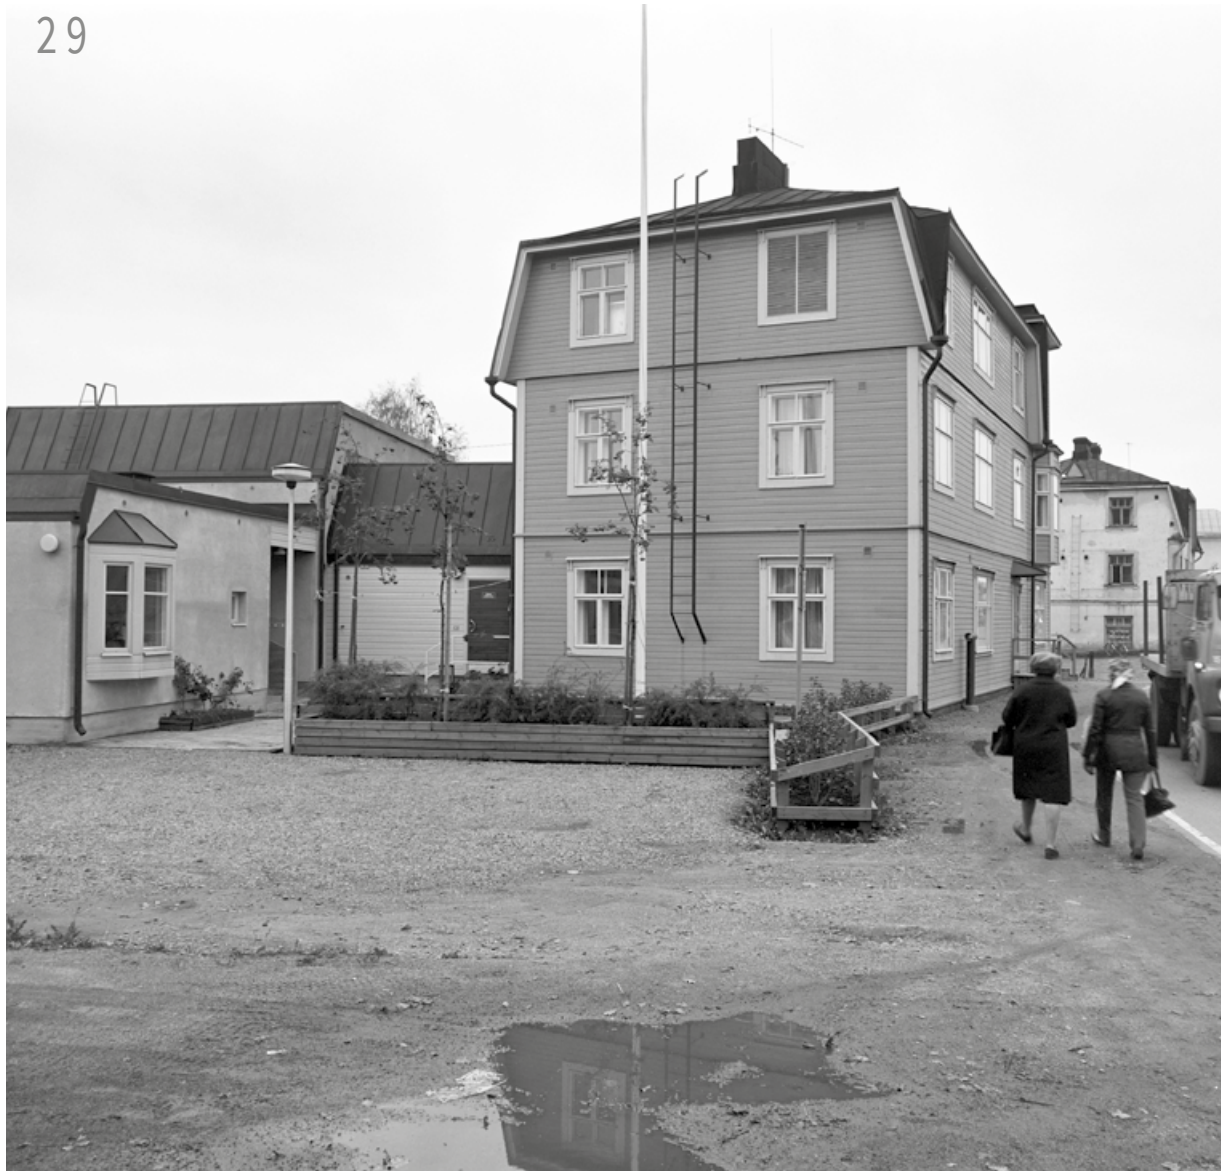
29 Tietä ei ole vielä asfaltoitu. Uuden nuorisotalon takapiha on sorapinnalla, ja istutuslaatikkoon istutetut puuntaimet ovat vielä nuoria. 3. kerroksen ikkuna on muutettu ilmanvaihtosäleiköksi ja ikkunanpuitteiden väri on vaihtunut valkoiseksi. Rakennuksen koillisjulkisivu kuvattuna Malmin raitilta. Kuva: Stefan Bremer 1984. HKM.

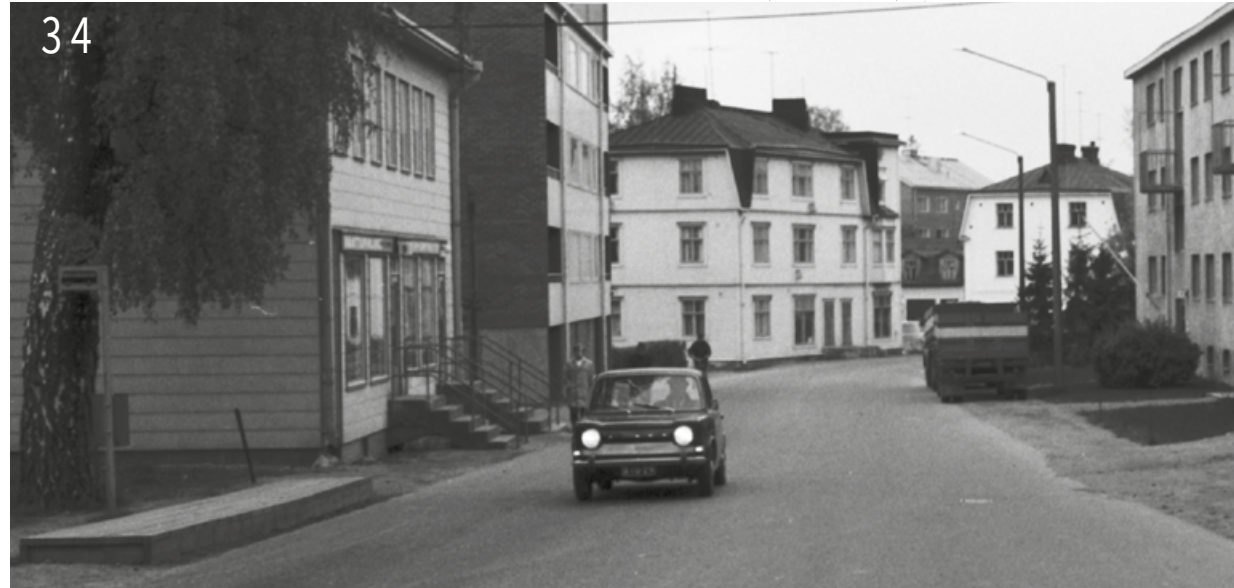
**34** Näkymä Malmin raitilta Kirkonkyläntien suuntaan. Koillisjulkisivulla tässä nähtävissä 3. kerroksen ikkuna ennen muutosta ilmastointisäleiköksi. Oikealla kuvassa Hildénin myymälä. Kuvaa rajattu. Kuva: Simo Rista 1970. HKM.

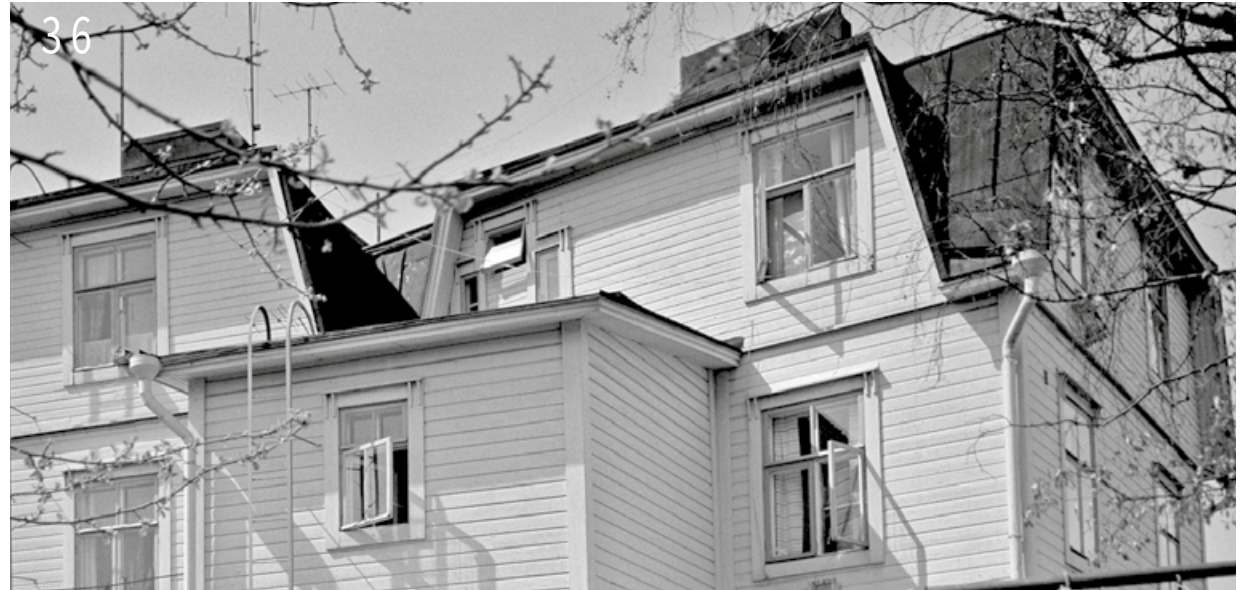
**36** Näkymä rakennuksen sisäpihalta vuodelta 1969. Kaak-  
kois- ja lounaisjulkisivun nivelkohdasta purettu ulkonema  
ja 3. kerroksesta purettu monimuotoinen ikkunaryhmä ja  
ovi sekä viereinen ikkuna ovat tässä vielä paikoillaan. Kuvaa  
rajattu. Kuva: Kari Hakli, HKM.

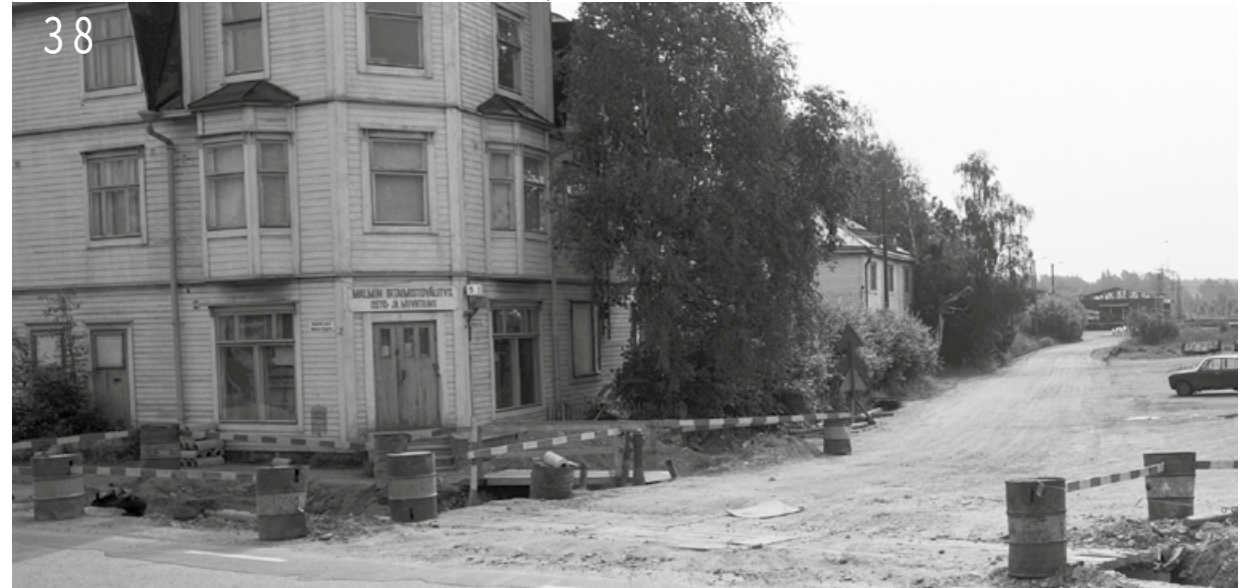
**38** Näkymä Malmin raitilta nykyisen Malmintorin suuntaan. Ikkunamuutoksia ei ole vielä toteutettu. Taustalla näkyy rautatie. Malmin raitti 3:n sisäänkäynnin yllä on kyltti "Malmin irtaimistovälitys, Osto- ja myyntiliike". Kuvaa rajattu. Kuva: Jan Alanco 1981. HKM.

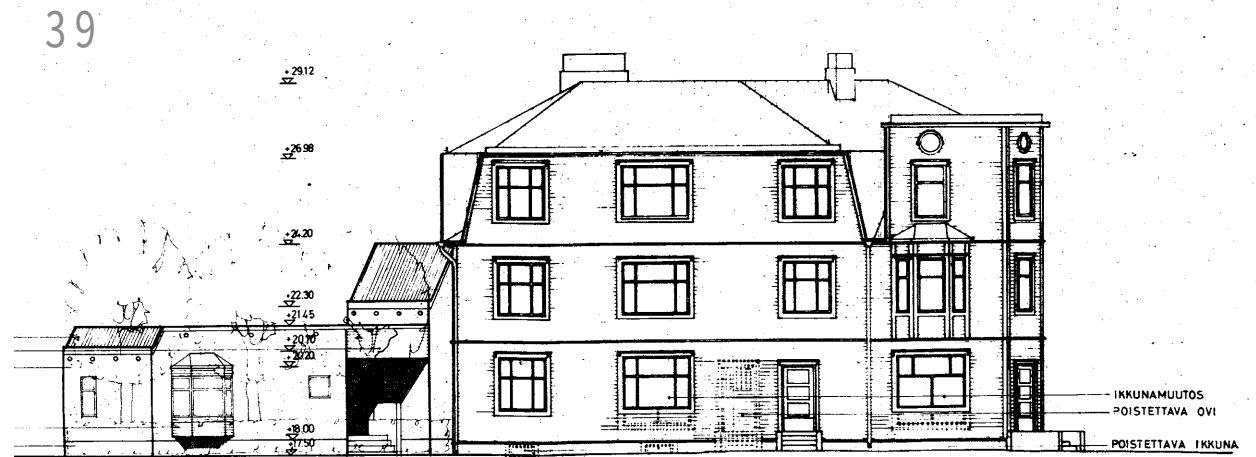
**39** Julkisivu luoteeseen. Arkkitehtitoimisto Kaisa & Jussi Vepsäläinen, 1980.

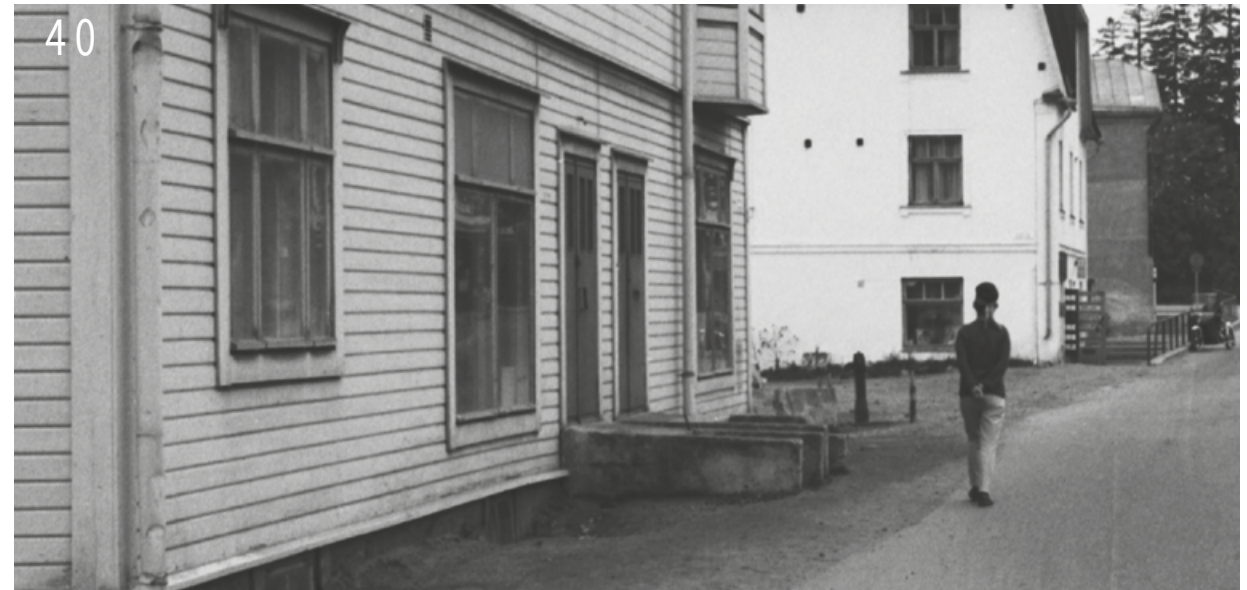
**40** Näkymä Malmin raitilta Kirkonkyläntien suuntaan. Luoteisjulkisivu ennen ikkuna- ja ovimuutoksia. Ikkunanpuitteet ovat tässä vielä maalattuina tummemmaksi kuin julkisivu. Kuvaa rajattu. Kuva: Simo Rista 1970. HKM.

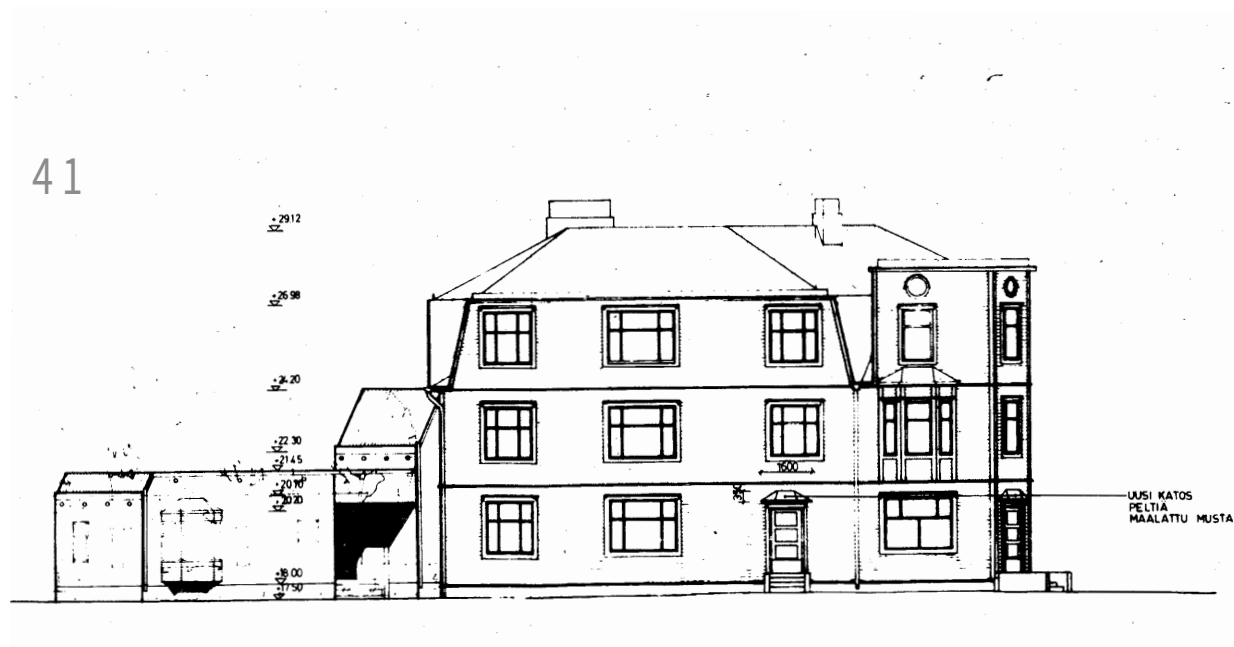
41 Julkisivu luoteeseen. Ovimuutosten myötä ovien yläpuolelle rakennettiin uudet peltikatokset. Arkkitehtitoimisto Kaisa & Jussi Vepsäläinen, 1980.

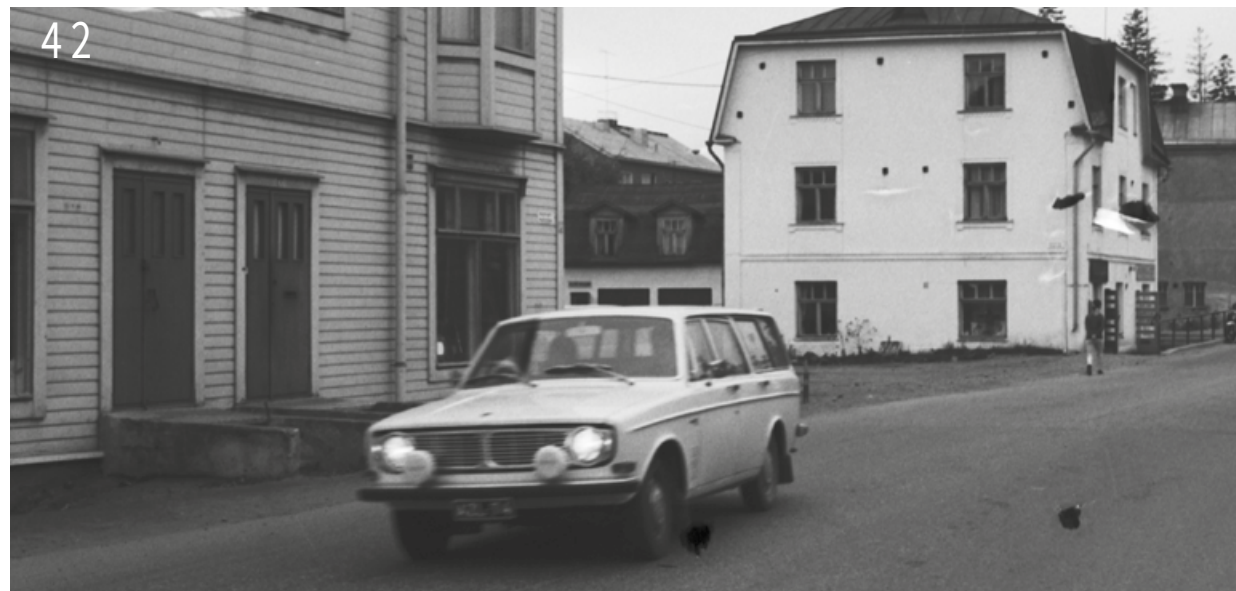
42 Näkymä Malmin raitilta Kirkonkyläntien suuntaan. Vasemmalla Malmin raitti 3. Malmin raitin puolelle avautui tuolloin vielä kaksi sisäänkäyntiä nurkassa olevan sisäänkäynnin lisäksi. Kuvaa rajattu. Kuva: Simo Rista 1970. HKM.

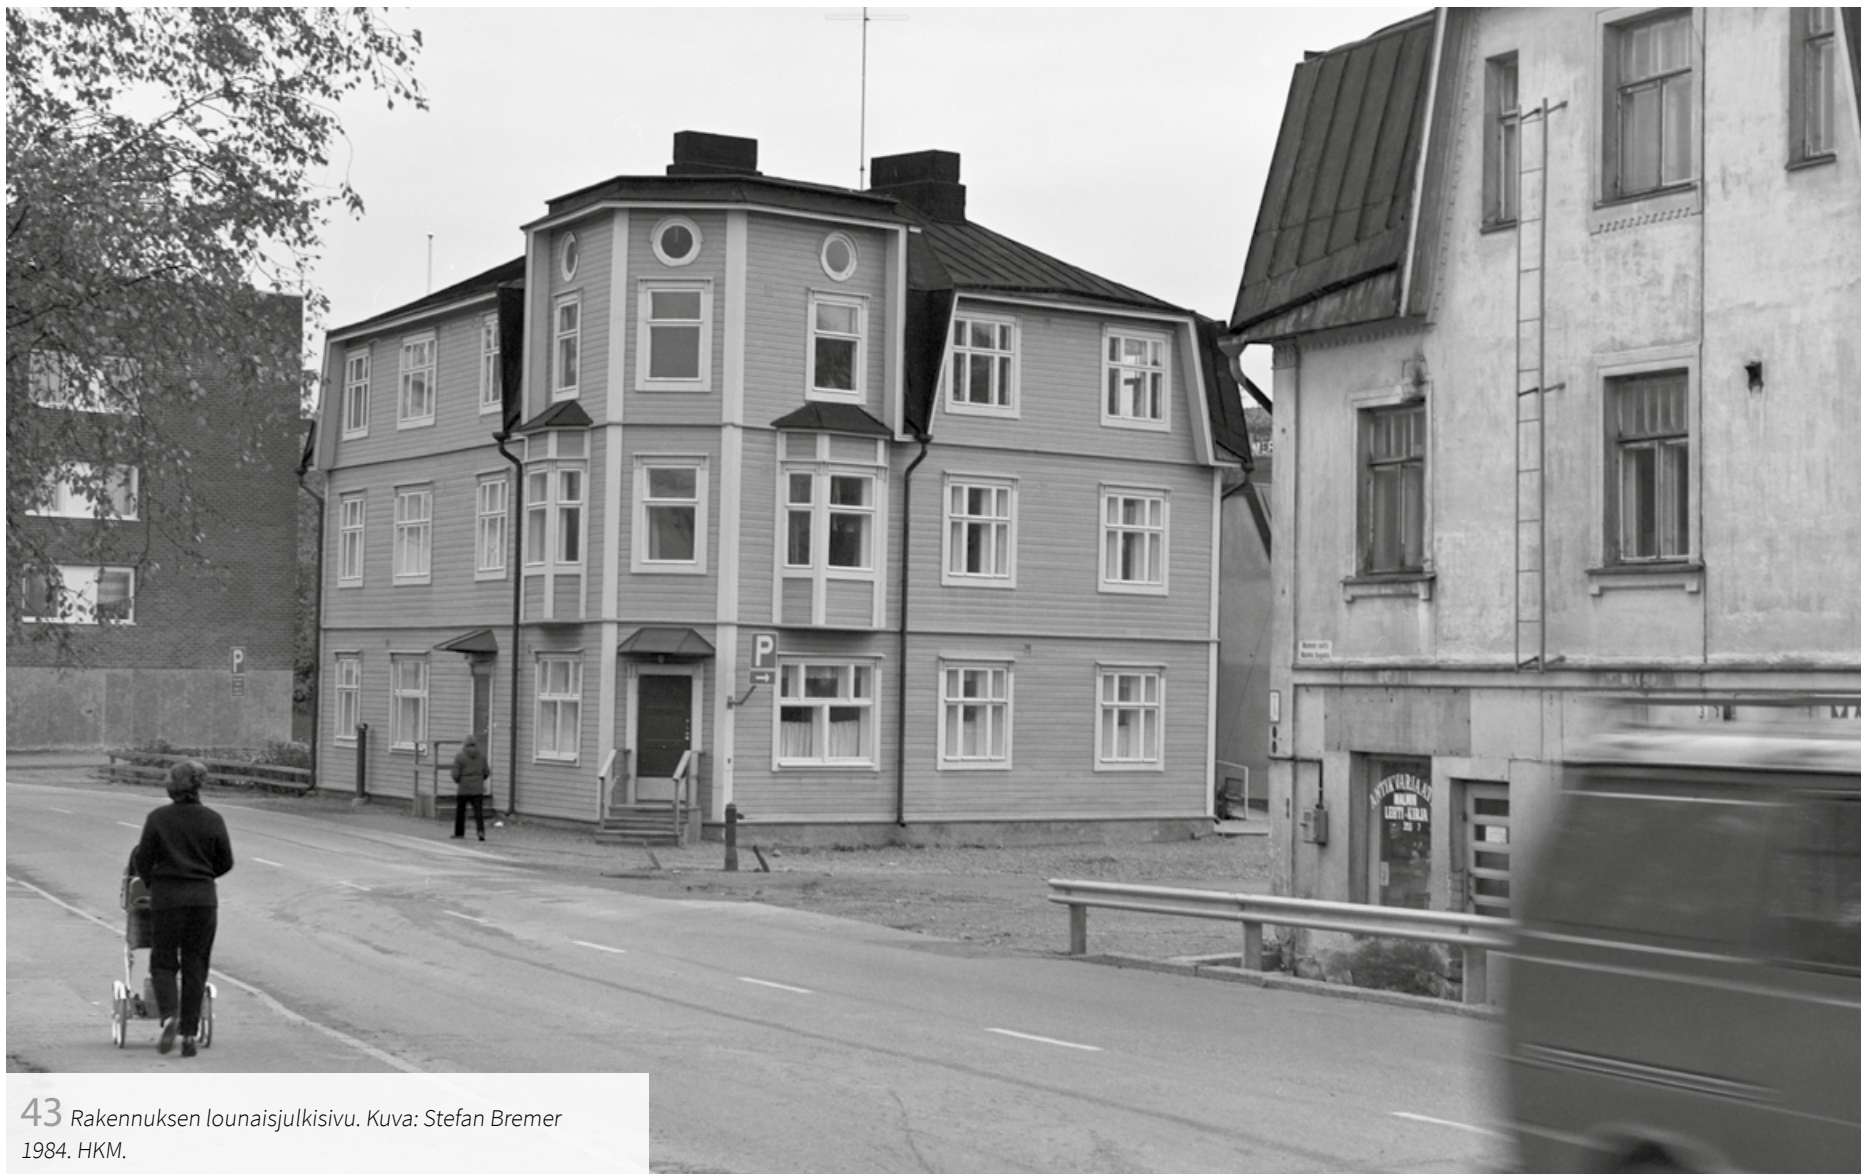
43 Rakennuksen lounaisjulkisivu. Kuva: Stefan Bremer  
1984. HKM.

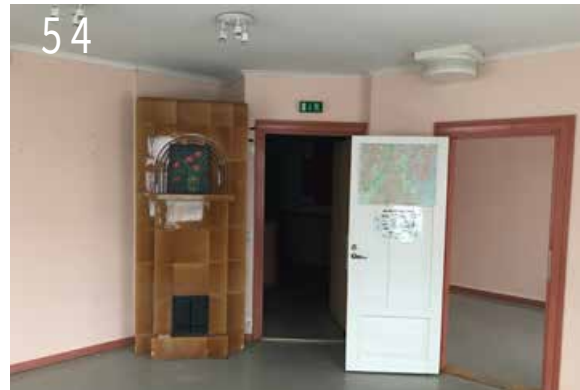
**54** 2. kerroksen lattiassa on muovimatto. Tilojen pintamateriaalit ovat pelkistettyjä ja värisävyt ajan hengen mukaan. Tässä 2. kerroksen tilassa on säilynyt kakluuni.

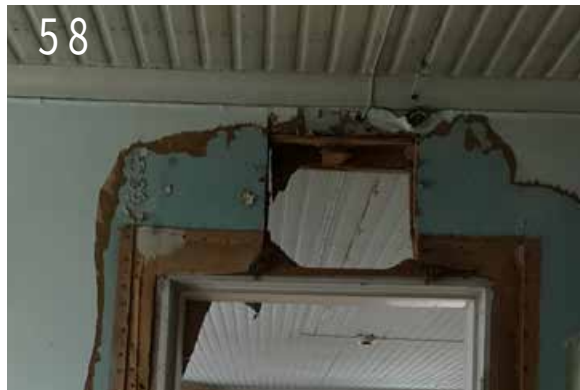
**58** 3. kerroksessa on näkyvillä vanhoja kattopaneeleja ja kattolistoja.

- Muihin kerroksiin verrattuna kolmannessa kerroksessa on säilynyt eniten vanhoja pintoja ja rakennusosia, kun tila on jätetty korjauksen yhteydessä vajaakäytölle ainoastaan IV-järjestelmiä varten. Näitä ovat muun muassa kattopaneloinnit, tapetit, listoitukset sekä väliovet.

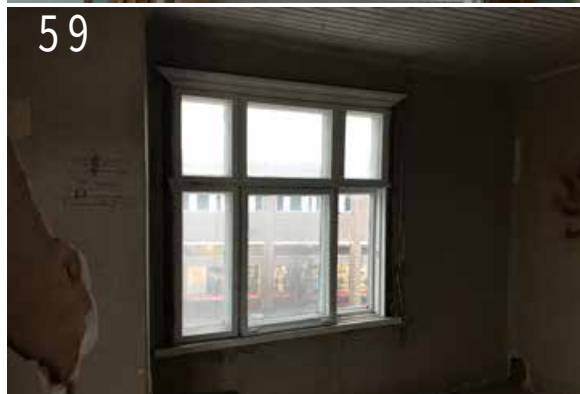
**59** 3. kerroksen ikkunoita ei ole vaihdettu uusiin. Näkymä Ylä-Malmin torille.

- Kolmannen kerroksen ikkunat poikkeavat myös 1. ja 2. kerroksen ikkunoista, ja ne ovat oletettavasti alkuperäisiä.
- Kolmannelta kerroksesta puretun vanhan pääportaan häviäminen vaikutti merkittävästi kerroksen pohjaratkaisuun. Uusi porras kolmanteen kerrokseen rakennettiin suorana portaana rakennusmassan keskelle. Vanhasta portaasta on jäänyt kerrokseen jäljelle kaideaihe, joka muistuttaa portaan vanhasta sijainnista.

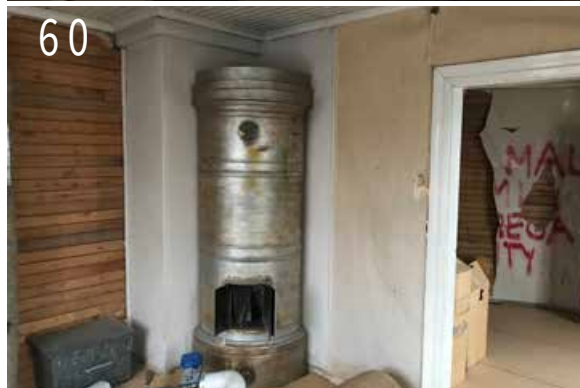
**60** Vanha pönttöuuni.

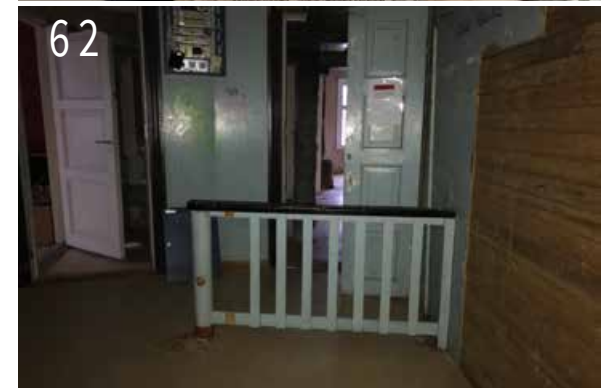
**62** Vanhasta portaasta on jäänyt kerrokseen jäljelle kaideaihe, joka muistuttaa portaan vanhasta sijainnista.

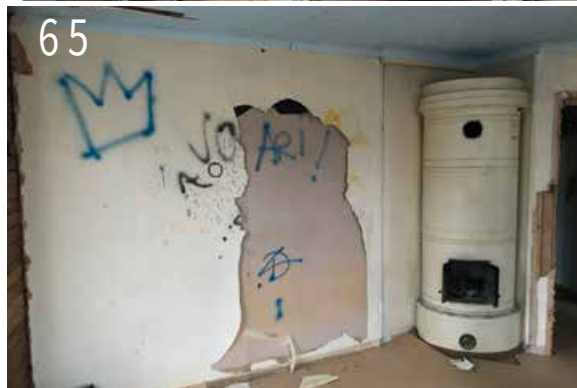
65 Muurattu hormi ja vanha pönttöuuni.

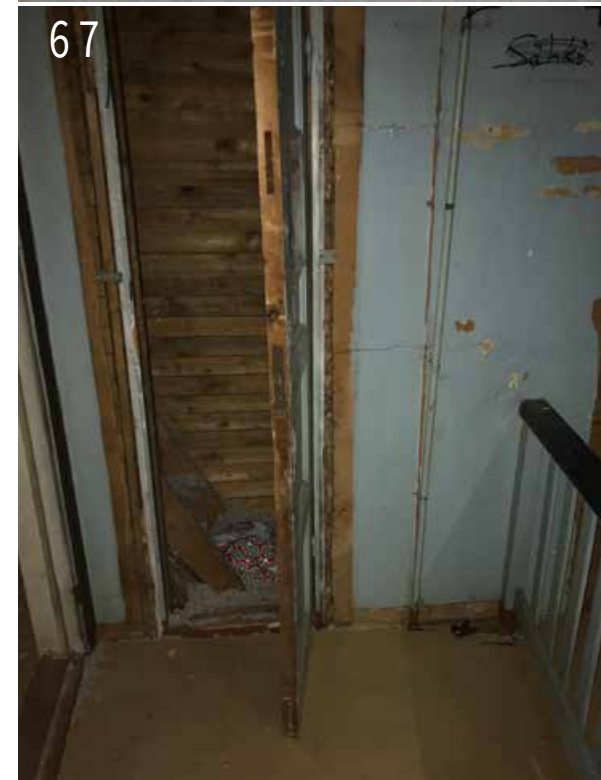
67 Kulku tuulettuvalle ullakolle. Tuulettuvaan tilaan johtaa kapea tikas.

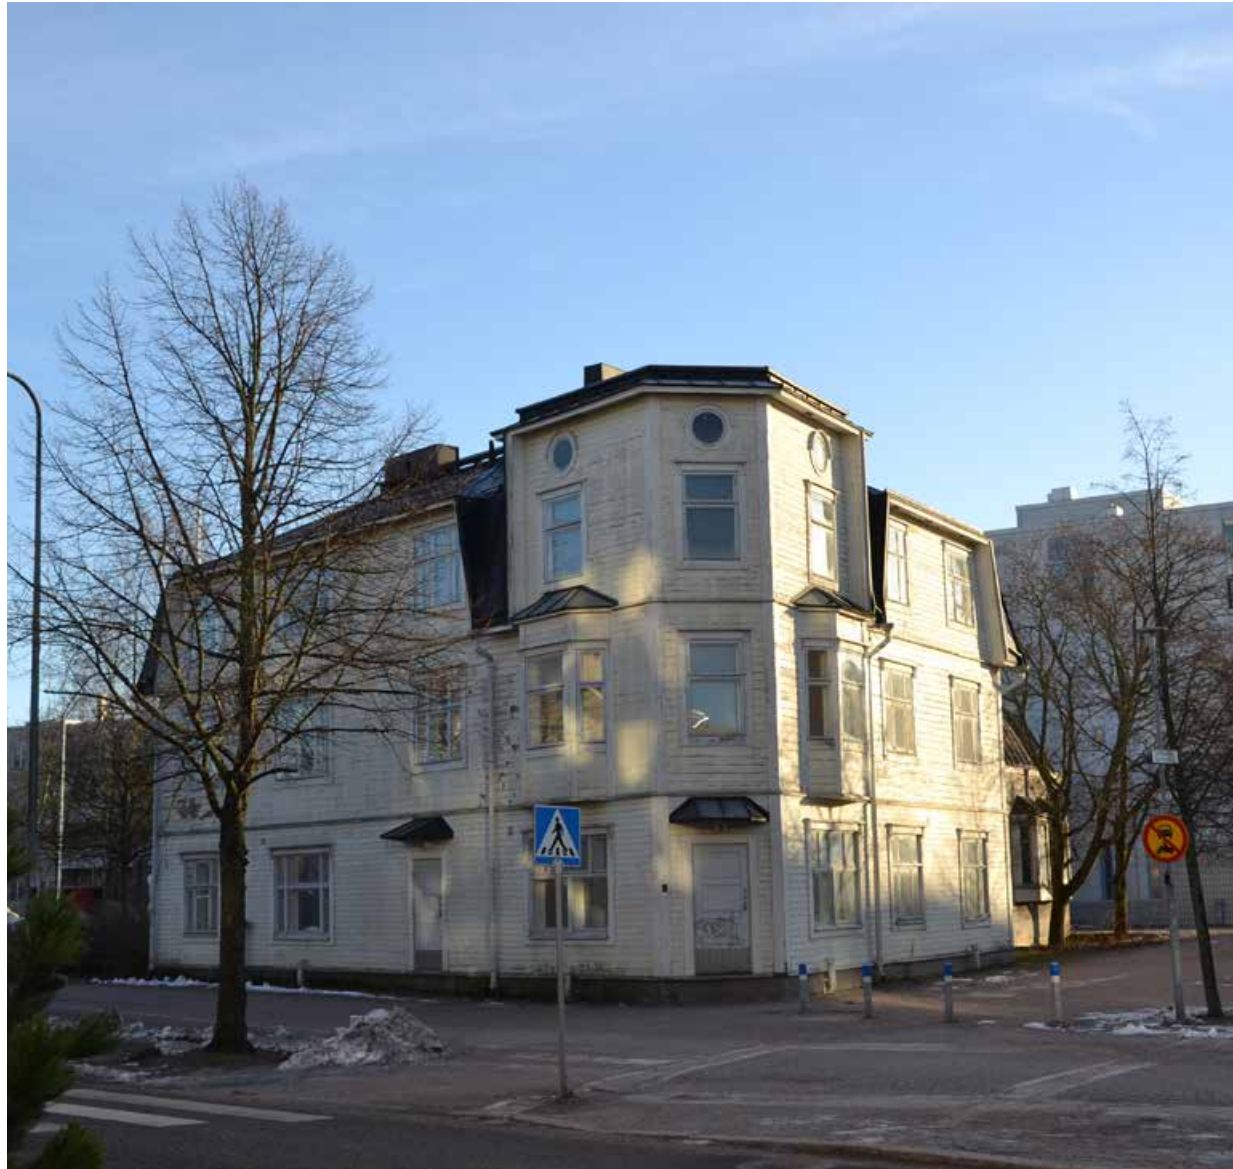
**68** Rakennuksen kulma Malmin raitin puolelta katsottuna.  
Kuva: Saatsi Arkkitehdit.

Rakennuksen julkisivuaukotus on pääosin symmetristä. Massaa hallitsee Ylä-Malmin torin ja Malmin raitin nurkkauksessa oleva torni, jonka kolmella sivulla julkisivuaukotus on asemoitu kerroksittain symmetrisesti. Ensimmäisessä kerroksessa on kaksi ikkunaa ja ovi, toisessa kerroksessa symmetriset erkkerit ja kolmas kerros huipentuu samankokoisiin ikkunoihin, joiden päälle on asemoitu pyöröikkunat.

Rakennuksen julkisivussa on niukasti koristeaiheita. Rakennuksessa on nurkkalaudat sekä kerrosten välillä julkisivulistat. Pelkistettyyn rakennusmassaan tuo mielenkiintoa monimuotoinen mansardikatto, joka taittuu rakennuksen nurkista ja nivelkohdista kohti maantasoa.

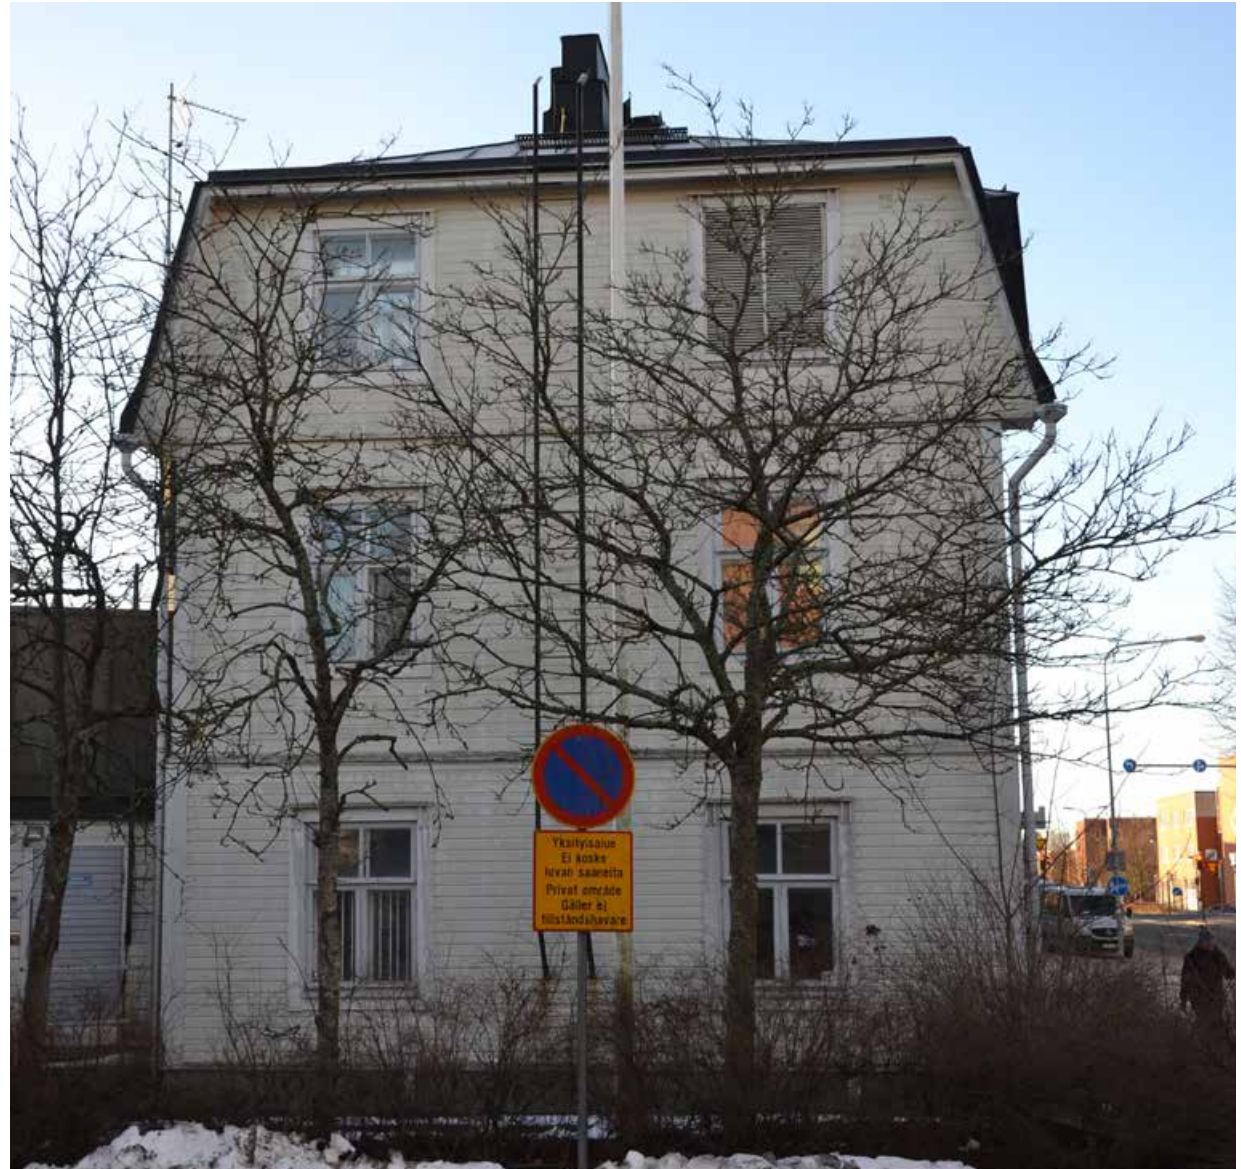
69 Julkisivu koilliseen. Kuva: Saatsi Arkkitehdit.

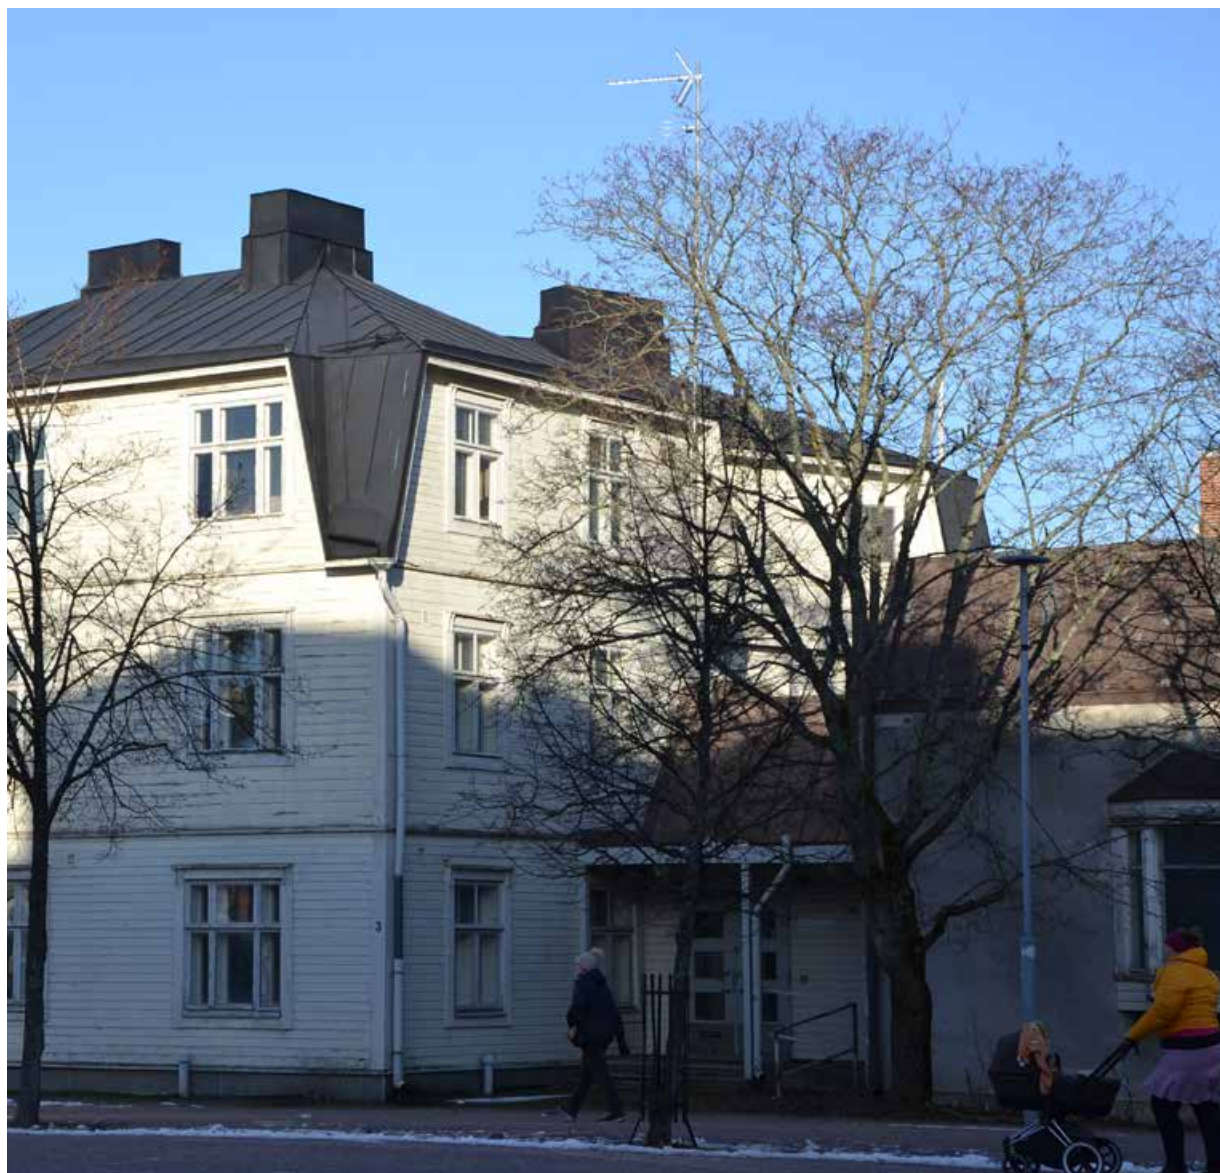
70 Julkisivu kaakkoon. Kuva: Saatsi Arkkitehdit.

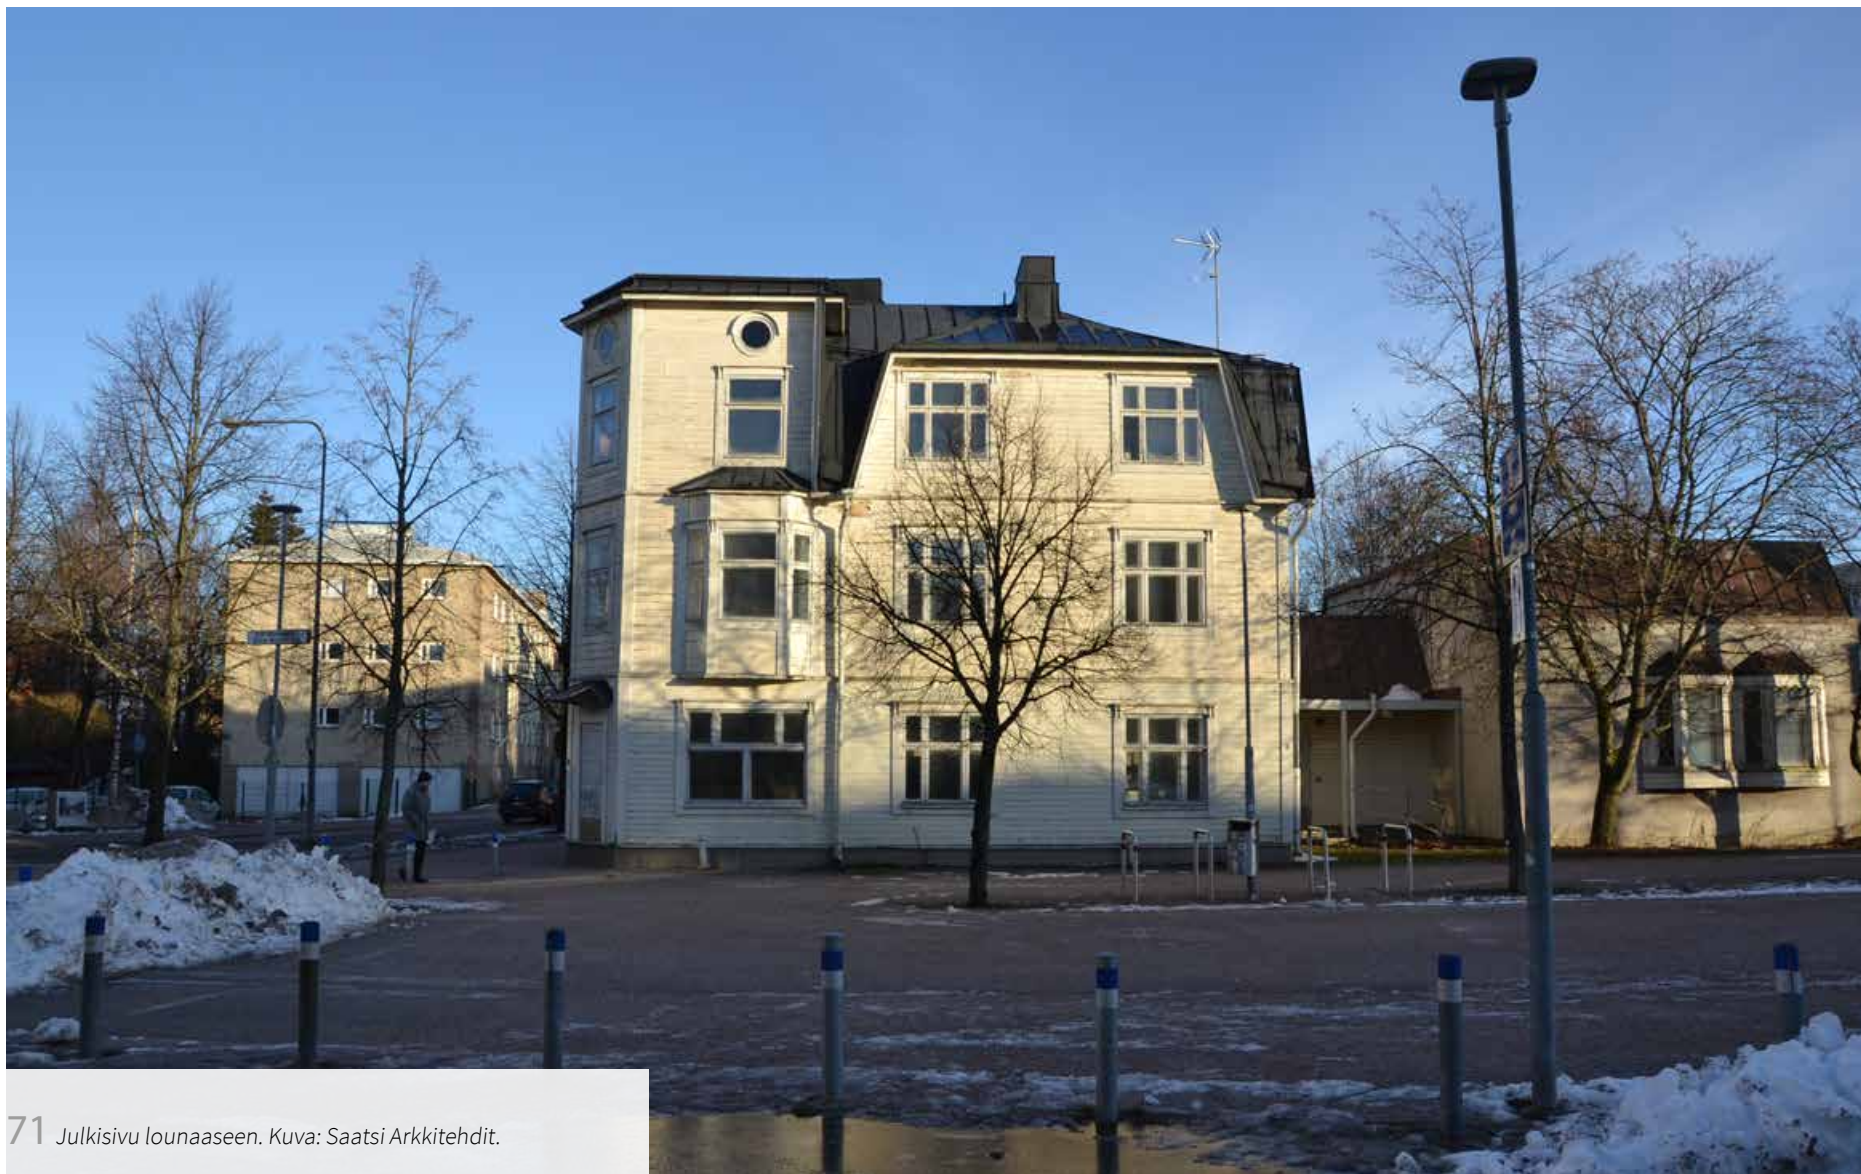
71 Julkisivu lounaaseen. Kuva: Saatsi Arkkitehdit.

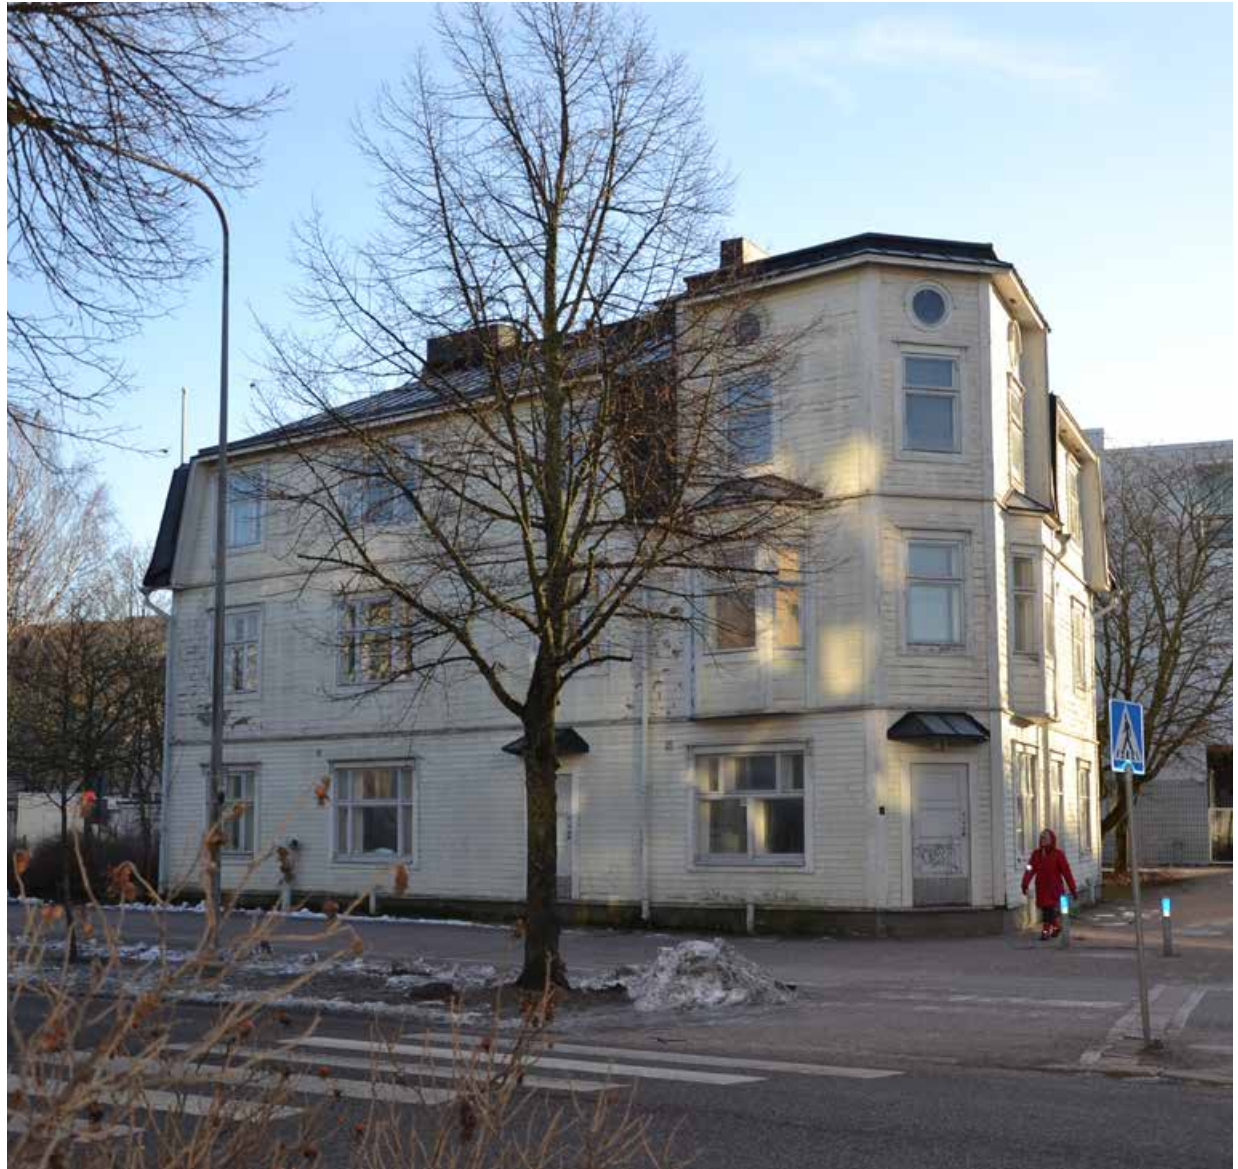
72 Julkisivu luoteeseen. Kuva: Saatsi Arkkitehdit.

Hallitsevana muutosvaiheena rakennuksen ulkoasussa on näkyvissä 1980-luvulla tehty muutokset, joita ovat erityisesti julkisivuun tehty muutokset aukotukseen (ikkunoiden osittainen vaihtaminen uudempiin, ikkunoiden vaihtaminen ilmanvaihtosäleiköiksi, ikkunoiden kojojen muuttaminen, ikkunoiden poistaminen sekä ovien ummistaminen).
