Nihdin eteläosa

Korttelit 10667...77 ja 10680
- Suunnitteluohjeet talonrakentamista varten

27.9.2022

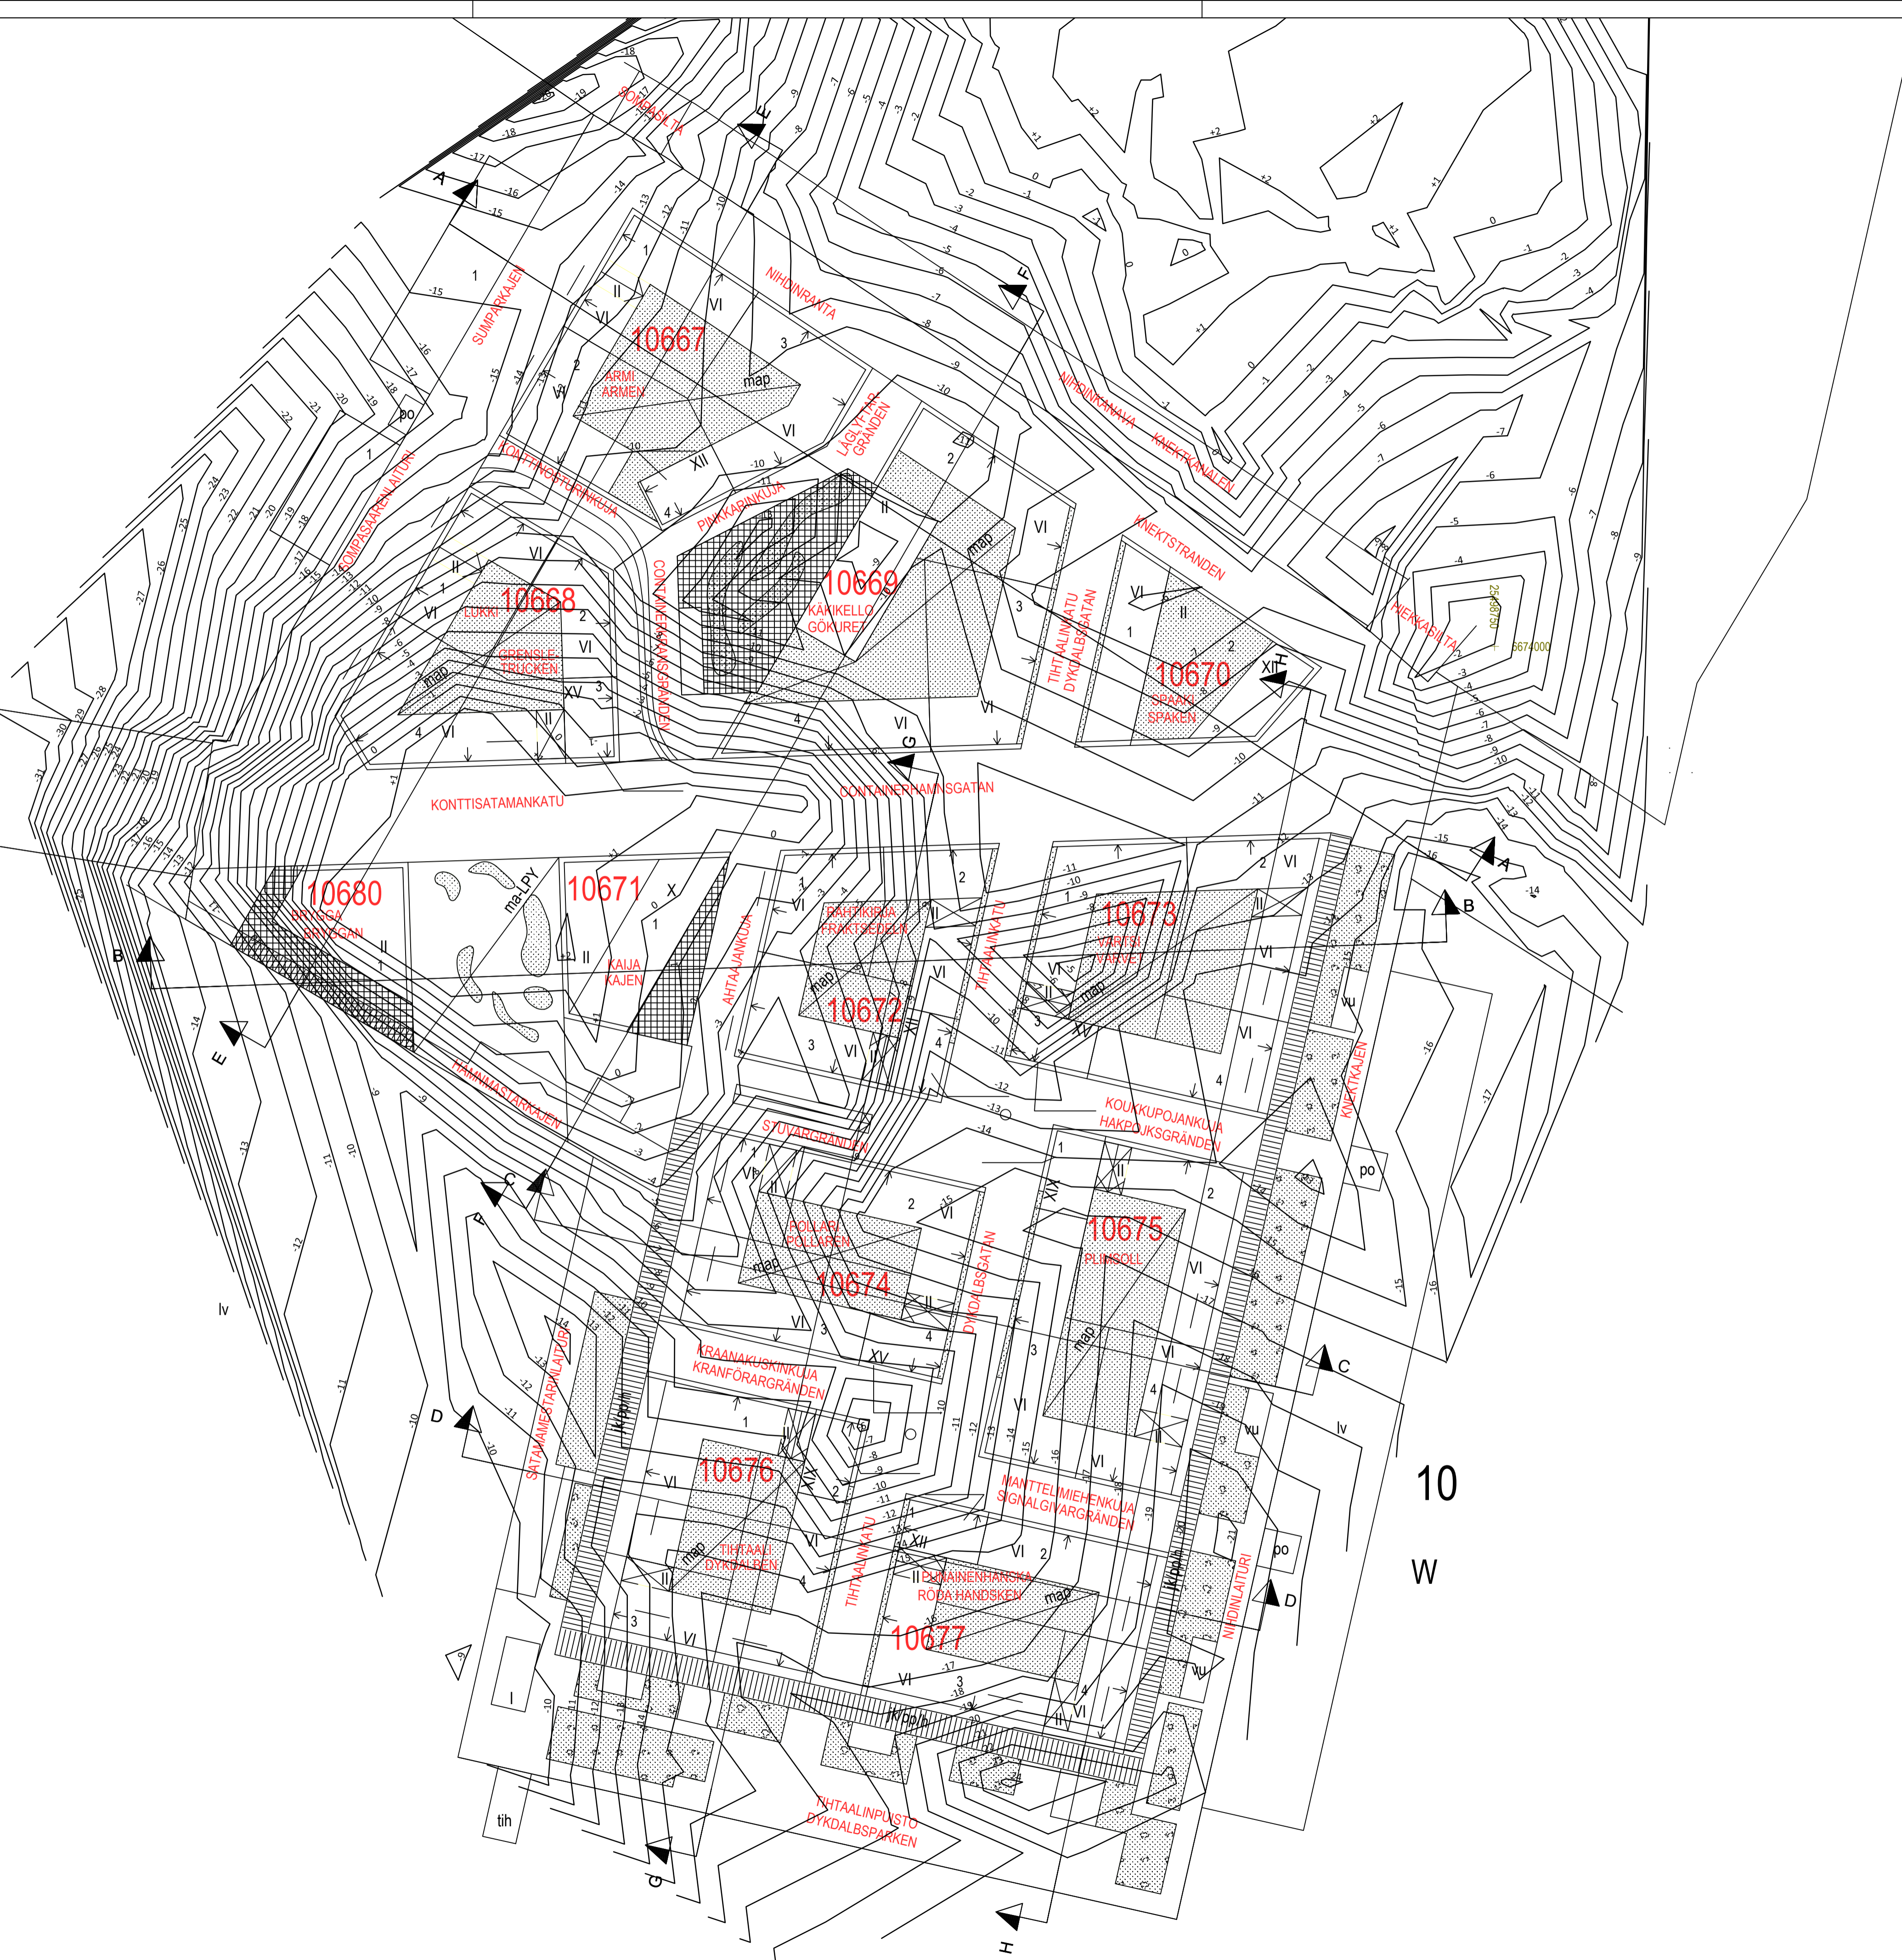
Niidin eteläosa
 Kairausten perusteella arvioitu
 kallionpinnan tasokäyrästä
 Liite 3
