# Verkkosaaren pohjoisosa

Korttelit 10613...18, 10651...58 ja 10660 -  
Suunnitteluohjeet talonrakentamista varten

22.6.2020

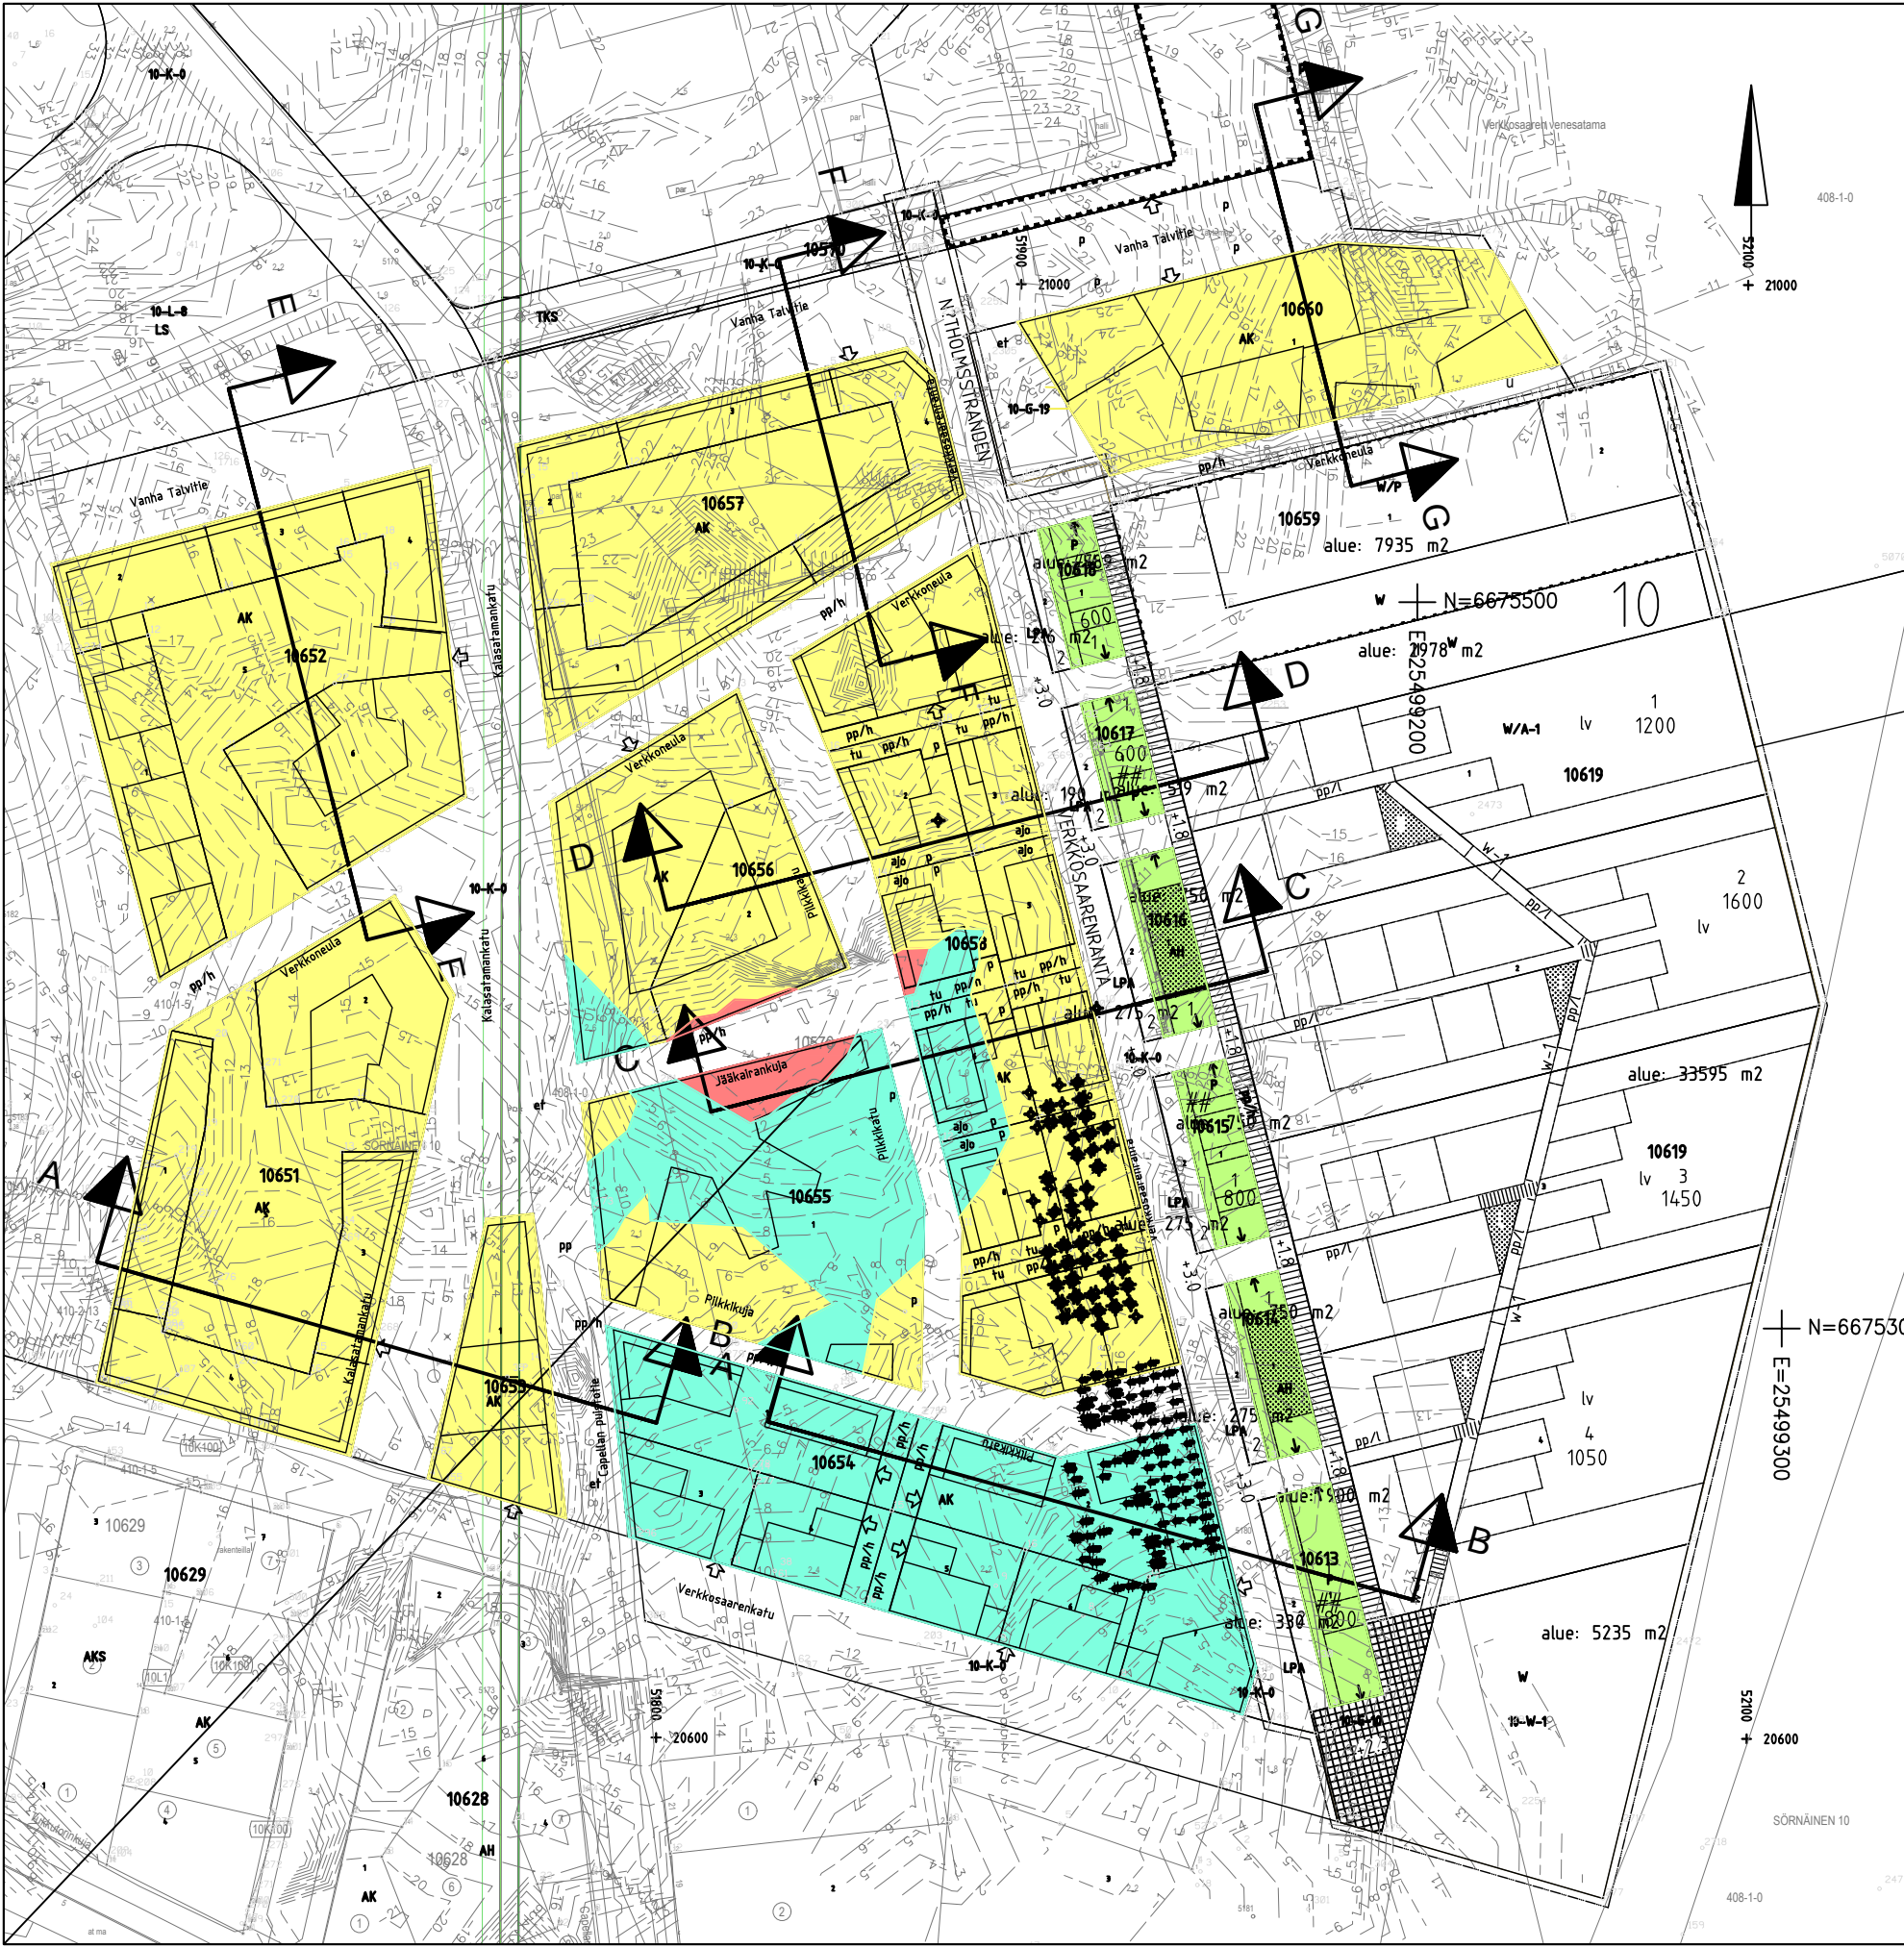
Verkkosaaren kortteli  
 Talonrakennusohje  
 Liite 2  
**SITOWISE**  
 1:2000  
 28.10.2019

Arvioidun kallionpinnan korkeuskäyrät
- ### Ehdotetut perustamistavat talonrakennuksille
-

Paalulaatta
  -

Maan-/kallionvarainen
  -

Lyöntipaalu
  -

Porapaalu
