# Rakennusosien ja -materiaalien uudelleen- käyttö

Tapaustutkimus Helsingin Käpylässä  
Arkkitehtuurin diplomityö  
Paula Halonen

# Rakennusosien ja -materiaalien uudelleenkäyttö

Paula Halonen  
Arkkitehtuurin diplomityö  
Tampereen yliopisto  
Rakennetun ympäristön tiedekunta

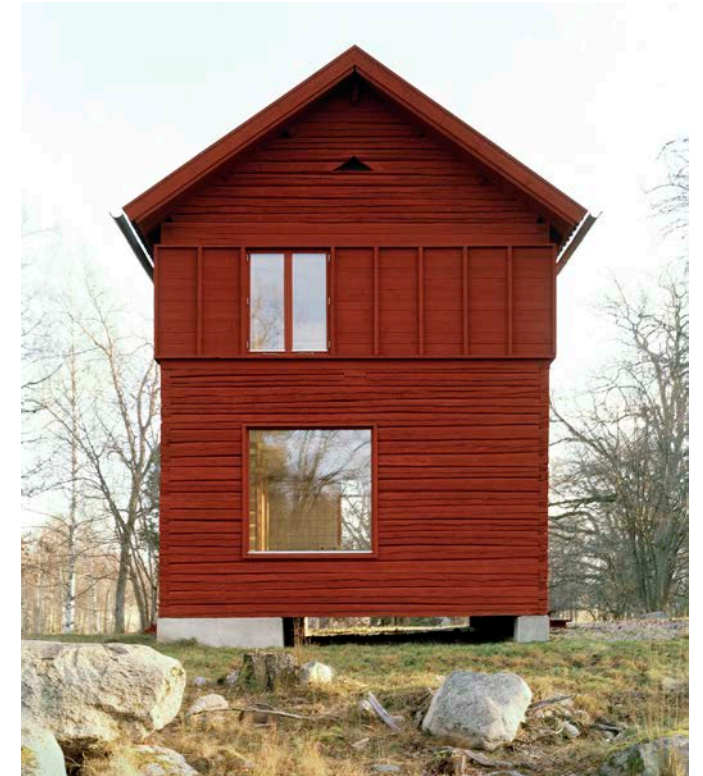
Kuva 6. Arkkitehtitoimisto General Architecture käytti vanhan hirsiaitan purettua runkoa yksityistalon kantavana rakenteena. (Kuva: Mikael Olsson 2019)

Onnistunut esimerkki kohteesta, jossa purettua puurakennetta on käytetty uudelleen toisaalla, on ruotsalaisen arkkitehtitoimisto General Architecturen kohteessa, jossa vanhan hirsiaitan purettua runkoa hyödynnettiin yksityistalon kantavana rakenteena. Toisessa kerroksessa normaalin kerroskorkeuden saavuttamiseksi hirsikehikon hirsien 15 ja 16 väliin rakennettiin uusi kantava puinen rakenne. Myös rakennuksen alkuperäinen kattorakenne käytettiin uudelleen (kts. kuva 6). (Atlas of Spaces 2019.)

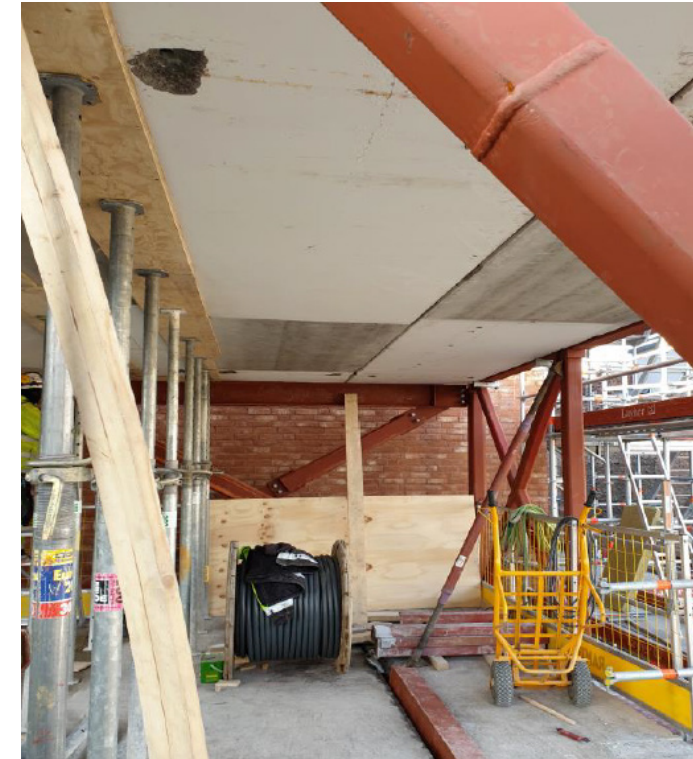
Kuva 7. Välipohjissa uudelleenkäytettyjä ontelolaattoja. (Kuva: Noora Khezri, Mad arkitekter)

Betonielementtien uudelleenkäytöstä on toistaiseksi melko vähän esimerkkejä. Tuore esimerkki, jossa betonisia ontelolaattoja käytettiin uudelleen, on norjalaisen arkkitehtitoimisto Mad Arkitekternin Oslossa sijaitseva Kristian August Gate 13. Ennen uudelleenkäyttöä ontelolaatat tutkittiin ensin visuaalisesti. Sen jälkeen yksi laatoista sahattiin poikki, jolloin pystyttiin mittaamaan sen paksuus sekä sen sisältämien vetoterästen halkaisijat ja määrät. Laatasta otettiin poranäytteitä laboratoriotutkimuksia varten. Laboratorioissa tutkittiin betonin karbonatisoitumista ja kloridipitoisuutta. Tuloksen perusteella betonin laatu oli tarpeeksi hyvä ja tulosten avulla pystyttiin laskemaan laattojen kantavuus, joka oli riittävä uudelleenkäyttöä varten. Ontelolaatat leikattiin irti ympäröivästä rakenteesta ja toisistaan. Niiden nostamista varten ontelolaattoihin porattiin reiät, joiden läpi niiden ylä- ja alapuolelle nostamista varten asennetut teräsprofiilit yhdistettiin silmäpultein. Ontelolaatta nostettiin yläpuoliseen teräsprofiiliin kiinnitettyjen nostokettinkien avulla. Tämän jälkeen laatat puhdistettiin, leikattiin oikeaan pituuteen ja niihin valettiin uudet liitokset, minkä jälkeen niitä pystyttiin käyttämään uudelleen. (Future-build 2021, 63–65.)

Osloilaisen arkkitehtitoimiston Mad arkitekter:n kohteessa Kristian August Gate 13 uudelleenkäytettiin ontelolaattoja rakennuksen välipohjissa (kuva 7). Saman kohteen piha-alueiden kivetyksissä hyödynnettiin purettuja pesubetonielementtejä (kuva 8).

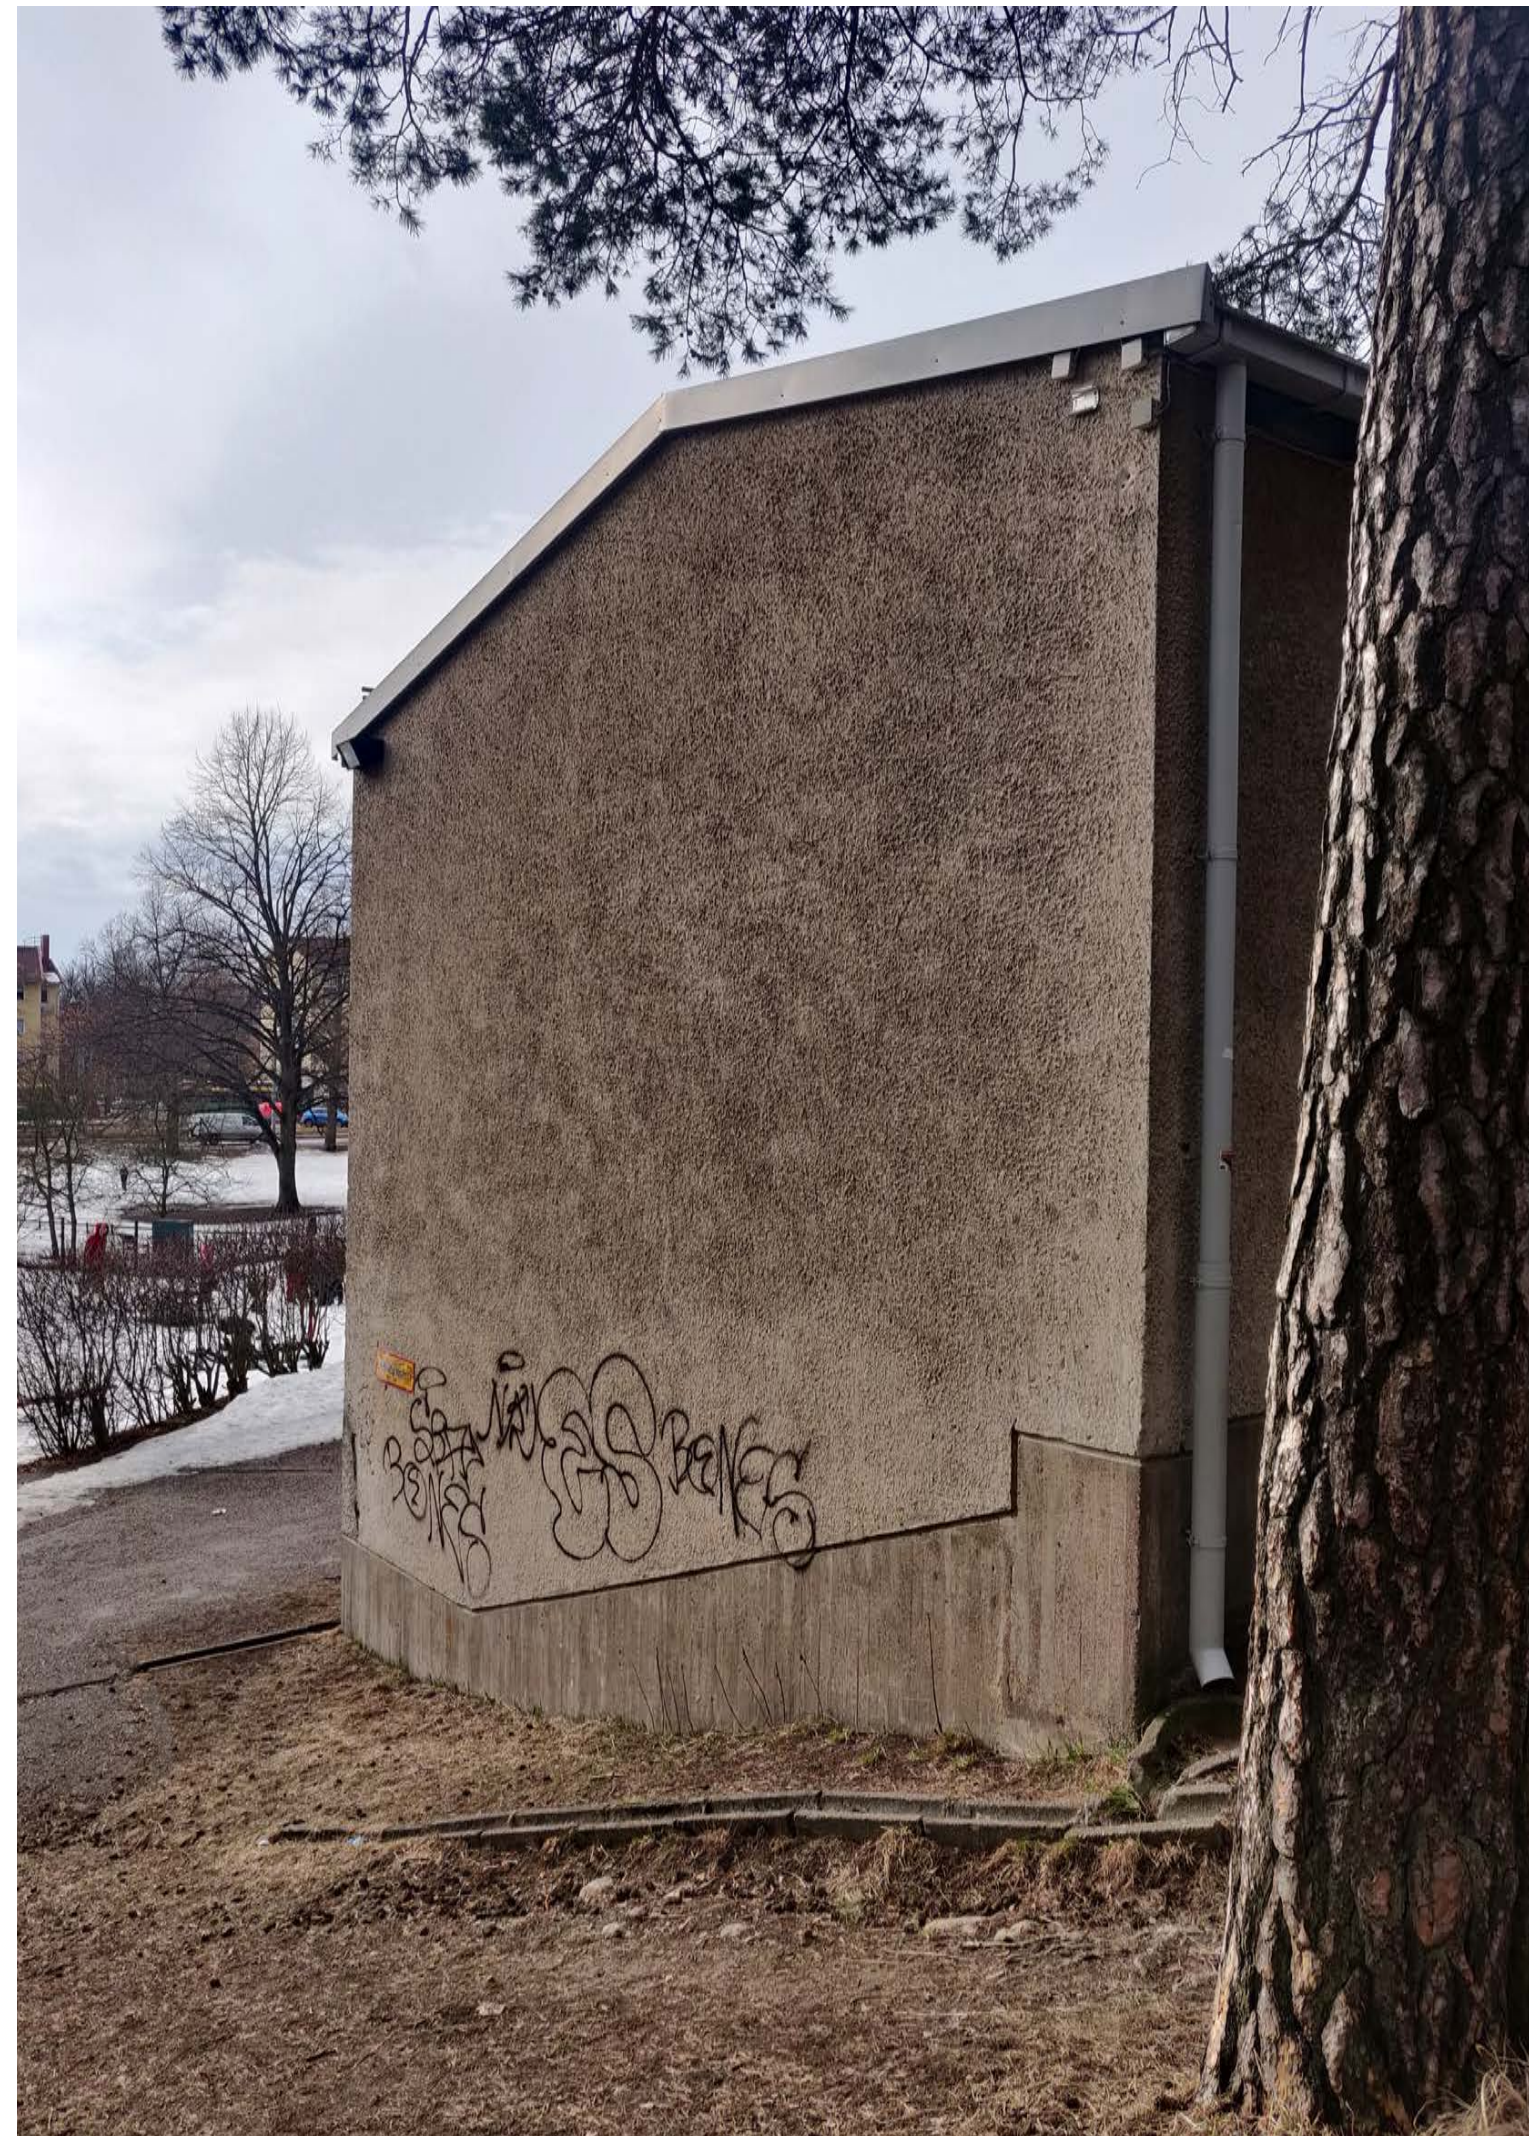
Kuva 18. Rakennus on perustettu osittain rinteeseen.

Rakennuksen rakennesuunnitelmien mukaan laajennuksen alapohjat ovat myös paikallavalettuja kantavia tai maanvastaisia betonilaattoja. Tuulettuvat, kantavat alapohjat on perustettu osittain anturoilla moreenin varaan, osittain anturoiden ja murskekerroksen välityksellä kallion varaan. Uutta ja vanhaa osaa yhdistävä käytävä ja vanhan osan yhteyteen rakennettu IV-konehuone on perustettu maanvaraisena. Toisen kerroksen alapohja on perustettu pääosin kallionvaraisena.

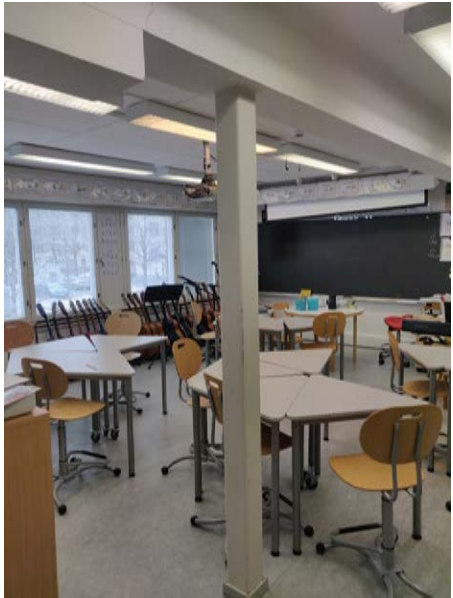
Kuva 23. Luokkahuoneen teräspilari.

Rakennuksen toisessa kerroksessa on myös joitain yksittäisiä teräspilareita ja palkkeja tukemassa rakennuksen kattorakenteita. Teräspilareilla ja palkeilla on hyvät lähtökohdat uudelleenkäytön näkökulmasta, etenkin mikäli ne ovat kiinnitetty yhteen pulttiliitoksin. Hitsattuja teräsosia ei ole mahdollista irrottaa toisistaan rakennetta vaurioittamatta (Hradil et al. 2014, 41). Kohteen pilareiden ja palkkien liitostapoja ei ole ollut mahdollista selvittää.

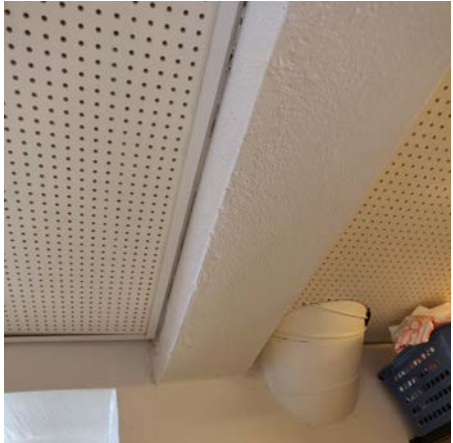
Kuva 24. Välipohjaa kannatteleva paikallavalettu teräsbetonipalkki rakennuksen alkuperäisessä osassa.

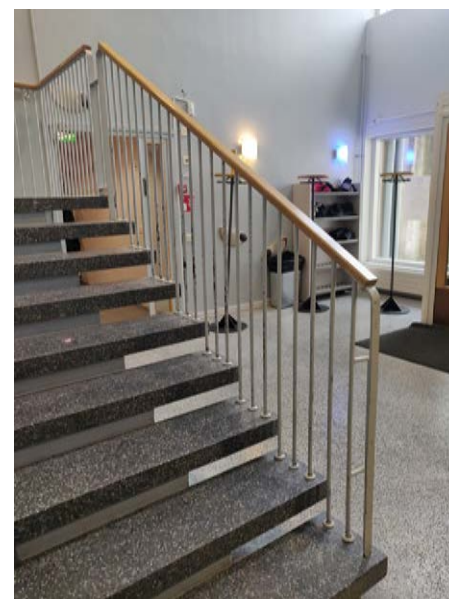
Laajennusosan IV-konehuoneen portaat ovat teräsrakenteiset.

Kuva 24. Laajennusosan portaat.

Laajennusosan portaan detaljipiirrosten mukaan mosaiikkibetoniset askellankut on kiinnitetty pultein portaan syöksyyn ja ne voidaan irrottaa portaan noston ja kuljetuksen ajaksi. Portaan tasanne on tuettu raudoituksin viereisen väliseinän seinäelementtien välistä ja tasanne joudutaan irrottamaan seinärakenteesta käyttäen apuna timanttisahaa. Syöksyn yläpää on kiinnitetty toisen kerroksen tason ja sen alapuolisen seinän väliin. Porrassyöksyn alapää on kiinnitetty

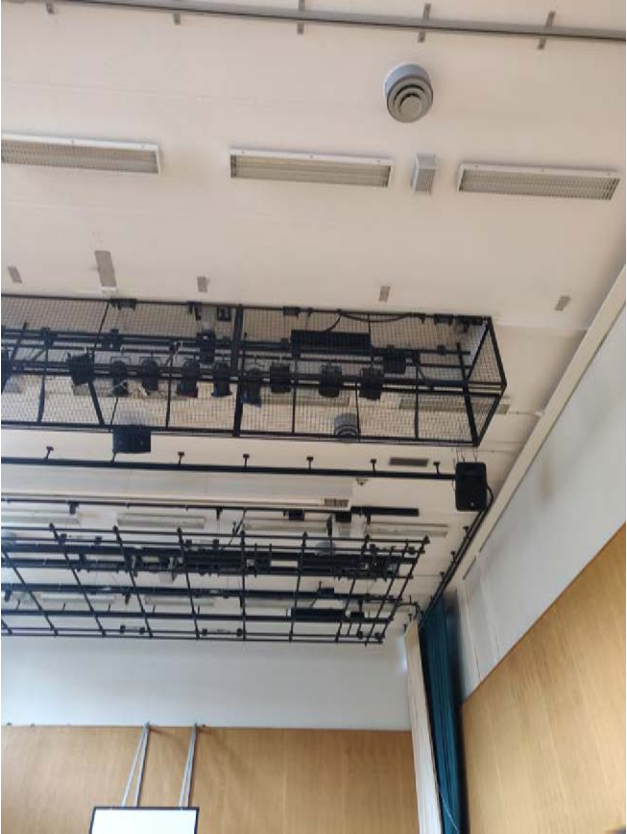
Kuva 27. Liikuntasalin yläpohjan ontelolaattoja.

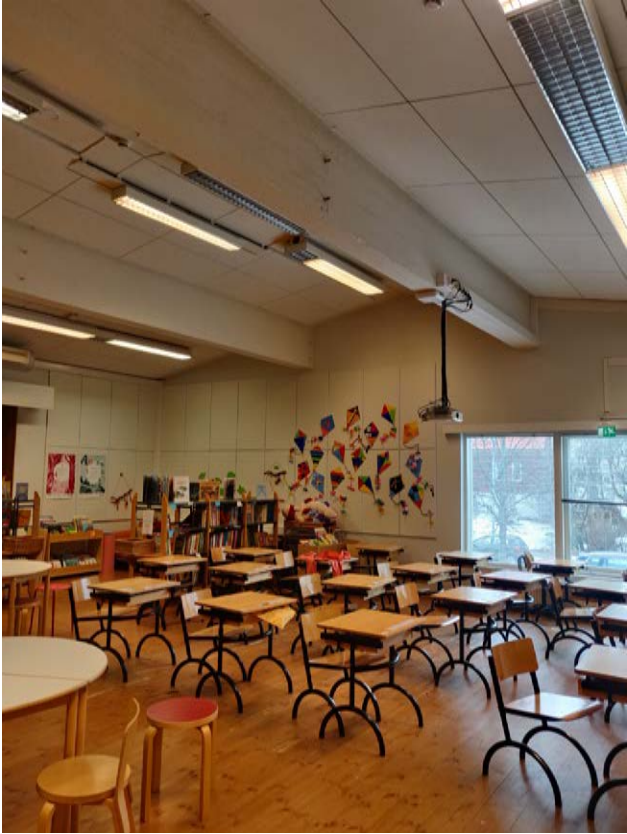
Kuva 28. Yläpohjia kannattelevia betonipalkkeja rakennuksen alkuperäisessä osassa.

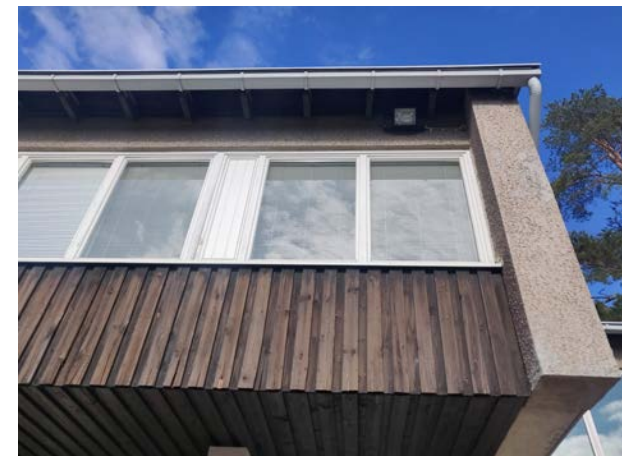
Kuva 31. Erkkerin julkisivupinnan lomalaudoitusta.

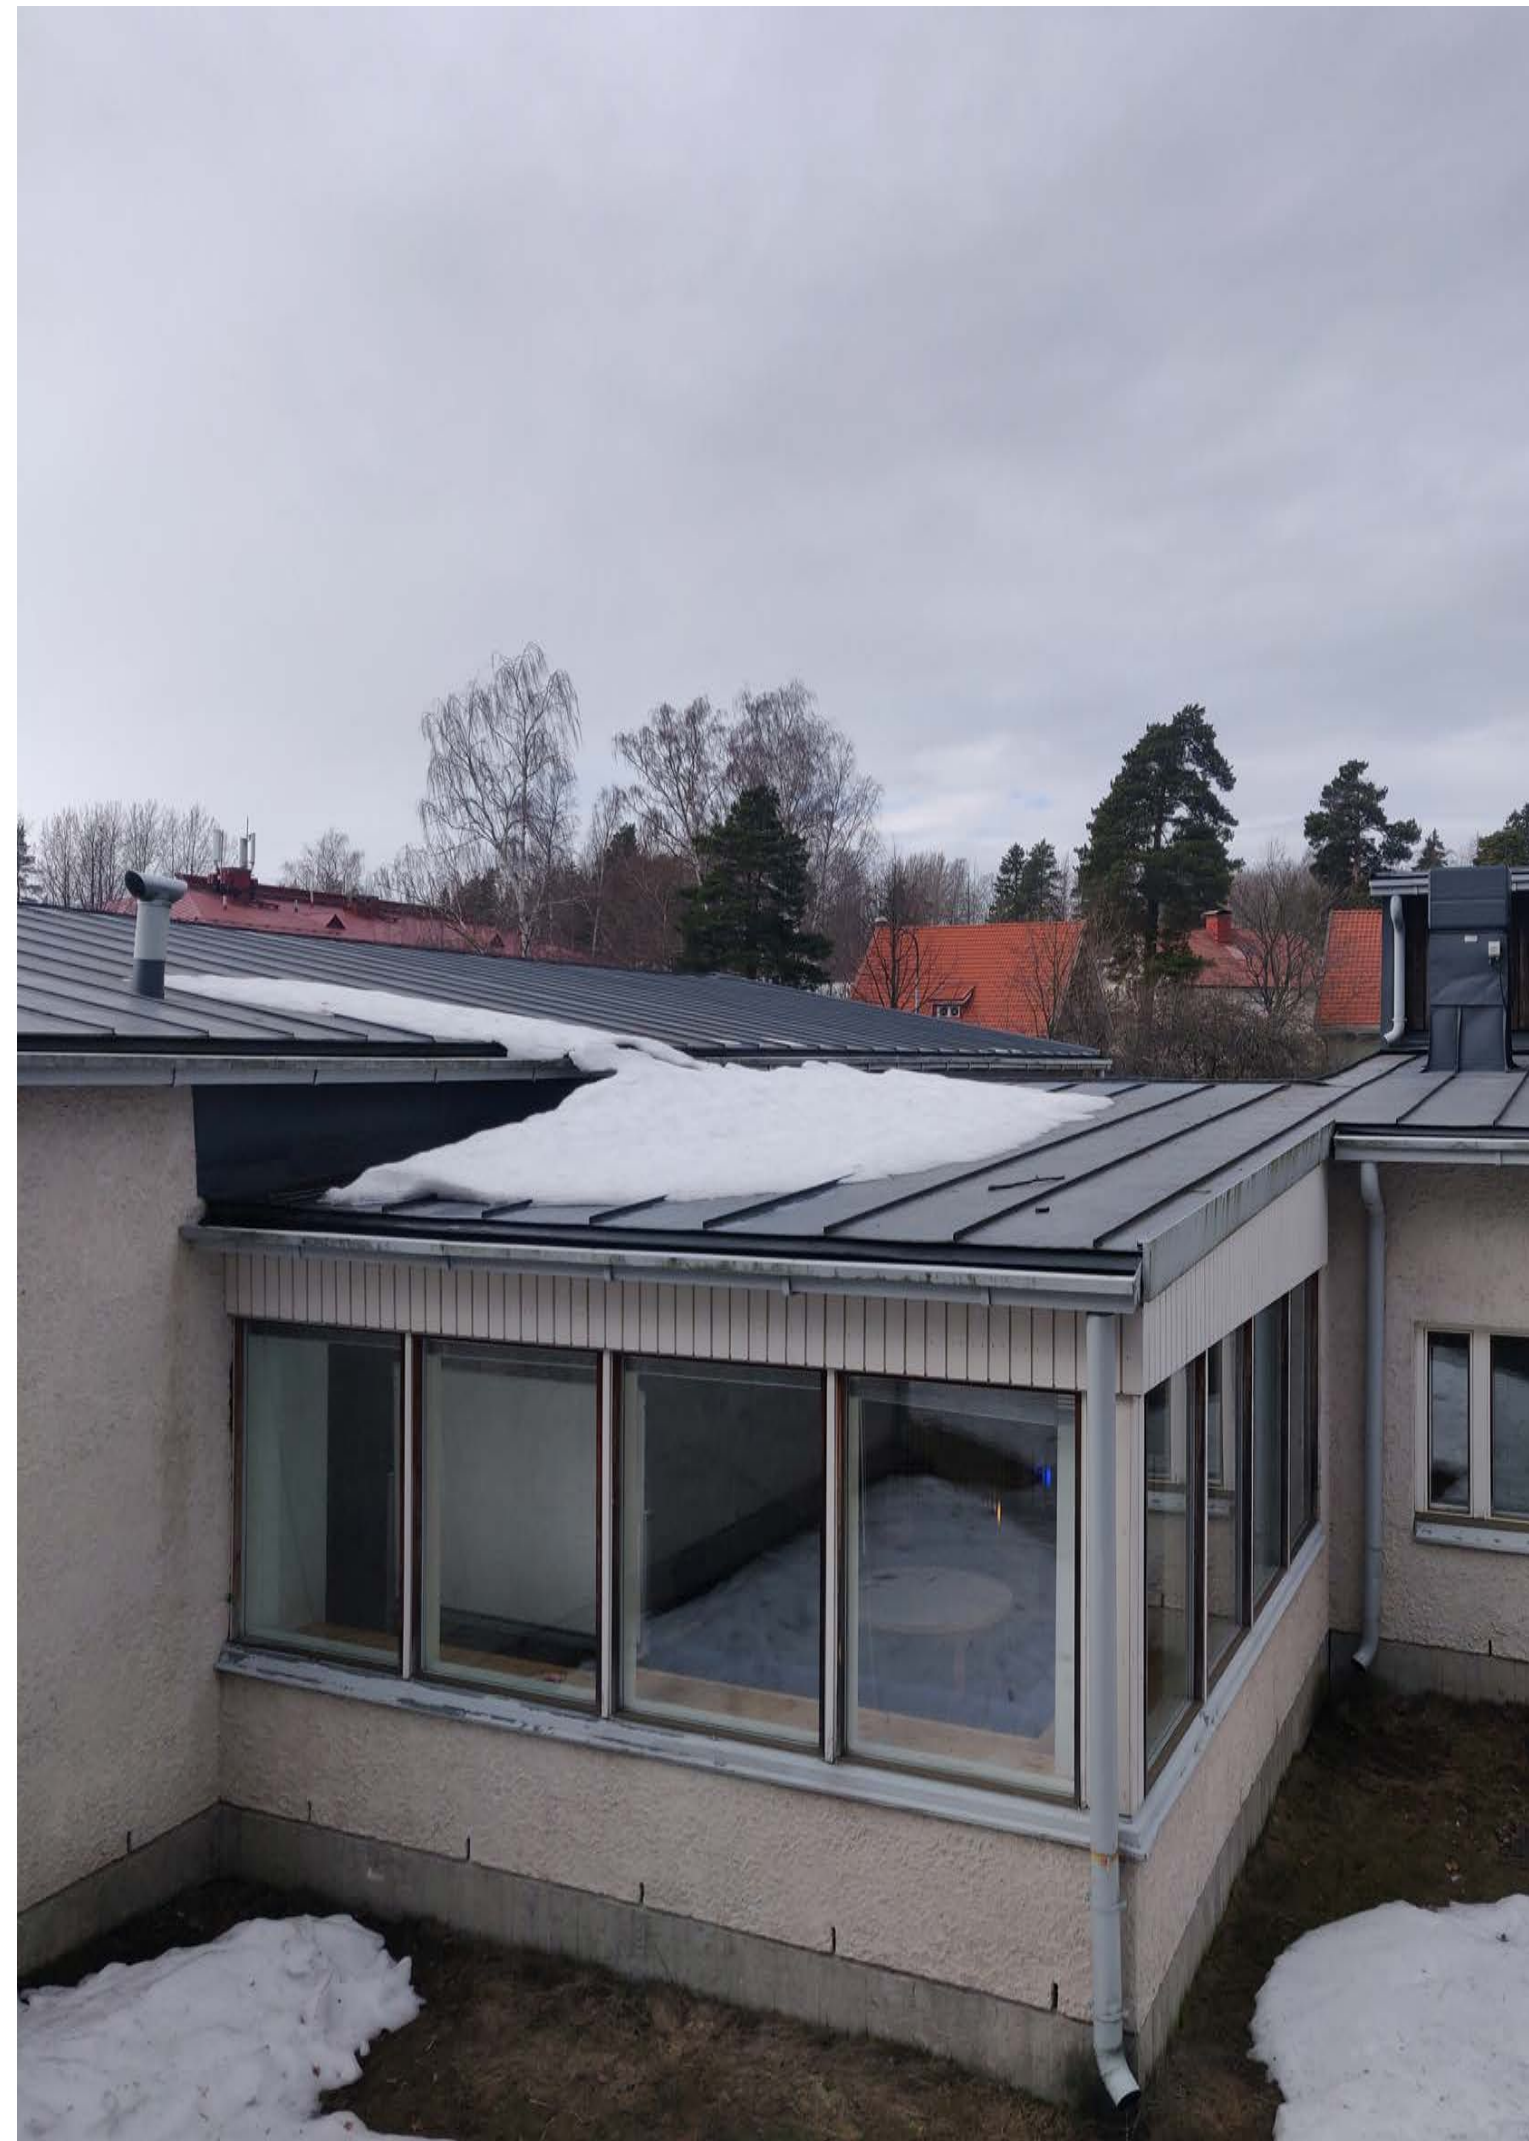
Kuva 36. Rakennuksen vesikate on pääosin konesaumattua peltiä.

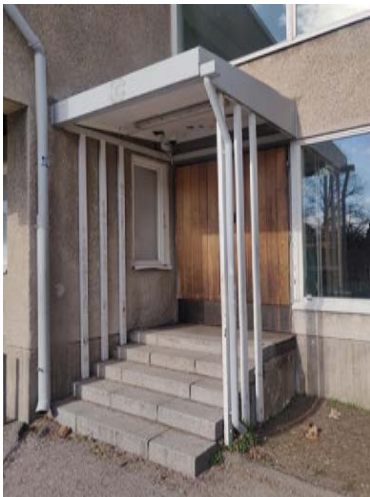
**KATOS 1 (VO)**

Kuva 37. Alkuperäisen osan katos.

Vanhan osan sisääntulokatokset on tehty vuoden 1987 perusparannuksen yhteydessä ja niillä on yksinkertainen rakenne, joka muodostuu sinkitystä teräslevystä ja muottivanerista. Katokset on kannatettu osittain rakennuksen ulkoseinistä ja osittain valkoiseksi maalatuin teräspilarein. Teräspilareiden alapää on pultattu kiinni pääsisäänkäyntien kiviportaisiin. Uuden osan teräsrakenteinen sisääntulokatos on kannatettu rakennuksen ulkoseinistä.

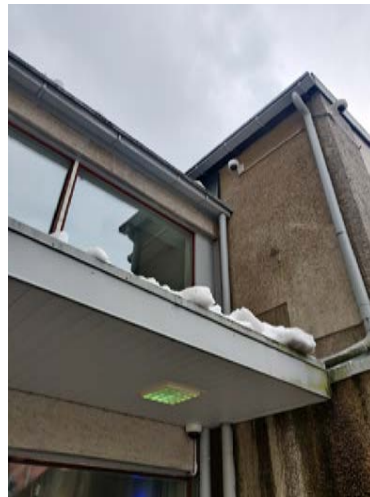
**KATOS 2**

Kuva 38. Laajennusosan katos.

Laajennusosan uudempi sisääntulokatos voi olla hyödynnettävissä uudelleen, mikäli se saadaan purettua ehjänä. Vesikatteena toimiva bitumikermi joudutaan tällöin kuitenkin uusimaan. Etenkin katoksen alapinnan teräspaneelit ovat todella hyväkuntoiset ja todennäköisesti kiinnitetty ruuvein, jolloin ne ovat myös helposti purettavissa ja hyödynnettävissä uudelleen vastaavassa käyttötarkoituksessa.

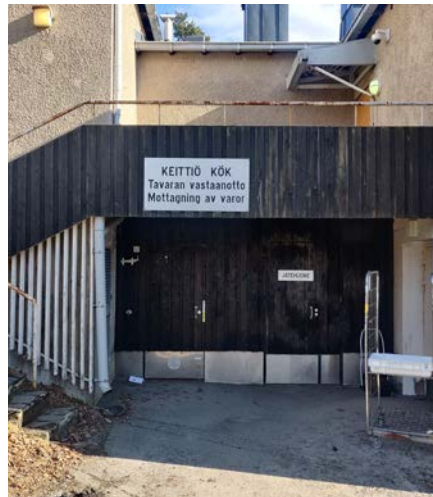
**KATOS 3 + HUOLTOTASANNE (VO)**

Kuva 39. Huoltotasanne ja katos.

Talonmiehen sisäänkäynnin huoltotasanne on teräsbetonirakenteinen ja sen yläpinnassa on vedeneristeenä bitumikermi. Talonmiehen sisäänkäynnin yläpuolella on pieni sisääntulokatos, joka on myös tehty teräslevystä ja muottivanerista. Katos on kannatettu rakennuksen seinästä.

Talonmiehen sisäänkäynnin yhteydessä olevaa teräsbetonista ulkotasoa ei voida hyödyntää uudelleen.

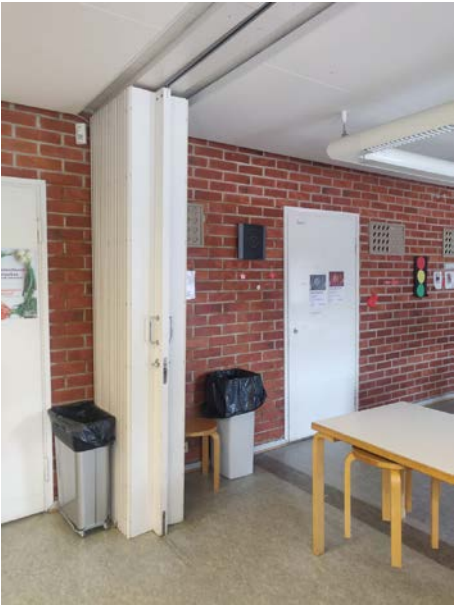
Kuva 43. Rakennuksen alkuperäisen osan tiiliseiniä.

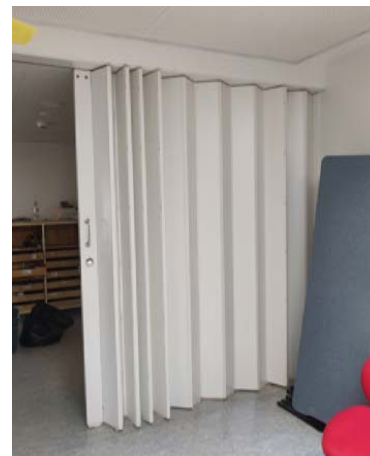
Kuva 56. Sisäovi 6.

- SISÄOVI 6**  
• Haitariovi

Rakennuksen kaikki sisäikkunat ja väliovet ovat irrotettavissa karmeineen ja niitä pystytään käyttämään uudestaan vastaavissa käyttötarkoituksissa. Operaatio on melko yksinkertainen, sillä useimmissa tapauksissa karmit on ruuvattu muutamasta kohdasta kiinni seinärakenteeseen. Mikäli ruuvien reiät on tapitettu, voi tapit olla mahdollista halkaista taltalla ja vasaralla ja poistaa, jonka jälkeen ruuvit voidaan irrottaa.

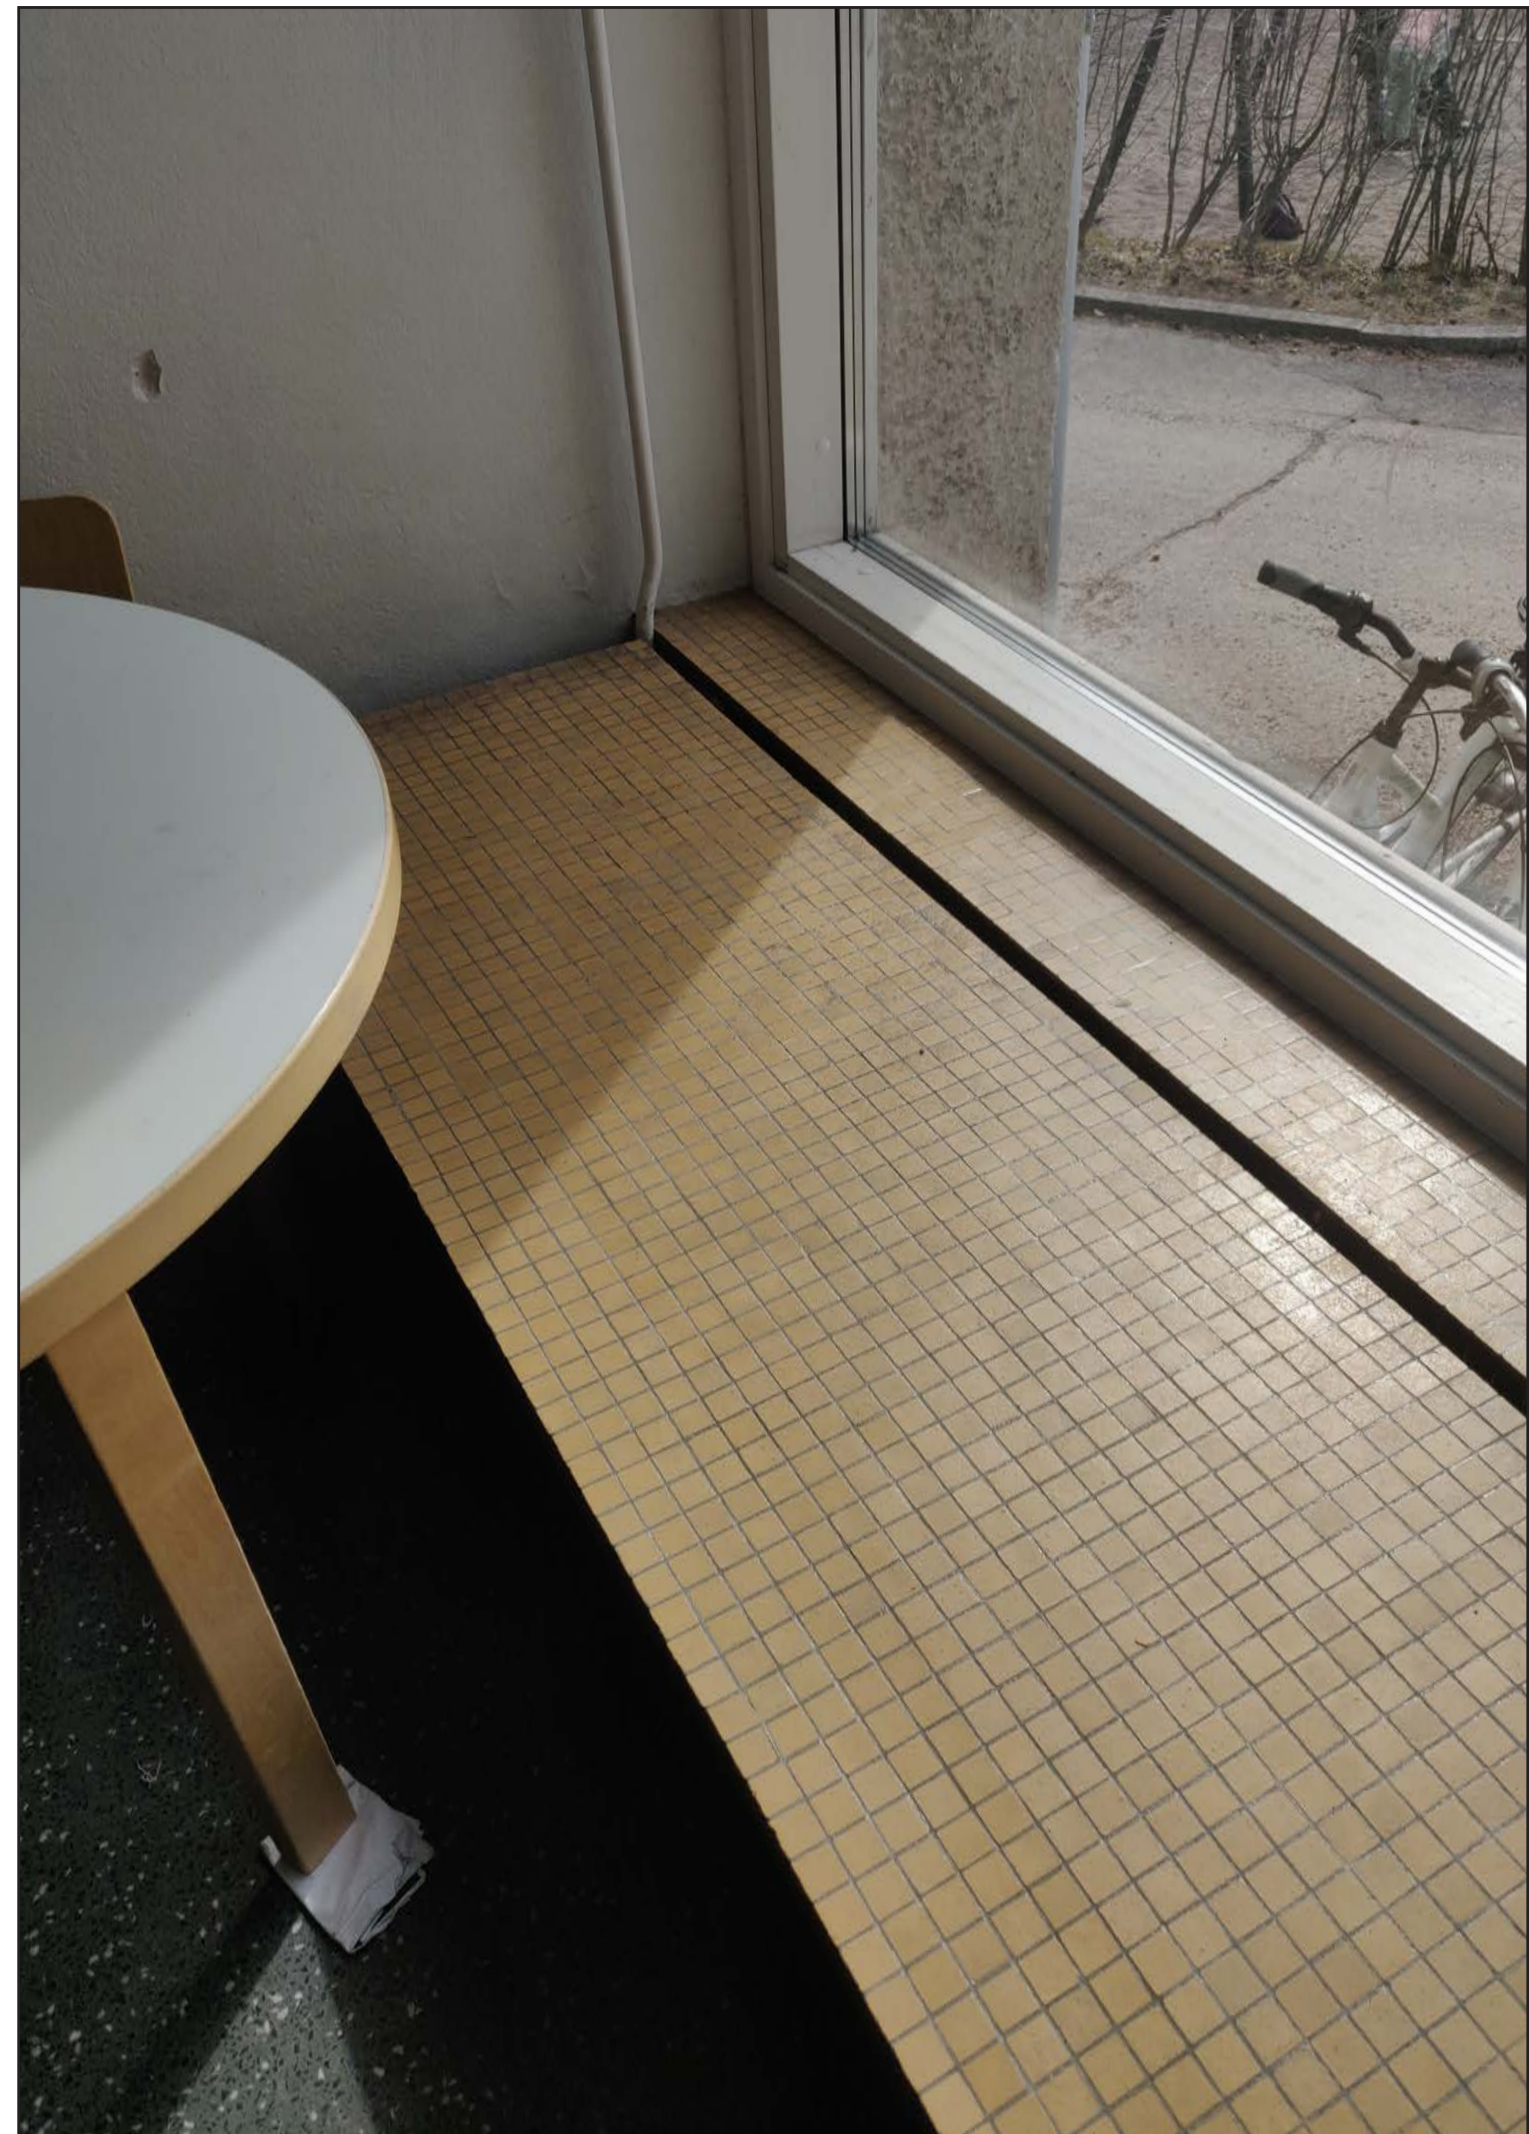
Kuva 58. Alkuperäisessä osassa ikkunapenkeissä on käytetty pieniä keltaisia kaakeleita.

Mielenkiintoinen detajli rakennuksen sisämateriaaleissa on alkuperäisen osan betonirakenteisissa ikkunapenkeissä, joissa on käytetty noin 20x20 millimetrin kokoisia keltaisia kaakeleita. Laajennusosassa on joi-tain puisia ikkunapenkkejä.

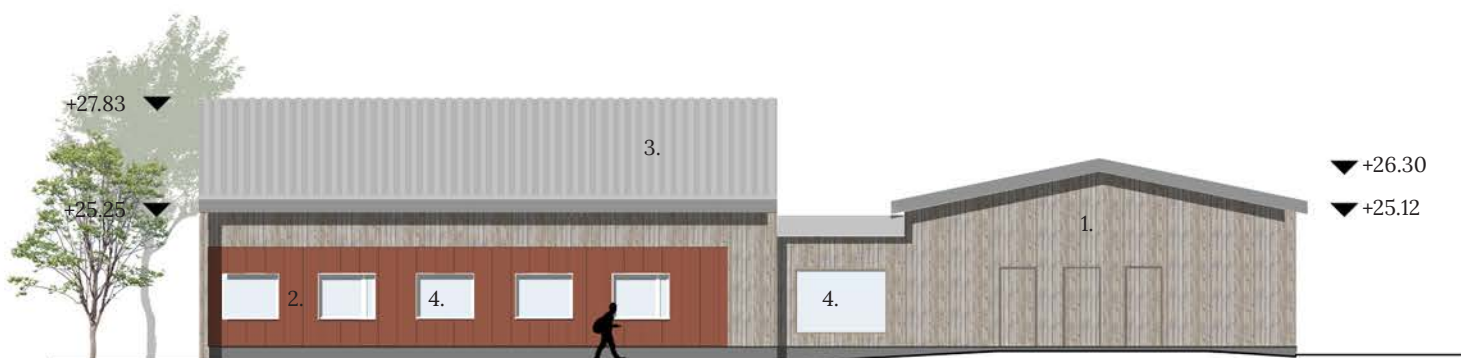
Kuva 74. Julkisivut 1:200

1. Lomalaudoitus, kuultokäsitelty mänty
2. Vanha kattopelti, punainen kattomaali
3. Aaltopelti
4. Ikkunalasi, uusi
5. Ikkunalasi (purettu ikkuna)
6. Lakattu tammi (purettu ovi)
7. Mäntypalkki (purettu), kirkas lakka

Rakennuksen arkkitehtuuri on saanut vaikutteita niin vanhasta koulurakennuksesta kuin Käpylän kaupunginosalle ominaisista vanhoista puurakennuksista. Julkisivuissa esiintyvä punainen väri on lähtöisin viereisen tontin paloaseman punatiilisestä julkisivusta.

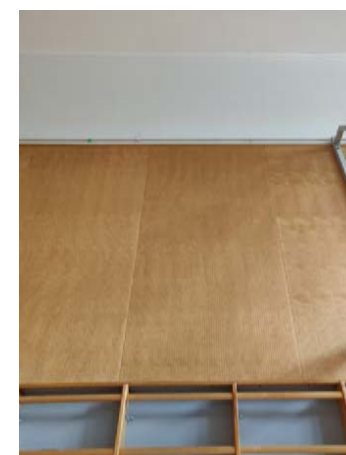
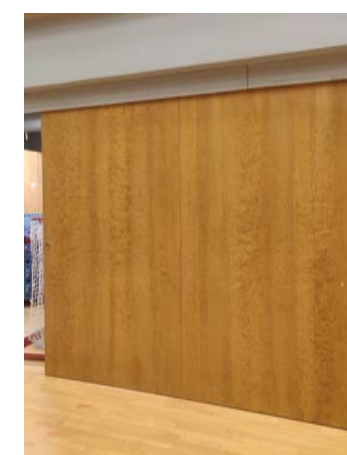
Kuva 84. Pintamateriaaleja ja täydentäviä rakennusosia.

1. Akustiikkapaneeleja.

2. Puiet liukuovet.

3. Ontelolaattoja.
