# Ulkokalusteiden materiaaliselvitys

Loppuraportti

- Työn taustalla Helsingin kaupungin kierto- ja jakamistalouden tiekartan toimenpide 19
  - Selvitetään ulkokalusteissa käytettävien vaihtoehtoisten materiaalien elinkaarivaikutukset. Luodaan selvityksen pohjalta hankintakriteerit, joiden avulla pilotoidaan materiaalien käyttöä. Hankintojen suunnittelu- ja markkinakartoitusvaiheessa tarkastellaan vaihtoehtoisia materiaaleja.

- Työn tavoitteena on tunnistaa, millaisia ympäristövaikutuksia erilaisilla penkeissä ja turvalustoissa käytetyillä materiaaleilla on elinkaarensa aikana kiertotalousnäkökulmasta.

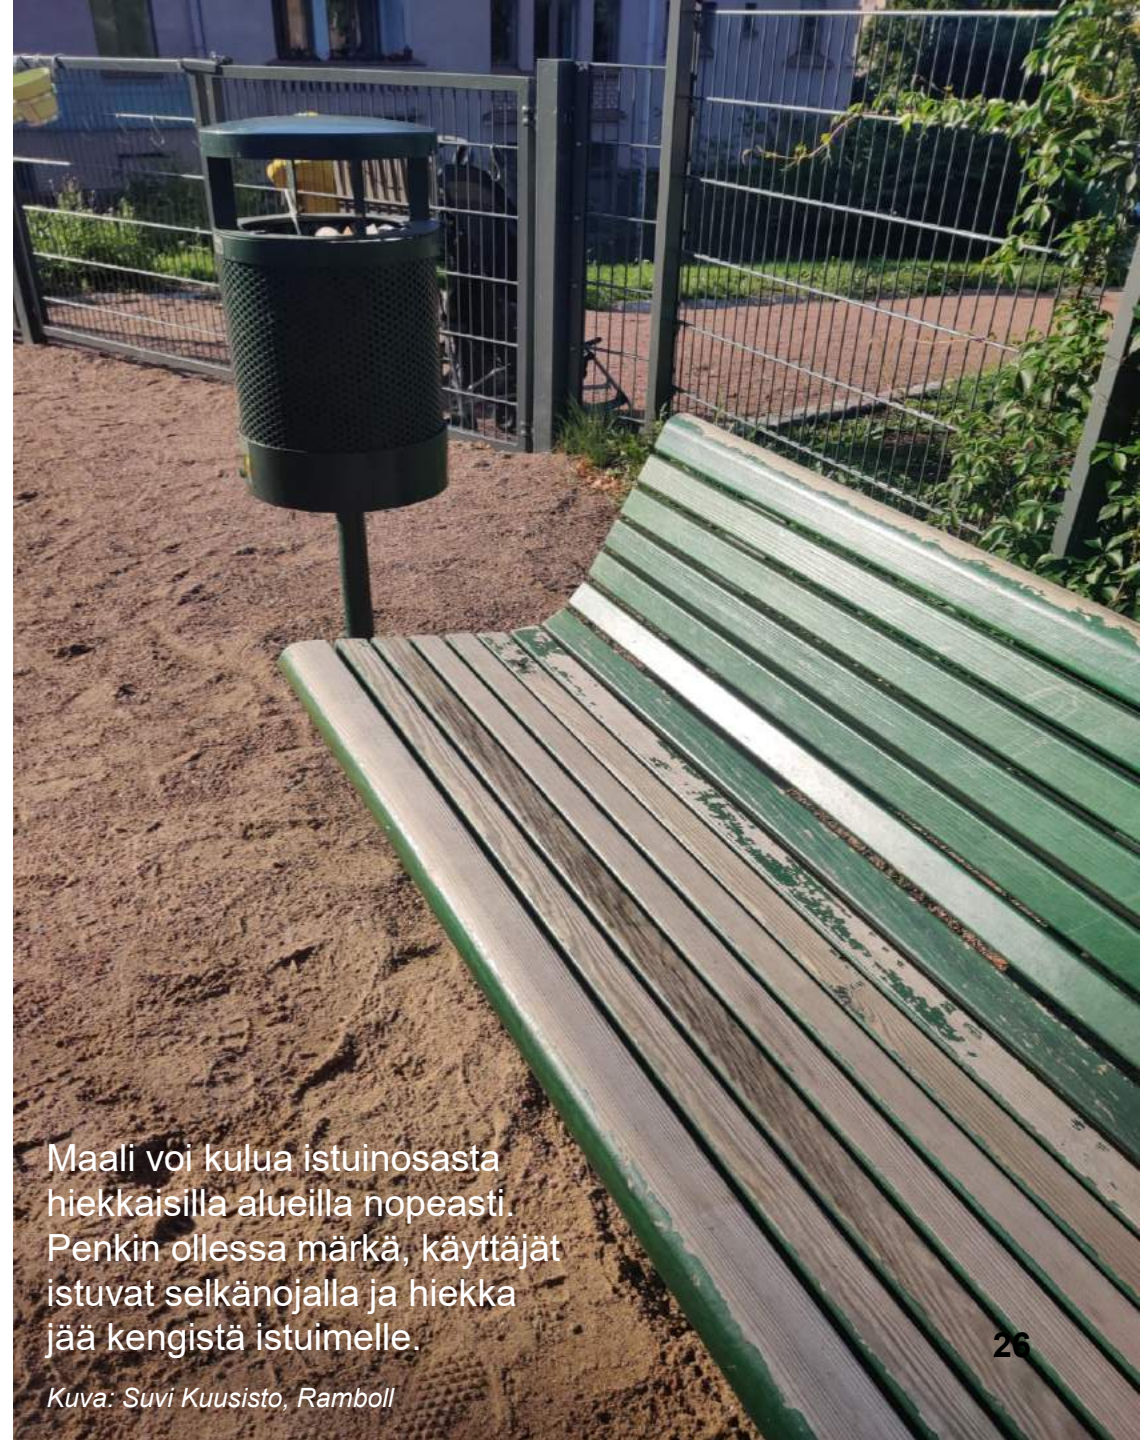
Maali voi kulua istuinosasta hiekkaisilla alueilla nopeasti. Penkin ollessa märkä, käyttäjät istuvat selkänojalla ja hiekka jää kengistä istuimelle.

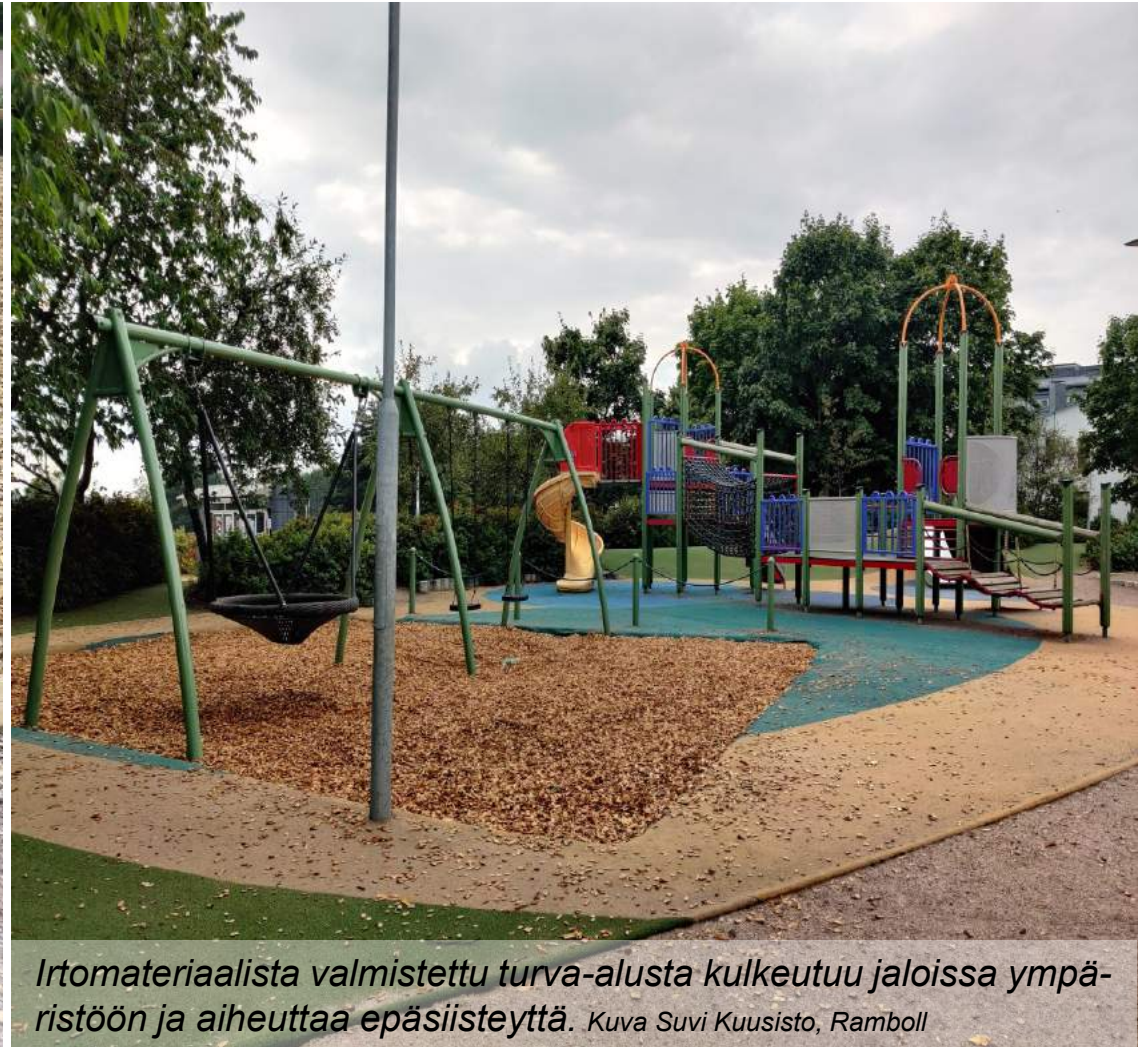
*Irtomateriaalista valmistettu turva-alusta kulkeutuu jaloissa ympäristöön ja aiheuttaa epäsiisteyttä. Kuva Suvi Kuusisto, Ramboll*

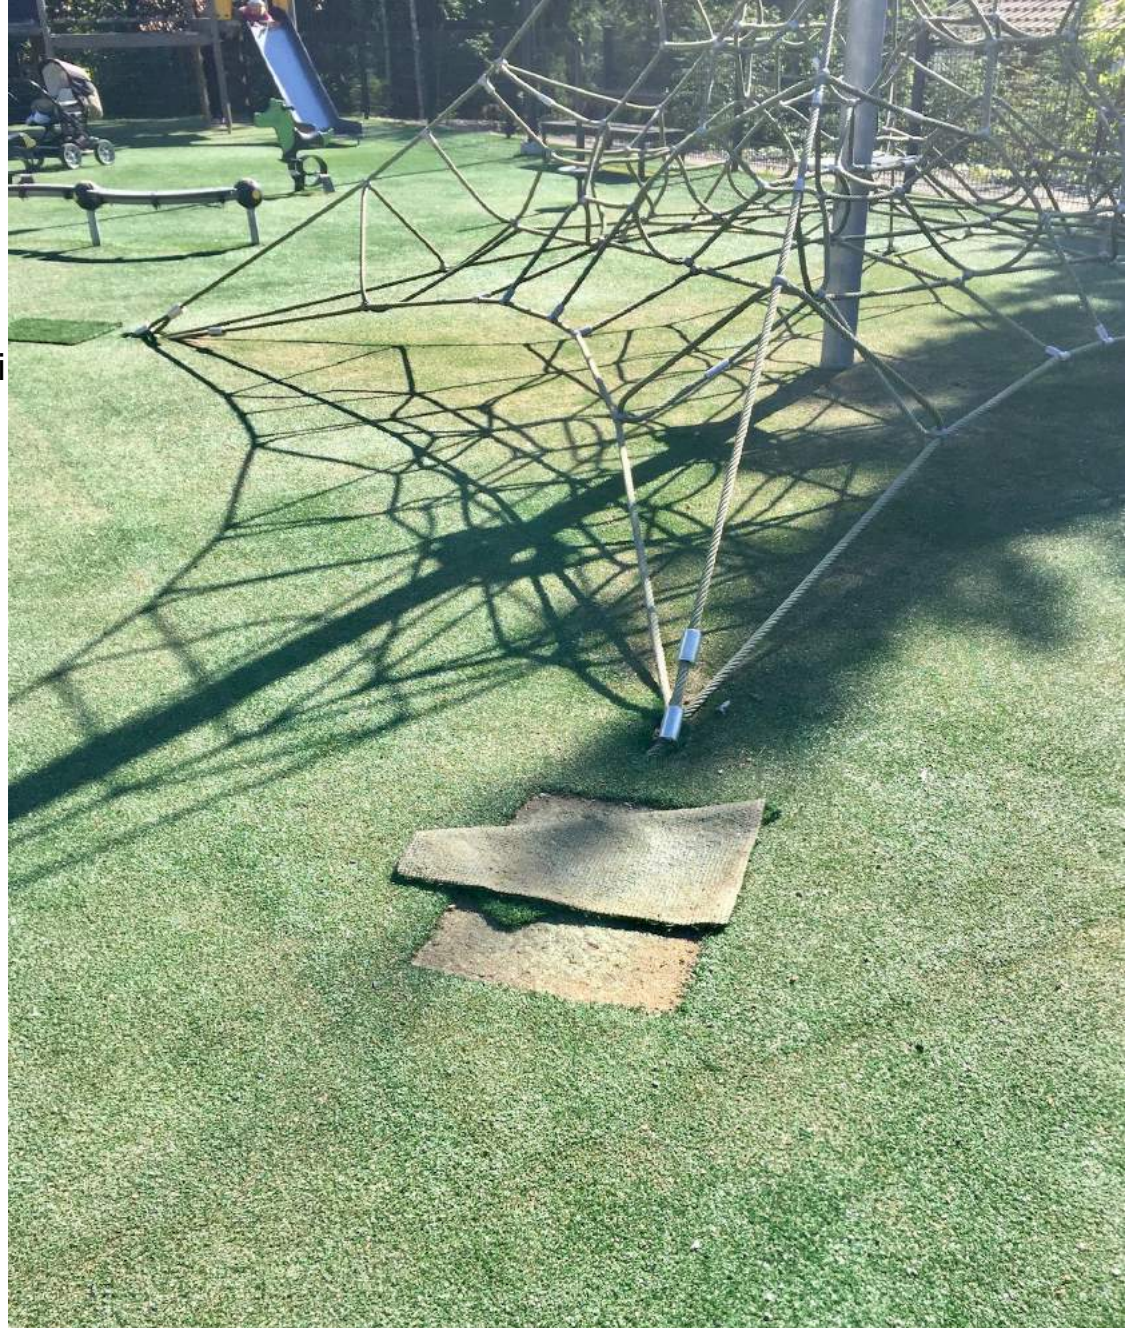
*Hiekkatekonurmi korjataan liimaamalla vaurio kohtaan uusi maton pala. Kuva: Juha Kivimäki, Ramboll*

- Asentaminen on työlästä ja vaatii erikoisosaajia.
- Asennusvaiheen liimaus on herkkä sääolosuhteille. Asentaminen on syytä unohtaa varhain keväällä ja myöhään syksyllä.
- Korjataan leikkaamalla vaurio kohta reunoiltaan siistiksi ja liimaamalla uusi matto. Paikkakohtiin tulee helposti värierö.

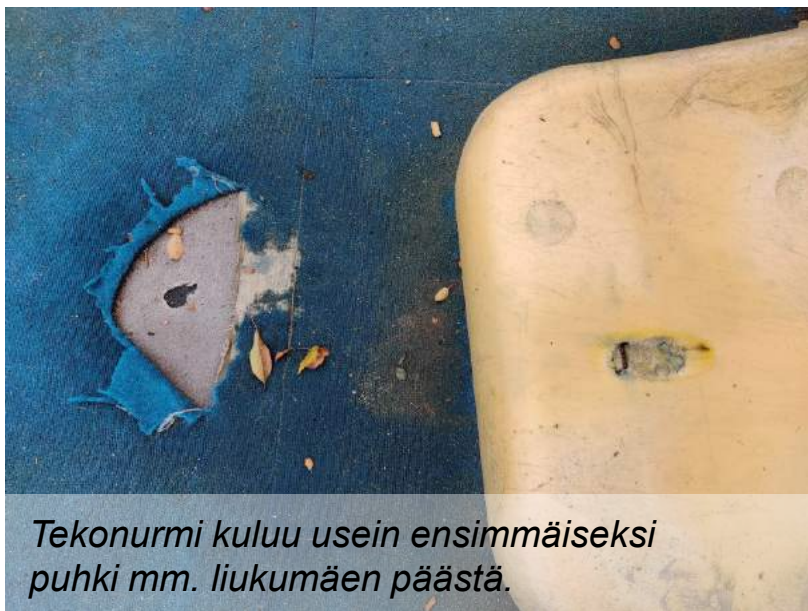
*Tekonurmi kuluu usein ensimmäiseksi puhki mm. liukumäen päästä.*

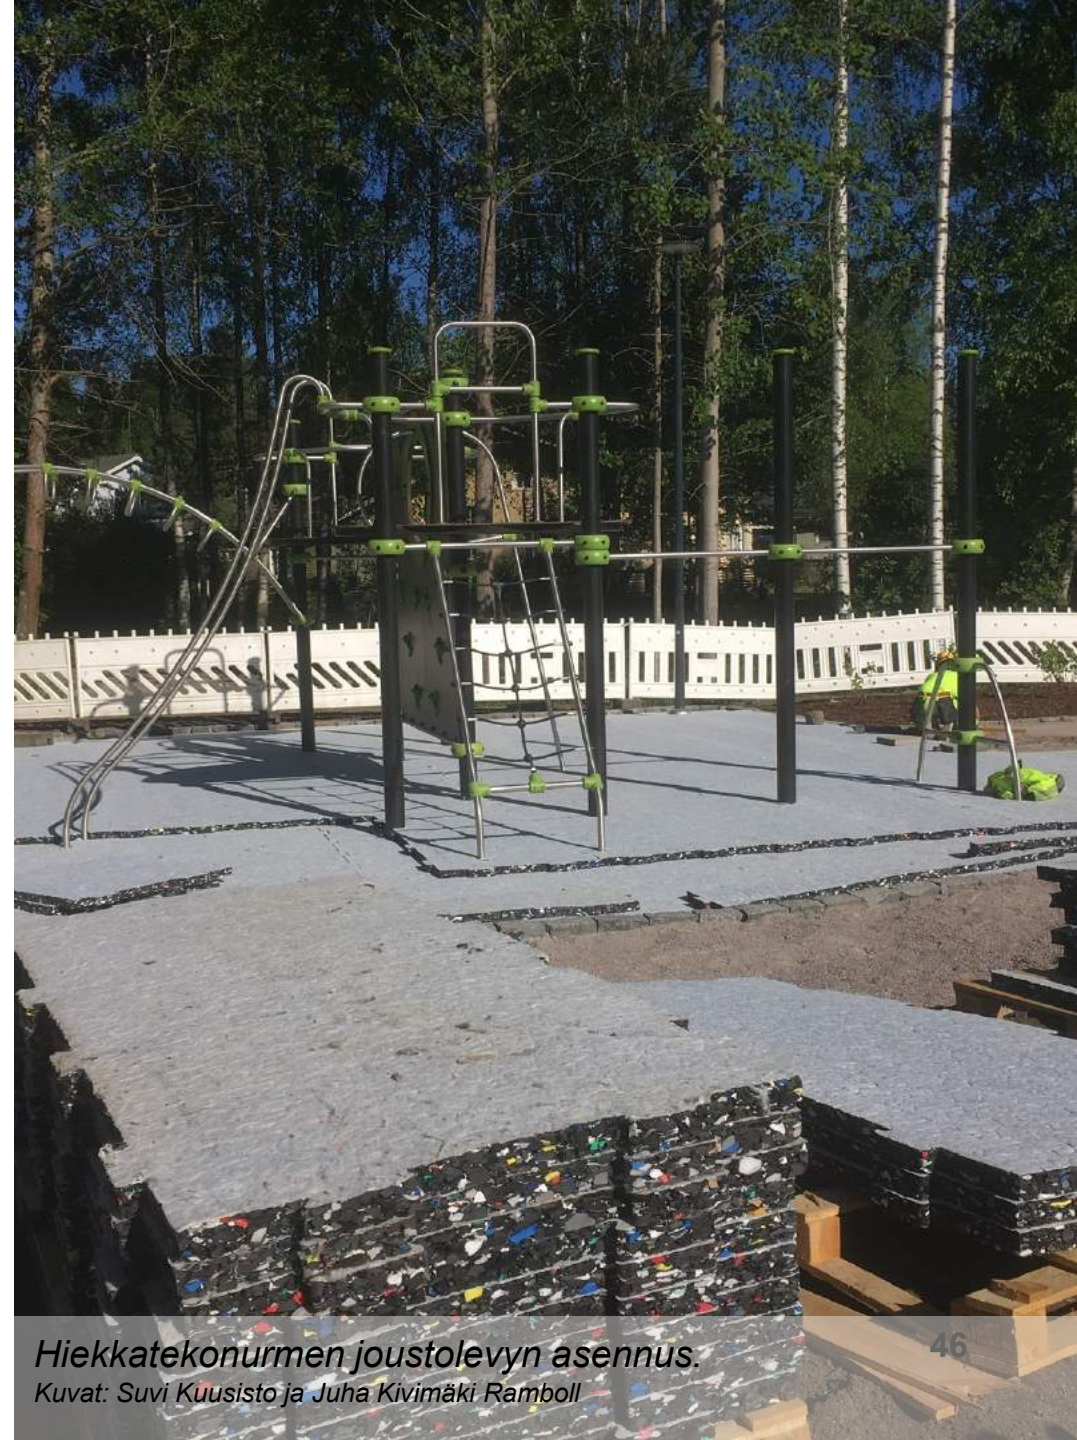
*Hiekkatekonurmen joustolevyn asennus.*

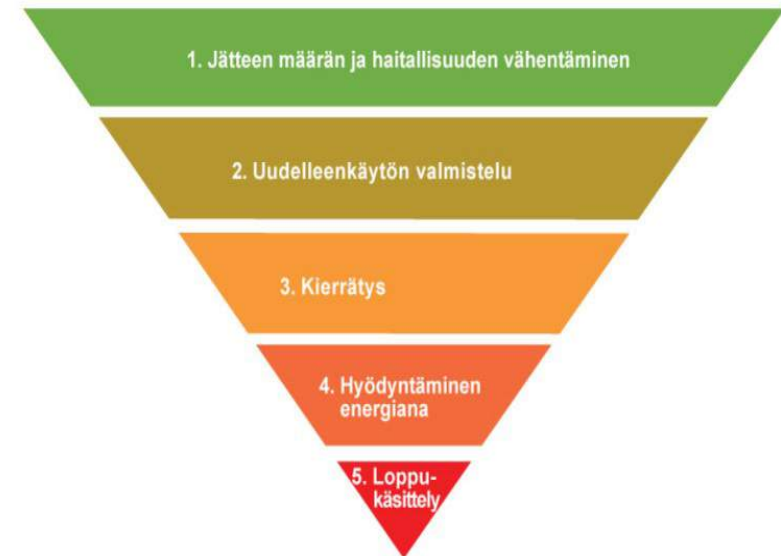
- Materiaalien kierrätyksen ja uudelleenkäytön arviointia on tehty jätehuollon etusijajärjestyksen mukaisesti
  - Materiaalien pitkäikäisyys on ensisijainen kriteeri etusijajärjestyksen mukaisesti
  - Tuotteiden uudelleenkäyttö on parempi vaihtoehto kuin kierrättäminen materiaalina
  - Materiaalikierrätyksen kannalta on olennaista, kierrätetäänkö tuote saman arvoiseksi vai heikompi arvoiseksi
  - Mikäli tuotetta ei voida kierrättää materiaalina, niin hyödyntäminen energiana on seuraava vaihtoehto
  - Huonoin vaihtoehto on materiaalin loppukäsittely
