Hakasalmen ja Hesperian puistot

PUISTOHISTORIALLINEN SELVITYS

Helsingin kaupungin rakennusviraston julkaisut

2010:10 / Katu- ja puisto-osasto

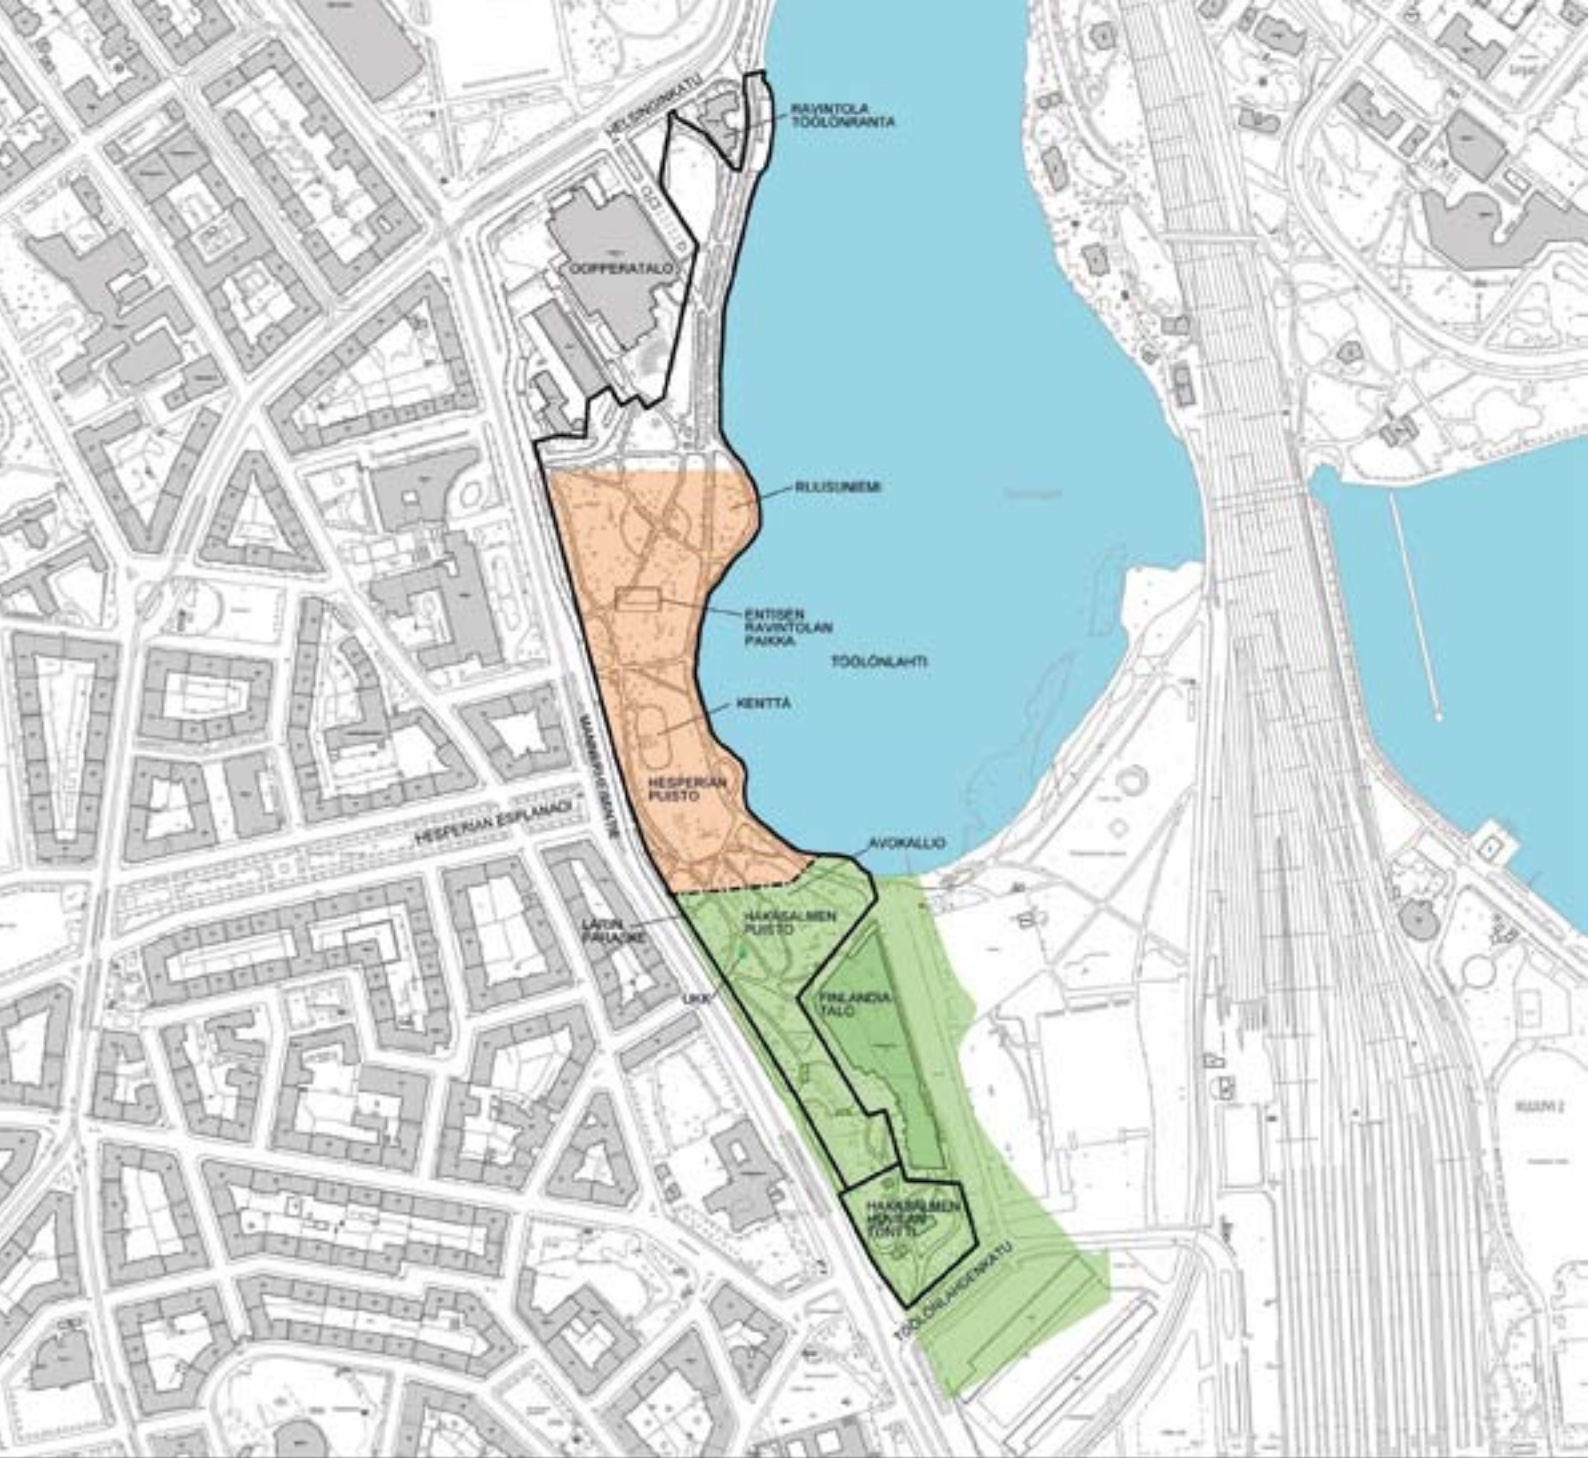
NYKYINEN TONTIN RAJA

ALKUPERÄISEN HAKASALMEN HUVILAN TONTIN ALUE

ALKUPERÄISEN HESPERIAN HUVILAN TONTIN ALUE

Kuva 1 | Sijaintikartta. Maisema-
arkkitehtitoimisto Näkymä Oy.
Pohjakartta kaupunkimittausosasto.

Hakasalmen ja Hesperian puistot sijaitsevat Etu- ja Taka-Töölössä, Mannerheimintien ja Töölönlahden välisellä alueella, joka alkaa etelässä Hakasalmen huvilan pohjoispuolelta ja päättyy pohjoisessa Helsinginkadulle (kuva 1). Hakasalmen ja Hesperian puiston välinen raja kulkee Larin Parasken patsaan kohdalta kallioalueen yli Töölönlahdelle.

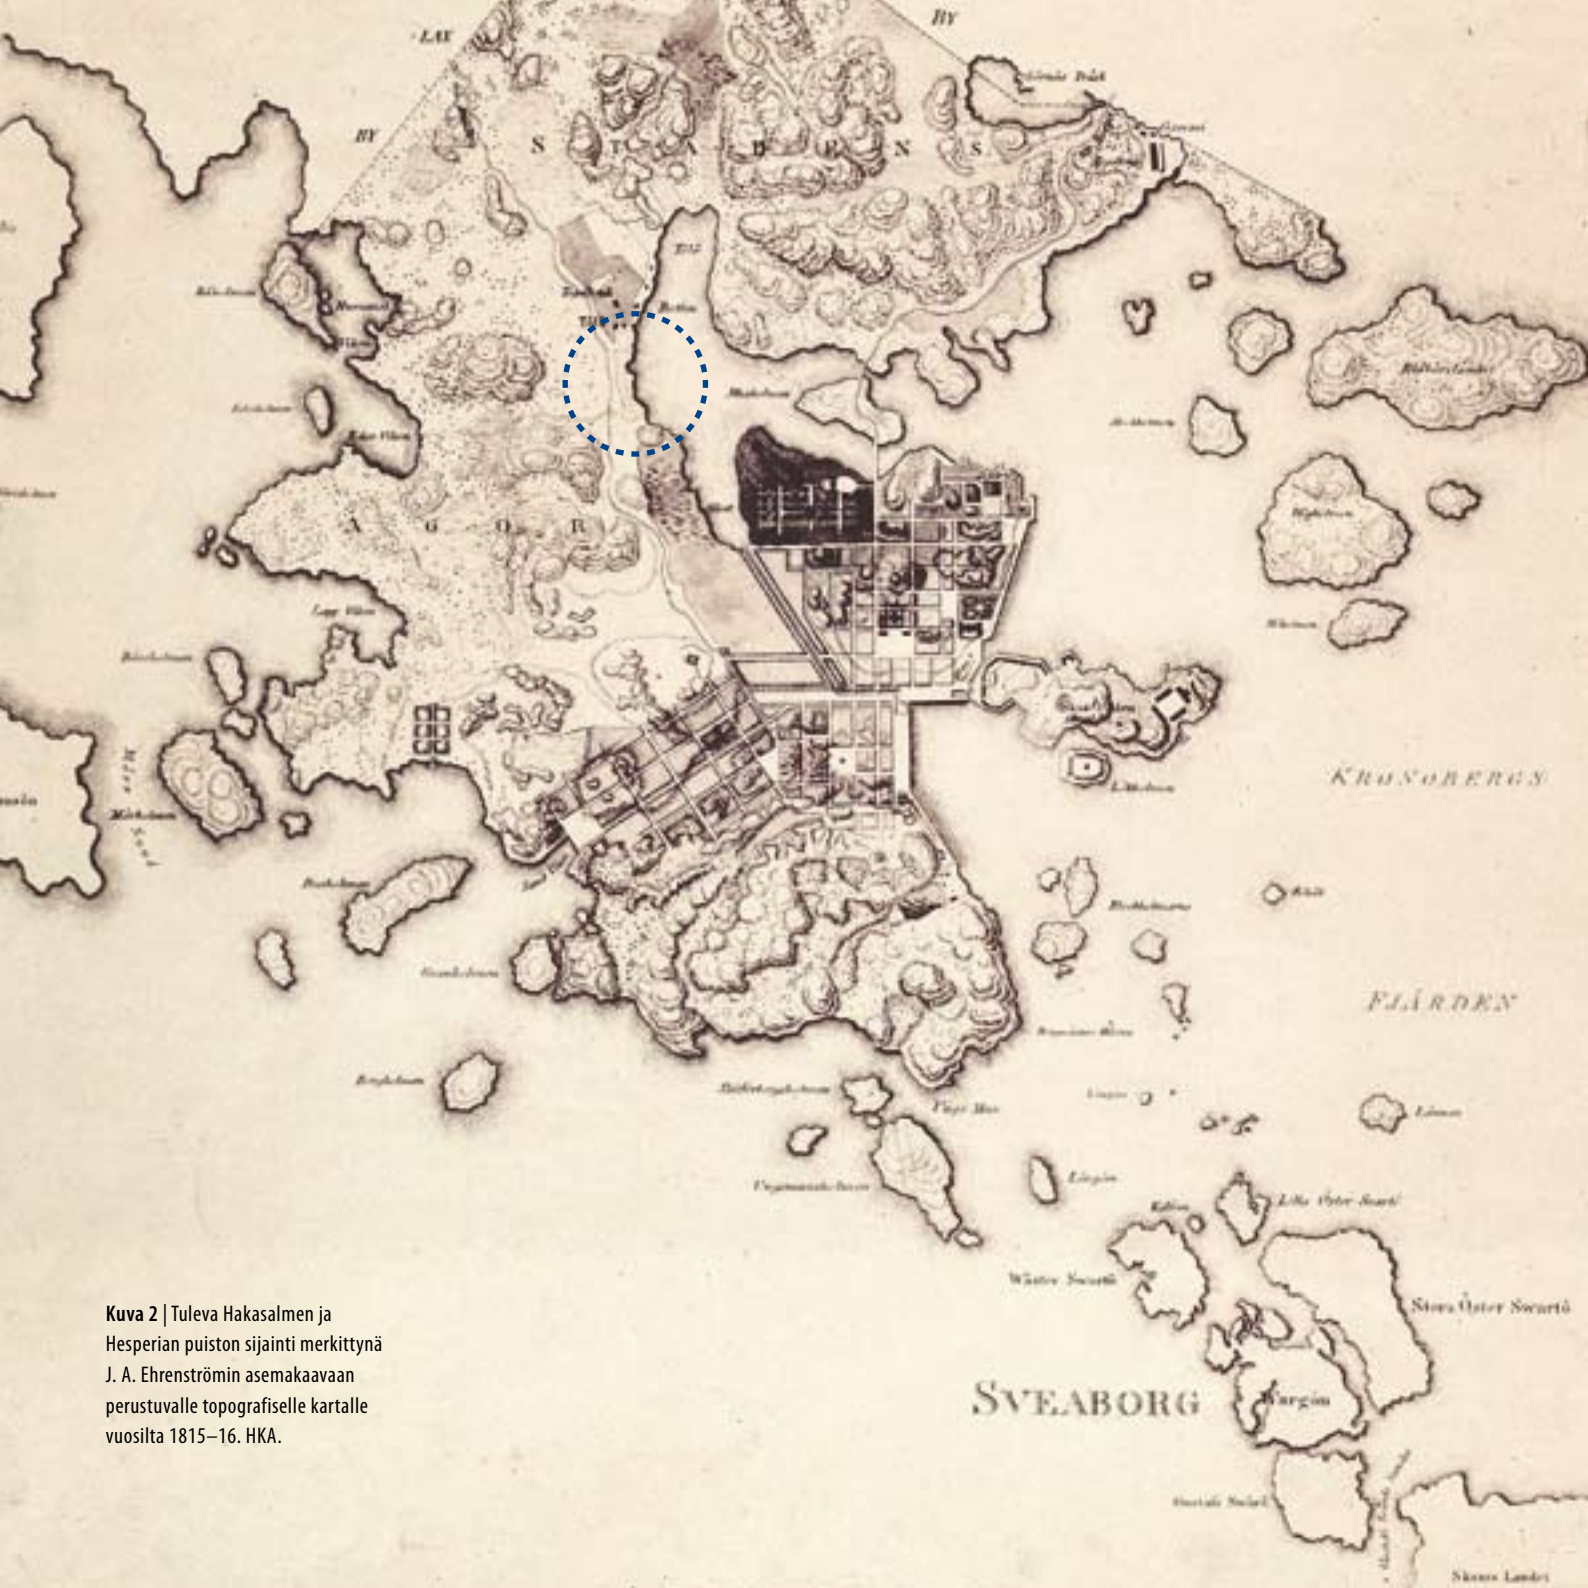
Kuva 2 | Tuleva Hakasalmen ja Hesperian puiston sijainti merkittynä J. A. Ehrenströmin asemakaavaan perustuvalla topografisella kartalla vuosilta 1815–16. HKA.

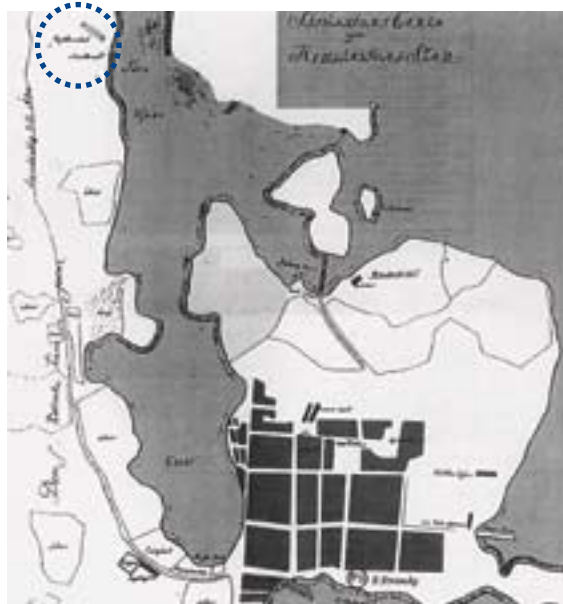
Kuva 3 | Kuvan vasemmassa ylä-nurkassa on merkittynä ”Tegelbrunn” ja ”Surbrunn” eli terveyslähde. Situations Carta öfver Helsingfors Stad n. 1750. Stenius nr. 37.

kiertäessään Töölönlahtea kaivohuoneelle joko Hämeentietä tai Turuntietä myöten (kuvat 3 ja 4).

- 1 Ks. esim. Stenius nr. 7 ja nr.37 (tämän raportin kuva 3, puistojen kohdalla merkinnät ”åker” ja ”äng”).
- 2 Terveysvesien juominen ja kylpymatkat alkoivat muodostaa osan valistuneen porvariston elämänmuodosta 1700-luvulta alkaen. Tommila s. 9–14., Koskinen 1999 ja 2000. Ja niitä pidettiin Helsingissä tärkeänä vielä 1800-luvun loppupuolellakin, ks. Häggman s. 75–80.

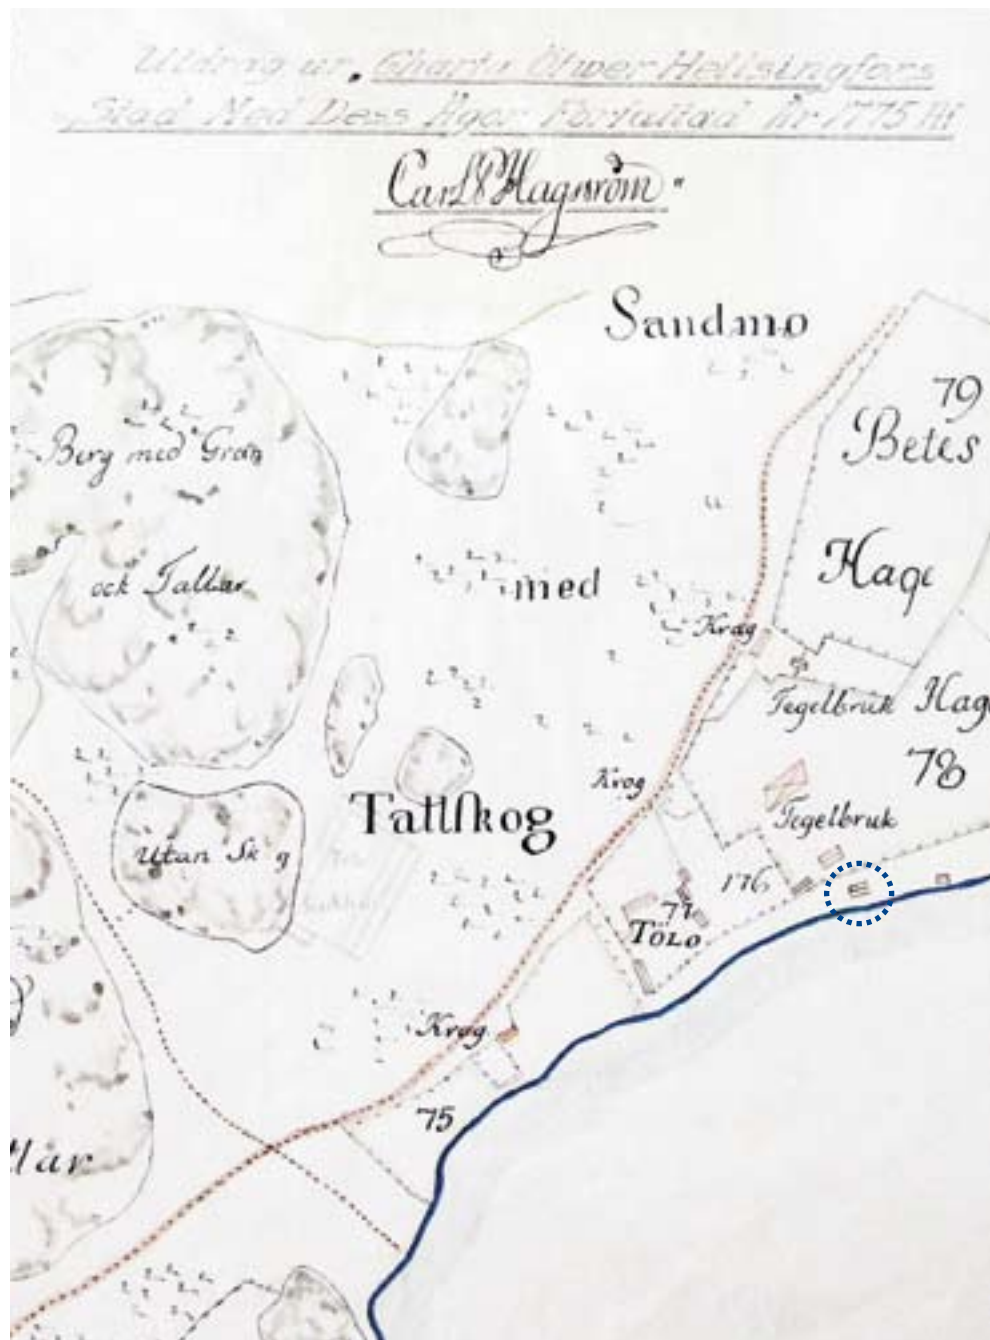
Kuva 4 | Vanha Turuntie näkyy kartalla vahvana punertavana viivana. Kuvan alalaidassa näkyy nykyisen Hesperian puiston eteläosassa sijaitseva kallioalue. Siitä oikealle yläviistoon sijaitsee krouvi ja "Tölo"-niminen talo ulkorakennuksineen. Terveyslähteen "kaivuhuone" ympäröitynä Töölönlahden rannalla. Ote Carl Hagströmin kartasta Helsingistä ja sen lähiympäristöstä 1775. HKA.

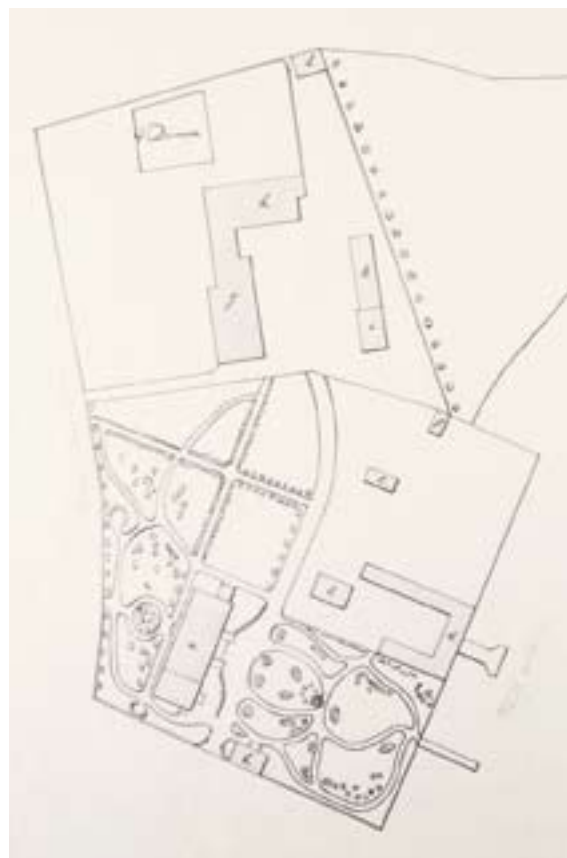
Kuva 6 | Kiseleffin huvilan puutarhan järjestelyt näkyvät Töölön sokeritehtaan kartalla vuodelta 1859. Vaikka käytävät kiemurtelevat vapaamuotoisesti, on päärakennuksen kummallakin puolella symmetrisesti asemoidut nurmija istutuslämpäreet. Nurmialueilla kuvatut pienemmät lämpäreet esittänevät kukkapenkkejä. Kartan rakennukset on nimetty, ja niistä b-a on puinen paviljonki,

e on orangeri ja f on puutarhurin asunto. Paviljonki, joka lienee ollut jonkinlainen huvimaja, sijaitsi päärakennuksen edustan keskeisen nurmialueen päässä Töölönlahden puolella. Koristepuutarhan vieressä oleva vapaana esitetty alue, on mahdollisesti ollut viljelyaluetta, jonka keskellä orangeri sijaitsi. Thölö Sockerbruks Plan invid Helsingfors Stad 1859. HKA.

si nykyisen Senaatintorin nurkalla toimineen sokeritehtaansa keskustan turvallisuuden vuoksi kaupunkialueen ulkopuolelle ja myös siksi, että kyseinen rakennus saataisiin takaisin asuinkäyttöön.¹⁰ Kiseleff pyysikin sitten maistraatilta lupaa siirtää tehtaansa edellä mainitun Töölön tiiliruukin alueelle, jonka vuokraajaksi hän oli jo aiemmin ryhtynyt. Niinpä sokeritehdas rakennettiin suunnilleen nykyisen oopperatalon tienoille. Kiseleff antoi pystyttää sen vierelle myös ”villan” lähinnä oman perheensä kesänviettoa varten, mutta talosta vuokrattiin huoneita myös muille ihmisille (kuva 5 ja 6).

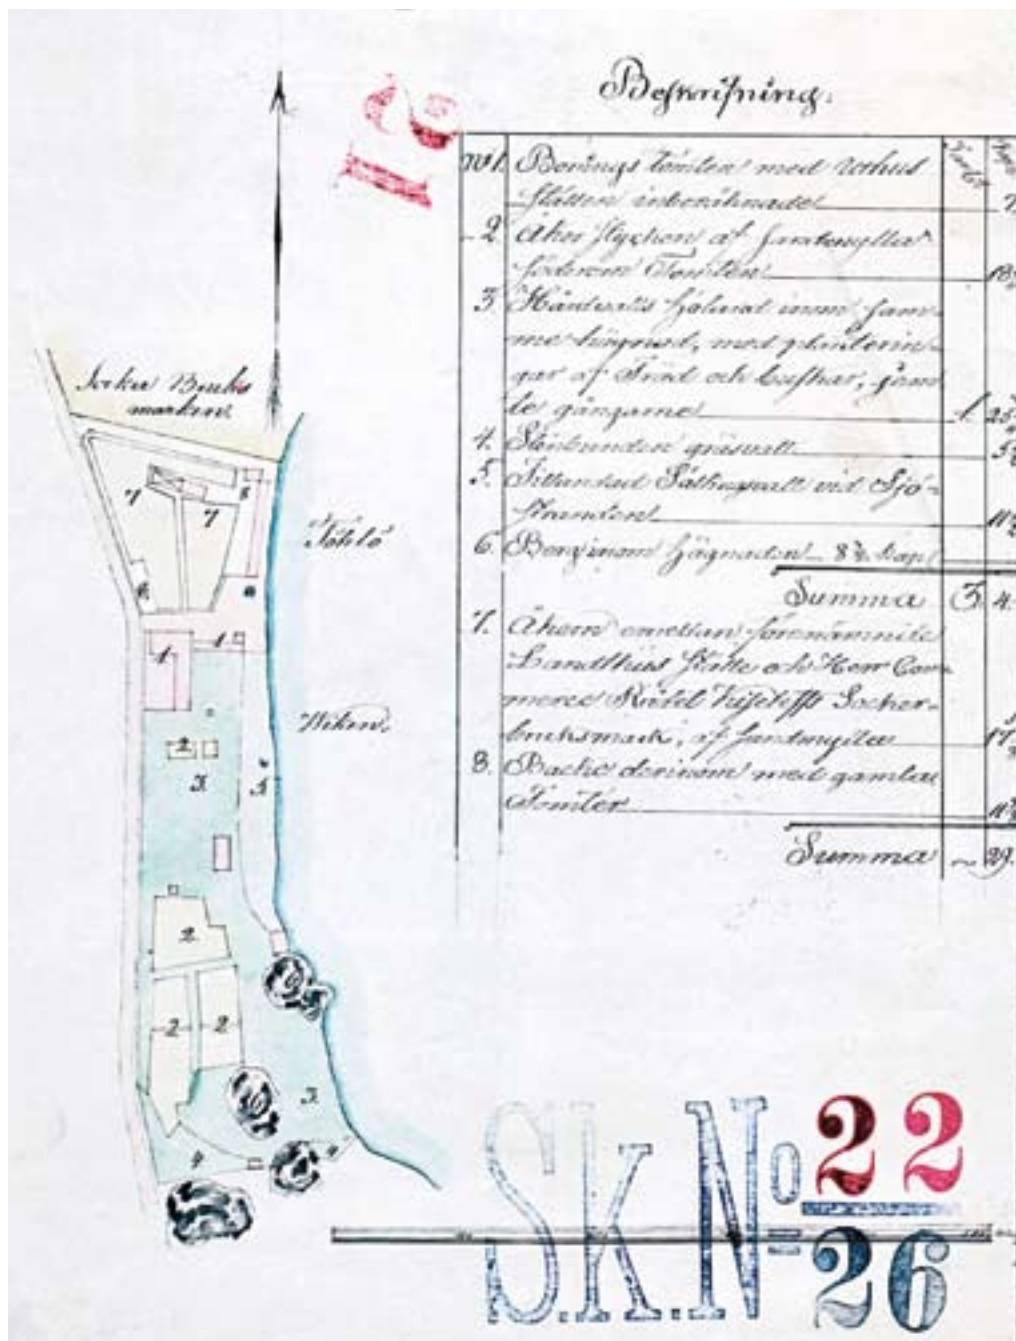
Kuva 7 | Hesperian puiston alue vuonna 1834. Kartalle on merkitty tonttiin kuuluneet rakennukset ja maa-alueet. Vihreällä merkityllä alueella (no 3) kerrotaan olevan istutettuja puita ja pensaita sekä käytäviä. Charta öfver Helsingfors Stads tillhöriga Landthus Ställe som sednast blifvit nyttjad af numera framlidne Conditören Johan Menns arfvingar å Töhlötracten; afmätt I närvaro af Stadens äldste Herr Commerce Rådet Feodor Kiseleff och Spegel Fabrikanten Christian Sjöberg. S.Grönlund, 1834. HKA.

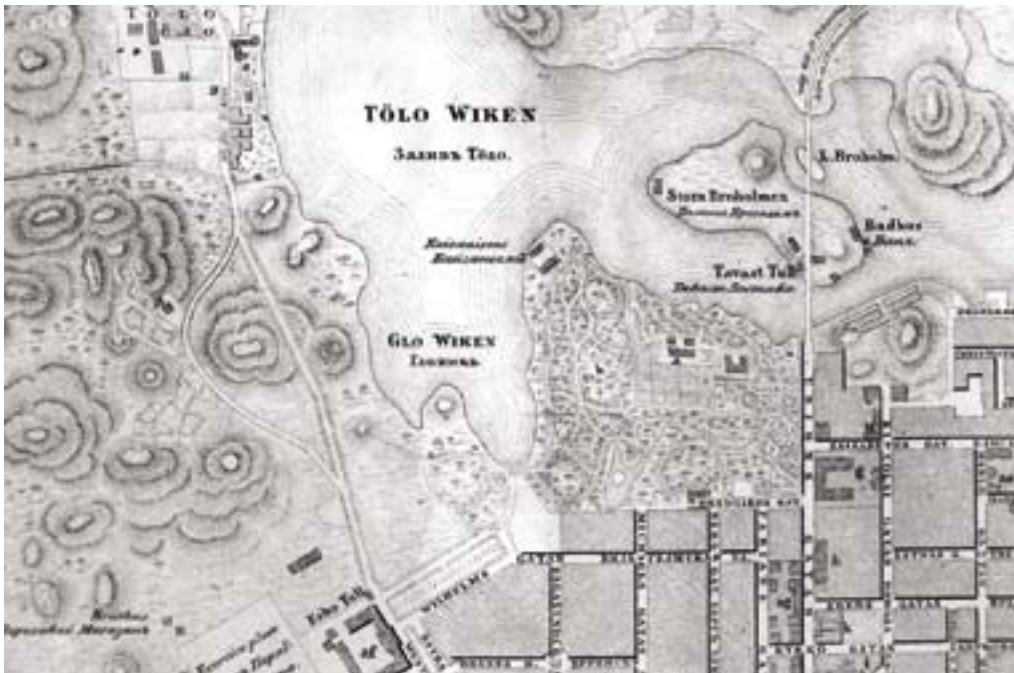
Kuva 9 | Nykyisen Hesperian puiston alueella näkyy muun muassa ravintola ja muita rakennuksia, "plantaasi"-aluetta sekä puistokäytävän linjausta. Hakasalmen huvilan päärakennuksen paikka näkyy kartassa "Glo Wiken" -tekstin vasemmalla puolella kukkulan päällä. Ote Helsingin kartasta vuodelta 1846. Plan af Helsingfors 1846. HKA.

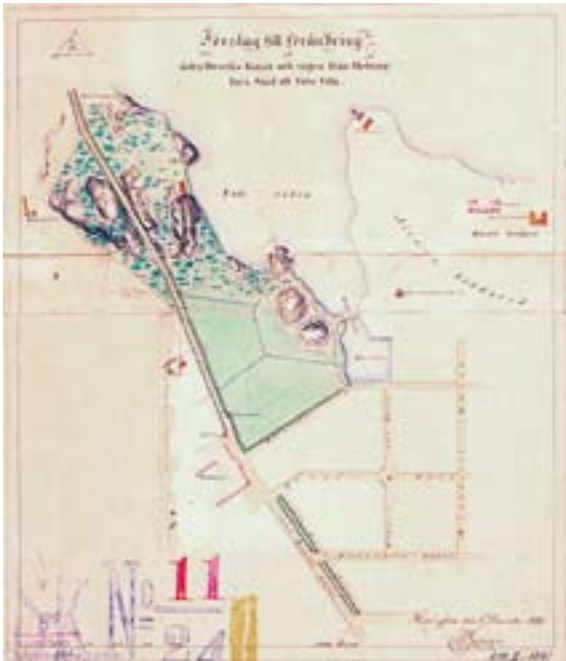
Kuva 11 | Henrikinkadun (nyk. Mannerheimintie) muutospiirustus vuodelta 1841. Kartalla näkyvät Kluuvinlahden pohjoispuolella Hakasalmen (Hagasund) yli rakennettava patosilta sekä kartan luoteisosassa Hakasalmen puiston alue kalliioineen ”luonnontilaisena” ennen Walleenin aikaa. Förslag till förändring af östra Henriks Gatan och vägen från Helsingfors Stad till Tölo Villa. 1841. C.W. Gyldeén. HKA.

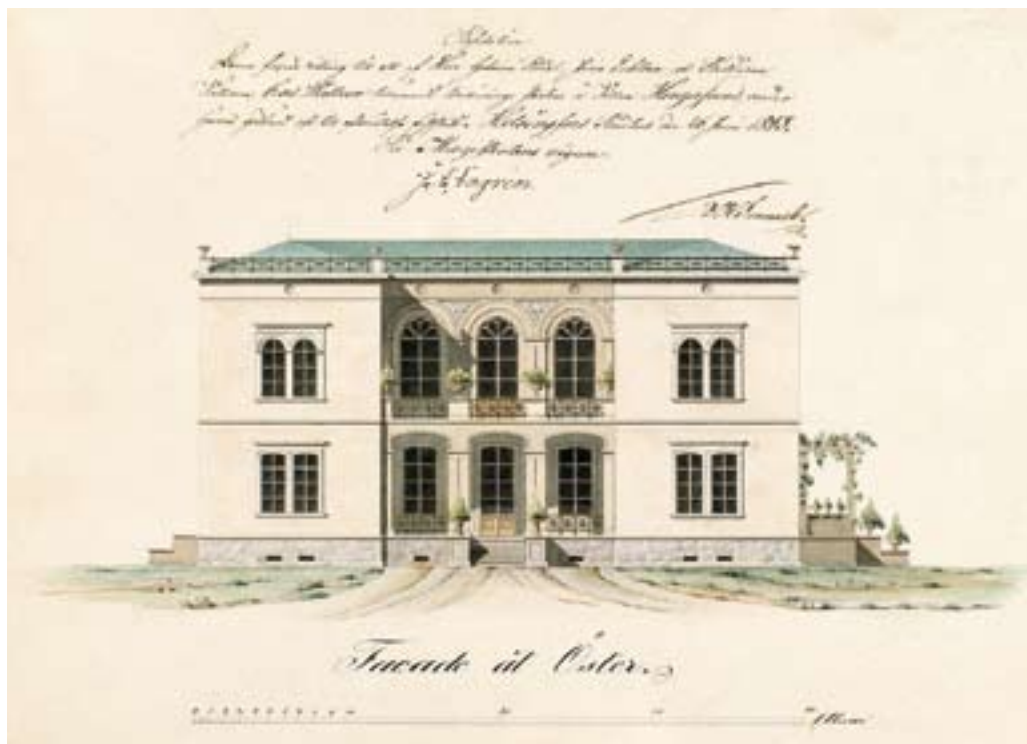
Kuva 12 | Hakasalmen huvila. Julkisivu itään. Rakennuksen portaiden ja terassien yhteyteen on piirretty huomattava määrä uurnia ja ruukkuja. Rakennuspiirustus, E. B. Lohrmann v. 1843. HKM XXII-120-2.

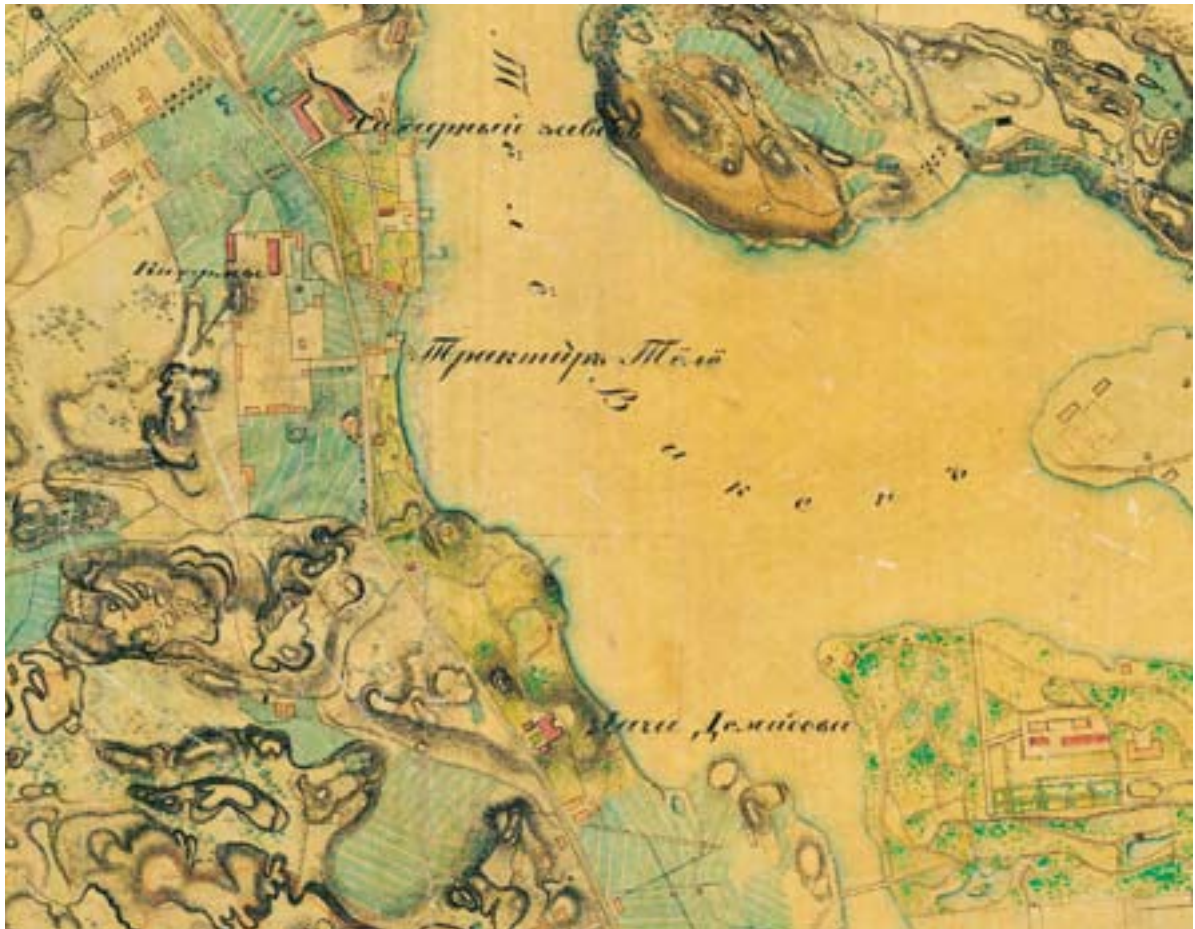
Kuva 14 | Ote Töölönlahden, Tavallanlahden ja Lapinlahden välisistä alueista laaditusta venäjänkielisestä kartasta vuodelta 1854. Kaisaniemen puistokäytävät ja Kluuvinlahden patosilta on kuvattu tarkasti. Hakasalmen ja Hesperian huviloiden puutarhamaiset alueet erottuvat selvästi ympäröivistä pelto- ja kallioalueista. Erityisesti

Walleenin Hakasalmeen luoman puiston laajuus hahmottuu hyvin. Hakasalmen huvilan (joka kartalla on nimetty Demidovin huvilaksi) ja kaupungin välissä on laaja peltoalue, jolla sijaitsee kaksi lammikkoa. Päärakennuksen edustalla siipirakennusten välissä on suorakulmainen parterri-aihe. Myös nykyinen puuliiteri huvilan poh-

joispuolella sekä hävinnyt portinvartijan rakennus pohjoisempana Mannerheimintien varrella erottuvat kartalta. Maisemapuutarhan käytävä kiemurtelee ylös kalliolle, jonka laella on pyöreä huvimaja. Vertaa kuvaan 13, jossa huvimaja myös näkyy. Hesperian huvilan (kartalla ravintola/majatalo Töölö) alueella ei vielä ole esitetty yhtä

selkeää puistomaista jäsentelyä, mutta tontin pohjoisosassa erottuu ravintolarakennus ja keskellä näkyy pyöreä karuselli. Karuselliilta lähtee kapeat kaarevat käytävät etelään. Kartan pohjoisosassa erottuu Kiseleffin huvilan ja sokeritehtaan tontit. KA VKP-2/4:23.

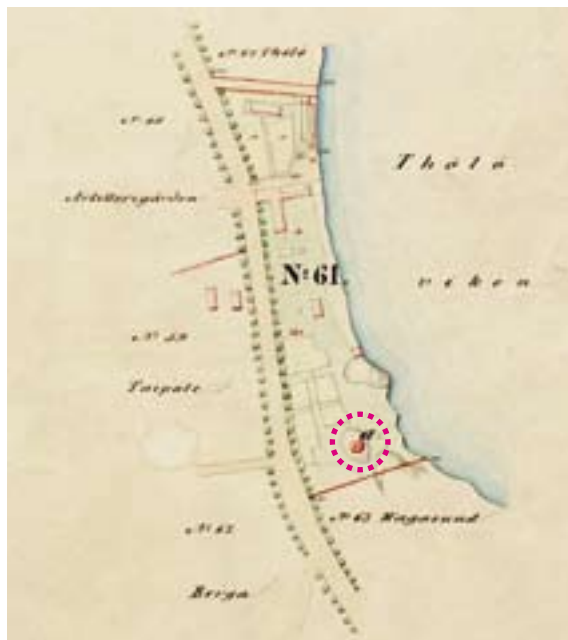
Kuva 17 | Paviljonki on merkitty ympyrällä. Kartalla näkyvät myös tontilla tuolloin sijainneet muut rakennukset sekä vanhojen suorakulmaisten istutusalueiden

jäsentelyä. Turuntietä reunustavat puurivit. Ote maistraatin vuonna 1861 hyväksymästä suunnitelmapiirustuksesta *Ritning till en pavillon i Thölö*. HKA.

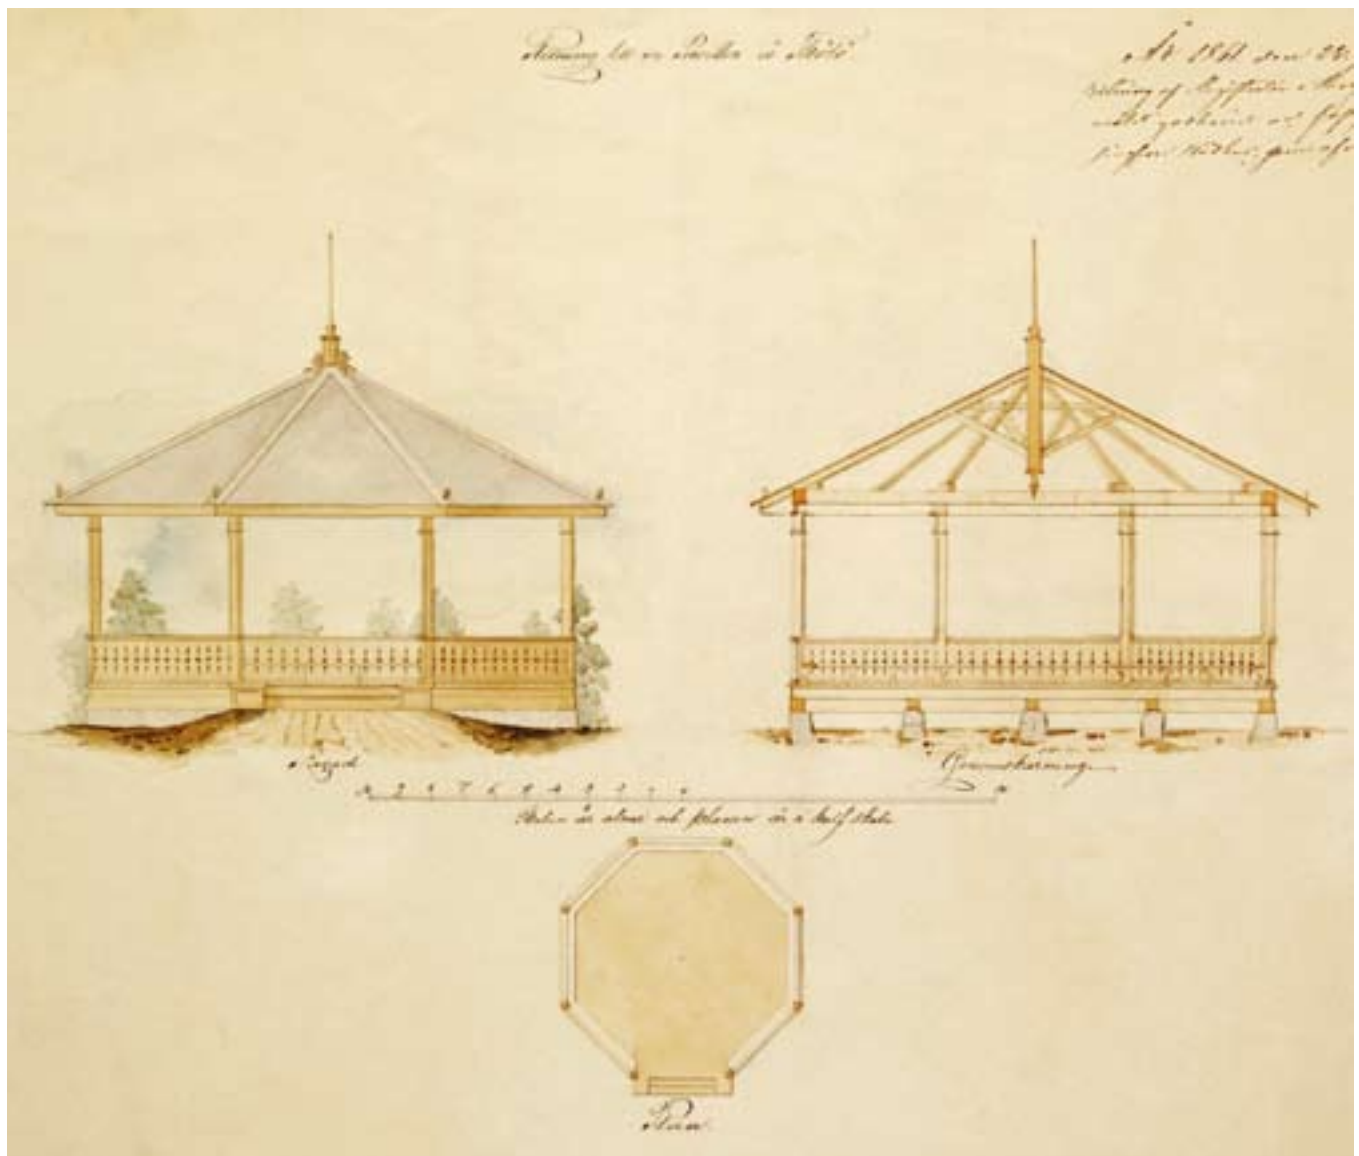
Kuva 18 | Paviljongin suunnitelma. Ote maistraatin vuonna 1861 hyväksymästä suunnitelmapiirustuksesta Ritning till en pavillon i Thöle. HKA.

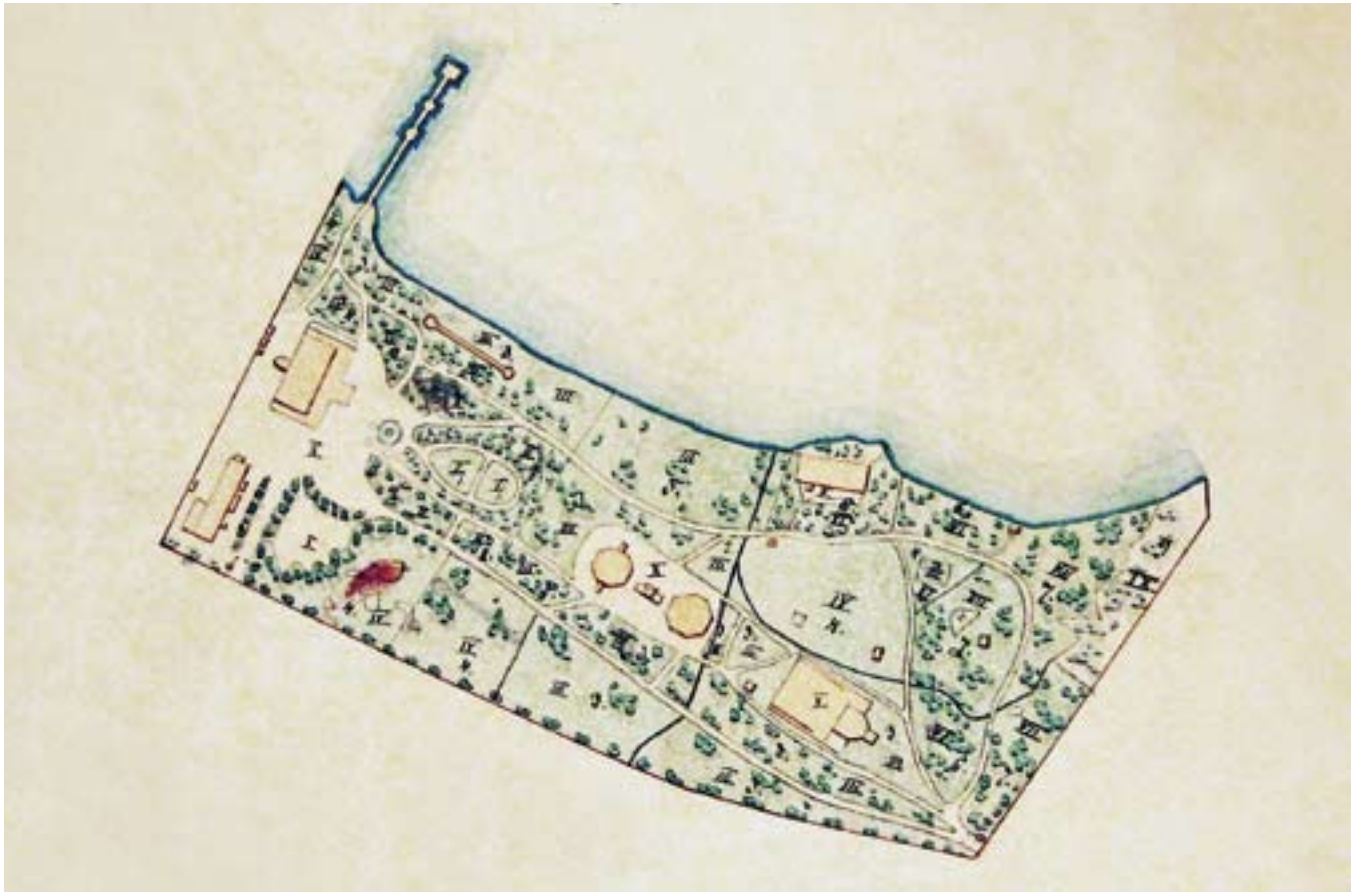
Ote kartasta Karta öfver Villan Nr. 61 Hesperia. Otto Ehrström 1883. HKA.

Kuva 23 | Rakennukset ja rakennelmat vasemmalta oikealle: ulkorakennus, ravintola, keilarata (rannalla), suihkulähde, musiikkipaviljonki (melkein ruskean tahran alla), tanssilava, soittolava, karuselli, asuinrakennus (rannalla), sirkushalli.

Lyhyt kujanne johtaa Turuntieltä – nykyiseltä Mannerheimintieltä – ravintolan edustalla olevalle sorapihalle, jonka eteläreunassa on suihkulähde. Suihkulähteen toisella

puolella on pieni nurmipintainen, kaksiosainen aukio, jota ympäröivät tiheähköt istutukset. Ravintolan lähistöltä johtaa polkuja Töölönlahdella olevalle pitkälle laiturille.

Ravintolalta lähtee pitkittäissuuntaisia polkuja etelään. Polut yhtyvät puiston lounaisnurkassa, Hakasalmen puiston rajalla, kuten jo vuoden 1865 kartalla. Sisääntuloalueen vierellä oleva pikkurakennus oli todennäköisesti lipunmyyntikioski. Polkujen välillä on

muutama poikittaisyhteys. Siniset juovat merkitsevät todennäköisesti niitä ojia, joiden ylitse pikkusillat johtivat. Rannan puolella käytävien linjaukset ovat selvemmin maisemapuutarhatyylin mukaisesti polveilevia.

Kasvillisuus on esitetty tiheämpänä ravintolan läheisyydessä sekä lännenpuoleisten käytävien välissä. Puiston kaakkoisosassa on myös runsaasti puuryhmiä kallion lähetyillä. Tällä alueella kasvaa

nykyään luontaisia tervaleppiä. Sirkushallin vierellä on yhtenäinen, avoin nurmikenttä. Puurivi reunustaa Turuntietä, mutta muuten sen lähialue ja osa Töölönlahden rantaa on avointa. (Kartalle merkittyjen numeroiden selitykset ovat kadonneet, mahdollisesti ne viittasivat maa-alueiden luonteeseen: kallio, sorakenttä, nurmi jne.)

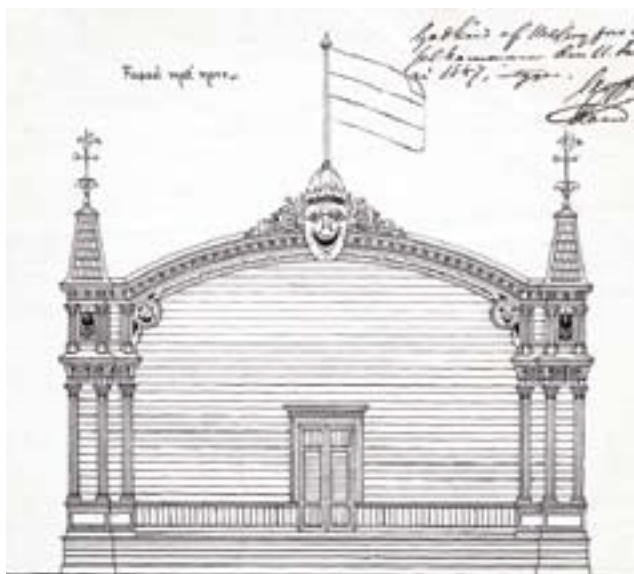
Kuva 25 | Musiikkipaviljongin suunnitelma vuodelta 1874. Ritning till en musikpavillon. A.E.H.Vikström [?] 1874. HKA

joka on useiden vuosien ajan ollut hoitamatta, tehdään parhaillaan perusteellisia kunnostustöitä”.⁷⁴ Puistoon rakennettiin myös uusi huvilatyylinen asuinrakennus,⁷⁵ ja seuraavana vuonna sinne pystytettiin koristeellinen musiikkipaviljonki (kuva 25).⁷⁶

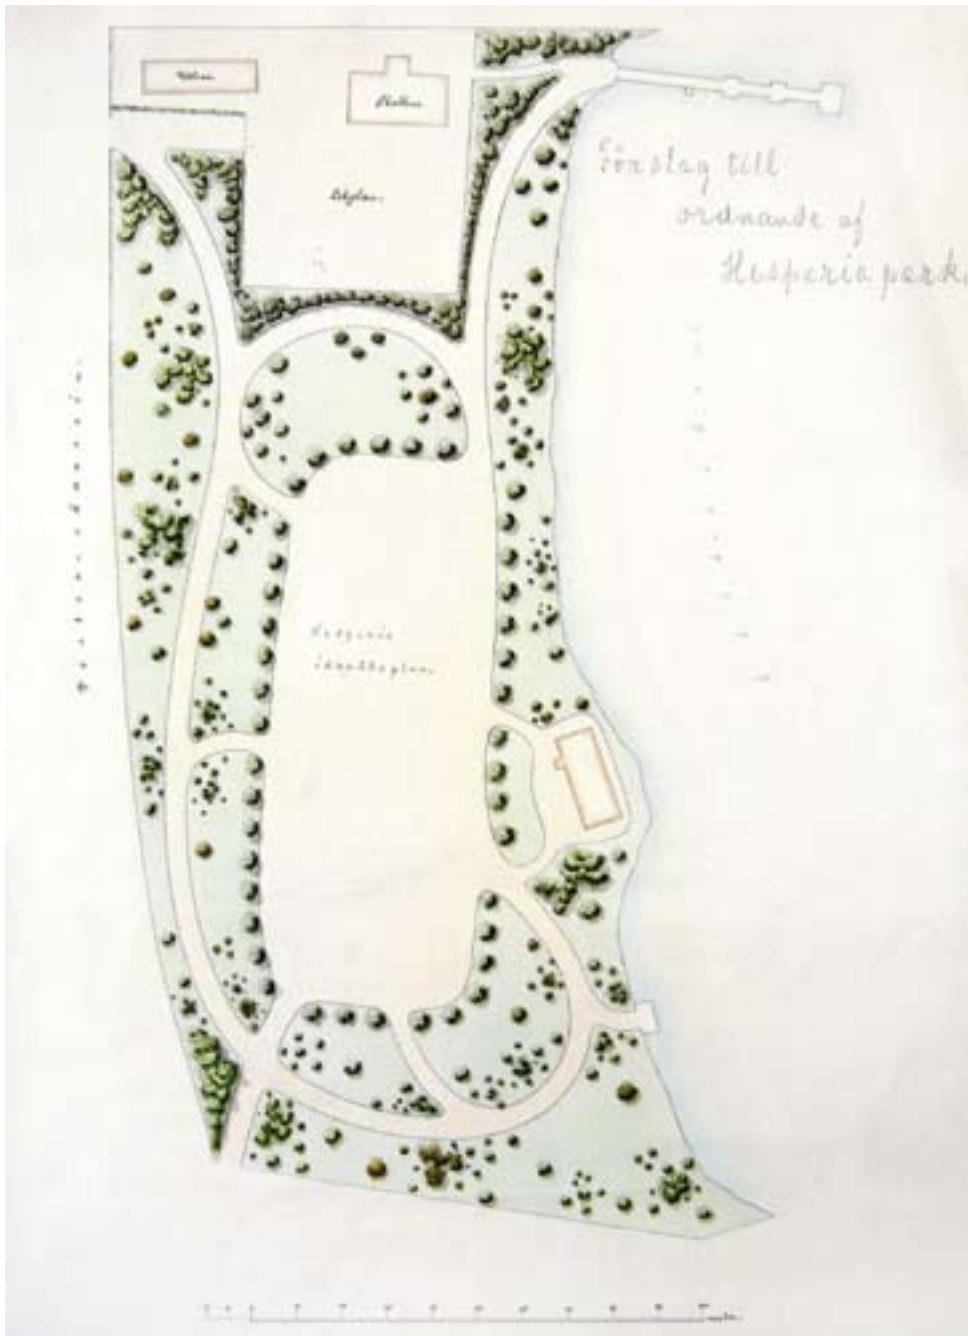
Kuva 30 | Kaupunginpuutarhuri Svante Olssonin suunnitelma Hesperian puiston järjestelyksi. Suunnitelma liittyyneen aikaan 1890-luvulla, jolloin ravintolatoiminta päättyi Hesperiaassa ja entinen ravintola muutettiin kouluksi sekä puisto avattiin yleisölle. Suunnitelmassa koulun piha on rajattu muusta puistosta tiheällä istutuksella ja sen eteen on esitetty avoin leikkialue. Puiston keskelle on esitetty huomattavan suuri puurivien kehystäjä urheilukenttä. Suunnitelma ei toteutunut sellaisenaan mm. sokeritehtaan radan rakentamisen vuoksi. Koulun edessä on kyllä ollut jonkinlainen avoin aidattu alue (ks. kuva 28). Puiston kenttää myös laajennettiin huomattavasti, mutta kuitenkin vasta noin 1930, jolloin sen reunaan istutettiin myös puurivi (ks. kuva 106). Förslag till ordnande af Hesperia park. HKA.

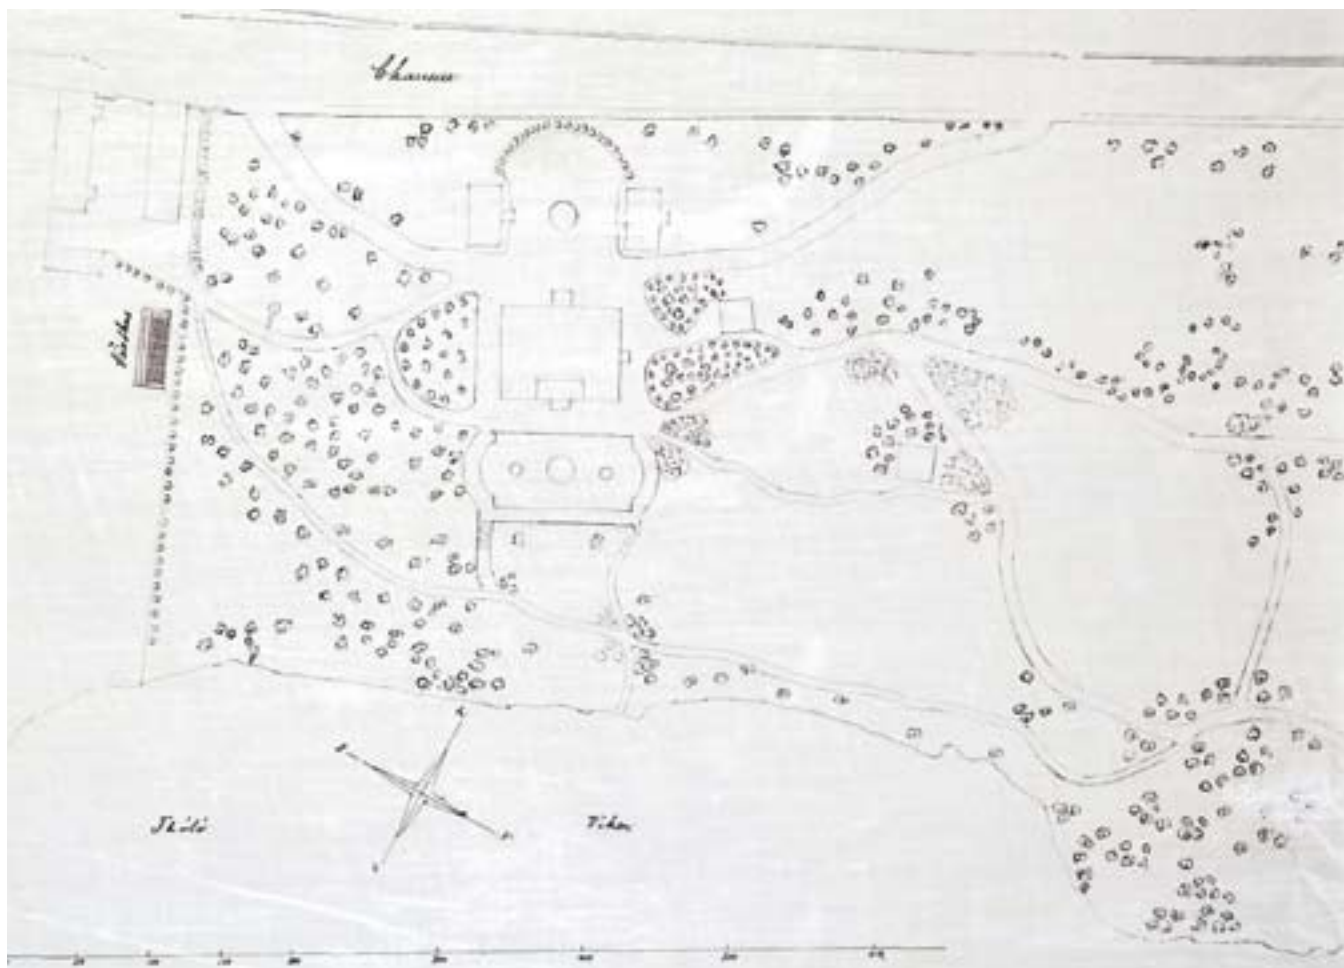
Kuva 31 | Hakasalmen huvilan kasvihuoneen sijoittamista koskeva piirustus vuodelta 1881, jossa on esitetty myös tontin järjestely. Töölönlahti rajaa puutarhan itäreunaa koko sen pituudelta. Päärakennusta ympäröi leveähkö sorapintainen alue, josta haarautuu useita käytäviä eri puolille puutarhaa. Käytävissä on havaittavissa

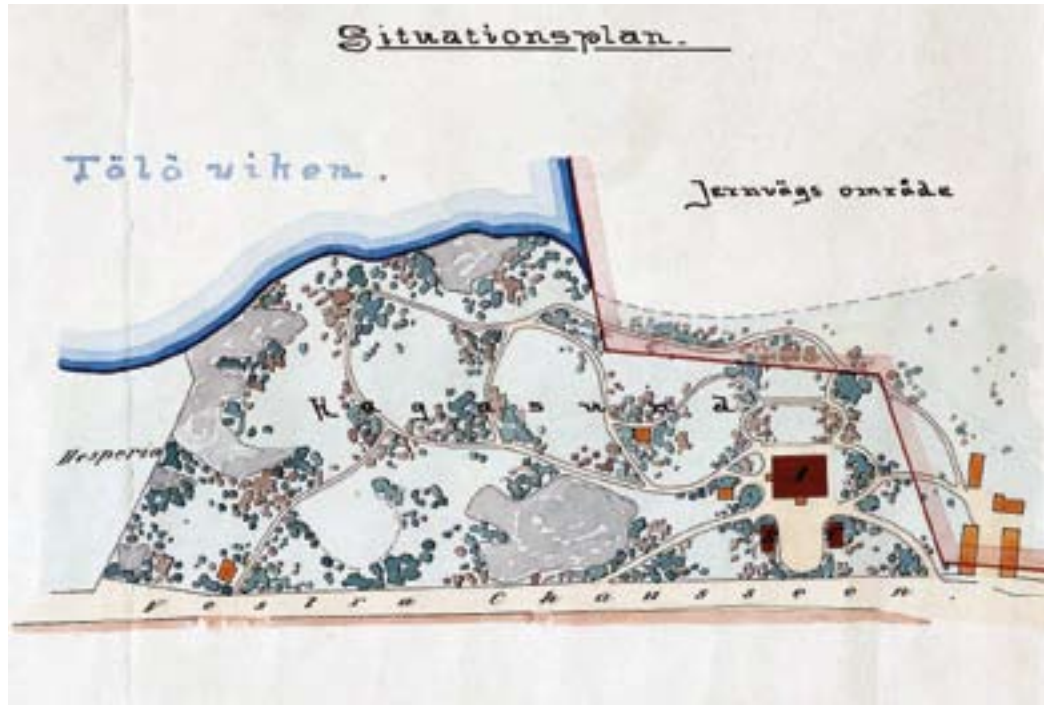
Kuva 33 | 1890-luvun tilannetta kuvaavassa Hakasalmen kartassa käytävät kiemurtelevat pehmeästi maastossa ja puut ja pensaat on maisemapuutarhalle tyypillisesti ryhmitelty käytävien risteyskohtiin. Kuvan alareunassa on ulkorakennuksia ja viljelyksiin liittynyt kasvihuone. Puutarha jatkui vrehenä Hesperian puiston rajalle asti. Portinvartijan asunto on esitetty oranssilla kartan yläreunassa. Tämän portin pylväävät ovat edelleen Mannerheimintien varressa. Portinvartijan asunnosta pääarakennuksen suuntaan on katkoviivalla esitetty notkelma, jossa on saattanut olla lampi. Tätä karttaa täysin vastaava tilanne on esitetty myös toisessa vuodelta 1891 peräisin olevassa Hakasalmen huvilan tonttikartassa. HKM XXII-391.

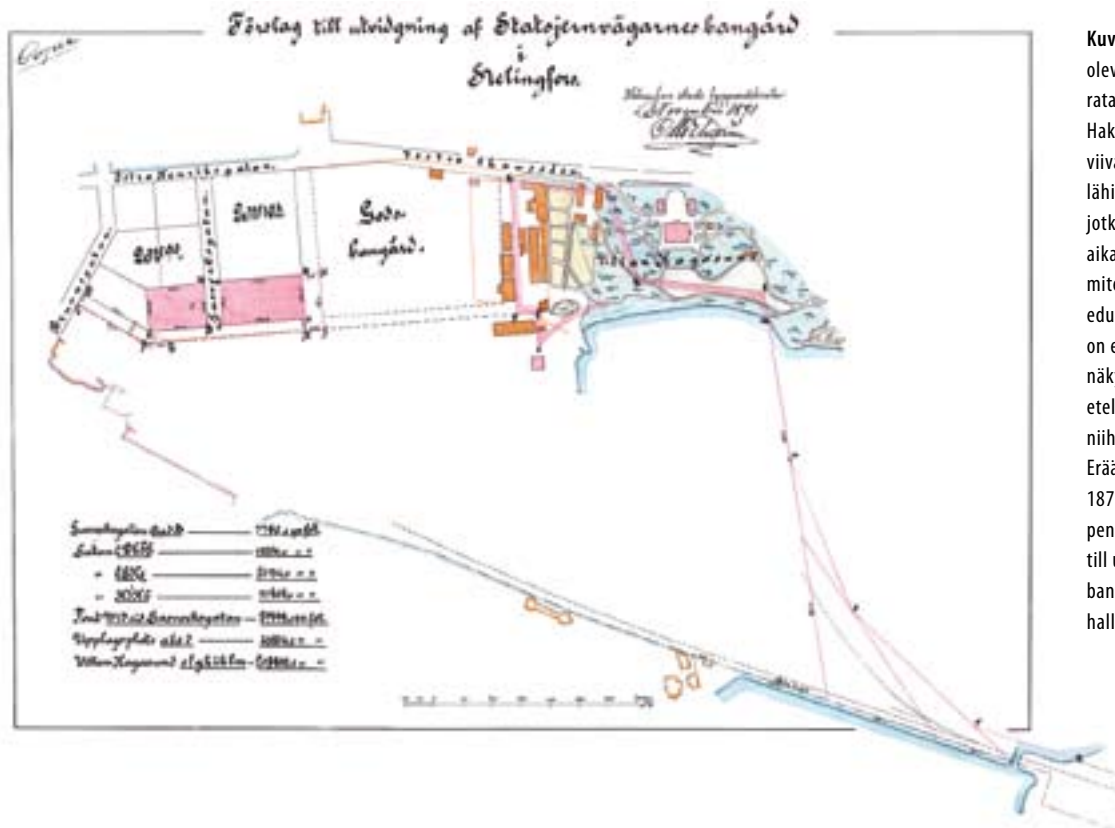
Kuva 34 | Vuodelta 1891 peräisin oleva kartta, jossa on esitetty ratapiha-alueen erottaminen Hakasalmen paksulla punaisella viivalla. Kartalla näkyvät huvilan lähiympäristön puistojärjestelyt, jotka vastaavat muita saman aikakauden karttoja. Kartalla näkyy miten Töölönlahti ulottui huvilan edustalle, jossa lahden poukama on esitetty vesijättönä. Kartalla näkyy erityisen hyvin huvilan eteläpuolen hyötytarha-alueet ja niihin liittyvät talousrakennukset. Eräissä toisessa kartassa vuodelta 1879 on hyötytarha-alue esitetty pensasaidanteella rajatuksi. Förslag till utvidgning af Statsjernvägarnes bangård i Helsingfors. KA, Rautatiehallituksen arkisto.
