Hakasalmen ja Hesperian puistot

PUISTOHISTORIALLINEN SELVITYS

Helsingin kaupungin rakennusviraston julkaisut

2010:10 / Katu- ja puisto-osasto

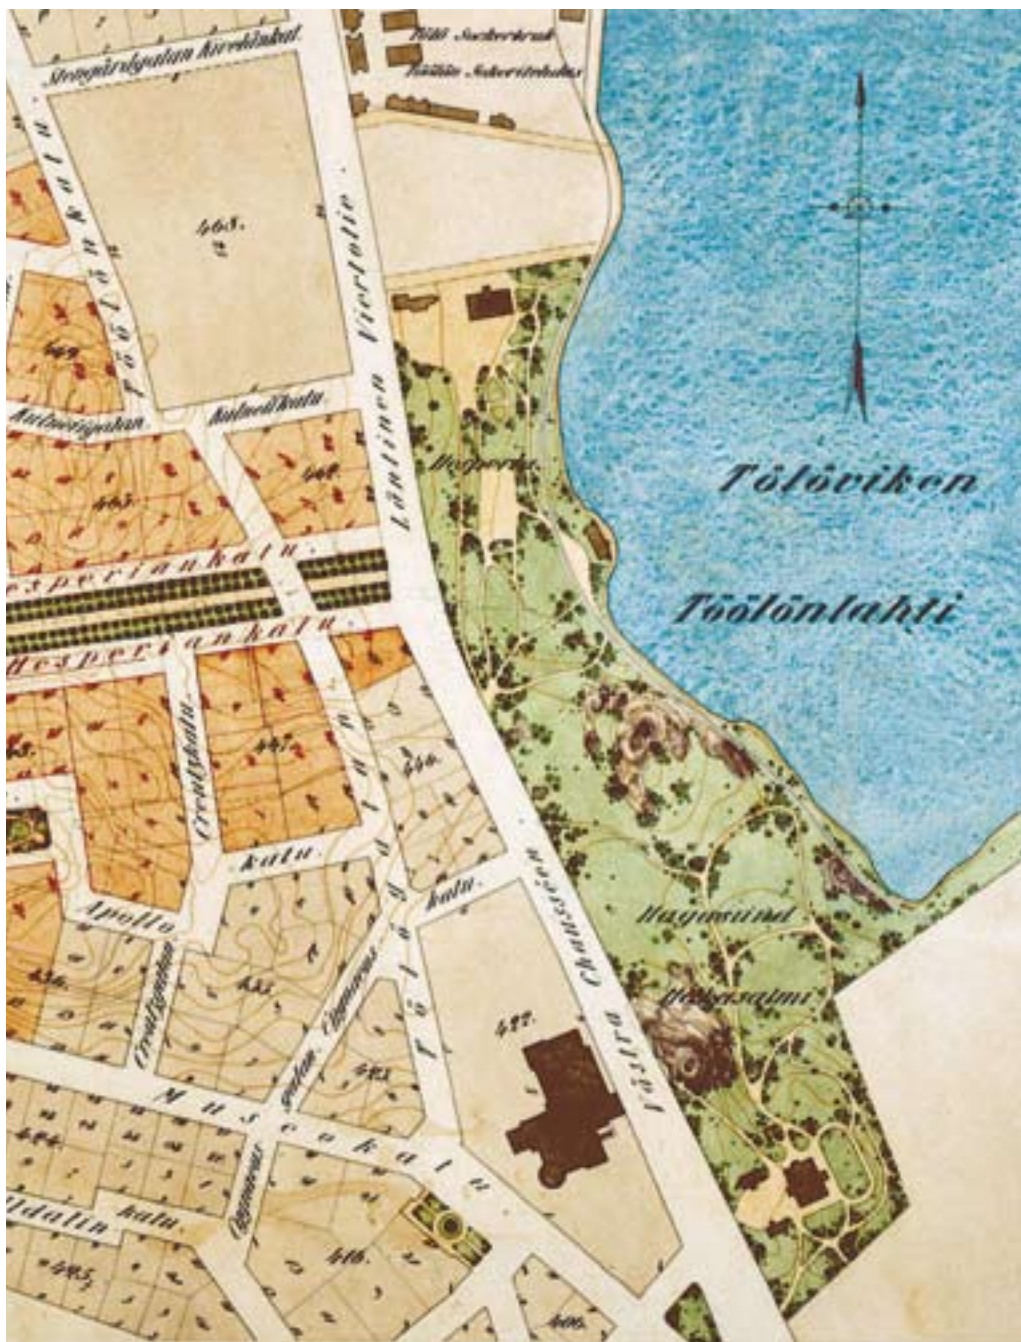
Kuva 39 | Hesperian ja Hakasalmen puistot muodostavat kartalla yhtenäisen kokonaisuuden, vaikka niiden välille ei ollut vielä rakennettu yhdistäviä käytäviä. Hesperian puiston käytäväverkosto on esitetty jokseenkin samanlaisena kuin vuoden 1883 kartalla, se on vain tällä kartalla taitavammin piirretty. Vanhan päärakennuksen vierellä on sama ulkorakennus kuin aiemminkin. Niiden edustalla olevaa sora-aluetta on entiseen nähden laajennettu ja muotoiltu, sillä se oli muutettu koulupihaksi.

Kiemurtelevat puistokäytävät ja kasvillisuuden vapaamuotoinen ryhmittely niiden risteyskohdissa vastaavat maisemapuutarhatyylin ihanteita. Kasvillisuus on kuitenkin esitetty idealisoivasti. Valokuvien perusteella voidaan todeta, että se oli todellisuudessa sattumanvaraisempaa ja hajanaisempaa.

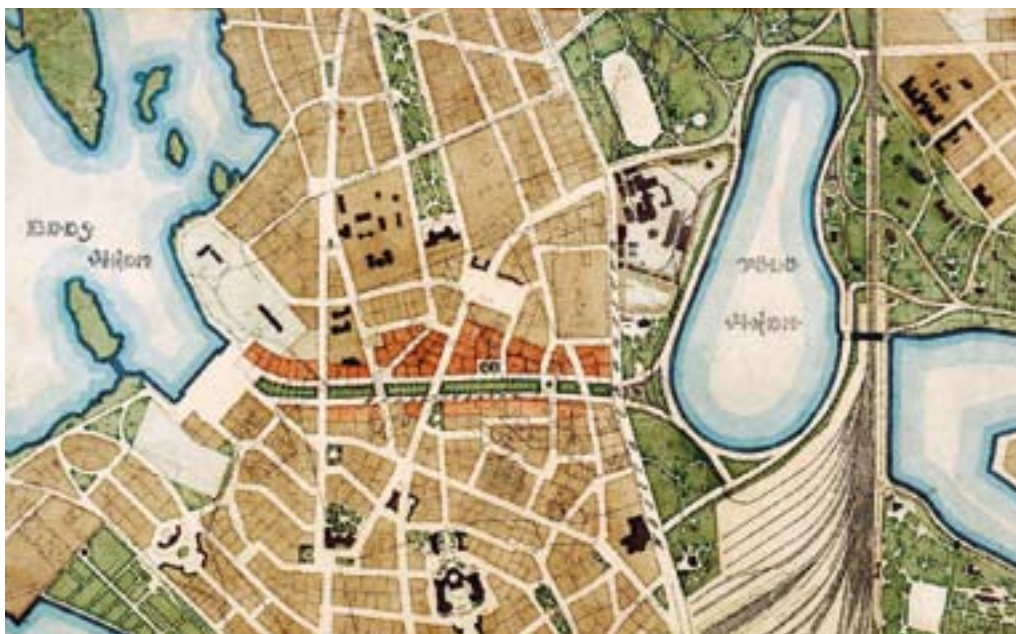
Kuva 40 | Suunnitelma Hesperian esplanadin jatkamisesta Töölönlahdelle. Förslag till boulevard mellan Töölö och Edesvikarna 1910. HKA.

Samoihin aikoihin Helsingin asemakaava-arkkitehti Bertel Jung oli kehittelemässä kuuluisaa Keskuspuistohankettaan, jossa Hakasalmen puistolla oli tärkeä sijansa kaupungin keskustaan pistävän kärjen osana. Eräässä pelkästään Töölöä koskevassa suunnitelmassa Jung painotti puolestaan Hesperian puiston keskiosan asemaa suunnitellun Hesperian bulevardin (myöh. esplanadin) päätteenä, ja totesi puiston vaativan sen vuoksi ”ehkä jonkin verran säännöllisempää puutarha-arkkitehtuuria” ja arveli, että puisto ei enää sopisi työväenjuhlien järjestämiseen.¹⁰⁵ Suunnitelmasa Töölönlahti on esitetty säännöllisen muotoisena ja ao. bulevardilta on jatkettu suora yhteys Töölönlahdelle (kuva 40). Vuonna 1914 kaupunginvaltuusto hyväksyi Keskuspuiston aluevarauksen, mutta siihen liit-

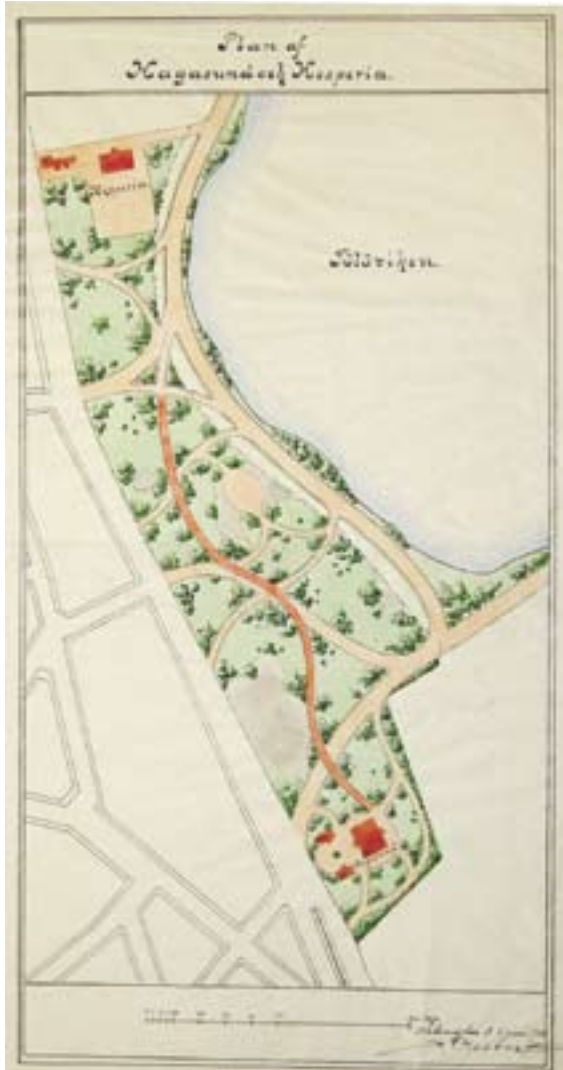
Kuva 42 | Kaupunginpuutarhuri Svante Olssonin suunnitelma Hesperian ja Hakasalmen puistojen uudistamiseksi ja yhdistämiseksi. Huomaa rantapromenadi ja laaja näköalapaikka kalliolla. Plan af Hagasund och Hesperia. S. Olsson 1910. HKA.

veä sorapintainen tie, joka kulki huvilan eteläpuolelta kentän ohi Töölönlahden rantaan. Tie näkyy selvästi vuonna 1943 otetussa ilmakuvassa (kuva 59). Se linjattiin samaan tapaan, mutta leveämpänä, kuin Svante Olssonin 8. 6. 1910 päivätyssä Hakasalmen ja Hesperian puiston suunnitelmassa päärakennuksen kaakkoispuolitse ehdotettu käytävä (kuva 42).¹¹⁶ Tie on jäänyt paikalleen, vaikka kentän alueelle rakennettiin myöhemmin Finlandia-talo. Se on Hakasalmen piha-alueella nykyään asfalttipintainen. 1940-luvun alkuun mennessä lähes kaikki vanhan maisemapuutarhan käytävät olivat hävinneet Hakasalmen puistosta. Kenttä muodostui hyvin tärkeäksi monelle pesäpalloa rakastaneelle helsinkiläiselle:

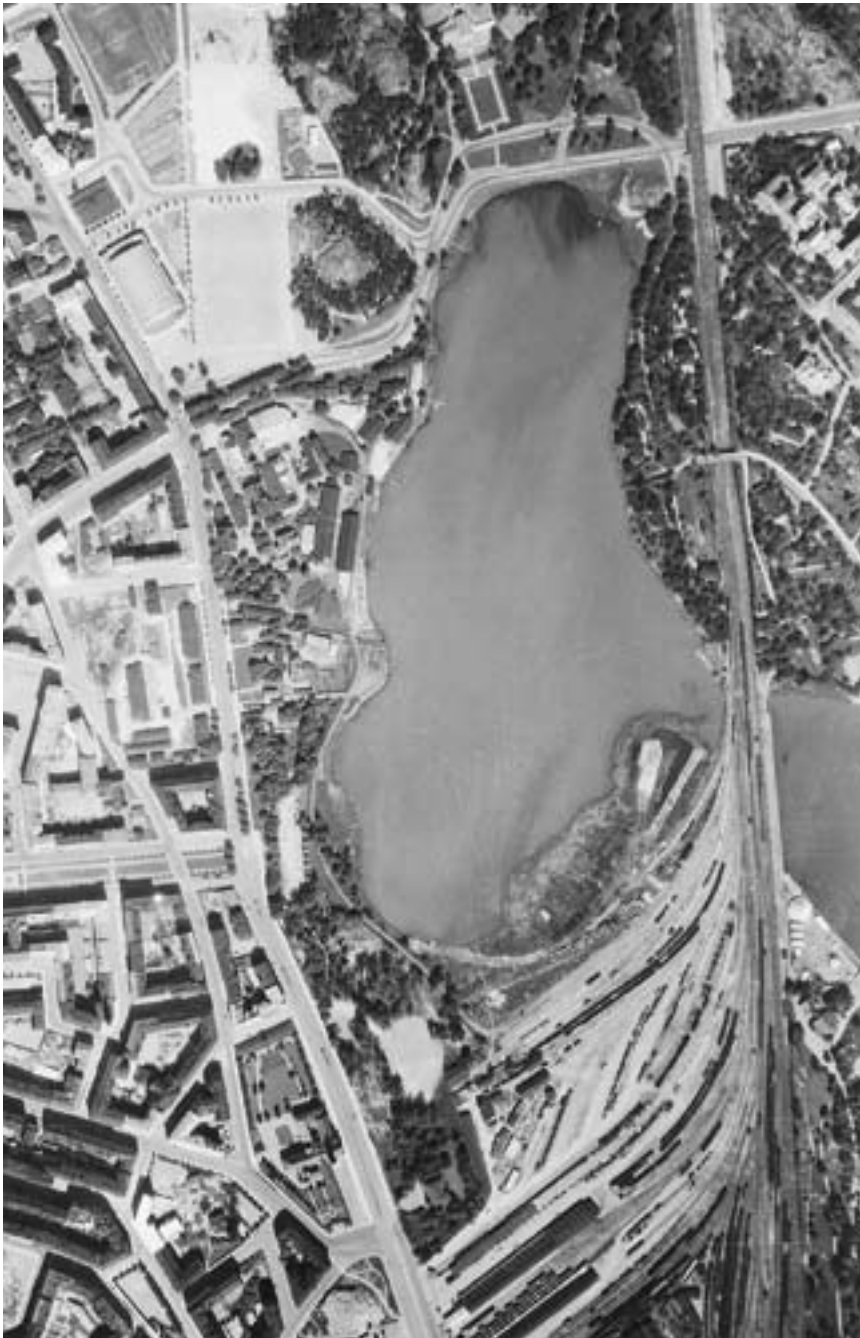
Kuva 46 | Ilmakuva vuodelta 1936. Kuvassa erottuvat selvästi Hesperian puiston pitkä kenttä ja sitä rajaavat hopeapajut, sokeritehtaan pistorata Töölönlahden rannassa sekä Hakasalmen puiston pallokenttä ja kesäkahvila terassipöytineen Mannerheimintien reunassa. HKM d4951 818.

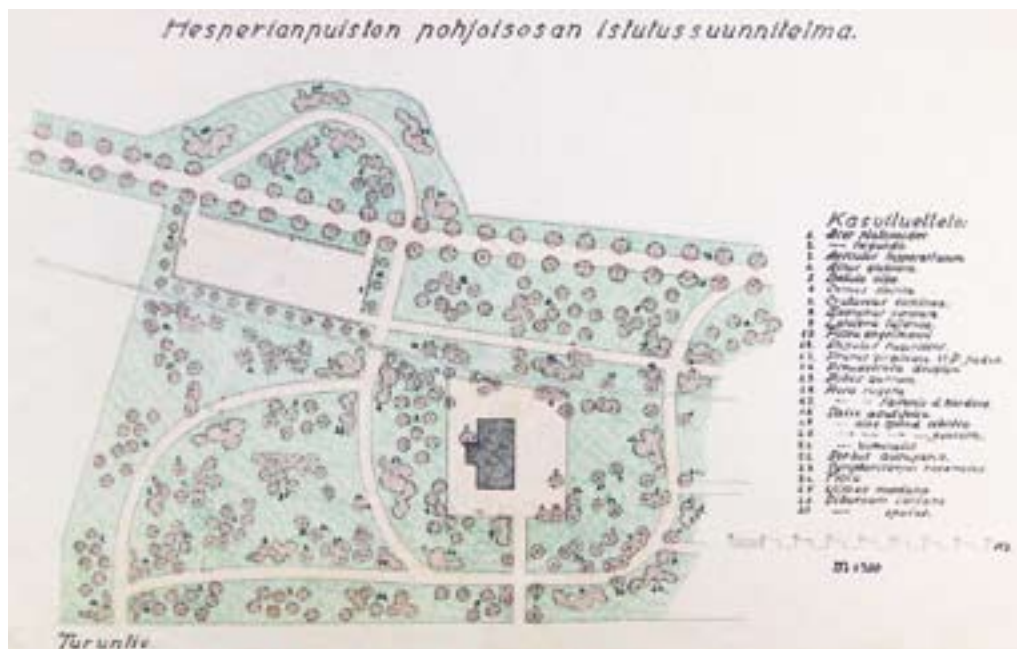
Kuva 54 | Hesperian puiston pohjoisosan istutussuunnitelma. Allekirjoittamaton ja päiväämätön suunnitelma – ajoitettavissa 1930-luvun lopulle. HKA.

Hesperian puiston vuosien 1938–1941 muutostöistä on säilynyt kaksi suunnitelmakarttaa. Ensimmäinen kartta ”Hesperianpuiston pohjoisosan istutussuunnitelma” (kuva 54) koskee Hesperian entisen ravintolan ja sokeritehtaan välistä aluetta eli tonttia no 61 A. Tähän karttaan liittyy istutusluettelo. Toiseen karttaan ”Hesperian puiston rantaosan istutusjärjestelyehdotus” (kuva 57) on piirretty koko puisto sekä rannan kävelytie.

puiston pohjoisosan tasointu- ja kunnostaminen.¹¹⁸ Kasvillisuus on esitetty ao. suunnitelmakartalla ryhmittäin (kuva 54). Rantareitille on suunniteltu hopeapajukujanne, jossa tien kummallekin puolelle on esitetty symmetrisesti istutettavat puut. Valokuvatarkastelun perusteella vuonna 1938 toteutetut työt ovat pääsääntöisesti tämän suunnitelman mukaisia.

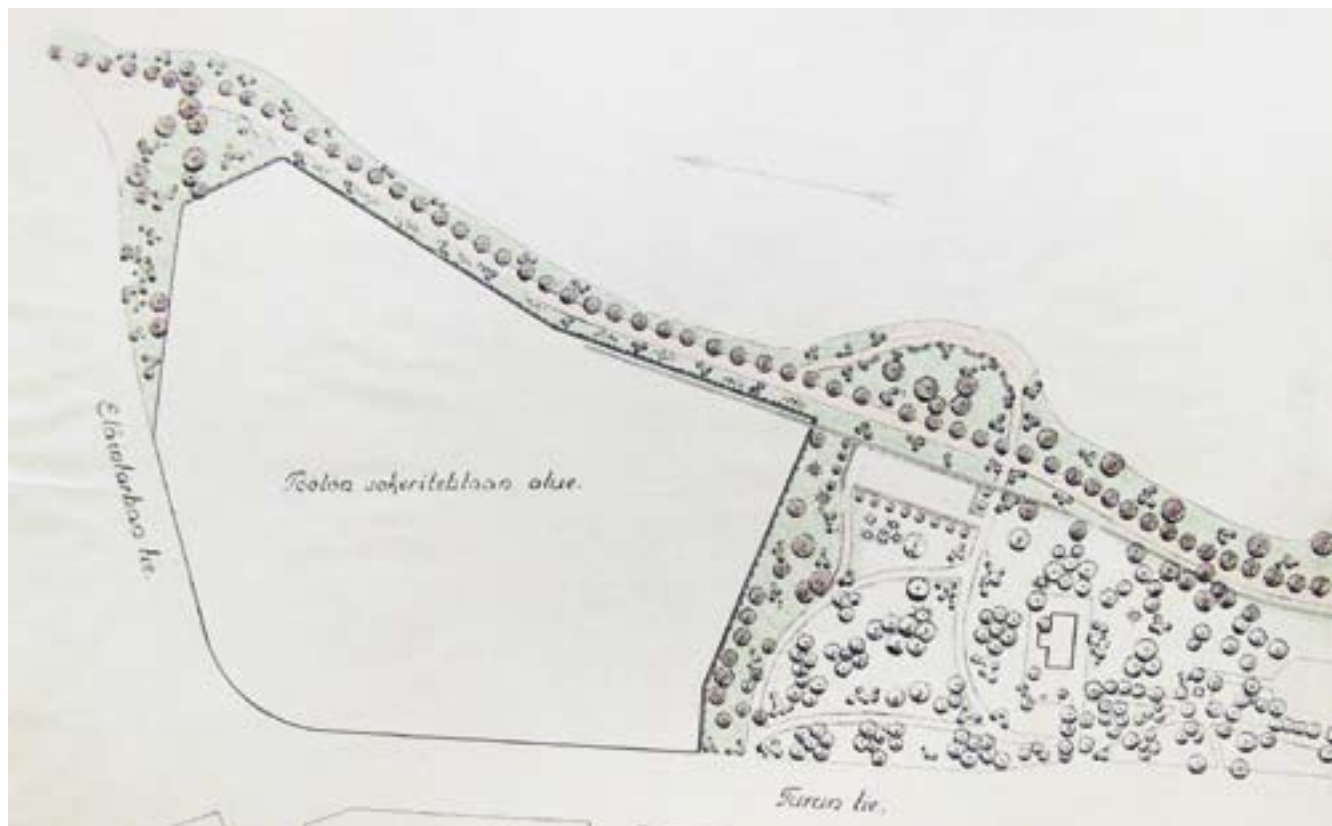
Kuva 57 | Ranta- eli suunnittelu-alue on esitetty värillisenä, kun taas muu osa puistosta on jätetty mustavalkoiseksi. Oletettavasti värittämätön alue kuvaa näiden alueiden silloista tai aikaisemmin suunniteltua tilannetta. Entisen ravintolan eteläpuoleiselle alueelle on oletettavasti piirretty 1920–30-lukujen taitteessa tehdyt muutokset. Suunnitelmassa on esitetty uusi puistokäytävä, joka ulottuu Mannerheimintieltä, Hakasalmen huvilan eteläpuolelta, aina nykyiselle Helsinginkadulle asti. Sii-

nä on esitetty rantaan suunnitellut istutukset ja rannan muotoilu.

Saippuatehtaan alue, so. vanhan ravintolarakennuksen ja sokeritehtaan välinen tontti, on nyt liitetty puistoon. Siellä on vapaamuotoisia puuryhmiä ja pensasistutuksia sekä kaarevia käytäviä. Pieni suorakaitteen muotoinen kenttä on sijoitettu sokeritehtaan radan viereen, myöhemmin Ruusuniemeksi kutsutun alueen kohdalle. Niemelle on piirretty pieni hiekkaranta.

Sokeritehtaan kohdalla näkyy Töölönlahden puolelle tehty täyttö,

jonka päälle on suunniteltu rantakäytävä ja puurivi. Se jatkuu koko lahden länsireunan pituudelta. Pohjoisosan suunnitelman istutusluettelon mukaan puut olivat hopeapajuja. Niistä tuli sittemmin Hesperian puiston ja koko Töölönlahdenkin tunnuskuvaiksi muodostunut istutus.

Puita on tavattoman paljon, enimmäkseen vapaamuotoisina ryhminä. Puiston keskiosaa hallitsee pitkä, kapeahko kenttä, jolla karuselli, soitto- ja tanssilava aikoinaan sijaitsivat. Kenttää

reunustavat puut muodostavat rivimäisen tilarajauksen. Osa kentän länsipuolella olevista puista saattaa vielä olla vanhan Turuntien reunalla kasvaneita puita. Kartalla näkyy myös oletettavasti 1920–1930-lukujen taitteessa kalliolle rakennettu näköalatasanne, joka kunnostettiin todennäköisesti entisen huvimajan paikalle.

Ehdotus Hesperian puiston rantaosan istutusjärjestelyksi. Allekirjoittamaton ja päiväämätön ja suunnitelma – ajoitettavissa 1930-luvun lopulle. HKA.

”Hesperian puiston rantaosan istutusjärjestelyehdotus” -suunnitelmassa on esitetty rantaa seuraava puistokäytävä Hakasalmen huvilalta Eläintarhantielle eli nykyiselle Helsinginkadulle saakka (kuva 57). Kaupunginvaltuusto myönsi määrärahan sen toteuttamiseksi vuonna 1939.¹¹⁹ Sen perustaminen aloitettiin jo

Vuodelta 1943 peräisin olevassa ilmakuvassa Hesperian puiston tilanne vastaa melko tarkasti kuvassa 57 esitettyä suunnitelmaa. Joitakin eroavaisuuksia kuitenkin on. Esimerkiksi rannan kävelyreittiä ei toteutettu suunnitelman mukaisena eheänä kaarena vaan se tehtiin suoraviivaisista jaksoista koostuvana. Myös kasvillisuudessa on eroavaisuuksia. Esimerkiksi kävelyreitit ja rannan väliin ei ole toteutettu suunnitelmassa esitettyä Ruusunien ja eteläisemmän niemekkeen välistä rannan täyttöä eikä sille esitettyjä vapaamuotoisia istutuksia.

nelle kivilaatoilla lasketulle tasanteelle Keskusosakeyhtiö Hankkijan toimesta vuonna 1949.¹²⁹ Marjakuusi-istutukset ympäröivät tasannetta. Traditionaalinen kiviäitä rajaa tällä kohtaa puistoa noin 56 metrin verran. Se on ilmeisesti eräs vanhaa Turuntietä rajanneista aidoista ja se näkyy yhtenäisenä vielä noin vuodelle 1940 ajoitettavalla kartalla (kuva 57).

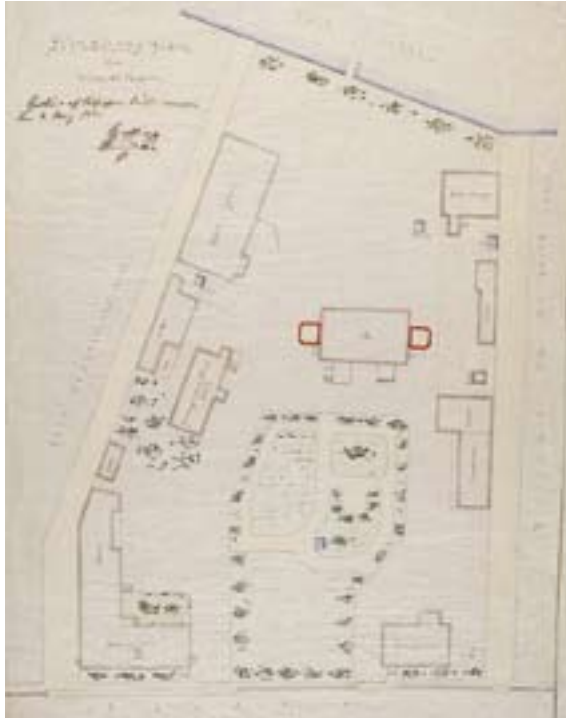
Kuva 58 | Hesperian huvila nr 61 a asemapiirros, jonka raha-toimikamari on hyväksynyt vuonna 1883. Tontin etureunassa on puutarhamainen alue, jossa käytäviä reunustavat pensasistutukset. Alueelle on merkitty useita kaivoja. Kartan mukaan tontilla on tuolloin toiminut etikka- ja viinatehtaat. Nämä rakennukset ja piha purettiin kuvan 54 suunnitelman tieltä. Situationsplan öfver Villan 61 a Hesperia. HKA.

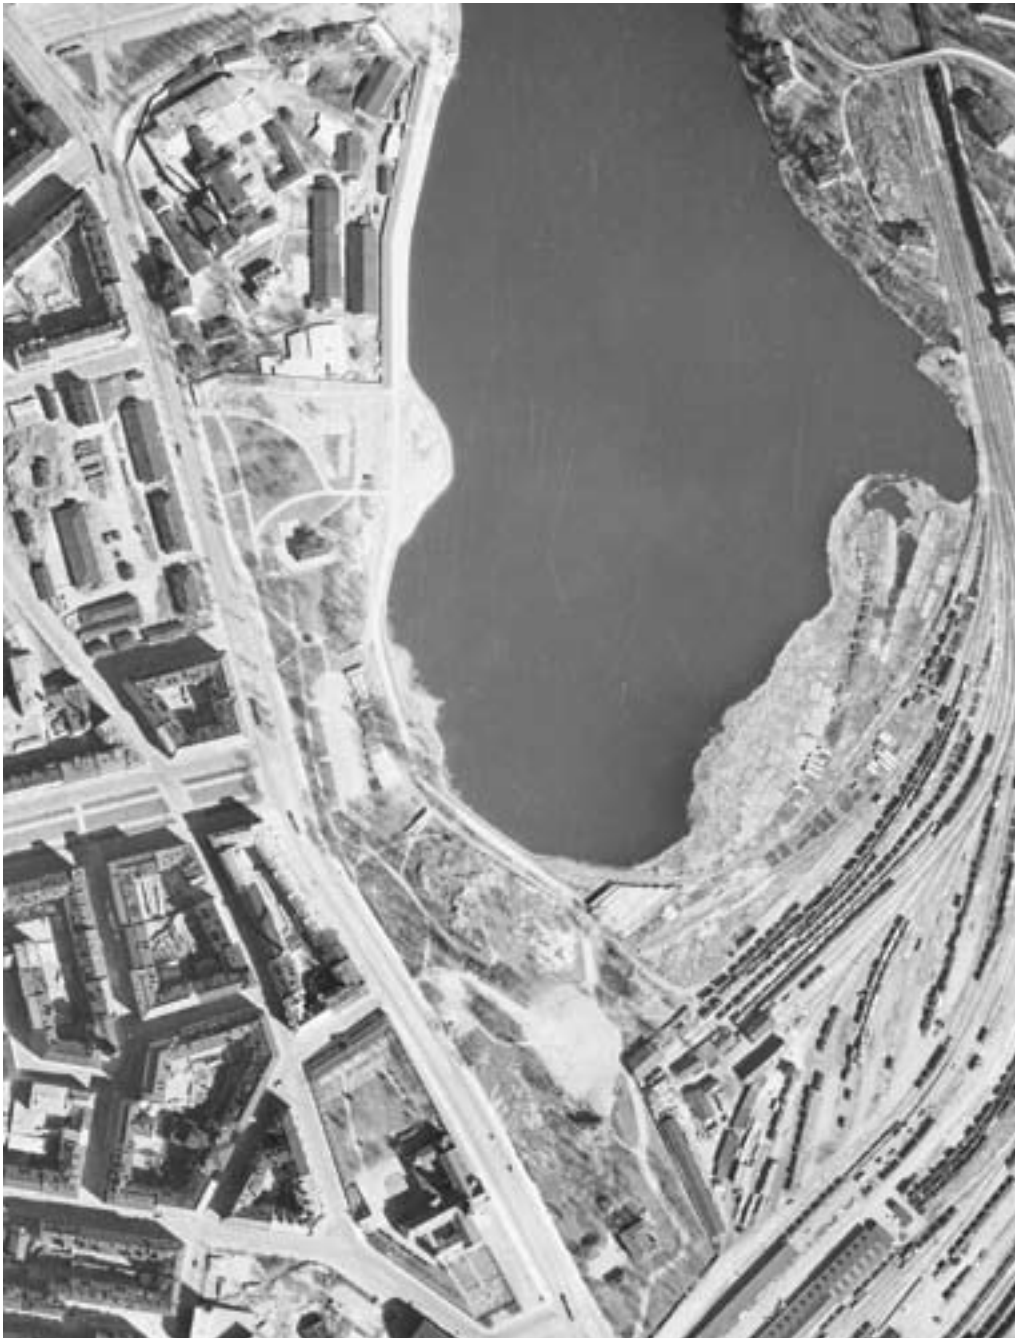
Kuva 59 | Ilmakuva vuodelta 1943. Kuvassa näkyy pohjoisessa täyteen ahdettu sokeritehtaan alue muureineen. Puistoalueella näkyvät pohjoisosan hiljattain toteutetut uudet käytävälinjaukset. Pitkän kentän pohjoispuolella näkyy pieni huvimaja/kioski-tyyppinen rakennus. Pitkän kentän vieressä näkyvät tunnistamattomat väliaikaiset rakennelmat. Eteläisen kallion päällä oleva pyöreä näköalatasanne erottuu kuvassa, samoin kuin Hakasalmen puiston kenttä. Kuvassa näkyvä kapea vaalea kaista Töölönlahden rantaviivan kohdalla on todennäköisesti rantaluiskan kiveystä. Sen vieressä näkyy uusi rantakäytävä. Maanmittauslaitos.

Sodan aikana ja sen jälkeen kaupunki vuokrasi puistoista peruna- ja vihannespalstoja vähävaraisille. Se luovutti tähän tarkoitukseen nurmialueita, joita ei kiristyneen rahatilanteen vuoksi olisi muutenkaan pystytty hoitamaan. Vuoden 1943 ilmakuvassa puiston pohjoisosassa ja niin sanotulla Ruusuniemellä näkyvät ruutumaiset alueet olivat mahdollisesti näitä viljelypalstoja.¹²³

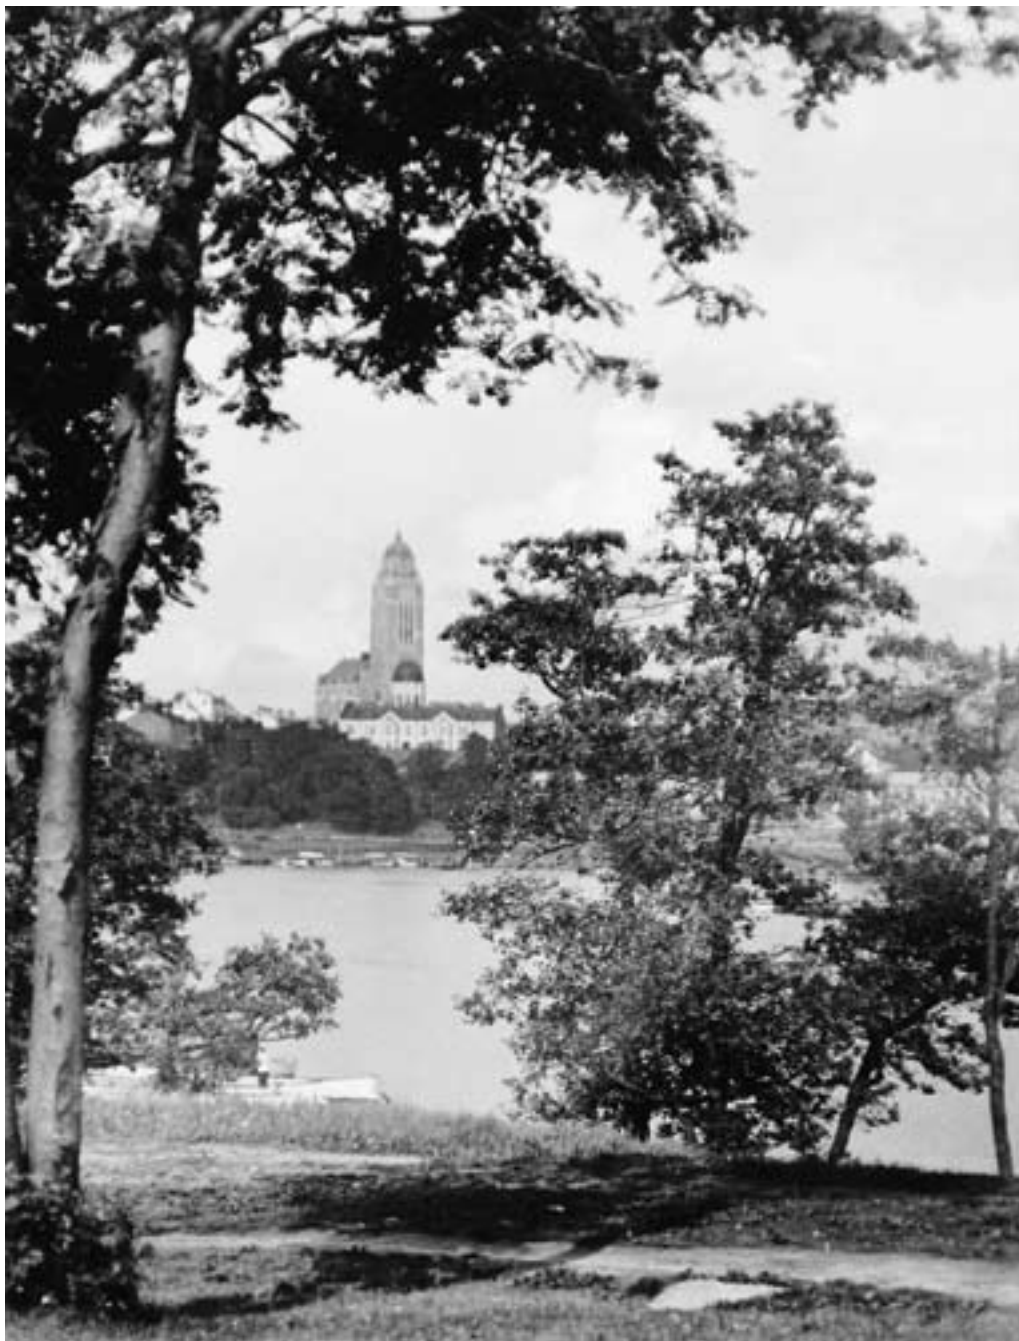
Kuva 61 | Ehdotus Hesperian puiston rantaosan uudelleenjärjestelyksi. Allekirjoittamaton suunnitelma, 10. 2. 1951. KPOA.

Sotavuosien aikana niukalle hoidolle jääneitä puistoja, kuoppaisiksi kuluneita sorakenttiä ja ruohotuneita käytäviä kunnostettiin kaikkialla Helsingissä vuonna 1945.¹²⁴ Bengt Schalinin toimiessa Helsingin kaupunginpuutarhurina, Hesperian puistossakin tehtiin kunnostus- ja istutustöitä usean vuoden ajan. Kaupunginvaltuusto myönsi niitä varten yhteensä 12 430 000 markkaa vuosina 1949–1955.¹²⁵ Suunnitelmapartta ”Ehdotus Hesperian puiston rantaosan uudelleenjärjestelyksi” ajoittuu tälle kaudelle (*kuva 61 ja liite 1*).¹²⁶ Kartasta on kuitenkin vaikea päätellä, mitä oikeastaan on suunniteltu. Siinä on esitetty polkuyhteys ja portaat näköalatasanteen pohjoispuolelle, tasanteen ja puiston välille. Se on uusi aihe, jota ei ole

esiintynyt aikaisemmissa, tiedossa olleissa suunnitelmissa. Myös eräät polkulinjaukset on esitetty kartassa eri tavalla kuin esimerkiksi vuoden 1950 ilmakuvassa, joten ne lienevät suunniteltuja.

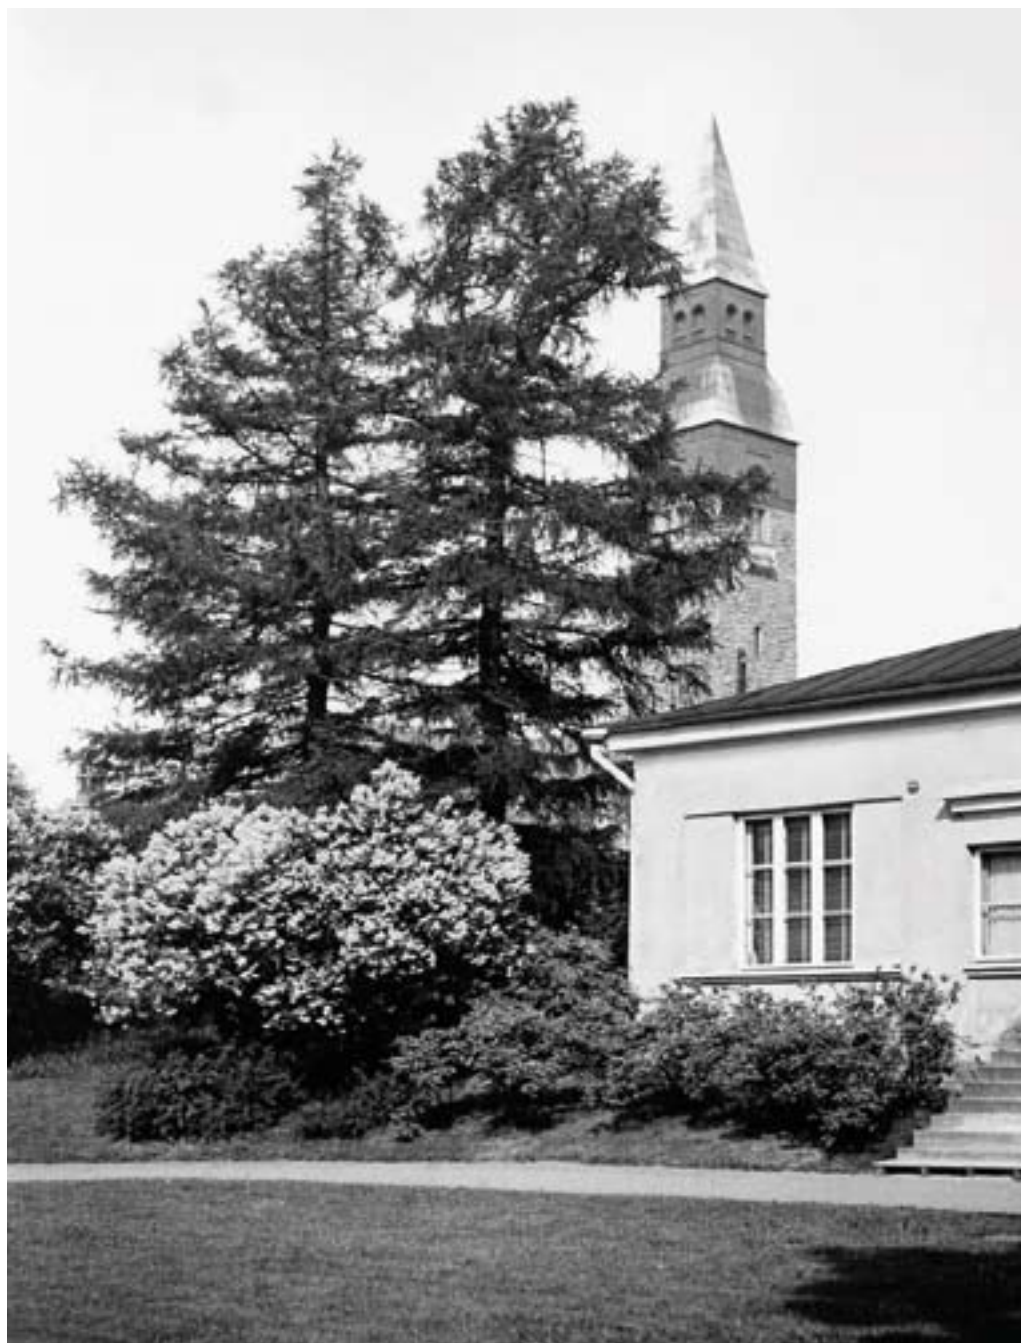
Kuva 62 | Vuonna 1959 Hakasalmen huvilan etupihalta otetussa kuvassa näkyy kymmenen vuotta aikaisemmin, pinnantason laskun yhteydessä tehty luiskaus. Luiskan etureuna oli nurmetettu ja siinä kasvoi mm. syreeniä ja happomarjaa. Kuva: Taimi Partanen. HKM N258853.

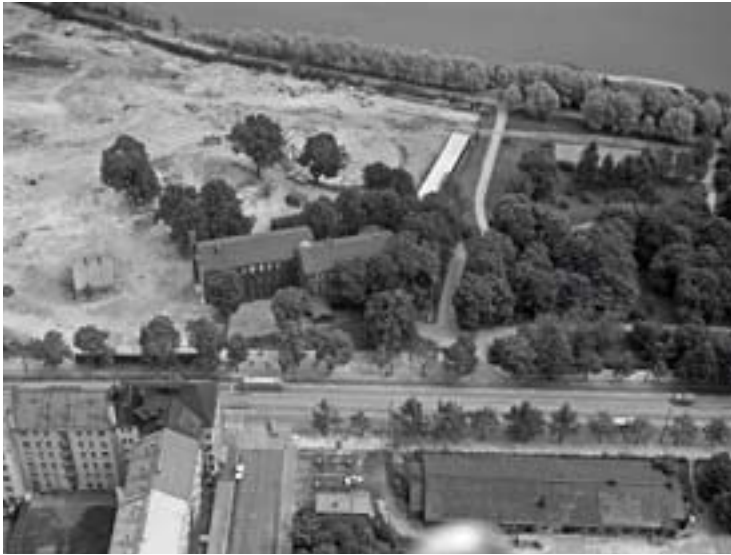
Kuva 65 | Ilmakuva Mannerheimintien yli itään. Töölön sokeritehtaan purkutyöt ovat käynnissä. Työmaan takana näkyy sokeritehtaan muuri villiviinien peittämänä. Kuvan keskialueella on Suomen Sokerin punatiilinen pääkonttori, joka valmistui 1951. Kuva: Studio B. Möller 1966. HKM N108893.

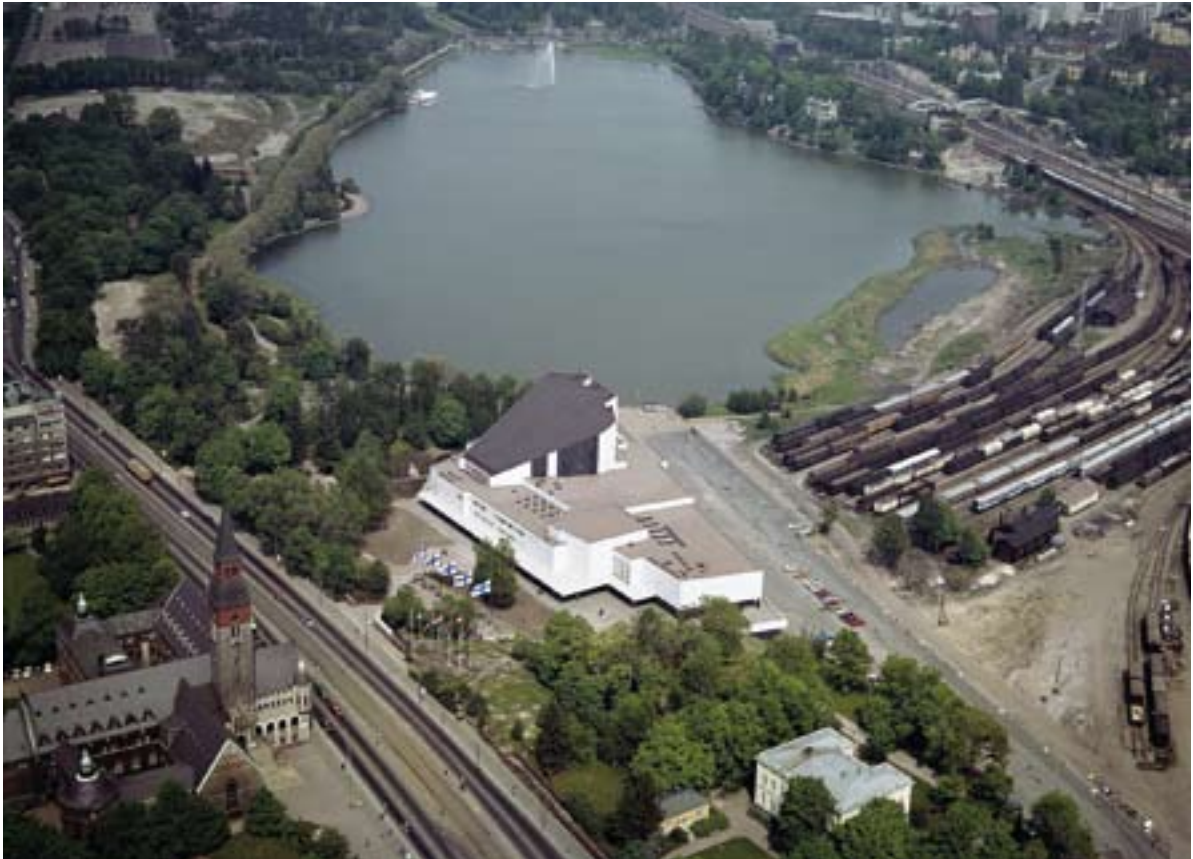
Kuva 69 | Viistokuva Hakasalmen ja Hesperian puistosta vuodelta 1973. Etualalla juuri valmistunut Finlandia-talo. Töölönlahden vesipinta on avoin, eikä lahti ole vielä ruovikon valtaama. Rantakäytävän eteläosassa näkyy, miten osa noin 1940 istutetuista hopeapajuista on korvattu vihreillä pajuilla, jotka erottuvat kuvassa huomattavasti pienempinä. Kuva: Sky-Foto Möller 1973. HKM D476.

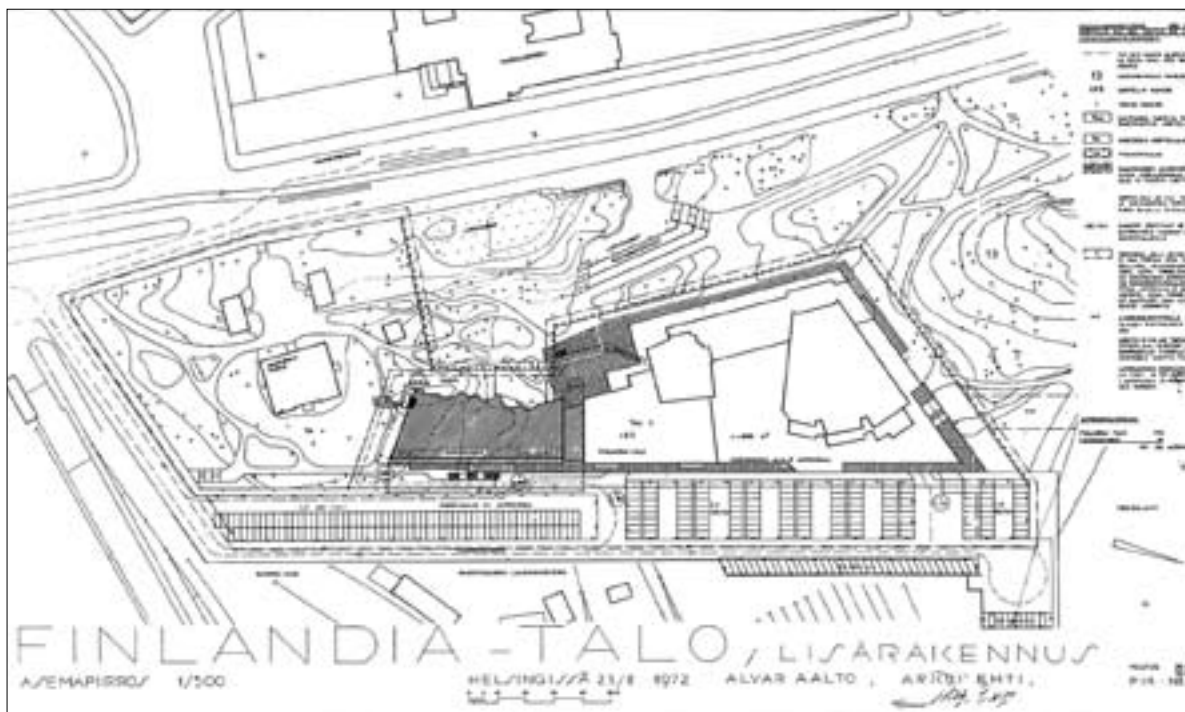
Kuva 72 | Finlandia-talon lisärakennuksen asemapiirroksessa näkyvät pihajärjestelyt laadittiin Alvar Aallon toimistossa lähinnä arkkitehti Kaarlo Leppäsen johdolla. Mannerheimintien puoleinen alue on säilytetty puistomaisena, kun taas rakennuksen itäpuoleinen alue on varattu lähes kokonaan pysäköintialueeksi. Hakasalmen puiston puolella rakennuksen ympäristöä jäsentävät terrassoidut tukimuurit istutuksineen. Puutarhaterasseille istutettiin marjakuusia ja niiden alle lamoavia havupensaita. Kulkureitit varsille istutettiin vuorimän-

tyjä. Sisäänkäynnin ja portaikon ympäristöä on korostettu lipputankojen rivistöillä. Lisärakennuksen kohdalle suunniteltu solukkomainen käytäväverkosto toteutettiin yksinkertaisempaan. Käytävät rakennettiin sorapintaisiksi ja katoksien alustat kivilaattapintaisiksi. Finlandia-talon lisärakennuksen asemapiirros. Alvar Aalto 1972. AAS.

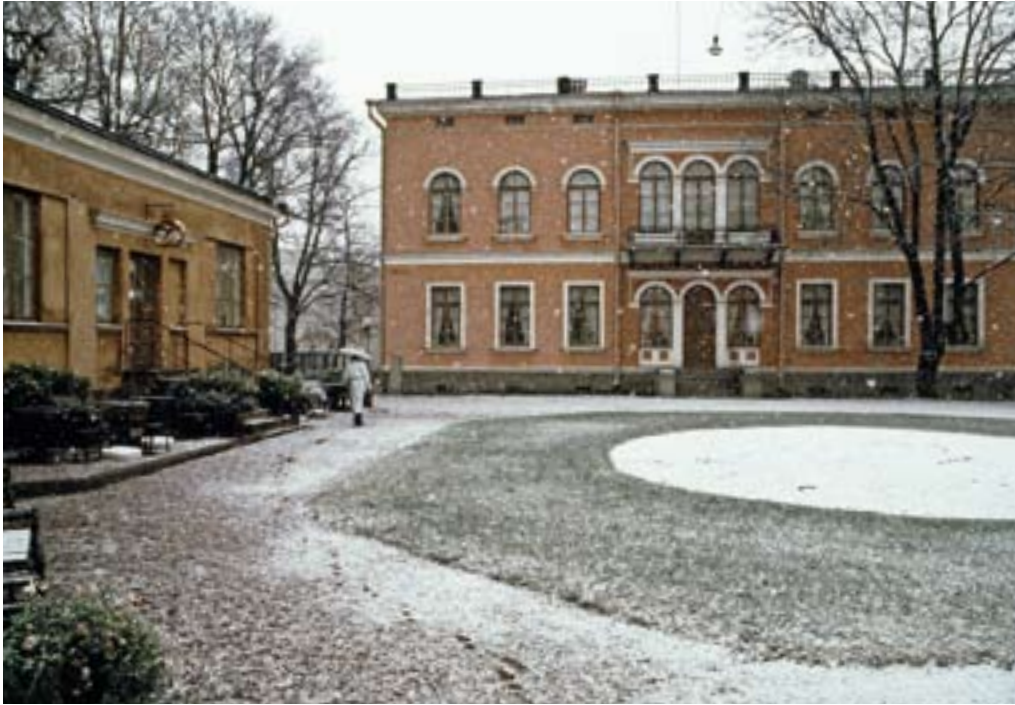
Kuva 74 | Hakasalmen huvilan etupiha 1980-luvun kunnostuksen mukaisessa asussa. Kuvan vasemmassa laidassa näkyy kahvilalle perustettu terassi. Kuva: Jan Alanco 1986. HKM D798.

tehtiin 1980-luvun alussa uusia kunnostustöitä. Sivurakennusten edestä poistettiin pensaita, jotta saatiin tilaa kahvilan ulkopalvelualueelle. Pohjoisen sivurakennuksen eteen rajattiin reunakivellä alue kahvilan terassille. Sivurakennusten ja portin välille rakennettiin graniittimuuri. Nurmialue muotoiltiin 8-kulmaiseksi ja sen keskelle perustettiin pyöreä kesäkukkaryhmä. Päärakennuksen edustalle istutettiin perennoja. (kuva 74).

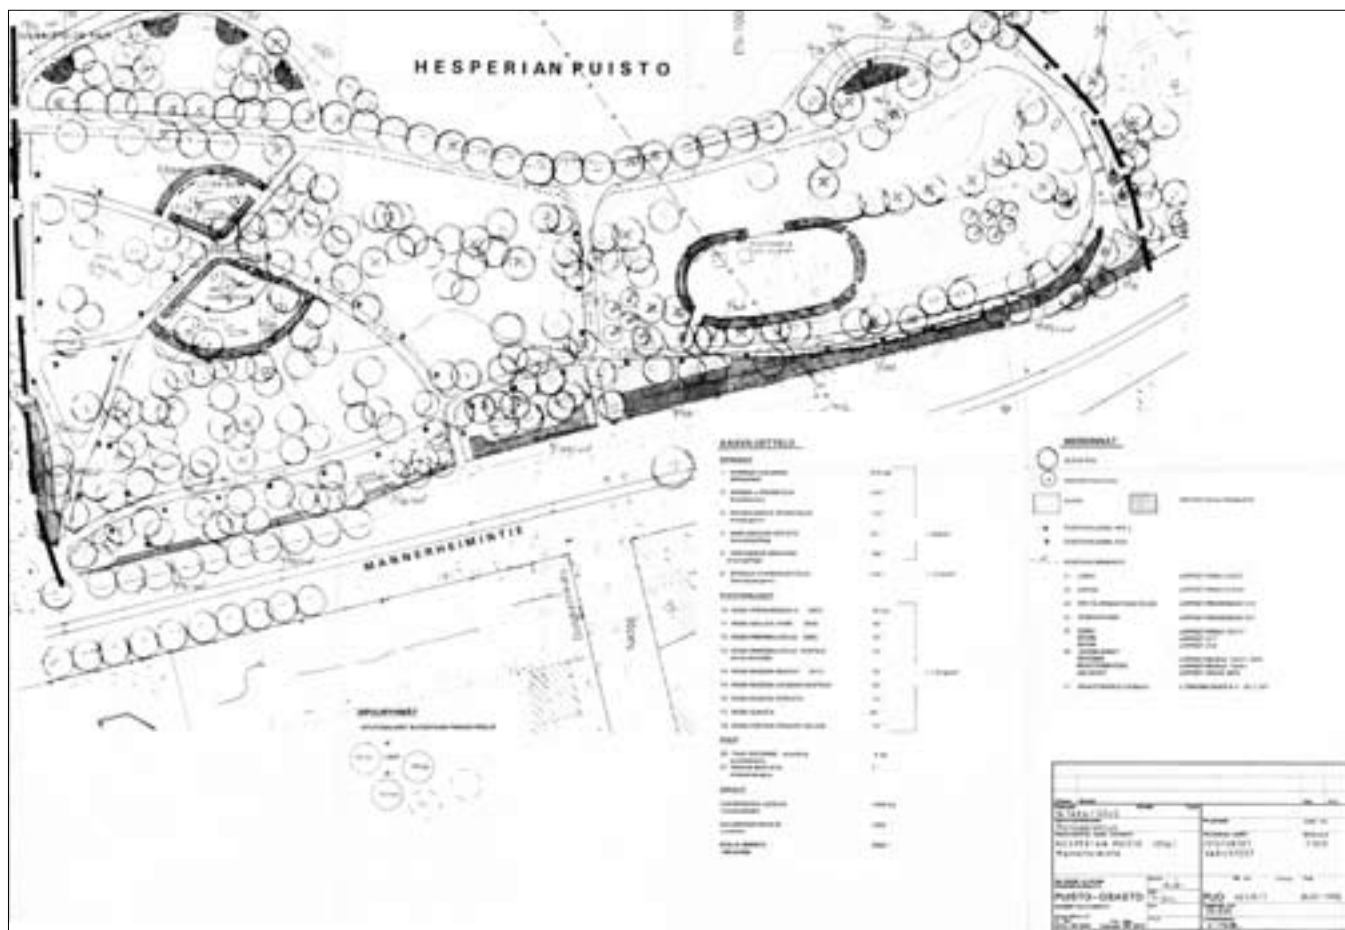
Kuva 75 | Vuonna 1993 laaditussa Hesperian puiston peruskorjaussuunnitelmassa on esitetty leikkipaikkojen ja käytävien uudelleen järjestely, valaistus, poistettava puusto sekä istutettava kasvillisuus.

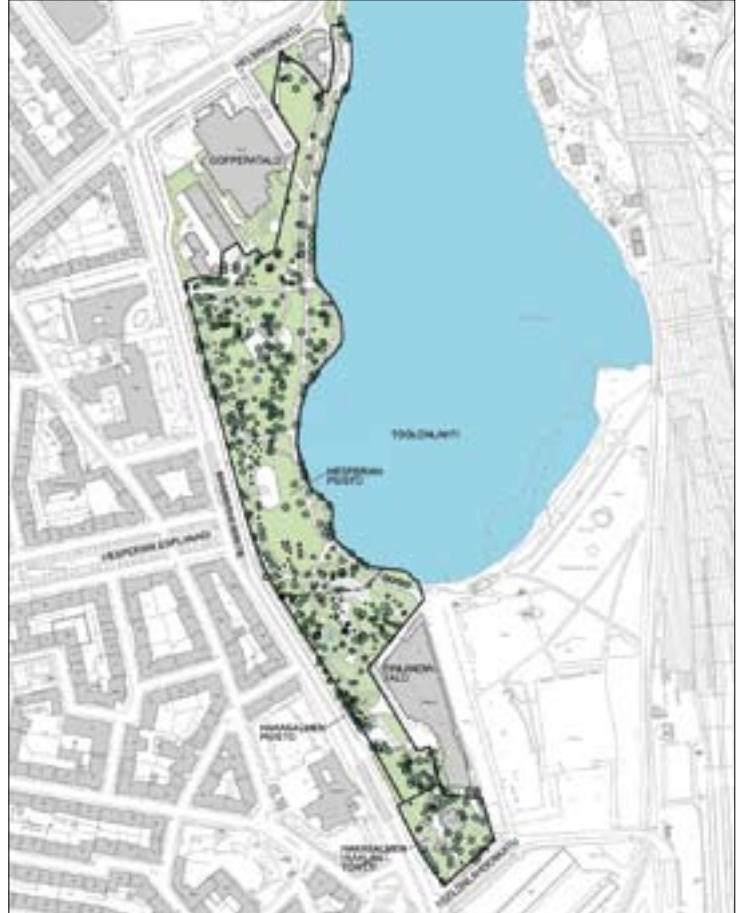
Kuva 79 | Hesperian puiston ja Hakasalmen puiston nykytilanne. Maisema-arkkitehtitoimisto Näkymä Oy 2009. Pohjakartta kaupunkimittausosasto.

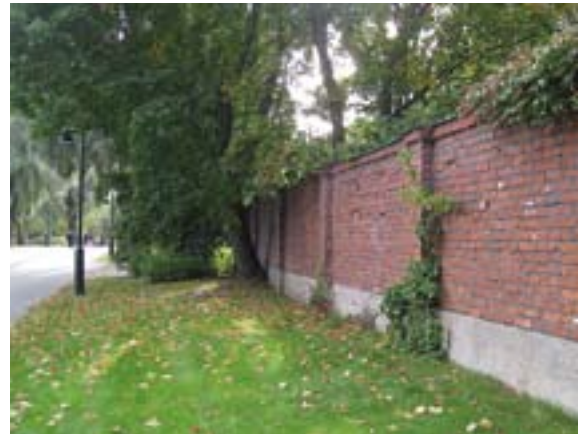
Kuva 82 | Sokeritehtaan tiilimuurin säilytetty osuus Hesperian pistossa. Kuva: ML 2009.

Sokeritehtaan junan ratapenkka on osittain ha- vaittavissa puiston nurmialueella. Osa sokeritehtaan muurin betonisokkeliä ja pieni osuus sen tiilimuuri- ta on säilytetty Oopperan suunnalla muistona alueen historiasta. Töölönlahden rannassa puiston koilliskul- massa on veden päälle rakennettu maavarainen teras- sialue, joka lienee 1960-luvun alusta ja liittyi edellisen rantaravintolan rakenteisiin. Se on pinnoitettu liuske- kiveyksellä, josta muodostaa terassin pintaan erilai- sia kuvioita, mm. ympyröitä. Töölönlahden rannassa vesirajassa on osittain sortuneena vanha kivilatomus,

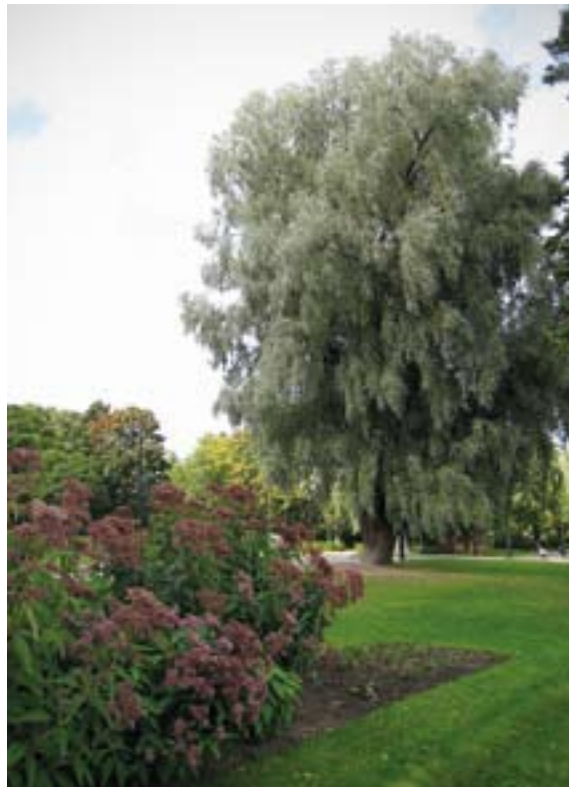
Kuva 83 | 1940 istutetuista rannan hopeapajuista jäljellä oleva pieni osa on saavuttanut vaikuttavan kokoluokan. Kuva: ML 2009.

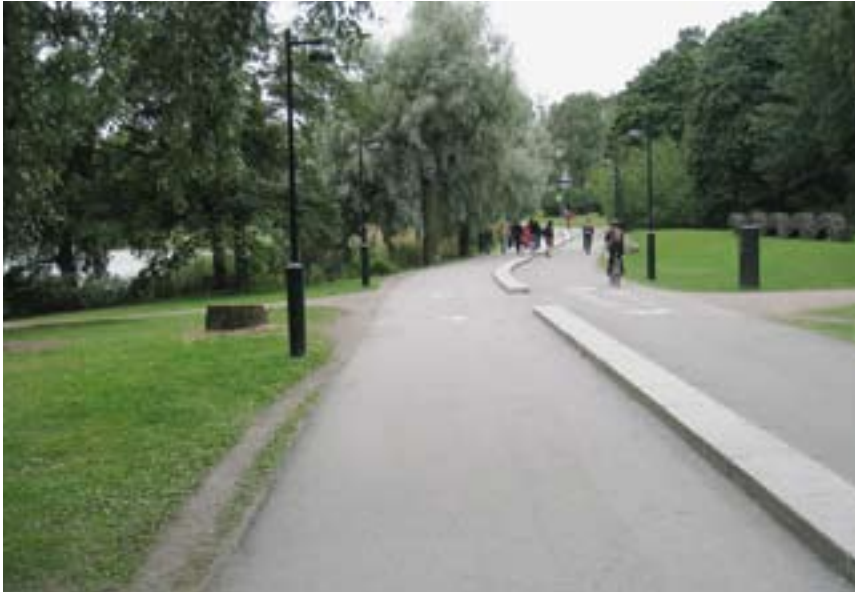
Kuva 85 | Rantaraitin ilme on peräisin 1990-luvulta. Kuvassa oikealla aaltoilee Opera Ophidia -teos. Pyöräilijän takaa pilkottaa Peace-Blossom -kivi. Kuva: ML 2008.

Mannerheimintieltä Hesperian puistoon laskeva ramppi, pohjoisosan leikkipaikat, pilarimaiset villivienisäleiköt, perennaistutukset ja valaistussuunnitelma edustavat 1990-luvun suunnittelua.

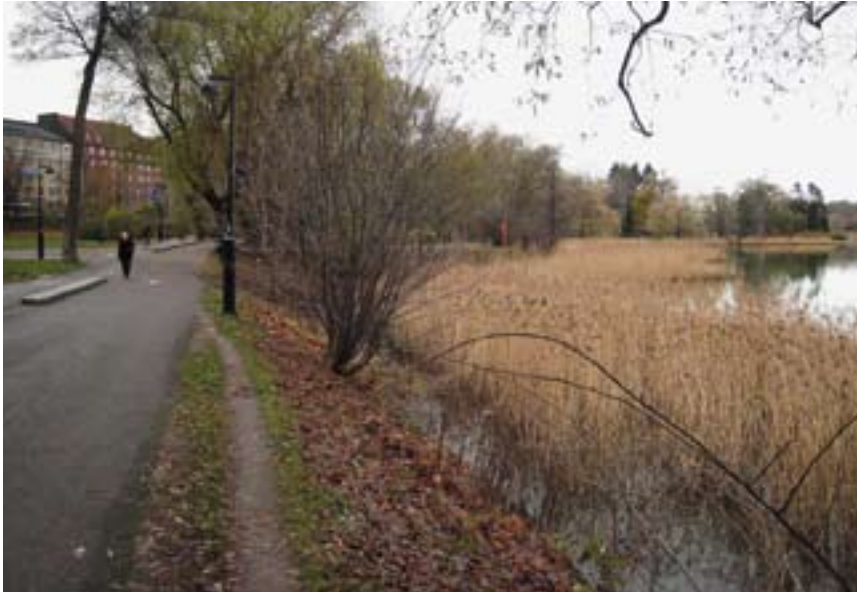
Kuva 86 | Ruovikko valtaa
Töölönlahden avointa vesipintaa.
Kuva: JS 2008.

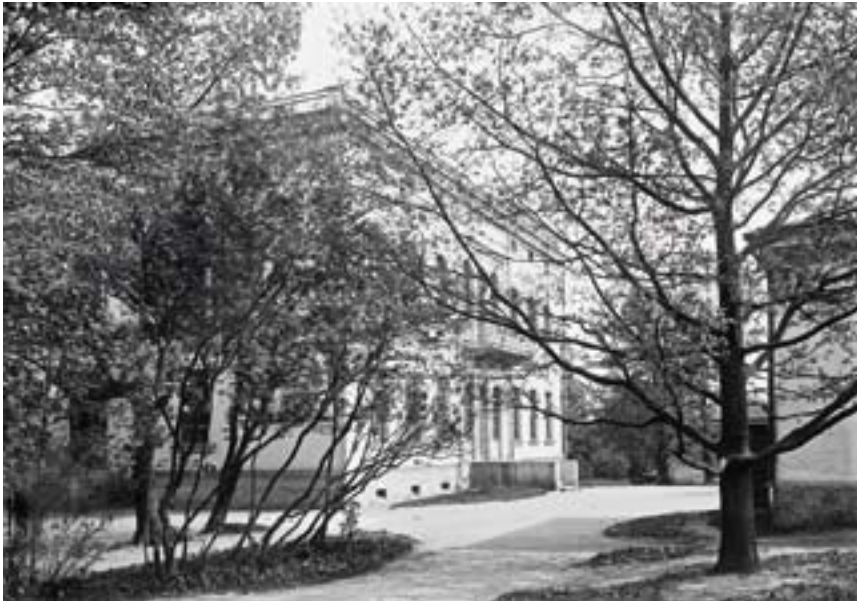
Kuva 88 | Entisen sisääntulotien varressa kasvava tammi on suuri puu jo 1900-luvun alussa. Sorapintaisen tien toisella puolella kasvoi syreeneitä. Kuva: K. Meinander 1910. MV 4571.

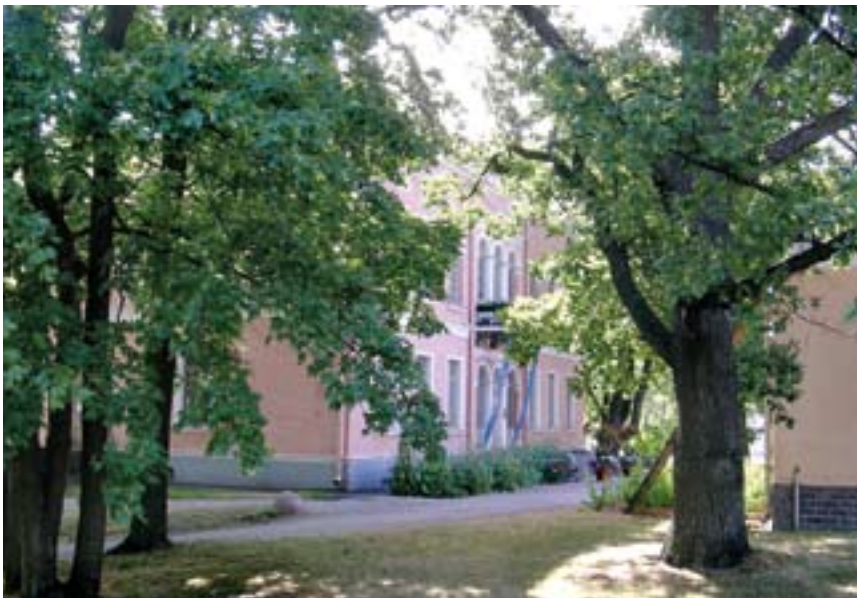
Kuva 89 | Alkuperäinen sisääntulotie on nykyisin nurmetettu. Syreenien paikalla kasvaa ilmeisesti itsestään kasvanut vaahteraryhmä. Vaahterat ovat kasvaneet niin suuriksi, että ne ovat alkaneet varjostaa tammea. Kuva: JS 2006.

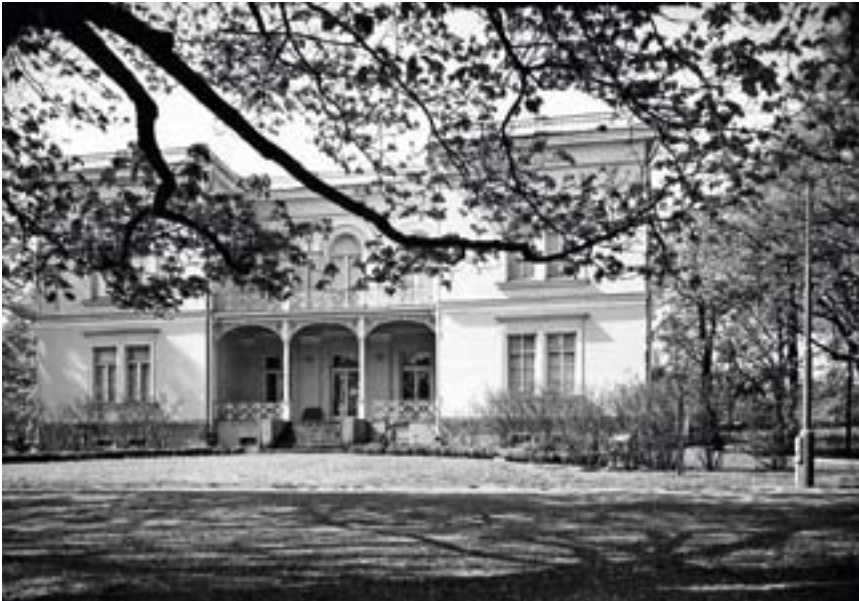
Kuva 90 | Vuonna 1956 otetussa kuvassa päärakennuksen itäpuoli on valoisan avoin. Portaiden kummallakin puolella erottuvat nutkansypressit pieninä taimina. Puoliympyrän muotoinen käytävä on liuskekivipintainen ja sitä reunustaa matala puksipuuaidanne. Kuva: Heikki Havas 1956. HKM N9705.

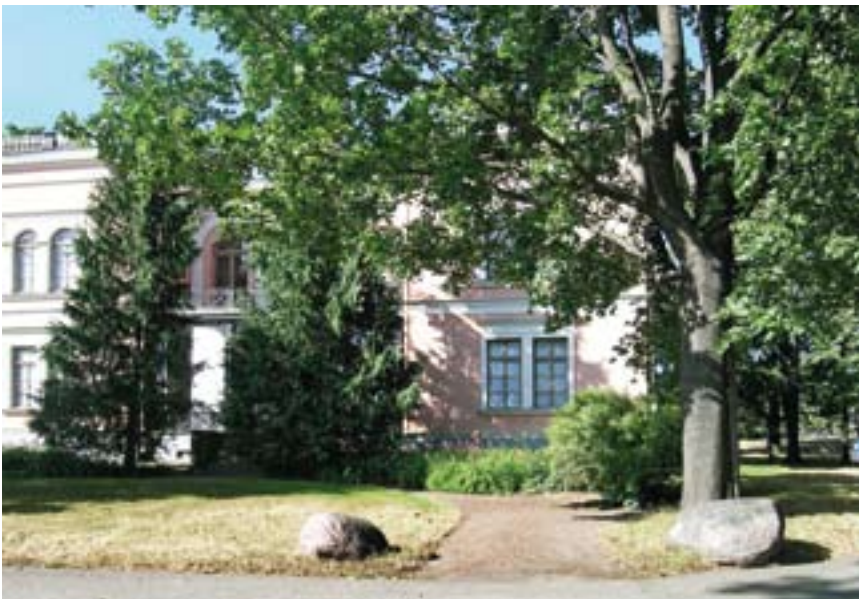
Kuva 91 | Suuriksi kasvaneet nutkansypressit tekevät nykyisin loggiasta ja itäpuolen pihasta varjoisia ja ahtaan tuntuisia. Etualan vaahterasta on 50 vuodessa kasvanut kookas puu. Puoliympyrän muotoinen käytävä on muutettu sorapintaiseksi ja puksit ovat vaihtuneet päivänliljoiksi. Etualalla oleva käytävä on asfaltoitu ja sen varrelle on aseteltu kivilohkareita ajoesteiksi. Kuva: JS 2006.
