Hakasalmen ja Hesperian puistot

PUISTOHISTORIALLINEN SELVITYS

Helsingin kaupungin rakennusviraston julkaisut

2010:10 / Katu- ja puisto-osasto

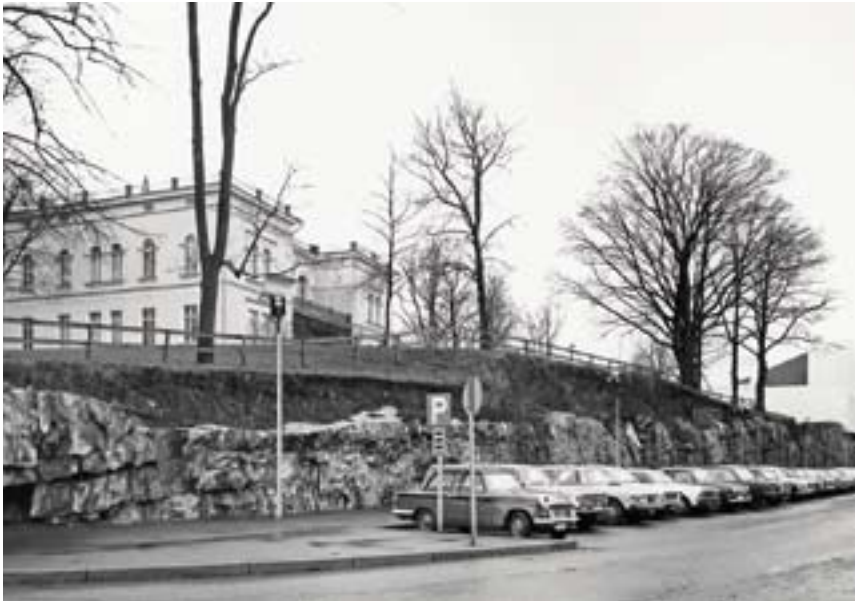
Kuva 92 | Finlandia-talon pysäköintialue ja kallioleikkaus hallitsevat näkymää v. 1973 otetussa valokuvassa. Finlandia-talon kongressisiipeä ei vielä ole rakennettu. Huvila näkyy puoliavoimessa ympäristösään kauas. Kuva: Kari Hakli 1973. HKM N55715.

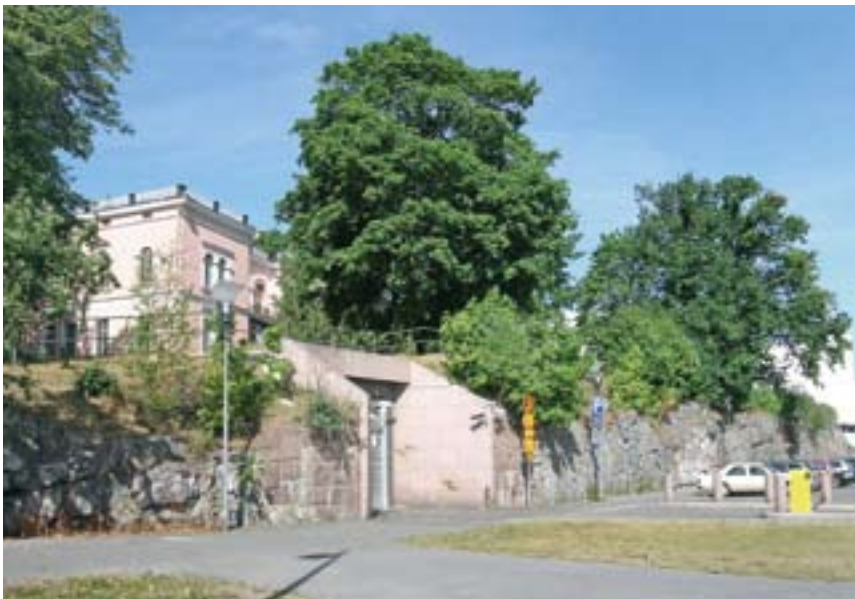
Kuva 93 | Nykytilanteen kuvassa nähdään reilussa 30 vuodessa kallioleikkauksen päälle kasvanut vesakko, joka peittää näkymät huvilan pihalta Kallion kaupunginosan suuntaan ja samalla estää myös huvilan näkymisen Töölönlahden puistoon. Kallioleikkauksen eteläpäähän on rakennettu Eduskuntatalon huoltotunneli suuaukkoineen. Kuva: JS 2006.

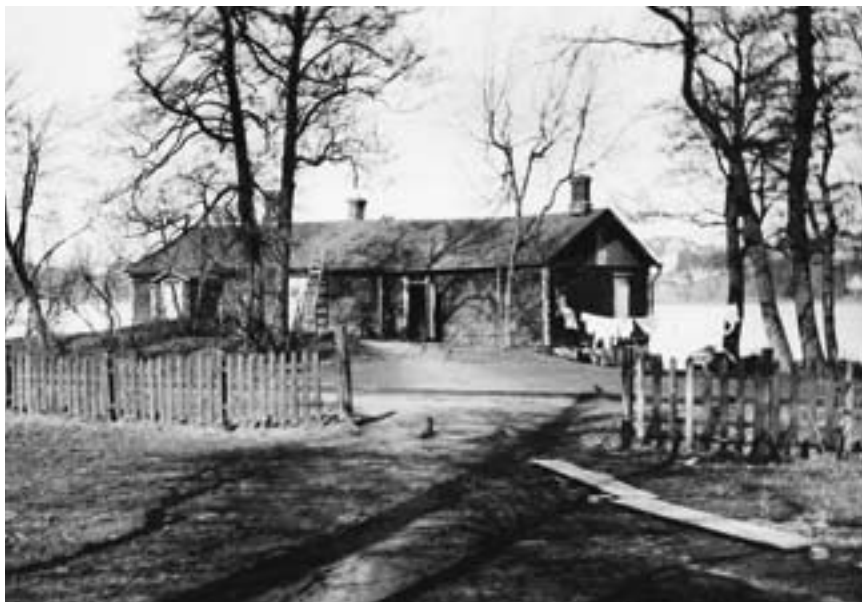
Kuva 94 | 1910-luvun paikkeilla otetussa kuvassa näkyy pienellä niemikkeellä sijainnut rakennus. Sen editse kulkee sokeritehtaan rata, joka on rajattu puistosta puisella säleaidalla. Kuvan vasemmassa laidassa näkyy nuori, kaarevarunkoinen vaahtera. Kuva: Ivan Timiriasew. HKM N2223.

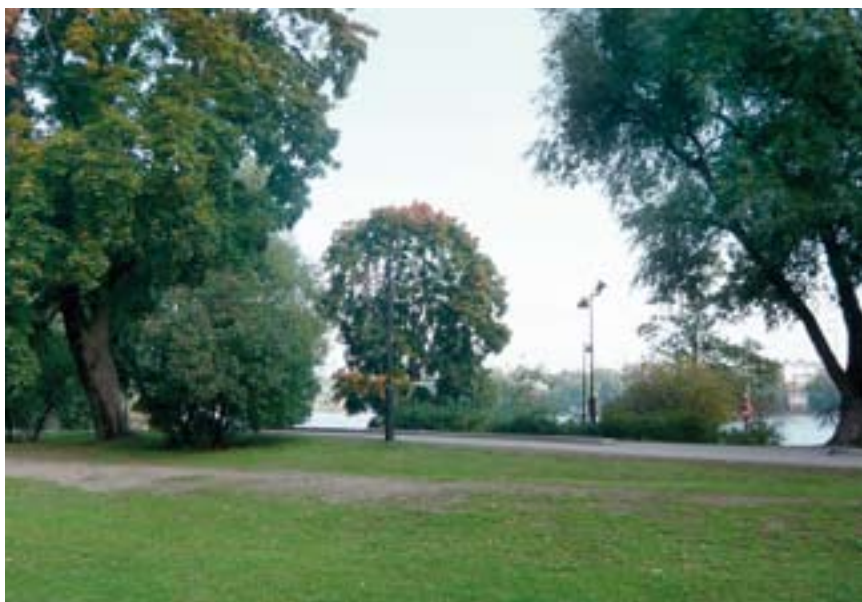
Kuva 95 | Nykytilan kuva kertoo, että em. vaahterasta on kehittynyt eräs puiston suurimpia puita, joka näkyy vasemmassa laidassa. Entinen ratapenkki erottuu nurmialueesta huonokasvuisuutensa vuoksi vaaleana raitana, joka kulkee kuvan poikki. Talo on purettu ja niemike on muutettu osaksi puistoa. Kuva: JS 2008.

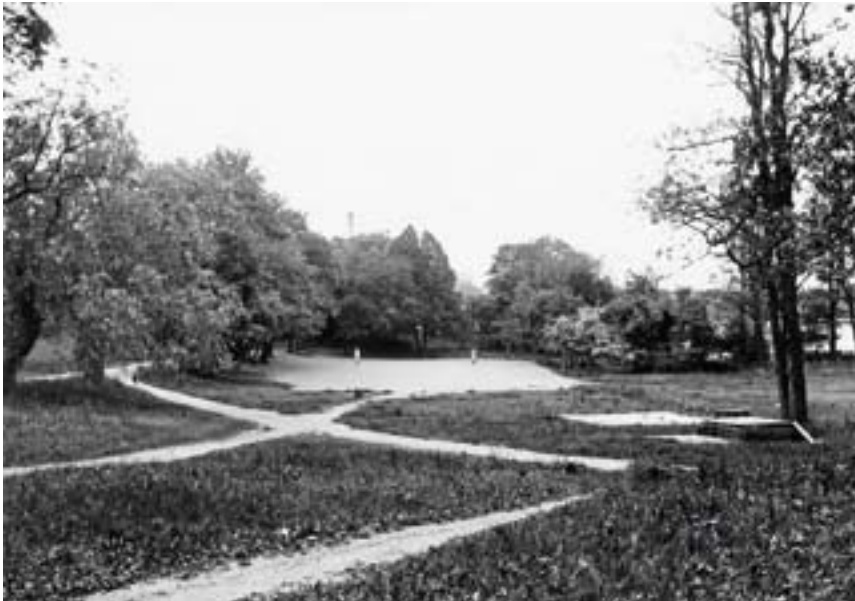
Kuva 96 | Noin 1920-luvun lopulla puiston eteläosasta otetussa valokuvassa näkyy suurehko kenttä ja muutama epämääräinen, mahdollisesti kävijöiden tallaama polku. Oikealla edessä näkyy tervaleppiä ja kentän takana istutettuja jalopuita sekä taustalla sokeritehtaan piippu. Kuva: HKM N11146.

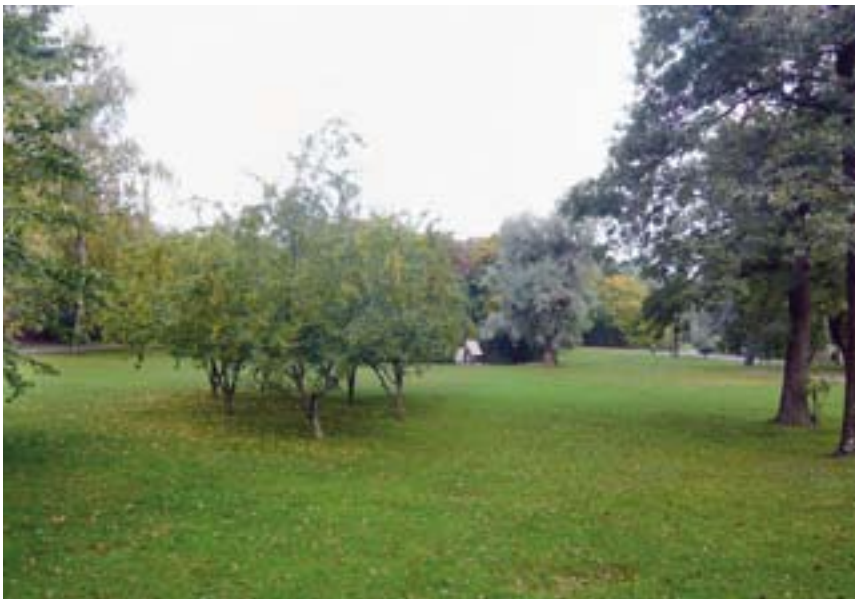
Kuva 97 | Nykykuvassa taustalla pensasaidanne, joka peittää kentän taakse, oikealla edelleen tervaleppiä. Polut on nurmetettu ja keskialueella kasvaa kukkivien pienpuiden ryhmä. Kuva: JS 2008.

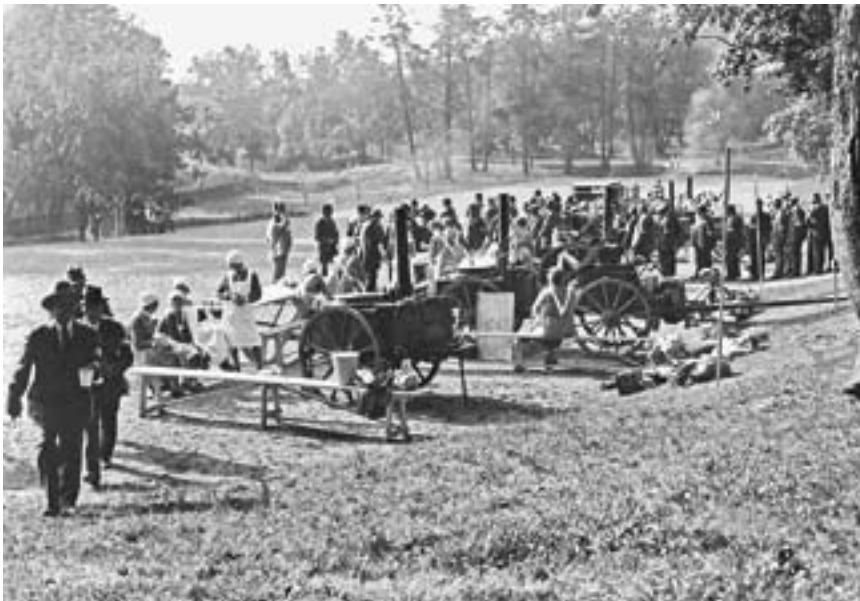
Kuva 98 | Vuonna 1930 otetussa kuvassa vanha hiikkakenttä on kuvattu pohjoisesta. Se on tässä laajimmillaan eli sitä on pidennetty edellisessä kuvaparissa näkyvien polkujen päälle. Taustalla näkyy iso luontainen tervaleppäryhmä. Kentän itälaitaan on istutettu rivi nuoria hopeapajuja. Kuva: R. Roos 1930. HKM N39073.

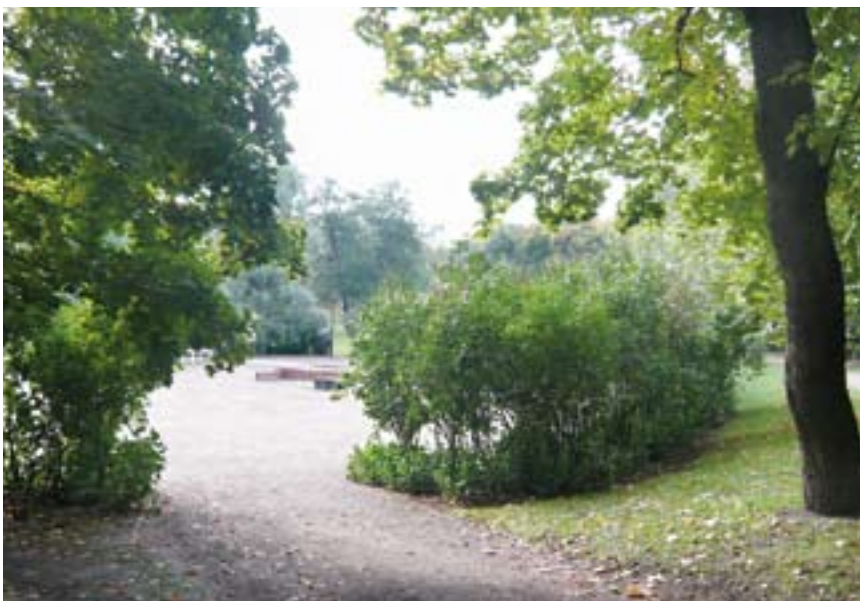
Kuva 99 | Nykytilanteen kuvassa kenttä näkyy taas pienempänä. Se on rajattu syreeniaidanteella eikä avointa tilavaikutelmaa synny. Taustalla näkyy osa vanhoista tervalepistä. Itäreunan hopeapajuista suurin osa on jo ehditty poistaa. Kuva: JS 2008.

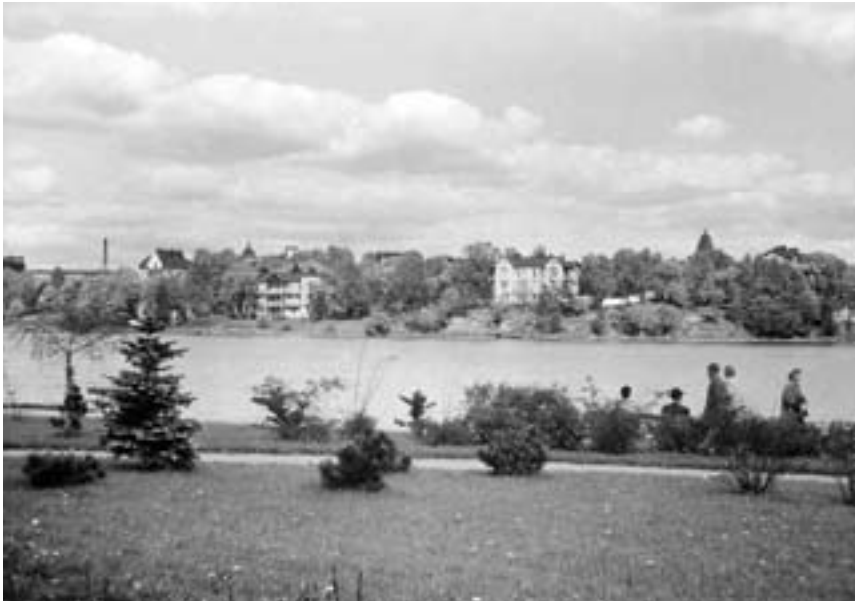
Kuva 100 | "Ruusuniemeltä" vuonna 1955 otetussa kuvassa näkyy Bengt Schalinin suunnittelema upouusia istutuksia, mm. pihtakuisia ja vuorimäntyjä. Rantakäytävän lisäksi niemellä oli tuolloin myös kuvassa erittäin selvästi näkyvä, ilmeisesti istutusten ihailua varten perustettu kaarikäytävä. Kuva: C. Grünberg 1955. HKM N9198.

erityisesti seuraavana kesänä Helsingissä pidettäviä olympiakilpailuja silmälläpitäen. Muun muassa rannan hopeapajukäytävää reunustamaan istutettiin penrennoja.¹²⁷ Ulkomaalaisille vieraille ja – lehtimiesten välityksellä – muulle maailmalle haluttiin antaa hyvä kuva Helsingistä. Kunnostustöitä jatkettiin ainakin vielä vuosina 1955–1956.¹²⁸ Ne keskittyivät todennäköisesti edellä mainittujen ruutumaisten alueiden liittämiseen uudelleen puiston yhteyteen. Nykyään Ruusuniemeksi kutsutun alueen uudet istutukset näkyvät vuonna 1955 otetussa valokuvassa (*kuva 100*).

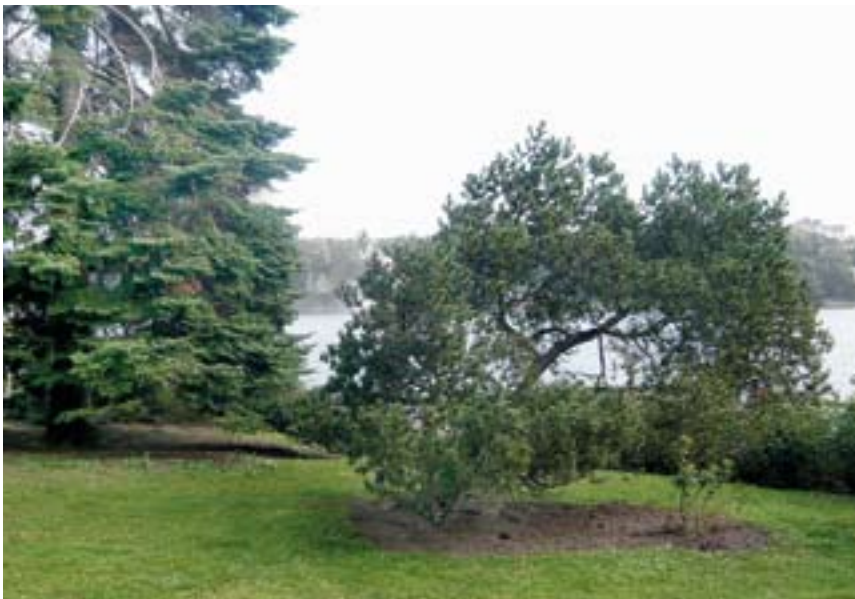
Kuva 101 | Vuonna 2008 pihdat ja vuorimännyt ovat kasvaneet jo suuriksi. Osa koristepensaista on uusittu ja kaarikäytävä on poistettu. Kuva: JS 2008.

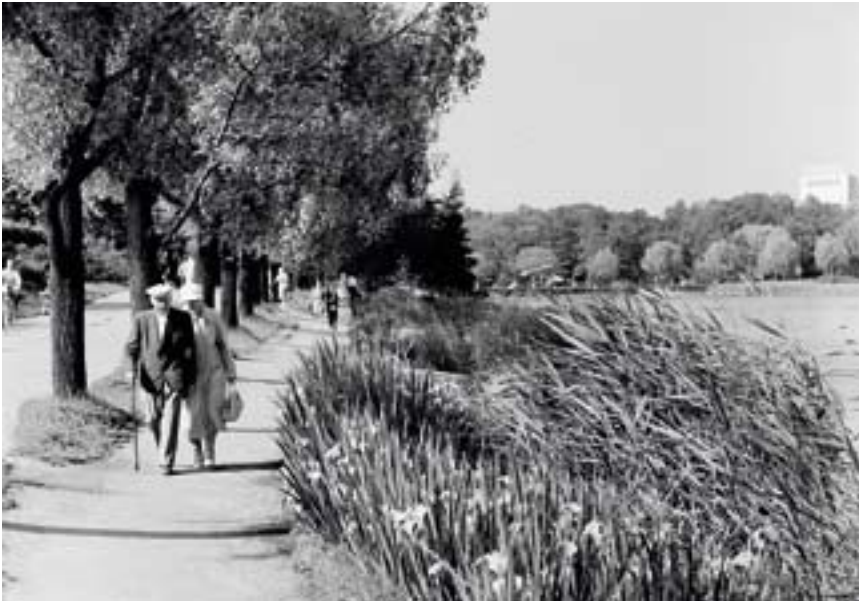
Kuva 102 | Vuonna 1960 otetussa kuvassa näkyvät 20 vuodessa melko suuriksi kasvaneet hopeapajut Töölönlahden rannalla. Rannan ja puiden välissä kulkee reunoiltaan epämääräinen kävelypolku. Rannalla kasvaa iiriksiä, todennäköisesti Suomessa luontaista keltakurjenmiekkää. Kuva: V. von Bonin 1960. HKM N210545.

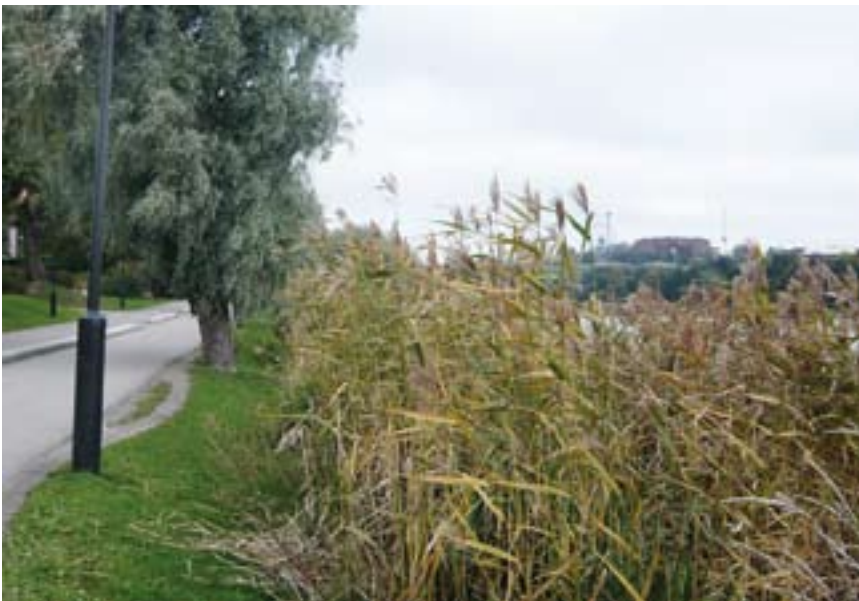
Kuva 103 | Vuonna 2008 rantapolku on kadonnut. Etualalla näkyy vielä muutamia iiriksen lehtiä, mutta ne ovat taantuneet, järviruokojen levittyä suunnattomasti. Hopeapajujen rivistö on harventunut. Kuva: JS 2008.
