HERNESAAREN OSAYLEISKAAVAN MERILUONTOON LIITTYVÄT SELVITYKSET 2010

Toukokuu 2011

**Alleco Oy
Mekaanikonkatu 3
00810 Helsinki
www.alleco.fi**

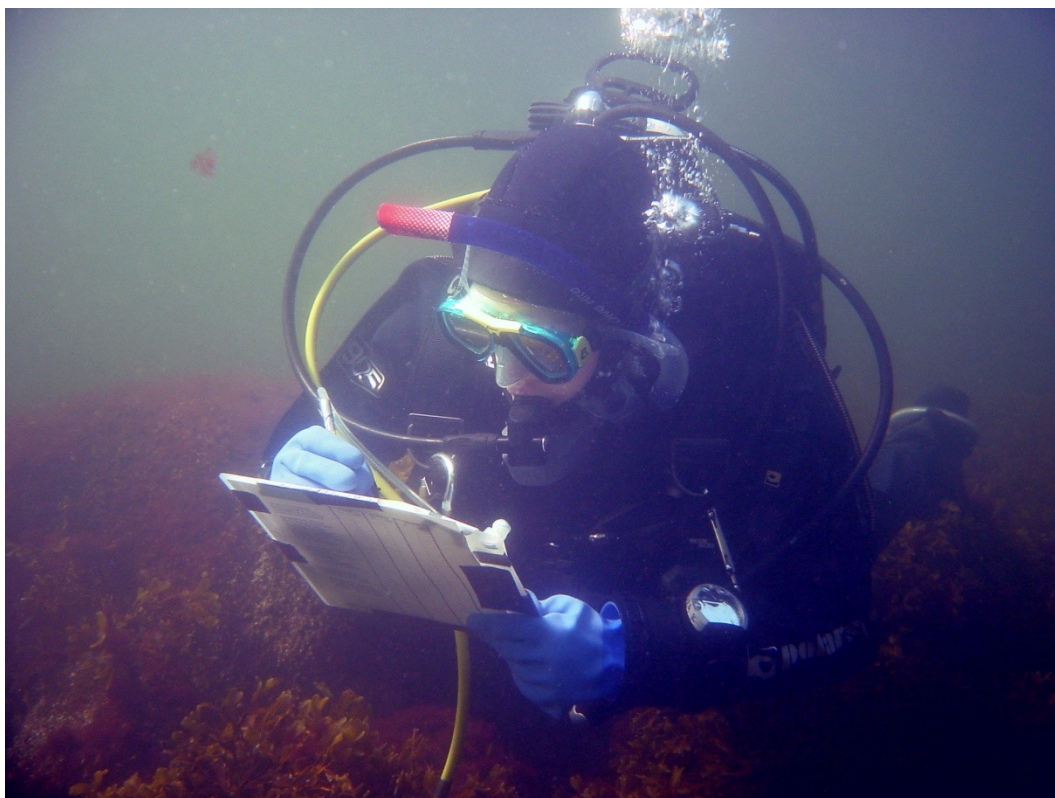
Kuva 2. Sukeltaja kirjaamassa havaintoja muovilevyille.

Linjasukellusmenetelmässä noudatettiin soveltuvin osin SYKE:n makrofyttiseurannan ohjeita (Ruuskanen 2009), joiden mukaisesti kasvillisuuspohjien tilan arvioinnissa tärkeimpänä indikaattorilajina käytettiin rakkolevää. Rakkolevästä mitattiin eri vyöhykkeenosien kasvusyvytydet (alin yksilö, yhtenäisen vyöhykkeen alaraja, optimikohta, yhtenäisen vyöhykkeen yläraja ja ylin yksilö) sekä peittävyys optimisyvytydellä. Yhtenäinen rakkolevävyöhyke määriteltiin vyöhykkeenosaksi, jossa rakkolevän peittävyys on vähintään 30 %.
