## PÄIVÄKOTI SAKARAN ESTEETTÖMYYSKARTOITUS

niina kilpelä, arkkitehti  
16.6.2008 / kynns ry

Tämä esteettömyyskartoitus on tehty Helsinki kaikille –projektin Hallintokunnat ja esteettömyyden tarve –hankkeen yhteydessä. Konsulttina on toiminut Kynnys ry. Kartoituksen tavoitteena oli selvittää, mitä esteettömyysvaatimuksia päiväkotia Sakaran eri tiloihin liittyy. Esteettömyyden kehittämisen lähtökohtina ovat toiminta tiloissa sekä tiloja käyttävät ihmiset (henkilökunta, lapset ja vierailijat: eri käyttäjäryhmien tarpeet ympäristön saavutettavuuden ja toimivuuden kannalta). Liikkumis- ja toimimisesteisillä ihmisillä tarkoitetaan tässä yhteydessä vammaisten ihmisten lisäksi myös ikääntyneitä ja tilapäisesti toimimisesteisiä henkilöitä. Varsinaisia mitoitus- ja suunnitteluohjeita annetaan hankkeen yhteydessä tehtävässä oppaassa, joka toimii ohjeena päiväkoteja suunniteltaessa ja korjattaessa.

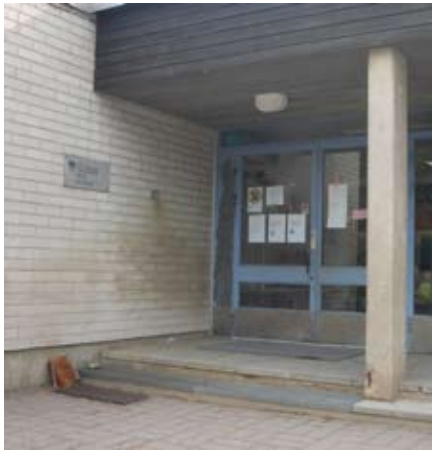
Päiväkodin pysäköintialueella ei ole liikkumisesteisille varattuja autopaikkoja.

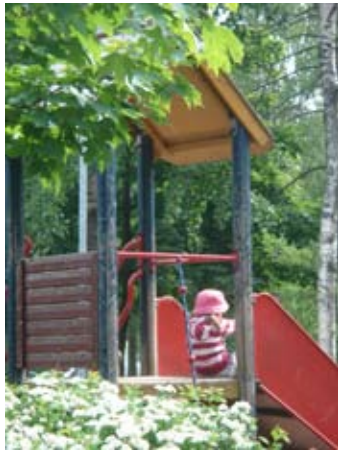
Piha-alueen valaistus on riittämätön.

Pihalla on muutamia pylväsväläisimä ja rakennuksen seiniin on kiinnitetty väläisimä. Niistä huolimatta pihan valaistusta pidetään syksyllä ja talvella riittämättömänä. Väläisimet joutuvat usein myös ilkvallan kohteeksi. Valaistusta tulee lisätä niin, ettei aidan sisäpuolelle jää pimeitä katvealueita.

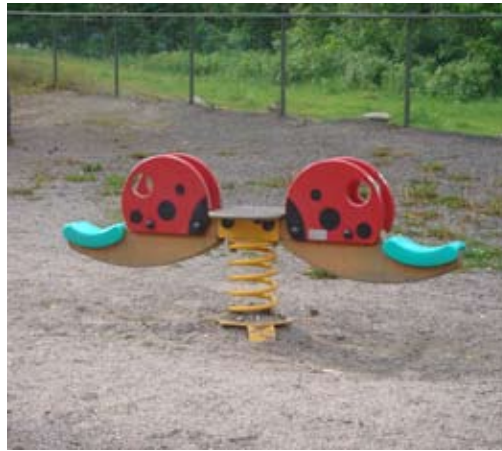
Päiväkodin piha-alue on aidattu.

Päiväkodin piha on aidattu. Paikoitellen aitoja on kaksi: metalliaita ja puuaita. Pienten lasten puolelle johtavan portin lukitusmekanismi on korkealla karkaamisten estämiseksi. Portin avaaminen saattaa olla hankalaa liikku- ja toimimisesteisille henkilöille. Isompien lasten puolella portissa on erilliset kulkuportit jalankululle ja huoltoliikenteelle.

Pienten ja isompien lasten leikkialueita erottava aita oli varsin matala ja mahdollistaa karkailun puolelta toiselle. Aidassa on myös aukkoja, josta lapsi mahtuu ryömimään läpi. Henkilökunta on toivonut piha-alueen (pienempien ja isompien lasten alueet) rajaamista aidalla. Pihaa ympäröivän aidan tulee olla 1200 mm korkea.

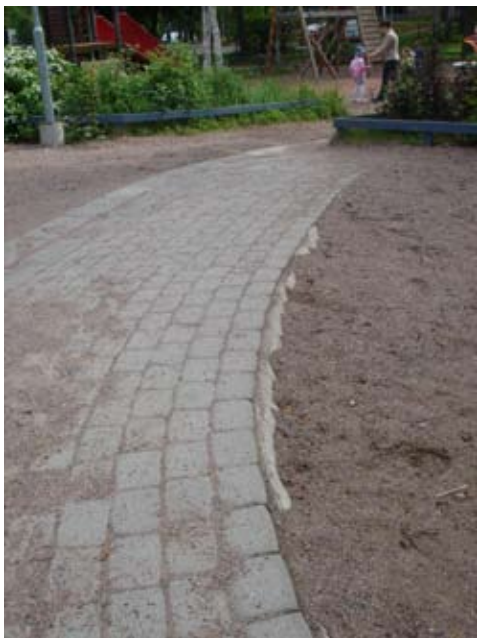
Kivetty kulkuväylä päättyy yllättäen viheralueeseen ja aitaan.

Isompien lasten puolella kivetty kulkuväylä päättyy yllättäen viheralueeseen ja aitaan. Pyörätelineet on sijoitettu isompien lasten puolella kulkuväylän reunaan.

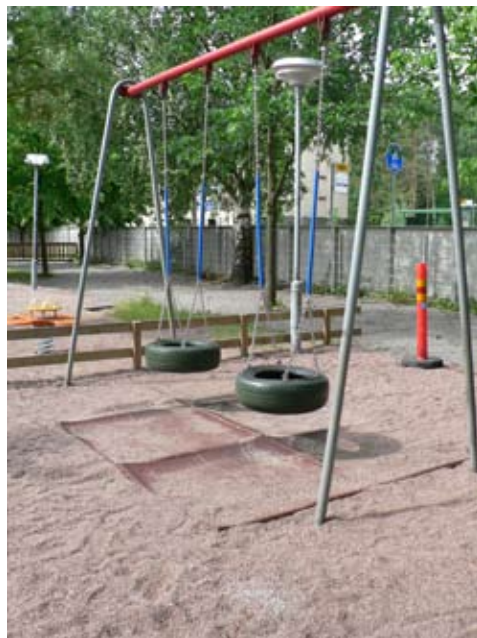
Turva-alusta oli toteutettu erillisistä laatoista, joiden käpristyneet nurkat aiheuttavat kompastumisvaaran.

Isompien lasten puolella keinujen alla on ns. turva-alusta. Pienempien lasten puolella keinujen turva-alusta oli toteutettu erillisistä laatoista, joiden käpristyneet nurkat aiheuttavat kompastumisvaaran. Valettu turva-alusta on turvahiekkaa esteettömämpi ratkaisu, koska se mahdollistaa pääsyn leikkivälineille myös pyörällisillä apuvälineillä. Turva-alustat tulee pitää puhtaana hiekasta.

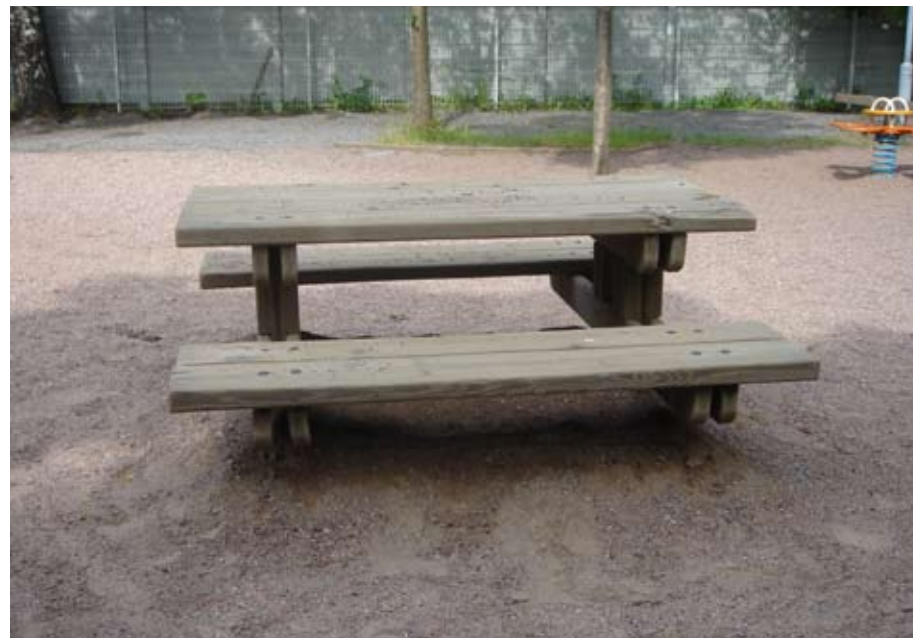
Pihalla olevien kiinteiden pöytä-penkki yhdistelmien ääreen on hankala päästä pyörätuolilla kulkuväylän pehmeän pinnan vuoksi. Pöydän päädyn jalkarakenteet estävät pääsyn pöydän ääreen pyörätuolilla.

Pihalla olevien kiinteiden pöytä-penkki yhdistelmien ääreen on hankala päästä pyörätuolilla kulkuväylän pehmeän pinnan vuoksi. Pöydän päädyn jalkarakenteet estävät pääsyn pöydän ääreen pyörätuolilla.

Kalustevalinnoissa tulee ottaa huomioon erilaiset käyttäjät. Pidennetty pöytälevy mahdollistaa pöydän käytön pyörätuolissa istuen. Siirreltävät penkit tai tuolit ovat kiinteitä parempia ja istuimet tulee mitoittaa lasten tarpeisiin (esim. 30cm). Istuinryhmien löytämistä helpottaa, jos ne on sijoitettu paikkaan, jossa ne erottuvat kontrastiltaan hyvin alustastaan.

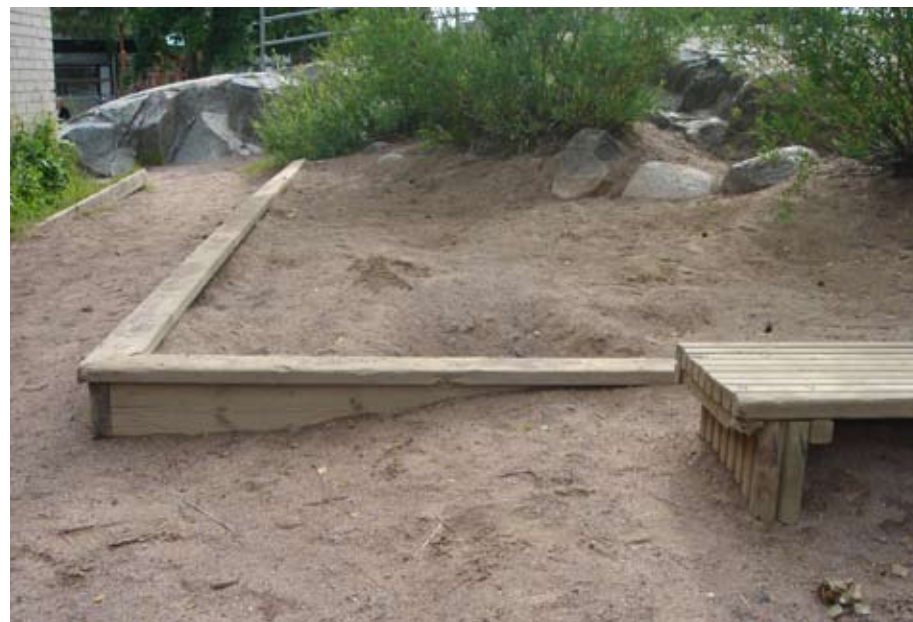
Hiekkalaatikoiden reunat eivät erotu kontrastina ympäristöstä.

Hiekkalaatikoiden reunat eivät erotu kontrastina ympäristöstä. Hiekkalaatikossa tulee olla myös pöytä, jonka ääressä hiekkaleikkejä voi leikkiä istuen tai yksi hiekkalaatikon reunoista voidaan korottaa (korkeus 400 mm), jolloin lapsi pääsee siirtymään pyörätuolista laatikon reunalle.

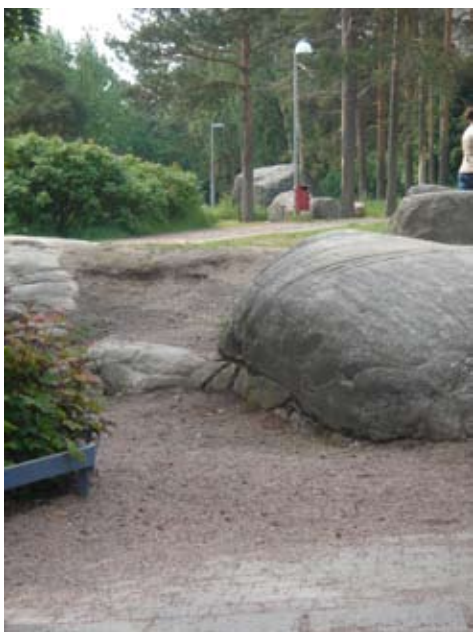
Pihakallio mahdollistaa erilaiset leikit ja tarjoaa talvisin pulkkamäkipaikan.

Pihakallio mahdollistaa erilaiset leikit ja tarjoaa talvisin pulkkamäkipaikan. Kallioon on kuitenkin jätetty louhinnan yhteydessä teräviä kulmia, joita tulee pyöristää piharemontissa. Kalliolla kulkeva suoja-aita tulee vaihtaa malliin, joka estää kiipeilyn sen päällä. EU-standardit edellyttävät turva-aitaa aina, kun putoamisvaara on yli 600 mm.

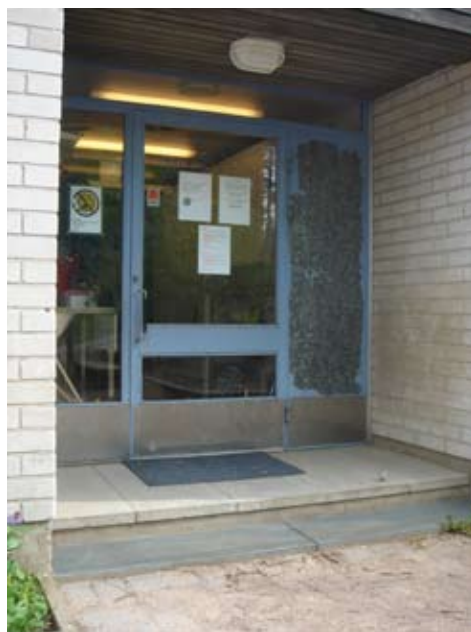
Päiväkotiin ei ole esteetöntä sisäänkäyntiä. Kaikilla sisäänkäynneillä on muutaman askelman tasoero.

Päiväkotiin ei ole esteetöntä sisäänkäyntiä. Kaikkien sisäänkäyntien esteettömyys helpottaa päiväkodin arkea ja erityisesti lastenvaunujen ja –rattaiden kanssa kulkemista. Sisäänkäyntien esteettömyyden suunnittelu on ensimmäinen askel esteettömän ketjun muodostamisessa päiväkodin toimintaa ajatellen.

Kaikilla sisäänkäynneillä on muutaman askelman tasoero. Askelmien reunat eivät erotu kontrasteina eikä portaissa ole käsijohteita. Talvella ongelmana on portaiden jäätyminen. Valaistus sisäänkäynneillä on riittämätön.

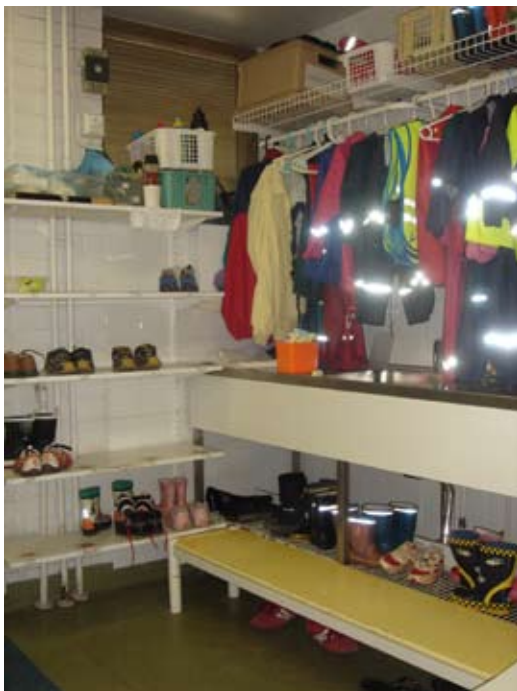
Eteistilat koetaan ahtaiksi erityisesti kurapesutilojen osalta (tuulikaapeissa).

Eteistilat koetaan ahtaiksi erityisesti kurapesutilojen osalta (tuulikaapeissa). Kura leviää helposti ns. tuulikaapista eteiseen. Kuravaatteiden säilyttämiseen tarvitaan erillinen tila, jossa ne voivat kuivua rauhassa. (Henkilökunta toivoo kuivauskaappien sijaan mahdollisuutta vapaassa tilassa kuivattamiseen). Kengille tarvitaan lämmitetyt saappaidenkuivaustelineet sekä lisää hyllyjä eteiseen. Säilytystilojen suunnittelussa tulee ottaa huomioon niiden esteetön käyttö.

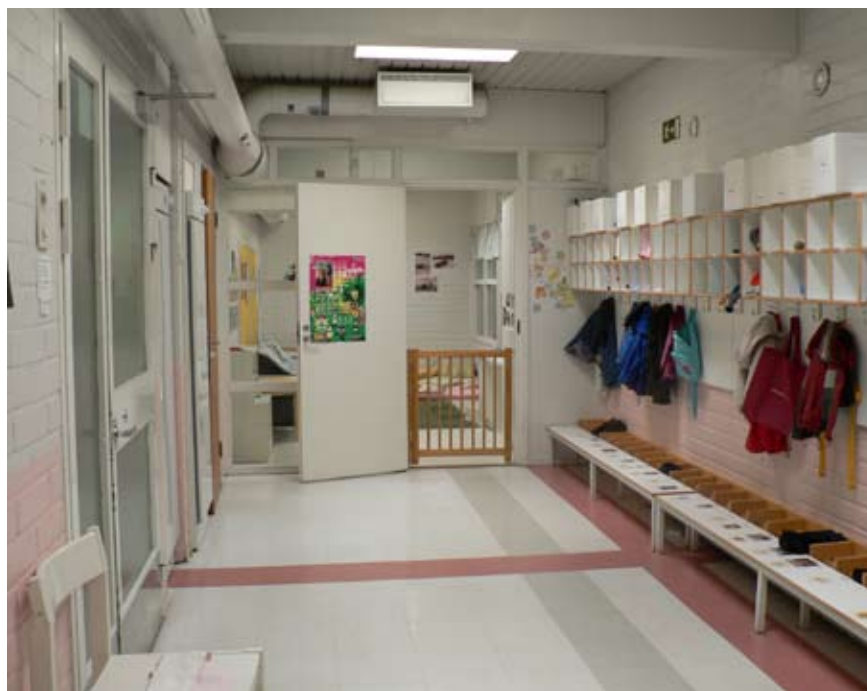
Vaatekoukut ja päähinehyllyt ovat korkealla lapsia ajatellen. Naulakoiden eteen on sijoitettu kenkätelineitä ja penkki hankaloittavat ulottumista esim. pyörätuolista käsin.

Päiväkodin tiloissa on erilaisia naulakkoratkaisuja. Vaatekoukut ja päähinehyllyt ovat korkealla lapsia ajatellen. Naulakoiden eteen on sijoitettu kenkätelineitä ja penkki pukemisen helpottamiseksi. Penkki kuitenkin hankaloittaa ulottumista esim. pyörätuolista käsin. Tilojen käyttöä vaikeuttavat myös avautuvat ovet. Ovien avautumissuunnan muuttamisen mahdollisuus toiminnan helpottamiseksi tulee selvittää muutostöiden yhteydessä.

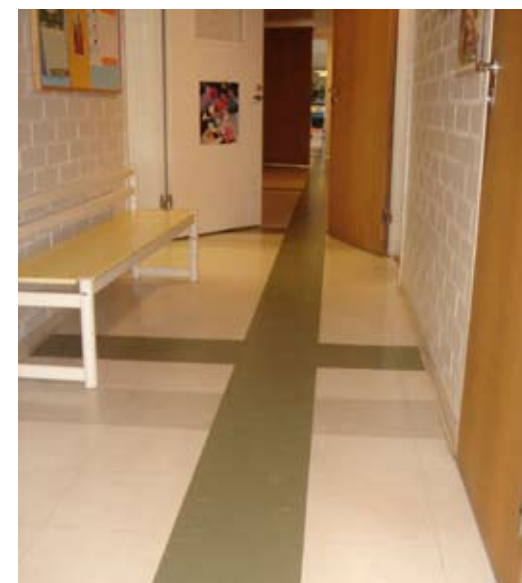
Lattian raidoitus ei toimi ohjaavana elementtinä.

Lattiapinta ei tuntunut kartoitustilanteessa erityisen liukkaalta. Lattian yleisväritys on vaalea. Paikoitellen lattiassa on vihertäviä raitoja, jotka eivät kuitenkaan toimi ohjaavana elementtinä.

Peruskorjauksen yhteydessä tulee ottaa huomioon kontrastit tilan hahmottamisen helpottamiseksi. (Esimerkiksi lattian erottuminen seinästä kontrastina ja oven erottuminen seinästä joko ovilevyn tai listojen kontrastin avulla.)

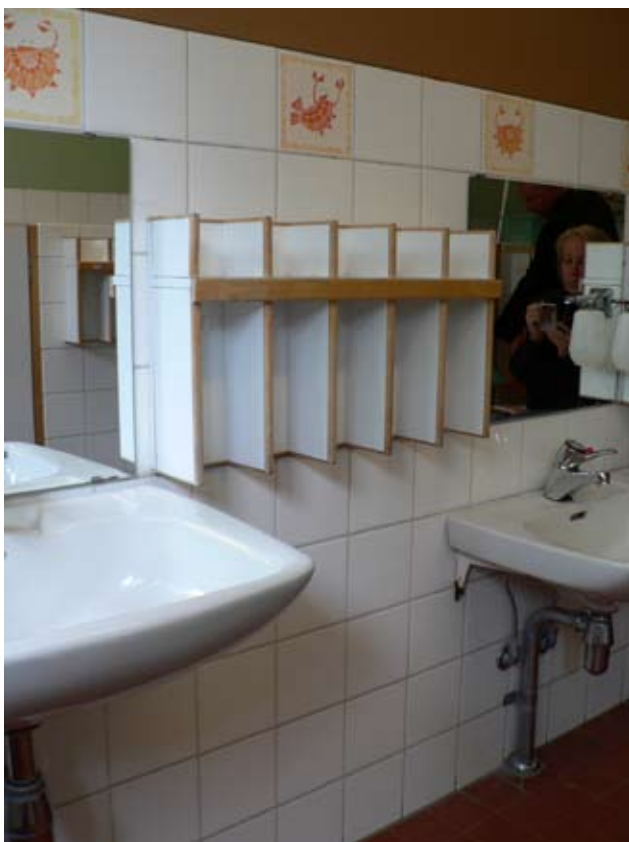
Wc-tiloissa pesualtaita on asennettu eri korkeuksille.

Lasten puolella wc-tilat ovat yhteiset tytöille ja pojille. Isompien lasten puolella tilassa on omat pienet kopit antamassa yksityisyyttä. Pesualtaita on eri korkeuksilla. Pesualtaita on eri korkeuksilla. Myös isompien lasten puolella oli yksi pienempi ja matalampi wc-istuin. Isompien lasten puolella olevaan suihkukaappiin on korkeusero.

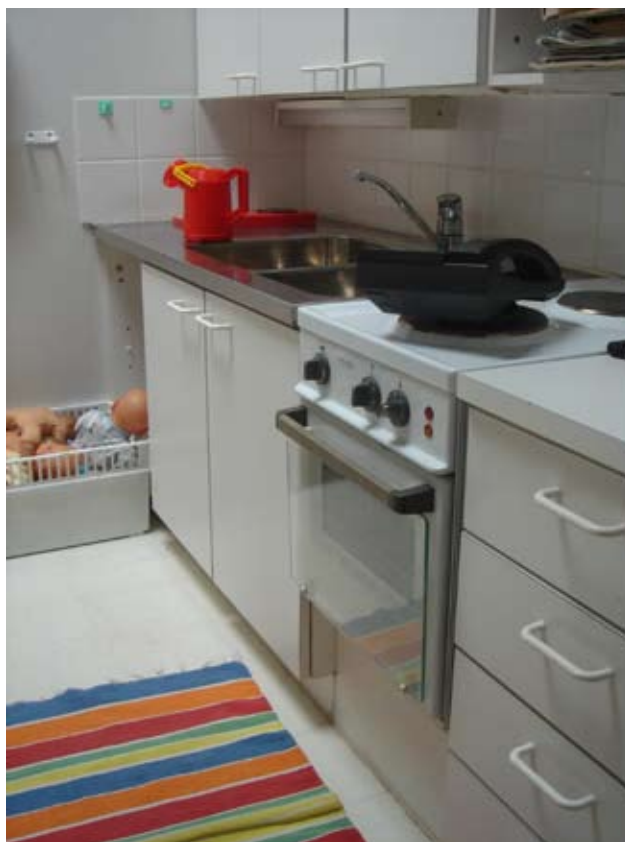
Leikkikeittiön kalustuksessa ei ole otettu huomioon esteettömyyttä.

Päiväkodin tiloissa on leikkikeittiö. Sen kalustuksessa ei ole otettu huomioon esteettömyyttä.

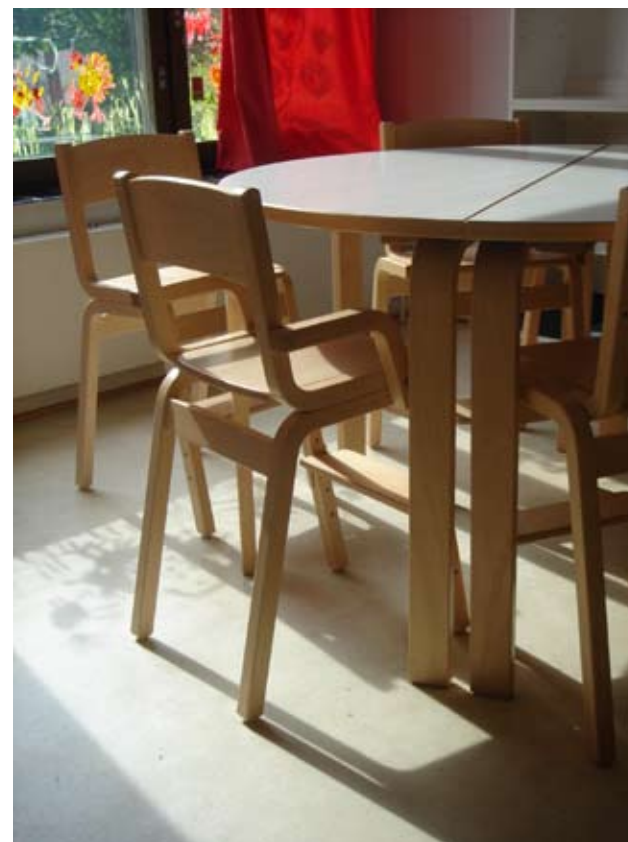
Päiväkodin tiloissa on erikorkuisia istuimia.

Ryhmätiloihin johtavissa ovissa on kohtalaisen matalat kynnykset. Kynnykset hankaloittavat kuitenkin toimimista (esim. ruokakärryjen kuljetus). Leikkivälineissä ja kalusteissa on huomioitu lasten mitoitus. Tiloissa on erikorkuisia pöytiä ja säädettäviä tuoleja. Ikkunat on sijoitettu riittävän matalalle, jotta ulos näkeminen on mahdollista lapsille, lyhytkasvuksille ja pyörätuolin käyttäjille.

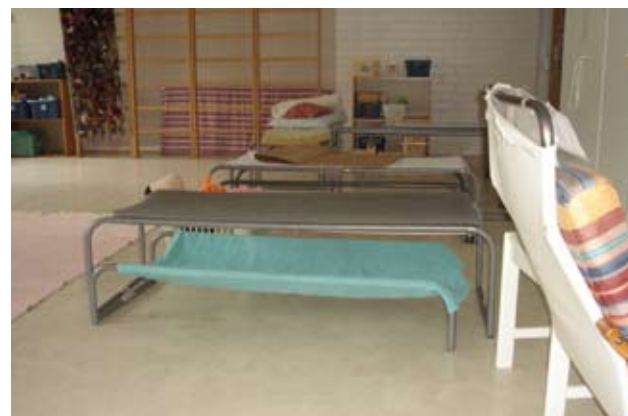
Lepotiloissa sängyt ovat siirrettävissä ja niiden läheisyyteen on mahdollista järjestää vapaata tilaa apuvälineiden käyttöä ajatellen.

Lepotiloissa sängyt ovat siirrettävissä ja niiden läheisyyteen on mahdollista järjestää vapaata tilaa apuvälineiden käyttöä ajatellen.

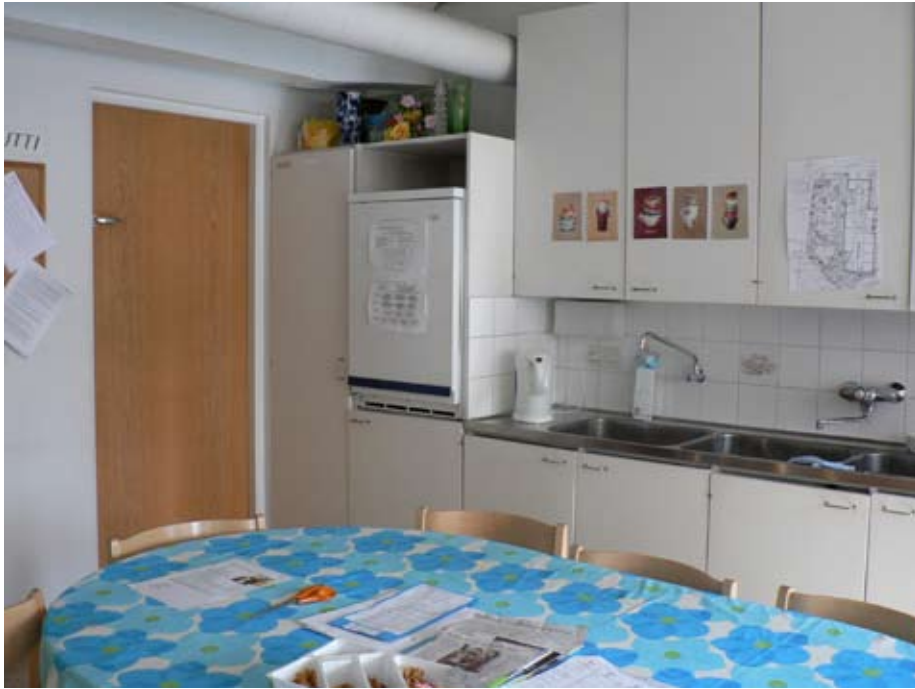
Henkilökunnan keittiö- ja ruokailutilassa ei ole otettu huomioon esteettömyyttä.

Henkilökunnan keittiössä (toimii samalla ruokailutilana) ei ole otettu huomioon tilan esteetöntä käyttöä. Oviaukko on kapea. Pesualtaan ja liedien ääreen ei ole mahdollista päästä pyörätuolilla. Yläkaapit on asennettu korkealle, jopa seisovaa käyttäjää ajatellen. Kalusteiden sijoittelu tekee tilasta ahtaan ja liikkuminen apuvälineillä on hankalaa.

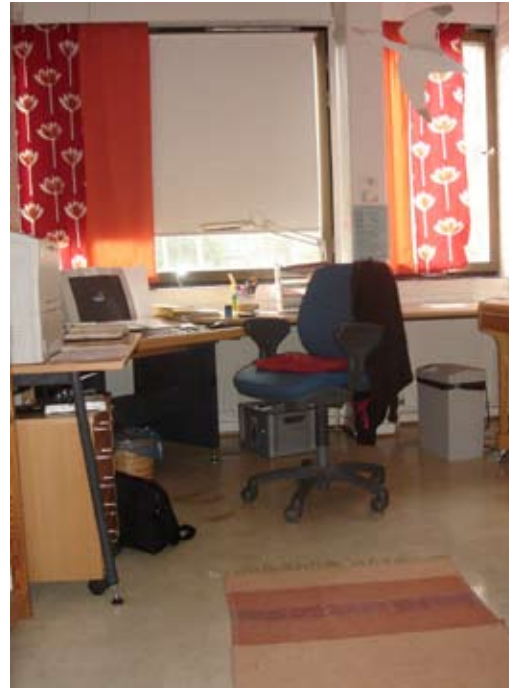
Työhuoneen kalusteet ovat säädettäviä ja vapaata tilaa on riittävästi myös apuvälineiden käyttöä ajatellen.

Päiväkodin henkilökunnan käytössä on toimistohuone ja pieni huoneti-la neuvotteluun. Oviaukot ovat kapeita ja ovesa on matalat kynnykset. Toimistohuoneessa on riittävästi vapaata tilaa liikkumiseen apuvälineiden kanssa. Neuvotteluun tarkoitettu huoneti-la on erittäin ahdas.

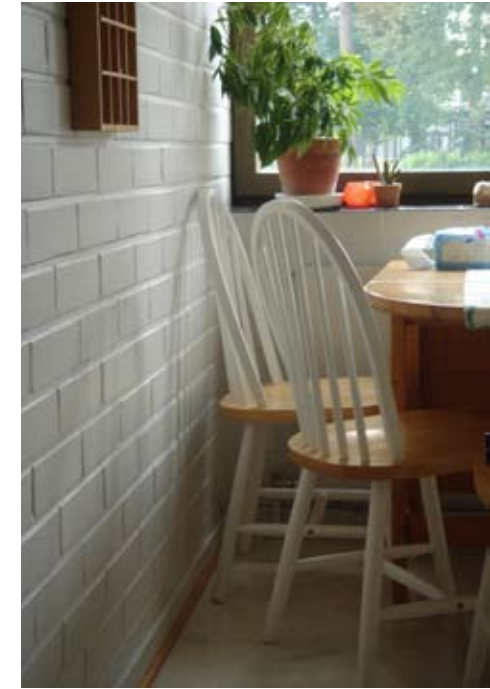
Neuvottelutila on ahdas.
