Esteettömyys rakennusvalvonnassa ja
asuntorakentamisessa, 12.9.2014

Esteettömyysratkaisut asuintaloissa

Kirsti Pesola, tekn.lis. (arkkitehti SAFA)
johtaja, Invalidiliiton Esteettömyyskeskus ESKE
puh (09) 613 191 tai 050 594 2553
kirsti.pesola@invalidiliitto.fi
www.invalidiliitto.fi | www.esteeton.fi

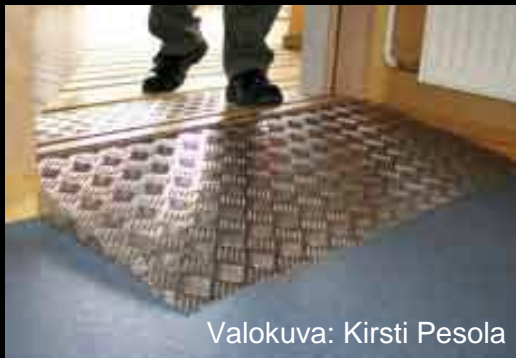
Luiska

- Lyhytkään luiska ei saa olla liian jyrkkä
