Harakan saaren hoito- ja kehittämissuunnitelma 2015-2029

Harakan saaren hoito- ja kehittämissuunnitelmassa esitetään tarvittavat luonnon- ja maisemanhoidon toimenpiteet luonnon- ja kulttuuriympäristöjen hoitamiseksi ja suojelemiseksi. Työ jakaantuu nykytilan kuvaukseen ja varsinaiseen suunnitelmaosioon. Suunnitelmassa on esitetty luonnon- ja maisemanhoidon tavoitteet ja toimenpiteet kuviokohtaisesti sekä haitallisten vieraslajien torjuntatoimenpiteet. Rakennusten piha-alueille on laadittu tarkemmat esitykset ympäristön käsittelystä. Saaren rakenteiden ja varusteiden kunnostustoimenpiteet toteutusaikatauluineen perustuvat kuntokartoitukseen. Suunnitelmassa ehdotetaan rakennettavaksi myös kokonaan uusia yleisöä palvelevia rakenteita ja varusteita, kuten lintupiilo.

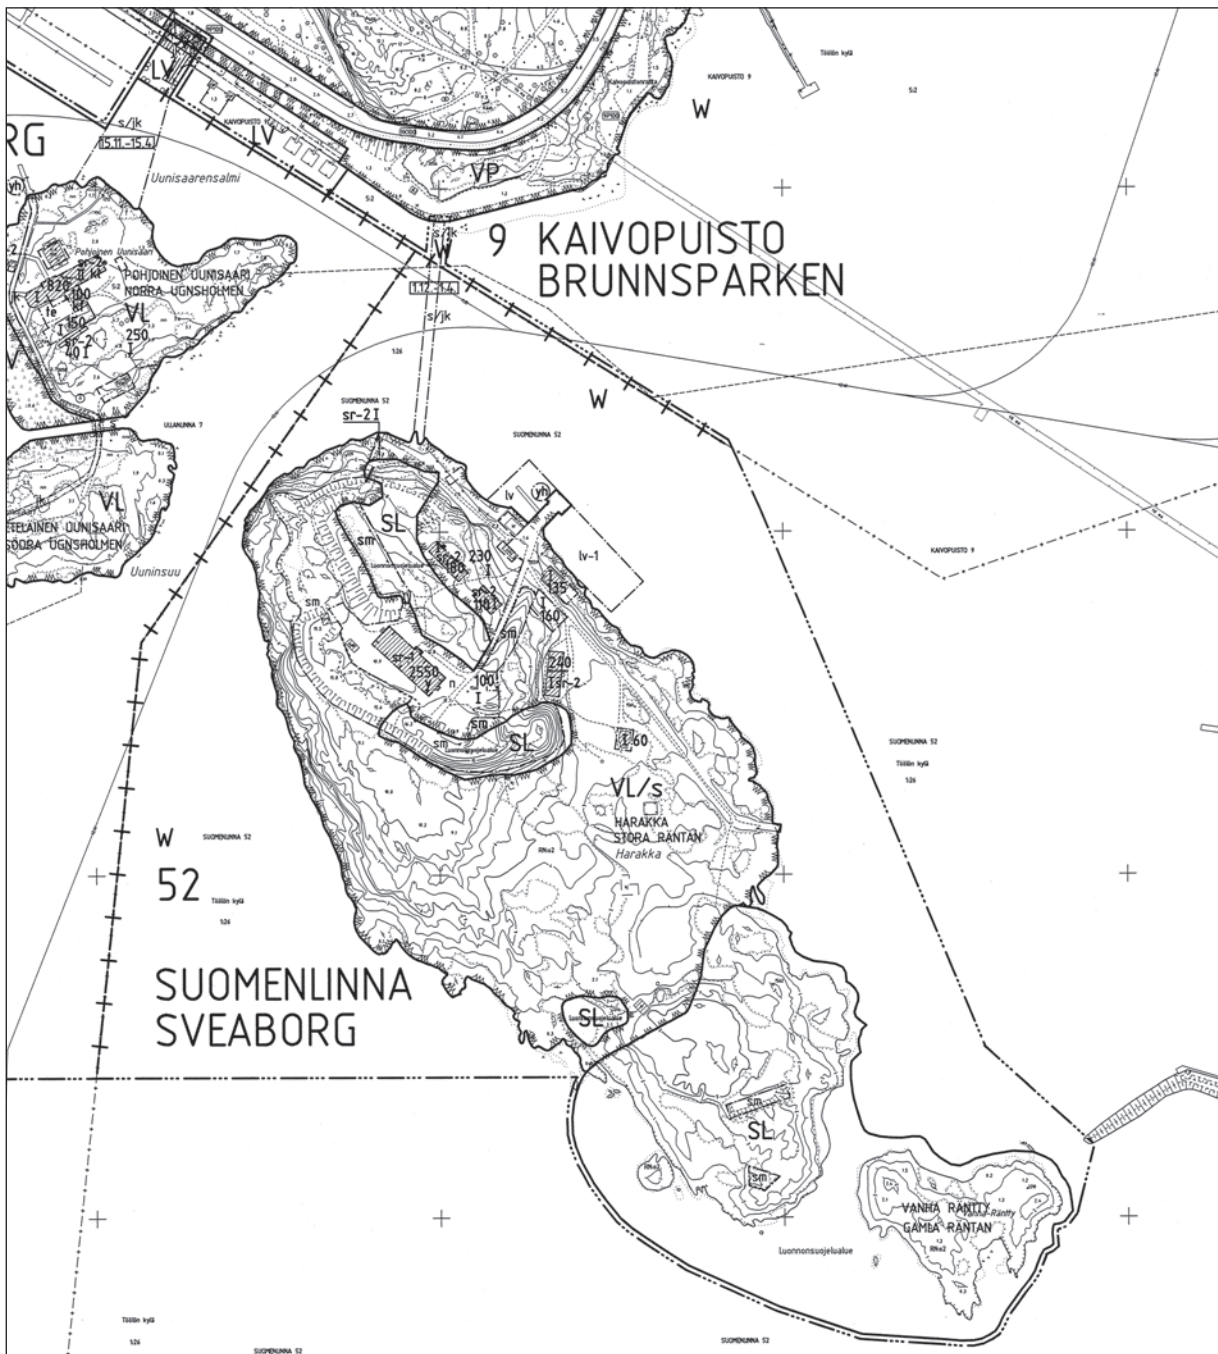
Kuva 10. Asemakaava suunnittelu- ja tarkastelualueella (Helsingin kaupunkisuunnitteluvirasto 2004).

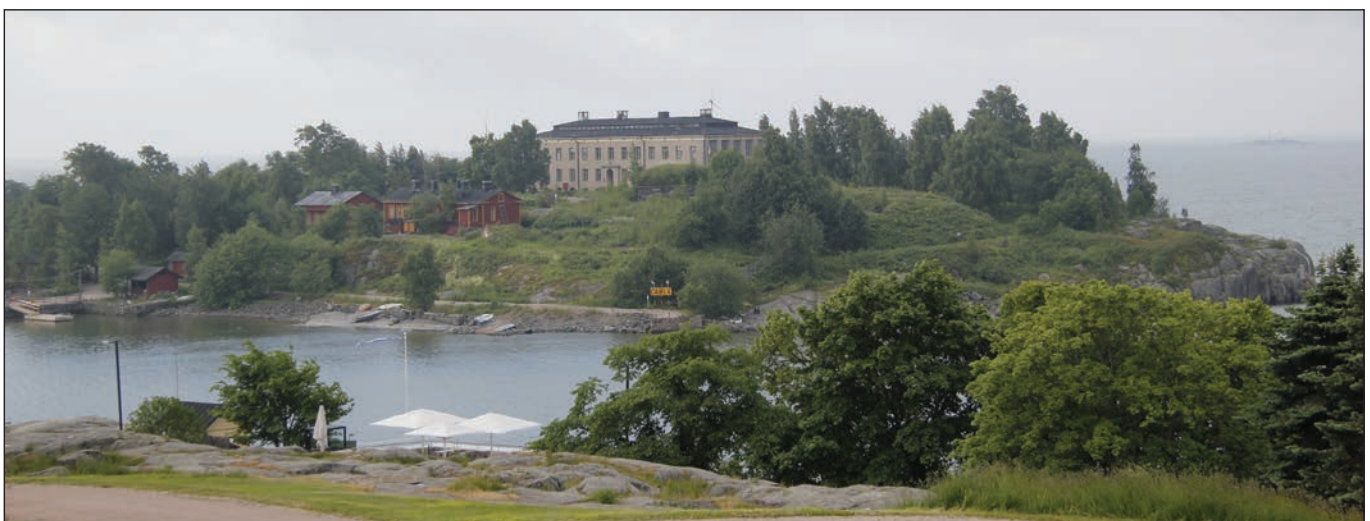
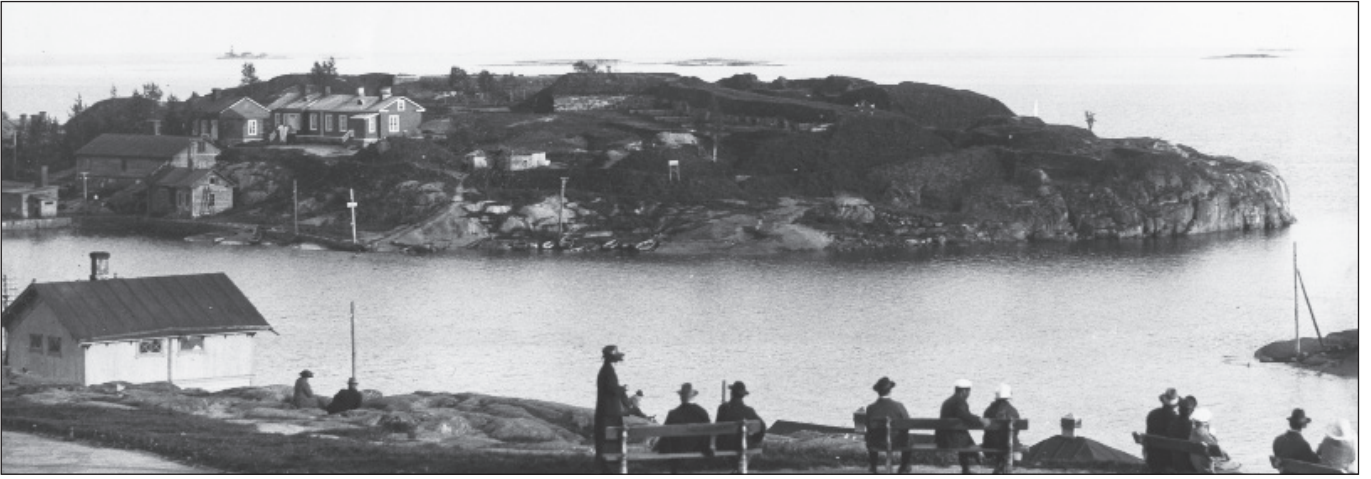
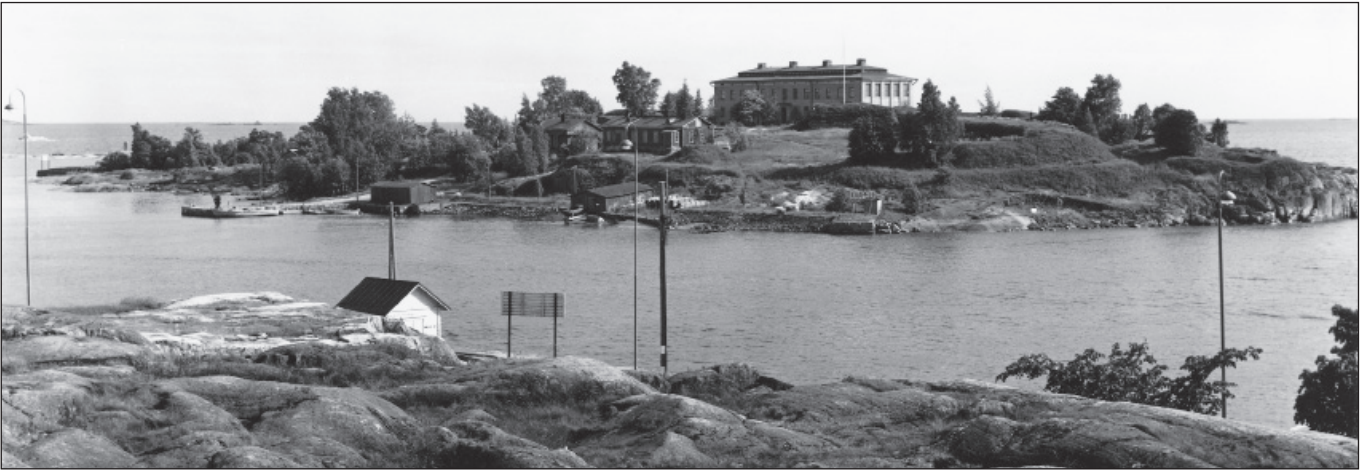
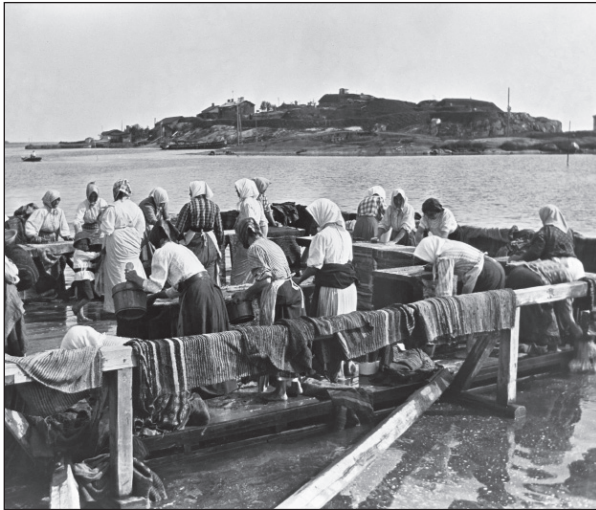
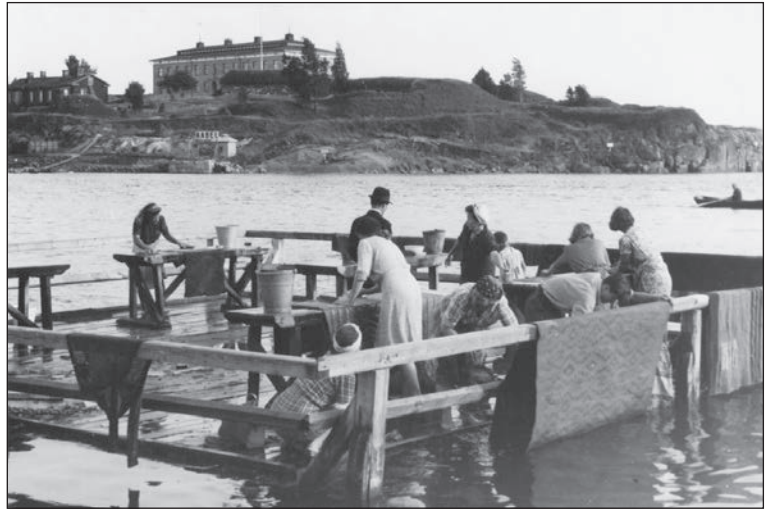
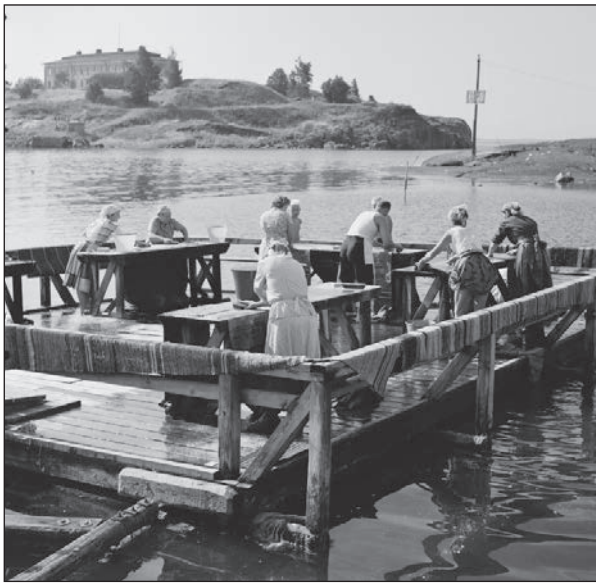
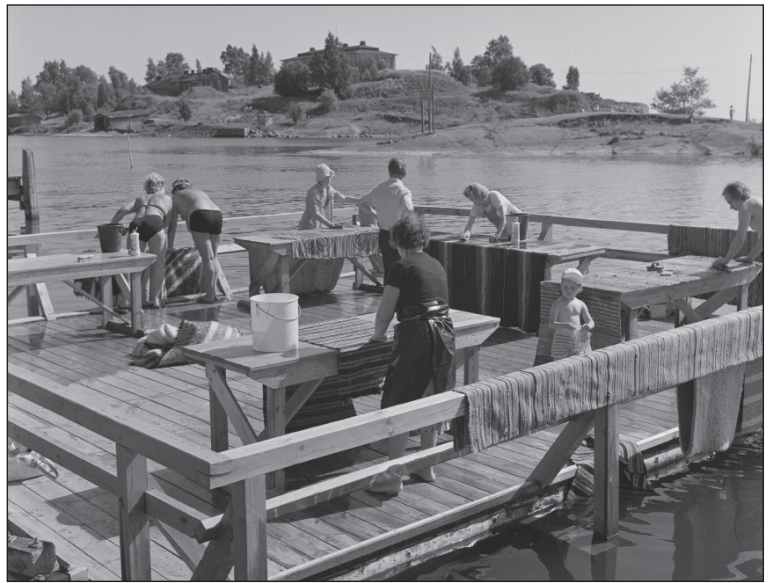
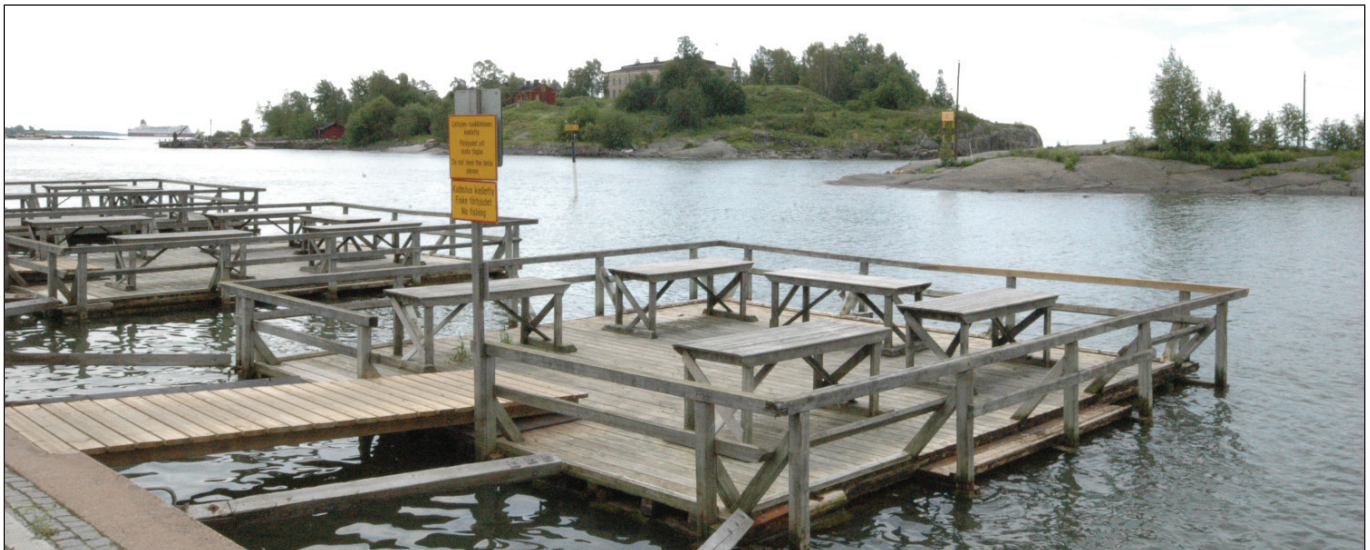
Kuva 16. Kuvavertailu 1920-, 1950-, 1960 ja 1970-luku sekä kesä 2013. Kuvauspaikka on Kaivopuiston näköalapaikalta kohti Harakan saarta. Saari on 1920-luvulla edelleen varsin paljas puuvartisesta kasvillisuudesta verrattuna nykytilaan. Kuva alla kesä 2013. Kuvat viereisellä sivulla: ylin kuva 1920-luvulta (KM), toiseksi ylin 1950-luvulta (KM), toiseksi alin vuodelta 1961 (PM) ja alin vuodelta 1973 (KM).

Kuva 17. Kuvavertailu 1924 ja kesä 2013. Kuvauspaikka on Kaivopuistonrannan mattolaitureilta kohti Harakkaa. Saaren pohjoispäädyssä kasvillisuus on alkanut häivyttää vallit ja rakennukset näkyvistä. Kuva ylinnä vasemmalla 1910-luku (KM) ja oikealla 1940-luku (KM). Kuva keskellä vasemmalla 1959 (KM) ja oikealla 1982 (KM). Kuva alhaalla kesä 2014 (ST).

Umpeenkasvun myötä maisemakuva on muuttunut ja tulee muuttumaan edelleen, ellei tilanteeseen puututa. Saaren useat eri suojeluarvot vaativat maiseman suojelua, myös luonnonsuojelualueiden hoidossa on rauhoituspäättökseenkin nojalla maiseman säilyminen otettava huomioon (Aspelund et al. 2011). Umpeen kasvaminen uhkaa sekä maisemallisia, että myös luontoarvoja. Avoimen ympäristön säilyminen mahdollistaa saaren monipuolisen kasvi- ja eläinlajiston menestymisen. Kulttuurihistoriallisesti arvokkaiden ja muinaismuistolain nojalla suojeltujen vallien ja rakennusten päälle ja yhteyteen kasvanut puuvartinen kasvillisuus voi vaurioittaa rakenteita.

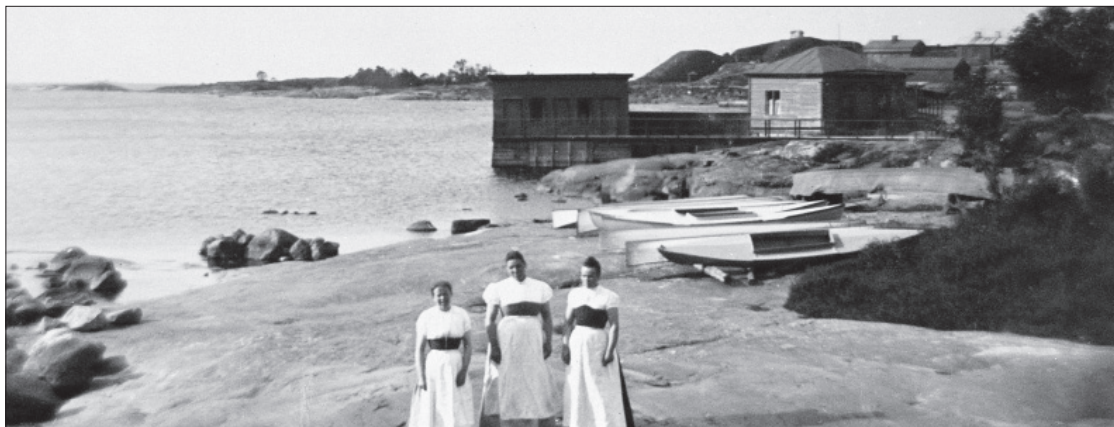
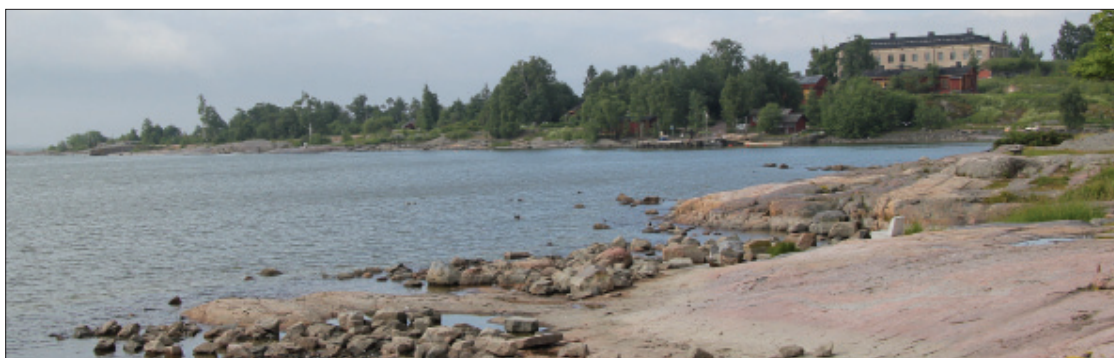
Kuva 18. Kuvavertailu 1895 (KM) ja kesä 2013 (ST). Kuvauspaikka on nykyisen yhteysvenelaiturin edustalta Kaivopuistonrannasta kohti Harakkaa. Saaren kasvillisuus on verrattain matalaa 1800-luvun lopulla. Puuvartinen kasvillisuus on runsastunut selvästi, vanhoja linnoitusaikaan liittyviä rakennuksia on edelleen jäljellä.

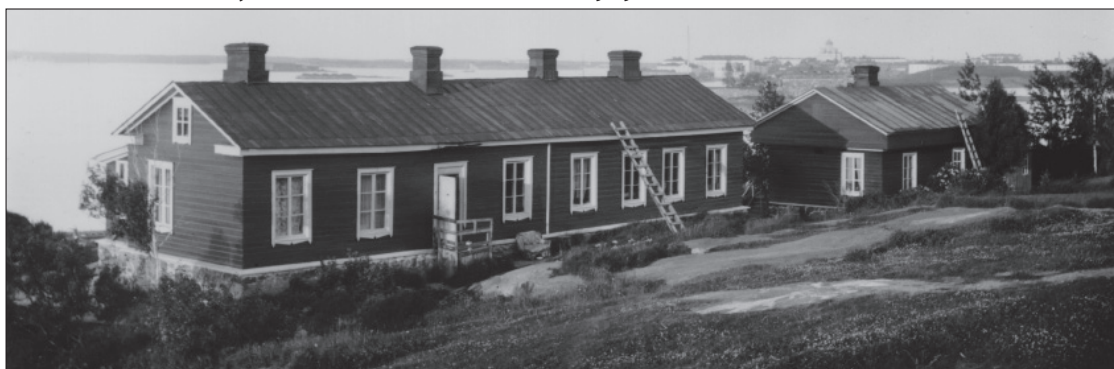
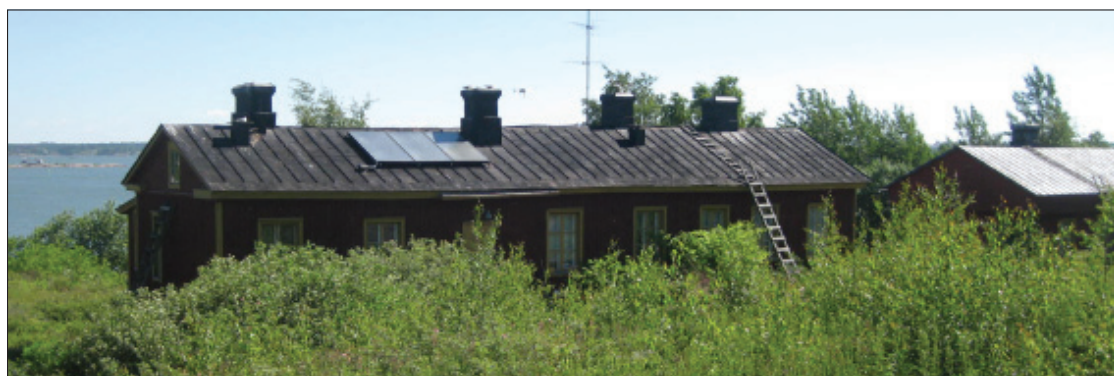
Kuva 19. Kuvavertailu 1910-luku (KM) ja kesä 2013 (ST). Kuvauspaikka on nykyisen asuinrakennuksen länsipuolelta kohti itää. Avoin kallioinen ketoalue on nykyisin luonnonsuojelualuetta ja selkeästi rehevöitynyt.

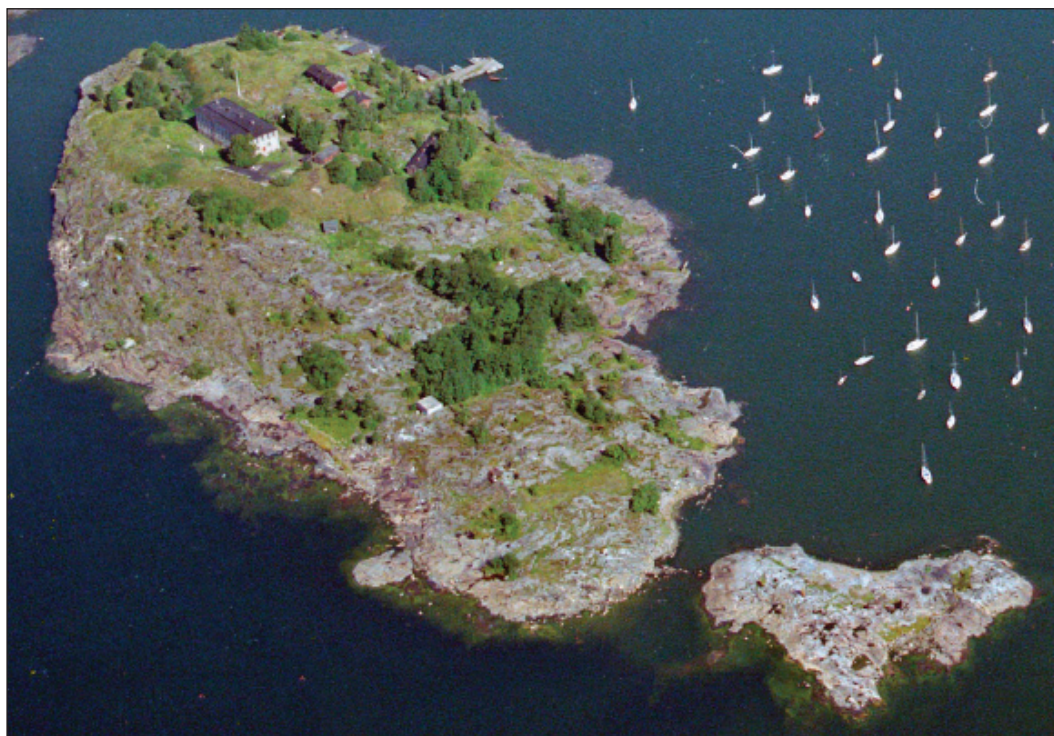
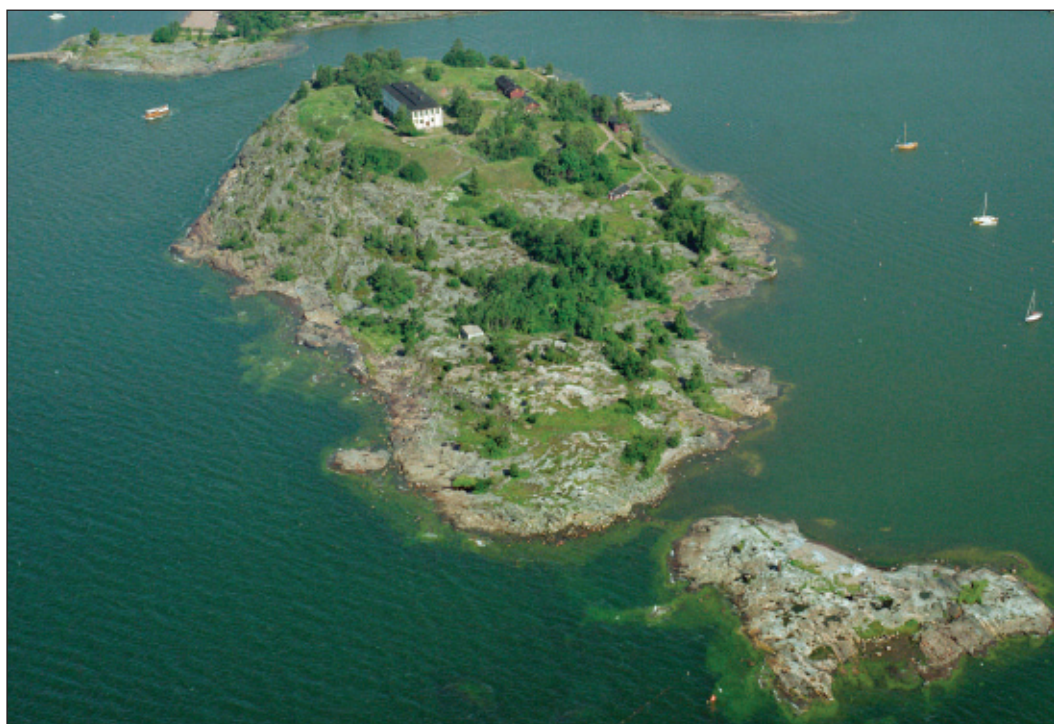
Kuva 21. Helsingin kaupunkimittauksen viistoilmakuvat vuosilta 1986 ja 2002 osoittavat kasvillisuuden runsastuneen saarella sen siirryttyä Helsingin kaupungin hallintaan.

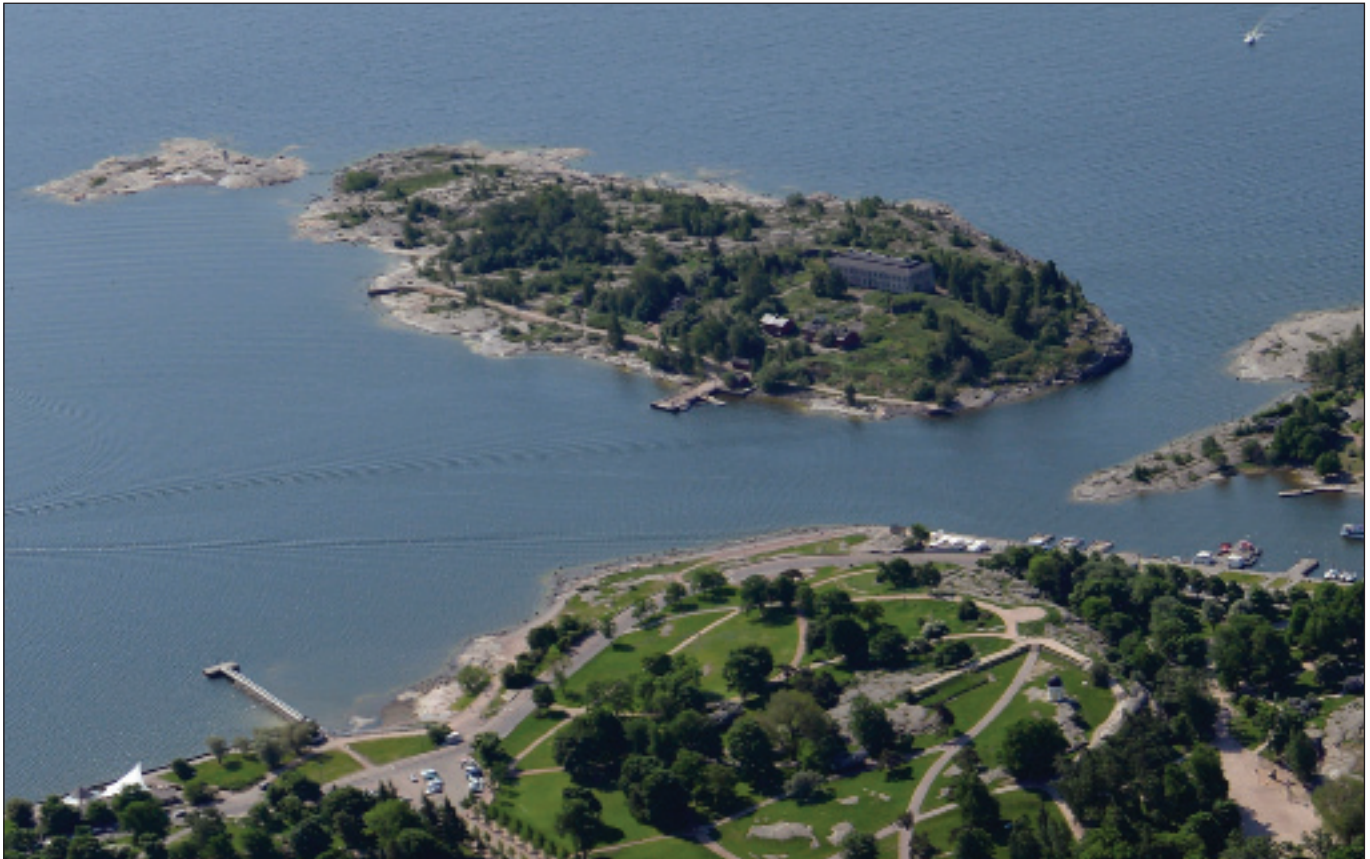
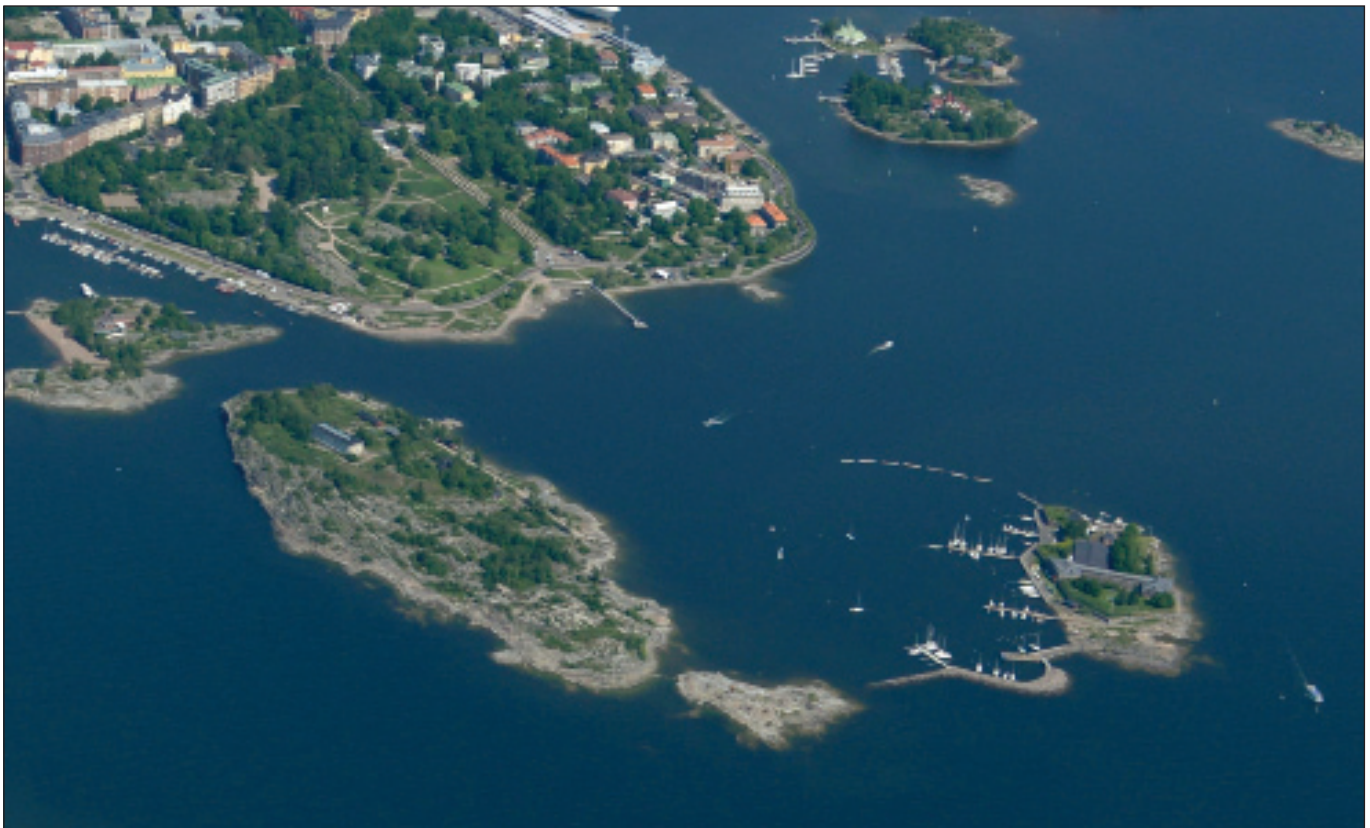
Kuva 22. Helsingin kaupunkimittauksen viistoilmakuvat vuodelta 2013 näyttävät nykyisen tilanteen. Kasvillisuus on lisääntynyt edelleen ja näkymät saarelle kasvavat umpeen.

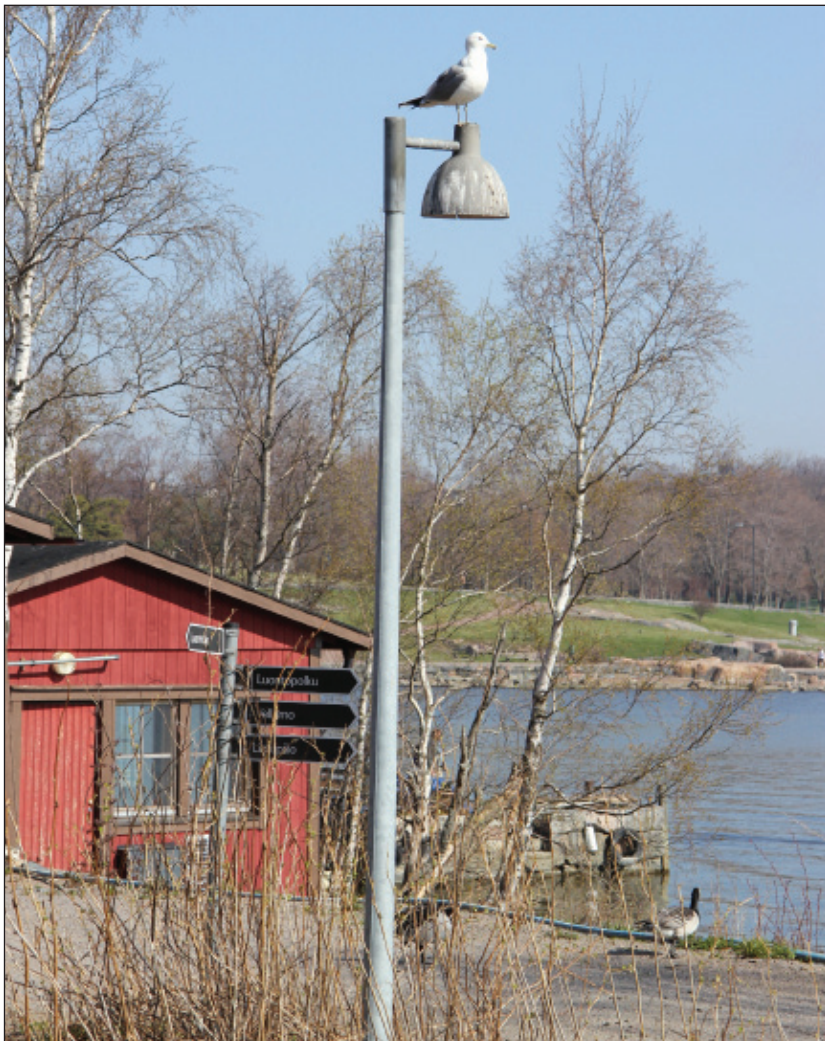
Kuva 27. Puistovalaisin saarella. (ST)

Saaren valaistut alueet käsittävät yhteysvenelaiturin ja käytävän laiturilta taiteilijatalolle. Käytävän valaisimet ovat tyypiltään puistovalaisimia. Laiturilla valaisimet on kiinnitetty puihin pylväisiin ja ne ovat ilmajohdollisia. Valaistuksesta on suunnittelu- ja ylläpitovastuussa Helen.

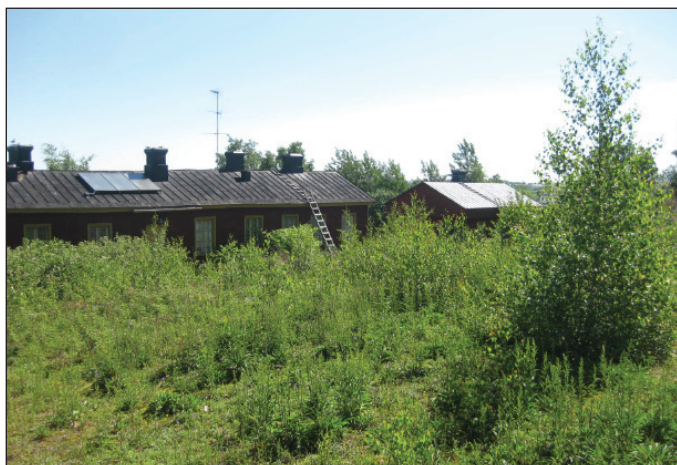
Kuva 31. Luonnonsuojelualueen pensoittunutta niittyä asuinrakennuksen ja kasemattien välissä. (ST)

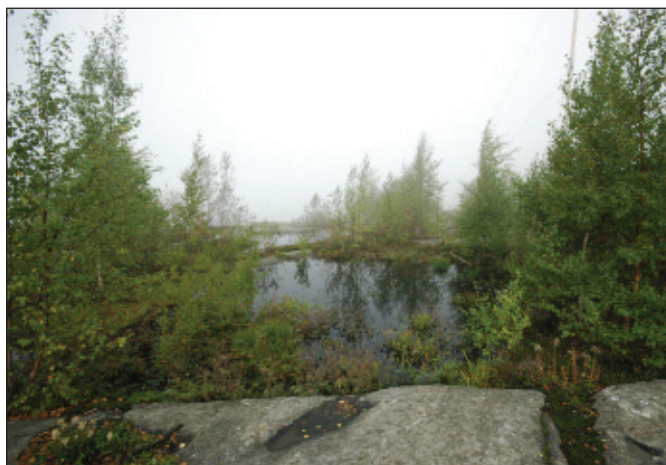
Kuva 32. Koivuntaimet ja pensaat valtaavat alaa kallioalueilla. (ST)

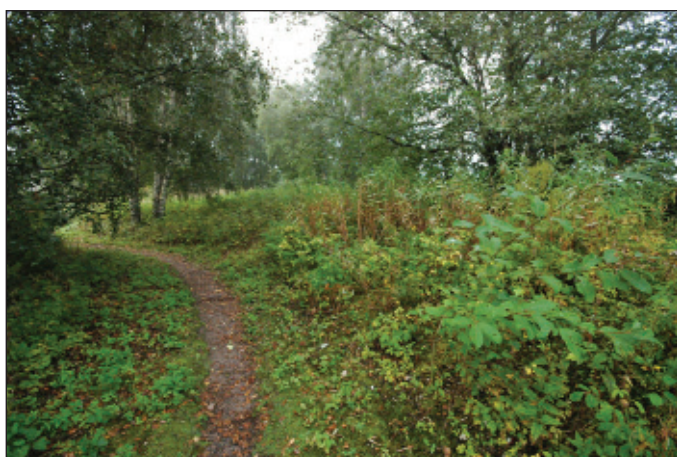
Kuva 33. Vadelma ja nokkospöheiköt ovat lisääntyneet saarella. (ST)

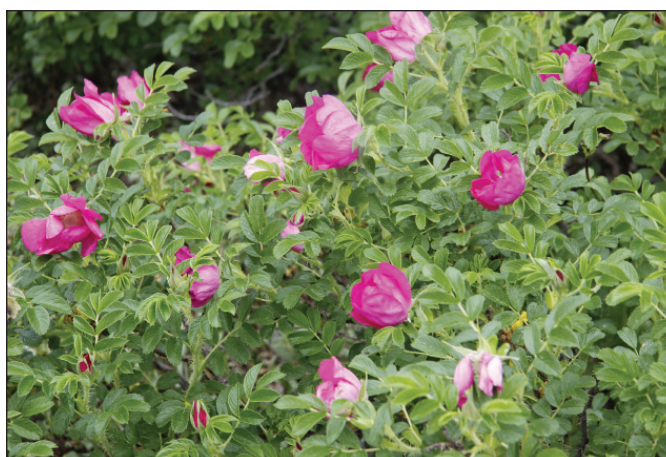
Kuva 34. Vieraslajeista hankalimmin poistettavia ovat kurtturuusut, joita kasvaa saarella ryhmissä. (ST)

Saarella tavattuja haitallisia vieraslajeja ovat mm. komealupiini, jättitatar sekä ruusut, ennen kaikkea kurtturehtiruusu. Ensisijaisesti kasvustot kaivetaan maasta kokonaisuudessaan. Jos kaivaminen ei ole mahdollista (esimerkiksi vallien päällä), kasvustot raivataan tai niitetään 3 kertaa kasvukauden aikana keväällä, kesällä ja syksyllä 3-5 vuoden ajan. Ajoituksen suhteen tulee huomioida lintujen pesintä. Raivausta jatketaan kunnes kasvustot ovat kuolleet. Voidaan harkita myös myrkyttämistä, jos kasvustosta ei raivauksella päästä eroon. Myrkyä ei tule ruiskuttaa, vaan se sivellään lehdistöön kasvuston ollessa sopivassa kasvuvaiheessa. Luonnonsuojelualueella ruusujen poisto tulee tehdä käsityönä, ettei arvokasta kasvilajistoa vahingoitettaisi. Myös punalehtiruusut ja iharusut voivat levitä saarelle laajemmin, joten pensaat poistetaan pihapiirien ulkopuolelta.

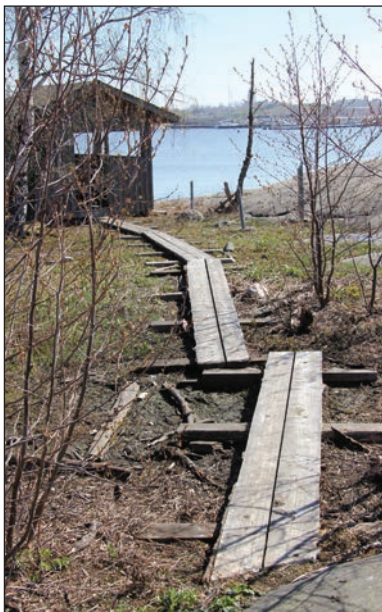
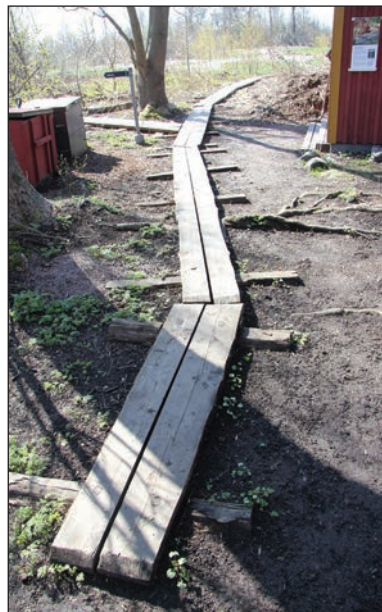
Kuva 1 vasemmalla:
Luontotalolta kohti
Vellamoaa kulkevat
pitkospuut. (ST)
Kuva 2 oikealla:
Lintupiilolle vievät
pitkospuut. (ST)

Pitkospuut rakennetaan metsähallituksen ohjeiden mukaisesti. (Metsähallitus 2013)

Pitkoksia uusitaan tarpeen mukaan.

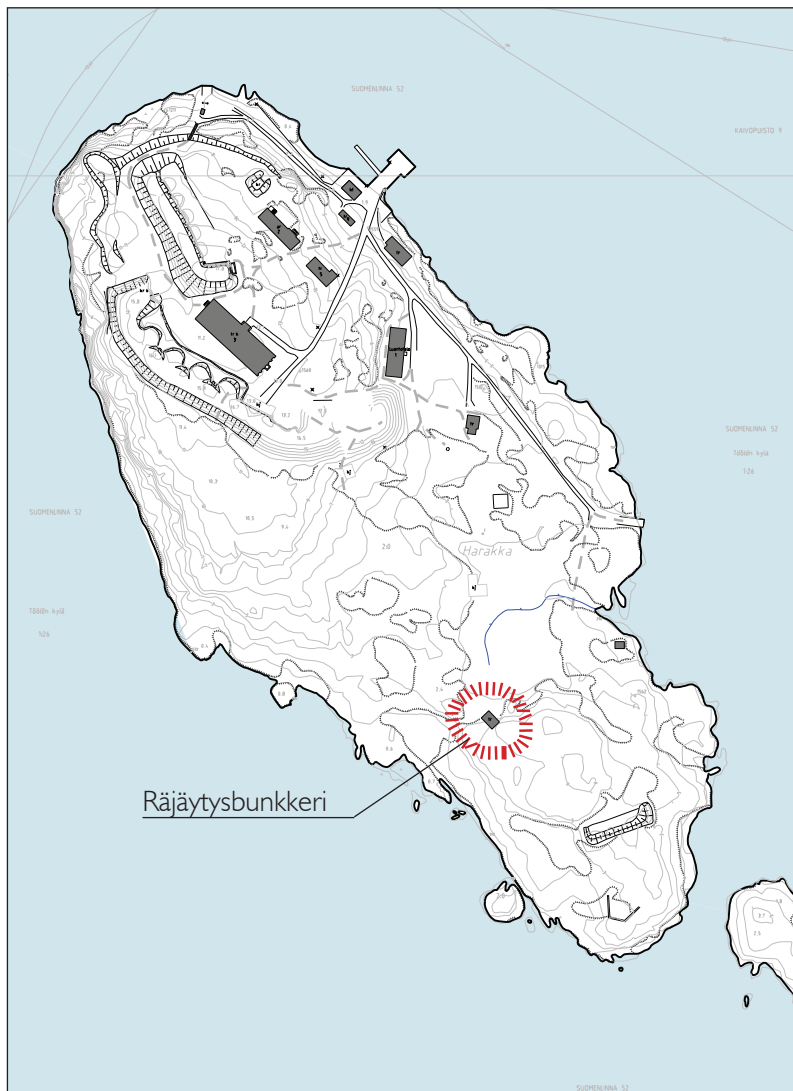
Nykytila

Aikaisemmin räjäytysbunkkerina käytetty betonirakenne on seinämävahvuuksiltaan n. 1,5 metriä. Bunkkerin sisäpuoli on räjäytysten takia huonomassa kunnossa kuin ulkokuori. Rauditus on paikoin näkyvillä. Bunkkerin sisäänkäynti on tällä hetkellä lukittu teräsportilla.

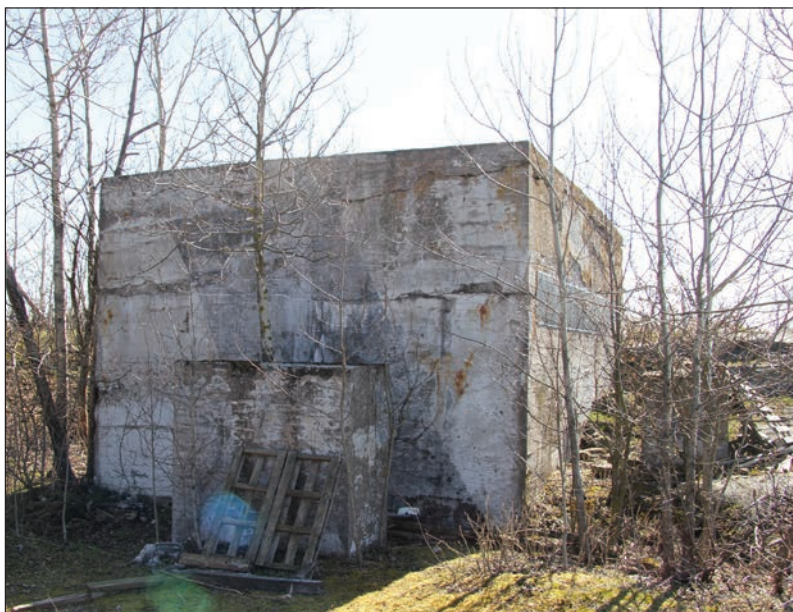
Kuva 3:
Bunkkeri luoteesta päin kuvattuna. (ST)

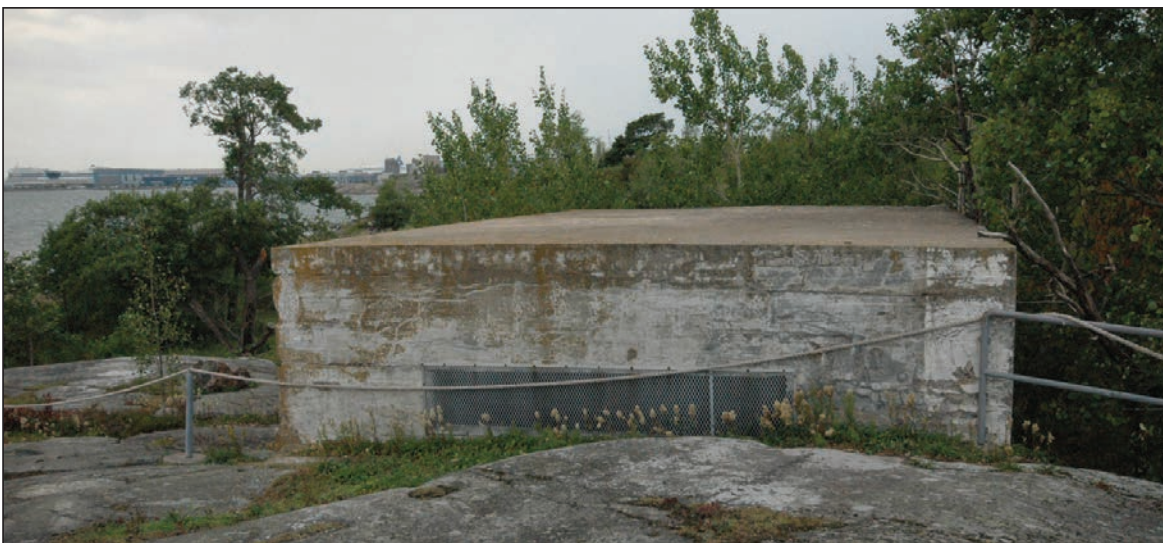
Kuva 4. Bunkkerin katto kaakosta päin kuvattuna. (ST)

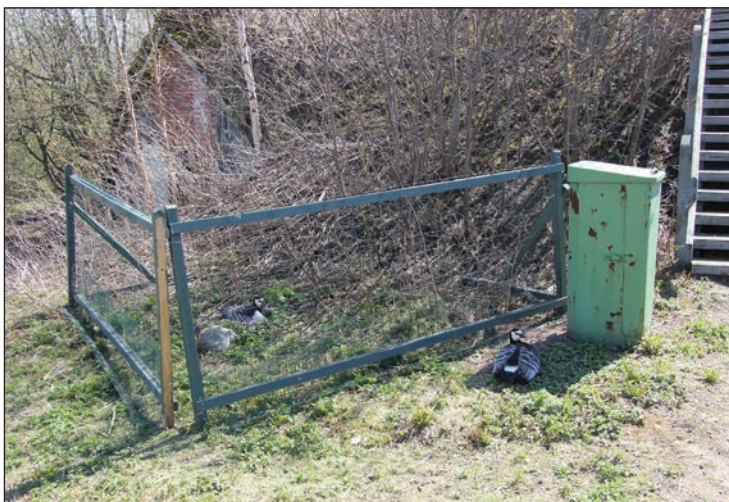
Kuva 5: Nykyään käytössä oleva lintuaita. (ST)

Rakennetaan uusi modulaarinen lintuaitajärjestelmä.

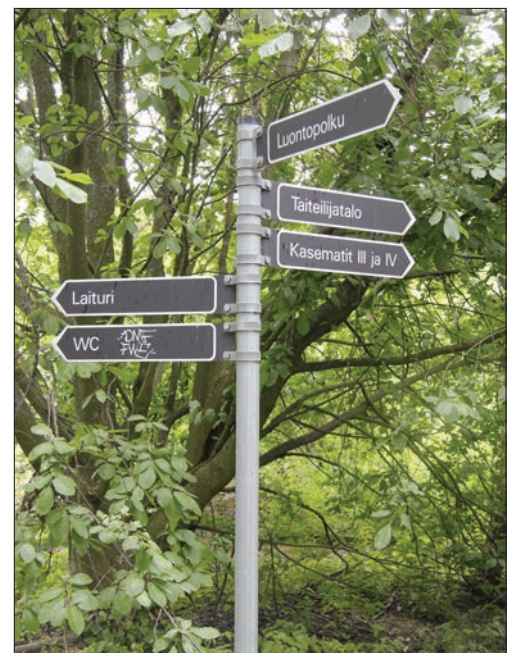
Tällä hetkellä kulkuväyliä merkitään tienviitoilla, kallioon maalatuilla nuolilla sekä yksittäisillä kivillä.

Tienviitat toimivat hyvin alueilla, joissa reitti on päällysteen rajaama, mutta laajoilla kallioalueilla nykyiset merkintäkeinot eivät ole riittäviä.

Kuva 7: Nykyinen viittamalli. (ST)

Tienviittoja lisätään sekä avokallioalueille rakennetaan "kivikummeleita", jotka osoittavat reittiä avoimilla alueilla.

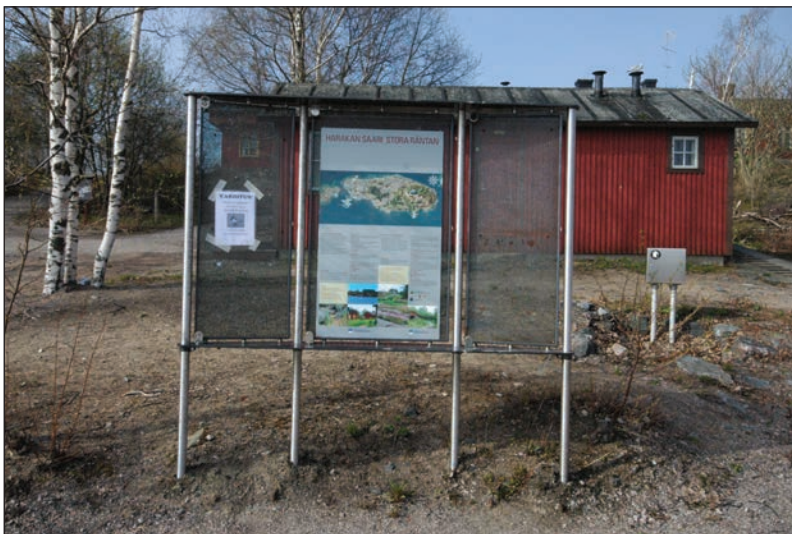
Nykyinen informaatiotaulu sopii tyyllisesti heikosti ympäristöön. Ilmoitustilaa taulussa on vähän, eikä se täytä täyttä potentiaaliaan saarelle saapuvien tiedonlähteenä.

Kuva 8: Laiturialueen nykyinen infotaulu. (ST)

Rakennetaan uusi infotaulu sekä kiveys taulun alle.

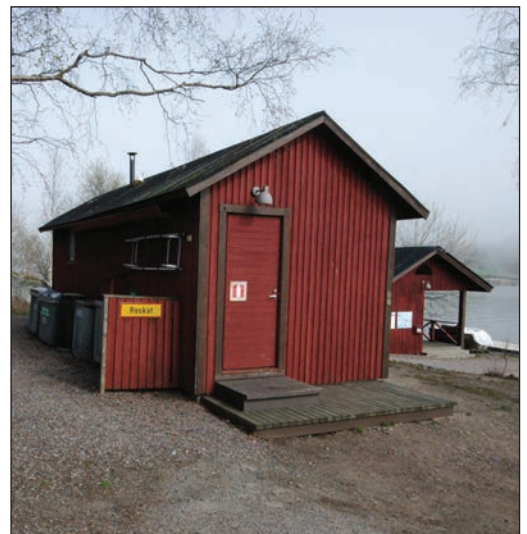
Jäteastioita säilytetään vasten yleisen käymälärakennuksen seinää.

Kuva 9 : Roska-astioiden säilytys käymälärakennuksen yhteydessä. (ST)

Rakennetaan roskakatos käymälärakennuksen takasivulle.

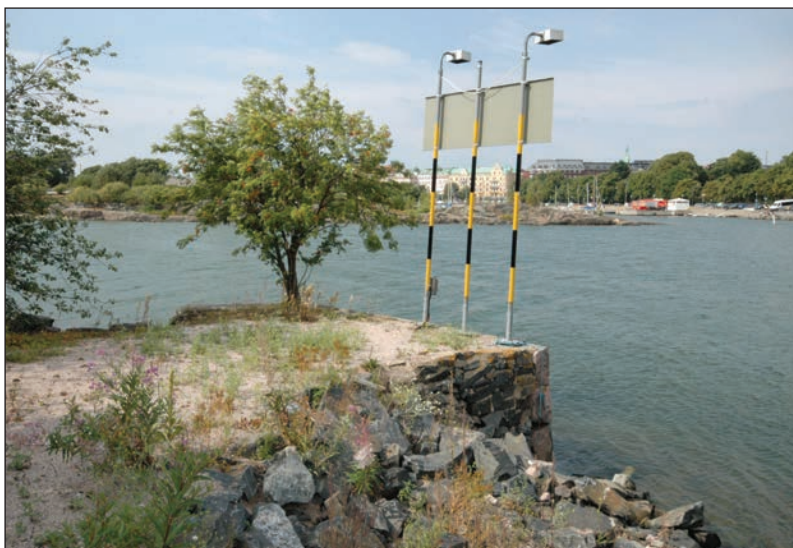
Pohjoislaiturin kivirunko on osin romahtanut.

Kuva 10: Pohjoislaiturin nykytila. (ST)

Pohjoislaiturin rungolle laaditaan Helsingin kaupunginmuseon valvonnassa erillinen korjaussuunnitelma ja rakennetaan uusi ponttonilaituri korjatun laiturirungon yhteyteen. Veneiden säilytys keskitetään venemuurien yhteyteen. Veneet vedetään muurien päälle. Vetämistä varten kallioon asennetaan telatukit.

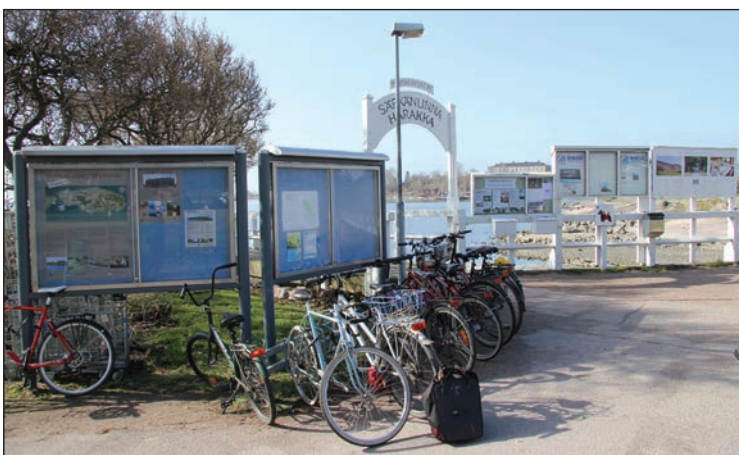
Mantereen yhteysvenelaiturin sisäänkäynnin yhteydessä olevia infotauluja on vaikea lukea eteen pysäköityjen polkupyörien takia. Laiturin sisäänkäynnin länsipuolella olevat aitaan kiinnitetyt valkoiset ilmoitustaulut peittävät näkymän merelle ja kohti Harakkaa. Valkoisilla infotauluilla ilmoitetaan Harakan toiminnoista, Särkän ravintolasta ja Merenkävijät ry:stä.

Kuva 13: Mantereen laiturin sisäänkäyntialue opastaluineen. (ST)

Polkupyöräpysäköinti siirretään. Valkoiset ilmoitustaulut poistetaan ja niiden tieto siirretään uusille infotauluille, jotka sijaitsevat laiturin sisäänkäynnin itäpuolella. Infotaulujen taakse sijoitetaan lukittava varastolaatikko kuljetuskärryjä varten. Polkupyöräpysäköinnin siirron sekä huoltoreitin järjestämisen lisäksi Ehrenströmintien varressa on liikenteenohjauksen suunnittelutarve.
