## **HERTTONIEMEN JA ROIHUVUOREN VIHERALUESUUNNITELMA 2006-2015 OSA 2/4**

- Länsi-Herttoniemen viheralueet ja Kivinokka**
- kohdeselostukset ja -suunnitelmat
  - alueen metsäinventointi
  - luonnonhoidon erityiskohteet

Helsingin kaupungin rakennusviraston julkaisuja 2006:12 / Katu- ja puisto-osasto

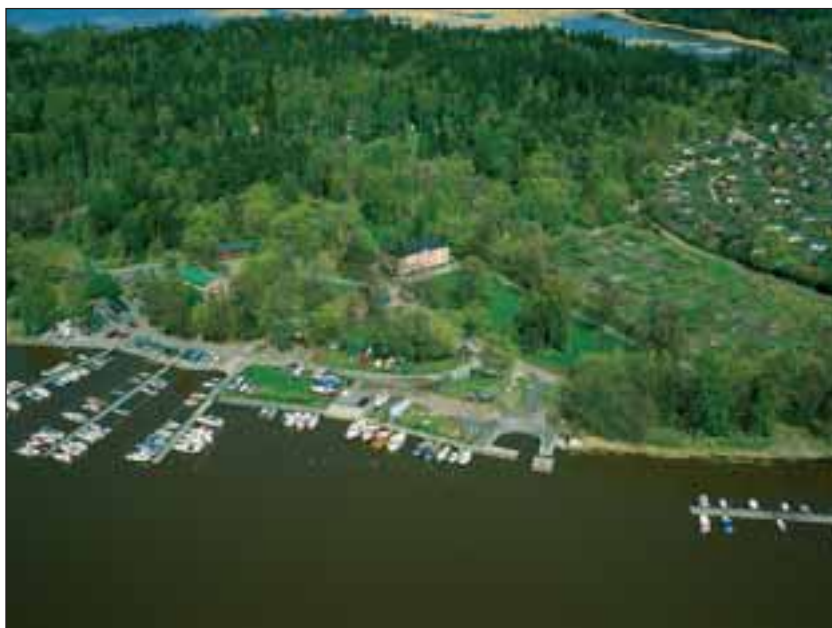
*Alue kuvattuna lounaasta. Kartano kuvan keskellä.*

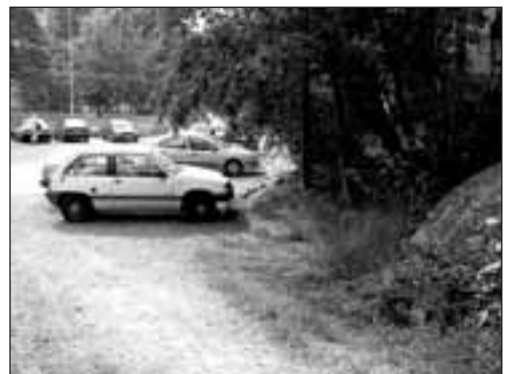
*Autojen valtaama reitti entisen hyppyrimäen näköalapaikalle*

Hyppyrinmäen kalliolla on mäen perustusten jäänteet. Näköalakallion itäpuolella on pieni sorapintainen aukio, jolla on vaatimaton pöytäryhmä. Majavatieltä tultaessa tärkeällä näköalasektorilla on kuolleita puita. Jalankulkuyhteys Majavatieltä päättyy töksähtäen ja reitti on usein autojen valtaama.

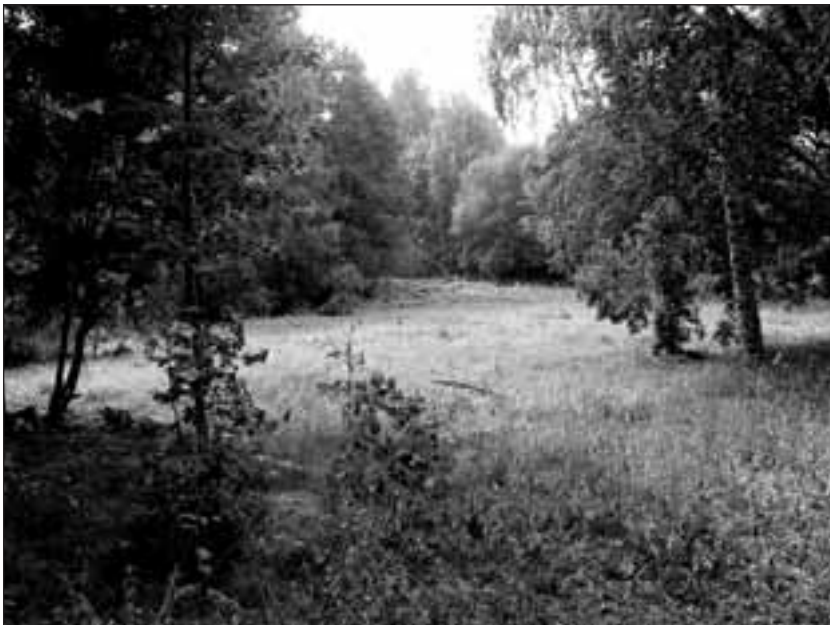
*Niittynä hoidettava alue (kuvio 237 liitteissä 1-3)*

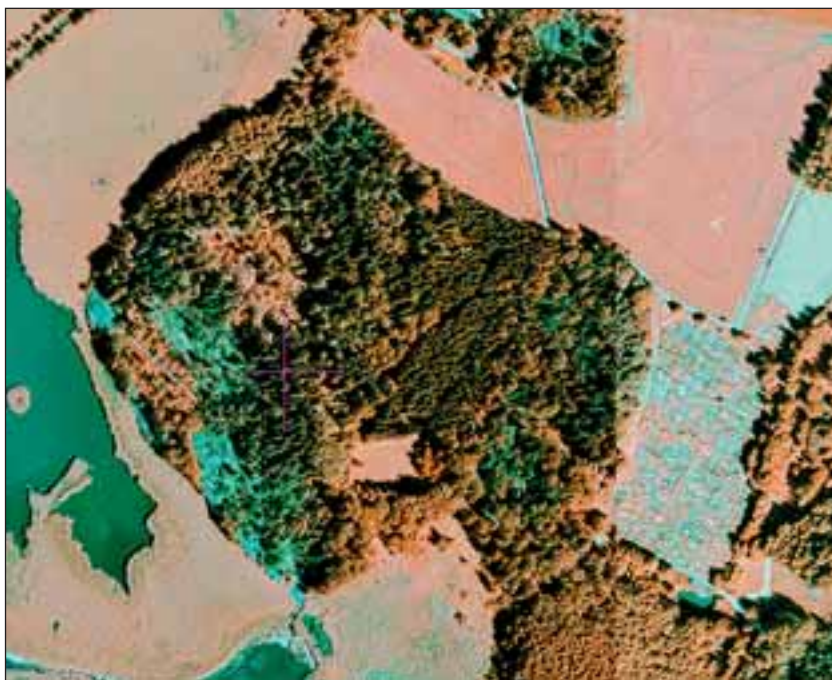
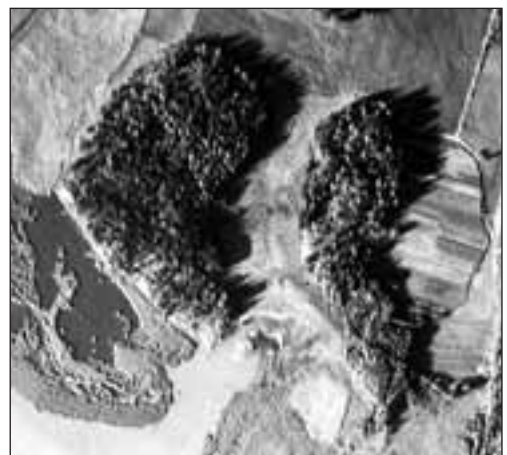
*Mölylä vuonna 2003 väärävärikuvassa ja 1956 mustavalkokuvassa.*

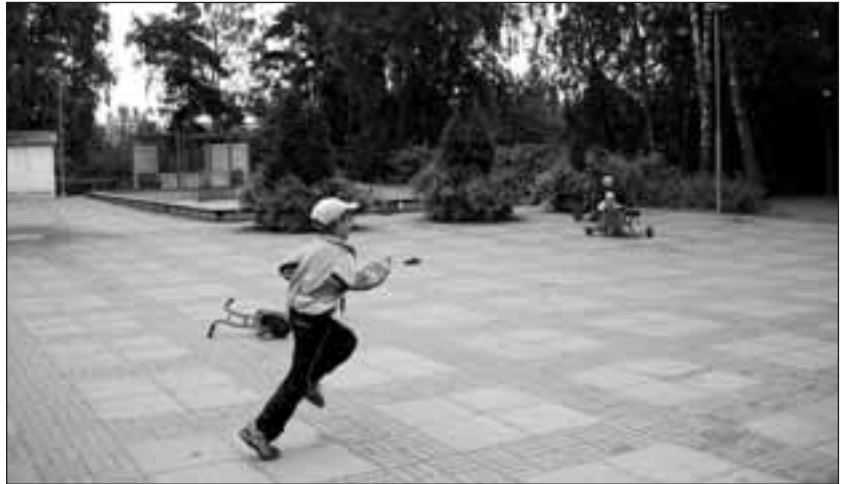
*Leikkipuiston kivetty piha*

Karhutien puoleisen puistokäytävän varrella on kaksi huonokuntoista penkkiä jonka mallisia ei ole alueella muualla ja roska-astia. Penkit olisi syytä uusia.

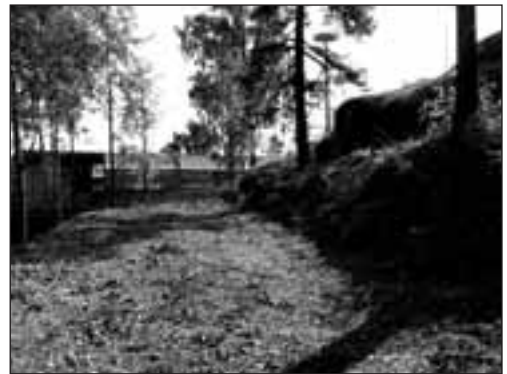
*Metroaseman vierustaa syksyllä 2005 tehdyn raivauksen jälkeen*

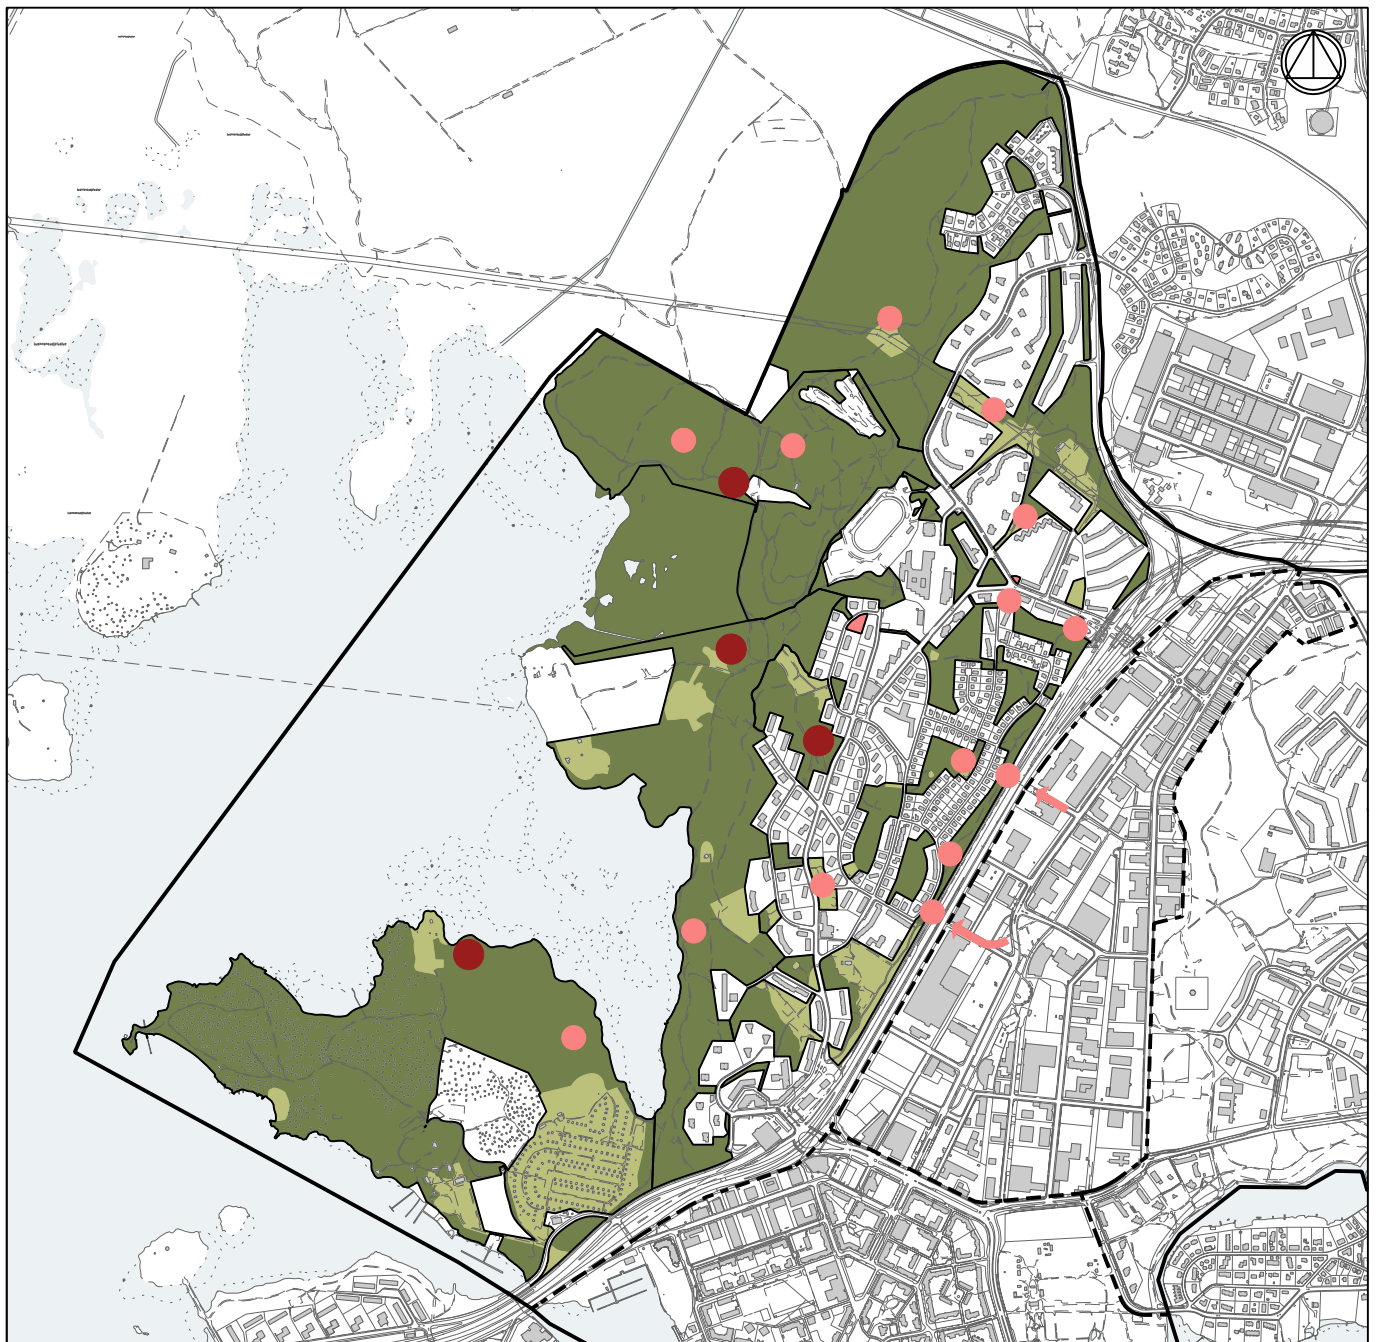
- Uudisrakennus / peruskorjaus
- Kunnostus / muutos / täydennys
- Hoito- ja kehittämissuunnitelma
- Luonnonhoitosuunnitelma laaditaan 2006.  
Sen mukaiset hoitotyöt 10-v. kaudella.
- Ei kunnostustoimenpiteitä
