# VÄINÄMÖISENKENTTÄ HISTORIASELVITYS JA KEHITTÄMISSUOSITUKSET

## Historiaselvitys ja kehittämissuosituks

| Julkaisija | Helsingin kaupungin liikuntavirasto |
| Kirjoittajat | Reeta Pellinen ja Tiina Perälä, Maisema-arkkitehtitoimisto Näkymä Oy |

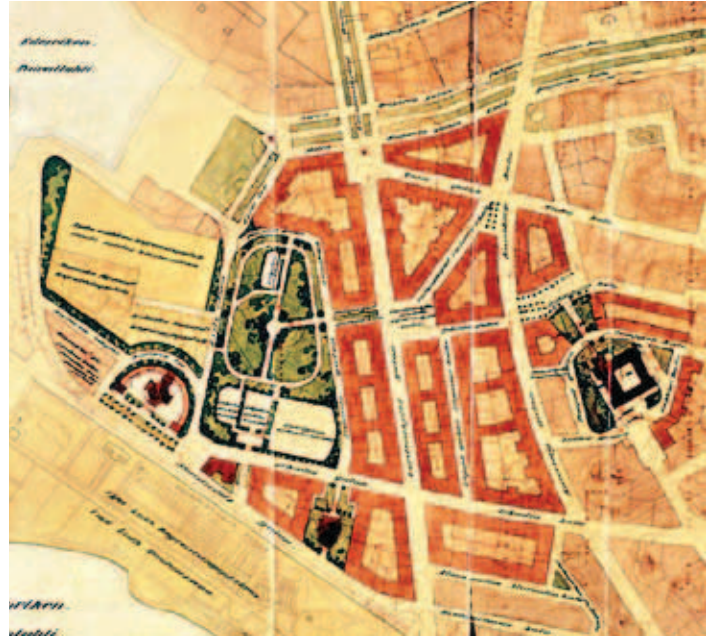
*Kuva 7. Asemakaavan muutosehdotus 1915. Ei toteutunut sellaisenaan, mutta Arkadiankadun pohjoispuolelle on jo muotoutunut paikka puistolle ja kentälle. KSV/AO.*

Nykyisen Väinämöisenkentän paikalla, silloisen Jupiterinkadun ja Sivutien välisellä alueella, näkyy vuoden 1916 asemakaavan muutospiirustuksessa (kuva 8. s. 11) puistoon liittyvä pelikenttä. Jo vuonna 1915 päivätyssä ehdotuksessa paikalla oli kenttä, vaikkakin hieman erityyppisenä. 1928 valmistui kaavamuutos koskien Etu-Töölön kortteileita 413, 420, 421, 433, 434 sekä Hietaniemen puistoaluetta. Samalla Jupiterinkatu muutettiin Väinämöisenkaduksi.<sup>12</sup> Tässä kaavamuutoksessa vahvistuu jo vuonna 1916 esitetty kentän koko ja muoto sekä sen sijainti Väinämöisenkadun suuntaisesti.

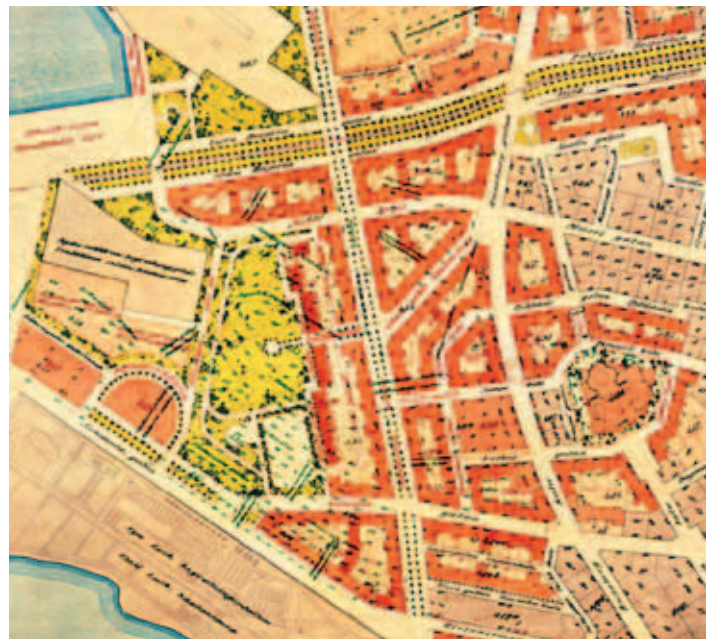
*Kuva 8. Asemakaavan muutospiirustus 1916. Kentän sijaintipaikka vakiintuu. KSV/AO.*

Töölön asemakaavaan tehtiin myöhemmin tarkennuksia ja uudistuksia; mm. puistoille järjestettiin enemmän tilaa. Vuoden 1916 kaavamuutoksessa on jo näkyvissä laaja puisto sekä pelikenttä Mechelininkadun varren kortteleiden takana, nykyisen Hietakannaksentien molemmin puolin.<sup>11</sup> Etu-Töölön katuverkko ja korttelirakenne rakentuivat pitkälti ensimmäisen asemakaavan mukaisesti, pääosin 1910–20-luvuilla.

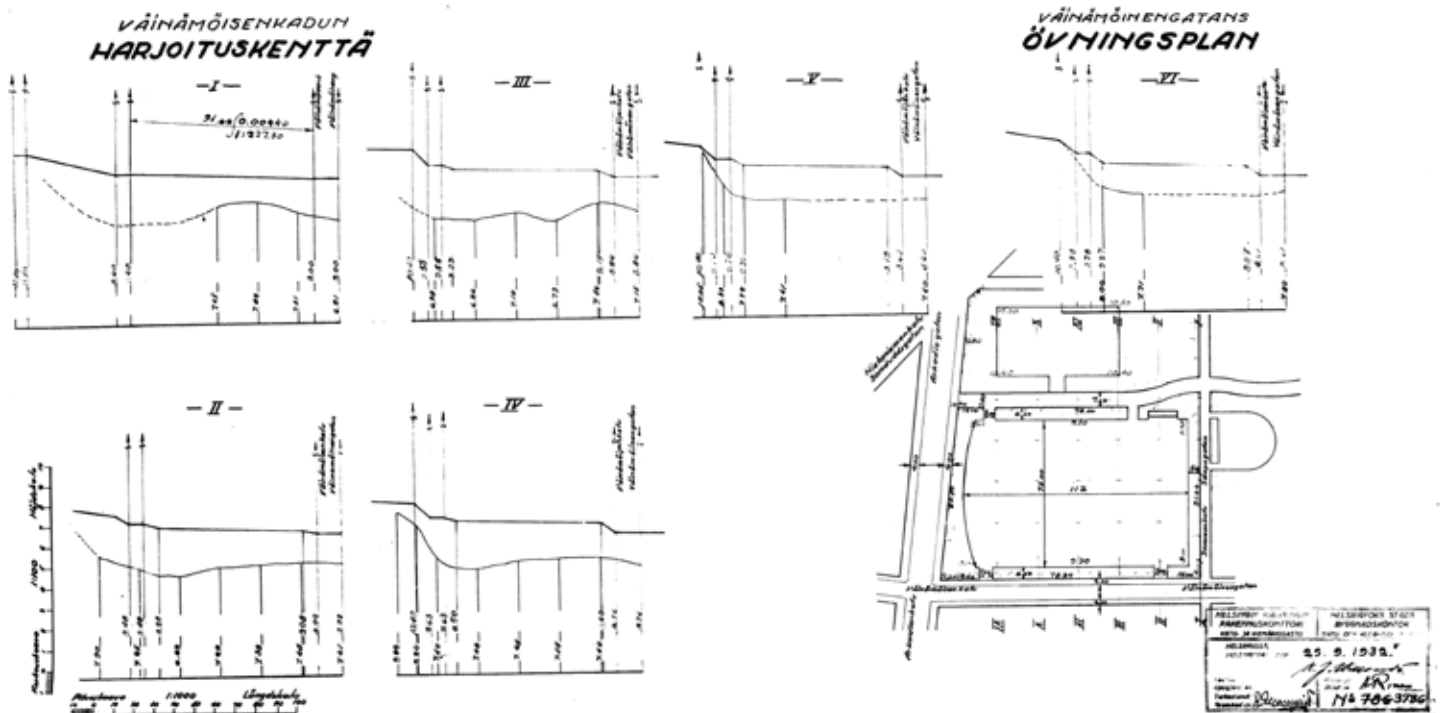
Kuva 9. Vuonna 1932 päivätty Väinämöisenkentän suunnitelmapiiustus. KPOA.

Mainitussa vuonna 1932 päivätyssä Väinämöisenkadun harjoituskentän suunnitelmassa näkyy eteläpäädystään kaareva 112x72 metrin kokoinen pääkenttä ja maastossa noin metrin ylemmälle korkeustasolle sijoittuva pienempi sivukenttä. Kentän paikka oli aiemmin ollut varastoalueena, ja avointa tilaa oli käytetty myös omatoimiseen pelailuun ja urheiluun. Hietaniemen hautausmaiden rakentamisen yhteydessä oli paikalle myös tuotu hiekkaa pelejä varten.<sup>16</sup>

Vuoden 1928 asemakaavassa on esitetty laajennus ison pelikentän länsipuolella. Vuoden 1932 suunnitelmassa (kuva 9. s. 12) samantyyppinen laajennusosa on sijoitettu kentän pohjoispäättyyn, Sammonkadun jatkeen toiselle puolelle. Ilmeisesti tälle alueelle oli suunniteltu yleisurheilun harjoituspaikkoja, mutta se ei käy suoraan ilmi piirustuksesta, eikä niitä ole koskaan suunnitelman mukaisesti toteutettu. Suunnitelmassa on kentän luoteiskulmassa tila pukeutumispaviljongille.

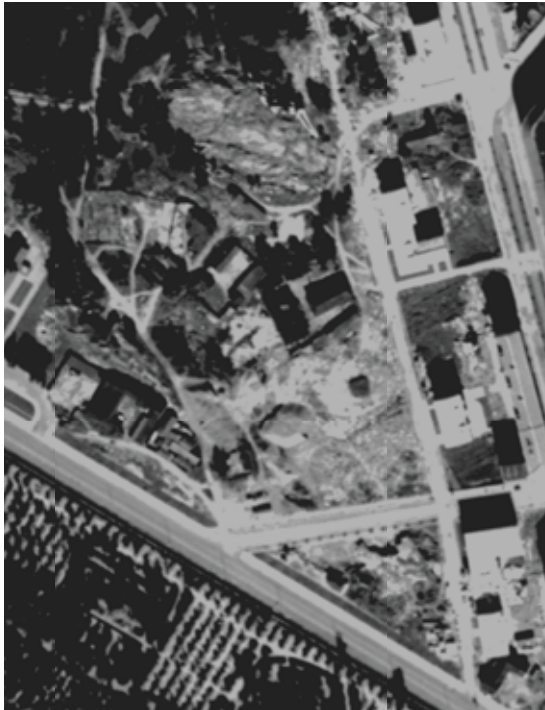
Kuva 20. Ilmakuva vuodelta 1932. Väinämöisenkadun asuinkortteleiden rakentaminen on alkanut. Kentän paikka on varastoalueena. TK

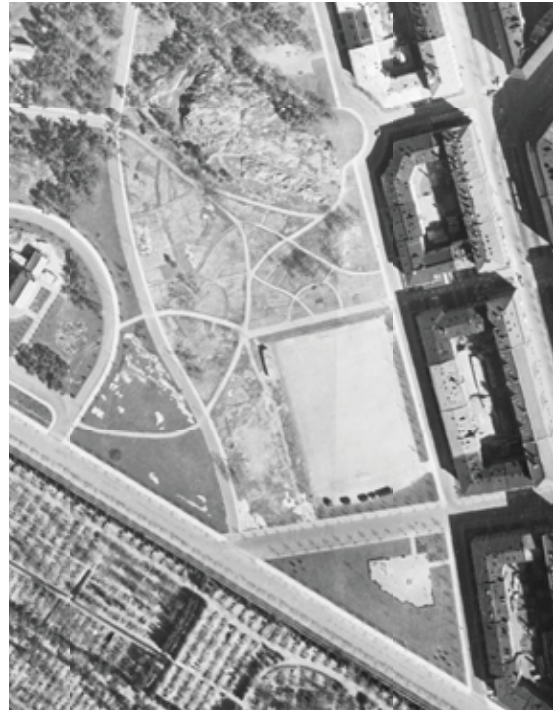
Kuva 22. Ilmakuva vuodelta 1943. Kenttä, pukusuoja ja huoltokopit sekä ympäröivän puiston käytäväverkosto erottuvat kuvassa hyvin. TK

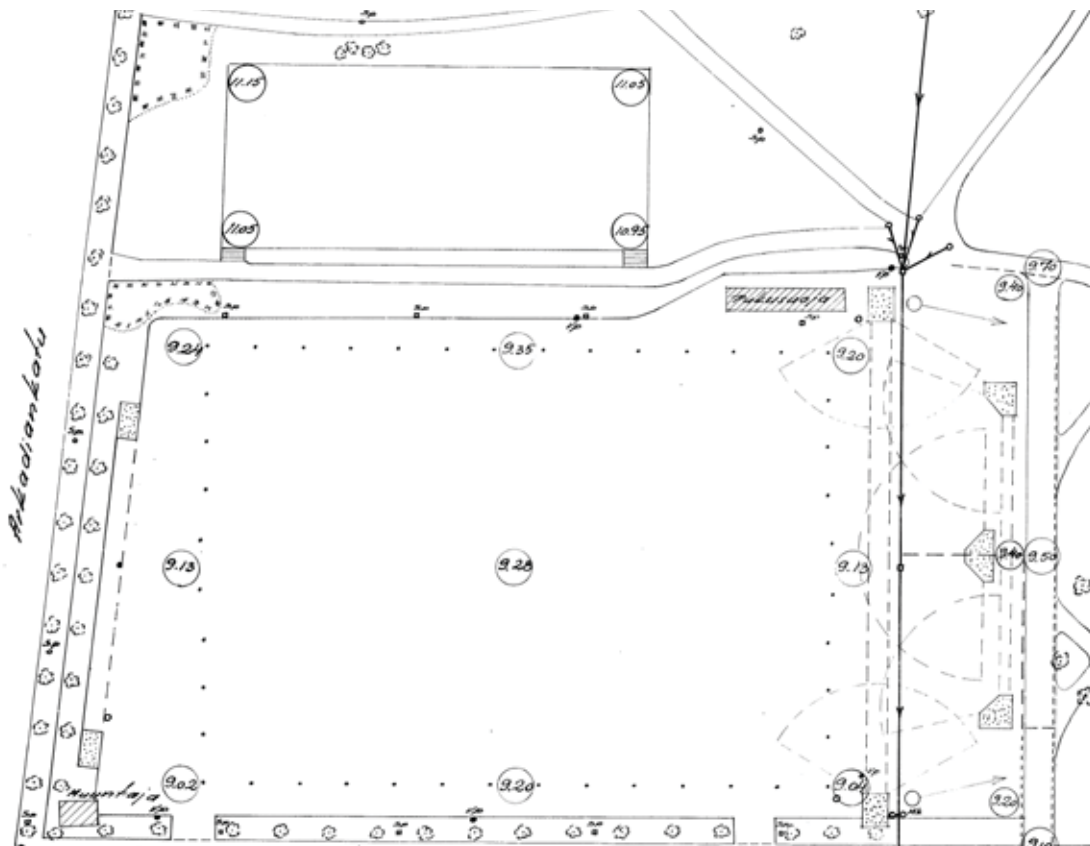
Kuva 21. Alla vuoden 1955 laajennussuunnitelma. Kentän pohjoispäähän sijoitettiin yleisurheilun harjoituspaikkoja koululaiskäyttöä varten. KPOA.

Kentän urheilukäyttö kehittyi ja vilkastui jatkuvasti. Vuonna 1953 urheilulautakunta esitti kaupunginhallitukselle Väinämöisenkentän käytön parantamista ja haki lisävastuksia luistintatoja ylläpitäville seuroille.<sup>41</sup> Toiveet otettiin huomioon ja kentän monipuolistamista alettiin suunnitella. Vuonna 1955 valmistui kentälle koululaisten urheilupakka.<sup>42</sup> Urheilukenttää laajennettiin pohjoiseen ja pohjoispäähän sijoitettiin harjoituspaikkoja, mm. erilaisia hyppy- ja heittopaikkoja. Kyseisessä suunnitelmapiirustuksessa on esitetty myös kentän keskialueelle aitalopat, joilla rajattiin jalkapallon pelialue.

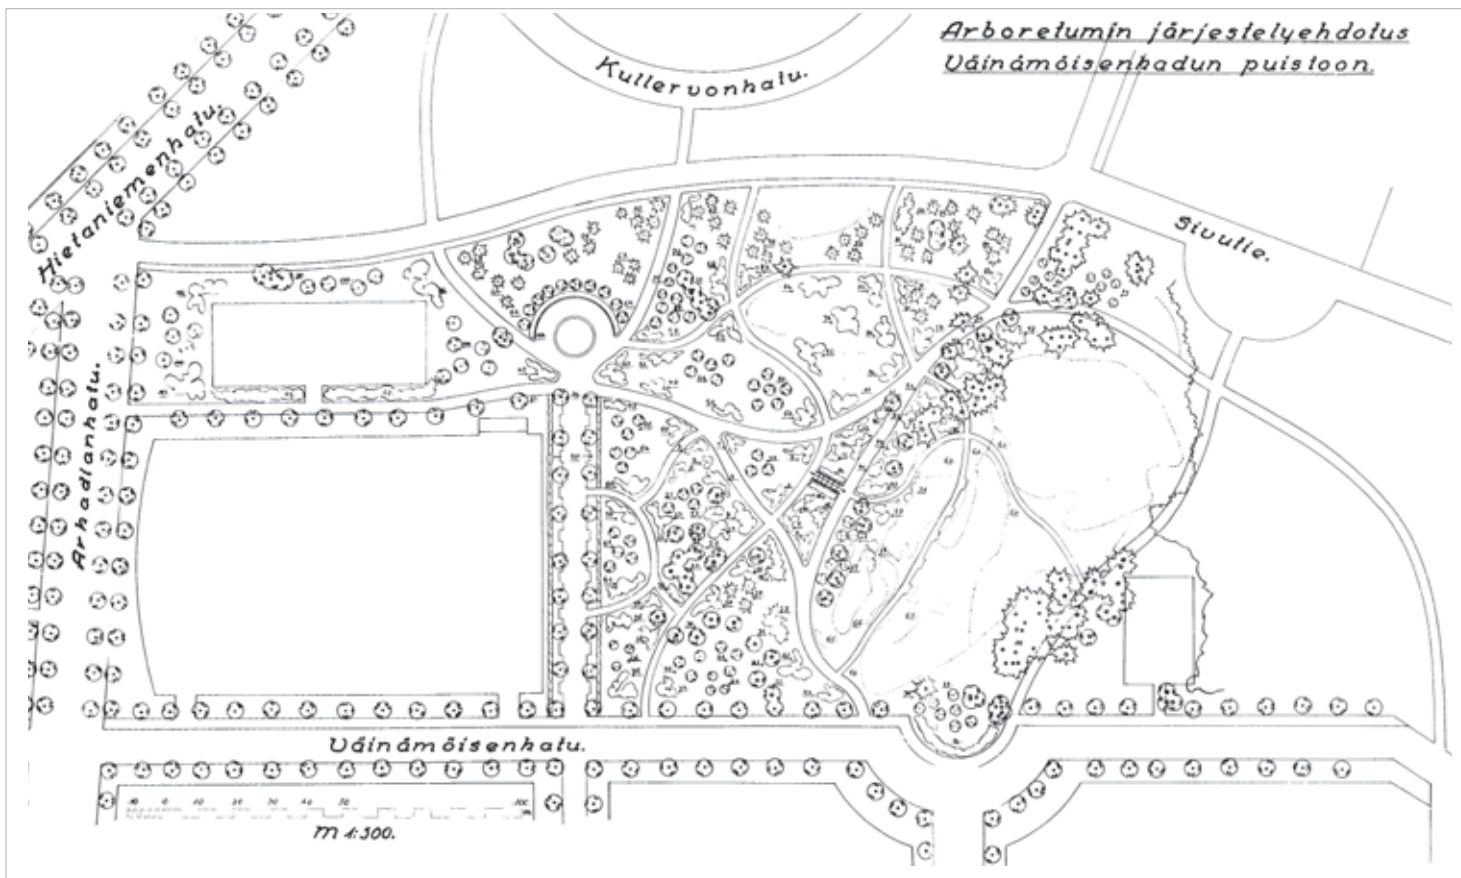
Kuva 24. Ote kaupunginpuutarhuri J Arangon laatimasta Arboretumin suunnitelmasta vuodelta 1938. Suunnitelma ei toteutunut. KPOA

Hietakankaan puiston kehitysvaiheita ei ole tässä selvityksessä tutkittu tarkemmin, mutta kenttäsuunnitelmien yhteydessä on tullut esiin muutamia seikkoja. Alue on merkitty puistoksi vuoden 1916 asemakaavasta lähtien. Vuodelta 1938 on kaupunginpuutarhuri Johan Arangon laatima Arboretumin järjestelyehdotus ”Väinämöisenkadun puistoon”, eli nykyiseen Väinämöisenkadun ja Hietakannaksentien väliseen Hietakannaksen puistoon. Suunnitellun puiston tilarakenne ja polkuverkosto vastaavat hyvin puiston nykyistä tilaa, vaikka paikalle ei koskaan toteutettu puulajipuistoa. Vuonna 1957 urheilulautakunta ehdotti ”tavallisen puiston rakentamista” kyseiselle alueelle, <sup>46,47</sup> ja arboretum-ideasta luovuttiin.

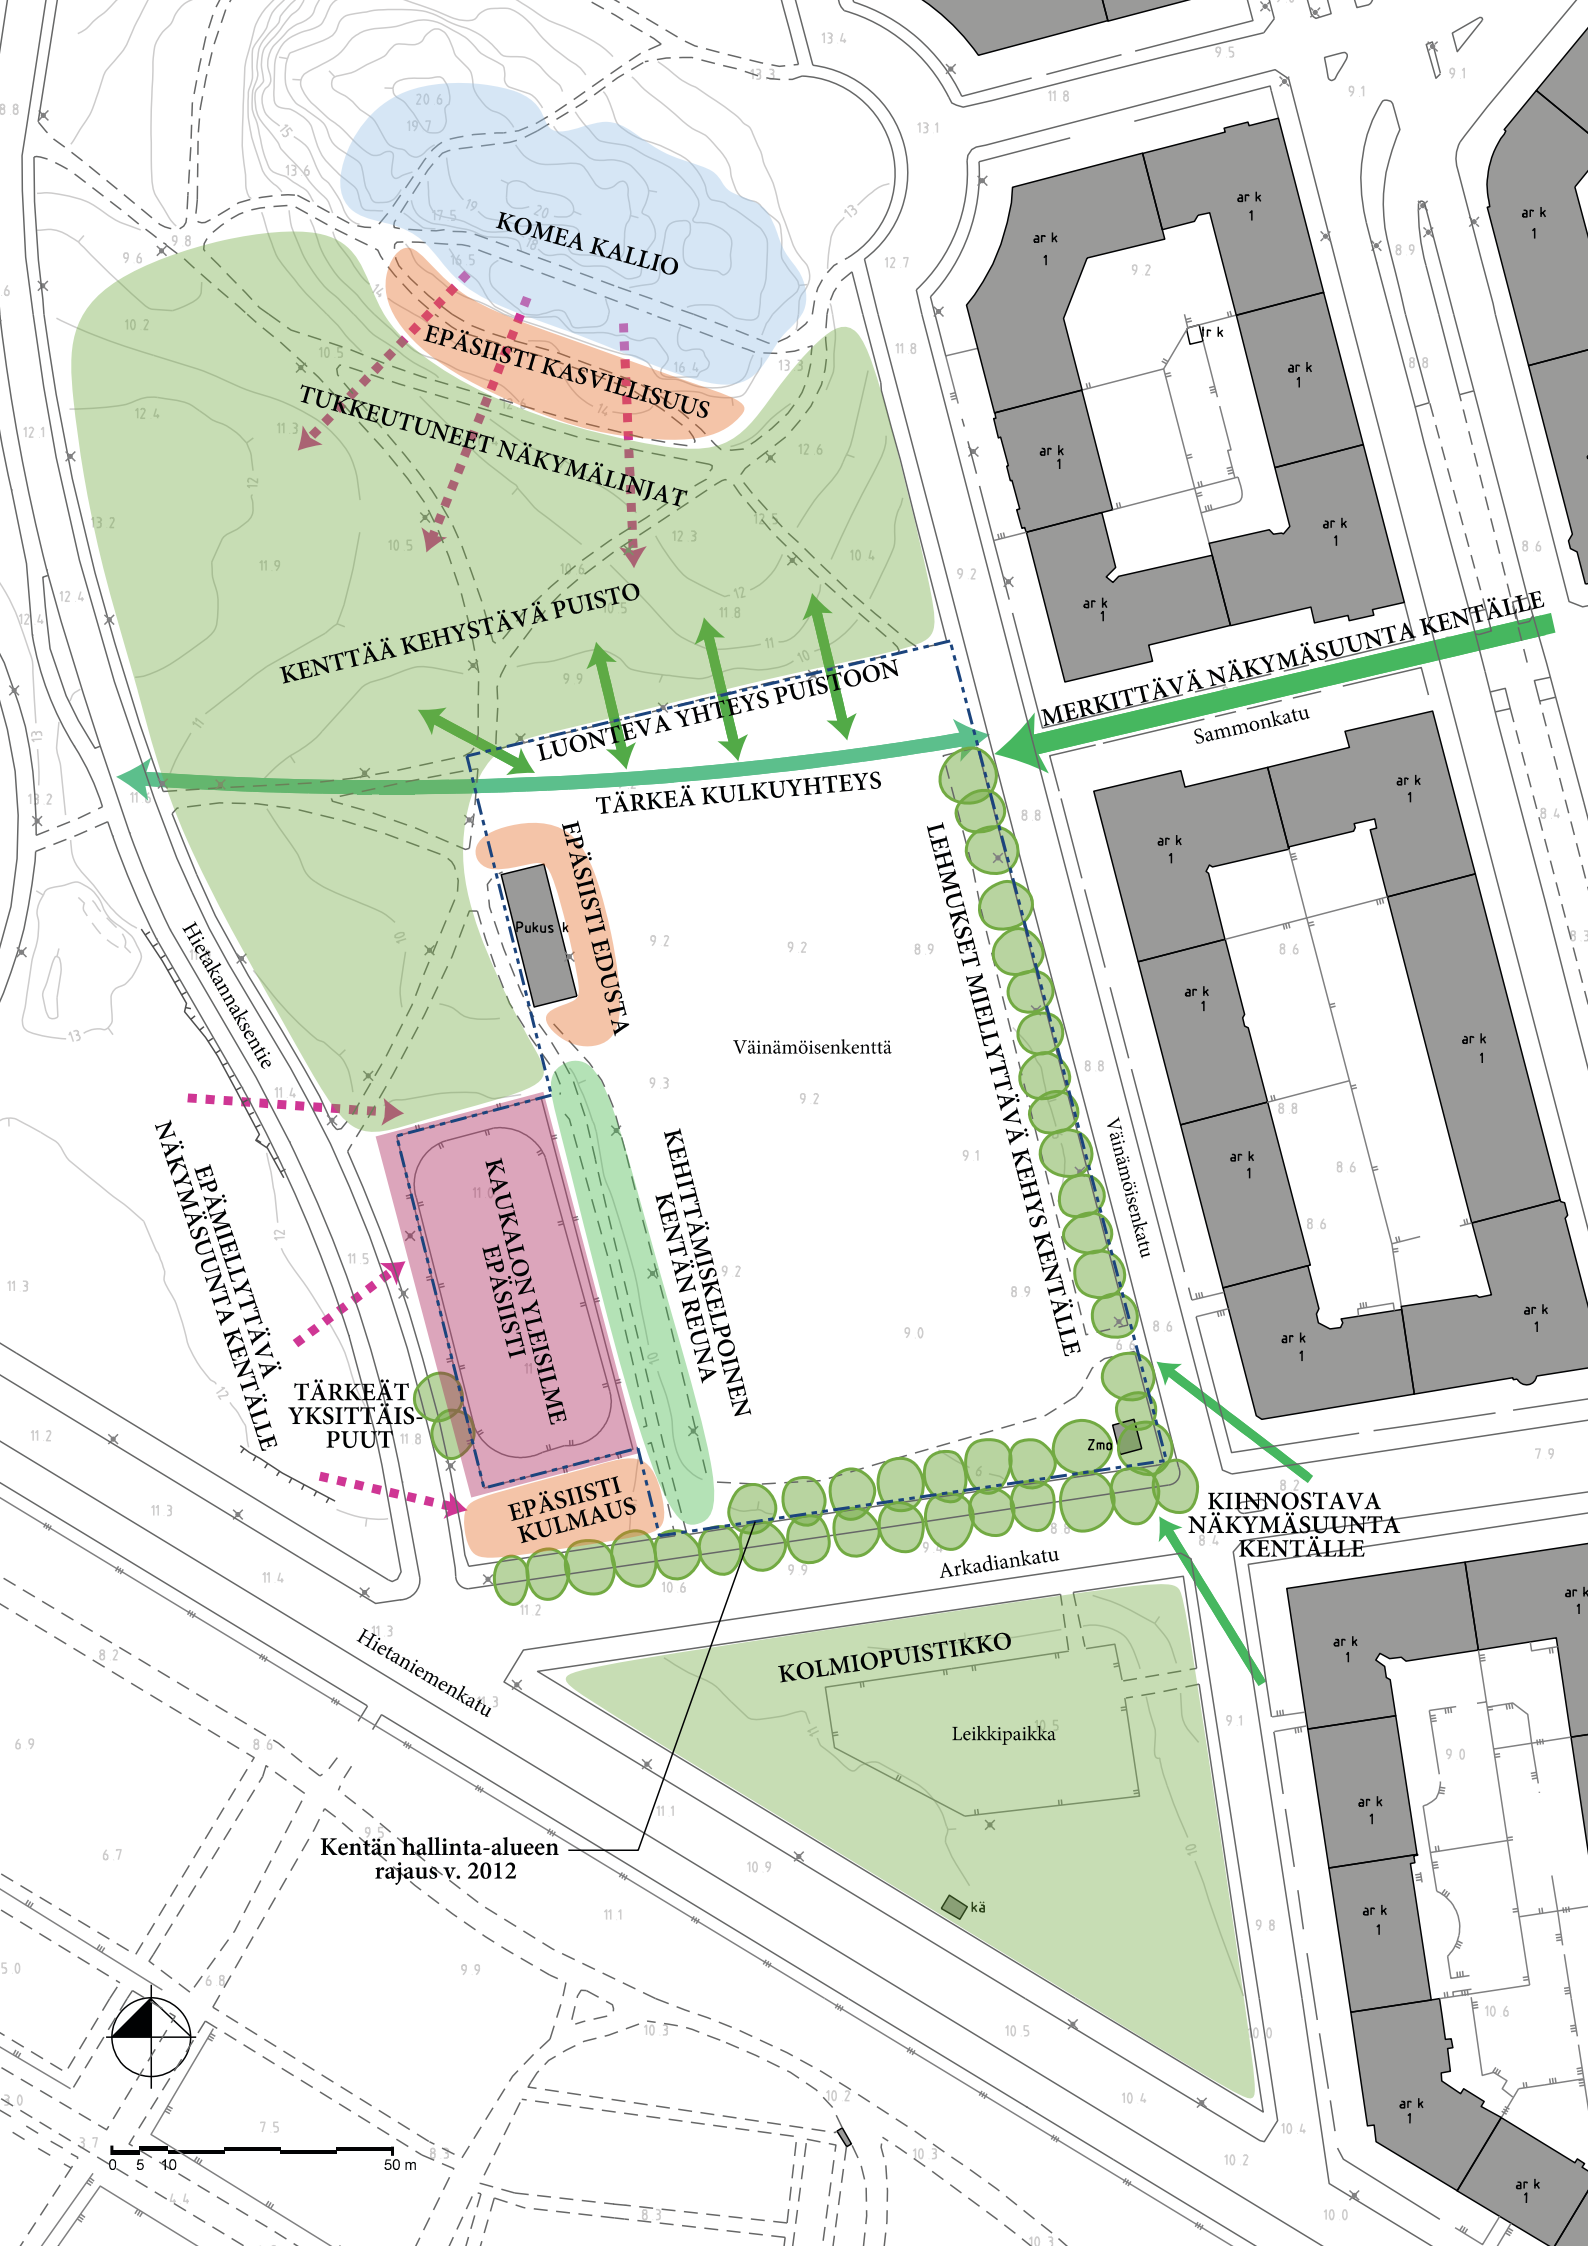
*Kuva 31. Viereisellä sivulla selvitysalueen nykytilanteen tarkastelu.*

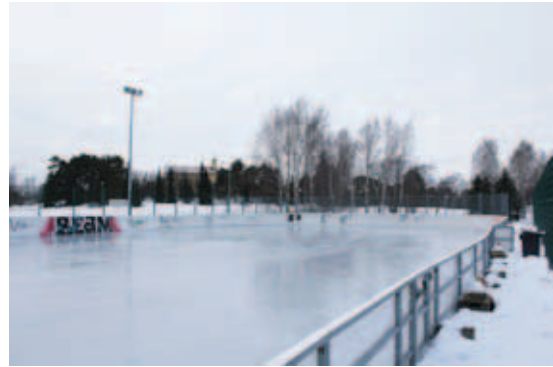
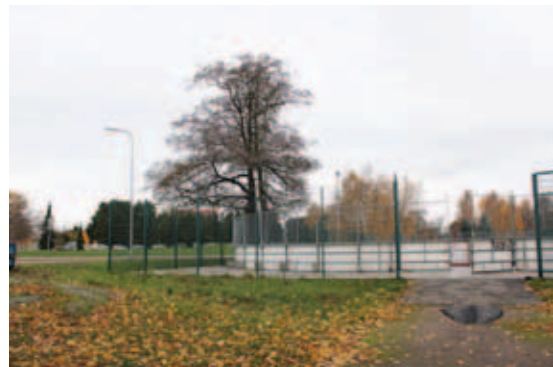
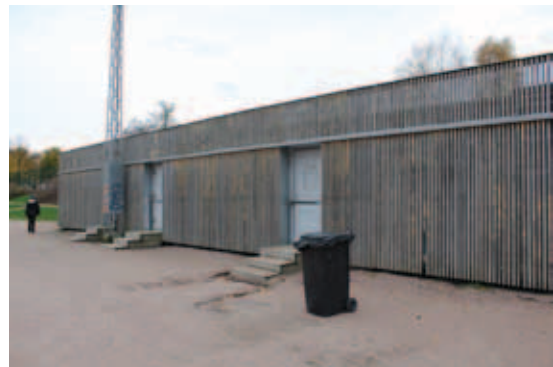
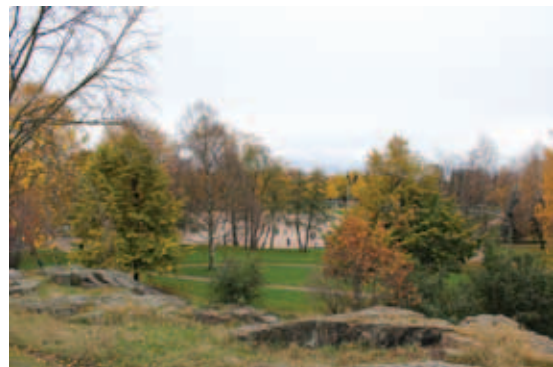
Kaukalo ympäristöineen on epäsiisti. Epämääräisyys pintamateriaalien rajauksissa, sijainti korkeammalla maastotasolla, töhrityt kaukalon laidat ja moninkertaiset aidat aiheuttavat sotkuisen ilmeen ja tukkivat muuten melko avoimien viheralueiden näkymiä.

*Kuvat 32 - 35. Nykytilanteen vaurioita ja arvoa heikentäviä tekijöitä. RP ja NA.*

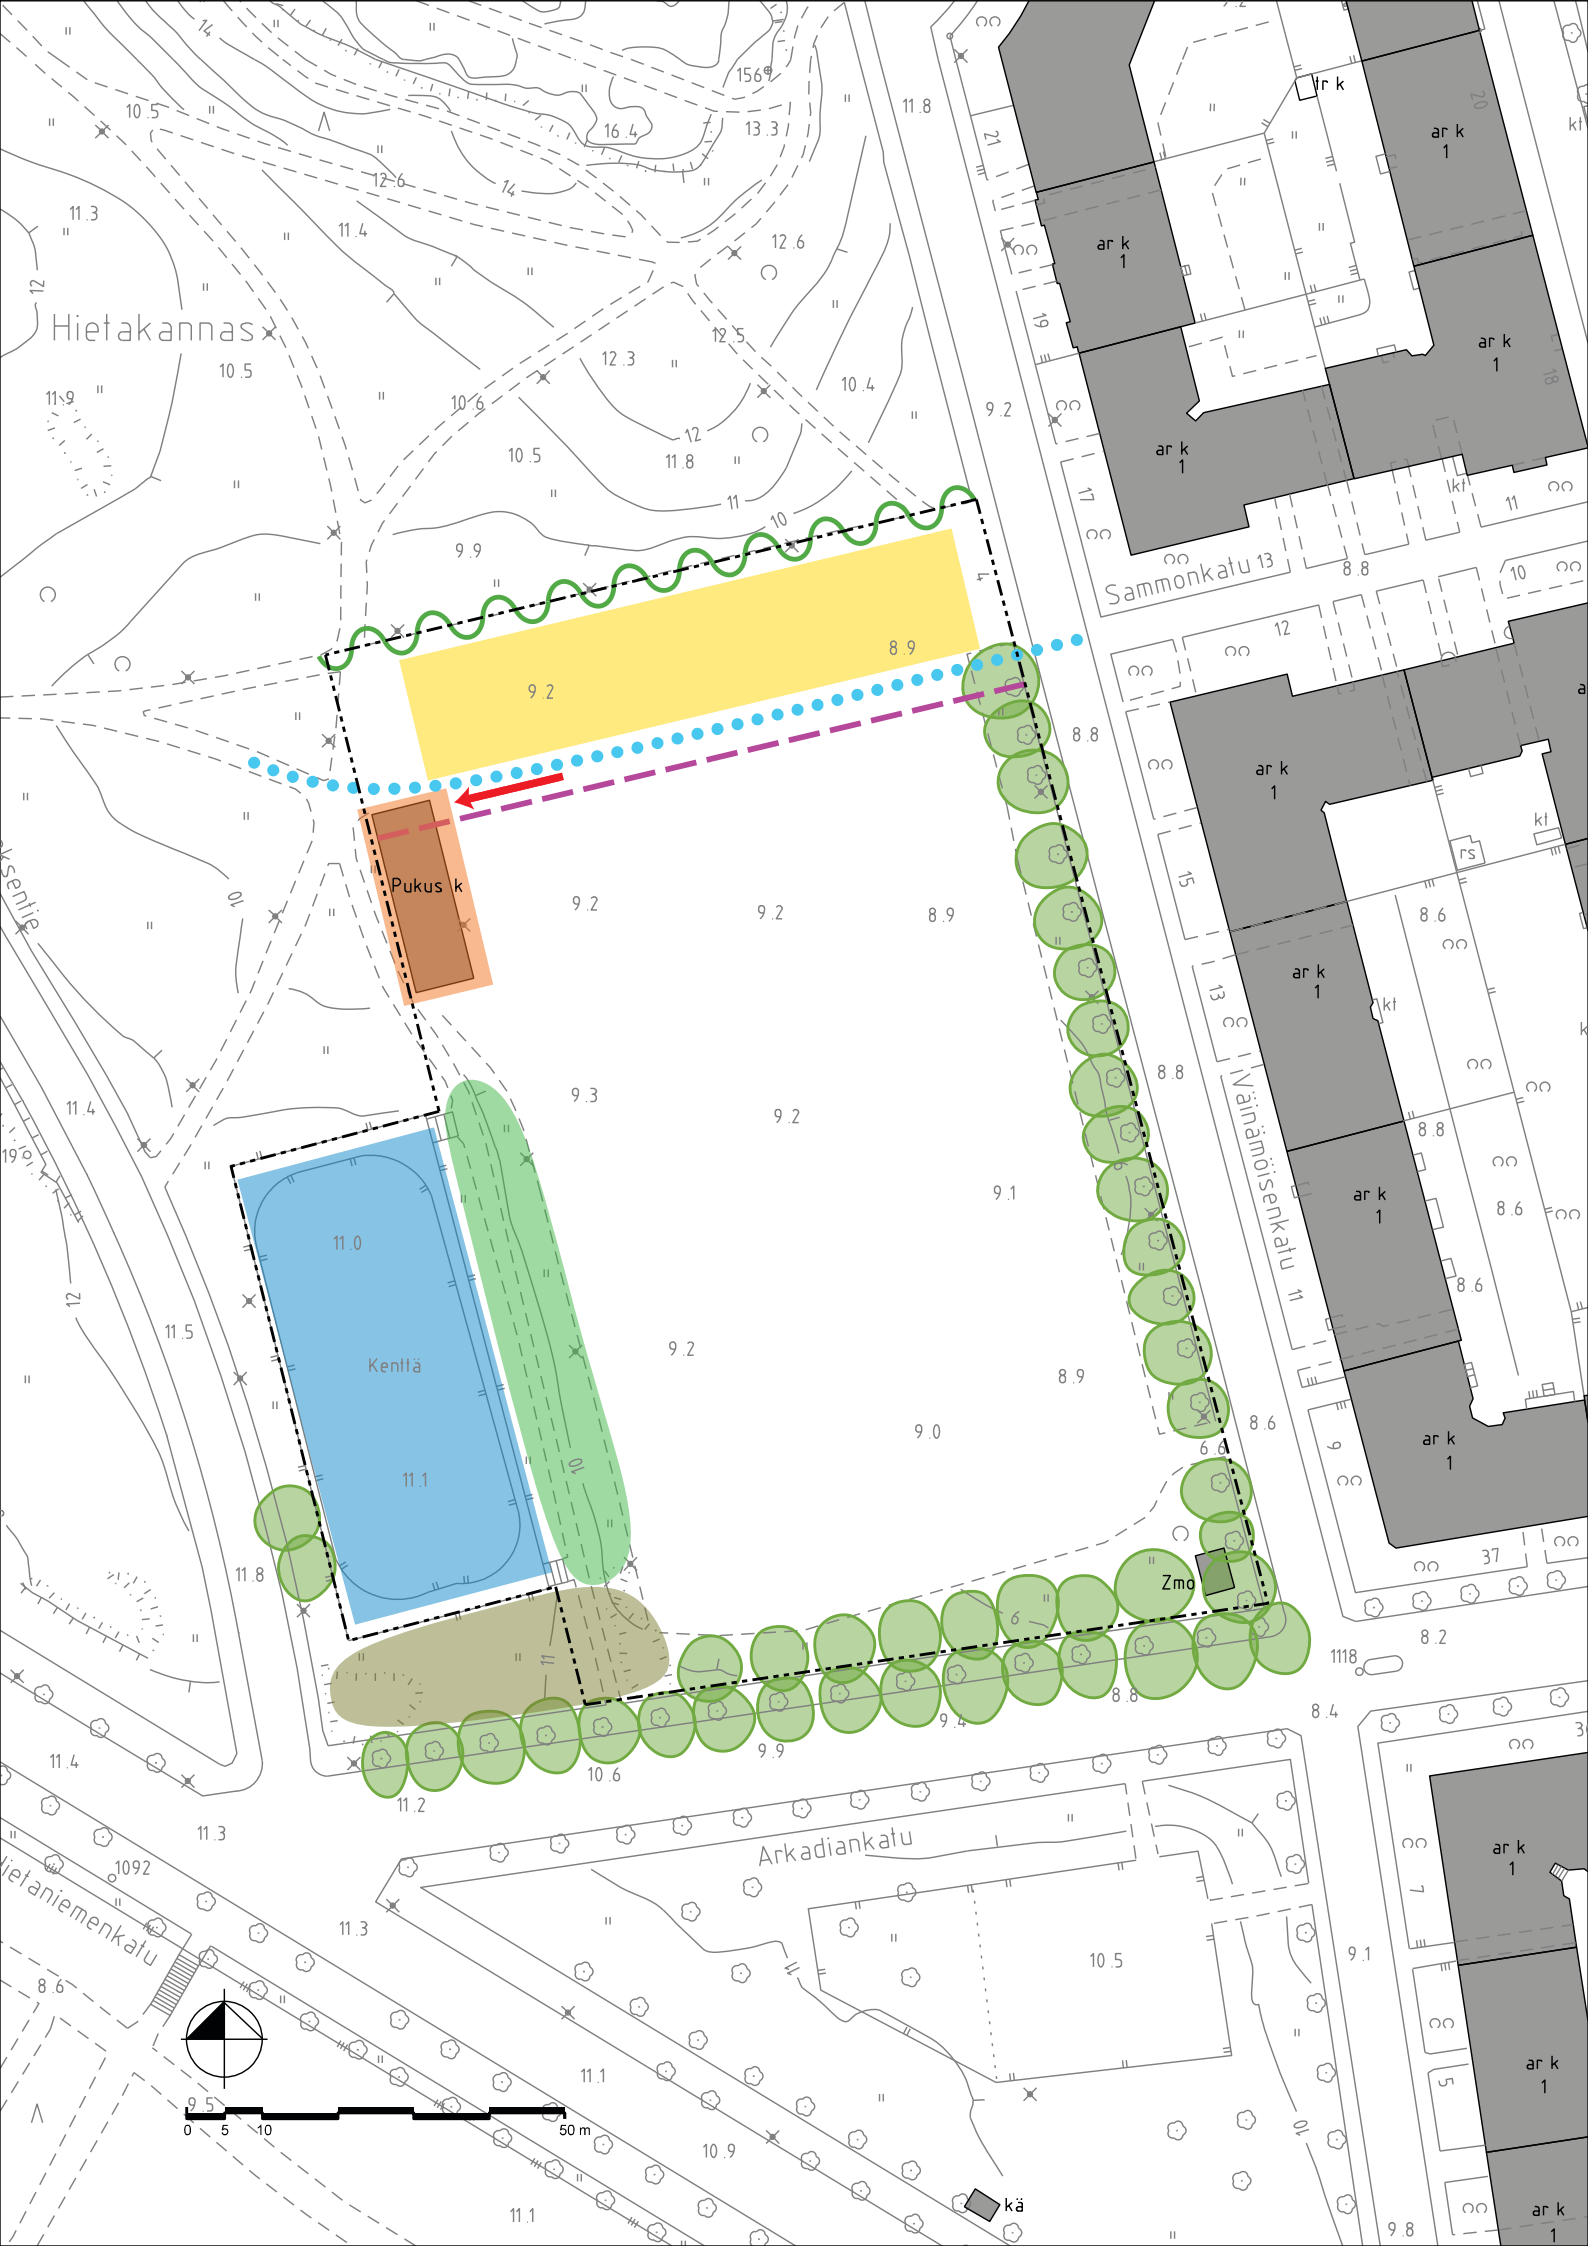
Kuva 48. Karttatarkastelu Väinämöisenkentän kehittämisen tavoitteista ja reunaehdoista.

Tulevaisuudessa kentän käytettävyyttä parannaessa ja mahdollisessa kunnostuksen suunnittelussa on pidettävä tavoitteena alkuperäisen suunnitelman yksinkertaisen kenttäsommitelman ja hillityn luonteen säilyttämistä. Kentän sijainti kulttuuriympäristössä on huomioitava suunnittelussa. Esimerkiksi pintamateriaalit, värit, kalusteet ja varusteet tulee sovittaa sekä ympäröivään rakennuskantaan että maisemapuiston tyyliin. Kulku- ja näkymäyhteys kentälle Sammonkadun akselia pitkin sekä toiminnallinen ja visuaalinen yhteys kenttää ympäröivään Hietakannaksen puistoon on turvattava. Hallintorajoista huolimatta kentän ja kaukalon aluetta ei voida suunnitella puistoalueesta erillään, vaan niitä on käsiteltävä yhtenäisenä kokonaisuutena.

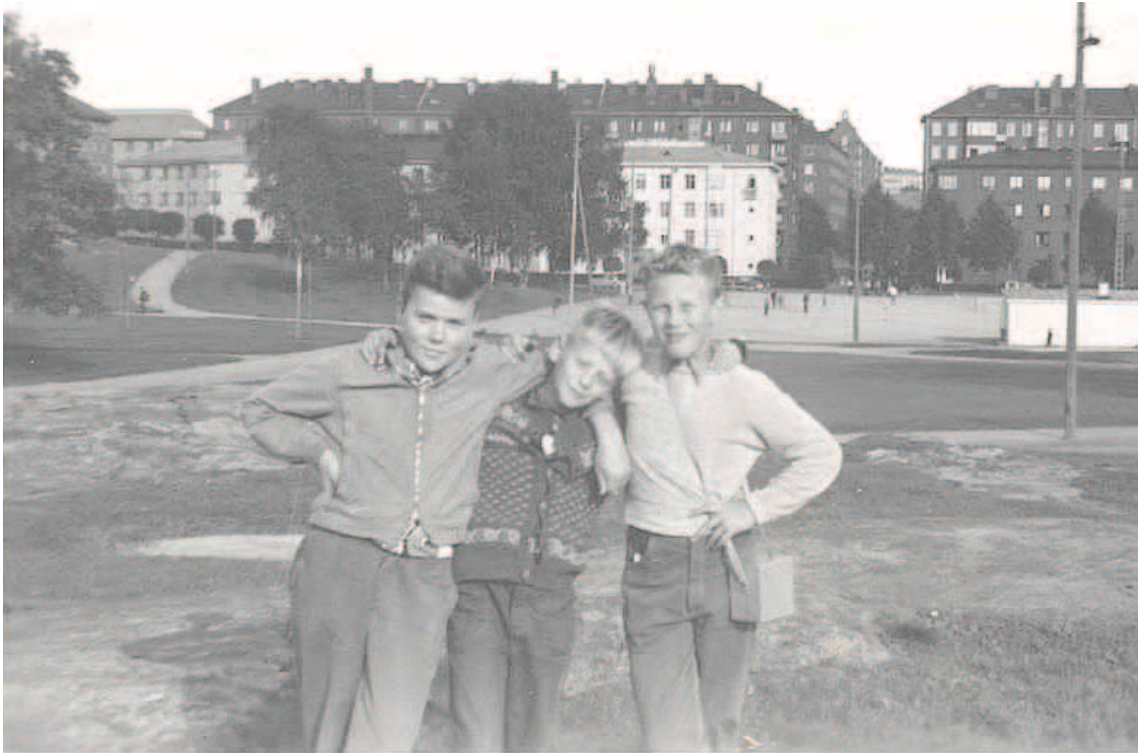
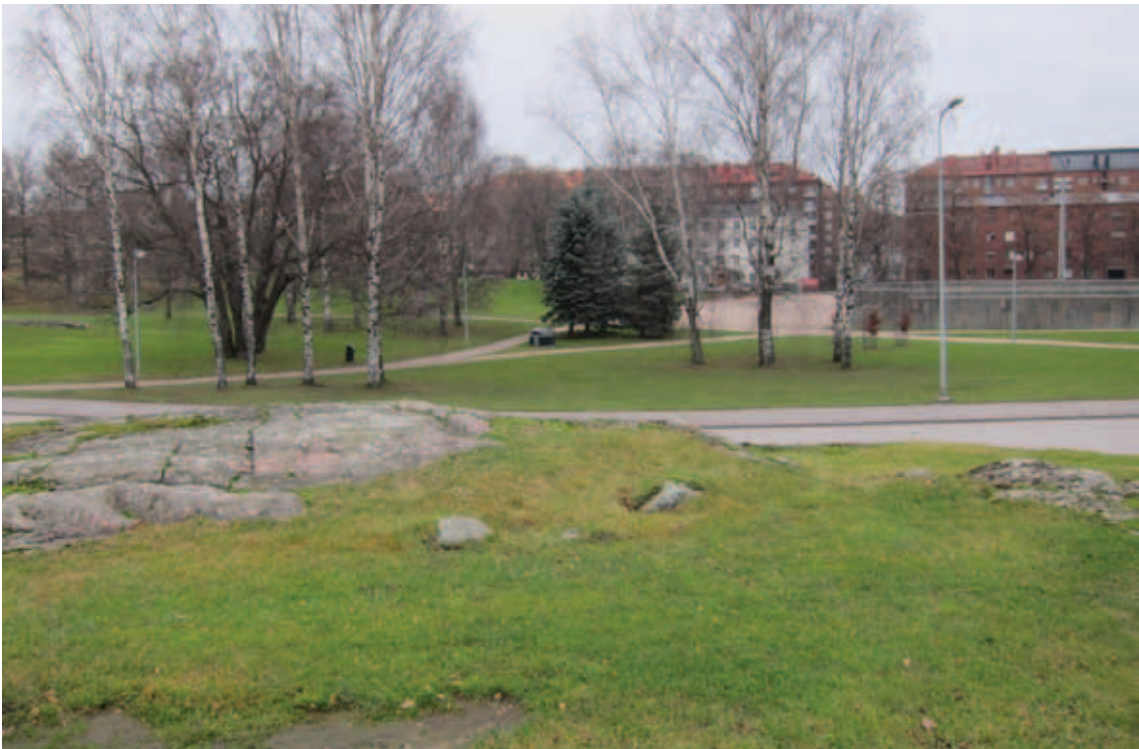
*Kuvapari 49 ja 50. Alkujaan avoin puistomaisema kentän ympärillä on kasvillisuuden kehittymisen myötä sulkeutunut, mutta yleisilme on säilynyt hyvin. Vanha kuva 1960-luvulta, KJ.*
