Ilmansuojelun toimintasuunnitelman toteutumisen arvioinnin mittareita

- Liite ilmansuojelun toimintaohjelman seurantaraporttiin 2012

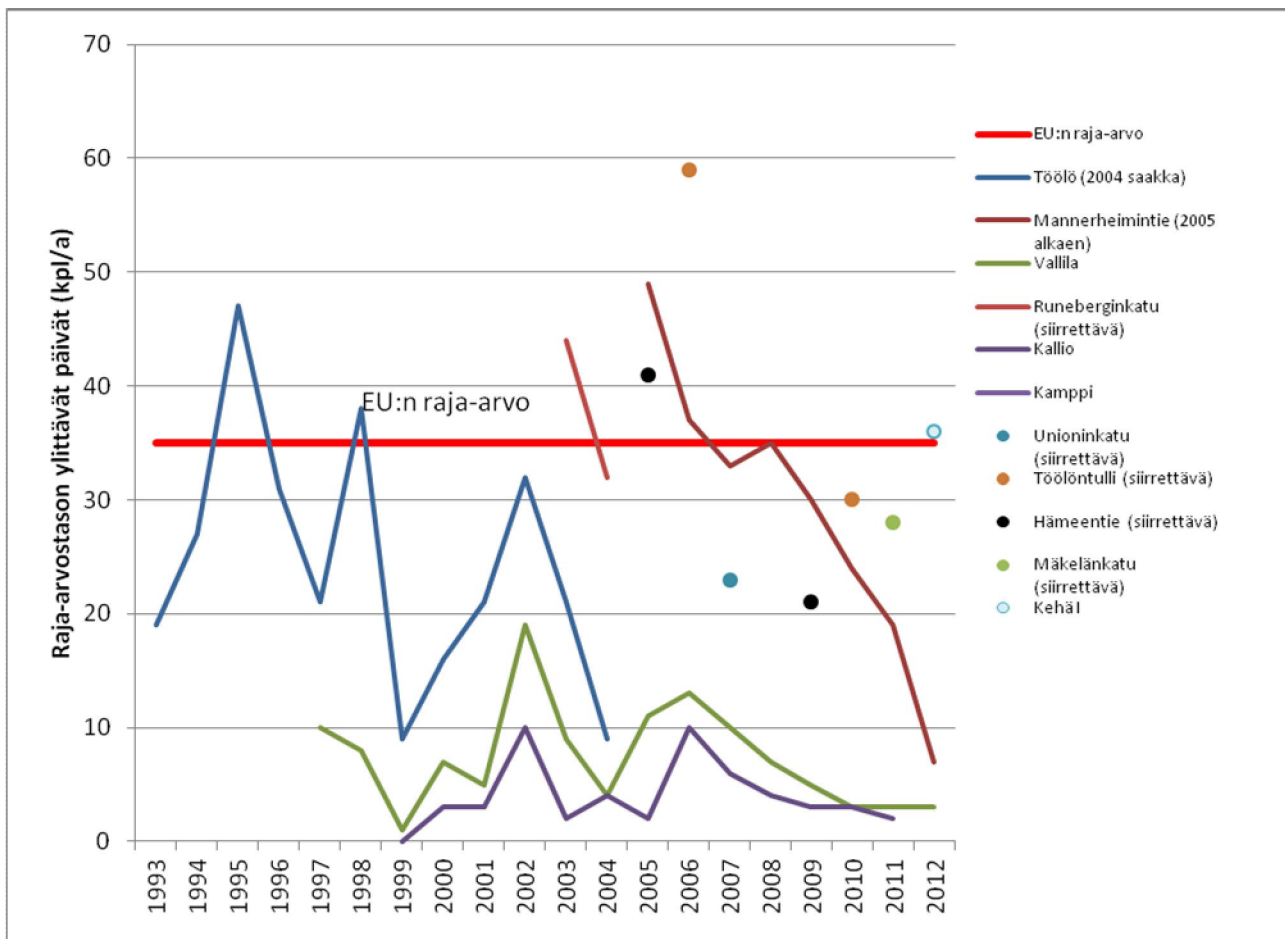
Kuva 1. Hengitettävien hiukkasten vuorokausiraja-arvotason ylitykset Helsingissä v. 2000-2012

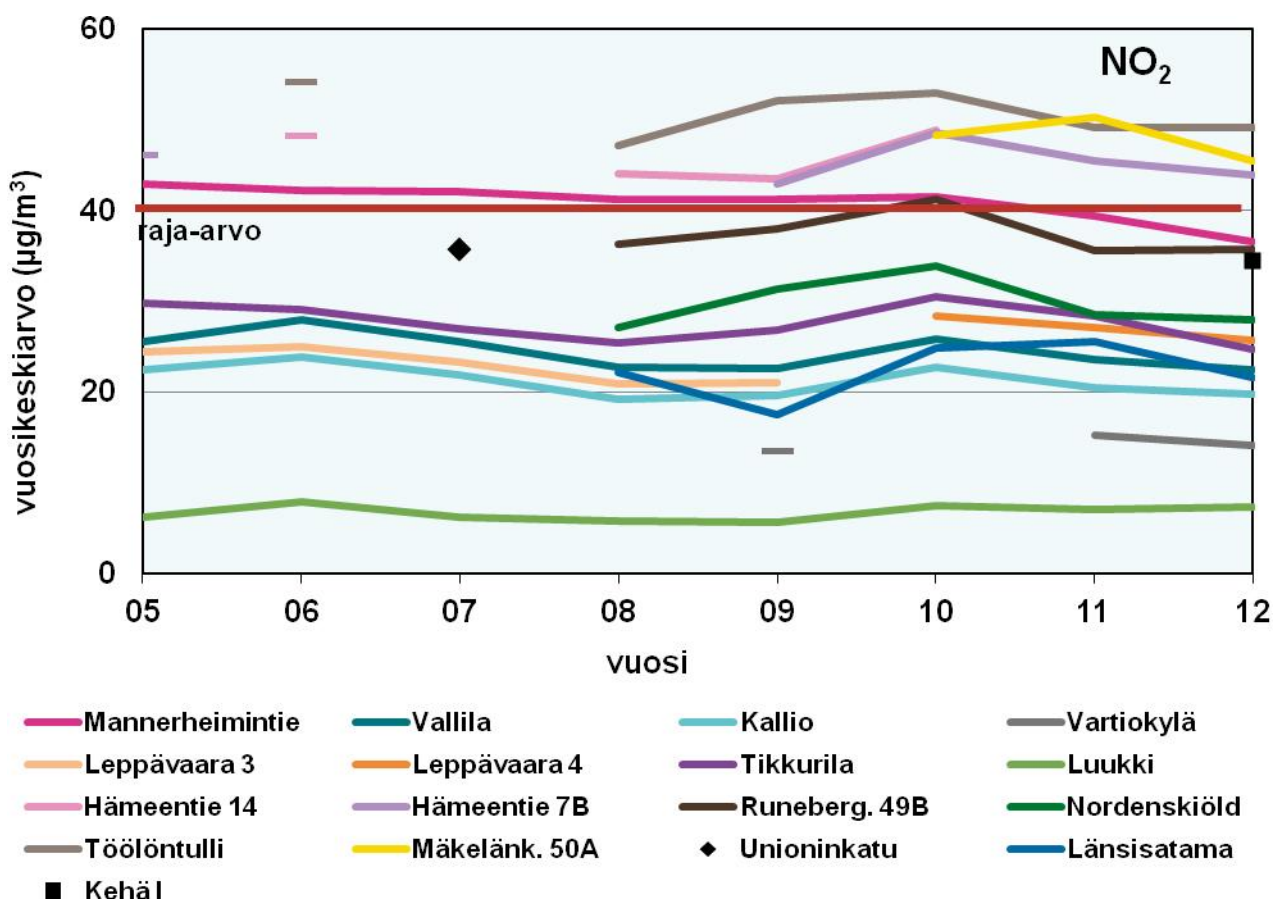
Kuva 2. Typpidioksidin vuosipitoisuuksien kehittyminen v. 2000-2012 (HSY:n pysyvät ja siirrettävät mittausasemat sekä passiivikeräinmittaukset)

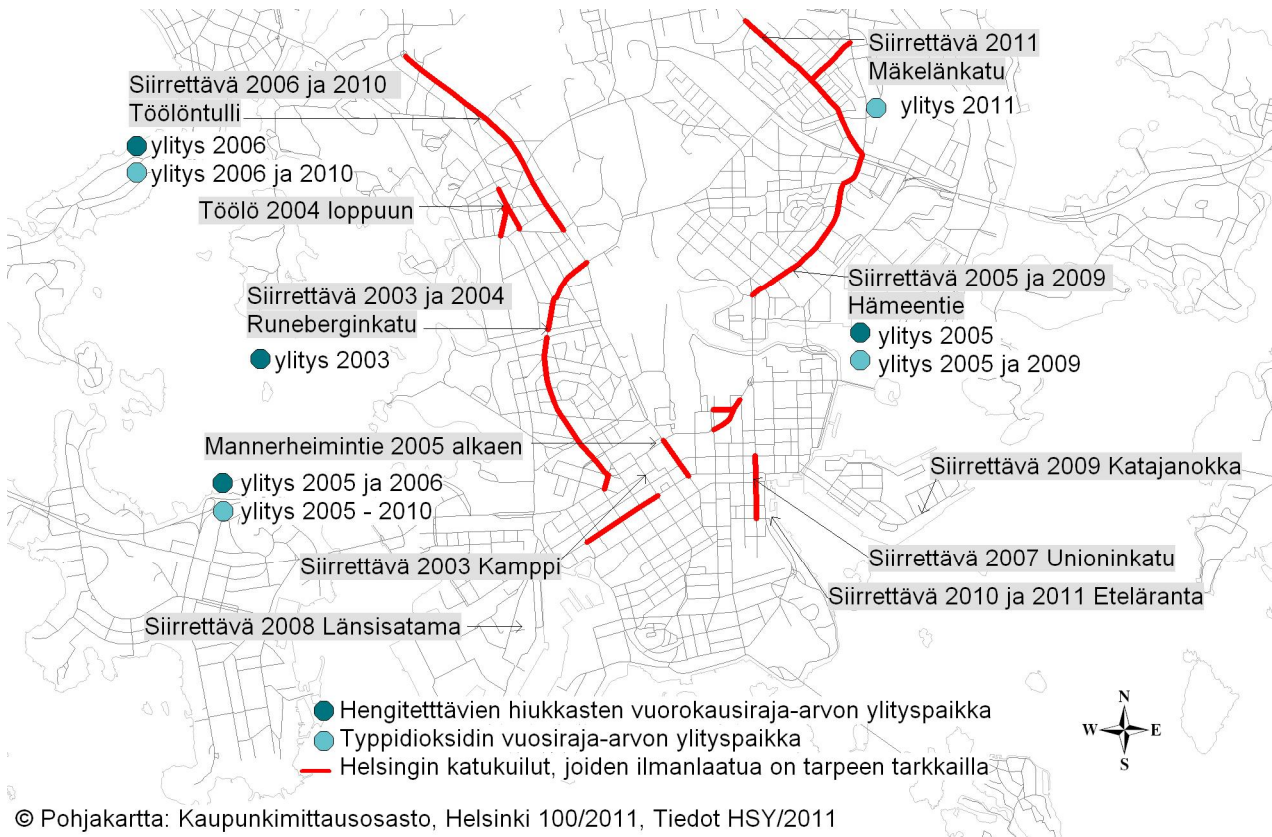
Kuva 3. Helsingin katukuilut, joissa ilmanlaadun raja-arvojen on arvioitu ylittyvän. Kuvassa on esitetty näillä alueilla sijainneet pysyvät ja siirrettävät mittausasemat sekä havaitut raja-arvojen ylitykset. Lähde: HSY
