# VANHANKAUPUNGINLAHDEN LINTUVESI –NATURA 2000 –ALUEEN HOITO- JA KÄYTTÖSUUNNITELMA 2015-2024

Rauno Yrjölä, Paula Salomäki, Teemu Virtanen, Paula Tuurnala, Miikka Friman

Ympäristötutkimus Yrjölä Oy

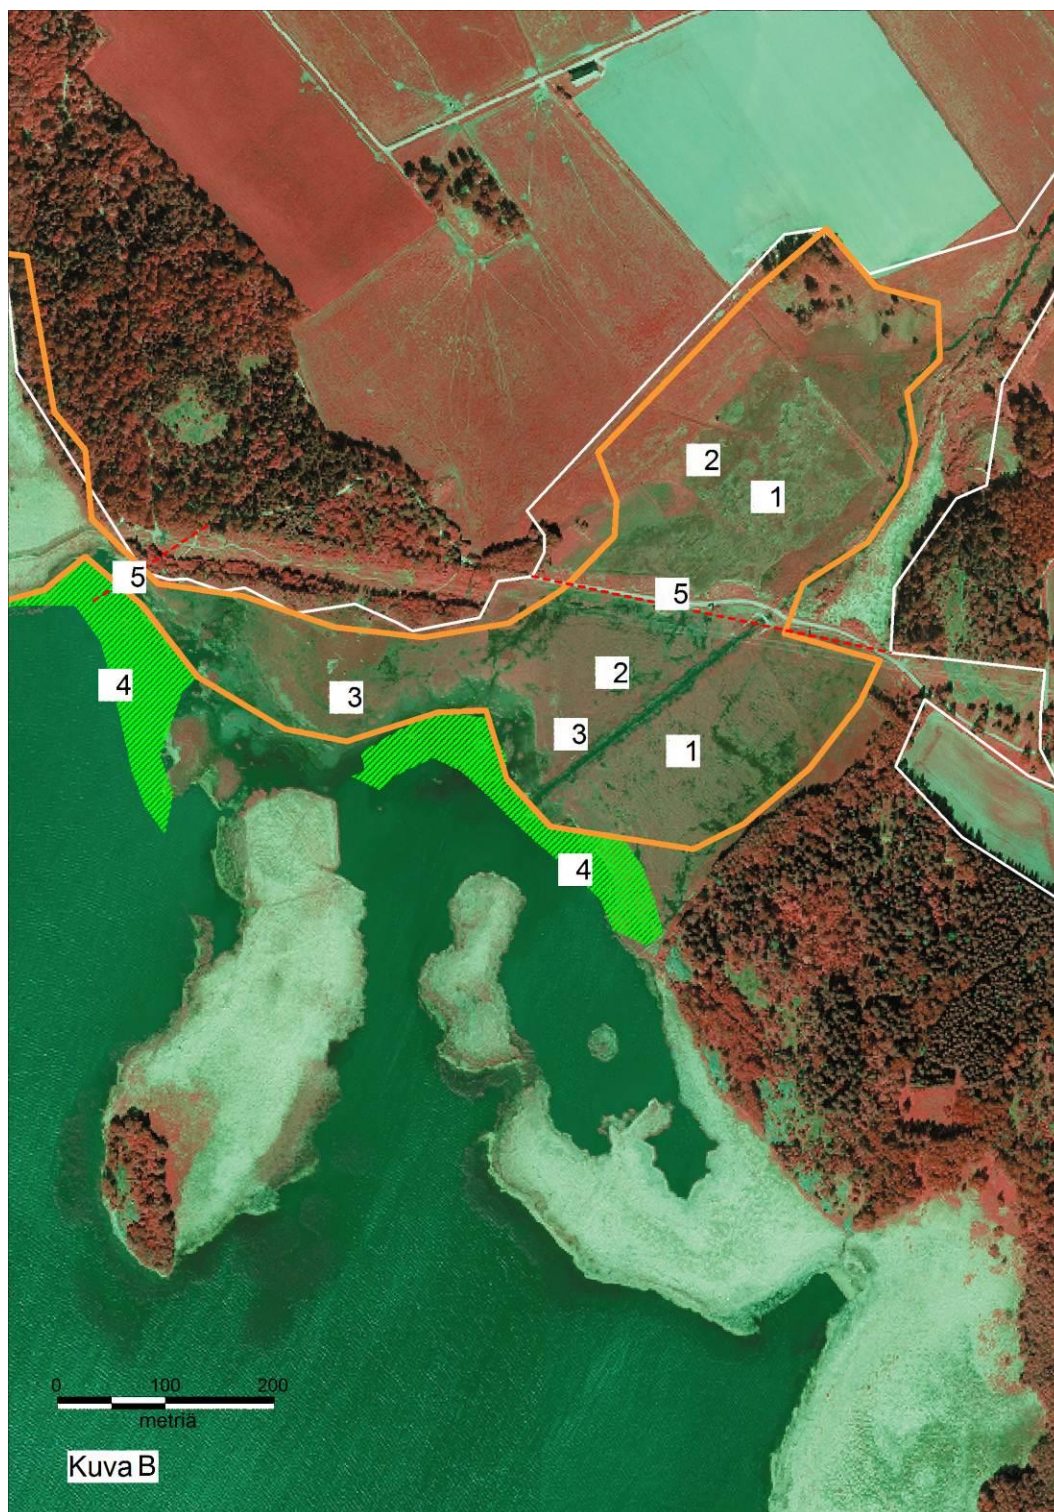
Kuva 6.5. Tehtäviä toimenpiteitä Purolahden laidunalueella.

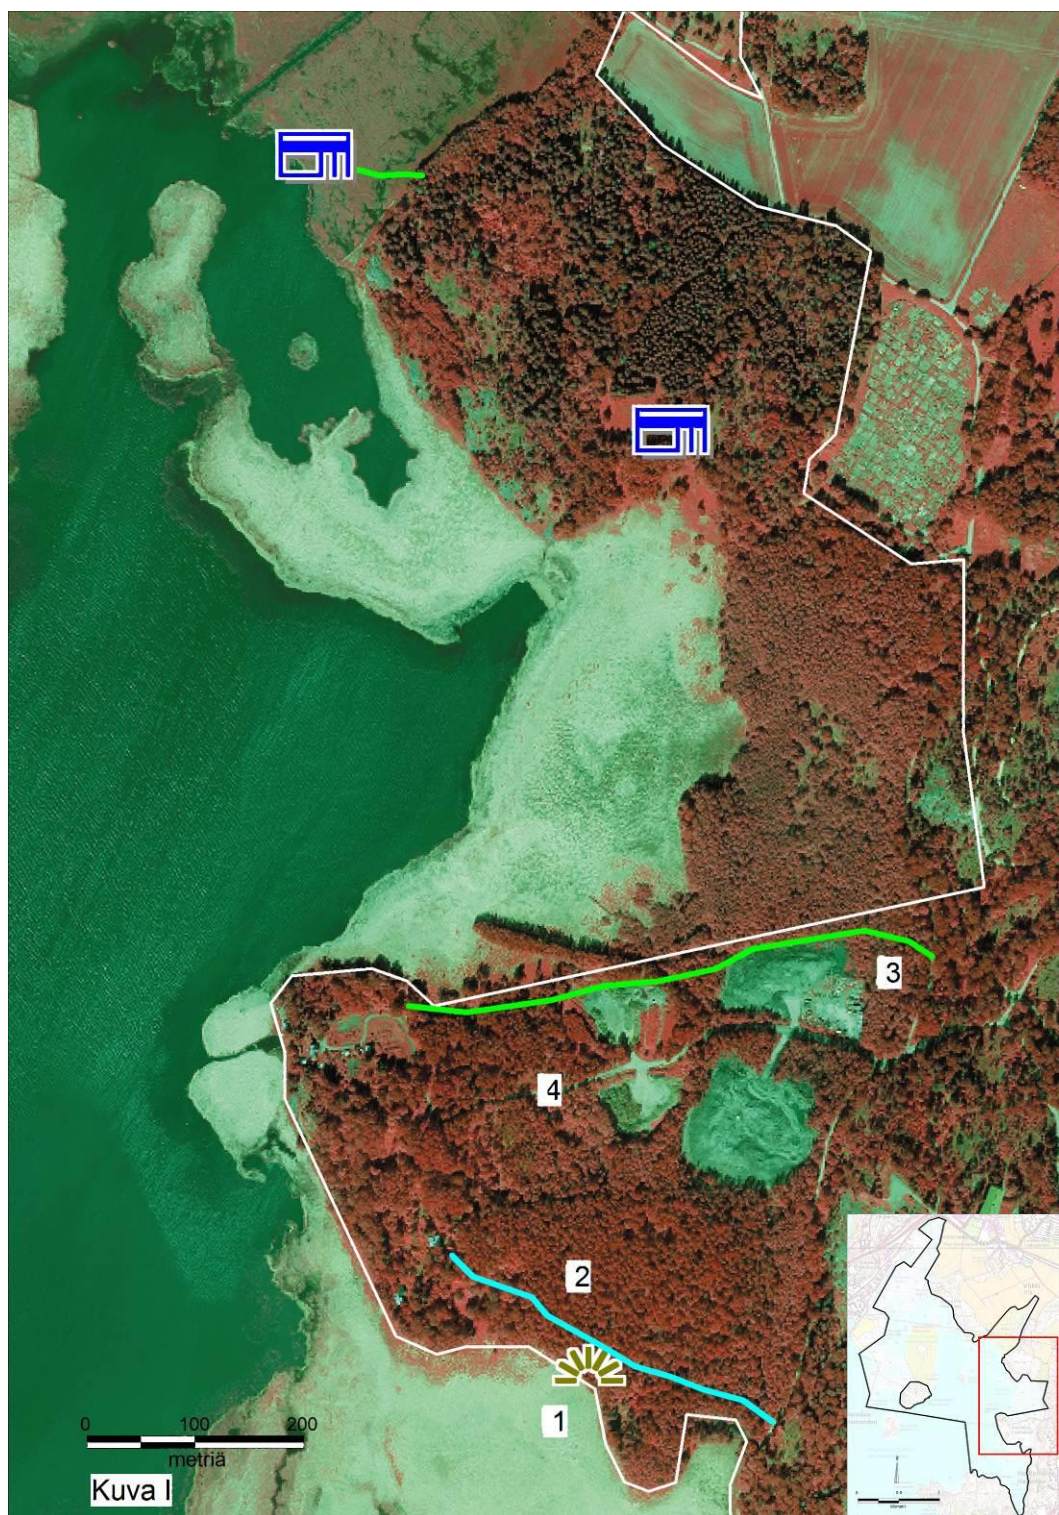
Kuva 6.23. Fastholman alueen reittejä ja rakenteita.

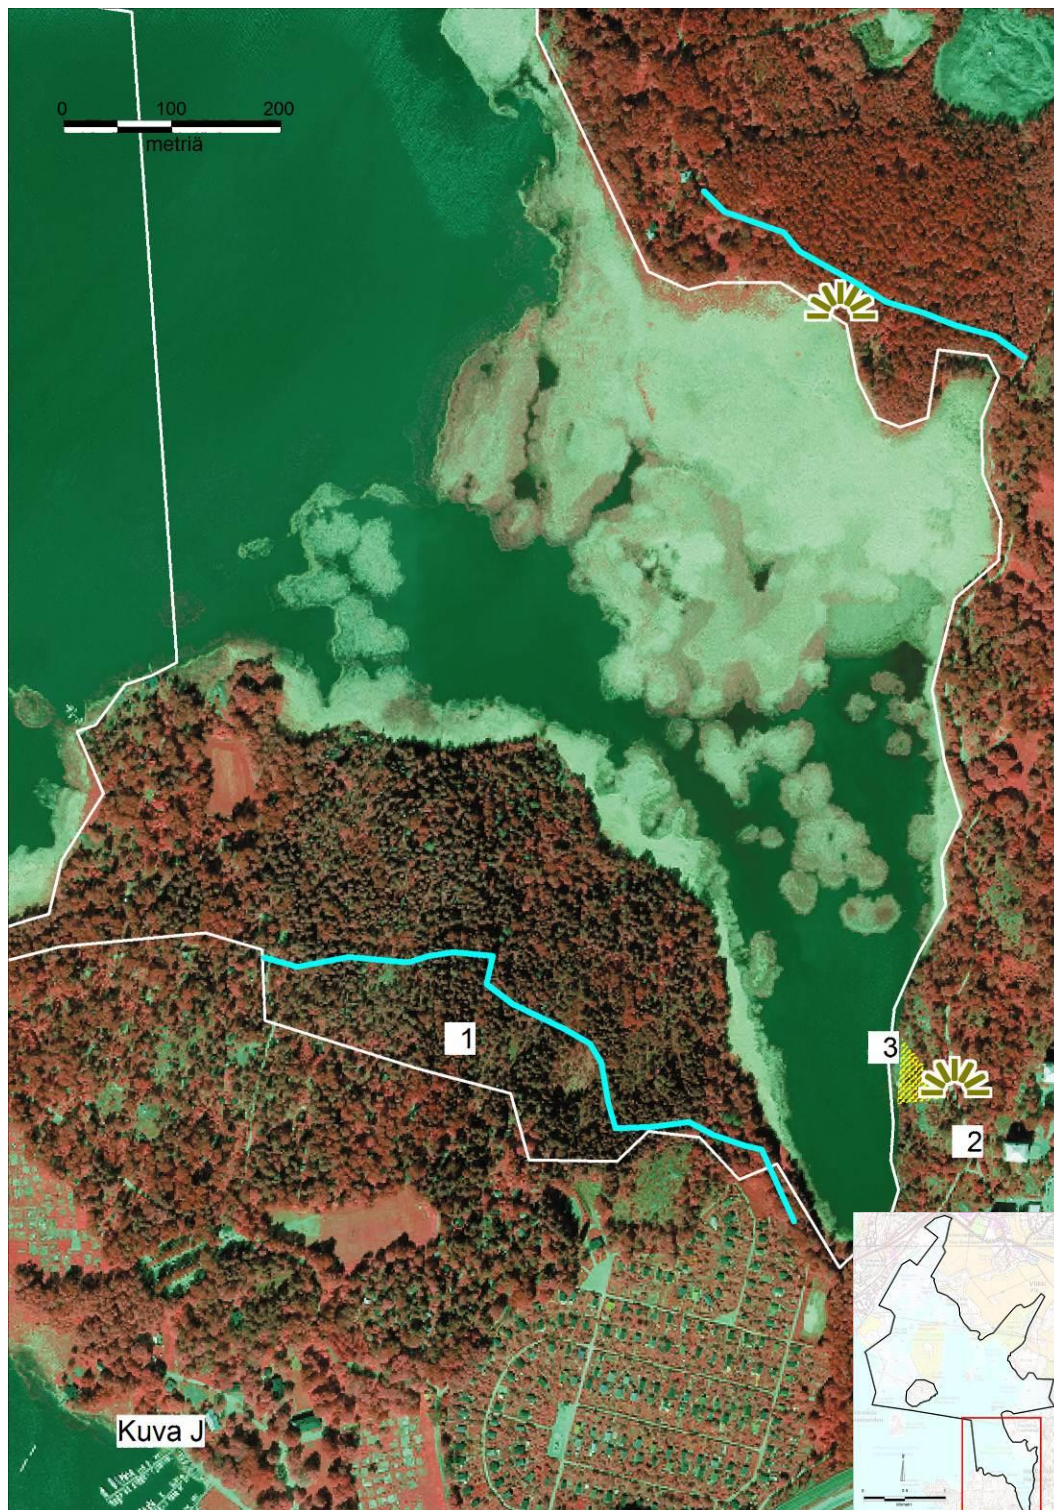
Kuva 6.24. Saunalahden alueen reittejä ja rakenteita.
