Kaivoskallion huvilat

Asemakaavan ja asemakaavan muutoksen selostus

ASEMAKAAVAN SELOSTUS
ASEMAKAAVAKARTTA NRO 12405
PÄIVÄTTY 15.11.2016

Helsingin kaupungin
49. kaupunginosa (Laajasalo, Kruunuvuorenranta)
kortteleita 49187–49188 sekä
lähivirkistys- ja urheilualueita

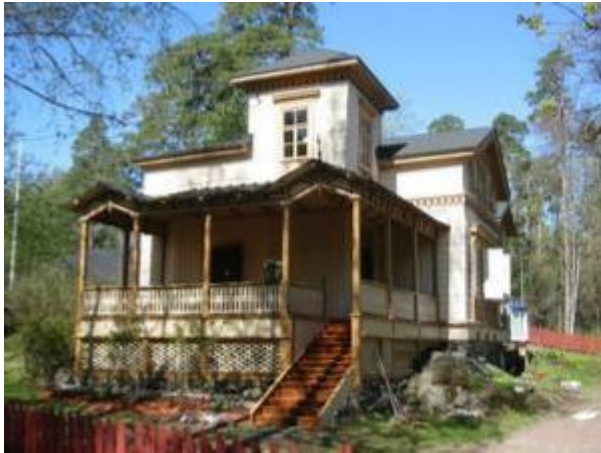
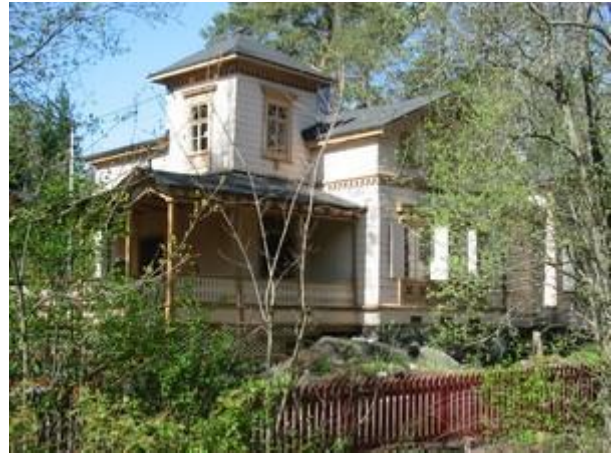
**Stansvikin kartanoalueeseen liittyvä
Schaumanin huvila eli Tornihuvila**

Julkisivut: Koristeellinen uusrenessanssityylinen huvila on pohjakaavaltaan monimuotoinen. Se muodostuu kahdesta samansuuntaisesta rakennusrungosta, joiden väliin tehtiin nivelosa. On mahdollista, että pienempi hirsinen takaosa on vanhempi rakennus, jota näin laajennettiin. Julkisivuissa hallitseva on torni ja sen alapuolella sijaitseva katoksellinen avokuisti. Torni oli alun perin kaksikerroksinen, sitä on myöhemmin madallettu. Rakennus on osin vuoraamaton, osin vaakalautoituksella ja osin pystyrimalautoituksella vuorattu. Julkisivuväri on vaalea beige ja ruskeaa on käytetty korosteväriä. Katemateriaali on huopaa.

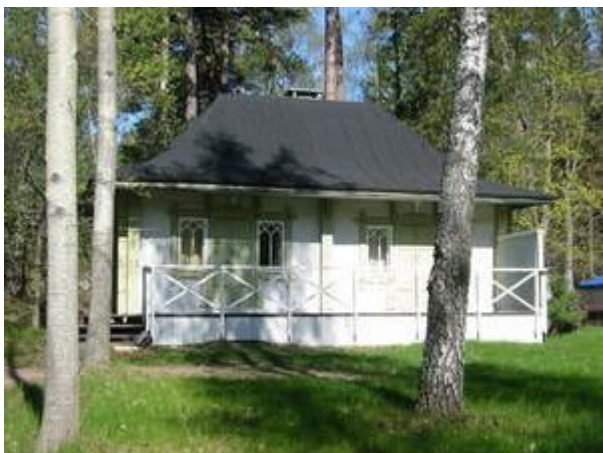
Stansvikin kartanoalueeseen liittyvä vierasmaja "Alppimaja"

- Nykykäyttö:** Loma-asunnot
- Rakennushistoria:** Vierasmajarakennus on kuulunut läheiseen Schaumanin huvilaan eli Tornihuvilaan. Sen rakennuttajana toimi August Schauman. Rakennus on peruskorjattu vuonna 2001, jolloin sen takaosaan rakennettiin märkätilat ja sauna.

- Kerroslukumäärä:** Yksikerroksinen rakennus.
- Perustus:** Luonnonkivi
- Runko:** Hirsi
- Julkisivut:** Pienikokoisessa vierasmajarakennuksessa on mielenkiintoinen taiterästäinen korkea aumakatto. Seinät on osin vuorattu pystylaudoituksella, osin ne ovat hirsipinnalla. Ikkunat ja vuorilaudat ovat koristeelliset. Rakennus on maalattu vaaleanharmaalla ja korosteväriä on vihreä. Rakennuksen ulkoasu on hyvin säilynyt.

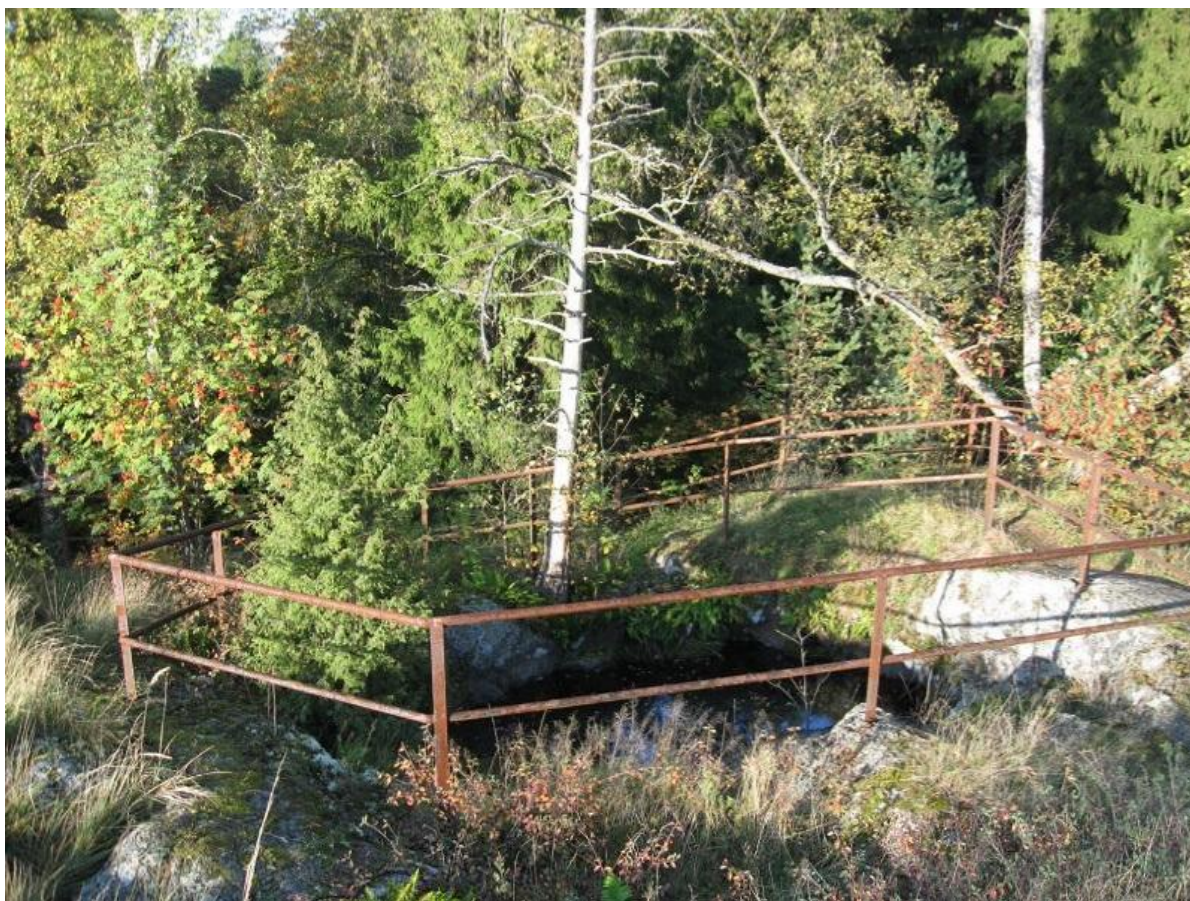
Koko 5 m x 4 m. Rautakaivoksen kaivanto, josta on louhittu kalkkikiveä. Mahdollisesti jäljellä olevaa kalkkikiveä ei näy, koska kaivanto on veden täyttämä.

Tahvonlahden vanhan rautakaivoksen kalkkikaivanto.

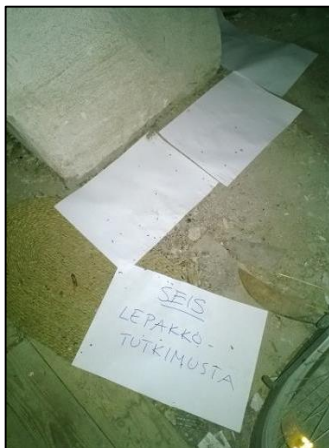
Kuva 2 (vasemmalla). Kaivoshuvilan ullakolle laitettiin valkoisia papereita piipun juureen, jonne mahdolliset lepakoiden ulosteet putoaisivat. Papereista oli helppo seurata, oliko uusia ulosteita tullut edellisen käynnin jälkeen.

Lepakoita seurattiin aktiivisesti sekä Kaivoshuvilan ullakolla että illalla ja yöllä maastossa. Ullakolle laitettiin valkoisia A3-kokoisia paperiarkkeja piippujen ympärille (kuva 2), ne tarkistettiin aina detektorihuoltojen yhteydessä (yhteensä 15 kertaa). Tavoitteena oli rekisteröidä lepakoiden ulosteita. Jokaisen käyntikerran yhteydessä laskettiin ja valokuvattiin paperilla olevat ulosteet eli papanat. Näin saatiin tieto siitä, missä määrin lepakot olivat käyttäneet ullakkoa piilopaikkanaan. Kartoituksen ullakolla mahdollisti Jyty Helsinki r.y.:n Liisa Paavolalta lainattu avain taloon.

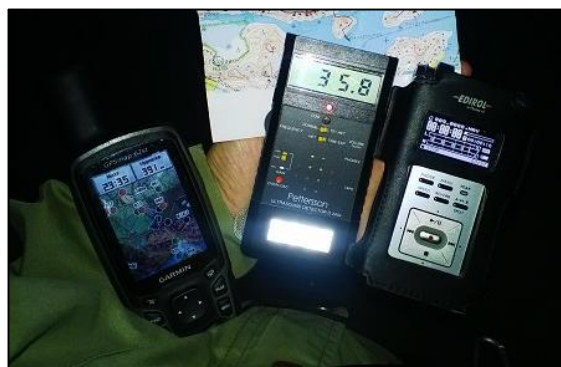
Kuva 3 (oikealla). Aktiivikartoituksessa käytettäviä laitteita; vasemmalla GPS, keskellä lepakodetektor ja oikealla nauhuri.

Lepakoiden havainnoimiseen käytettiin ultraääni-ilmaisinta eli lepakkodetektoria (Pettersson D240x), jolla voidaan havaita lepakoiden päästämät kaikuluotausäänet. Siippojen äänet nauhoitettiin tarvittaessa digitaalisella tallentimella (Edirol R-09) käyttäen detektorin aikalaajennustoimintoa (kuva 3). Lajit tunnistettiin maastossa tai jälkikäteen analysoimalla tallennettuja ääniä tietokoneella äänianalyysiohjelmalla

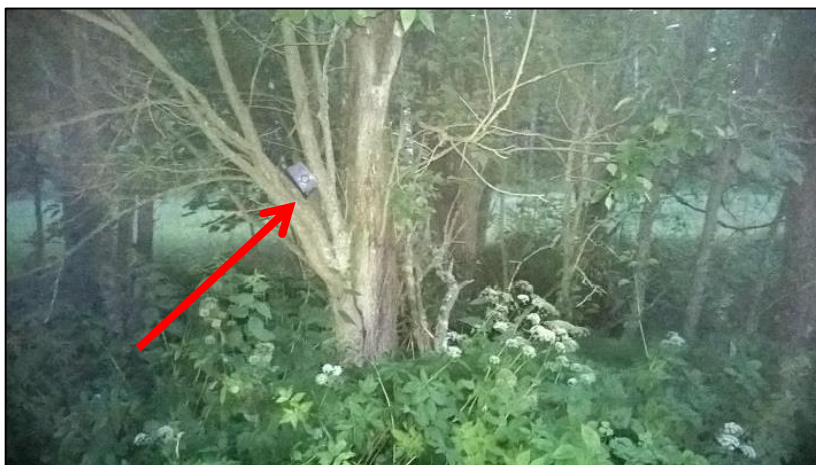
Kuva 4. Puuhun kiilattu lyhytaikainen detektori niityn keskellä olevan ojan laidalla (detektori nro 6 kartalla 2).

Kolme kertaa asennettiin kartoitusten ajaksi kolme passiiviseurantadetektoria maastoon. Niitä pidettiin siis yhteensä 9 eri paikassa (kartta 2, kuva 4).

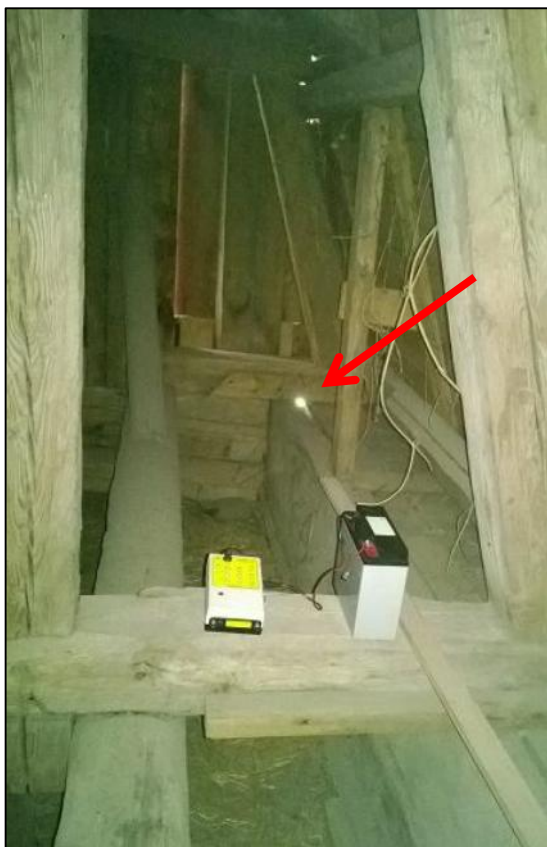
Kuva 5. Kaivoshuvilan ullakolla ollut passiiviseurantadetektori ja siihen kytketty akku. Punainen nuoli osoittaa koloa, josta lepakot pääsevät rakennukseen.

Yksi detektori asennettiin talon ullakolle, tavoitteena oli rekisteröidä mahdollisesti ullakolla olevia lepakoita (detektori 1, talo). Toinen detektori asennettiin talon itäpuolelle vuonna 2014 tärkeäksi luokitellun pienen puuryhmän keskelle (detektori 2, piha). Muut neljä detektoria asennettiin potentiaalisille siirtymäreiteille tai saalistusalueille Kaivoshuvilan lähiympäristöön neliön muotoon talon ympärille (detektorit 3-6,). Nämä detektorit on nimetty ilmansuuntien mukaan: luode = NW, koillinen = NE, kaakko = SE ja lounas = SW. Detektorit 3 ja 6 asennettiin 30.4.2015, detektorit 1 ja 2 5.5.2015 ja detektorit 4 ja 5 12.5.2015. Detektorit 3 (luode, NW) ja 6 (lounas, SW) olivat samoilla paikoilla kuin edellisenä vuonna. Kaikki detektorit haettiin pois maastosta 26.9.2015. Detektorit huollettiin, eli vaihdettiin akut ja muistikortit, 1-3 viikon välein, vuodenajasta riippuen.

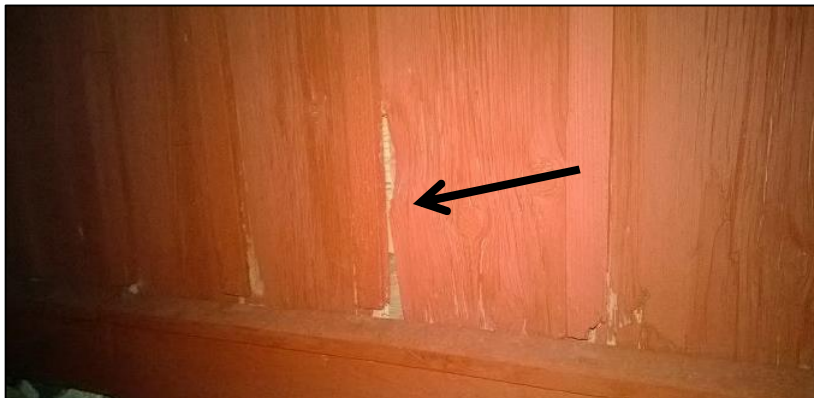
Kuva 6. Nuoli osoittaa Kaivoshuvilan eteläseinässä olevaa rakoja, josta näki laudoituksen takana olevia lepakoita.

29.7.2015 tarkastuskäynnin yhteydessä huomattiin, että talon eteläseinästä kuului runsaasti lepakoiden ääniä, myös sosiaalisia ääniä. Ulkona seinän vieressä kuuli, miten lepakot liikkuvat seinän sisällä ja seinälaudoituksen raosta niitä jopa näkyi (kuva 6). Samaan aikaan ullakolla piipun ympärillä ei ollut yhtään lepakkoa eikä edes lepakon papanoita. Illalla laskettiin talosta uloslentäviä lepakoita. Ne käyttivät samoja uloslentoiteitä kuin vuonna 2014, eli talon kaakkoisnurkassa, katon rajassa olevaa reikää ja talon itäpäädyn seinälaudoituksen rakoja. Näiden lisäksi muutama lepakko lensi ulos seinälaudoituksen alta alakautta. Lepakon ulostetta oli tällöin tippunut sekä laudoituksen alapuolella olevalle poikkilaudalle (kuva 7) ja kivijalan kivelle (kuva 8). Uloslentävät lepakot laskettiin seisten talon kaakkoispuolella uudella tiealueella, mistä pystyi näkemään sekä katonrajassa olevan reiän että itäpäädyn. Kaikkia lepakoita oli mahdotonta yksin havaita, mutta illan aikana laskettiin 48 Kaivoshuvilasta uloslentävää lepakkoa. Tämänkin jälkeen kuuli, että seinässä oli lepakoita jäljellä. Äänien, ulkonäön ja käyttäytymisen perusteella todettiin, että kyse oli viiksisiippalajista. Kuvassa 9 on nuori isoviiksisiippa, joka jäi lepäämään joksikin ajaksi verannan sivutolppaan. Koska lepakot ovat paikkauskollisia, oletettiin, että laji oli sama kuin viime vuonna, eli isoviiksisiippa. Lepakoita ei pyydystetty vuonna 2015.

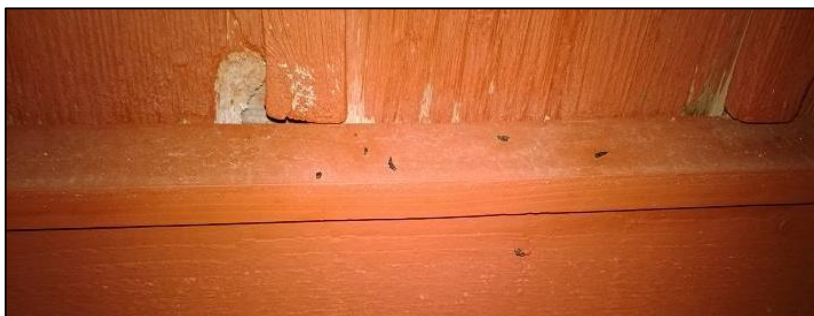
Kuva 7. Lepakon ulostetta Kaivoshuvilan seinälaudoituksen alapuolella.

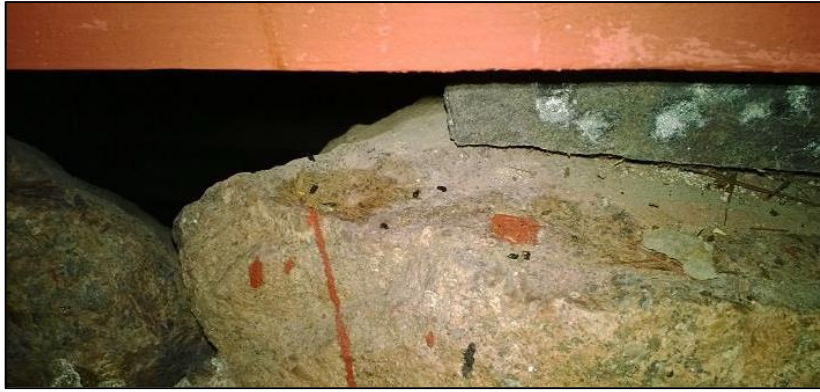
Kuva 8. Lepakon ulostetta Kaivoshuvilan kivijalan kivellä.

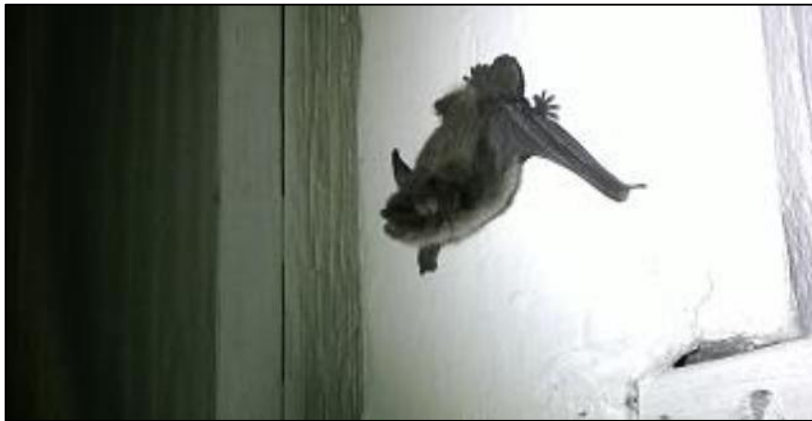
Kuva 9. Nuori isoviikisiippa lepäämässä Kaivoshuvilan verannan pystytolpassa.

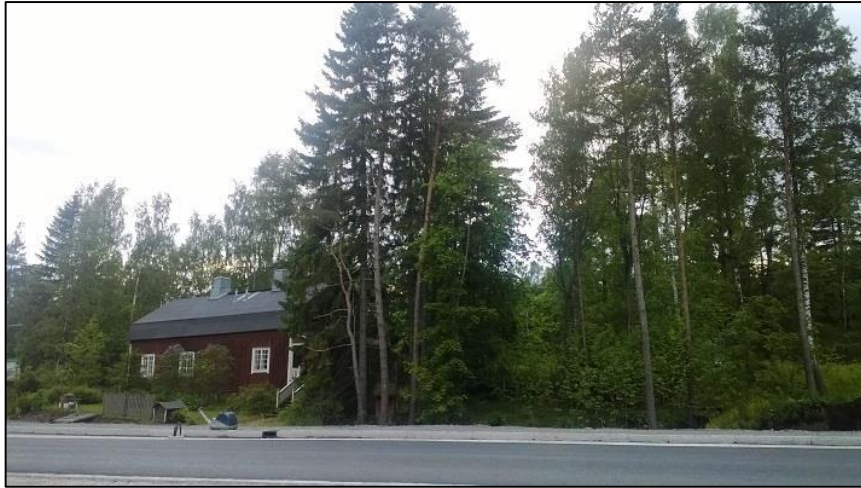
Kuva 10. Erittäin tärkeäksi todettu, Kaivoshuvilan itäpuolella oleva puuryhmä.

31.7.2015 laskettiin taas Kaivoshuvilasta uloslentävät lepakot. Kun 31 lepakkoa oli tullut rakennuksesta, keskeytettiin laskeminen ja työtä jatkettiin kartoituksen parissa. Valtaosa lepakoista lensi rakennuksesta ulos tultuaan itään, eli kohti itäpuolella olevaa pientä puuryhmää. Tämän puuryhmän arvioitiin vuoden 2014 seurannassa olevan erittäin tärkeä lepakoille. Todettiin, että tämä pitää edelleen paikkaansa (kuva 10).

Kaivoshuvilan pihassa ollut detektori oli sijoitettu talon itäpuolella olevaan pieneen puuryhmään. Aktiivikartoituksessa oli todettu, että valtaosa talosta uloslentävistä lepakoista suuntasi tähän puuryhmään. Lepakoiden läsnäolo Kaivoshuvilassa näkyi erittäin selvästi tämän detektorin tuloksissa (kuva 13). Samainen puuryhmä vaikutti olevan tärkeä välietappi myös muille lepakoille pitkin kesää, koska detektorissa oli siippahavainnoja koko kesän ajan, eikä vain silloin, kun talossa oli isoviiksisippayhdyskunta. Kuvassa 13 näkyy lovi lepakoiden aktiviteetissa 31.7. Sinä iltana ja yönä oli runsaasti sadetta. Valtaosa havainnoista oli siipoista, pohjanlepakkohavainnot ovat todennäköisesti ohilentävistä yksilöistä.

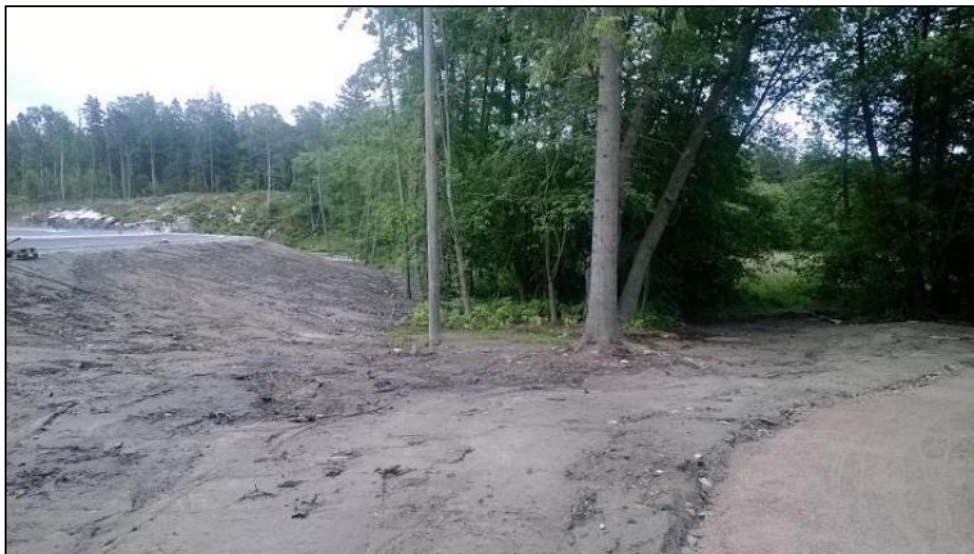
Kuva 11. Tahvonlahden ja uuden katualueen välinen puurivi antaa suojaa lepakoille.

Aktiivikartoitusta lähialueilla käsidetektorilla tehtiin kuusi kertaa kesän aikana (4.6., 28.6., 22.7., 29.7., 31.7. ja 11.8.). Kartoitusten aikana tehdyt lepakkohavainnot on esitetty kartalla 4. Kartoituksissa ei pystytty havaitsemaan yhtään selvää aluetta, jossa Kaivoshuvilassa olleet lepakot olisivat saalistaneet. Sekä 29.7. että 31.7. Kaivoshuvilasta lensi useita kymmeniä isoviiksisiippoja, mutta kuitenkin lähiympäristössä havaittiin vain muutamia siippayksilöitä. Toistaiseksi ei ole tiedossa, minne valtaosa lepakoista suuntasi saalistamaan. Paitsi aivan Kaivoshuvilan vierestä, viiksisiippojen havaittiin saalistavan jonkun verran luonnonsuojelualueen polulla ja osittain myös huvilan kaakkoispuolella olevan polun edustalla Tahvonlahden rantaan jätetyn puurivin tuntumassa. Tämä puurivi antaa suojaa sekä saalistaville että ohilentäville lepakoille (kuva 11). Pohjanlepakoita esiintyi kartoitusöinä vain vähän.

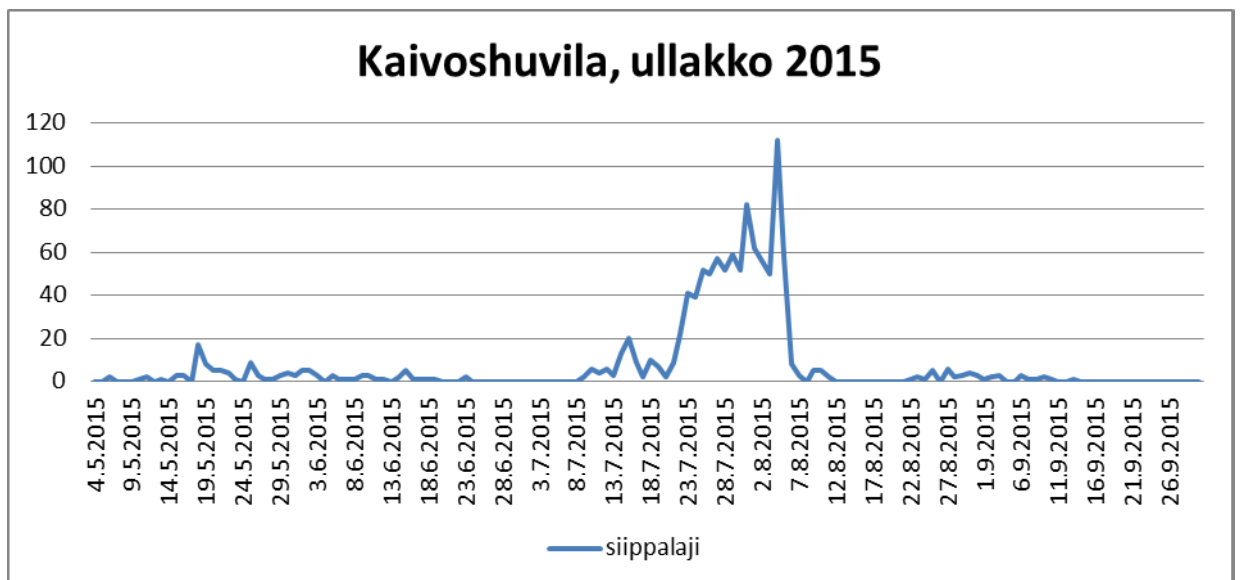
Kuva 12. Lepakkohavainnot Kaivoshuvilan ullakolla olleessa passiiviseurantadetektorissa. Yksikkö on 5 minuutin jakso, jolloin oli vähintään yksi lepakkohavainto.

Detektoriin oli myös tallentunut suuri määrä erilaisia lepakoiden sosiaalisia ääniä. Tämä on normaalia käyttäytymistä, lepakot viestittelevät toisilleen ollessaan piilopaikassa.

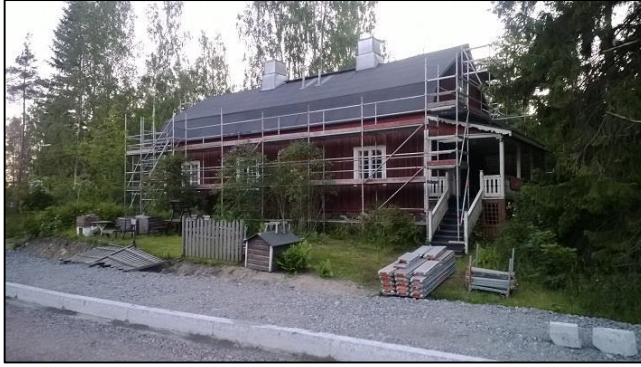
Kuva 19. Kaivoshuvilan ympärille asennettiin rakennustelineitä kesäkuun lopussa.

Kesäkuun lopussa Kaivoshuvilan seinustalle oli rakennettu työtelineitä (kuva 19). Heräsi pelko, että rakennukselle tehdään lepakoita häiritseviä toimenpiteitä juuri siihen aikaan, kun lepakoiden pitäisi saapua rakennukseen. Työtelineet oli pystytetty talon maalaamista varten. Heinäkuun alussa (7.7.) todettiin, että suurin osa talosta oli jo maalattu (kuva 20) ja 14.7. talon maalaaminen oli valmistunut ja telineet oli purettu. Lepakot eivät silloin vielä olleet saapuneet rakennukseen, joten maalaustyöt eivät onneksi häirinneet lepakkoyhdyskuntaa. Maalaustyöt tehtiin kuitenkin lepakoiden kannalta erittäin huonoon aikaan, sillä työ olisi voinut osua kesän kriittisimpään ajankohtaan.

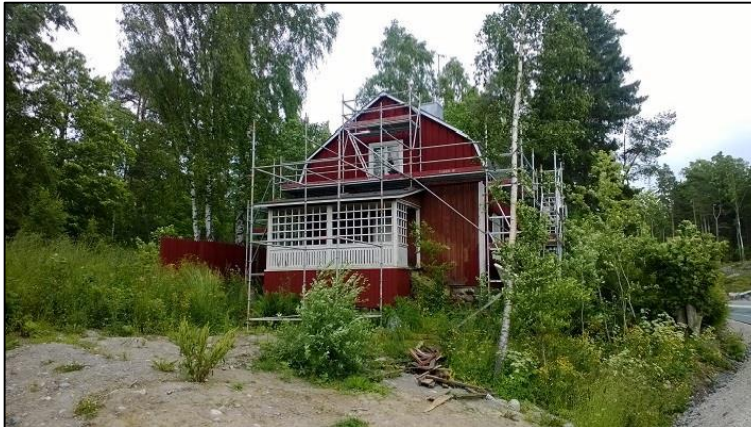
Kuva 20. Kaivoshuvilan maalaustyö on melkein valmis.

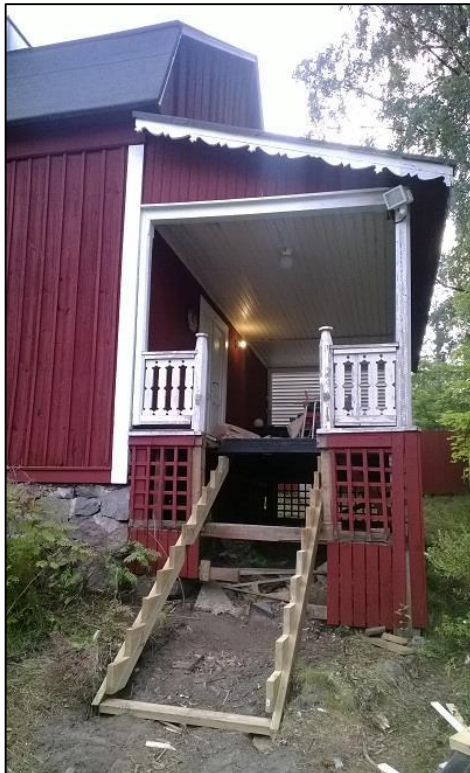
Kuva 21. Kaivoshuvilan itäisemmän verannan kaiteet ja rappu uusittiin heinä-elokuussa 2015.

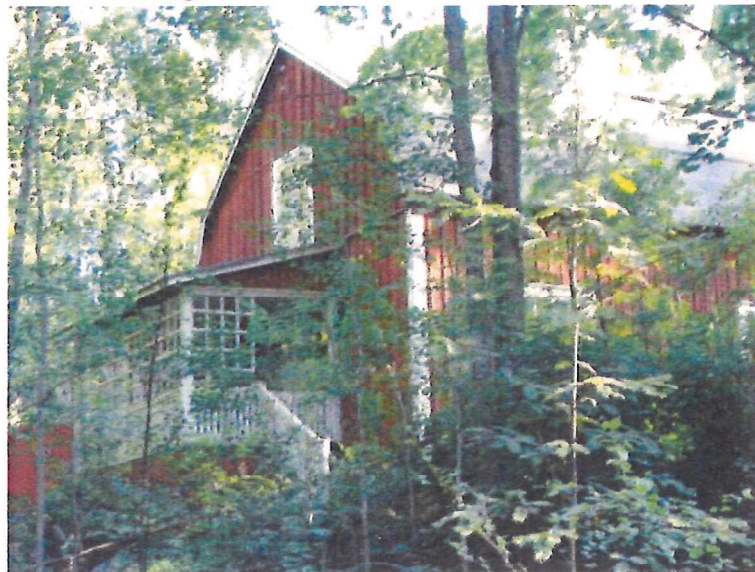
Kuva 16. Lepakot valitsevat piilopaikakseen yleensä metsän reunassa sijaitsevan rakennuksen. Kuvassa on Kaivoshuvila, jonka piipunjuuressa havaittiin päiväpiilossa useita lepakoita. Kaivoshuvilan eteläpuolella sijaitseva metsä on tärkeä siirtymäreitti saalistusalueille etenkin Kaivoshuvilan siipoille.

Tärkeitä siirtymäreittejä ovat lisääntymis- ja levähdyspaikkojen lähellä olevat metsät ja puut. Siipat ovat petoarkoja eli kulkevat metsän siimeksessä tai maamerkkejä esim. puurivistöjä seuraten. Lepakoiden piilopaikkoina käyttämiä rakennuksia ympäröivät puut ja metsät olisi siten tärkeää säilyttää. Ilman niitä siipat eivät voi käyttää lisääntymis- ja levähdyspaikkojaan eli metsän hakkuu heikentää levähdys- ja lisääntymispaikkaa. Metsän hävittäminen esimerkiksi Kaivoshuvilan ympäriltä heikentää lisääntymis- ja levähdyspaikkaa, joten metsän kaatamiseen tulee olla Uudenmaan ELY-keskuksen lupa.
