Malmin lentokenttä

Rakennettu ympäristö ja kulttuuriympäristö

-alustava arvokohteiden luettelo

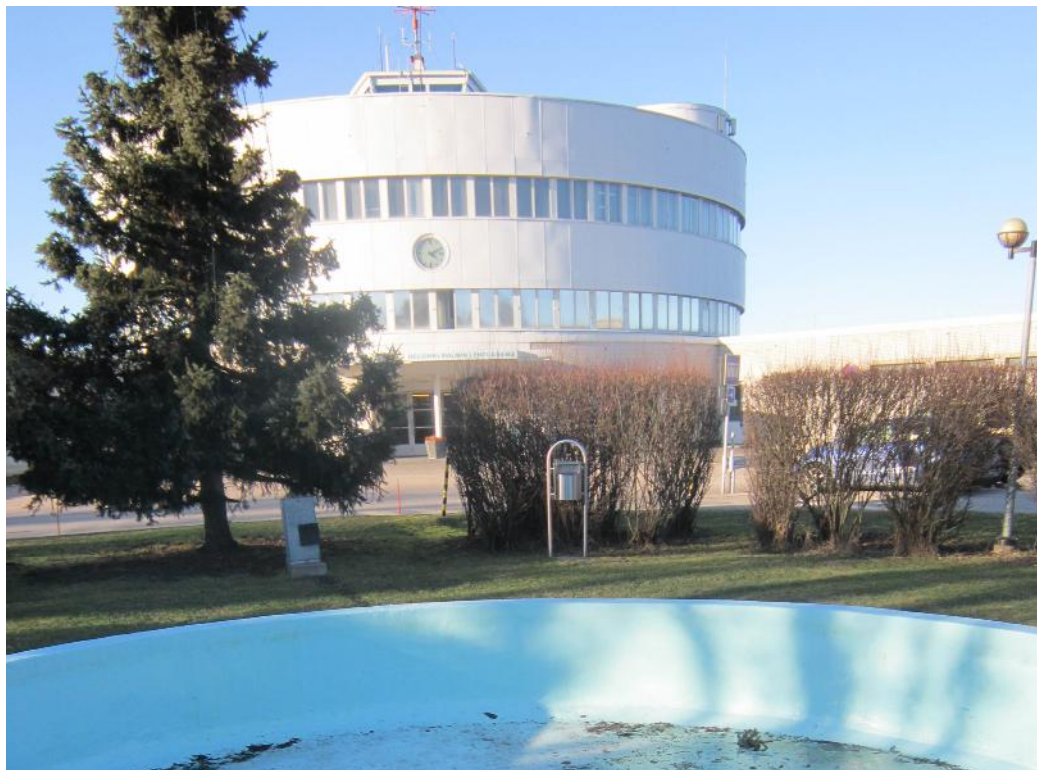
1. Lentokentän päärakennus, terminaali

Rakennustunnus:	37178
Katuosoite:	Malmin lentoasema
Käyttöönottovuosi:	
Suunnittelija:	Martti Välikangas, Dag Englund, Onni Ermala, Vera Rosendahl
Käyttötarkoitus:	Lentoterminaali
Kerroslukumäärä:	3
Perustus:	
Runko:	betoni
Julkisivut:	maalattu pelti ja puhtaaksimuurattu kahitiili (alkuperäinen julkisivu: terastirappaus)
Kerrosala:	
Suojelutilanne:	RKY-alue. Terminaalirakennuksen lisäksi kenttäkokonaisuuteen kuuluvat lentokonehalli ja kiitoradat. Malmin lentoasema on valittu kansainvälisen DOCOMOMO-järjestön hyväksymään valikoimaan suomalaisen modernismin merkkiteoksia 1920-luvun lopulta 1970-luvulle.
Luokitus:	1

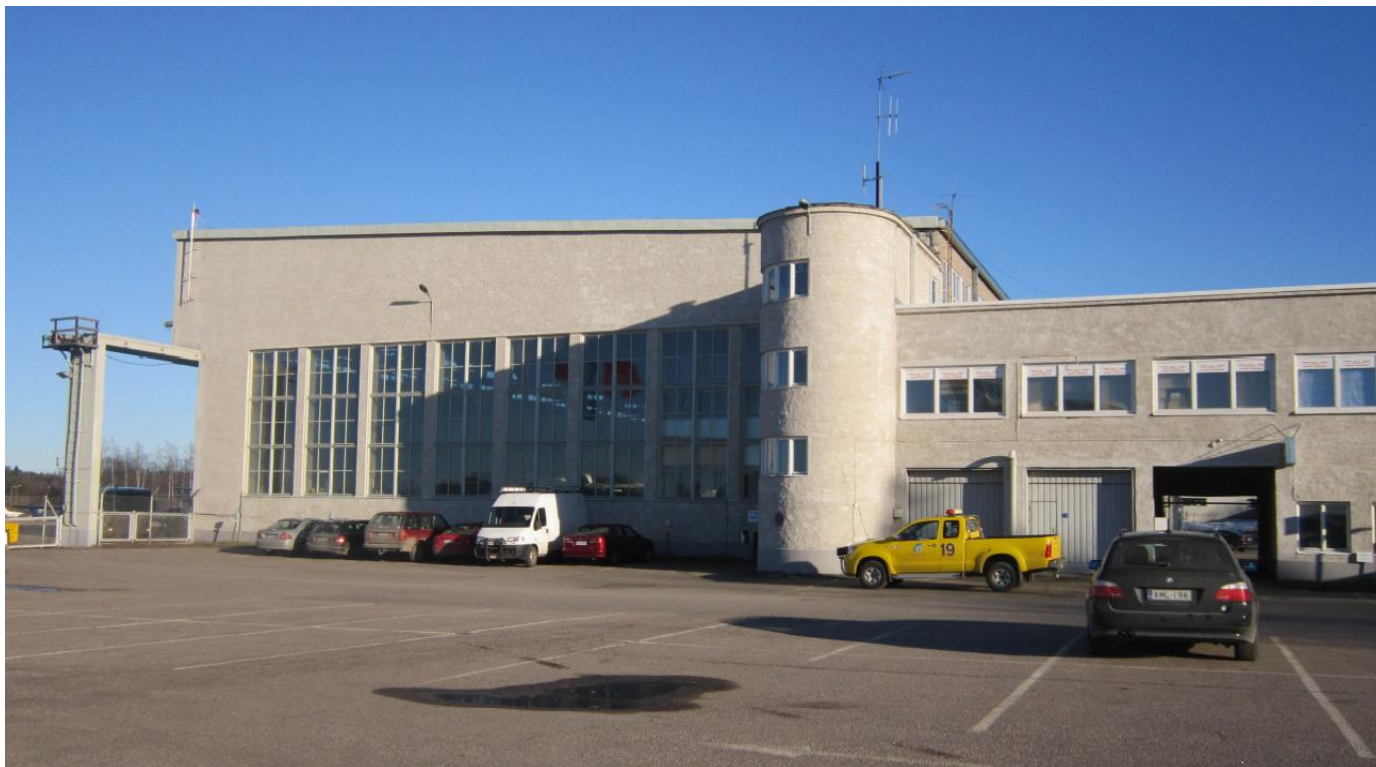
2. Lentokonehalli, hangaari

Rakennustunnus:	37133
Katuosoite:	Malmin lentoasema
Käyttöönottovuosi:	1937
Suunnittelija:	Dag Englund, Onni Ermala, Yrjö Sadeniemi (?)
Käyttötarkoitus:	Lentokonehalli, muut liikenteen rakennukset
Kerroslukumäärä:	2
Perustus:	
Runko:	betoni
Julkisivut:	rappaus (slammaus)
Kerrosala:	
Suojelutilanne:	RKY-alue. Terminaalirakennuksen lisäksi kenttäkokonaisuuteen kuuluvat lentokonehalli ja kiitoradat. Malmin lentoasema on valittu kansainvälisen DOCOMOMO-järjestön hyväksymään valikoimaan suomalaisen modernismin merkkiteoksia 1920-luvun lopulta 1970-luvulle.
Luokitus:	1

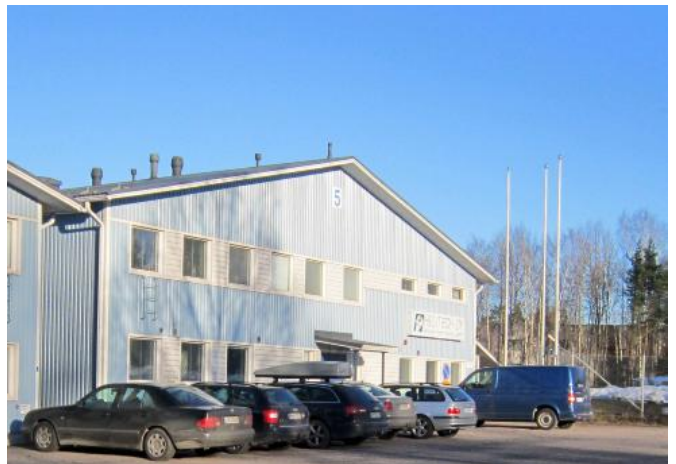
5.

Rakennustunnus: 37179
Katuosoite: Malmin lentoasema
Käyttöönottovuosi: 1970
Suunnittelija:
Käyttötarkoitus: kulkuneuvojen suoja- ja huolto
rakennukset

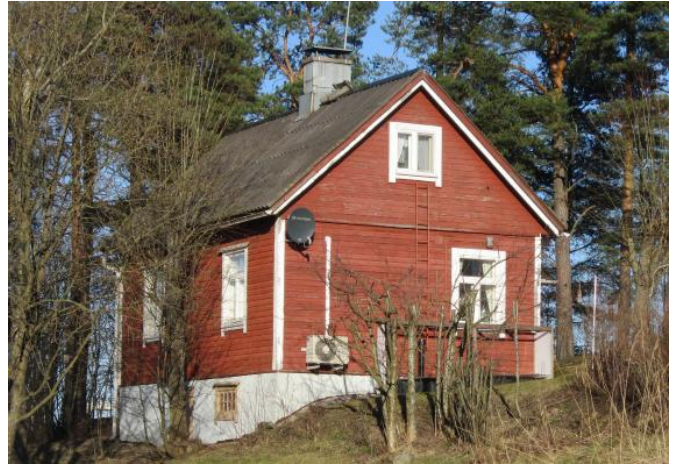
8.

Rakennustunnus: 37134
Katuosoite: Malmin lentoasema
Käyttöönottovuosi:
Suunnittelija:
Käyttötarkoitus: kulkuneuvojen suoja- ja huolto rakennukset
Kerroslukumäärä: 1
Runko: puu
Julkisivut: puu
Kerrosala:
Luokitus: 2/4?

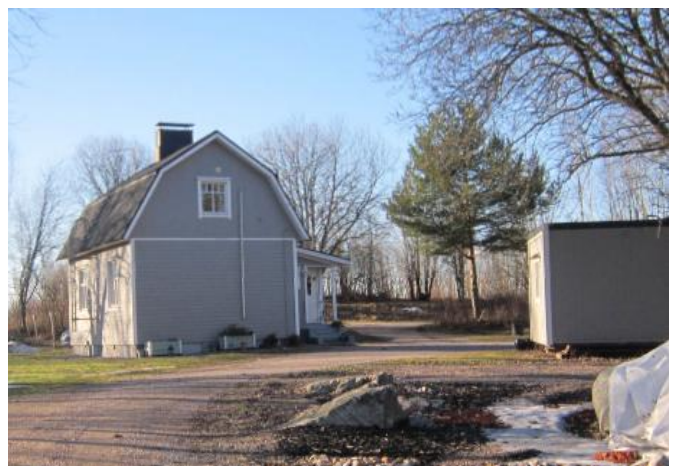
15.

Rakennustunnus: 37137
Katuosoite: Malmin lentoasema
Käyttöönottovuosi: 1985
Suunnittelija:
Käyttötarkoitus: toimistorakennus
Kerroslukumäärä: 1
Runko: betoni/puu
Julkisivut: metallilevy
Kerrosala: 672
Luokitus: 3

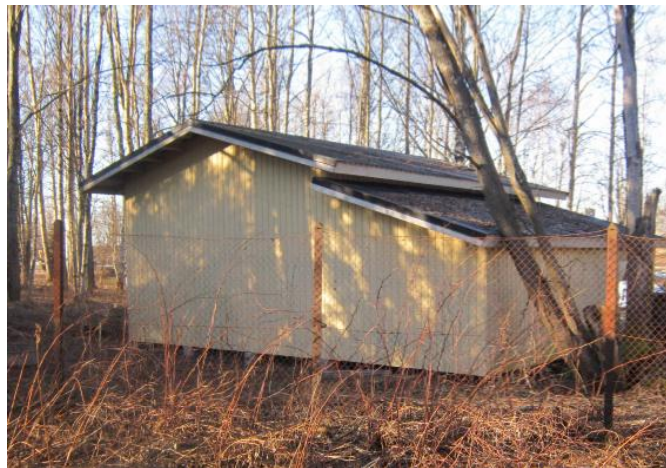
18.

Rakennustunnus: 37129
Katuosoite: Malmin lentoasema
Käyttöönottovuosi: 1949
Suunnittelija:
Käyttötarkoitus: asuintalo+talousrakennus
Kerroslukumäärä: 1
Runko:
Julkisivut: puu
Kerrosala: 115
Luokitus: 3

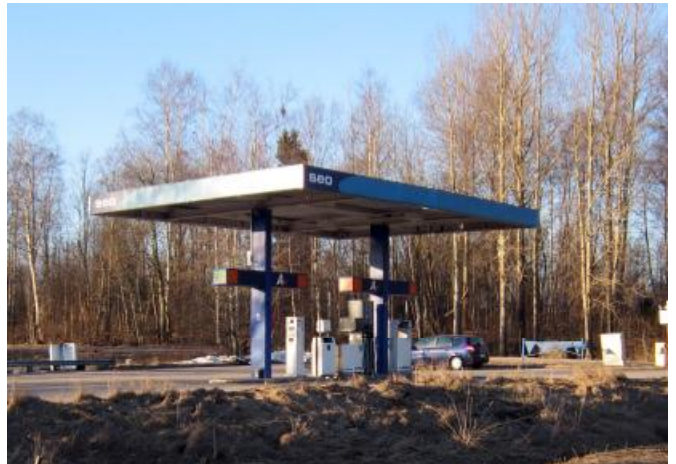
24.

Rakennustunnus:
Katuosoite: Malmin lentoasema
Käyttöönottovuosi:
Suunnittelija:
Käyttötarkoitus: kulkuneuvojen suoja- ja huolto rakennukset ja rakennelmat
Kerroslukumäärä: 1
Runko:
Julkisivut:
Kerrosala:
Luokitus: 5

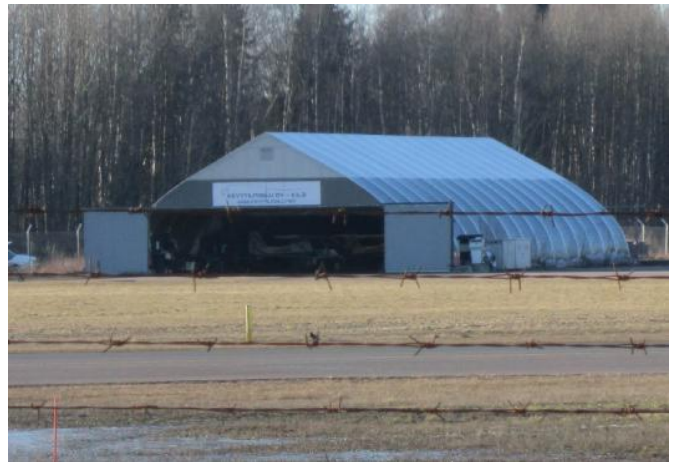
29.

Rakennustunnus: 45715
Katuosoite: Malmin lentoasema
Käyttöönottovuosi: 2000
Suunnittelija:
Käyttötarkoitus: kulkuneuvojen suoja- ja huolto rakennukset
Kerroslukumäärä: 1
Runko: betoni
Julkisivut: metallilevy
Kerrosala: 480
Luokitus: 3

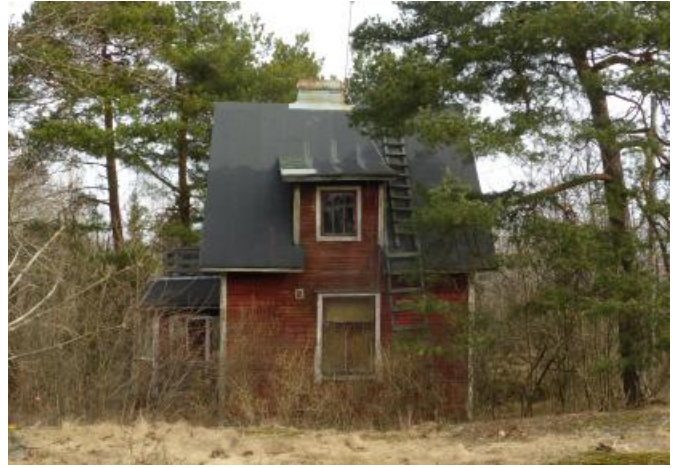
34.

Rakennustunnus: 37050
Katuosoite: Nallenmäentie
Käyttöönottovuosi: 1942
Suunnittelija:
Käyttötarkoitus: asuinrakennus+talousrakennus+v
aja
Kerroslukumäärä: 2
Runko: puu
Julkisivut: puu
Kerrosala:
Luokitus: 3

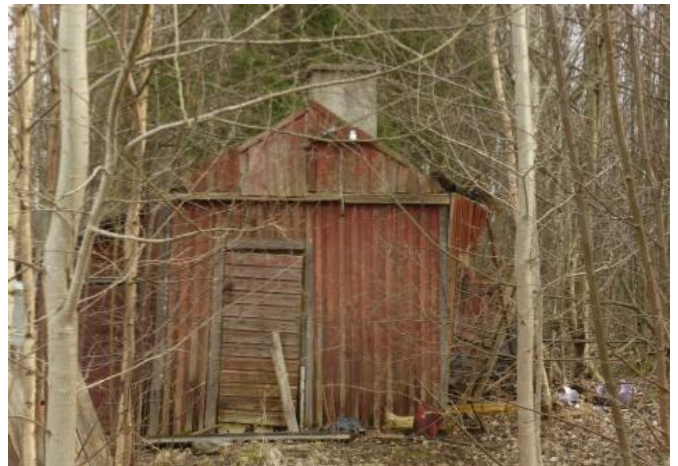
35.

Rakennustunnus: 37028
Katuosoite: Tattariharjunkuja 4
Käyttöönottovuosi: 1914
Suunnittelija:
Käyttötarkoitus: asuinrakennus+talousrakennus
Kerroslukumäärä: 1
Runko: puu
Julkisivut: puu
Kerrosala:
Luokitus: 3

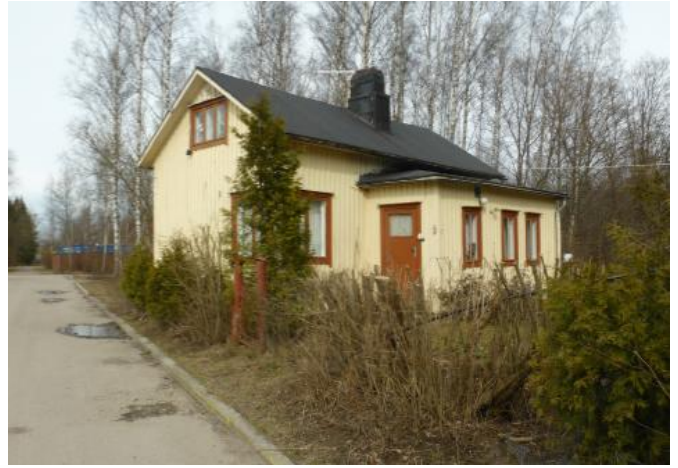
38.

Rakennustunnus: 37022
Katuosoite: Tuiskutie 15
Käyttöönottovuosi: 1944
Suunnittelija:
Käyttötarkoitus: asuinrakennus+saunarakennus
Kerroslukumäärä: 1
Runko: puu
Julkisivut: puu
Kerrosala: 38
Luokitus: 3

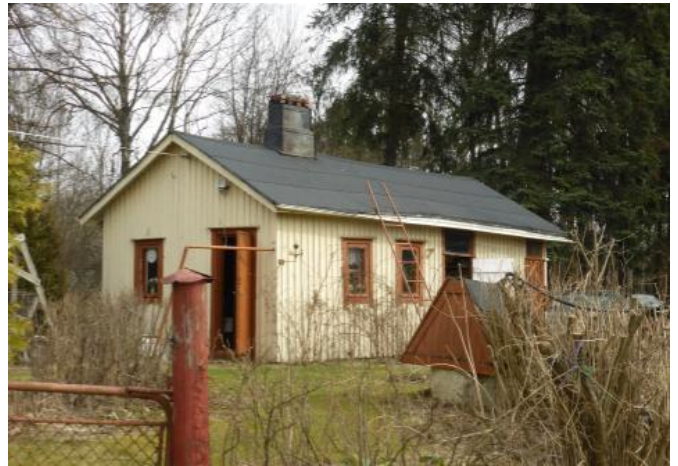
39.

Rakennustunnus: 37019
Katuosoite: Elovalkeantie 24
Käyttöönottovuosi:
Suunnittelija:
Käyttötarkoitus: asuinrakennus+talouksrakennus+v
aja
Kerroslukumäärä: 2
Runko: puu
Julkisivut: puu
Kerrosala: 50
Luokitus: 3

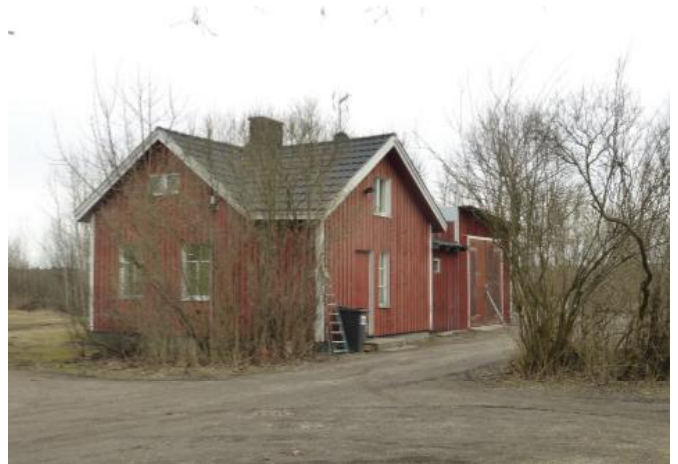
40.

Rakennustunnus: 37045
Katuosoite: Sadetie 25
Käyttöönottovuosi: 1914
Suunnittelija:
Käyttötarkoitus: asuinrakennus+talouksrakennus
Kerroslukumäärä: 1
Runko: puu
Julkisivut: puu
Kerrosala: 60
Luokitus: 3

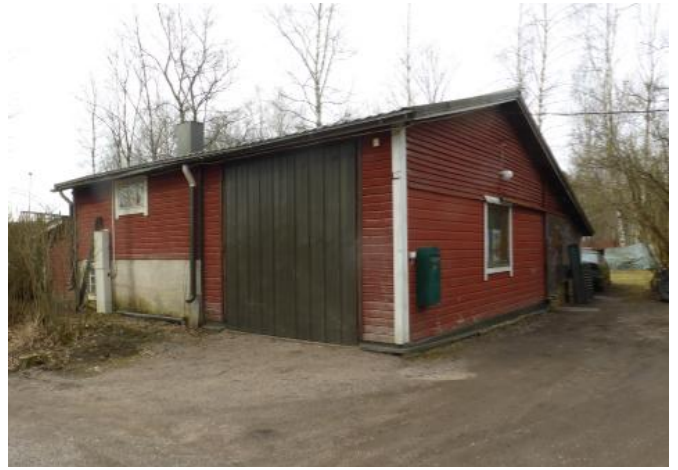
41.

Rakennustunnus: 37043
Katuosoite: Sadetie 23
Käyttöönottovuosi: 1912
Suunnittelija:
Käyttötarkoitus: asuinrakennus+talousrakennus
Kerroslukumäärä: 2
Runko: puu
Julkisivut: puu
Kerrosala: 36
Luokitus: 3

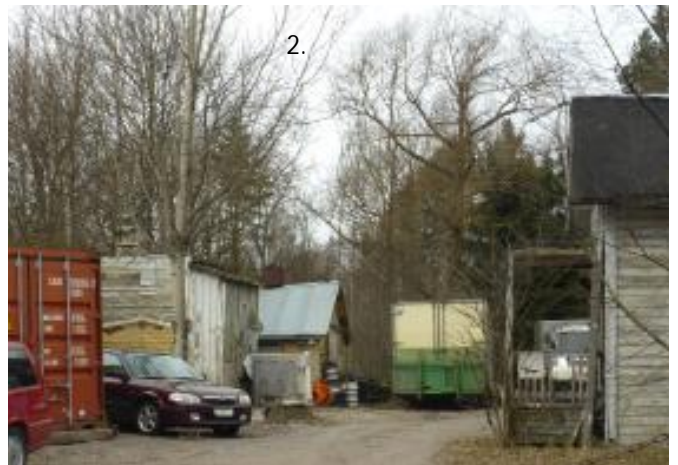
42.

Rakennustunnus: Tehty poikkeusluvalla, jota
uusittu. Voimassa 2017 asti.
Katuosoite:
Käyttöönottovuosi:
Suunnittelija:
Käyttötarkoitus: asuinrakennus+vaja
Kerroslukumäärä:
Runko: puu
Julkisivut: puu
Kerrosala:
Luokitus: 3

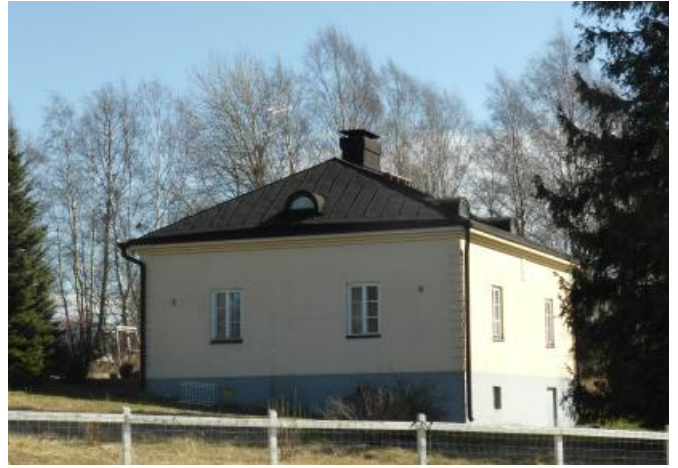
44.

Rakennustunnus: 39044
Katuosoite: Malminkaari 24
Käyttöönottovuosi: 1920
Suunnittelija:
Käyttötarkoitus: talousrakennus
Kerroslukumäärä: 1
Runko: puu
Julkisivut: puu
Kerrosala: 715
Luokitus: 4/5

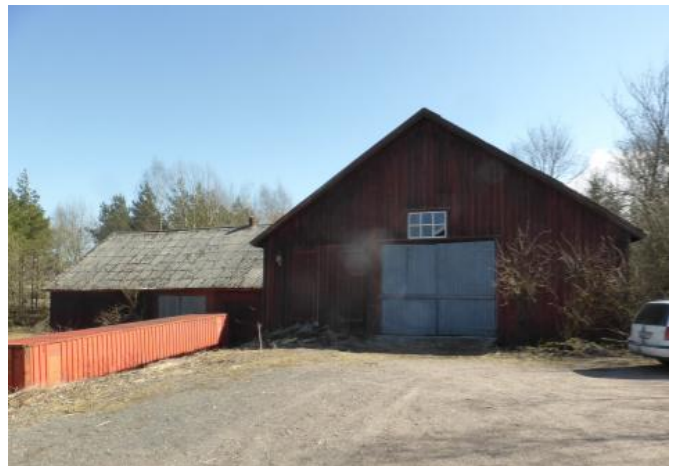
45.

Rakennustunnus: 39046
Katuosoite: Malminkaari 24
Käyttöönottovuosi: 1956
Suunnittelija:
Käyttötarkoitus: talousrakennus
Kerroslukumäärä: 1
Runko: puu
Julkisivut: puu
Kerrosala: 400
Luokitus: 5

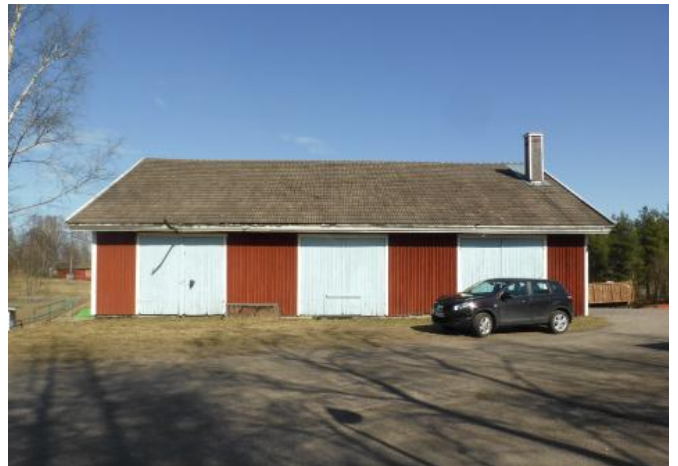
46.

Rakennustunnus: 39045
Katuosoite: Malminkaari 24
Käyttöönottovuosi: 1920
Suunnittelija:
Käyttötarkoitus: navetta
Kerroslukumäärä: 1
Runko: tiili, puu
Julkisivut: puu, rappaus
Kerrosala: 735
Luokitus: 4/5

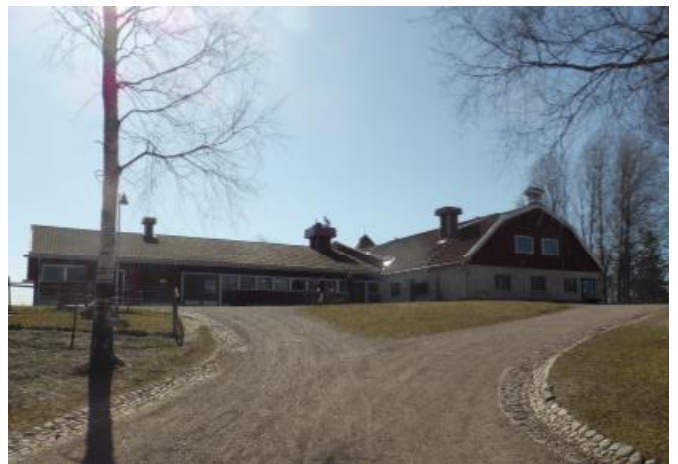
47.

Rakennustunnus: 39210
Katuosoite: Malminkaari 24
Käyttöönottovuosi:
Suunnittelija:
Käyttötarkoitus: talousrakennus
Kerroslukumäärä: 1
Runko: tiili, puu
Julkisivut: puu, rappaus
Kerrosala: 250
Luokitus: 5

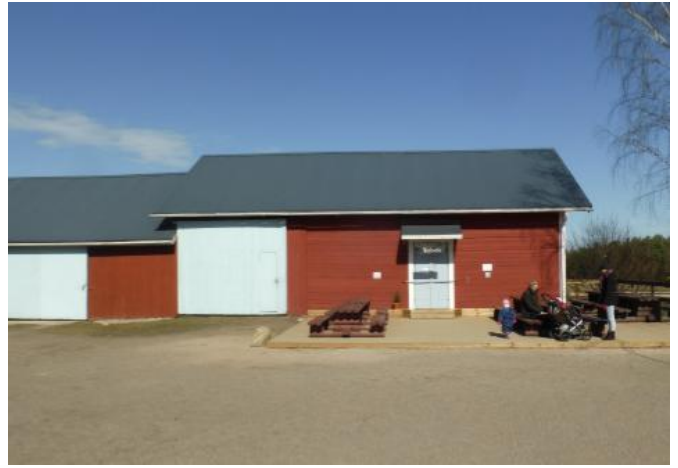
48.

Rakennustunnus: 39047
Katuosoite: Malminkaari 24
Käyttöönottovuosi: 1948
Suunnittelija:
Käyttötarkoitus: talousrakennus
Kerroslukumäärä: 1
Runko: puu
Julkisivut: puu
Kerrosala: 27
Luokitus: 5

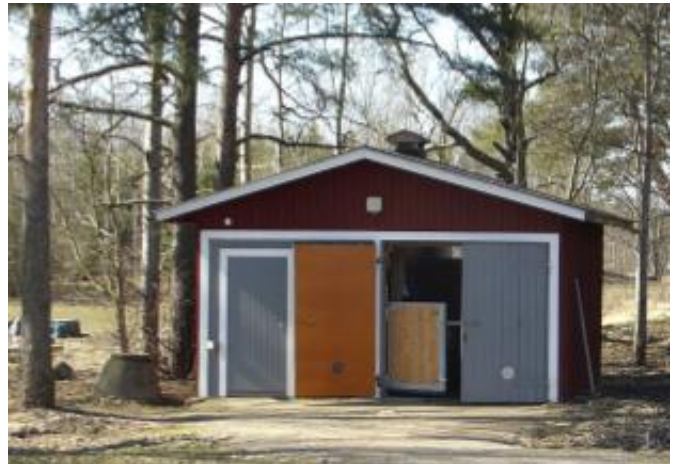
49.

Rakennustunnus: 39050
Katuosoite: Malminkaari 24
Käyttöönottovuosi:
Suunnittelija:
Käyttötarkoitus: saunarakennus
Kerroslukumäärä: 1
Runko: puu
Julkisivut: puu
Kerrosala: 28
Luokitus: 5

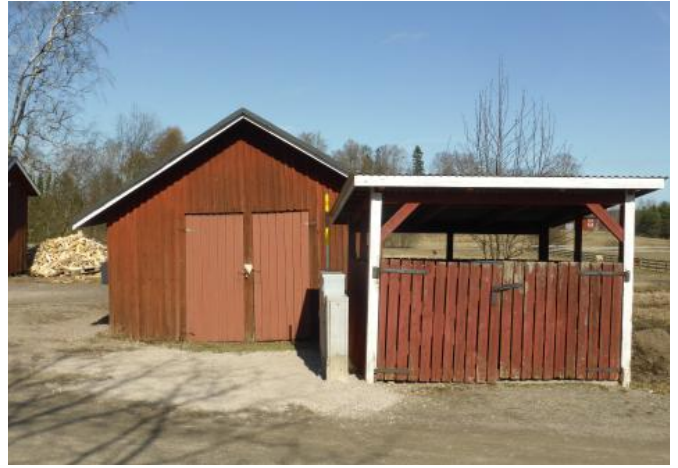
56.

Rakennustunnus: 39209
Katuosoite: Malminkaari 24
Käyttöönottovuosi:
Suunnittelija:
Käyttötarkoitus: asuintalo
Kerroslukumäärä: 1
Runko: puu
Julkisivut: puu
Kerrosala: 34
Luokitus: 2?

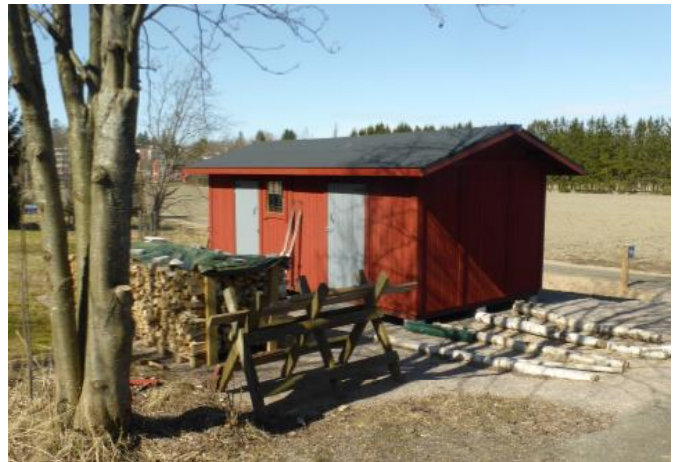
57.

Rakennustunnus:
Katuosoite: Fallkullantie 1
Käyttöönottovuosi:
Suunnittelija:
Käyttötarkoitus: talousrakennus
Kerroslukumäärä: 1
Runko: tiili?
Julkisivut: rappaus/puu
Kerrosala:
Luokitus: 4

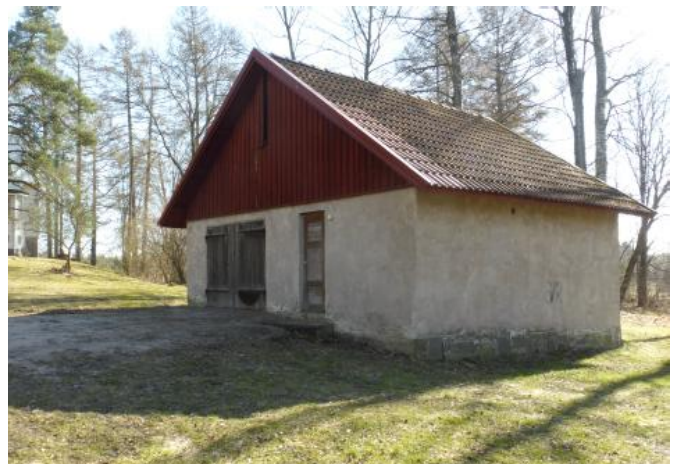
58.

Rakennustunnus: 39221
Katuosoite: Fallkullantie 1
Käyttöönottovuosi: 1880/1908?
Suunnittelija: Gustaf Strengell?
Käyttötarkoitus: asuinrakennus
Kerroslukumäärä: 3
Runko: puu
Julkisivut: puu
Kerrosala: 316
Suojelutilanne: Suojeltu asemakaavassa merkin
nällä sr-2

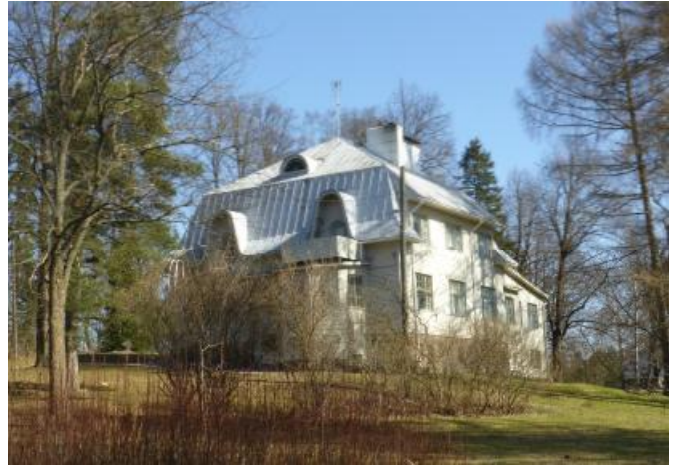
59.

Rakennustunnus: 39223
Katuosoite: Fallkullantie 1
Käyttöönottovuosi:
Suunnittelija:
Käyttötarkoitus: asuinrakennus
Kerroslukumäärä: 1
Runko: betoni?
Julkisivut: rappaus/puu
Kerrosala: 63
Suojelutilanne: Suojeltu asemakaavassa merkin
nällä sr-2
Luokitus: 1?

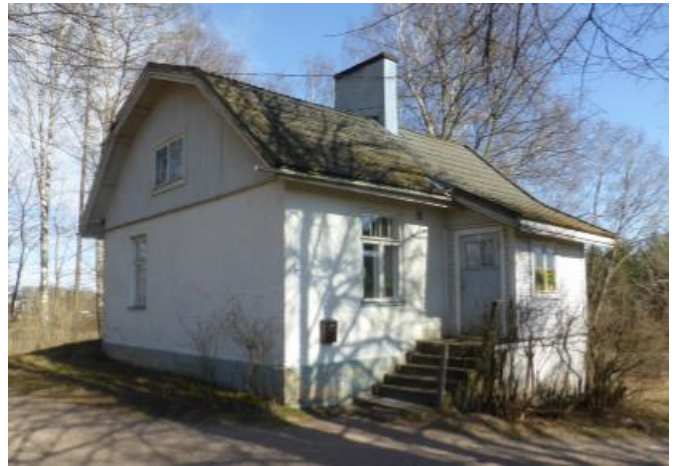
60.

Rakennustunnus:
Katuosoite: Fallkullantie 1
Käyttöönottovuosi:
Suunnittelija:
Käyttötarkoitus: talousrakennus
Kerroslukumäärä: 1
Runko: puu
Julkisivut: puu
Kerrosala:
Luokitus: 5

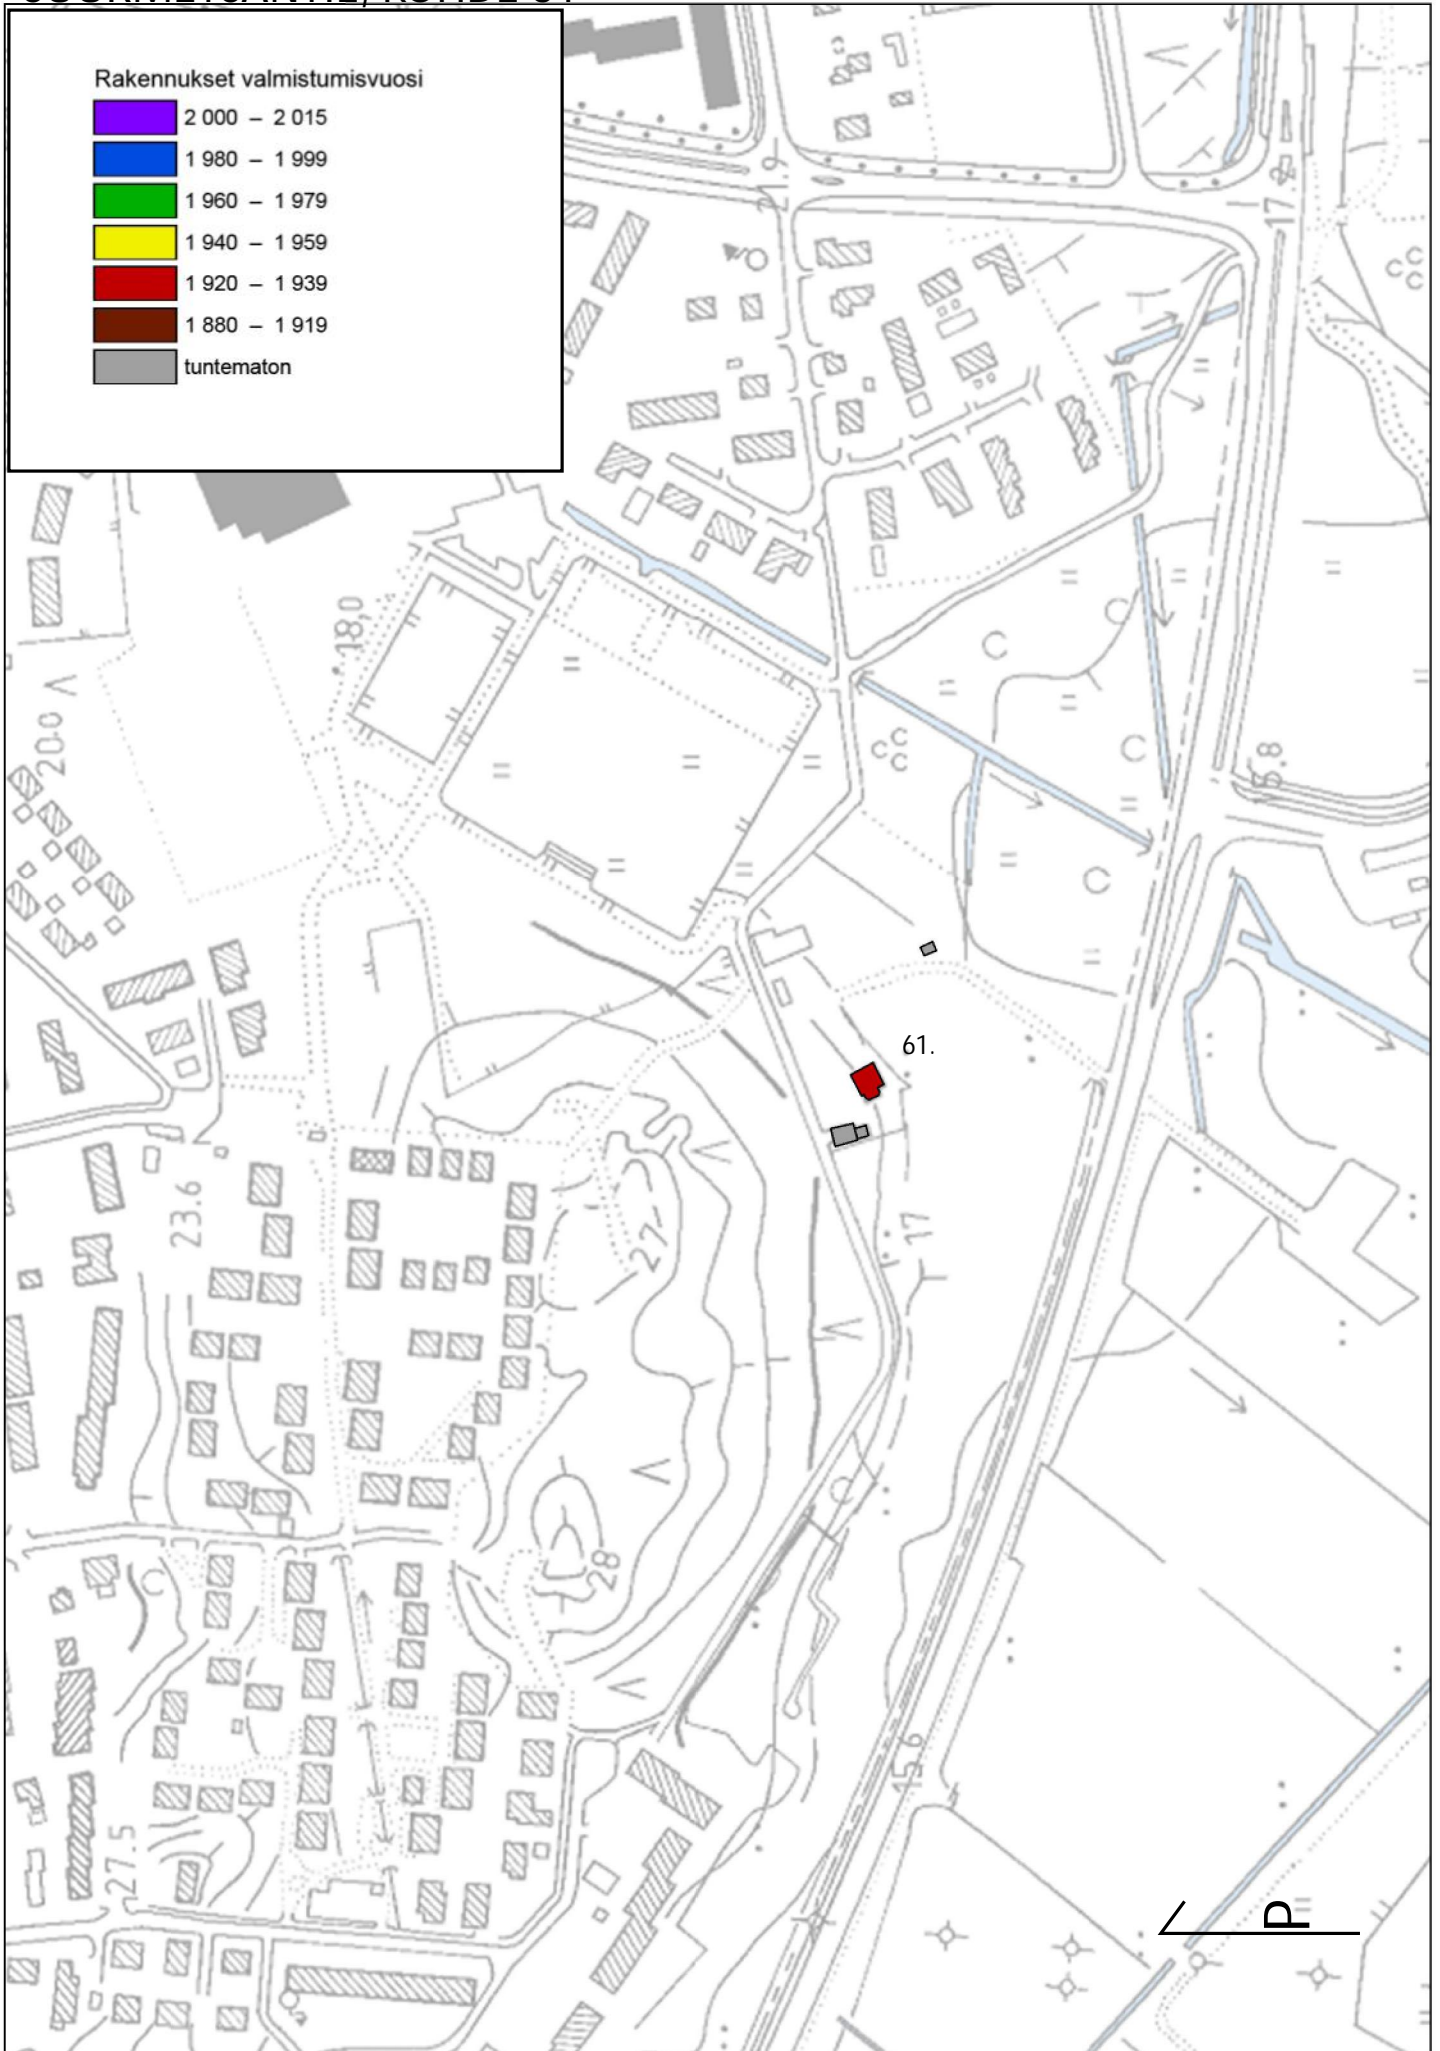
61.

Rakennustunnus: 39037
Katuosoite: Maamiehenpolku 32
Käyttöönottovuosi: 1932
Suunnittelija:
Käyttötarkoitus: asuinrakennus+piharakennus
Kerroslukumäärä: 2
Runko: puu
Julkisivut: puu
Kerrosala: 180
Luokitus: 2?

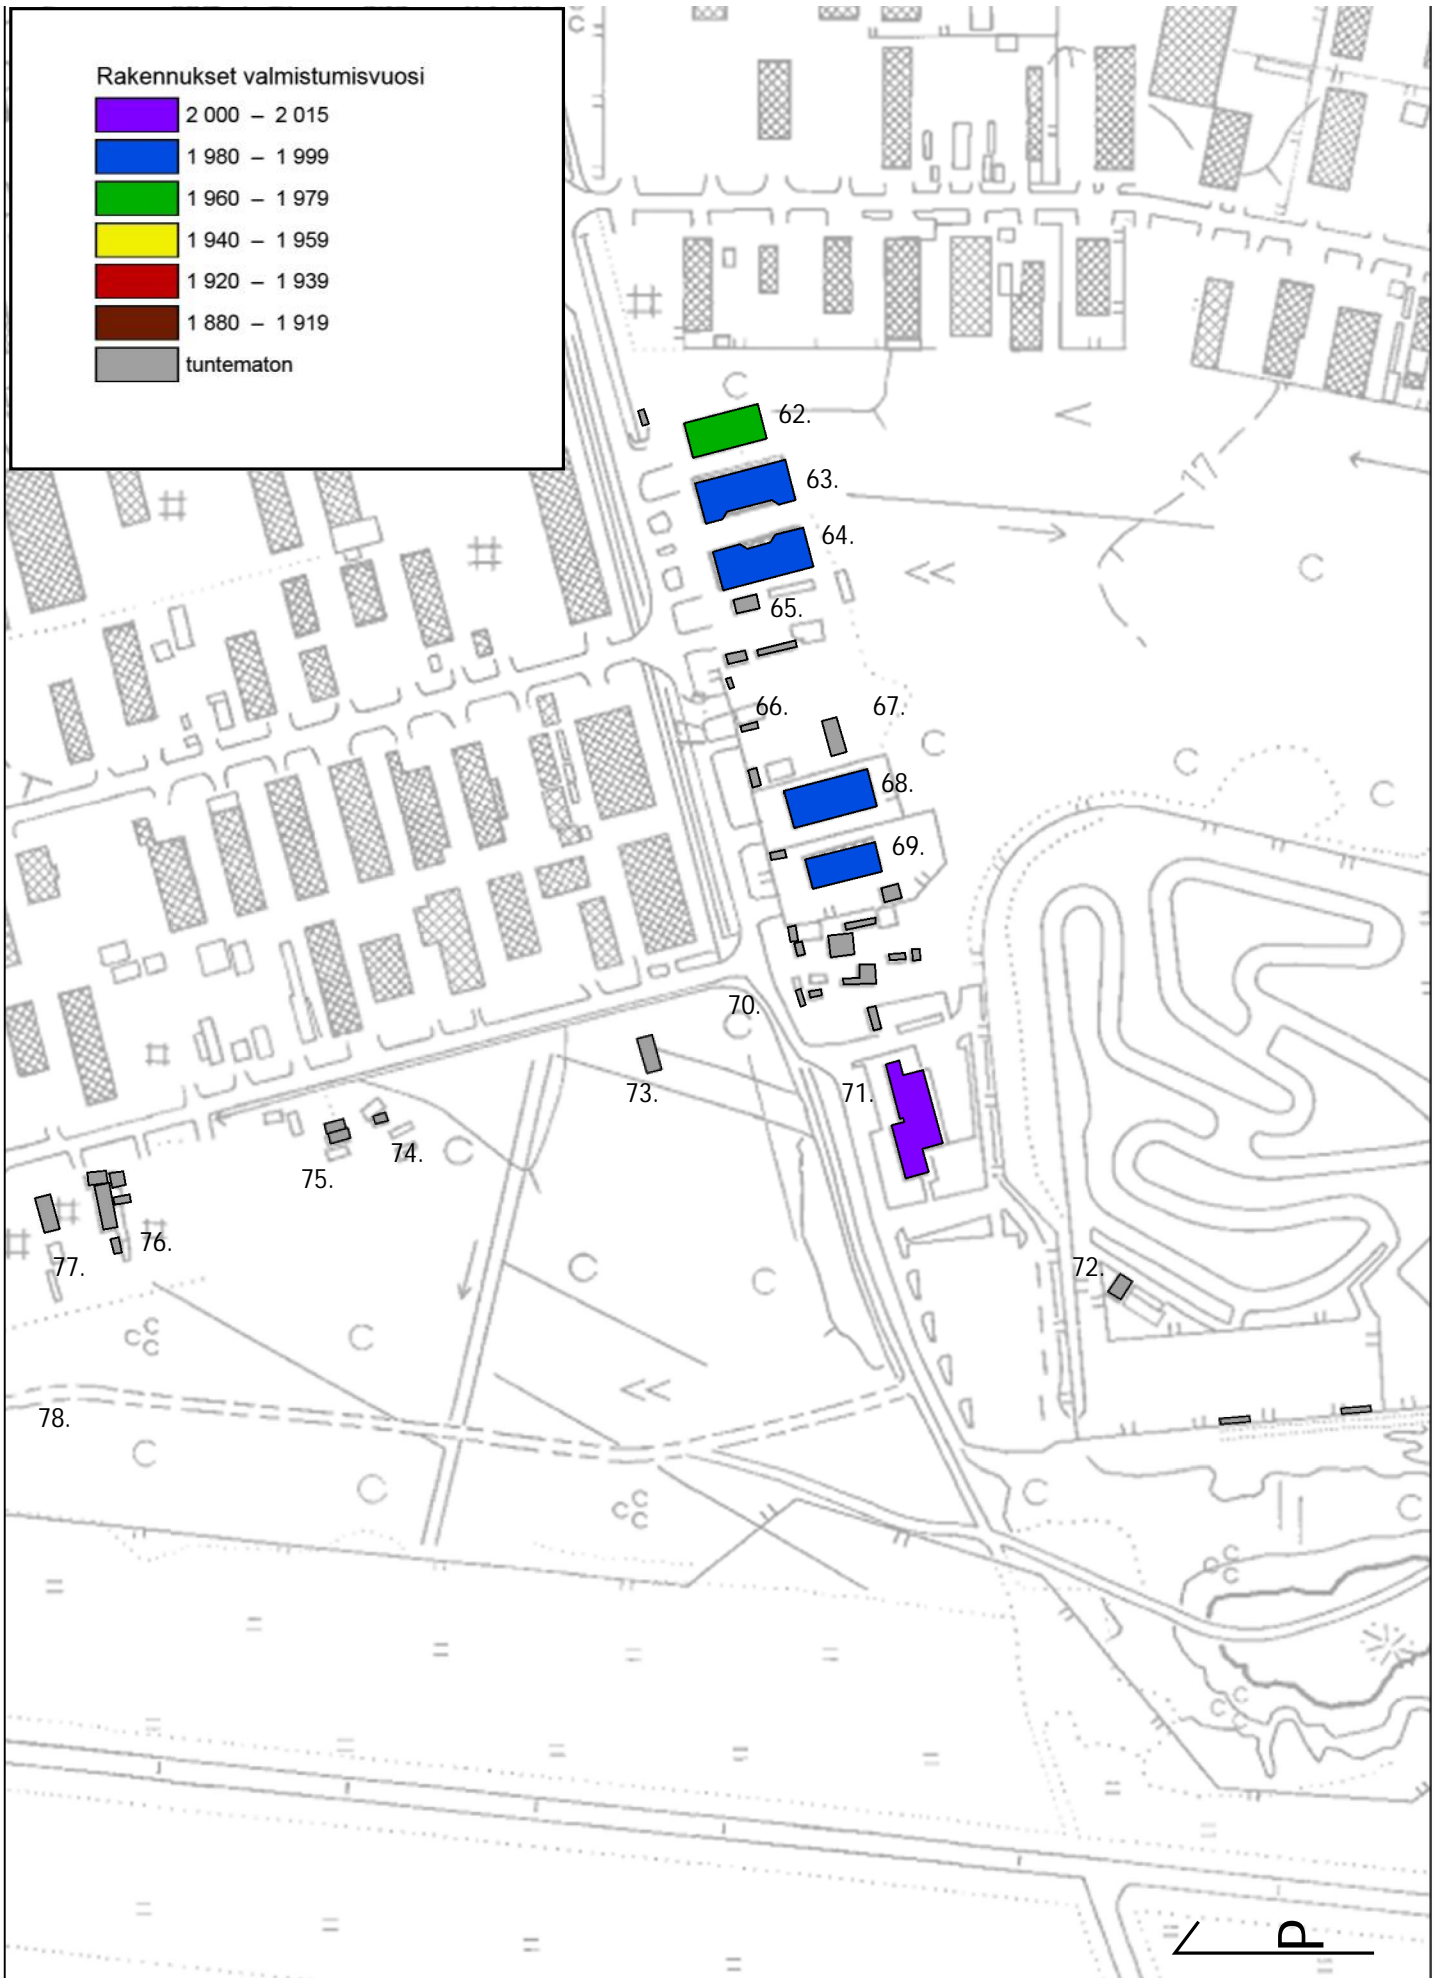
62.

Rakennustunnus: 39215
Katuosoite: Tattarisuontie 14
Käyttöönottovuosi: 1977
Suunnittelija:
Käyttötarkoitus: teollisuushalli
Kerroslukumäärä: 1
Runko:
Julkisivut: metallilevy
Kerrosala: 3

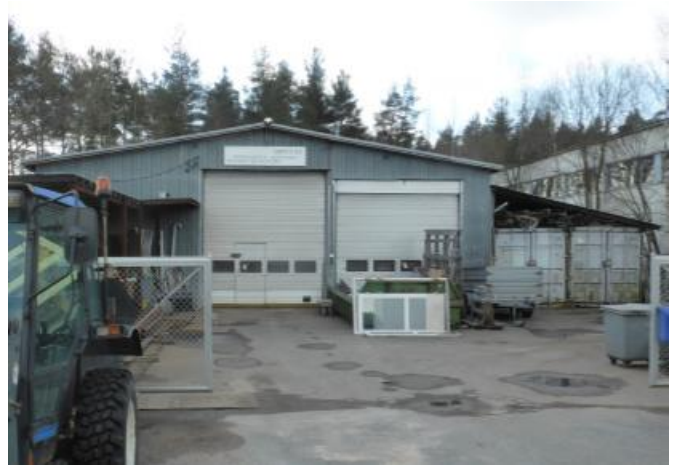
63.

Rakennustunnus: 23369
Katuosoite: Tattarisuontie 16
Käyttöönottovuosi: 1991
Suunnittelija:
Käyttötarkoitus: kulkuneuvojen suoja- ja huolto rakennukset
Kerroslukumäärä: 1
Runko: betoni
Julkisivut: metallilevy
Kerrosala: 625
Luokitus: 3

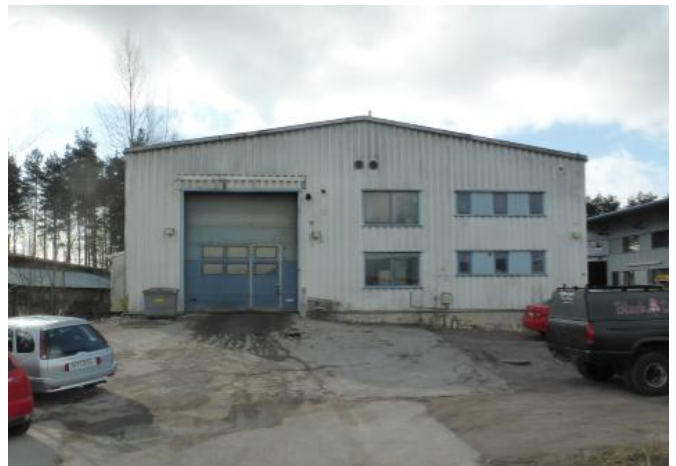
64.

Rakennustunnus: 23370
Katuosoite: Tattarisuontie 18
Käyttöönottovuosi: 1990
Suunnittelija:
Käyttötarkoitus: varastorakennus
Kerroslukumäärä: 1
Runko: tiili
Julkisivut: metallilevy
Kerrosala: 624
Luokitus: 3

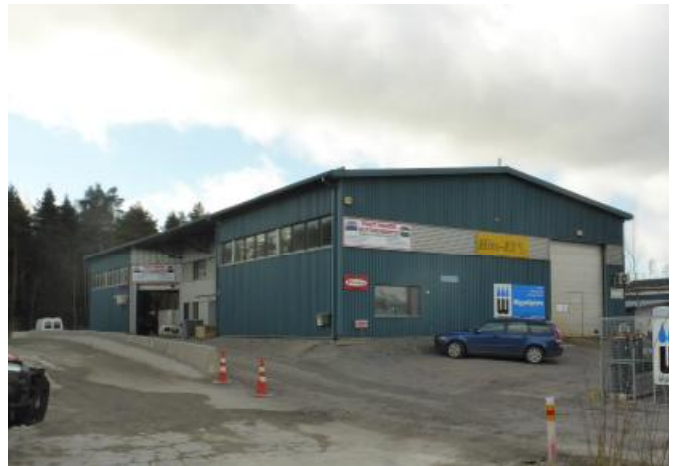
65.

Rakennustunnus:
Katuosoite: Tattarisuontie 20
Käyttöönottovuosi:
Suunnittelija:
Käyttötarkoitus:
Kerroslukumäärä: 1
Runko:
Julkisivut: puu
Kerrosala:
Luokitus: 3

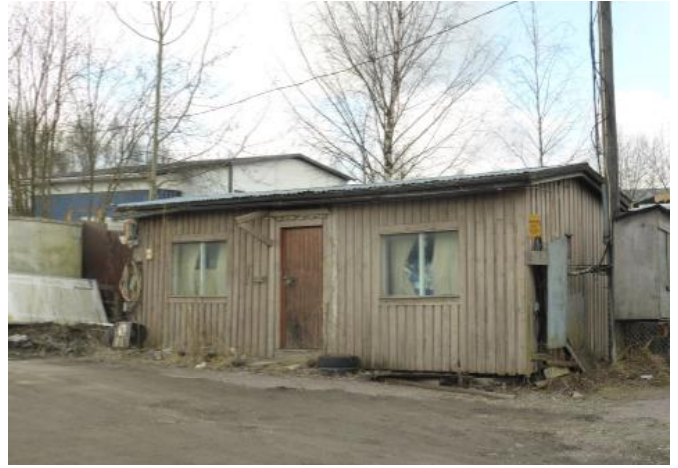
66.

Rakennustunnus:
Katuosoite: Tattarisuontie 22
Käyttöönottovuosi:
Suunnittelija:
Käyttötarkoitus:
Kerroslukumäärä: 1
Runko:
Julkisivut:
Kerrosala:
Luokitus: 3/5

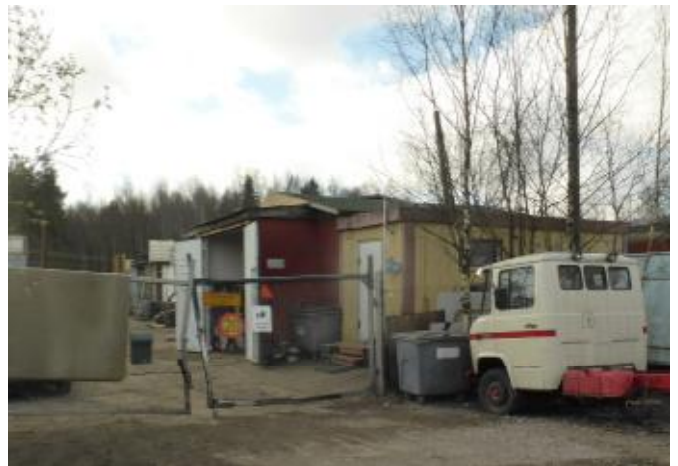
67.

Rakennustunnus:
Katuosoite: Tattarisuontie 22/24
Käyttöönottovuosi:
Suunnittelija:
Käyttötarkoitus:
Kerroslukumäärä: 1
Runko:
Julkisivut:
Kerrosala:
Luokitus: 3

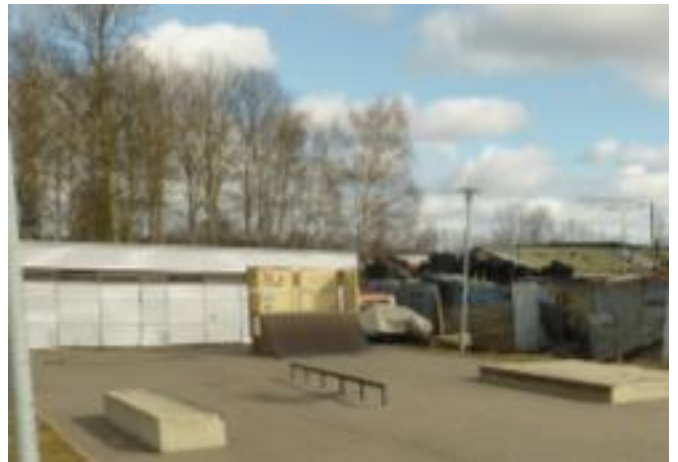
71.

Rakennustunnus: 46646
Katuosoite: Tattarisuontie 32
Käyttöönottovuosi: 2001
Suunnittelija:
Käyttötarkoitus: kulkuneuvojen suoja- ja huolto-
rakennus
Kerroslukumäärä: 1
Runko: betoni
Julkisivut: metallilevy
Kerrosala: 587
Luokitus: 3

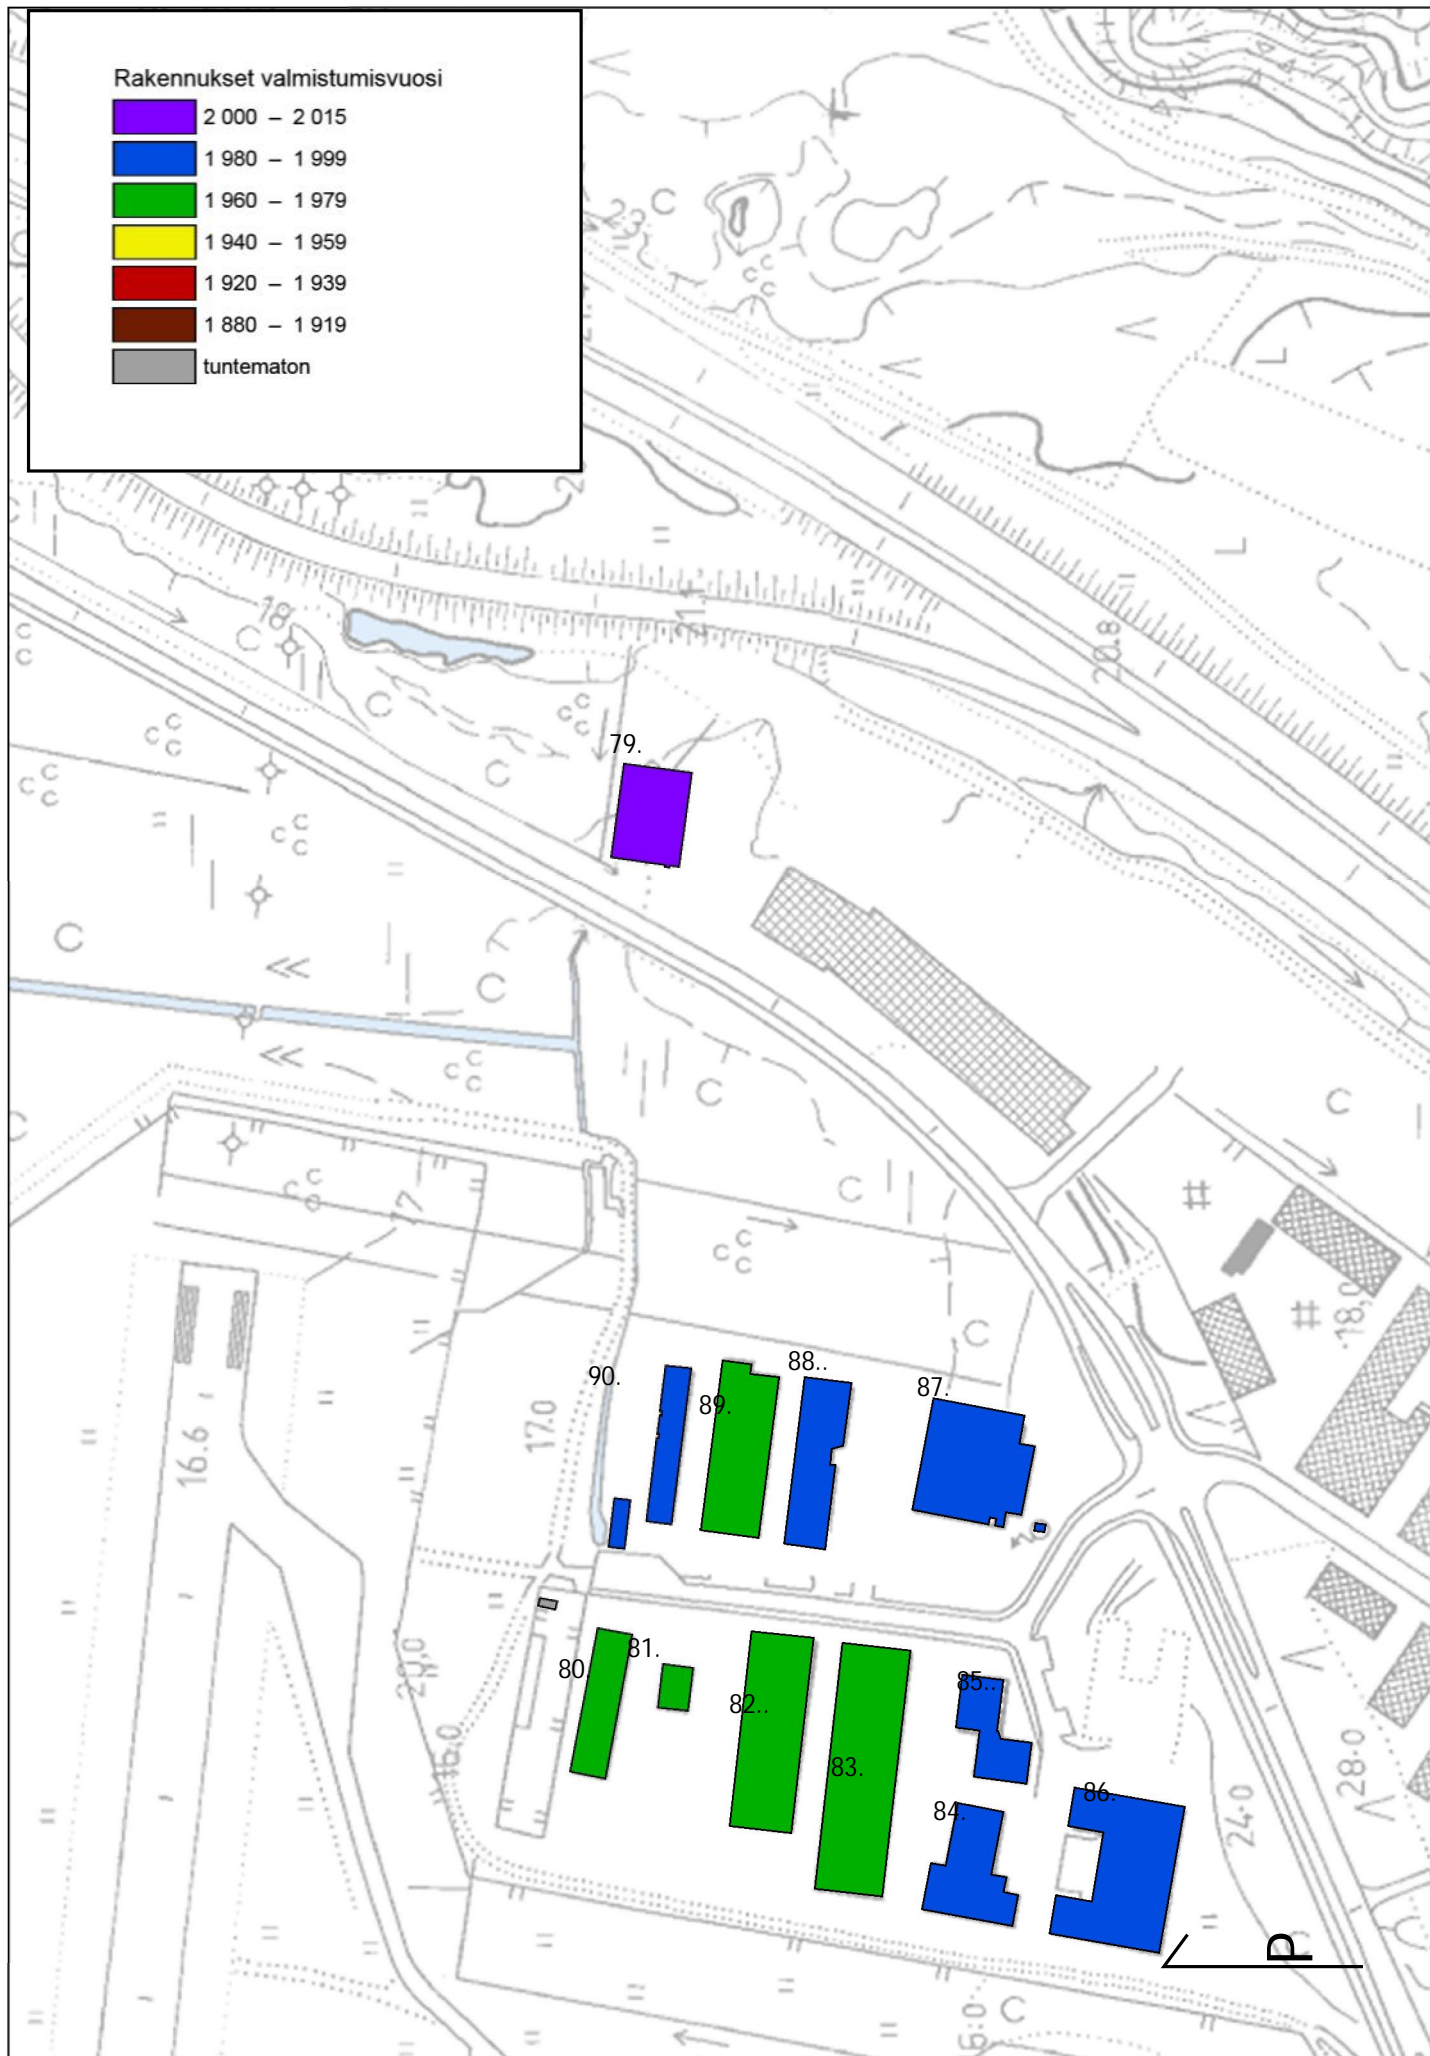
79.

Rakennustunnus: 60188
Katuosoite: Tattariharjuntie 35
Käyttöönottovuosi: 2013
Suunnittelija:
Käyttötarkoitus: varastorakennus
Kerroslukumäärä: 1
Runko: betoni
Julkisivut: metallilevy
Kerrosala: 1144
Luokitus: 3

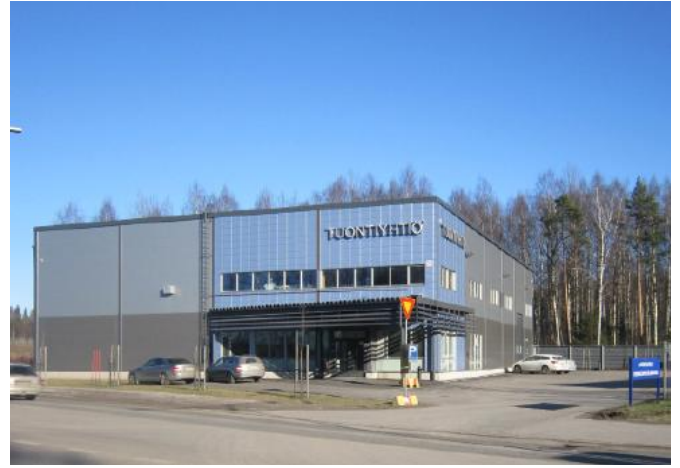
80.

Rakennustunnus: 18003
Katuosoite: Hyttitie 14
Käyttöönottovuosi: 1978
Suunnittelija:
Käyttötarkoitus: teollisuusvarasto
Kerroslukumäärä: 1
Runko:
Julkisivut:
Kerrosala: 820
Luokitus: 3

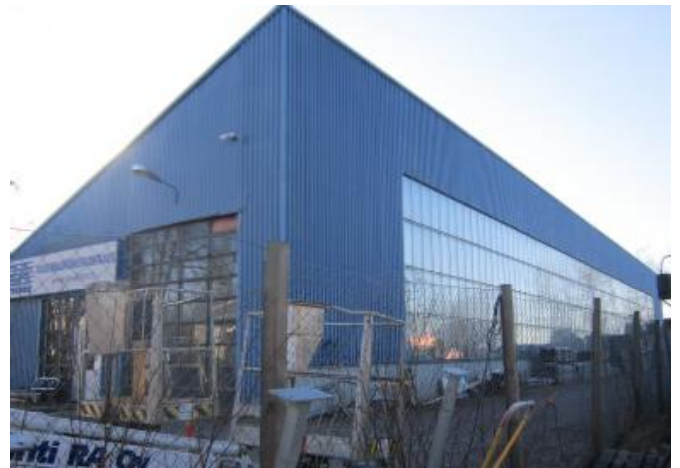
81.

Rakennustunnus: 18002
Katuosoite: Hyttitie 12
Käyttöönottovuosi: 1975
Suunnittelija:
Käyttötarkoitus: kulkuneuvojen suoja- ja huolto rakennukset
Kerroslukumäärä: 2
Runko:
Julkisivut:
Kerrosala: 310
Luokitus: 3
