Malmin lentokenttä

Rakennettu ympäristö ja kulttuuriympäristö

-alustava arvokohteiden luettelo

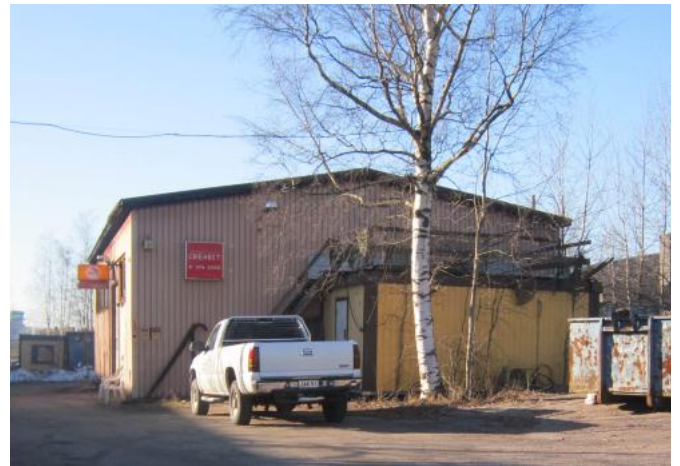
82.

Rakennustunnus: 18000
Katuosoite: Hyttitie 10
Käyttöönottovuosi: 1977
Suunnittelija:
Käyttötarkoitus: muut teollisuuden tuotantorakennukset
Kerroslukumäärä: 2
Runko:
Julkisivut:
Kerrosala: 2223
Luokitus: 3

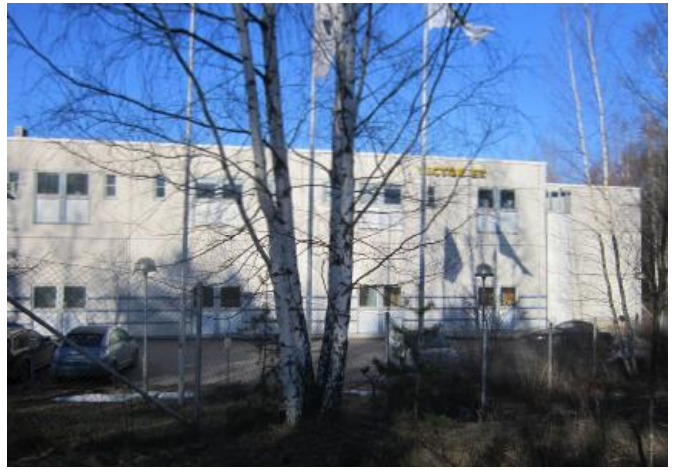
88.

Rakennustunnus: 18009
Katuosoite: Hyttitie 5
Käyttöönottovuosi: 1984
Suunnittelija:
Käyttötarkoitus: kulkuneuvojen suoja- ja huolto rakennukset
Kerroslukumäärä: 1
Runko: betoni
Julkisivut: metallilevy
Kerrosala: 1237
Luokitus: 3
