FORDIN TALO

Rakennushistoriaselvitys

arkkitehtuuri- ja muotoilutoimisto talli
18.4.2011

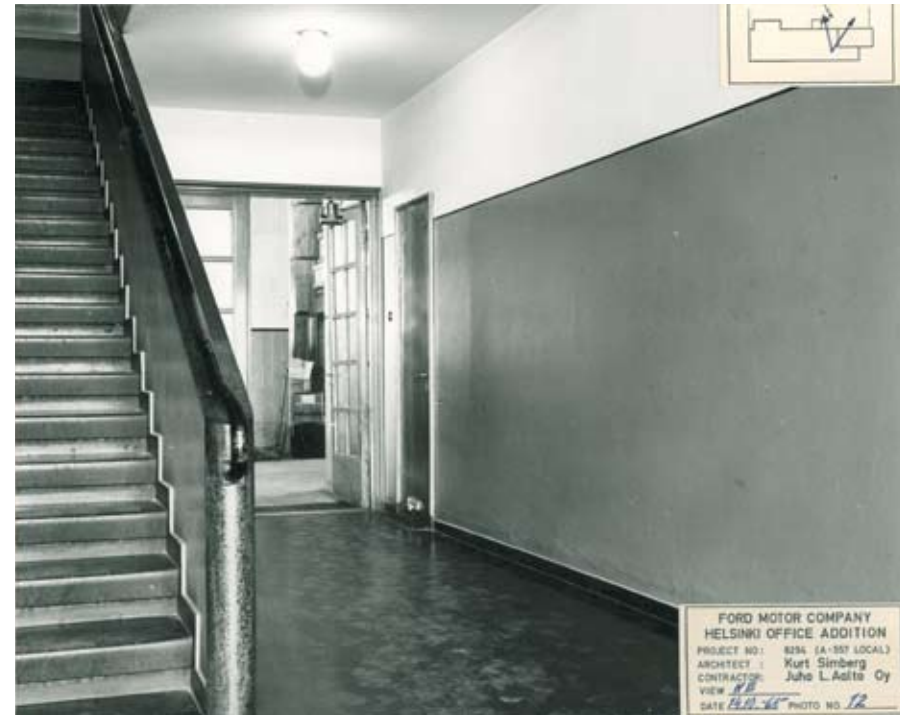
Kuvat 4.35-4.36. Piirustusottet pääpiirustussarjan 2. ja 3. kerroksen muutospiirustuksista portaan B kohdalta. G. Nordström 1945, Koy FORD

Porras B oli muodoltaan selkeä ja taloudellinen. Sen toisesta kerroksesta oli yhteys sekä tehdashallin parvelle että päädyn toimistotiloihin. Portaan B päätteenä kolmannessa kerroksessa sijaitsee tornin rakennusvolyyymiin kuuluva tehtaan työntekijöiden ruokailutila, välitasanteelta kuljettiin naisten puku- ja pesuhuoneisiin. Porrashuoneen ovet ympäröiviin tiloihin olivat puurakenteisia lasiovia. Portaan B toisen ja kolmannen kerroksen väliseltä tasanteelta avautui näkymä sisäikkunoiden kautta nosturihalliin. Välikerroksen työpiirustusohjassa oli portaan B välitasanteille merkitty molempiin päätyihin lasiseinät (litterat GV12), mutta ei ole aivan varmaa toteutettiin lasiseinät.

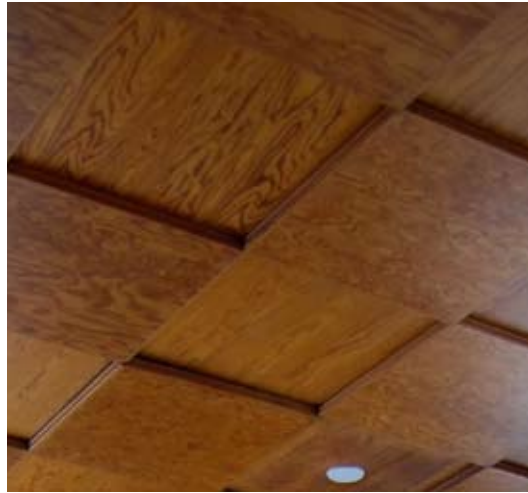
Puuverhoiltu alakatto, 1940-luku

Johtajan huoneen ja neuvottelutilojen muuta toimistotilaa arvokkaampaa ilmettä on korostettu lakatulla, ruudutetulla puualakatolla, jonka materiaali on vuoroin punahonkaa, vuoroin mäntyä.
