Hakasalmen ja Hesperian puistot

PUISTOHISTORIALLINEN SELVITYS

Helsingin kaupungin rakennusviraston julkaisut

2010:10 / Katu- ja puisto-osasto

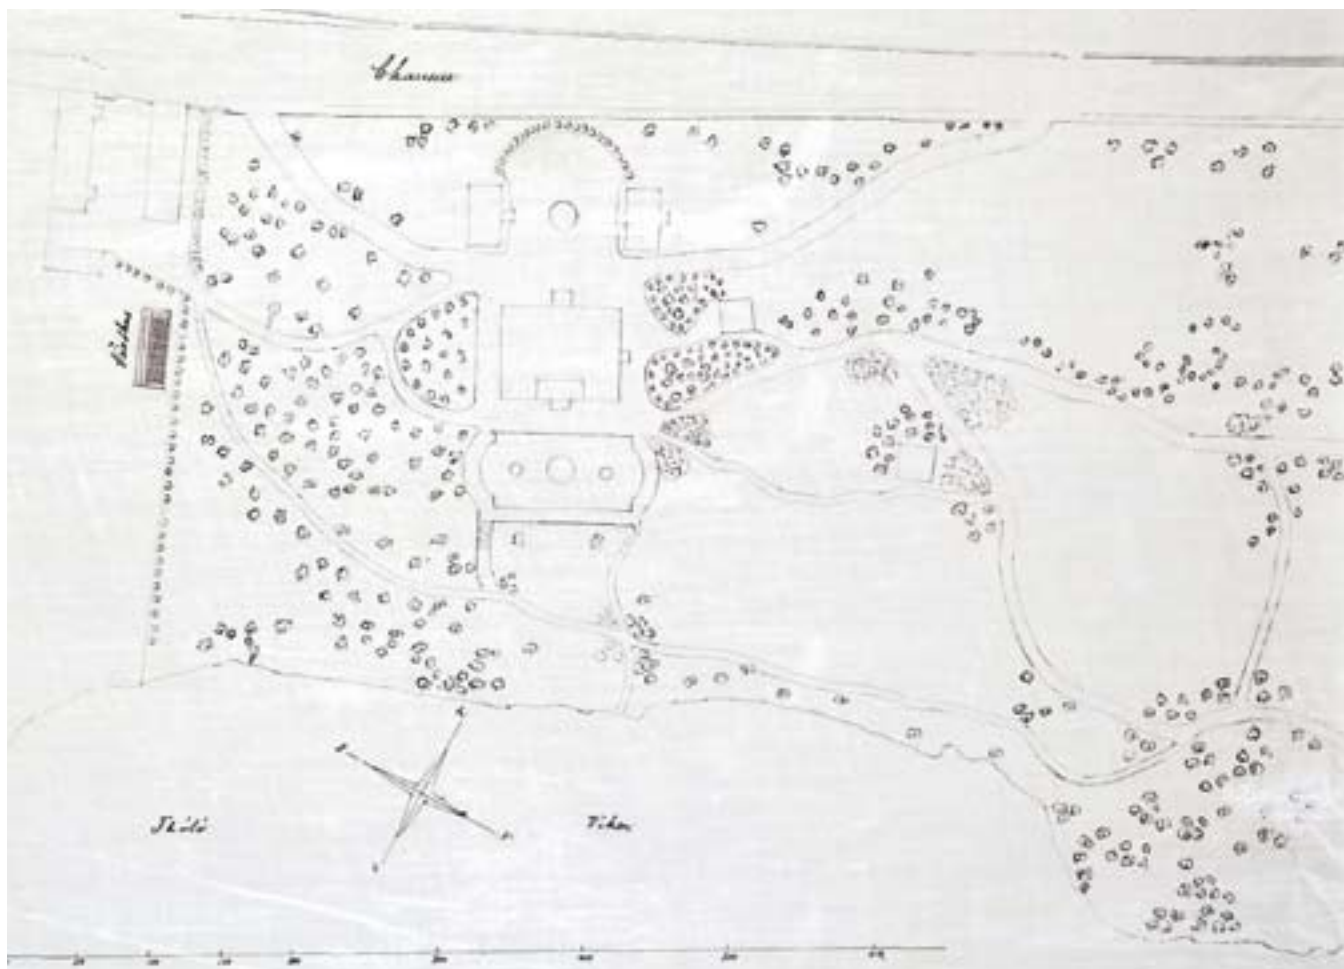
Kuva 31 | Hakasalmen huvilan kasvihuoneen sijoittamista koskeva piirustus vuodelta 1881, jossa on esitetty myös tontin järjestely. Töölönlahti rajaa puutarhan itäreunaa koko sen pituudelta. Päärakennusta ympäröi leveähkö sorapintainen alue, josta haarautuu useita käytäviä eri puolille puutarhaa. Käytävissä on havaittavissa

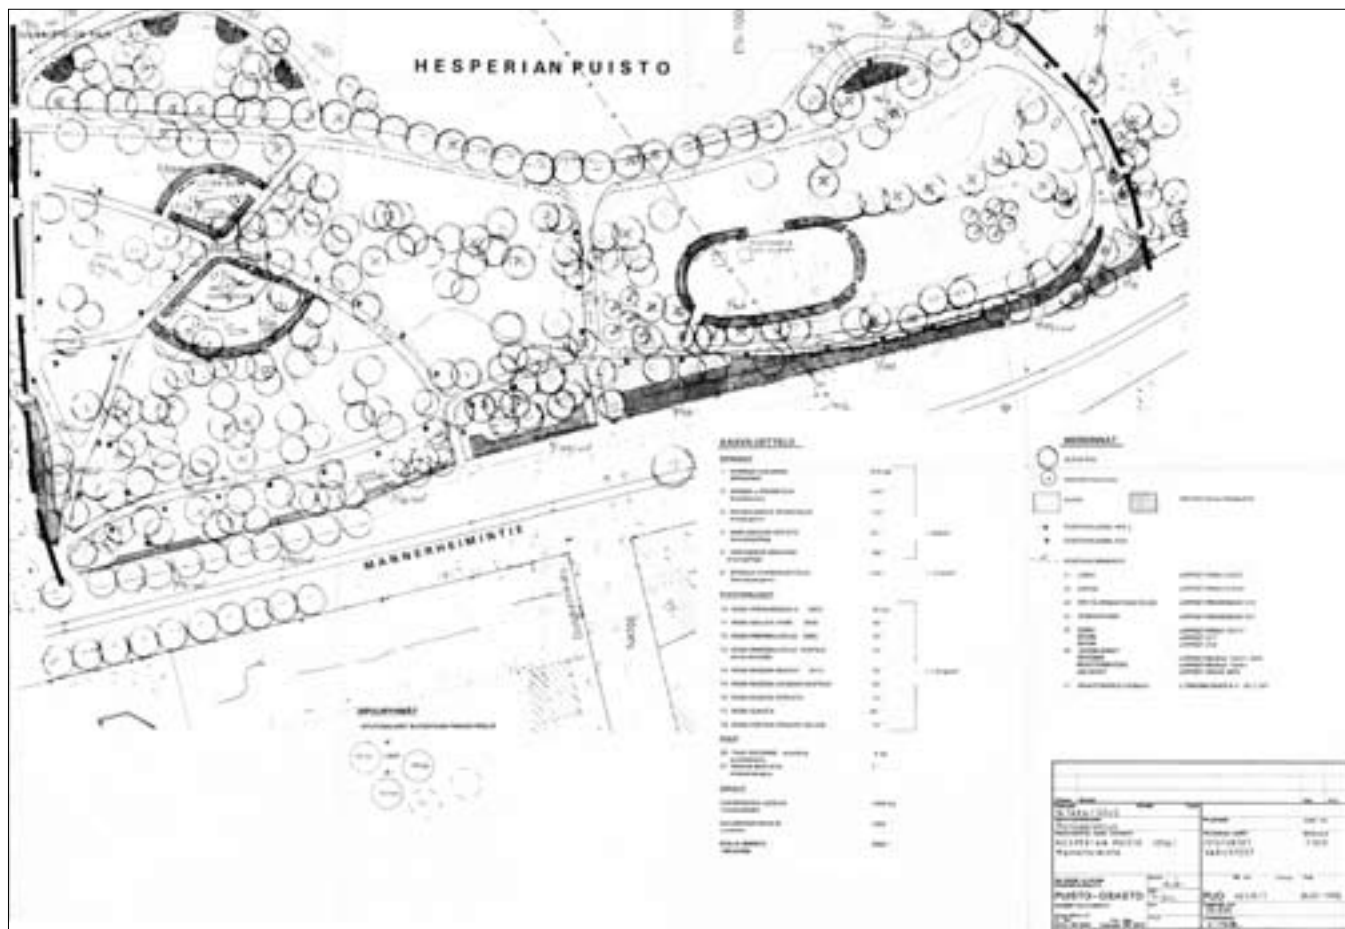
Kuva 75 | Vuonna 1993 laaditussa Hesperian puiston peruskorjaussuunnitelmassa on esitetty leikkipaikkojen ja käytävien uudelleen järjestely, valaistus, poistettava puusto sekä istutettava kasvillisuus.

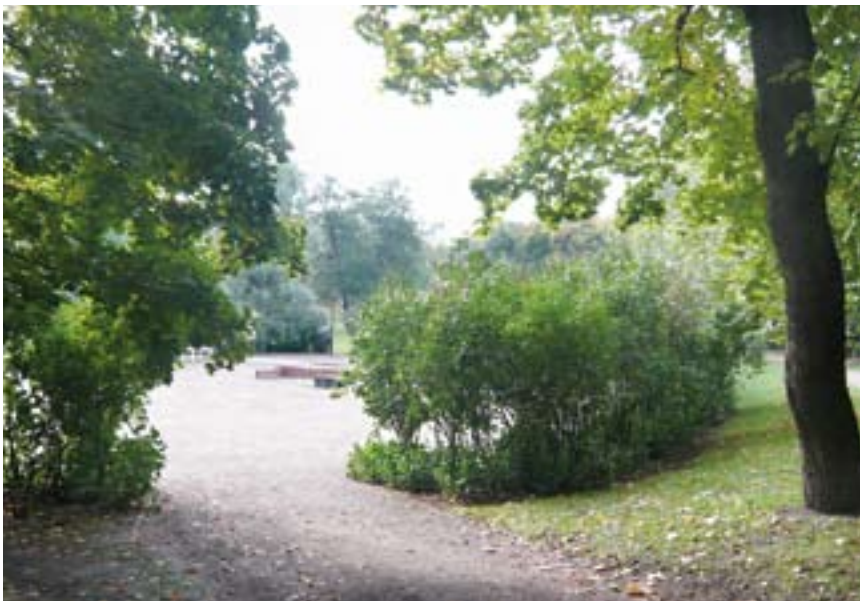
Kuva 99 | Nykytilanteen kuvassa kenttä näkyy taas pienempänä. Se on rajattu syreeniaidanteella eikä avointa tilavaikutelmaa synny. Taustalla näkyy osa vanhoista tervalepistä. Itäreunan hopeapajuista suurin osa on jo ehditty poistaa. Kuva: JS 2008.
