# TAMMISALON ALUESUUNNITELMA 2012-2027

luonnos 3.11.2011

Helsingin kaupungin rakennusviraston julkaisut 2011 :x / Katu- ja puisto-osasto

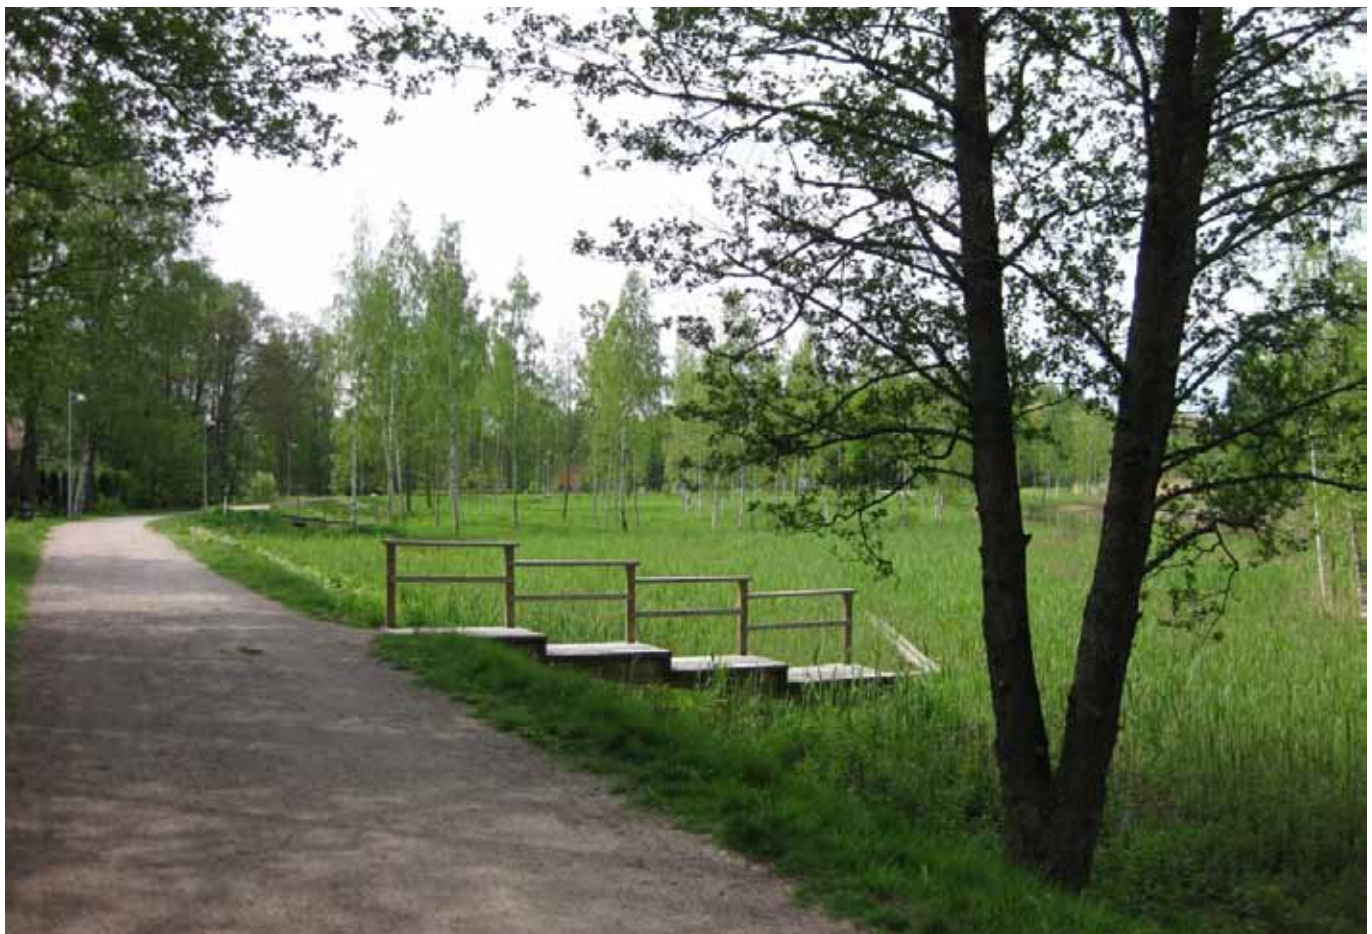
*Vanhanväylän puiston hiekkakäytävä toimii tulvavallina. Rannan tulvaniityllä voi kulkea pitköspuita pitkin. Puisto kunnostettiin vuonna 2007.*
