# AVUSTUSHAKEMUS MUINAISJÄÄNNÖSALUEIDEN HOITOON

Helsingin kaupunginmuseo, Heini Hämäläinen, 6.11.2020

***'Helsingin Lauttasaaren Länsiulapanniemen sotahistoriallisten kohteiden kunnostushanke'***

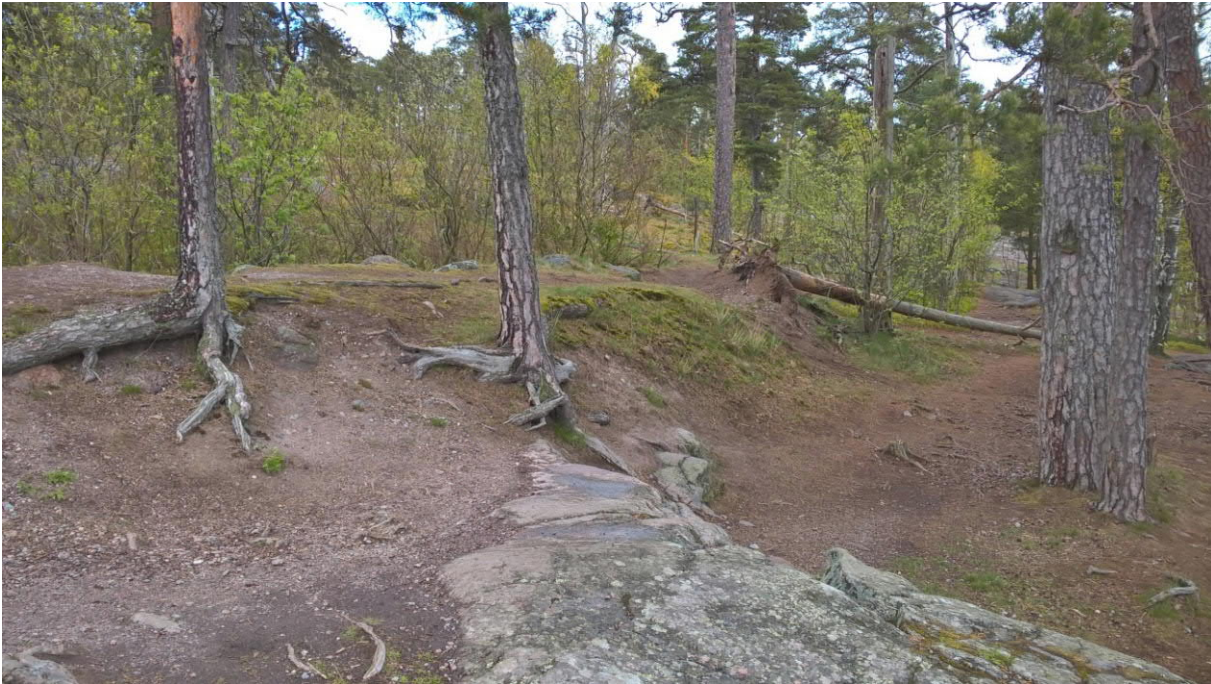
*Kaatonut mänty on hajottanut Krimin sodan aikaista vallia. Kuva: Heini Hämäläinen/HKM  
19.5.2020.*

Kunnostustoimenpiteet pyrkivät saattamaan kohteet tilaan, jossa ne muistuttavat enemmän alkuperäistä muotoaan ja ulkonäköään. Linnoitteen päälle kulunut kulku-ura voidaan täyttää maataytöllä ja luonnonmukaisella pohjakasvillisuudella. Eroosioalueen hoitoon voidaan käyttää erilaisia kateaineita ja tätä sitovaa kasvillisuutta. Kateaine valitaan maaperätyypin mukaan. Kateaineeksi voisi käydä esim. hiekkamoreeni. Pintaan voidaan tuoda kasvillisuusturpeita patjoina, esim. 50 x 50 cm kokoisina levyinä. Turpeen täytyy olla samankaltaista kuin mitä kasvaa linnoitteella ennestään. Linnoitevallien suojaksi juurtuva kasvillisuus auttaa vallirakennetta pitämään muotonsa ja vähentää eroosiota.

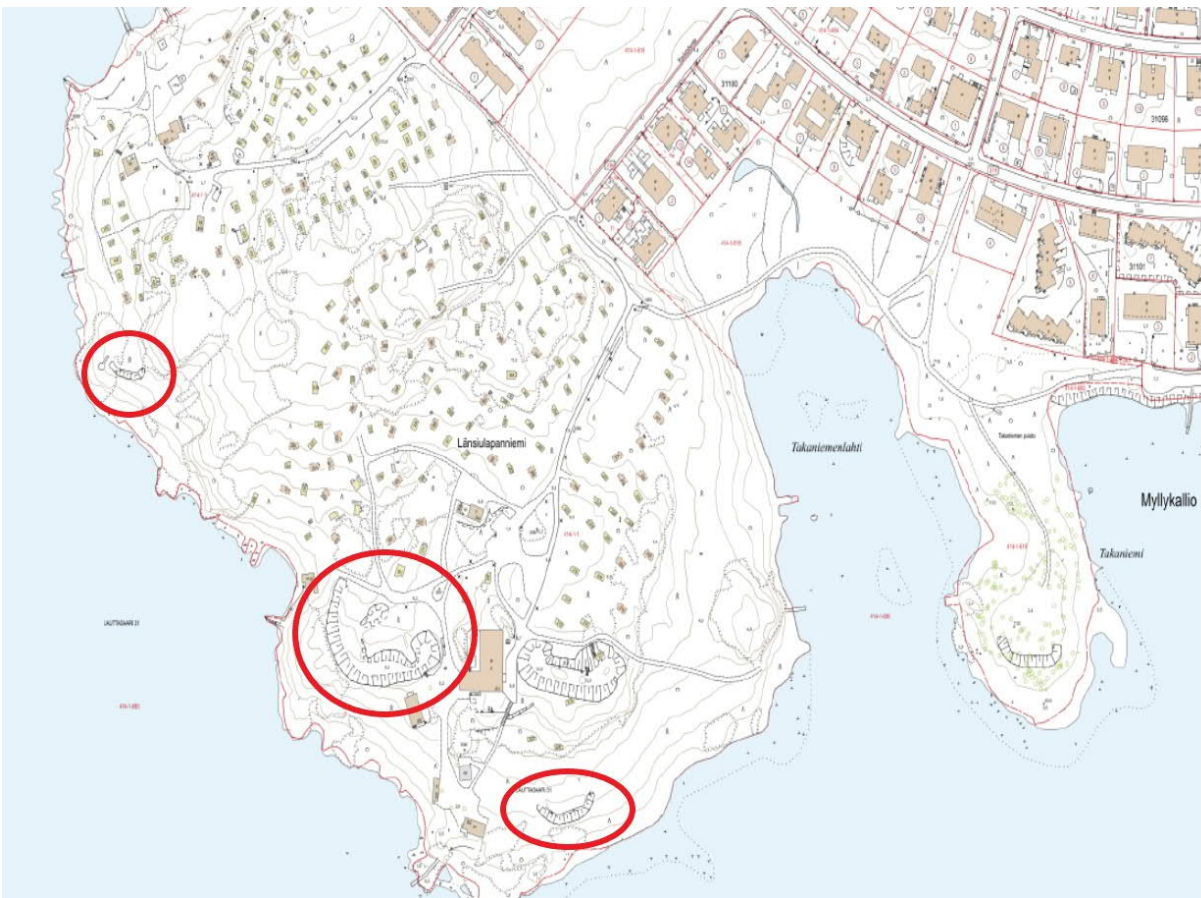
Kartalla ympyröitynä kunnostettavat kohteet. Pohjakartta Helsingin kaupungin kantakartta.  
Käsittely HH/Helsingin kaupunginmuseo.

Hoidon ja kunnostuksen kohteet ovat Lauttasaaren Länsiulapanniemen 1800-luvun jälkipuolella rakennetut rintavarustukset Rv 26 ja Rv 27 sekä kookas taitteinen tykkipatterin 4B valli. Toimenpiteinä kulutuksen, puuston ja eroosion aiheuttamien vaurioiden korjaaminen. Hoidon suunnittelu lähtee liikkeelle kohteiden nykytilan dokumentoinnista ja vaurioiden arvioinnista kunnostuksen lähtötiedoiksi. Hoidon suunnittelussa selvitetään kohteiden aiempi tutkimustieto, mahdolliset kunnostustoimet ja maankäyttö, alkuperäistä rakennetta historia- ja arkistotiedoin maastohavaintojen lisäksi. Hankkeessa on mahdollisuus myös tuottaa ja jakaa tietoa Länsiulapanniemen arkeologisista kohteista kertomalla kunnostushankkeesta ja tätä kautta lisätä kulttuuriperinnön tunnettuutta. Hoidon suunnittelussa otetaan myös huomioon nykyiset ohjeistukset muinaisjäännösten hoitoon ja kunnostukseen liittyen sekä mahdollisesti muualta saadut kokemukset vastaavasta kunnostamisesta.
