# Yleisten uimarantojen hygieniä ja kuluttajaturvallisuus Helsingissä vuonna 2010

Tiina Hakkarainen ja Lotta Kivikoski

Helsingin kaupungin ympäristökeskuksen julkaisuja 12/2010

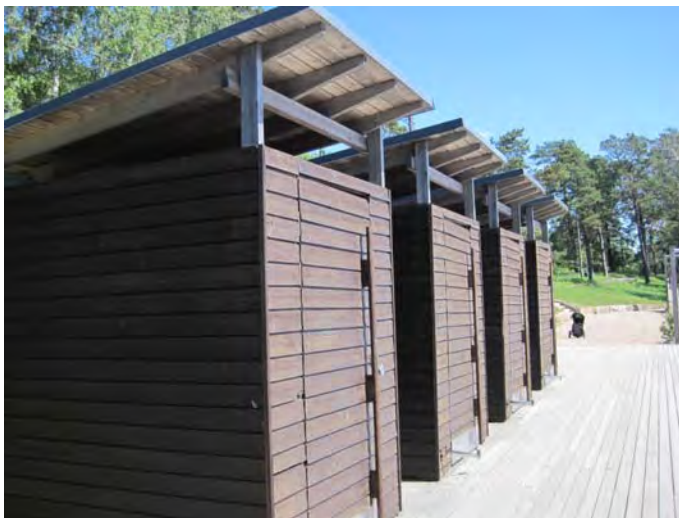
Helsingin suurten yleisten uimarantojen pukutilat ovat joko puisia yksittäiskoppeja tai suurimmilla rannoilla huoltorakennuksessa sijaitsevia lukittavia pukuhuoneita, jotka ovat auki uimavalvojan ollessa paikalla. Kuvassa 2 on esitetty Mustikkamaan uimarannan lukittavat pukukopit.

Kuva 2. Mustikkamaan uimarannan pukukopit 17.6.2010. Kuva: Lotta Kivikoski.

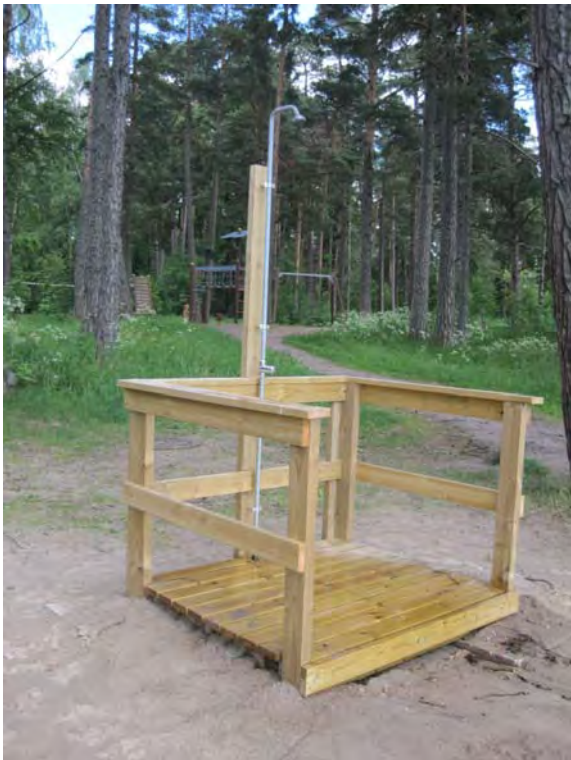
Käymälä- ja suihkutilojen puutteiden määrä on pysynyt viime vuoteen verrattuna samankaltaisena. Helsingin uimarantojen käymälät ovat joko yksittäisiä bajamajoja, kuivakäymälöitä tai huoltorakennusten yhteydessä sijaitsevia vesikäymälöitä. Suihkut puolestaan ovat joko yksittäisiä ulkosuihkuja tai sisällä olevia erillisiä suihkuhuoneita. Kuvassa 3. on esitetty Kallahden kainalon uimarannan ulkosuihku.

Kuva 3. Kallahden kainalon uimaranta 16.6.2010. Kuva: Lotta Kivikoski.

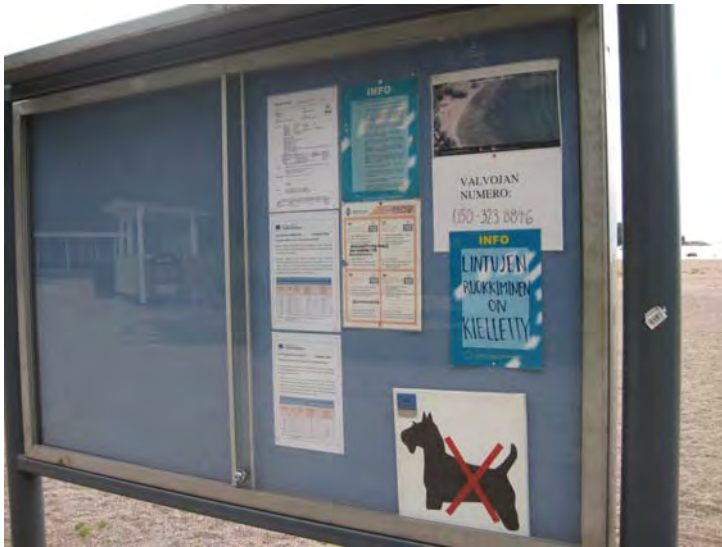
Lähes kaikilla uimarannoilla oli asianmukainen ilmoitustaulu kuten edellisinäkin vuosina. Asianmukainen ilmoitustaulu puuttui kokonaan ainoastaan Laajasalon uimarannalta. Lisäksi ilmoitustaulujen kunnossa todettiin pienempiä puutteita kuudella muulla uimarannalla (Hietaranta, Munkkiniemi, Pikkukoski, Aurinkolahti, Marjaniemi ja Rastila). Huomautettavaa löytyi pääasiassa siitä, että ilmoitustaulu oli huonossa kunnossa tai kaikki uimarannan ilmoitustaulut eivät olleet käytössä. Viime vuonna ilmoitustauluissa oli huomauttavaa viidellä rannalla joten tänä vuonna tilanne on mennyt hieman huonompaan suuntaan. Kuvassa 5 on esitetty Lauttasaaren Merikylpylän ilmoitustaulu.

Kuva 4. Lauttasaaren Merikylpylän ilmoitustaulu 22.6.2010. Kuva: Lotta Kivikoski.

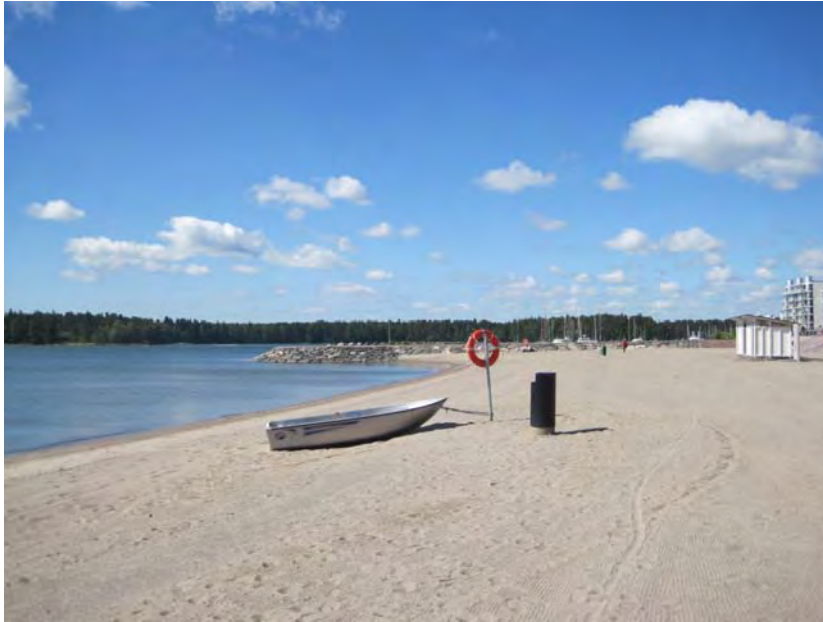
Pelastusvälineet (pelastusrenkaat ja pelastusvene) olivat kunnossa kaikilla uimarannoilla lukuun ottamatta Munkkiniemen uimarantaa. Munkkiniemen uimarannalle kehoitettiin lisäämään pelastusrenkas myös rannan toiseen päähän. Pelastusrenkaita tulee olla 1 kpl/100 m uimarantaa. Kuvassa 5 on esitetty Aurinkolahden uimarannan pelastusvälineistöä.

Kuva 5. Aurinkolahden uimaranta 16.6.2010. Kuva: Lotta Kivikoski.

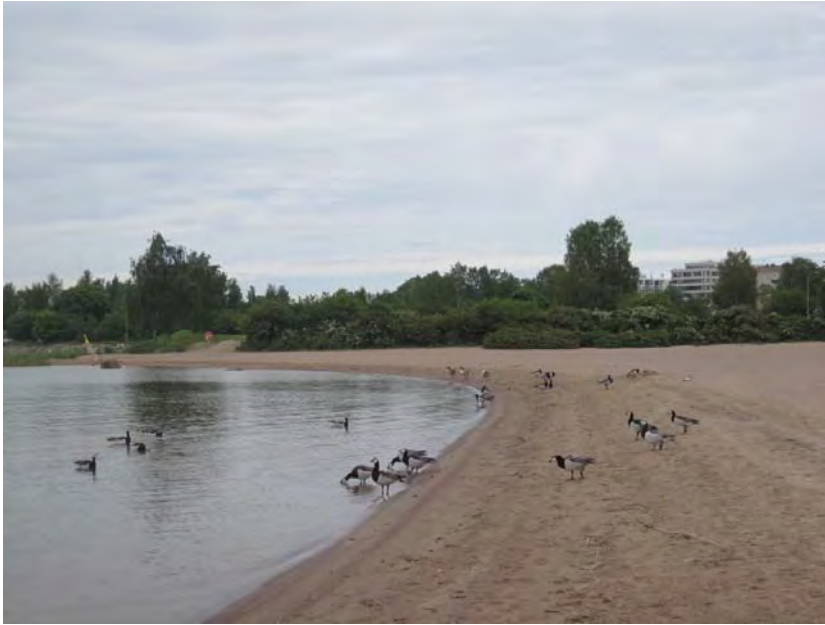
Lintuhavainnot tehtiin eniten Hietarannan uimarannalla, jossa lintuja havaittiin kohtalaisia määriä neljällä eri näytteenottokerralla ja perustarkastuksella sekä runsaasti yhdellä näytteenottokerralla. Kuvassa 6. on esitetty hanhiparvi Hietarannan uimarannalla. Muiden rantojen osalta lintuhavainnot olivat yksittäisiä. Yk-

Kuva 6. Hanhia Hietarannan uimarannalla 18.6.2010. Kuva: Lotta Kivikoski.

Suurin osa havaituista linnusta oli hanhia, jotka oleskelevat rannoilla joskus isoinakin parvina. Myös lokkeja havaittiin jonkin verran sekä ajoittain myös muita lintuja kuten kyhmyjoutsenia, sorsia ja naakkoja. Hanhet voivat suurina laumoina heikentää rannan hygieenisiiä olosuhteita ulosteillaan. Kyhmyjoutsenet puolestaan voivat aiheuttaa rannoilla vähäisinä määrinäkin haittaa häiriökäyttäytymisellä.

Viime vuosiin nähden lintujen määrä uimarannoilla on jonkin verran vähentynyt. Esimerkiksi vuonna 2008 ajoittaisia lintuongelmia oli uimavalvojien haastatteluiden mukaan kaikilla rannoilla. Lintujen määrää on pyritty vähentämään ajamalla lintuparvia kauemmaksi ja kieltämällä lintujen ruokinta uimarannoilla.
