Liite 3. Esimerkkikuvia kohteista, joihin meluesteiden rakentaminen ei ole järkevää

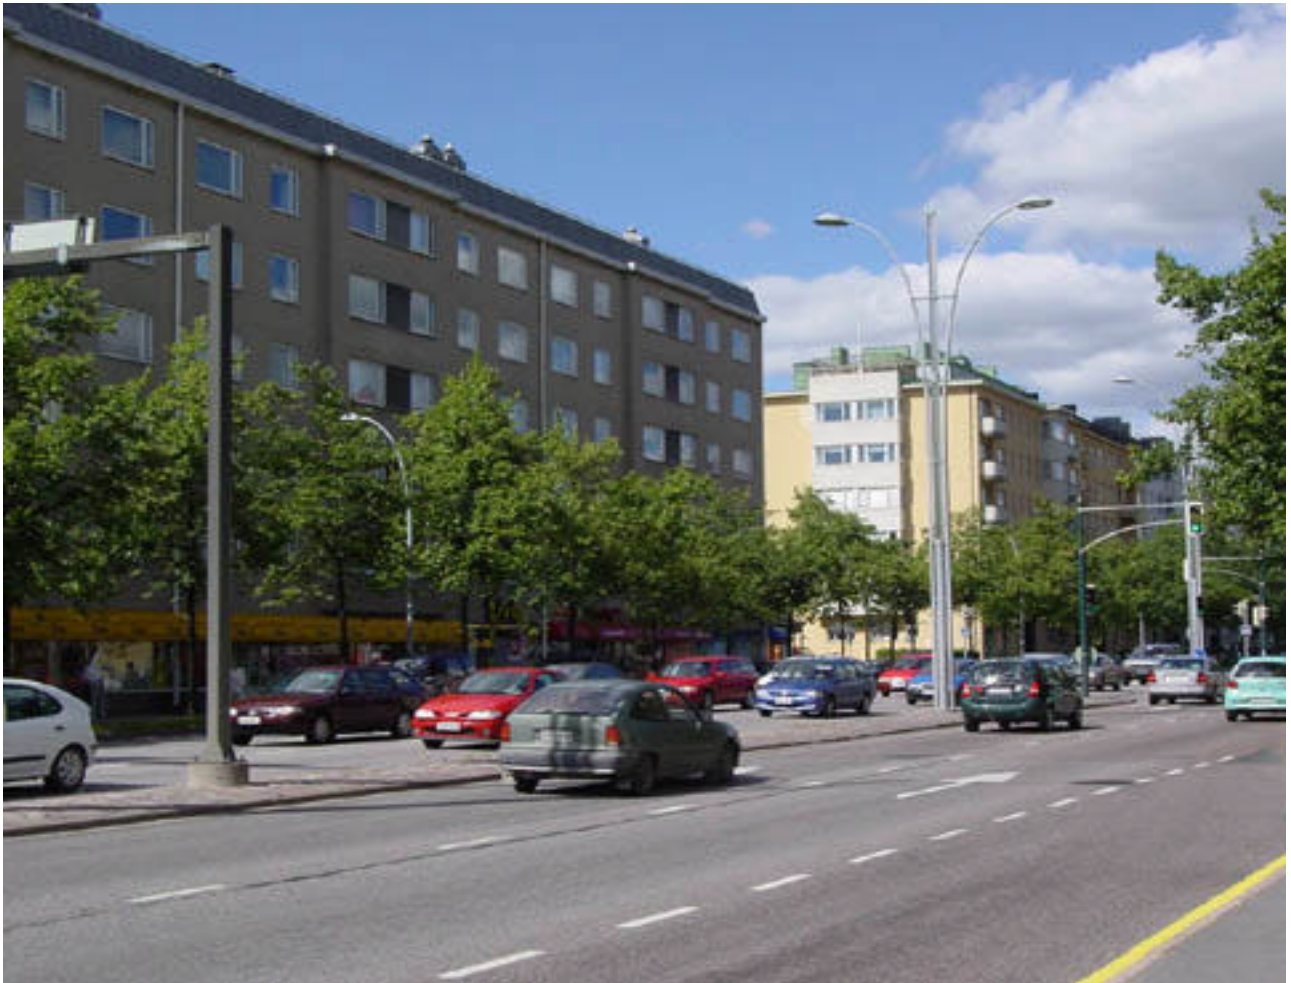
Kuva 1. Huopalahdentie, kohde 2. Katualue jatkuu rakennuksiin saakka.

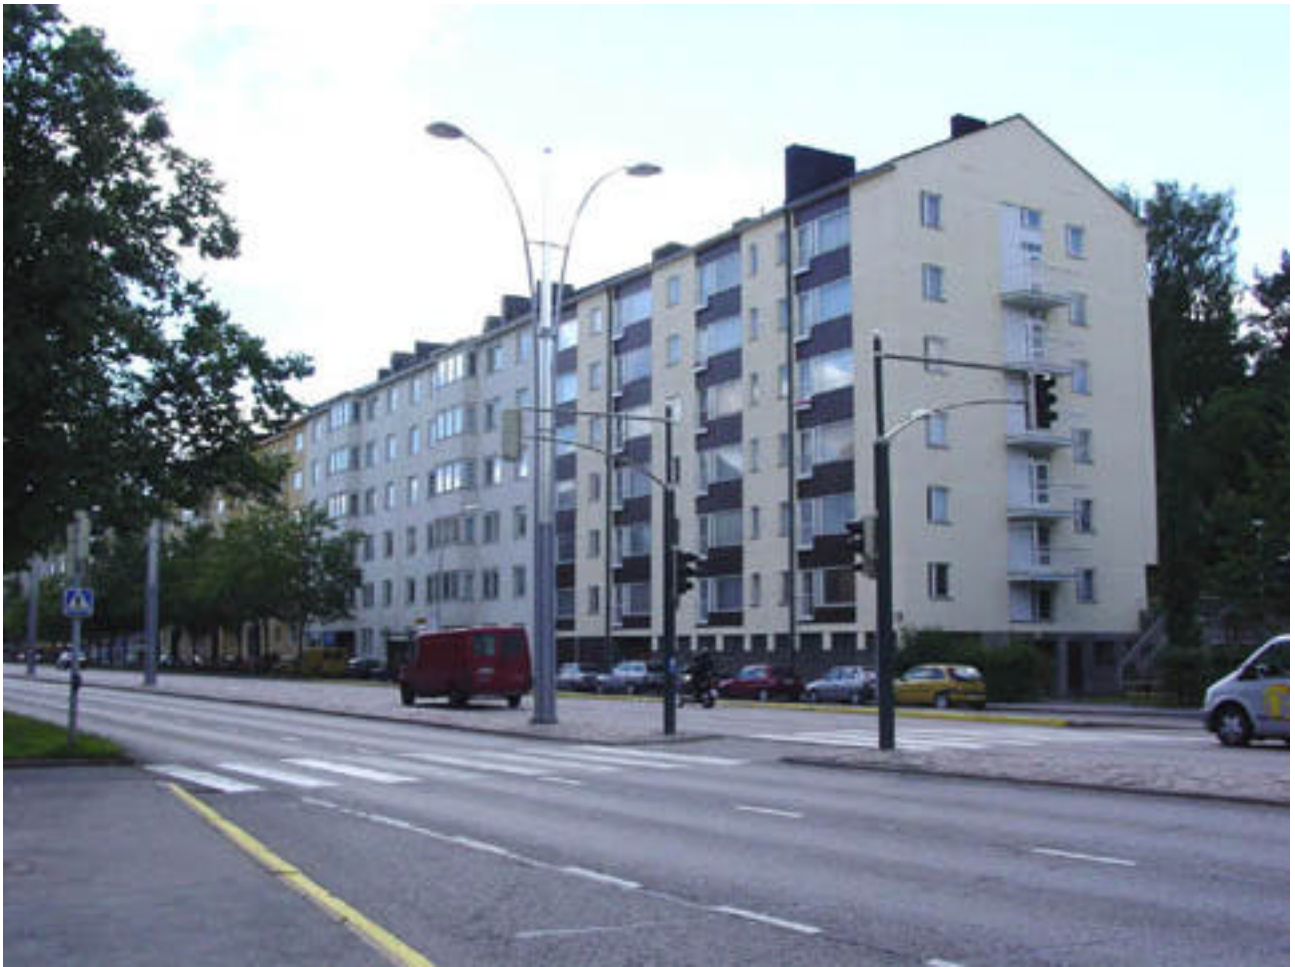
Kuva 2. Huopalahdentie, kohde 2. Rakennukset ovat korkeita ja rajoittuvat jalkakäytävään.

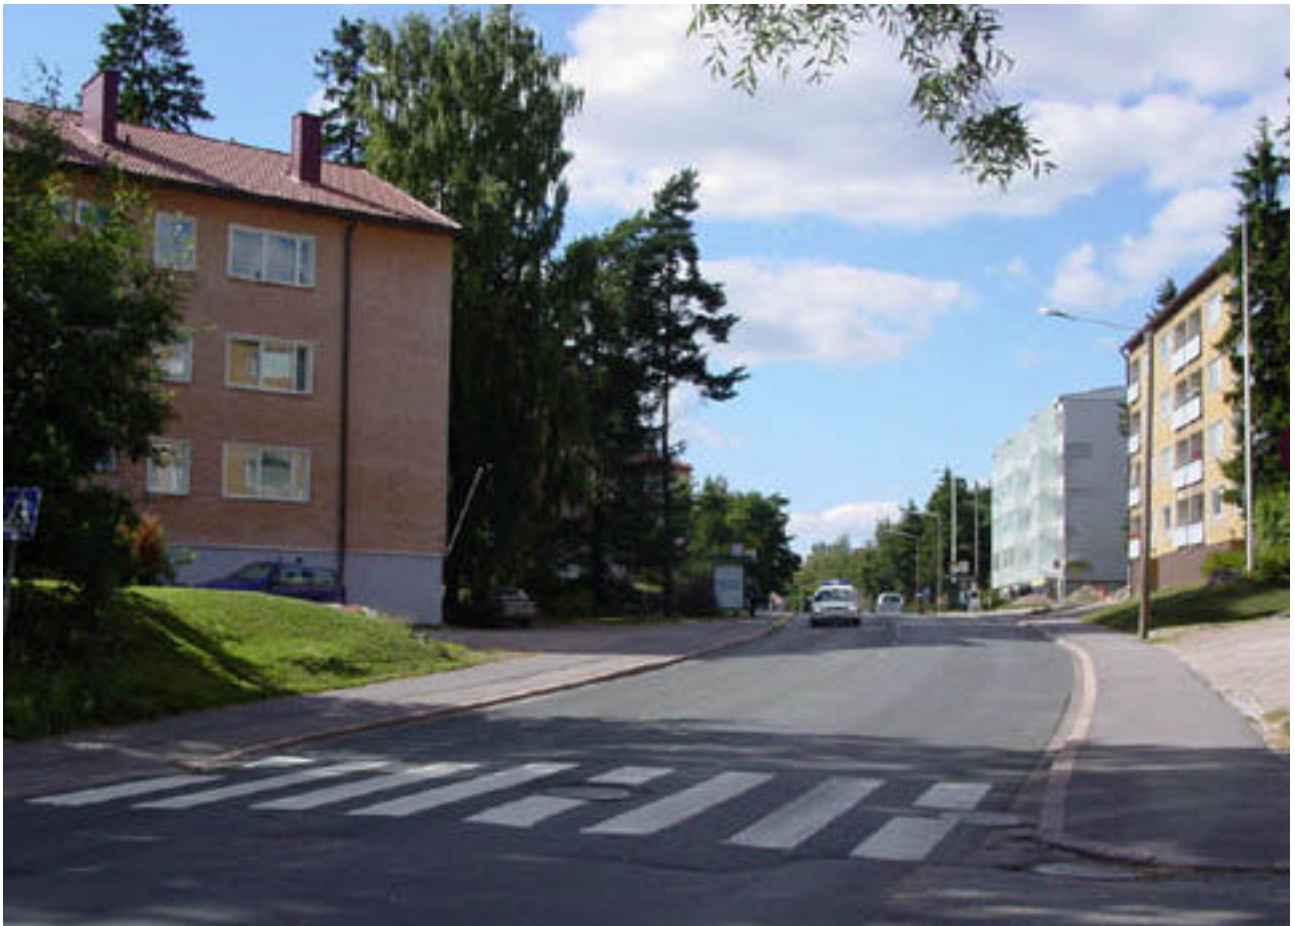
Kuva 3. Ilkantie, kohde 5. Rakennusten sijoittuminen on paikoin lähellä katua ja jokaisella rakennuksella on oma yhteytensä kadulle. Rakennusten ja kadun välillä on korkeuseroja.

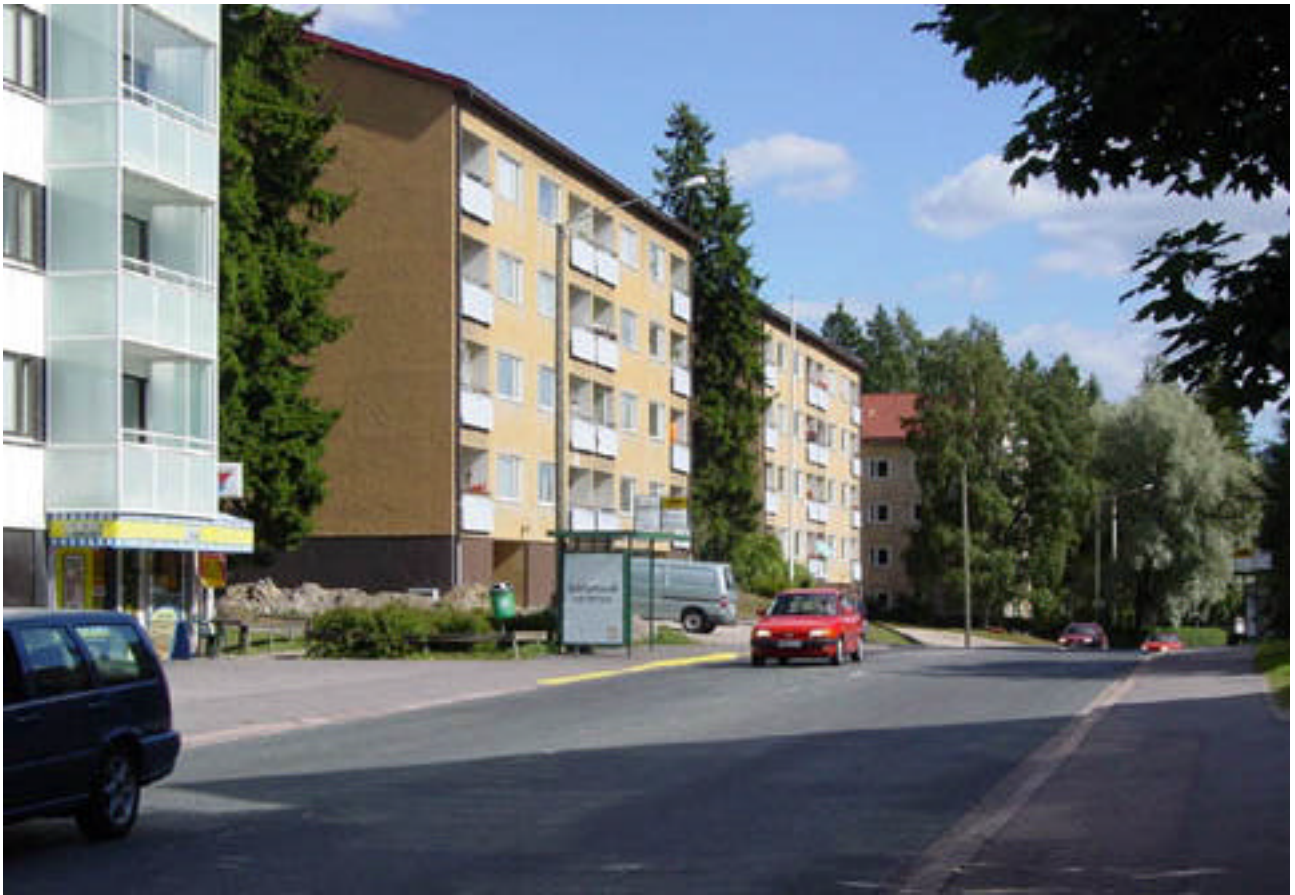
Kuva 4. Ilkantie, kohde 5. Rakennukset ovat aivan kiinni katualueessa. Jokaisella tontilla on oma kulkuyhteytensä kadulle.

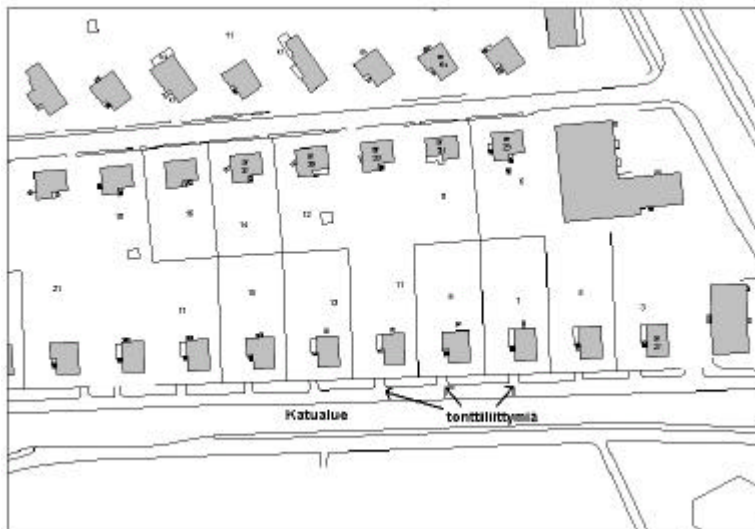
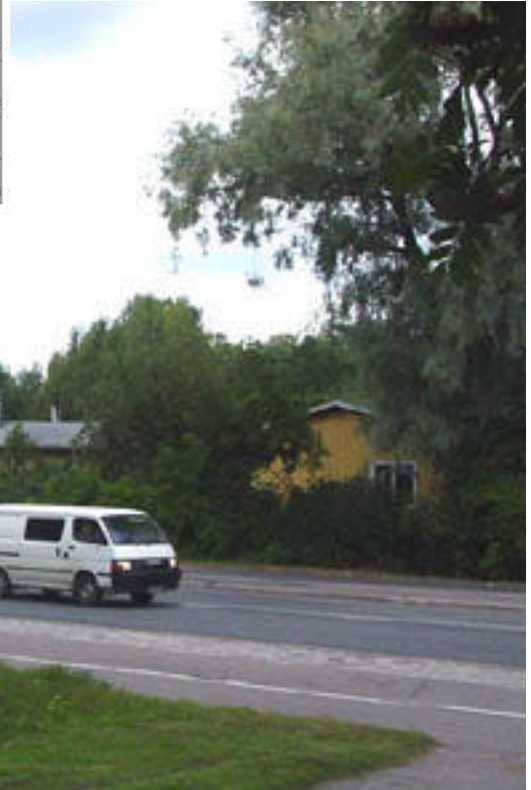
Kuva 5. Pirkkolantie, kohde 8. Pientalotontit rajautuvat suoraan katualueeseen. Jokaisella tontilla on oma liittymänsä kokoojajakadulle.
