# Helsingin katupuurivit vuosina 2010–2011

– puurivien ja kujanteiden uudistaminen  
ja täydennysistuttaminen

Minna Terho

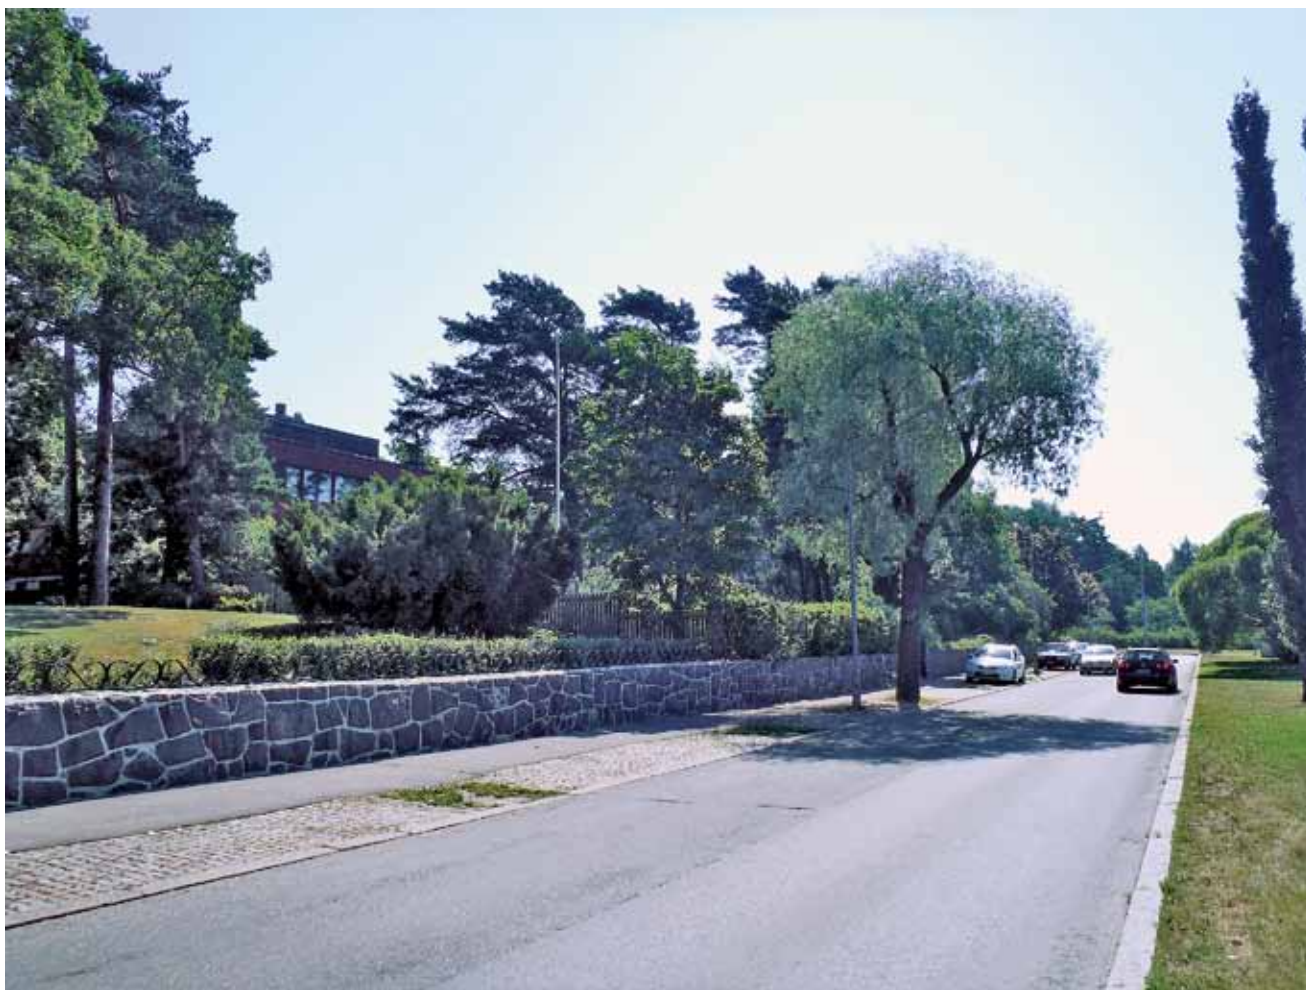
Yhtenäinen ja ehjä katupuukujanne Koskelantiellä (vas.) ja uudistamista odottava katupuurivi Munkkiniemenrannassa (oik.).

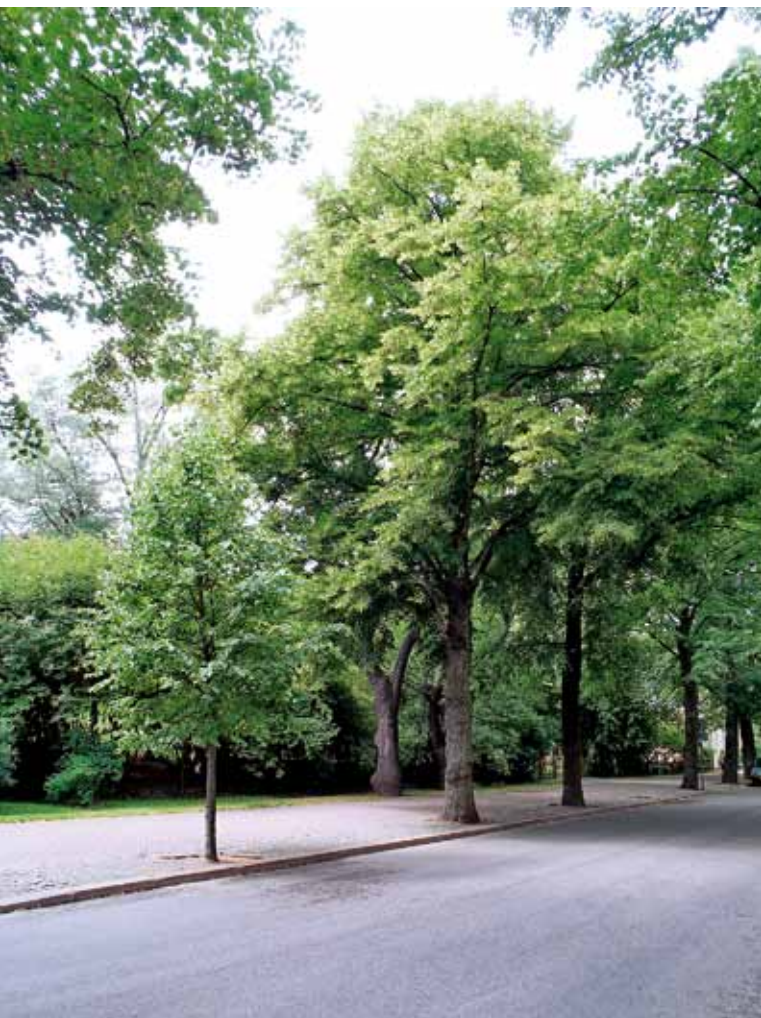
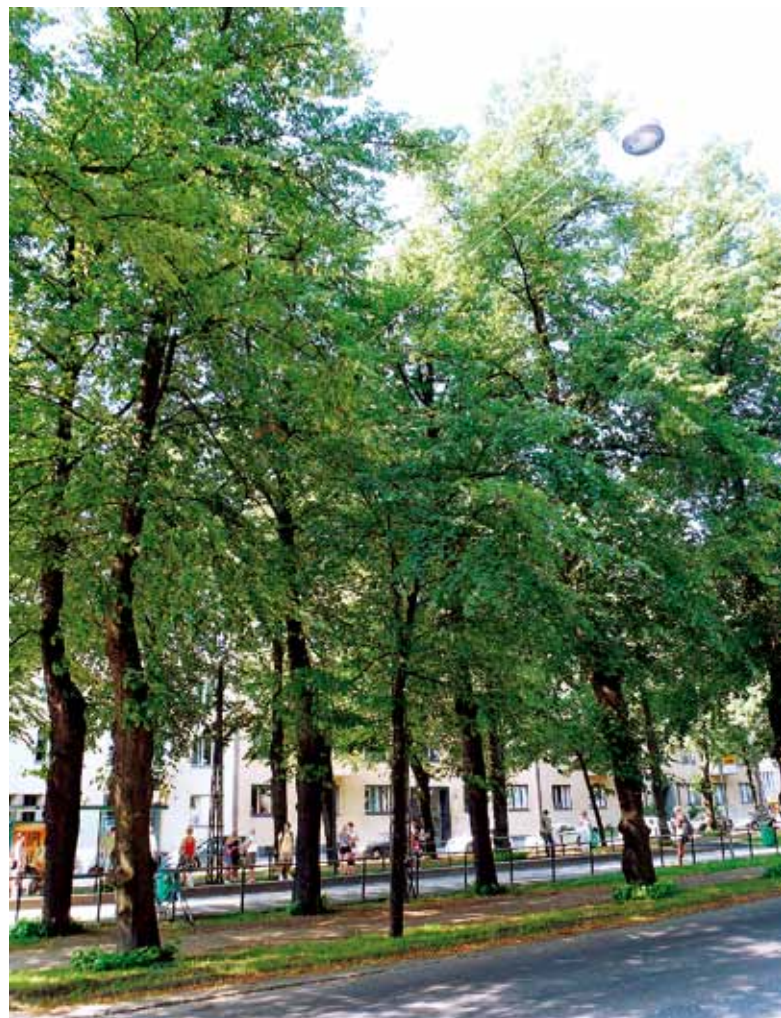
Täydennysistuttamisen haasteita, rivin yhtenäisyys kärsii puiden suuren kokoeron vuoksi (vas. Kaisanienranta) ja istutetut puut joutuvat vanhempien puiden varjostamiksi (oik. Munkkiniemen puistotie).

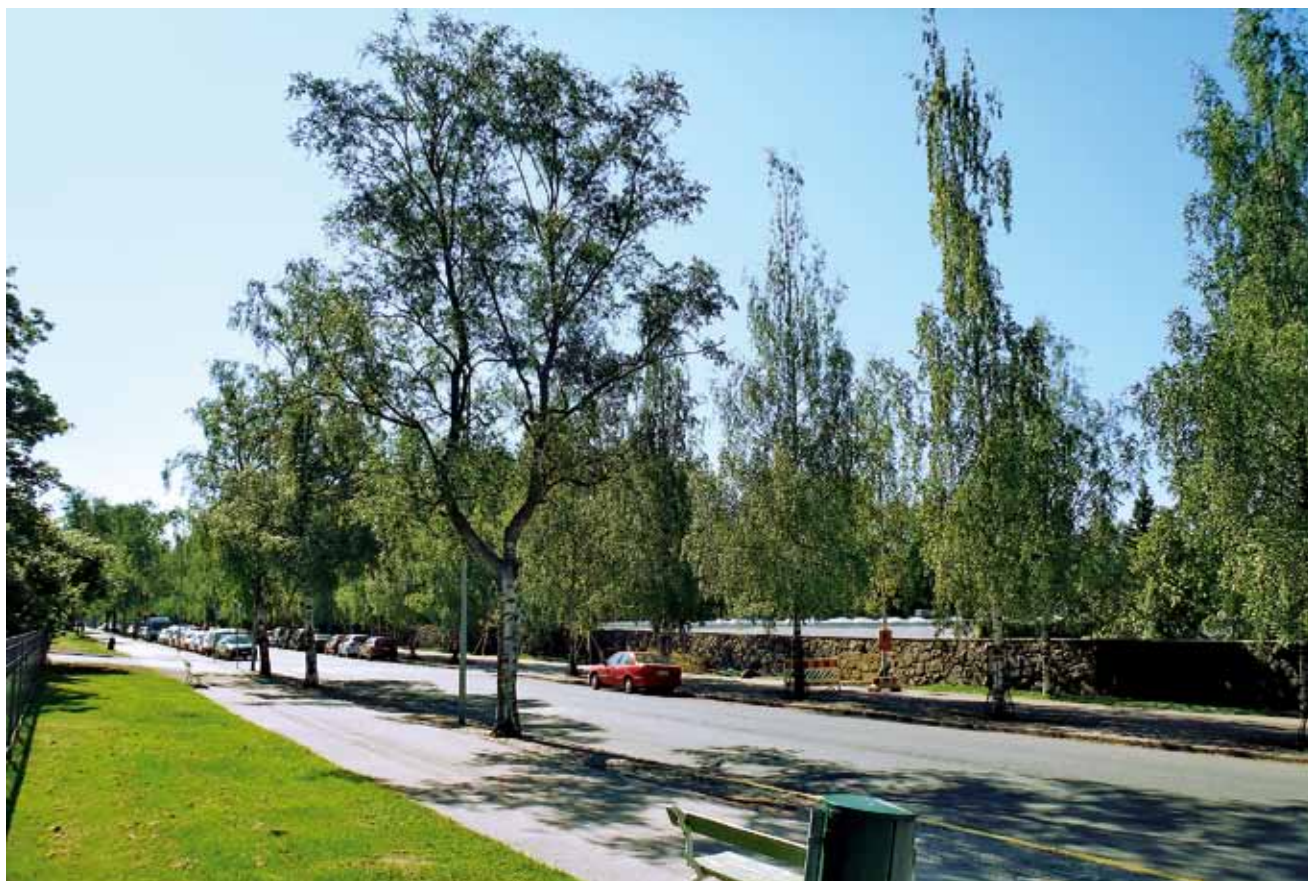
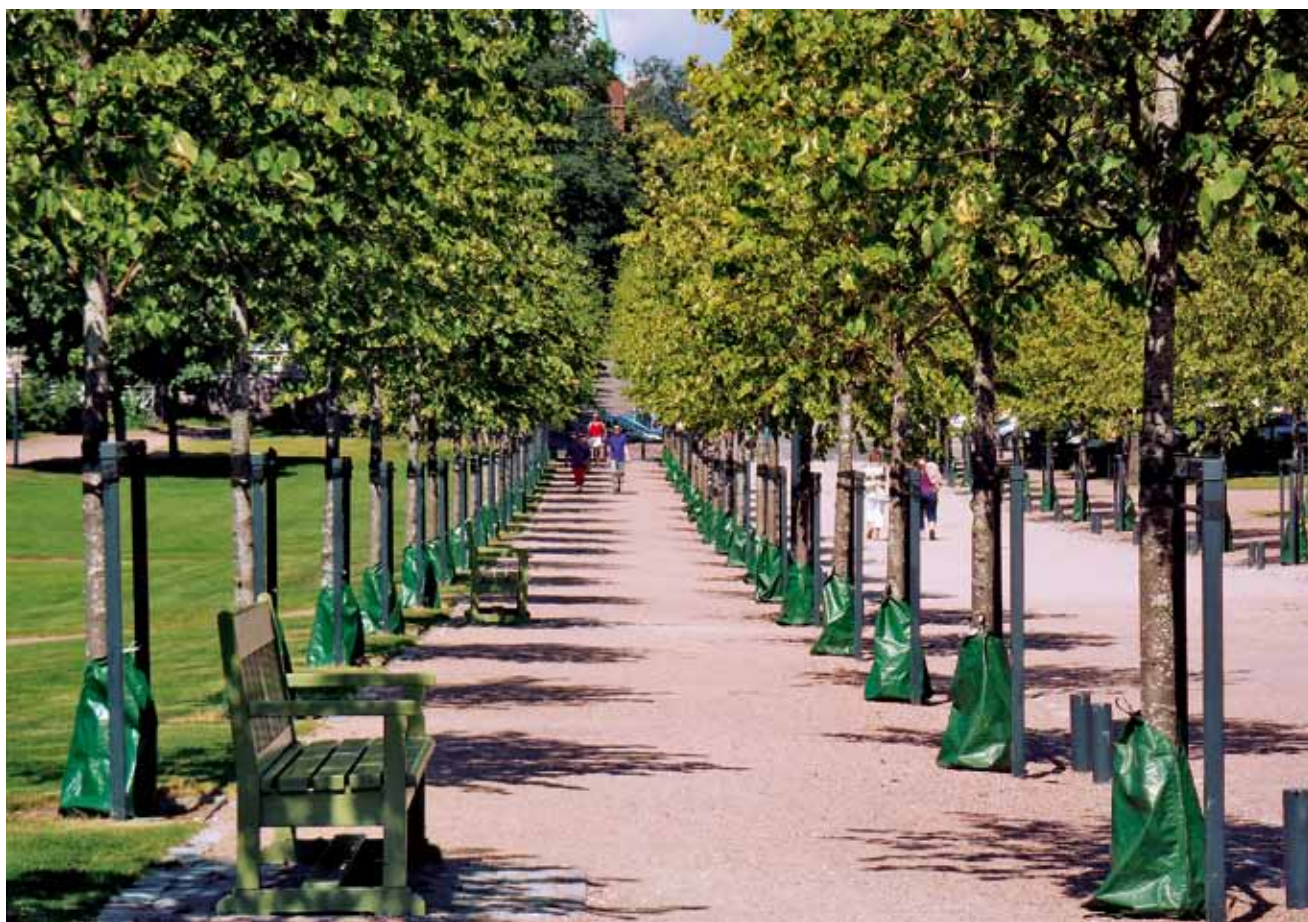
Puurivin uudistaminen voidaan tehdä vaiheittain kuten Hietaniemenkadulla (ylh.) tai kerralla kokonaan kuten Isolla puistotiellä (alh.).

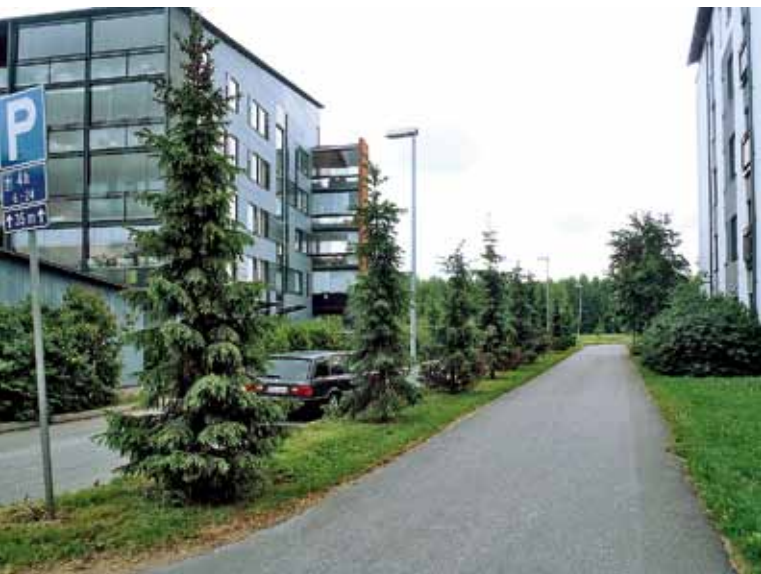
Esimerkkejä erilaisista istutustyypeistä. 1-rivinen, tasainen istutusväli (Sointutie, Malmi).

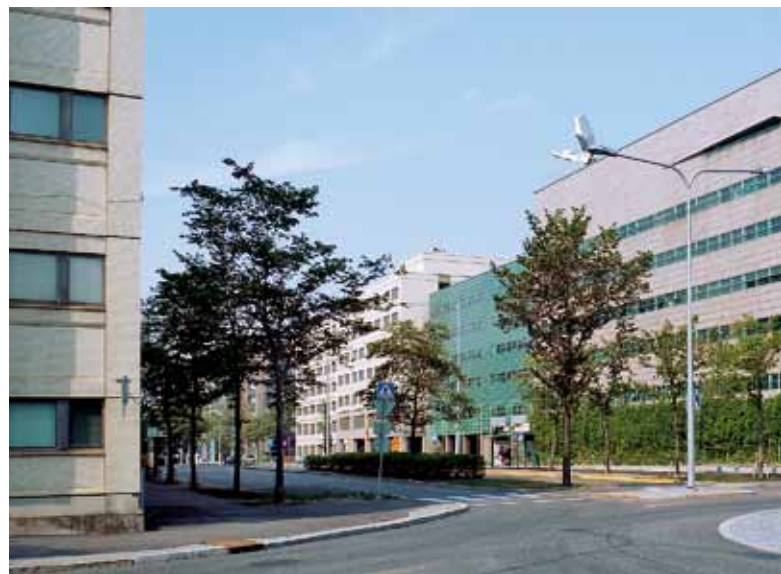
3-rivinen, tasainen istutusväli (Radiokatu, Pasila).

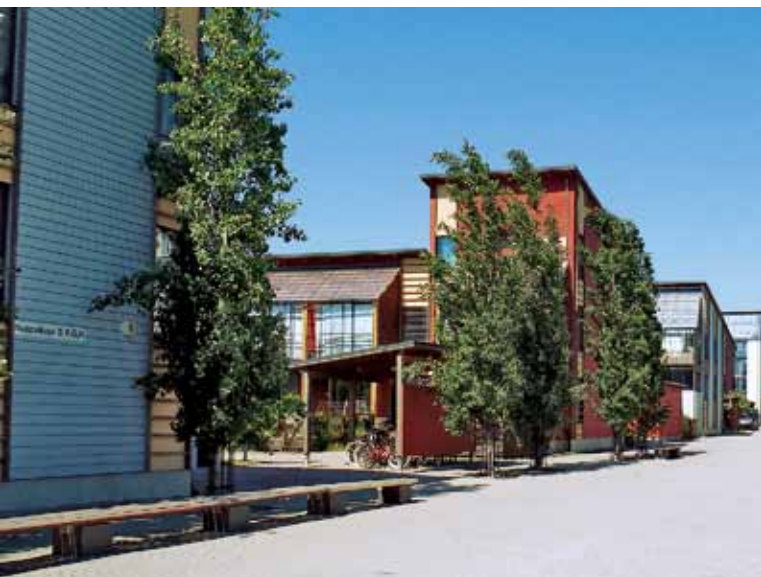
1-rivinen, muu = puut rivimäisesti, rytmitetty ryhtiin, istutusväli vaihtelee jaksoittain (Nuppukuja, Viikki).

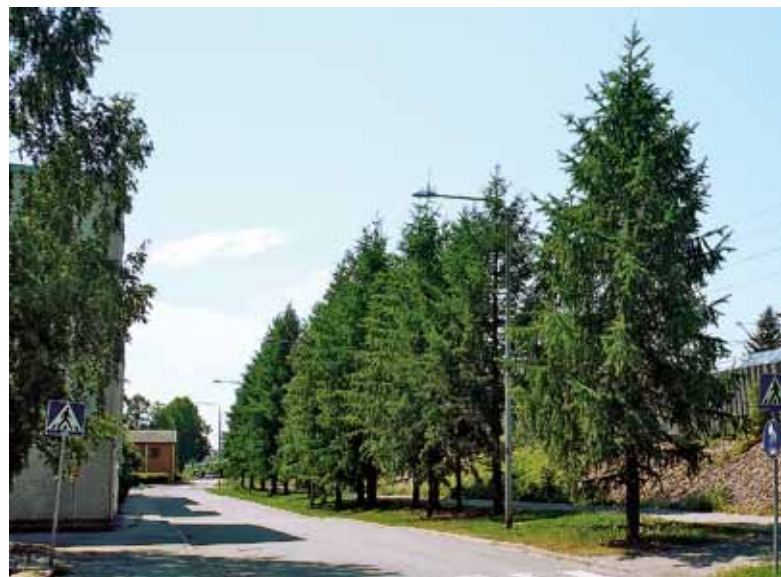
Vapaamuotoinen = puut rivimäisesti, eivät suorassa linjassa, istutusväli vaihtelee (Ratavallintie, Pukinmäki).

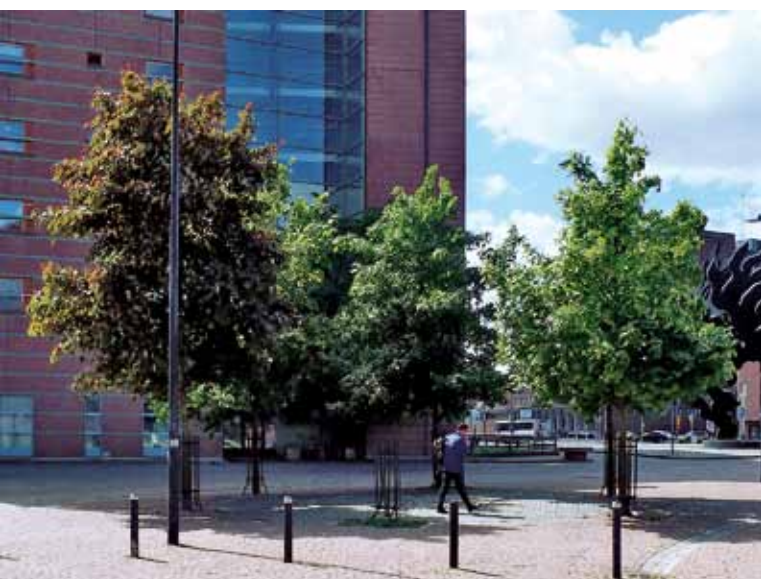
Ryhmä = puut istutettu ympyrän muotoon (K. A. Fagerholmin aukio, Länsisatama).

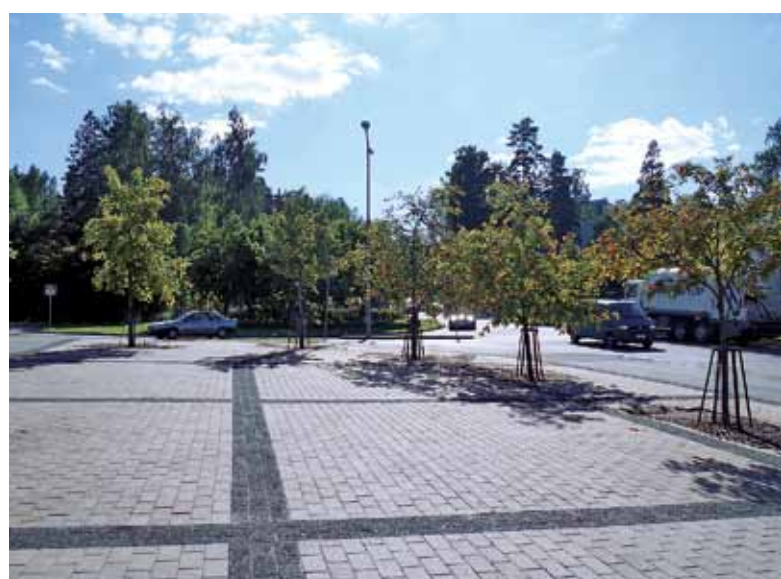
Kehystävä = puut kehystävät aukiota (Panosaukio, Mellunkylä).

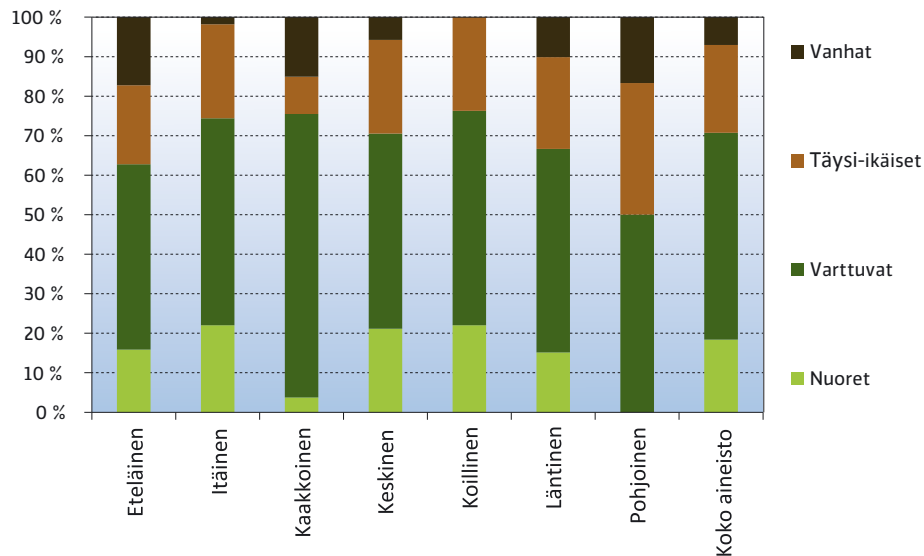
**Kuva 1.** Aineiston ikäjakauma suurpiireittäin puurivien vallitsevan ikäluokan mukaan laskettuna. Puurivikokonaisuuksien alueelliset kokonaismäärät, joista osuudet on laskettu ovat: Eteläinen suurpiiri 145 kohdetta; Itäinen suurpiiri 168 kohdetta; Kaakkoinen suurpiiri 53 kohdetta; Keskinen suurpiiri 156 kohdetta; Koillinen suurpiiri 177 kohdetta; Läntinen suurpiiri 99 kohdetta; Pohjoinen suurpiiri 12 kohdetta ja koko aineistossa yhteensä 810 kohdetta.

tarve (= aukkojen määrä) on suurimmillaan varttuvassa ikäluokassa. Myös alueellisia eroja löytyy eri suurpiiri- en välillä. Kaakkoisessa suurpiirissä varttuvia puurivejä on suhteellisesti eniten (Kuva 1), mikä osaltaan selittää sen täydennysistutusten suuren suhteellisen osuuden (Taulukko 6). Muilta osin alueellisia eroja selittävi- en tekijöiden listaaminen vaatisi tarkempaa analysoin- tia kuin mitä tässä raportissa on tehty.

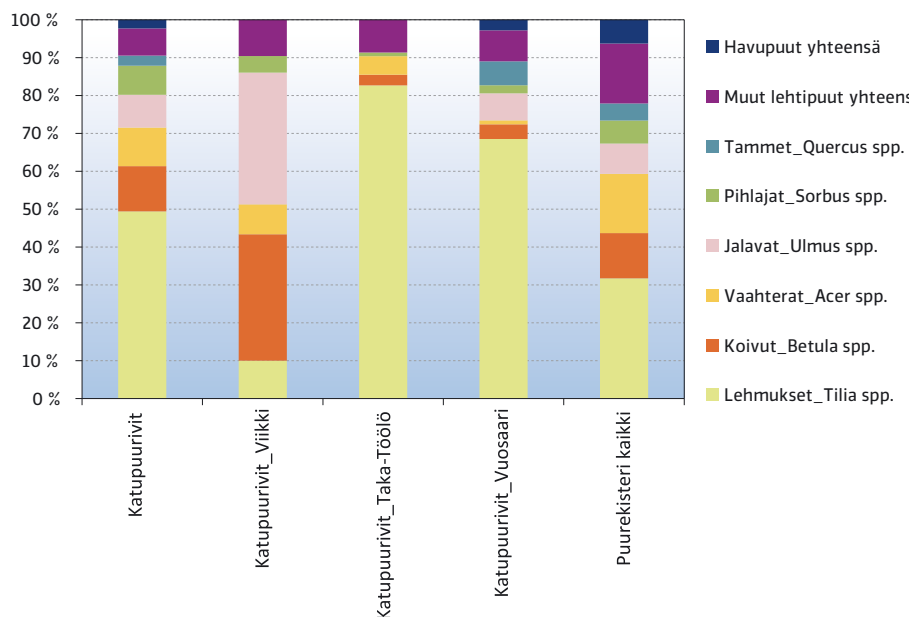
**Kuva 2.** Puusukujen vaihtelua alueellisesti ja otannan rajauksen mukaan. Vaihtelua kuvataan kaaviossa Helsingin katupuista lasketun viiden eri otoksen avulla: kaikista puuriveihin kuuluvista katupuista koko kaupungin alueella (Katupuurivit), Viikin alueen katupuuriveistä (Katupuurivit\_Viikki), Taka-Töölön katupuuriveistä (Katupuurivit\_Taka-Töölö), Vuosaaren katupuuriveistä (Katupuurivit\_Vuosaari) ja kaikista rakennusviraston puukeristeriin kirjatusta katupuista laskettuna.

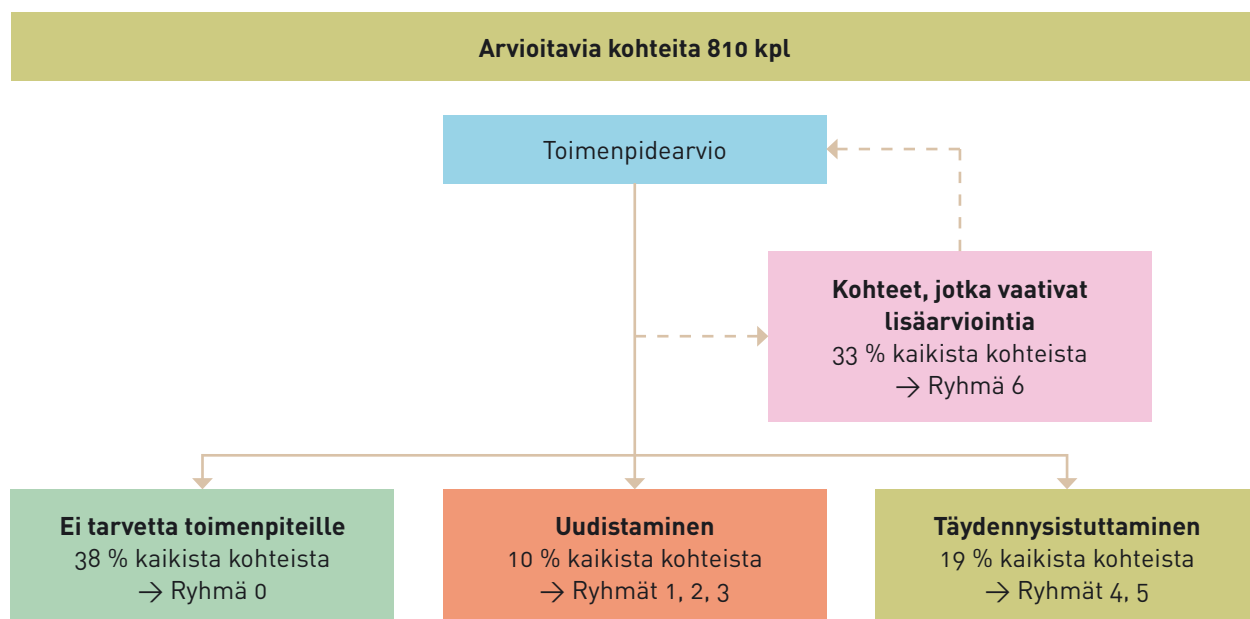
**Kuva 3.** Maastoarvioinnin perusteella tehty aineiston ryhmittely eri toimenpideryhmiin.

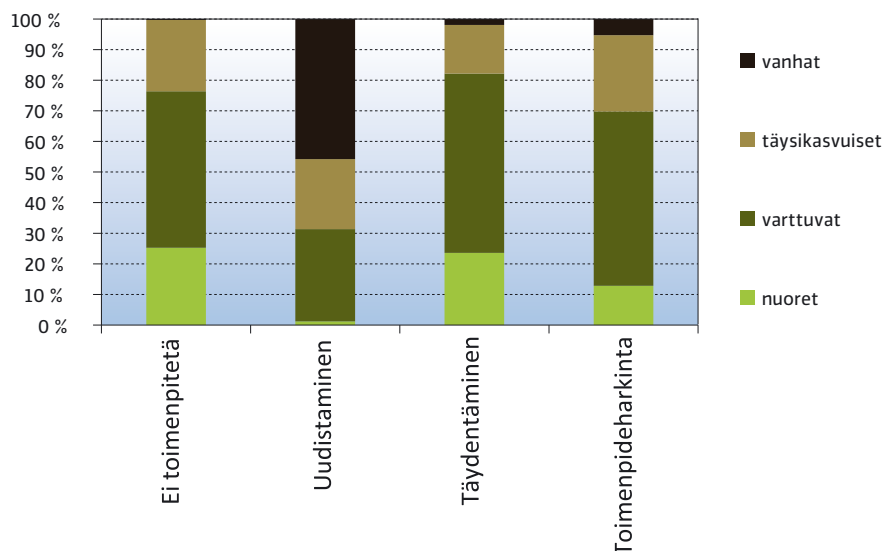
Kuva 4. Aineiston ikäjakauma eri toimenpideryhmissä.

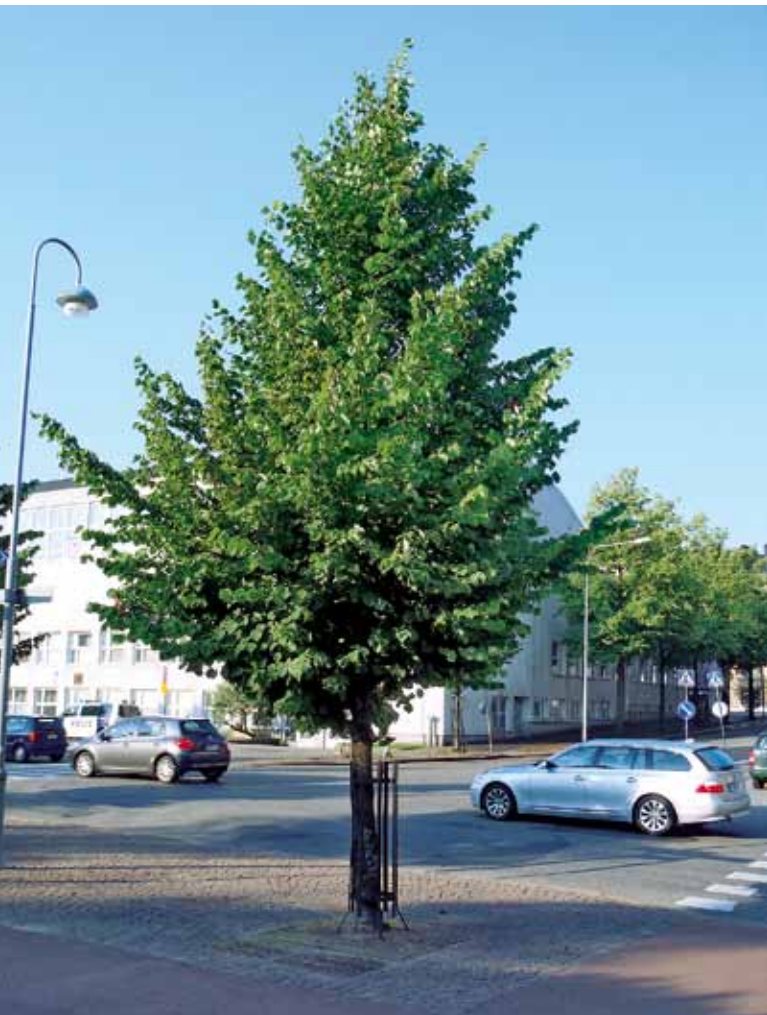
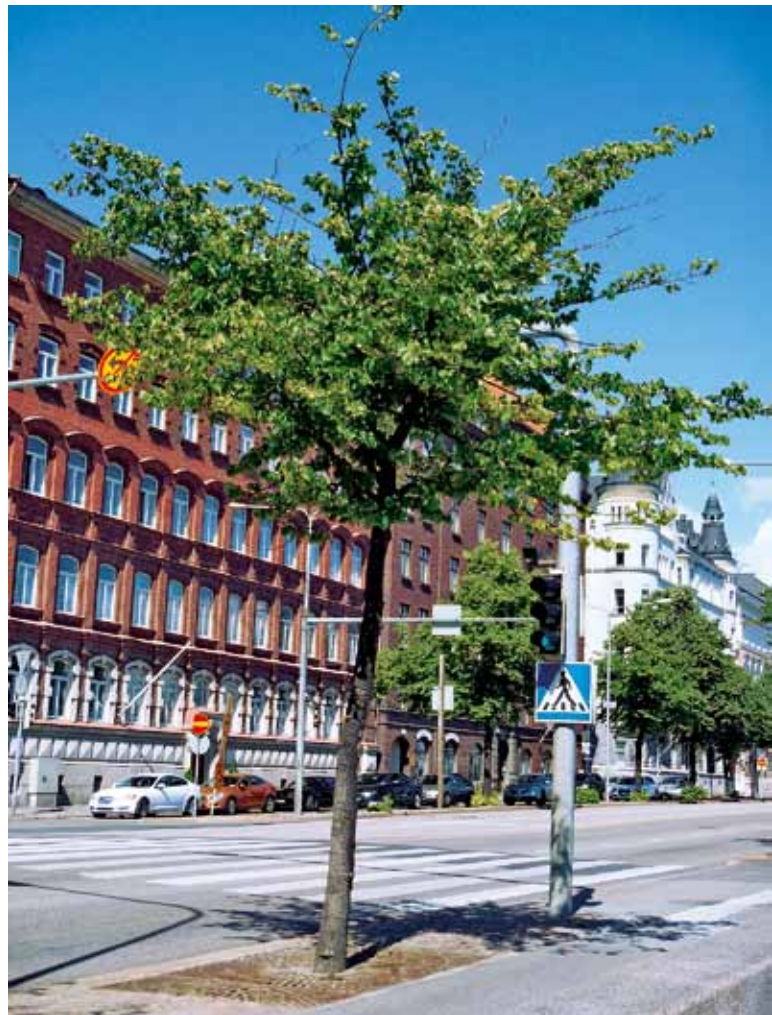
Samanikäiset, varttuvassa ikävaiheessa olevat katupuut, kuvattuna samana päivänä elokuussa 2012. Urheilukadulla kasvavan puun (vas.) latvus on ikävaiheelle tyypillisesti kehittynyt, latva on selvästi kartion mallinen ja koko latvus tuuhea. Puut kasvavat kantavalla kasvualustalla. Pohjoisrannassa kasvavan puun (oik.) kasvu on pahasti häiriintynyt. Puun pituuskasvu on tyrehtynyt, kuolleita oksia on paljon ja lehdissä näkyy kellastumista. Molemmissa kohteissa puurivin kaikki puut näyttävät samanlaisilta. Syyt Pohjoisrannan puiden kasvuhäiriöihin löytyvät maanpinnan alapuolelta, liian pienestä kasvutilasta. Puut on istutettu noin viiden kuution metalliverkkolaatikoihin.

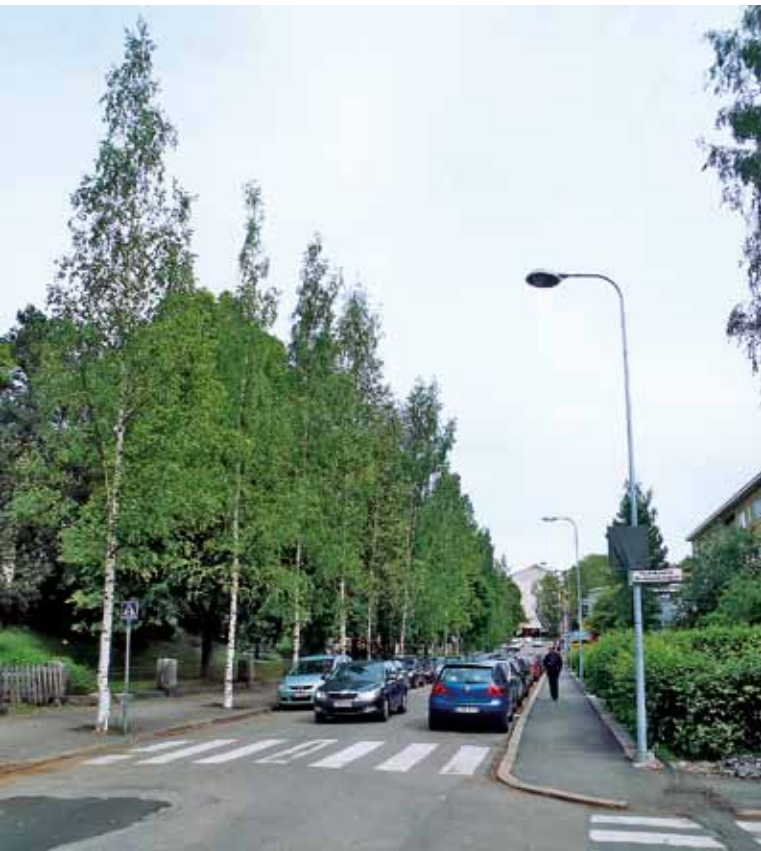
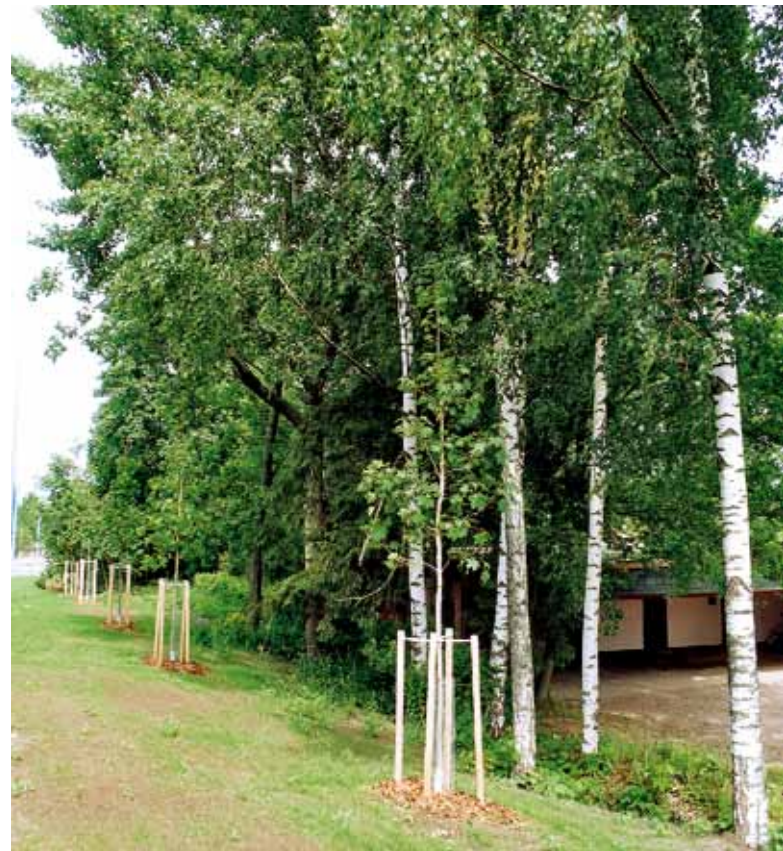
Puurivikohteita, joissa puurivit on sijoitettu ahtaasti: Otavatie (vas.) ja Kirkonkyläntie (oik.). Molemmissa kohteissa on jo olemassa olevaa puustoa, joka heikentää puurivin puiden kasvua, latvuston kehittymistä ja jopa hengissä selviämistä.

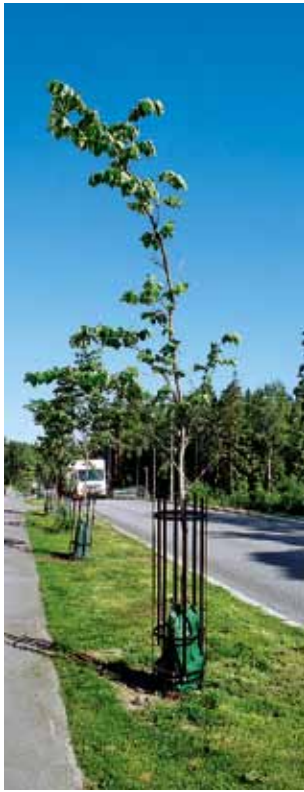
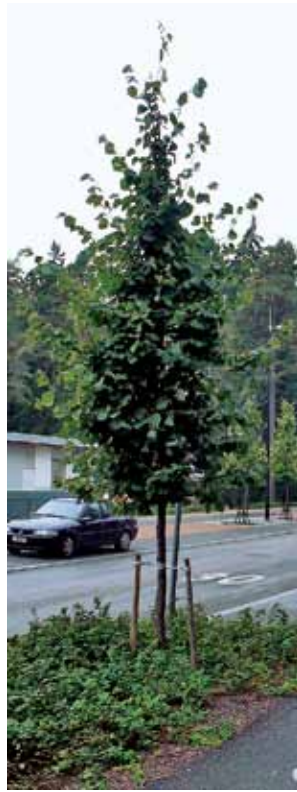
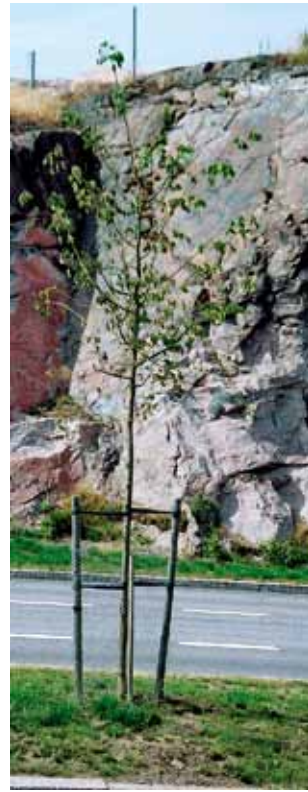
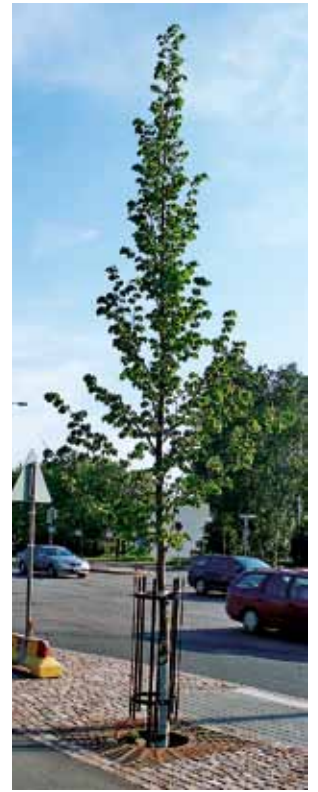
Taimilaadun vaihtelua Helsingin katupuuriveissä. Esimerkkikuvien taimista kaikki eivät täytä lehtipuiden taimilaatuvaatimuksia (Männistö 2001).

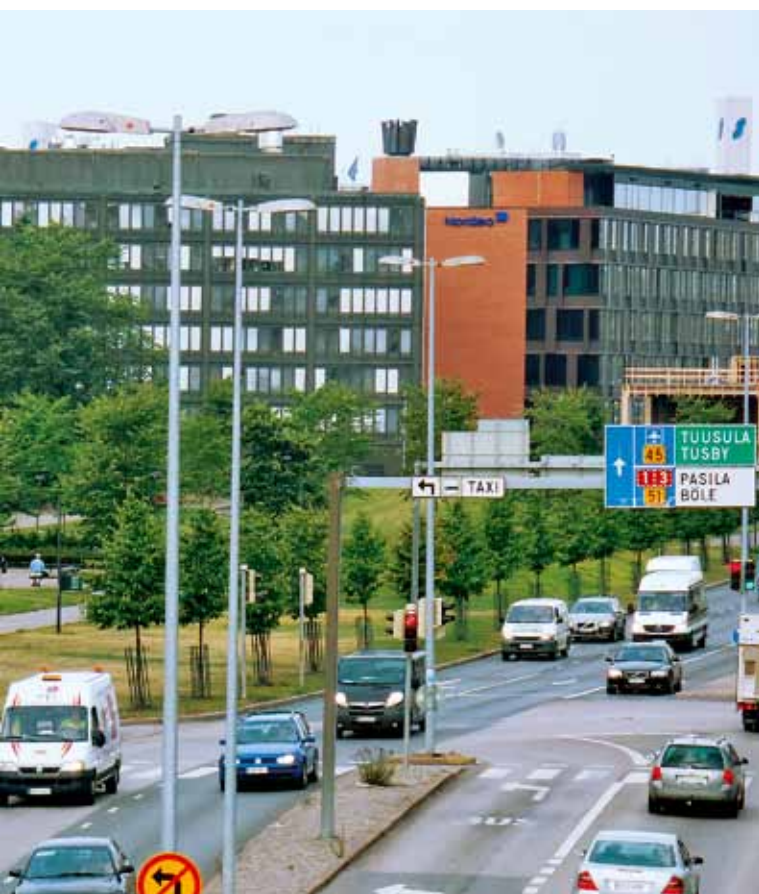
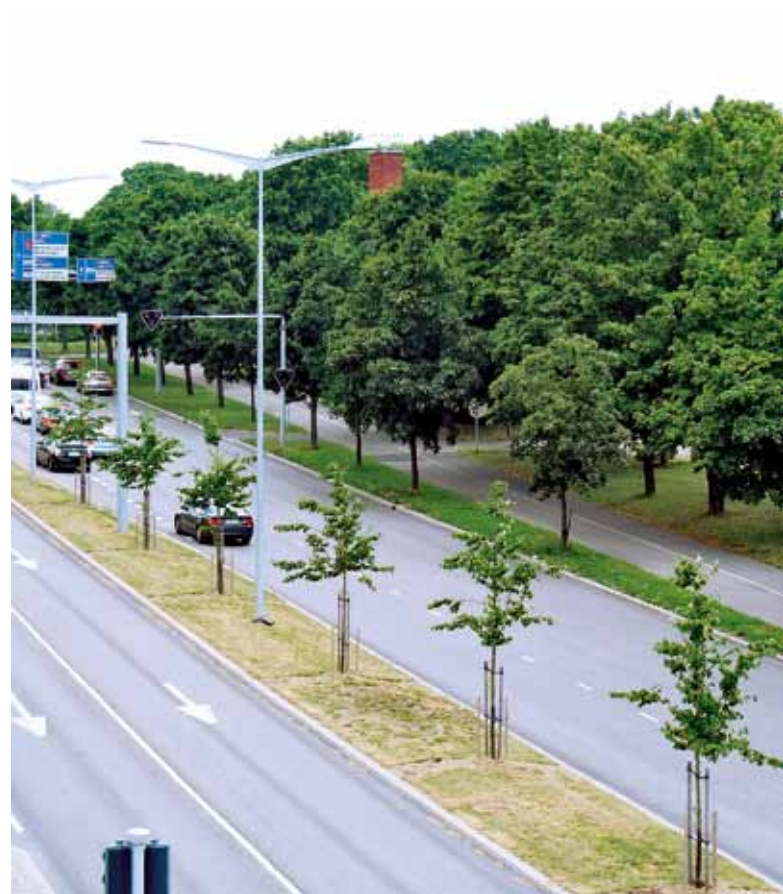
Hyvällä taimimateriaalilla (vas.) saadaan esteettisesti yhtenäinen vaikutelma heti puurivin perustamisen jälkeen. Huonolla taimimateriaalilla (oik.) yhtenäistä rivivaikutelmaa ei synny.

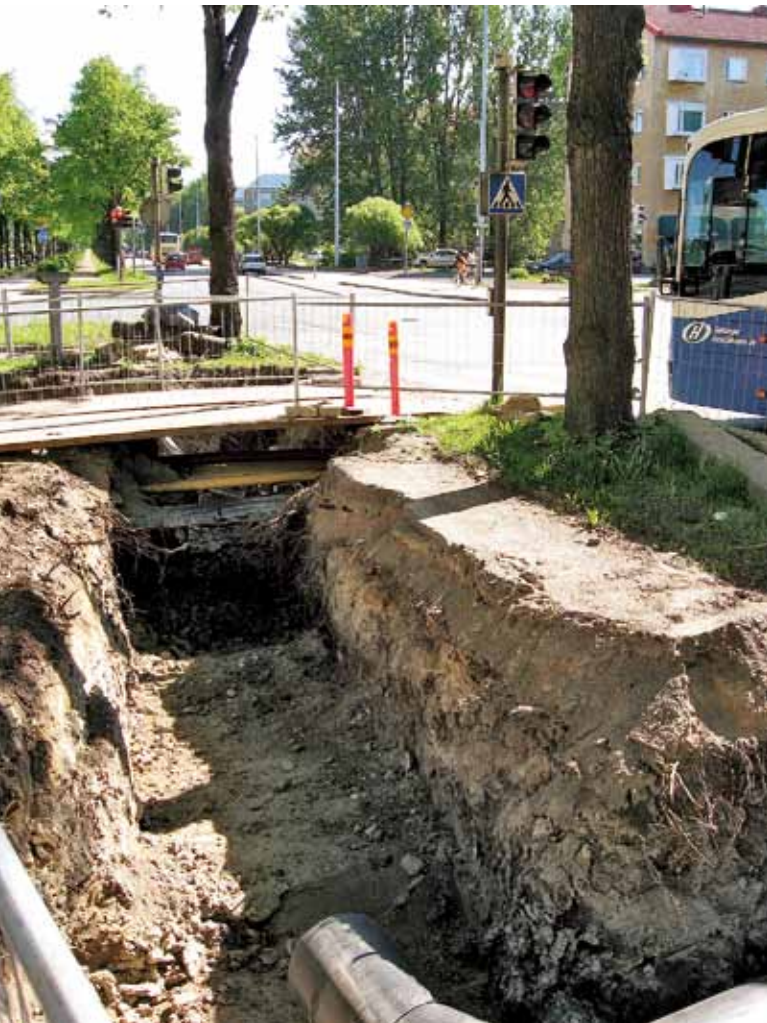
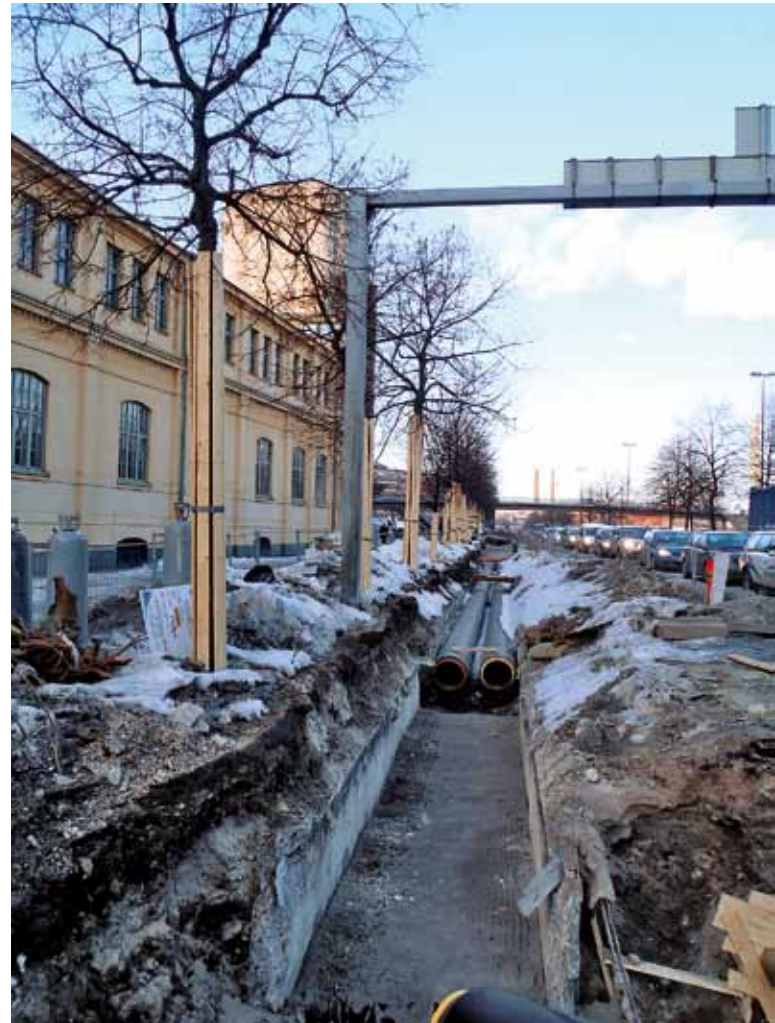
Kaivutöiden ohjeistuksen mukaan kaivannon reuna ei saisi olla 2,5 m lähempänä puun tyvää. Kuvien esimerkeissä tämä ohje ei toteudu. Tiivis rakentaminen ja jo aiemmin tehdyt tilaratkaisut aiheuttavat sen, että varoetäisyyttä ei valitettavan usein voida noudattaa. Puiden juuria joudutaan katkomaan, mikä aiheuttaa puille stressiä ja heikentää niiden ankkuroitumista maahan. Lisäksi puut altistuvat lahottajasienille.

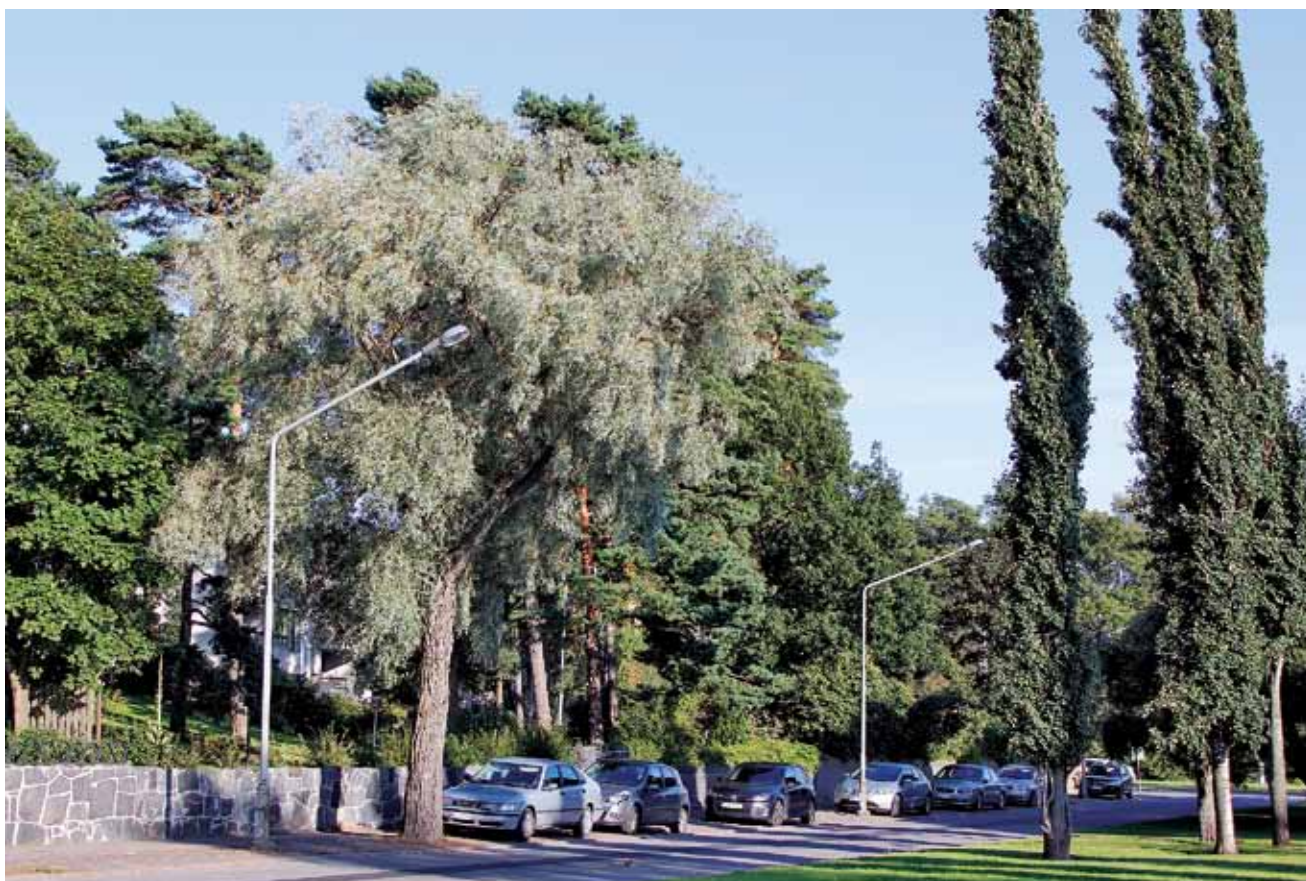
Autot valtaavat puuriviin syntyneet aukkopaikat.

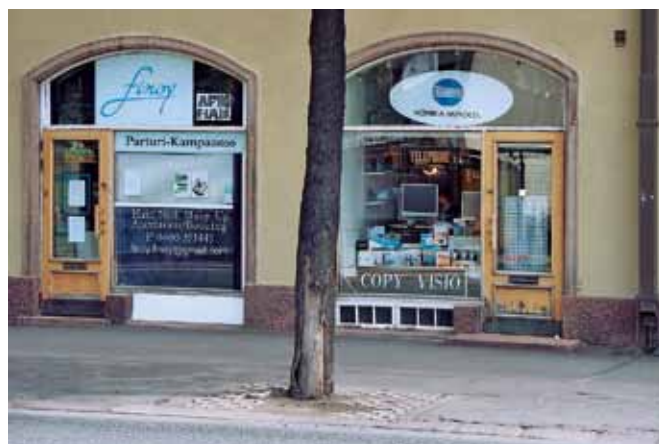
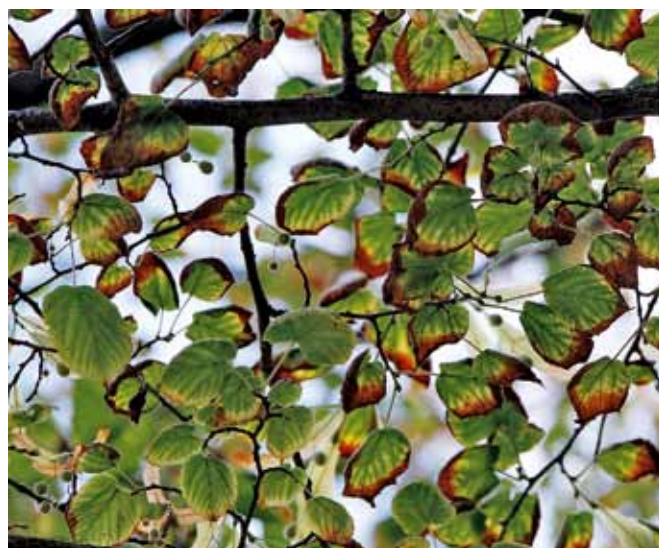
Talvikunnossapidon (ylh.) ja katusuolauksen (alh.) aiheuttamia vaurioita puille.

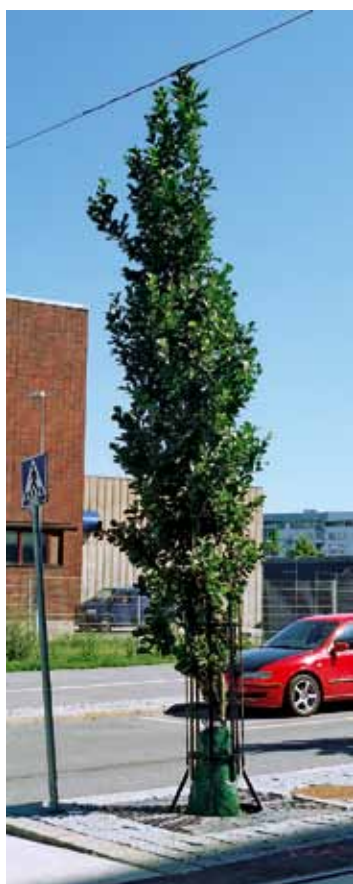
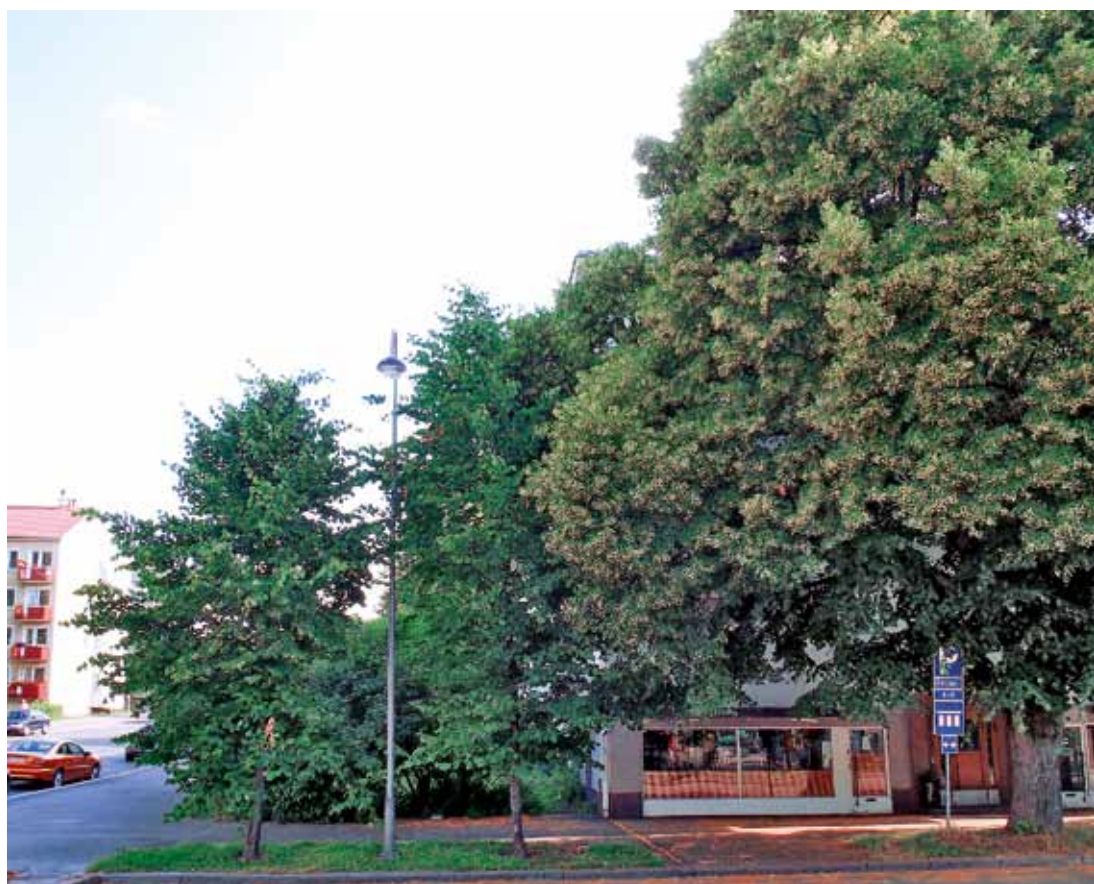
Puiden tilantarve kadulla tulee huomioida. Paremmalla suunnittelulla vältetään kuvien epäonnistuneita ratkaisuja. Vasemmalla joko ilmajohdon tai puun paikka tulisi miettiä uudestaan. Oikealla puiden istutusväli on epäyhtenäinen katuvalaisimen sijoittelun johdosta. Lisäksi katuvalaisin tulee peittymään täydennettyjen puiden oksien sekaan, jolloin puista joudutaan leikkaamaan oksia.

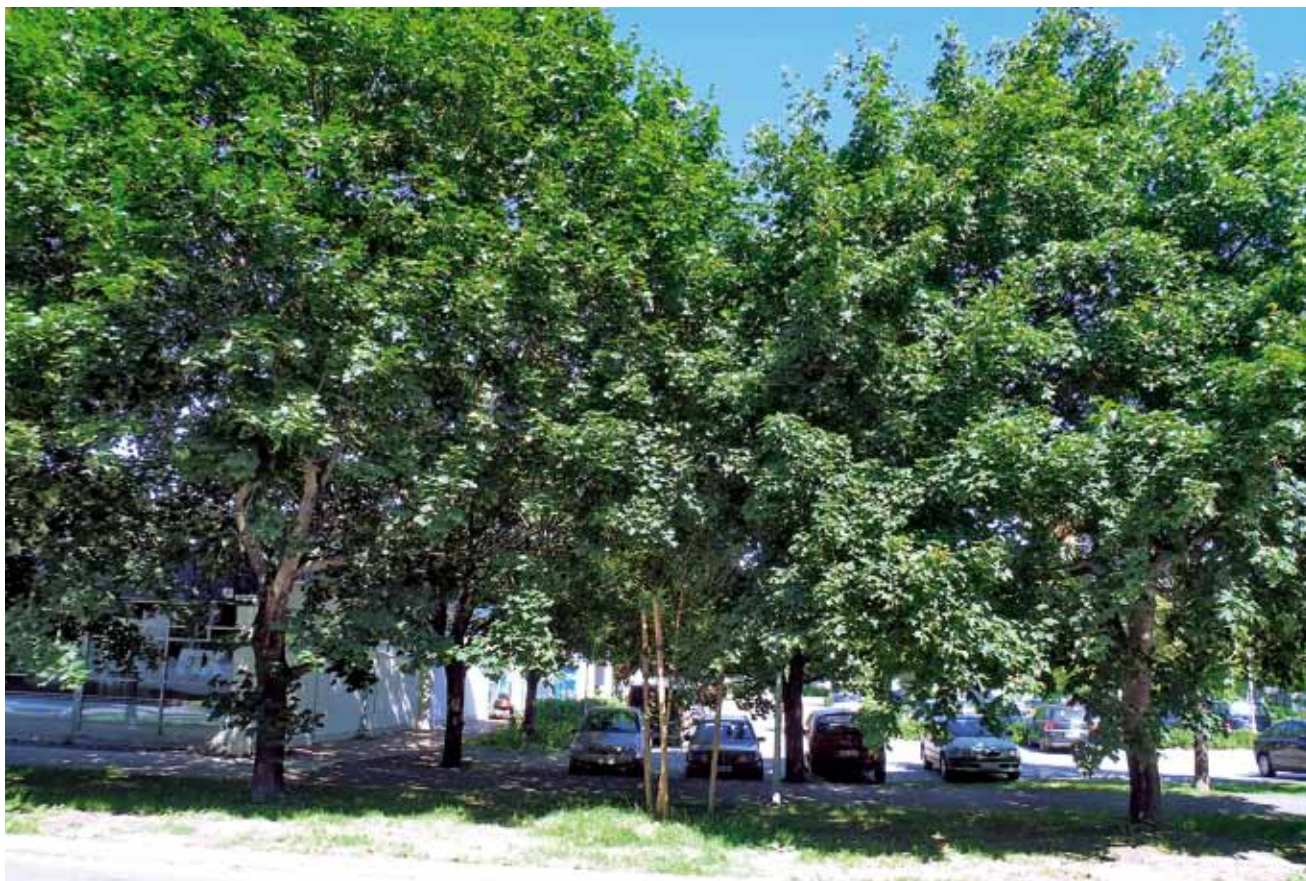
Täydennysistutusten tulisi olla tarkoituksenmukaisia. Kuvan täydennetyllä vaahterantaimella, ei ole kasvun edellytyksiä viereisten puiden varjostuksen vuoksi (tukiseiväs näkyy vaaleana kuvan keskellä).

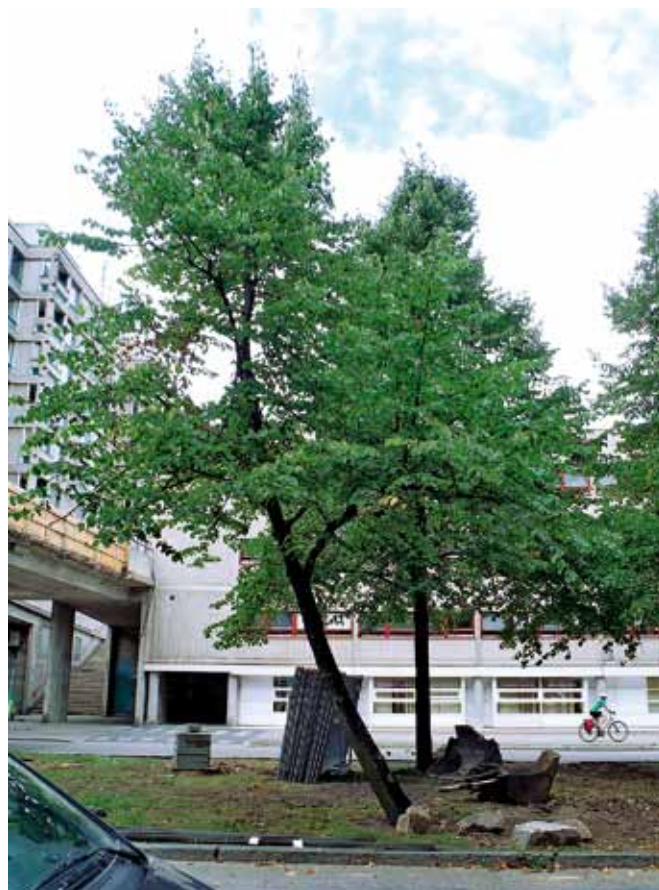
Rungon lenkous ja vinous rikkovat puurivin yhtenäisyyttä, vaikeuttavat täydennysistutusta ja voivat olla turvallisuusriski liikenteelle. Taimilaatuvaatimuksissa suurin sallittu lenkous katupuilla on 5 cm 150 cm:n matkalla.
