# Helsingin katupuurivit vuosina 2010–2011

– puurivien ja kujanteiden uudistaminen  
ja täydennysistuttaminen

Minna Terho

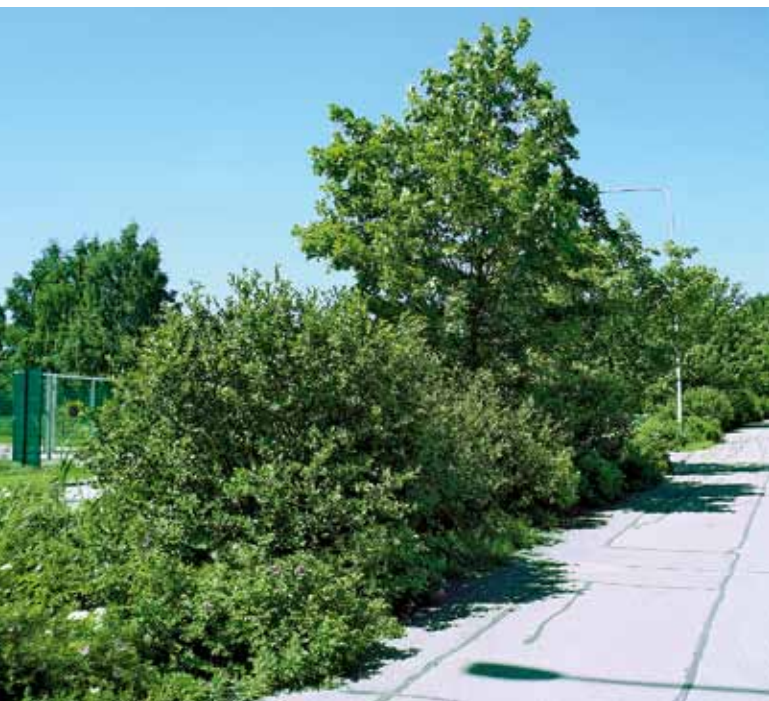
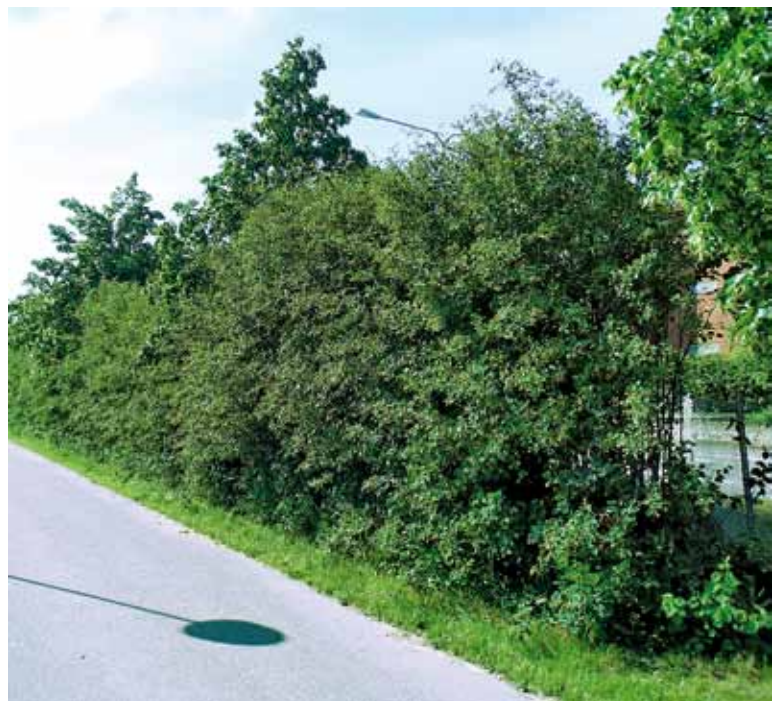
Hoitamaton (vas.) tai suurikokoinen (oik.) aluskasvillisuus peittää puiden rivivaikutelman.

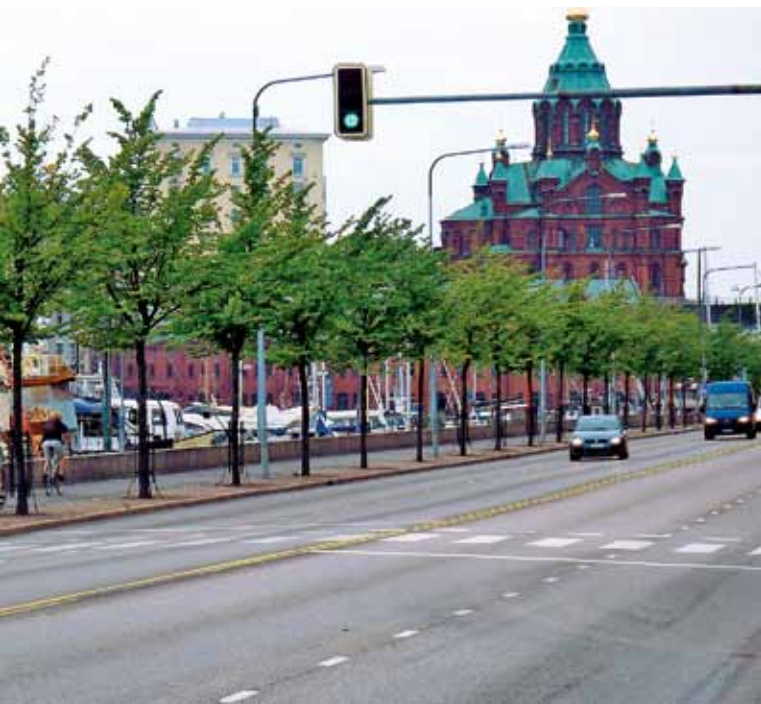
Pohjoisranta, aukkoisuus 0 %, ikärakenne yhtenäinen.

Puurivien erilaista huonokuntoisuutta. Ylhäällä vasemmalla puurivi on yhtenäinen, mutta puilla on vakavia kasvuhäiriöitä: puut ovat menettäneet ikävaiheelle tyypillisen latvusmuodon, latva on supistunut ja puissa on pitkä valohakuisia alaoksia. Ylhäällä oikealla puilla on ollut pitkäaikaisia kasvuhäiriöitä: puiden pituuskasvu on tyrehtynyt, latvukset ovat supistuneita ja niissä on kuolleita oksia. Joitakin puita on jouduttu poistamaan, mutta rivi-vaikutelma on vielä olemassa. Alhaalla vasemmalla on vanhoja lahovikaisia lehmuskasveja, joiden latvuksia on jouduttu turvallisuussyistä pienentämään. Puut kasvavat historiallisesti merkittävällä paikalla ja muodostavat vielä lähes ehjän kujanteen. Alhaalla oikealla on nelirivinen lehmuskujanne, jonka aukkoisuus on jo suuri, mutta epätasaisesti sijoittunut. Kujannetta on täydennetty, mutta täydennetyt puut eivät ole menestyneet. Alkuperäiset puut ovat jo vanhoja ja lahovikaisia.

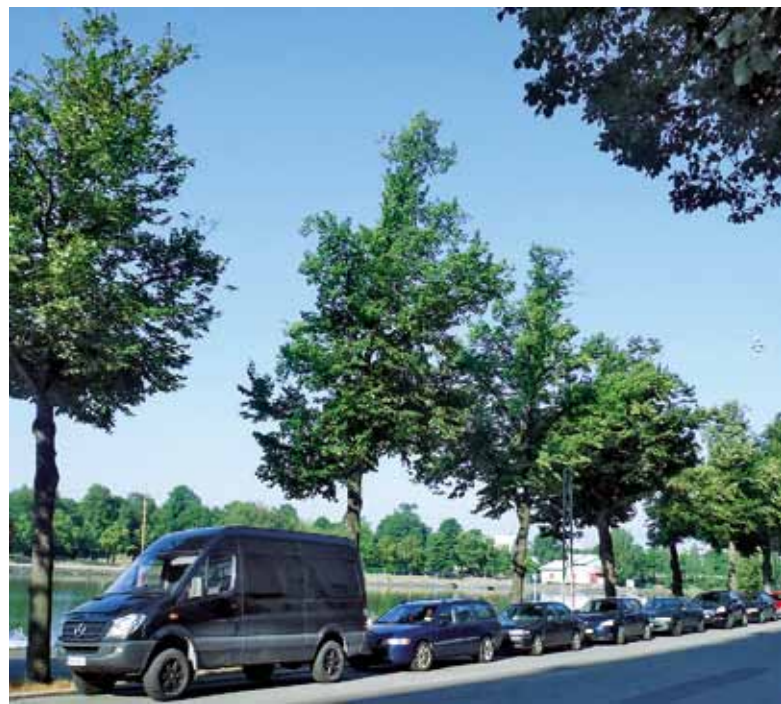
Hakaniemenranta, aukkoisuus 3 %, ikärakenne yhtenäinen.

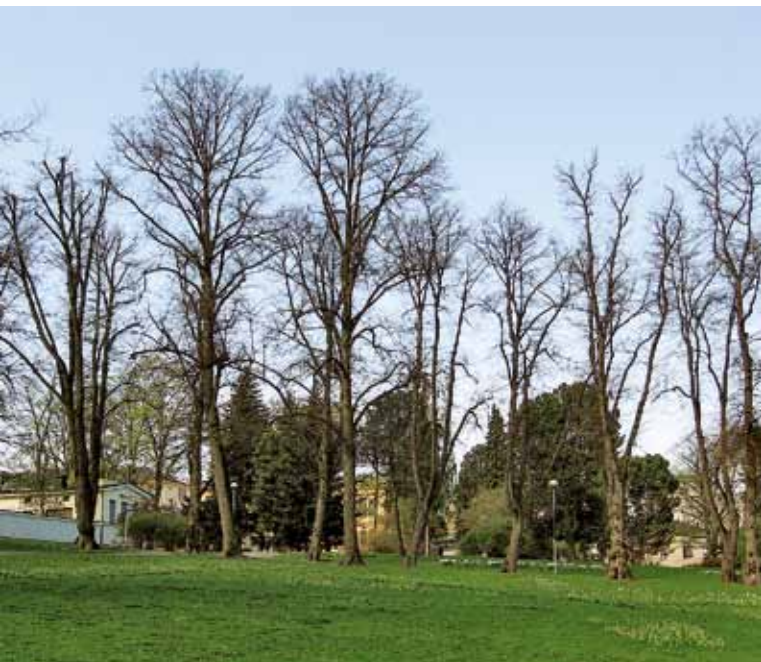
Kopernikuksentie, aukkoisuus 4 %, ikärakenne yhtenäinen.

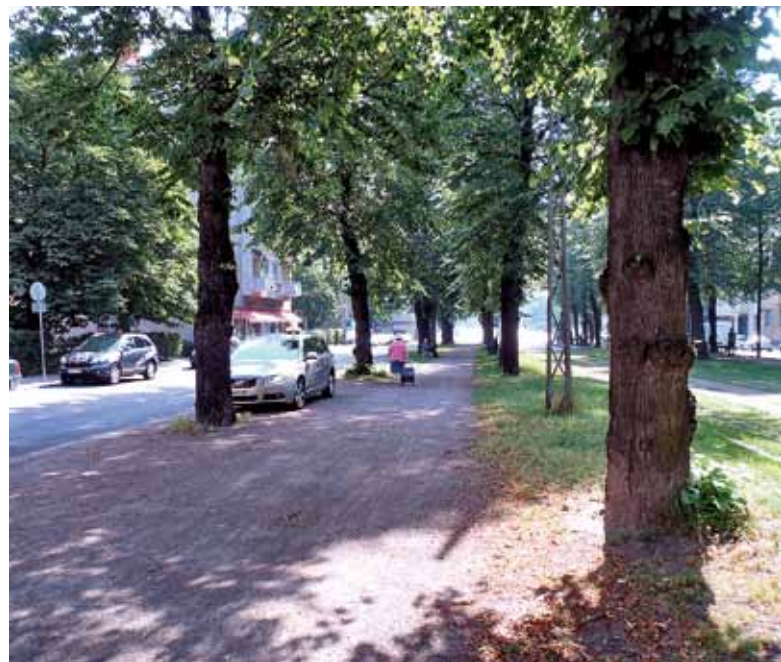
Munkkiniemen puistotie, aukkoisuus 40 %, ikärakenne epäyhtenäinen.

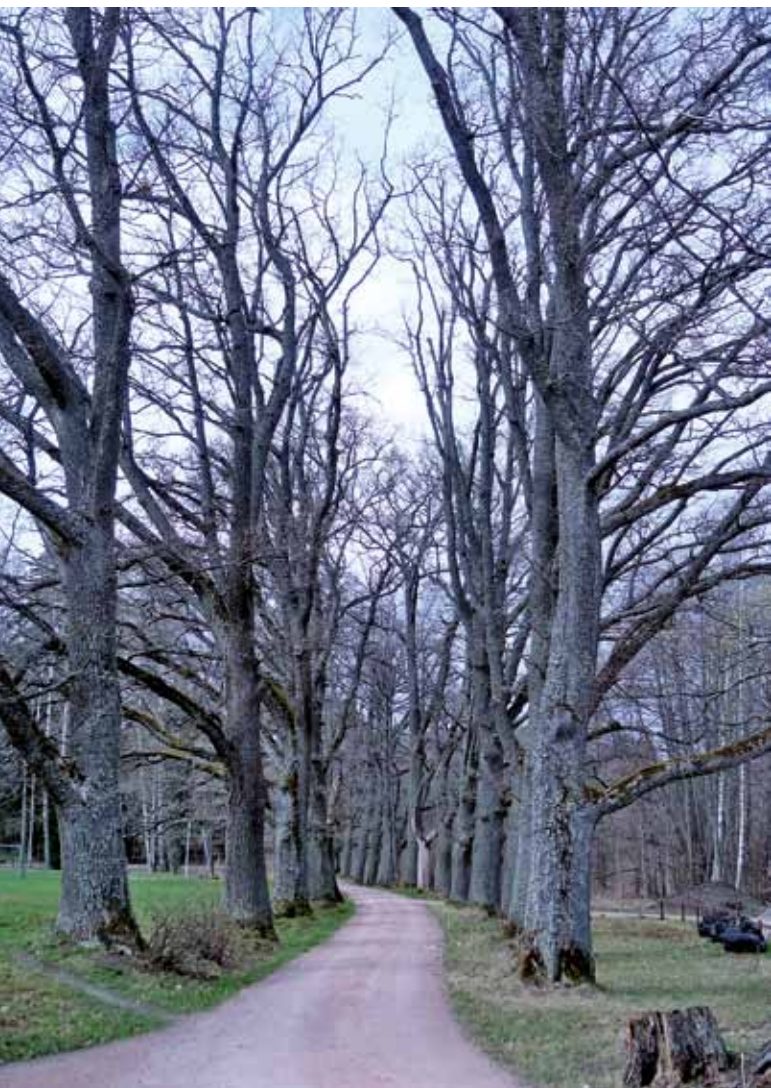
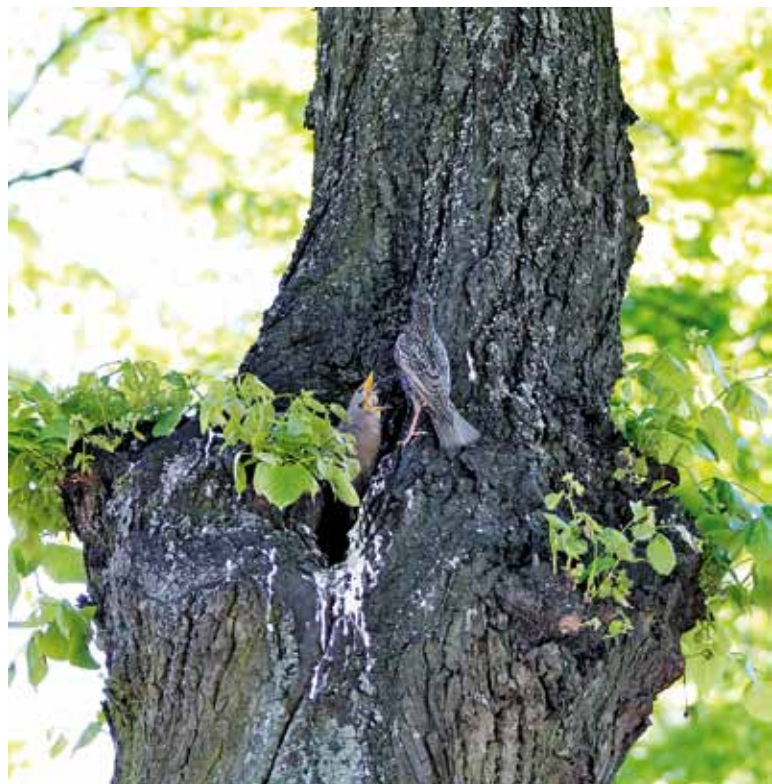
Vanhojen puukujanteiden kulttuurihistoriallinen ja ekologinen arvo on jopa mittaamattoman suuri. Suurten puiden muodostamaa maisemallista elementtiä (vas.) ja vanhojen puiden tarjoamia pesäkoloja (oik.) ei voi hetkessä korvata. Vastaavan saavuttaminen kestää vuosikymmeniä. Vas. Stansvikin kartanon tammikujanne, oik. kottaraisia Munkkiniemen puistotiellä.

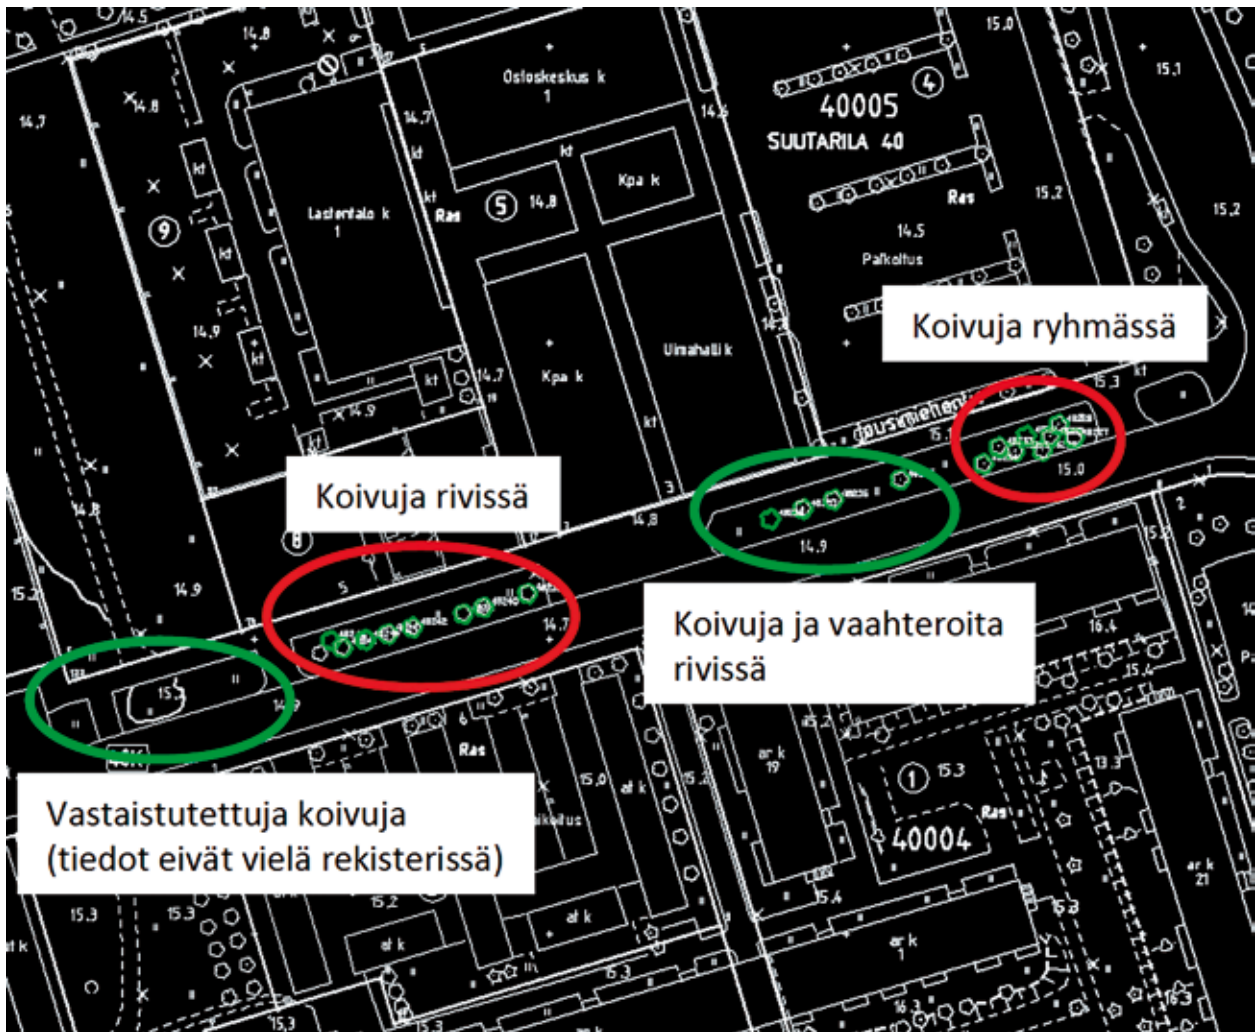
Puurekisterin avulla voi puutietoja hakea erilaisten muuttujien avulla. Hakumahdollisuuksista puuttuu kuitenkin istutuskokonaisuuden määrittely. Kuvassa on esimerkki puurekisterin tiedoista kun haku on tehty katunimikkeellä. Maastotarkastelu osoittaa, että puut on ko. kadulla istutettu erilaisiin kokonaisuuksiin, osa ryhmään, osa riveihin. Uudistamisen ja täydennysistuttamisen tarpeen arvioinnin kannalta istutuskokonaisuudella on suuri merkitys. Tällä hetkellä nämä kokonaisudet on käyttäjän etsittävä tai määriteltävä joka kerta tiedonhaun yhteydessä karttapohjalta käsivaraisesti.
