## **HERTTONIEMEN JA ROIHUVUOREN VIHERALUESUUNNITELMA 2006-2015 OSA 3/4**

- Roihuvuoren viheralueet ja Marjaniemen reunametsä**
- kohdeselostukset ja suunnitelmat
  - alueen metsäinventointi
  - luonnonhoidon erityiskohteet

Roihuvuoren viheralueet ja Marjaniemen reunametsä

Helsingin kaupungin rakennusviraston julkaisuja 2006:12 / Katu- ja puisto-osasto

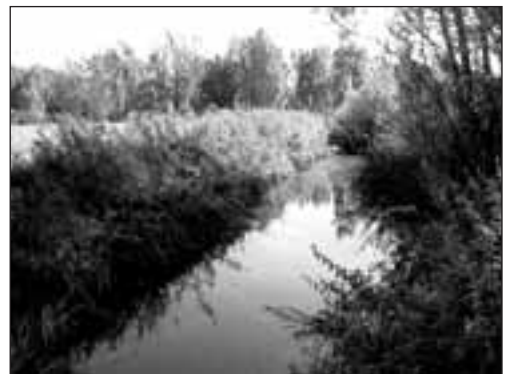
Puiston lounaisosan halki kulkee merkittävä, laajan alueen kuivatusta palveleva ojauoma, jonka varressa kasvaa paikoin mielenkiintoista kosteikkokasvillisuutta ja suurikokoisia luonnonperennoja.

*Ojauoma puiston lounaisosassa*

Yksitoikkoista ojauomaa linjataan jouhevammaksi. Sen varten perustetaan pienialaisia kosteikkoja, joihin istutetaan ja annetaan levitä paikalla ennestään kasvavia luonnonperennoja sekä kurjenmiekkää. Ojan käsittelyssä otetaan huomioon sen tehtävä alueen kuivatuksessa.

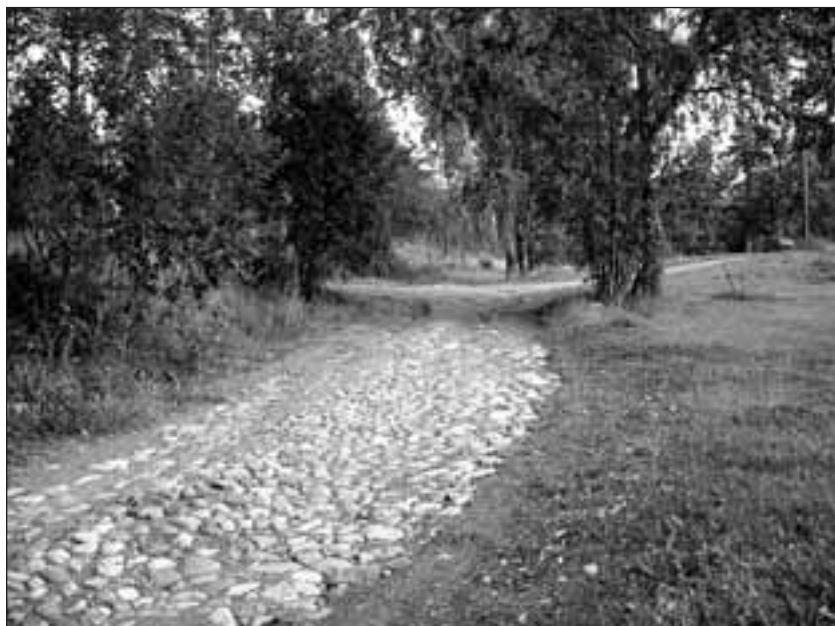
Niittyalueen pohjoisosassa on länsi - itä -suuntainen Jättiläisentieksi nimetty vanha tykkitie, joka on osin painunut ja peittynyt irtaimen maa-ainekseen.

*Jättilaisentie*

Jättiläisentie kunnostetaan museoviranomaisten ohjeiden mukaisesti.

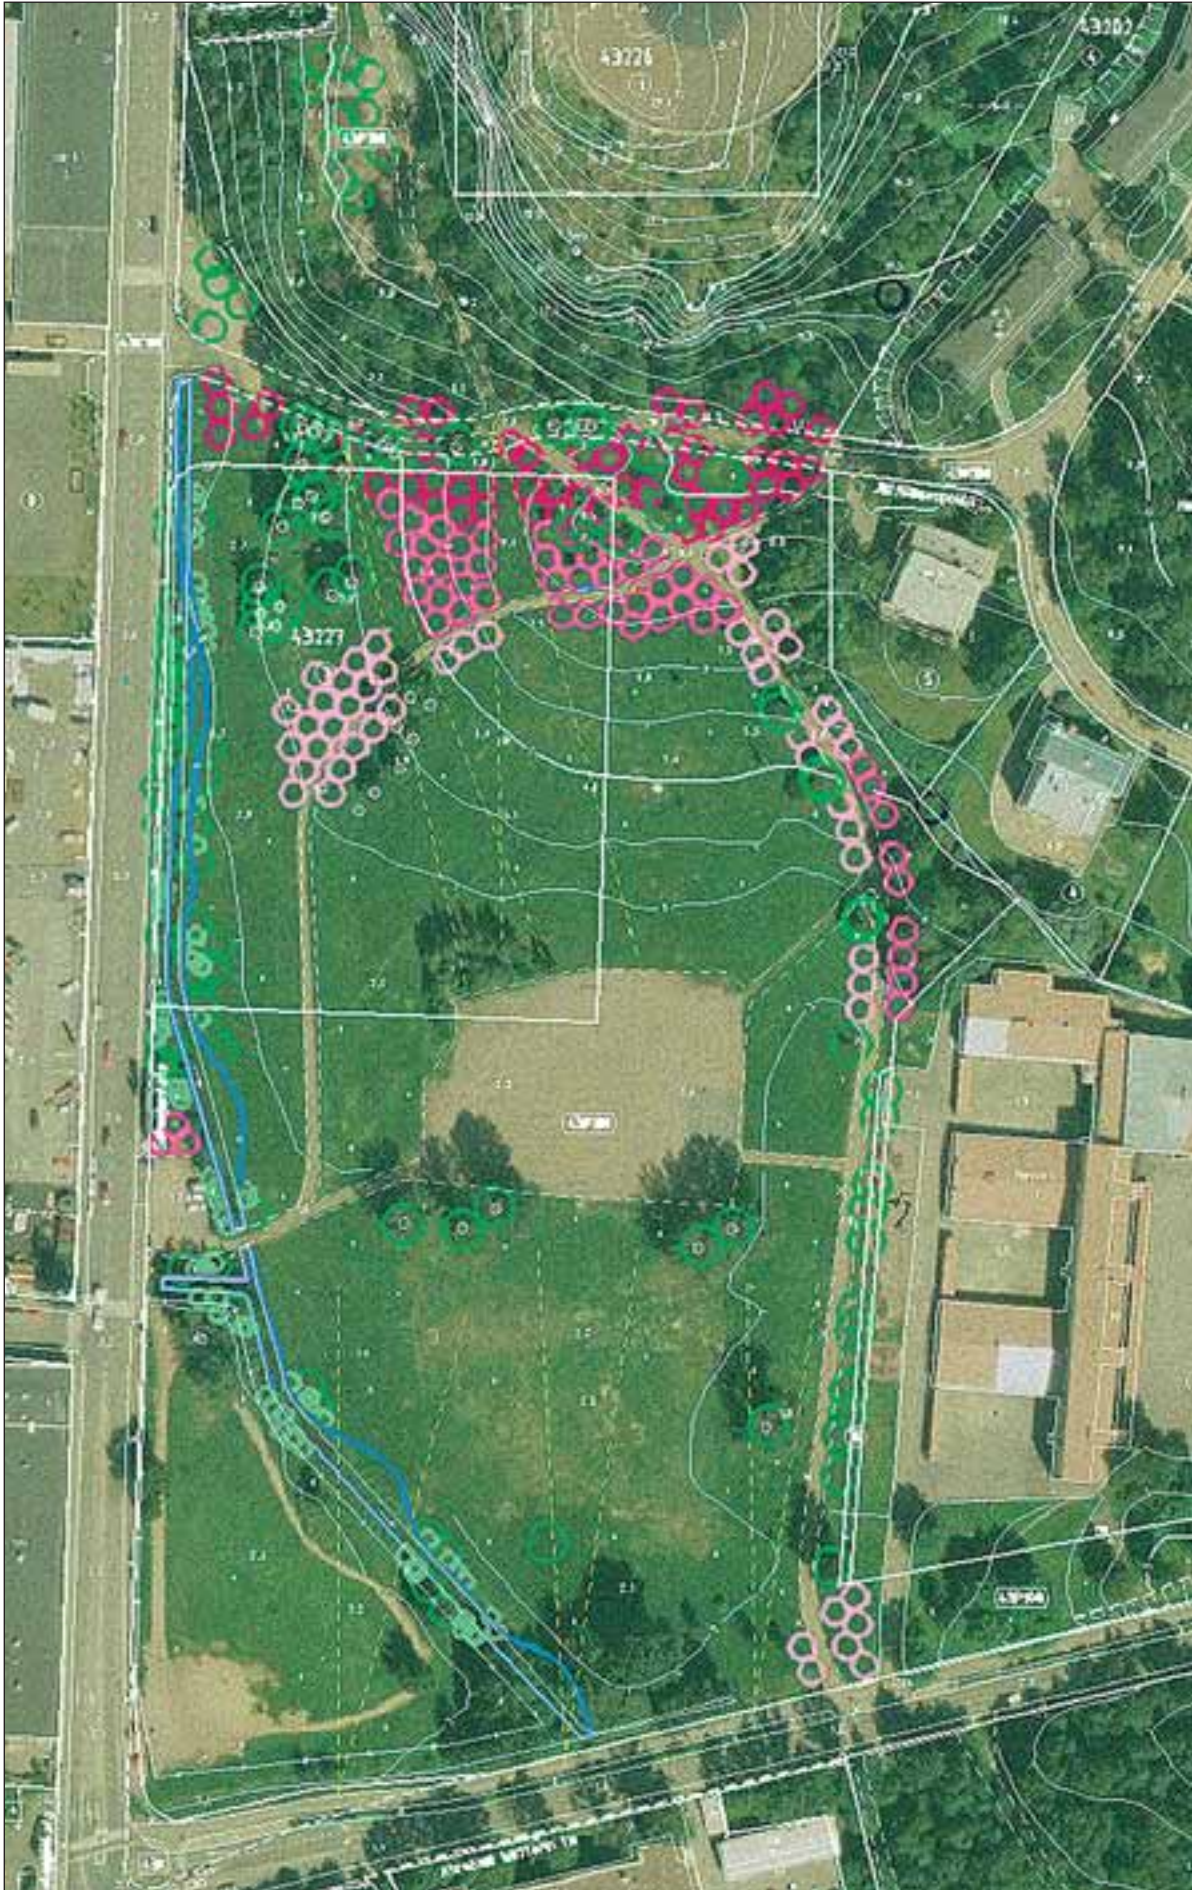
*Ideasuunnitelma Roihuvuoren kirsikkarinteen ja ojauoman varren istutuksista*

Kuivuustuhojen jäljiltä vesitornin eteläpuolinen metsä on kitulias. Sille istutetaan uusi reunavyöhyke. Laajalti ympäristöön näkyvälle rinneniitylle perustetaan kirsikkatarha yhteistyössä Helsingin japanilaistahojen kanssa. Alueelle voidaan istuttaa vaihteittain n. 150 kirsikkapuun kokonaisuus. Kirsikkatarhan perustamista tukee se, että kävelyetäisyydellä on japanilaistyylinen puutarha. Kirsikkaistutuksen tarkemmassa suunnittelussa pohditaan myös alueella säilyvän koirienkoulutustoiminnan tilantarve ja sijoitus. Toivottava yhteistyötaho ovat myös lähikoulut.

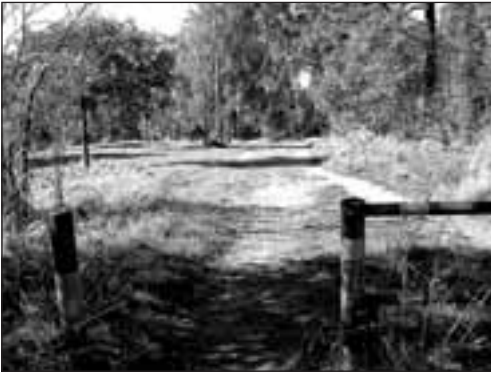
*Jättiläisentien sisääntulon vaatimaton nykyasu*

Jättiläisentien kunnostusta on toivottu useassa yhteydessä. Se ansaitsee kunnolliset "sisäänkäynnit" Sahaajantieltä ja Tuhkimontien suunnasta.

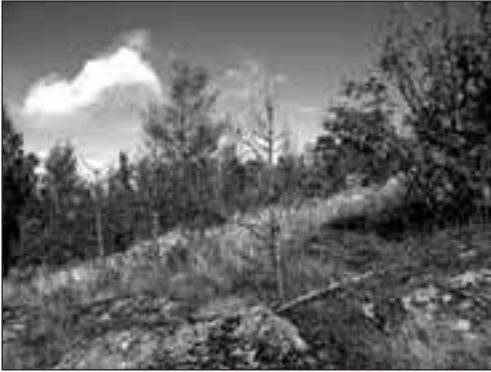
*Kuivuustuhoja kalliometsässä*

Vesitornin mäki sekä koulun etelä- ja länsipuoliset kallioalueet ovat karuja. Niillä kasvaneet puut kuolivat laajalti vuosien 2002–2003 kuivuuden vuoksi. Painanteissa kasvaa jonkin verran kitukasvuista mäntyä. Mäen alaosat ja notkot ovat kasvupaikaltaan rehevämpiä tuoreen kankaan ja lehtomaisen kankaan metsiä. Puusto on monin paikoin harvaa ja kaksijaksoista. Järeiden koivujen alla on nuorempaa kuusta, paikoin vaahteraa ja raitoja. Rehevämpi notko koivuvaltaisena, myös kuusta kasvavana sekametsänä on linnustollisesti arvokas. Siellä pesii mm. hippiäinen, puukiipijä ja kuusitiainen. Myös laulurastaasta ja kultarinnasta on havaintoja alueella.

Kuivuustuhoja korjattiin vuonna 2004. Hakkuutähteet kasattiin vesitornin länsipuolelle välivarastoon, jonka tihutyöntekijä sytytti tuleen. Rakennusvi-rasto on säilyttänyt alueella mm. maa-ainesvarastoja. Syrjäinen sulkematon huoltotie on mahdollistanut villin kaatopaikkajätteen tuomisen alueelle.

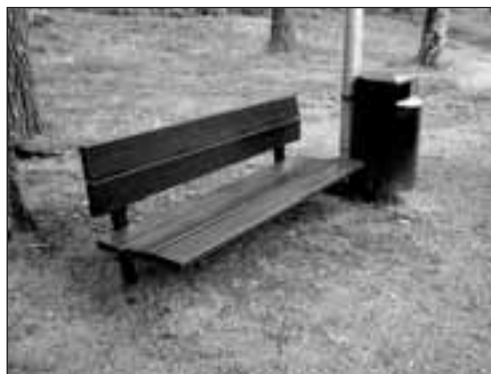
*Metsäpenkki*

Vanhat penkit uusitaan ja alueelle tuodaan lisää puistonpenkkejä. Niiden sijoituksessa otetaan erityisesti huomioon miellyttävät näköalat ja ilmansuunnat. Selänнемetsän penkkityyppi on nk. metsäpenkki – metallijalkainen, selkänojallinen, tummanruskeaksi käsitelty puupenkki.

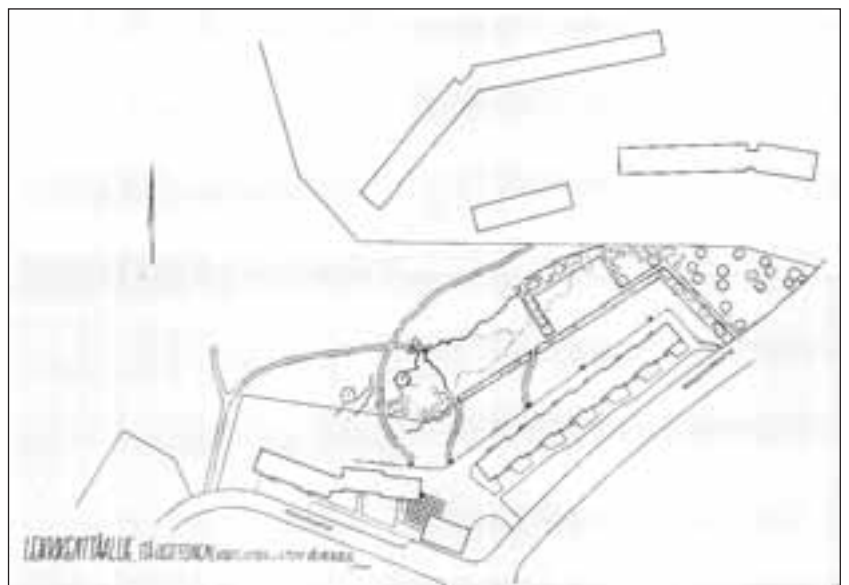
Suunnitelma 1960-luvulta, mahdollisesti Bengt Schalinin työ

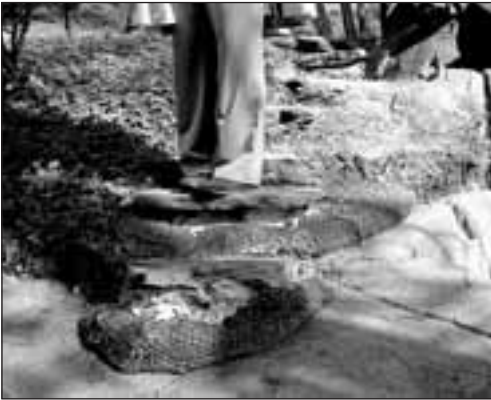
*I. luokan hoitotasoon nähden on paikoin parantamisen varaa*

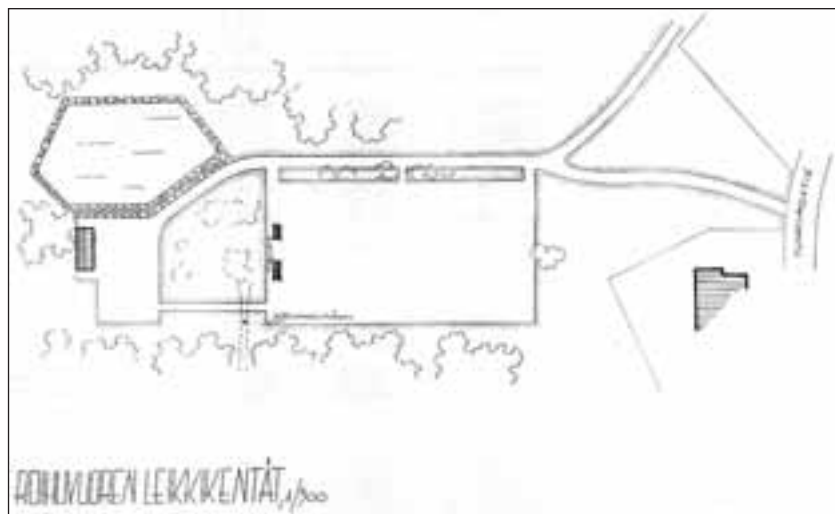
Ensimmäinen suunnitelma leikkipuistosta, mahdollisesti Bengt Schalinin työ

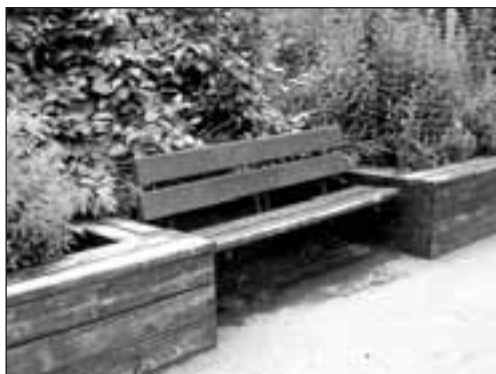
Keskialueen korotettua istutusta

Puiston reuna-alueilla on runsaasti luonnonpuustoa. Ydinalueen istutukset ovat osin korotetuissa istutusaltaissa.

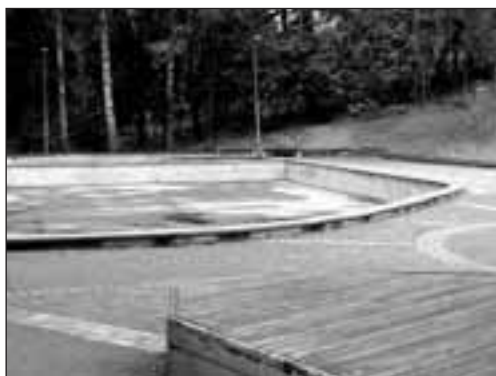
1990-luvulla uudistettua allasaluetta

Puiston sijainti harjanteiden välisessä laaksossa on pintavesien johtamisen kannalta hankala varsinkin kun leikkipuistorakennus on sijoitettu laakson päätyyn poikittain. Kuivatusta parannettiin puiston perusparannuksen yhteydessä, mutta varsinkin alueen itälaidalla on edelleen muutamia ongelmakohtia.

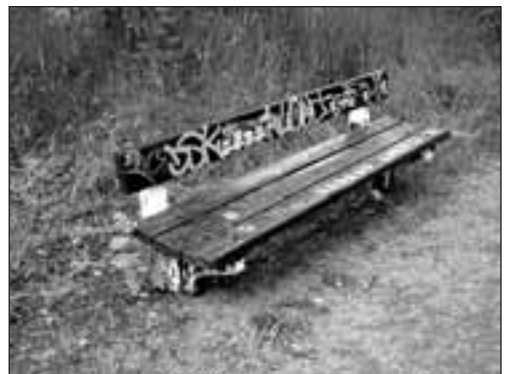
Penkit ovat huonossa kunnossa.

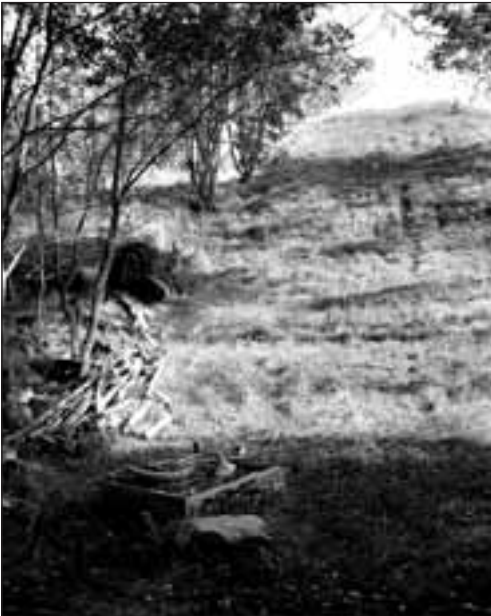
Entisen hyppyrimäen alastulorinne. Metsän siivousta on tehostettava.

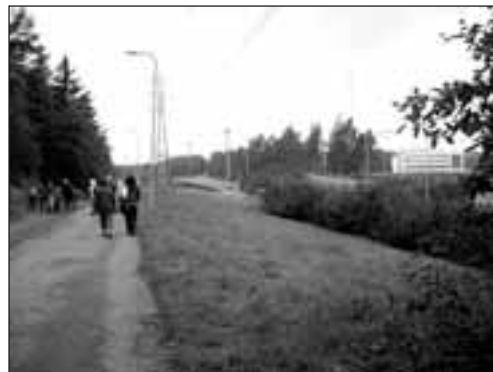
*Sähkölínjan alustaa Itäväylän varressa*

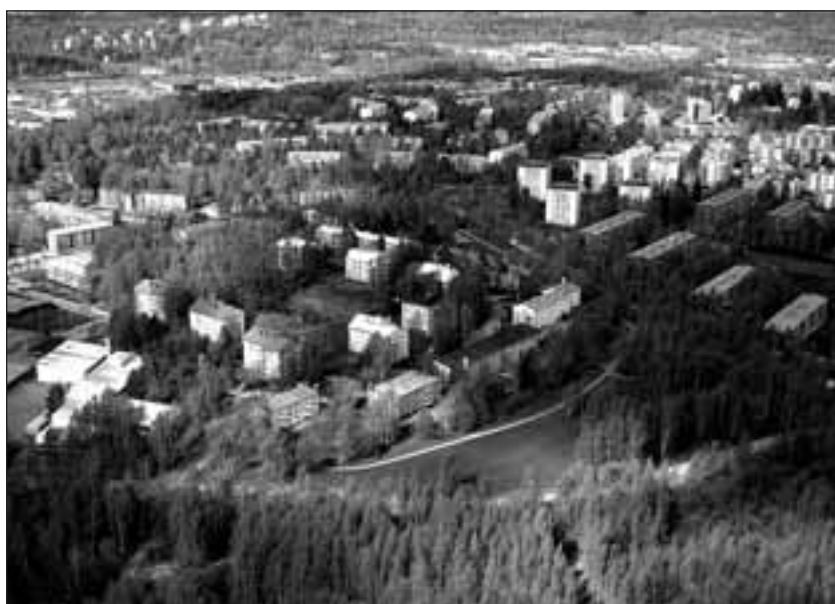
*Alue kuvattuna kaakosta*

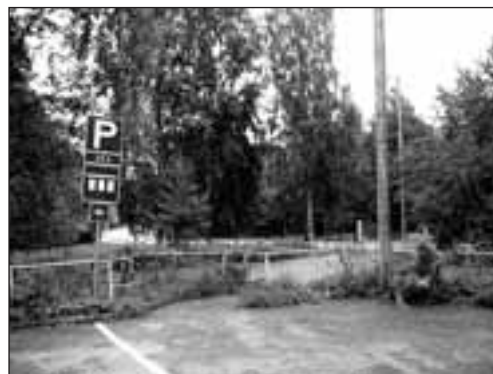
*Peukaloisientien pään pysäköintialueen laita on huonossa kunnossa*

Peukaloisientien kääntöpaikan ympäristössä lumen auraus metsään ja hiekotushiekkan kasaus aiheuttavat vaurioita kasvillisuudelle.

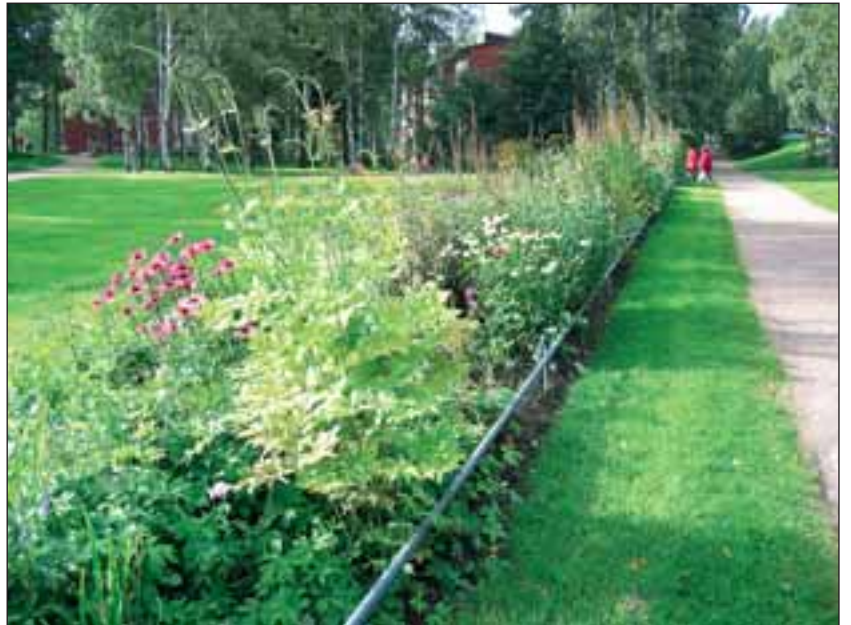
*Monilajinen, koko kesän kukkiva perennapenkki*

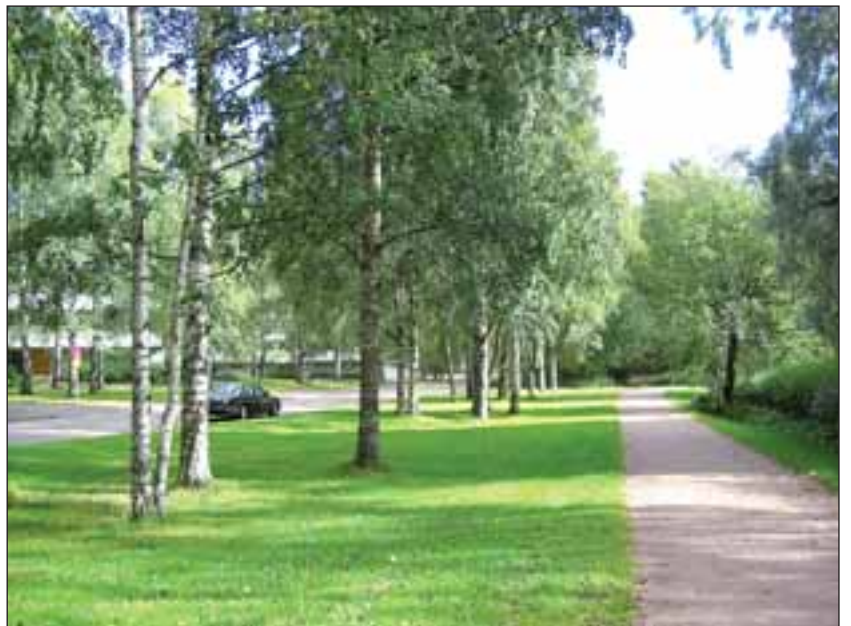
Peukaloisientien ja puistokäytävän välisellä nurmikaistalla kasvaa koivuryhmiä. Puut säästyisivät leikkurin kolhuilta ja ympäristö olisi monimuotoisempi, jos niiden ympärille jätettäisiin loivasti aaltoilevareunainen pidempi ruohosto. Koivuja säästävä vaihtoehto olisi myös nurmen poisto niiden tyveltä.

*Peukaloisentien suuntainen puistokäytävä ja nurmikaista koivuryhmineen*

Puistopuiden vierustan koneellista leikkausta vältetään jättämällä ympäristön edellyttämällä tavalla ruohosto leikkaamatta tai kattamalla puiden alustat.

| <u>Toimenpiteet</u> | <u>Kiireellisyysluokka</u> |
|---|---|
| – Peukaloisentien varren koivujen alustan muutos | I |

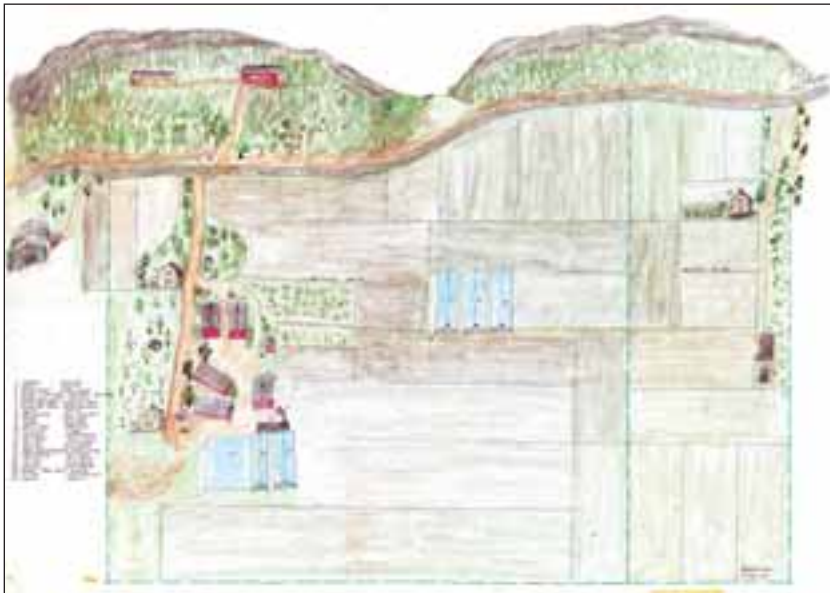
Börje Johanssonin piirtämä kartta Hammarénin mäeltä. Kartassa näkyy mm. vanha pihatie, suuret männyt, hedelmätarha talousrakennusten itäpuolella. Kartan länsilaitaan piirretyn ladon ajosillasta on jäljellä suuria kiviä Roihuvuoren aluepuiston itälaidan metsikössä

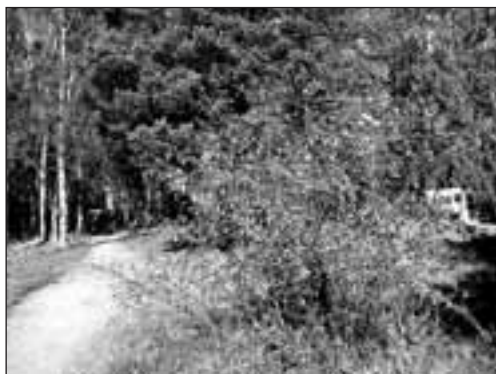
*Asuinpaikan vanha ruusupensas*

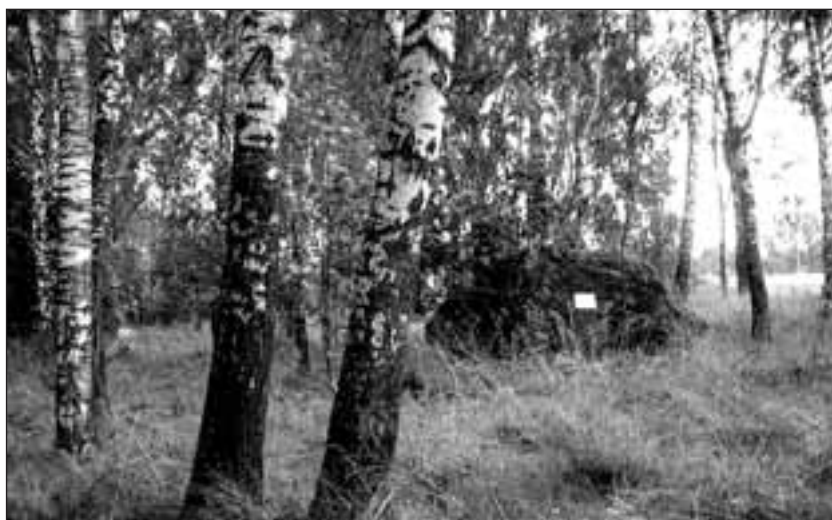
Muistolaatan eteen suvun jäsenten istuttama tuija saattaa kasvaessaan pahasti peittää kiven ja laatan.

*Maria Hammarénin muistolaatta kivessa vanhan pihakoivikon keskellä*

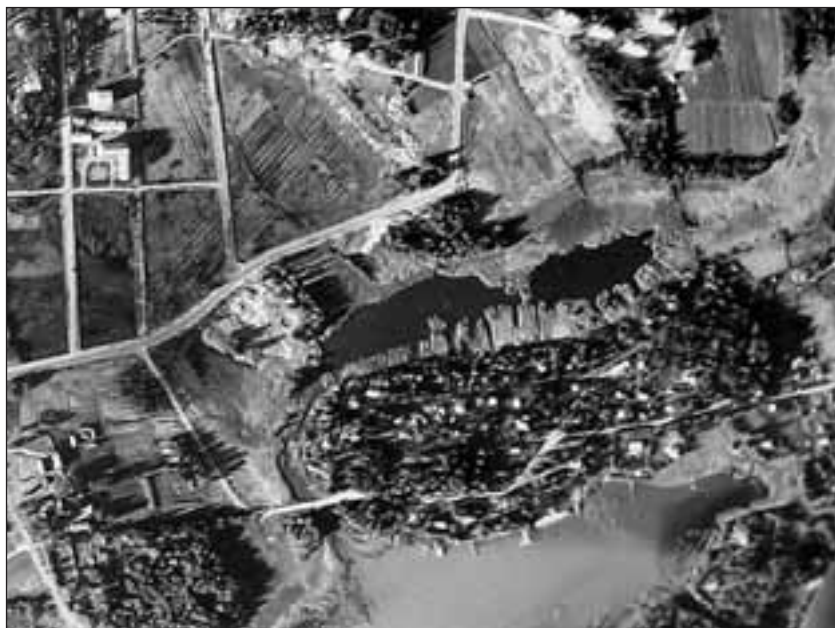
Ilmakuva vuodelta 1956 kertoo, että rantaviiva on siirtynyt kohti lahden keskustaa.

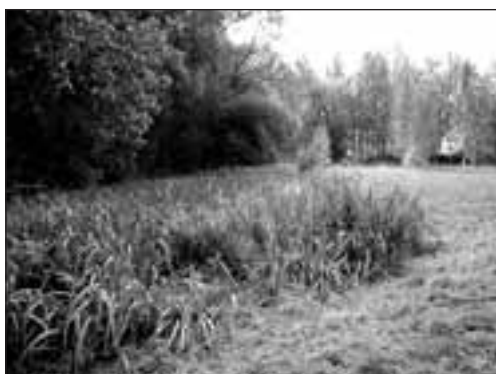
Kosteikko on rakennettu siirtämällä ja muotoilemalla vanhaa avo-ojaa. Paikalle istutetusta monipuolisesta kasvillisuudesta on jäljellä muutamia kilpailukykyisimpiä lajeja.

Länsiosan kosteikkoalue

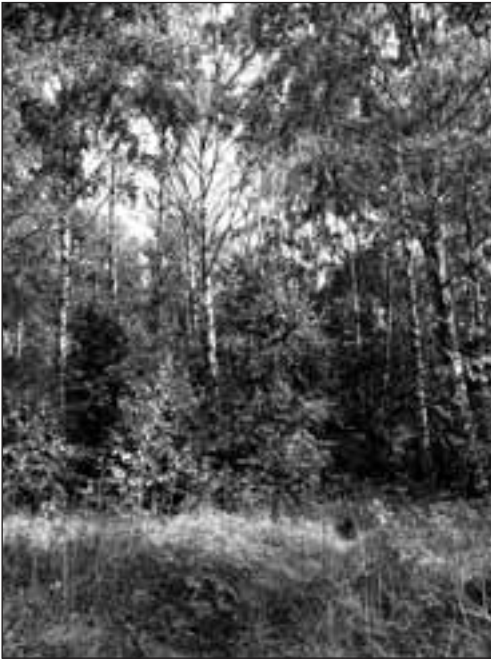
Metsäsaarekkeessa Roihuvuorentien ja Abraham Wetterintien risteyskohdalla on järeän koivikon alla pensasvaltainen lehto. Lintujen kannalta

*Metsäsaareketta Roihuvuorentien ja Abraham Wetterin tien risteyksen eteläpuolella*

arvokkaassa lehdossa on runsaasti lehtopensaita ja lehtipuuvesakkoa, jonka seassa on hyvälaatuista vaahteraa.

Metsäsaarekkeen itäosa kunnostetaan laadittavan hoito- ja kehittämissuunnitelman mukaisesti. Lehtometsää uudistetaan heikkokuntoisten koivujen alueella ja istutetaan uutta lehtipuustoa, esim. jalavia, tammia, metsälehmäksi ja koivuja. Osin hyödynnetään luontaisia taimia, esim. vaahteroita. Tavoitteena on vaihteleva monikerroksinen lehtipuuvaltainen metsä, jossa vanhat männyt tuovat vaihtelua. Pensaskerrosta ei avata täysin, vaan tuomia ja lehtopensaita jätetään linnuston vuoksi.

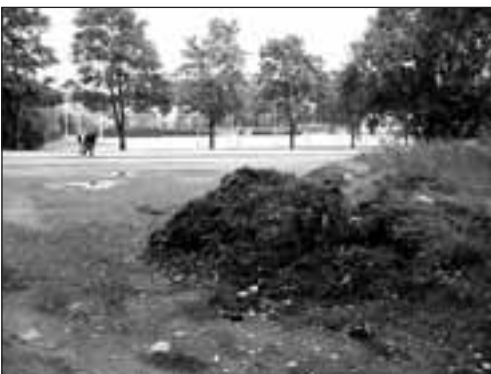
*Jätekasoja puistossa vastapäätä urheilukenttää*

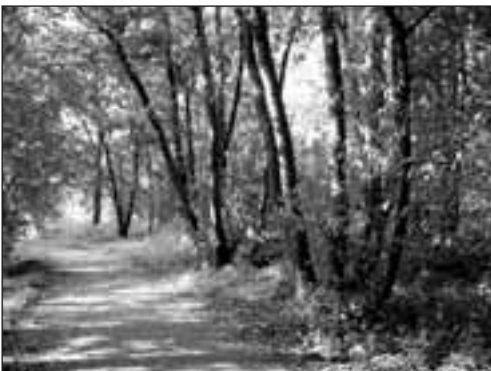
*Puistokäytävä alueen itäosassa*

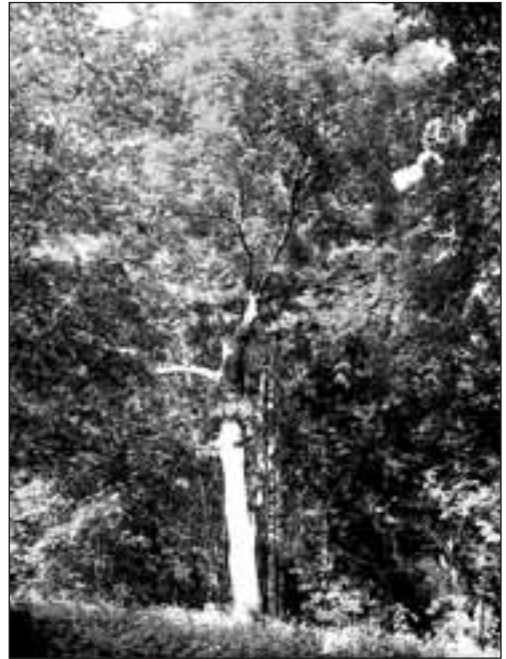
*Iso saarni*

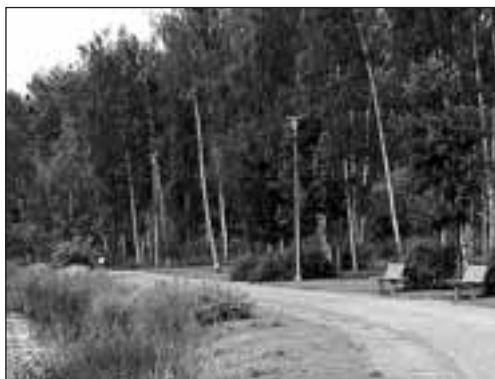
*Herttoniemen kartanon ranta. Porolahdenpuiston penkit ja valaisimet uusitaan saman tyyppisiksi. Samaa mallistoa suositetaan laajemminkin rantaa myötäilevän kaupunginosa-puiston alueella.*
