# Pengerpuisto

Ympäristöhistoriallinen selvitys  
ja kehittämisperiaatteet

Kaupunkiympäristön julkaisuja 2024:25

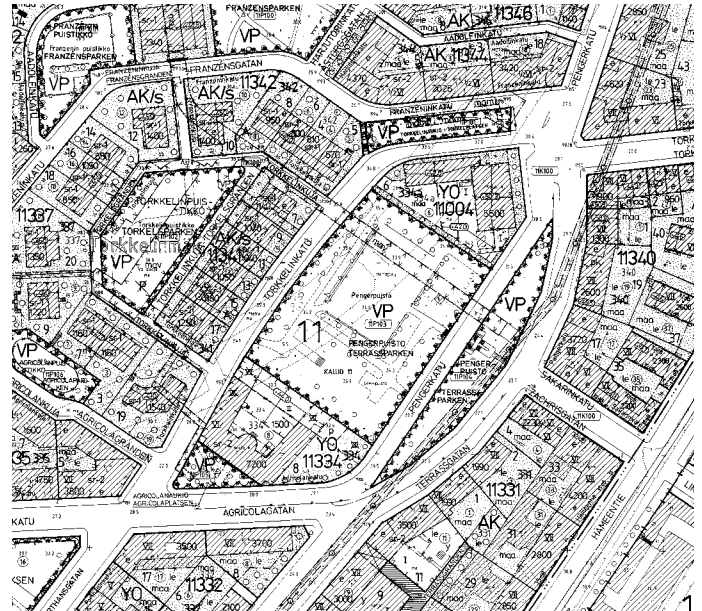
Yllä Kallion voimassa oleva asemakaava vuodelta 1989. Helsingin kaupungin karttapalvelu.

Pengerpuisto sijaitsee Helsingin keskeisessä suurpiirissä, Kallion kaupunginosassa. Puistoa rajaa lännestä Torkkelinkatu, pohjoisesta Helsingin kuvataidelukion tontti, idästä Pengerkatu sekä etelässä asuin-, liike- ja toimistorakennusten korttelialue (AL). Pengerpuistossa on voimassa asemakaava vuodelta 1989 (nro 9699) ja siinä se on merkitty puistoksi. Selvitysalue on laajuudeltaan noin 11 500m<sup>2</sup>. Puistossa sijaitsevat puurivein ympäröity kivituhkakenttä, koirapuisto sekä tukimuurirakenteita portaineen.

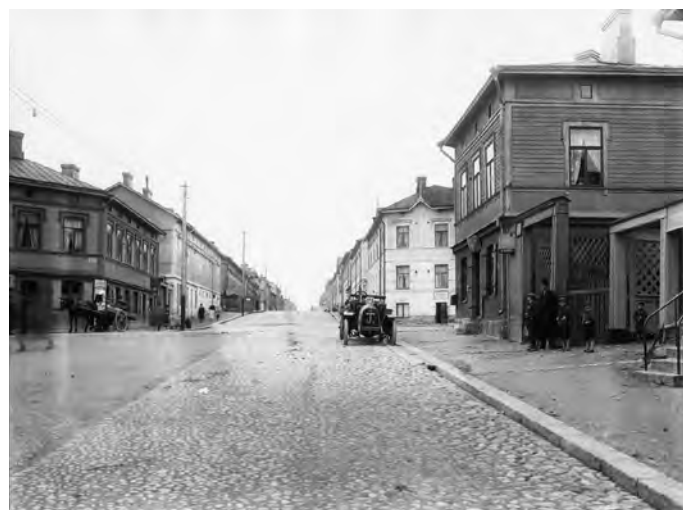
Alla pitkä katunäkymä Kolmannelta linjalta vuodelta 1916. Kaksikerroksiset kivistä ja puusta rakennetut asuintalot rakennettiin kiinni kadun linjaan. Ajotie

oli päällystetty mukulakivin ja kävelytie asfaltilla. Ajotien ja kävelytien erotti toisistaan graniittinen reunakivi. Rafael Roos. HKMKA.

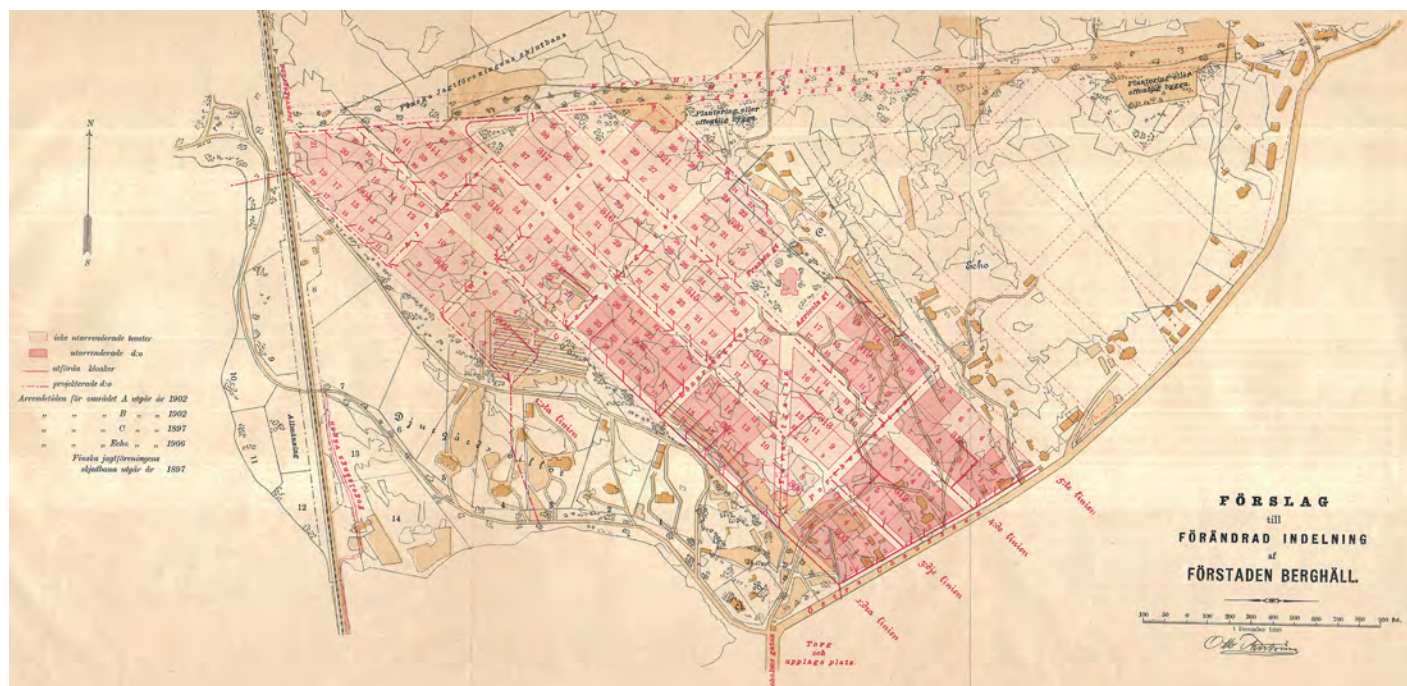
Alla Ehrströmin tarkennettu tonttijakoehdotus "Förslag till förändrad indelning afförstaden Berghäll" vuodelta 1891. Katulinjat mukailevat alueella sijainneiden kallioselänteiden suuntausta, kaakosta luoteeseen. Ehdotuksessa on esitetty myös poikkikadut, jotka

kulkevat kohtisuoraan linjoja. Kallion kirkko on sijoitettu alueen korkeimmalle kohdalle Unioninkadun päätteeseen. Katkoviivalla näkyvät alkuperäiset ehdotetut yhdeksän linjaa, jotka eivät toteutuneet. HKA.

Huvila-alue Berghäll vapautui vuokrasopimuksestaan vuonna 1886. Seuraavana vuonna Fredrik Otto Ehrström laati alueelle tonttijakoehdotuksen, jossa Berghäll ja sen läheiset alueet, Kaiku ja Surutoin, jaettiin säännöllisiin ja suoraviivaisiin kortteleihin, joiden väliin jäivät kortteleiden suuntaiset suorat katutilat, Linjat. Tonttijakoehdotuksen mukaan Linjoja oli tarkoitus tulla yhdeksän, mutta vain viisi ensimmäistä Linjaa rakennettiin. Tämä johtui Kaiun ja

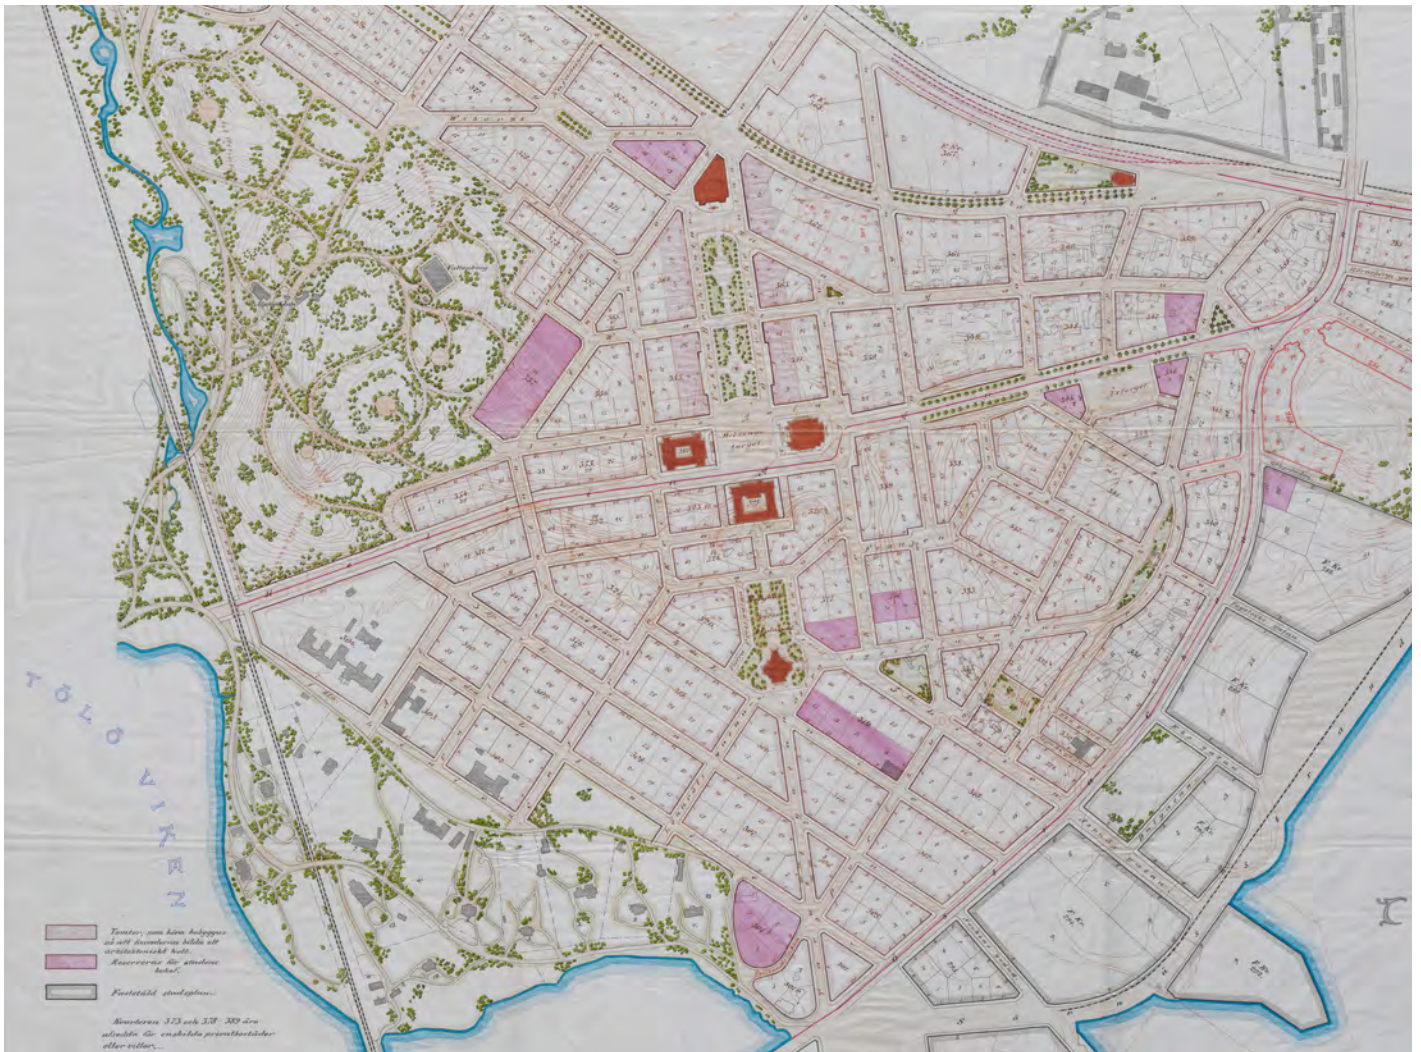
Ylimpänä osa Helsingin 10. 11. ja 12. kaupunginosien asemakaavaa "Stadsplan för tionde, elfte och tolfte stadsdelarna af Helsingfors stad". Asemakaava on hyväksytty vuonna 1901. KA.

Asemakaava käsitti Pitkäsillan pohjoispuoliset alueet, Sörnäisen, Kallion ja Alppiharjun. Kaava on keskeisin alueen kaupunkikuvaa määrittänyt kaava, jonka tärkeimpiä alueen muodonantoon vaikuttavia tekijöitä olivat suorat ja leveät pääkadut, jotka yhdistivät merkittävät liikenteen solmukohdat toisiinsa. Pääkadut oli osoitettu istutettavaksi puurivein.

Vuoden 1901 asemakaavassa Torkkelinmäen sokkeloinen katuverkosto oli järjestetty ajan ihanteiden mukaisesti niin, että katulinjojen päätteinä oli visuaalisesti näyttäviä päätteitä.<sup>14</sup> Pengerkadun rinteän viheralue sai tässä kaavassa ensimmäisen kerran muotonsa. Sakarinkadun päätteeseen oli sijoitettu viheralue, jonka keskellä kulki aksiaalinen porrusrakennelma tukimuureineen. Portaat johtivat Torkkelinmäen huipulle asti ja jatkoivat siellä katulinjaa pitkin päättyen korttelin 338 kulmaukseen.

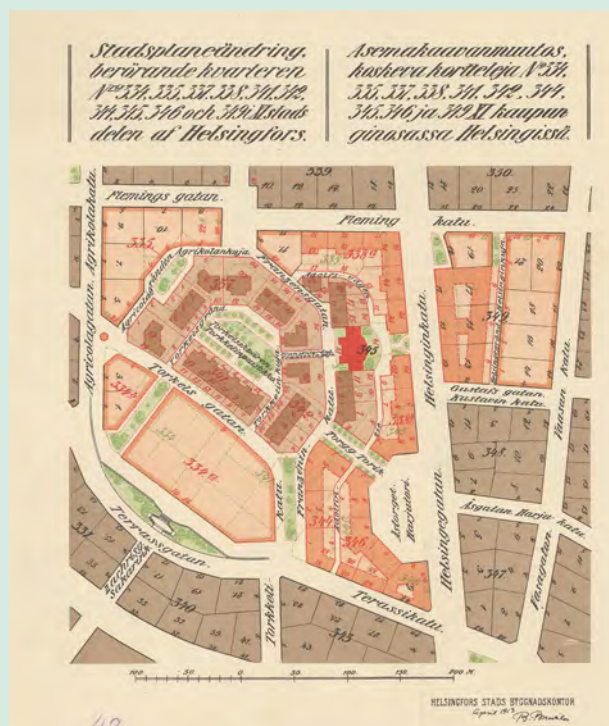
Torkkelinmäen asemakaava-  
muutos hyväksyttiin vuonna  
1914. Laatijana Birger Brunila.

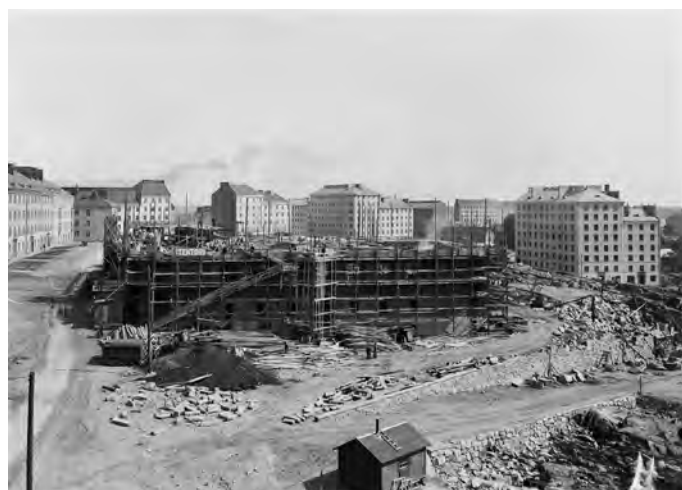
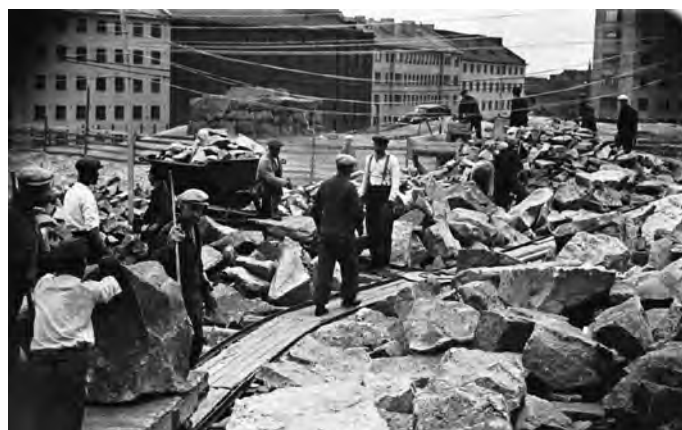
Birger Brunilan laatimat piirustukset Pengerkadun portaitaiksi vuodelta 1930. HKA.

Ensimmäisenä valmistui vuoden 1901 asemakaavaan perustuva Pengerkadun rinteeseen porraskakennelma tukimuureineen. Suunnitelman laati Birger Brunila vuonna 1930. Symmetrinen ja näyttävä luonnonkivinen porraskakennelma yhdistää alemman ja ylemmän Pengerkadun toisiinsa. Portaikon yläosa on korossa +31.55 ja alaosa korossa +22.10. Täten korkeuseroa portaikon välillä syntyy 9,45 m. Porraskakennelma tukimuureineen on suunniteltu rakennettavaksi verkkokivin. Suunnitelmassa portaikon tasanteiden pintamateriaaliksi on valittu pienet nupukivet ja porraskakennelman akselin keskelle on osoitettu nelikulmion muotoinen istutettu alue. Ylimmän tukimuurin laelle sijoitettiin koristeellinen Helsingin kaupungin Arkkitehti-antiikkikaide. Portaikon ylätasanteelta keskitasanteelle laskeutuvien portaiden yhteyteen puolestaan on esitetty Arkkitehti-kaidetta yksinkertaisempi kaidemalli.

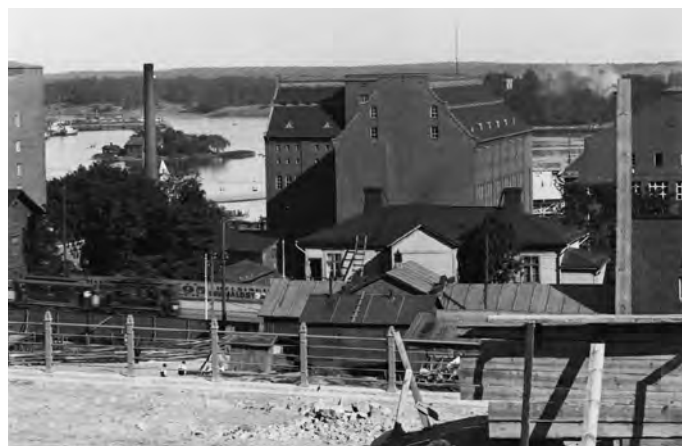
Näkymä osoitteesta Pengerkatu 15 kohti Sörnäisten rantaa ja saaria vuodelta 1930. Etualalla näkyy Pengerkatua ja Pengerkadun rinnettä rajaava kaide muureineen. Väinö Kannisto. HKMKA.

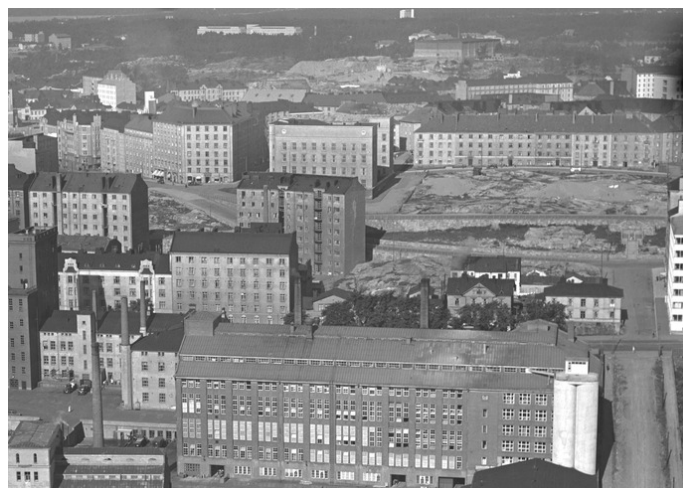
Viistoilmakuva vuodelta 1935. Etualalla Sörnäisten rantatien ja Hämeentien väliin sijoittunut Elanon teollisuusalue. Taustalla Torkkelinmäen laella sijaitseva nykyinen Pengerpuisto, joka oli vielä 30-luvulla rakentumatonta tonttimaata. Pengerkadun rinne on kuitenkin

rakennettu valmiiksi. Rinteessä korostuvat erityisesti näyttävä Sakarinkatua jatkava porrasrakennelma tukimuureineen sekä avokallioesiintymien ja kasvillisuuden välinen suhde. HKMKA.

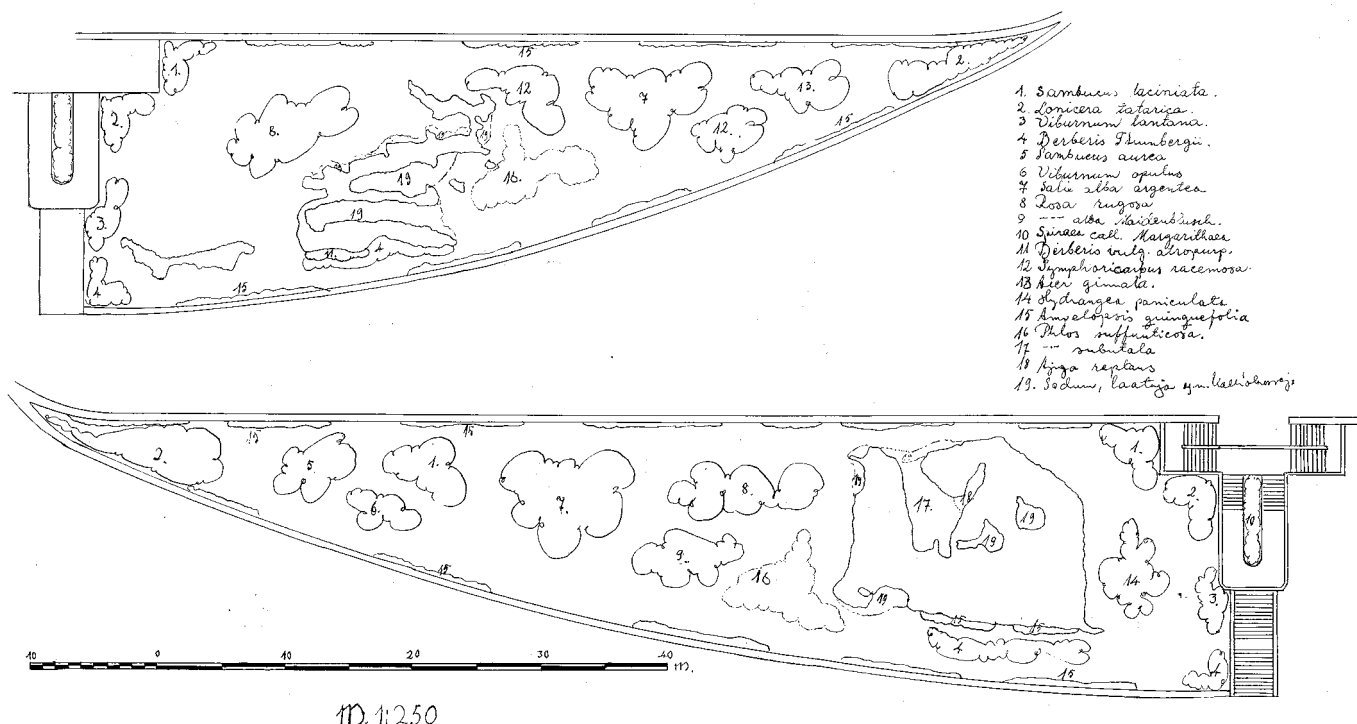
## Pengerkadun rinne.

*thunbergii*) ja mustaseljaa (*Sambucus laciniata*). Portaikon vasemmalle puolella on ruusuja (*Rosa rugosa* ja *Rosa alba maiden's blush*), koiranheisiä (*Viburnum opulus*) ja angervoja (*Spirea call. Margaritae*). Lumimarjoja (*Symphoricarpos racemosa*) ja kurturuusua (*Rosa rugosa*) on esitetty vasemmanpuoleiseen rinteeseen. Tukimuurin reunustoilla on imukärhivilliinejä (*Parthenocissus quinquefolia*), joiden on tarkoitus kavuta muuria ja kaidetta pitkin ylös. Avokallioesiintymien päälle on suunniteltu maksaruohoesiintymiä (*Sedum*) ja sammalleimuja (*Phlox subutala*). Portaikon keskellä on angervoja.

Alla Pengerkadun rinteiden istutussuunnitelma. Ei päiväystä. Istutukset tehty viimeistään 1936. HKA.

Pengerkadun rinteeseen vuonna 1930 suunniteltu porraskakennelma toteutui sellaisenaan vuoden 1930 aikana. Pengerkadun rinteeseen viimeiset istutus ja rakentamistyöt puolestaan tehtiin vuonna 1936.<sup>34</sup> Vuoden 1943 ilmakuvan mukaan rinteeseen istutukset toteutettiin pääosin 1930-luvun istutussuunnitelman pohjalta. Ilmakuvassa on näkyvissä istutussuunnitelman keskeinen periaate pensasistutusten symmetrisyydestä. Suunnitelman mukaisesti rinteeseen päätyihin istutettiin identtiset pensasryhmät. Myös porraskakennelman molemmin puolin istutettiin symmetrisesti pensasistutuksia. Avokallioesiintymät otettiin suunnitelman mukaisesti osaksi kokonaissuunnitelmaa.

Helsingin kaupungin puistokortteihin kirjattujen listausten mukaan Pengerkadun rinteeseen istutettiin vuosien 1935–1936 aikana lukuisia erilaisia ruohovartisia lajeja, kuten kilpiruohoja (*Alyssum montanum*), ketoneilikoita (*Dainthus deltoides*), sammalleimua (*Phlox subulata*) ja erilaisia mak-saruohoja, kuten kangasajuruohoa (**Thymus serpyllum**)

ja valkomaksaruohoa (*Sedum album murale*). Listauksen mukaan rinteeseen istutettiin myös puuvartisia pensaita, kuten mongolianvaahteroita (*Acer Ginnala*), japaninhoppomarjoja (*Berberis Thunbergii*), japaninhortensioita (*Hydrangea paniculata*), rusokuusamia (*Lonicera tatarica*) valkosalavia (*Salix alba argentea*), mustaseljaa (*Sambucus aurea*), kreetanangervoja (*Spiraea Margaritae*), lumimarjoja (*Symphoricarpos racemosa*) sekä erilaisia ruusuja. Listauksessa mainitaan myös, että rinteeseen istutettiin 208 kpl imukärhivilliiniä (*Amelopsis quinquefolia*). Puistokorttien listauksista voidaan päätellä, että puiston toteutuneet istutukset vastaavat hyvin pitkälti istutussuunnitelmassa esitettyjä lajeja.<sup>35</sup>

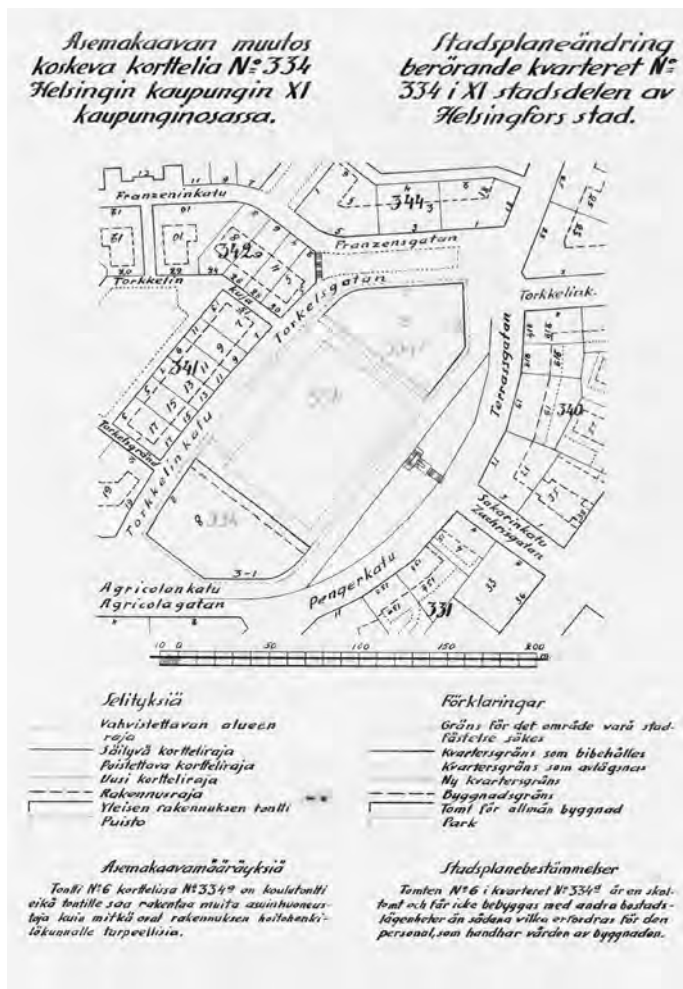
Vuonna 1939 hyväksyttiin asemakaavanmuutos koskien kortteliä 334. Kortteli kaavoitettiin puistoksi ja sen päätyihin tontit koulurakennuksia varten. Puistoon sijoitettiin laaja kenttä-sommitelma, jota reunustivat istutetut alueet. HKA.

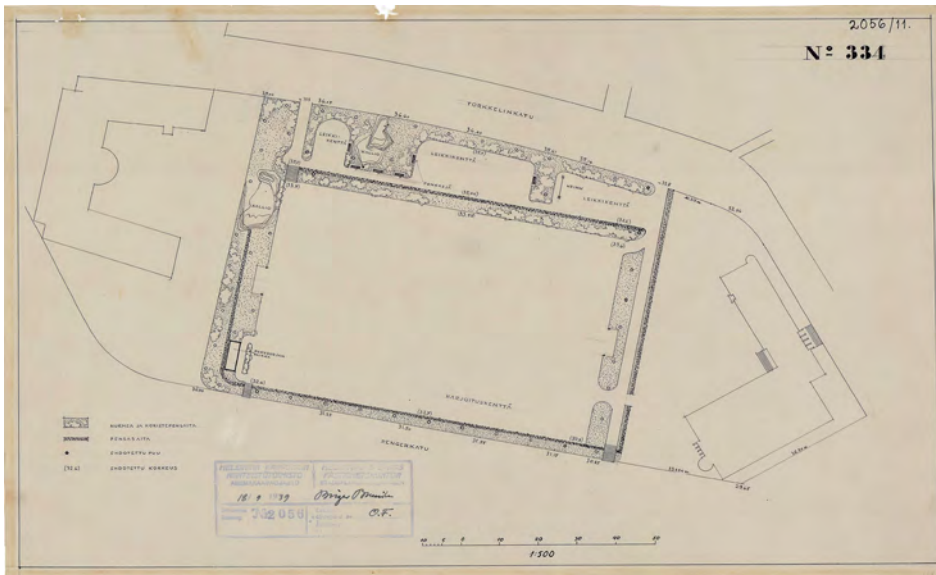
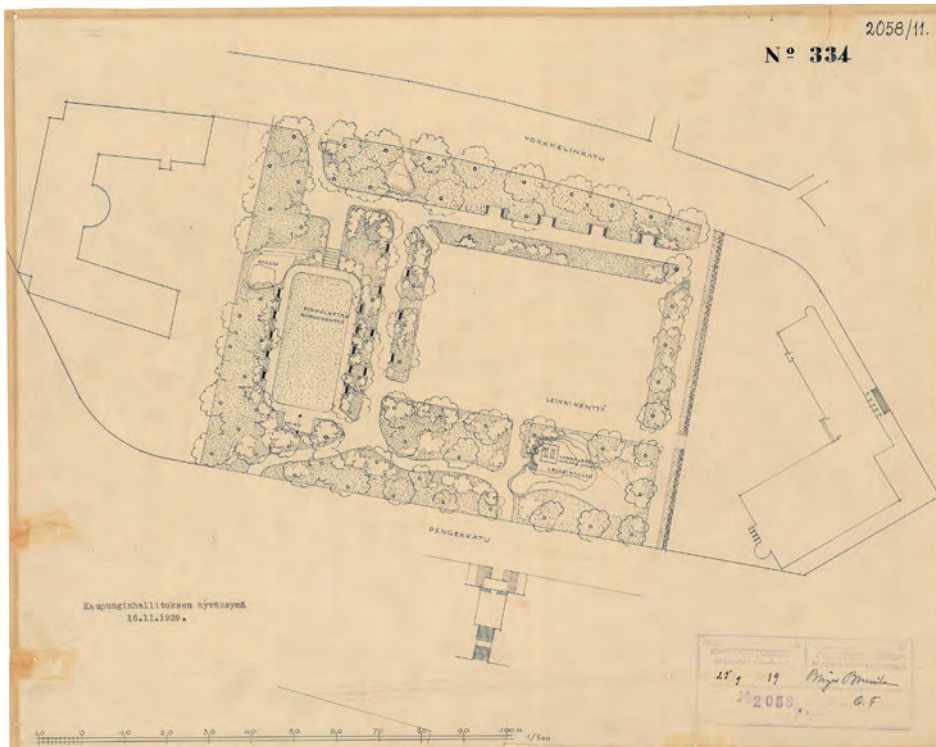
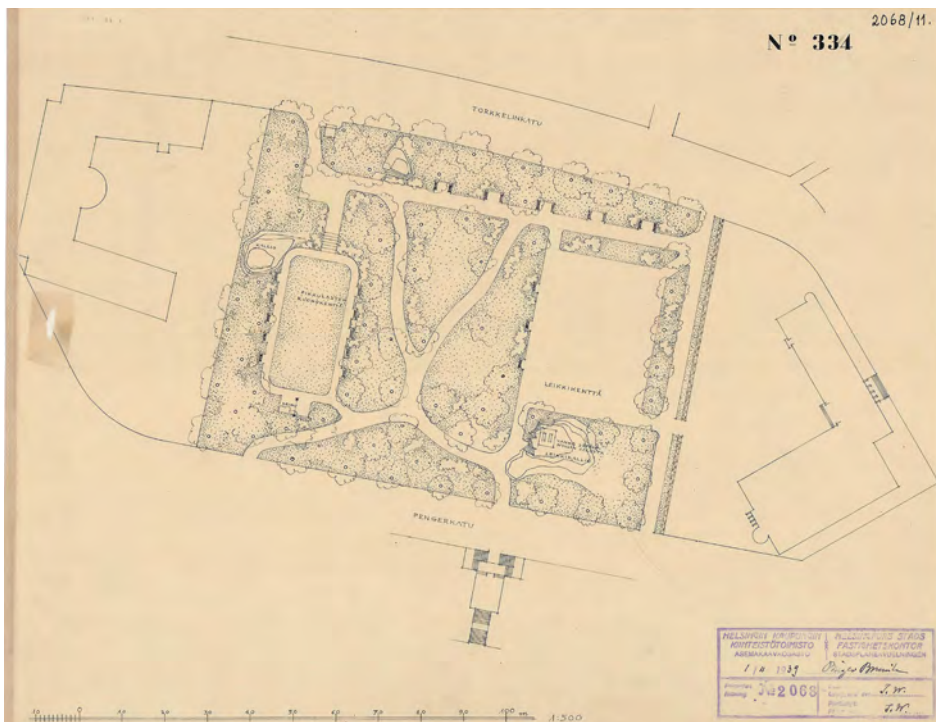
Yllä Pengerpuiston puistosuunnitelmaluonnos vuodelta 1939. Päiväty 18.9.1939. Birger Brunila. HKA.

Alla Pengerpuiston puistosuunnitelmaluonnos vuodelta 1939. Päiväty 1.11.1939. Birger Brunila. HKA.

Ensimmäinen puistosuunnitelmaluonnos (päivätty 18.9.1939) sisälsi laajan, lähes koko puiston levyisen nelikulmion muotoisen harjoituskentän, jota puurivit reunustivat. Sisääntuloja oli neljä; kaksi portaikkoa Pengerkadulta ja vastaavasti kaksi puistokäytävää Torkkelinkadulta. Toinen Torkkelinkadulta tulevista reiteistä kulki halki koko puiston. Torkkelinkadun vastaiselle sivulle oli suunniteltu kolme pienempää leikkikenttää penkkitaskuineen. Yhdellä kentistä

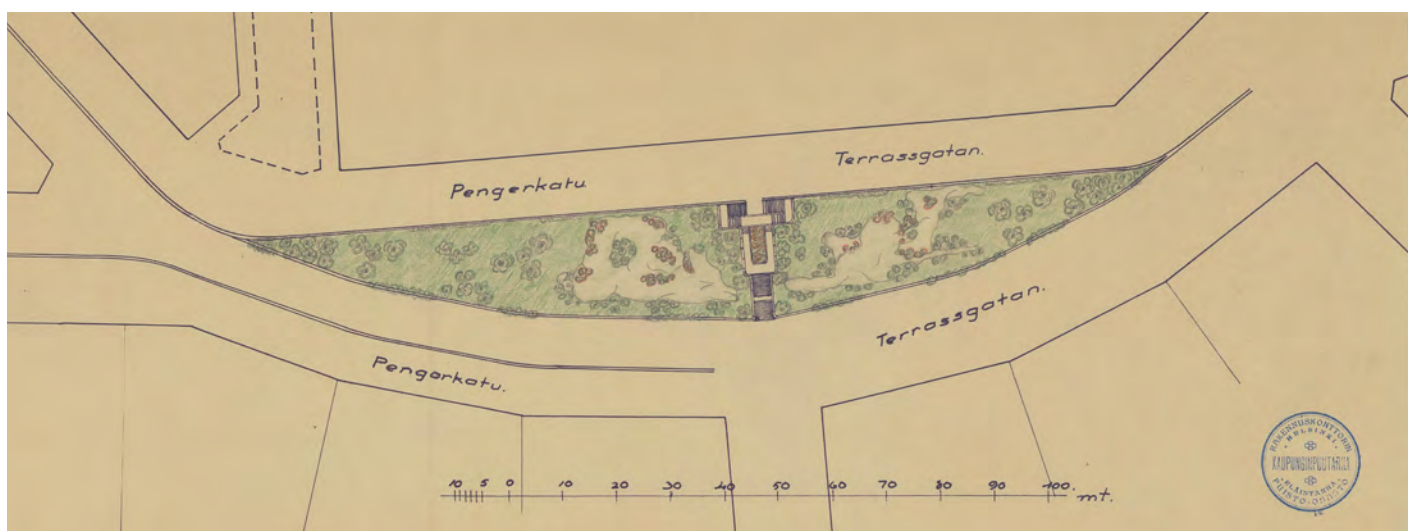
Yllä Pengerkadun rinte istutukset vuodelta 1944. Puisto-osasto. HKA.

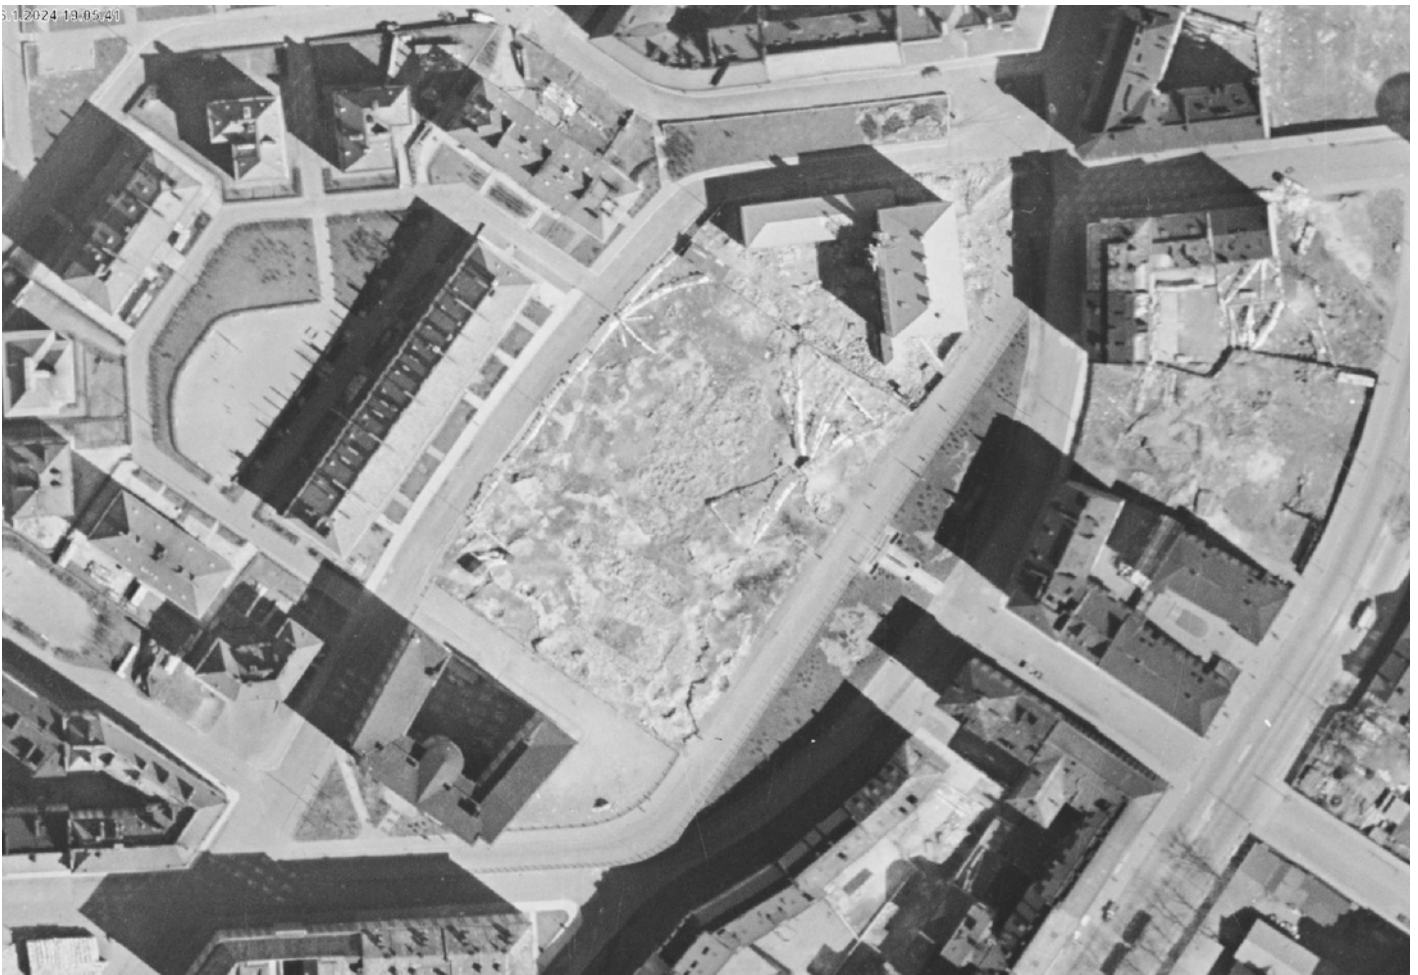
Alla olevassa vuoden 1943 ilmakuvassa näkyy Pengerkadun rinteeseen valmis portaikko ja istutukset. Avokalliot nousevat vaaleampina laikuina esiin. Pengerpuisto oli tällöin vielä kallioista ja rakentamatonta tonttimaata, jossa sijaitsevat useampi sepelimitys. Helsingin karttapalvelu.

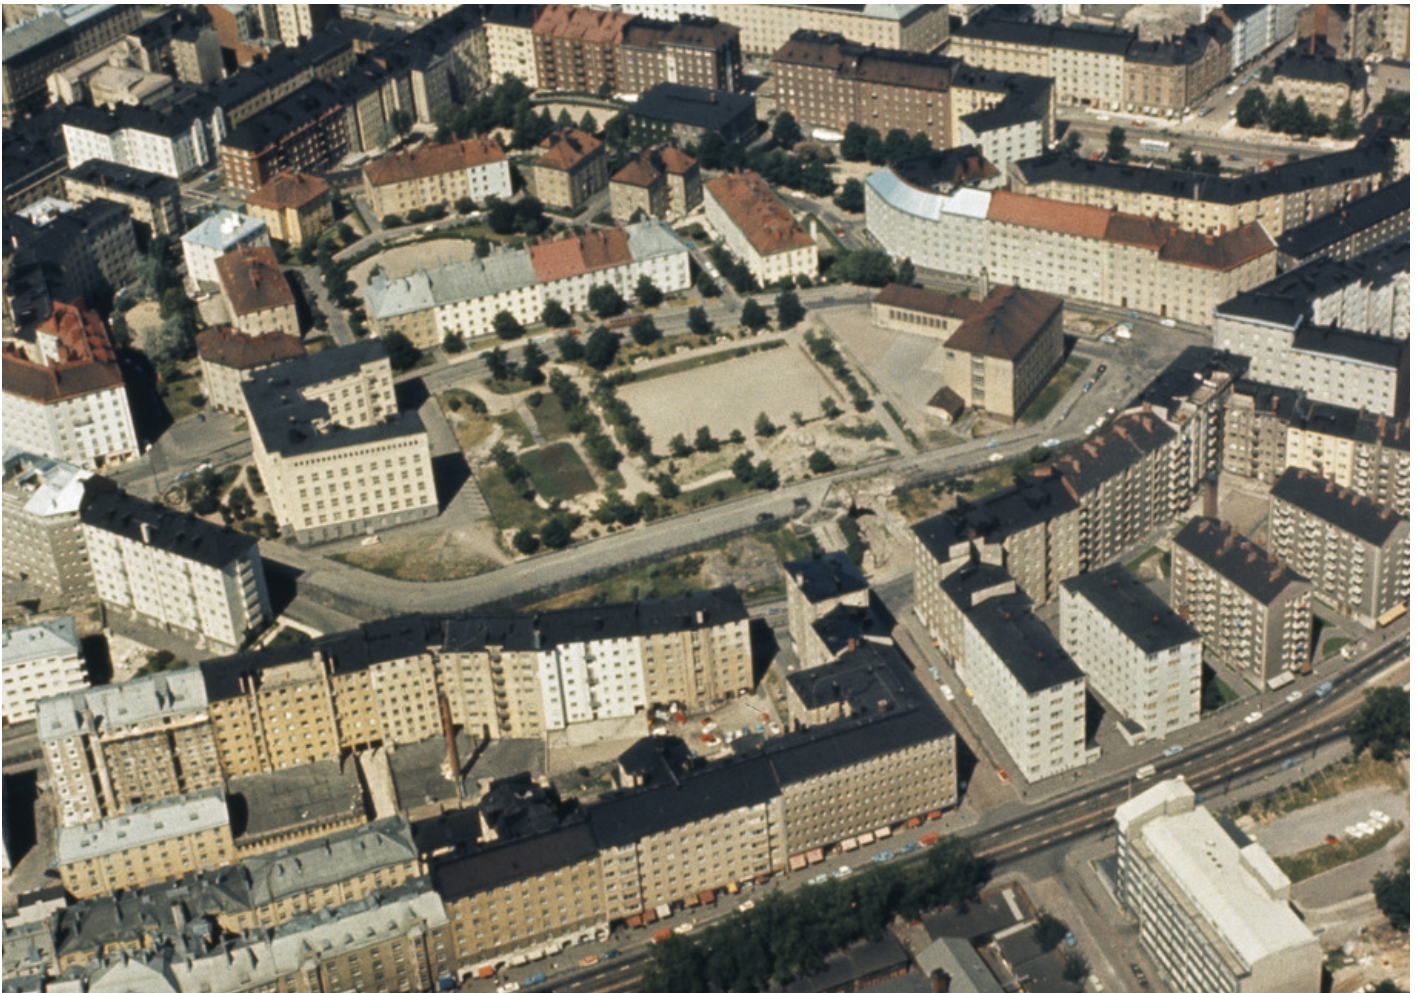
Alhaalla 1960-luvulla otetussa viistoilmakuvas-  
sa erottuu selkeästi Pengerpuiston alkuperäisen tilarakennan ja istutukset. Pengerpuiston rinteeseen on rakentumassa sisäänkäynti kal-  
liosuojaan. HKMKA.

Väestönsuojalautakunnan pyynnöstä Kallion kaupunginosaan ryhdyttiin suunnittelemaan yleisiä kalliosuojia 1950-luvun lopulla. Yleisten töiden lautakunta laati suunnitelmat Pengerpuiston kalliosuojalle, joka sijoitettiin Torkkelinmäelle. Kalliosuoja rakennettiin vuonna 1967. Suojan valmistuttua se oli Suomen suurin ja yksi Pohjoismaiden suurimmista kalliosuojista.<sup>37</sup> Kalliosuojan rakentamisesta johtuen Pengerkadun rinteeseen eheä tukimuurilla rajattu julkisivu jouduttiin katkaisemaan kalliosuojaan menevän maanalaisen kulun myötä.

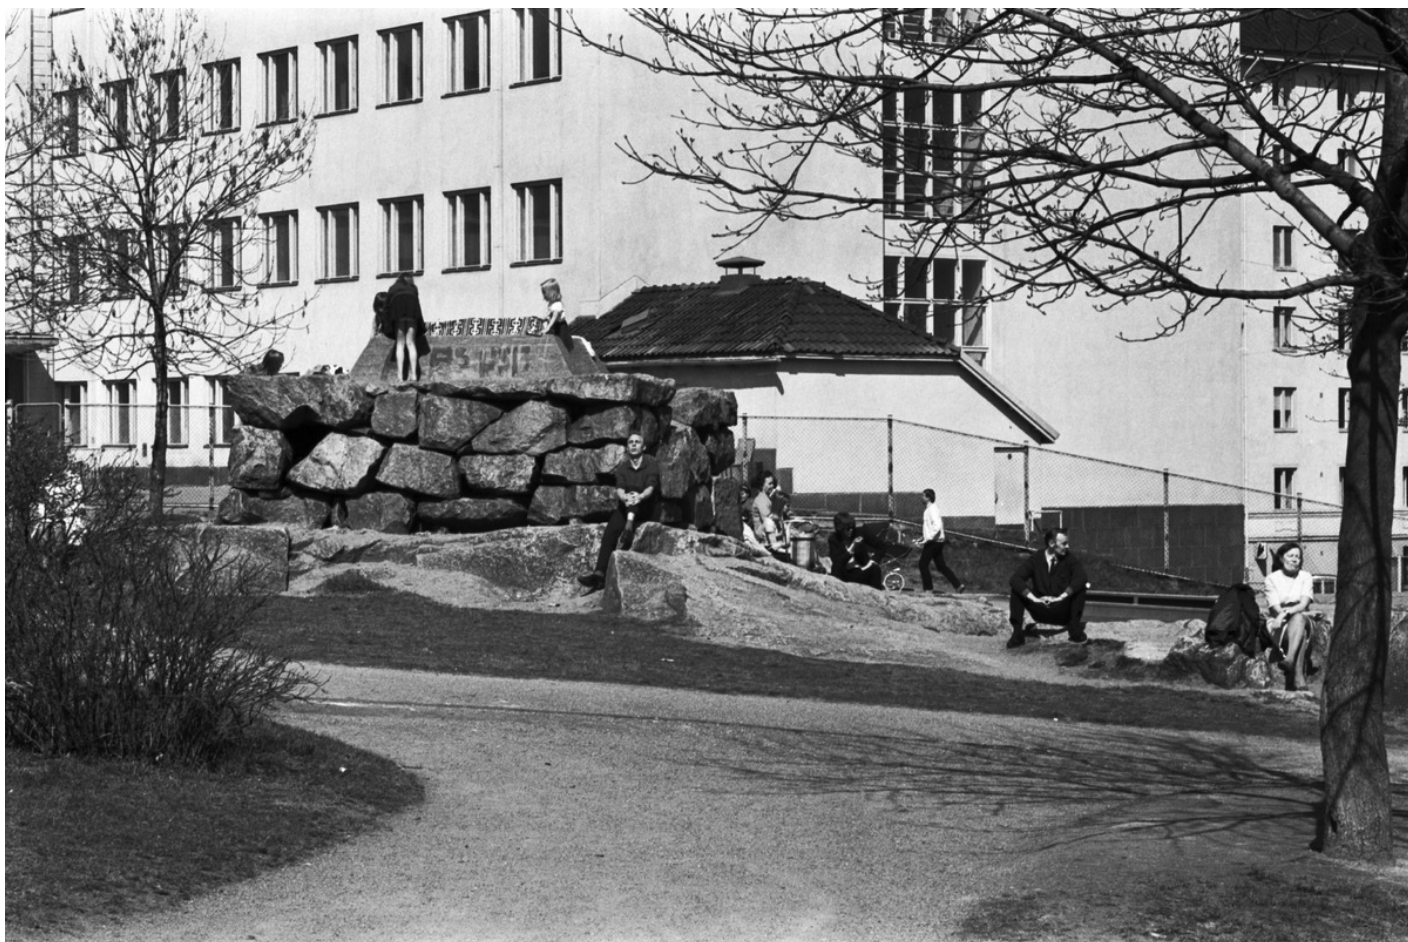
Yllä olevassa valokuvassa ihmiset oleskelevat sepelimylyn jalustan ympäristössä ja lapset kiipeilevät jalustan päällä 1970-luvulla. Etualalla oikealla näkyy kookkaaksi kasvanut vaahtera ja

vasemmalla pensasistutuksia. Taustalla Helsingin toinen lyseo (nyk. Helsingin kuvataidelukio). Simo Rista. HKMKA.

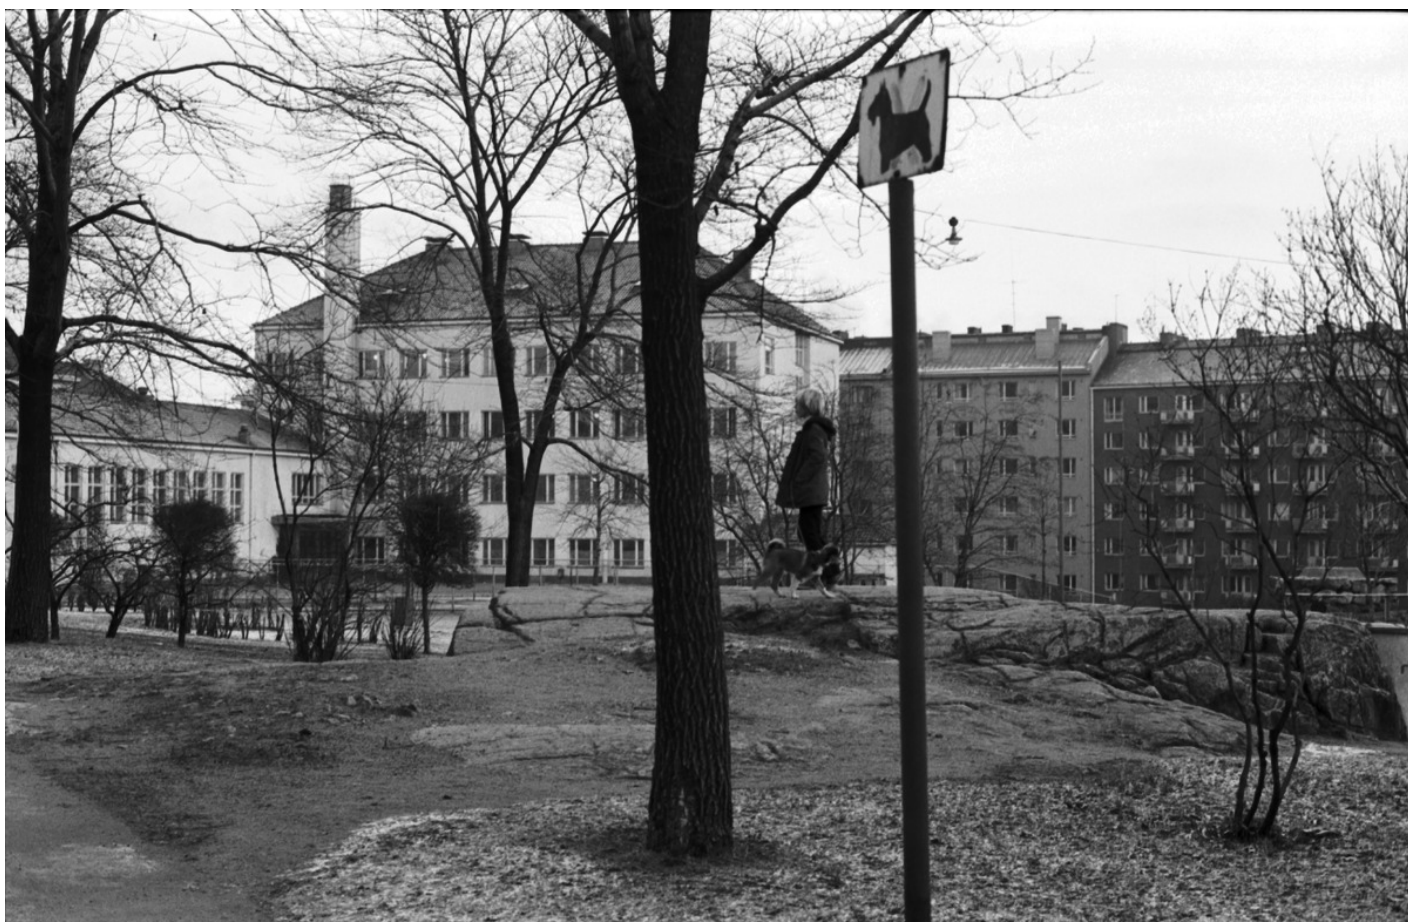
Alla Pengerpuisto kuvattuna Torkkelinkadulta 1970-luvulla. Katua reunustaa jalavarivi ja avokallioesiintymän ympäristössä kasvaa yksittäisiä syreenejä. Taustalla näkyvät orapihlaja-aidoin ke-

hystetyt penkkitaikat, joiden väleihin on istutettu pallon muotoon leikatut orapihlajapensaat. Eeva Rista. HKMKA.

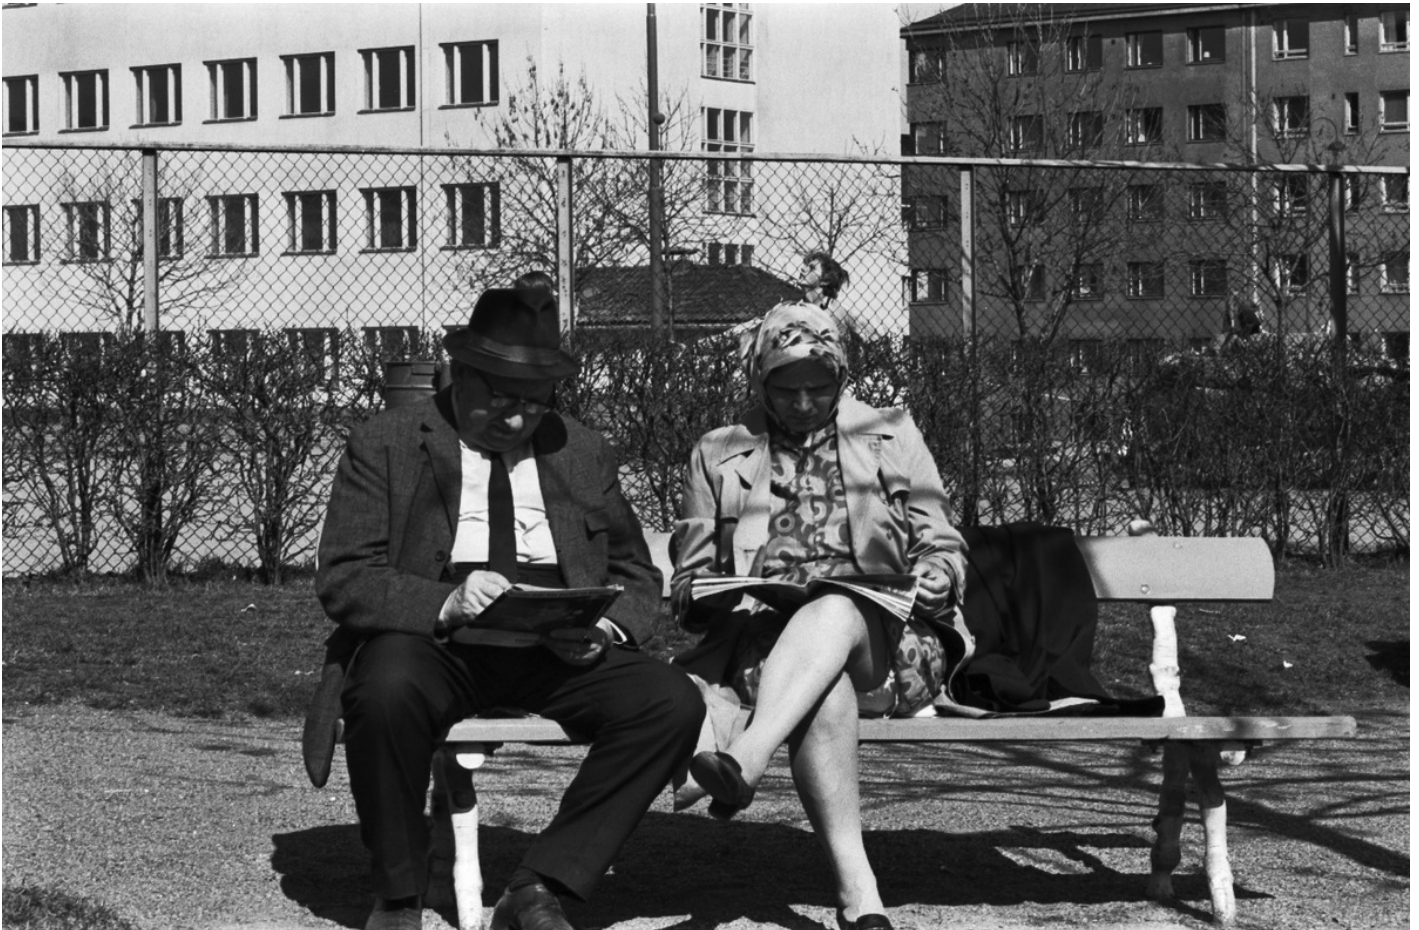
Yllä vuonna 1970 otetussa valokuvassa ihmiset istuvat Pengerpuiston penkillä aurinkoisena päivänä. Puiston alkuperäisenä puistonpenkinä käytettiin Helsingin koivunjalkapenkkiä. Taustalla

näkyvät Helsingin toinen lyseo. Simo Rista. HKMKA.

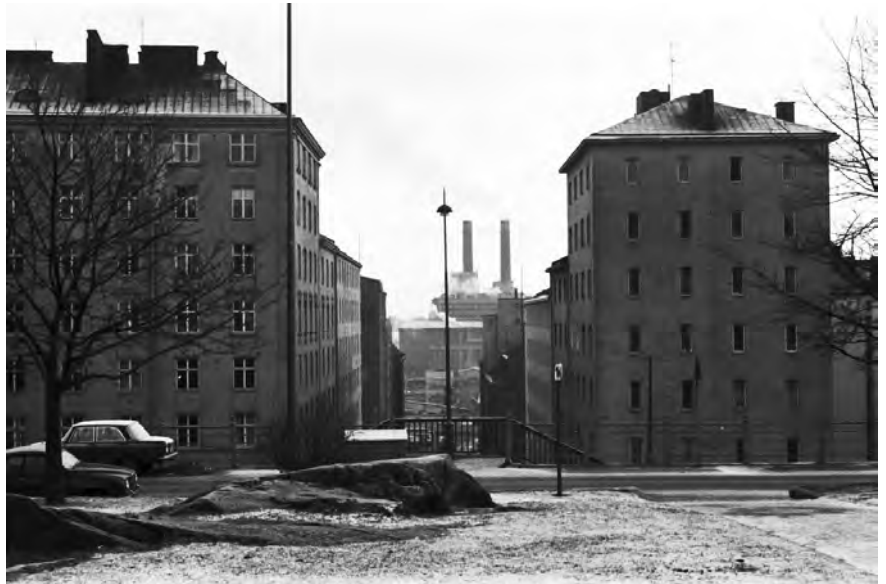
Ylimpänä 1970-luvulla otettu valokuva on otettu kohtisuoraan Pengerpuistosta lähtevää kaupunkikuvallisesti merkittävään näkymälinjaan nähden, joka kulkee suoraan Pengerkadun rinteeseen portaikkoa pitkin ja jatkaa Sakarinkatua ja Lintulahdenkatu pitkin päättyen Sompasaareen. Katuväläisin on keskellä näkymälinjaa portaikon yläpäässä. Etualalla näkyvät Pengerpuiston säilyneet avokalliot. Eeva Rista. HKMKA.

Puiston laelta avautuu merkittävä kaupunkikuvallinen näkymälinja kohti Sörnäisten rantaa ja aina Sompasaareen asti. Vastaavasti Sakarinkadun näkymän päätteeksi toimii kadun linjaa jatkava Pengerkadun rinteeseen aksiaalinen porrasrakennelma ja sen vehreät symmetriset sivut. Myös Pengerkatua pitkin kulkee merkittävä katunäkymä, jonka päätteeksi on näytävä vaaleanpunertavan sävyinen korkea 1920-luvun lopun asuinkerrostalo. Puiston sisällä avautuu näkymiä erityisesti puiston suoraviivaisia puistokäytäviä pitkin. Niiden päätteisiin on sommiteltu syreenipensaita ja avokallioesiintymiä. Avoimelta kentältä levittäytyy myös näkymiä puistoa ympäröivään rakennuskantaan.

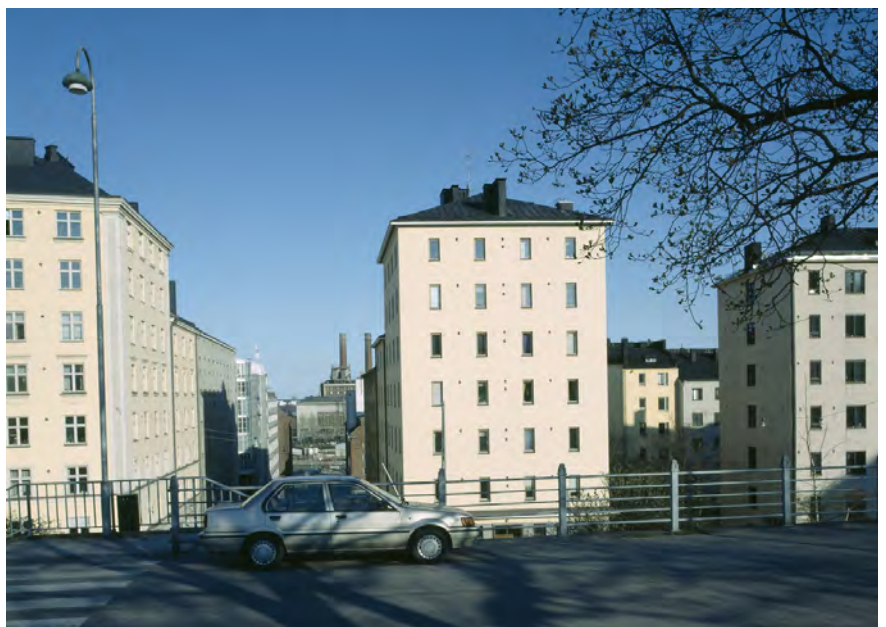
Keskellä näkymä Pengerpuistosta Sakarinkatua pitkin Hanasaaren voimalaitokselle vuonna 1999. Kaupunkikuvallisesti merkittävä näkymälinja on säilynyt näihin päiviin asti lähes muuttumattomana. Sonja Siitola. HKMKA.

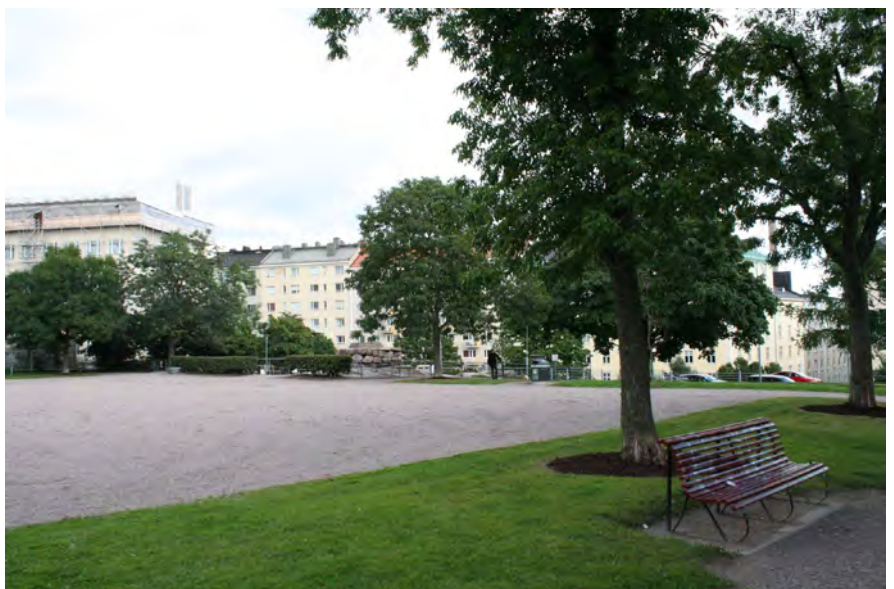
Alimpana vuoden 2012 valokuvassa koirapuiston aidan vierellä kulkee pensasaidanne, joka on sittemmin hävinnyt. Tällöin puistossa sijaitisi vielä Göteborg-malliset penkit. Maisema-arkkitehtitoimisto Näkymä Oy.

Aiemmin leikkikalliona toiminut puiston osa muutettiin koirapuistikoksi. Muutos tapahtui ilmakuvien perusteella 1980-luvulla, jolloin alue siistittiin ja aidattiin metalliverkkoaidalla. Pengerpuiston kenttäsommitelman itä- ja eteläreunoille istutettiin pensasaidanteet, mutta niiden ajoituksesta ei ole tietoa. Pensasaidanteet ovat hävinneet ilmeisesti vuosien 2020–2021 välillä. Pisimpään aidanne säilyi koirapuiston aidan viereisellä sivulla.

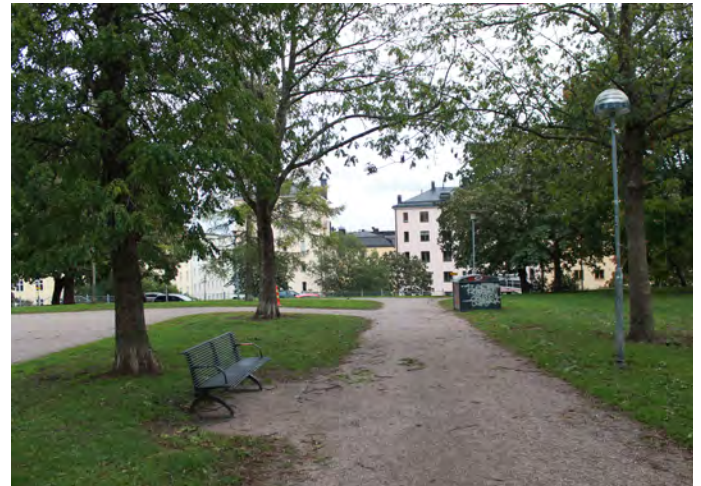
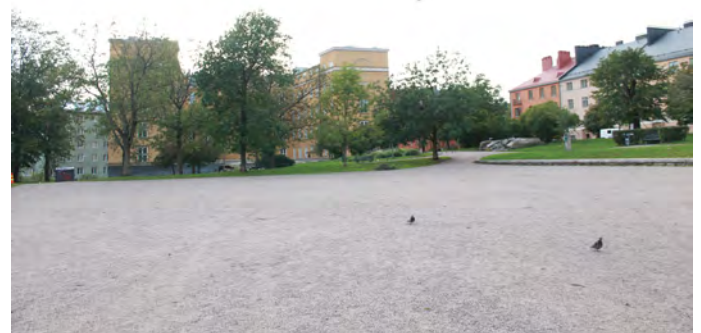
Yllä suoraviivaisia kivituhkakäytäviä reunustaa nurmialueet puuriveineen ja penkkisyvennyksineen. Puistokäytävää pitkin avautuu näkymiä rajaavaan Pengerkadun korkeiden kerrostalojen muodostamaan julkisivuun.

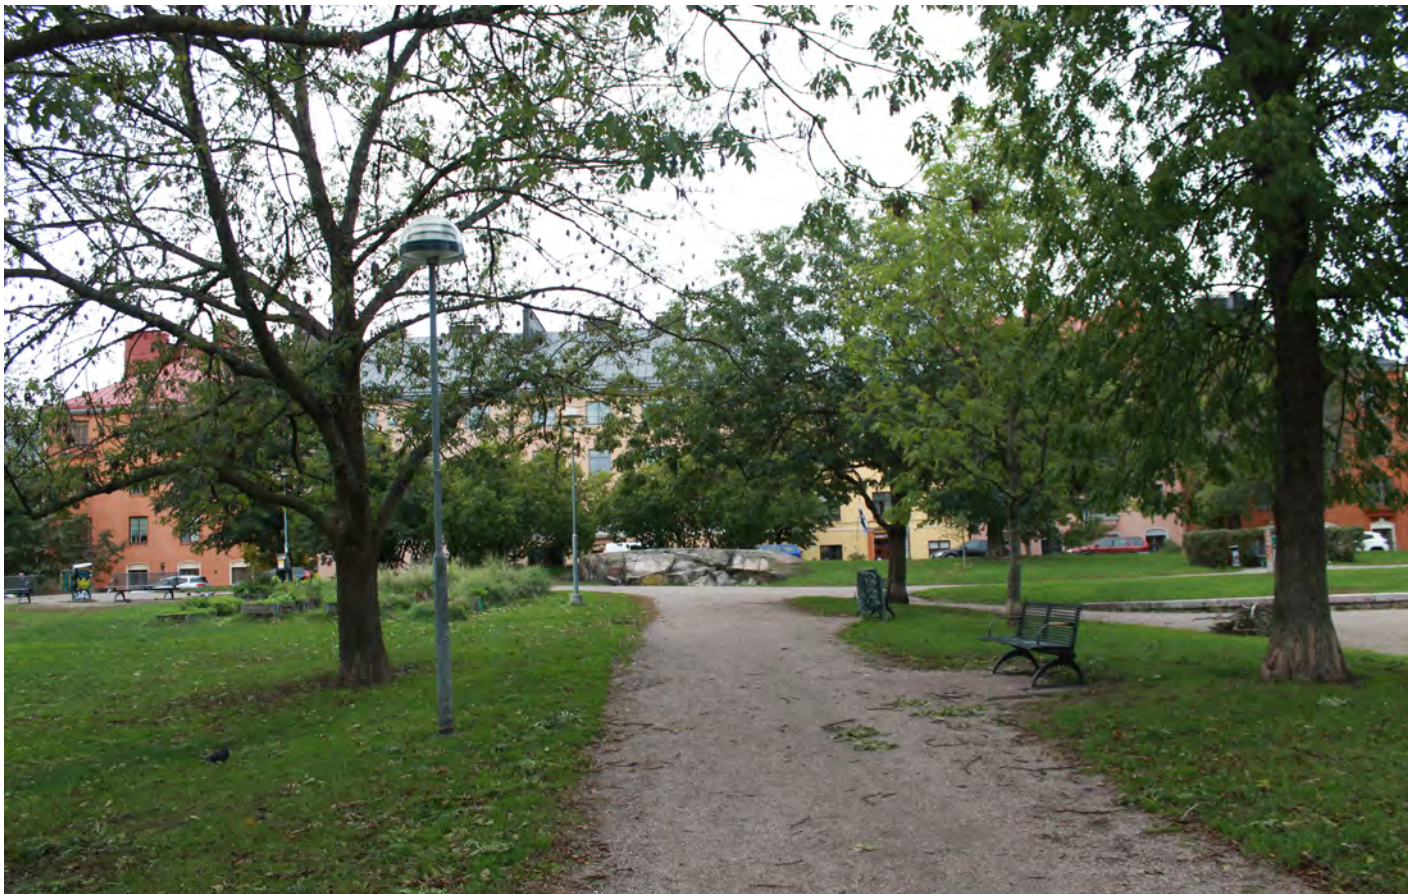
Ylimpänä näkymä kivituhkapintaista puistokäytävää pitkin kohti avointa kallioesiintymää, jota reunustavat kookkaat syreenit. Syreenien takana sijaitsee Torkkelinkatu 1920-luvun klassisine asuinrakennuksineen.
