# Pengerpuisto

Ympäristöhistoriallinen selvitys  
ja kehittämisperiaatteet

Kaupunkiympäristön julkaisuja 2024:25

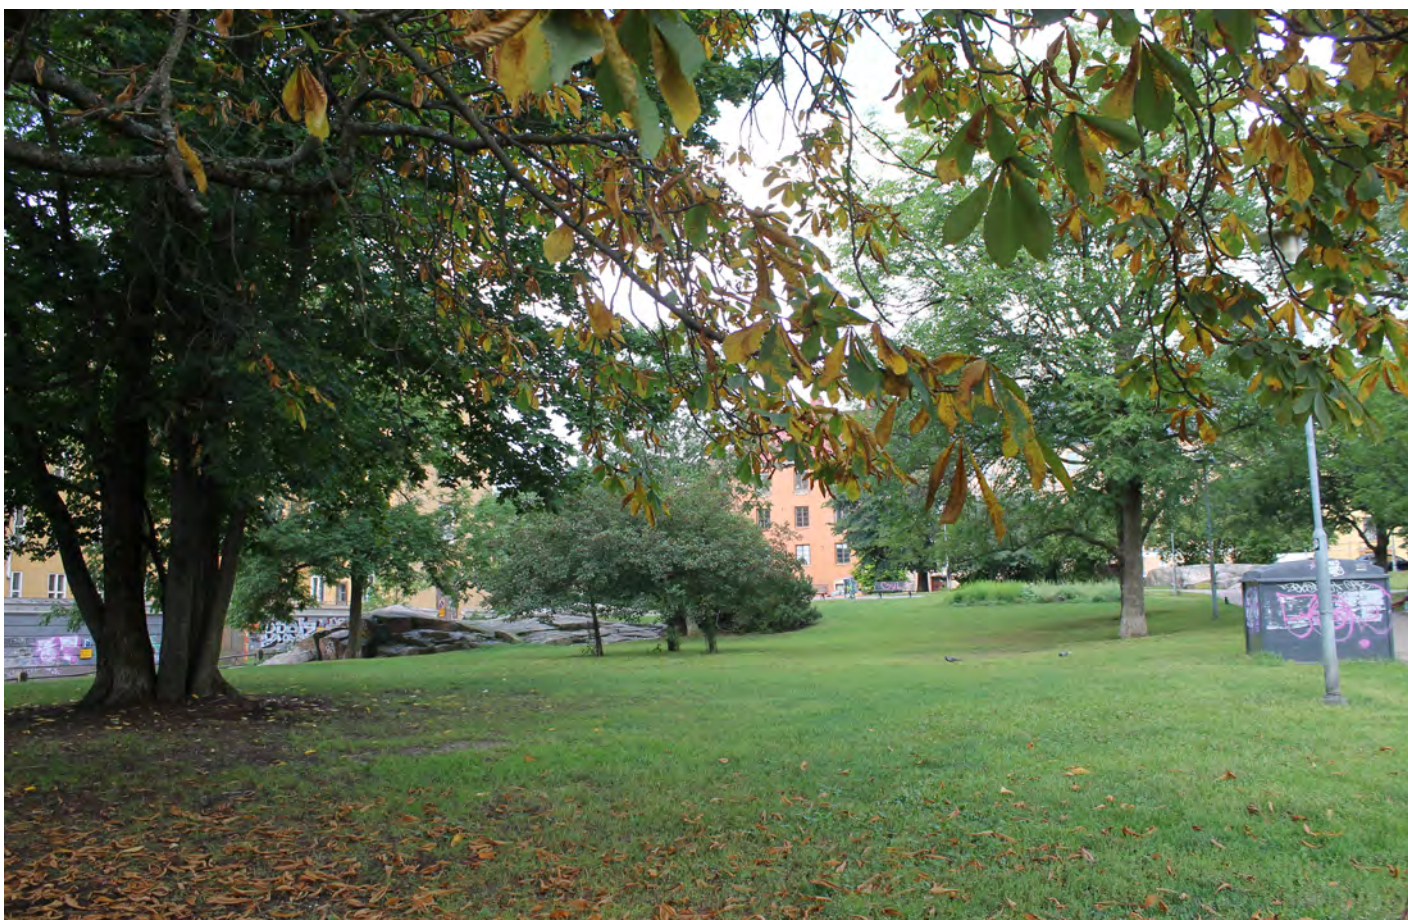
Yllä olevalla entisen leikkipaikan paikalla sijaitsee nykyään avoin nurmialue, jolla kasvaa orapihlajia. Nurmea reunustavat puurivit. Etualalla puistoon kylvätynyt monihaarainen vaahtera.

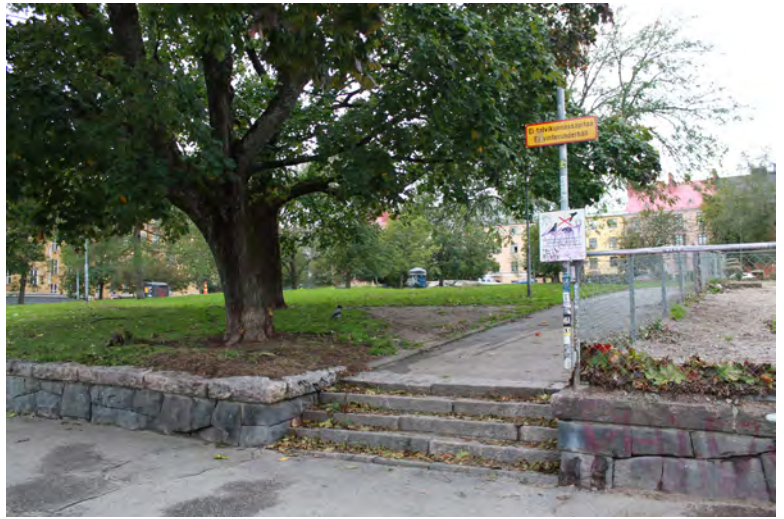
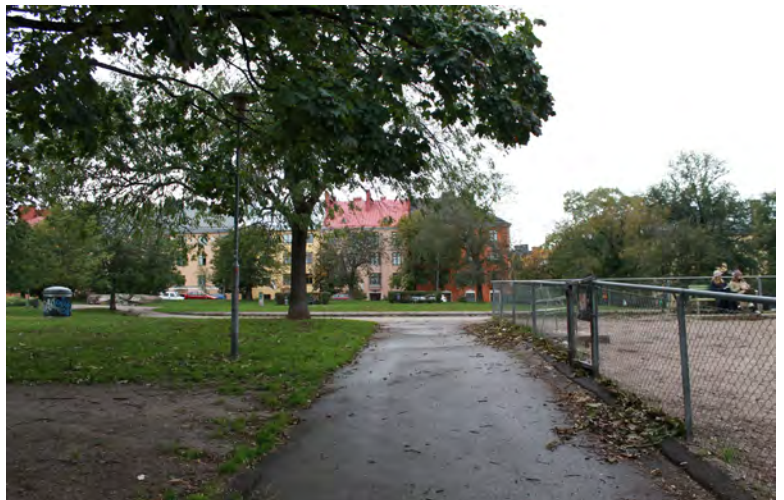
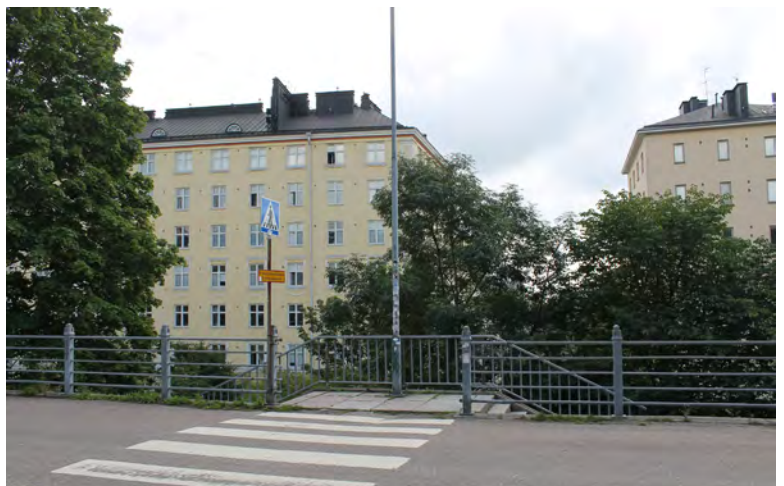
Ylimmässä valokuvassa Pengerkadun puoleinen sisäänkäynti. Puisto ja katualue ovat eri tasoissa. Verkkokivitukimuuri ja luonnonkiviset portaat erottavat puiston katualueesta.

Toiseksi alimmassa valokuvassa näkyvä koirapuisto on yleisilmeeltään kallioinen kivituhkan peittämä avoin tila, joka on aidattu metalliverkkoaidalla. Avokallion keskellä sijaitsee vanha sepelimityn jalusta.

Alimmassa valokuvassa näkyvä ylempi Pengerkatu on olennainen puistokokonaisuuteen kuuluva katualue, joka yhdistää puiston eri osat toisiinsa. Kadun reunaan on asennettu Helsingin kaupungin antiikkikaide "Arkkitie".

ylätasanteella on Arkkitehti-kaidetta yksinkertaisempi kaidemalli, joka vastaa ilmeeltään alkuperäisen suunnitelman mukaista kaidemallia. Portaiden luiskaosuudet ovat päällystetty noppakiveyksellä, joka on todennäköisesti myöhempi uudistus, sillä alkuperäiseen suunnitelmaan on merkitty käytettäväksi pieniä nupukiviä.

Edellisen sivun valokuvassa on havaittavissa, kuinka Pengerkadun rinteeseen aksiaalinen porraskakennelma tukimuureineen luo näyttävän ja eheän julkisivun Pengerkadun rinteelle. Porrasaskelmat ovat luonnonkiveä ja portaiton tasanteet on ladottu noppakivistä. Porrasrakennelman keskelle sommitellussa istutusaltaassa kasvaa ruusupensas ja saarni, joka estää näkymät portaiton lävitse.

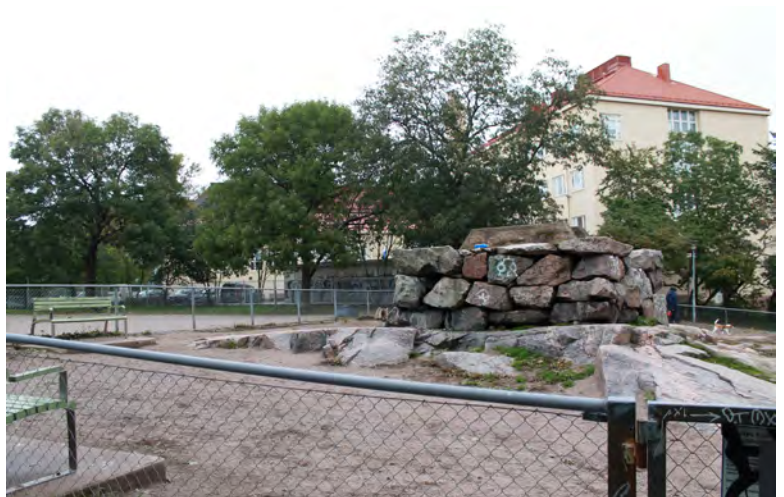
Toiseksi ylimmässä valokuvassa näkyvä sisäänkäynti Pengerkadulta puistoon on kalteva, minkä vuoksi puistokäytävä on päällystetty kivituhkaa sitovammalla asfaltilla.

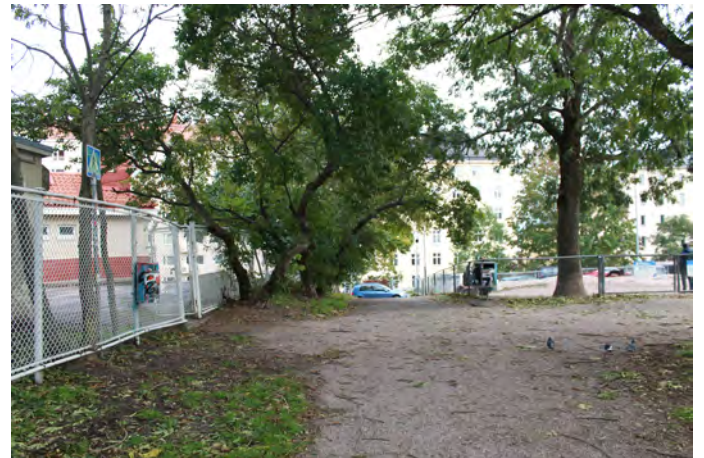
Yllä olevassa valokuvassa puiston länsireunan muotoon leikatut orapihlaja-aidat muodostavat suojaisat penkkitas- kut puistokäytävän varrelle.

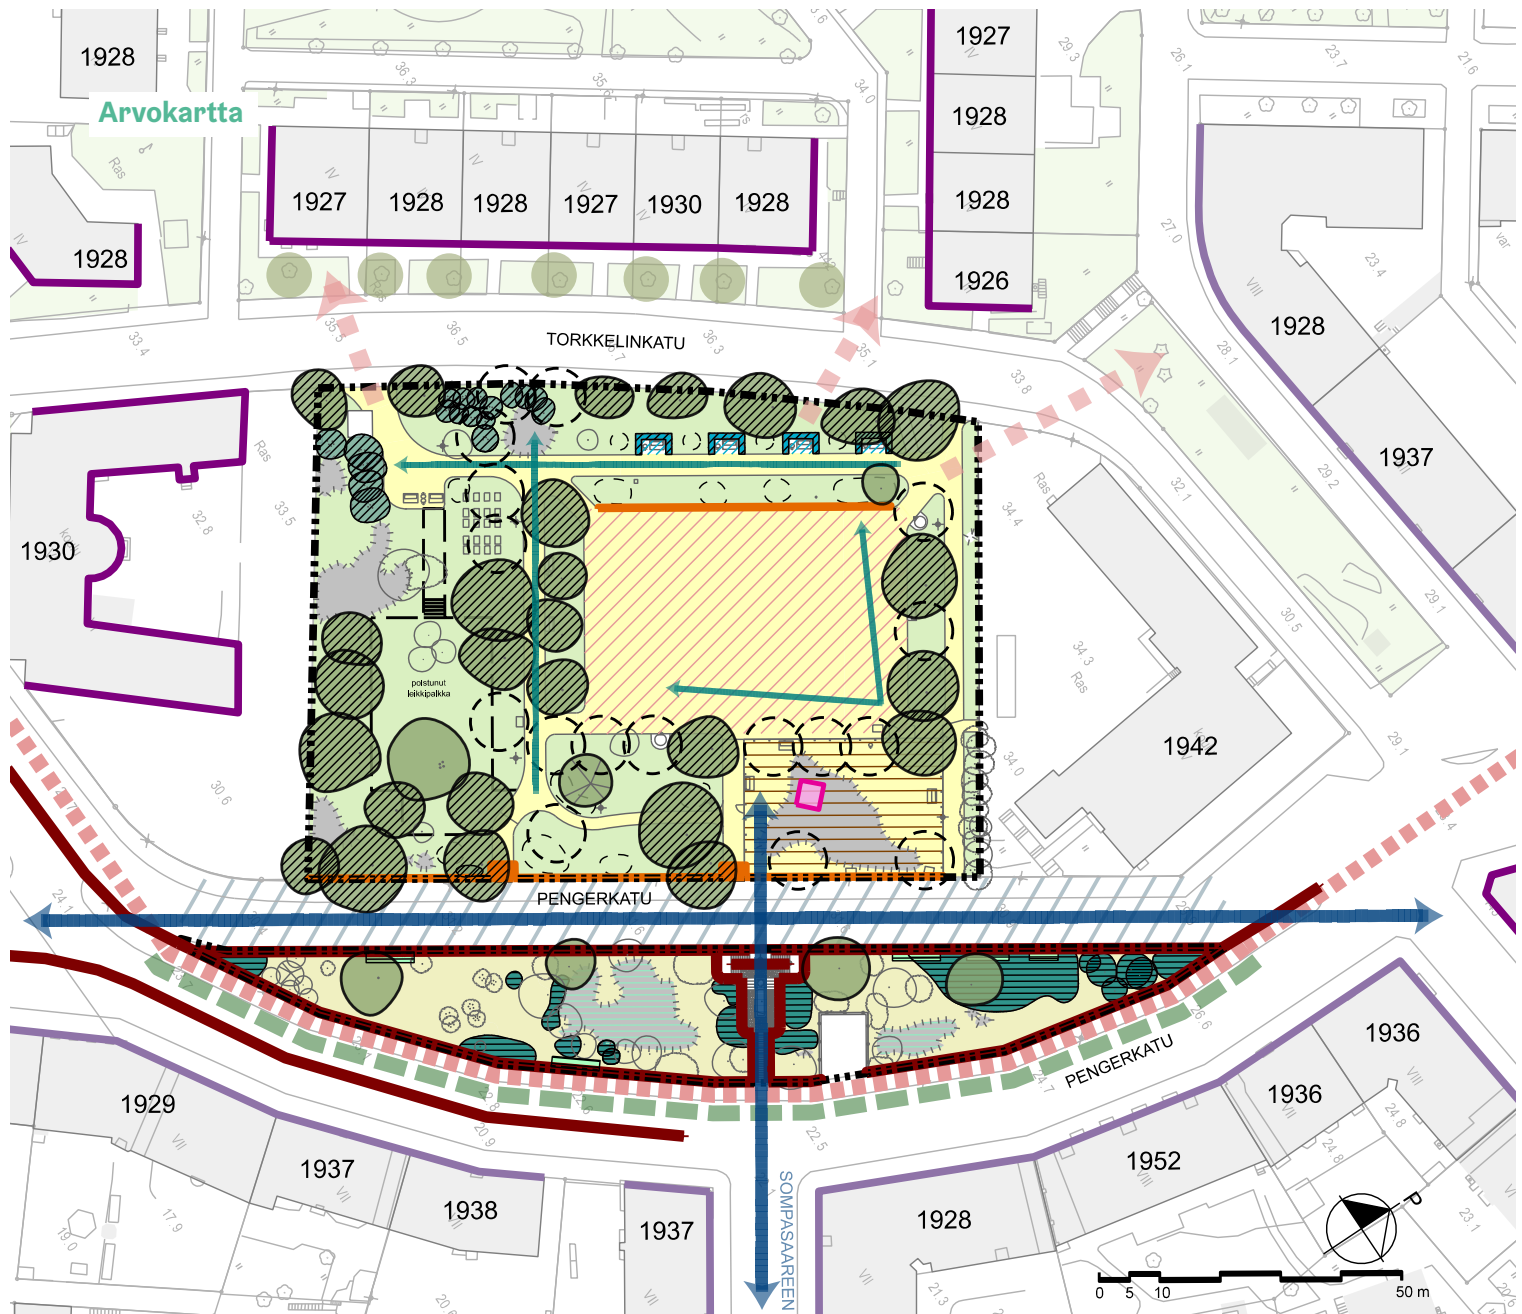
--- Torkkelinmäellä sijaitseva, aikakaudelleen tyypillinen ominaispiirteensä hyvin säilyttänyt 1930-1940-lukujen puistokokonaisuus. Puistokokonaisuus koostuu tilallisesti kahdesta eri osasta: Pengerkadun rinteestä ja Pengerpuistosta. Puistokokonaisuuden alkuperäiset sommitelmat ja keskeiset tyylipiirteet ovat säilyneet melko vähäisin muutoksia.

- Merkittävä puiston sisäinen näkymälinja.**
- Kaupunkikuvallisesti merkittävä katunäkymä.**
- Kaupunkikuvallisesti merkittävät avokallioelintymät**
- Kaupunkikuvallisesti merkittävä rakennuksen julkisivukorostus**

Puiston laelta avautuu merkittävä kaupunkikuvallinen näkymälinja kohti Sörnäisten rantaa ja aina Sompasaareen asti. Vastaavasti Sakarinkadun näkymän päätteeksi toimii kadun linjaa jatkava Pengerkadun rinteeseen aksiaalinen porrasrakennelma ja sen vehreät symmetriset sivut. Myös Pengerkatua pitkin kulkee merkittävä katunäkymä, jonka päätteeksi on näytävä vaaleanpunertavan sävyinen korkea 1920-luvun lopun asuinkerrostalo. Puiston sisällä avautuu näkymiä erityisesti puiston suoraviivaisia puistokäytäviä pitkin. Niiden päätteisiin on sommiteltu syreenipensaita ja avokallioesiintymiä. Avoimelta kentältä levittäytyy myös näkymiä puistoa ympäröivään rakennuskantaan.

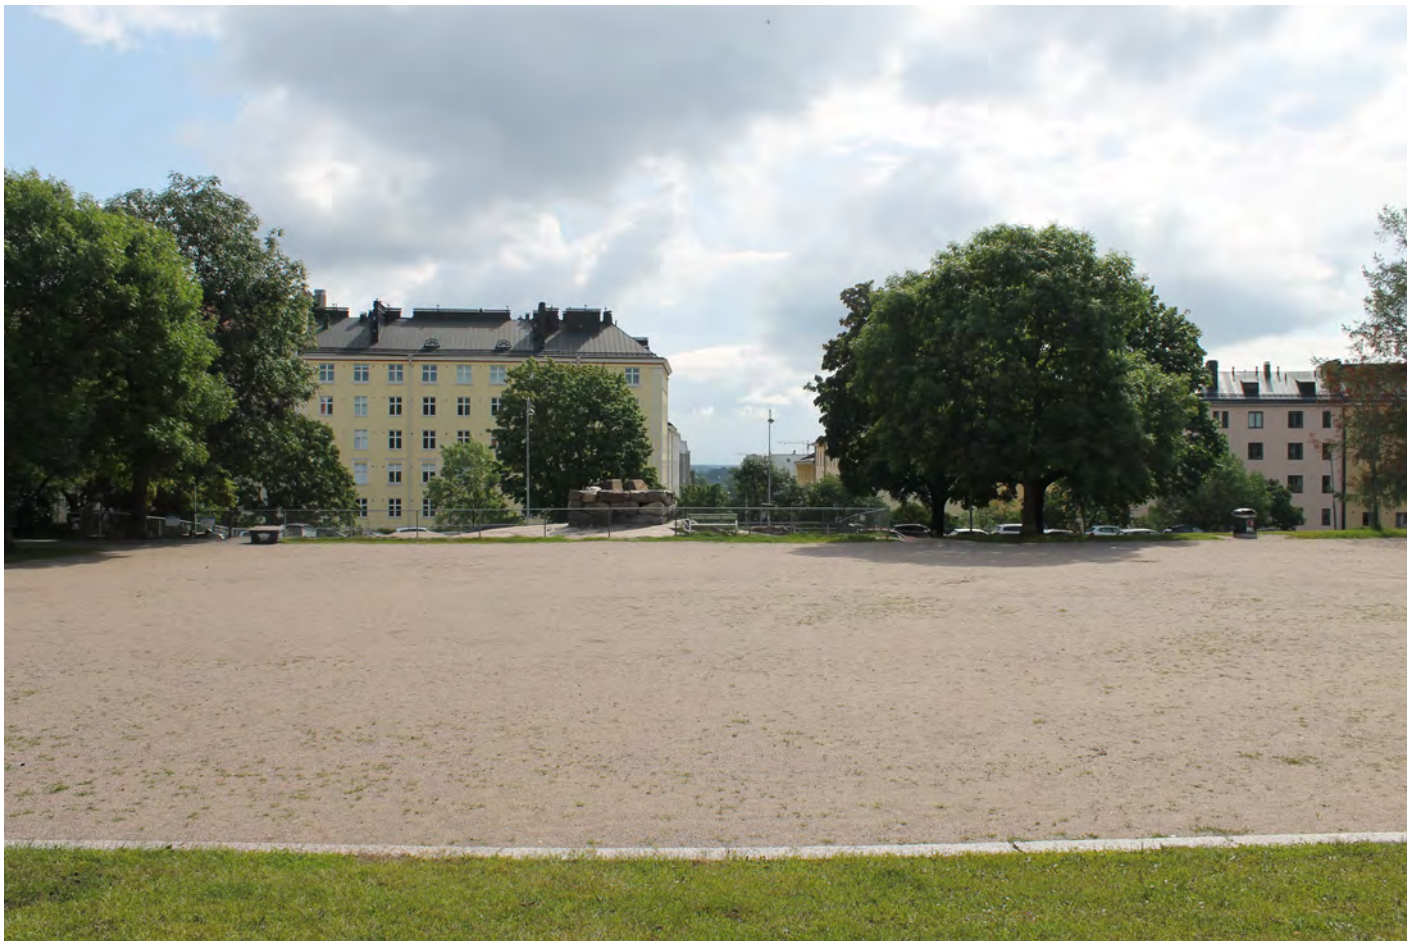
Yllä näkymä Pengerpuiston puistokäytävän varrella olevilta penkkitaaskuilta avoimen kentän yli. Näkymä jatkaa kulkuaan Sakarinkatua pitkin aina Sompasaareen asti.

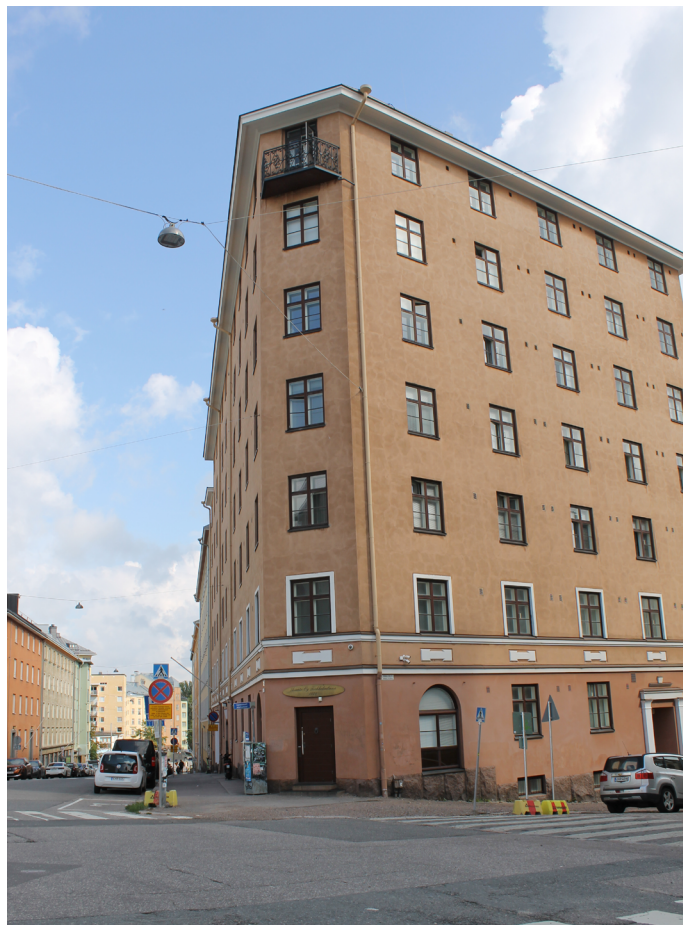
Vieressä ylemmää Pengerkatua pitkin avautuva näkymä päättyy näyttävään 1920-luvun asuinrakennuksen kulmaukseen.

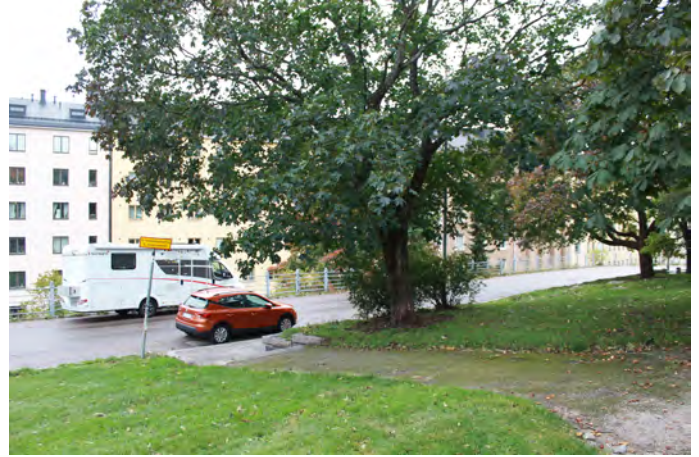
Ylimpänä Pengerkadulta puistoon saapuvan sisäänkäynnin asfalttipäällyste on huonossa kunnossa. Asfalttipinnoite eroaa ilmeeltään myös alkuperäisen suunnitelman kivituhkapinnoista.

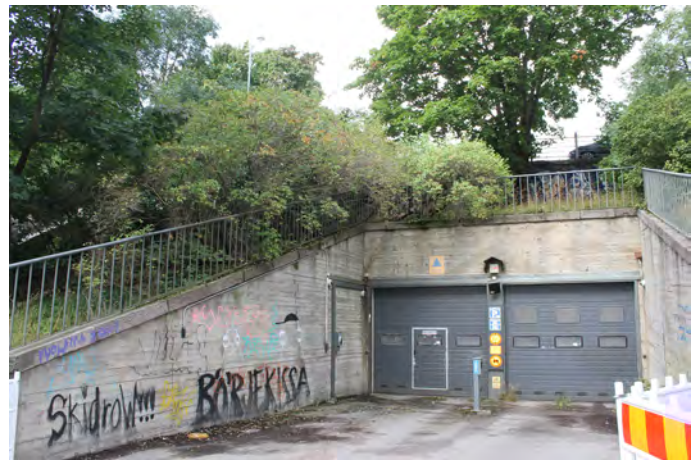
Keskellä kalliosuojan sisäänkäynti, joka rikkoo Pengerkadun rinteiden tukimuurin muodostaman julkisivun. Rinteiden ylikasvanut ja hoitamaton kasvillisuus on ristiriidassa alkuperäisen symmetrisen sommitelman kanssa.

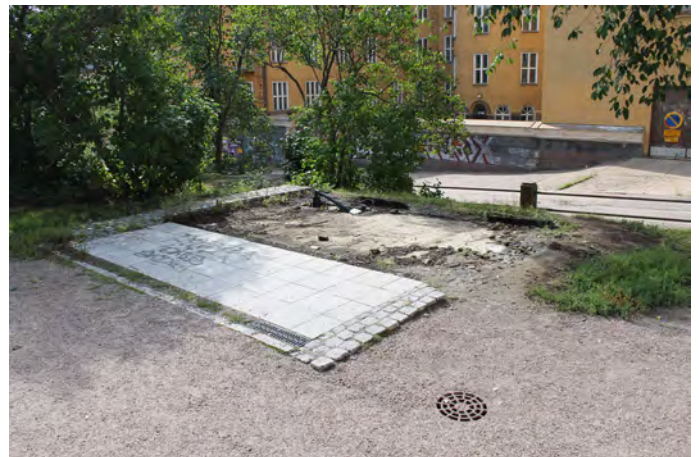
Alla Torkkelinkadun puoleisen sisäänkäynnin läheisyydessä sijaitseva city-wc:n kivijalka.
