# Ratsaspuisto ja Tilkanmäki

Ympäristöhistoriallinen selvitys

Kaupunkiympäristön julkaisuja 2021:26

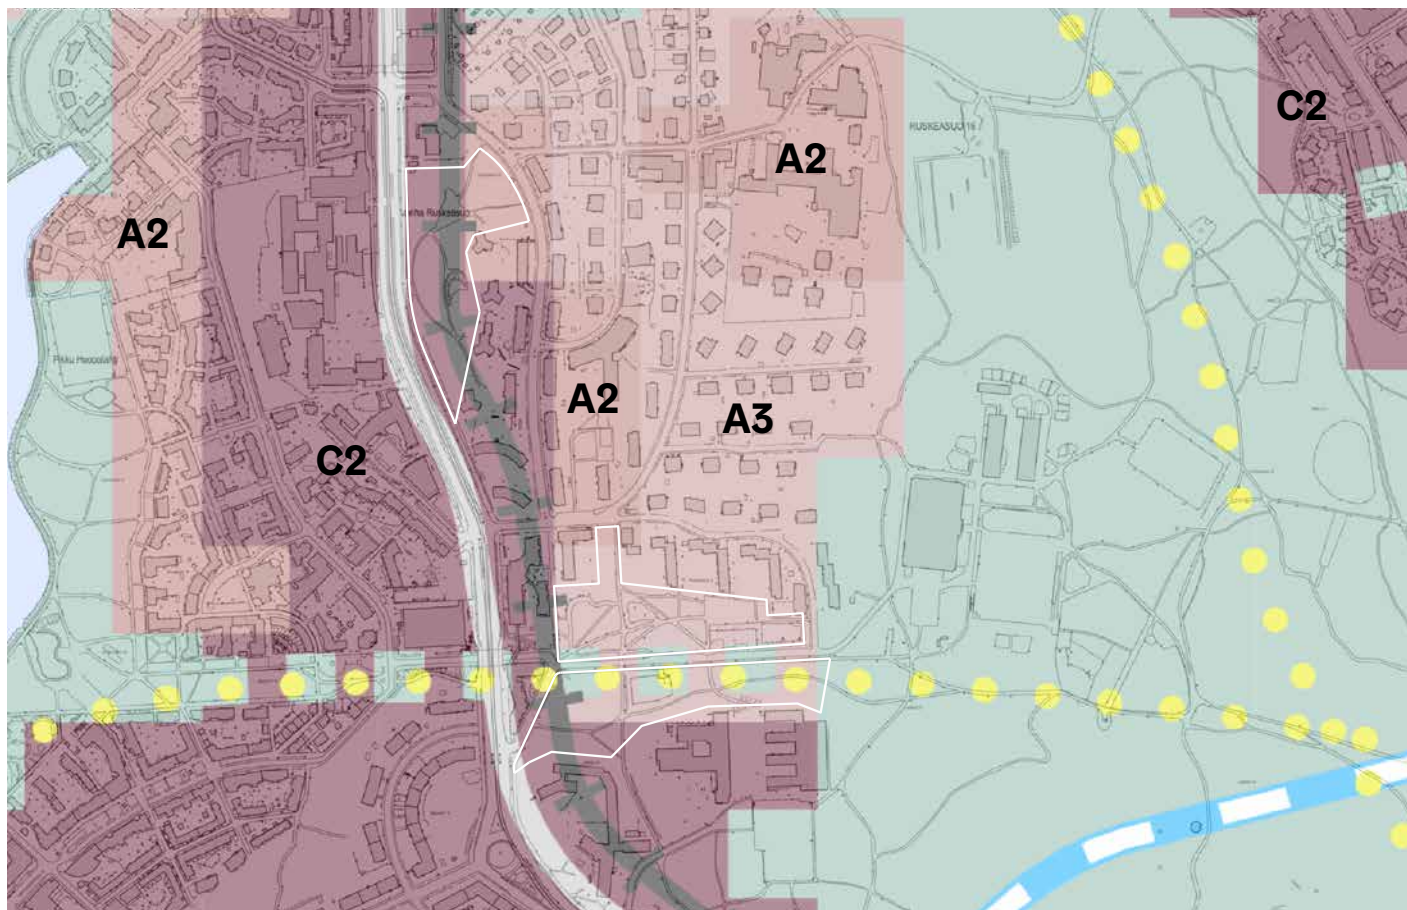
Alla ote Yleiskaavasta 2016. Selvitysalueiden rajat merkitty valkoisella viivalla. Helsingin karttapalvelu.

Yleiskaavassa puistot sijoittuvat Ruskeasuon asuntovaltaiseen alueeseen (A2 ja A3) sekä Mannerheimintien varrelle merkittyyn kantakaupunkialueeseen (C2). Yleiskaavan kaavamerkintöjen mukaan asuntovaltaista aluetta kehitetään pääasiassa asumisen, puistojen, virkistys- ja liikuntapalvelujen sekä lähipalvelujen käyttöön. Yleiskaavan kaavamerkintöjen mukaan Mannerheimintien varren aluetta kehitetään toiminnallisesti sekoittuneena asumisen, kaupan ja julkisten palvelujen, toimitilojen, hallinnon, puistojen, virkistys- ja liikuntapalvelujen sekä kaupunkikulttuurin alueena. Ratsaspuiston läpi kulkee yleiskaavassa Viheryhteys sekä Baanayhteys. Yleiskaavan VISTRA-selvityksen mukaan molemmat puistot on arvioitu olevan aikakaudelleen tyypillisiä.

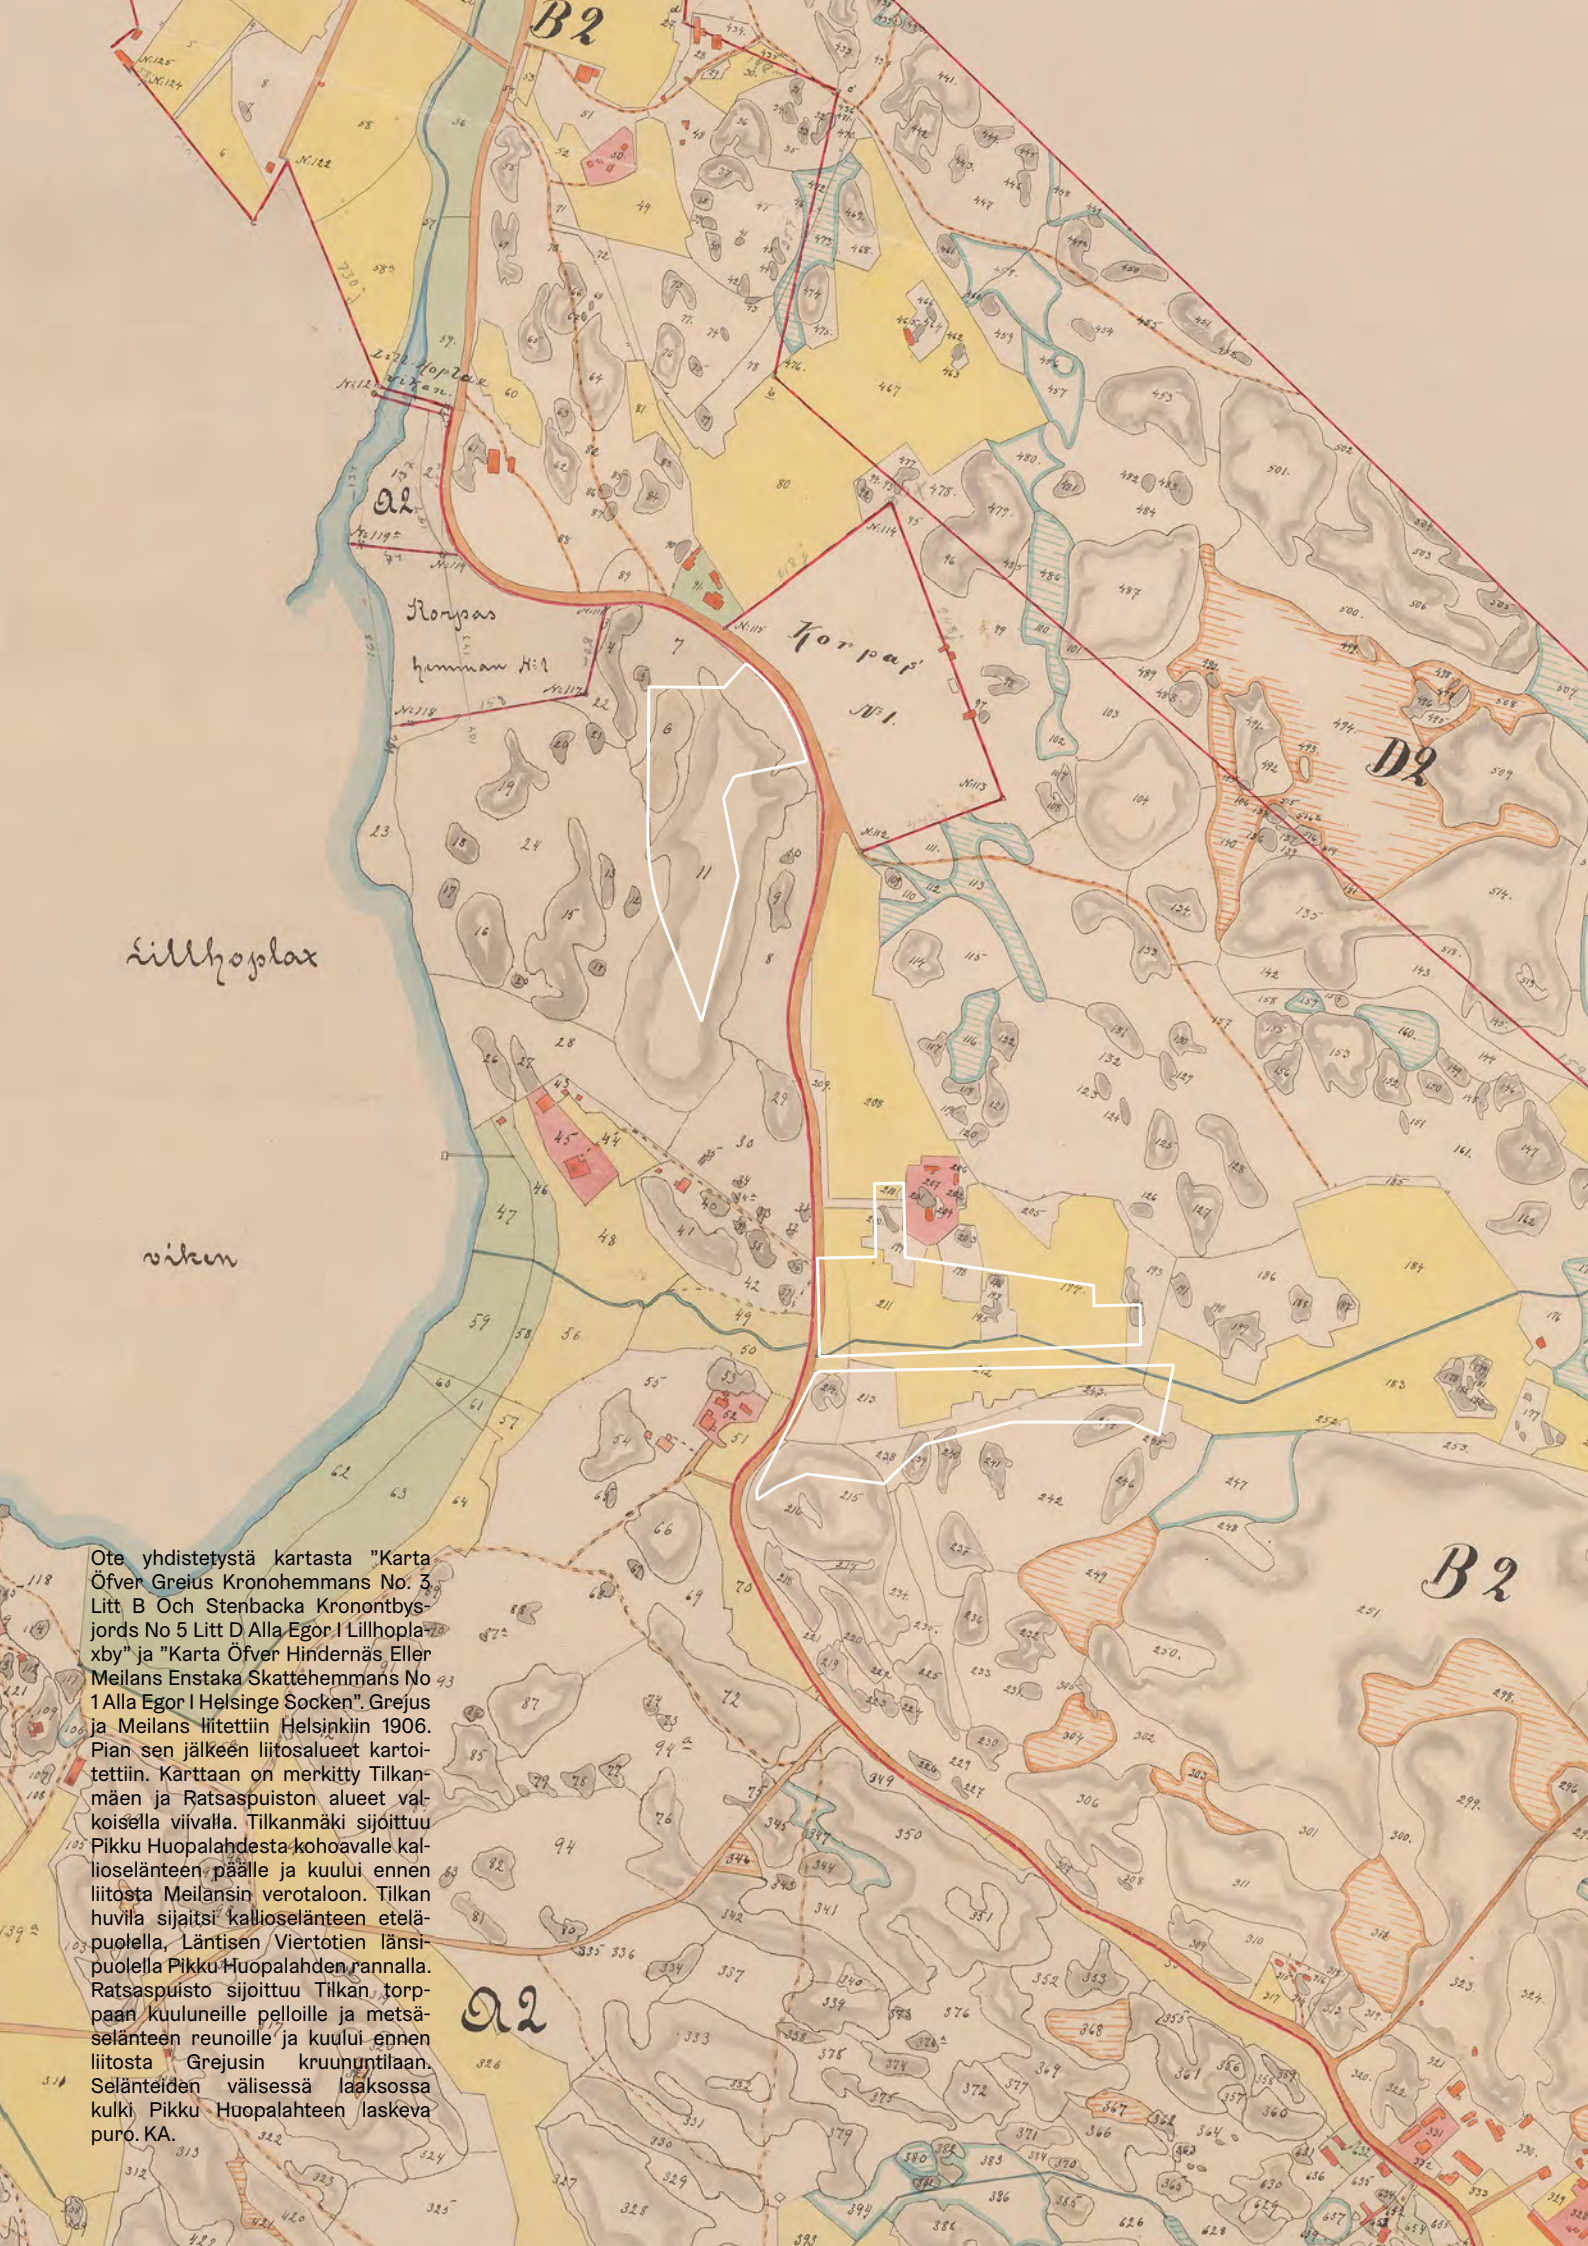
Ote yhdistetystä kartasta "Karta Öfver Grejus Kronohemmans No. 3 Litt B Och Stenbacka Kronontbysjords No 5 Litt D Alla Egor i Lillhoplaxby" ja "Karta Öfver Hindernäs Eller Meilans Enstaka Skattehemmans No 1 Alla Egor i Helsing Socken". Grejus ja Meilans litettiin Helsinkiin 1906. Pian sen jälkeen liitosalueet kartoitettiin. Karttaan on merkitty Tilkanmäen ja Ratsaspuiston alueet valkoisella viivalla. Tilkanmäki sijoittuu Pikku Huopalahdesta kohoavalle kallioselänteeseen päälle ja kuului ennen liitosta Meilansin verotaloon. Tilkan huvila sijaitsi kallioselänteeseen eteläpuolella, Läntisen Viertotien länsipuolella Pikku Huopalahden rannalla. Ratsaspuisto sijoittuu Tilkan torppaan kuuluneille pelloille ja metsäselänteiden reunoille ja kuului ennen liitosta Grejusin kruununtilaan. Selänteiden välisessä laaksossa kulki Pikku Huopalahteen laskeva puro. KA.

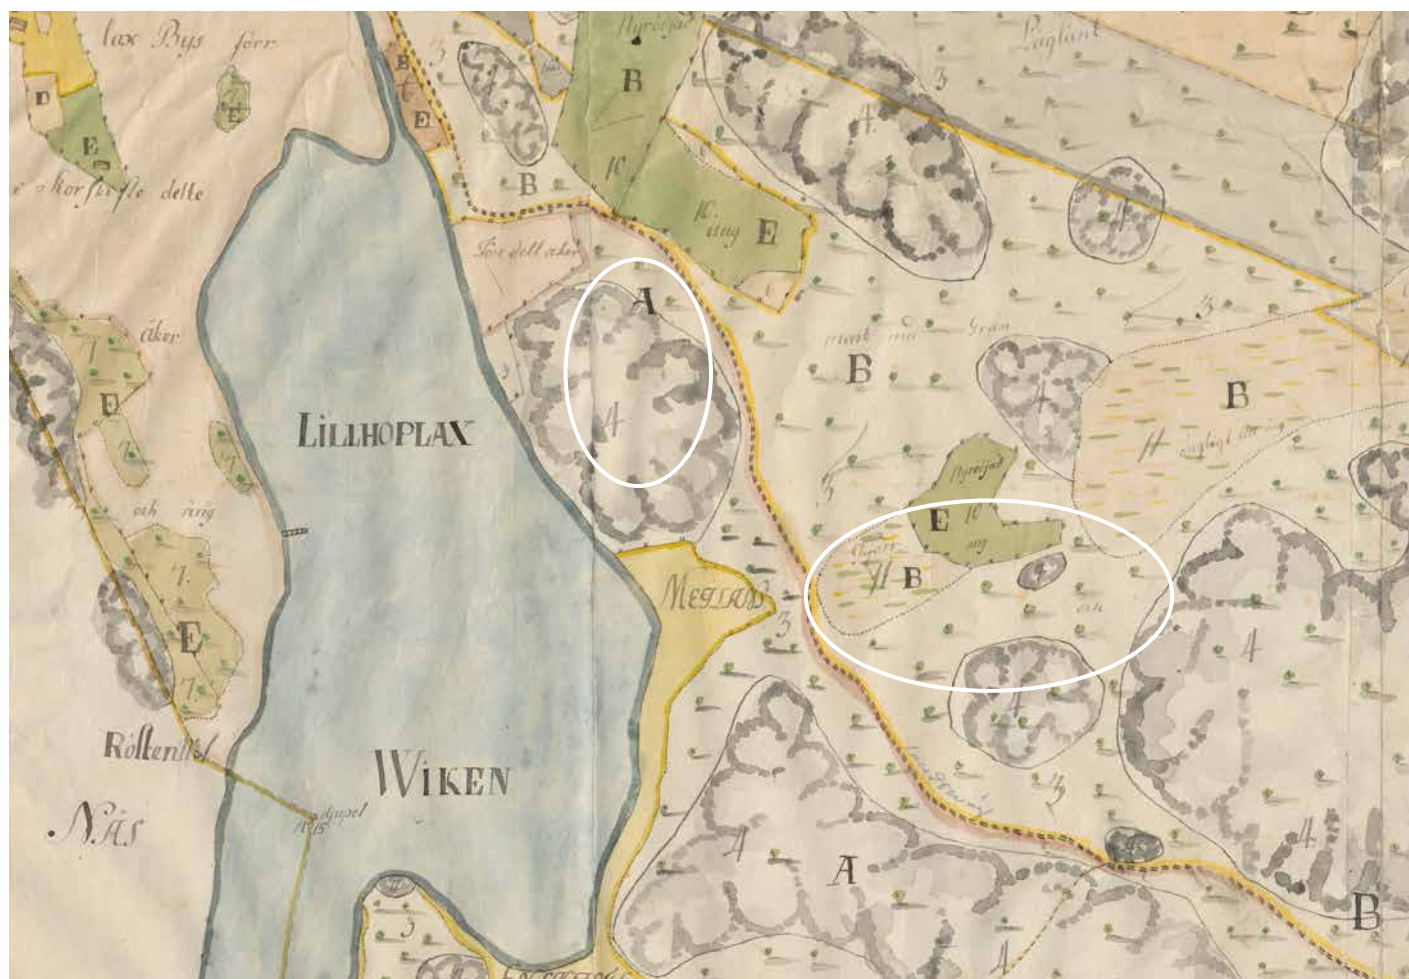
Ote kartasta Charta öfver Lillhoplax bys skog 1775. Ratsaspuiston kohdalla uutta niittyä sekä suota. KA.

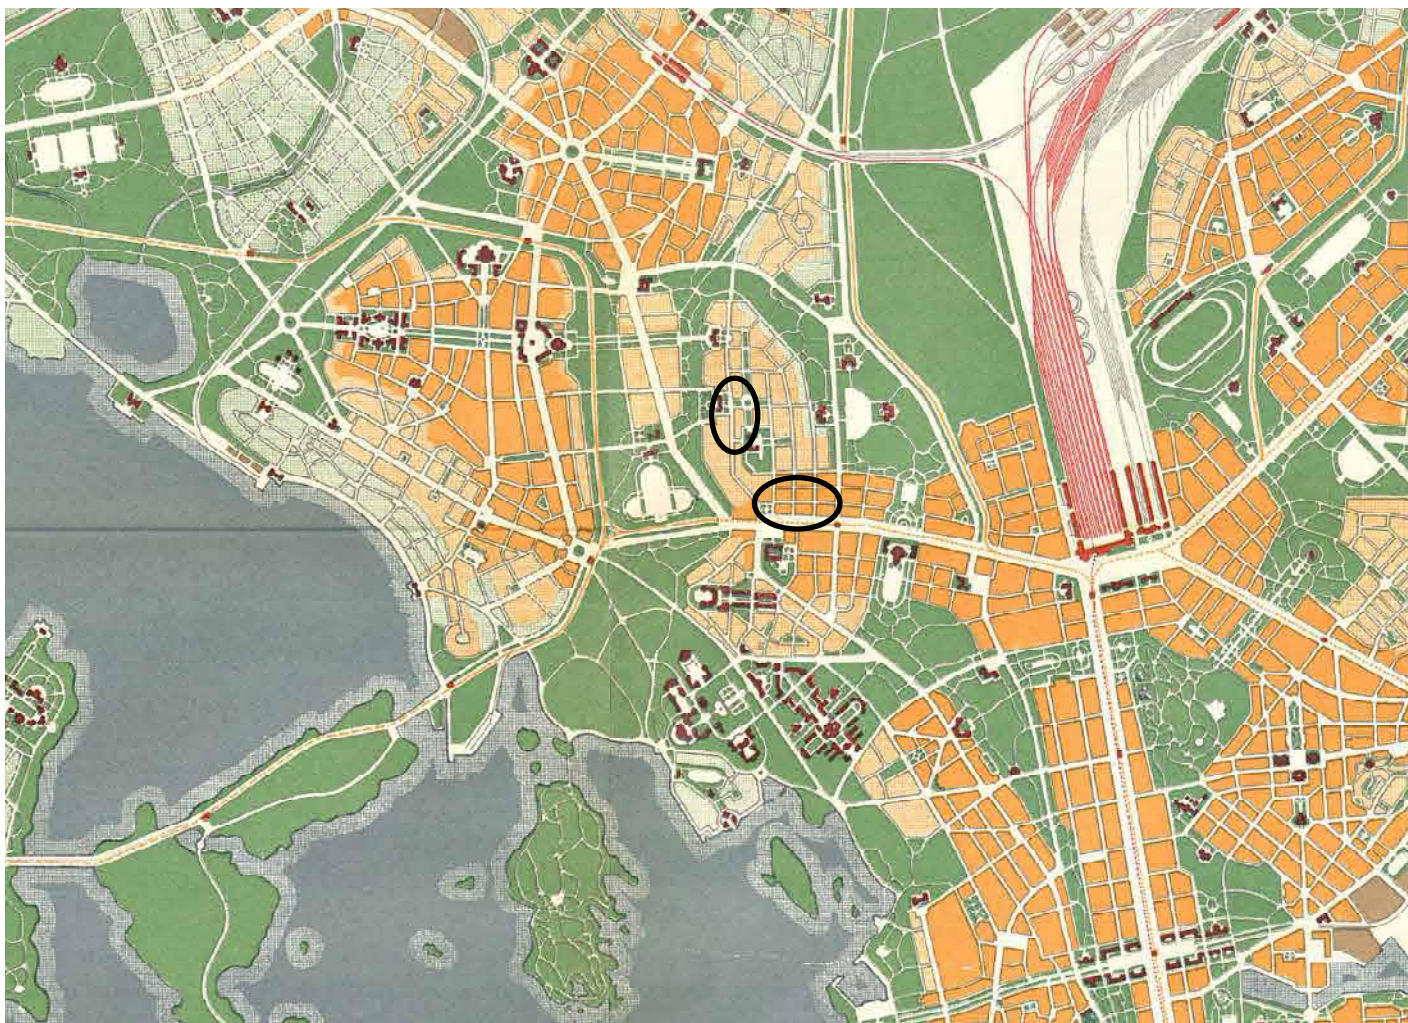
Viereisellä sivulla ote Eliel Saarisen ja Bertel Jungin laatimasta Suur-Helsingin asemakaavaehdotuksesta vuodelta 1918. Pikku Huopalahti on kokonaan täytetty ja Munkkiniemestä Pasilaan kulkee valtakatu. Mannerheimin tie ei näy tässä suunnitelmassa pääkatuna. Selvitysalueet merkitty kuvaan mustilla ympyröillä. HKA.

Ruskeasuon sijainti 1900-luvun alussa kaupungin ulkopuolella ja oli pitkälti rakentamaton metsämaata. Alueitoksen jälkeen Ruskeasuon suunnittelu käynnistyi verkkaaisesti, johtuen osin siitä, että liitosalueen sisään jääneet Korpaksen tilan maat kuuluivat vielä Helsingin maalaiskuntaan. Vuonna 1914 hyväksyttiin Bertel Jungin laatima ehdotus Keskuspuistosta, missä puiston pohjoisraja ulottui Ruskeasuon kohdille. Vuonna 1915 valmistunut Suur-Helsingin asemakaava oli Eliel Saarisen laatima visio Helsingistä, johon Saarisen laatima Munkkiniemi-Haaga suunnitelma liittyi. Suunnitelmassa vuosi aiemmin hyväksyttyä Keskuspuistoa oli jatkettu kohti pohjoista. Kolme vuotta myöhemmin Saarisen ja Bertel Jungin laatima Suur-Helsingin asemakaava esitteli koko Helsingin kehityksen suuntaviivoja suurellemmin kuin aiemmin.<sup>1</sup> Ehdotuksessa Ruskeasuolle oli ehdotettu osin kantakaupunkimaista rakentamista. Alueen eteläosasta, pitkälti nykyisen Ratsastien kohdalta oli esitetty Pasilaan johtava leveä valtakatu, jonka varrelle kaupunkimainen rakentaminen sijoittui. Suunnitelma ei kantakaupungin eikä Ruskeasuon osalta huomionut hyväksyttyä Keskuspuiston rajausta. Suunnitelma ei koskaan toteutunut, mutta se vaikutti myöhempisiin yleiskaavasunnitelmiin.

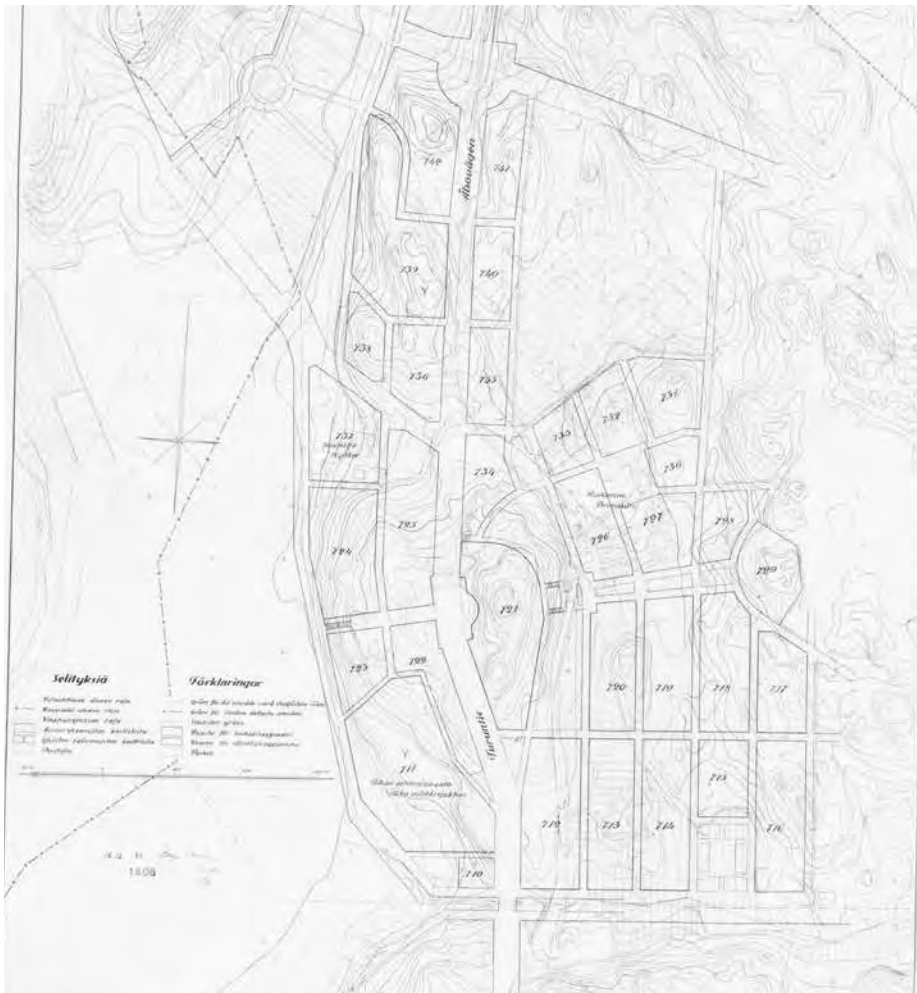
Birger Brunilan laatima Ruskeasuon asemakaava nro 1608, vuodelta 1937. Brunilan asemakaava koski bulevardin pohjoispuolista aluetta, joka oli jaettu pääosin suoraviivaisiin suorakaiteen muotoisiin, suuriin kortteleihin. Bulevardin varrelle sijoitti suoraikiteen muotoisten puistokorttelien rajaama aukio. Nykyisen Tilkanmäen kohdalla, kallioselänteelle oli osoitettu asuin kortteli, kallioselänteen itärinne oli merkitty puistoalueeksi. Kallioselänne oli kaavassa otettu osaksi aksiaalista puistokatussuunnitelmaa, joka kulki Pikku Huopalahdesta Keskuspuistoon asti. HKA.

Ensimmäinen pelkästään Ruskeasuota koskeva asemakaava laadittiin Helsingin kaupungin asemakaavapäällikön arkkitehti Birger Brunilan toimesta 1930-luvun lopulla. Se perustui 1920-1930-luvuilla laadittuihin yleiskaavaehdotuksiin, joissa vuoden 1918 Suur-Helsingin asemakaavaehdotuksesta säilynyt muun muassa Ruskeasuon eteläosasta Pasilaan johtava valtakatu. Vuonna 1937 vahvistetussa kaavamaisessa sommitelmassa oli suorakaiteen muotoiset lamellitaloille varatut korttelit, jotka eivät huomioineet maastonmuotoja tai olemassa olevia teitä. Tonttijakoa tai rakennusrajoja ei kaavaan oltu merkitty, koska kysymys tonttien luovuttamisesta oli ratkaisematta.<sup>4</sup>

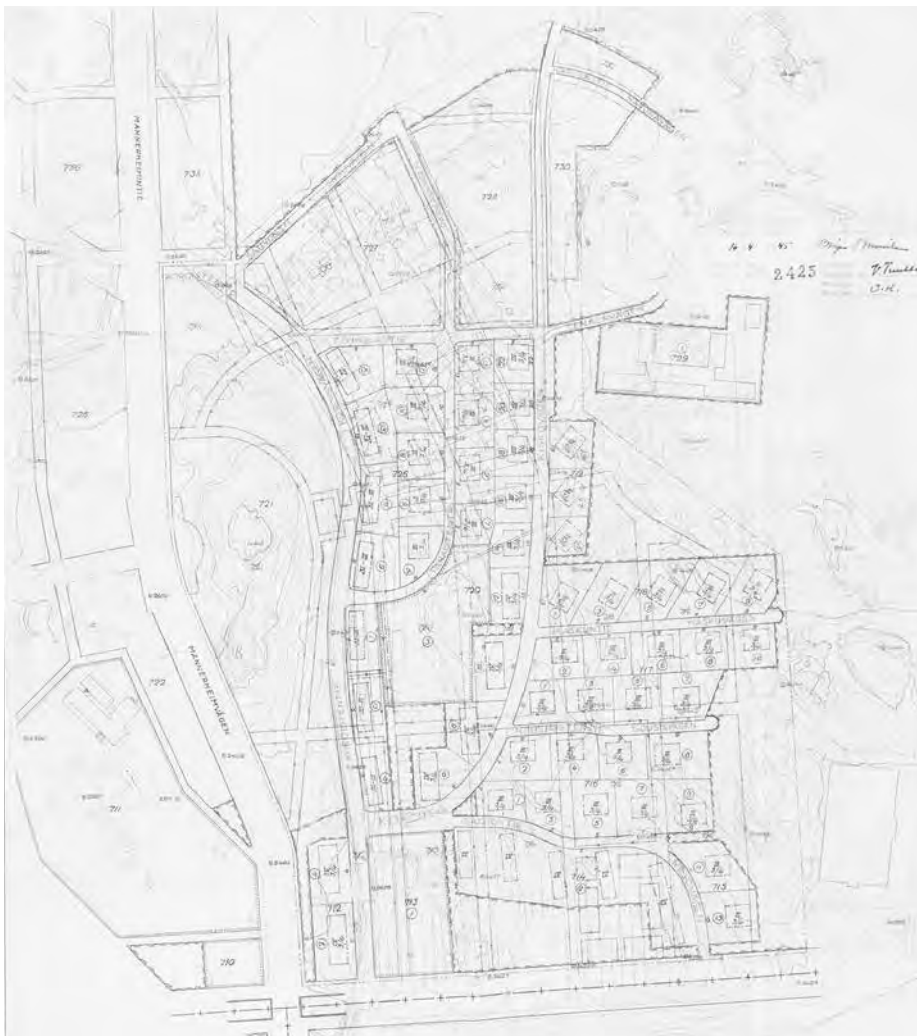
Vuoden 1945 asemakaavan muutos (nr 2425), jonka mukaan Ruskeasuon asuinalue pitkälti rakennettiin. HKA.

Sota-aikana rakentaminen tyrehtyi, eikä asemakaavaa ehtinyt toteutua. Sotien jälkeen Brunila ja Väinö Tuukkanen laativat Turuntien itäpuoliselle alueelle asemakaavan muutoksen, jonka mukaan Ruskeasuon asuinalue lopulta pääosin toteutui. Vuonna 1945 vahvistunut uusi asemakaava otti huomioon alueen luonnonolosuhteet ja maastomuodot sekä uuden näkemyksen mukaiset terveellisen asumisen vaatimukset. Kaavamuutoksen selostuksessa oli perusteltu kaavamuutoksen tarpeellisuutta mm. näin: *"Voimassa olevan asemakaavan mukaan on katuverkosto liian kaavamainen eikä sopeudu hyvin maastoon, minkä lisäksi katupinta-ala on suuri."*<sup>6</sup> Asemakaavassa Ruskeasuon kadut saivat pitkälti nykyiset linjaukset. Koroistentie linjattu vanhan Läntisen Viertotien mukaan. Puistoalueet olivat kaavassa pienialaisia. *"Kun alueen ympärille tulee laajoja puistoja, ei alueen sisälle ole järjestetty suurempia puistoja eikä urheilukenttiä."* Raisiontien varren asuinkorttelin ja kaava-alueen eteläpuolella kulkevan valtakadun väliin, nykyisen Ratsaspuiston kohdalle oli kaavoitettu puistoalue. Sen länsipuolelle oli varattu kortteli (713) kansakoululle. Tilkanmäelle (kortteli 721) ei asemakaavassa ollut merkitty tonttijakoa eikä rakentamista koskevia määräyksiä, *"koska korttelin käyttö ei ole vielä lopullisesti määrätty"*<sup>7</sup>

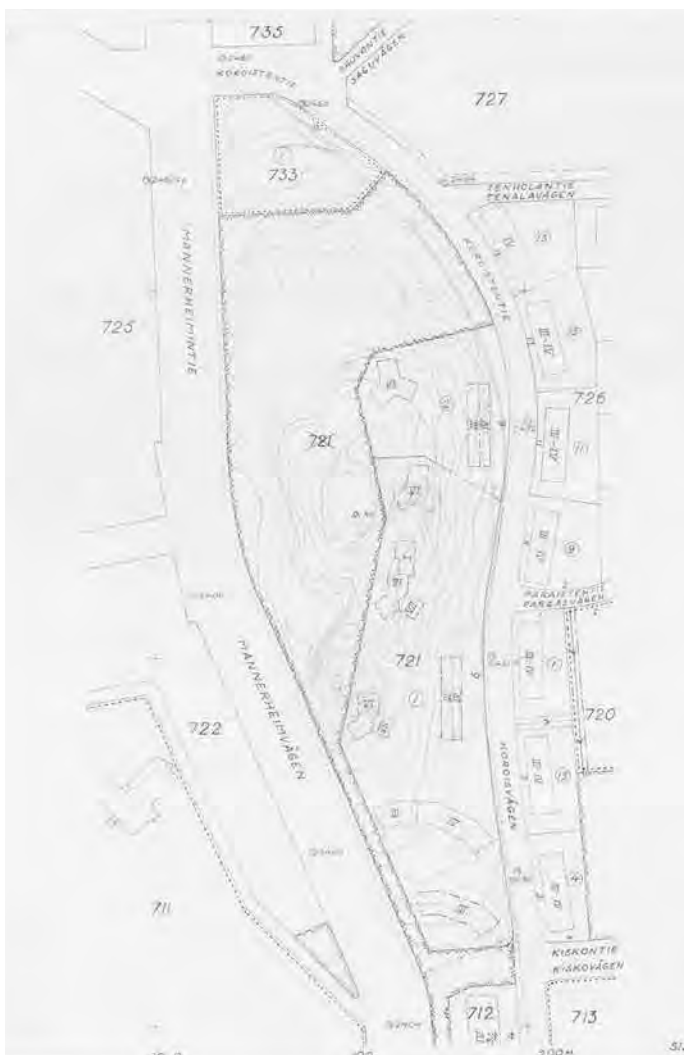
Ylinnä vuoden 1949 asemakaavan muutos (nro 2872), joka koski Raisiolan korttelin rakennusaloja ja korttelien ja puiston rajan muutosta. HKA.

Ratsaspuistoa pohjoisesta rajaava asuinkortteli (714) sai nykyisen muotonsa vasta vuonna 1949 laaditussa asemakaavan muutoksessa, jossa korttelia laajennettiin etelään suuntaan ja korttelin rakennusaloja suurennettiin ja jäsennettiin. Asemakaavan muutoksen myötä Ratsaspuiston koillisreuna sai nykyisen muotonsa. Korttelia 721 koskeva asemakaavan muutos vahvistettiin vuonna 1950. Asemakaavassa luoteisosa korttelista, mäen kallioinen laki ja Mannerheimintien laskeva rinne, oli merkitty puistoalueeksi, ja korttelin kaakkoisosaan oli kaavoitettu mm. neljä tähden mallista tornitaloa. Tilkanmäen puistoalue sai nykyisen muotonsa asemakaavan myötä. Asemakaavassa määriteltiin, että tonttien rajoja ei saa aidata.

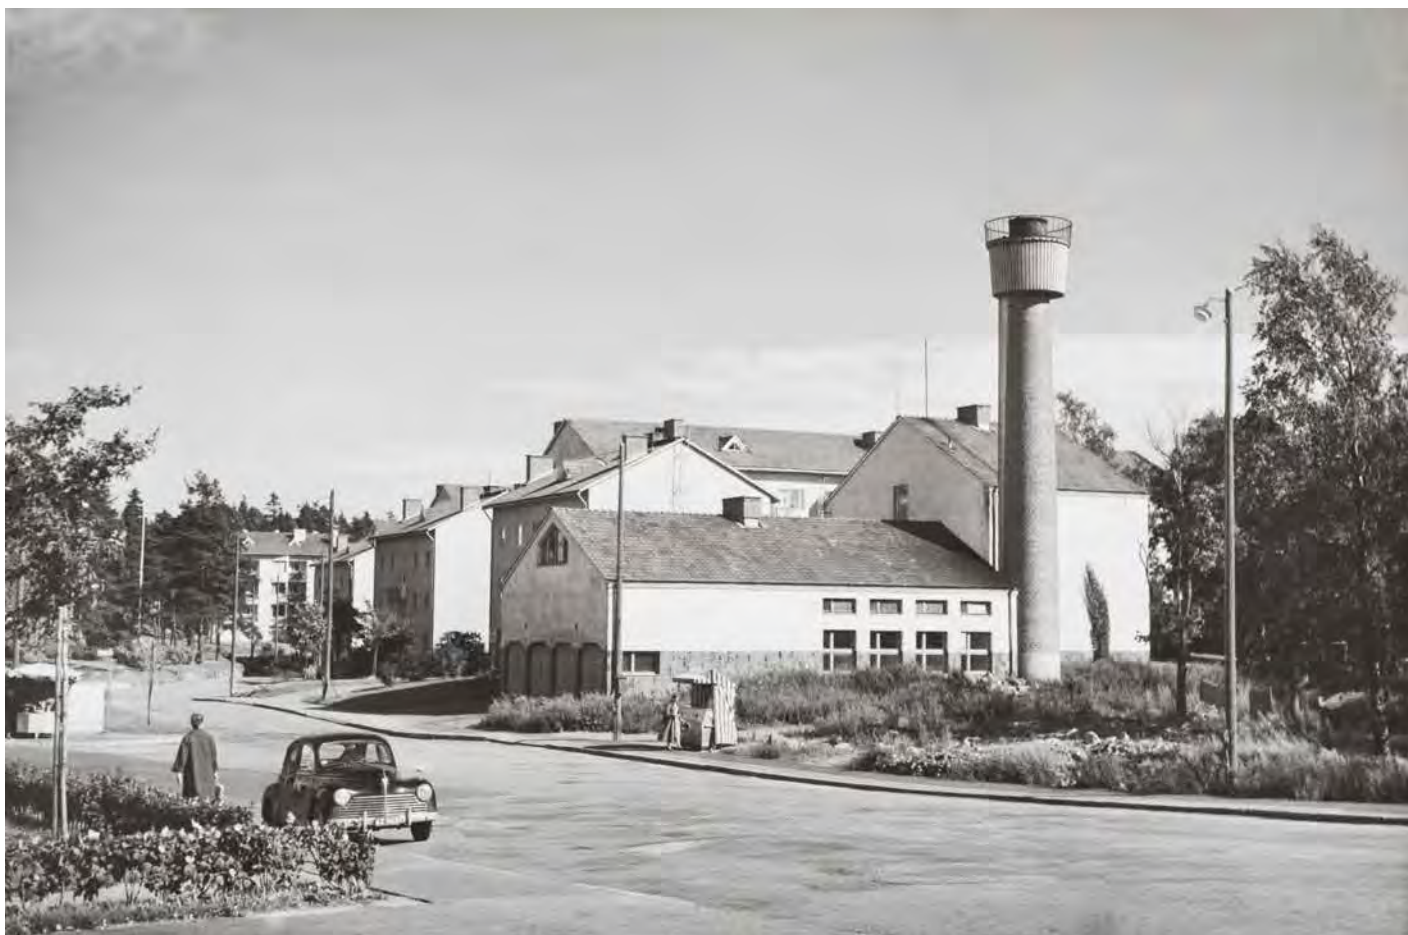
Alinna vuoden 1950 asemakaavan muutos, joka koski Tilkanmäelle sijoittuvan korttelin järjestelyjä. Tilkanmäen tähtitalot ja puisto saivat tässä kaavassa muotonsa. HKA.

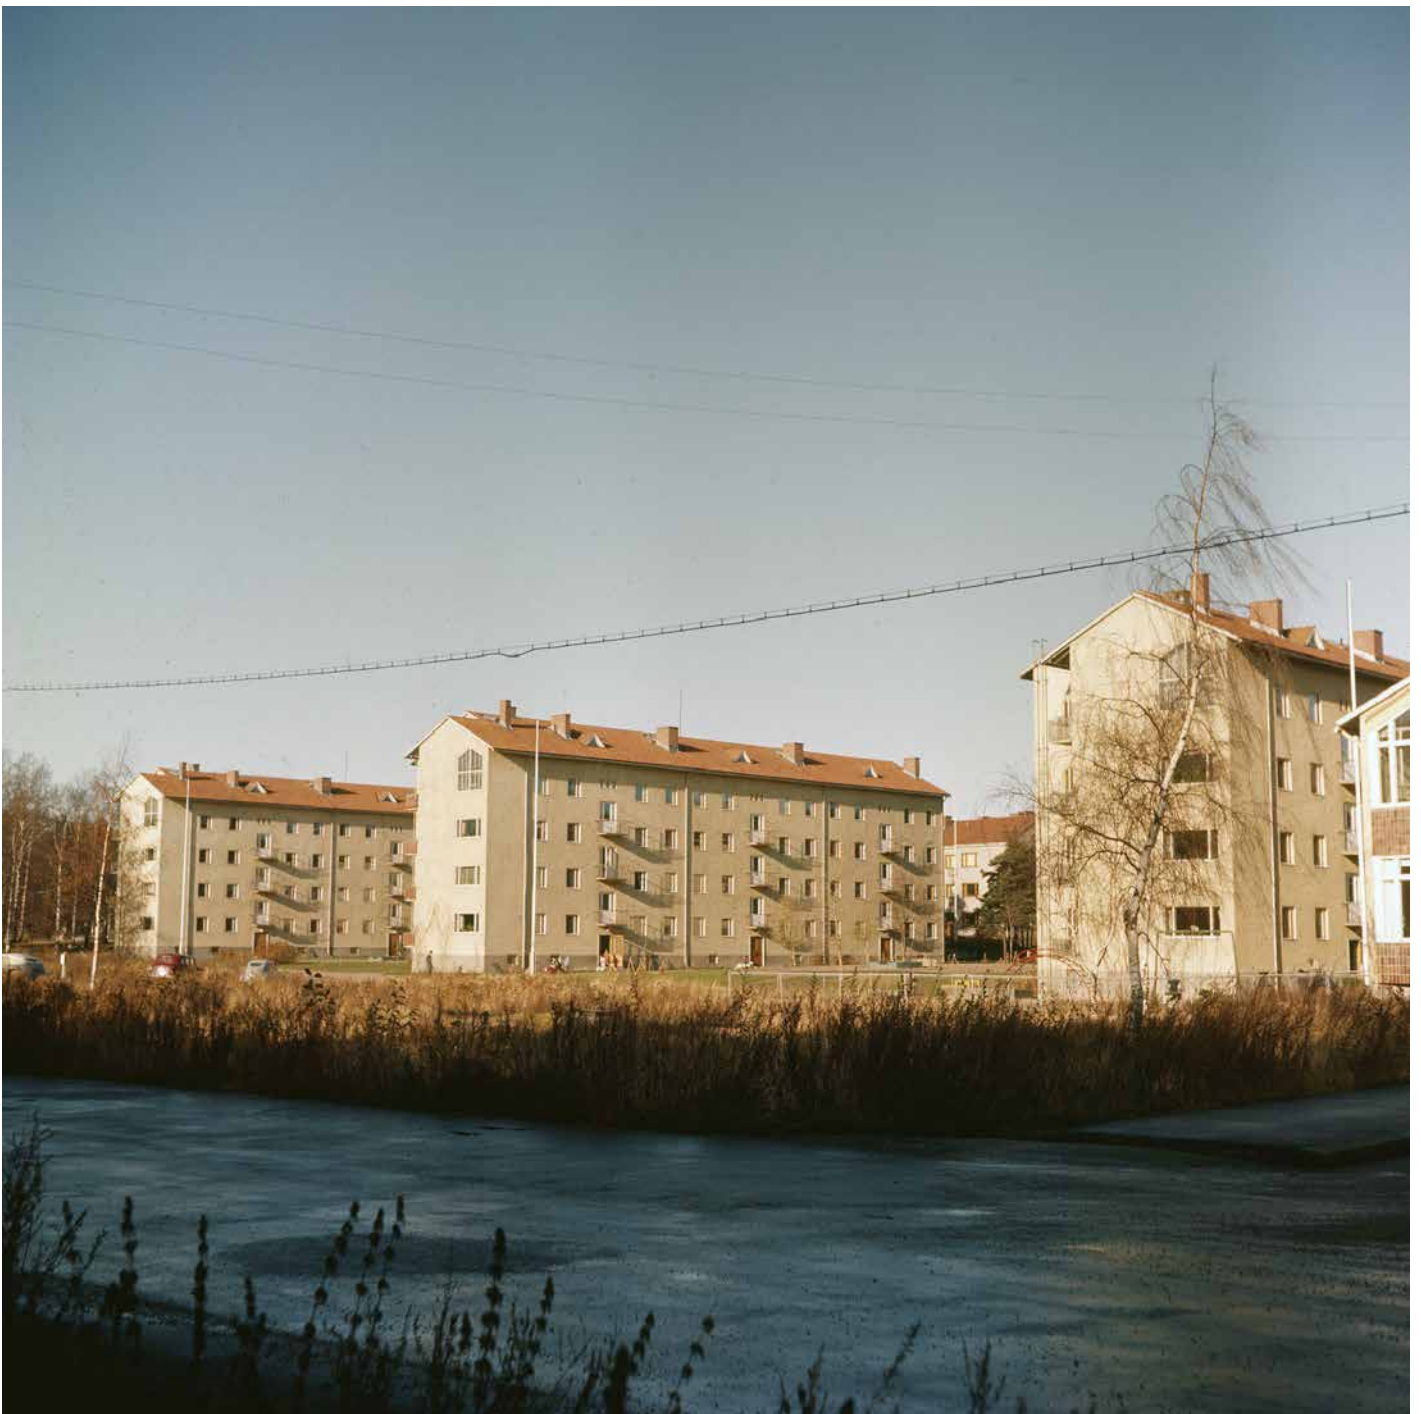
Vieressä Raisiontien korttelin 714 asemapiirros. Arkkitehtilehti 6-7/1951.

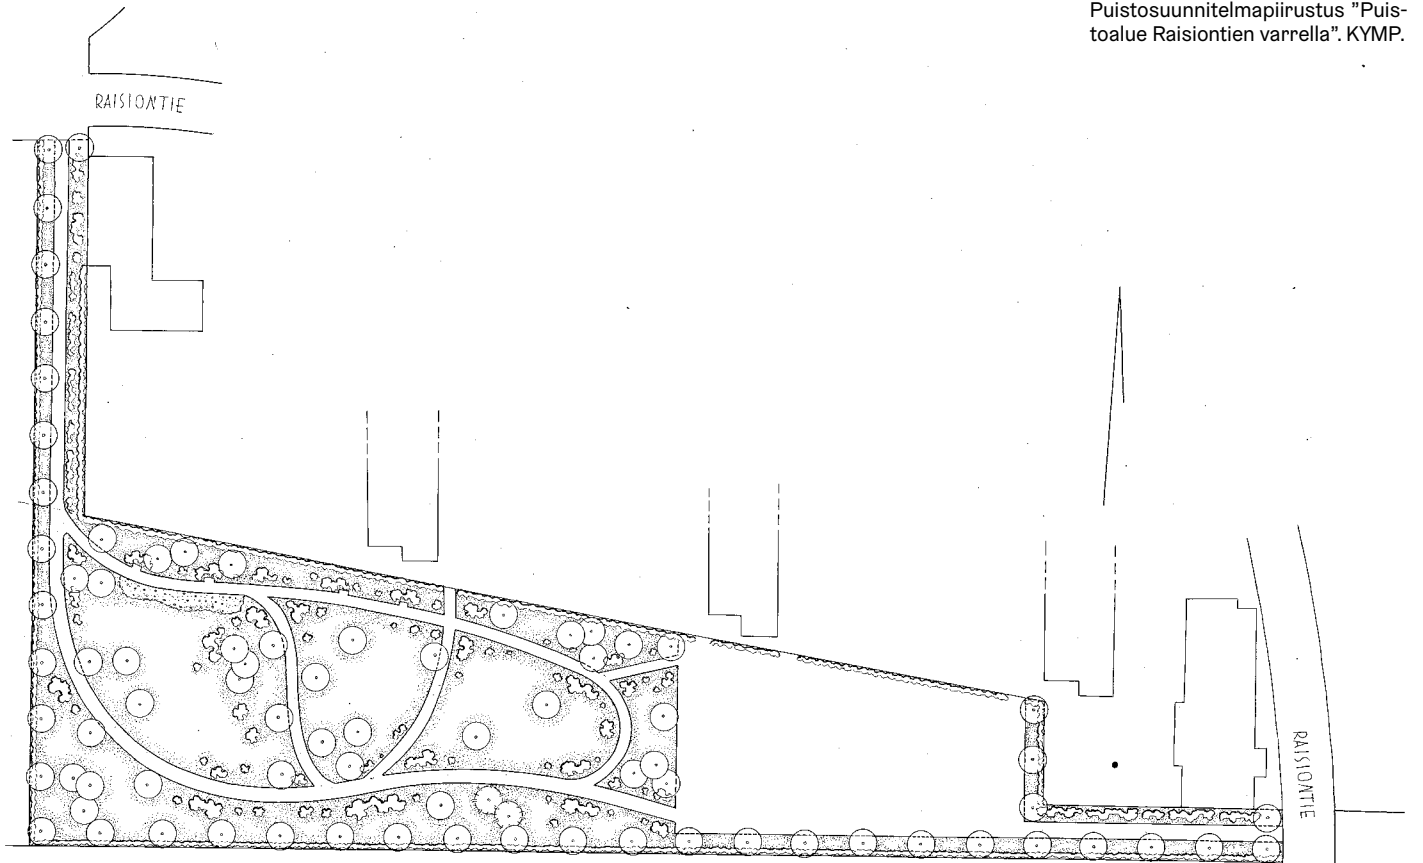
PUISTOALUE RAISIONTIE VARRELLA, 1/500

Ratsaspuiston suunnitelma laadittiin puisto-osastolla oletettavasti vuonna 1956. Ratsaspuiston säilyneessä puistosuunnitelmapiirustuksessa, tuolloin *Puistoalue Raisiontien varrella*, ei ole päiväystä, mutta piirustus on selvästi puisto-osastolla toimineen piirtäjä Martti Savolan käsialaa. Suunnitelmapiirustuksessa puistoon on sommiteltu leikkikenttä ja kaartuilevia käytäviä, joiden varrelle on sijoitettu penkkejä ja perennaistutus. Pensasistutuksia on ryhmitelty vapaamuotoisiin ryhmiin käytävien varrelle. Pensasaita rajaa puistoa lähes joka sivulta, ainoastaan päiväkodin suuntaan on esitetty vapaamuotoiset pensasistutukset. Puiston länsireunasta, koulun tonttia rajaavalla sivulla oli kapea yhteys Kiskontielle. Puiston koulun puoleiselle rajalle oli suunniteltu puuriviä. Pitkä puurivi oli sommiteltu myös puiston kadunvastaiselle sivulle. Piirustuksen puumerkinöissä ei ole erotettu istutettavia puita olemassa olevista puista. Puiden lomaan sijoittuu avointa nurmialuetta.

leikkikentille sijoitettiin hiekkalaatikat, kiipeilykaari sekä keinuteline. Suurin osa puiston kasvillisuudesta oli säilytettyä luonnon puustoa. Suunnitelman mukaisesti toteutettiin pelikentän pohjoissivun orapihlaja-aita, kentän länsipäädyn salavaistutukset ja puiston eteläisivun puurivi koivuista. Koivuriviä ei toteutettu suunnitelman mukaan yhtenäisenä koko puiston levyisenä rivinä, vaan rivin keskellä kasvaneet komeat männyt säästettiin. Puiston länsireunaan suunniteltua puuriviä ei koskaan toteutettu. Läntisen leikkikentän reunaan tehtiin rajaavat pensasistutukset. Koivuja ja vaahteroita kasvaneen metsäkumpareen reunoja täydennettiin vaahteraistutuksilla. Neljä vuotta aiemmin valmistuneeseen Kiskonpuistoon verrattuna kasvivalikoima oli suppea.
