# Ratsaspuisto ja Tilkanmäki

Ympäristöhistoriallinen selvitys

Kaupunkiympäristön julkaisuja 2021:26

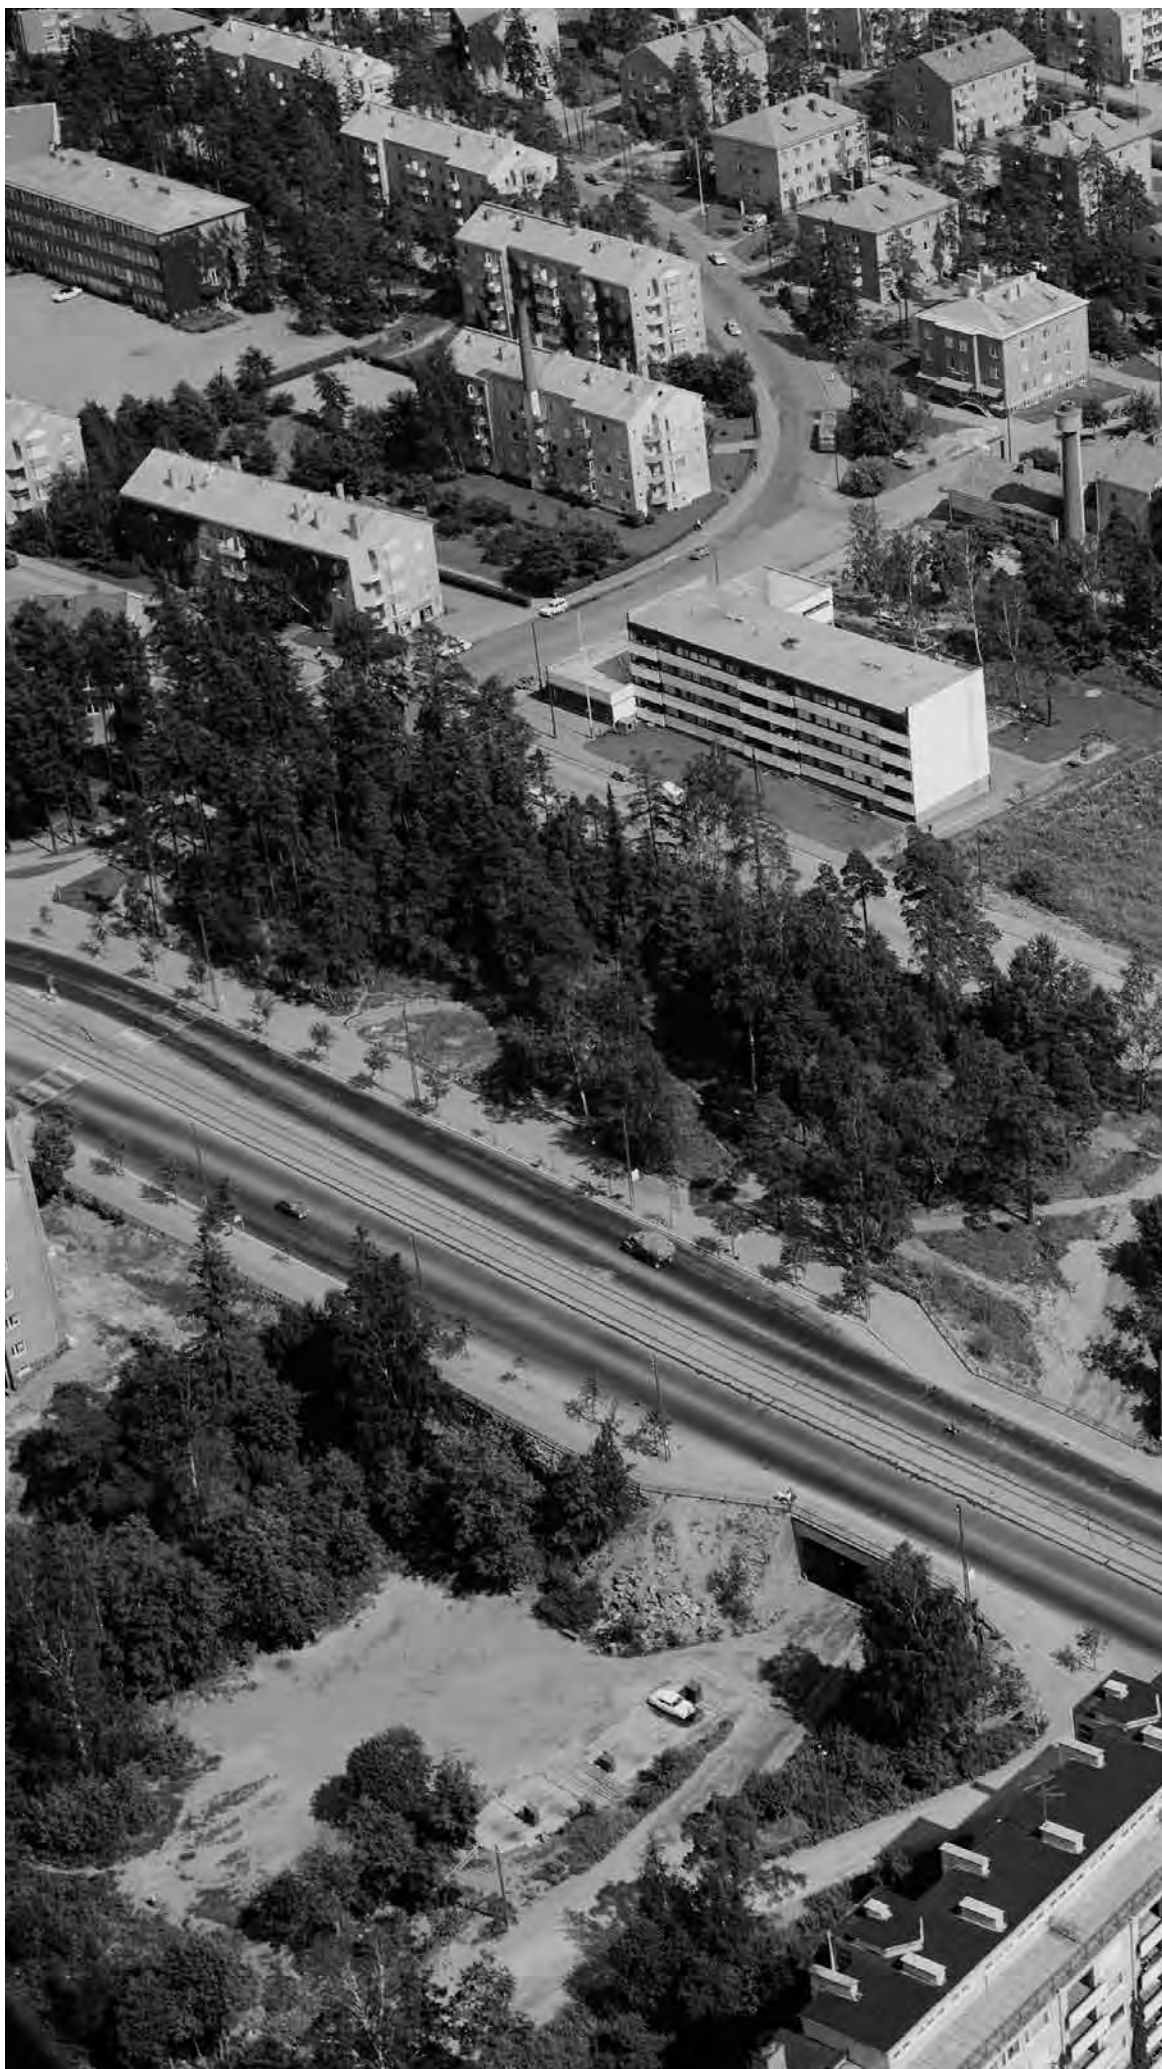
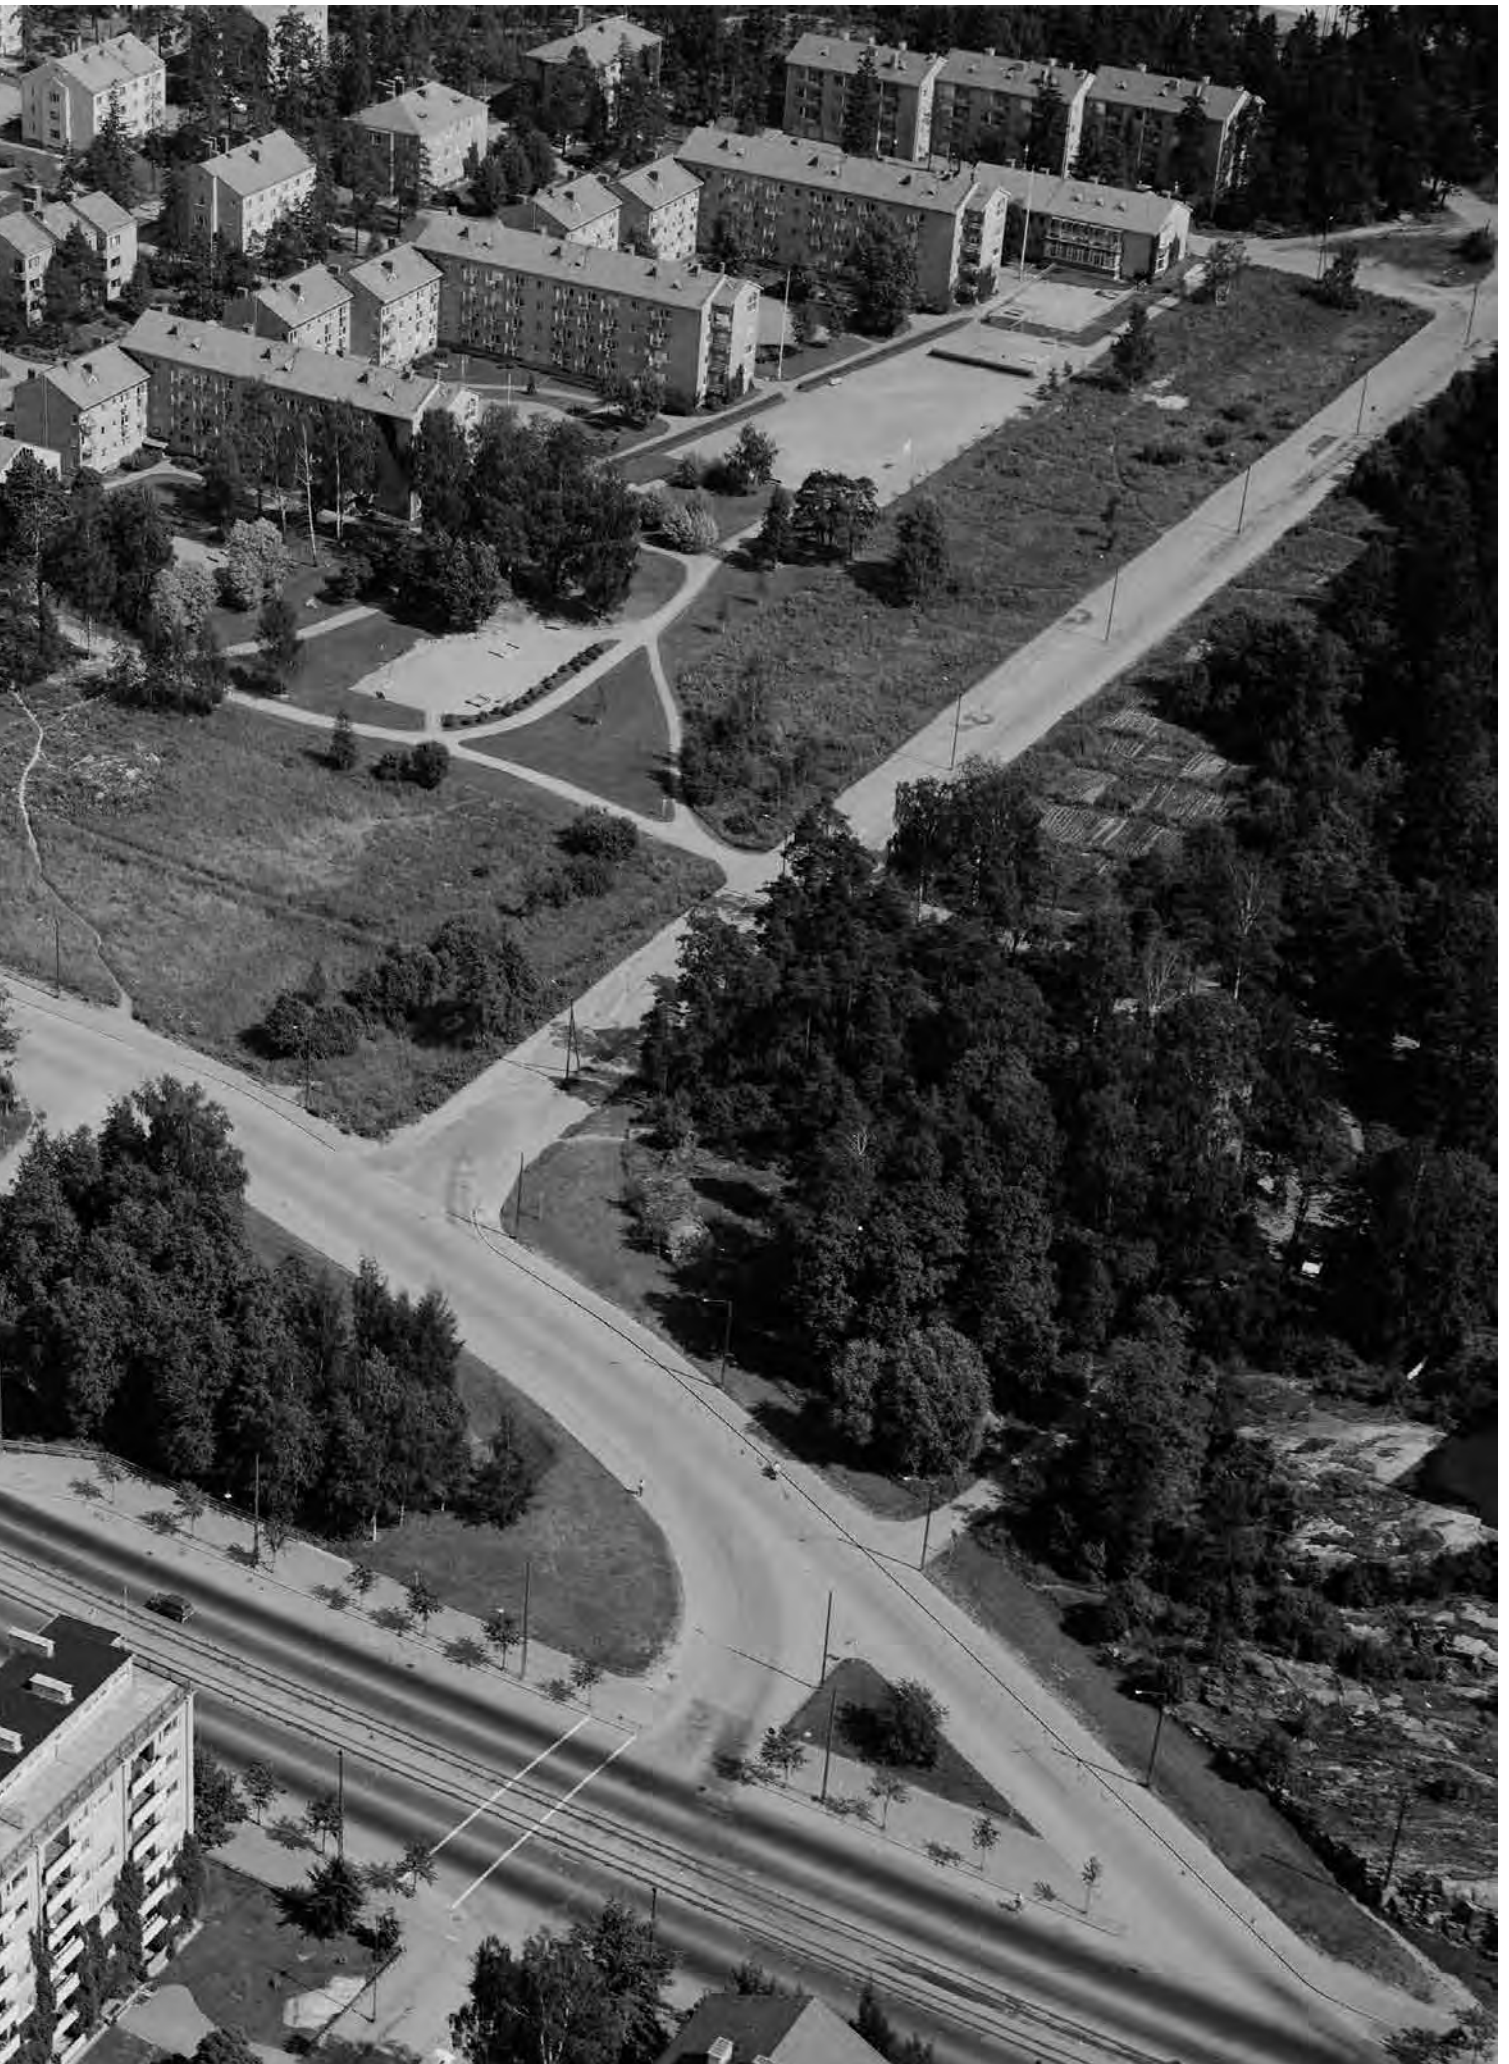
PUISTOALUE RAISIONTIE VARRELLA, 1/500

Ratsaspuiston suunnitelma laadittiin puisto-osastolla oletettavasti vuonna 1956. Ratsaspuiston säilyneessä puistosuunnitelmapiirustuksessa, tuolloin *Puistoalue Raisiontien varrella*, ei ole päiväystä, mutta piirustus on selvästi puisto-osastolla toimineen piirtäjä Martti Savolan käsialaa. Suunnitelmapiirustuksessa puistoon on sommiteltu leikkikenttä ja kaartuilevia käytäviä, joiden varrelle on sijoitettu penkkejä ja perennaistutus. Pensasistutuksia on ryhmitelty vapaamuotoisiin ryhmiin käytävien varrelle. Pensasaita rajaa puistoa lähes joka sivulta, ainoastaan päiväkodin suuntaan on esitetty vapaamuotoiset pensasistutukset. Puiston länsireunasta, koulun tonttia rajaavalla sivulla oli kapea yhteys Kiskontielle. Puiston koulun puoleiselle rajalle oli suunniteltu puuriviä. Pitkä puurivi oli sommiteltu myös puiston kadunvastaiselle sivulle. Piirustuksen puumerkinöissä ei ole erotettu istutettavia puita olemassa olevista puista. Puiden lomaan sijoittuu avointa nurmialuetta.

leikkikentille sijoitettiin hiekkalaatikat, kiipeilykaari sekä keinuteline. Suurin osa puiston kasvillisuudesta oli säilytettyä luonnon puustoa. Suunnitelman mukaisesti toteutettiin pelikentän pohjoissivun orapihlaja-aita, kentän länsipäädyn salavaistutukset ja puiston eteläisivun puurivi koivuista. Koivuriviä ei toteutettu suunnitelman mukaan yhtenäisenä koko puiston levyisenä rivinä, vaan rivin keskellä kasvaneet komeat männyt säästettiin. Puiston länsireunaan suunniteltua puuriviä ei koskaan toteutettu. Läntisen leikkikentän reunaan tehtiin rajaavat pensasistutukset. Koivuja ja vaahteroita kasvaneen metsäkumpareen reunoja täydennettiin vaahteraistutuksilla. Neljä vuotta aiemmin valmistuneeseen Kiskonpuistoon verrattuna kasvivalikoima oli suppea.

Kunnalliskertomuksien mukaan puistoa aloitettiin rakentamaan viimeistään 1957, mahdollisesti syksyllä 1956.<sup>12</sup> "Raisiontien ja Ruskeasuon leikkikenttä" valmistui vuonna 1958.<sup>13</sup> Schalin jätti kaupunginpuutarhurin viran kesällä 1957, joten puiston viimeistelystä ja istutuksista vastasi virkaan valittu Jonne Törmä. Puisto toteutettiin lopulta suunnitelmasta poikkeavalla tavalla. Yhden ison leikkikentän sijaan puistoon toteutettiin kaksi pienempää leikkikenttää sekä erillinen pelikenttä. Toinen leikkikenttä erotettiin pensasaidalla pelikentästä. Läntisempi leikkikenttä sijoitettiin puiston länsiosiin metsäkumpareen vierelle, ja se rajattiin metsäkumpareesta luonnonkivireunalla. Molemmille

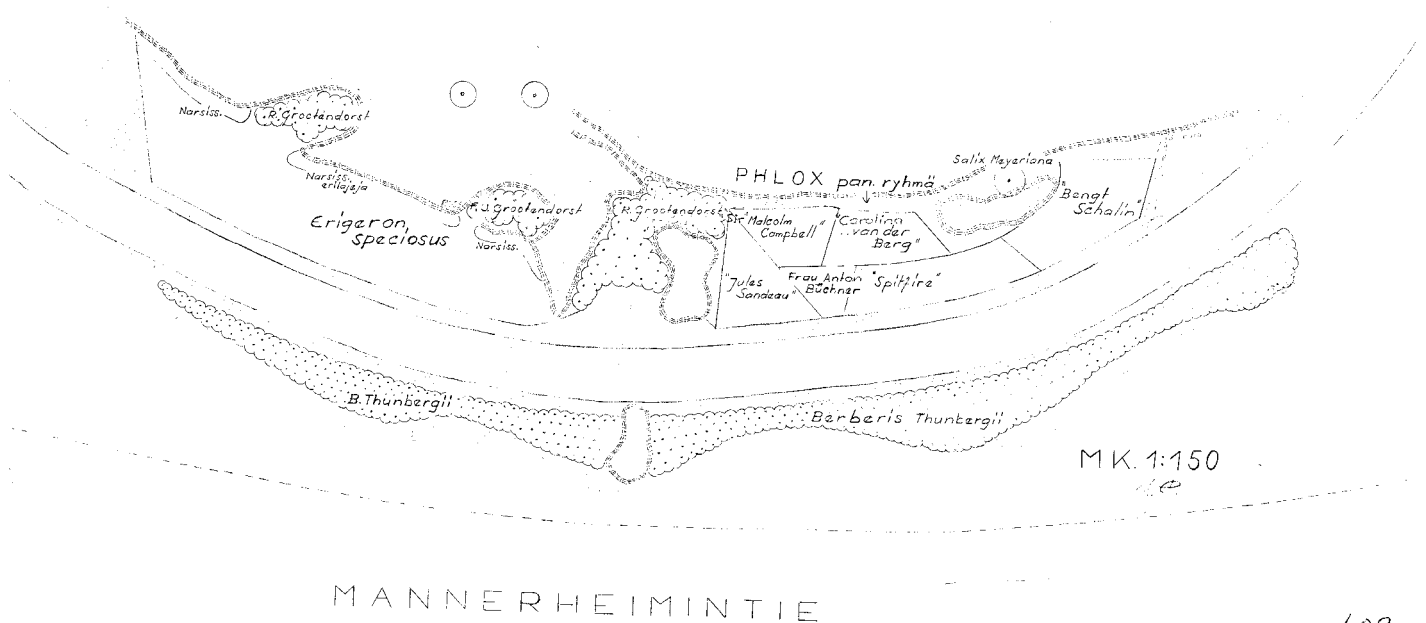
## TILKANMÄEN KUKKA- JA PENSASISTUTUKSET

Yllä Tilkanmäen kukka- ja pensasistutukset. Piirustuksessa ei ole päiväystä. Sen alalaidassa on nimikirjaimet, mahdollisesti kirjaimet R. P. Todennäköisesti piirustus on laadittu 1960 tai 1970-luvun aikana. KYMP.

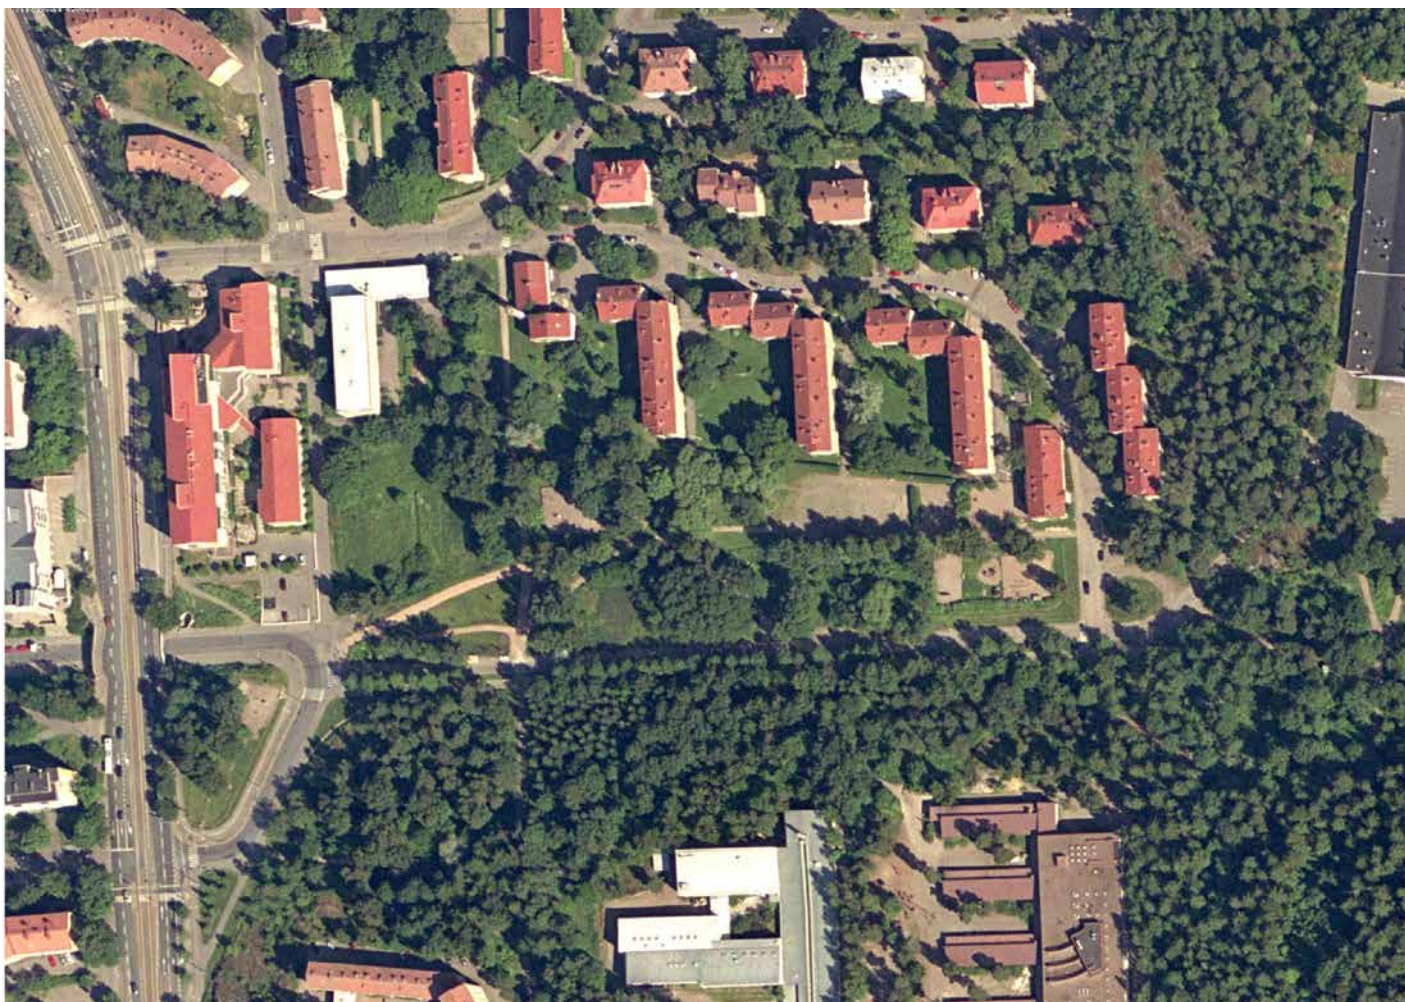
Viereisellä sivulla ilmakeku vuodelta 1964. Ilmakekuvasta nähtävissä puistoon vuonna 1961 valmistunut käytävä sommitelma. Helsingin karttapalvelu

Tilkanmäelle toteutuneen puistosommitelman voi hahmottaa vuoden 1964 ilmakuvasta. Puistokäytävät on linjattu maastonmuotoja seurailleen. Kallion laelle muodostettiin näköalapaikka ja alemmas puiston pohjoisosaan tasattiin leikkikenttä. Puiston itäreunalle, mäntyjen varjoon tehtiin oleskelupaikka. Puiston rakentamisessa lienee hyödynnetty alueelle sepelimurskaamosta jäänyttä tai viereisten tornitalojen perustamisesta syntyneenä louhetta. Kallion päälle tehtiin täyttötöitä puistokäytävien, näköalatasanteen ja leikki- ja oleskelupaikan tasaamiseksi. Puistokäytävät näyttävät osin sijoittuvan samoille paikoille, missä sepelimurskaamoon ja mahdollisesti tornitalojen rakentamiseen liittyvät pengertiet sijaitsivat.

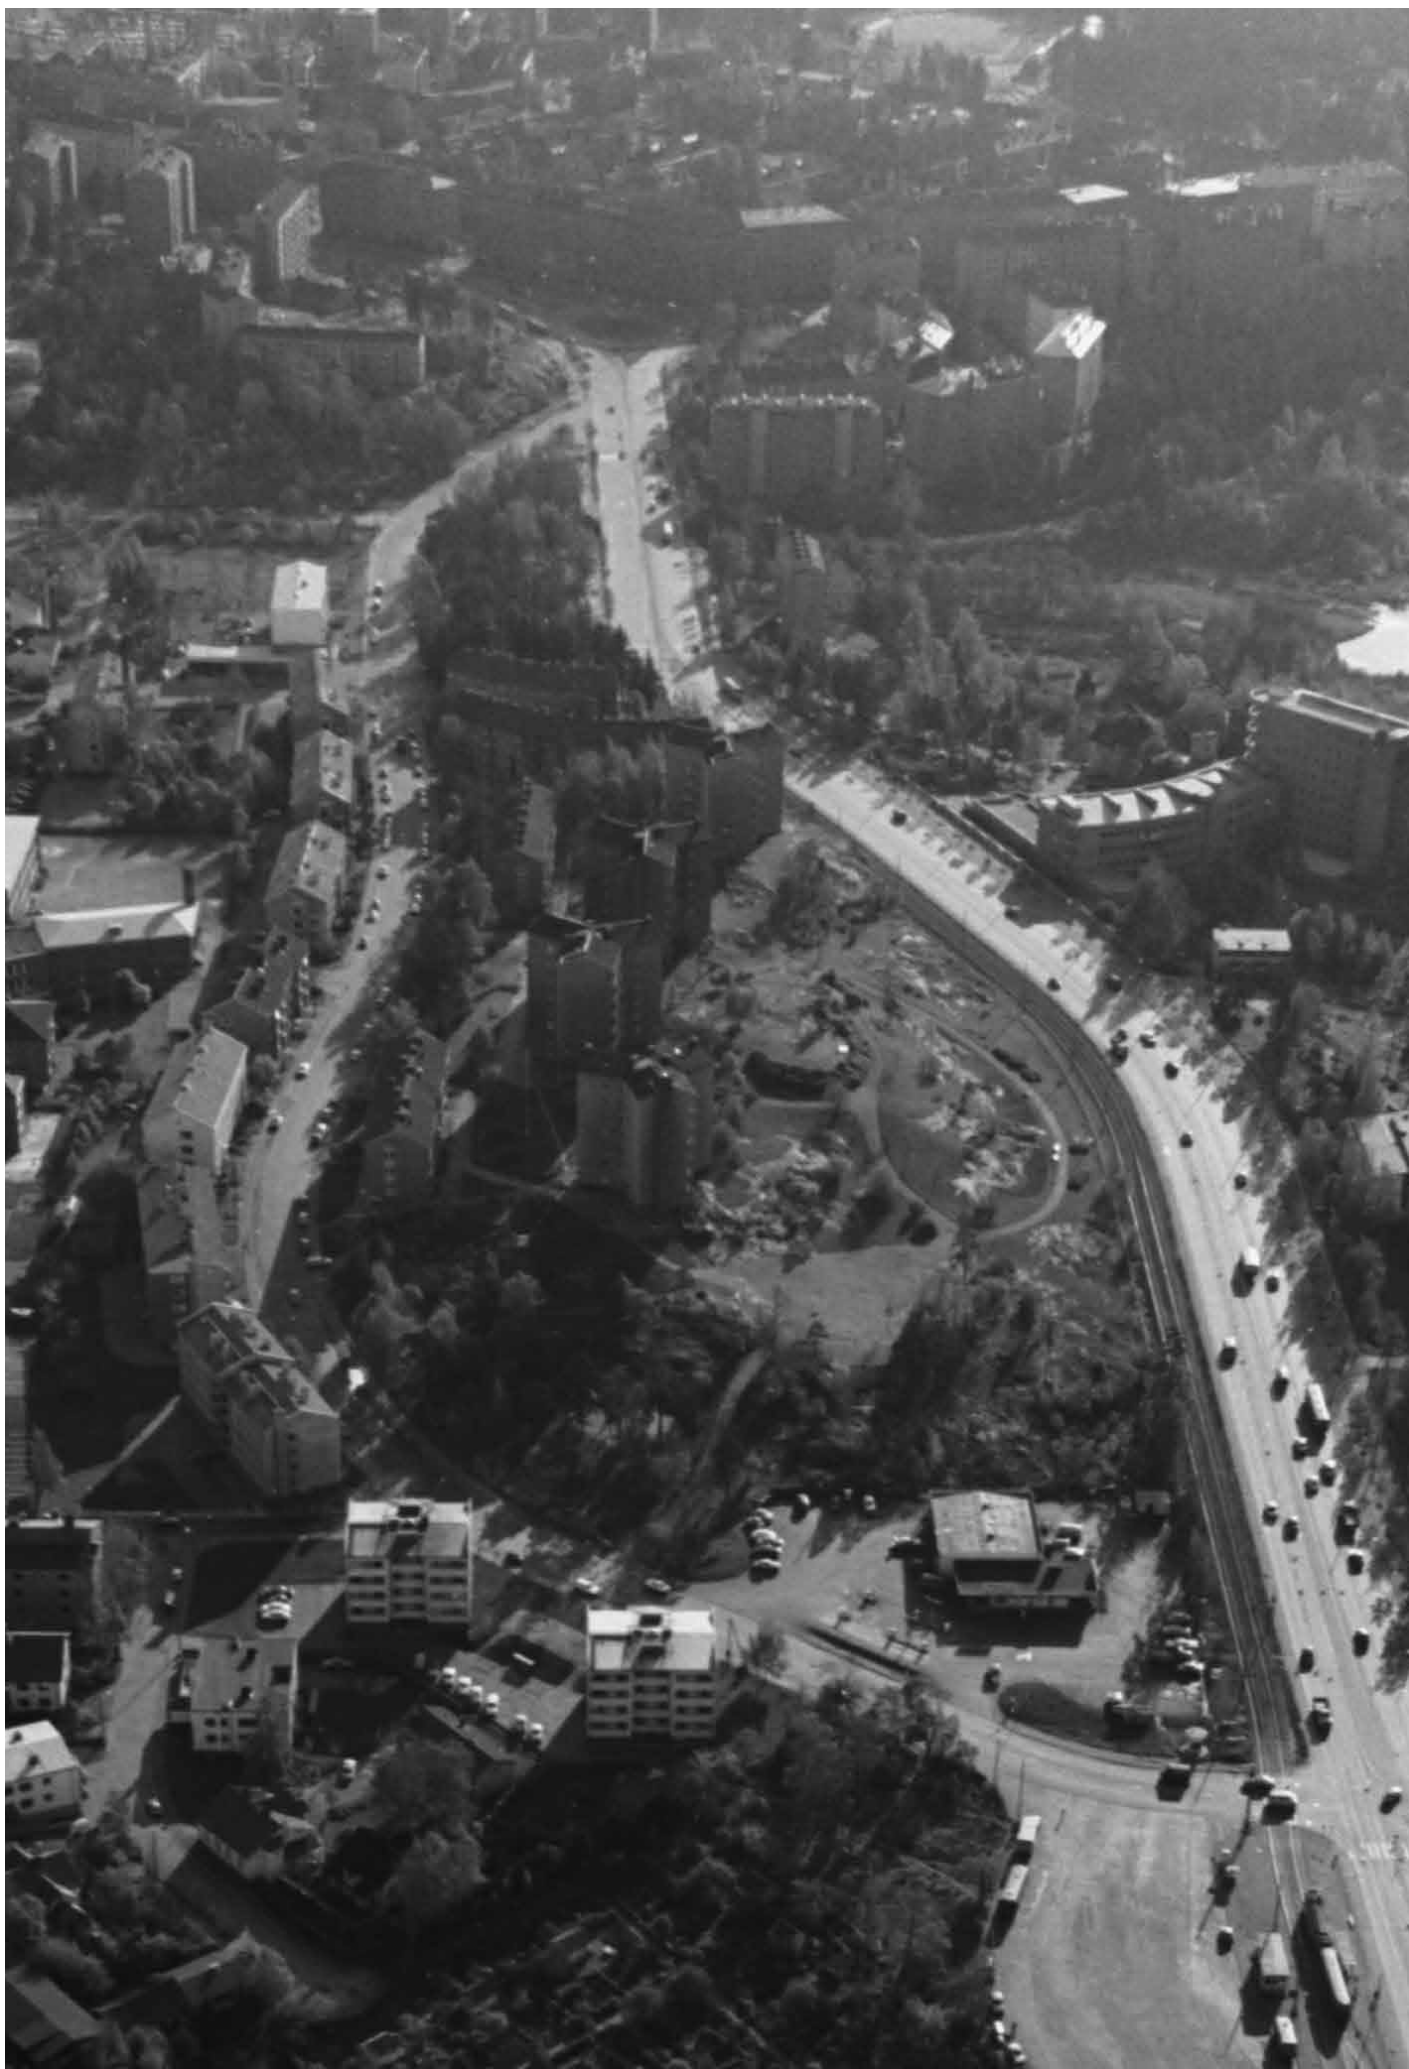
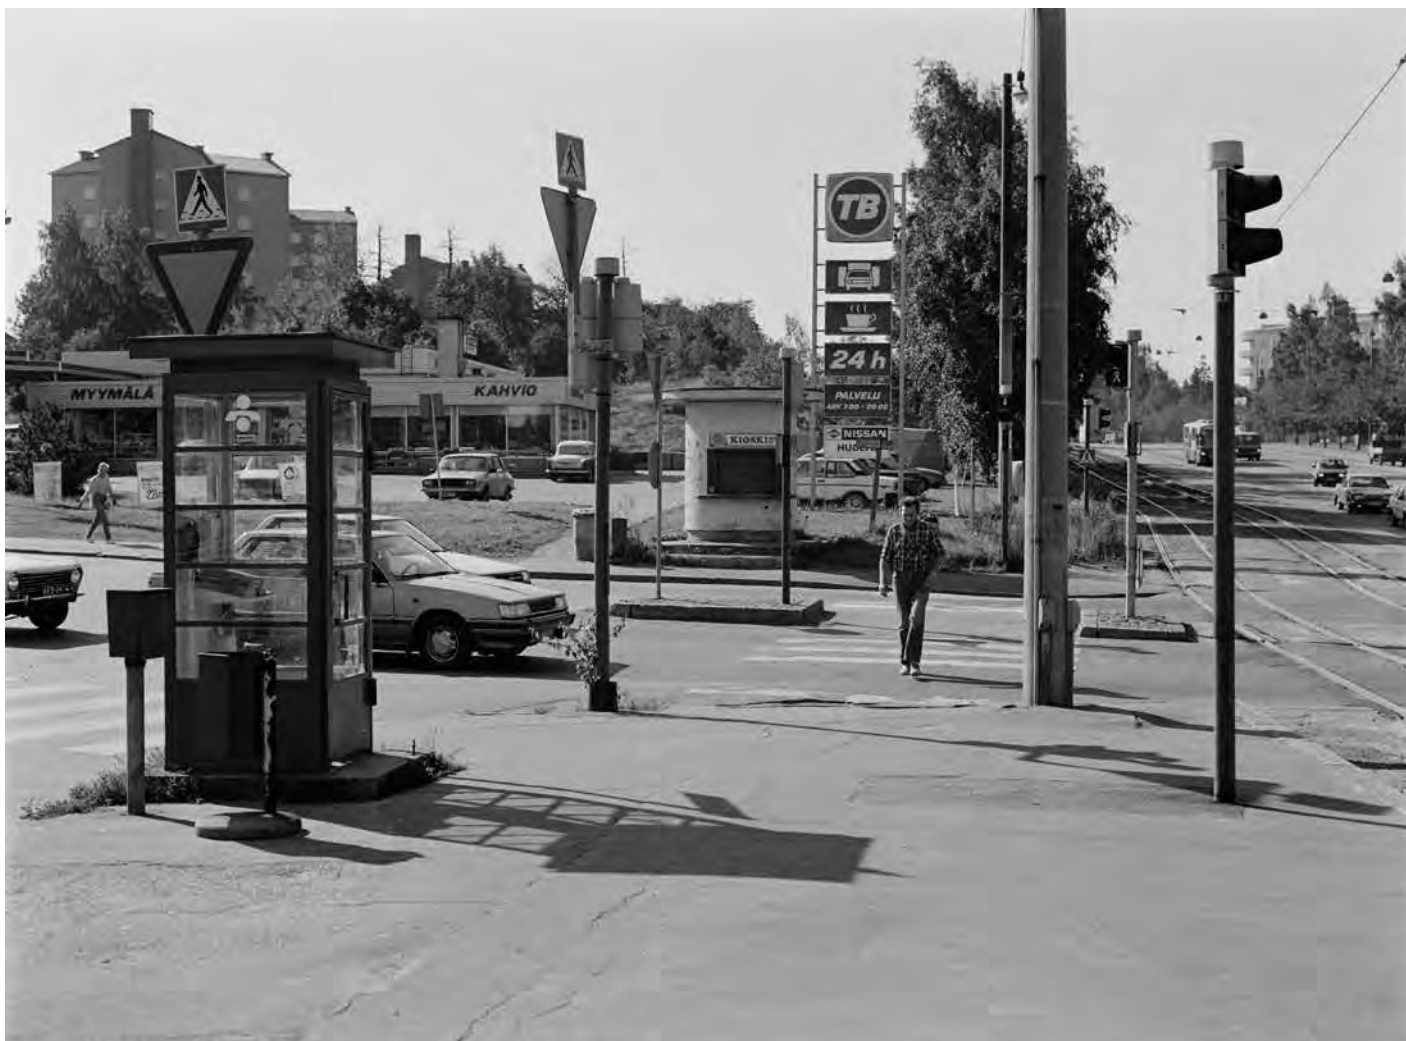
Yllä on puistosuunnitelma vuodelta 2006 sekä luonnosvaiheen aksonometria uudesta oleskelupaikasta. Byman&Ruokonen. KYMP.

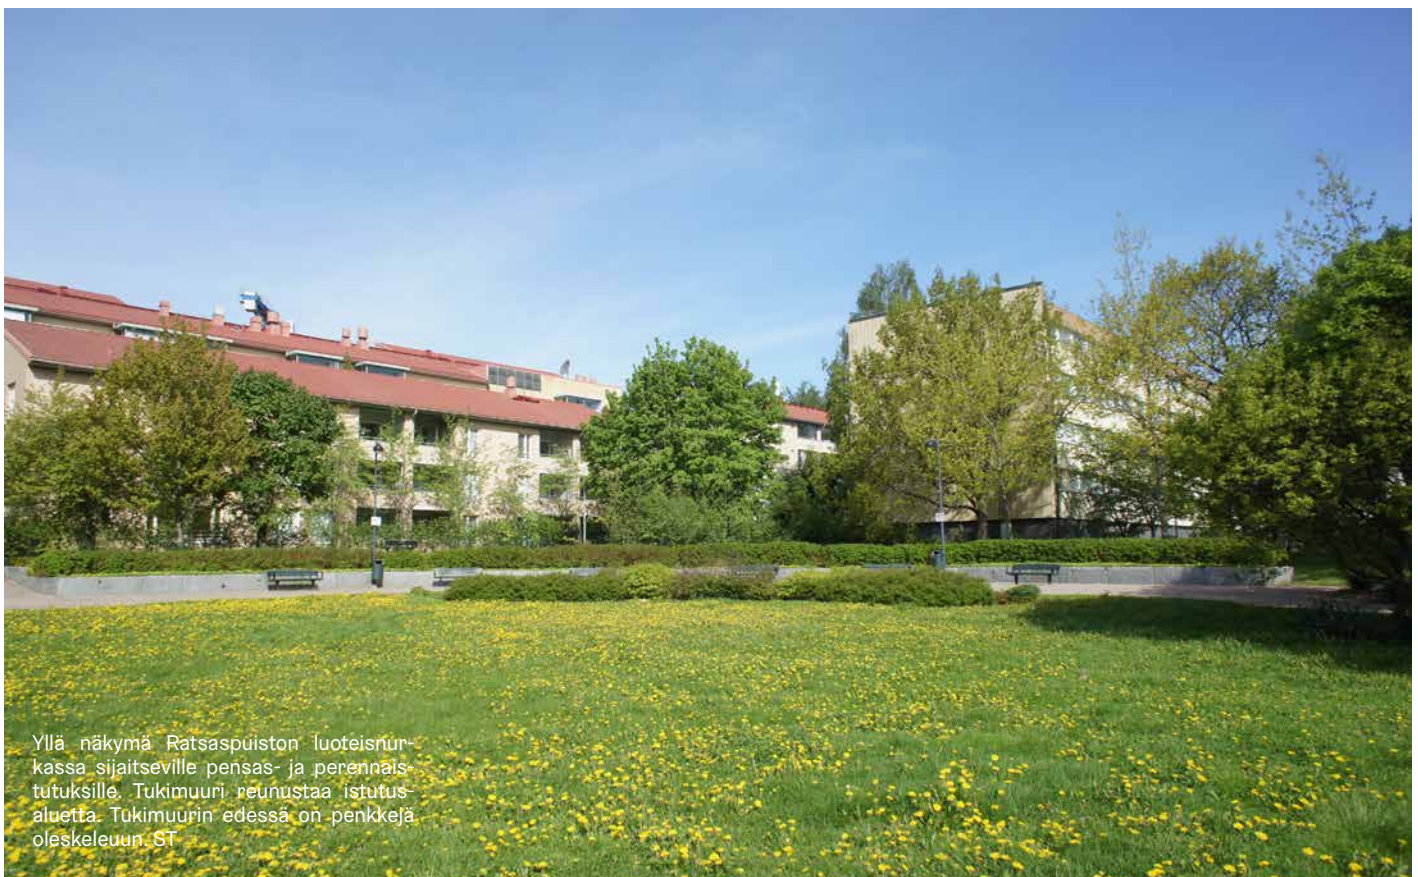
Yllä näkymä Ratsaspuiston luoteisnurkassa sijaitseville pensas- ja perennaitutuksille. Tukimuuri reunustaa istutusaluetta. Tukimuurin edessä on penkkejä oleskeleuun. ST

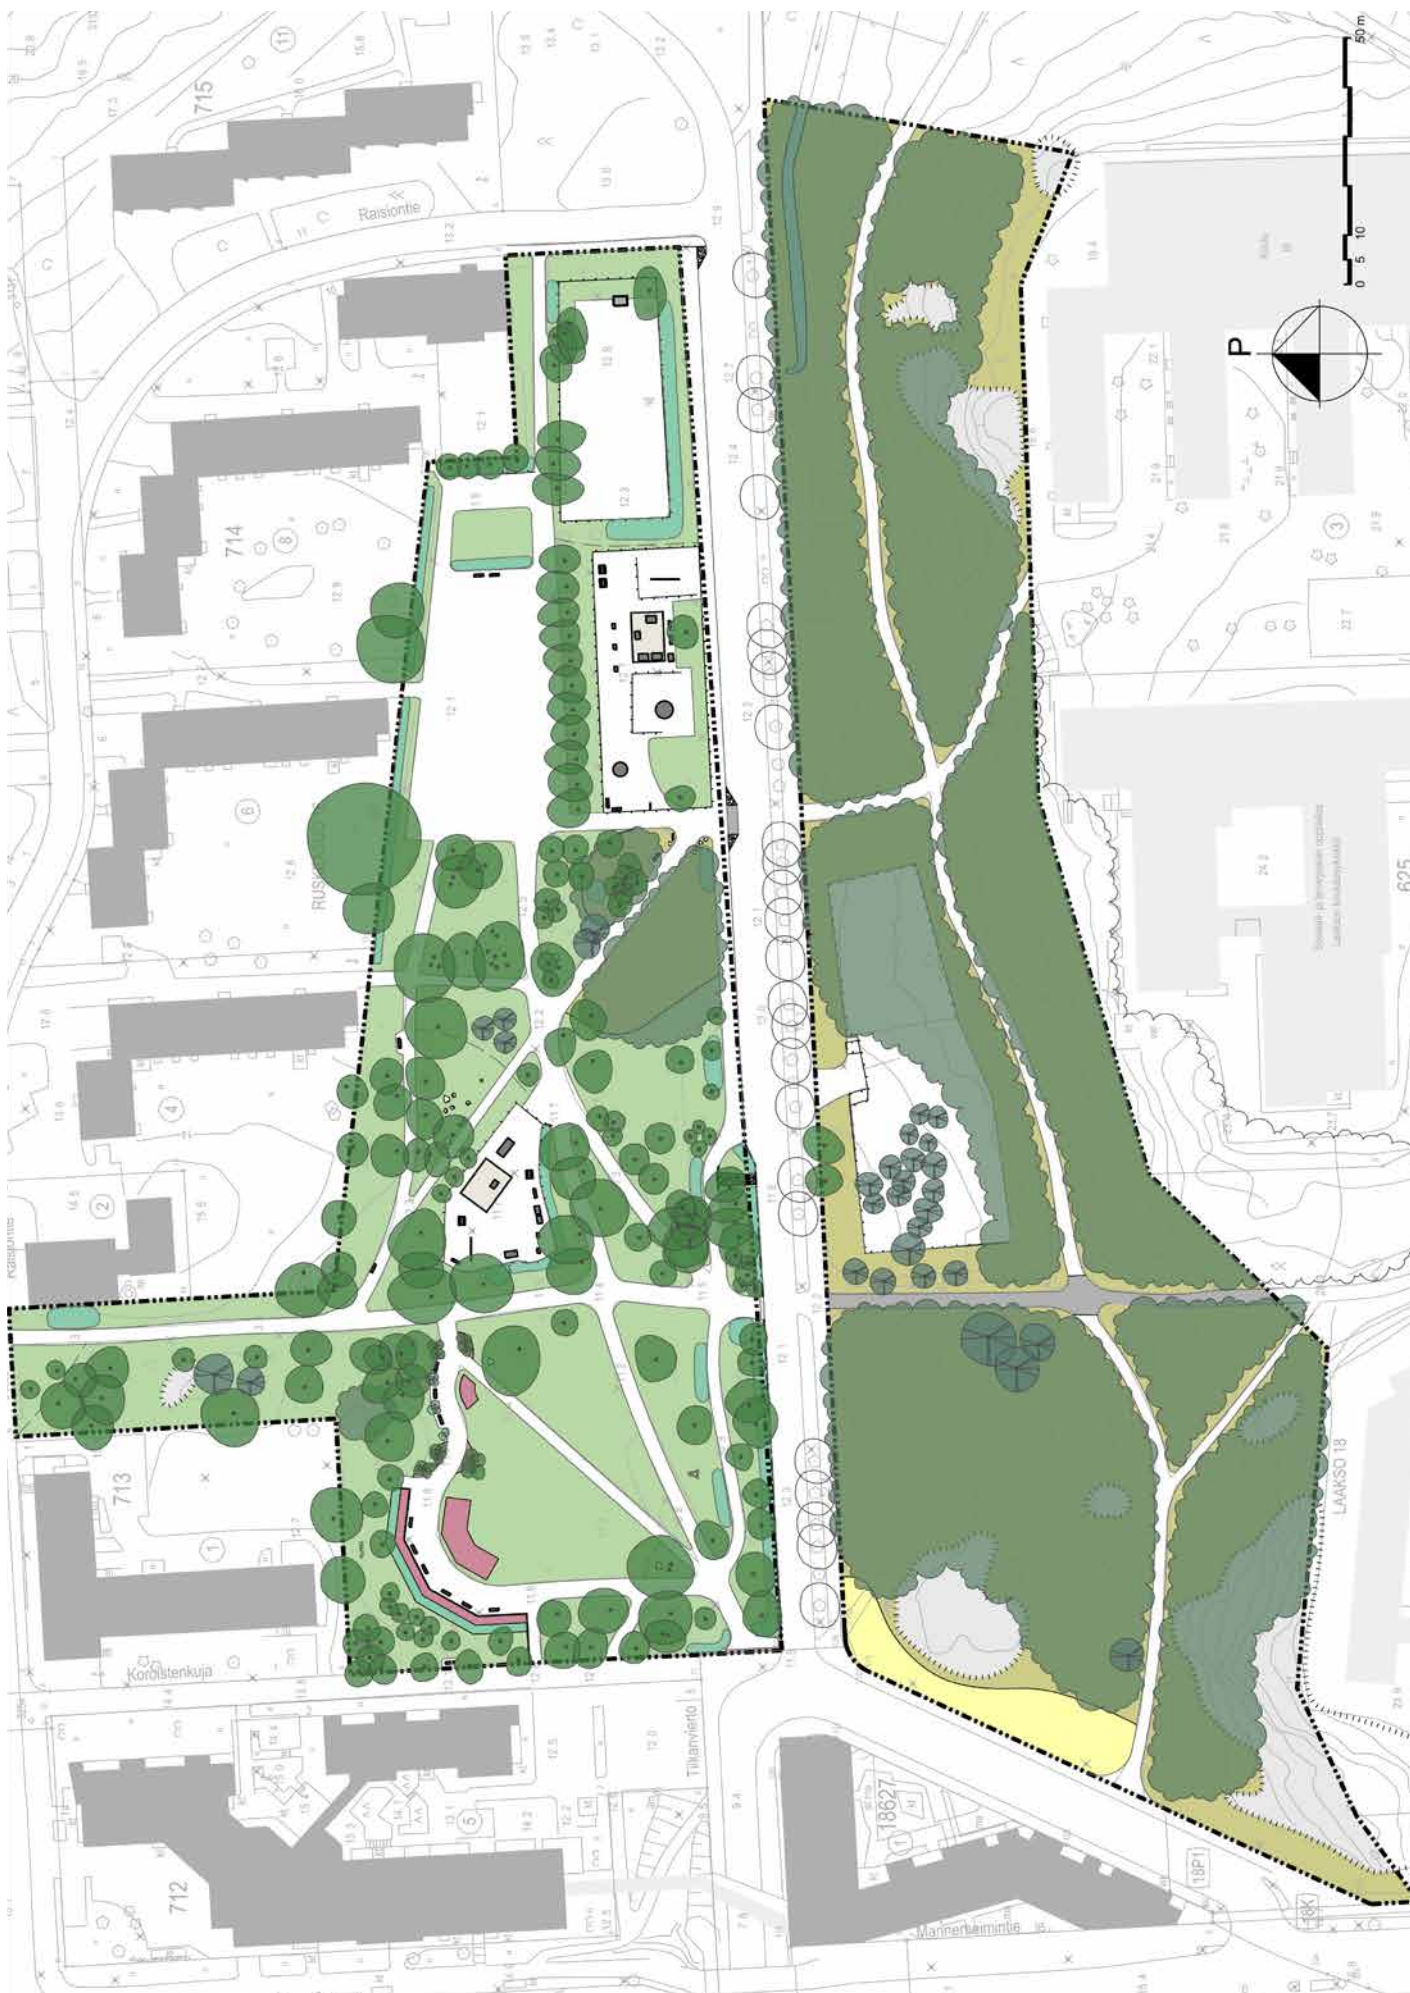
Nykytilan illustraatio Ratsaspuis-  
tosta. Näkymä Oy.

Puistossa on lukuisia kivituhkapintaisia puistokäytäviä, jotka muodostavat paikoin tiheän verkoston. Puiston eteläosan metsäselänteelle nouseva puistokäytävä on asfalttipintainen. Käytävät seurailevat pääosin maaston muotoja, suoraviivaiset oikopolut on myöhemmin rakennettu puistokäytäviksi. Polkuverkosto on historiallisesti kerrostunut, vanhimpien käytävien ollessa peräisin puiston ensimmäisestä rakennusvaiheesta 1950-luvun lopulta ja uusimman ollessa peräisin 2010-luvulta. Puiston kalustus ja varustus on peräisin 2000-luvun rakentamis- ja kunnostusvaiheesta. Puiston luoteisosassa on 2000-luvulla rakennettu suosittu oleskelupaikka, joka koostuu tukimuurista, penkeistä ja laajasta perennaistutuksesta. Puiston länsiosan nurmialueelle sijoittuu *Kurki on laskeutunut* -veistos. Puistossa on kolme aidattua leikkipaikkaa. Puiston keskiosassa on alun perin 1950-luvun lopulla rakennettu ja nykyään pienille lapsille tarkoitettu leikkipaikka. Puiston itäosassa on 2000-luvulla rakennettu esteetön leikkipaikka sekä päiväkodin leikki-pihana toimiva alue, joka on syntynyt useassa vaiheessa. Puiston keskiosan leikkipaikka on säilyttänyt alkuperäisen monikulmio-muotonsa. Leikkipaikkojen varusteet ovat nykyaikaisia ja aitoina on käytetty kolmilankaverkkoaitaa. Lisäksi puistossa on kivituhkapintainen kenttä, joka on säilyttänyt alkuperäisen muotonsa 1950-luvulta. Puiston eteläosassa on vuonna 2015 valmistunut metsäinen koira-aitaus.

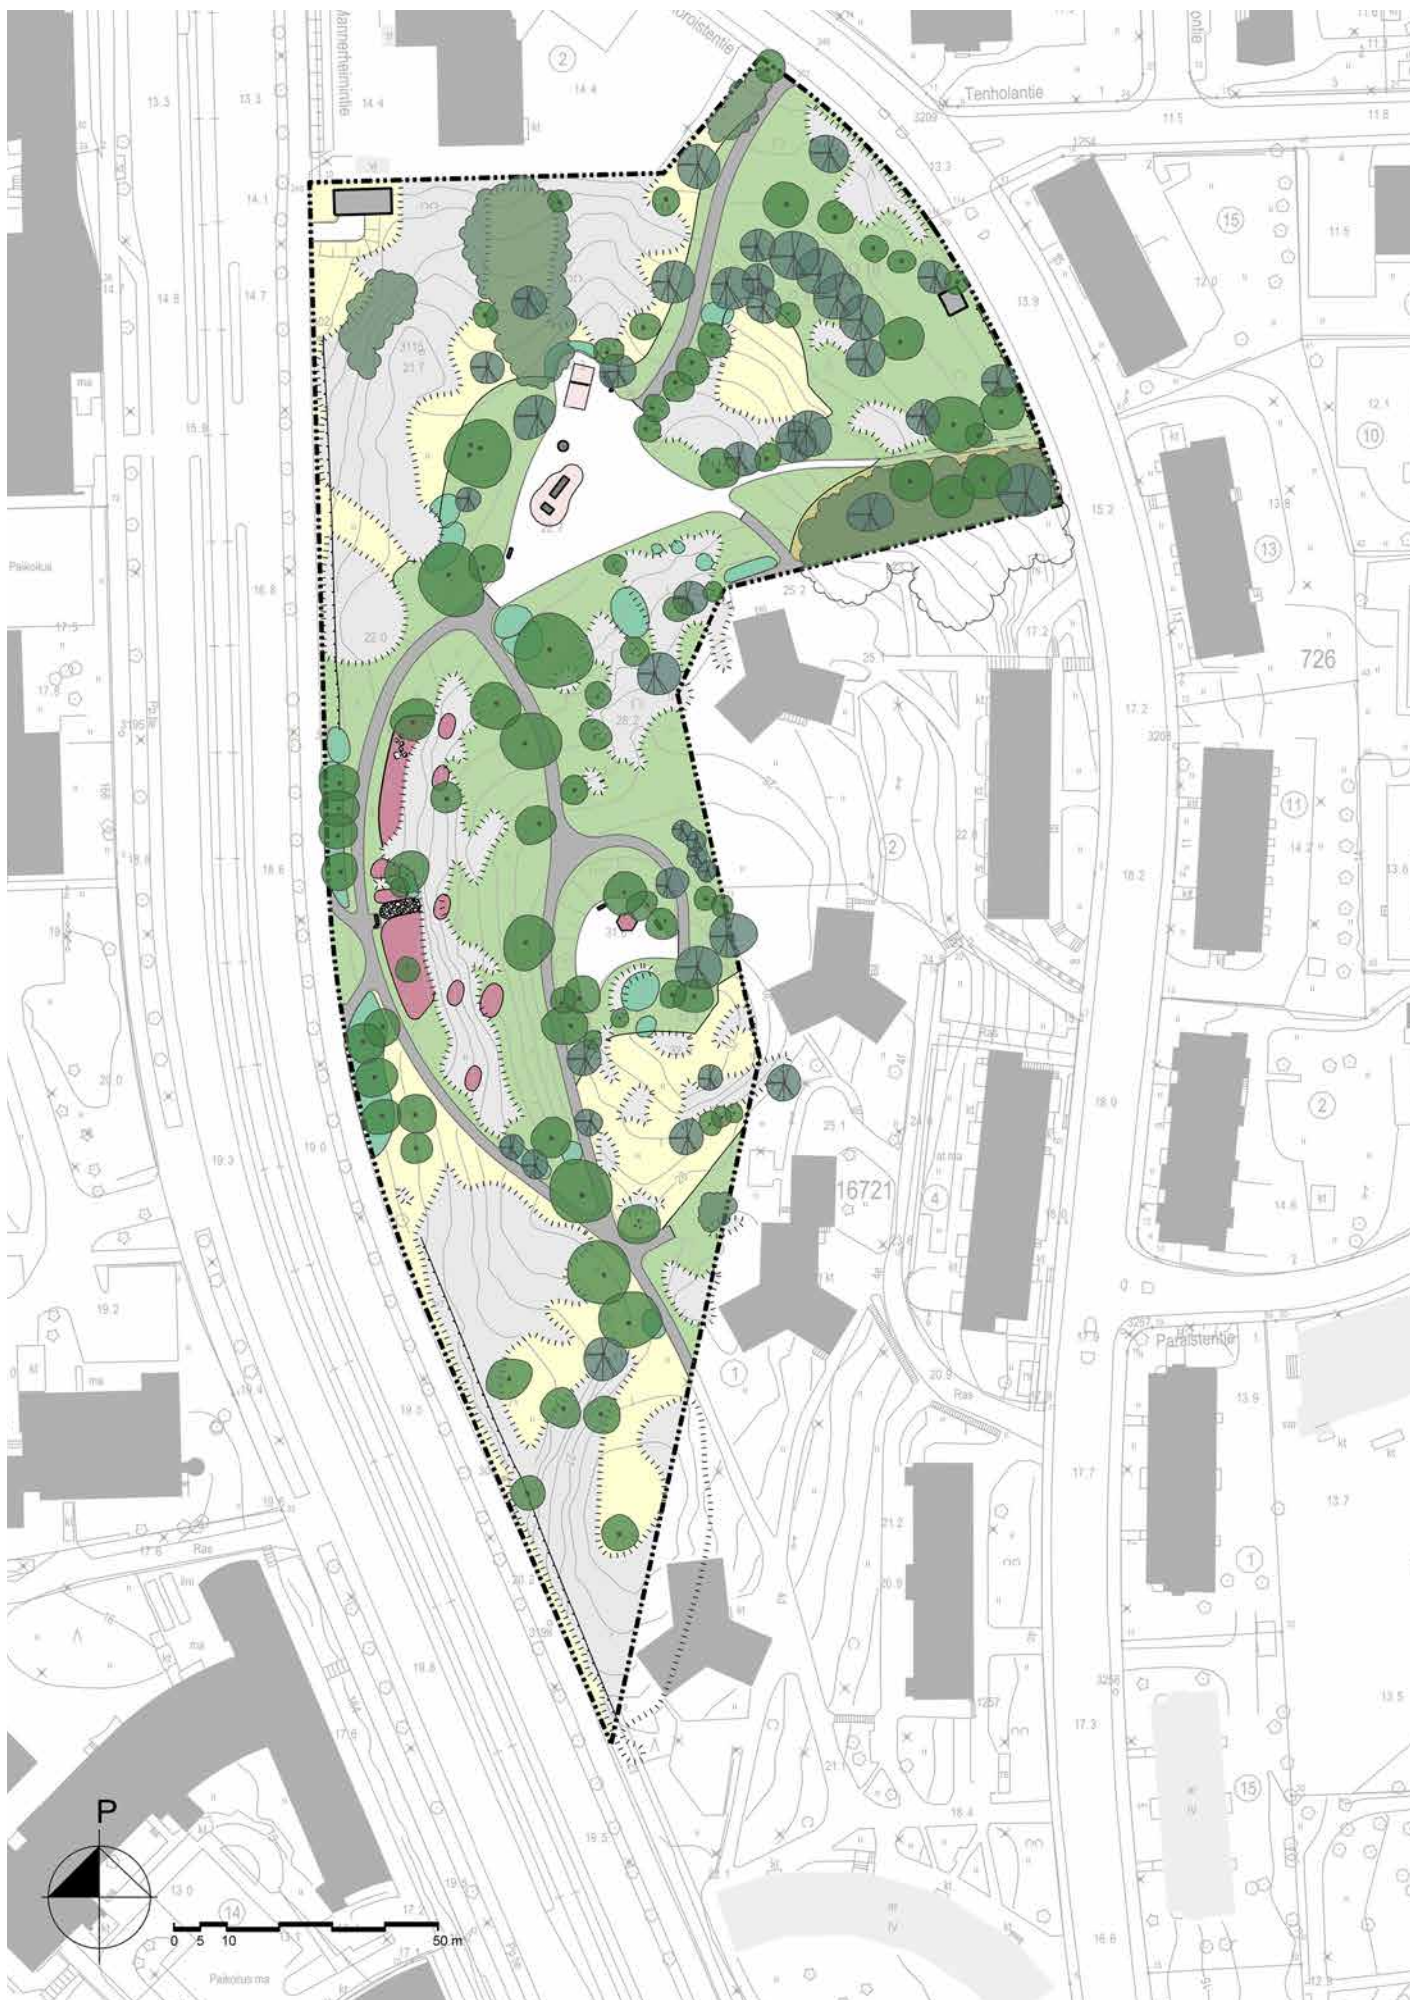
Nykytilan illustraatio Tilkanmäestä.  
Näkymä Oy.

Puiston kasvillisuus on säilynyt pitkälti 1960-luvun alun asussa. Puuston vanhinta kerrostumaa edustaa alueella säilytetty luontaiset männyt ja männiköt sekä istutetut alkuperäiset kynä- ja vuorijalavat (*Ulmus laevis*, *U. glabra*) sekä puiston itäosan kookas ruotsinpihlaja (*Sorbus intermedia*). Osa kallioiseen maastoon istutetusta alkuperäisistä jalavista on hävinnyt ajan saatossa, mahdollisesti äärevien olo-suhteiden takia. Myöhemmistä puuistutuksista 1990-luvulla näköalapaikalle ja puiston keskiosaan istutetut pilarimän-nyt (*Pinus sylvestris* 'Fastigiata') sekä Mannerheimintien varren koristeomenapuut (*Malus*) sekä 2000-luvulla perennaistutukseen istutettu punasaarni (*Fraxinus pensylvanica*). Alueella on jonkin verran puiston rakentamisen jäl-keen luontaisesti syntyntä puustoa, kuten haapaa, koivua ja vaahteraa. Istutettu puusto keskittyy puiston keskiosiin, kun taas itsestään kylväytynyt kasvillisuus sijaitsee lähinnä alueen pohjoisosissa ja puiston reunoilla.

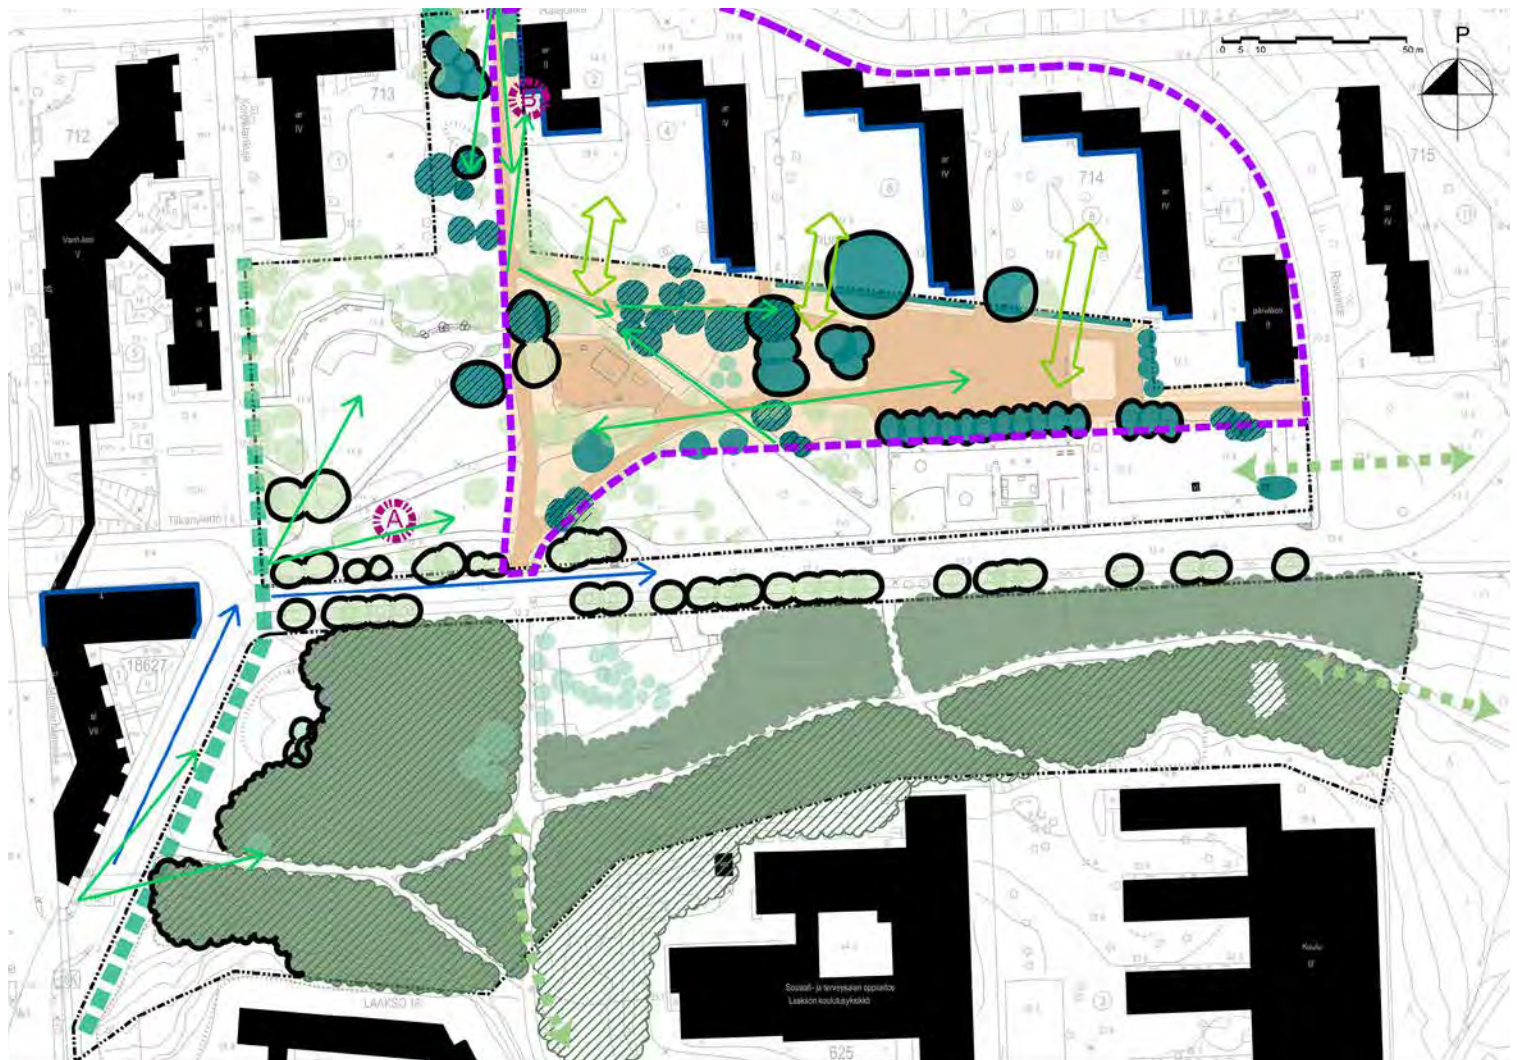
Ratsaspuiston arvot. Näkymä Oy.

Puiston vanhin osa yhdessä samaan aikaan valmistuneiden Raisiontien asuinkerrostalojen ja katumiljöön kanssa muodostaa eheän 1950-luvun kaupunkikuvallisen kokonaisuuden, joka ilmentää ajan hengen mukaisia suunnitteluperiaatteita.

Ratsaspuiston vanhimalla ja säilyneimmällä osa-alueella on edelleen hahmotettavissa alkuperäisen 1950-luvun lopulta oleva eleetön sommitelma, joka on todennäköisesti arvostetun puutarha-arkkitehdin, Helsingin kaupunginpuutarhurin Bengt Schalinin laatima.

Toteutunut käytäväsommitelma poikkei alkuperäisestä suunnitelmapiirustuksen mukaisista käytävistä.

Puistossa on säilynyt vain osa Bengt Schalinin aikaisesta lajistosta: muuton leikattu oraphilaja-aita (Crataegus), nietospensas (Deutzia), koivurivi (Betula pendula), pajut (Salix), koristeomenpuut (Malus) ja lehtikuuset (Larix).

Puiston rakentamisessa hyödynnettiin paikan luonnonpuustoa (koivu, vaahtera ja mänty) puula-ajalle tyypilliseen tapaan, joista suuri osa kasvaa edelleen puistossa. Luonnonpuustoa täydennettiin istutetuilla puistopuilla luonnonpuuston lomaan ja erityisesti niille alueille, joilla ei kasvanut säilytettävää luontaista puustoa.
